NAZWA PROJEKTU:
**Program prac konserwatorskich wraz z dokumentacją
badań konserwatorskich i architektonicznych
dla kamienicy przy ulicy Spichrzowej 21-23 w Grudziądzu**

ADRES/DZIAŁKA:
Ul. Spichrzowa 21-23, 86-300 Grudziądz

KARTA IDENTYFIKACYJNA PROGRAMU PRAC KONSERWATORSKICH

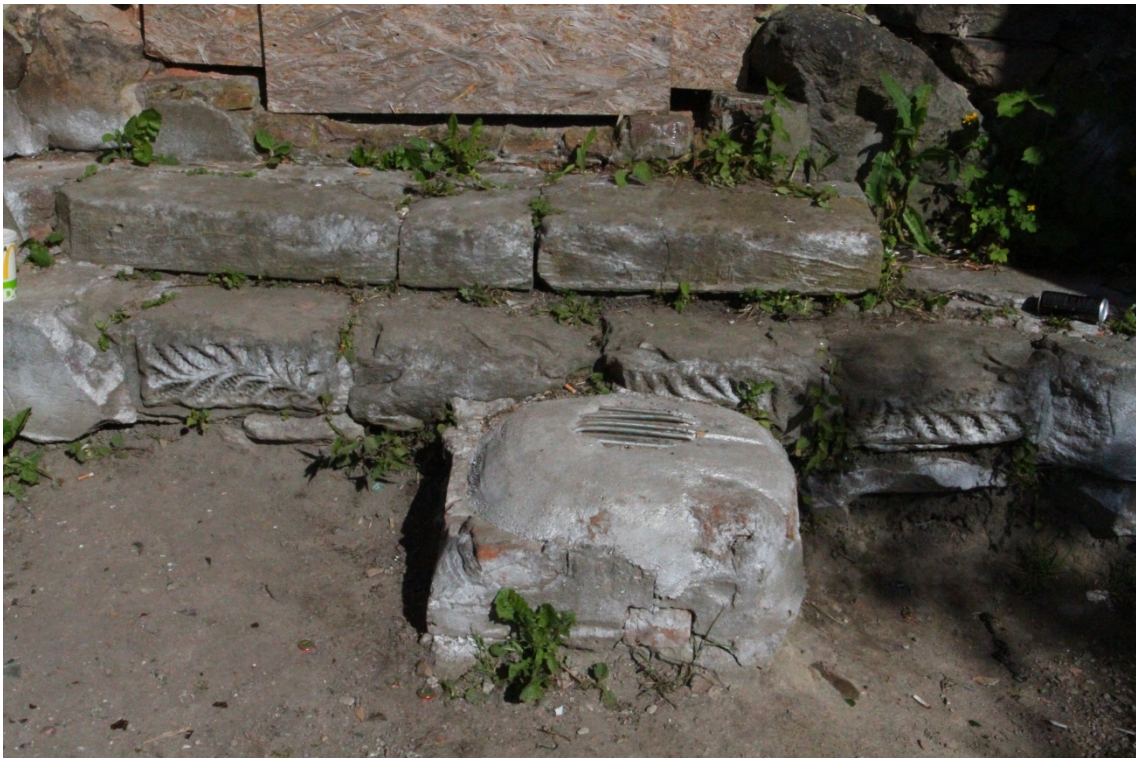
Fot. 15. Schody z piaskowca, elewacja zachodnia budynku przy ul. Spichrzowej 21 w Grudziądzu (fot. Karolina Witkowska).

suchym lodem lub mikropiaskarką z odpowiednio dobranym kruszywem, przez doświadczonego konserwatora zabytków. Stopnie należy uporządkować, w razie konieczności uzupełnić braki stopni z użyciem piaskowca. Drobne ubytki uzupełnić zaprawą wapienno-cementową z odpowiednio dobranymi kruszywami.

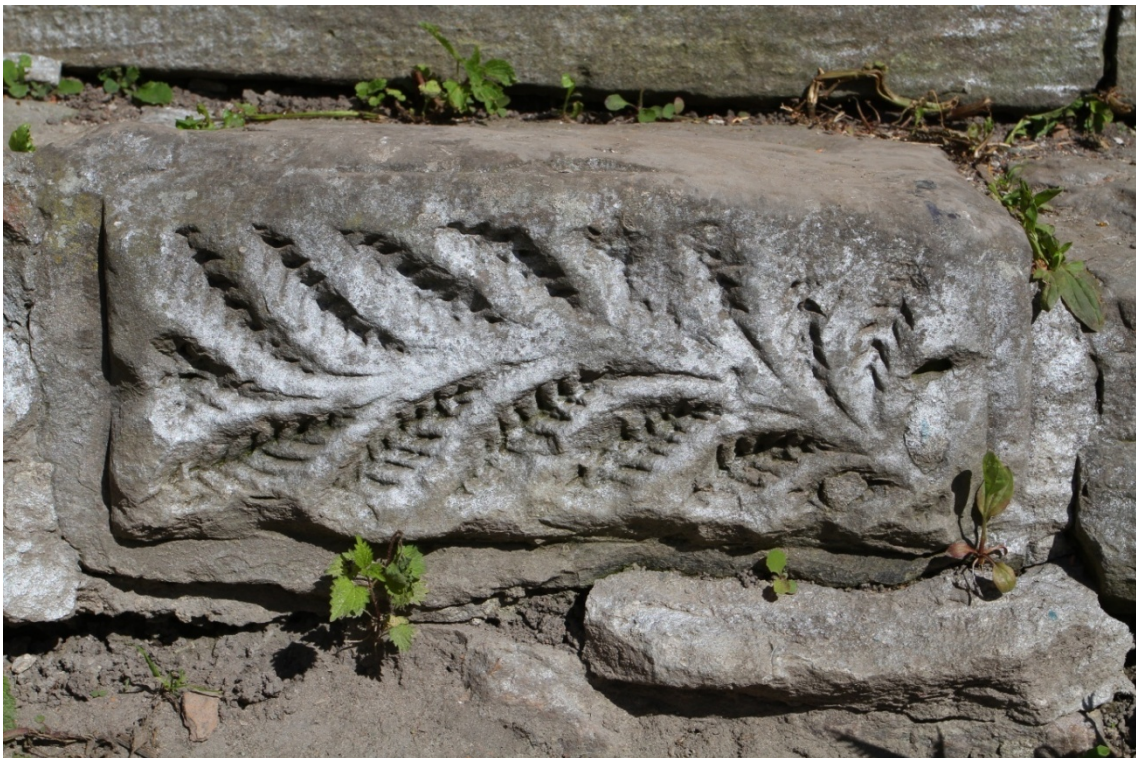
Fot. 16. Stopień schodów z piaskowca, elewacja zachodnia budynku przy ul. Spichrzowej 21 w Grudziądzu (fot. Karolina Witkowska).

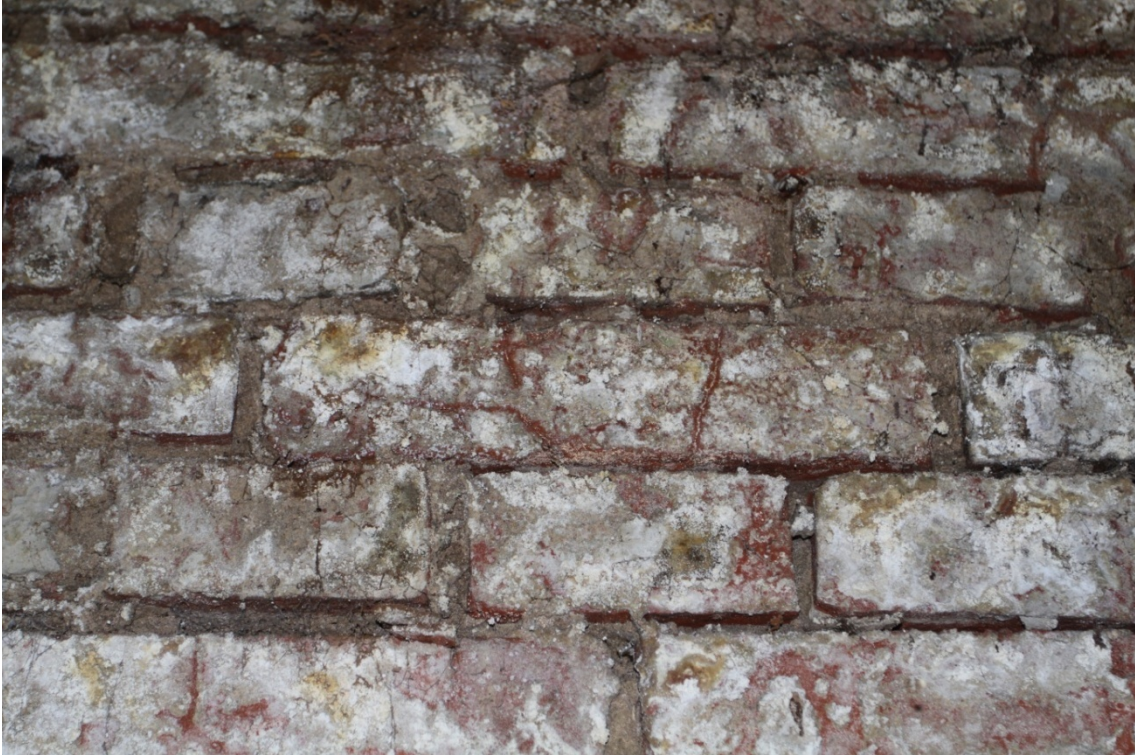
Fot. 25. Wysolenia na ścianie wschodniej, parter budynku przy ul. Spichrzowej 21 w Grudziądzu (III kondygnacja od zachodu) (fot. Karolina Witkowska).

Stan zachowania pomieszczeń parteru i piwnic w budynku nr 21 jest stosunkowo dobry, pobiało miejscowo trzymają się dobrze, miejscowo odspajają się od ściany, zwłaszcza od wschodu, gdzie ściana styka się z gruntem, jest zawilgocona i silnie zasolona. W miejscach występowania rysunków stan tynków i pobiał jest dobry.

Tynki na parterze pod nr 21 oraz w piwnicach obu budynków choć nie pochodzą z pierwszej fazy zabudowy mają charakter historyczny. Dopuszcza się ich usunięcie w miejscach gdzie są najsilniej porażone przez mikroorganizmy, działanie soli i wilgoci (głównie ściana wschodnia wraz z narożnikami północnym i południowym) lub są zachowane szczątkowo. Pozostawione tynki należy po delikatnym oczyszczeniu z kurzu i luźnych zabrudzeń wzmocnić preparatem na bazie nano-wapna typu Calosil E-25 lub tożsamym. W pomieszczeniach, w których pozostawione zostaną tynki, ubytki w nich należy uzupełnić zaprawą przygotowaną na wór oryginału na bazie wapna dołowanego z piaskiem rzeczonym.

Mury w obu budynkach i kolebki pod nr 23 należy poddać starannej obserwacji aby znaleźć miejsca, gdzie cegły są odspojone bądź fuga wypłukana. Wykwity solne delikatnie zmieść na szufelkę i usunąć z pomieszczenia. Kolejno zdemontować obruszone elementy oczyścić z zabrudzeń, a z odwroci usunąć zaprawy i wtórnie wmurować. Całość oczyścić z kurzu, brudu i resztek tynków metodą wybraną na podstawie prób, przy czym wyklucza się stosowanie metod mokrych, poza parownicą, oraz oczyszczania strumieniowego kruszywami o ostrych krawędziach. Zaleca się metodę pudrowania, czyszczenie suchym lodem, lub użycie garnetu. Zabiegi powinny być przeprowadzane w miesiącach ze stałą dodatnią temperaturą otoczenia. Mury należy minimum dwukrotnie zdezynfekować. Miejsca zasolone poddać zabiegowi odsalania w okładach z piasku z bentonitem lub pulpy celulozowej. Ściany po stronie

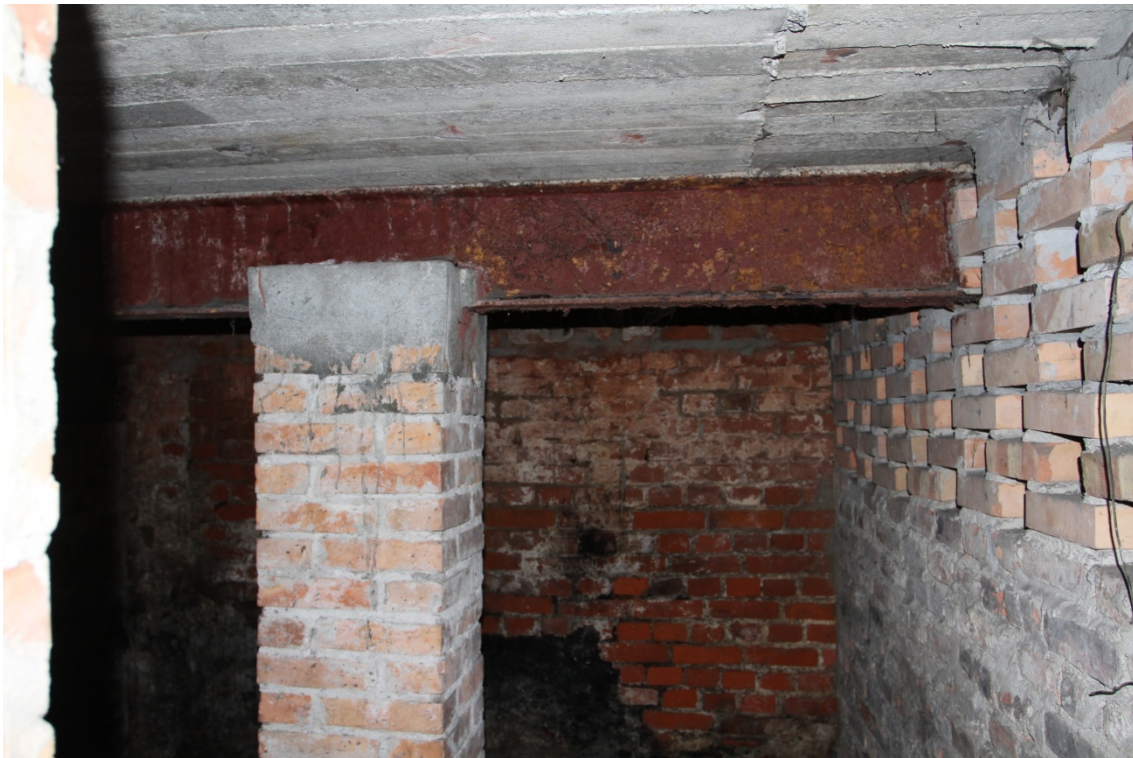
Fot. 31. Korodujące wzmocnienia wtórnych stropów, piwnica budynku przy ul. Spichrzowej 23 w Grudziądzu (I kondygnacja od zachodu) (fot. Karolina Witkowska).

Stan zachowania piwnic w budynku nr 23 jest problematyczny, część wprowadzonych podczas bieżących napraw elementów metalowych uległa daleko posuniętej korozji tlenkowej i nie spełnia już zakładanych funkcji nośnych, wymaga oceny konstruktorskiej i prawdopodobnie wymiany. Pozostałe nowe elementy zakłamują historyczny kształt obiektu, ich obecność może być jednak konieczna dla bezpieczeństwa statyki budynku. Piwnice wymagają oceny konstruktorskiej i sporządzenia szczegółowego projektu napraw z uwzględnieniem konieczności zachowania oryginalnych elementów wystroju: kapa pruska, wsporniki schodkowe, wyczystki kominów, otwory okienne i oryginalne stolarki między pomieszczeniami piwnic, posadzki z cegieł itp. W piwnicach występuje dużo drewnianych wtórnych ścianek działowych, które bezwzględnie trzeba usunąć. Całość zarzucona jest śmieciami i śladami bytowania bezdomnych. Brakuje drzwi do pomieszczeń widocznych jeszcze na zdjęciach z 2005 roku. Po stronie zachodniej nie odnotowano ingerencji w strukturę stropów, zamurowane są otwory okienne i przesłonięto pierwotne posadzki. Piwnice są zawilgocone, zwłaszcza ściana wschodnia, na której notuje się silne wysolenia. Pierwotne posadzki ceglane na dwóch najniższych kondygnacjach zalano betonem.

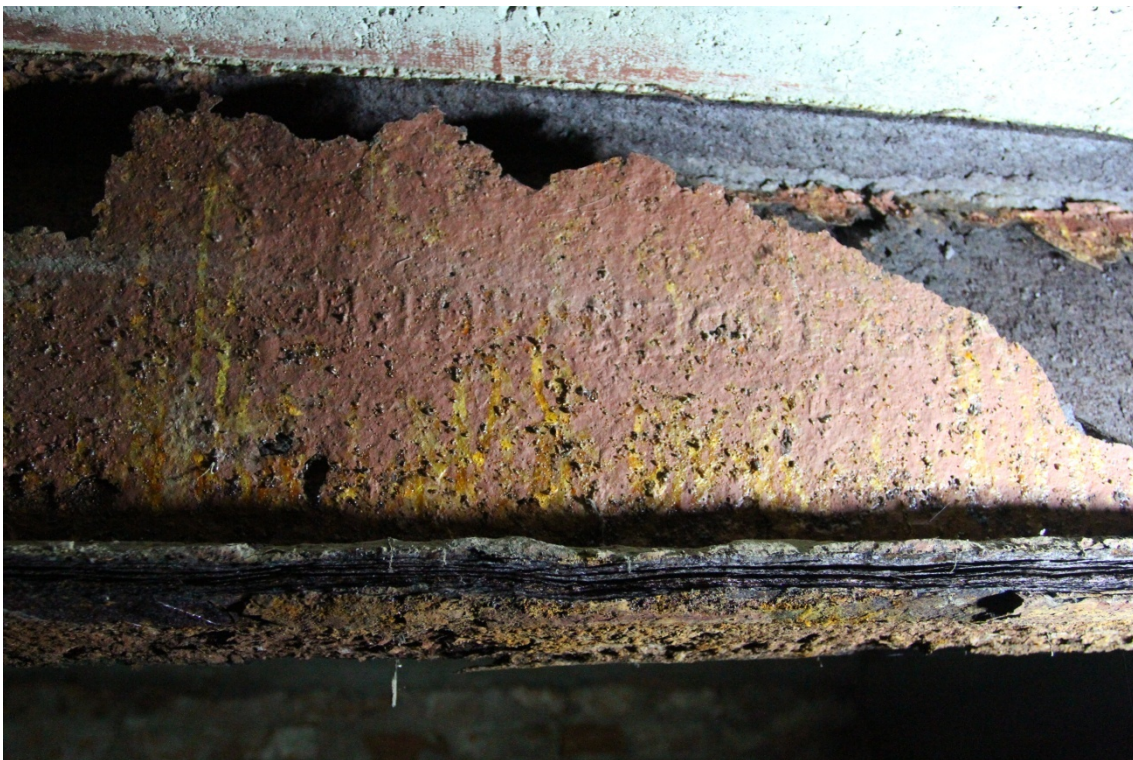
Fot. 32. Korodujące wzmocnienia wtórnych stropów, piwnica budynku przy ul. Spichrzowej 23 w Grudziądzu (I kondygnacja od zachodu) (fot. Karolina Witkowska).

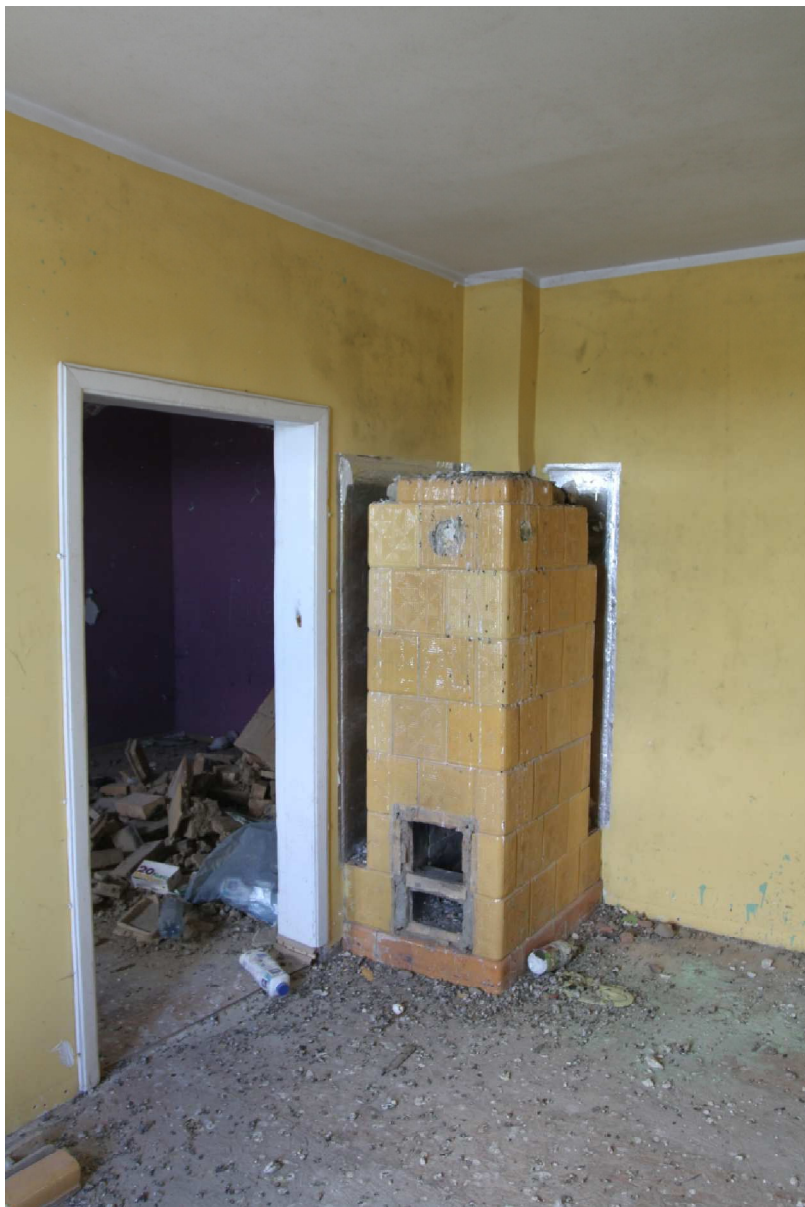
Fot. 41. Stan zachowania przykładowych pomieszczeń (fot. Karolina Witkowska).

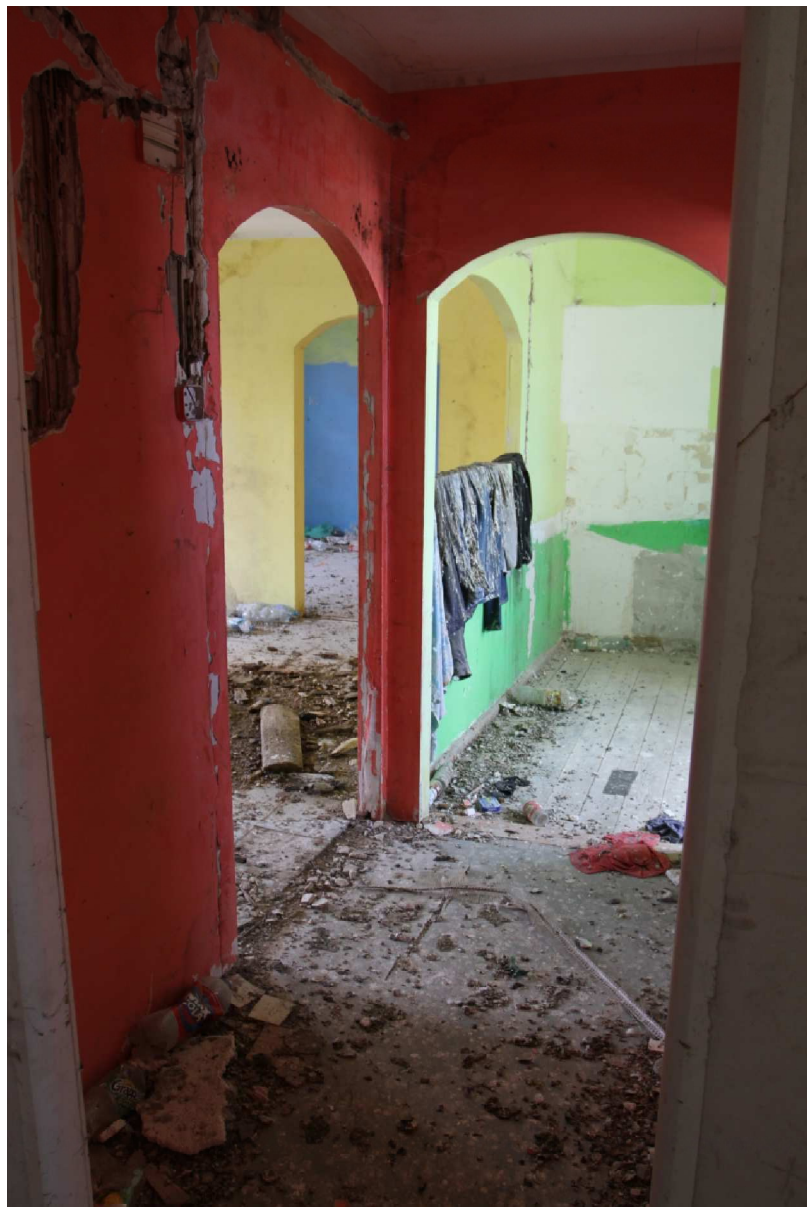
Fot. 42. Stan zachowania przykładowych pomieszczeń (fot. Karolina Witkowska).

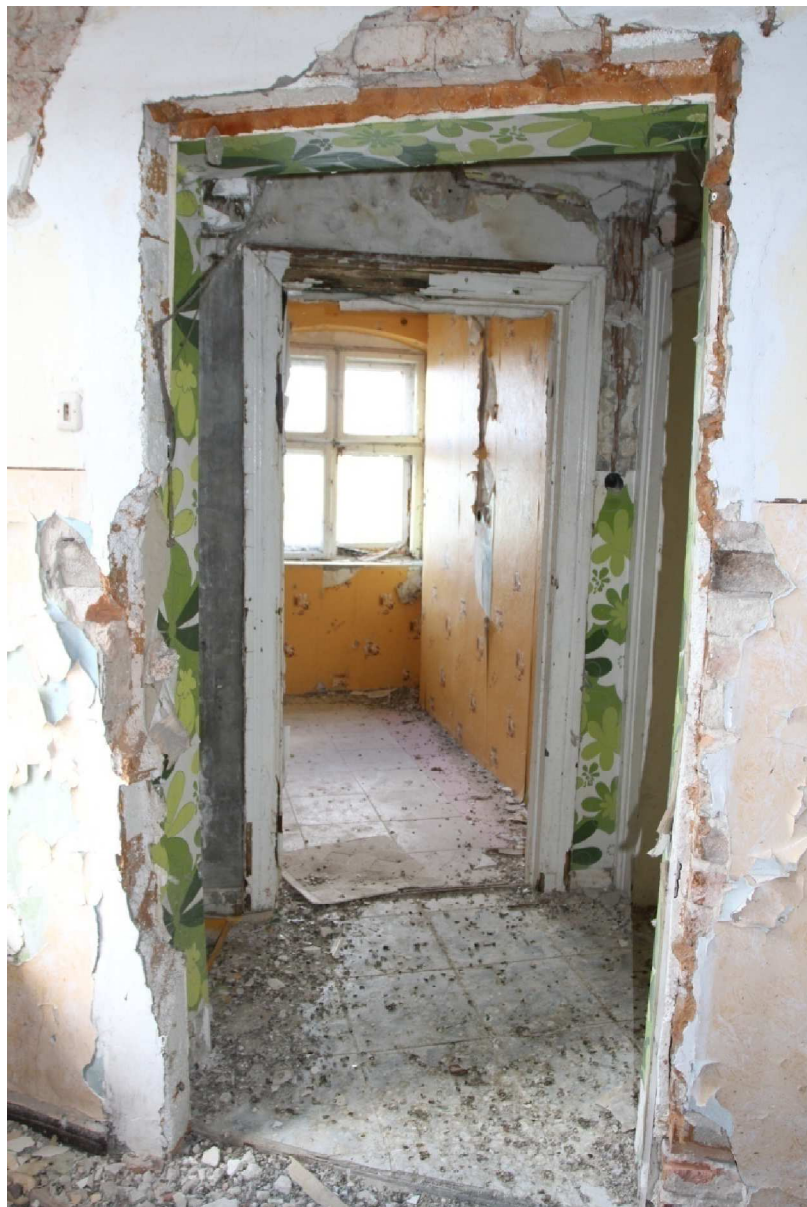
Fot. 43. Stan zachowania przykładowych pomieszczeń (fot. Karolina Witkowska).

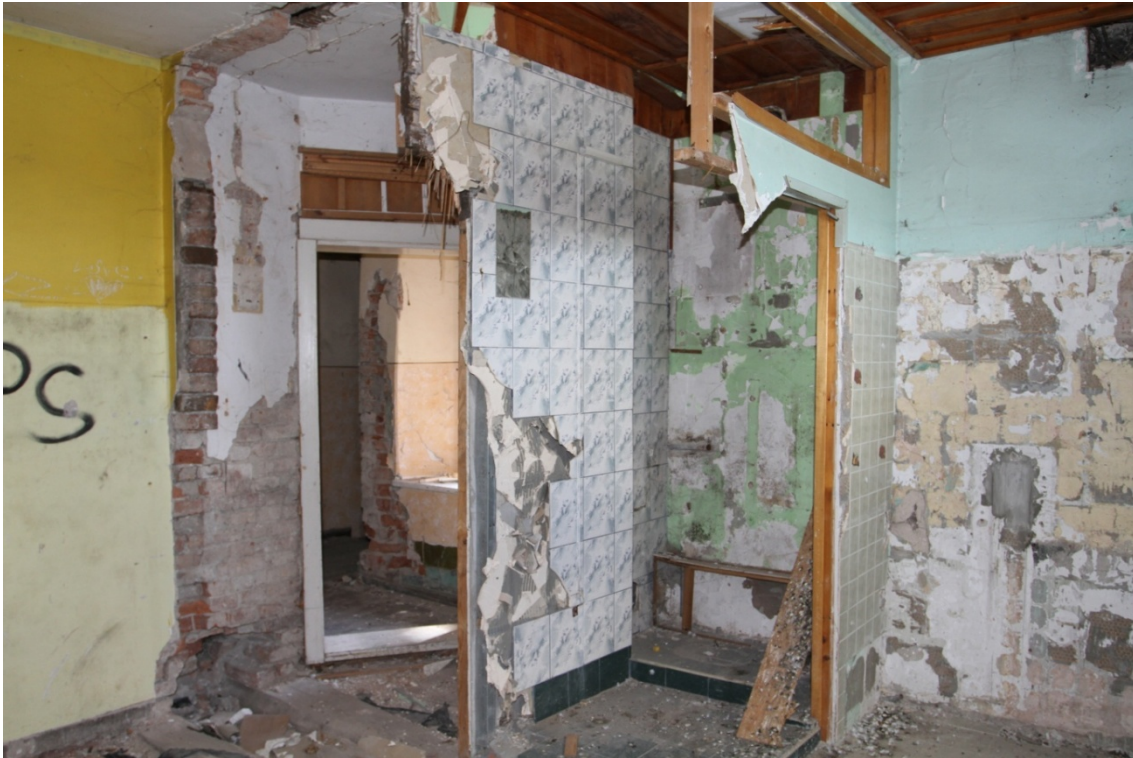
Fot. 44. Stan zachowania przykładowych pomieszczeń (fot. Karolina Witkowska).

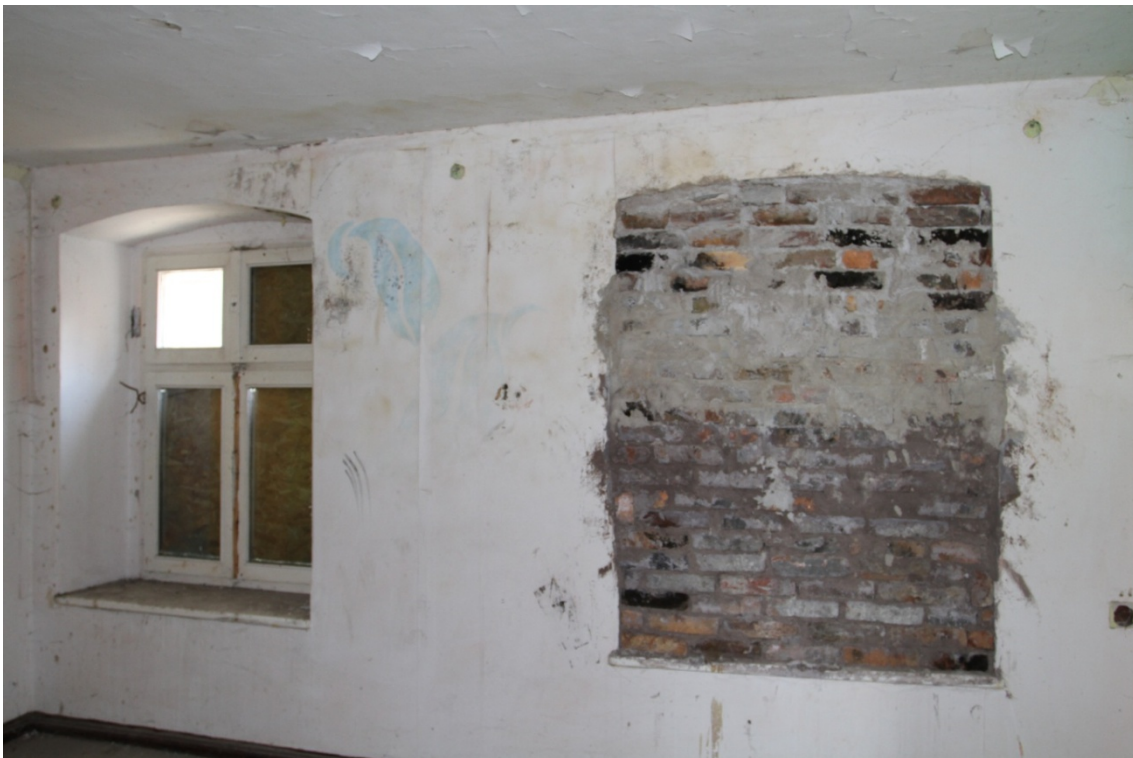
Fot. 45. Stan zachowania przykładowych pomieszczeń (fot. Karolina Witkowska).

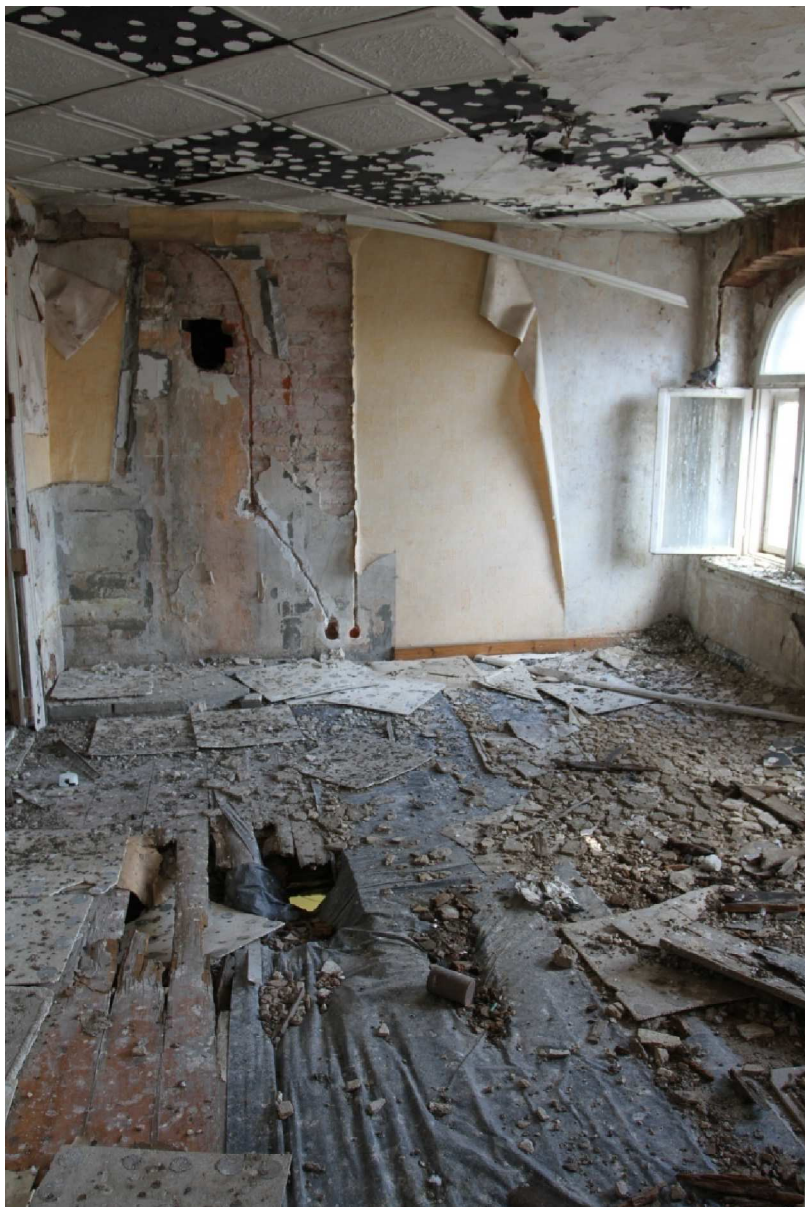
Fot. 46. Stan zachowania przykładowych pomieszczeń (fot. Karolina Witkowska).

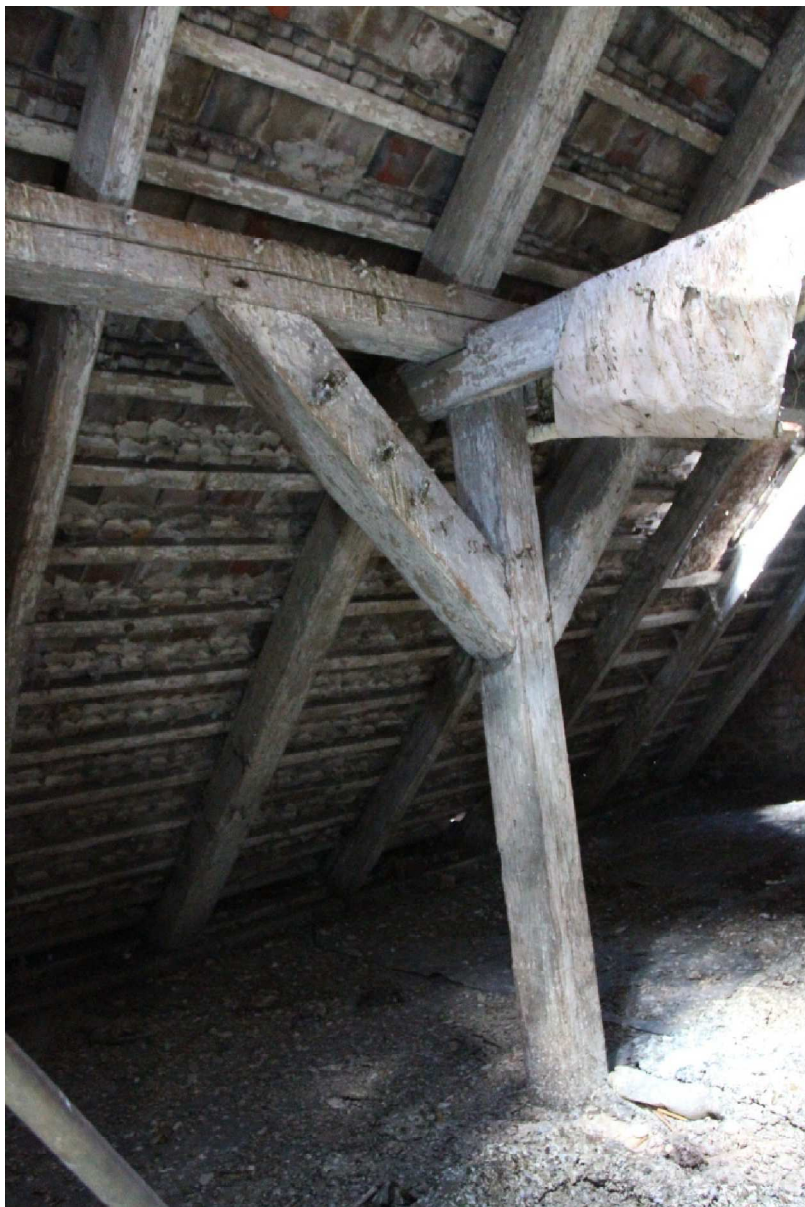
Fot. 47. Poddasze z nieszczelnym dachem (fot. Karolina Witkowska).

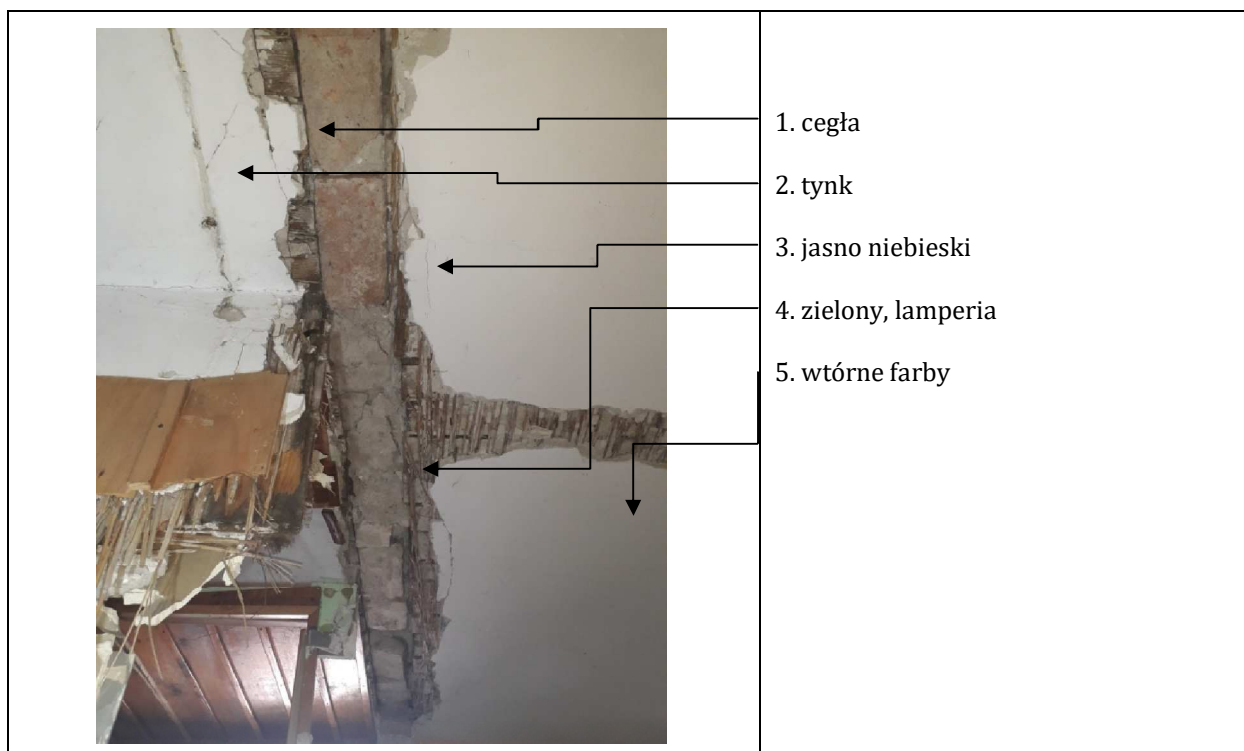
Odkrywka nr 19. Pomieszczenie parteru, ul. Spichrzowa 23 w Grudziądzu, usunięta ściana bez podciagu, podbitka z desek z tynkiem wapiennym na trzcinie (fot. Karolina Witkowska).
