**Załącznik 2 do protokołu okresowej kontroli pięcioletniej Nr 3/2024**

Numer ewidencyjny obiektu: -	<b>DOKUMENTACJA FOTOGRAFICZNA USZKODZEŃ</b> z dnia 07.12.2024 r	Karta nr 2.1

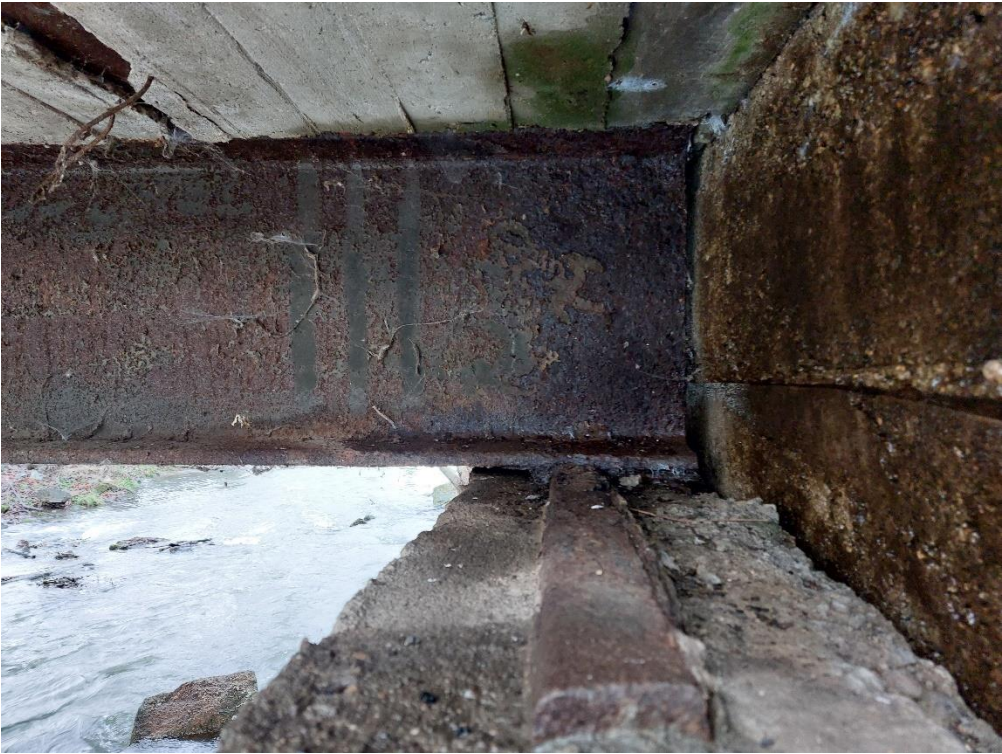
Fot. 1. Zanieczyszczenia, zniszczenia zabezpieczeń antykorozyjnych, korozja dźwigarów głównych. Zawilgocenia płyty oraz ścianki żwirowej przyczółka.

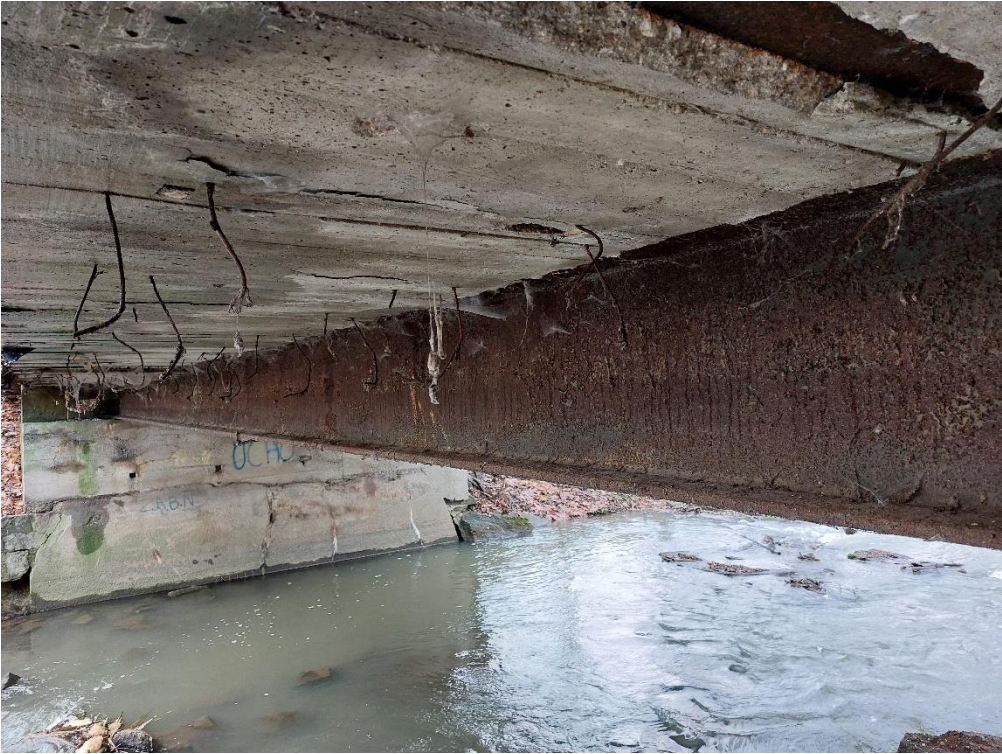
Fot. 2 Ubytki, korozja i zawilgocenia płyty pomostowej.

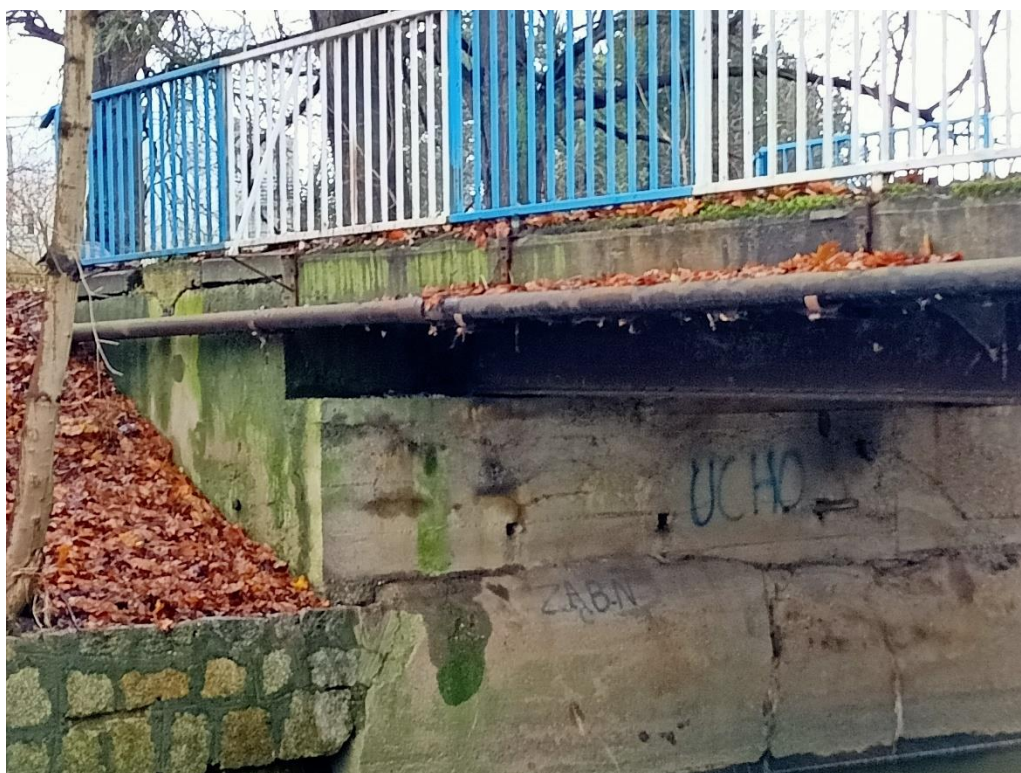
Fot. 3 Zarysowania, pęknięcia, przecieki, zanieczyszczenia, erozja i wykwyty na przyczółkach.

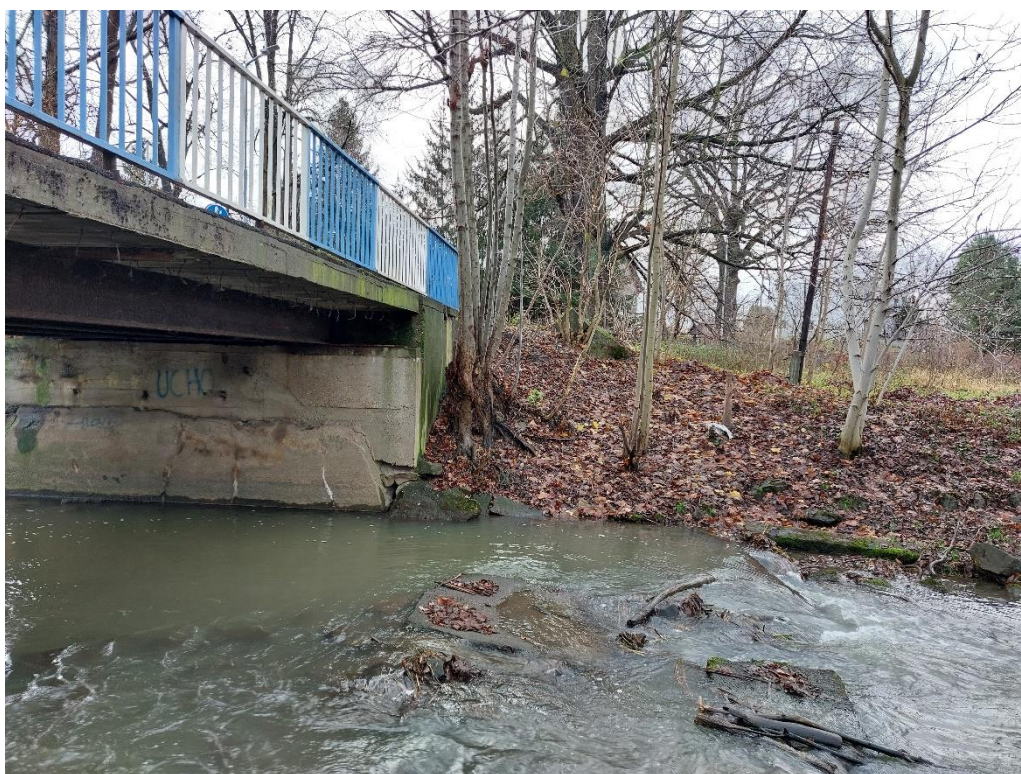
Fot. 4 Wegetacja roślin / drzew w pobliżu skrzydeł mostu. Uszkodzone murki oporowe dochodzące do obiektu. Ubytki betonu przyczółka.

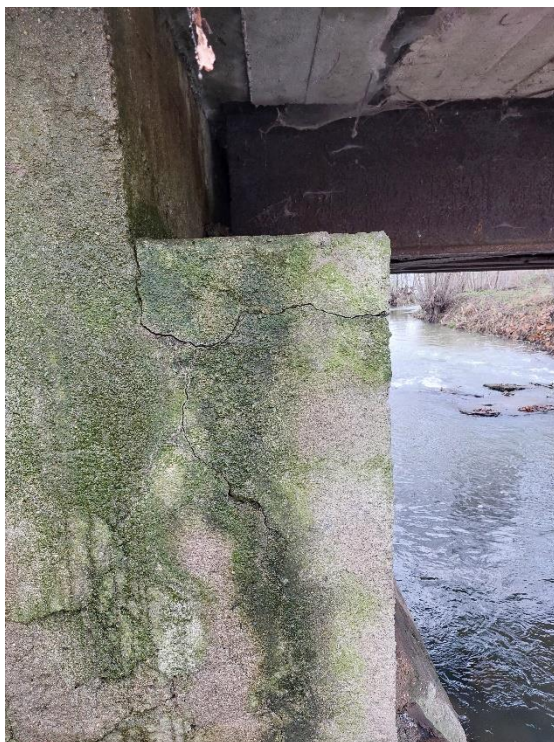
Fot. 5. Zawilgocenia, spękania i zarysowania ławy podłożyskowej.

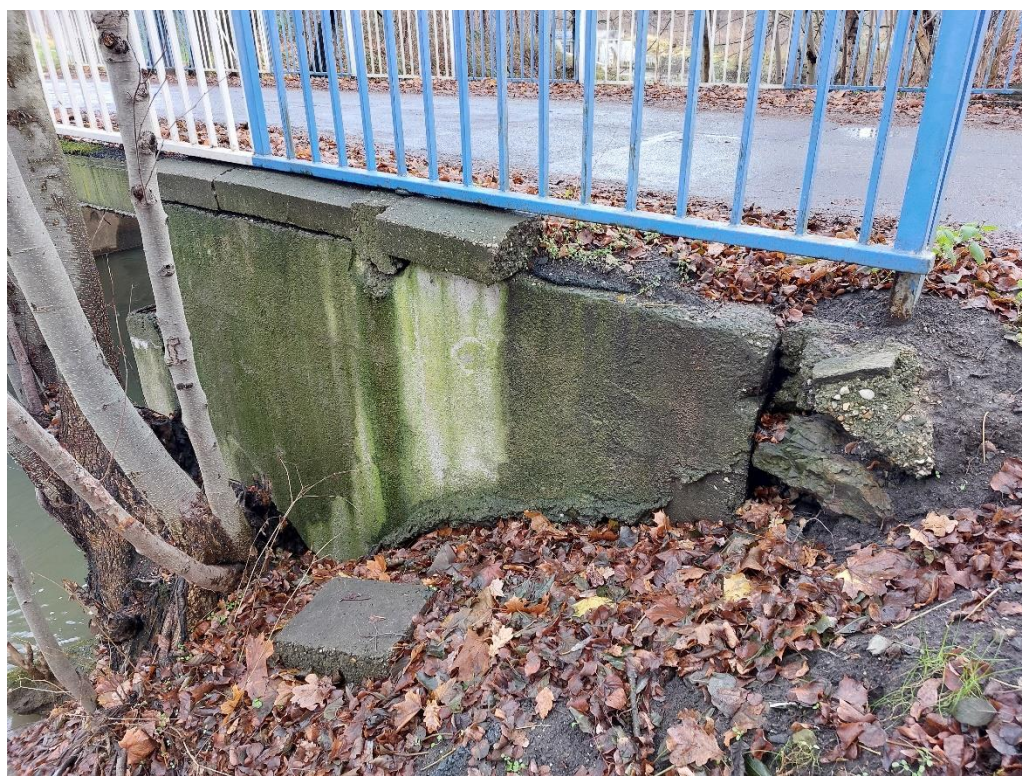
Fot. 6 Uszkodzenia i ubytki gzymsów.

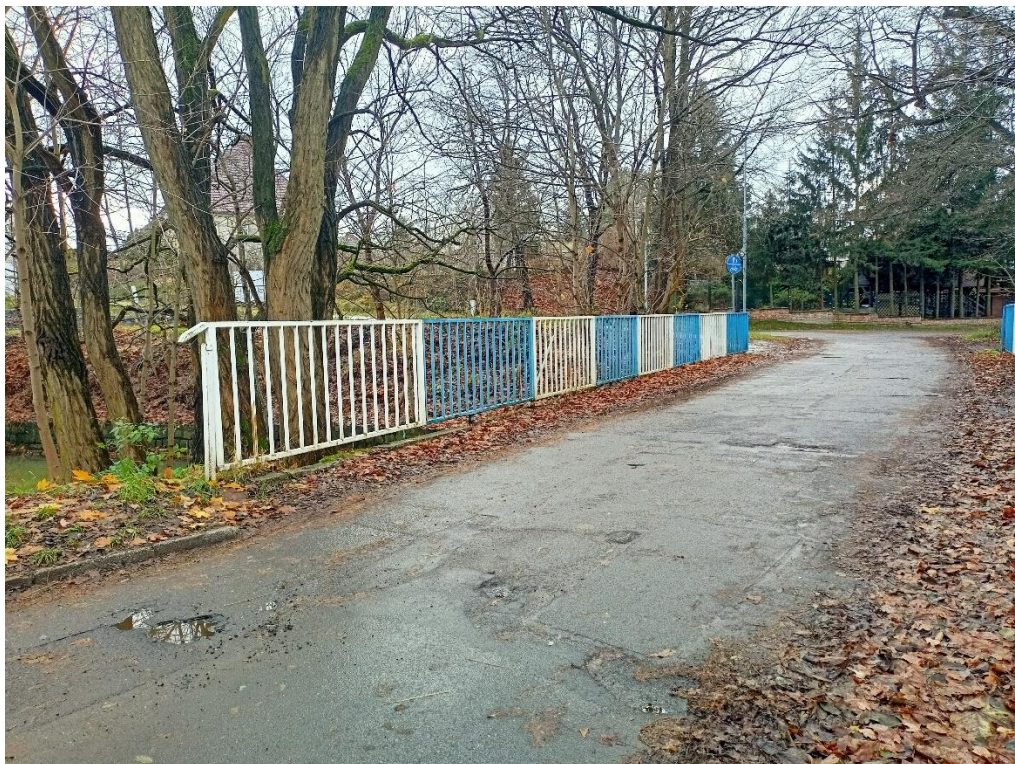
Fot. 7. Uszkodzenia i ubytki nawierzchni. Brak ciągłości krawężników. Brak chodników. Zanieczyszczenia obiektu.

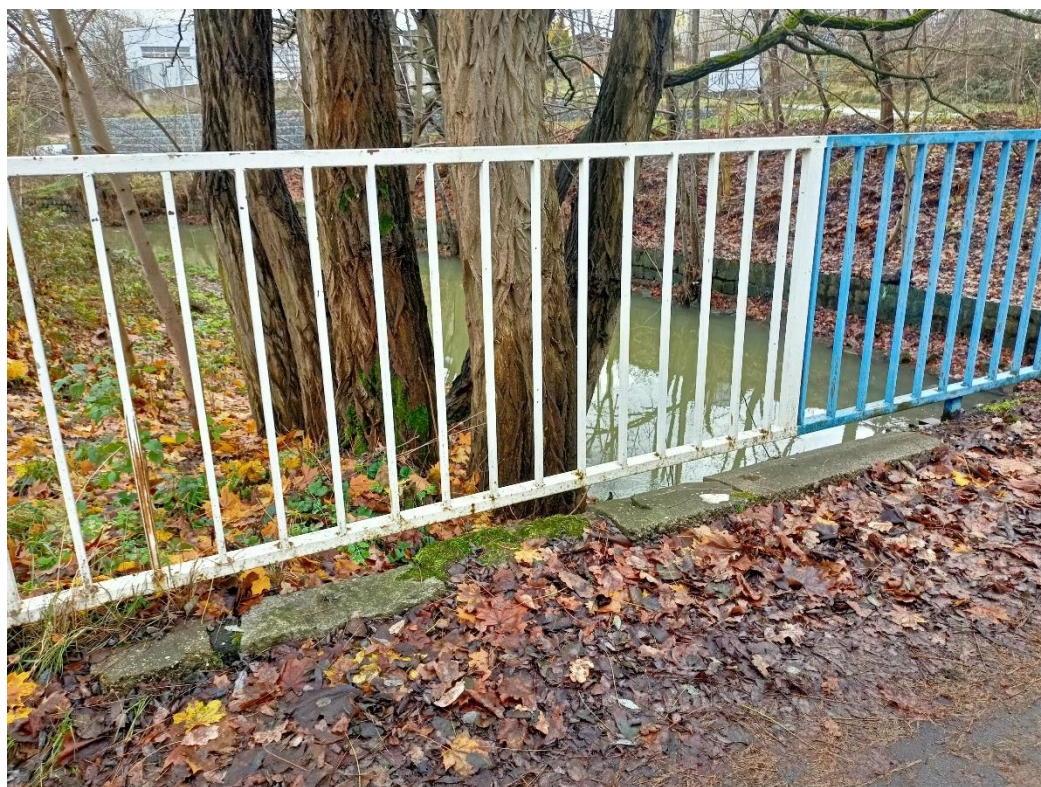
Fot. 8 Wykwity korozyjne na balustradach.
