Ekspertyza techniczna

zabezpieczenia ruin zespołu zamkowego w Nowym Sączu.

Nowy Sącz październik 2011

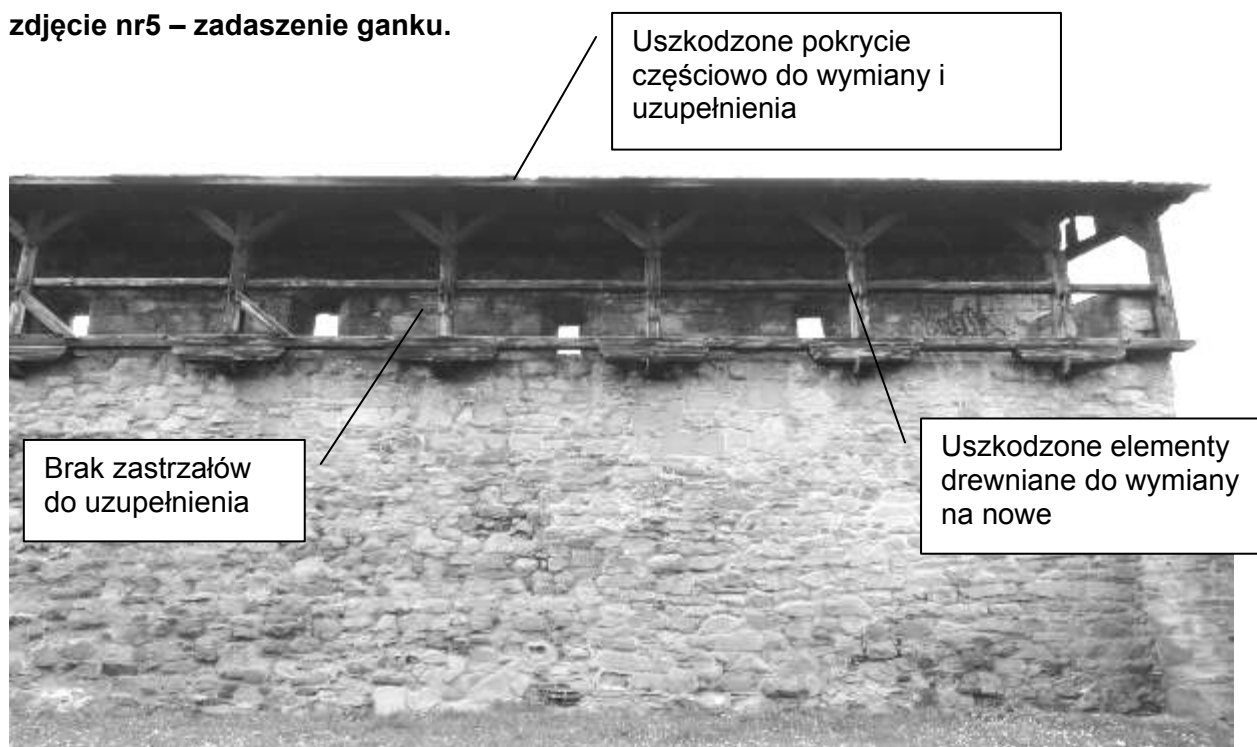
- **Drewnianego zadaszenia nad gankiem straży. /zdjęcie nr5/**

Zadaszenie wykonano z elementów drewnianych z pokryciem dachówką karpiówką. Obecnie na skutek uszkodzenia brakuje zastrzałów dolny na słupach. Połączenia elementów wykonano na złącza ciesielskie z łącznikami stalowymi i drewnianymi.

- ✓ daleko posuniętą korozję biologiczną elementów drewnianych
- ✓ uszkodzone pokrycie z dachówki
- ✓ bark niektórych zastrzałów

zdjęcie nr5 – zadaszenie ganku.

Zaleca się wymianę zniszczonych elementów drewnianych na nowe z identycznymi zaciosami i z zastosowaniem połączenia na kołki drewniane. Częściowej wymianie oraz uzupełnieniu na nowe winno podlegać pokrycie z dachówki.

Należy uzupełnić brakujące elementy zadaszenia oraz wymienić zniszczone lub uszkodzone elementy na nowe ze względu na daleko posuniętą korozję biologiczną.
