## Rzeczoznawca budowlany

inż. Krzysztof Olczyk

# TOM-I. EKSPERTYZA TECHNICZNA

Temat	Ekspertyza techniczna oceny stanu technicznego budynku młyna wraz z kalkulacją kosztów niezbędnych działań w celu zabezpieczenie budynku jak i terenu nieruchomości położonej przy ul. Kolejowej 35; w Seceminie; na działce o nr. ewid. 206/2; obręb 00013 Secemin.		
Zamawiający	<b>Powiat Włoszczowski</b> <b>ul. Wiśniowa 10, 29-100 Włoszczowa</b>		
Umowa - Data	3.06.2024 r.	Numer Umowy	12/GKN/24
Imię i Nazwisko		Data	Podpis
inż. Krzysztof Olczyk upr. bud.192/82 upr. rzecz. bud. RZE/X/004/09		23.07. 2023 r.

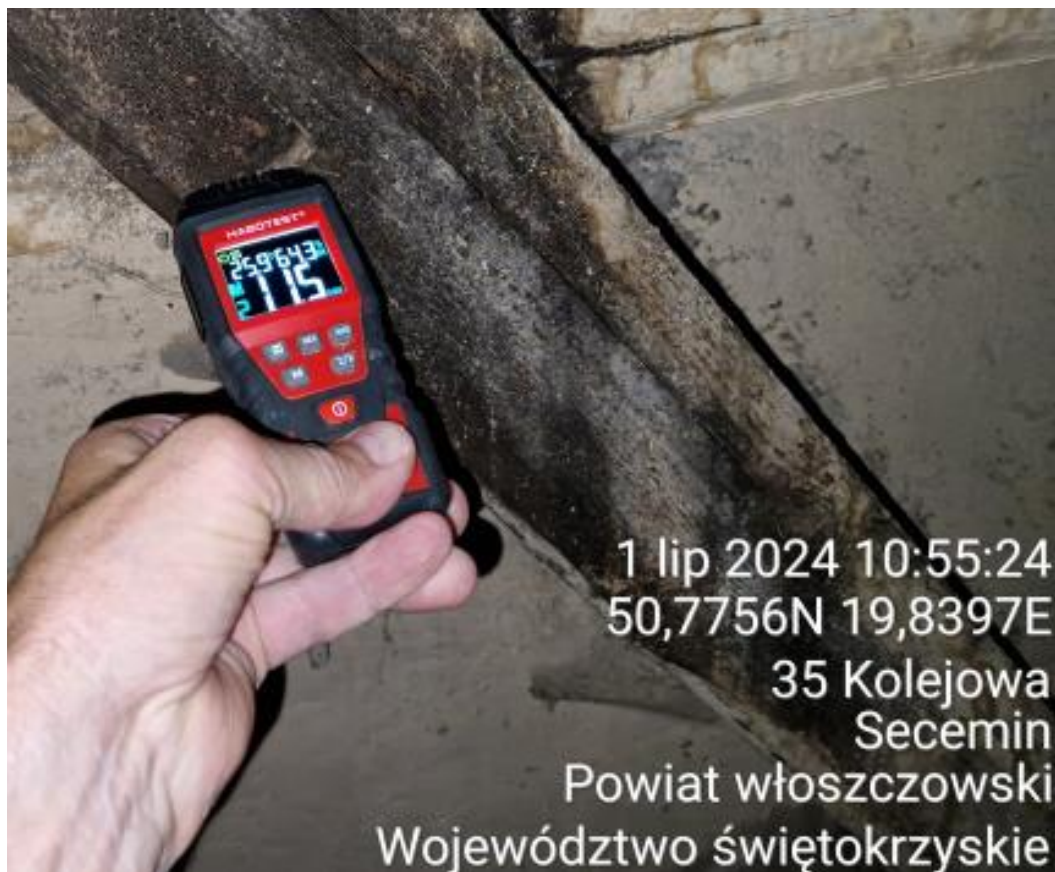
*Fot.2. Pomiar wilgotności elementów konstrukcyjnych miernikiem wilgotności.*

Wykonano badania poziomu wilgotności względnej elementów drewnianych konstrukcji budynku. Wilgotność kształtowała się na poziomie 10% - 15%, w miejscach przecieków z dachu wynosiła w przedziale 29 - 44% czyli przekroczyły dopuszczalny poziom, co potwierdza stan aktywny stan zawilgocenia.

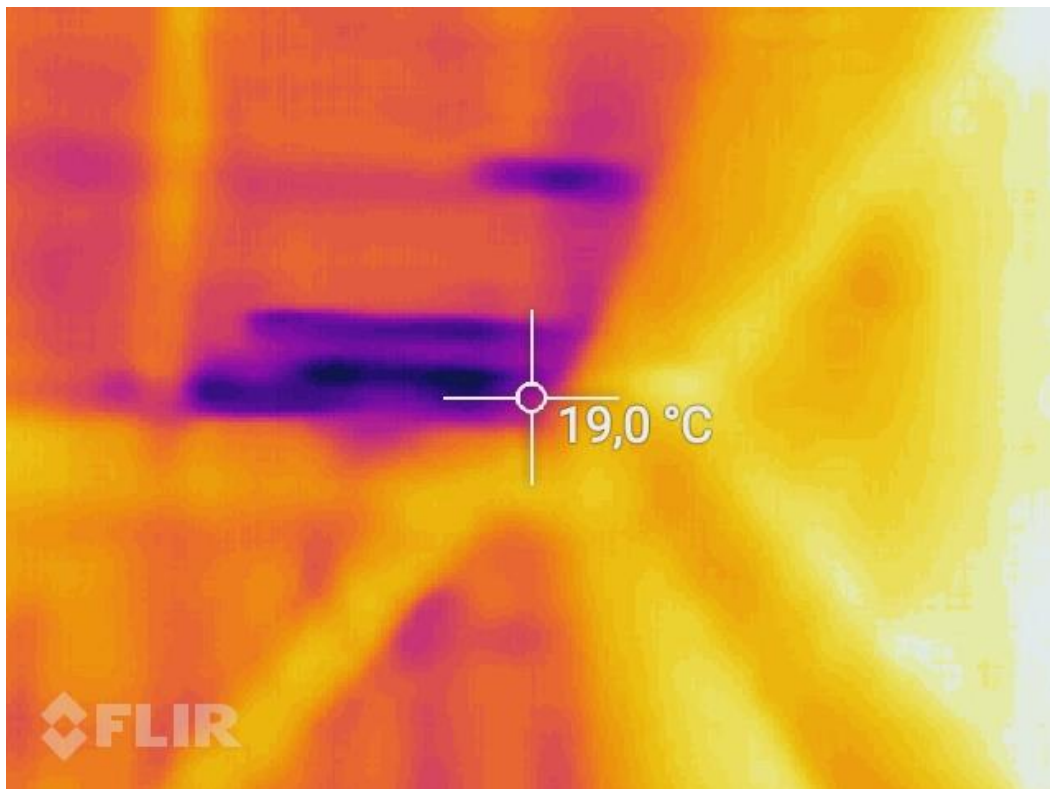
**Fot.3.** Zdjęcie z kamery termowizyjnej – przeciek z dachu - 1.07.2024r.

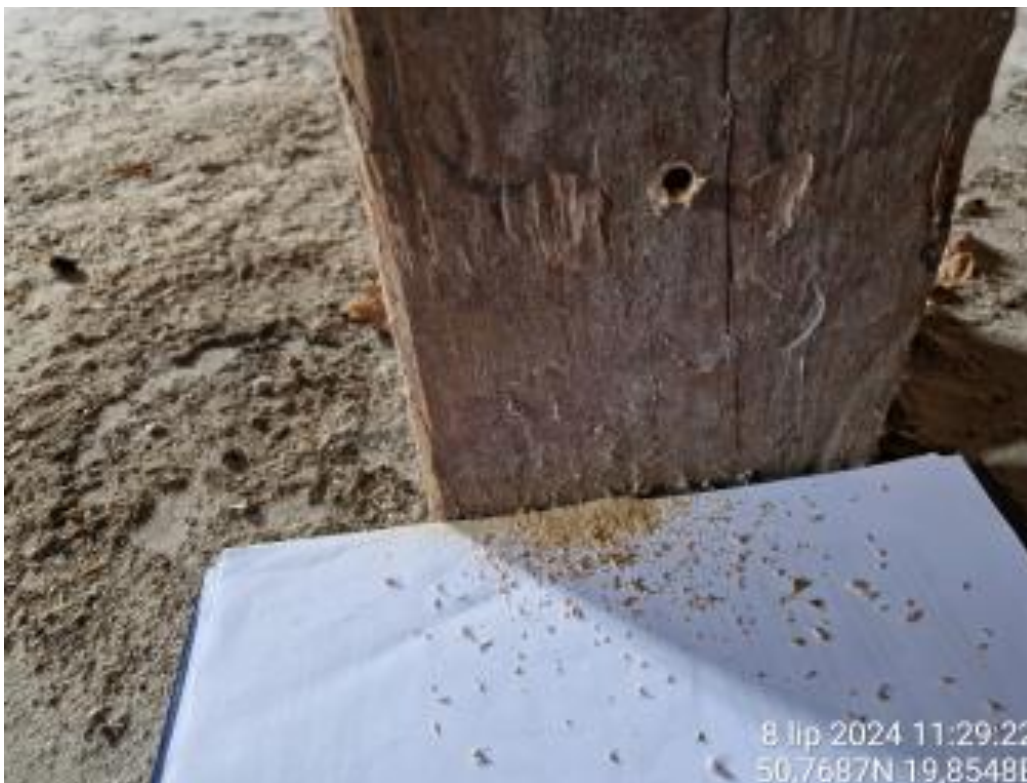
W drewnianych elementach nośnym nośnym nie stwierdzono, aby drewno było naruszone przez owady i było zmurszałe.

*Fot.4. Widoczne drobne suche wióry bez próchnicy i murszu.*

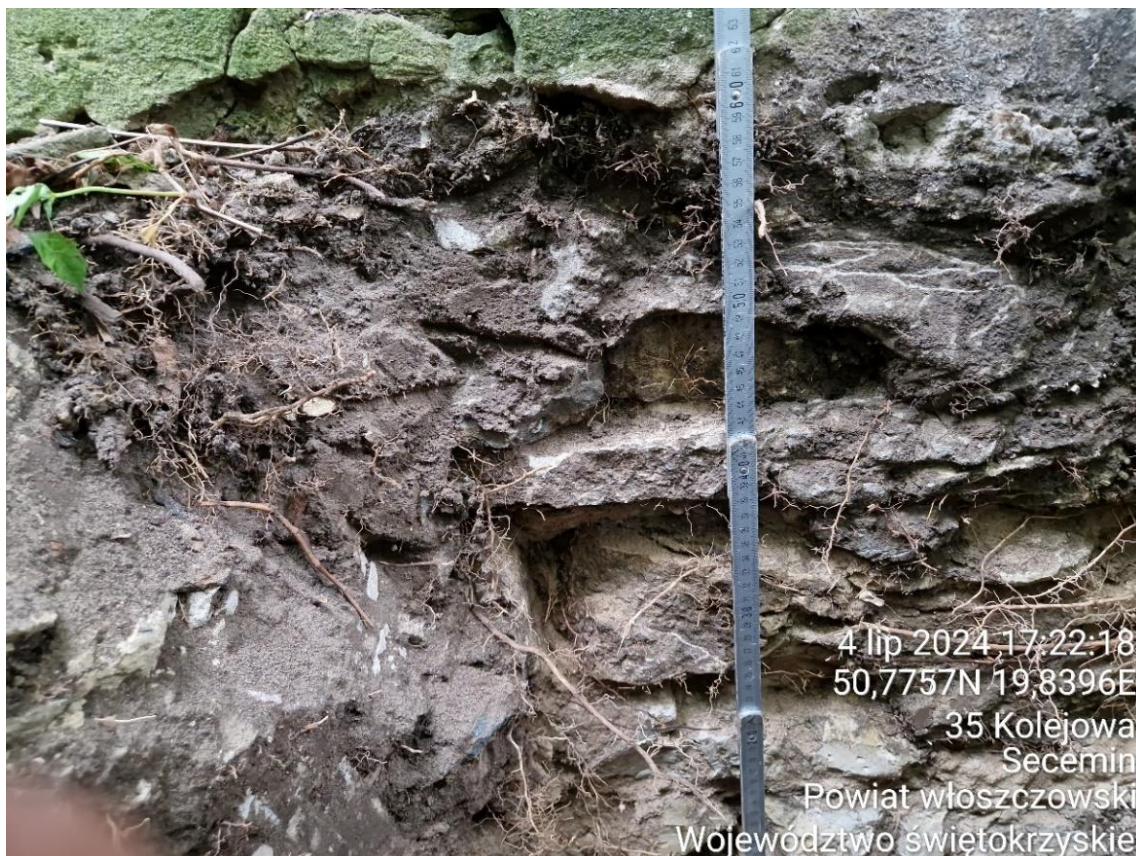
- budynek Motorowni posiada fundamenty z kamienia łamanego na zaprawie cementowej,
- rzędna posadowienia fundamentów, od strony zachodniej, wynosi ok. 0,65 m poniżej poziomu terenu,
- na ścianach fundamentowych nie stwierdzono występowania izolacji poziomej jak i pionowej.,
- fundament nie posiada odsadzki ani ław fundamentowych,
- duża ilość korzeni wrastająca w spoiny kamiennych fundamentów, powoduje destrukcje fundamentów.

**Fot. 5.** Odkrywka nr 1. – pomiar głębokości posadowienia budynku Motorowni – 65 cm.

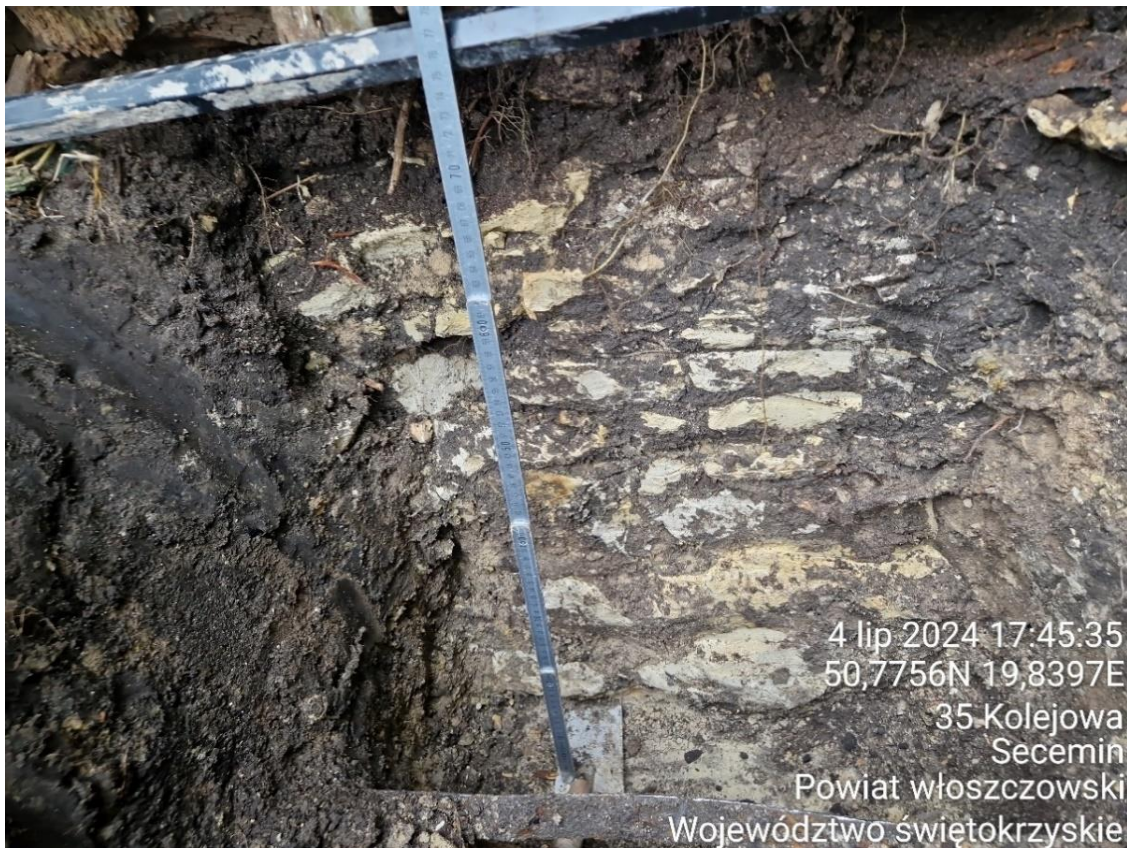
*Fot. 6. Odkrywka nr 2. – pomiar głębokości posadowienia budynku Młyna – 75 cm.*

Odkrywkę wykonano na zewnątrz, od strony północnej budynku Młyna [Fot. 6 i 15.] .

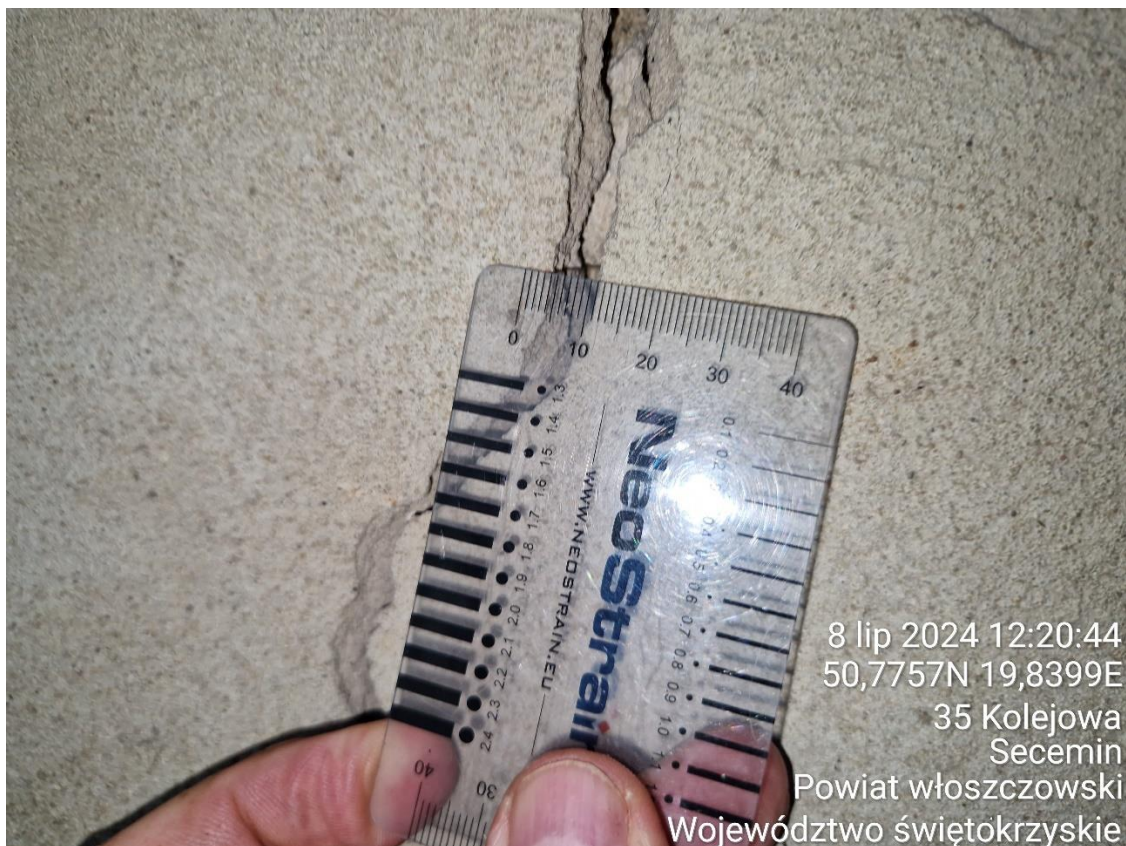
W omawianym budynku Młyna występuje znaczne pęknięcie północnego narożnika ściany szczytowej w poziomie parteru. Pęknięcie to w pomieszczeniu Młyna w którym zainstalowany jest silnik elektryczny, posiada rozwarcie do 25 mm. Natomiast to samo pęknięcie w Motorowni posiada rozwarcie maksymalne do 6 mm.

Pomiar zarysowań pozostałych ściany budynku Motorowni, wykazał zróżnicowaną rozwartość od 0,3 do 0,8 mm.

**Fot. 7.** Pomiar rozwartości pęknięć i rys.

Większość zarysowań w części omawianego budynku posiada przebieg pęknięcia pionowego i rys skośnych z odchyleniem nie większym niż 25° od pionu w kierunku prostopadłym do naprężeń powstających przy osiadaniu budynku.

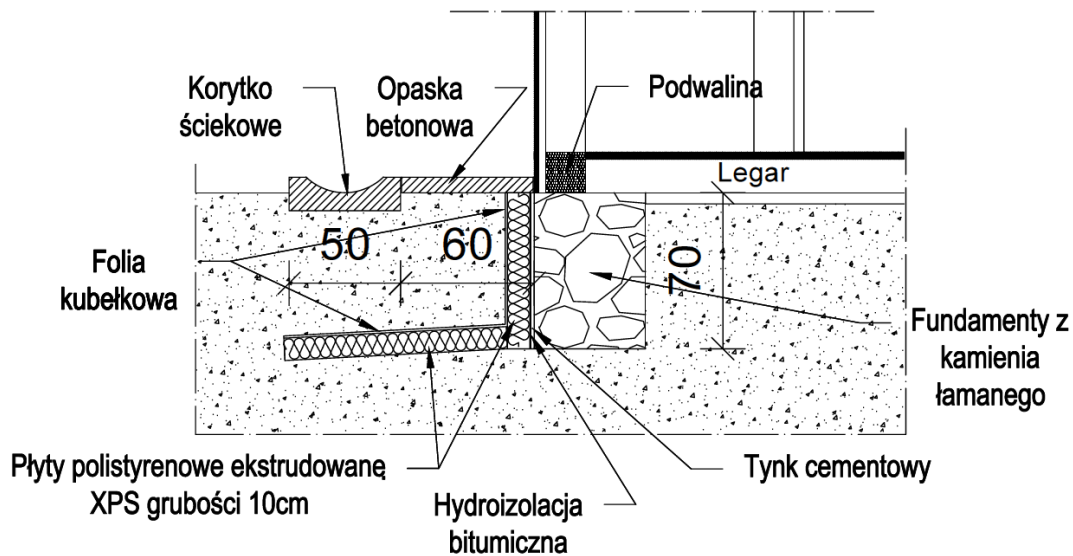
2) Zinventaryzowany poziom posadowienia fundamentów omawianych budynków nie spełnia warunków na minimalny poziom przemarzania, który dla omawianego terenu wynosi 1.0 m. Ponadto stwierdzono brak izolacji poziomej i pionowej kamiennych fundamentów . W związku z czym należy dokonać odkrywki fundamentów celem wykonania tynków i hydroizolacji, oraz zabezpieczenia przeciw wysadzinowego fundamentów [Rys. 7.].

Rys. 7. Schemat zabezpieczenia przeciw wysadzinowego fundamentów.

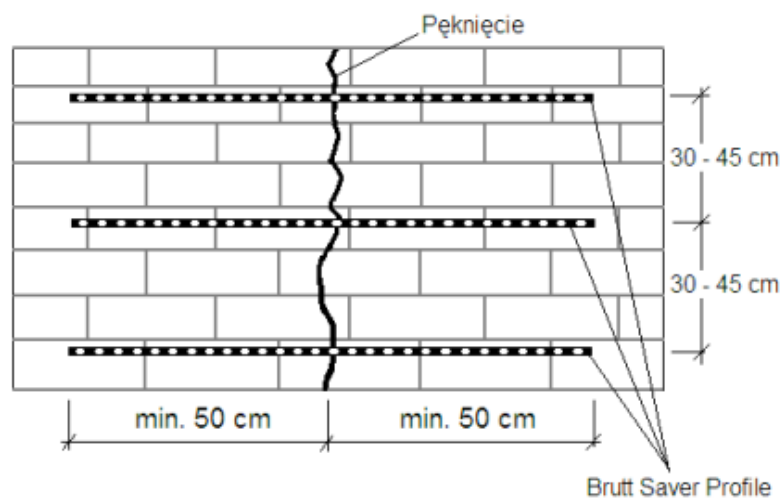
4) Konstrukcja ścian Motorowni wykonanych z kamienia łamanego wykazuje liczne uszkodzenia, ze względu na nieszczelność pokrycia dachowego i płytkie posadowienie budynku. Ściany budynku Motorowni w miejscach spękań należy „pozszywać” ( np. systemy HELIFIX lub BRUTT- SAVER) , oraz zwieńczyć żelbetowym wieńcem w celu usztywnienia konstrukcji murowanej z kamienia.

Rys. 8. Schemat naprawy zarysowań i pęknięć ścian murowanych.

Po wykonaniu prac naprawczych ścian i więźby dachowej wraz z poszyciem należy wykonać tynki wzmocnione np. siatką „Rabitz”. Ogólnie stan techniczny ścian Motorowni można uznać jako awaryjny.
