# OPRACOWANIE TECHNICZNE

OKREŚLENIE METOD NAPRAWCZYCH USZKODZEŃ ŚCIAN OSŁONOWYCH W  
POMIESZCZENIACH MASZYNOWNI WINDOWYCH W BUDYNKU M-V

KSS im. Jana Pawła II w Krakowie

<b>TEMAT:</b> .....	<b>OPRACOWANIE TECHNICZNE</b> OKREŚLENIE METOD NAPRAWCZYCH USZKODZEŃ ŚCIAN OSŁONOWYCH W POMIESZCZENIACH MASZYNOWNI WINDOWYCH W BUDYNKU M-V KSS im. Jana Pawła II w Krakowie
<b>OBIEKT:</b> .....	Krakowski Szpital Specjalistyczny im. Jana Pawła II ul. Prądnicka 80; 31- 202 Kraków BUDYNEK M-V
<b>INWESTOR:</b> .....	Krakowski Szpital Specjalistyczny im. Jana Pawła II ul. Prądnicka 80; 31- 202 Kraków
<b>BRANŻA:</b> .....	<b>KONSTRUKCJA</b>
<b>ZESPÓŁ OPRACOWUJĄCY:</b> .....	mgr inż. Michał Golec nr ewid. MAP/BO/0335/16
<b>DATA:</b> .....	grudzień 2021
<b>NUMER DOKUMENTACJI:</b> .....	<b>MGO_12_2021_01</b>

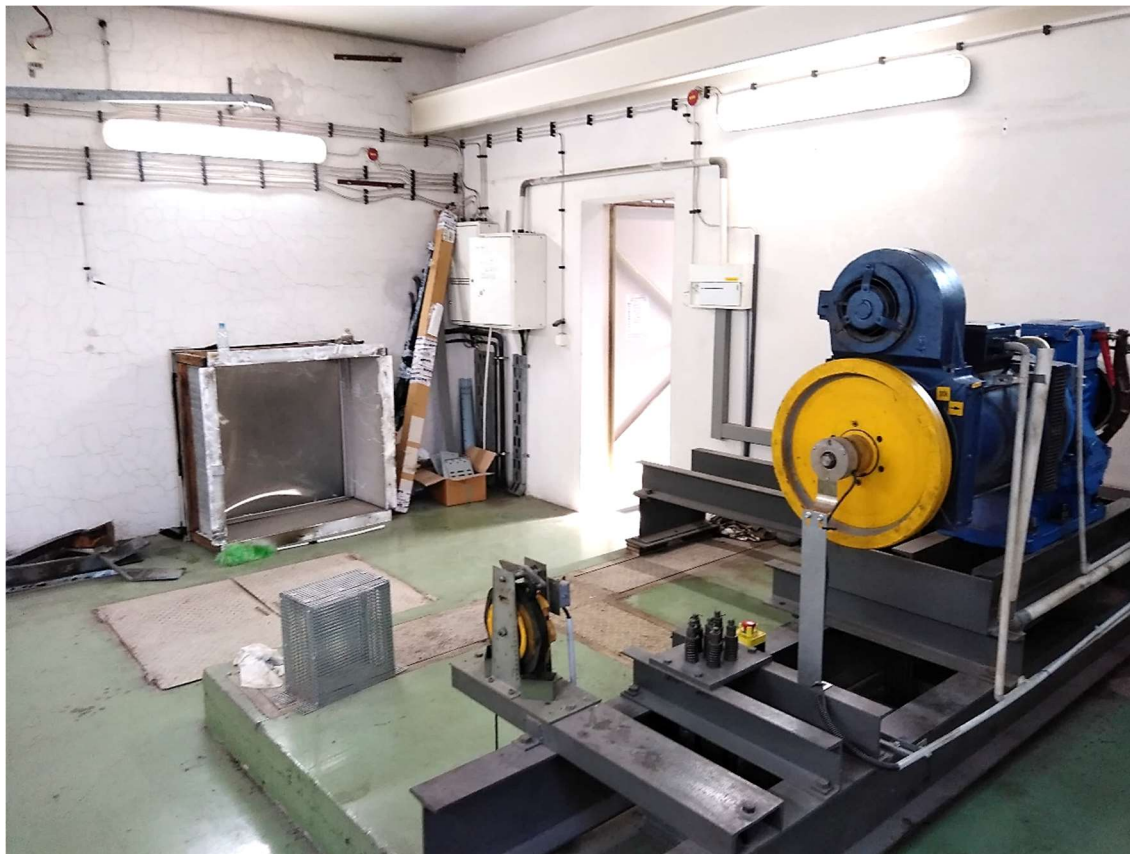
**Rys. 3**

Ściana A1 stanowi pionową przegrodę pomiędzy klatką schodową a opisywaną maszynownią. Jest to jednowarstwowa, żelbetowa ściana monolityczna stanowiąca konstrukcję trzonu klatki schodowej. Na przedmiotowej ścianie nie zaobserwowano żadnych uszkodzeń poza miejscami połączeń z dochodzącymi ścianami prostopadłymi. Uszkodzenia są spowodowane zastosowaniem niewłaściwych rozwiązań konstrukcyjnych w zakresie dylatacji poszczególnych elementów konstrukcyjnych. Zalecenia dotyczące przedmiotowej ściany przedstawiono w p. 7 niniejszego opracowania.

Widok ściany A1 – brak widocznych uszkodzeń

- odbicie luźnych fragmentów tynku,
- powierzchniowe skrobanie istniejących warstw malarskich,
- gruntowanie powierzchni,
- uzupełnienie ubytków tynku zaprawą cementowo-wapienną,
- wtopienie na kleju siatki zbrojącej z włókna szklanego na całej powierzchni ściany,
- wykonanie wyprawy z tynku cienkowarstwowego,
- gruntowanie i malowanie wykonanej wyprawy.

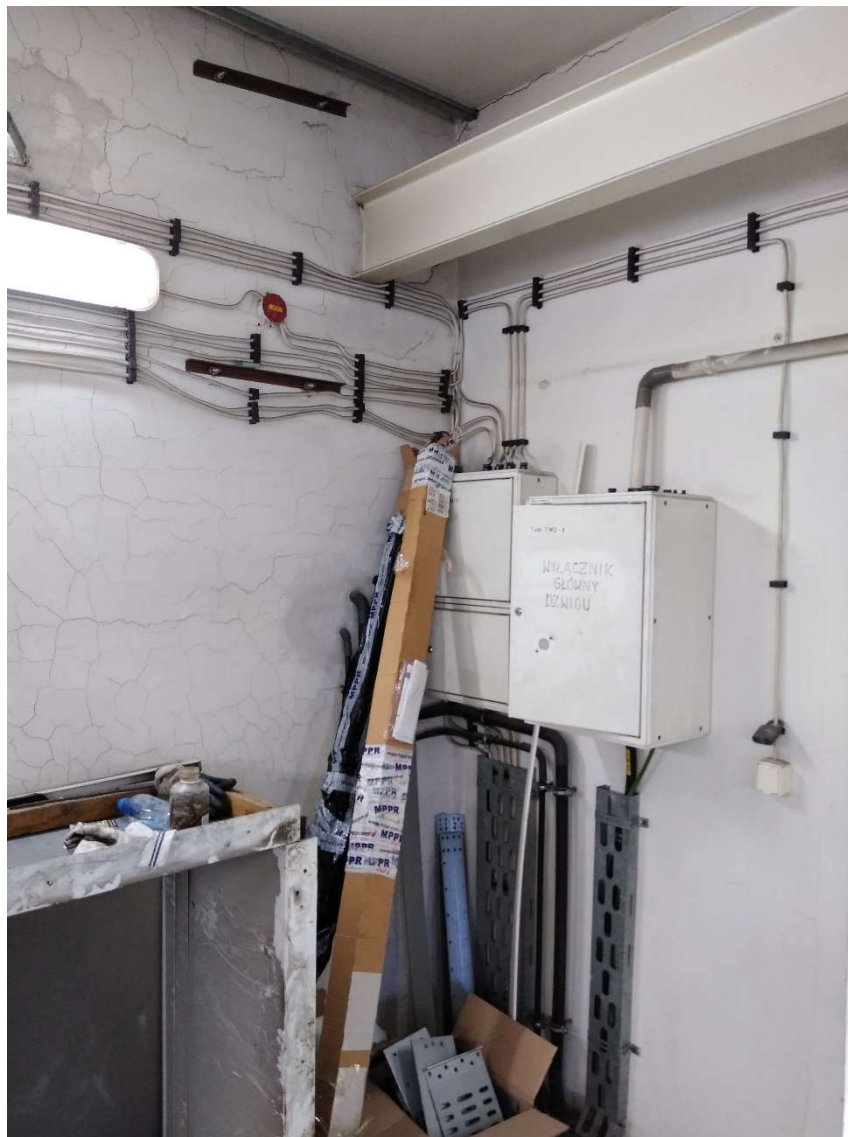
**Rys. 4**

Ściana A2 została wykonana jako murowana z elementów ceramicznych przegroda, oddzielająca opisywaną maszynownię od sąsiednich pomieszczeń technicznych. W toku oględzin, na przedmiotowej ścianie nie zaobserwowano głębokich rys oraz znaczących uszkodzeń strukturalnych (poza obszarami przejść stalowych belek rusztu serwisowego). Na całej powierzchni ściany widoczne są liczne i regularne spękania warstwy wykończeniowej z tynku. Są one spowodowane zarówno niewłaściwym wykonaniem wyprawy jak i znacznymi różnicami warunków ciepłno-wilgotnościowych po obu stronach przegrody. Lokalne uszkodzenia (pęknięcia) muru w obrębie przejść belek stalowych są spowodowane brakiem odpowiedniej dylatacji obwodowej pomiędzy murem a samą belką. Podczas oględzin nie stwierdzono również przerwy dylatacyjnej pomiędzy przedmiotową ścianą a prefabrykowanymi płytami stropowymi. Zalecenia dotyczące przedmiotowej ściany przedstawiono w p. 7 niniejszego opracowania.

Widok ściany A2 – widoczne liczne uszkodzenia warstwy wykończeniowej z tynku, w postaci „pajęczyn” rys.

- wykucie uszkodzonych elementów murowych i przemurowanie cegłą pełną istniejących rys (roboty należy wykonywać odcinkowo, stosując zaprawę cementowo-wapienną) – rys. 17,
- powierzchniowe skrobanie istniejących warstw malarskich,
- gruntowanie powierzchni,
- uzupełnienie ubytków tynku zaprawą cementowo-wapienną,
- wtopienie na kleju siatki zbrojącej z włókna szklanego na całej powierzchni ściany,
- wypełnienie styków z belkami stalowymi kitem trwale plastycznym,
- wykonanie wyprawy z tynku cienkowarstwowego,
- gruntowanie i malowanie wykonanej wyprawy.

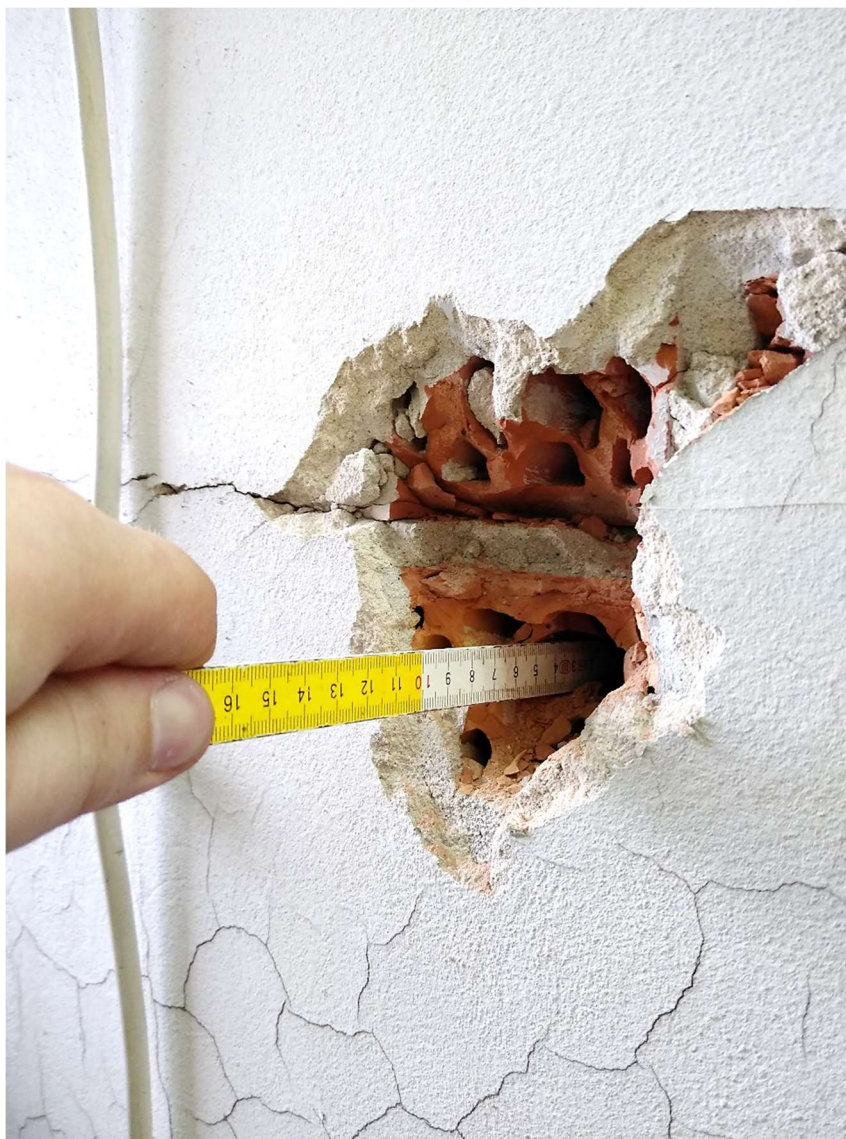
**Rys. 5**

Widok odkrywki (przez rysę) w ścianie A3 – widoczne liczne uszkodzenia warstwy wykończeniowej z tynku, w postaci „pajęczyn” rys.

Na całej powierzchni ściany występują liczne spękania tynku w postaci „pajęczyn”. Podobnie jak w przypadku ściany A2, są one spowodowane zarówno niewłaściwym wykonaniem wyprawy jak i znacznymi różnicami warunków cieplno-wilgotnościowych po obu stronach przegrody. Podczas oględzin zaobserwowano występowanie w murze rys o znacznej rozwartości. Przedmiotowe rysy są wynikiem następujących czynników:

- niewielka grubość przegrody przy jej znacznej smukłości,
- błędne zastosowanie cegły kratówki murowanej na wozówkach,
- brak przerw dylatacyjnych w narożnikach ścian oraz w styku z płytami stropowymi,
- prawdopodobne, niewłaściwe (niewystarczające) kotwienie przedmiotowej ściany osłonowej do podłoża nośnego.

- odbicie luźnych fragmentów tynku,
- wykucie uszkodzonych elementów murowych i „przemurowanie” cegłą pełną istniejących rys (roboty należy wykonywać odcinkowo, stosując zaprawę cementowo-wapienną) – rys. 17,
- powierzchniowe skrobanie istniejących warstw malarskich,
- gruntowanie powierzchni,
- uzupełnienie ubytków tynku zaprawą cementowo-wapienną,
- wtopienie na kleju siatki zbrojącej z włókna szklanego na całej powierzchni ściany,
- wykonanie wyprawy z tynku cienkowarstwowego,
- gruntowanie i malowanie wykonanej wyprawy.

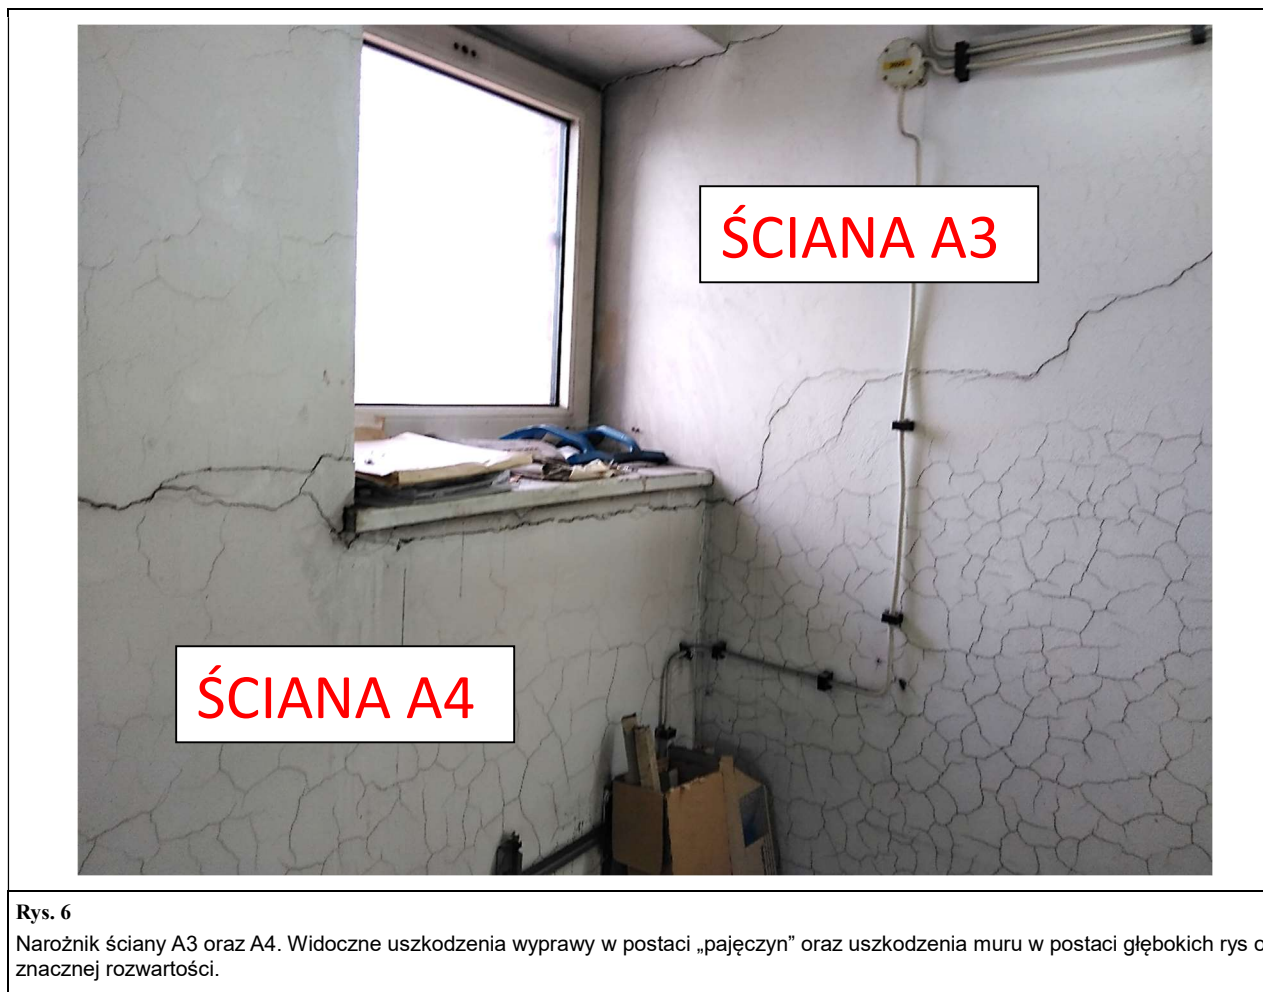
Rys. 6

Narożnik ściany A3 oraz A4. Widoczne uszkodzenia wyprawy w postaci „pajęczyn” oraz uszkodzenia muru w postaci głębokich rys o znacznej rozwarłości.

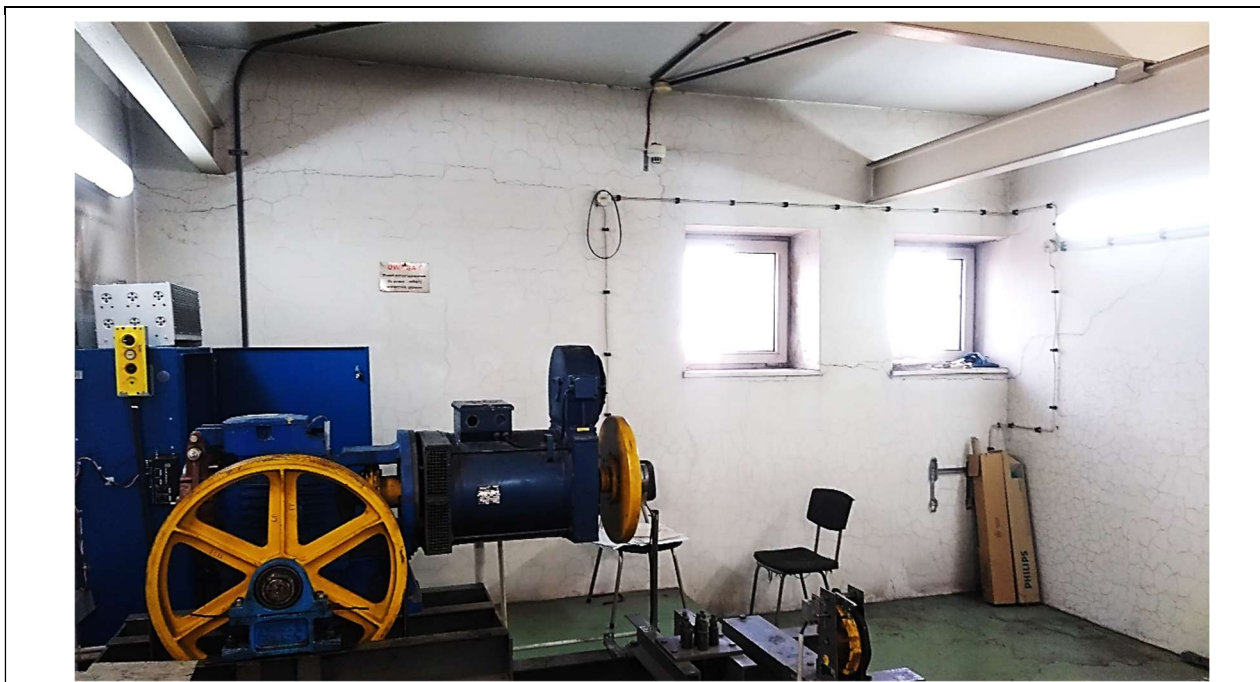
Rys. 7

Ściana A4 stanowi wewnętrzną warstwę wielowarstwowej ściany zewnętrznej budynku. Wykonano ją z cegły pełnej, cegły kratówki oraz pustaków K2. Na całej powierzchni ściany występują liczne spękania tynku w postaci „pajęczyn”. Podobnie jak w przypadku ściany A2 oraz A3 są one spowodowane głównie niewłaściwym wykonaniem wyprawy. Lokalne uszkodzenia (pęknięcia) muru w obrębie przejść belek stalowych są spowodowane brakiem odpowiedniej dylatacji obwodowej pomiędzy murem a samą belką. Podczas oględzin zaobserwowano występowanie w murze rys o znacznej rozwarłości. Przedmiotowe rysy są wynikiem następujących czynników:

- brak odpowiednich dylatacji konstrukcyjnych przedmiotowej ściany,
- globalna, niska sztywność konstrukcji maszynowni,
- powiązanie przedmiotową ścianą segmentów konstrukcyjnych o różnej charakterystyce osiadania oraz sztywności.

Widok na ścianę A4. Widoczne uszkodzenia wyprawy tynkarskiej w postaci pajęczyn, lokalne spękania w okolicach przejść stalowych belek serwisowych, głębokie pęknięcia na filarze międzyokiennym.

- odbicie luźnych fragmentów tynku,
- powierzchniowe skrobanie istniejących warstw malarskich,
- gruntowanie powierzchni,
- uzupełnienie ubytków tynku zaprawą cementowo-wapienną,
- wtopienie na kleju siatki zbrojącej z włókna szklanego na całej powierzchni ściany,
- wypełnienie styków z belkami stalowymi kitem trwale plastycznym,
- wykonanie wyprawy z tynku cienkowarstwowego,
- gruntowanie i malowanie wykonanej wyprawy.

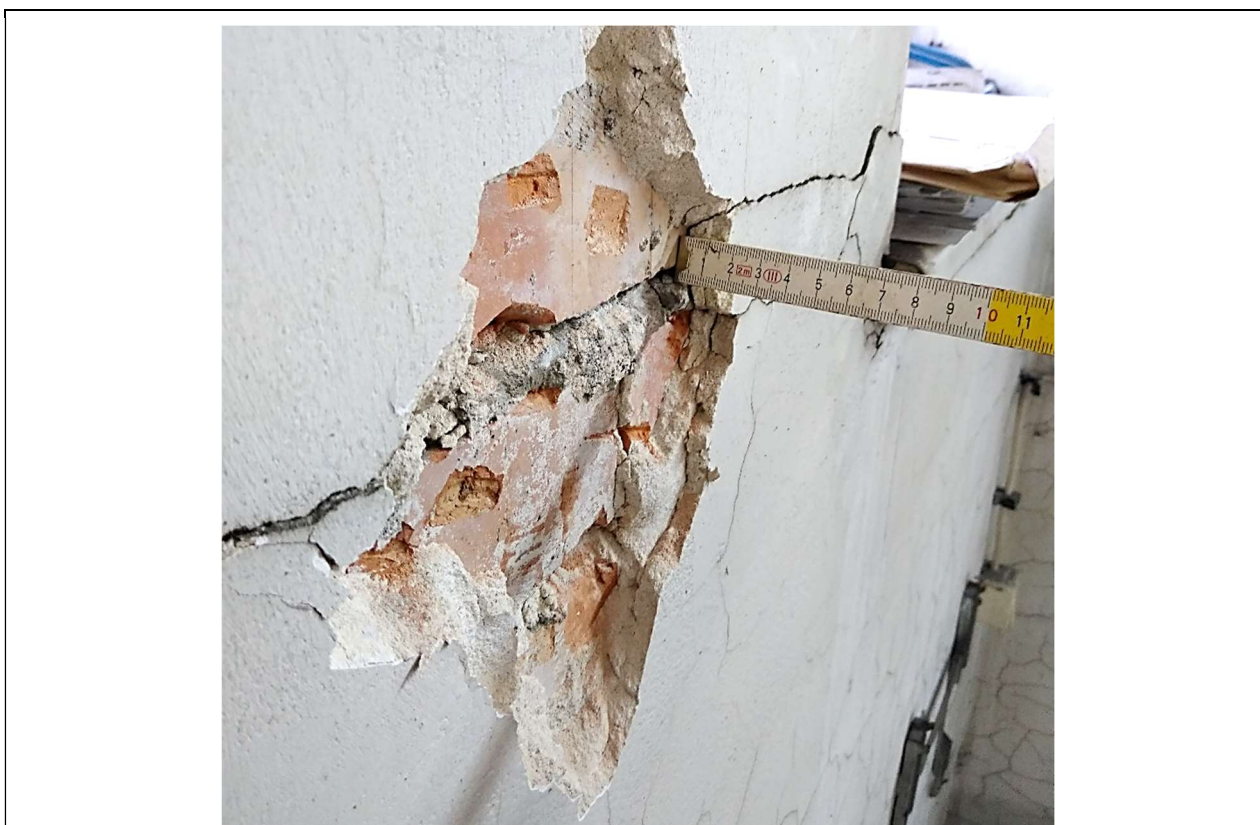
Rys. 8

Odkrywka filara międzyokiennego ściany A4 w miejscu największej rysy. Widoczna konstrukcja murowana z cegły pełnej.

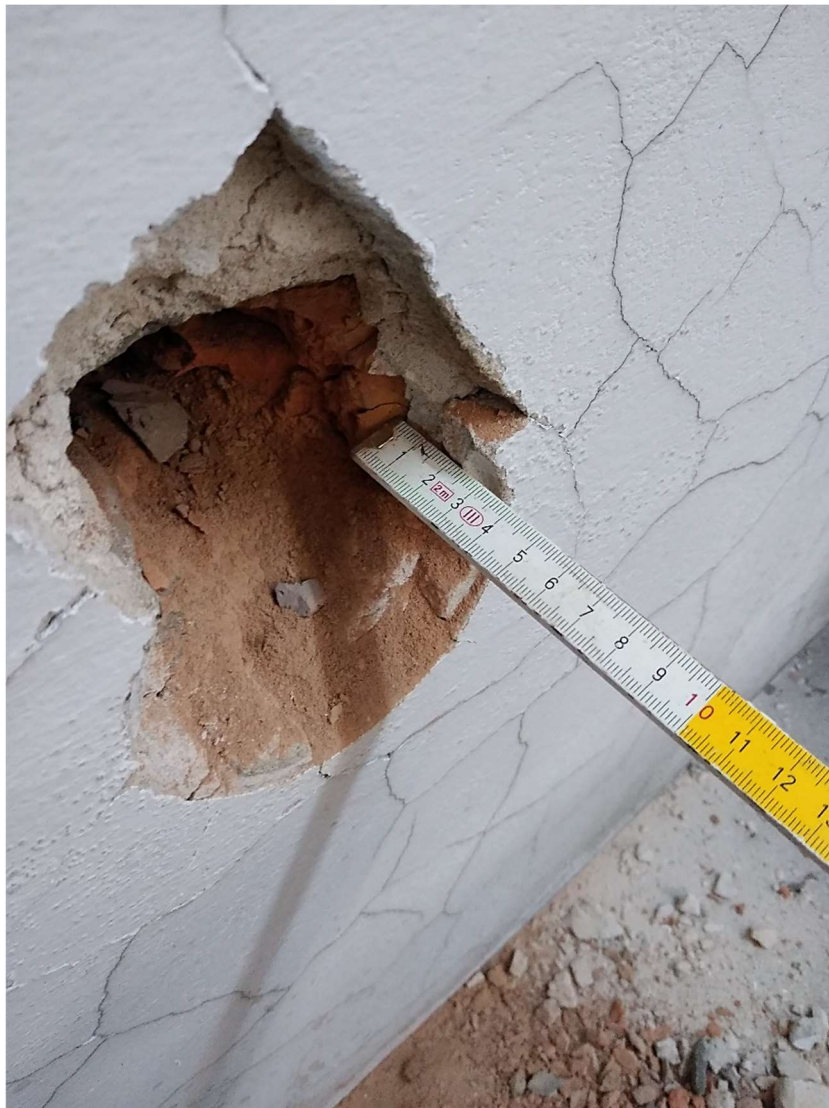
**Rys. 9**

Odkrywka filara międzyokiennego ściany A4 poniżej linii parapetów okiennych.

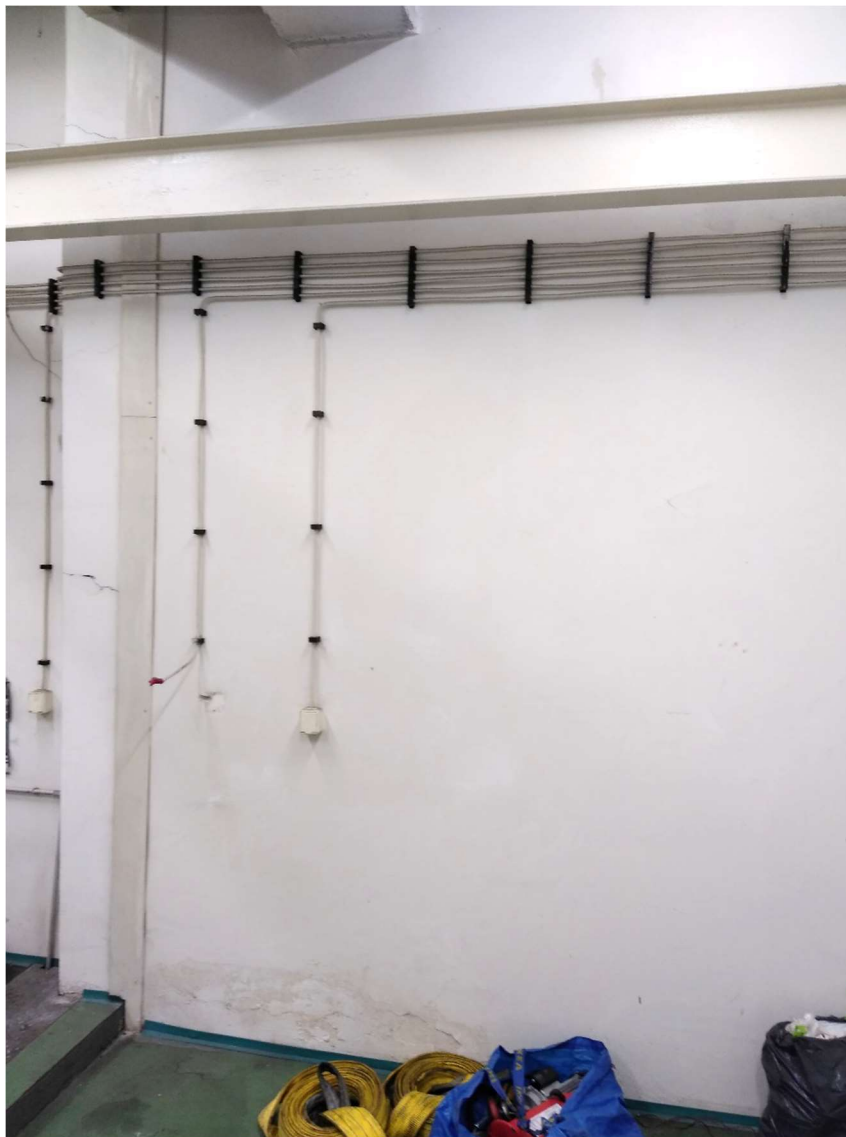
Rys. 11

Ściana B1 stanowi pionową przegrodę pomiędzy klatką schodową a opisywaną maszynownią. Jest to jednowarstwowa, żelbetowa ściana monolityczna stanowiąca konstrukcję trzonu klatki schodowej. Na przedmiotowej ścianie nie zaobserwowano żadnych znaczących. Widoczne są lokalne uszkodzenia i przebarwienia tynku. Zalecenia dotyczące przedmiotowej ściany przedstawiono w p. 7 niniejszego opracowania.

Widok ściany B1. Brak znaczących uszkodzeń. Widoczne lokalne zawilgocenie w strefie przyposadzkowej.

- odbicie luźnych fragmentów tynku,
- powierzchniowe skrobanie istniejących warstw malarskich,
- gruntowanie powierzchni,
- uzupełnienie ubytków tynku zaprawą cementowo-wapienną,

- wtopienie na kleju siatki zbrojącej z włókna szklanego na całej powierzchni ściany,
- wypełnienie styków z belkami stalowymi kitem trwale plastycznym,
- wykonanie wyprawy z tynku cienkowarstwowego,
- gruntowanie i malowanie wykonanej wyprawy.

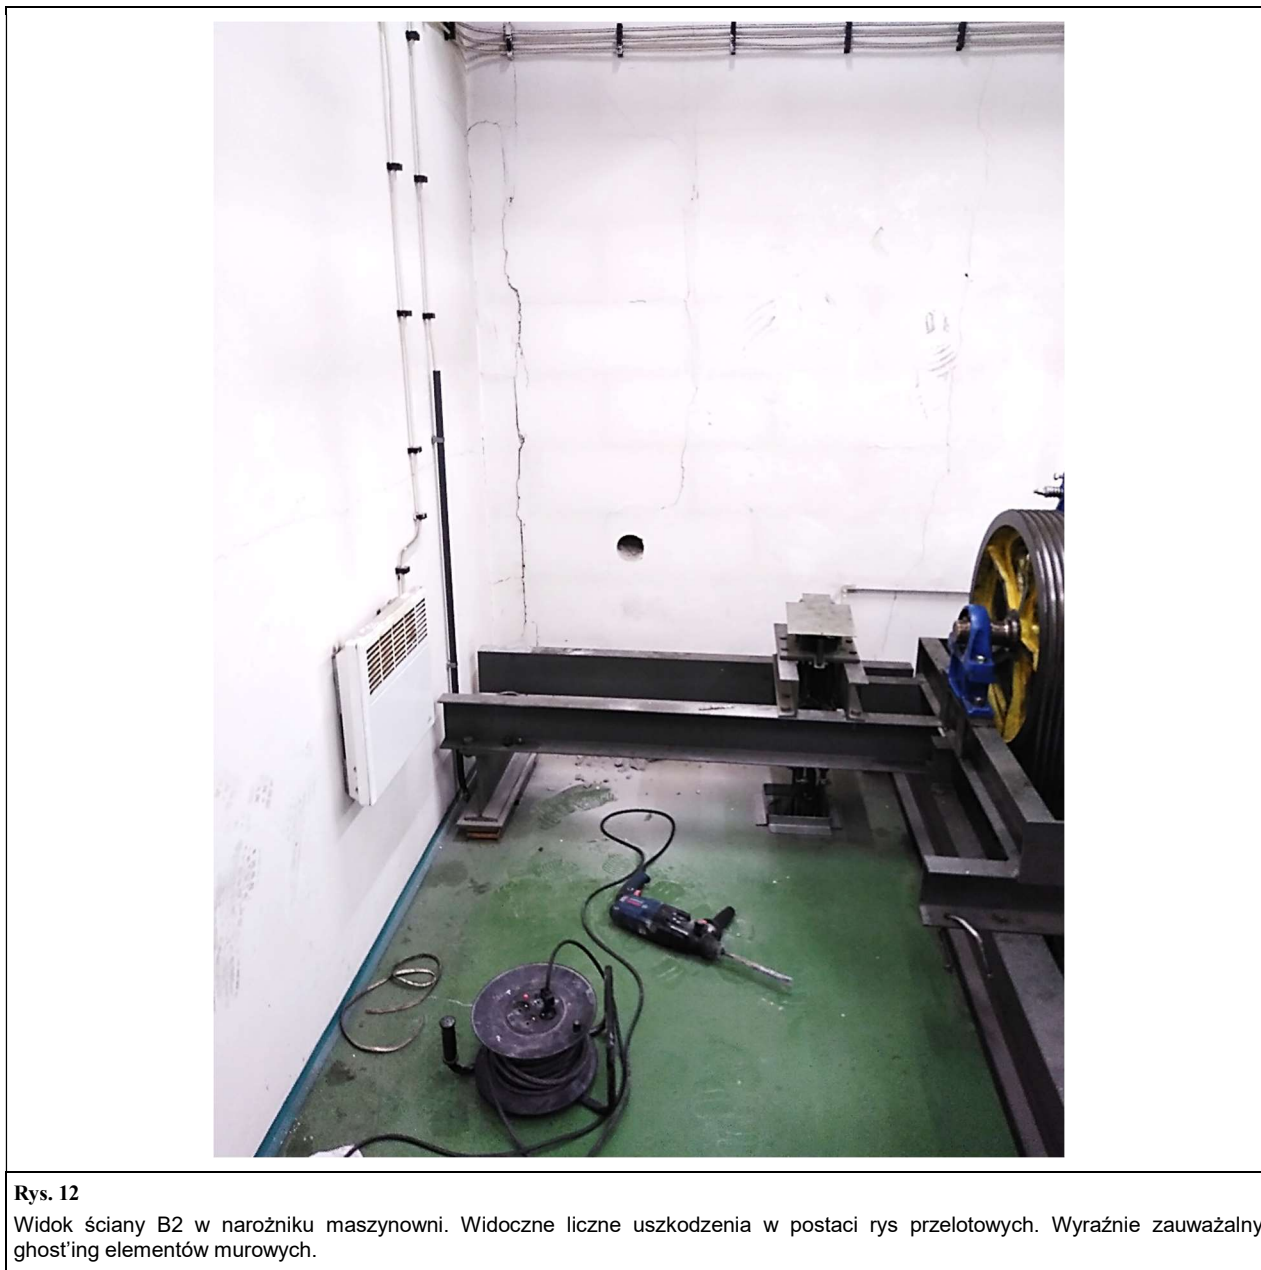
**Rys. 12**

Ściana B2 jest konstrukcyjną ścianą zewnętrzną budynku. Ściana została wymurowana z bloczków z betonu komórkowego gr. 240mm, oraz na zewnątrz obłożona warstwą licową z cegły klinkierowej. Podczas oględzin stwierdzono liczne głębokie rysy (na całą grubość ściany) oraz odspojenia tynku.

Podczas oględzin na powierzchni przedmiotowej ściany stwierdzono „mapę” bloczków i spoin (tzw. zjawisko ghost’ingu), świadcząca o niewystarczających parametrach cieplnych przegrody. Po szczegółowych oględzinach powierzchni wewnętrznej ściany, stwierdzono, że była ona już naprawiana w sposób doraźny, przez powierzchniowe szpachlowanie rys oraz nałożenie siatki zbrojącej z włókna szklanego. Naprawy obejmowały wyłącznie wyprawę tynkarską.

Widok ściany B2 w narożniku maszynowni. Widoczne liczne uszkodzenia w postaci rys przelotowych. Wyraźnie zauważalny ghost'ing elementów murowych.

W toku oględzin stwierdzono, że podczas realizacji obiektu zastosowano rozwiązania konstrukcyjne, odmienne od zaprojektowanych. Na przedmiotowej ścianie wykonano ciężką okładzinę z cegły klinkierowej (kratówki), jednocześnie nie zwiększając oraz nie wzmacniając zaprojektowanego przekroju ściany. W pozyskanej dokumentacji archiwalnej nie zawarto żadnych adnotacji dotyczących przedmiotowej zmiany oraz nie uzasadniono jej obliczeniowo.

Zastosowanie ciężkiej okładziny klinkierowej zamiast tynku, powoduje kilkukrotny wzrost pierwotnie projektowanych obciążeń pionowych. Dodatkowo, okładzina została zamontowana do przedmiotowej ściany jako warstwa licowa na mimośrodku, powodując pojawienie się w niej znacznych momentów zginających oraz obciążeń poziomych (na co przedmiotowa ściana nie była projektowana). Sam montaż okładziny odbył się według bliżej nie ustalonej technologii (w dokumentacji archiwalnej nie ma żadnych informacji dotyczących: sposobu montażu, kotwienia, rozwiązań materiałowych, statyki opisywanej okładziny).

Zastosowane rozwiązania (zarówno projektowe jak i wykonawcze) są błędne, przyczyniają się bezpośrednio do powstawania uszkodzeń i obniżają bezpieczeństwo użytkowania konstrukcji. Dodatkowym czynnikiem powodującym uszkodzenia opisywanej ściany, są odkształcenia termiczne będące następstwem zastosowania ciemnej (nagrzewającej się) okładziny elewacji oraz niewystarczającej izolacji termicznej (podczas odkrywek stwierdzono jedynie pustkę powietrzną).

- odbicie luźnych fragmentów tynku,
- powierzchniowe skrobanie istniejących warstw malarskich,
- „zszywanie rys” zgodnie z rys. 18,
- gruntowanie powierzchni,
- uzupełnienie ubytków tynku zaprawą cementowo-wapienną,
- wtopienie na kleju siatki zbrojącej z włókna szklanego na całej powierzchni ściany,
- wykonanie wyprawy z tynku cienkowarstwowego,
- gruntowanie i malowanie wykonanej wyprawy.

- Przed przystąpieniem do prac należy przeprowadzić ekspertyzę konstrukcyjną ścian zewnętrznych maszynowni – w szczególności ściany B2.
- Z uwagi na znaczne uszkodzenia ścian zewnętrznych zaleca się ich stały monitoring do czasu wykonania w/w ekspertyzy (np. przez regularne mierzenie odchylenia od pionu oraz wklejenie plomb kontrolnych w miejscach zarysowań).

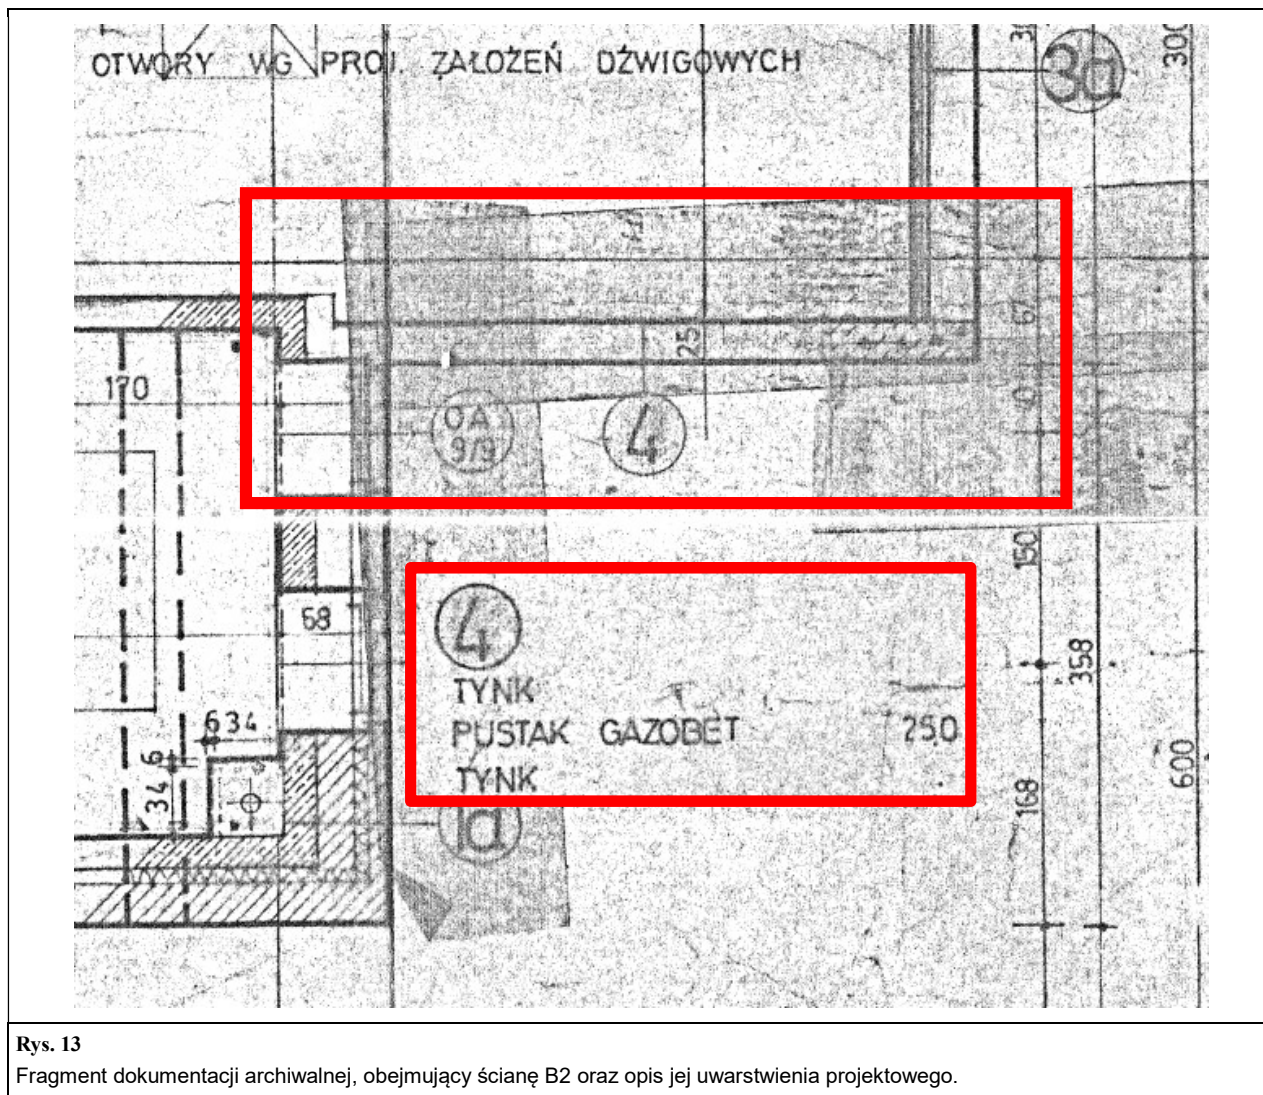
Rys. 13

Zgodnie z dokumentacją archiwalną, przedmiotowa ściana została zaprojektowana jako jednowarstwowa z betonu komórkowego, obustronnie tynkowana. Rozwiązanie takie jest poprawne pod względem konstrukcyjnym jednak błędne z punktu widzenia parametrów cieplnych przegrody oraz jej trwałości. Poniżej przedstawiono fragment dokumentacji archiwalnej obejmujący przedmiotową przegrodę oraz jej uwarstwienie.

Fragment dokumentacji archiwalnej, obejmujący ścianę B2 oraz opis jej uwarstwienia projektowego.

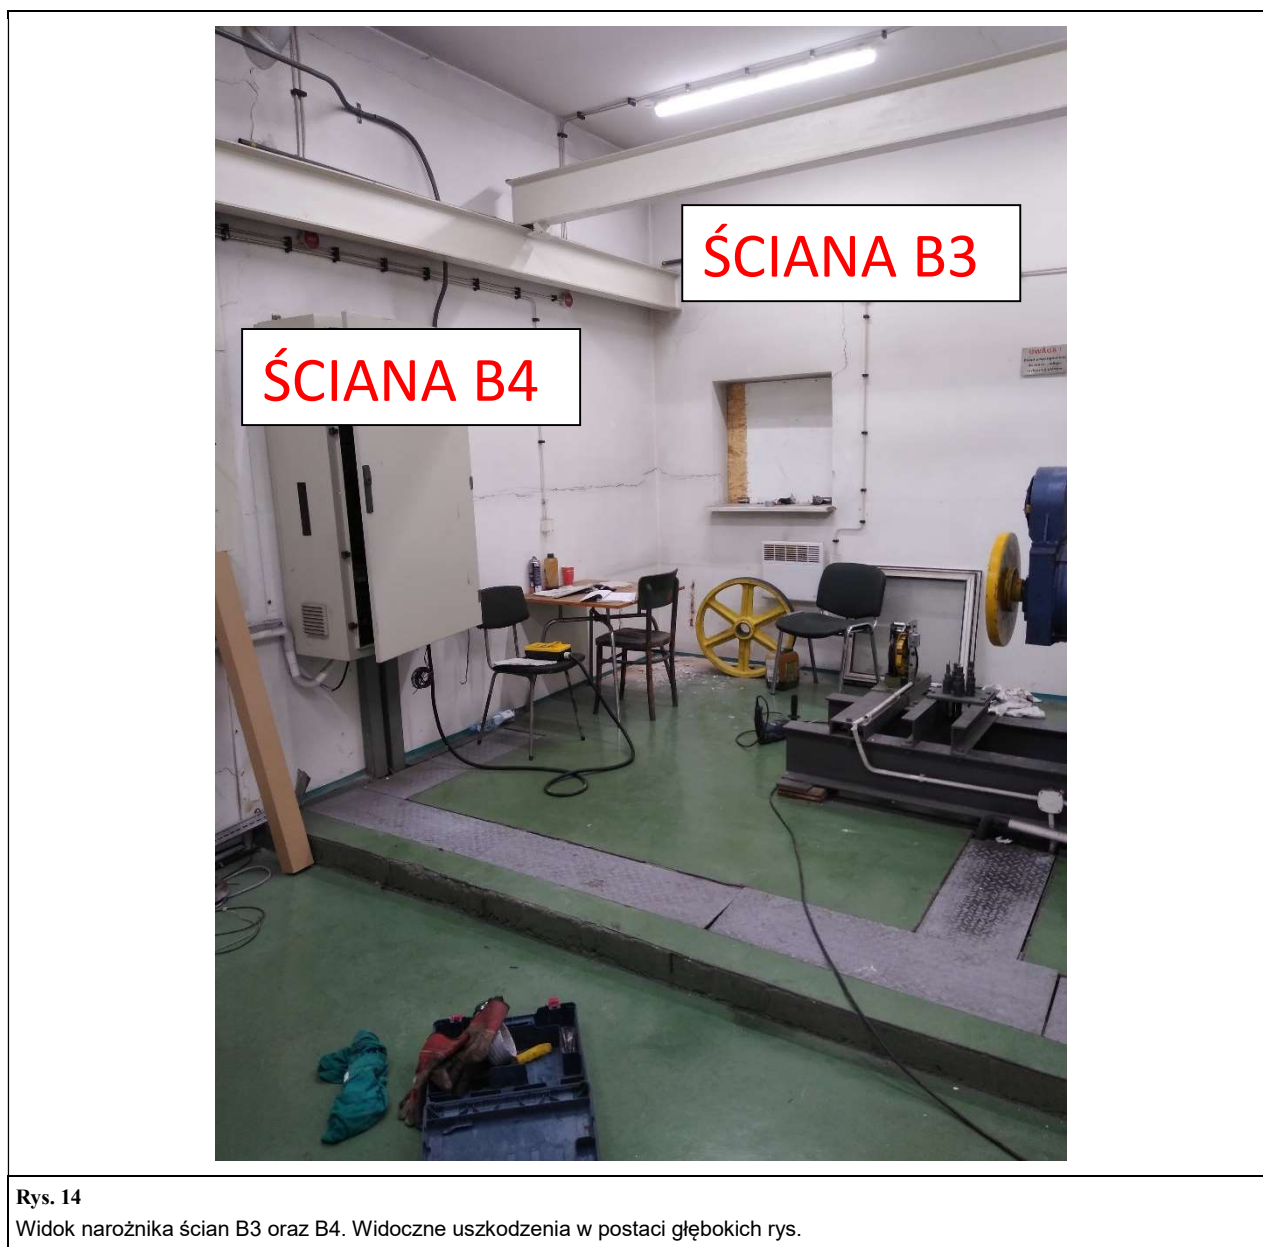
Rys. 14

Ściany B3, B4 oraz B5, stanowią wewnętrzną warstwę wielowarstwowej ściany zewnętrznej budynku. Wykonano je z: cegły pełnej, cegły kratówki oraz pustaków K2. Na całej powierzchni ściany występują liczne spękania tynku w postaci „pajęczyn”. Są one spowodowane głównie niewłaściwym wykonaniem wyprawy. Lokalne uszkodzenia (pęknięcia) muru w obrębie przejść belek stalowych są spowodowane brakiem odpowiedniej dylatacji obwodowej pomiędzy murem a samą belką. Podczas oględzin zaobserwowano występowanie w murze rys o znacznej rozwartości. Przedmiotowe rysy są wynikiem następujących czynników:

- brak odpowiednich dylatacji konstrukcyjnych przedmiotowych ścian,
- globalna, niska sztywność konstrukcji maszynowni,
- powiązanie przedmiotowymi ścianami segmentów konstrukcyjnych o różnej charakterystyce osiadania oraz sztywności.

Widok narożnika ścian B3 oraz B4. Widoczne uszkodzenia w postaci głębokich rys.

- odbicie luźnych fragmentów tynku,
- wykucie uszkodzonych elementów murowych i przemurowanie cegłą pełną istniejących rys (roboty należy wykonywać odcinkowo, stosując zaprawę cementowo-wapienną) – rys. 17,
- powierzchniowe skrobanie istniejących warstw malarskich,
- gruntowanie powierzchni,
- uzupełnienie ubytków tynku zaprawą cementowo-wapienną,
- wtopienie na kleju siatki zbrojącej z włókna szklanego na całej powierzchni ściany,
- wypełnienie styków z belkami stalowymi kitem trwale plastycznym,
- wykonanie wyprawy z tynku cienkowarstwowego,
- gruntowanie i malowanie wykonanej wyprawy.

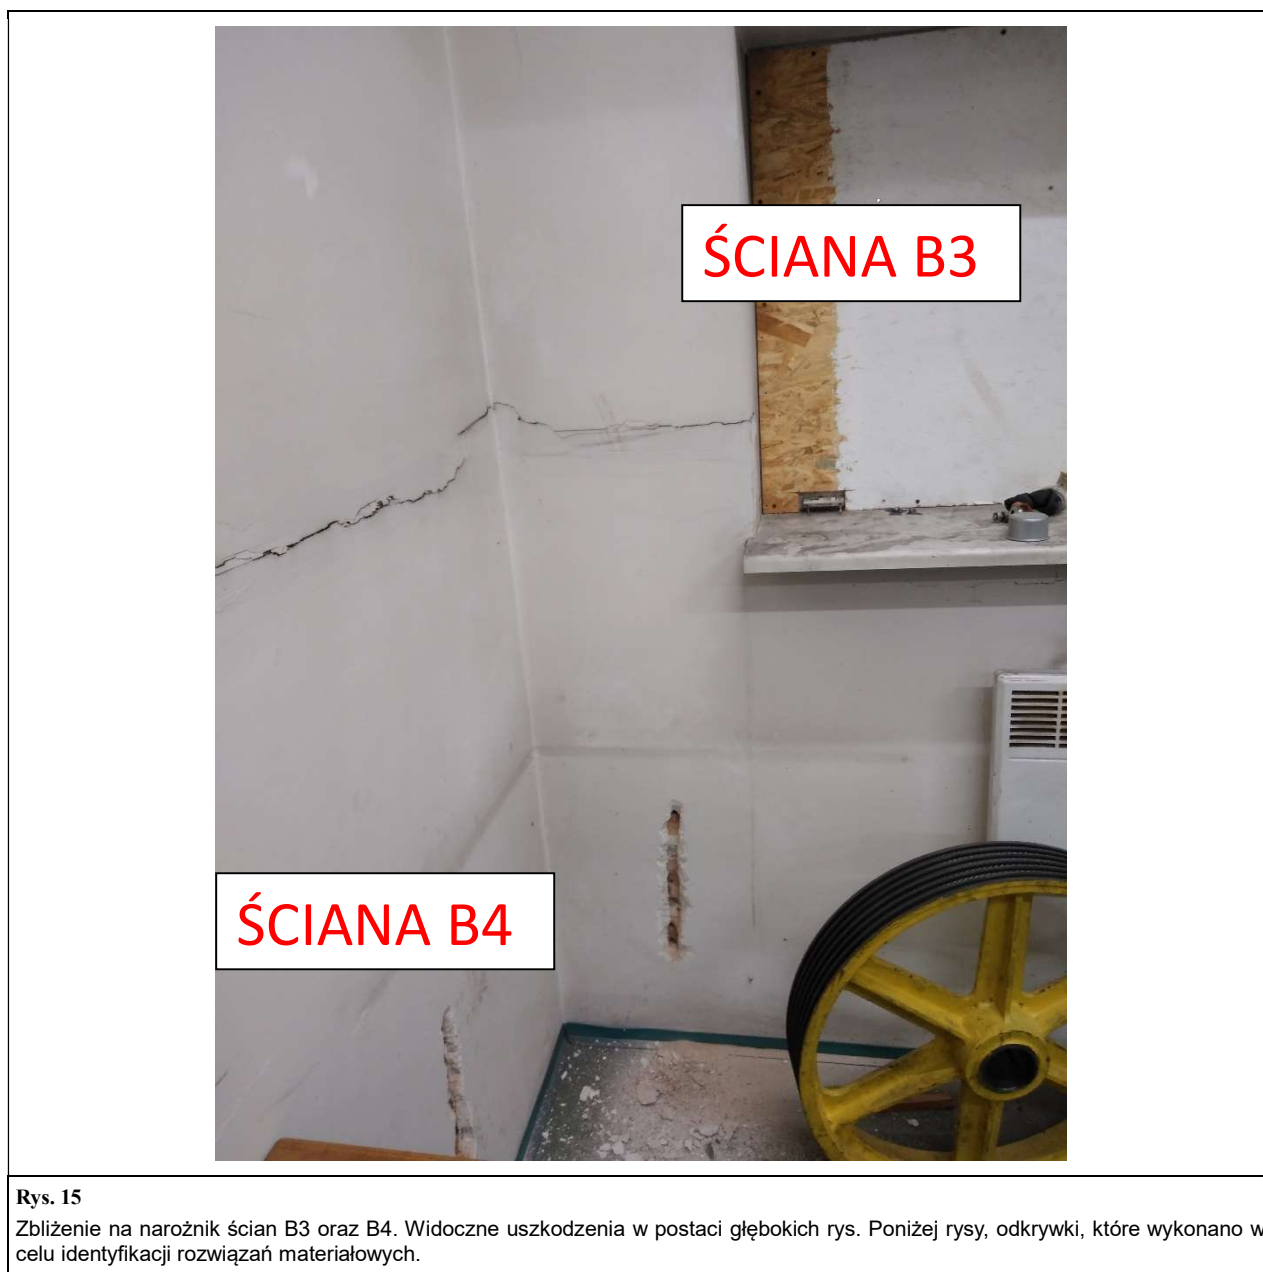
**Rys. 15**

Zbliżenie na narożnik ścian B3 oraz B4. Widoczne uszkodzenia w postaci głębokich rys. Poniżej rysy, odkrywki, które wykonano w celu identyfikacji rozwiązań materiałowych.

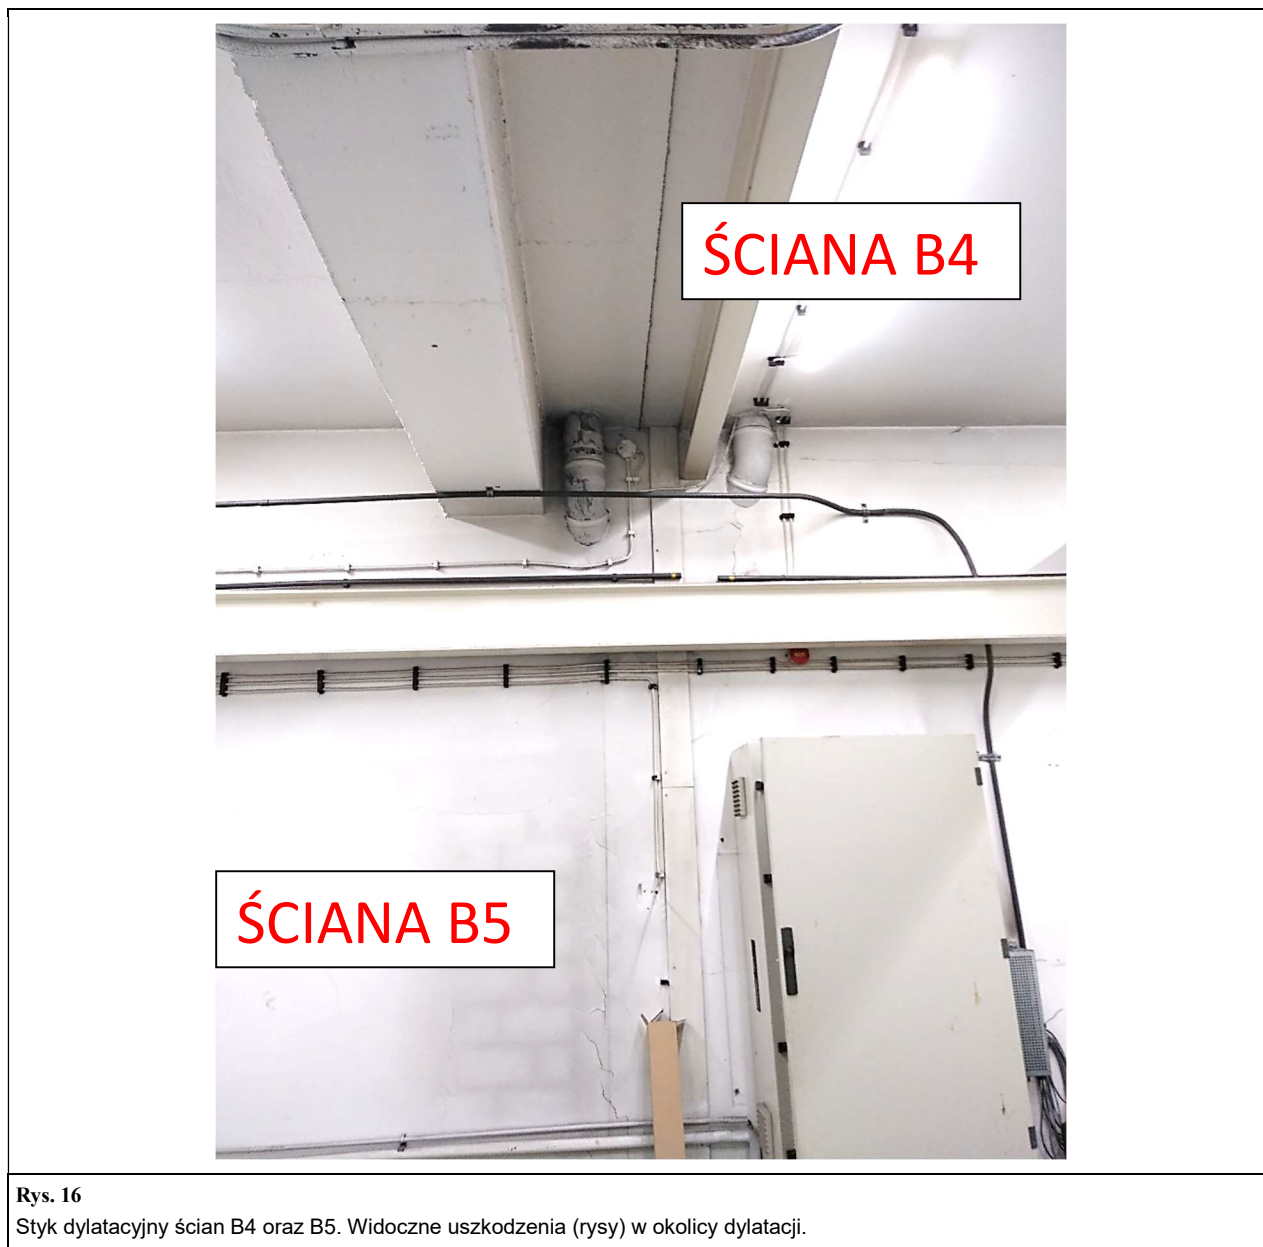
**Rys. 16**

Styk dylatacyjny ścian B4 oraz B5. Widoczne uszkodzenia (rysy) w okolicy dylatacji.
