KŁOS Nr 1 (zdemontowany) inwentaryzacja

BIURO KONSTRUKCYJNO-DORADCZE				
DAMIAN WILUŚ				
TEMAT: EKSPERTYZA STANU TECHNICZNEGO POMNIKA POLEGŁYCH W DOLINIE ŚMIERCI W BYDGOSZCZY				
ADRES OBIEKTU: DOLINA ŚMIERCI, DZIELNICA FORDON W BYDGOSZCZY (0461011, DZ. nr ewid. 1, obręb 396)				
ZAMAWIAJĄCY: MIASTO BYDGOSZCZ WYDZIAŁ ZIELENI I GOSPODARKI KOMUNALNEJ UL. JEZUICKA 4a 85-102 BYDGOSZCZ				
RYSUNEK: INWENTARYZACJA - KŁOS Nr 1 (zdemontowany)				
OPRACOWANIE: EKSPERTYZA TECHNICZNA				
	NAZWISKO:	PODPIS:	NR UPRAWNIENI:	SKALA: 1:20
OPRACOWAŁ:	mgr inż. Damian Wiluś		upr. nr: KUP/0036/PWOK/06	DATA: 09.2024
OPRACOWAŁ:	mgr inż. Marcin Szalański			NR RYS.: 2
				ARKUSZ

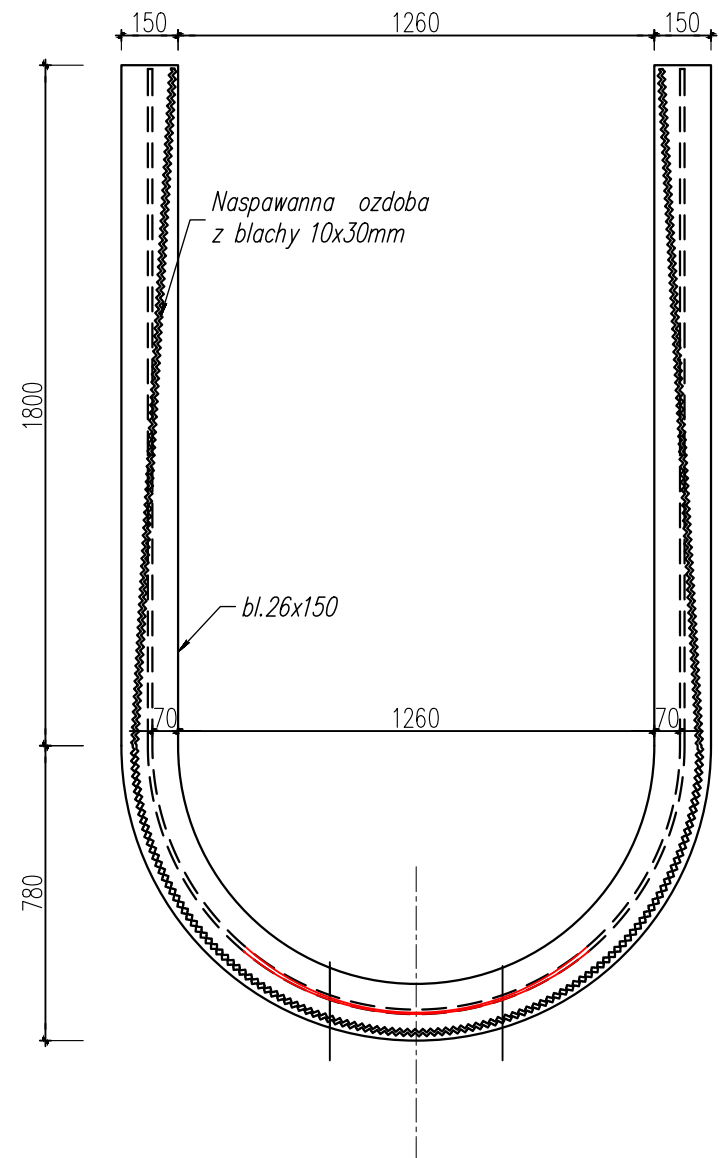
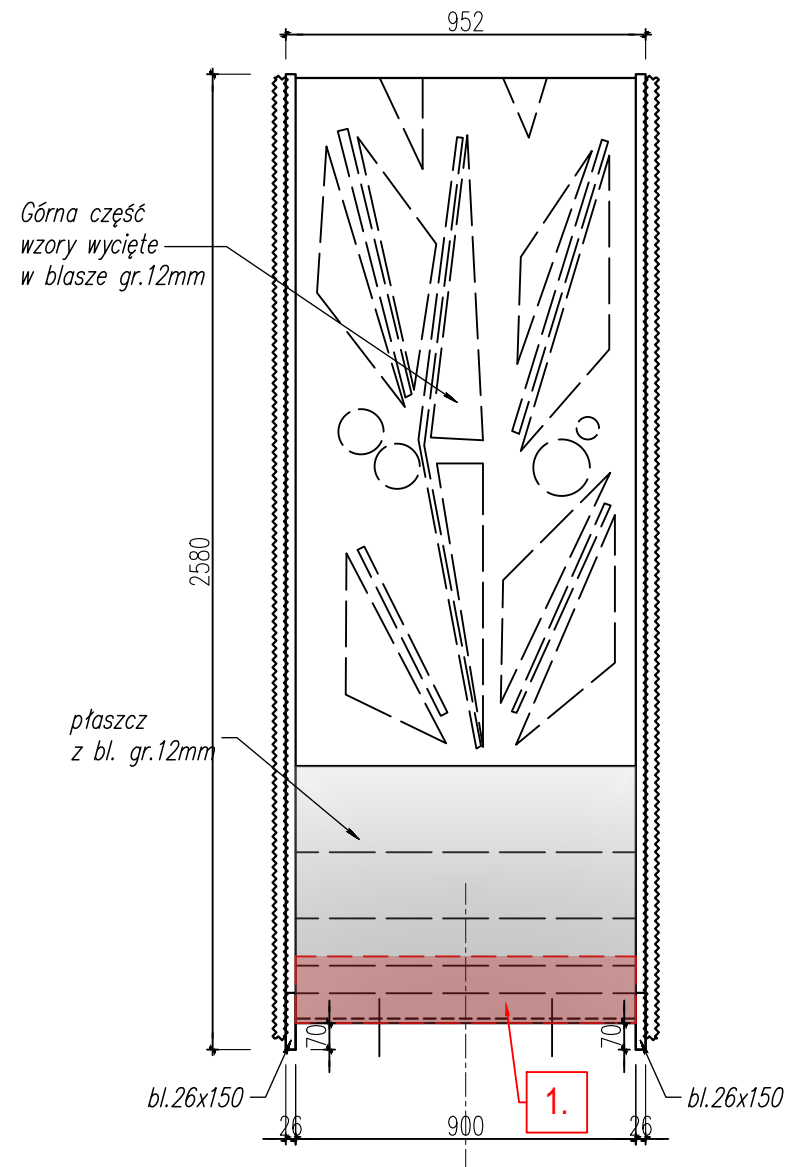
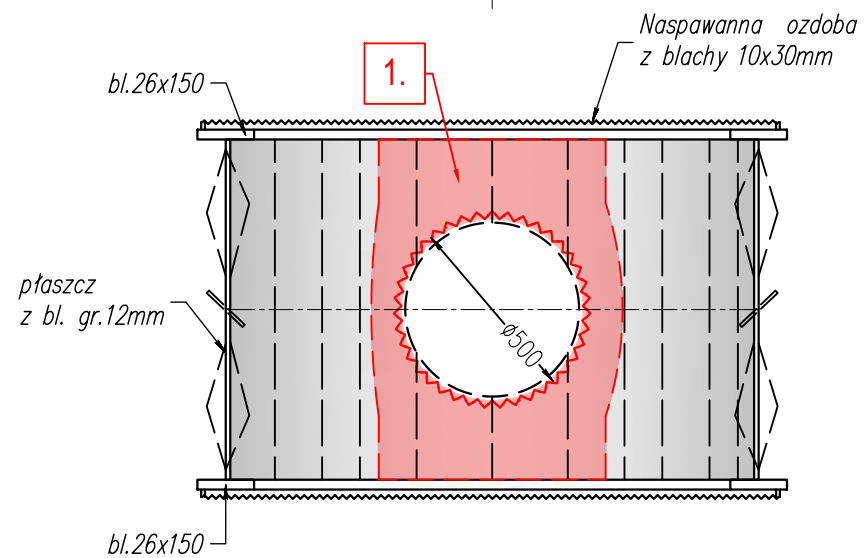
1. → Zaawansowana korozja blachy łączącej kłos z kolumną (zastoisko wody)
