DOKUMENTACJA TECHNICZNA
OPINIA TECHNICZNA DACHÓW BUDYNKÓW EDUKACJI
PUBLICZNEJ W SWARZĘDZU ZESPÓŁ SZKÓŁ NR. 1 IM.
POWSTAŃCÓW WIELKOPOLSKICH W SWARZĘDZU PRZY
OS. MIELŻYŃSKIEGO 5A
BUDYNEK KATEGORII „IX”

KOSTRZYN, maj 2020 r.

OPINIA TECHNICZNA DACHÓW BUDYNKÓW EDUKACJI PUBLICZNEJ W SWARZĘDZU ZESPÓŁ SZKÓŁ NR. 1 IM. POWSTAŃCÓW WIELKOPOLSKICH W SWARZĘDZU PRZY OS. MIELŻYŃSKIEGO 5A

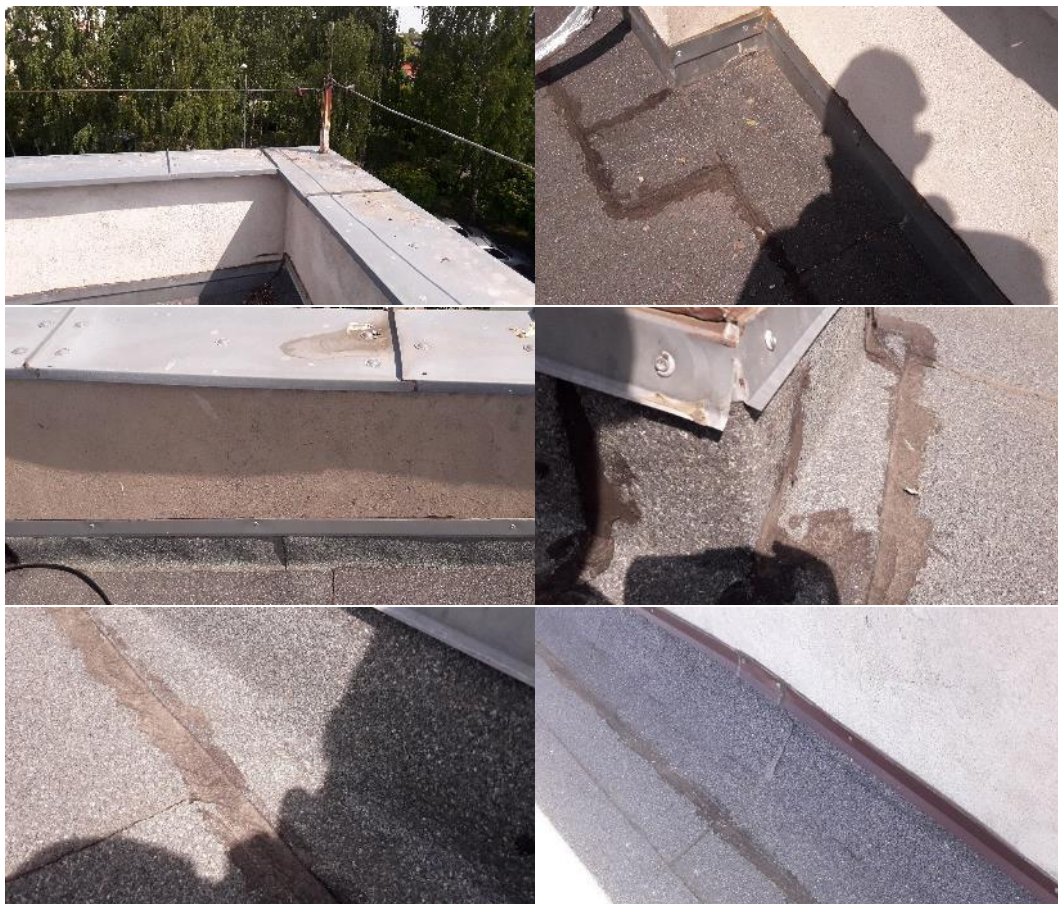
Budynek szkoły skrzydło prawe ma dach w dobrym stanie technicznym. W niektórych miejscach pokrycie wykazuje oznaki niepoprawnego montażu pokrycia papowego w miejscach połączenia połaci dachu z pionowymi elementami. Instalacja odgromowa jest w ogólnym dobrym stanie. Uchwyty jej w postaci metalowych łączników są delikatnie skorodowane. Kominy wentylacyjne są w dobrym stanie. Miejscami występują spękania przy koronie komina i odspojenia tynków, jak również na całej powierzchni zaczynają się pojawiać mikro zarysowania. Czapy kominowe są pozbawione izolacji i z tego powodu zaczynają wykazywać pierwsze oznaki biodegradacji. Brak w otworach kominów wentylacyjnych krtek zabezpieczających przewody przed wlatywaniem i zakładaniem przez ptactwo gniazd. Obróbki blacharskie na murkach i przy kominach w dobrym stanie.

Zdjęcia przedstawiają metalowe łączniki instalacji odgromowej oraz ostro wykończone przejścia papy połączeń z ogniomurkami na budynku szkoły skrzydło prawe.

- I. Oczyszczenie za pomocą szczotkowania i odmalowanie dwoma warstwami farby ftalowej łączników instalacji odgromowej.
- II. Skucie tynków na kominach wentylacyjnych.

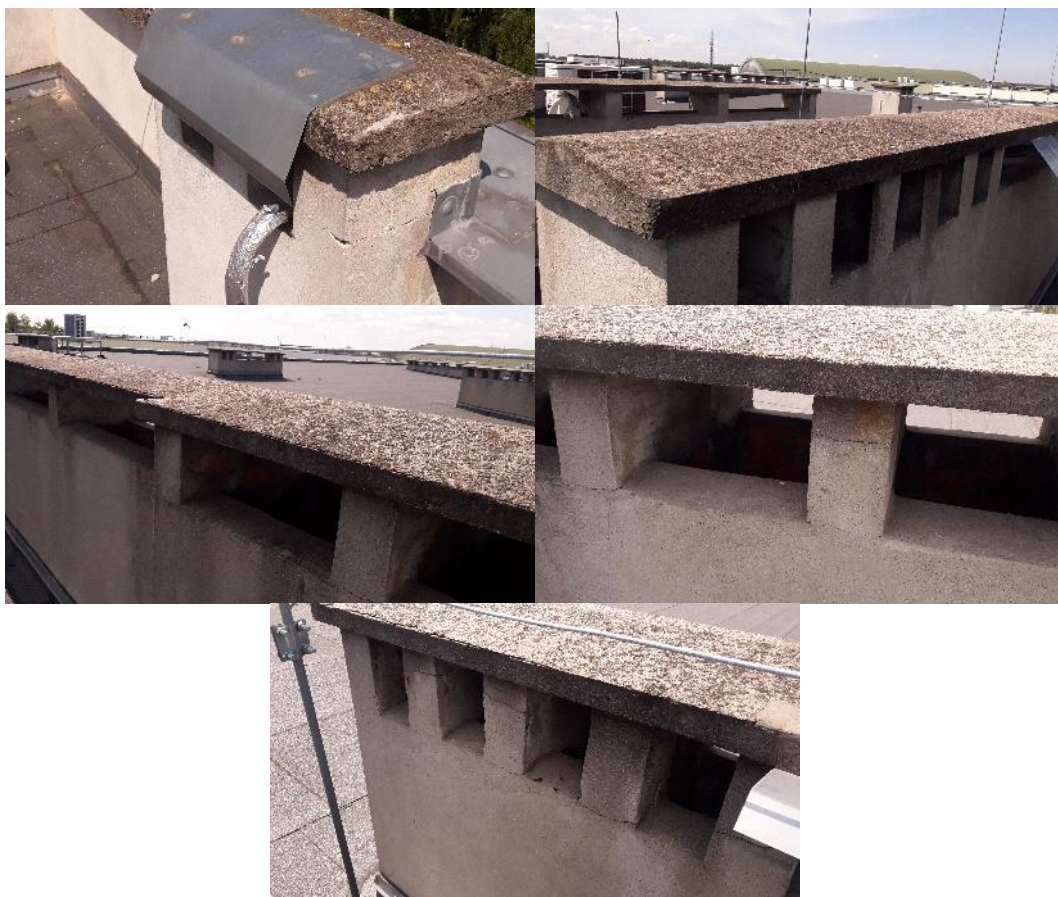
Zdjęcia przedstawiają zarysowania koron kominów wentylacyjnych jak również nieizolowanych czap kominowych na budynku szkoły skrzydło prawe.

- X. Wykonanie tynków z zaprawy cementowo-wapiennej na kominach wentylacyjnych.
- XI. Wykonać renowację czap kominowych z mas cementowych.
- XII. Wykonać izolację czap kominowych.

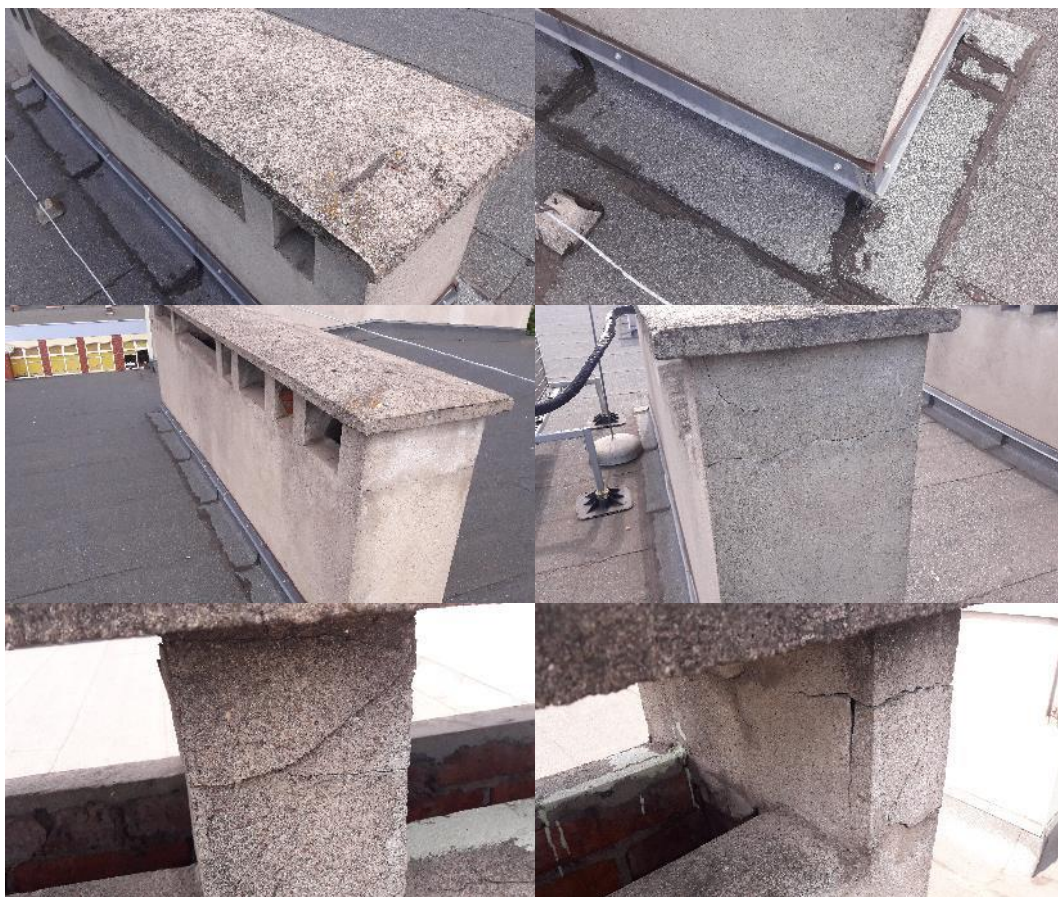
Budynek szkoły skrzydło lewe ma dach w dobrym stanie technicznym. W niektórych miejscach pokrycie wykazuje oznaki niepoprawnego montażu pokrycia papowego w miejscach połączenia połaci dachu z pionowymi elementami. Instalacja odgromowa jest w ogólnym dobrym stanie. Uchwyty jej w postaci metalowych łączników są delikatnie skorodowane. Kominy wentylacyjne są w dobrym stanie. Miejscami występują spękania przy koronie komina i odspojenia tynków, jak również na całej powierzchni zaczynają się pojawiać mikro zarysowania. Czapy kominowe są pozbawione izolacji i z tego powodu zaczynają wykazywać pierwsze oznaki biodegradacji. Brak w otworach kominów wentylacyjnych krtek zabezpieczających przewody przed wlatywaniem i zakładaniem przez ptactwo gniazd. Obróbki blacharskie na murkach i przy kominach w dobrym stanie.

Zdjęcia przedstawiają zarysowania koron kominów wentylacyjnych jak również niezaizolowanych czap kominowych oraz ostre zakończenia połączenia połaci dachowej z kominami na budynku szkoły skrzydło lewe.

- VI. Montaż klinów styropianowych lub z tworzywa sztucznego w miejscach styku połączeń pionowych z poziomymi np. połączenie dachu z kominami.
- VII. Wykonanie obróbek blacharskich z blachy stalowej ocynkowanej gr. 0,60 mm przy kominach.

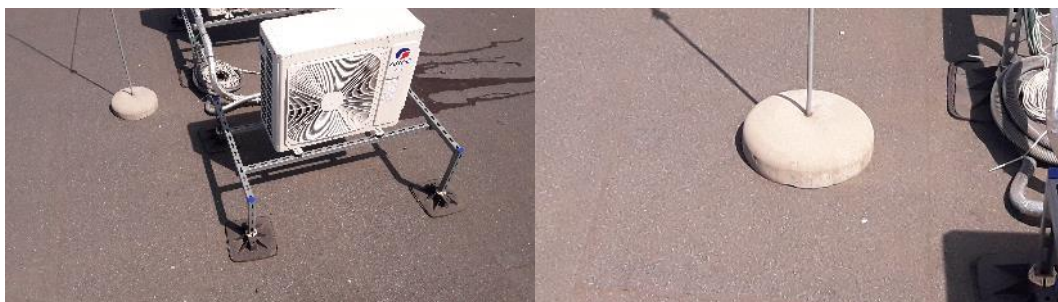
Zdjęcia przedstawiają stojące instalacje klimatyzacyjne na dachu i niezabezpieczoną stopę iglicy instalacji odgromowej na budynku szkoły skrzydło prawe.
