Ekspertyza dendrologiczna

Dla 4 sztuk drzew rosnących na terenie miejscowości Krosno

Ekspertyza dendrologiczna określająca stan zdrowotny wraz
z badaniem wnętrza pni za pomocą tomografu dźwiękowego

Wrzesień 2023 r.

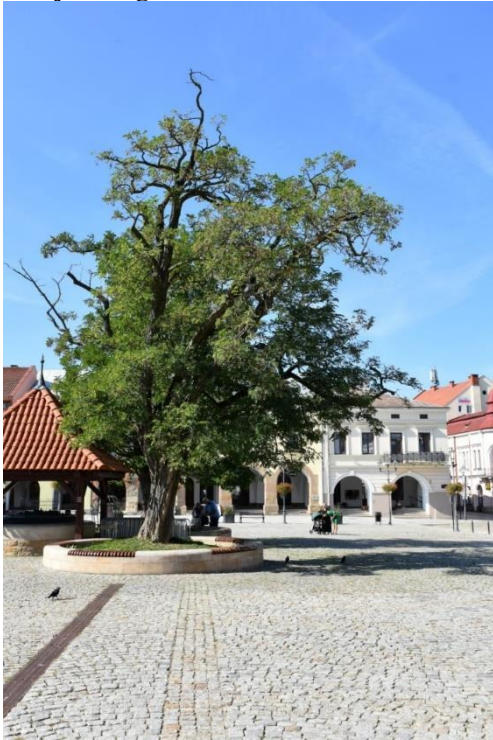
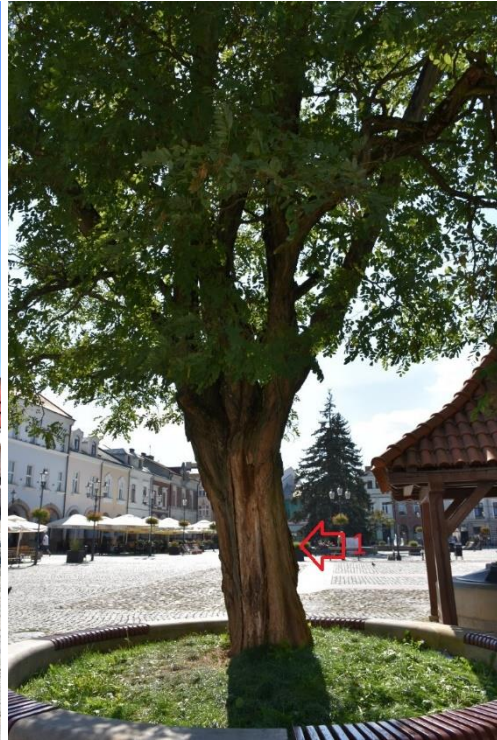
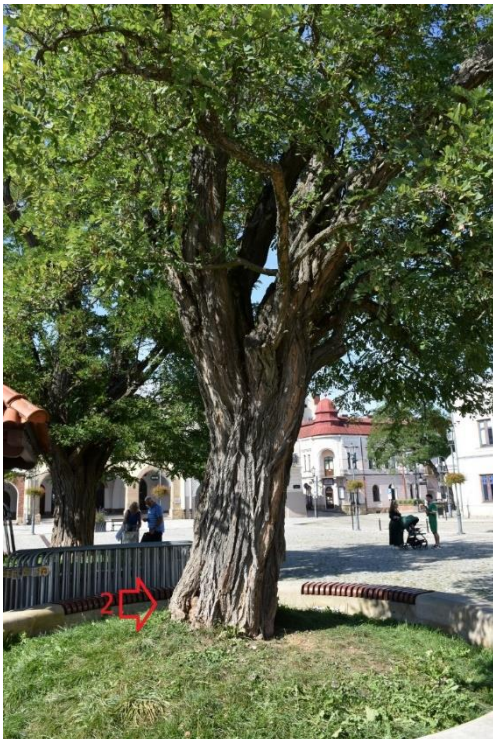
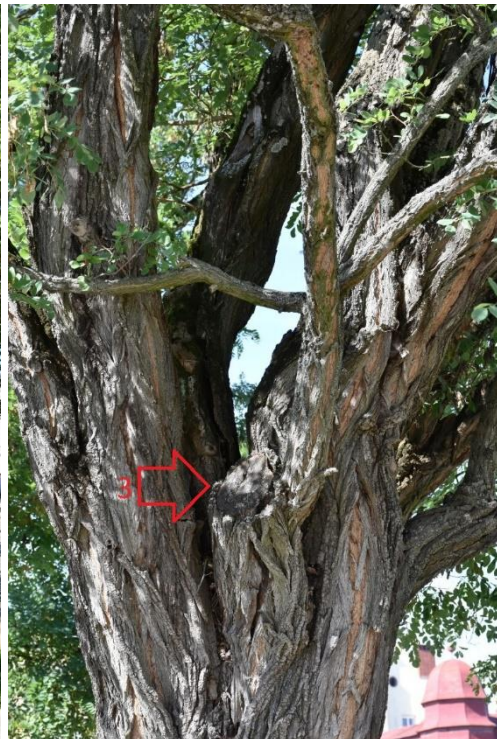
Pień	Zgnilizny miękkie brunatne i martwice (N, E i W). Na wys. 1 m ślady po owocniku – żółciak siarkowy (E). Wyraźnie zaznaczone trzy żebra przyrostu kompensacyjnego. Na przekroju poprzecznym kształt pnia nieregularny, typowy dla gatunku. Pień pochylony 15° (E).			
Korona	Regularne martwice i zgnilizny miękkie brunatne po usuwanych konarach i gałęziach. Nieregularne martwice (N). Pęknięcie w obrębie konaru (S). Krzyżujące się konary. Konary o obniżonej stabilności osadzenia z uwagi na uszkodzenia oraz ubytek w strefie zrostu. Kształt korony typowy dla gatunku i odmiany kulistej, z licznymi masywnymi pędami.			
Susz drobny (%)	10	Susz gruby (%)	20	
Witalność wg skali Roloffa	3	Perspektywa długości życia drzewa	Średniookresowa	
Kondycja	Oslabiona	Stabilność	Oslabiona	
Wiek	100	Faza rozwoju drzewa	Późna dojrzałość	
Uwagi	-			
Waloryzacja wartości drzewa	Wysoka krajobrazowa, ekologiczna i środowiskowa.

Fot.1-4. Pokrój i lokalizacja drzewa, nieregularny kształt pnia z pasami życiowymi (1), uszkodzenie (2) w odziomkowej części pnia, martwica (3) po usuniętych konarze

Zagrożenie i ryzyko	Zagrożenie korzenie – średnie. Zagrożenie pień – niskie. Zagrożenie korona – wyłamanie głównych konarów, susz. Ryzyko – wysokie.			
Zalecenia i zabiegi	Zachowanie drzewa, pomimo jego pogarszającego się stanu zdrowotnego, z uwagi na kluczowe dla okolicy walory w zakresie kształtowania warunków środowiskowych i obniżanie temperatury oraz walory historyczne i krajobrazowe istniejącej zieleni. Zabiegi ograniczające ryzyko wystąpienia szkody – usunięcie suszu, cięcia odciążające słabo osadzone konary, usunięcie konaru po wyłamaniu opartego o inne konary. Poprawa warunków siedliskowych poszerzenie przestrzeni korzenienia się drzewa i rozluźnienie gleby. Pilne wprowadzenie nowych drzew w obrębie rynku z uwagi na średniookresową (do 10 lat) perspektywę dalszego prawidłowego rozwoju drzewa.			
Pilność	Tak (do 6 miesięcy).			
Następna kontrola	2025 r. oraz po każdym gwałtownych zjawiskach pogodowych.

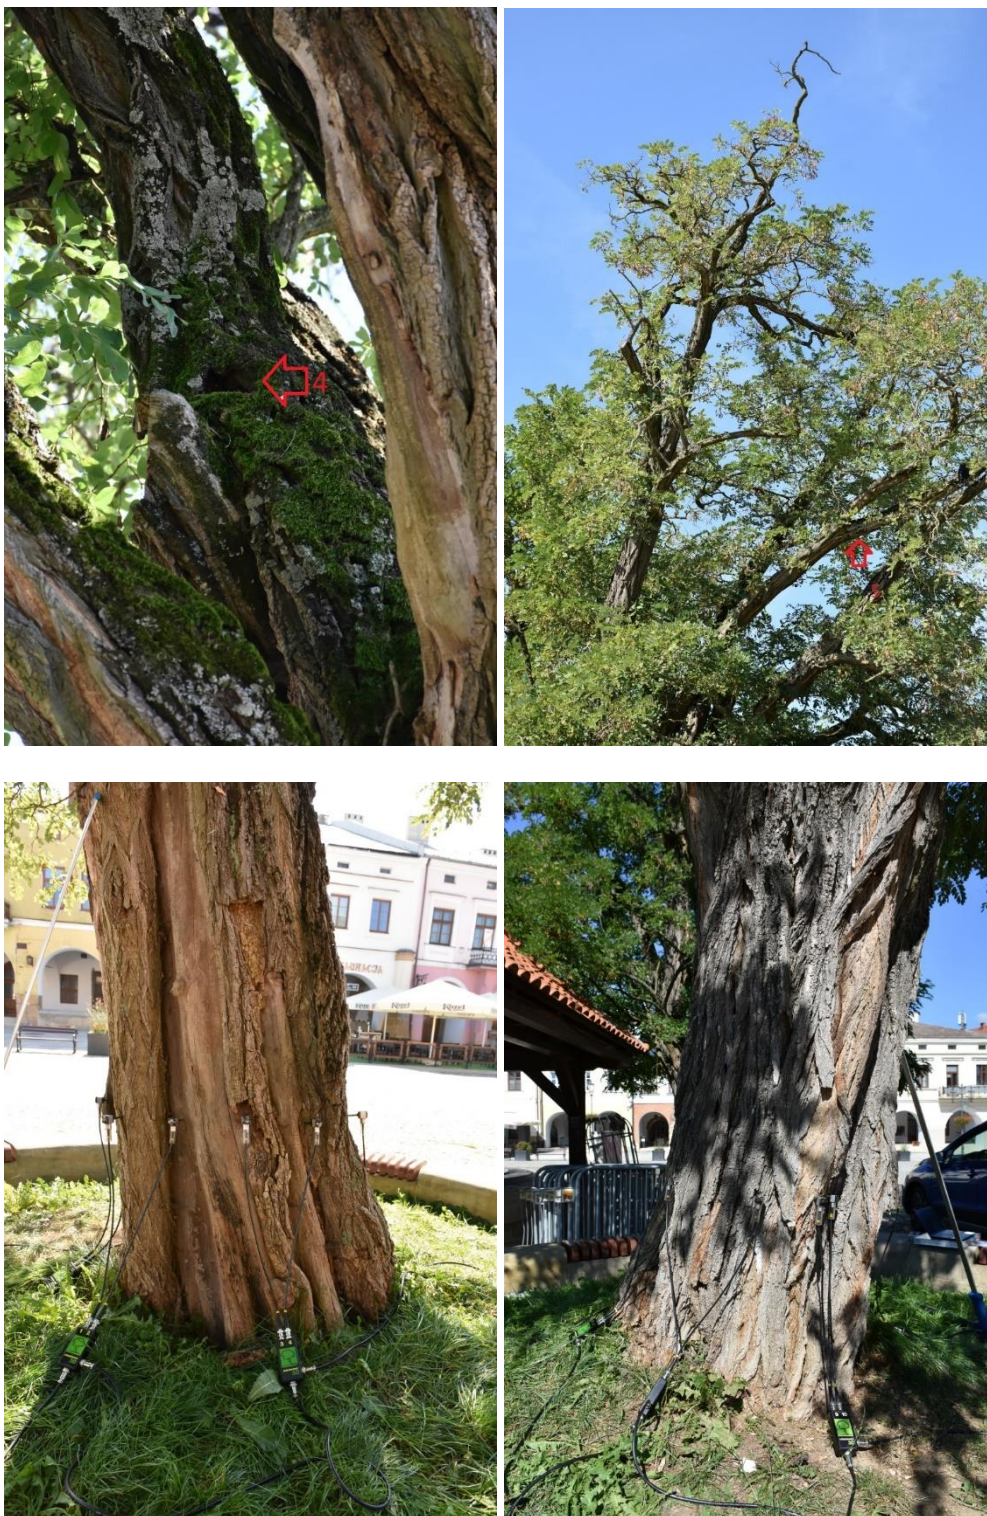
Fot.5-8. Uszkodzenie w miejscu osadzenia konaru (4), konar słabo osadzony z pęknięciem po wylamaniu oparty o inne konary korony (5), susz w szczytowej partii korony, rozmieszczenie czujników urządzenia ARBORSONIC 3D na pniu drzewa

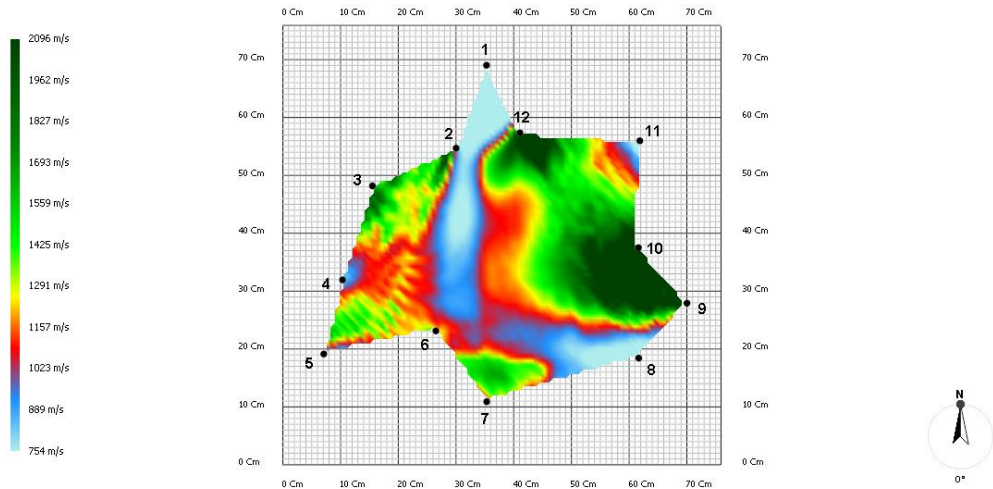
Ryc.1. Model stanu zdrowotnego pnia powstały na podstawie analizy prędkości rozchodzenia się dźwięku w tkankach drzewnych

1. Badanie ujawniło, rozległe, nieregularne uszkodzenie w miejscu badania różnych strefach pnia, zajmujące **54%** powierzchni przekroju (Ryc.1) – **kolor niebieski i czerwony**.

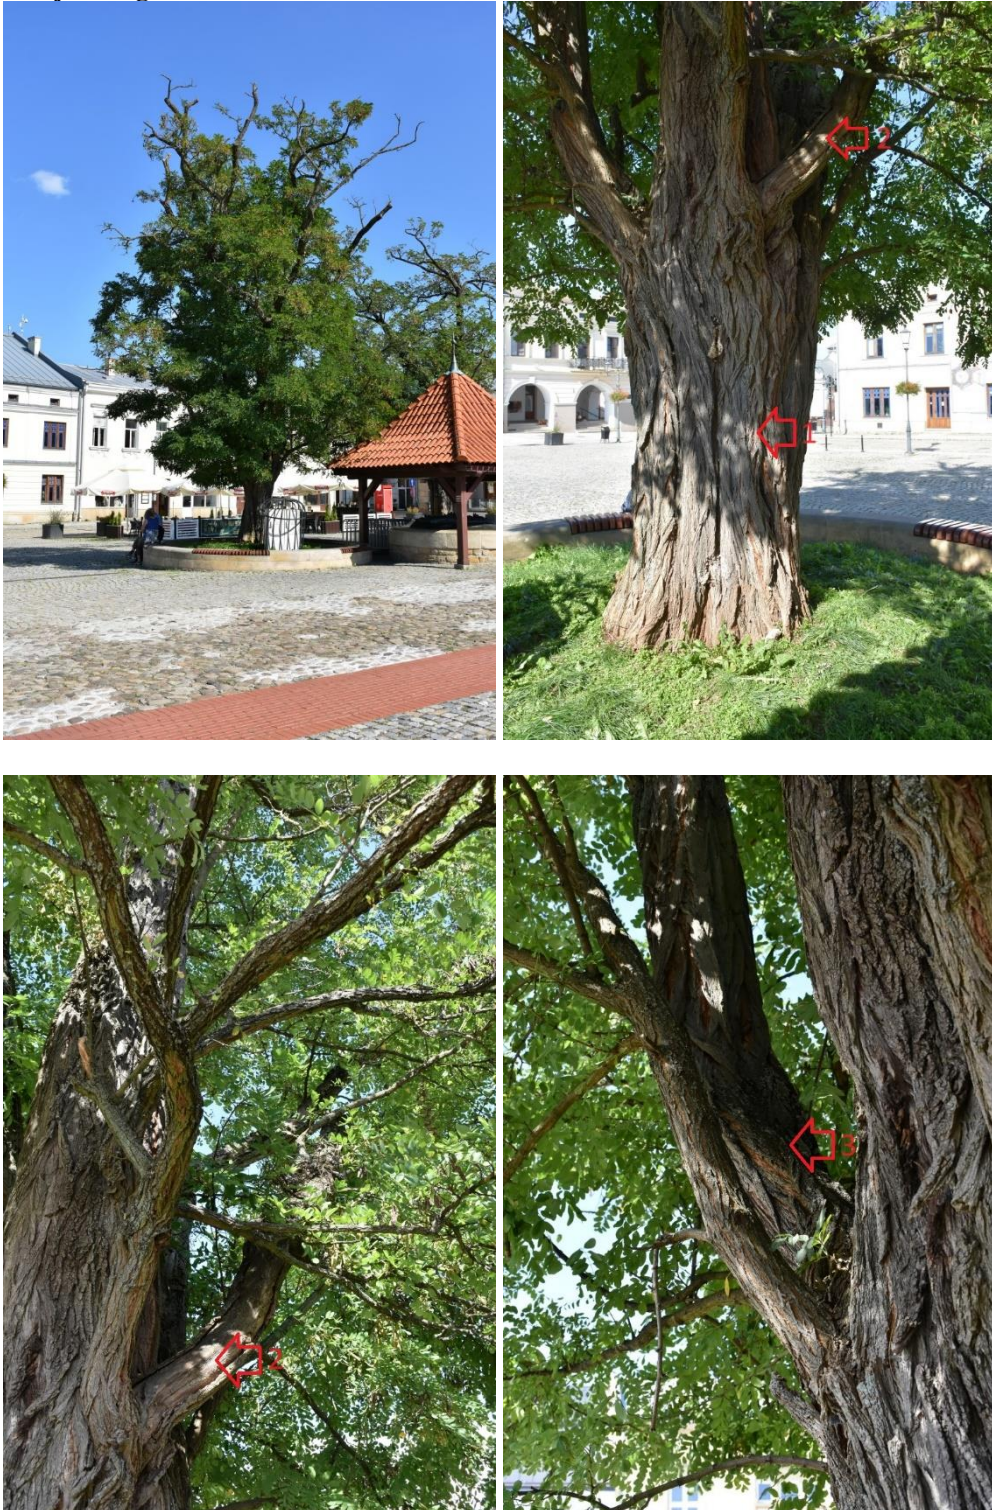
Pień	Depresja przyrostowa z pasami wzmożonego przyrostu stabilizującego w obrębie pnia. Owocniki żółciaka siarkowego x 2 (S)			
Korona	Typowa dla gatunku i odmiany kulistej z masywnymi konarami, zniekształcona cięciami. Martwice i zgnilizny miękkie brunatne po usuwanych konarach i gałęziach o śr. 5-10 cm. W miejscu osadzenia konarów strukturalnych, rozległe ubytki wgłębne. Konary o obniżonej stabilności osadzenia z uwagi na uszkodzenia oraz zakorek.			
Susz drobny (%)	10	Susz gruby (%)		20
Witalność wg skali Roloffa	3	Perspektywa długości życia drzewa		Średniookresowa
Kondycja	Oslabiona	Stabilność		Dobra
Wiek	100	Faza rozwoju drzewa		Późna dojrzałość
Uwagi	-			
Waloryzacja wartości drzewa	Wysoka krajobrazowa, ekologiczna i środowiskowa.			
Zagrożenie i ryzyko	Zagrożenie korzenie – niskie, Zagrożenie pień – średnie. Zagrożenie korona – wysokie. Ryzyko – wysokie.			
Zalecenia i zabiegi	Zachowanie drzewa, pomimo jego pogarszającego się stanu zdrowotnego, z uwagi na kluczowe dla okolicy walory w zakresie kształtowania warunków środowiskowych oraz obniżanie temperatury oraz walory historyczne i krajobrazowe istniejącej zieleni. Zabiegi ograniczające ryzyko wystąpienia szkody: Cięcia usuwające susz. Cięcia odciążające konary z uszkodzeniami. Wiązania dynamiczne 2T x2 zabezpieczające konary przed odłamaniem. Poprawa warunków siedliskowych – rozluźnienie gleby, powiększenie przestrzeni korzenienia się. Pilne wprowadzenie nowych drzew w obrębie rynku z uwagi na średniookresową (do 10 lat) perspektywę dalszego prawidłowego rozwoju drzewa.

Fot.1-4. Pokrój i lokalizacja drzewa, nieregularny kształt pnia (2) na przekroju poprzecznym, uszkodzenie (2) na konarze strukturalnym, tkanki wzmacniające (3) konar strukturalny

Pilność	Tak (do 6 miesięcy).			
Następna kontrola	2025 r. oraz po każdym gwałtownych zjawiskach pogodowych.

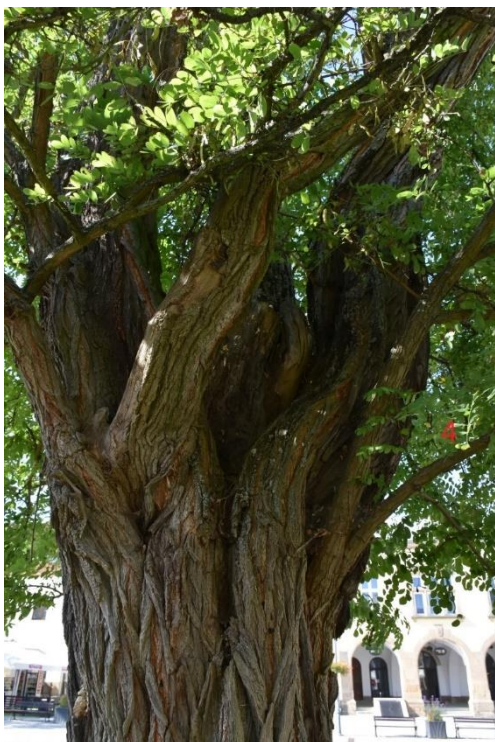
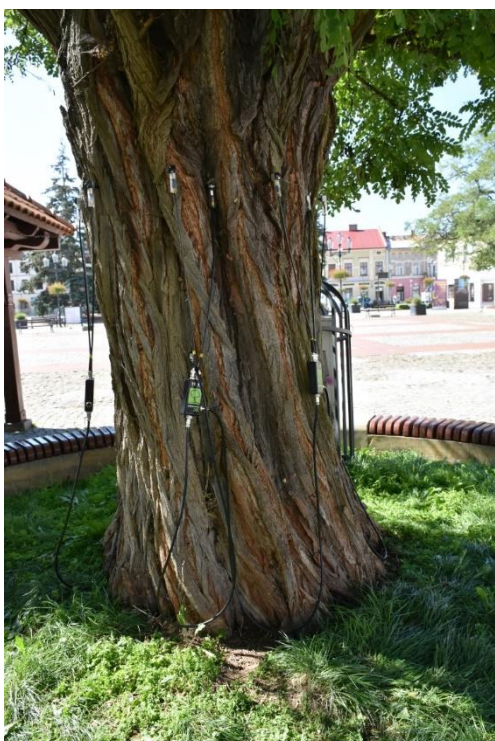
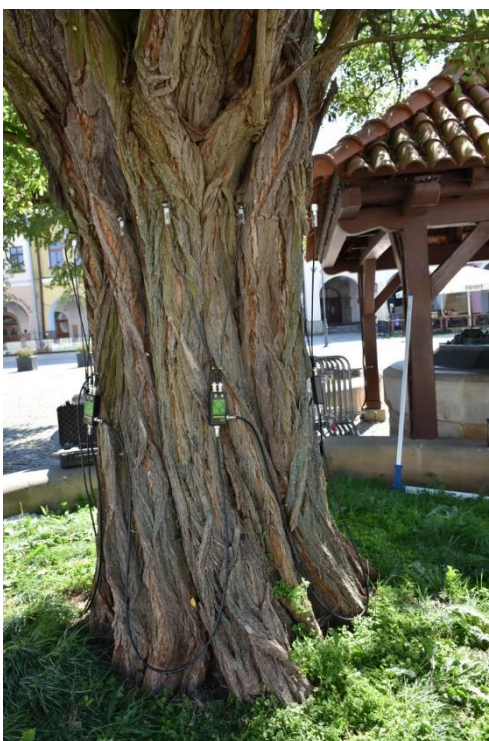
Fot.4-8. Osadzenie konarów korony, typowego dla odmiany kulistej, wierzchołkowy susz w koronie, rozmieszczenie czujników urządzenia ARBORSONIC 3D na pniu drzewa

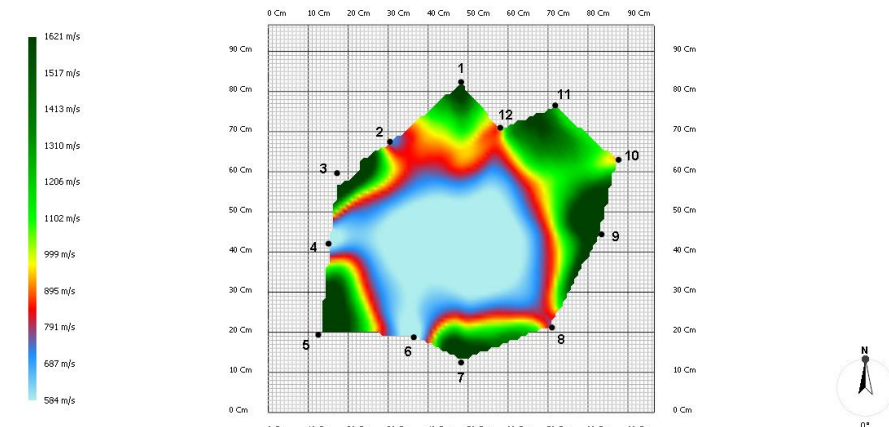
Ryc.1. Model stanu zdrowotnego pnia powstały na podstawie analizy prędkości rozchodzenia się dźwięku w tkankach drzewnych

1. Badanie ujawniło, rozległe, nieregularne uszkodzenie w miejscu badania w strefie centralnej, sięgającej partii przyobwodowych od str. W, E i S, zajmujące **63%** powierzchni przekroju (Ryc.1) – **kolor niebieski i czerwony**. W pozostałych partiach pnia można zauważyć wzmacniające się struktury drewna (Ryc.1) – **kolor ciemnozielony**.

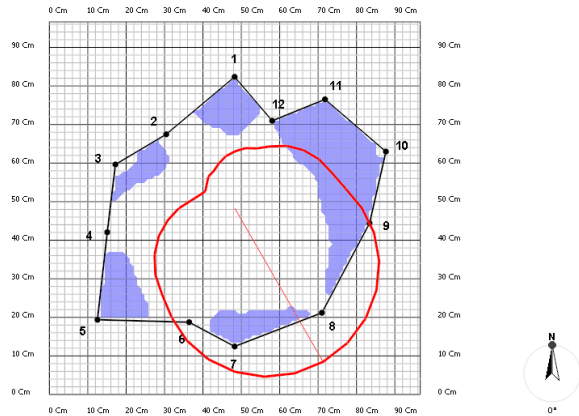
Ryc.4. Analiza ryzyka wylamania się pnia

3. Stwierdzone uszkodzenie nie wpływa na obniżenie stabilności drzewa w zakresie odporności na złamanie pnia (w miejscu badania) na podstawie przeprowadzonej analizy biomechanicznej. Z uwagi na silną nieregularność pnia liczne strefy osłabionego przyrostu, pasy życiowe odpowiedzialne za kształtowanie potencjału fizjologicznego drzewa oraz ubytki odporności mechanicznej pnia na złamanie, należy się liczyć w z uszkodzeniem drzewa w przypadku nienaturalnych zjawisk pogodowych (zalegający śnieg, szadź gołoledź, wiatr wirowy).

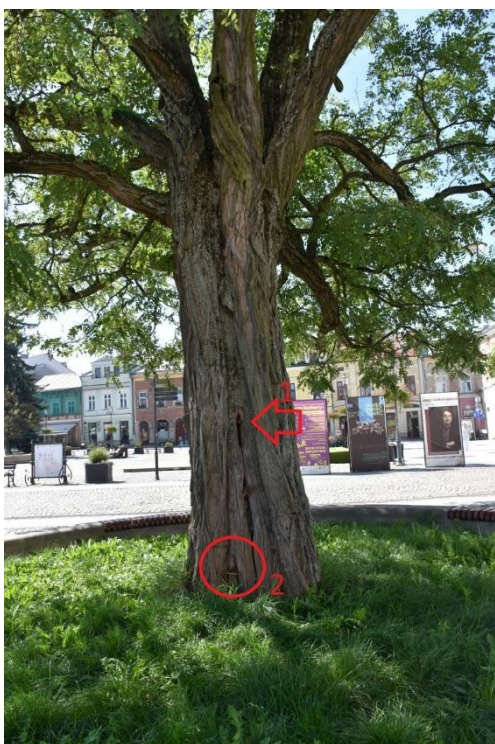
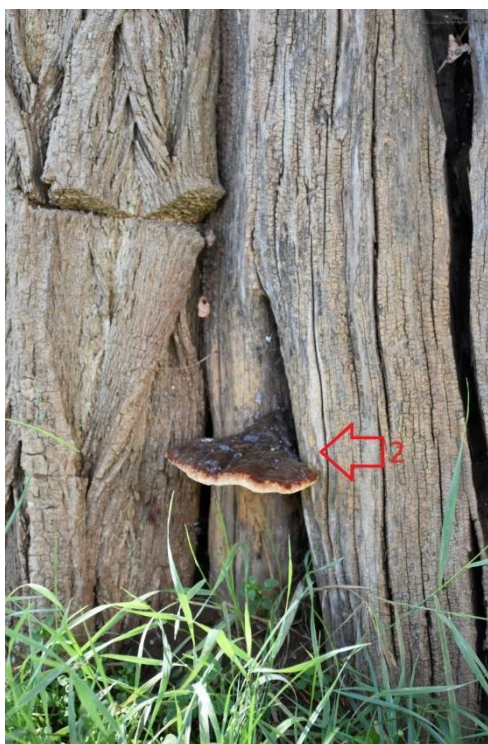
Pień	Martwice i zgnilizny miękkie brunatne (E), wypróchnienie wewnętrzne. Owocniki grzybowe (E) – lakownica lśniąca (gatunek objęty ochroną częściową). Depresje przyrostowe i strefy wzmożonego przyrostu kompensacyjnego. Pień pochylony.			
Korona	O typowej dla gatunku i odmiany kulistej architekturze, z masywnymi konarami strukturalnymi. Martwice, zgnilizny miękkie brunatne, dziuple o śr. 5-15 cm po usuwanych gałęziach i konarach. Ubytki wgłębne (N). Pęknięcia. Krzyżujące się gałęzie. Wygonione konary od str. W (x2).			
Susz drobny (%)	10	Susz gruby (%)		5
Witalność wg skali Roloffa	2	Perspektywa długości życia drzewa		Średniookresowa
Kondycja	Dobra	Stabilność		Oslabiona
Wiek	100	Faza rozwoju drzewa		Późna dojrzałość
Uwagi	-			
Waloryzacja wartości drzewa	Wysoka krajobrazowa, ekologiczna i środowiskowa, przyrodnicza.			
Zagrożenie i ryzyko	Zagrożenie korzenie – niskie. Zagrożenie pień – średnie, z uwagi na rozległy ubytek i możliwość rozłamania pnia. Zagrożenie korona – wysokie, związane z wyłamaniem konarów. Ryzyko – wysokie.

Fot.1-4. Pokrój i lokalizacja drzewa, misa bryły korzeniowej, uszkodzenia pnia (1) z owocnikiem lakownicy lśniącej (2) w części odziomkowej

Zalecenia i zabiegi	Usunięcie suszu. Cięcia obwodowe, zmniejszające zasięg korony i odciążające konary. Montaż wiązań dynamicznych 2T x 2 konarów narażonych na wyłamanie.			
Pilność	Tak (do 6 miesięcy).			
Następna kontrola	2025 r. oraz po każdym gwałtownych zjawiskach pogodowych.

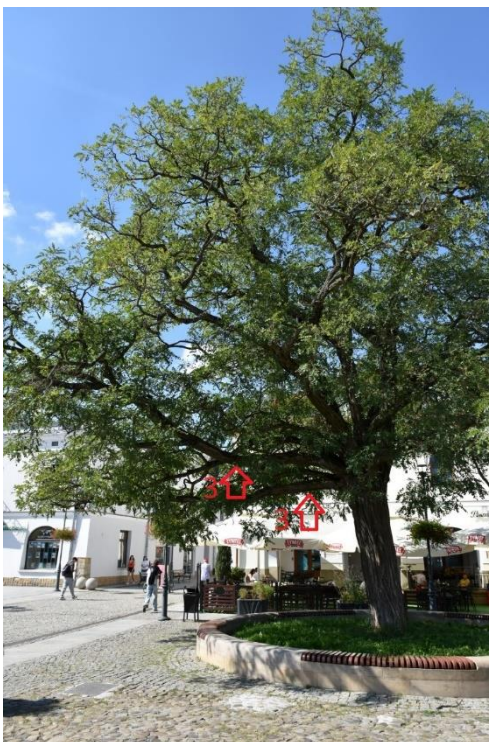
Fot.5-8. Przykład suszu w koronie, wygonione konary (3), rozmieszczenie czujników urządzenia ARBORSONIC 3D na dwóch wysokościach

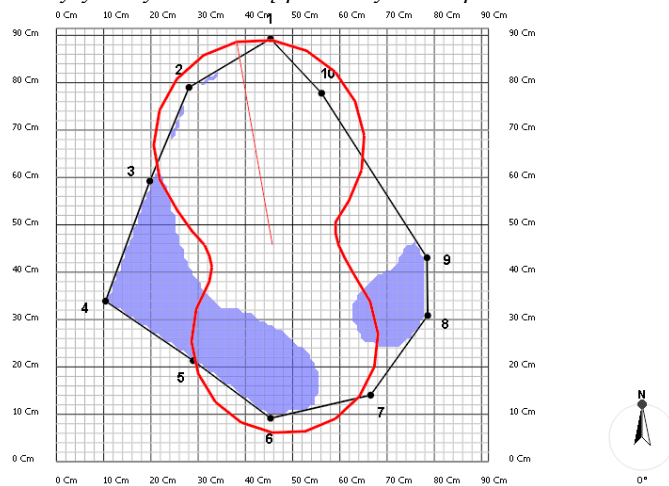
Ryc.7. Analiza ryzyka wylamania się pnia - wysokość pomiaru 140 cm.

Ryc.8. Analiza ryzyka wylamania się pnia - wysokość pomiaru 35 cm.

3. Stwierdzone uszkodzenie nie wpływa na obniżenie stabilności drzewa w zakresie odporności na złamanie pnia (w miejscu badania). Biorąc pod uwagę wartość współczynnika bezpieczeństwa, który jest niewiele wyższy od przyjętej dopuszczalnej wartości, co w związku z rozległym nieregularnym uszkodzeniem, sięgającym zewnętrznych partii pnia uszkodzeniem może wpływać na zwiększenie zagrożenia złamania pnia, należy zaplanować zabiegi minimalizujące zagrożenie.

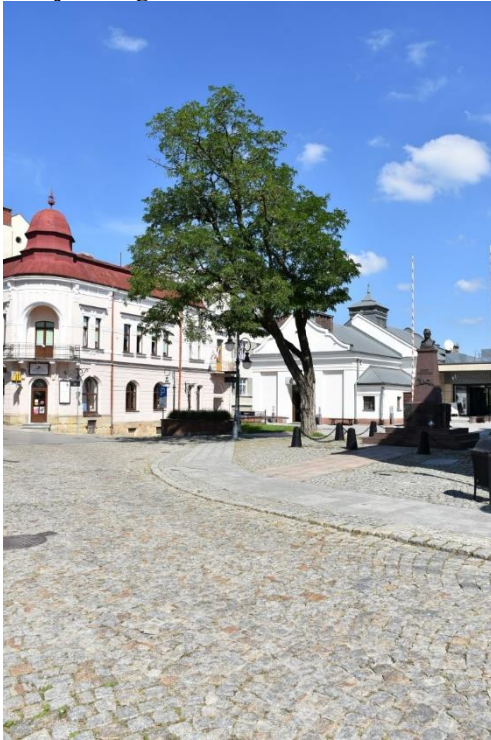
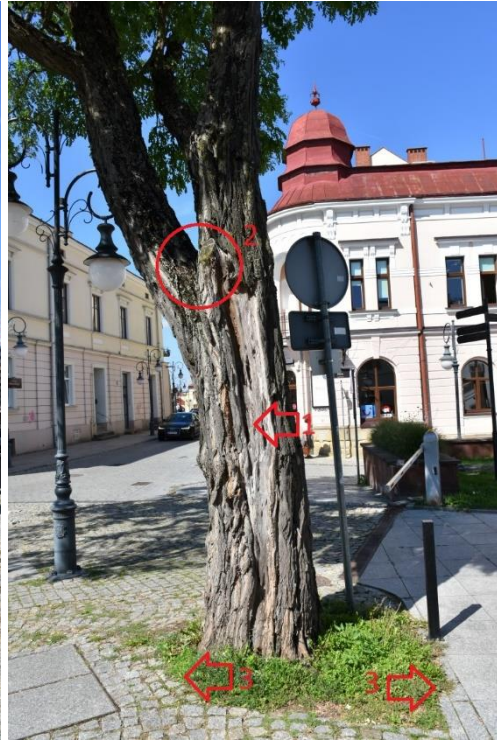
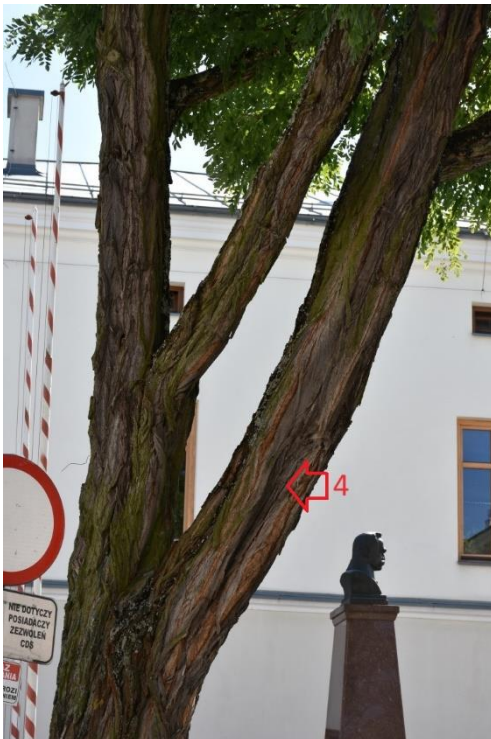
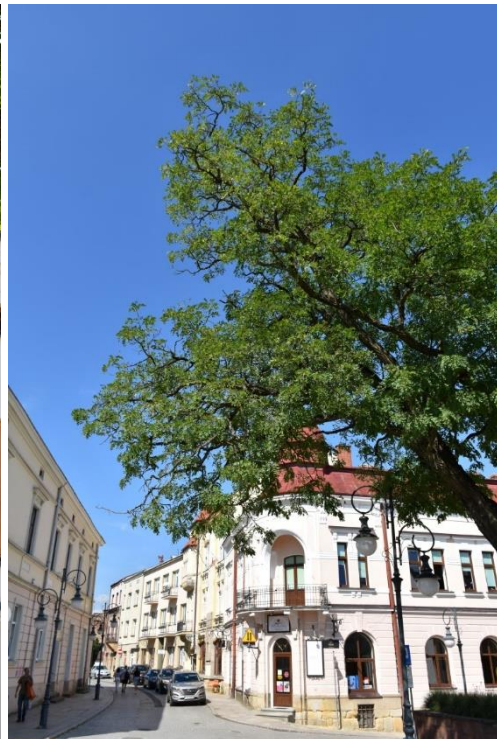
Pień	Martwice i zgnilizny miękkie po usuwanych gałęziach i konarach o śr. 20-25 cm. Na wys. 2 m pień dzieli się na konkurencyjne przewodniki E-W, zrost V-kształtny z zakorkiem. Martwica (E) o dł. 200 cm i szer. 30 cm.			
Korona	Wygoniony konar (W), zrost V-kształtny.			
Susz drobny (%)	5	Susz gruby (%)		5
Witalność wg skali Roloffa	2	Perspektywa długości życia drzewa		Średniookresowa
Kondycja	Dobra	Stabilność		Oslabiona
Wiek	100	Faza rozwoju drzewa		Drzewo dojrzałe
Uwagi	-			
Waloryzacja wartości drzewa	Wysokie krajobrazowe, środowiskowe i kulturowe.			
Zagrożenie i ryzyko	Zagrożenie korzenie – średnie. Zagrożenie pień – średnie. Zagrożenie korona – średnie. Ryzyko – wysokie.			
Zalecenia i zabiegi	Usunięcie suszu, cięcia odciażające obwodowe w części wierzchołkowej i bocznej, silniejsze od strony pochylenia i silniej rozbudowanej korony w obrębie gałęzi o śr. w miejscu cięcia do 5 cm, poprawiające statykę pochylonego drzewa z uwagi na liczne i rozległe uszkodzenia pnia. Poprawienie warunków siedliskowych, rozszerzenie powierzchni naturalnej wokół drzewa i rozluźnienie gleby.

Fot.1-4. Pokrój i lokalizacja drzewa, ograniczony przez nawierzchnię sztuczną nieprzepuszczalną, prawidłowy wzrost drzewa (3), nieregularne uszkodzenia (1) na pniu, zrost (2) konkurencyjnych przewodników, uszkodzenie wgłębne (4) konkurencyjnego przewodnika, przykładu suszu w koronie o nieregularnym kształcie

Pilność	-			
Następna kontrola	2025 r. oraz po każdym gwałtownych zjawiskach pogodowych.

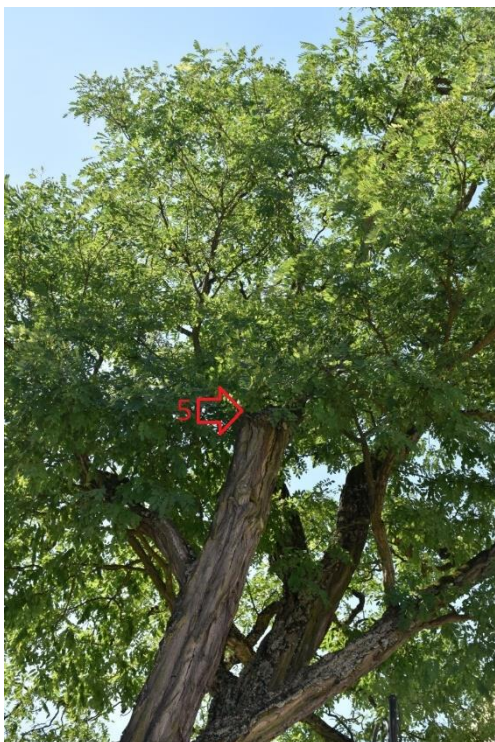
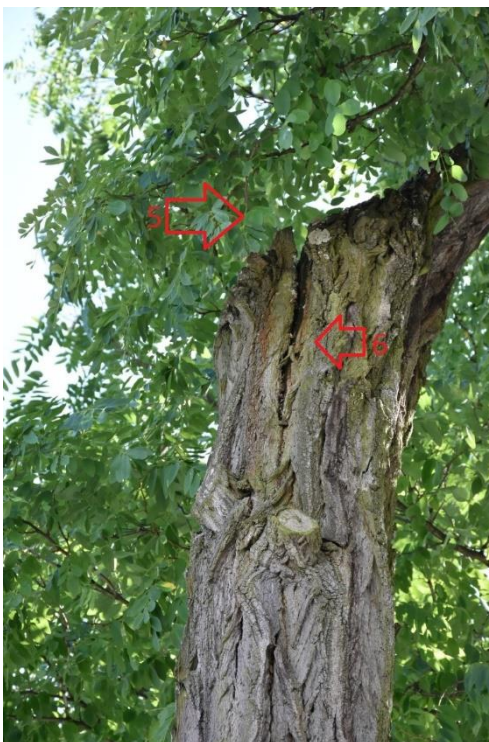
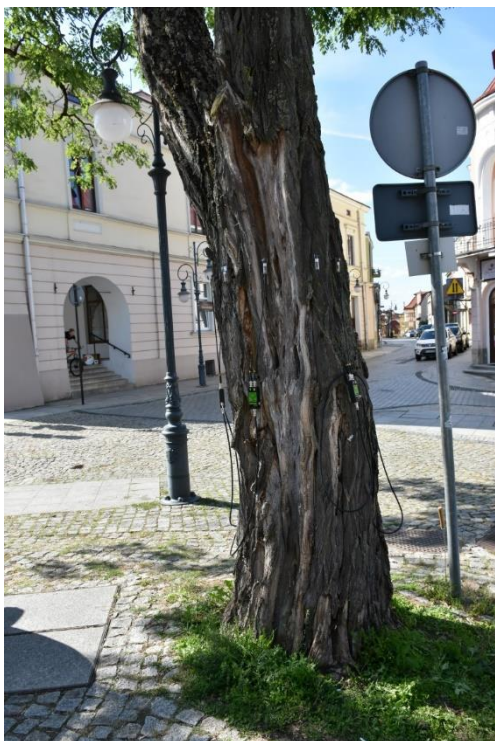
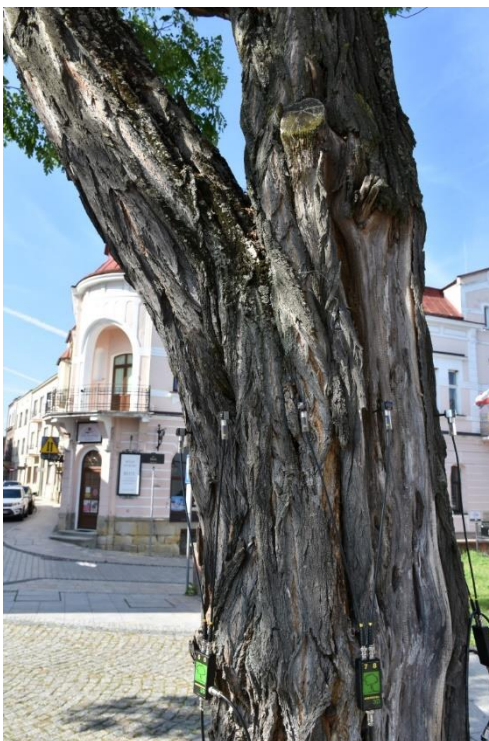
Fot. 5-8. Martwica (5) po usuniętym przewodniku, z pęknięciem (6), rozmieszczenie czujników urządzenia ARBORSONIC 3D na pniu

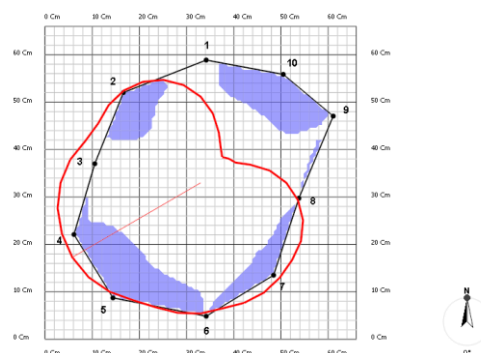
Ryc.4. Analiza ryzyka wyłamania się pnia

3. Stwierdzone uszkodzenie nie wpływa na obniżenie stabilności drzewa w zakresie odporności na złamanie pnia (w miejscu badania) w oparciu o przeprowadzoną analizę biomechaniczną. Z uwagi na rozległy ubytek i nieregularnym przebiegu sięgający zewnętrznych partii pnia rekomenduje się wykonanie zabiegów odciążających w obrębie korony.
