4. Rodzaj obiektu ( funkcja ) : **Budynek przyjęcia zboża**  
**Obiekt wyłączony z użytkowania**

- adres obiektu : **66-340 Przytoczna ul. Dworcowa 1**  
powiat: Międzyrzecz, województwo lubuskie
- działka : **nr 207/8 o powierzchni 1,18 ha**

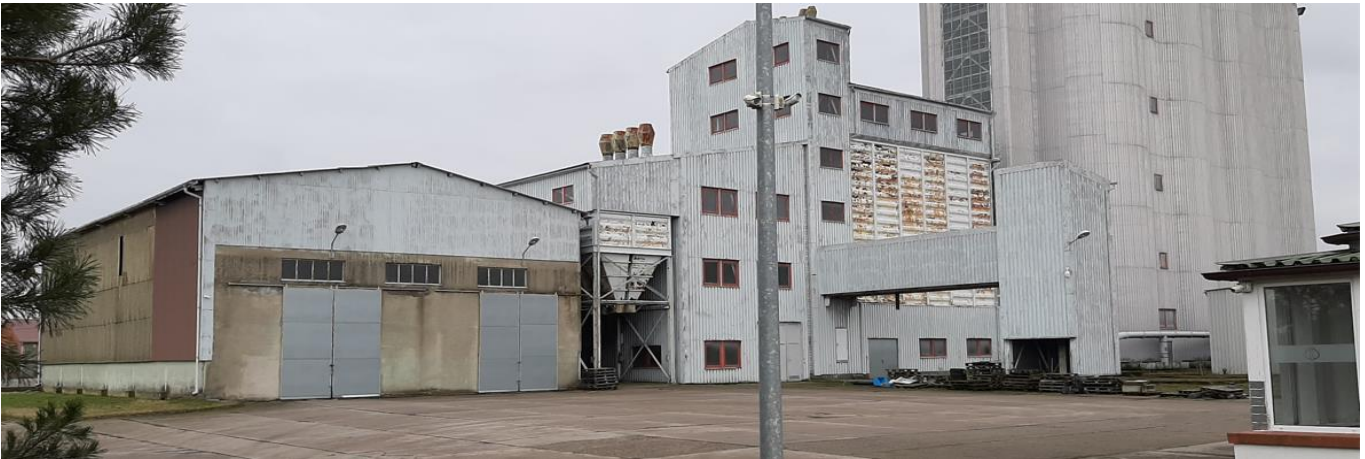
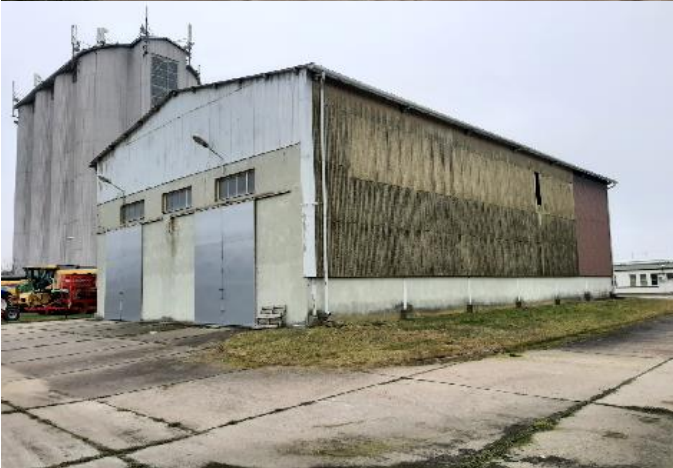
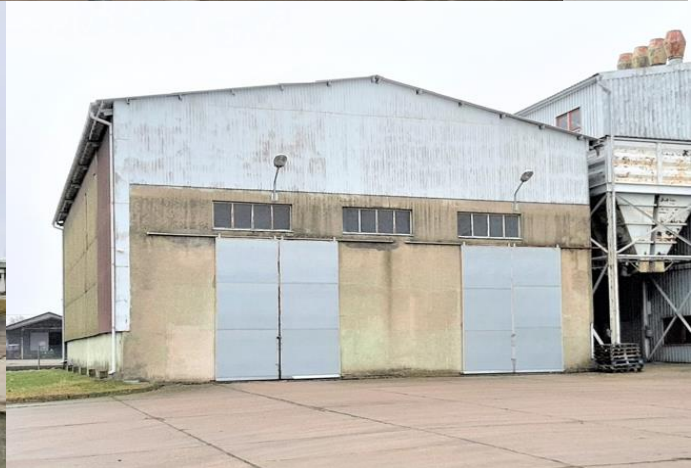
**A. Widok elewacji obiektu.**

- uzupełnić elementy elewacji

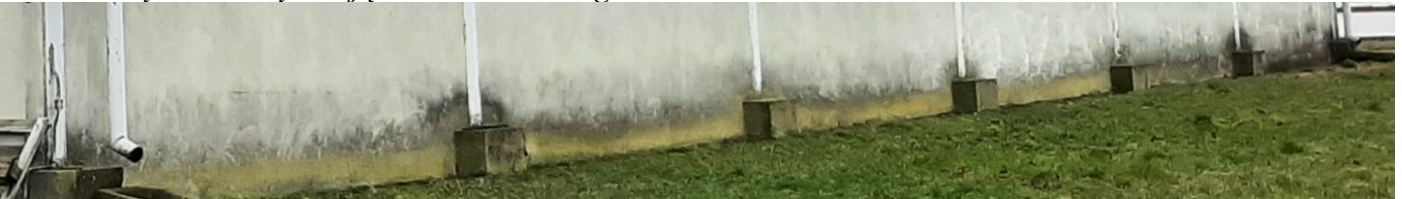
**A. Fundamenty :** monolityczne żelbetowe, oraz monolityczny żelbetowy cokół . Ławy żelbetowe o szerokości 1,2 m . W wymiarach ławy wykonane są stopy żelbetowe dla przejścia obciążenia ze słupów w stanie dobrym . Nie wykazują nierównomiernego osiadania. Brak zmian

**B. Widok elementów fundamentów**

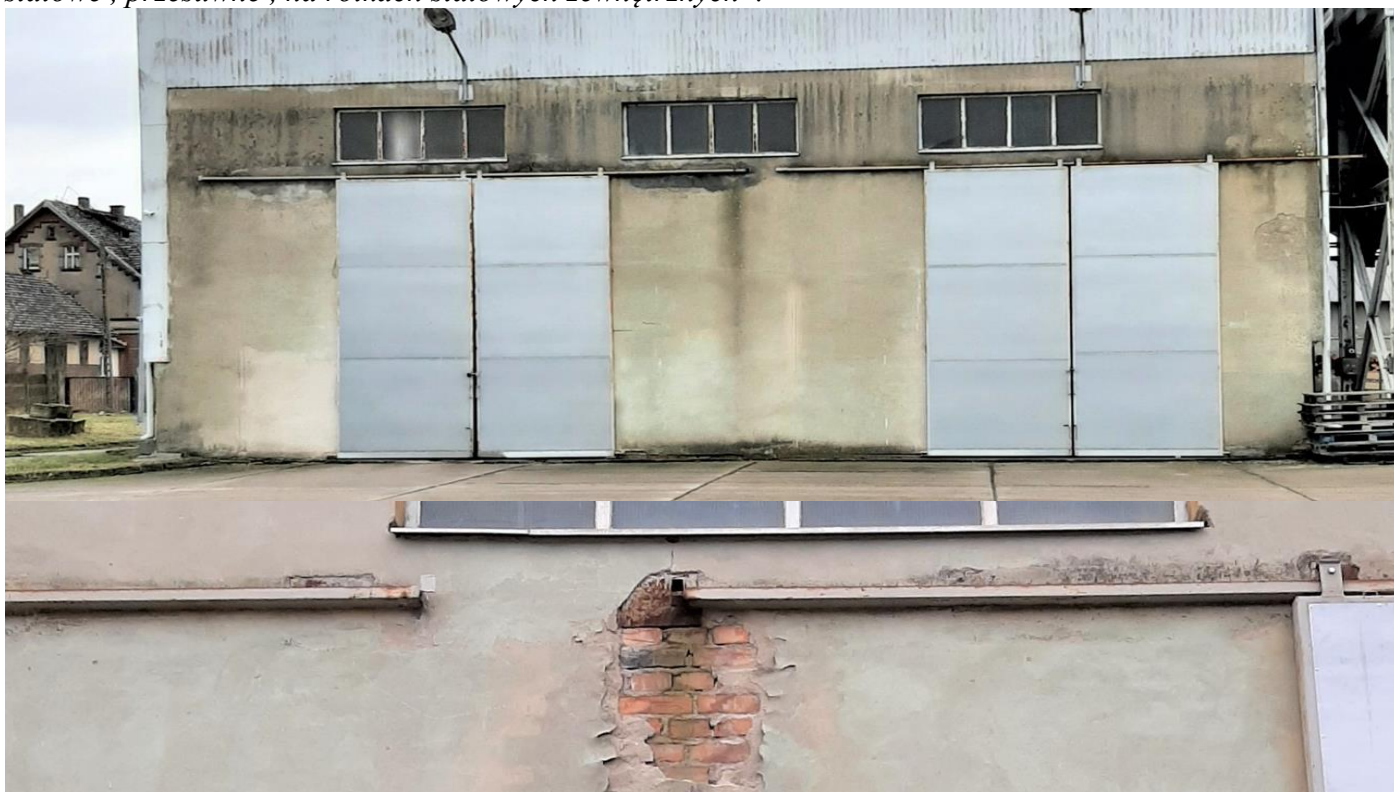
**D. Ściany :** Mury z cegły pełnej grubości 40 cm w ścianach podłużnych mają wysokość 2,2m a w ścianach szczytowych 6,20m .W ścianach szczytowych wykonano po dwie bramy 3,6m szer x4,8m wys stalowe , przesuwne , na rolkach stalowych zewnętrznych .

**C. Widok ścian murowanych oraz stolarki stalowej ścian szczytowych**

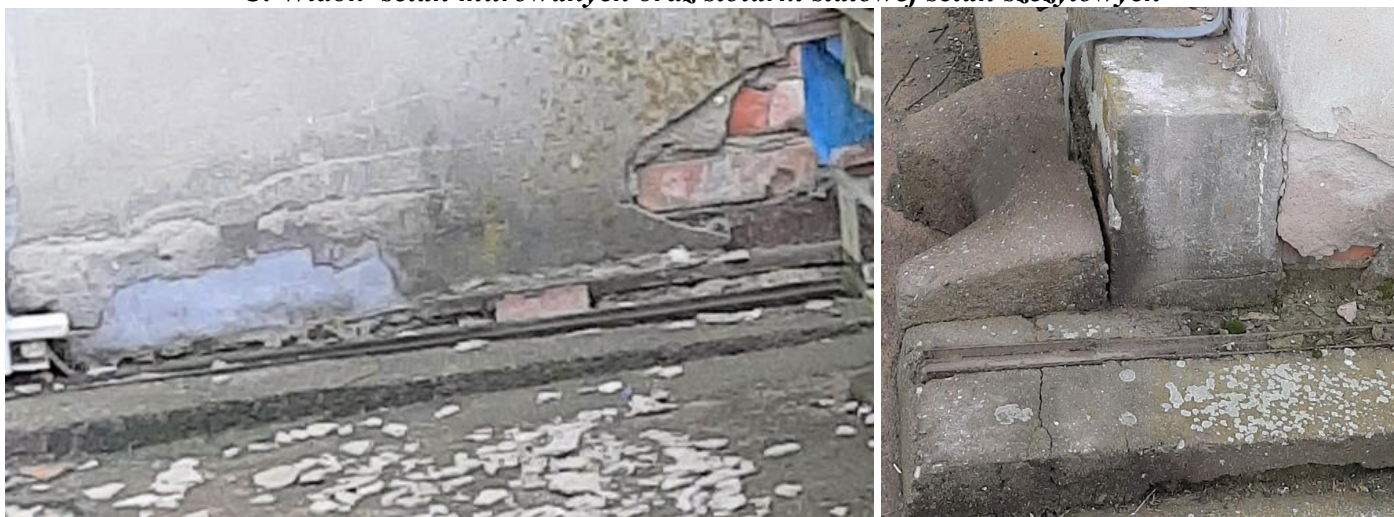
**D. Widok muru niszczonego przez wody opadowe**

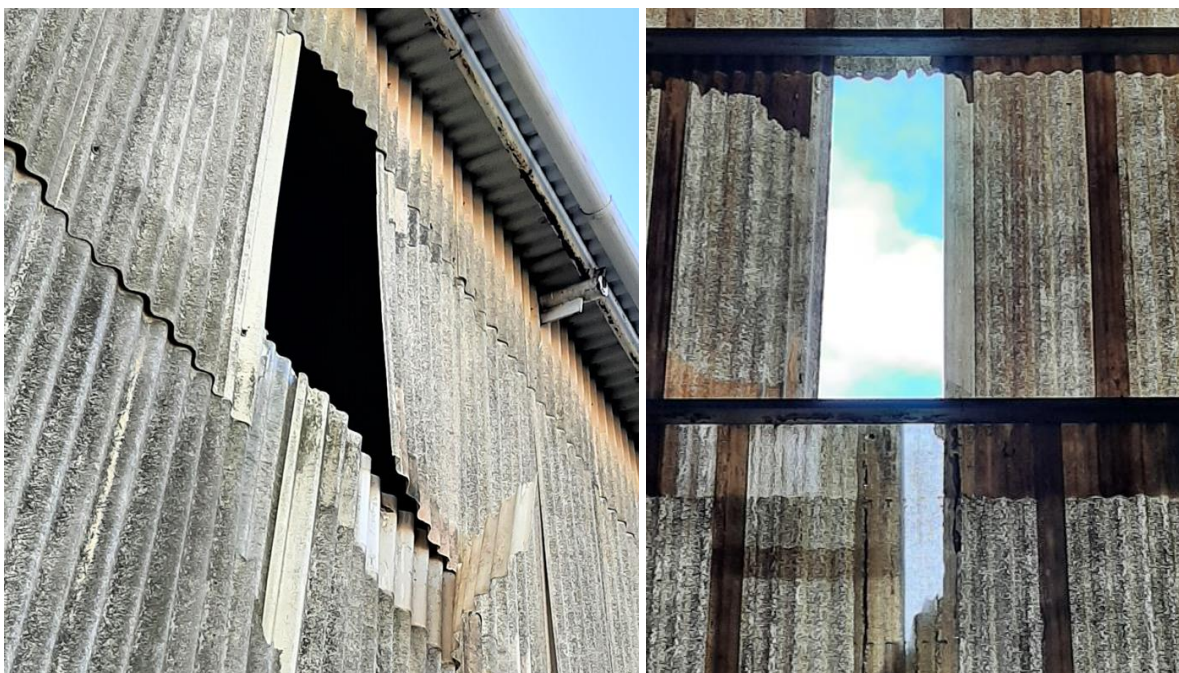
Powyżej murów ściany obiekt osłonięto płytami z blachy stalowej i z tworzyw sztucznych faldowej i falistej . Występuje uszkodzenie osłony z tworzyw sztucznych. Uszkodzenie znacznie się powiększyło i odrywają się kolejne płyty a uszkodzona wcześniej płyta rozpada się warstwami. Uszkodzenie nie jest groźne dla konstrukcji obiektu, ale oderwane elementy mogą stanowić zagrożenie a ubytek może się powiększać.

**E. Widok uszkodzonego i brakującego fragmentu płyt ściennych**

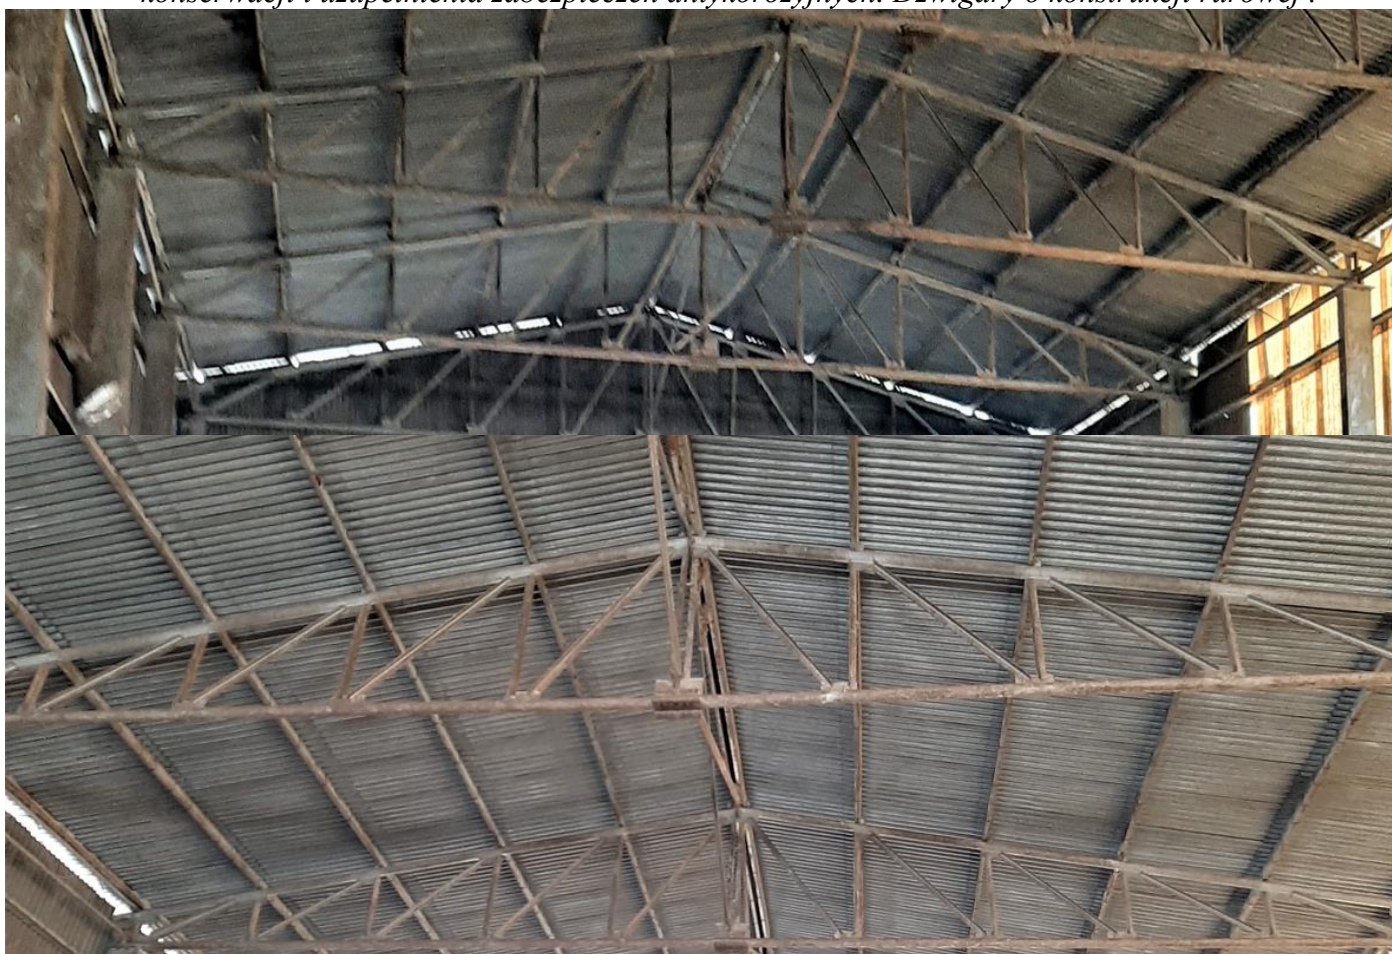
**E. Dach – konstrukcja i pokrycie :** dach o konstrukcji stalowej, pokrycie z blachy falistej powlekanej. Stan techniczny zadawalający. Elementy wymagają jedynie bieżącej konserwacji i uzupełnienia zabezpieczeń antykorozyjnych. Dźwigary o konstrukcji rurowej .

**F . Widok konstrukcji i pokrycia dachu**

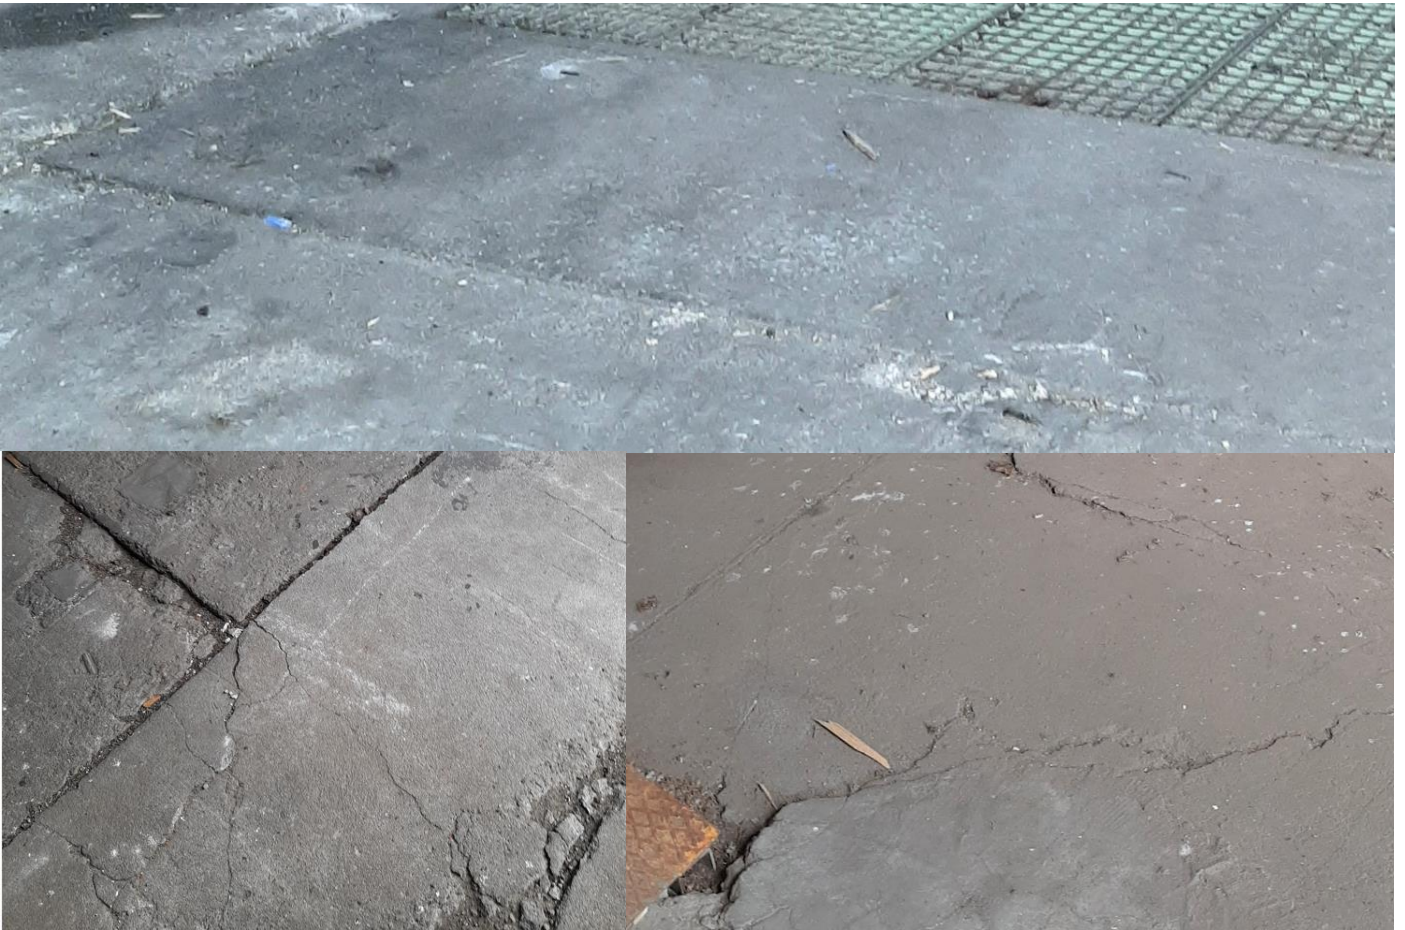
**F. Posadzki i podłogi :** posadzka przyziemia betonowa, podłoga ostatniej kondygnacji – podest pochylni blachy żeberkowej. Drobne uszkodzenia posadzki pochodzą z okresu eksploatacji obiektu i się nie powiększają. Stan techniczny zadawalający.

**G. Widok uszkodzonej wylewki posadzki betonowej**

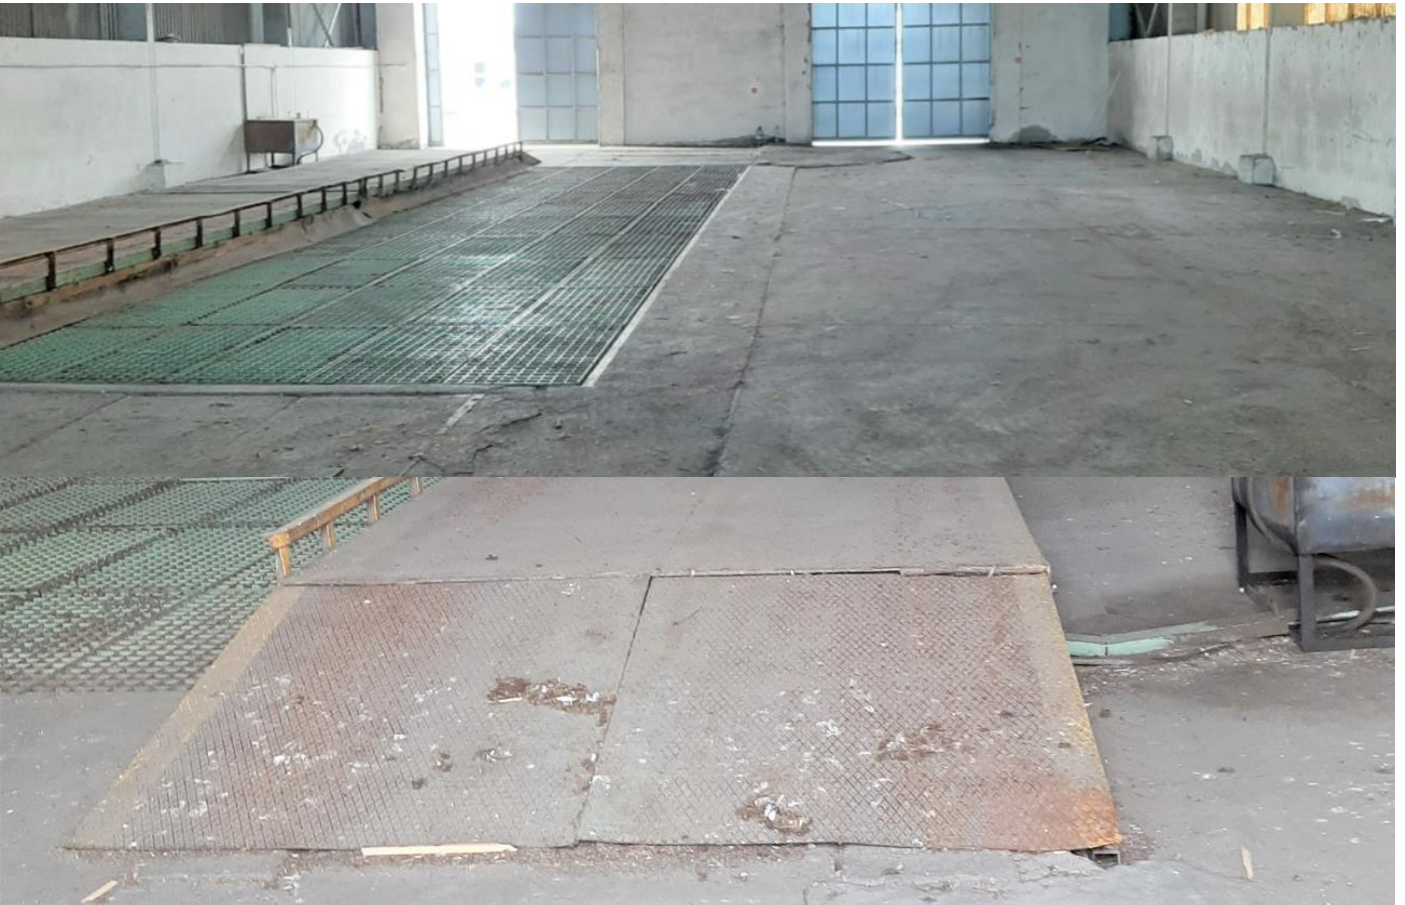
**G. Wyposażenie wnętrza** : wyposażenie technologiczne budynku przyjęć stanowi kosz zasypowy oraz pochylnia . Nie stwierdzono pogorszenia stanu . Urządzenia nie są pod nadzorem mechaników i konserwatorów.

**H. Widok kosza i podnośnika zasypowego**

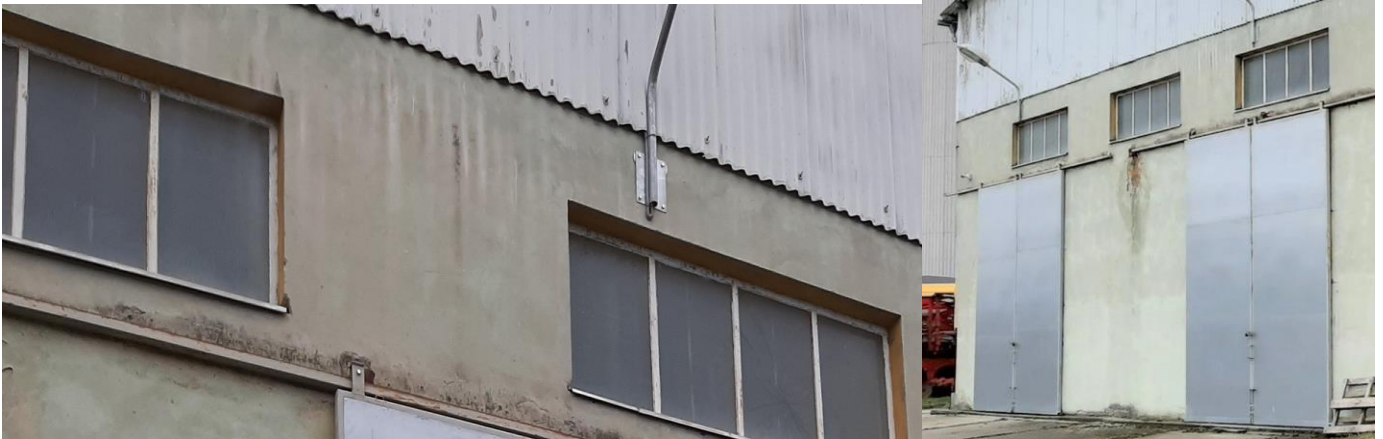
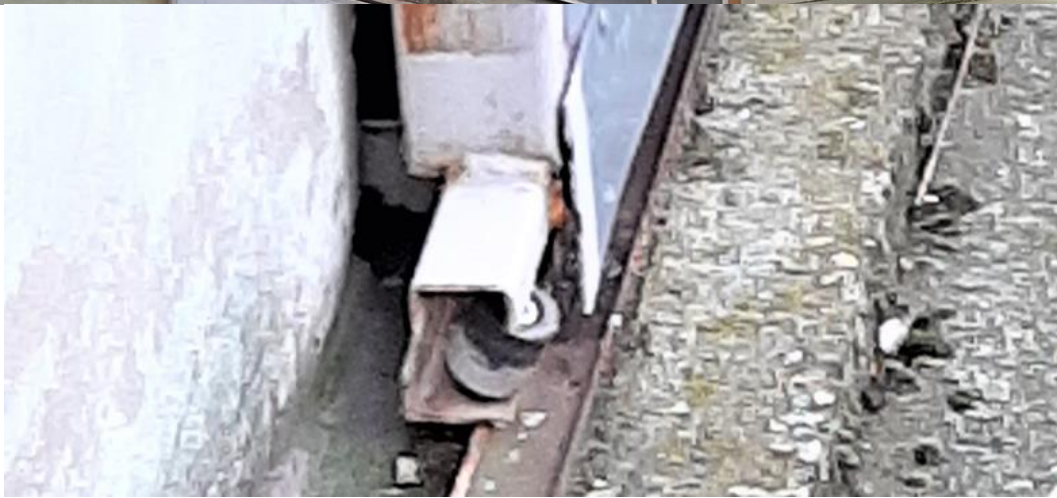
**H. Stolarka otworowa** : cztery bramy stalowe nowe . Okna przemysłowe stalowe w stanie średnim.

**I. Widok stolarki otworowej i progu w bramie wjazdowej .**

Przy wjeździe do hal nie ma właściwego ukształtowania nawierzchni co powoduje skokowe przejście z wjazdu do posadzki hali.
