INWESTORSKI PROGRAM PRAC KONSERWATORSKICH

**Reprezentacyjna brama wjazdowa
prowadząca na teren barokowego ogrodu z 1890r.**

w B R N I U

pow. dąbrowski, woj. małopolskie

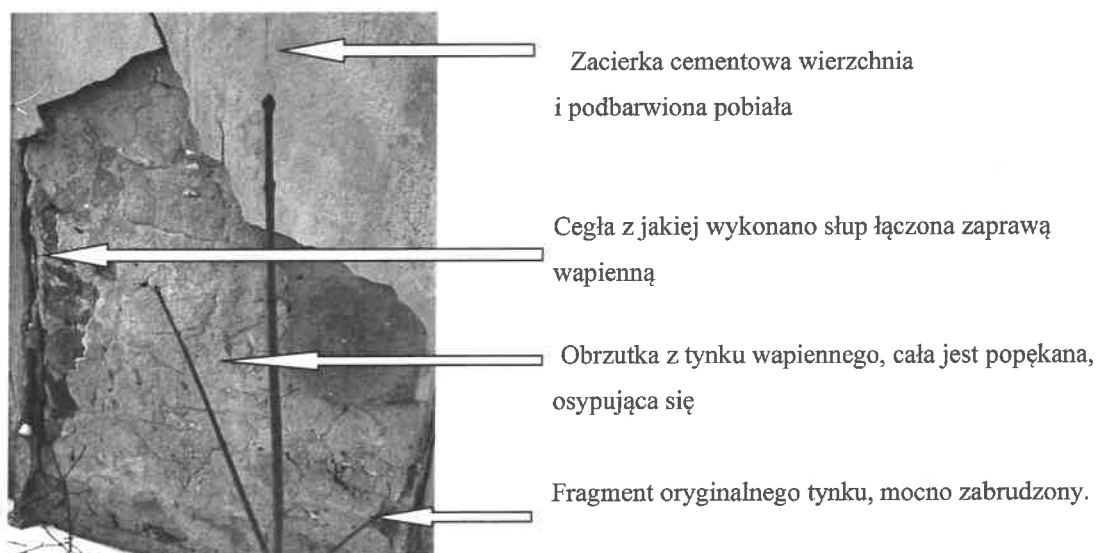
Słup nr 2 od wschodu

Wszystkie te zniszczenia można zaobserwować na bramie i słupach ogrodzenia. Wszystkie zwieńczenia słupów mają bardzo uszkodzone gzymsowanie. Występują liczne pęknięcia i ubytki. Na większości słupów oraz na samej bramie występują duże ubytki tynku, odsłonięta jest cegła lub wcześniejsze warstwy tynku. Przęsła pomiędzy słupami mają odparzony tynk, występują też duże ubytki. W przyziemiu słupa nr 2 od strony wschodniej brak jest dużego fragmentu tynku, ale w tej naturalnej odkrywce widoczne są warstwy technologiczne i nawarstwienia.

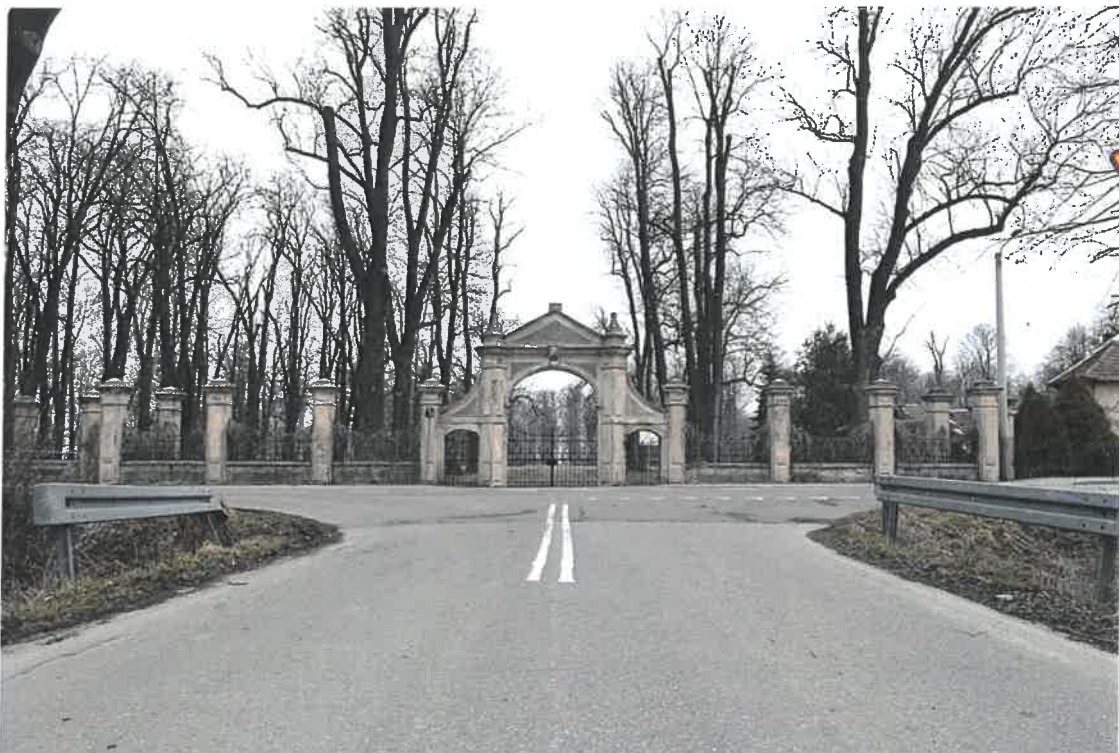
1. **Reprezentacyjna brama wjazdowa** prowadząca na teren barokowego ogrodu z 1890r. w **BRNIU (PODBORZU)** gmina Olesno, powiat Dąbrowa tarnowska, województwo małopolskie.
Stan przed remontem 2021 r. Widok ogólny od strony południowej. Foto: Magdalena Skrzyniarz

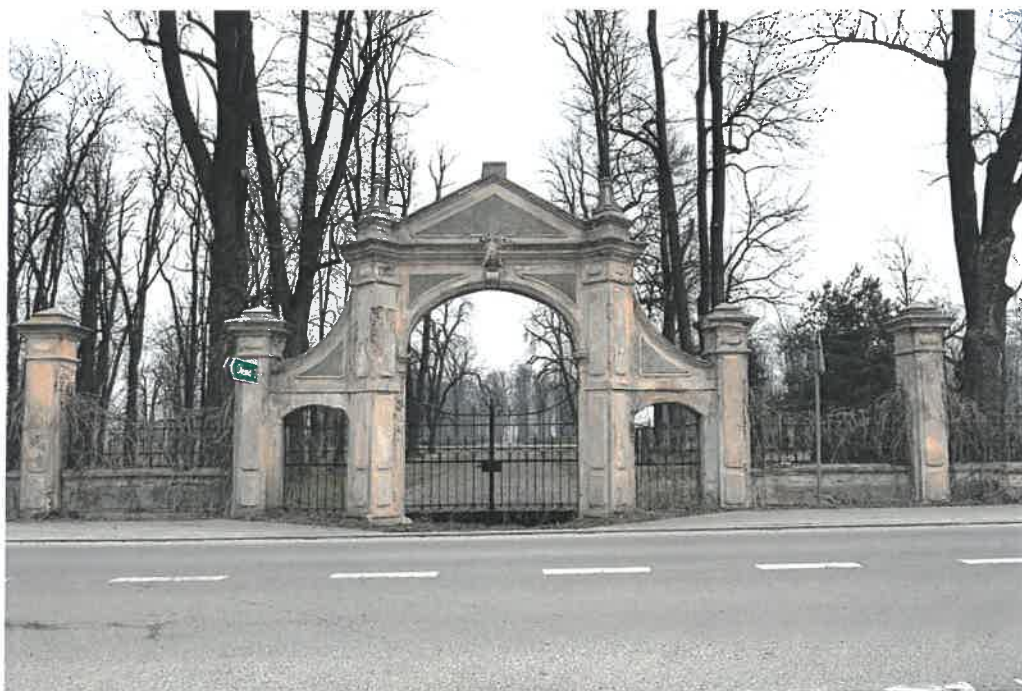
2. **Reprezentacyjna brama wjazdowa** prowadząca na teren barokowego ogrodu z 1890r. w **BRNIU (PODBORZU)** gmina Olesno, powiat Dąbrowa tarnowska, województwo małopolskie.
Stan przed remontem 2021 r. Widok ogólny od strony południowej. Foto: Magdalena Skrzyniarz

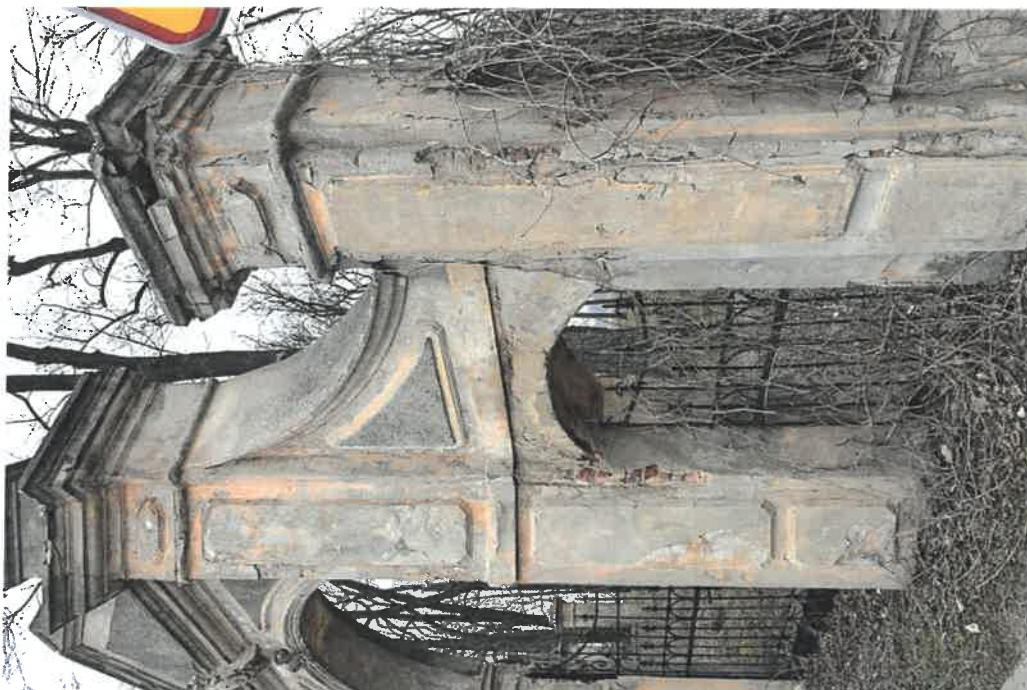
3. **Reprezentacyjna brama wjazdowa** prowadząca na teren barokowego ogrodu z 1890r. w **BRNIU** (PODBORZU) gmina Olesno, powiat Dąbrowa tarnowska, województwo małopolskie. Stan przed remontem 2021 r. Zbliżenie prawej małej bramki od strony południowej. Widoczne ubytki, złuszczenia tynków, przebarwienia, pnące rośliny.

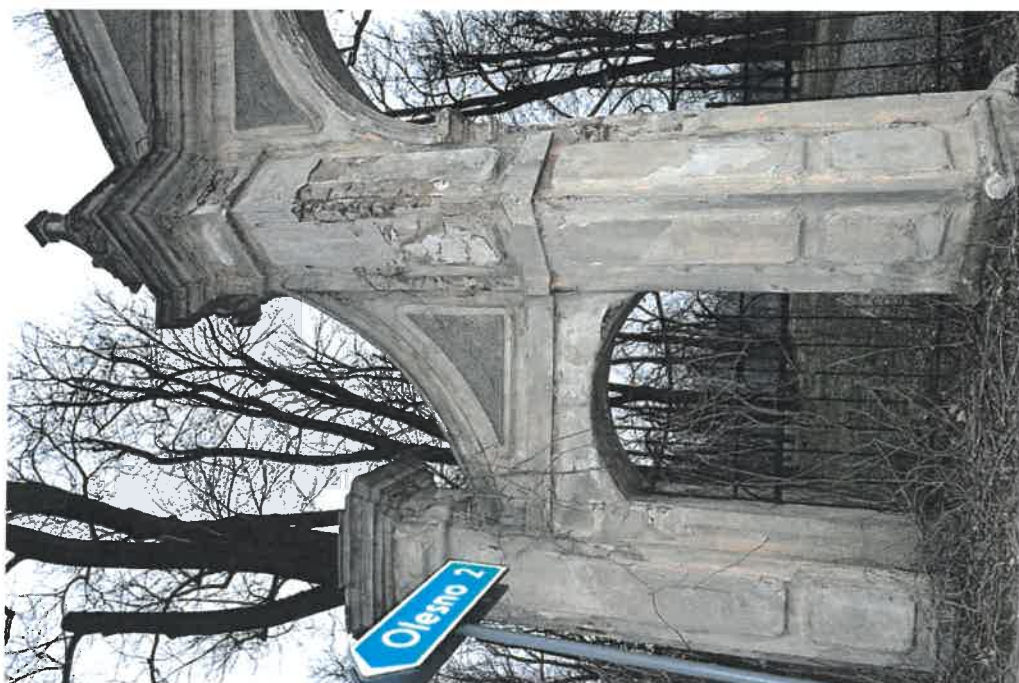
4. **Reprezentacyjna brama wjazdowa** prowadząca na teren barokowego ogrodu z 1890r. w **BRNIU** (PODBORZU) gmina Olesno, powiat Dąbrowa tarnowska, województwo małopolskie. Stan przed remontem 2021 r. Zbliżenie lewej małej bramki od strony południowej. Widoczne ubytki, złuszczenia tynków, przebarwienia, pnące rośliny.

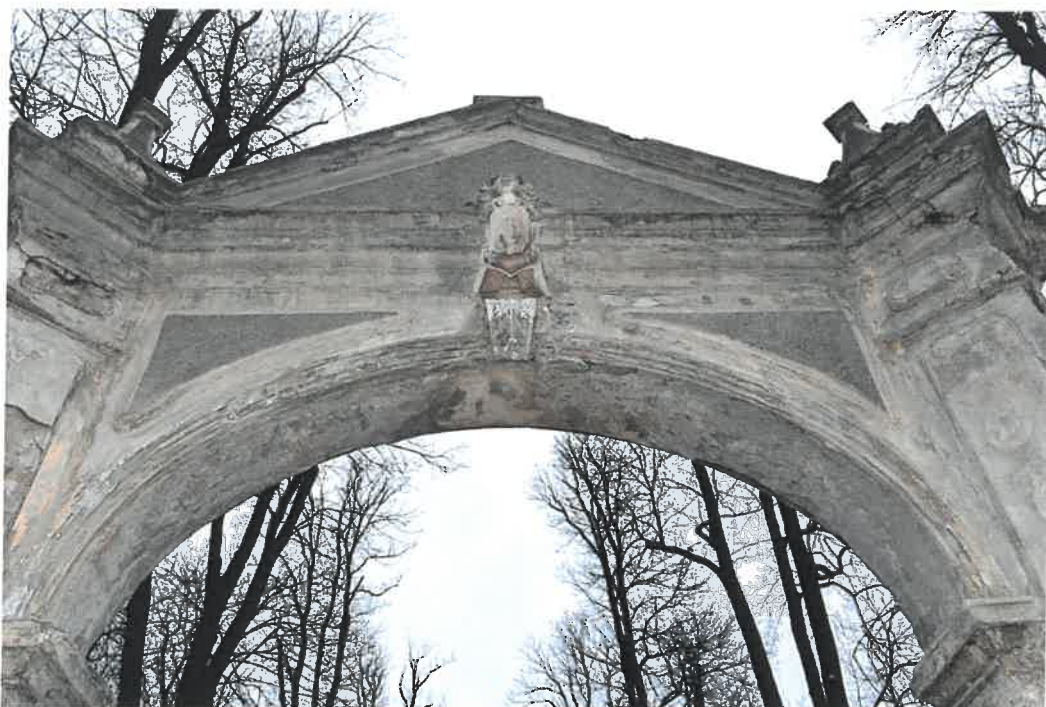
5. **Reprezentacyjna brama wjazdowa** prowadząca na teren barokowego ogrodu z 1890r. w **BRNIU (PODBORZU)** gmina Olesno, powiat Dąbrowa tarnowska, województwo małopolskie.
Stan przed remontem 2021 r. Zbliżenie zwieńczenia głównej bramy od strony południowej.
Widoczne ubytki, złuszczenia tynków, przebarwienia, wypłukania przez wodę deszczową.

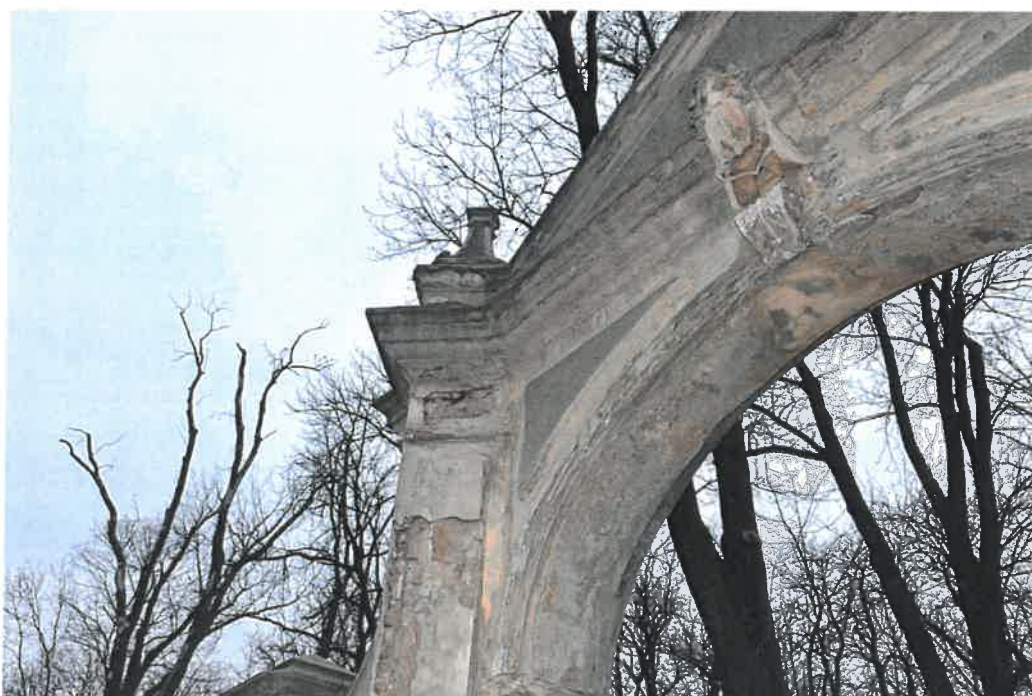
Zniszczony jest też sam herb Nowina. Brak jest jednego elementu zawijanego z lewej strony, uszkodzona jest podstawa szyszaka, sam szyszak i korona w klejnocie herbu. Napis na szarfie jest nie czytelny. Cały herb jak i też zwornik pomalowane są po wierzchu mleczkiem cementowym a następnie pobiałą w kolorze rozbielonej puccoli. Mleczko cementowe się łuszczy, jest popękane, uszkadza sam odlew, który prawdopodobnie wykonany jest z cementu romańskiego. Spływająca woda rozmyła odlew, staje się coraz mniej czytelny.

6. **Reprezentacyjna brama wjazdowa** prowadząca na teren barokowego ogrodu z 1890r. w **BRNIU (PODBORZU)** gmina Olesno, powiat Dąbrowa tarnowska, województwo małopolskie.
Stan przed remontem 2021 r. Zbliżenie zwieńczenia głównej bramy od strony południowej.
Widoczne ubytki, złuszczenia tynków, przebarwienia, wypłukania przez wodę deszczową, uszkodzenia herbu i zwornika.

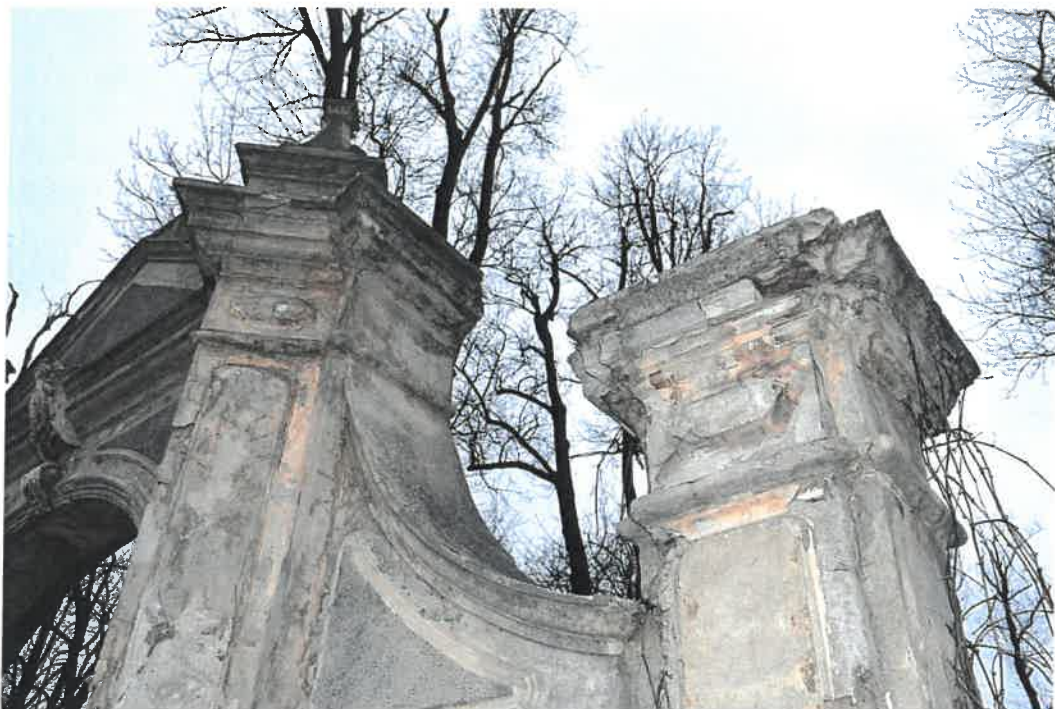
7. **Reprezentacyjna brama wjazdowa** prowadząca na teren barokowego ogrodu z 1890r. w **BRNIU (PODBORZU)** gmina Olesno, powiat Dąbrowa tarnowska, województwo małopolskie.
Stan przed remontem 2021 r. Zbliżenie zwieńczenia prawej małej bramki od strony południowej. Widoczne ubytki, złuszczenia tynków, przebarwienia, wypłukania przez wodę deszczową.

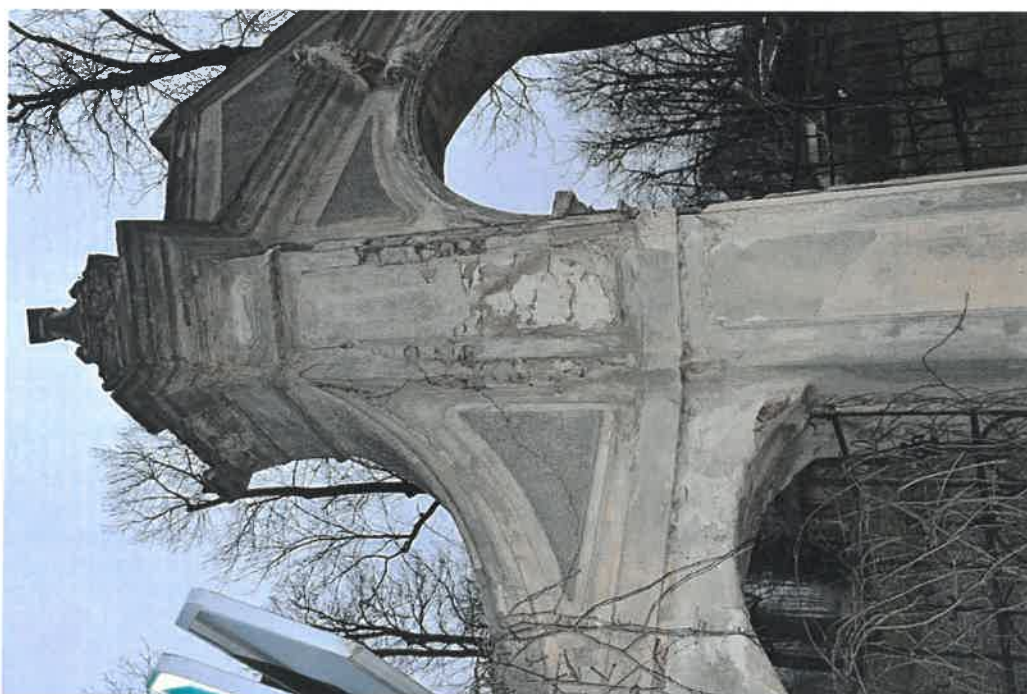
8. **Reprezentacyjna brama wjazdowa** prowadząca na teren barokowego ogrodu z 1890r. w **BRNIU (PODBORZU)** gmina Olesno, powiat Dąbrowa tarnowska, województwo małopolskie.
Stan przed remontem 2021 r. Zbliżenie zwieńczenia lewej małej bramki od strony południowej. Widoczne ubytki, złuszczenia tynków, przebarwienia, wypłukania przez wodę deszczową.

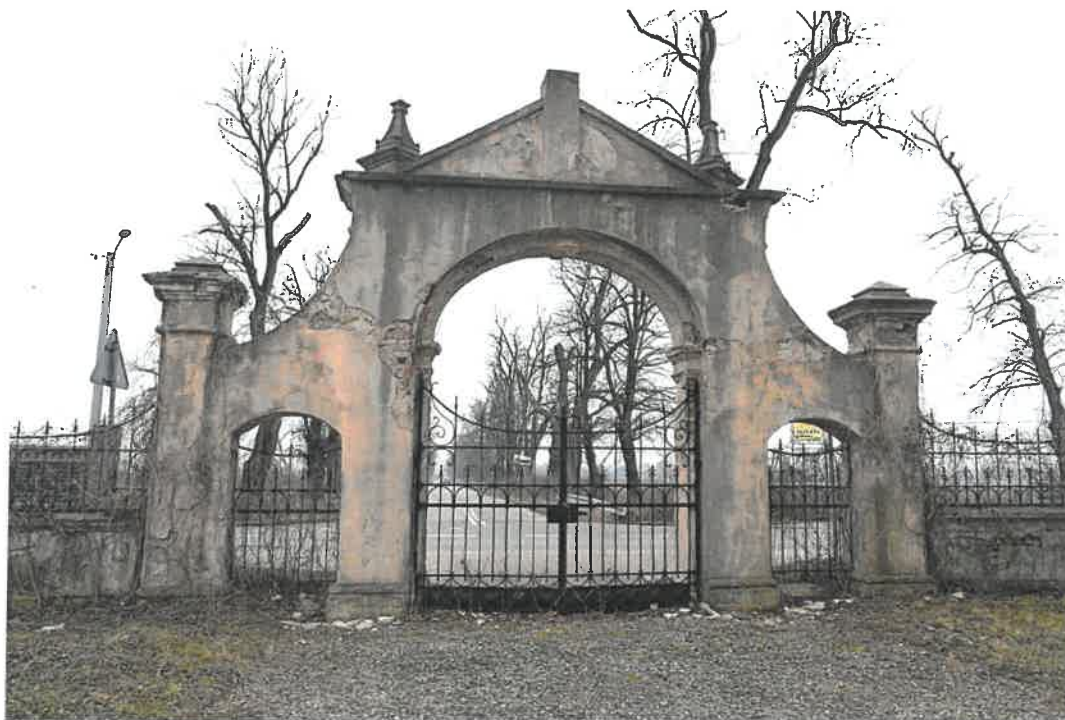
9. **Reprezentacyjna brama wjazdowa** prowadząca na teren barokowego ogrodu z 1890r. w **BRNIU** (PODBORZU) gmina Olesno, powiat Dąbrowa tarnowska, województwo małopolskie.
Stan przed remontem 2021 r. Widok ogólny od strony północnej.
Widoczne ubytki, złuszczenia tynków, przebarwienia, wypłukania przez wodę deszczową.

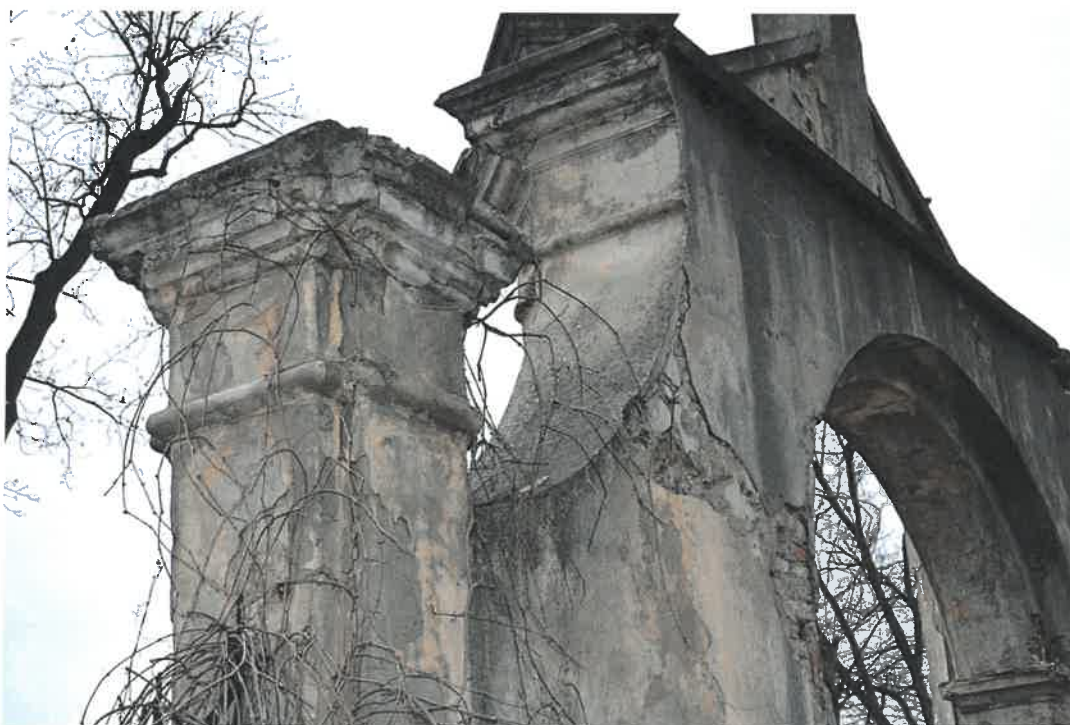
10. **Reprezentacyjna brama wjazdowa** prowadząca na teren barokowego ogrodu z 1890r. w **BRNIU** (PODBORZU) gmina Olesno, powiat Dąbrowa tarnowska, województwo małopolskie.
Stan przed remontem 2021 r. Zbliżenie prawej małej bramki i słupa od strony północnej.
Widoczne ubytki, złuszczenia tynków, przebarwienia, wypłukania przez wodę deszczową.

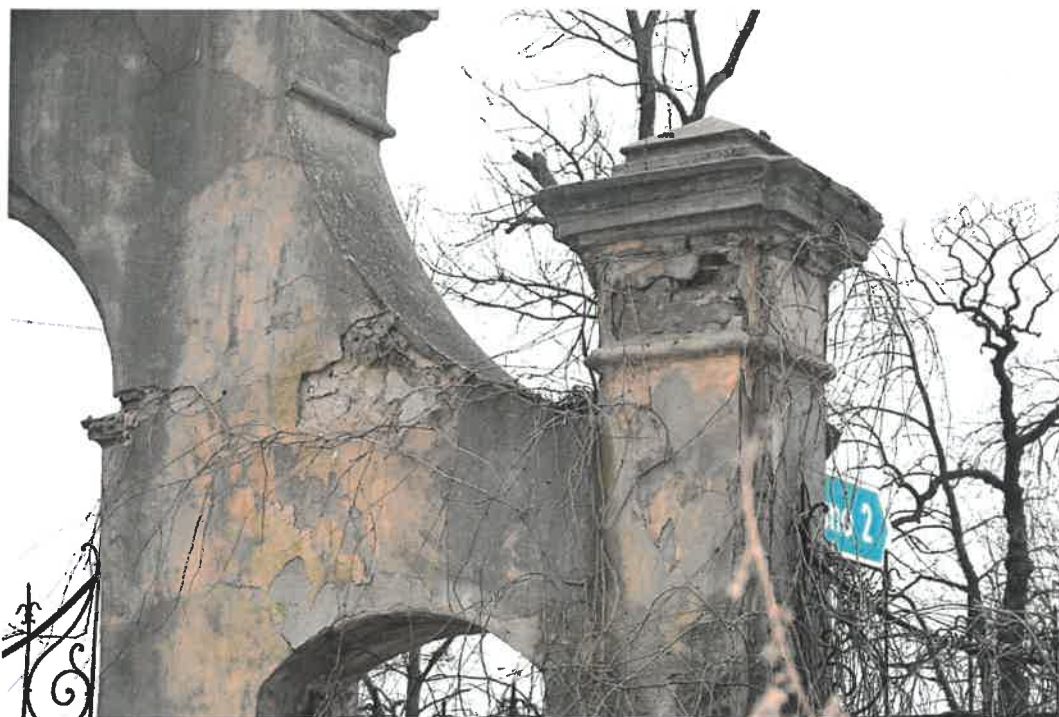
11. **Reprezentacyjna brama wjazdowa** prowadząca na teren barokowego ogrodu z 1890r. w **BRNIU (PODBORZU)** gmina Olesno, powiat Dąbrowa tarnowska, województwo małopolskie.
Stan przed remontem 2021 r. Zbliżenie lewej małej bramki i słupa od strony północnej.
Widoczne ubytki, złuszczenia tynków, przebarwienia, wypłukania przez wodę deszczową.

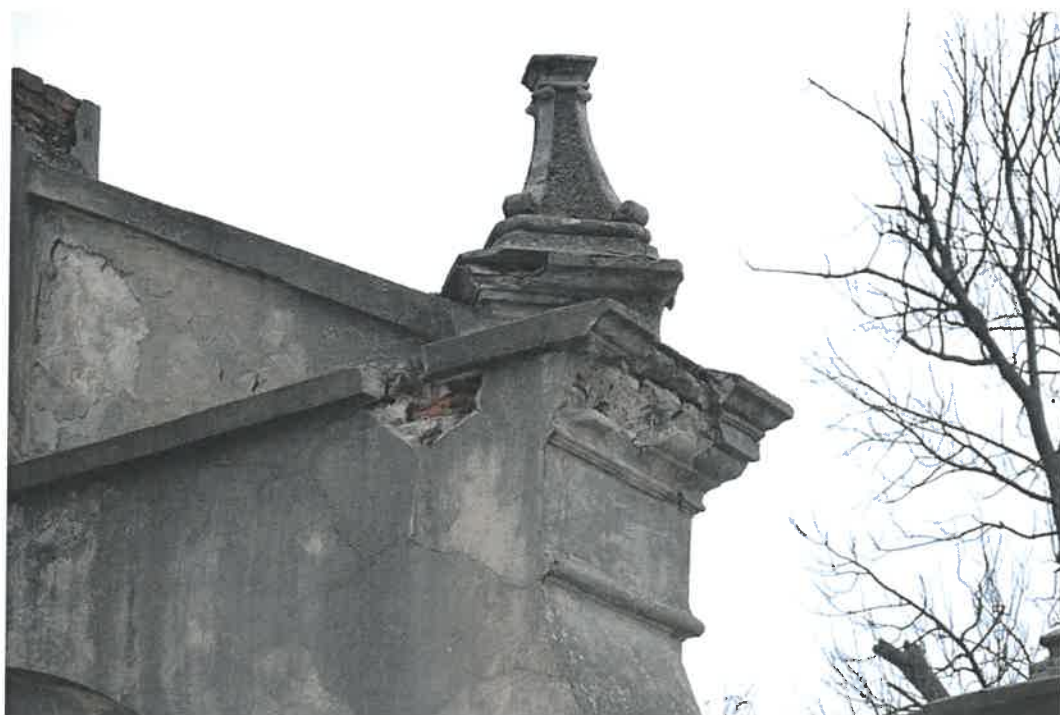
12. **Reprezentacyjna brama wjazdowa** prowadząca na teren barokowego ogrodu z 1890r. w **BRNIU (PODBORZU)** gmina Olesno, powiat Dąbrowa tarnowska, województwo małopolskie.
Stan przed remontem 2021 r. Zbliżenie lewej małej bramki i słupa od strony północnej.
Widoczne ubytki, złuszczenia tynków, przebarwienia, wypłukania przez wodę deszczową.

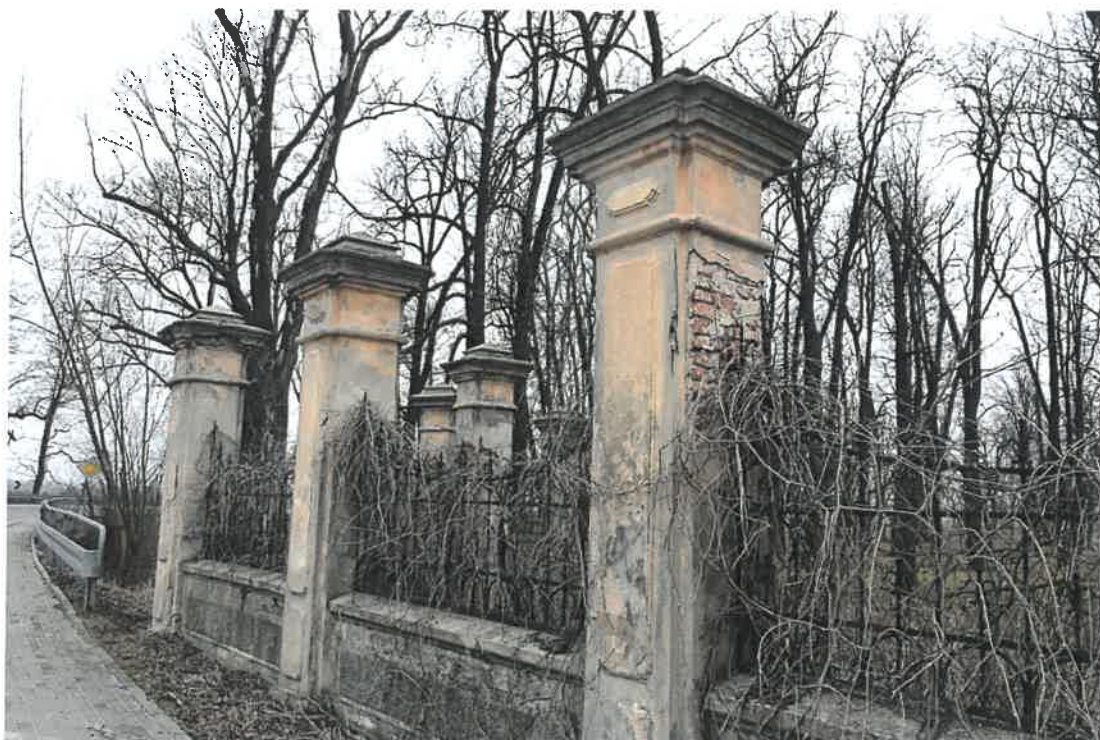
13. Reprezentacyjna brama wjazdowa prowadząca na teren barokowego ogrodu z 1890r. w **BRNIU Stan** przed remontem 2021 r. Zbliżenie słupów ogrodzenia z lewej strony od strony południowej. Widoczne ubytki, złuszczenia tynków, przebarwienia, wypłukania przez wodę deszczową, roślinność na metalowym ogrodzeniu.

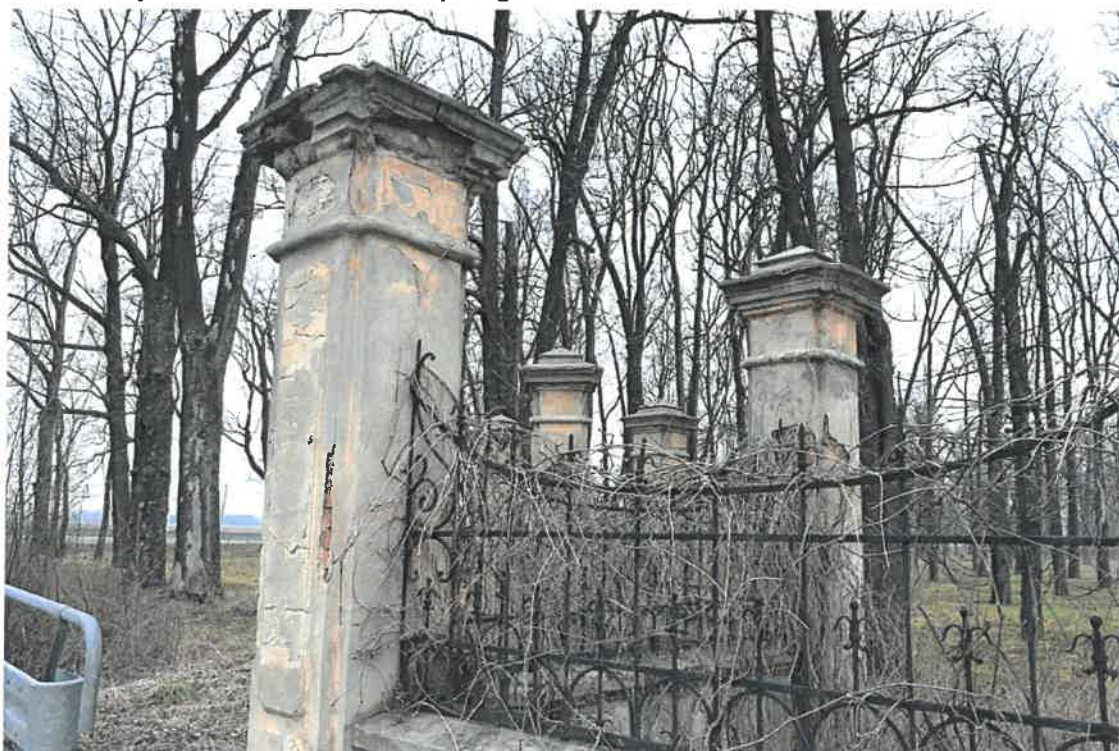
14. Reprezentacyjna brama wjazdowa prowadząca na teren barokowego ogrodu z 1890r. w **BRNIU Stan** przed remontem 2021 r. Zbliżenie słupów ogrodzenia z lewej strony od strony południowej. Widoczne ubytki, złuszczenia tynków, przebarwienia, wypłukania przez wodę deszczową, roślinność na metalowym ogrodzeniu.

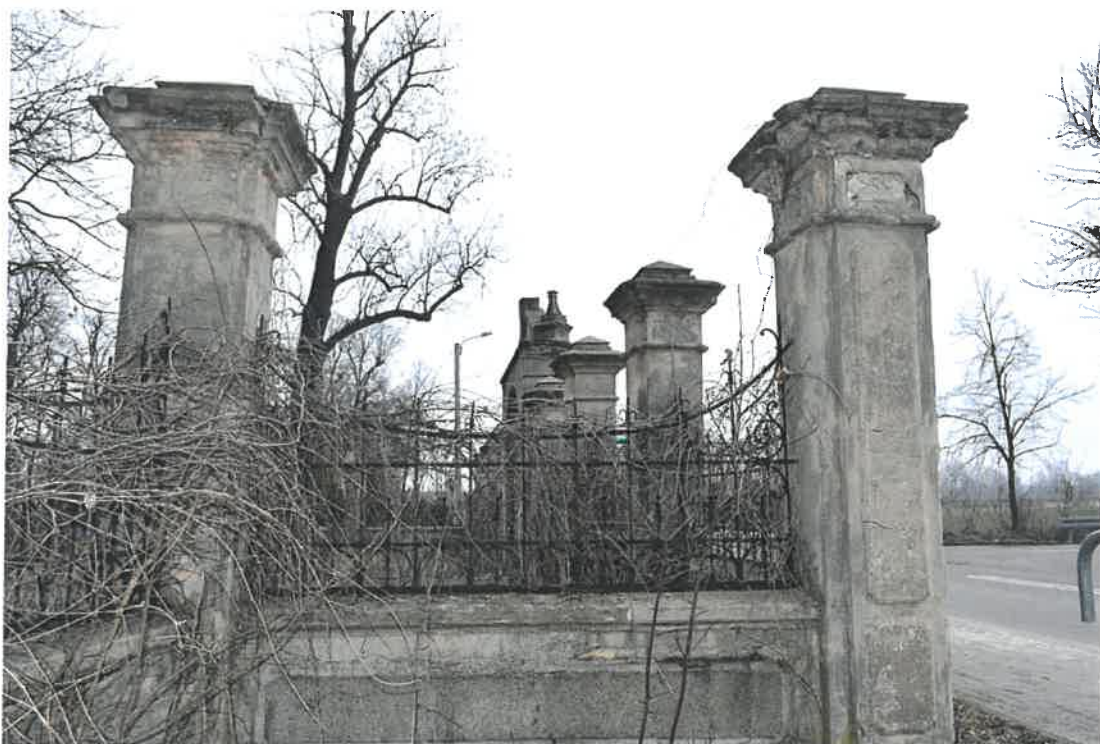
15. **Reprezentacyjna brama wjazdowa** prowadząca na teren barokowego ogrodu z 1890r. w **BRNIU** Stan przed remontem 2021 r. Zbliżenie słupów ogrodzenia z lewej strony od strony południowej. Widoczne ubytki, złuszczenia tynków, przebarwienia, wypłukania przez wodę deszczową, roślinność na metalowym ogrodzeniu.

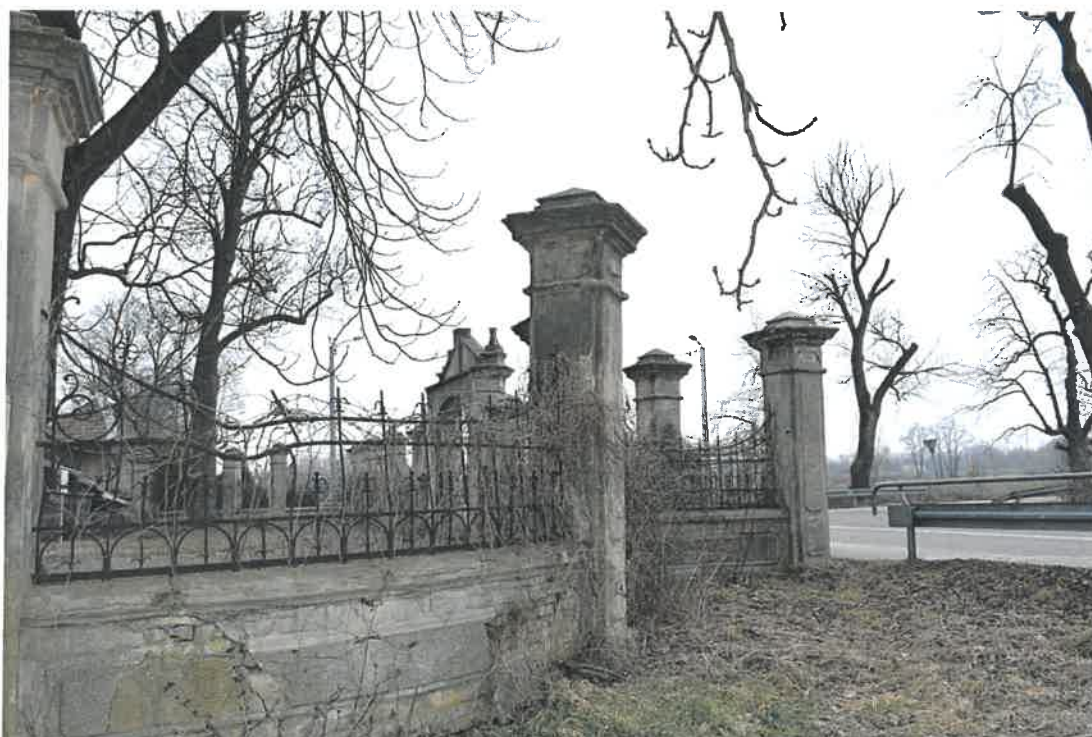
16. **Reprezentacyjna brama wjazdowa** prowadząca na teren barokowego ogrodu z 1890r. w **BRNIU** Stan przed remontem 2021 r. Zbliżenie słupów ogrodzenia z lewej strony od strony południowej. Widoczne ubytki, złuszczenia tynków, przebarwienia, wypłukania przez wodę deszczową, roślinność na metalowym ogrodzeniu.

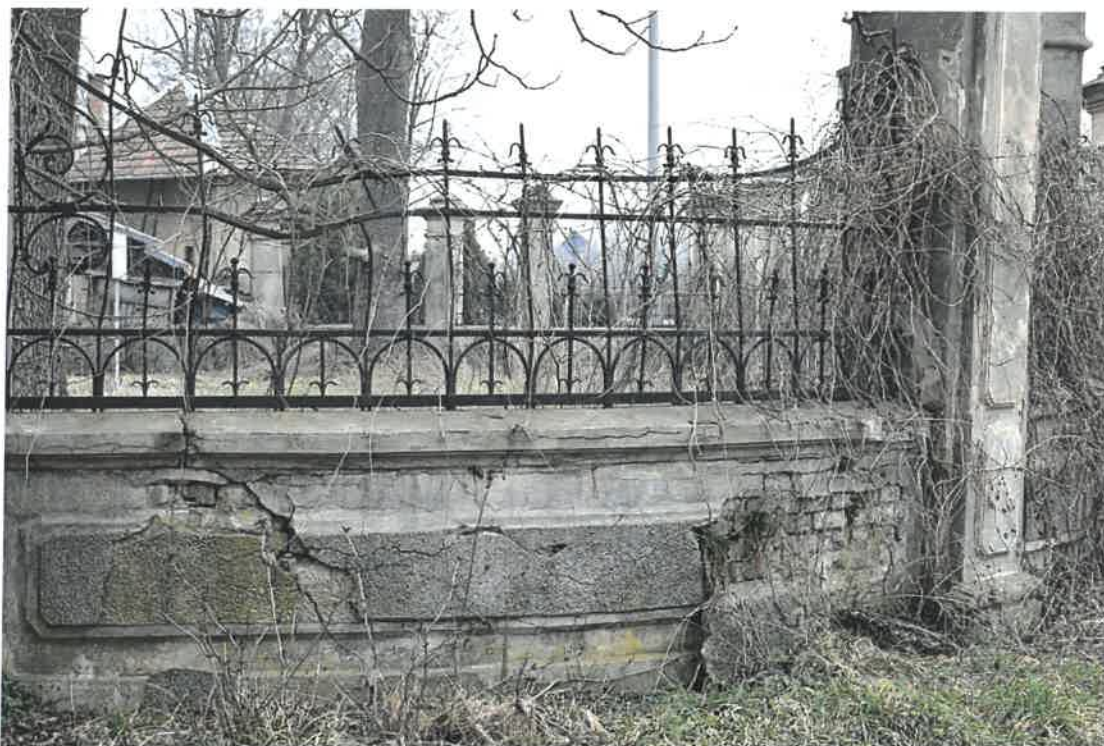
17. **Reprezentacyjna brama wjazdowa** prowadząca na teren barokowego ogrodu z 1890r. w **BRNIU**
Stan przed remontem 2021 r. Zbliżenie słupów ogrodzenia z lewej strony, od strony południowej. Widoczne ubytki, złuszczenia tynków, przebarwienia, wypłukania przez wodę deszczową, roślinność na pogiętym metalowym ogrodzeniu.

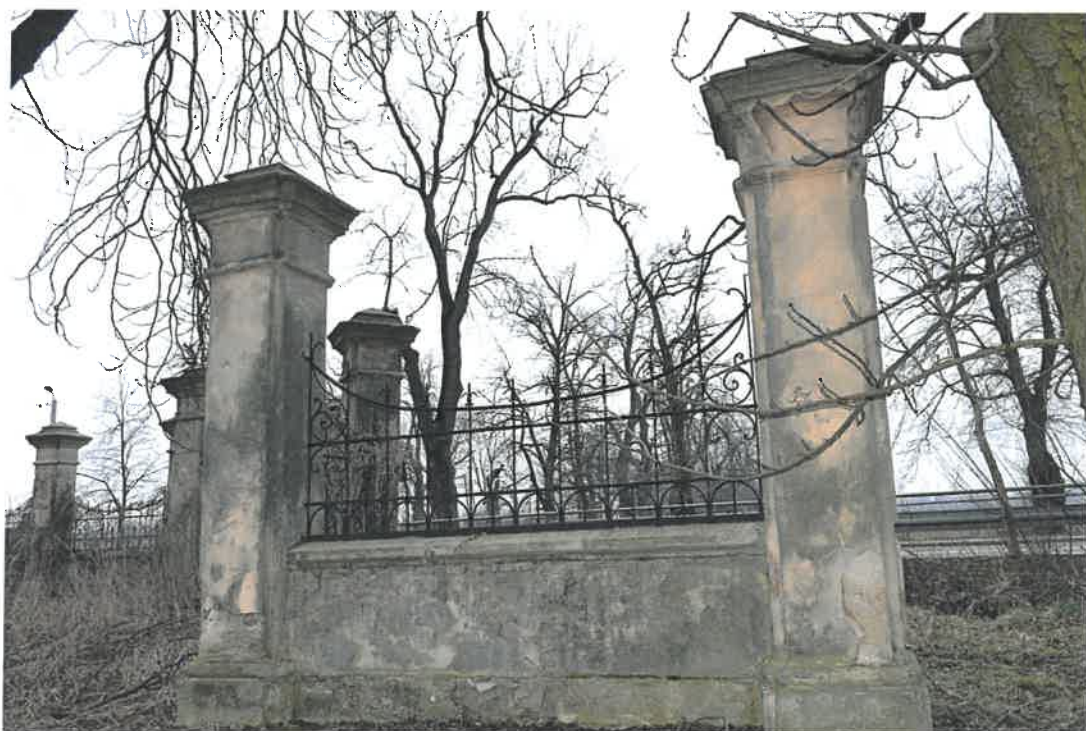
18. **Reprezentacyjna brama wjazdowa** prowadząca na teren barokowego ogrodu z 1890r. w **BRNIU**
Stan przed remontem 2021 r. Zbliżenie słupów ogrodzenia z prawej strony, od strony północnej. Widoczne ubytki, złuszczenia tynków, przebarwienia, wypłukania przez wodę deszczową, roślinność na metalowym ogrodzeniu, glony.

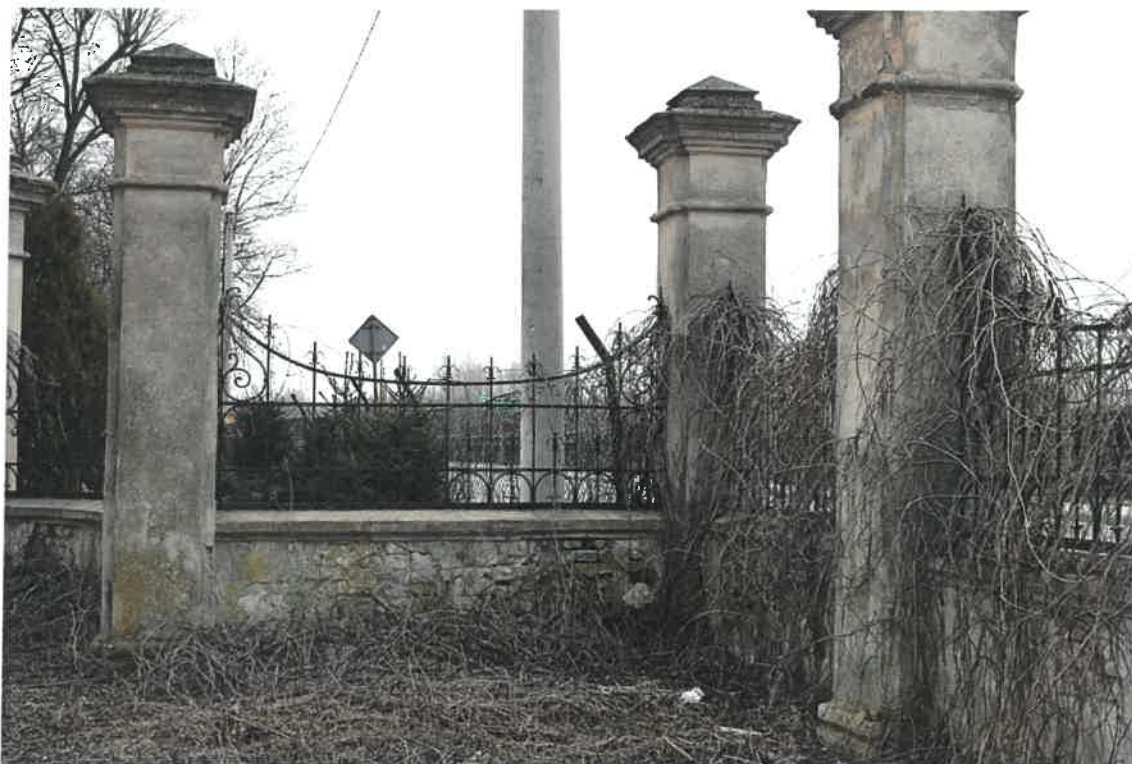
19. **Reprezentacyjna brama wjazdowa** prowadząca na teren barokowego ogrodu z 1890r. w **BRNIU**
Stan przed remontem 2021 r. Zbliżenie słupów ogrodzenia z prawej strony, od strony północnej. Widoczne ubytki, złuszczenia tynków, przebarwienia, wypłukania przez wodę deszczową, roślinność na metalowym ogrodzeniu, glony.

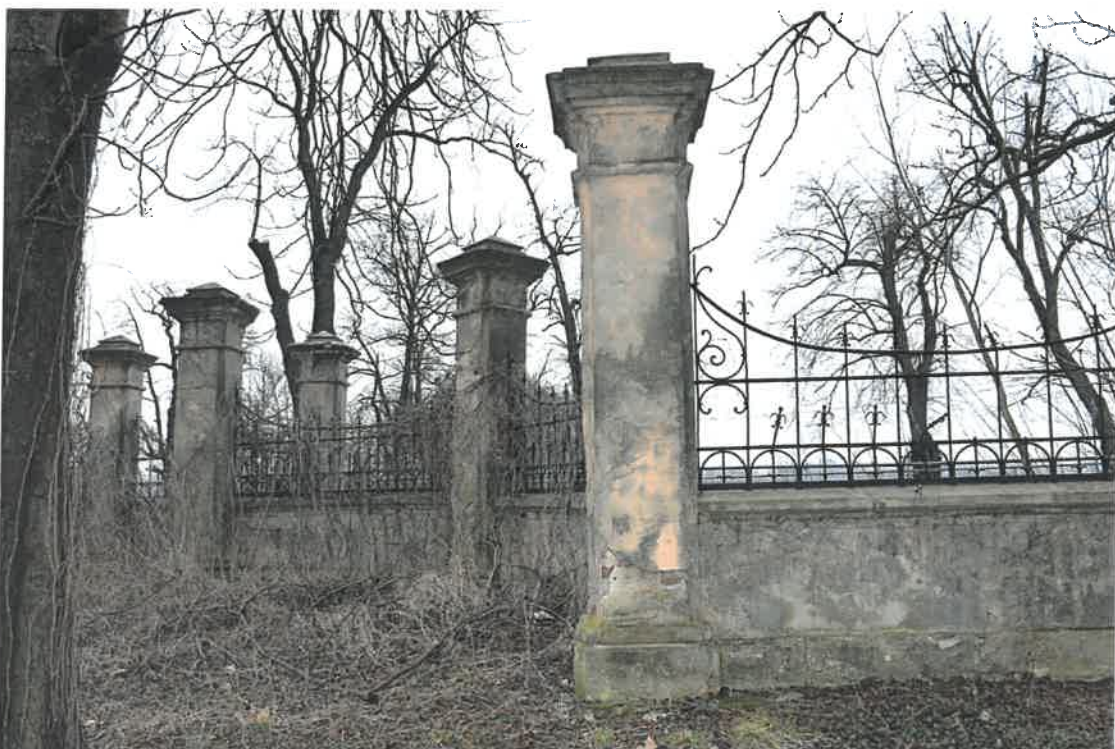
20. **Reprezentacyjna brama wjazdowa** prowadząca na teren barokowego ogrodu z 1890r. w **BRNIU**
Stan przed remontem 2021 r. Zbliżenie słupów ogrodzenia z lewej strony, od strony północnej. Widoczne ubytki, złuszczenia tynków, przebarwienia, wypłukania przez wodę deszczową, roślinność na metalowym ogrodzeniu, glony.

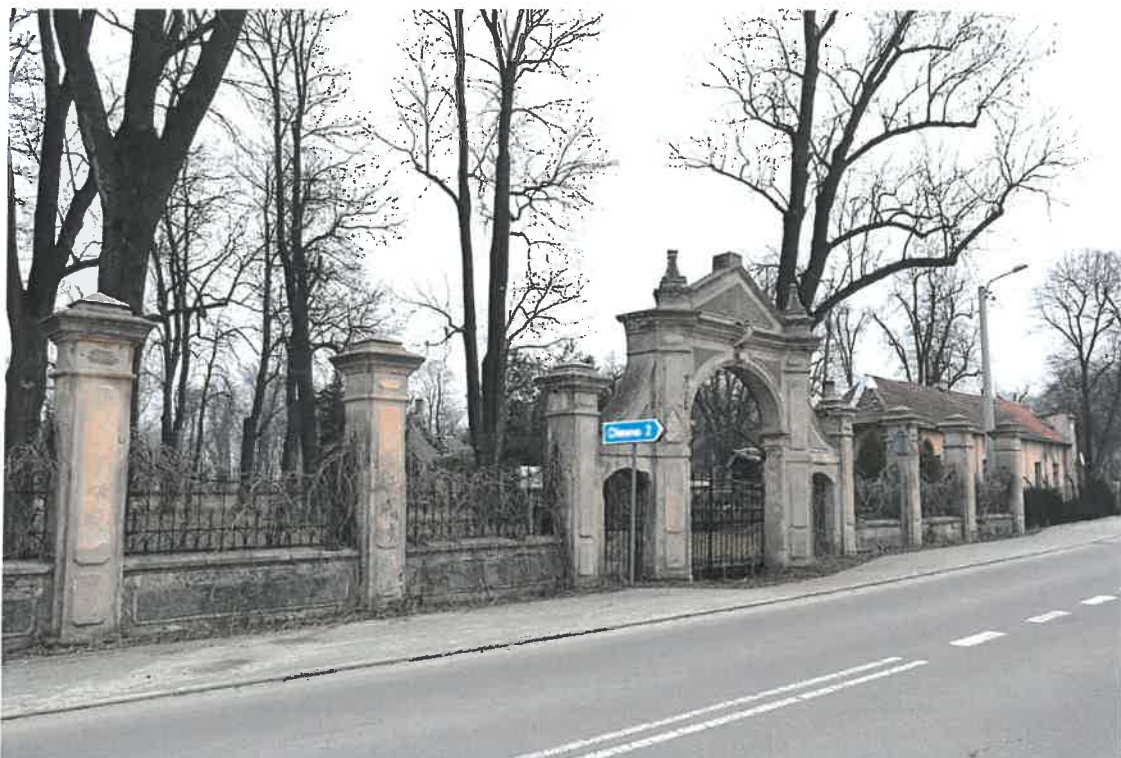
21. **Reprezentacyjna brama wjazdowa** prowadząca na teren barokowego ogrodu z 1890r. w **BRNIU**
Stan przed remontem 2021 r. Widok ogólny od strony południowej. Widoczne ubytki, złuszczenia tynków, przebarwienia, wypłukania przez wodę deszczową, roślinność na metalowym ogrodzeniu, glony.

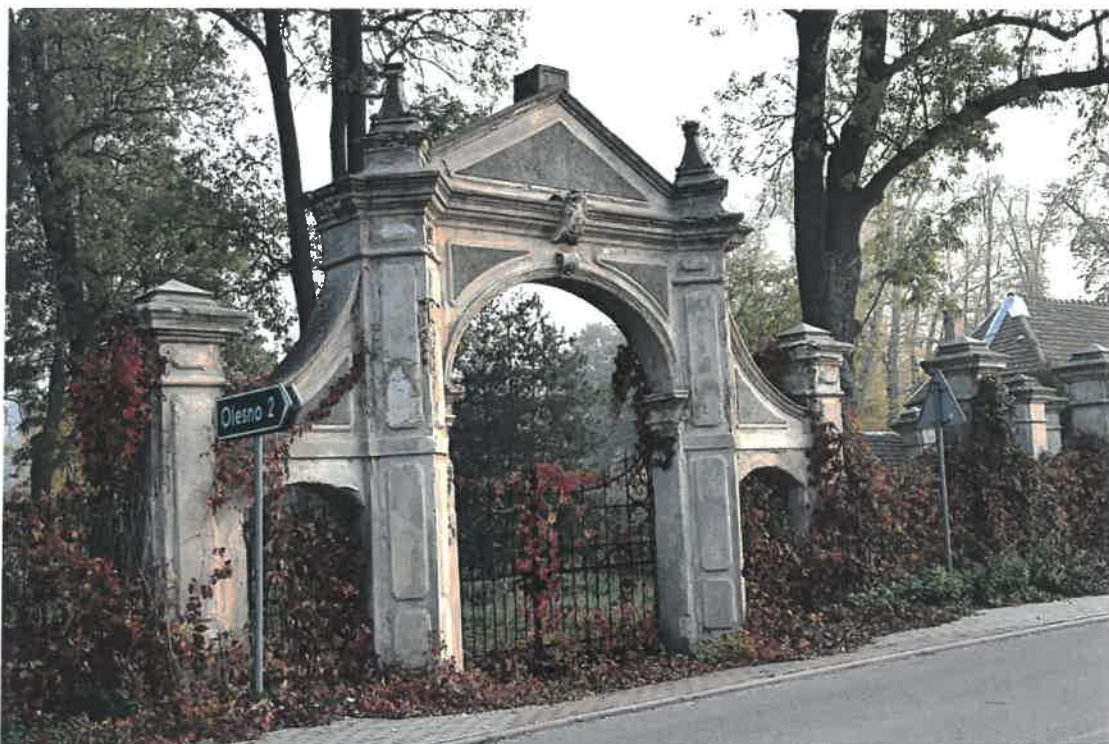
22. **Reprezentacyjna brama wjazdowa** prowadząca na teren barokowego ogrodu z 1890r. w **BRNIU**
Stan przed remontem 2018 r. Widok ogólny od strony południowej. Widoczne mniejsze ubytki, mniejsze złuszczenia tynków, przebarwienia, wypłukania przez wodę deszczową, roślinność na metalowym ogrodzeniu, glony.

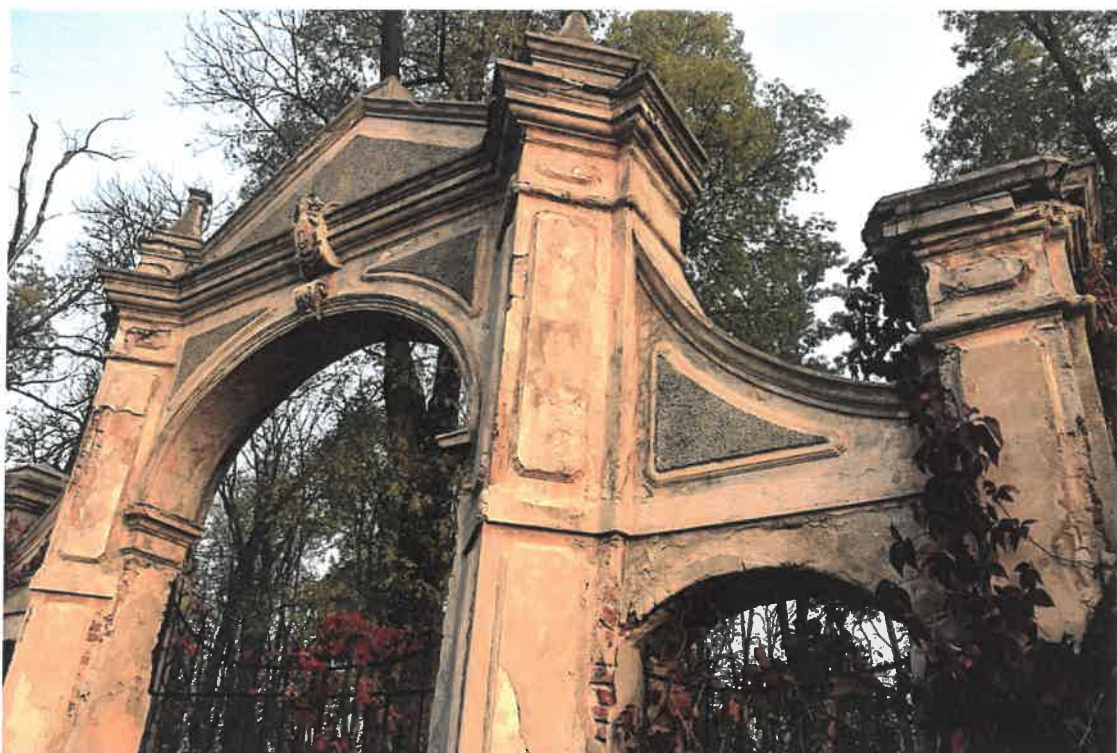
23. **Reprezentacyjna brama wjazdowa** prowadząca na teren barokowego ogrodu z 1890r. w **BRNIU**
Stan przed remontem 2018 r. Widok ogólny od strony południowej. Widoczne mniejsze ubytki, mniejsze złuszczenia tynków, przebarwienia, wypłukania przez wodę deszczową, roślinność na metalowym ogrodzeniu, glony.

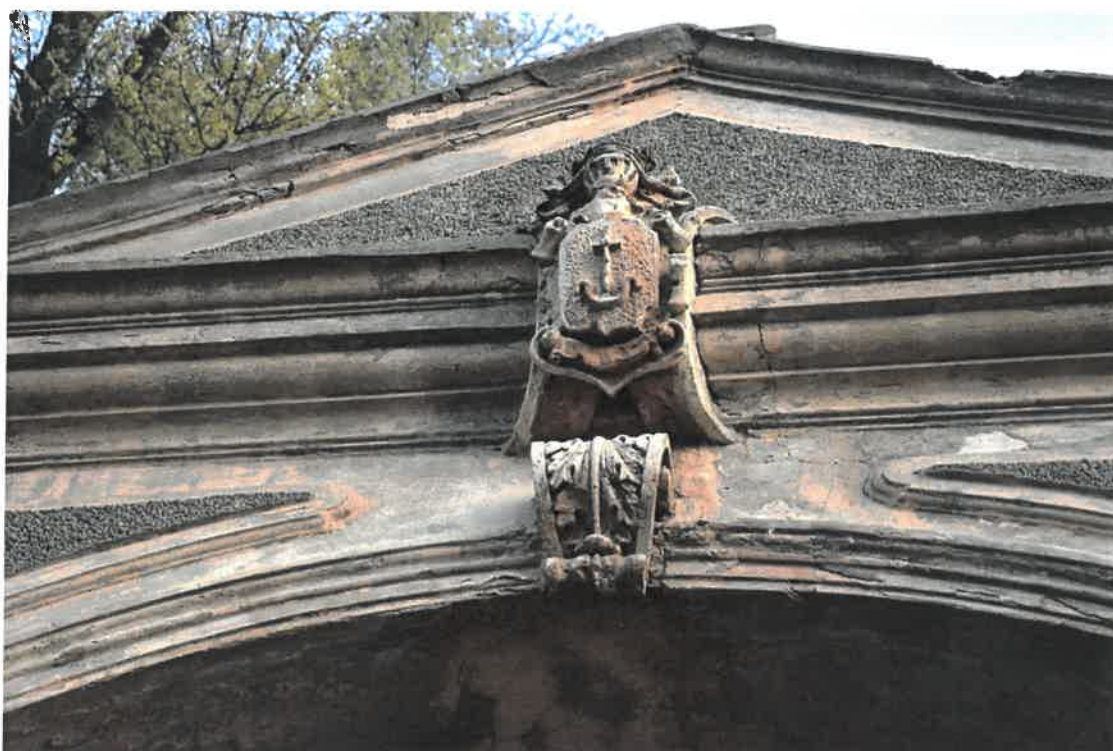
24. **Reprezentacyjna brama wjazdowa** prowadząca na teren barokowego ogrodu z 1890r. w **BRNIU**
Stan przed remontem 2018 r. Zbliżenie zwornika, od strony południowej. Widoczne mniejsze ubytki, mniejsze złuszczenia tynków, przebarwienia, wypłukania przez wodę deszczową, roślinność na metalowym ogrodzeniu, glony.

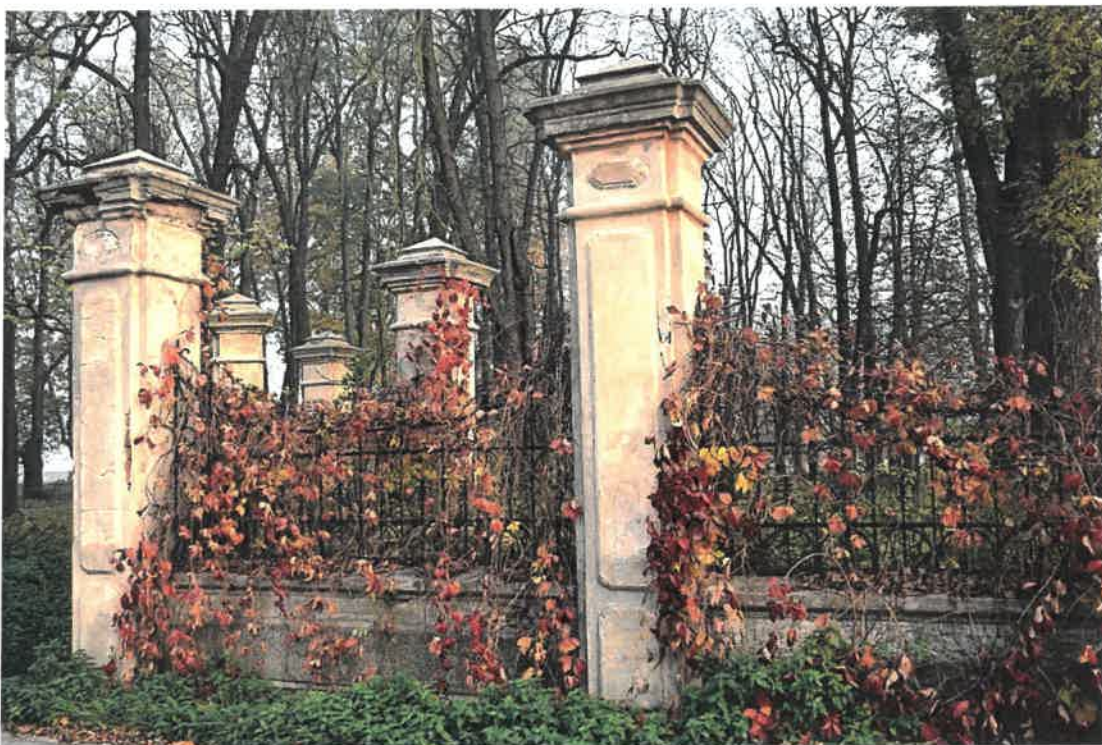
25. **Reprezentacyjna brama wjazdowa** prowadząca na teren barokowego ogrodu z 1890r. w **BRNIU**
Stan przed remontem 2018 r. Zbliżenie słupów z lewej, południowej strony. Widoczne mniejsze ubytki, mniejsze złuszczenia tynków, przebarwienia, wypłukania przez wodę deszczową, roślinność na metalowym ogrodzeniu, glony.
