INWESTORSKI PROGRAM PRAC KONSERWATORSKICH

**Reprezentacyjna brama wjazdowa
prowadząca na teren barokowego ogrodu z 1890r.**

w B R N I U

pow. dąbrowski, woj. małopolskie

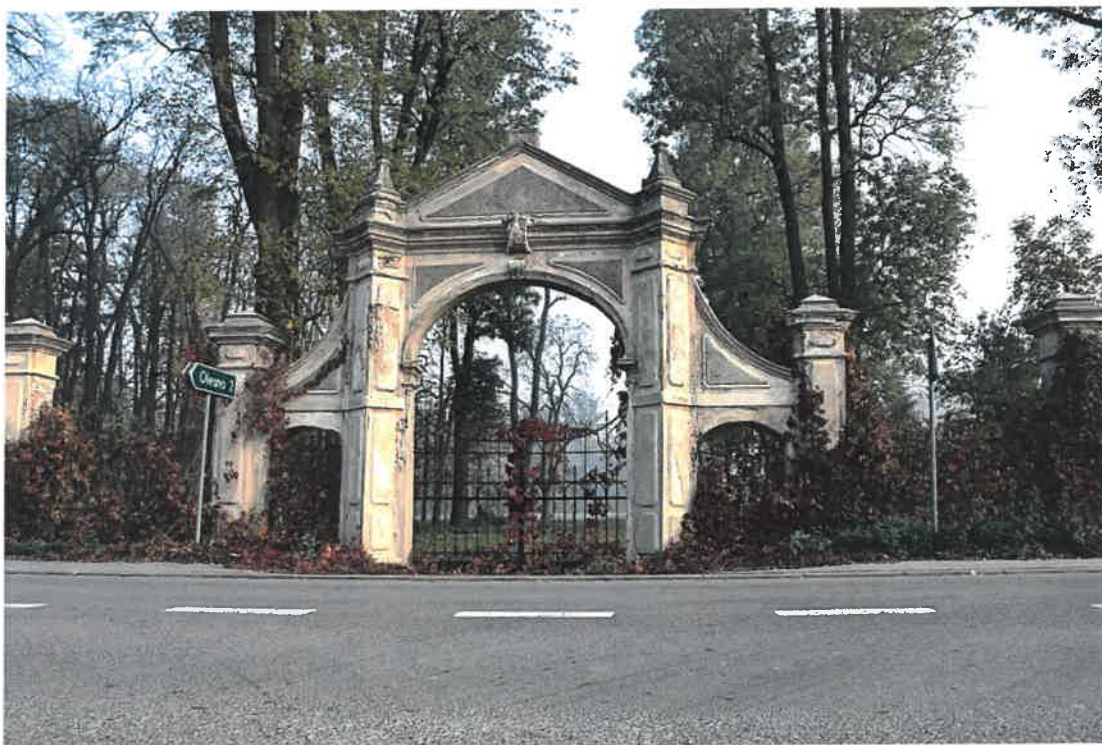
26. **Reprezentacyjna brama wjazdowa** prowadząca na teren barokowego ogrodu z 1890r. w **BRNIU**
Stan przed remontem 2018 r. Zbliżenie słupów z lewej, południowej strony. Widoczne mniejsze ubytki, mniejsze złuszczenia tynków, przebarwienia, wypłukania przez wodę deszczową, roślinność na metalowym ogrodzeniu, glony.
