EKSPERTYZA TECHNICZNA

Zamawiający	Zarządzenie Administracja Nieruchomościami Sp. z o.o Armii Krajowej 15, 57-400 Nowa Ruda			
Nazwa opracowania	EKSPERTYZA TECHNICZNA BUDYNKU PO POWODZI			
Adres obiektu	Adres: ul. Kościuszki 36, 57-540 Łądek-Zdrój;			
Adres geodezyjny	Adres geodezyjny: dz. nr 357/18; obręb Stary Zdrój, Identyfikator działki: 020808_4.0002.357/18			
BRANŻA	STANOWISKO	IMIĘ I NAZWISKO	DATA	NR UPRAWNIEN I PODPIS
PROJEKTANT				
Konstrukcja	Projektował	mgr inż. Łukasz Hulbój	10.2024	DOŚ/0084/PWBKb/18 specjalność konstrukcyjno- budowlana do projektowania i kierowania robotami budowlanymi bez ograniczeń DOŚ/BO/0315/18

GORZANÓW, PAŹDZIERNIK 2024

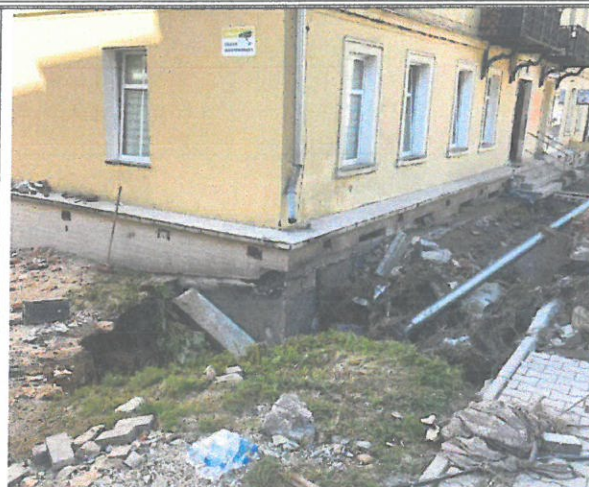
Uszkodzeniu uległo przyziemie budynku. Część gruntu została wymyta – ściany fundamentowe zostały częściowego odsłonięte. Na dzień przeprowadzenia wizji lokalnej nie stwierdzono widocznych oznak podmycia fundamentów. Jednak ze względu na charakter czynnika niesyczącego budynek – powódź konieczne jest stałe obserwowanie konstrukcji budynku. Stan techniczny w zakresie posadowienia może ulec zmianie.

Fot. 4 Widok podmytego gruntu przy fundamencie- narożnik elewacji wschodniej i południowej. Fundamenty budynku zostały wzmocnione przy pomocy „gorsetu” żelbetowego po powodzi w 1997r.

1. Roboty ziemne	<ul style="list-style-type: none"> • Usunięcie materiału naniesionego przez powódź przy ścianach fundamentowych do warstwy gruntu rodzimego; • ZALECENIE POZA ZAKRESEM OPRACOWANIA ZE WZGLĘDU NA STRUKTURĘ WŁASNOŚCIOWĄ ORAZ KOMPETENCYJNĄ: Po wykonaniu wzmocnień zaleca się wykonanie skarpy od strony rzeki z kruszywa różnoziarnistego zagęszczonego wraz ze wzmocnieniem skarpy kamiennymi głazami analogicznie do wzmocnień brzegów rzeki. 	I

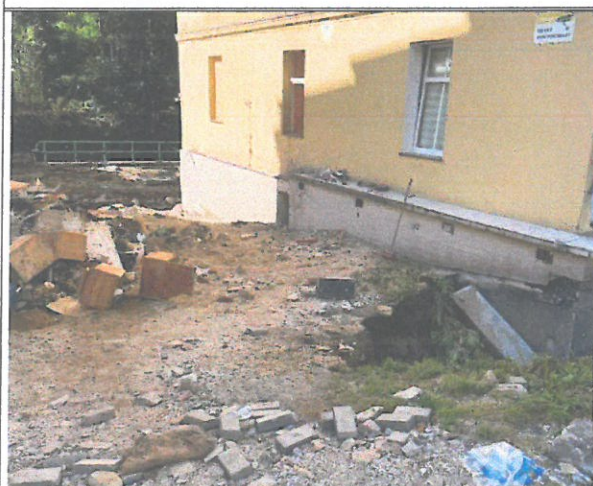
Fot. 5 Widok uszkodzeń przyziemia przy elewacji południowej

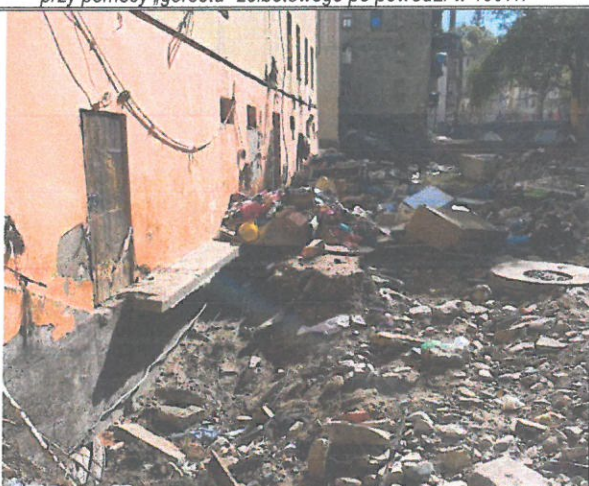
Fot. 6 Widok podmytego gruntu przy fundamencie od strony zachodniej

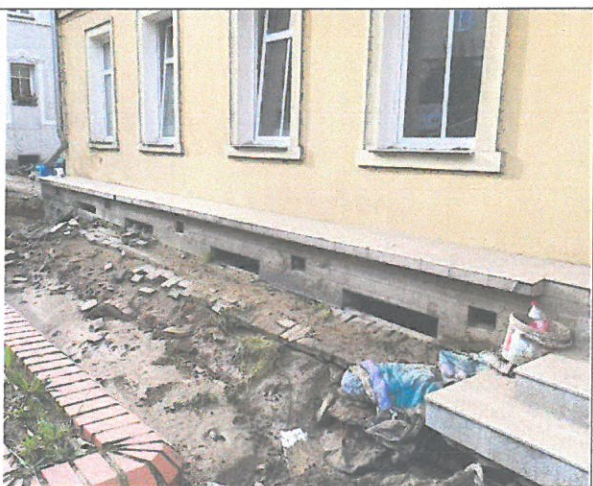
Fot. 7 Widok uszkodzeń przyziemia przy elewacji frontowej.

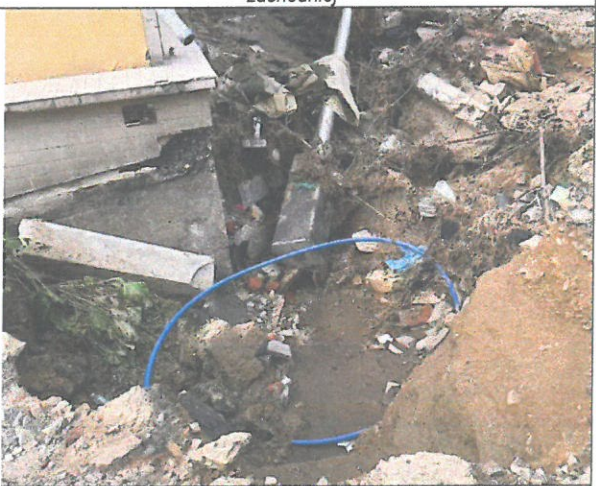
Fot. 8 Widok 2 podmytego gruntu przy fundamencie- narożnik elewacji wschodniej i południowej.

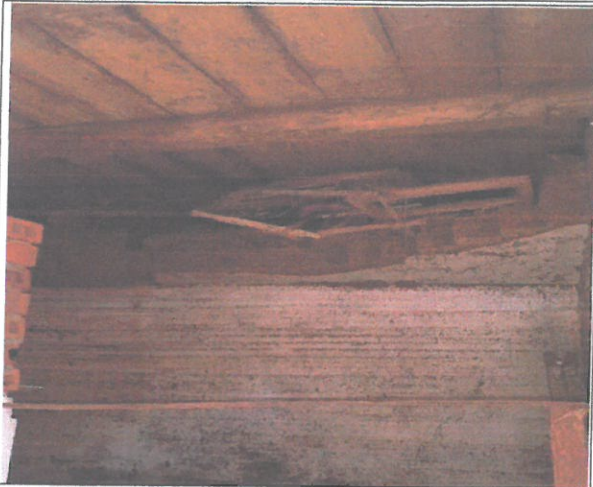
Uszkodzeniem zasadniczym i uniemożliwiającym dalszy bezpieczny remont i użytkowanie budynku jest uszkodzenie sklepień w dwóch pomieszczeniach nad piwnicą oraz zawalenie się sklepienia nad piwnicą w jednym pomieszczeniu. Miejscowo widoczne zarysowania sklepień. Stan techniczny sklepień w trzech pomieszczeniach awaryjny. W pozostałych pomieszczeniach stan techniczny sklepień od zadowalającego do średniego w miejscach zarysowań.

Fot. 9 Widok 1 pozostałości zawalonego sklepienia nad piwnicą. Widoczne legary oraz podłoga drewniana parteru

3. Stropy, sklepienia nad piwnicą	<ul style="list-style-type: none"> • Zaleca się całkowity demontaż uszkodzonych sklepień nad trzema pomieszczeniami piwnicy. • Zaleca się naprawę wszystkich zarysowań sklepień poprzez „zszycie” prętami stalowymi np. HeliBar. 	I

<ul style="list-style-type: none"> · Zaleca się wykonanie nowych stropów WPS w miejscach zdemontowanych sklepień. Należy wykonać warstwy posadzkowe na nowych stropach. · Należy usunąć tynk i deskowanie stropu drewnianego w części komunikacyjnej. Po demontażu sufitu i podłogi parteru ponownie przeprowadzić kontrolę stanu technicznego, która potwierdzi możliwość dalszych robót remontowych lub konieczność wykonania wzmocnienia. · Zaleca się demontaż wszystkich podłóg parteru wraz z warstwami zasypowymi nad sklepieniami. · Po oczyszczeniu sklepień należy ponownie przeprowadzić kontrolę stanu technicznego, która potwierdzi możliwość dalszych robót remontowych lub konieczność wykonania wzmocnienia.

Zaleca się demontaż stropów nad trzema pomieszczeniami piwnicy. Po demontażu należy wykonać stropy WPS oparte na belkach IPN180, rozstaw zgodnie z częścią rysunkową. Dokładną lokalizację belek ustalić po zmierzeniu pola, w którym będzie wykonywany strop. Belki opierać na poduszkach gr. 20cm z betonu C20/25 wykonanych w murach istniejących.

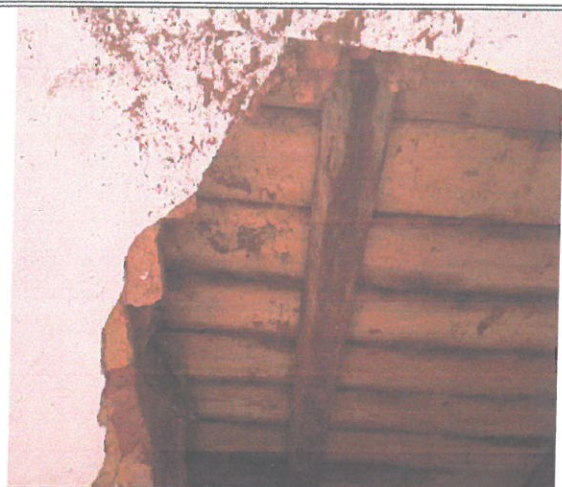
Fot. 10 Widok 2 pozostałości zawalonego sklepienia nad piwnicą. Widoczne legary oraz podłoga drewniana parteru

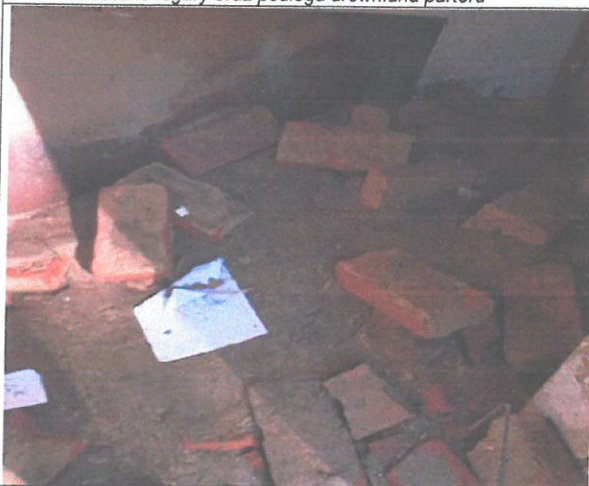
Fot. 11 Widok cegieł zawalonego sklepienia zalegające na posadzce piwnicy..

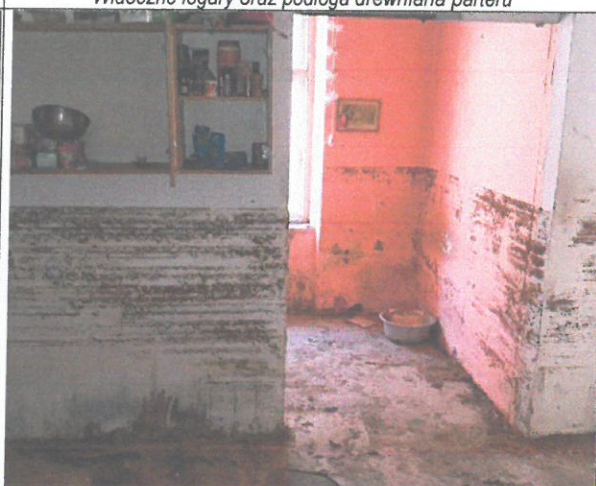
W przypadku parteru oprócz ww. uszkodzeń stropów użytkowanie uniemożliwia zły stan techniczny podłóg i wykończenia ścian. Stan techniczny podłóg i wykończenia ścian parteru określa się jako zły oraz awaryjny nad trzema pomieszczeniami gdzie zostały znacznie uszkodzone zawalone sklepienia nad piwnicą.

Fot. 12 Widok ogólny uszkodzeń pomieszczeń parteru. Stan techniczny wszystkich lokali zlokalizowanych na parterze zły. W celu umożliwienia korzystania z lokali na parterze konieczny jest remont generalny.

4. Podłogi parteru	<ul style="list-style-type: none"> · Zaleca się demontaż wszystkich podłóg parteru wraz z warstwami zasypowymi nad sklepieniami. · Zaleca się odtworzenie podłóg analogicznie do układu istniejącego. Dopuszcza się zmianę technologii po konsultacji z autorem opracowania.

5. Ściany parteru	<ul style="list-style-type: none"> · Zaleca się skucie tynków ze ścian parteru, osuszenia ścian i odtworzenie tynków

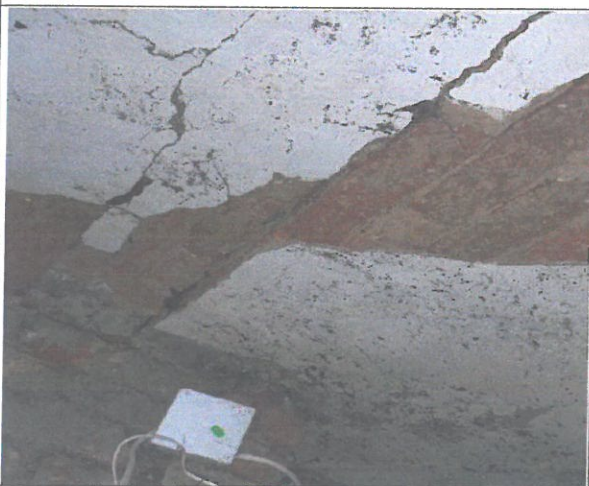
Fot. 13 Widok 1 pęknięcia i przemieszczenia sklepienia ceramicznego nad piwnicą

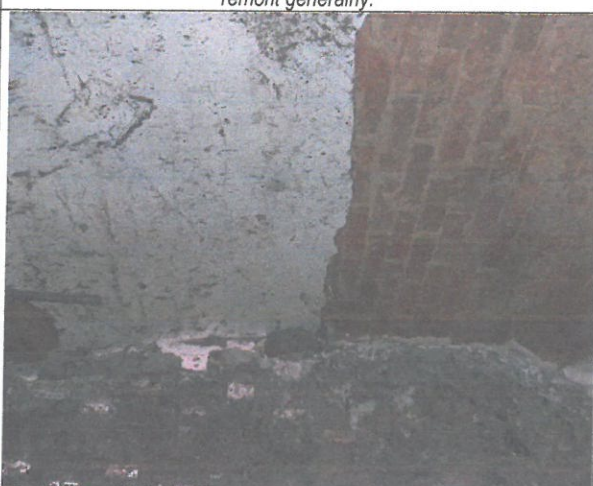
Fot. 14 Widok 2 pęknięcia i przemieszczenia sklepienia ceramicznego nad piwnicą

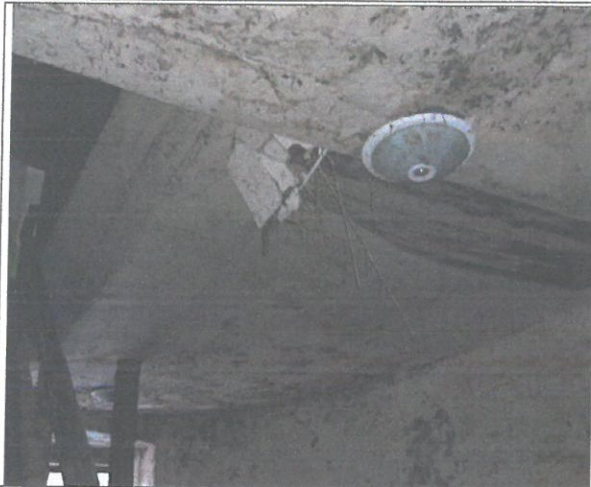
Fot. 15 Widok stropu nad piwnicą. Strop drewniany w strefie komunikacyjnej

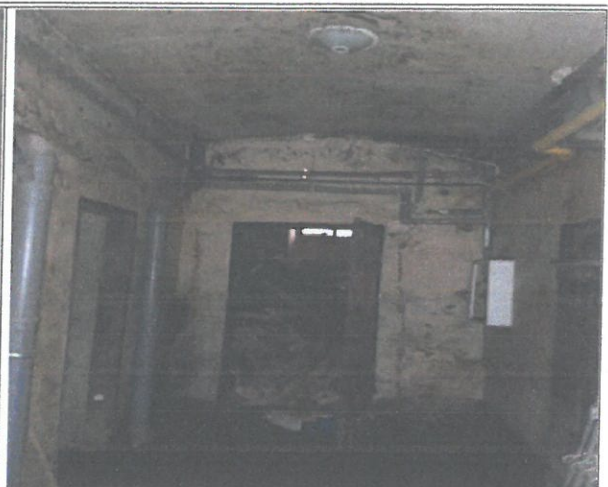
Stwierdza się ogólnie zły stan techniczny elementów wykończeniowych piwnicy. Do czasu przeprowadzenia remontu generalnego ogranicza się możliwość użytkowania piwnic zgodnie z przeznaczeniem.

Fot. 16 Widok ogólny stanu technicznego piwnicy. Stan techniczny uniemożliwia użytkowanie pomieszczeń piwnicy. Konieczny jest remont generalny.

2. Fundamenty, ściany konstrukcyjne i kominowe	<ul style="list-style-type: none"> • Należy wykonać naprawę wszystkich zarysowań ścian nośnych wewnętrznych i zewnętrznych poprzez „zszycie” prętami stalowymi np. HeliBar. • Należy prowadzić regularną obserwację posadowienia. • Zaleca się skucie tynków piwnicy oraz osuszenie ścian • Po osuszeniu i wykonaniu niezbędnych napraw zaleca się odtworzenie tynków 	I

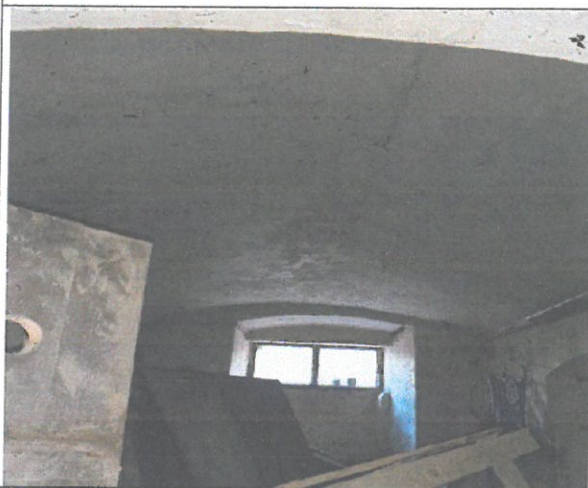
Fot. 17 Widok lokalnie zarysowanego sklepienia nad piwnicą

- skucie tynku wzdłuż zarysowania na szerokość umożliwiającą wprowadzenie prętów o konstrukcji spiralnej (np. HeliBar),
- oczyszczenie i gruntowanie podłoża,
- zszycie ukośne rys przy pomocy prętów o konstrukcji spiralnej (np. HeliBar)
- wykonanie iniekcji uwidocznionych pęknięć i zarysowań za pomocą materiału iniekcyjnego o niskiej lepkości przeznaczonego do naprawy sklepień i murów ceglanych np. Oxal firmy MC Bauchemie lub równoważnej.
- w celu wzmocnienia połączenia po usunięciu tynku należy zamontować pasy z siatki z kompozytów w postaci polimerów zbrojonych włóknami szklanymi (GFRP) w celu utworzenia matrycy cementowej (FCRM).
- wykonanie nowych tynków na sklepieniach, zastosować tynk cementowo-wapienny z dodatkiem polimerowych zwiększających przyczepność do podłoża ceglanego
- wykonanie gładzi w miejscach ubytków w celu scalenia faktury powierzchni.

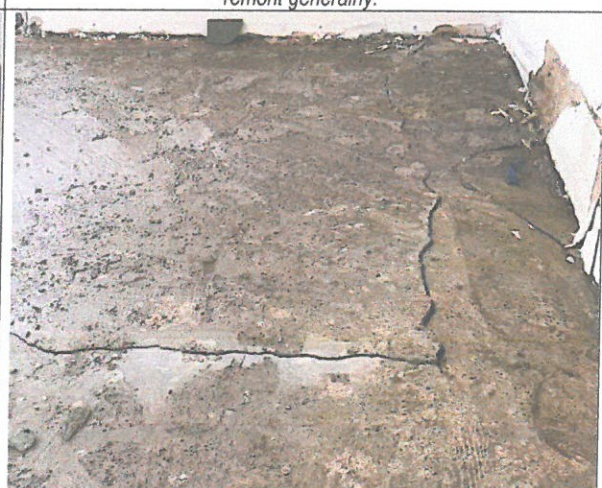
Fot. 18 Widok 1 uszkodzonej posadzki parteru. Posadzka betonowa spękana i uniesiona.

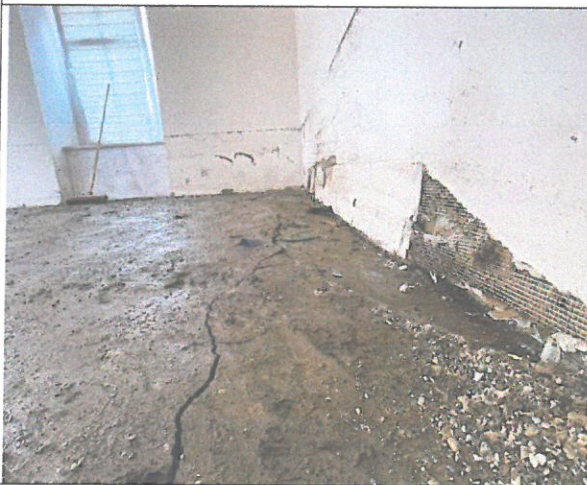
Fot. 19 Widok 2 uszkodzonej posadzki parteru. Posadzka betonowa spękana i uniesiona.

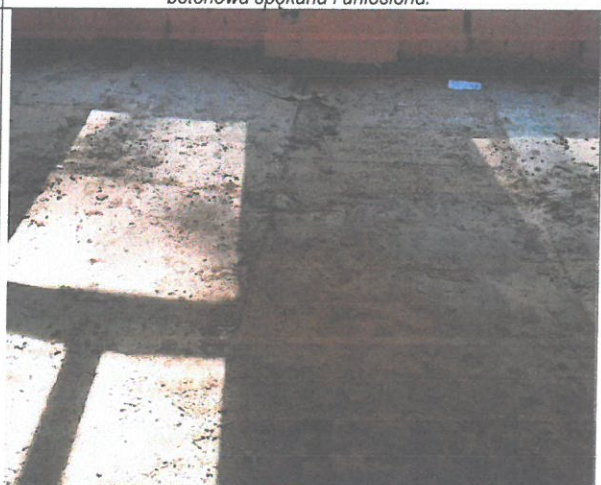
Fot. 20 Widok stanu technicznego podłóg drewnianych parteru. Podłogi nie kwalifikują się do dalszego użytkowania. Konieczna jest wymiana wszystkich podłóg na parterze.

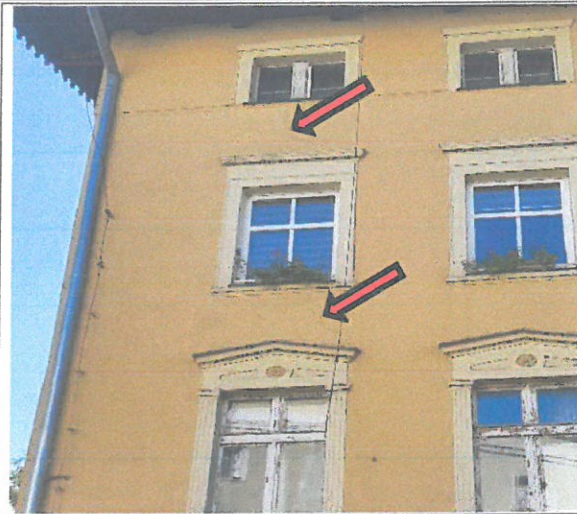
Stwierdzono lokalne zarysowania ścian zewnętrznych. Czynnikiem, który pozwolił na ograniczenie uszkodzeń ścian było ich wzmocnienie ściągami stalowymi po powodzi w 1997r.

Fot. 21 Widok zarysowań na elewacji frontowej.

W miejscach uszkodzeń ścian nośnych zewnętrznych należy wykonać naprawę spękanych i zarysowanych murów. Naprawę wykonać przy pomocy prętów o konstrukcji spiralnej. Kolejność i technologia wykonania naprawy wg poniższego opisu. Analogicznie wykonać naprawę nad wewnętrznymi otworami drzwiowymi.

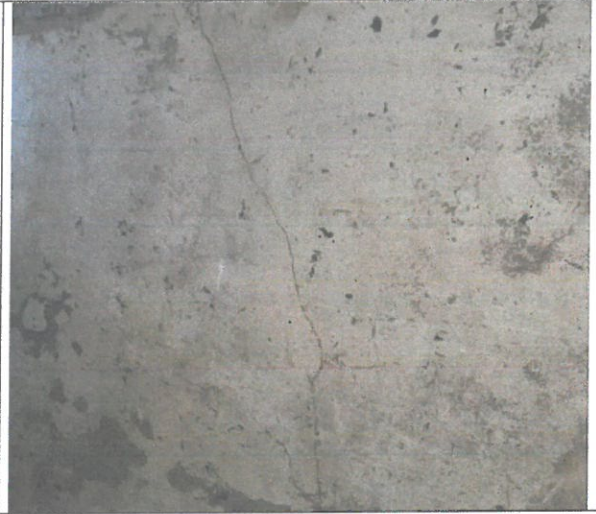
Fot. 22 Widok zarysowania ściany piwnicy.
