## **EKSPERTYZA TECHNICZNA**

w zakresie zawilgocenia ścian piwnic w budynku Wojewódzkiego Sądu  
Administracyjnego w Łodzi przy ulicy Piotrkowskiej 135

Zamawiający: Wojewódzki Sąd Administracyjny w Łodzi  
90-434 Łódź  
ul. Piotrkowska 135

Kielce, kwiecień 2022r.

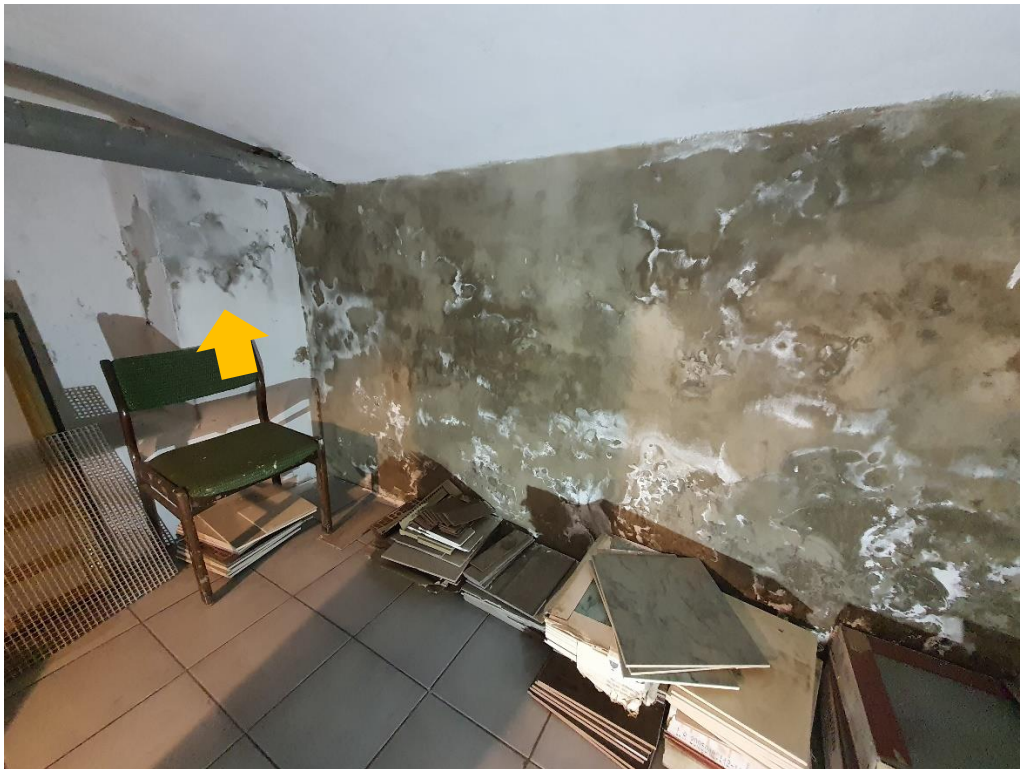
Fot. 1 Ściana południowa i narożnik półn-wsch.: przebarwiona w wyniku zawilgoceń ściana półn, widoczne intensywne wysolenia, korozja wypraw tynkarskich w narożniku.

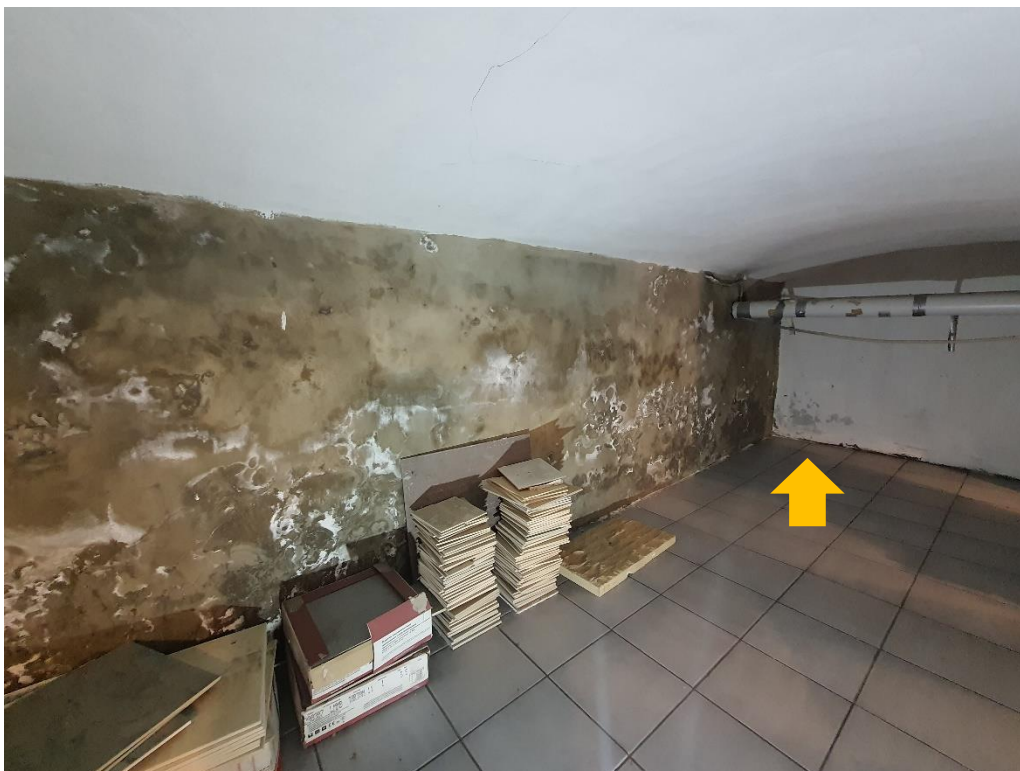
Fot. 2 Ściana południowa i narożnik półd-zach.: przebarwiona w wyniku zawilgoceń ściana półn, widoczne intensywne wysolenia, korozja wypraw tynkarskich w narożniku.

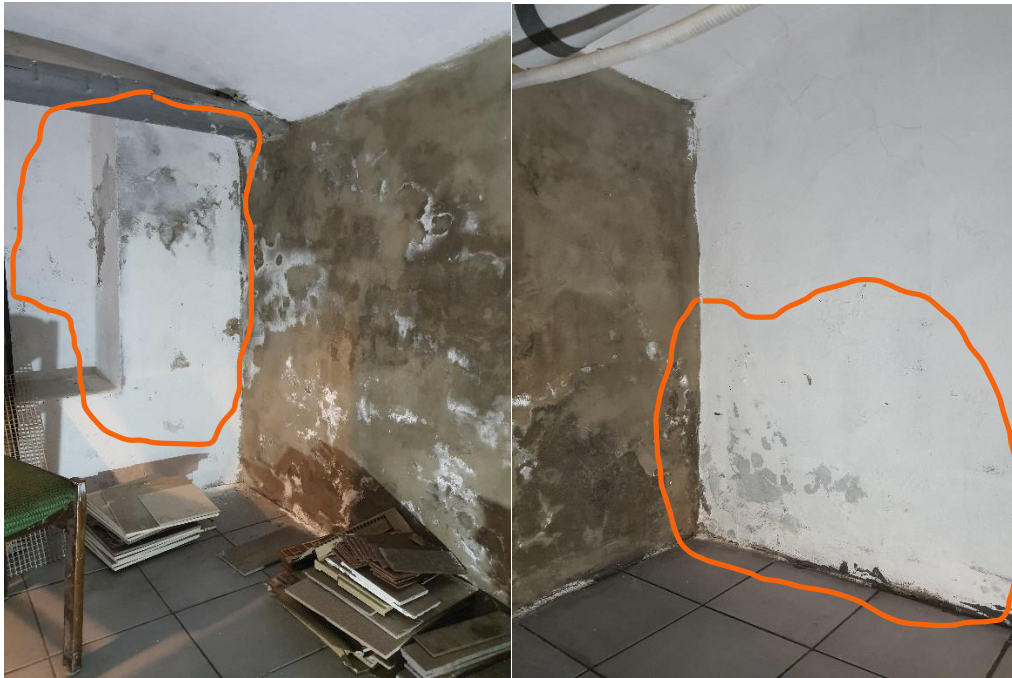
Fot. 3, 4 Narożnik pół-wsch.: obszar zawilgocenia i korozji wypraw tynkarskich na ścianie wschodniej. Po prawej: analogicznie – ściana zachodnia.

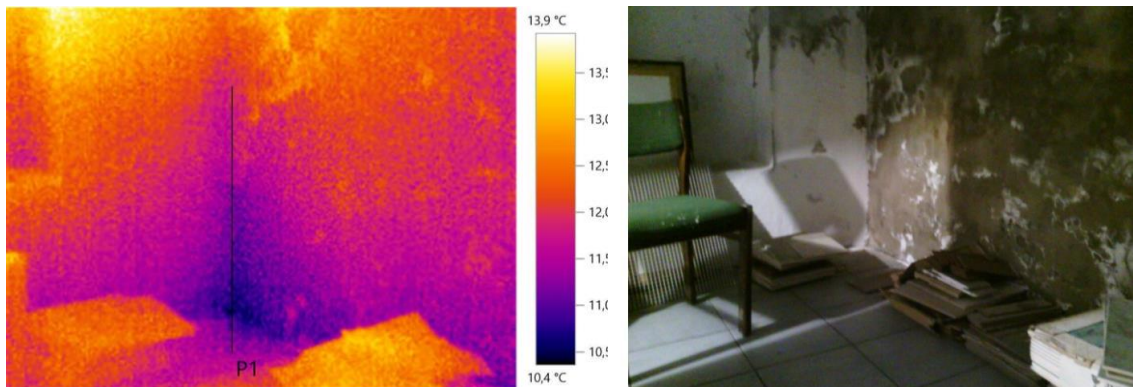
Rys. 4 Termogram narożnika pół-wsch: najniższa temperatura wewnętrznej powierzchni przegrody  $>11^{\circ}\text{C}$  wyższa od temperatury punktu rosy.

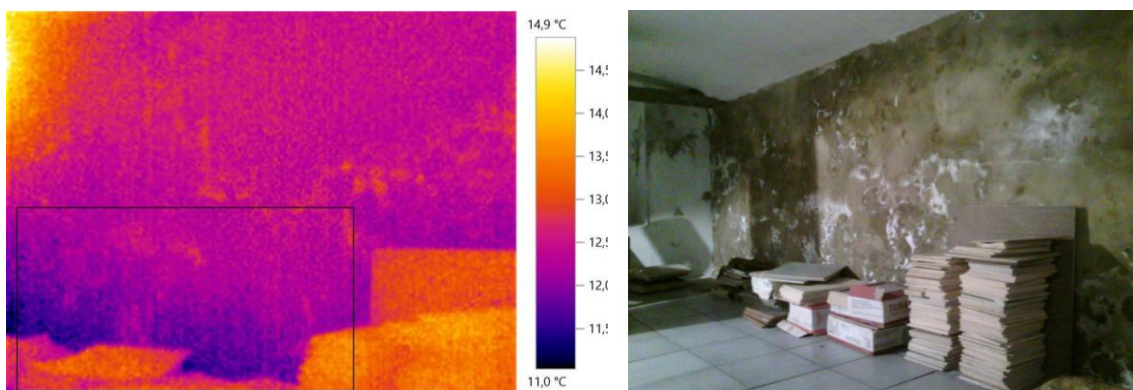
Rys. 5 Termogram ściany północnej: najniższa temperatura wewnętrznej powierzchni przegrody  $>12^{\circ}\text{C}$  wyższa od temperatury punktu rosy.

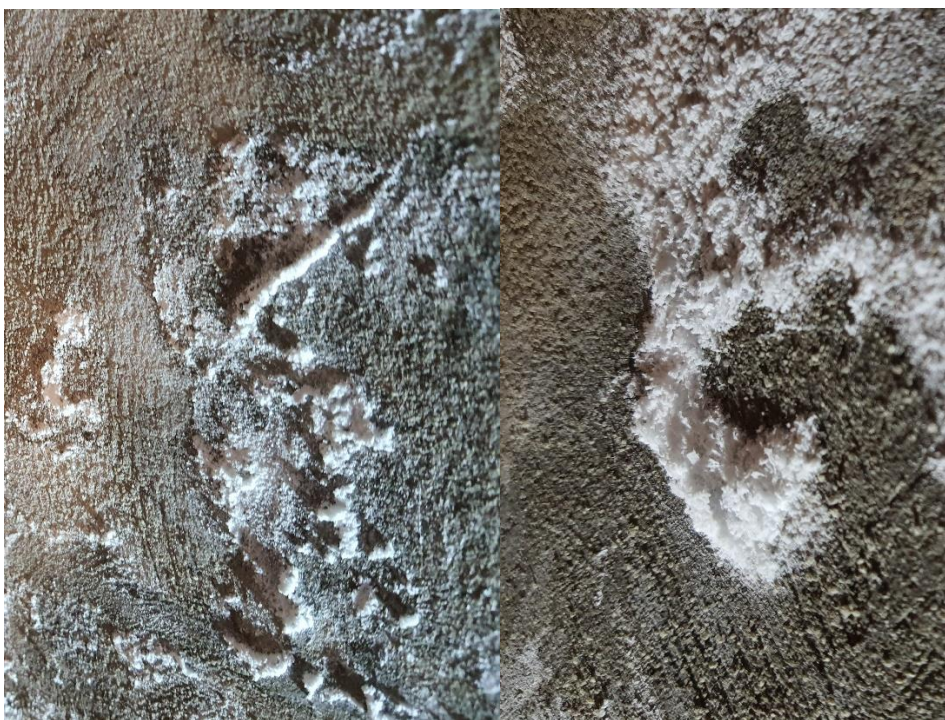
Fot. 5, 6 Ściana północna: nabudowane kryształki soli budowlanych na powierzchni wyprawy tynkarskiej.

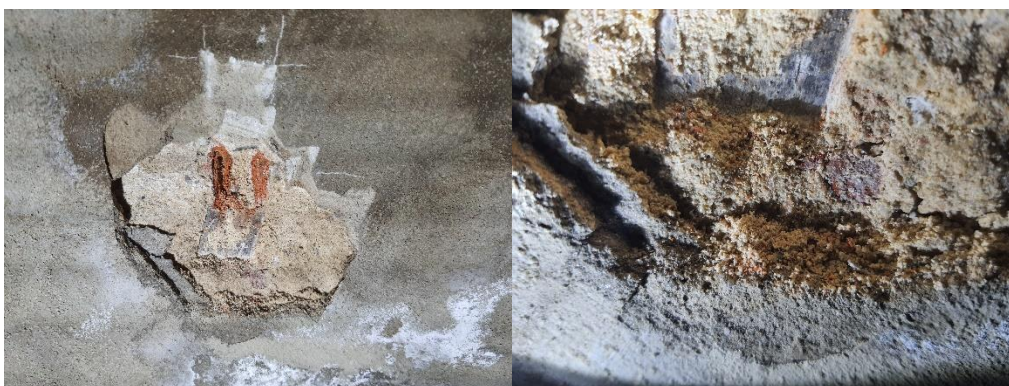
Fot. 7, 8 Ściana północna: odkrywka (rys. 3, pkt. 4). Ściana z cegły ceramicznej pełnej pokryta silnie skorodowanym tynkiem cem-wap. Na jego powierzchni wykonano cienkowarstwową wyprawę z zaprawy cementowej, tynk cementowy i kolejną warstwę tynku cementowego. Spoiny w murze ceglany silnie skorodowane na głębokość >3cm. Po prawej: zbliżenie na tynk cem-wap – widoczne kruszywo kwarcowe, spoiwo wypłukane.

- 7.2 Wykonane na powierzchni wyprawy cem-wap dodatkowe trzy warstwy szpachlówki z zaprawy cementowej o wysokiej wytrzymałości przyczyniły się do podniesienia poziomu zawilgocenia ściany i sklepienia oraz dolnych partii ściany parteru powyżej. Na powierzchni szpachlówki cementowej występują silne wysolenia.

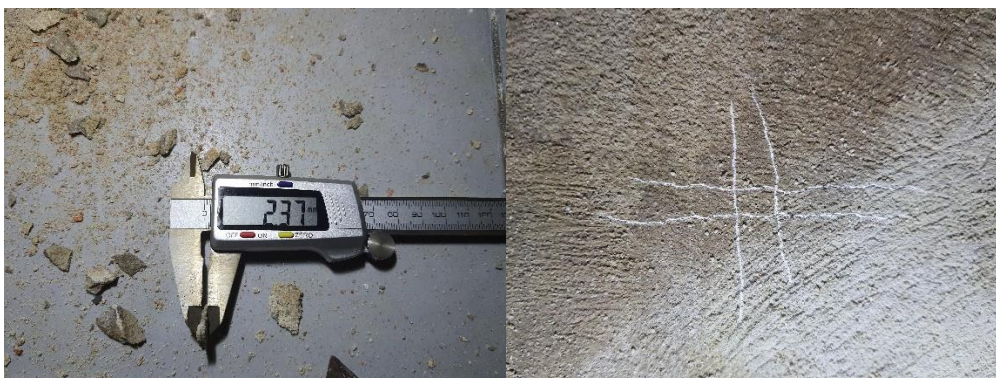
Fot. 9, 10 Pomiar grubości zewnętrznej wyprawy z zaprawy cementowej o wysokiej wytrzymałości – wynik: 2,37mm. Po prawej: zarysowana powierzchnia zewnętrznej wyprawy – widoczna bardzo wysoka twardość.

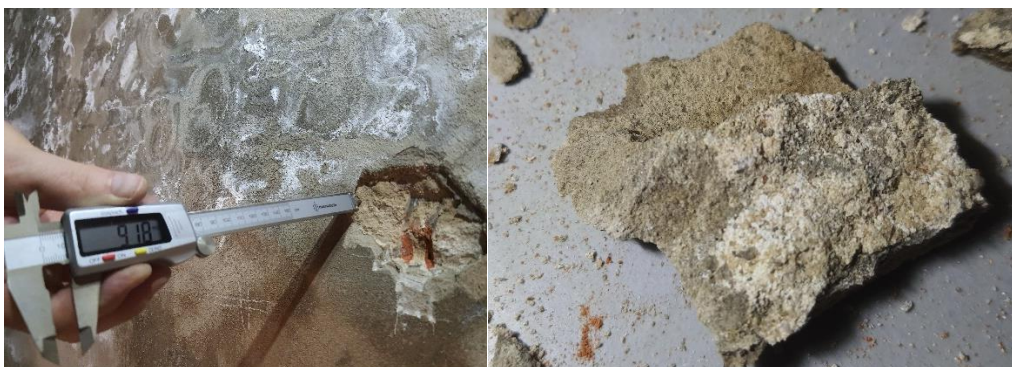
Fot. 11, 12 Pomiar grubości trzech warstw nakładanych kolejno cienkowarstwowych wypraw z zapraw cementowych wykonanych na powierzchni tynku cem-wap. – wynik: 9,18mm. Po prawej: spodnia powierzchnia odkutej wyprawy z zaprawy cementowej – widoczna silna koncentracja wykrystalizowanych soli budowlanych.

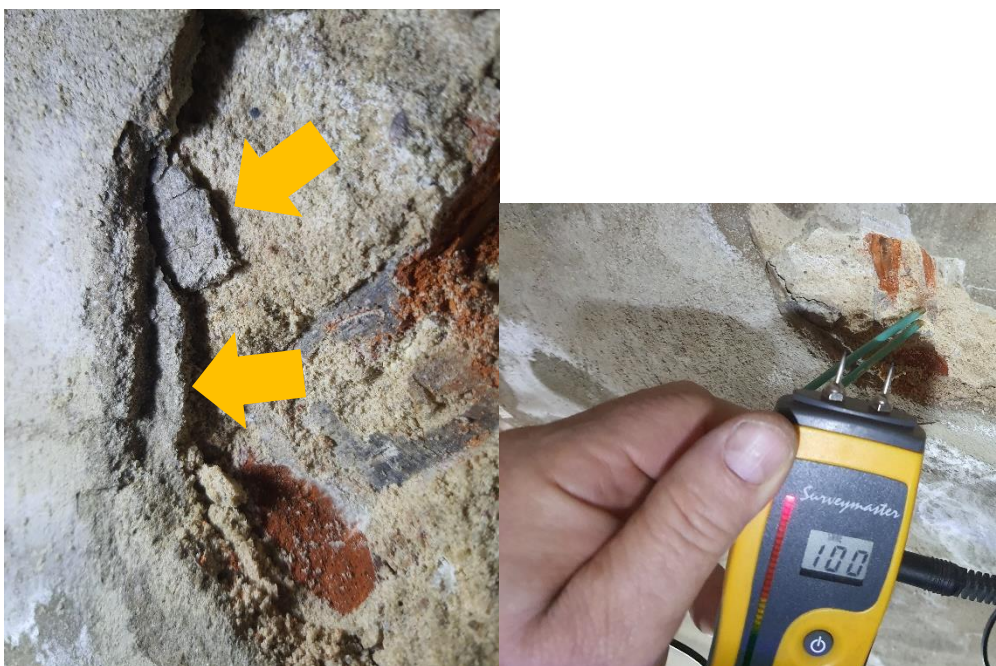
Fot. 13, 14 Odkrywka na ścianie północnej: pierwsza warstwa wyprawy z zaprawy cementowej ułożona na tynku cem-wap. Po prawej: pomiar wilgotności

strukturalnej ściany ceglanej w spoinie na głębokości ok. 5cm (Protimeter SurveyMaster SM, krzywa kalibracji wg miernika karbidowego CM-Gerat), wynik: >20%, ściana bardzo silnie zawilgocona.

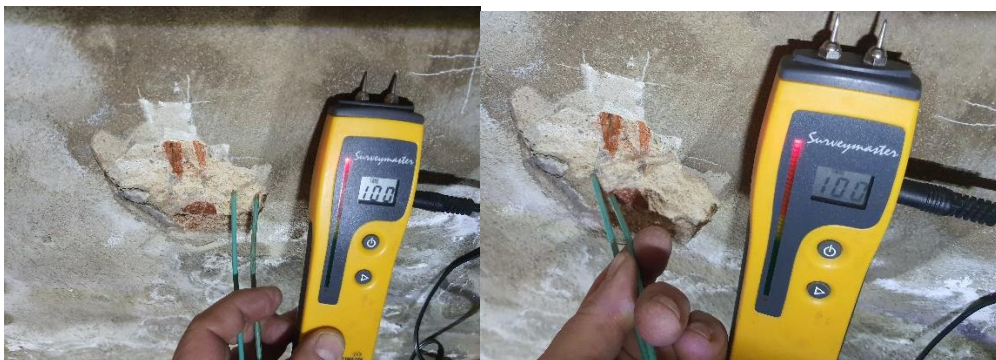
Fot. 15, 16 Odkrywka na ścianie północnej (rys. 3, pkt. 4): pomiar wilgotności powierzchniowej pierwszej warstwy tynku cem-wap. (Protimeter SurveyMaster SM, krzywa kalibracji wg miernika karbidowego CM-Gerat), wynik: >20%, ściana bardzo silnie zawilgocona.

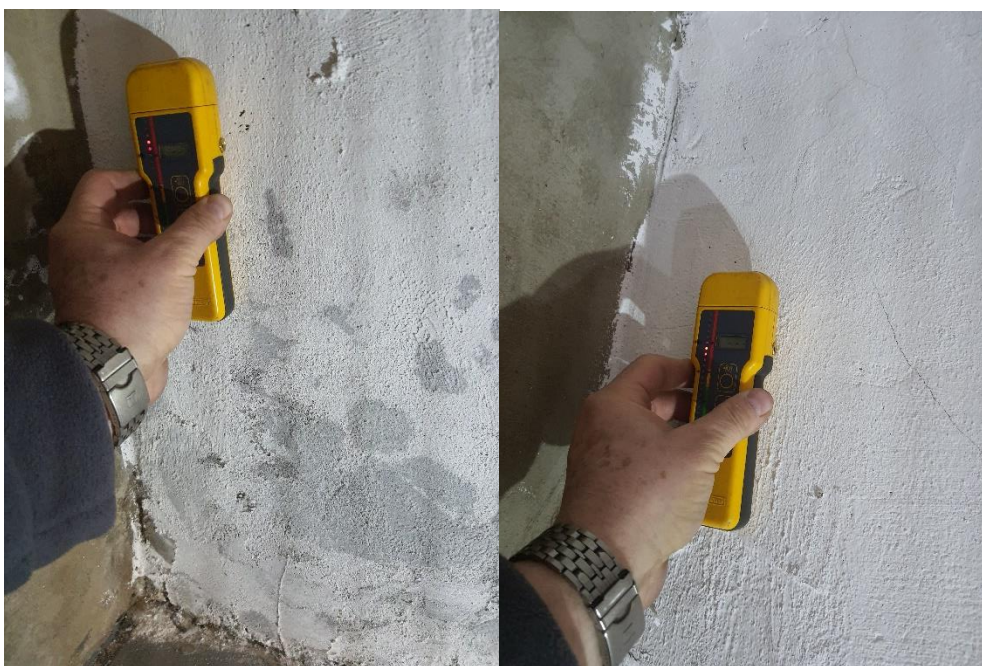
Fot. 17, 18 Narożnik płn-zach, ściana zachodnia (rys. 3, pkt. 6): pomiar wilgotności strukturalnej ściany ceglanej przy użyciu sondy radiowej (Protimeter SurveyMaster SM, krzywa kalibracji wg miernika karbidowego CM-Gerat), wynik: po lewej na wysokości ok. +0,70m ppp: 15% - ściana bardzo silnie zawilgocona, po prawej na wysokości +1,10m ppp: 11% - ściana silnie zawilgocona.

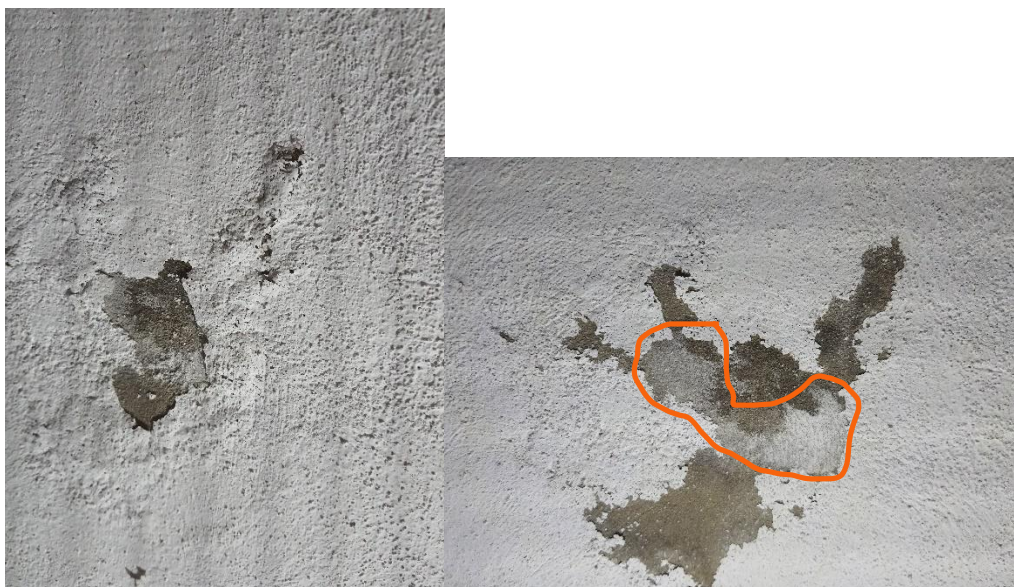
Fot. 19, 20 Ściana zachodnia, złuszczenie powłoki malarskiej w wyniku długotrwałego zawilgocenia na wysokości ok. +0,50m ppp. Po lewej wygląd pierwotny. Po prawej: powierzchnia wyprawy tynkarskiej po usunięciu powłoki – widoczne silne wysolenia na powierzchni tynku cementowego.

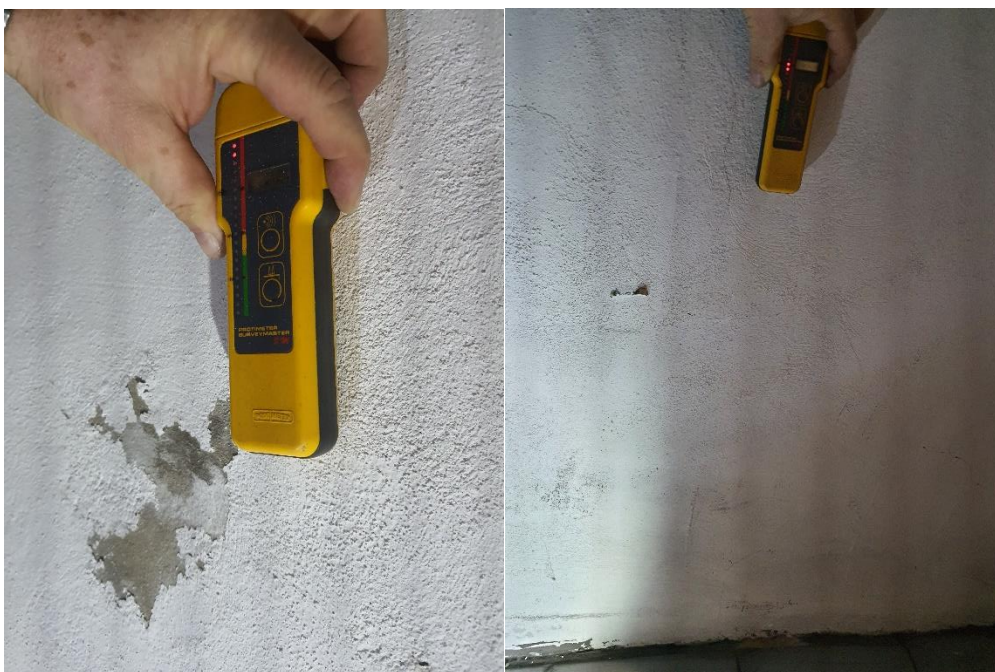
Fot. 21, 22 Ściana zachodnia (rys. 3: pomiędzy punktami 6 i 7): pomiar wilgotności strukturalnej ściany ceglanej przy użyciu sondy radiowej (Protimeter SurveyMaster SM, krzywa kalibracji wg miernika karbidowego CM-Gerat), wynik: po lewej na wysokości ok. +0,30m ppp: 20% - ściana bardzo silnie zawilgocona, po prawej na wysokości +0,70m ppp: 11% - ściana silnie zawilgocona.

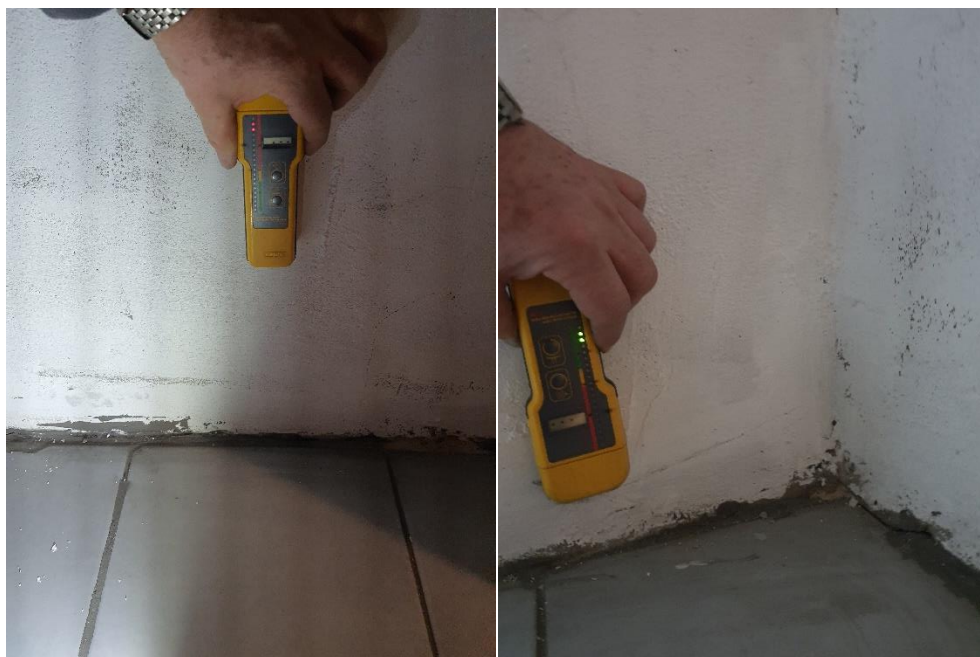
Fot. 23, 24 Ściana zachodnia (rys. 3: okolice pkt. 7): pomiar wilgotności strukturalnej ściany ceglanej przy użyciu sondy radiowej (Protimeter SurveyMaster SM, krzywa kalibracji wg miernika karbidowego CM-Gerat), wynik: po lewej na wysokości ok. +0,3m ppp: 16% - ściana bardzo silnie zawilgocona, po prawej na wysokości +1,00m ppp: 11% - ściana silnie zawilgocona.

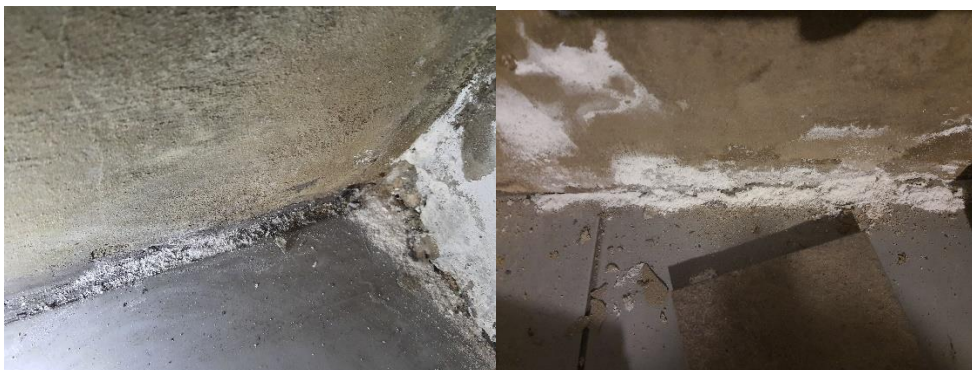
Fot. 25, 26 Narożnik płn-zach.: silna krystalizacji soli budowlanych w szczelinie pomiędzy ścianą a płytką ceramiczną - wynik długotrwałego okresowego zawilgocenia ściany. Po prawej: analogiczna sytuacja – rys. 3, pkt. 3.

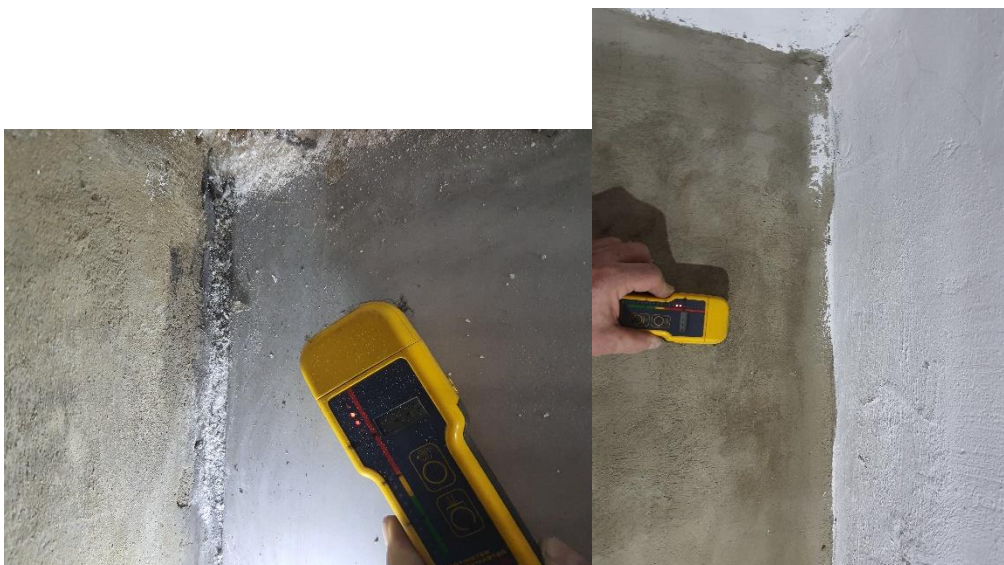
Fot. 27, 28 Narożnik płn-zach. (rys. 3: pkt. 6): pomiar wilgotności strukturalnej ściany ceglanej na wysokości >1,0m ppp przy użyciu sondy radiowej (Protimeter SurveyMaster SM, krzywa kalibracji wg miernika karbidowego CM-Gerat), wynik: po lewej: 15% - ściana bardzo silnie zawilgocona, po prawej: 10% - ściana silnie zawilgocona.

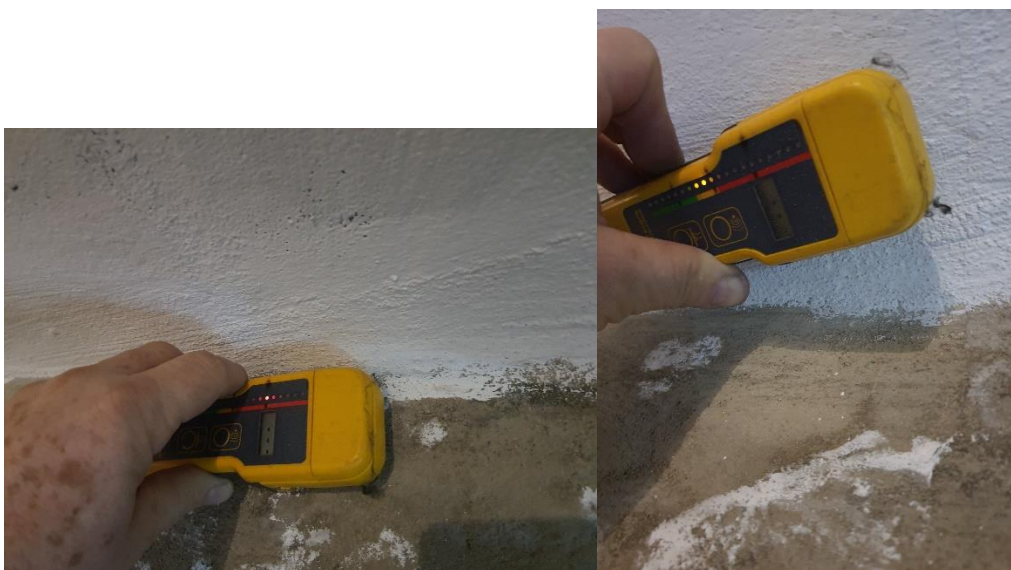
Fot. 29, 30 Ściana północna, pacha sklepienia: pomiar wilgotności strukturalnej ściany ceglanej przy użyciu sondy radiowej (Protimeter SurveyMaster SM, krzywa kalibracji wg miernika karbidowego CM-Gerat), wynik: po lewej: 12% - sklepienie silnie zawilgocone, po prawej: 5% - sklepienie zawilgocone.

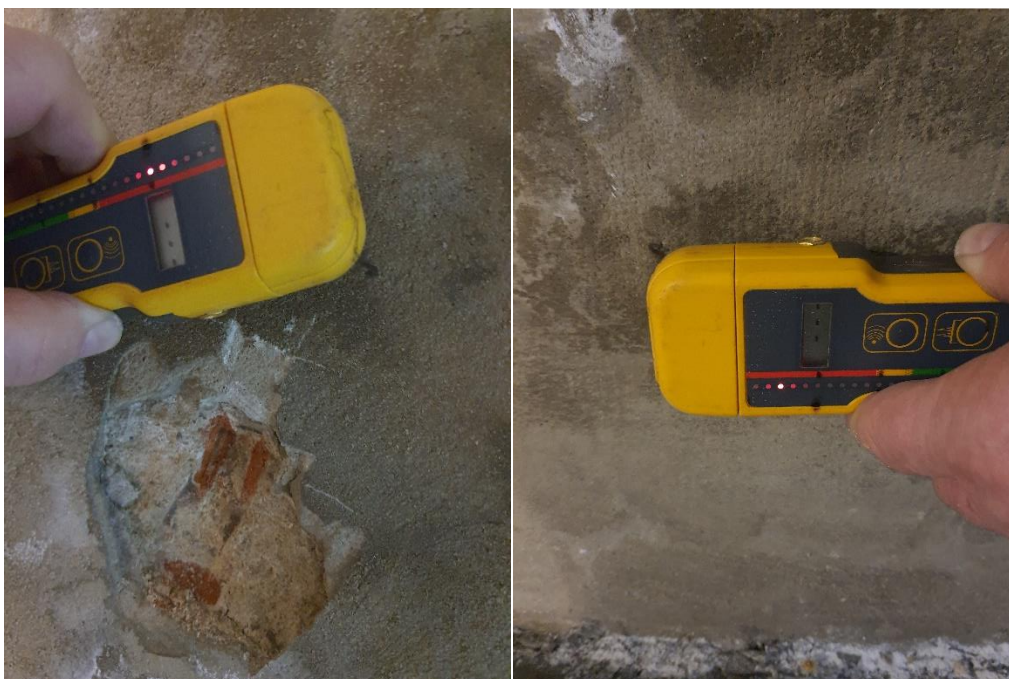
Fot. 31, 32 Ściana północna: pomiar wilgotności strukturalnej ściany ceglanej przy użyciu sondy radiowej (Protimeter SurveyMaster SM, krzywa kalibracji wg miernika karbidowego CM-Gerat), wynik: po lewej: 12% - ściana silnie zawilgocona, po prawej: 12% - ściana bardzo silnie zawilgocona.

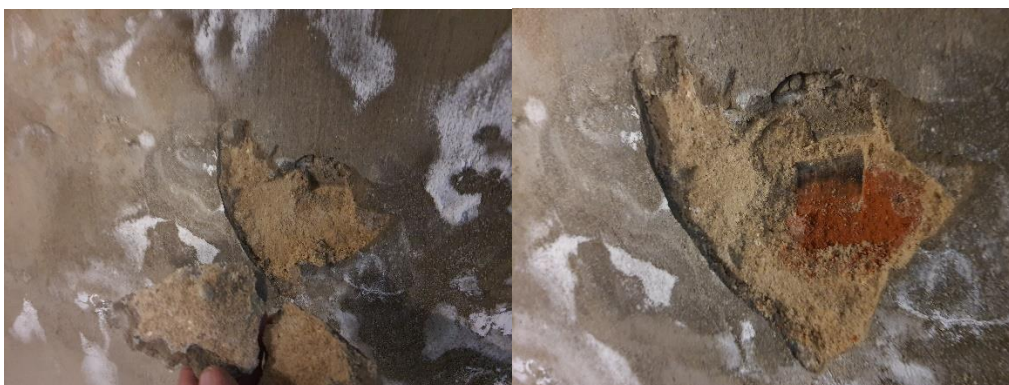
Fot. 33, 34 Ściana północna – głucha, wybrzuszona wyprawa tynkarska. W odkrywcę widoczna silna destrukcja pierwotnej wyprawy tynkarskiej i silna krystalizacja soli budowlanych na spodniej stronie zerwanej warstwy z zapraw cementowych

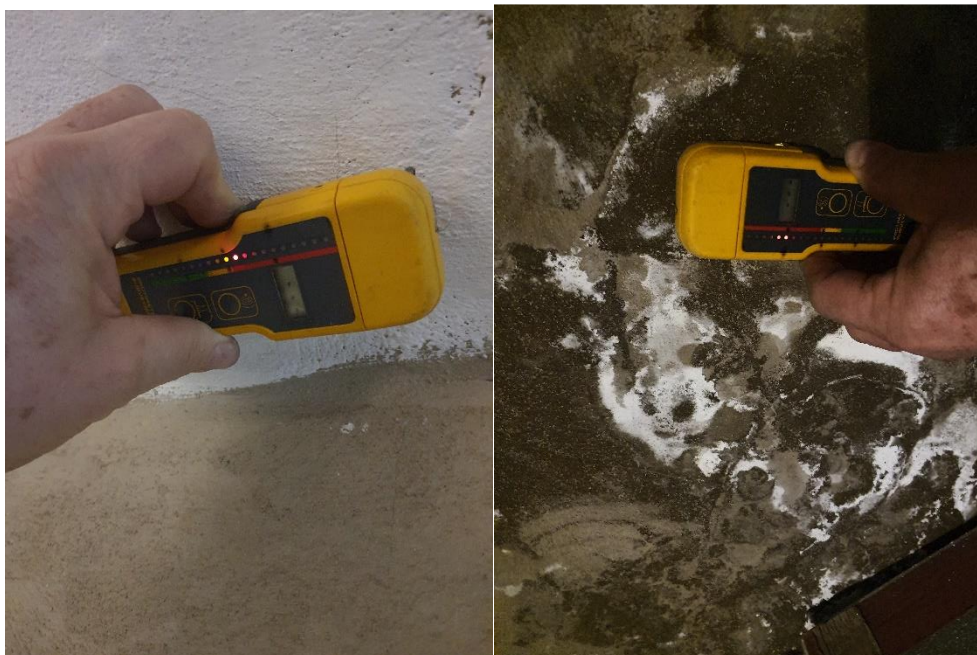
Fot. 35, 36 Ściana północna – pacha sklepienna, pomiar wilgotności strukturalnej ściany ceglanej przy użyciu sondy radiowej (Protimeter SurveyMaster SM, krzywa kalibracji wg miernika karbidowego CM-Gerat), wynik: 8% - sklepienie zawilgożone. Po prawej: pomiar na ścianie północnej, wynik: 13% - ściana silnie zawilgożona.

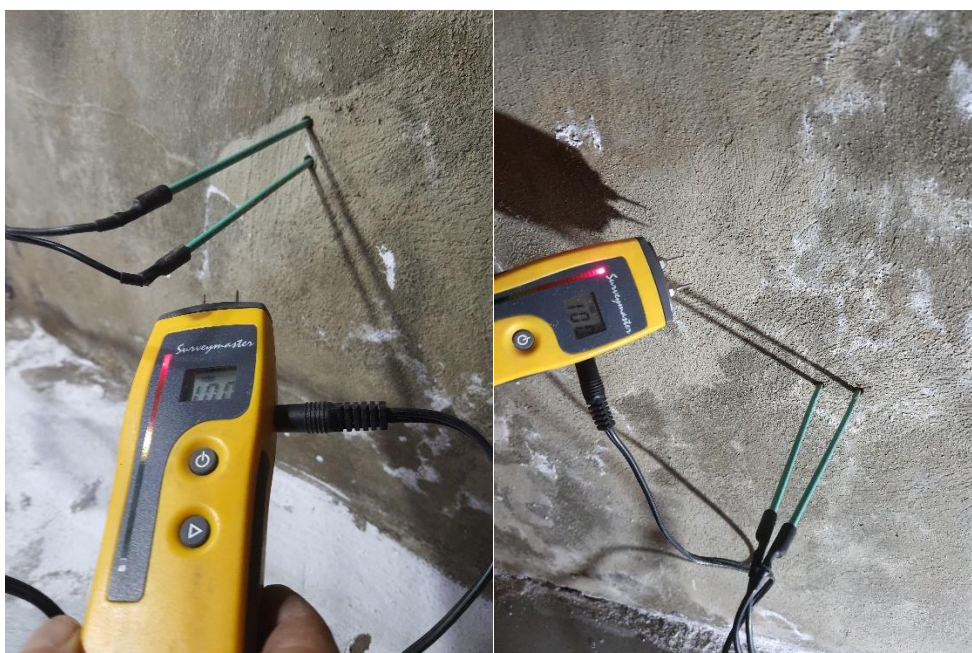
Fot. 37, 38 Ściana północna: pomiar wilgotności strukturalnej ściany ceglanej przy użyciu sond wgłębnych w wykonanych odwiertach (Protimeter SurveyMaster SM, krzywa kalibracji wg miernika karbidowego CM-Gerat), wyniki: >20% - ściana bardzo silnie zawilgożona.

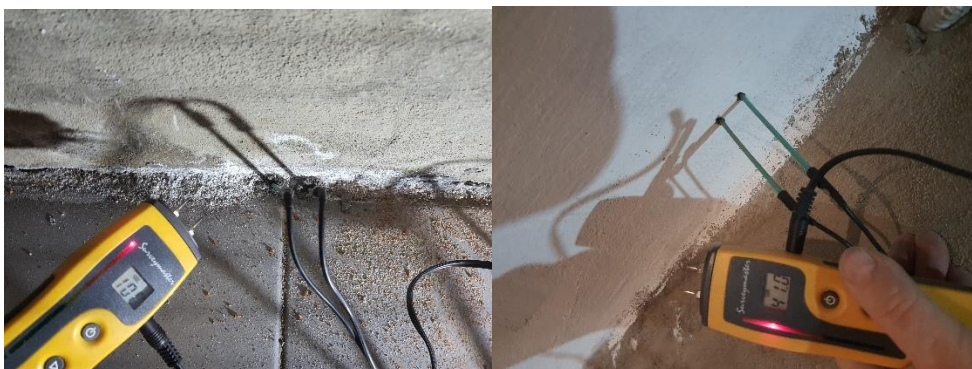
Fot. 39, 40 Ściana północna – faseta na połączeniu z posadzką, pomiar wilgotności strukturalnej przy użyciu sond wgłębnych (Protimeter SurveyMaster SM, krzywa kalibracji wg miernika karbidowego CM-Gerat), wynik: >21% - narożnik bardzo silnie zawilgocony. Po prawej: analogiczny pomiar wilgotności strukturalnej sklepienia ceglanego, wynik: 13% - sklepienie silnie zawilgocone.

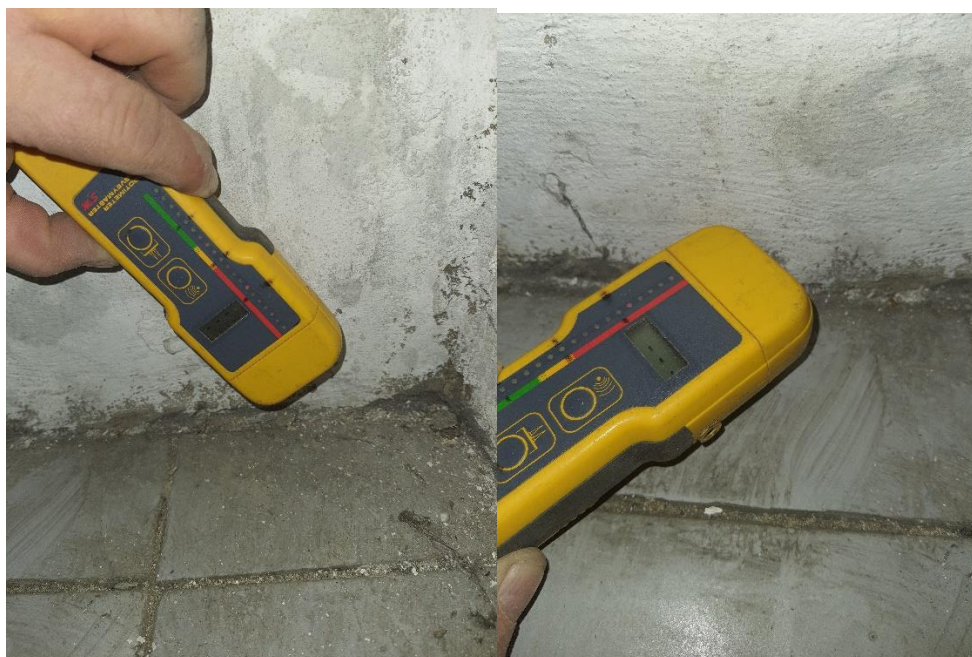
Fot. 41, 42 Narożnik półn-wsch., pomiar wilgotności strukturalnej przy użyciu sondy radiowej na wysokości ok. +0,05m ppp (Protimeter SurveyMaster SM, krzywa kalibracji wg miernika karbidowego CM-Gerat), wynik: 11% - ściana silnie zawilgocona. Po prawej: analogiczny pomiar wilgotności strukturalnej przyległego podkładu, wynik: 13% - podkład silnie zawilgocony.

- 7.8 Na całym obwodzie pomieszczenia występuje wysoki poziom zawilgocenia narożnika na połączeniu ścian i posadzki. Przyczyną prawdopodobnie jest brak szczelności połączenia izolacji rolowej ze ścianą budynku na jej wywinięciu. Narożniki wymagają wykonania uszczelnienia strukturalnego na całym obwodzie pomieszczenia.

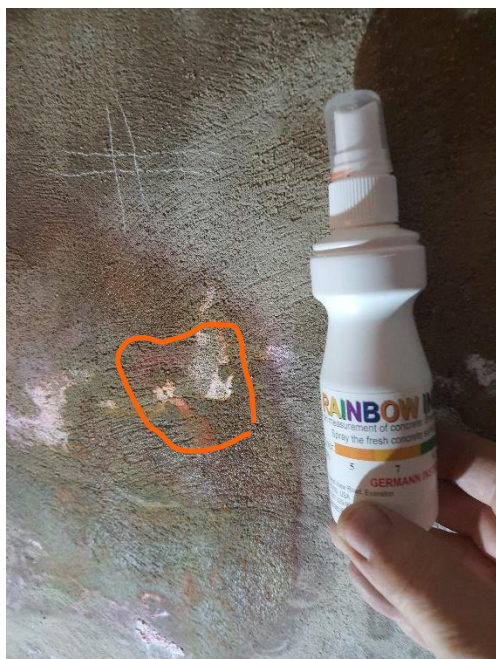
Fot. 43 Pomiar pH soli budowlanych zalegających na powierzchni ściany północnej wskaźnikiem Rainbow Indicator, wynik: pH = 5-7.

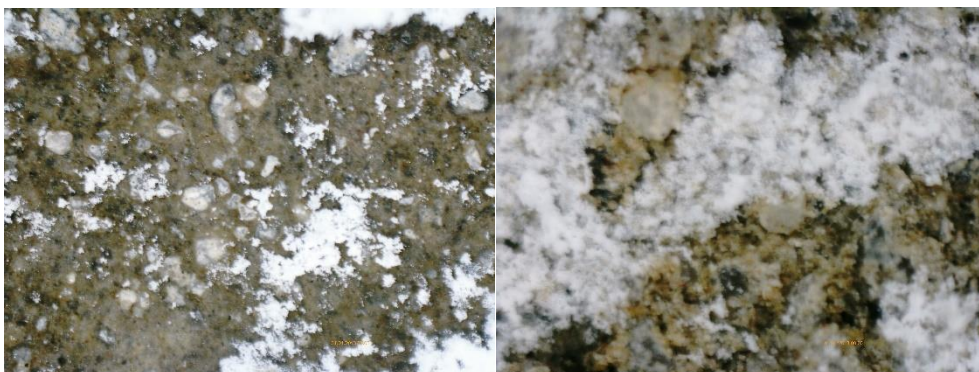
Fot. 44, 45 Ściana północna – różne etapy narastania soli budowlanych na powierzchni tynku cementowego: pierwsza krystalizacja (powiększenie ok. 50x). Po prawej: narosła soli o grubości ok. 100mm (powiększenie ok. 150x).

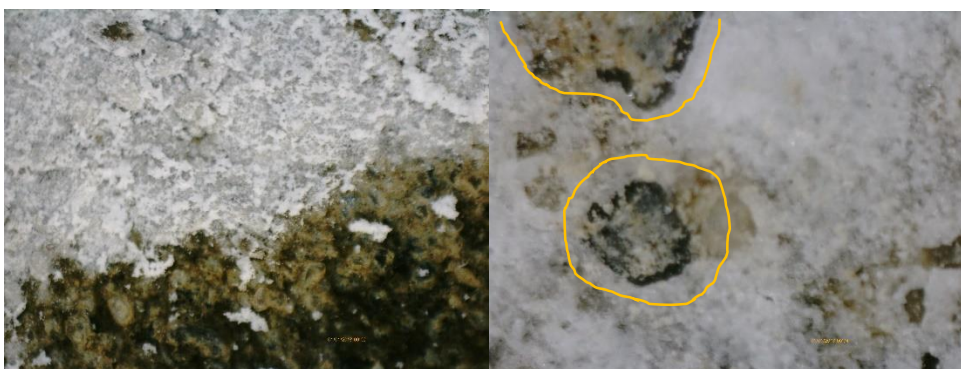
Fot. 46, 47 Ściana północna – granica pomiędzy powierzchnią tynku cementowego podlegającą systematycznemu zawilgacaniu i nie (powiększenie ok. 80x). Po prawej: powierzchniowe pory strukturalne którymi następuje transport wilgoci, widoczne powolne zarastanie przekroju (powiększenie ok. 220x).

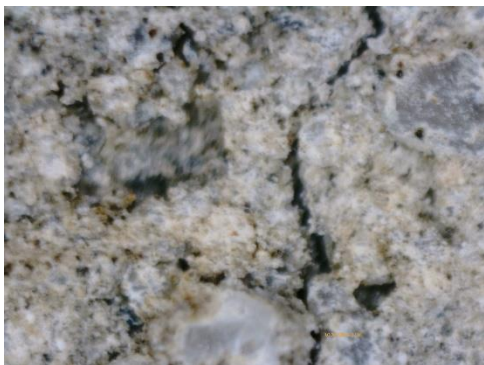
Fot. 48 Ściana północna: rysa na powierzchni cienkowarstwowej wyprawy z bardzo mocnej zaprawy cementowej powstała w wyniku krystalizacji soli budowlanych pod wskazaną warstwą (powiększenie ok. 80x).

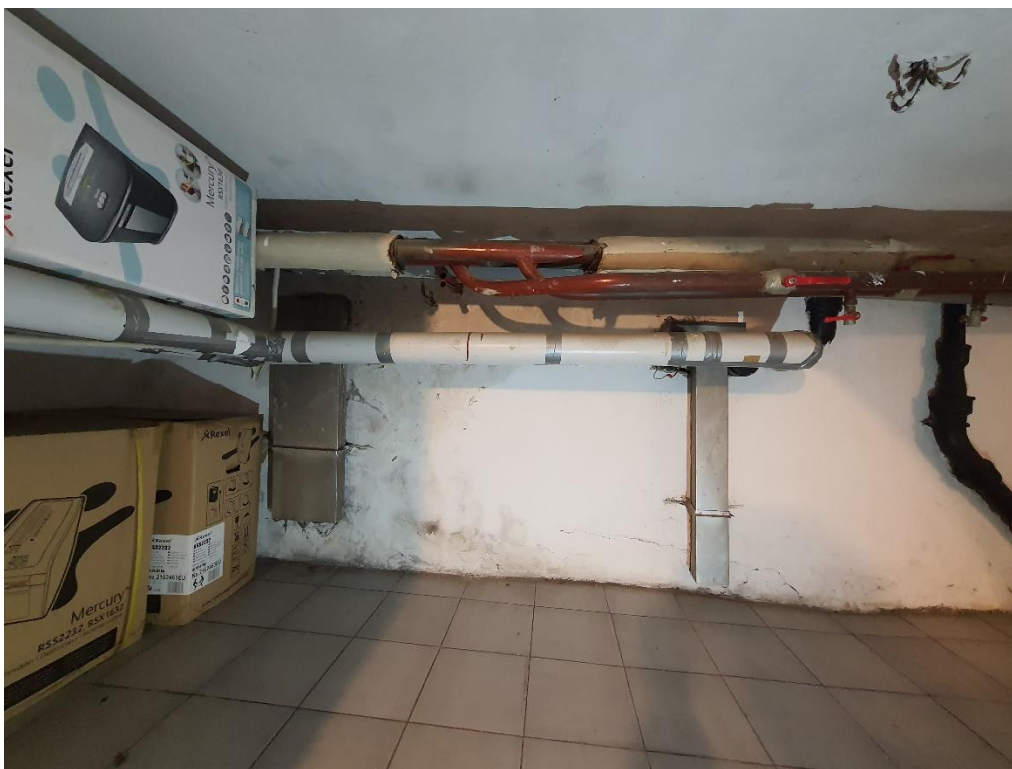
Fot. 49 Ściana południowa: w górnej części pomieszczenia występują instalacje, na wysokości pomieszczenia obudowy elementów wentylacji.

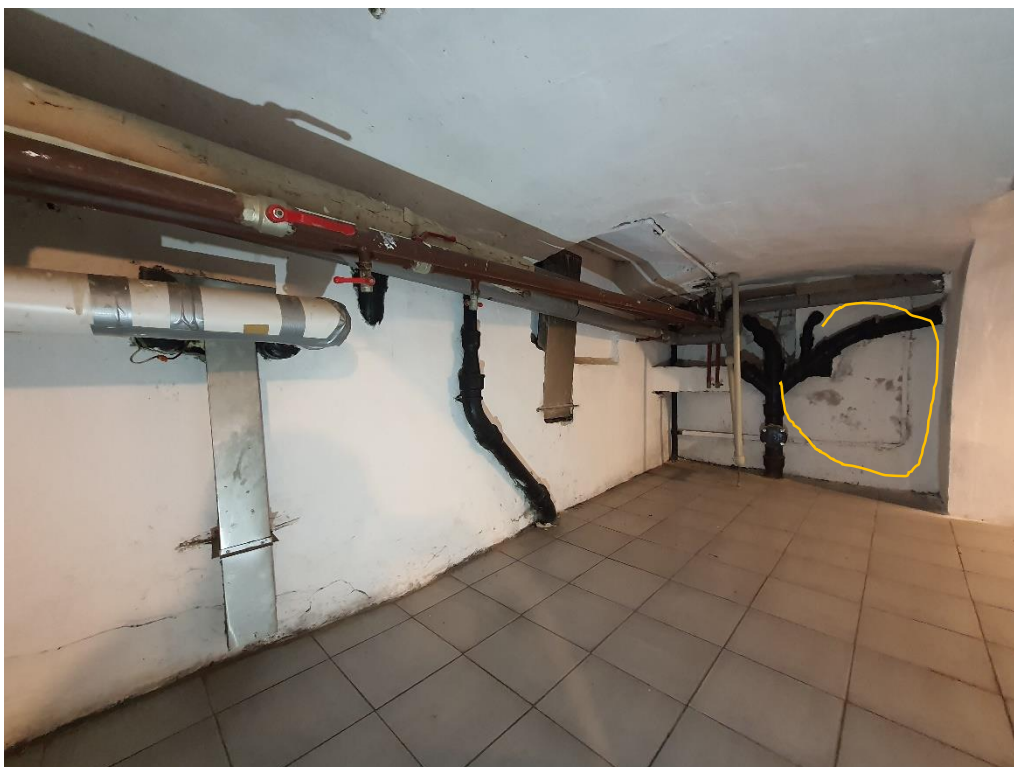
Fot. 50 Ściana południowa i narożnik płd-zach.: największy obszar występowania zawilgocenia wypraw tynkarskich występuje na wskazanym fragmencie ściany wschodniej w pobliżu ruraru technologicznego.

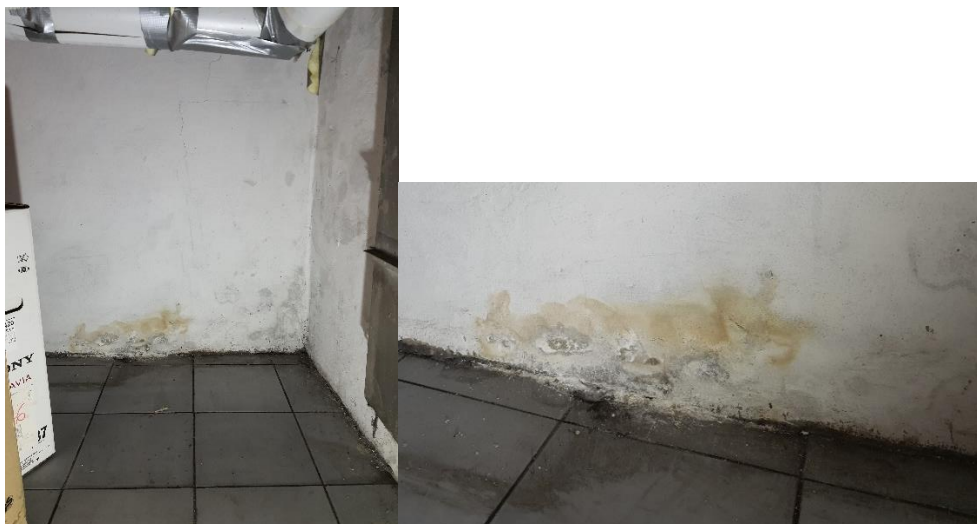
Fot. 51, 52 Ściana wschodnia i narożnik płd-wsch.: przebarwienie pod wpływem zawilgocenia dolnych fragmentów ściany i narożnika, destrukcja powłok malarskich w narożniku, wykwit soli budowlanych. Po prawej: powiększenie na dolny fragment ściany zachodniej: wykwit solne na ścianie i w narożniku na połączeniu z okładziną ceramiczną.

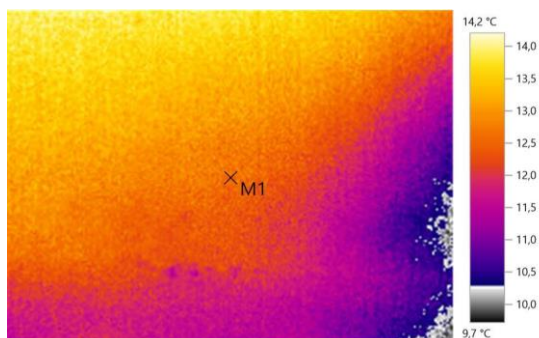
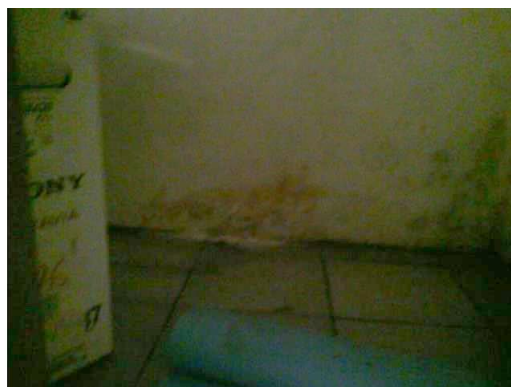
Rys. 6 Termogram ściany wschodniej i narożnika płd-wsch: najniższa temperatura wewnętrznej powierzchni przegrody  $>10^{\circ}\text{C}$  wyższa od temperatury punktu rosy.

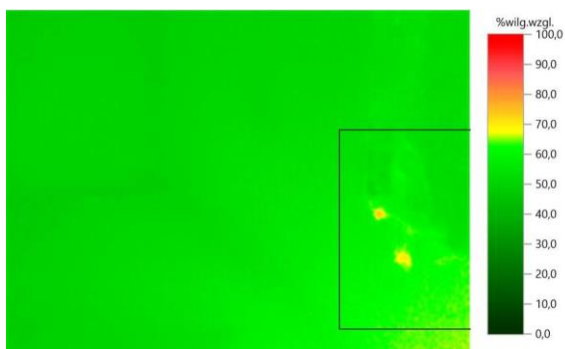
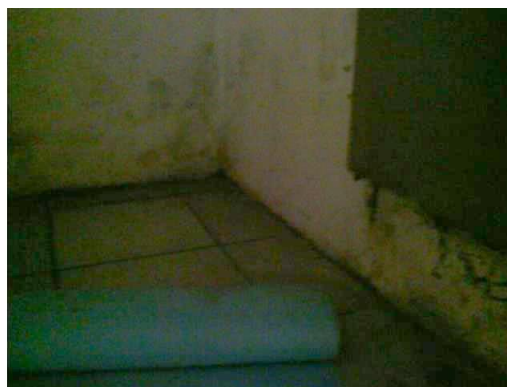
Rys. 7 Termogram ściany południowej (narożnik płd-wsch): najwyższa wilgotność występująca na wewnętrznej powierzchni przegrody ok. 70% wyklucza kondensację wilgoci w aktualnie panujących warunkach.

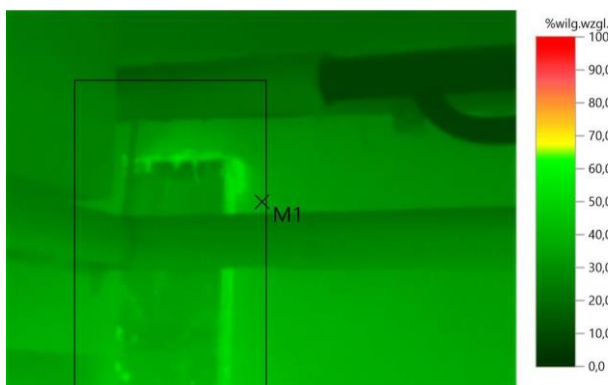
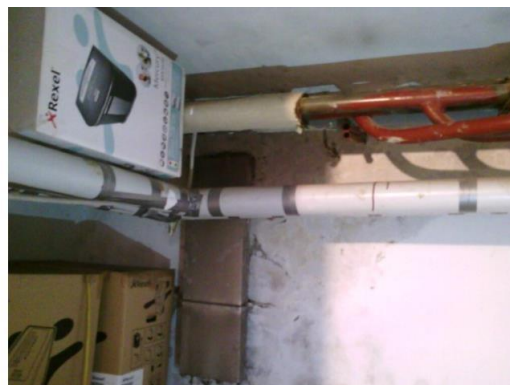
Rys. 8 Termogram ściany południowej: najwyższa wilgotność występująca na wewnętrznej powierzchni przegrody  $<65\%$  wyklucza kondensację wilgoci w aktualnie panujących warunkach.

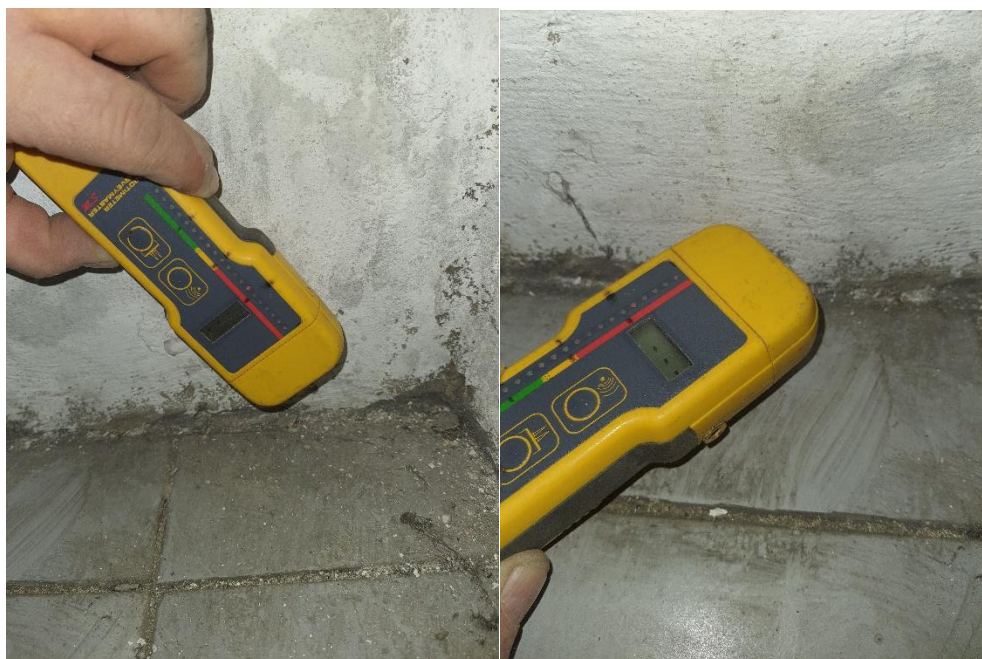
Fot. 53, 54 Narożnik płd-zach.: pomiar wilgotności strukturalnej przy użyciu sondy radiowej (Protimeter SurveyMaster SM, krzywa kalibracji wg miernika karbidowego CM-Gerat): po lewej: 11%, ściana silnie zawilgocona, po prawej: 13% - posadzka w narożniku bardzo silnie zawilgocona.

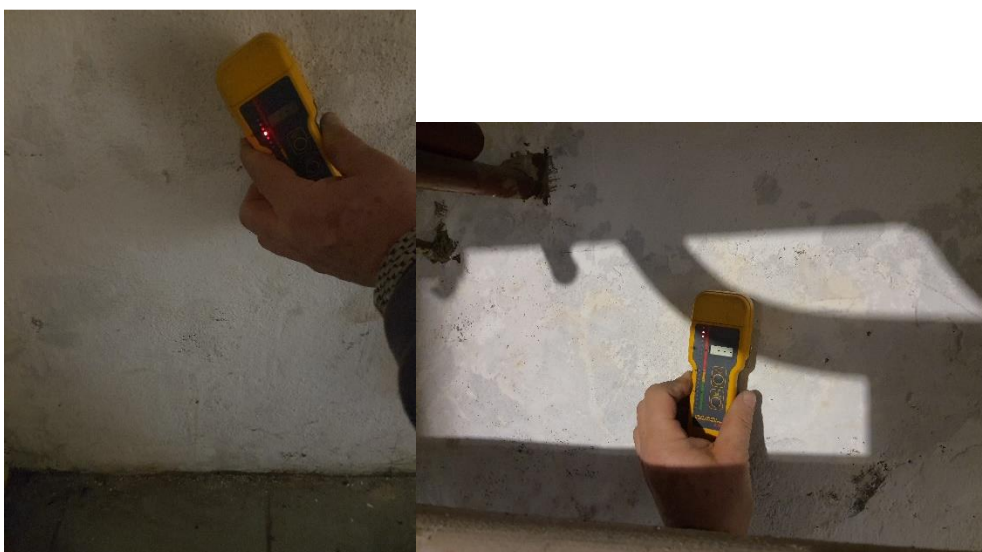
Fot. 55, 56 Ściana południowa: pomiar wilgotności strukturalnej przy użyciu sondy radiowej (Protimeter SurveyMaster SM, krzywa kalibracji wg miernika karbidowego CM-Gerat): po lewej, na wysokości ok. +0,40m ppp: wynik 11%, ściana silnie zawilgocona, po prawej na wysokości ok. +1,2m ppp: wynik 16% - ściana w bezpośrednim sąsiedztwie pachy sklepiennej bardzo silnie zawilgocona.

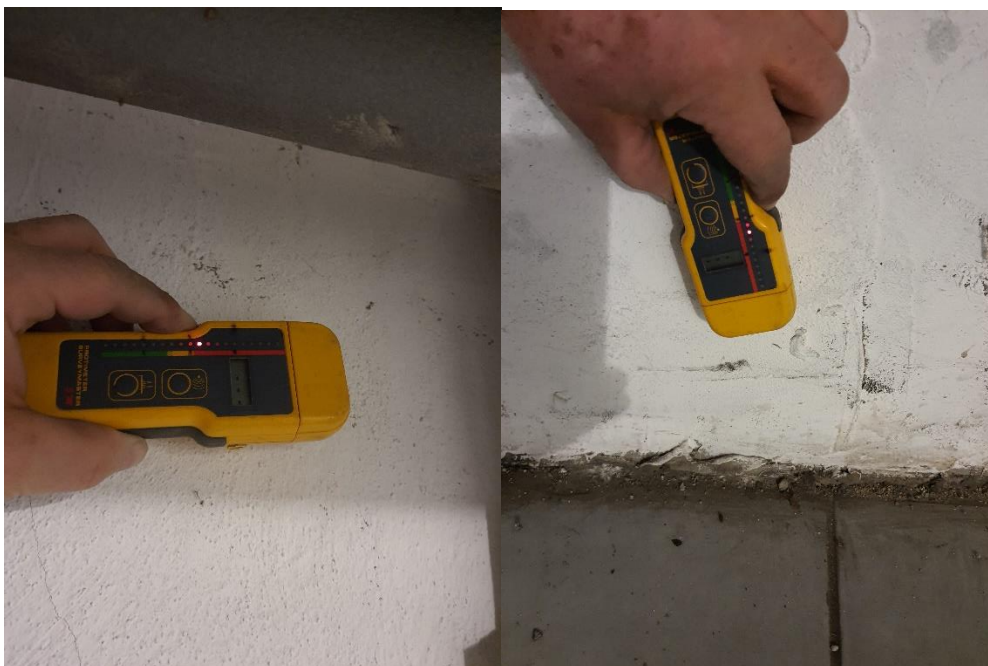
Fot. 57, 58 Ściana południowa: pomiar wilgotności strukturalnej przy użyciu sondy radiowej (Protimeter SurveyMaster SM, krzywa kalibracji wg miernika karbidowego CM-Gerat): na wysokości ok. +1,2m ppp, w bezpośrednim sąsiedztwie pacy sklepiennej, wynik 8% - ściana zawilgocona. Po prawej: ściana południowa w części cokołowej, wynik: 9% - ściana zawilgocona.

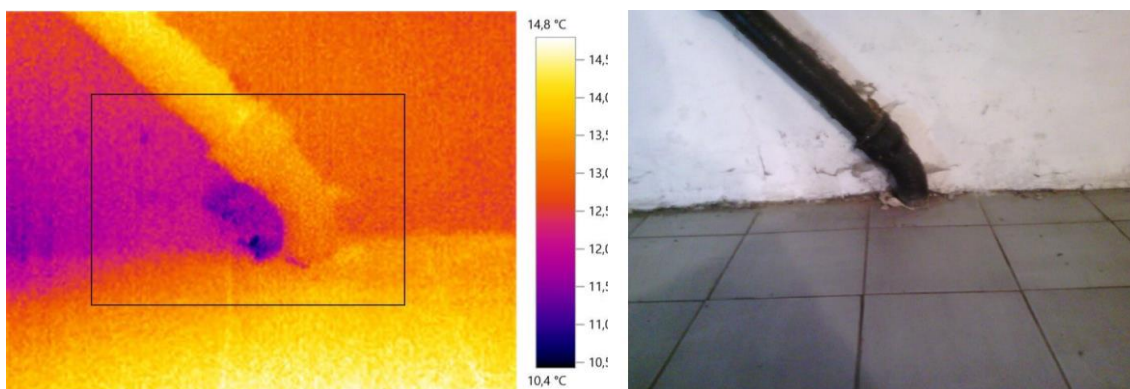
Rys. 9 Termogram ściany południowej: najniższa temperatura wewnętrznej powierzchni przegrody  $>11^{\circ}\text{C}$  wyższa od temperatury punktu rosy.
