## **EKSPERTYZA TECHNICZNA**

w zakresie zawilgocenia ścian piwnic w budynku Wojewódzkiego Sądu  
Administracyjnego w Łodzi przy ulicy Piotrkowskiej 135

Zamawiający: Wojewódzki Sąd Administracyjny w Łodzi  
90-434 Łódź  
ul. Piotrkowska 135

Kielce, kwiecień 2022r.

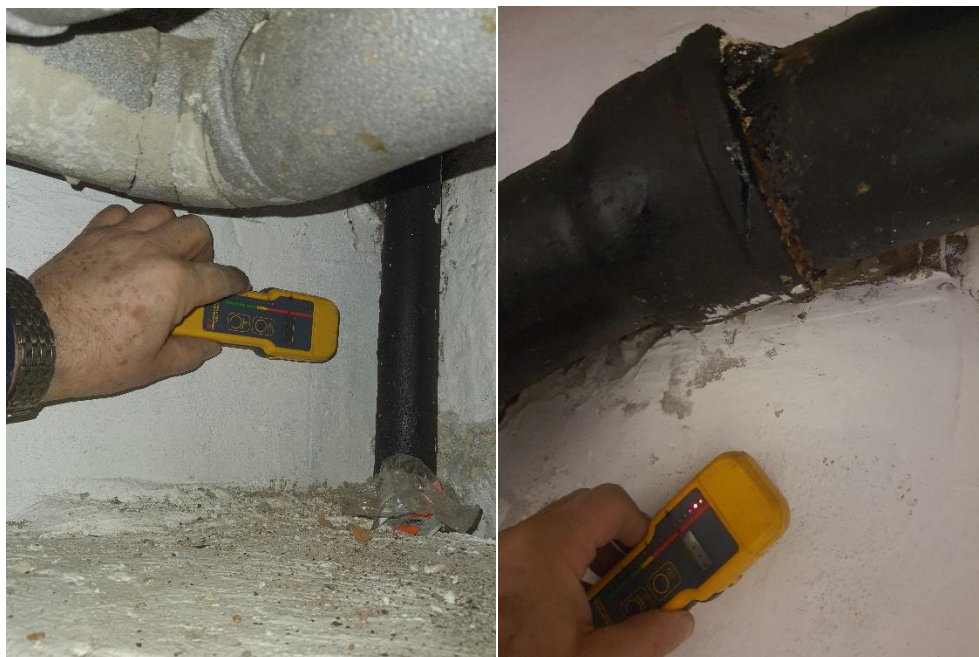
Fot. 59, 60 Ściana południowa: pomiar wilgotności strukturalnej przy użyciu sondy radiowej (Protimeter SurveyMaster SM, krzywa kalibracji wg miernika karbidowego CM-Gerat): na wysokości ok. +0,2m ppp, wynik 8% - ściana zawilgożona. Po prawej: ściana zachodnia w części cokołowej, wynik: 20% - ściana bardzo silnie zawilgożona.

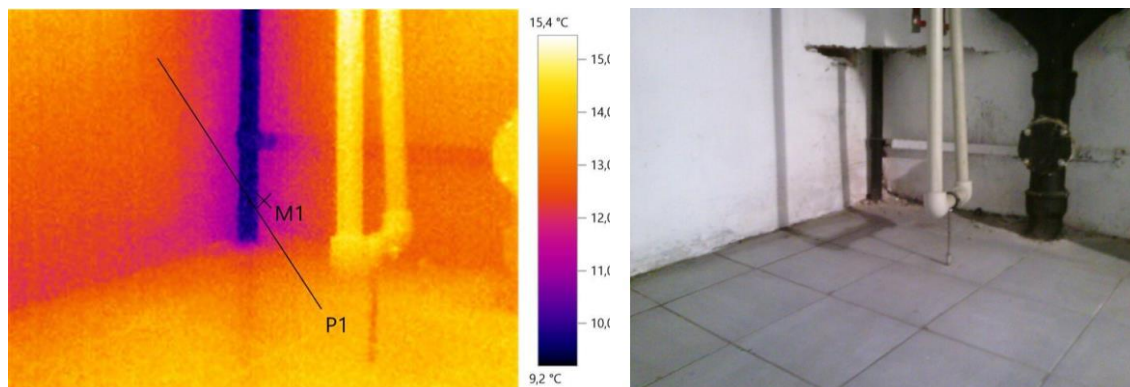
Rys. 10 Termogram narożnika pół-wsch.: najniższa temperatura wewnętrznej powierzchni przegrody >10°C wyższa od temperatury punktu rosy.

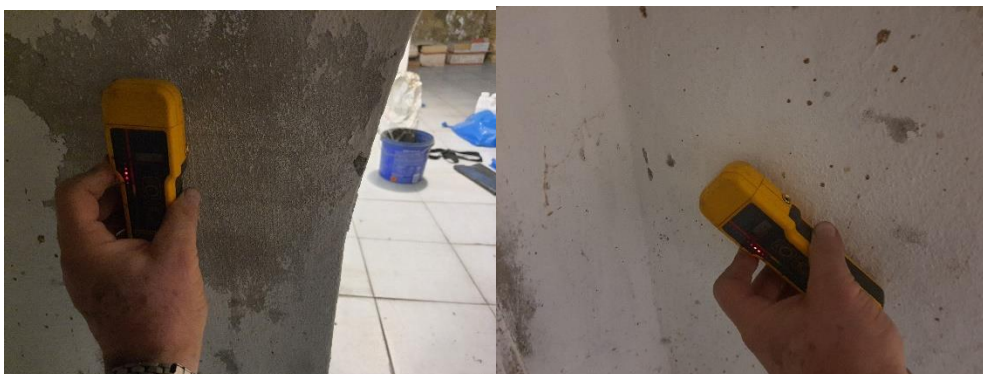
Fot. 61, 62 Ściana zachodnia: pomiar wilgotności strukturalnej przy użyciu sondy radiowej (Protimeter SurveyMaster SM, krzywa kalibracji wg miernika karbidowego CM-Gerat): wynik 9% - ściana zawilgocona. Po prawej: ściana zachodnia, wynik: 9% - ściana zawilgocona.

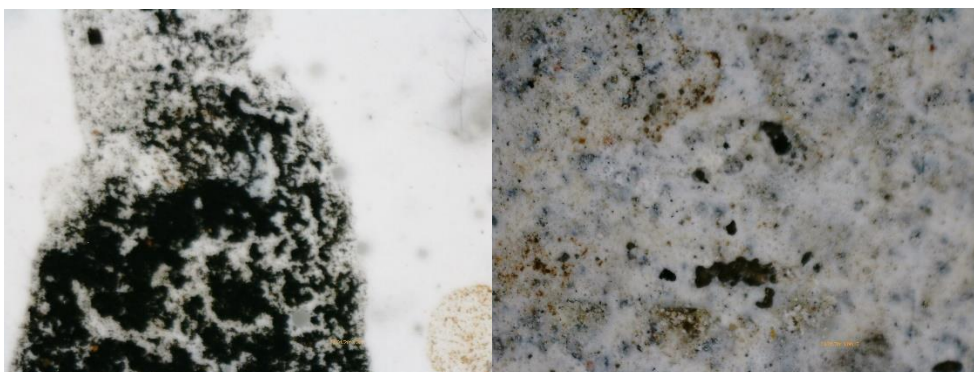
Fot. 63, 64 Narożnik płd-zach., ściana zachodnia: czarne wtrącenia na powierzchni ściany częściowo porośnięte kryształami soli. Brak porażenia biologicznego powierzchni.

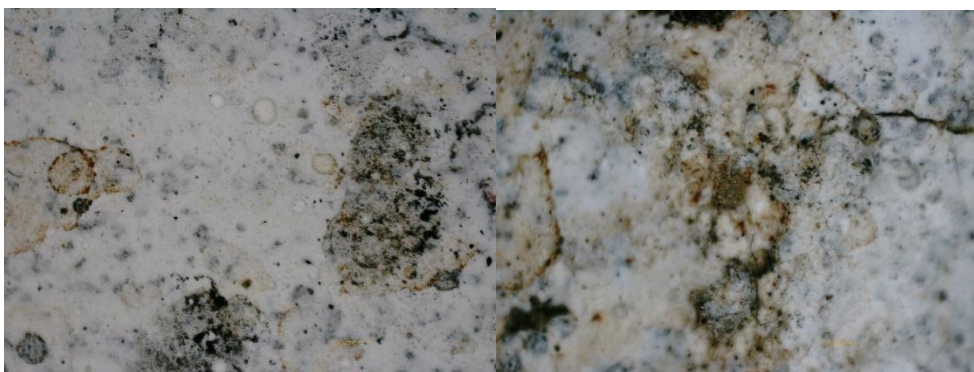
Fot. 65, 66 Ściana południowa: krystalizacja soli na powierzchni powłoki malarskiej, brak śladów porażenia biologicznego.

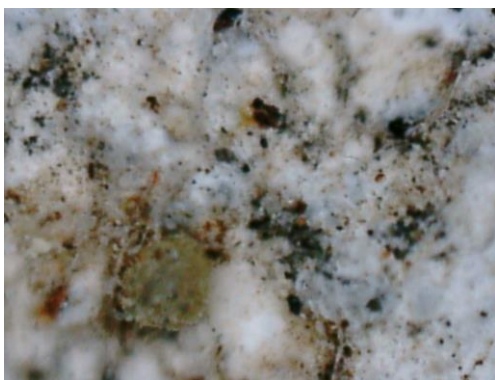
Fot. 67 Ściana południowa – kurz, zanieczyszczenia na powierzchni powłoki malarskiej, brak porażenia biologicznego.

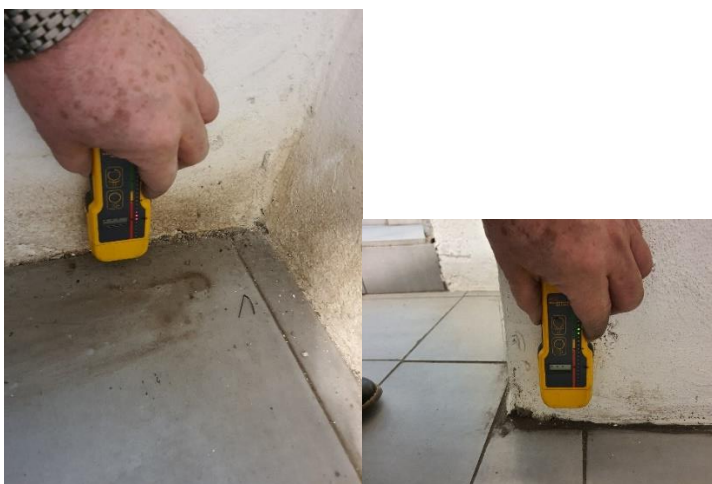
Fot. 68, 69 Ściana zachodnia – wejście na najniższy poziom piwnicy, prawy filar - pomiar wilgotności strukturalnej przy użyciu sondy radiowej (Protimeter SurveyMaster SM, krzywa kalibracji wg miernika karbidowego CM-Gerat): wynik 12% - ściana silnie zawilgocona. Po prawej: ściana zachodnia, lewy filar przy wejściu, wynik: 3% - ściana sucha.

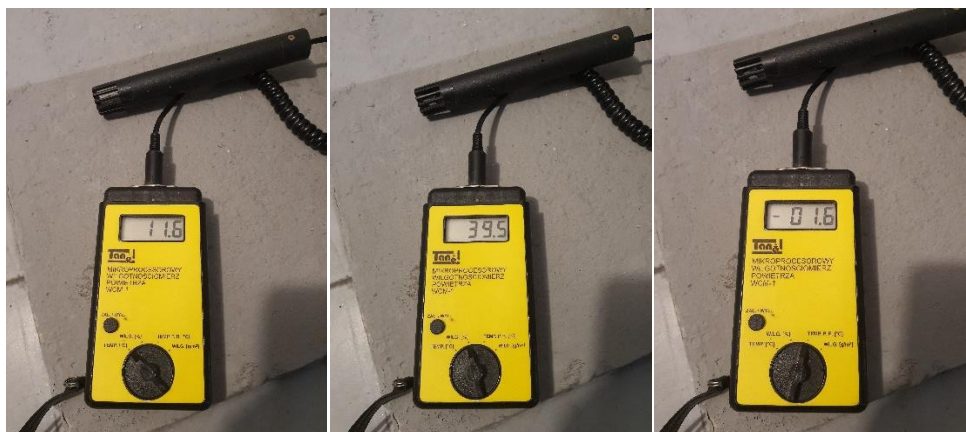
Fot. 70, 71, 72 Pomiar parametrów ciepło-wilgotnościowych wewnątrz pomieszczenia piwnicznego (Mikroprocesorowy miernik wilgotności powietrza Tanel WCM-1), od lewej: temperatura powietrza 11,6°C, wilgotność względna powietrza: 39,5%, temperatura punktu rosy: - 1,6°C.

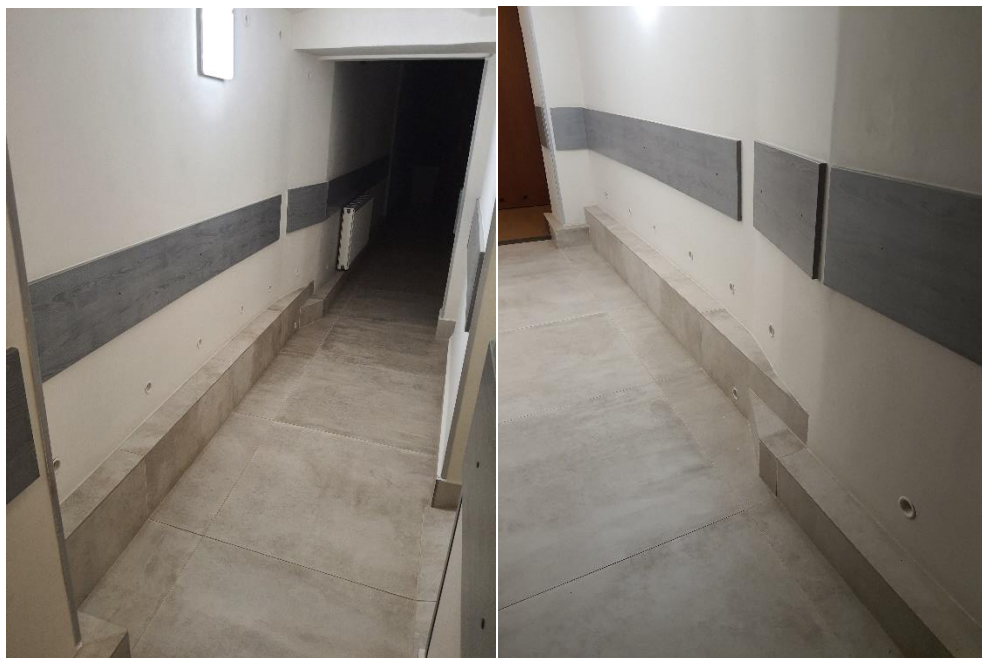
Fot. 73, 74 Parter budynku, korytarz – po lewej ściana północna ponad ściana piwniczną. Ściana zabudowana płytami g-k, ponad cokolikiem widoczne otwory wentylacyjne.

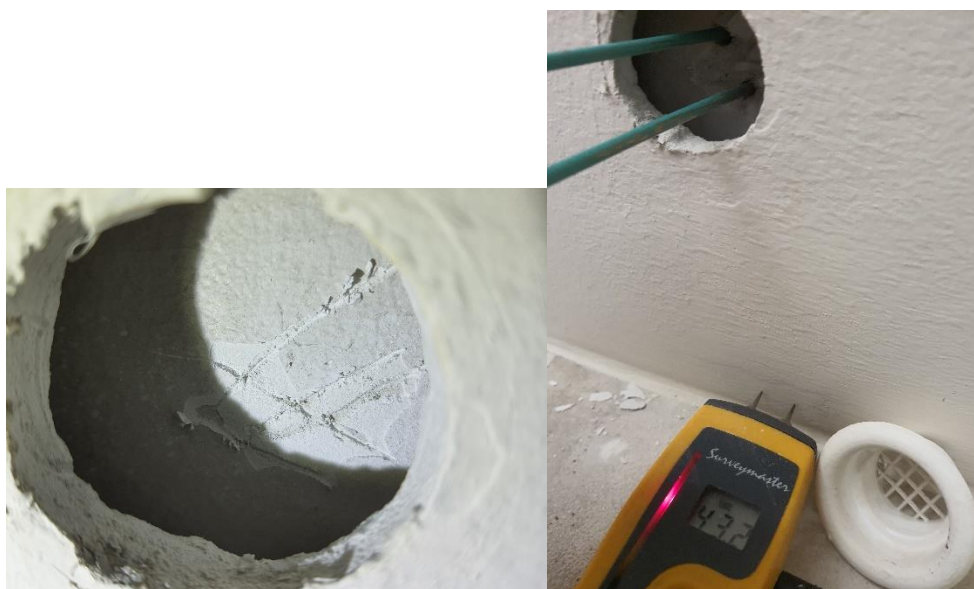
Fot. 76, 77 Ściana północna parteru pod zabudową pokryta powłoką z farby olejnej (lamperia). Powłoka ułożona na szpachli gipsowej o niskiej twardości – widoczne rysy wykonane rylcem. Po prawej: pomiar wilgotności powierzchniowej szpachli po usunięciu warstwy lamperii olejnej – wilgotność 14%.

- 7.9 Ściana północna na kondygnacji parteru, przekryta zabudową z płyt g-k pomimo zawilgocenia szpachli gipsowej na której ułożoną lamperię olejną wg stanu na dzień dzisiejszy nie wymaga prac remontowych. Wykonanie prac na kondygnacji piwnicznej powinno skutkować obniżeniem poziomu wilgotności warstwy szpachlowej.
