Fot. 1. a) Elewacja południowa kościoła w Drzonowie
b) Elewacje wschodnia i północna

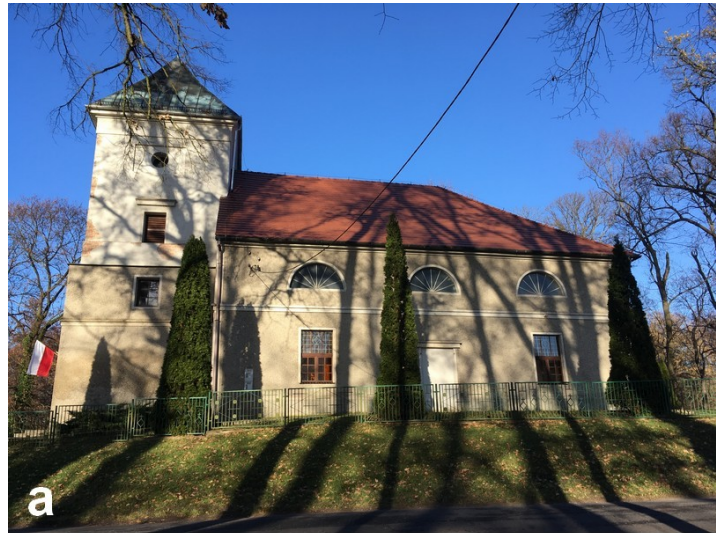
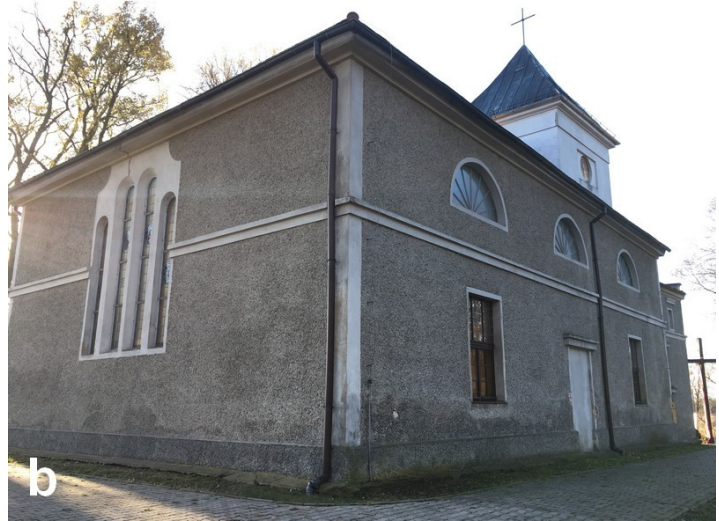
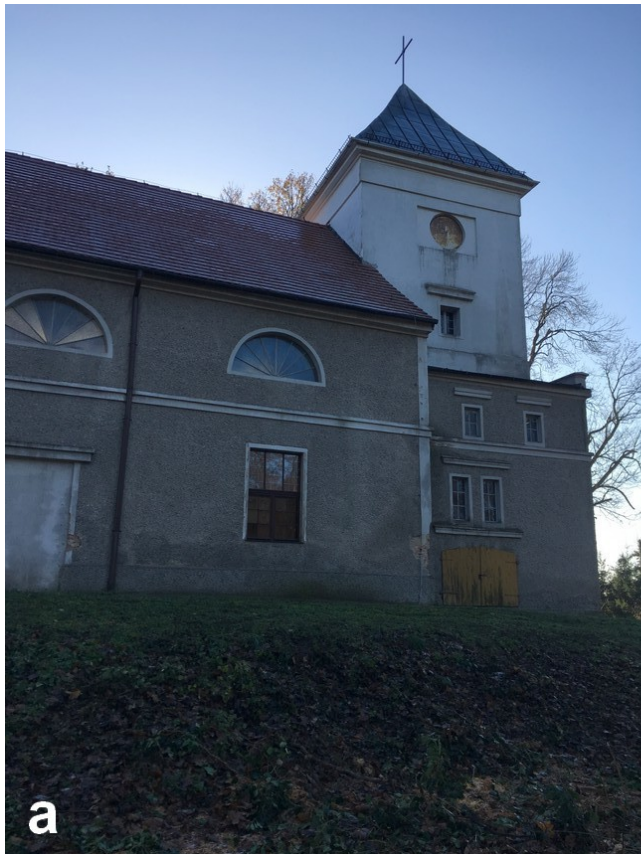
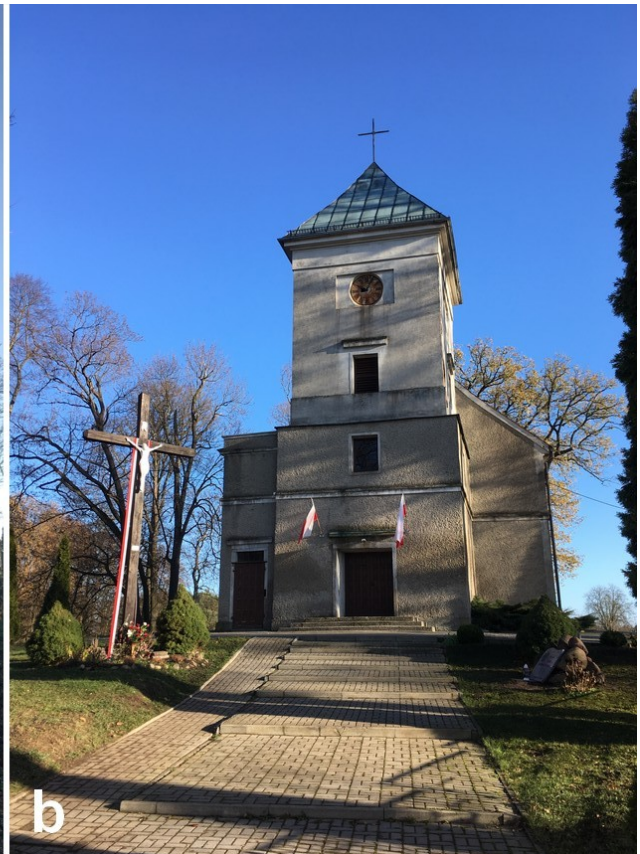
Fot. 2. Jak wyżej, a) Elewacja północna, b) elewacja zachodnia

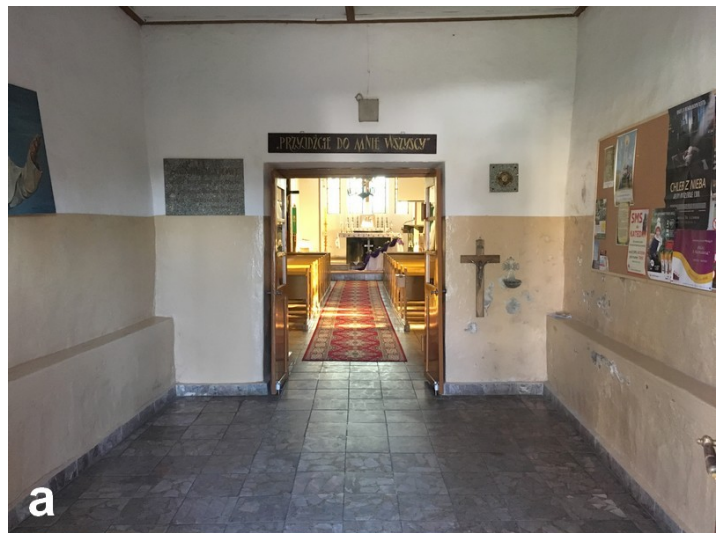
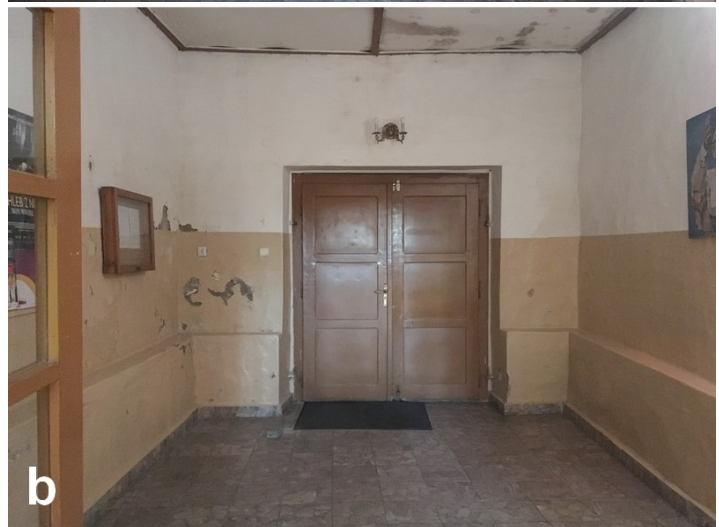
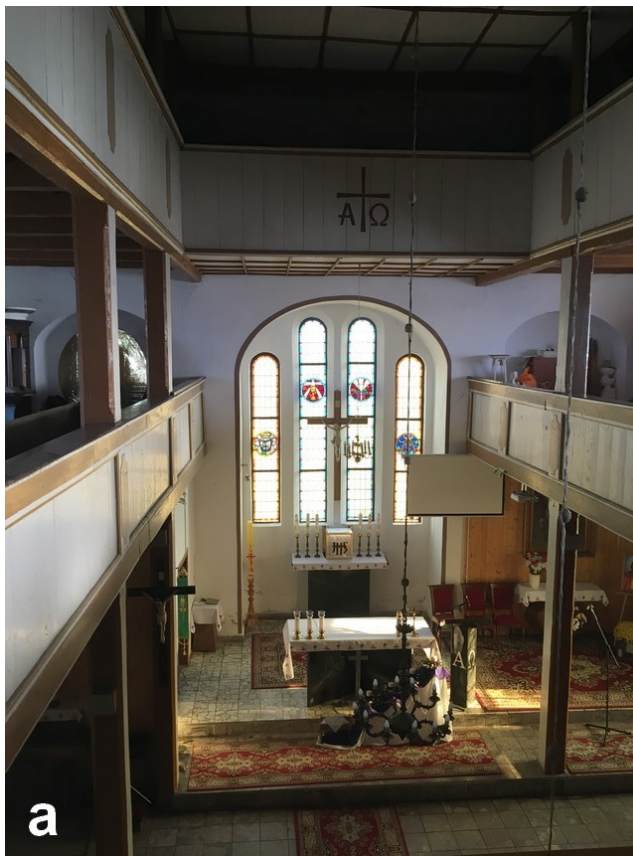
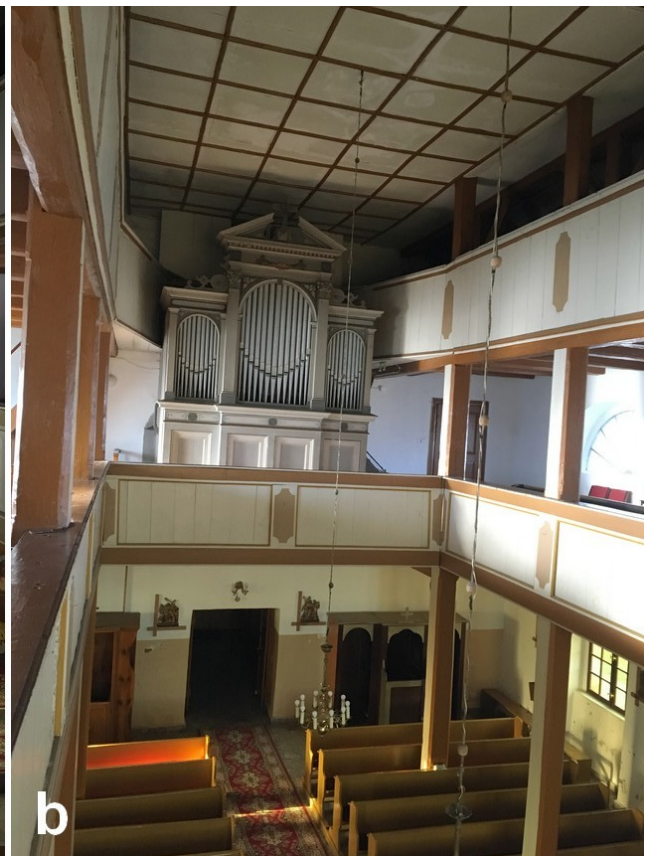
Fot. 3. Kruchta zachodnia

Fot. 4. Wnętrze kościoła, widok ogólny

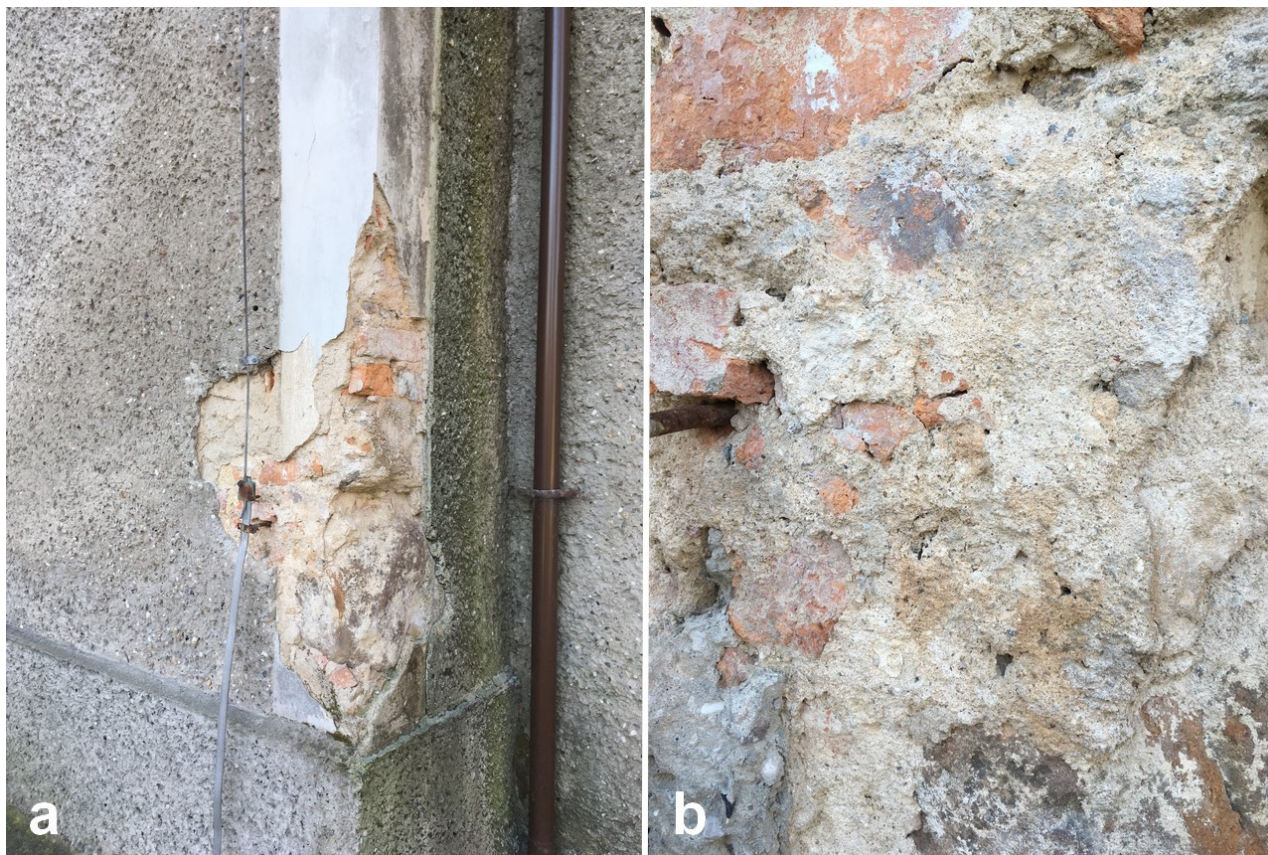
Fot. 5. Odkrywka nr 1, narożnik północno-zachodni korpusu, widoczna pod wtórnym tynkiem najstarsza, spieczona pożarem warstwa zaprawy wapienno-piaskowej

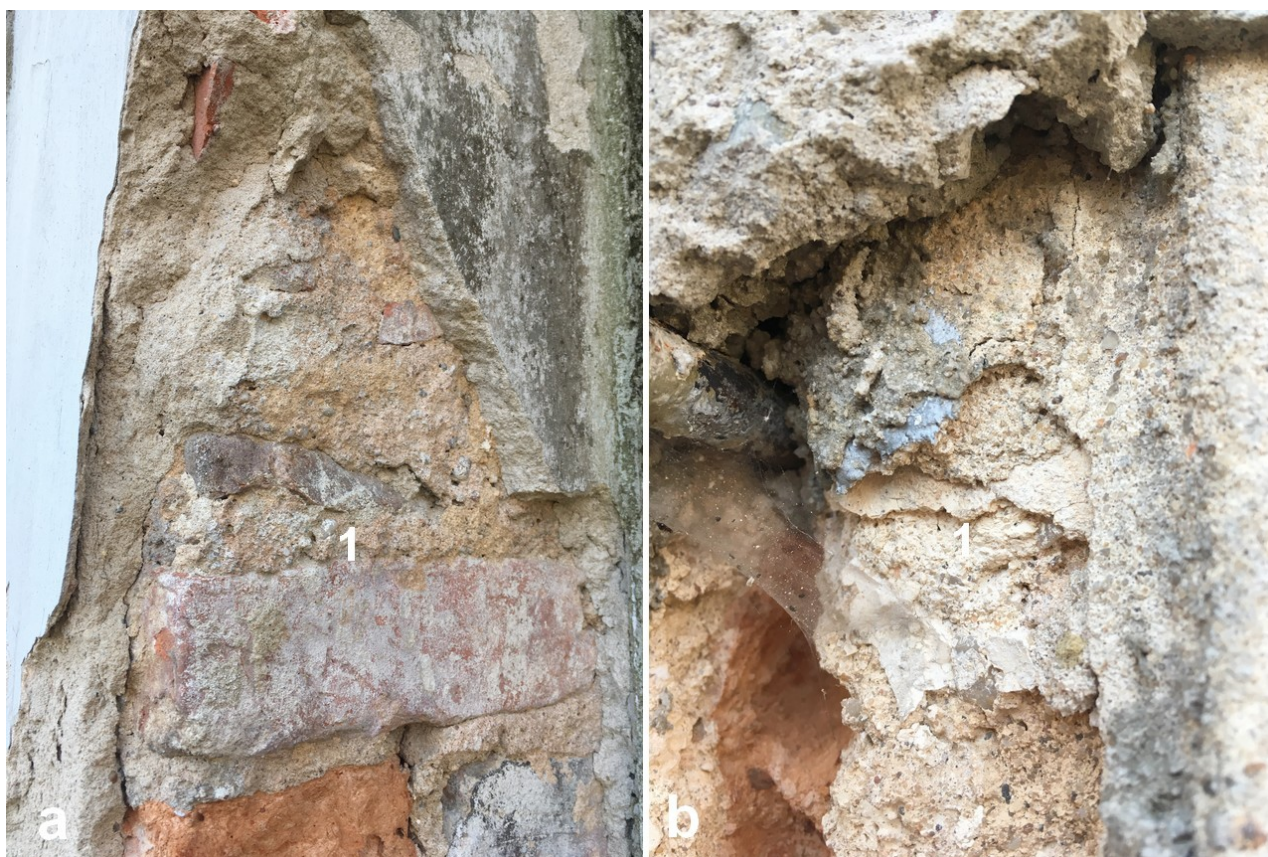
Fot. 6. Odkrywka jak wyżej, a) opracowanie fugi, b) zaprawa z reliktem pobiałą

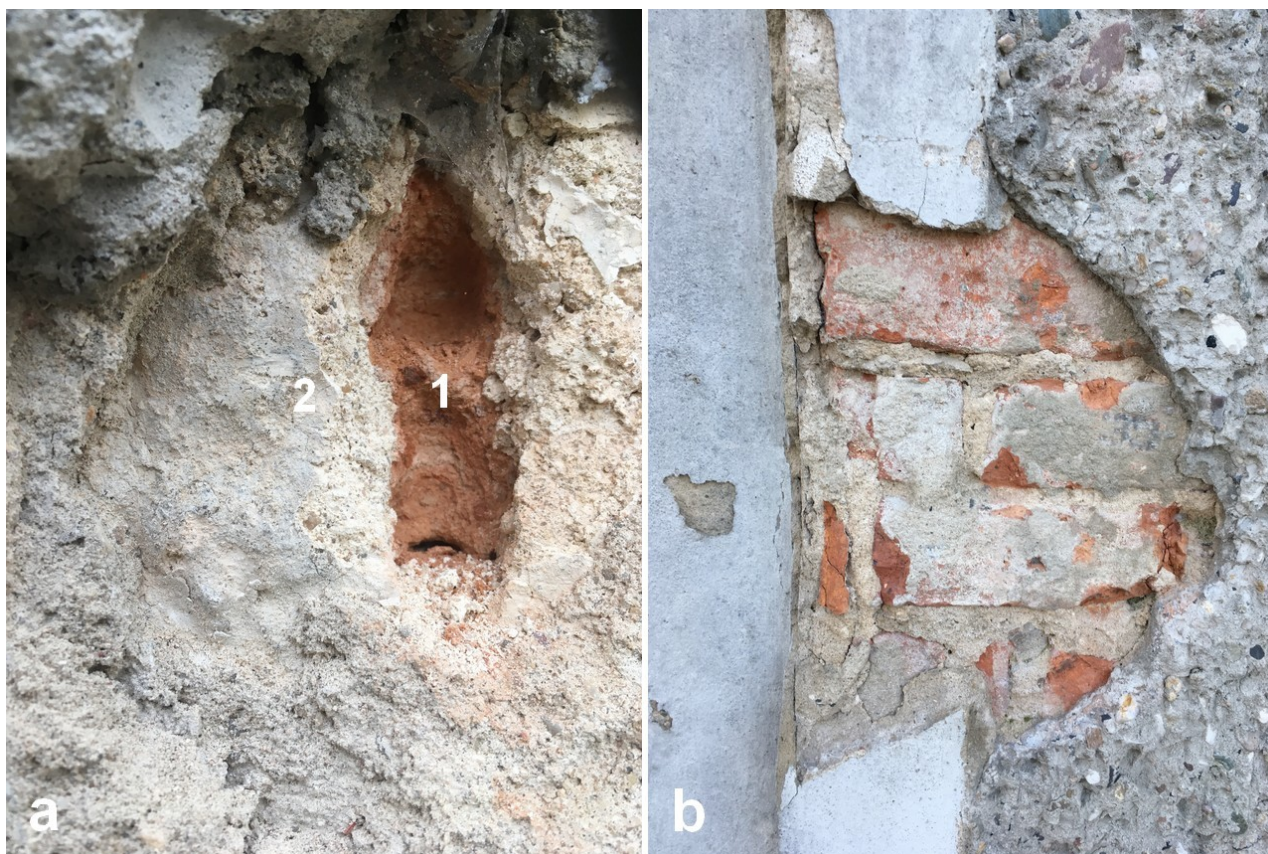
Fot. 7. a) Odkrywka nr 1, fragment, widoczna pobiała na zaprawie; b) Odkrywka nr 2, przy zamurowanym otworze wejściowym w elewacji północnej, widoczny wątek ceglany z jasną zaprawą wapienno-piaskową o zróżnicowanym uziarnieniu wypełniacza, ciemniejsza szara zaprawa modyfikowana hydraulicznie na opasce oraz cementowa zaprawa fakturalna po prawej, na płaszczyźnie ściany

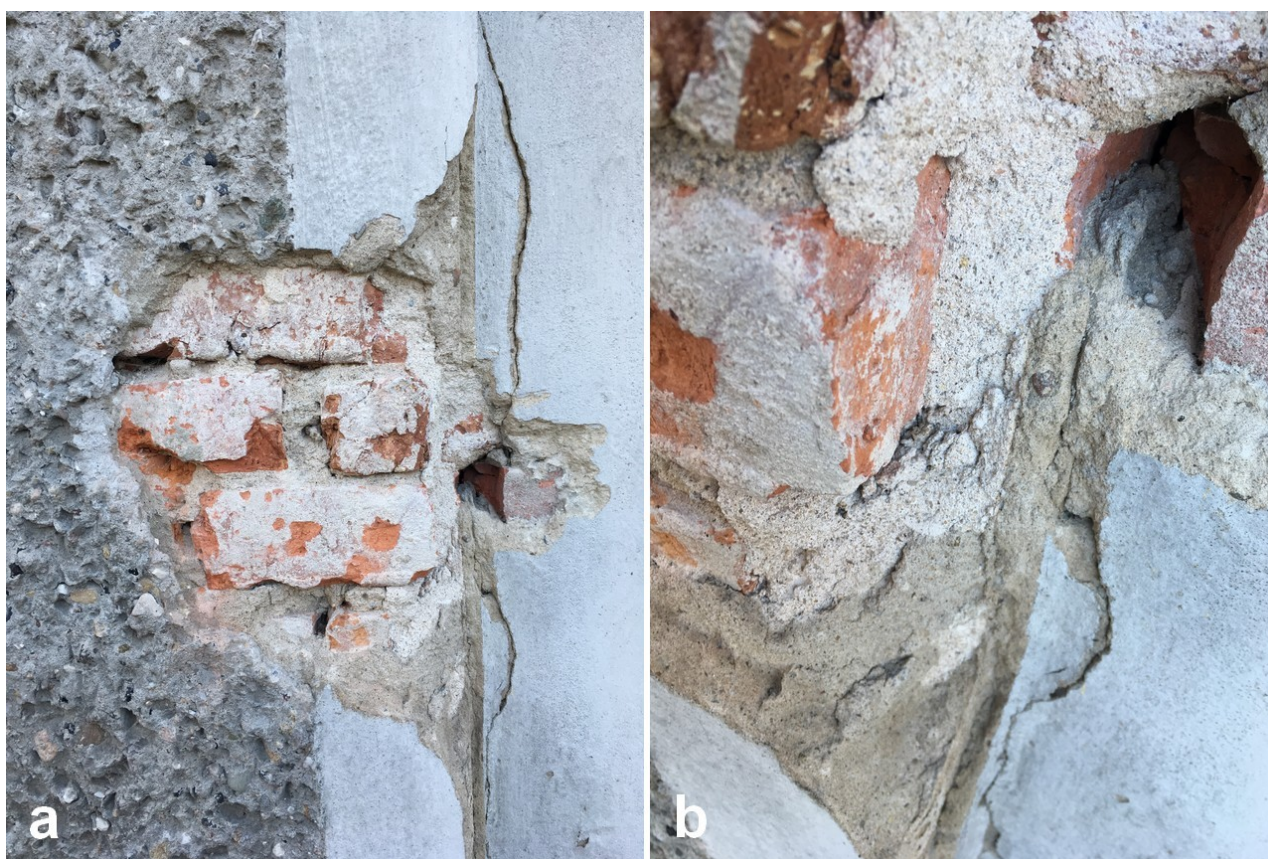
Fot. 8. Odkrywka nr 3 Otwór wejściowy jak wyżej, strona lewa, analogiczne nawarstwienia

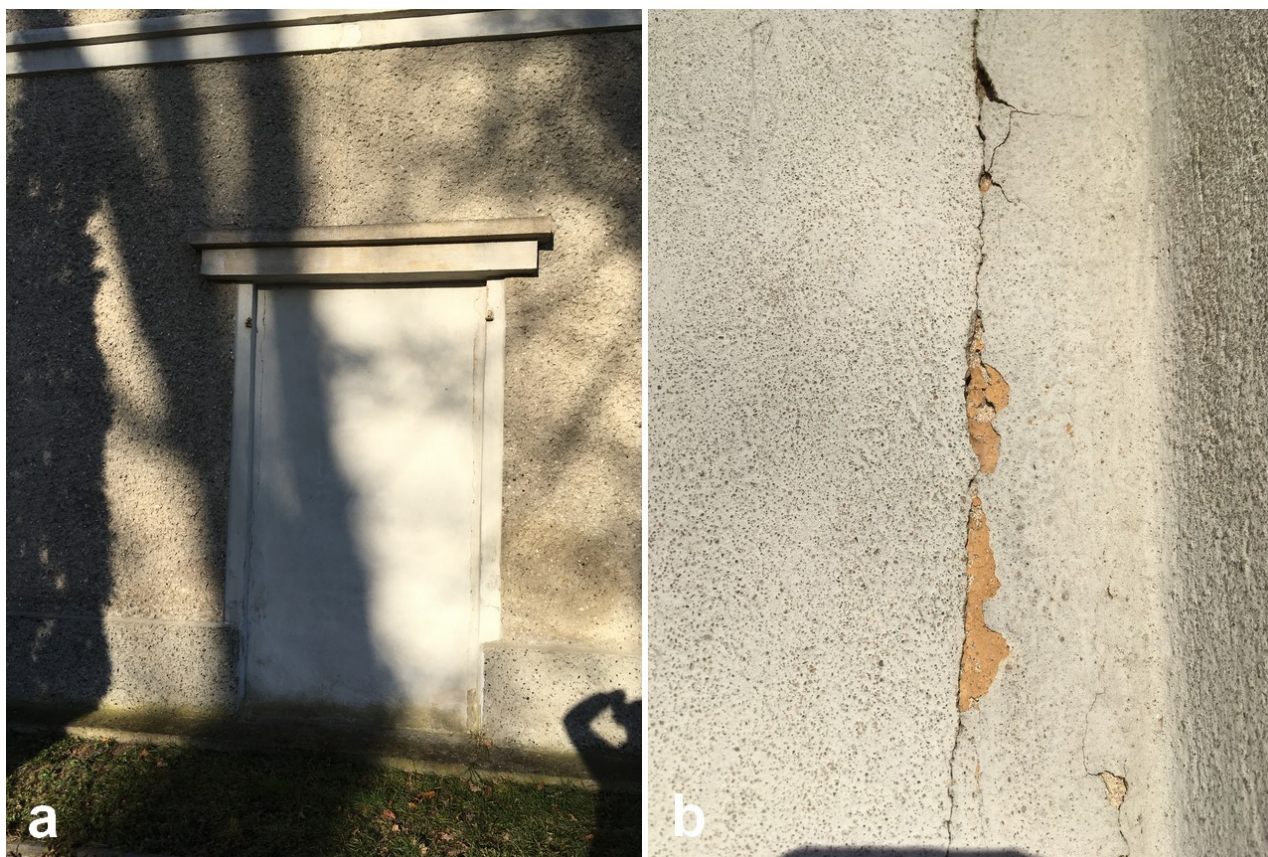
Fot. 9. Zamurowany otwór drzwiowy po stronie południowej, widok ogólny. Na styku zamurowania otworu i glifu stwierdzono zachowaną w tym miejscu pomarańczową warstwę malarską położoną na opracowaniu tynkarskim z I połowy XX wieku

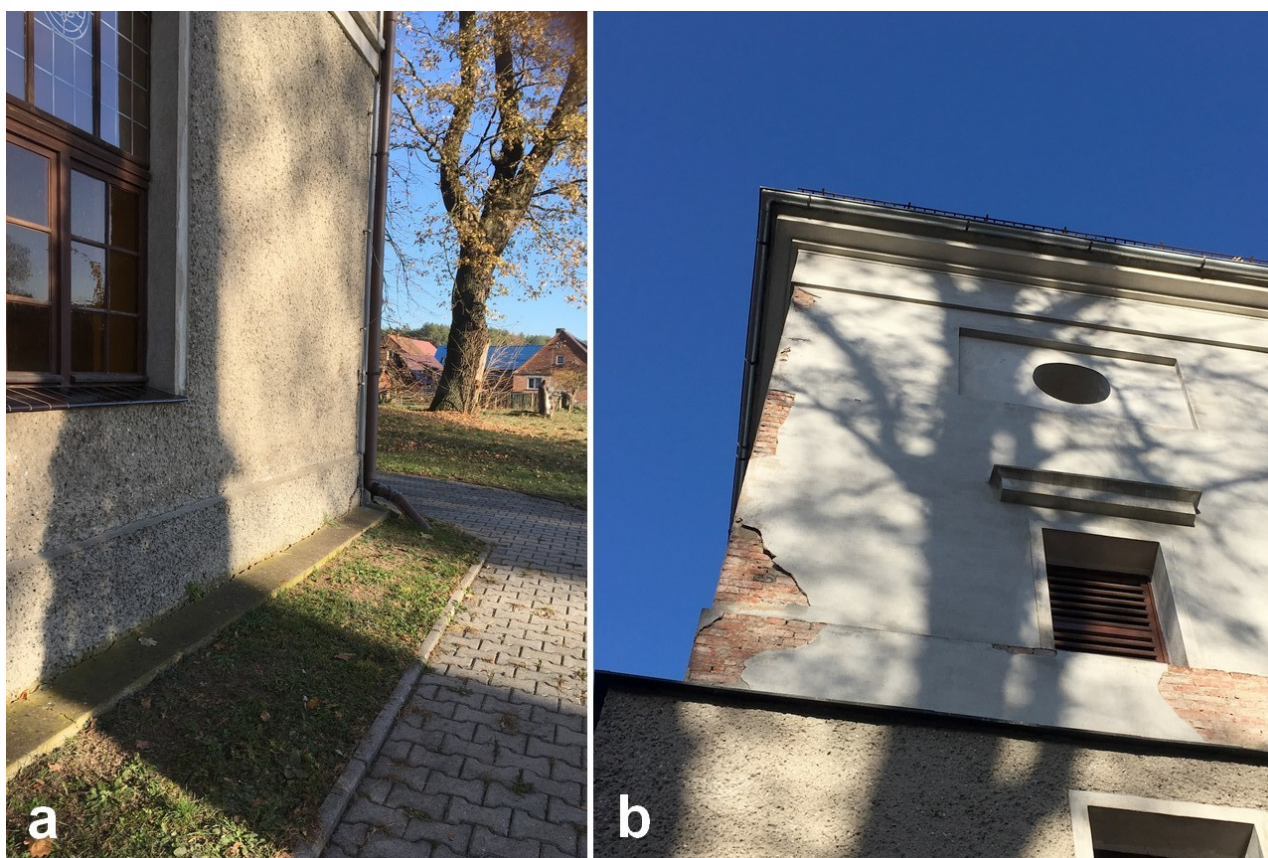
Fot. 10. a) Opaska betonowa wokół murów kościoła; b) Zachowany z I połowy XX wieku wystrój elewacji wieży

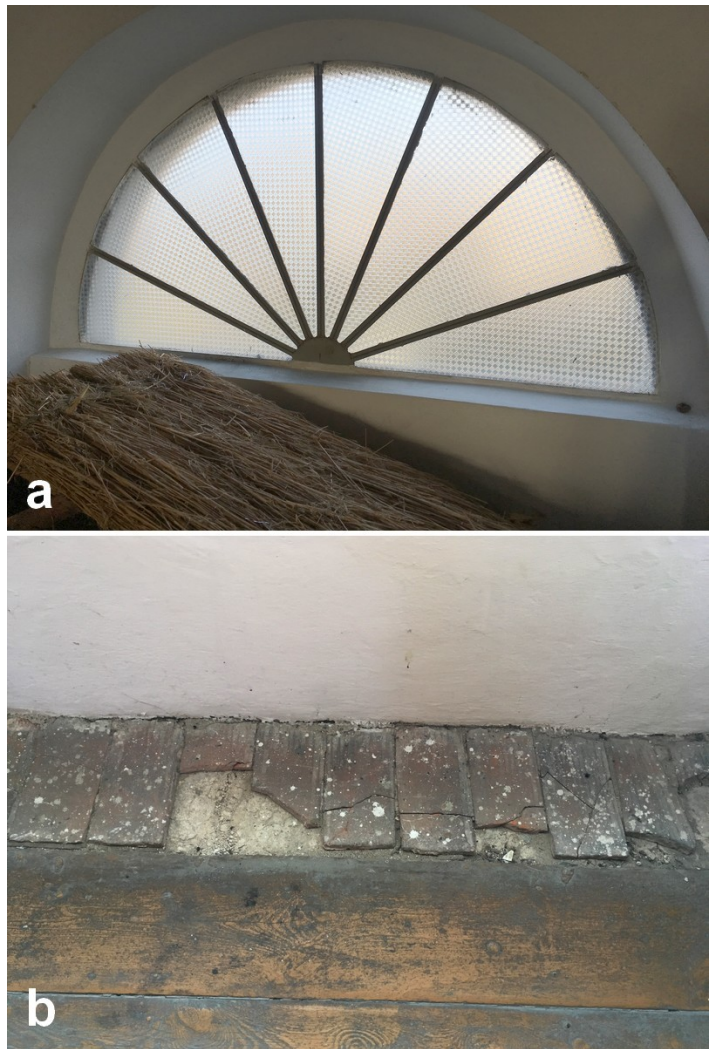
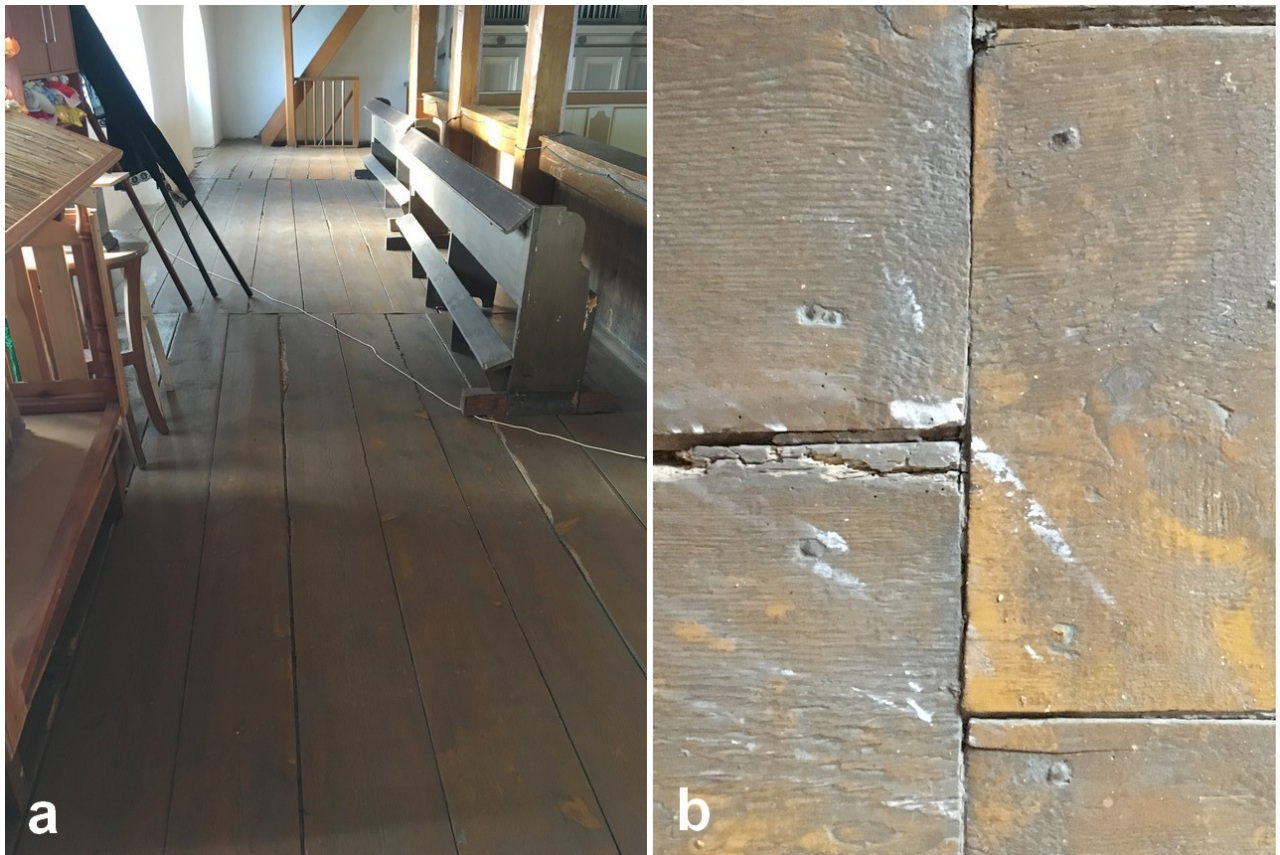
Fot. 16. Podłoga empor i piętra z widocznymi śladami napraw, wymiany desek

Fot. 17. a) Fragment stropu kościoła z widoczną szarawą w odcieniu pobiałą
b) Pobiała wapienna na stropie empory
 1 – pobiała, 1817 ?
 2 – pobiała, XIX w.
 3 – obecne przemalowanie

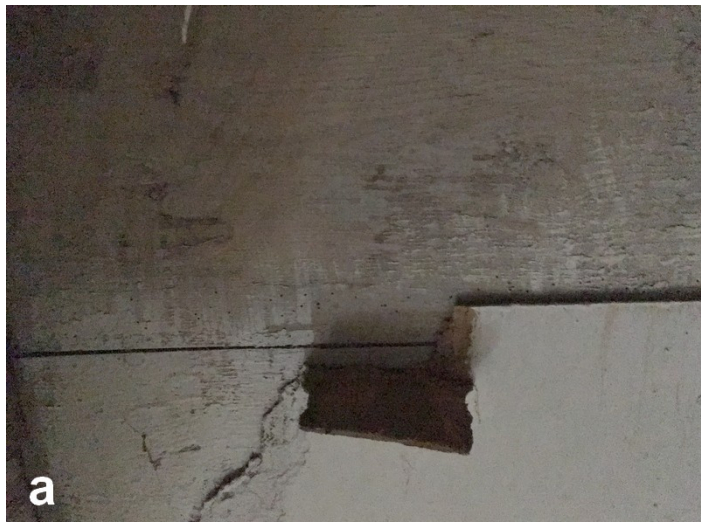
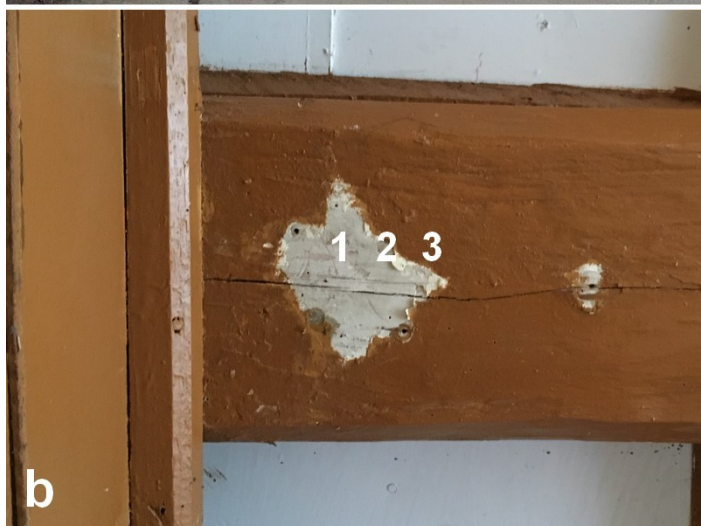
Fot. 18. a) Maskowany płytami pilśniowymi drewniany strop i górna kondygnacja empory z litą deskową balustradą ozdobioną wtórnie plicinami wyciętymi z płyty pilśniowej
b) Odkrywka nr 6 na balustradzie jak wyżej
 1 – drewno, 1817
 2 – szara warstwa malarska, 1817
 3 – przemalowanie II połowa XX w.
 4 – przemalowanie z końca XX w.

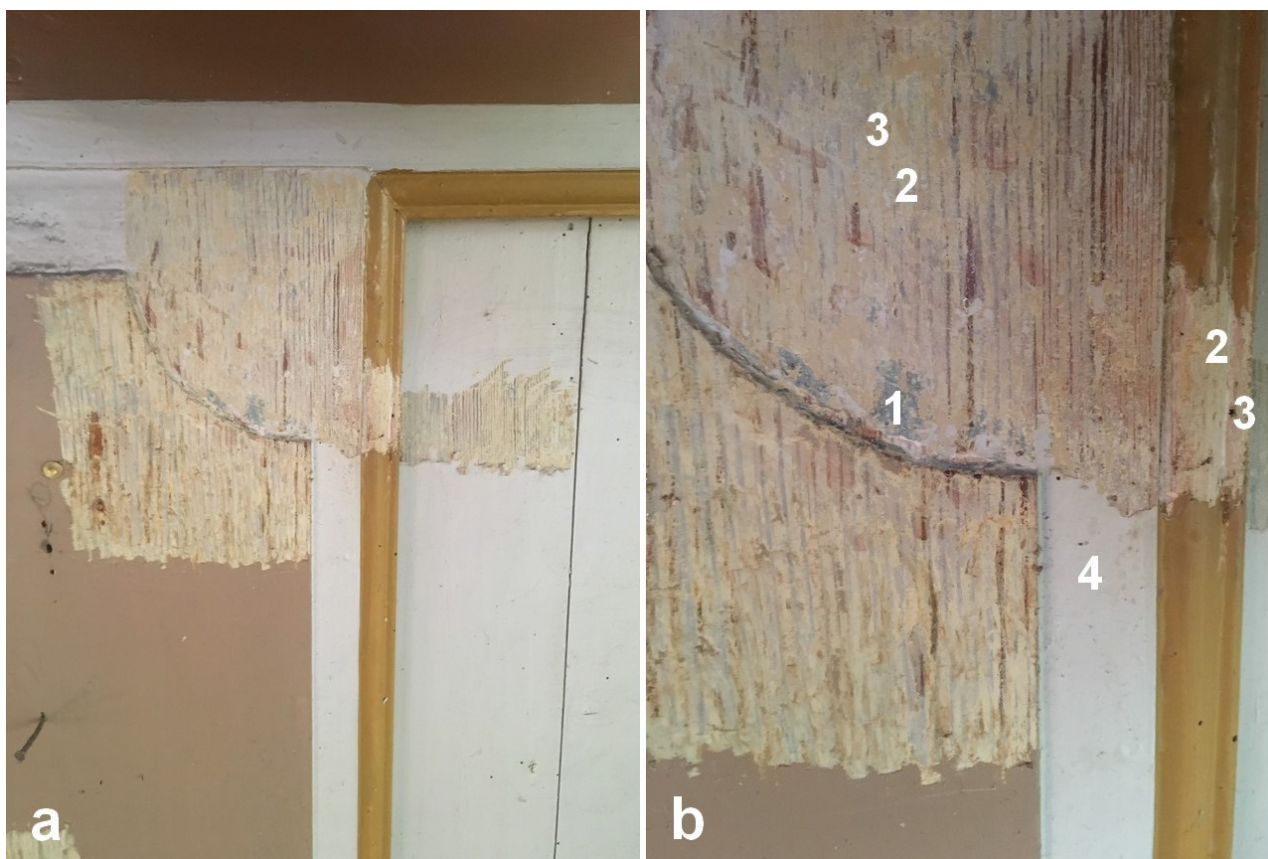
Fot. 19. Odkrywka nr 7 na balustradzie dolnego poziomu empor, część zachodnia: 1, 2 – relikty niebieskiej dekoracji na szarym tle, 1817, 3 – żółte przemalowanie, II poł. XX. w., 4 – obecne przemalowanie

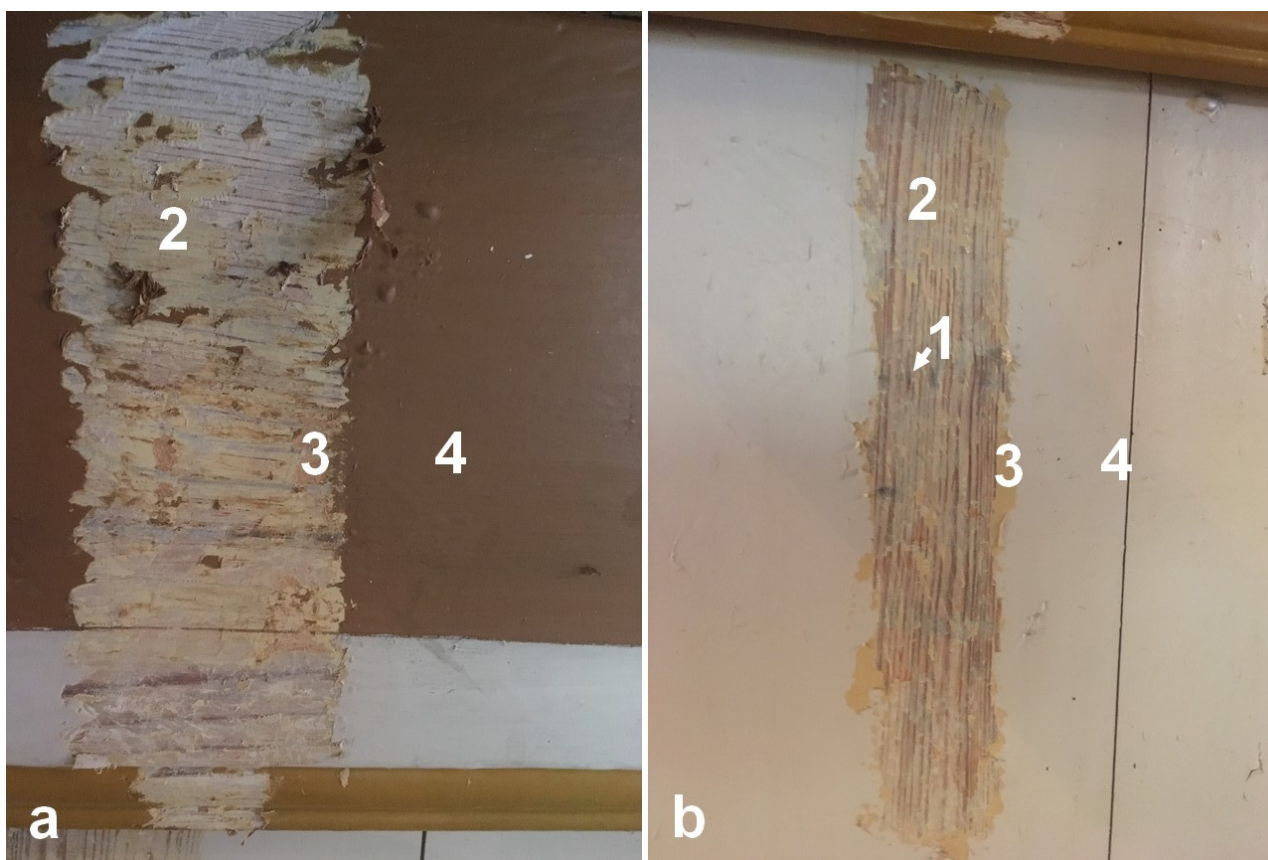
Fot. 20. Odkrywka nr 8 i 9, balustrada jak wyżej: 1, 2 – relikty niebieskiej dekoracji na szarym tle, 1817, 3 – żółte przemalowanie, II poł. XX. w., 4 – obecne przemalowanie
