**EKSPERTYZA DOT. ZABYTKOWEGO OGRODZENIA ARESZTU
ŚLEDZCZEGO
USYTUOWANEGO PRZY ul. H.SIENKIEWICZA 8 W SZCZYTNIE
STAN ZACHOWANIA I PROPONOWANY PROGRAM PRAC**

Nr dz. Obręb 2 nr ewid. Gr.:286

Opracowała w lipcu 2019 roku:
Mgr sztuki konserwator
Justyna Dzieciatkowska

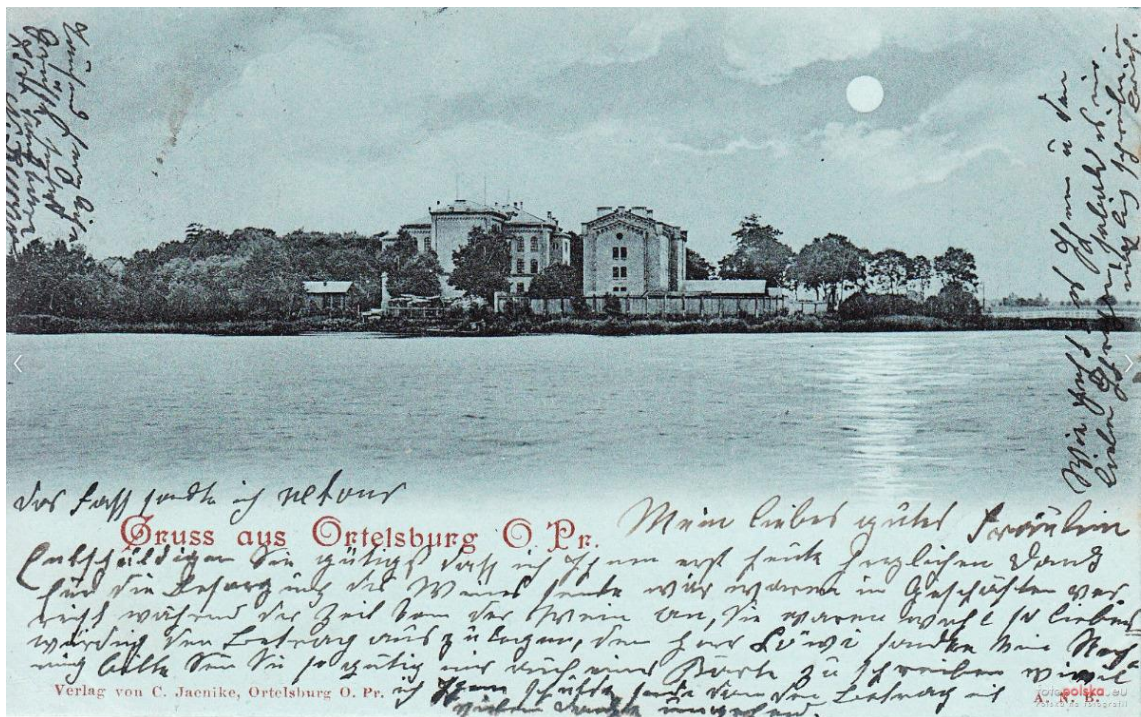
Fotografie Archiwalne, www.fotopolska. Areszt Śledczy 1900 rok, widoczny mniejszy obszar obejmujący mur więzienny od dzisiejszego. Zauważalne słupy znacznie wystające z lica murowanych ścian ogrodzenia. Brak wieżyczek strażniczych oraz współcześnie dobudowanych budynków. Przepuszczalnie obecne ogrodzenie wchłonęło słupy, które zostały obudowane. Widoczna pierwsza, najstarsza faza budowlana muru.

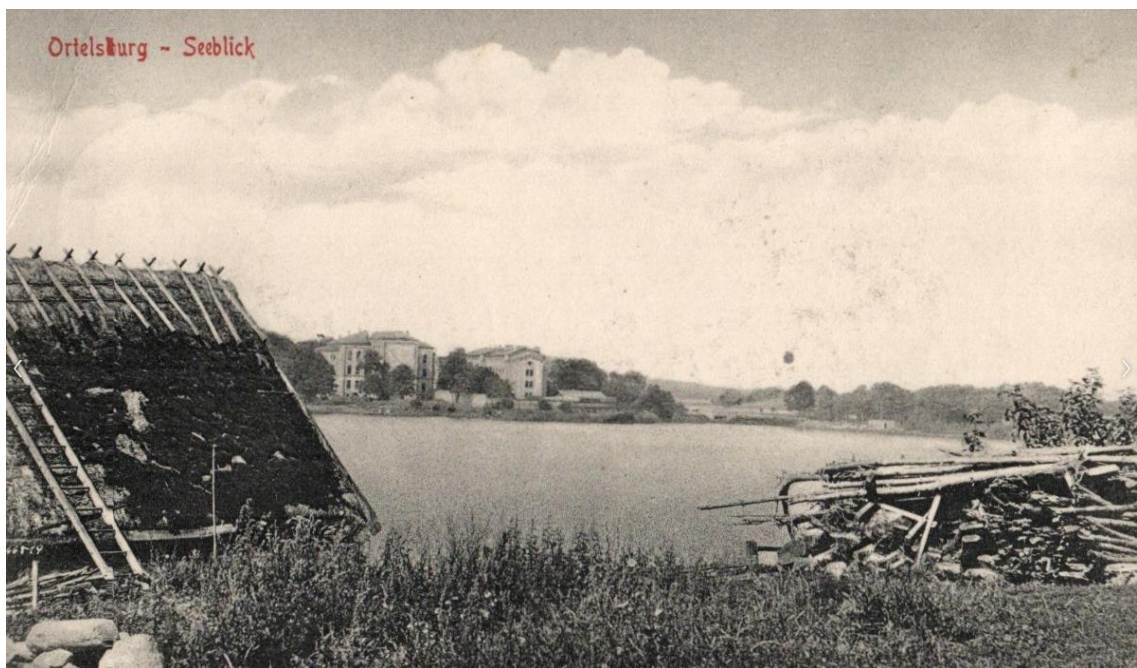
Fotografie Archiwalne, www.fotopolska. Areszt Śledczy. Lata 1905-1914. Widok z nad Jeziora Domowego Małego na budynki sądu i aresztu. Widoczna wyższa część ogrodzenia połączona z niższą od strony jeziora. Narożnik który uległ wychyleniu pierwotnie łączył wyższą, murowaną część biegnącą prostopadle w kierunku budowli sądu z niższą. Widoczna pierwsza, najstarsza faza budowlana muru.

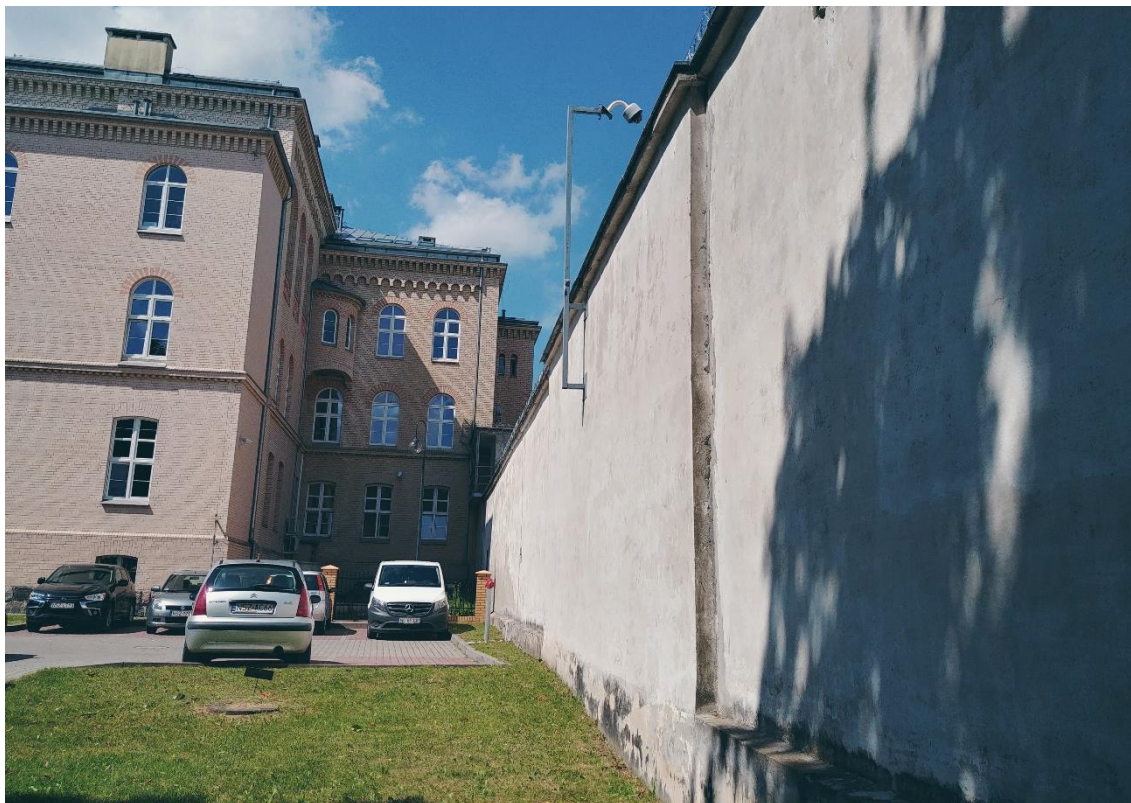
Fot. Nr 1. Areszt Śledczy z1900 roku, mur obejmujący obszar więzienia, stan zachowania w 2019 r. Mur pokryty silnym, cementowym tynkiem, zatartym na szorstko, widoczny fundament wys. 35cm do 45cm w kierunku narożnika od strony jeziora Domowe Małe, część fundamentowa pokryta mikroorganizmami, uskok w licu muru o długości około 4,5m szerokość występu do 10cm, korona muru nakryta nakrywą cementową z kapinosem. W koronie zamontowane druty ochronne zabezpieczające. Fot. wyk. Szymon Konecko, lipiec 2019r.

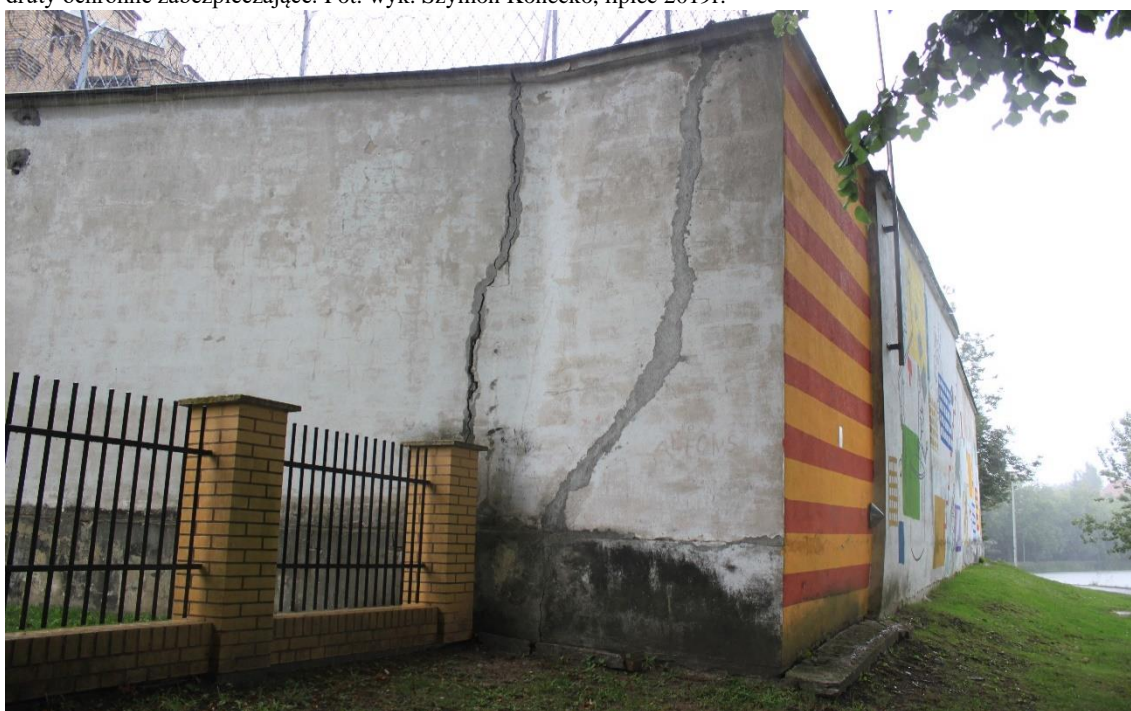
Fot. Nr 2. Areszt Śledczy z1900 roku, mur obejmujący obszar więzienia, stan zachowania w 2019 r. Widoczne zniszczenia pd-wsch narożnika muru od strony jeziora, Niebezpieczne spękania konstrukcyjne związane z ruchami podłoża. Pionowe rozwarstwienia biegnące przez całą wysokość muru i przez całą grubość. Część fundamentowa pokryta mikroorganizmami, korona muru nakryta nakrywą cementową z kapinosem o prostokątnym przekroju. W koronie zamontowane druty ochronne zabezpieczające. Ogrodzenie ozdobione murem w części wzdłuż jeziora i w kierunku pn-zach. Fot. wyk. Szymon Konecko, lipiec 2019r.

3. Analizując stan zachowania muru można z całą pewnością stwierdzić, iż jego posadowienie ma na niego zgubny wpływ. Usytuowanie tuż przy grząskim brzegu jeziora, zwłaszcza podczas deszczy lub skrajnej suszy powoduje ruchy podłoża w którym posadowiono fundamenty. Fundamenty kamienne łączone zaprawą wapienno-piaskową w rozluźnionym gruncie się przemieszczają, zatem jest to bezpośrednia przyczyna powstawania spękań muru. Dodatkowo poprowadzona w latach ubiegłych kanalizacja, rozluźniła obszar gruntu znajdujący się przy bezpośrednim sąsiedztwie fundamentów ogrodzenia.

4. Wykonanie palowania w rozstawie około 2,5 m do 3m.
5. Wykonanie oczepu żelbetowego 50 cm-60cm łączącego zbrojenie z głowicami pali. W przypadku narożnika wykonanie systemu wzmocnień narożnika metodą palowania tworzącego z oczepem strzemię zgodnie z projektem.

9. Gruntowanie, a następnie dwukrotne malowanie farbą silikatową, samo zmywalną np. firmy STO lub analogicznym materiałem.
10. Działania będą wykonywane odcinkowo sukcesywnie w miarę możliwości technicznych i technologicznych. Pierwszy krok to wzmocnienie osiadającego narożnika od strony jeziora.

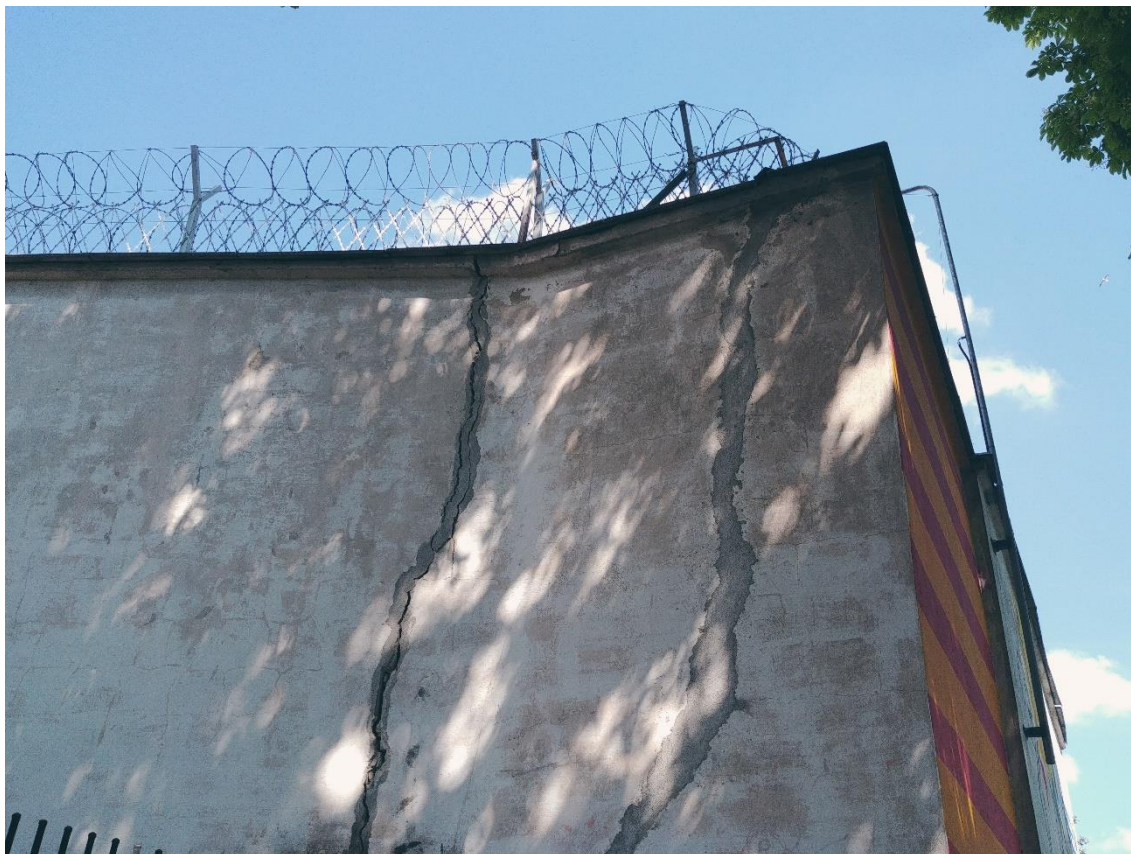
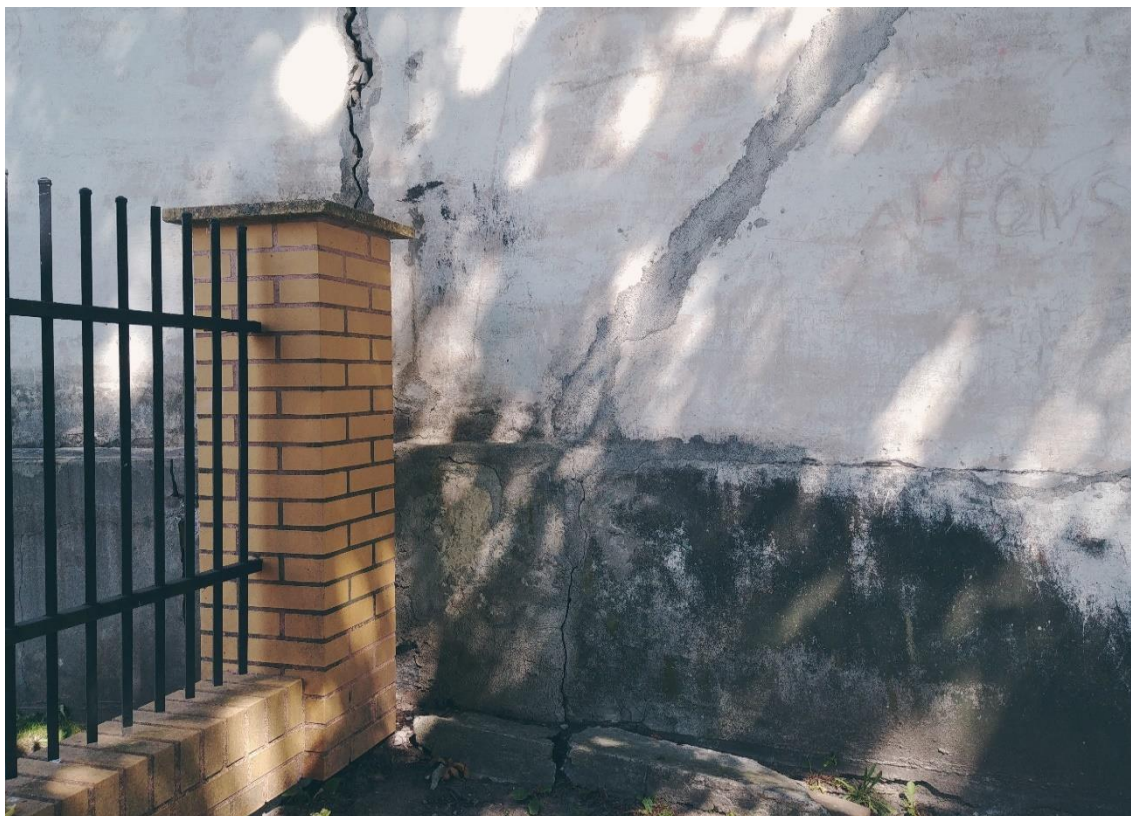
Fot. Nr 3, 4. Areszt Śledczy z1900 roku, mur obejmujący obszar więzienia, stan zachowania w 2019 r. Widoczne zniszczenia pd-wsch narożnika muru od strony jeziora, Niebezpieczne spękania konstrukcyjne związane z ruchami podłoża. Pionowe rozwarstwienia biegnące przez całą wysokość muru i przez całą jego grubość. Cementowe tynki osłaniające fundament spękane i odspojone, rozwarstwiają się od wybudowanej ceglami silikatowymi ściany. Część fundamentowa pokryta mikroorganizmami, korona muru nakryta nakrywą cementową z kapinosem o prostokątnym przekroju. W koronie zamontowane druty ochronne zabezpieczające. Ogrodzenie ozdobione murałem w części wzdłuż jeziora i w kierunku pn-zach. W przyziemiu fragmenty betonowych krawężników. Fot. wyk. Szymon Konecko, lipiec 2019r.

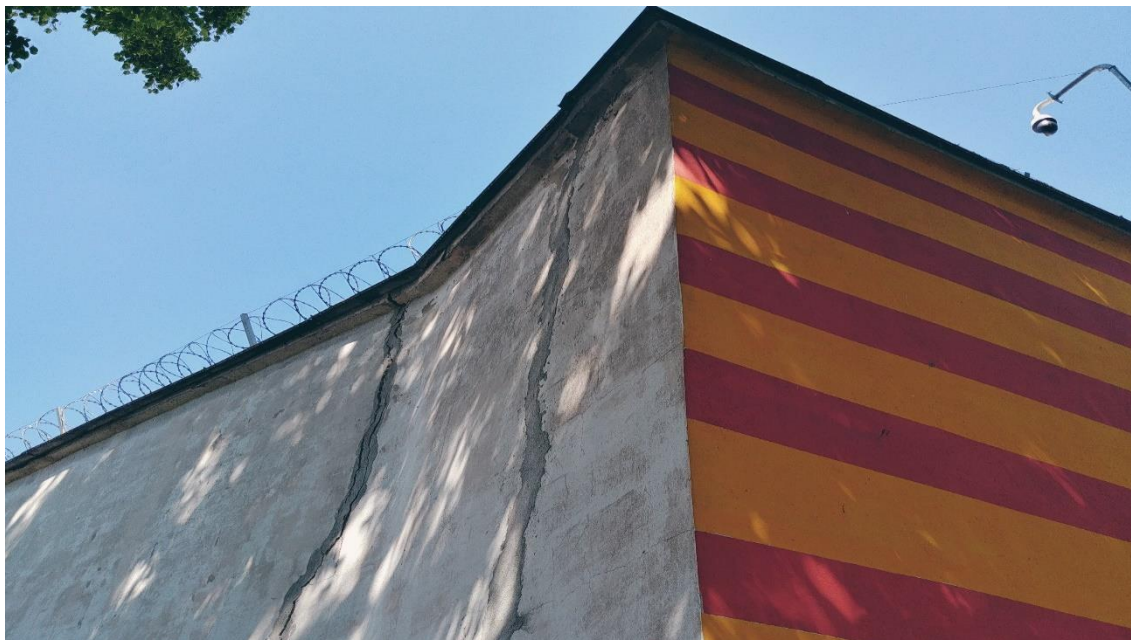
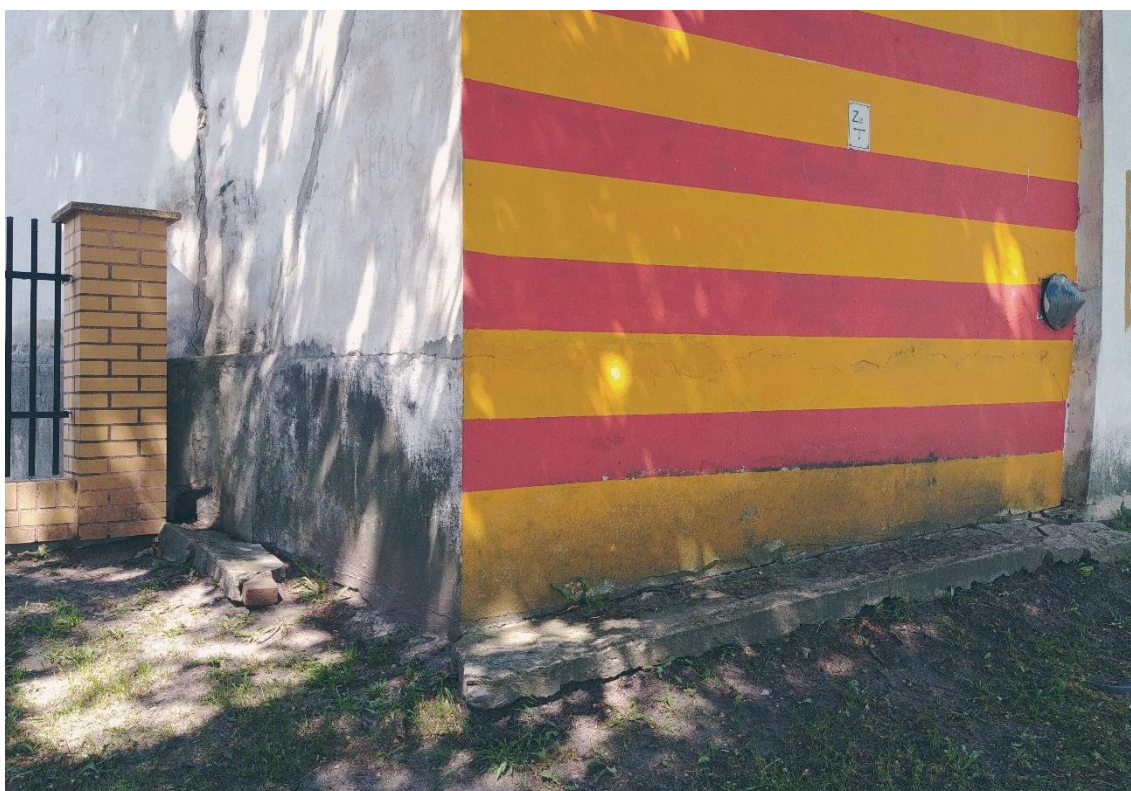
Fot. Nr 5,6. Areszt Śledczy z1900 roku, mur obejmujący obszar więzienia, stan zachowania w 2019 r. Widoczne zniszczenia pd-wsch narożnika muru od strony jeziora, Niebezpieczne spękania konstrukcyjne związane z ruchami podłoża. Pionowe rozwarstwienia biegnące przez całą wysokość muru i przez całą jego grubość. Cementowe tynki osłaniające fundament spękane i odspojone, rozwarstwiają się od wybudowanej ceglami silikatowymi ściany. Część fundamentowa pokryta mikroorganizmami, korona muru nakryta nakrywą cementową z kapinosem o prostokątnym przekroju. W koronie zamontowane druty ochronne zabezpieczające. Ogrodzenie ozdobione murałem w części wzdłuż jeziora i w kierunku pn-zach. W przyziemiu fragmenty betonowych krawężników i odspojonych sztywnych wylewek pełniących funkcje opasek, utrzymujących narożnik. Fot. wyk. Szymon Konecko, lipiec 2019r.

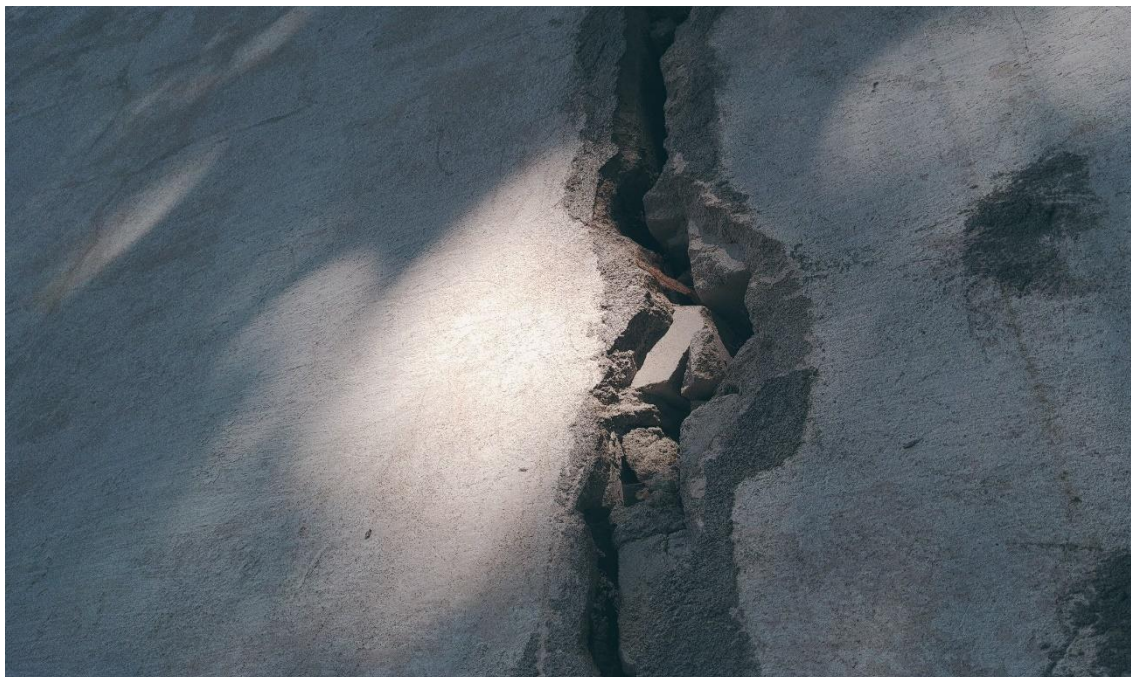
Fot. Nr 7. Areszt Śledczy z1900 roku, mur obejmujący obszar więzienia, stan zachowania w 2019 r. Widoczne zniszczenia pd-wsch narożnika muru od strony jeziora, Niebezpieczne spękania konstrukcyjne związane z ruchami podłoża. Pionowe rozwarstwienia biegnące przez całą wysokość muru i przez całą jego grubość. W szczeliny rozwarcia zauważalna pierwotna budowa muru z białych silikatowych cegieł spojonych słabą drobnoziarnistą zaprawą, wapienno-piaskowo-cementową, która straciła swoją wytrzymałość. Na zewnątrz mur pokryto 2-3cm warstwą silnego cementowego tynku i pobielono białą farbą emulsyjną. Fot. wyk. Szymon Konecko, lipiec 2019r.

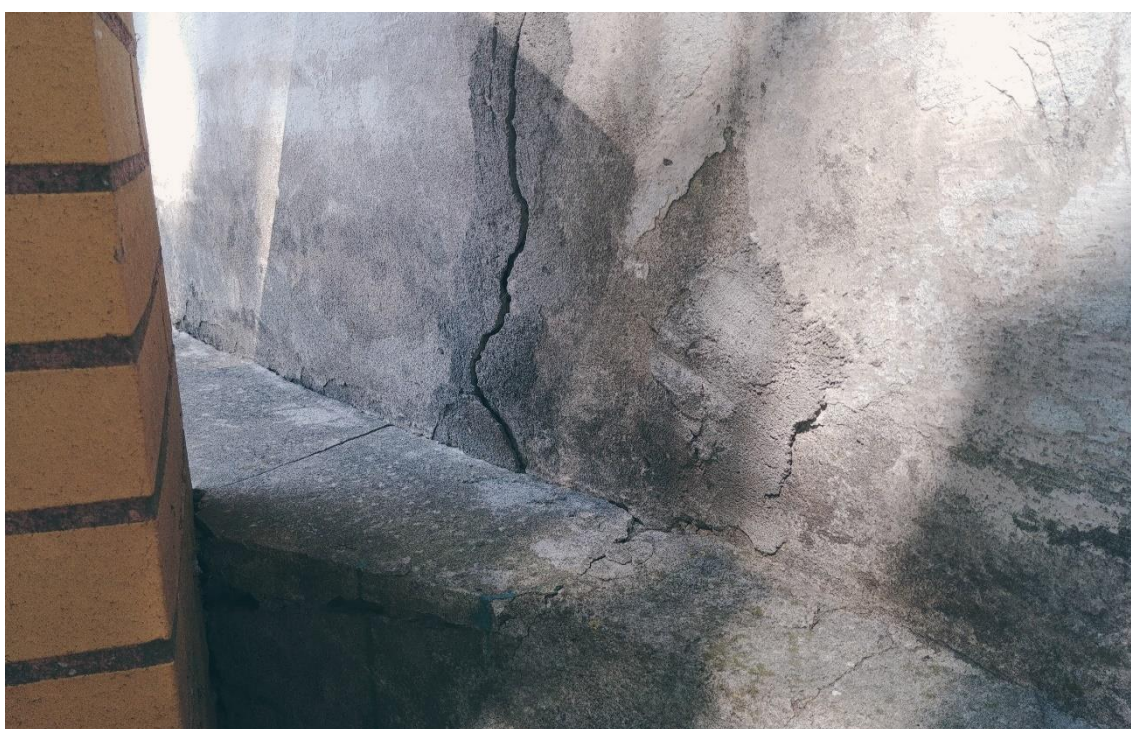
Fot. Nr 8. Areszt Śledczy z1900 roku, mur obejmujący obszar więzienia, stan zachowania w 2019 r. Widoczne zniszczenia pd-wsch narożnika muru od strony jeziora, Niebezpieczne spękania konstrukcyjne związane z ruchami podłoża. Szttywne cementowe tynki o współczesnym pochodzeniu, jakie założono nieestetycznie na powierzchnię muru utrzymują zawilgocenie, przemarzanie takiego podłoża sprawia, że dochodzi do rozsądzenia struktury zarówno murowanej ściany jak i słabszych tynków znajdujących się w spodnich warstwach. Dochodzi wówczas do odspojeń tynków, rozluźnienia i zachwiania parametrów wytrzymałościowych muru. Fot. wyk. Szymon Konecko, lipiec 2019r.

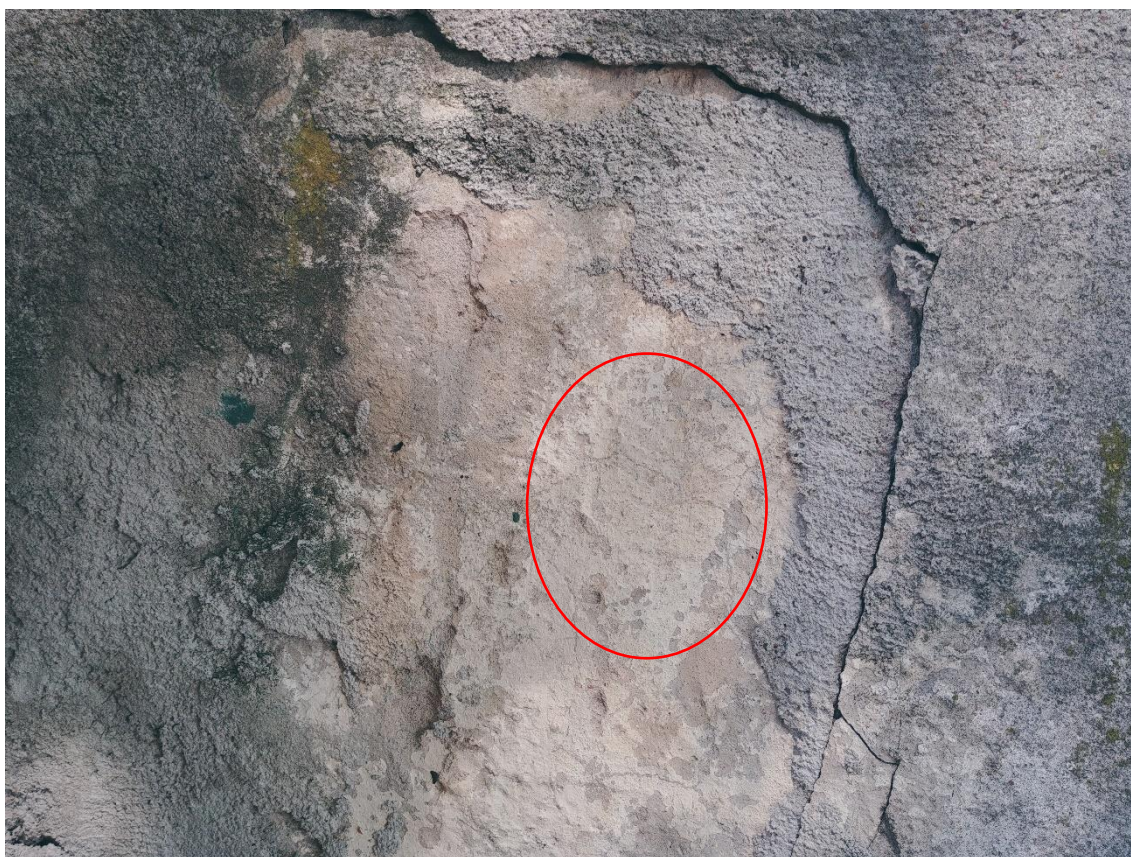
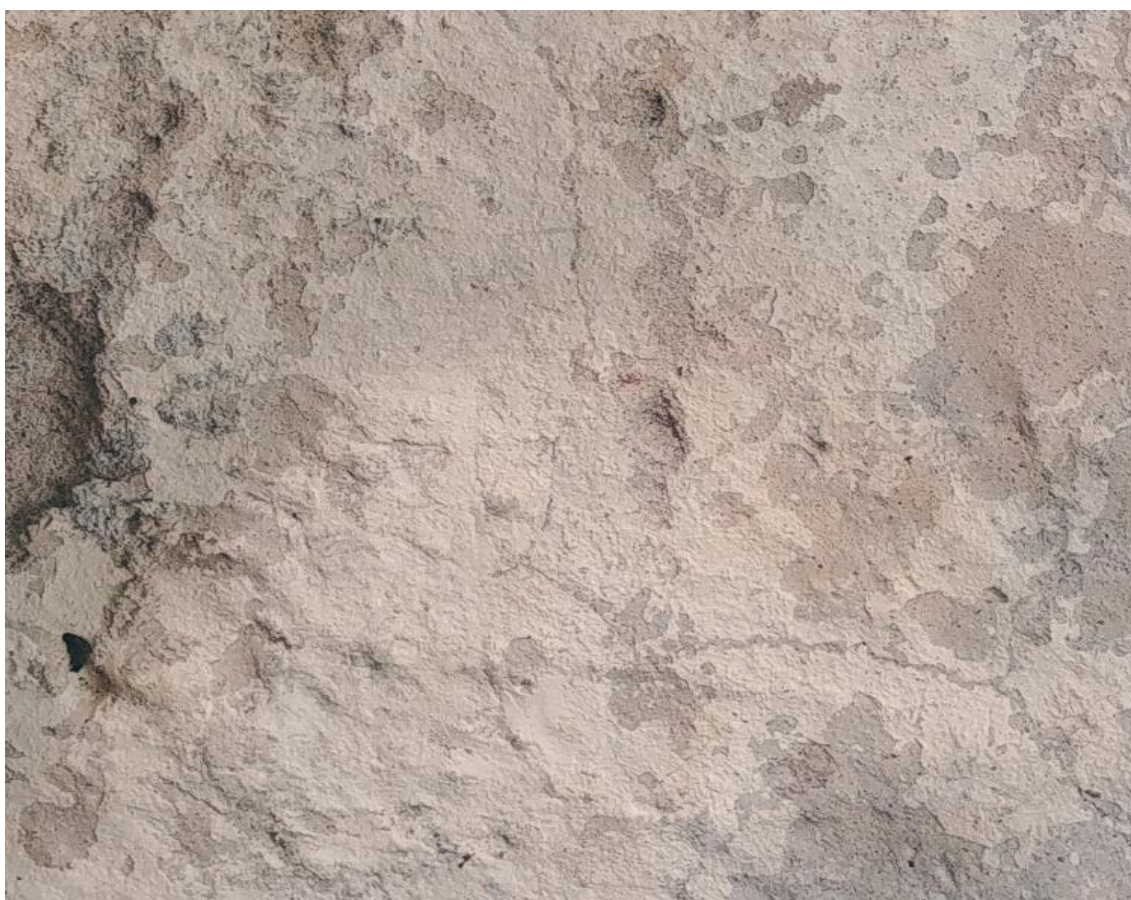
Fot. Nr 9, 10. Areszt Śledczy z1900 roku, mur obejmujący obszar więzienia, stan zachowania w 2019 r. Widoczne zniszczenia pd-wsch narożnika muru od strony jeziora, fragment oryginalnego drobnoziarnistego tynku z pobiałą przełamana ą ugiem.

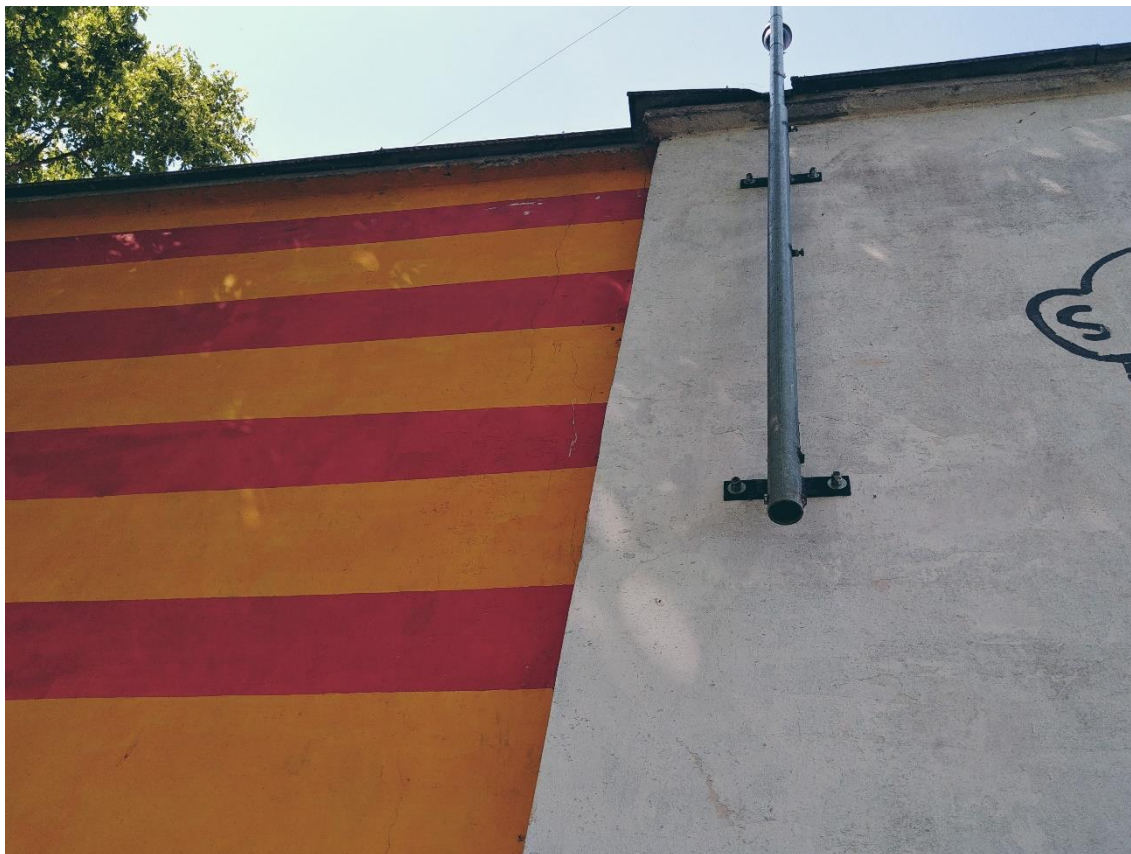
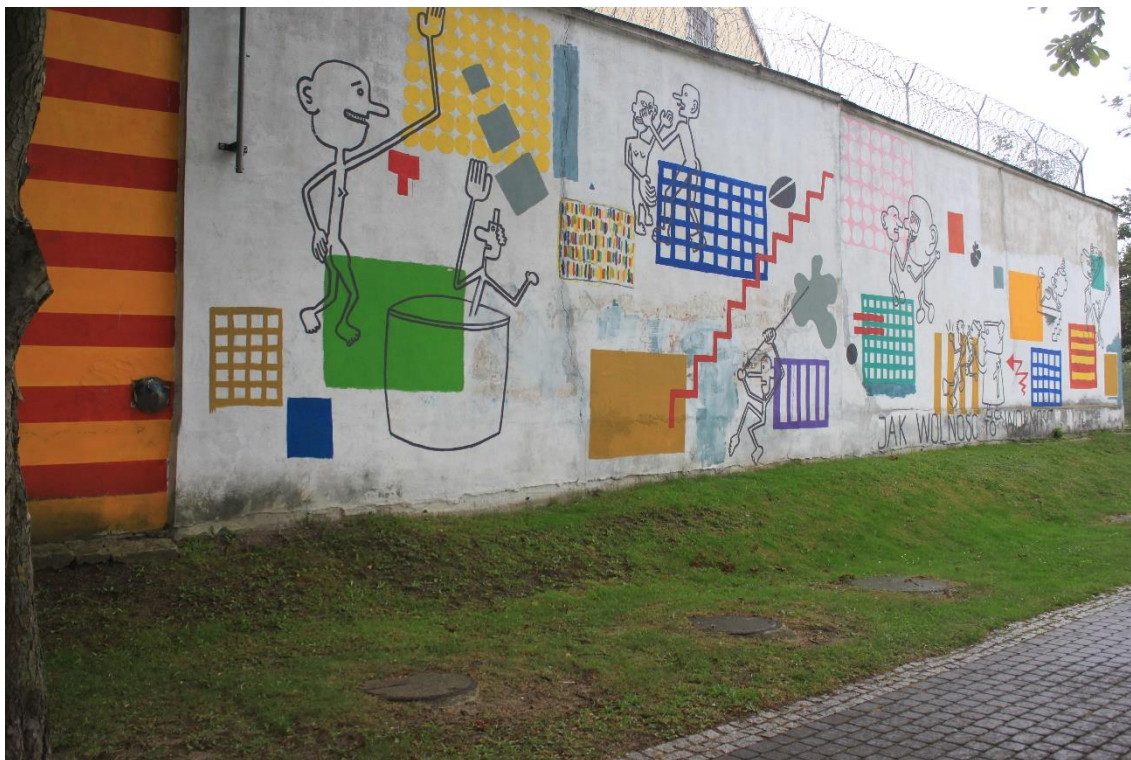
Fot. Nr 11, 12. Areszt Śledczy z1900 roku, mur obejmujący obszar więzienia, stan zachowania w 2019 r. Fragment muru od strony jeziora, mural zastępujący wielokrotnie naprawiane tynki. Wzdłuż muru i chodnika biegnącego tuż przy brzegu jeziora, studzienki kanalizacyjne.

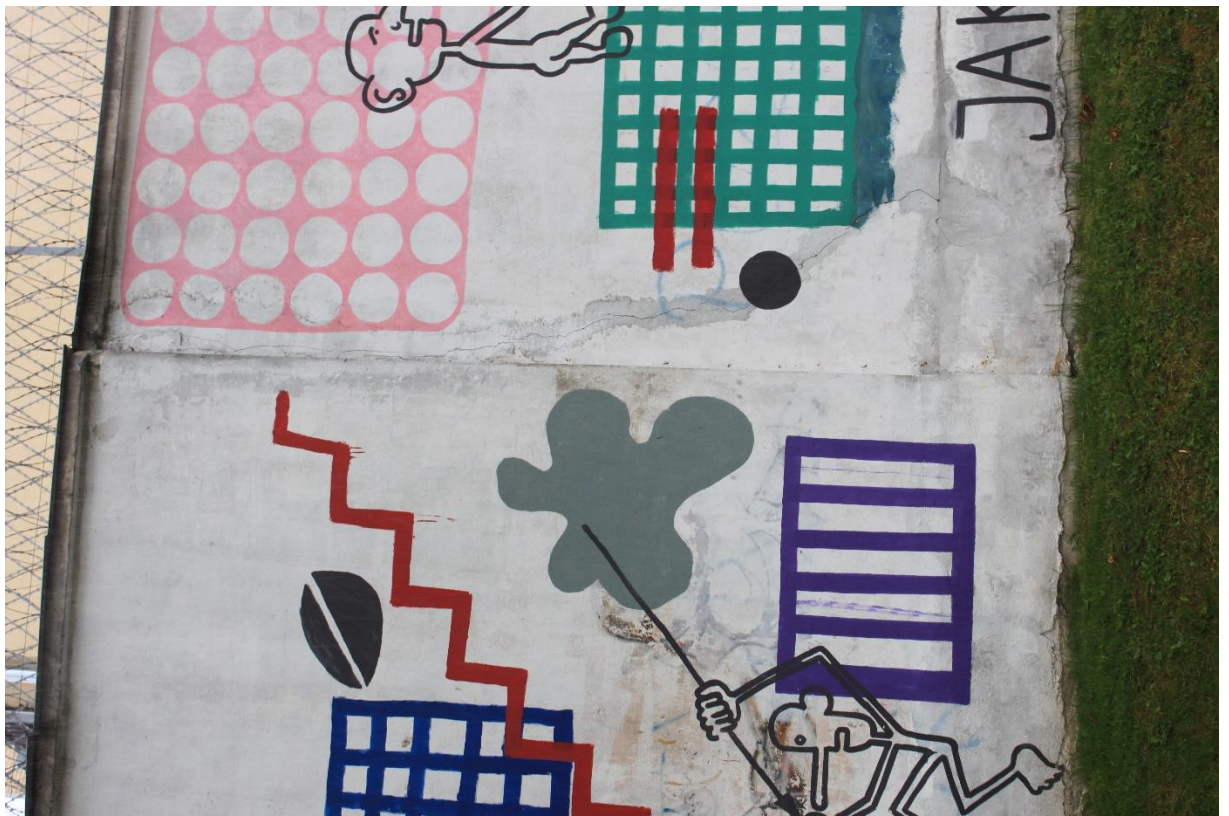
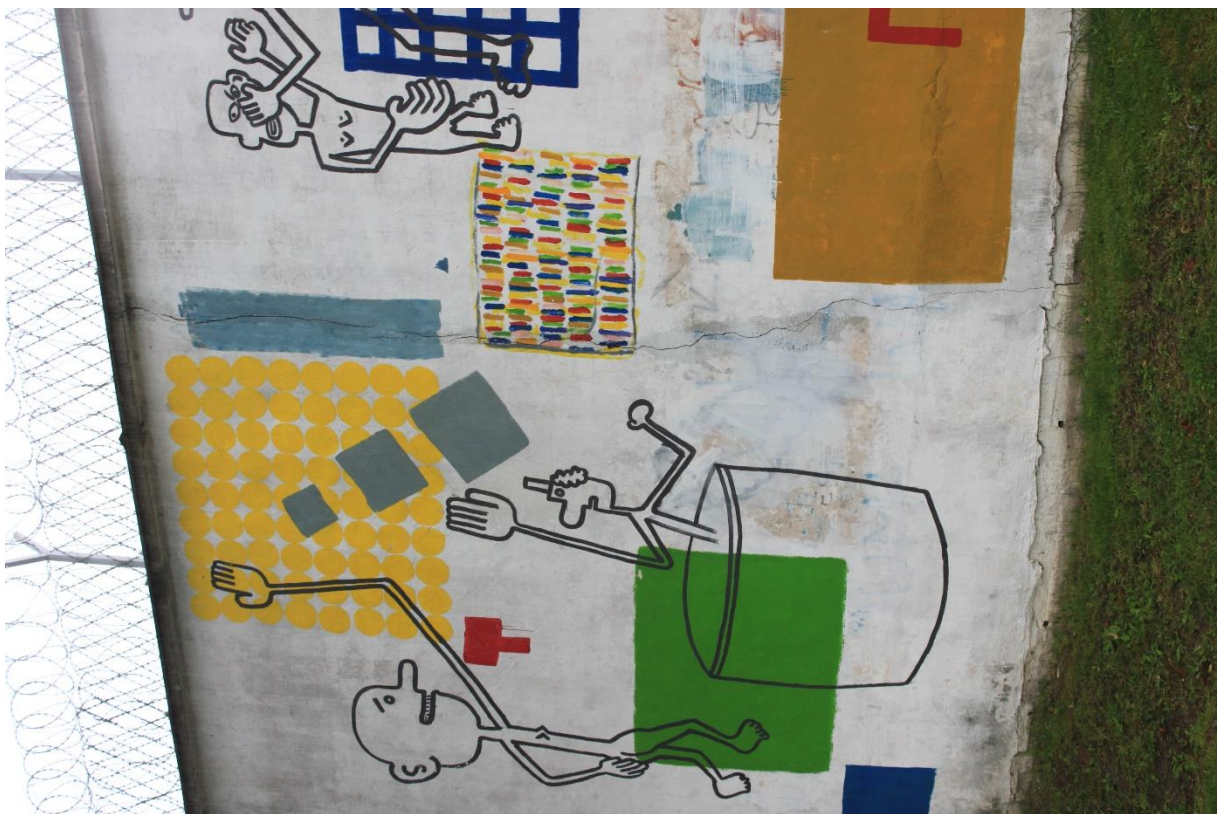
Fot. Nr 13, 14. Areszt Śledczy z1900 roku, mur obejmujący obszar więzienia, stan zachowania w 2019 r. Fragment muru od strony jeziora, mural zasłaniający wielokrotnie naprawiane tynki. Na ogrodzeniu widoczne świeże spęknięcia, pojawiające się co około 4 do 5 m. Szytwny element sam się zdylatował na ruchomym podłożu. Wzdłuż muru i chodnika biegnącego tuż przy brzegu jeziora, studzienki kanalizacyjne.

4. Długie odcinki tego murowanego ogrodzenia są narażone na samoistne zdylatowanie się w sytuacji gdy elementy są sztywne, w tym przypadku narzucane grube warstwy tynków cementowych z obydwu stron usztywniają część murowaną z cegieł. Kruchy miąższ muru, widoczny w spękaniach, zagraża statyce obiektu.

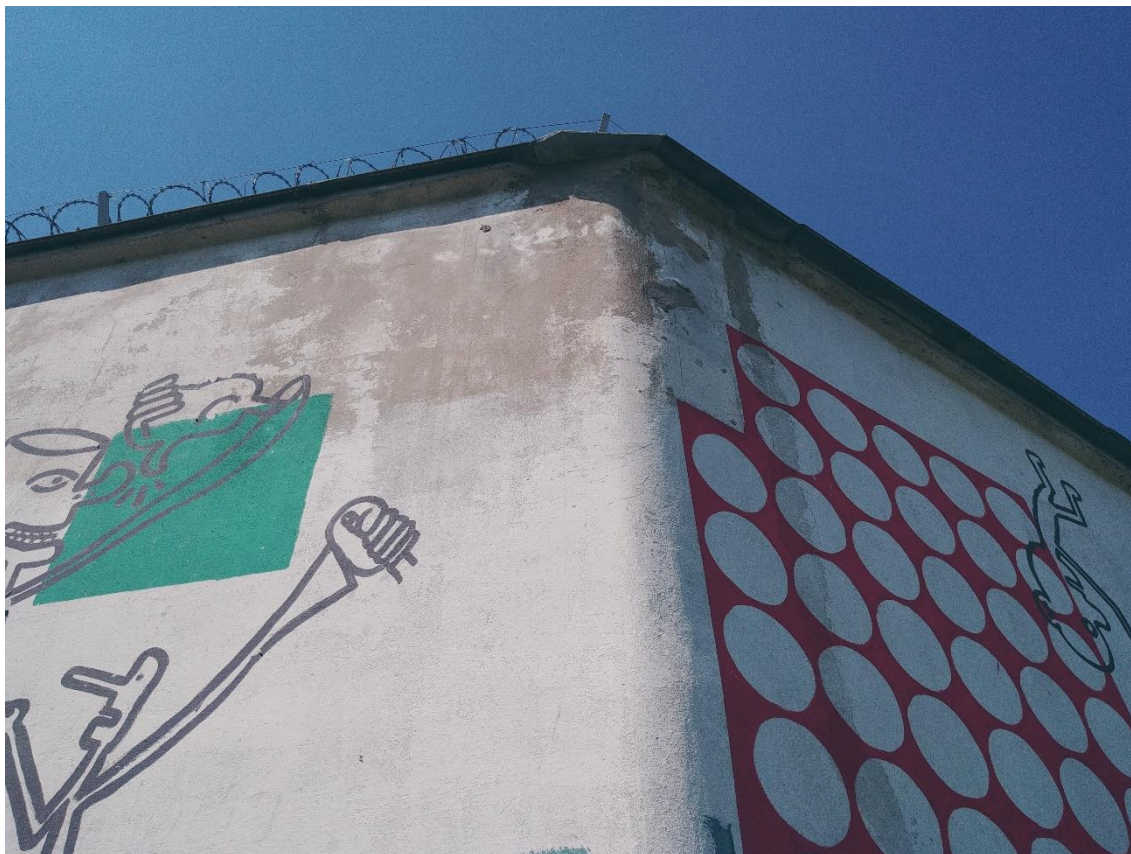
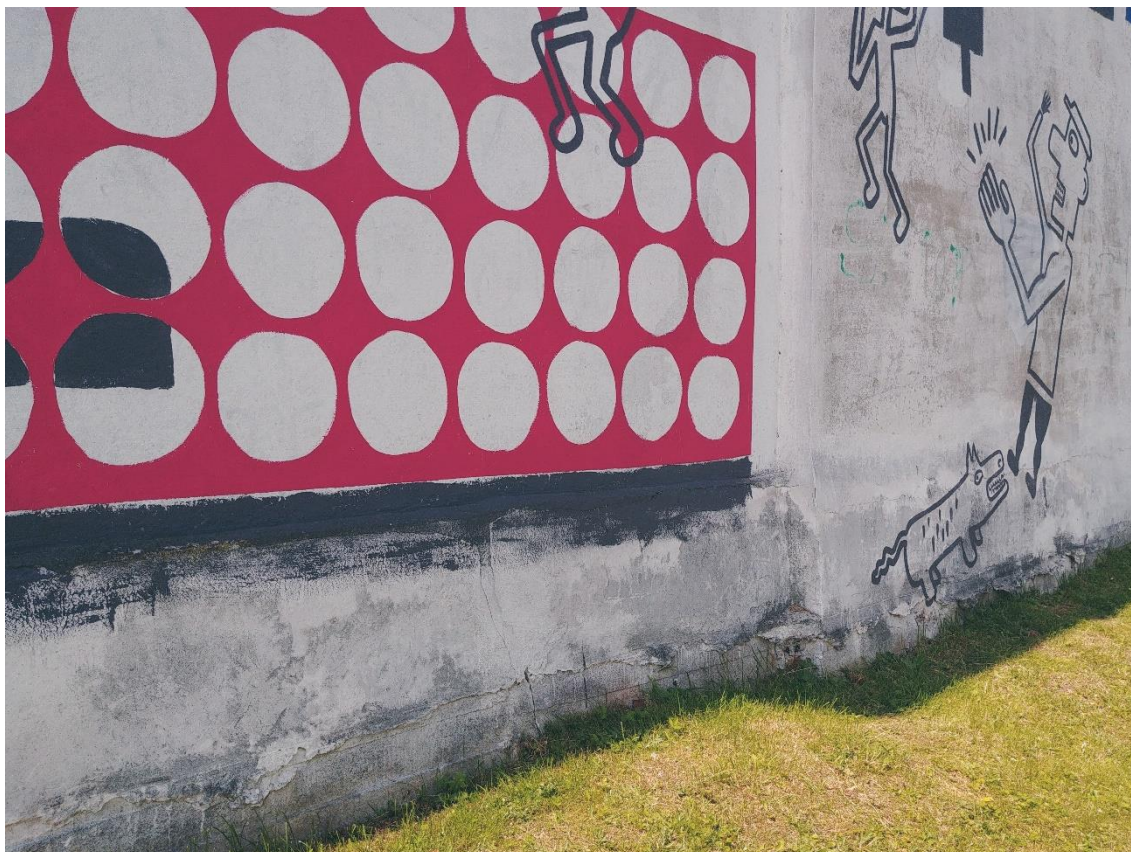
Fot. Nr 15, 16. Areszt Śledczy z1900 roku, mur obejmujący obszar więzienia, stan zachowania w 2019 r. Fragment muru od strony jeziora, mural zasłaniający wielokrotnie naprawiane tynki. Na górnej fotografii widoczny wyoblony narożnik ogrodzenia a także obróbka blacharska osłaniająca gzyms okapnikowy . Na dolnej fotografii spękania muru i widoczne betonowe fundamentowanie z odbitym w zaprawie drewnianym szalunkiem. Nieregularne zatarcia tynków zachodzących na wylewkę. Uskok występu ogrodzenia dzielący mur na odcinki 4-5 metrowe.

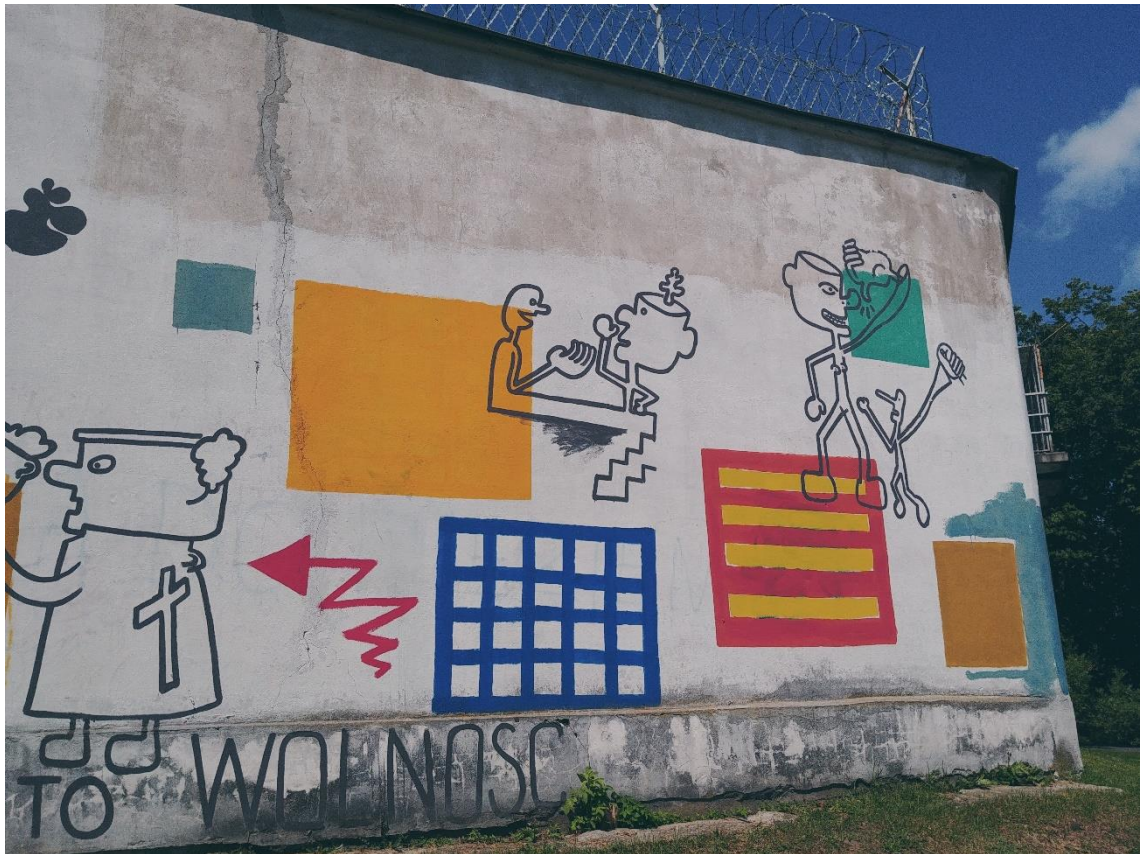
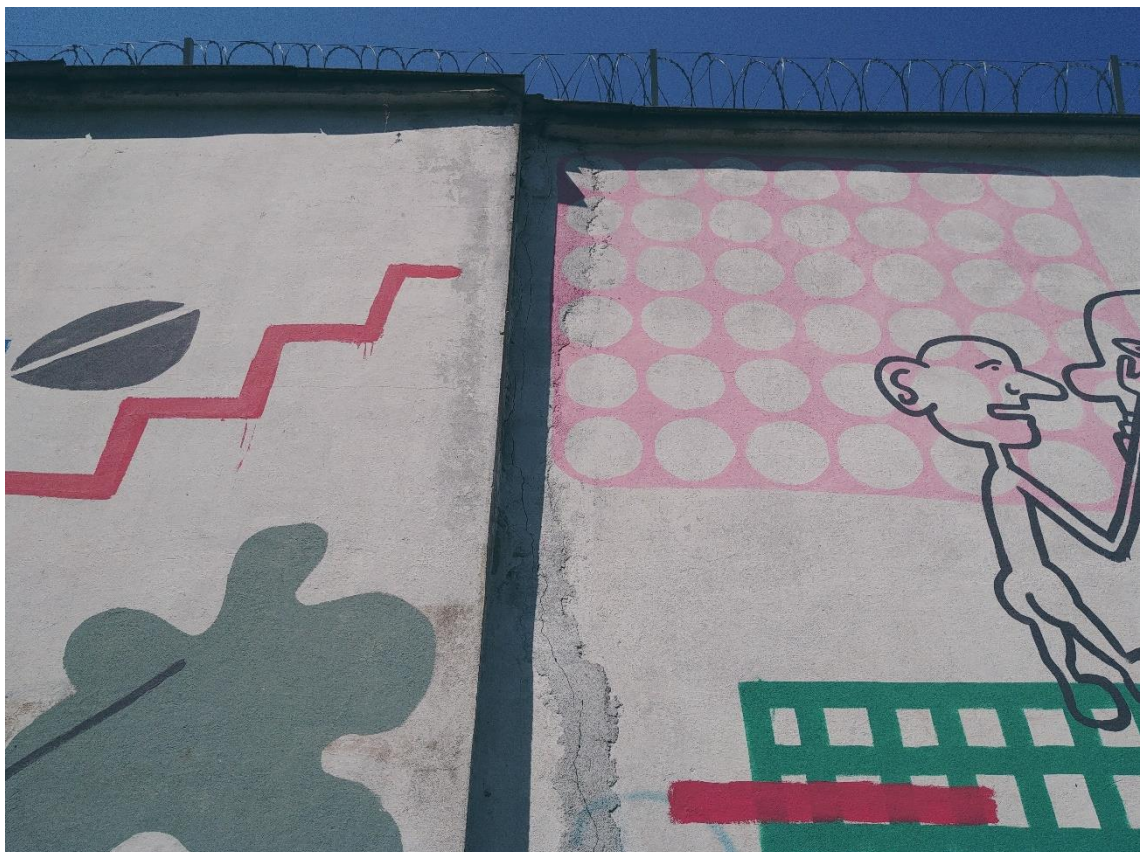
Fot. Nr 17, 18. Areszt Śledczy z1900 roku, mur obejmujący obszar więzienia, stan zachowania w 2019 r. Fragment muru od strony jeziora, mural zasłaniający wielokrotnie naprawiane tynki. Na górnej fotografii widoczny wyoblony narożnik ogrodzenia a także obróbka blacharska osłaniająca gzyms okapnikowy. Spękania muru i widoczne betonowe fundamentowanie z odbitym w zaprawie drewnianym szalunkiem. Nieregularne zatarcia tynków zachodzących na wylewkę. Uskok występu ogrodzenia dzielący mur na odcinki 4-5 metrowe.

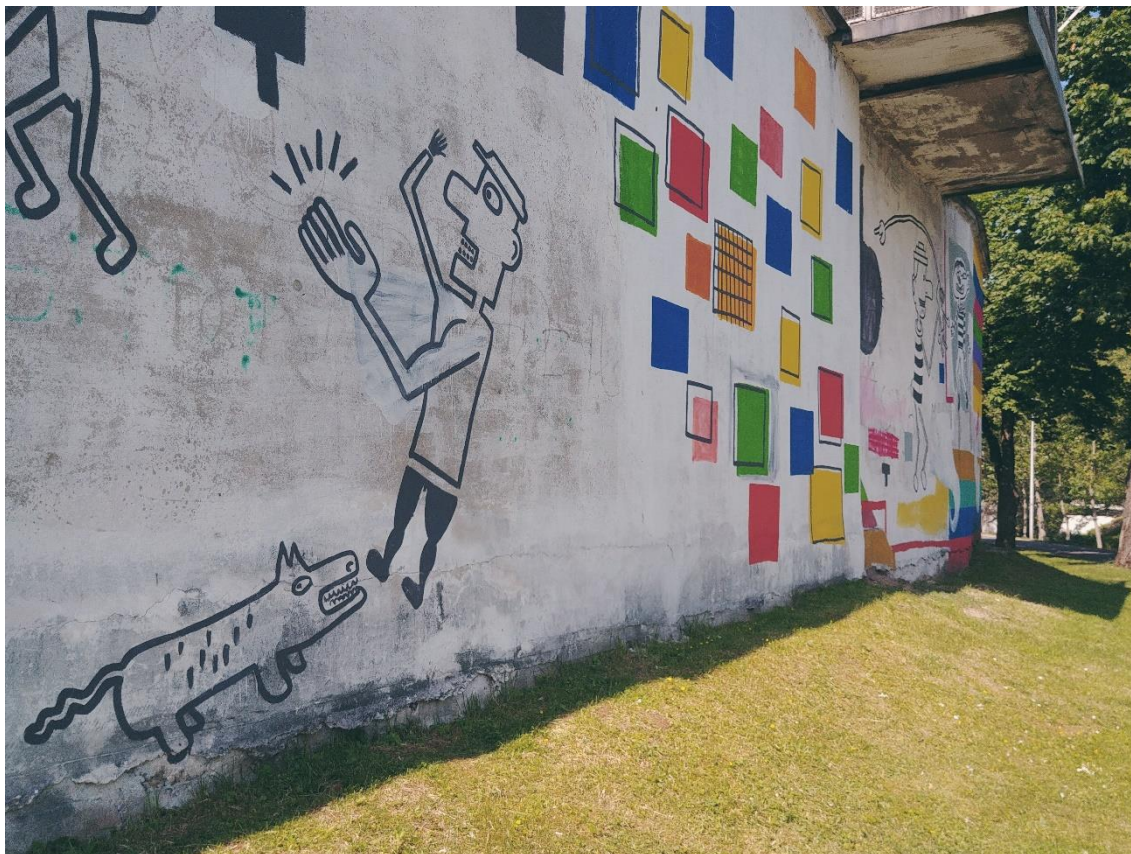
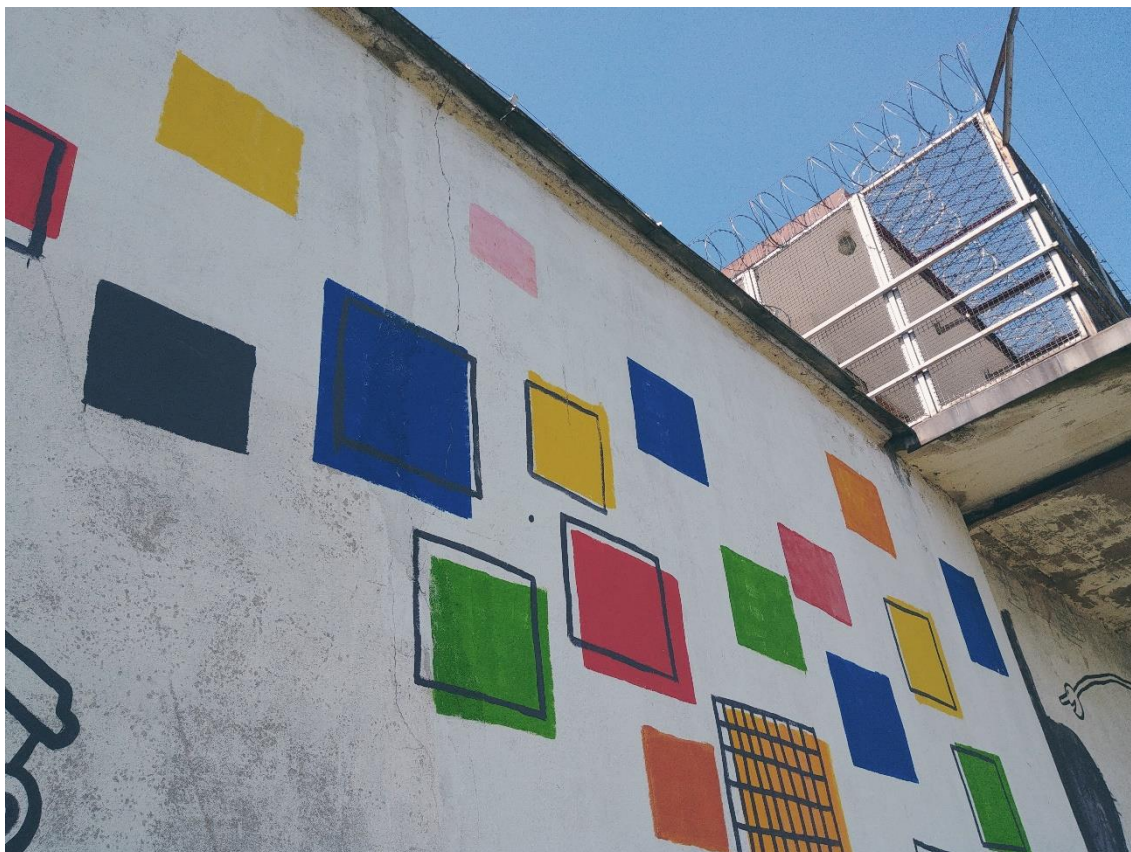
Fot. Nr 19, 20. Areszt Śledczy z1900 roku, mur obejmujący obszar więzienia, stan zachowania w 2019 r. Fragment muru od strony jeziora, mural zasłaniający wielokrotnie naprawiane tynki. Na górnej fotografii widoczna wieża strażnicza, podest betonowy osadzony na dwuteownikach, powiększony z dwóch stron dolewkami. W osi wieży mur jest cofnięty o 5-6cm. Obróbka blacharska osłania gzyms okapnikowy. Spękania muru i widoczne betonowe fundamentowanie z odbitym w zaprawie drewnianym szalunkiem. Nieregularne zatarcia tynków zachodzących na wylewkę. Wzdłuż muru ziemia nasypaana w kierunku fundamentów, brak ukształtowania odprowadzenia wody opadowej.
