**EKSPERTYZA DOT. ZABYTKOWEGO OGRODZENIA ARESZTU
ŚLEDZCZEGO
USYTUOWANEGO PRZY ul. H.SIENKIEWICZA 8 W SZCZYTNIE
STAN ZACHOWANIA I PROPONOWANY PROGRAM PRAC**

Nr dz. Obręb 2 nr ewid. Gr.:286

Opracowała w lipcu 2019 roku:
Mgr sztuki konserwator
Justyna Dzieciatkowska

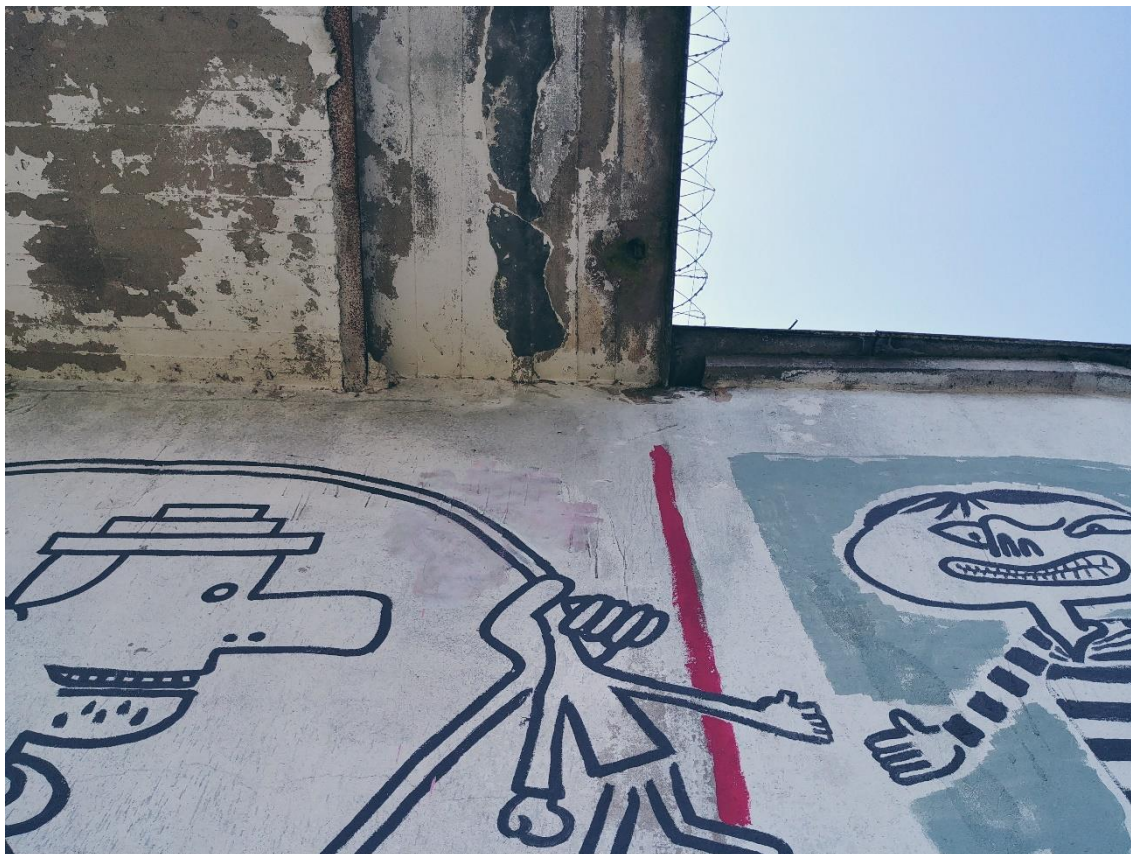
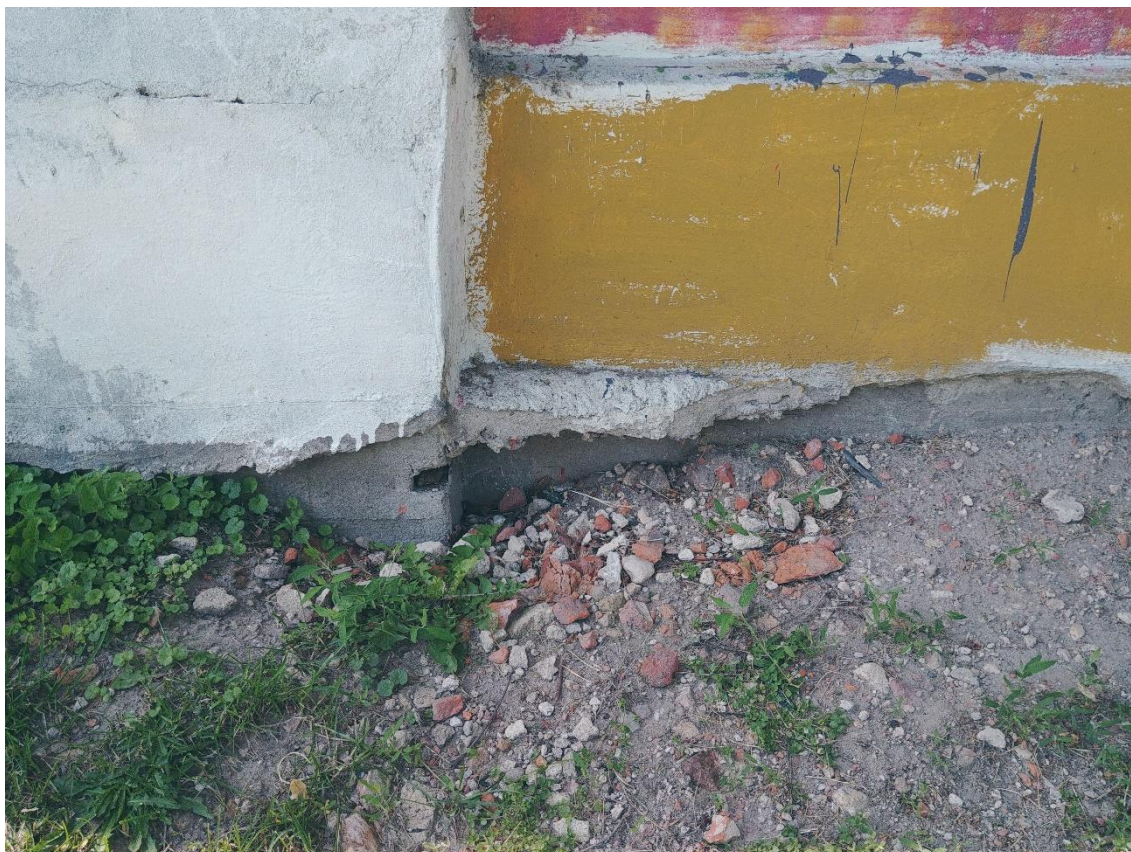
Fot. Nr 21, 22. Areszt Śledczy z1900 roku, mur obejmujący obszar więzienia, stan zachowania w 2019 r. Fragment muru od strony jeziora, mural zasłaniający wielokrotnie naprawiane tynki. Na górnej fotografii widoczna wieża strażnicza, betonowy podest osadzony na dwuteownikach, powiększony z dwóch stron dolewkami. W osi wieży mur jest cofnięty o 5-6cm. Obróbka blacharska osłania gzyms okapnikowy. Spękania muru związane z ruchami podłoża oraz zdylatowaniem się sztywnego ogrodzenia. Widoczne betonowe fundamentowanie z odbitym w zaprawie drewnianym szalunkiem. Nieregularne zatarcia tynków zachodzących na wylewkę.

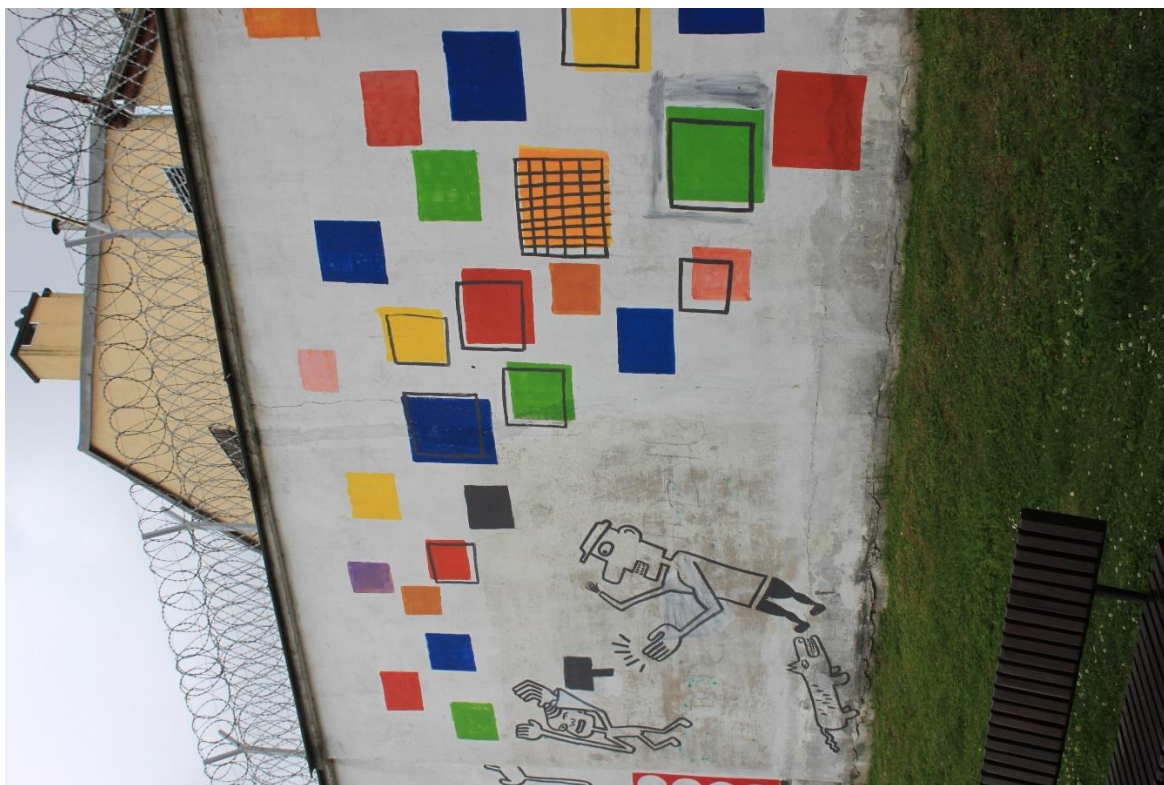
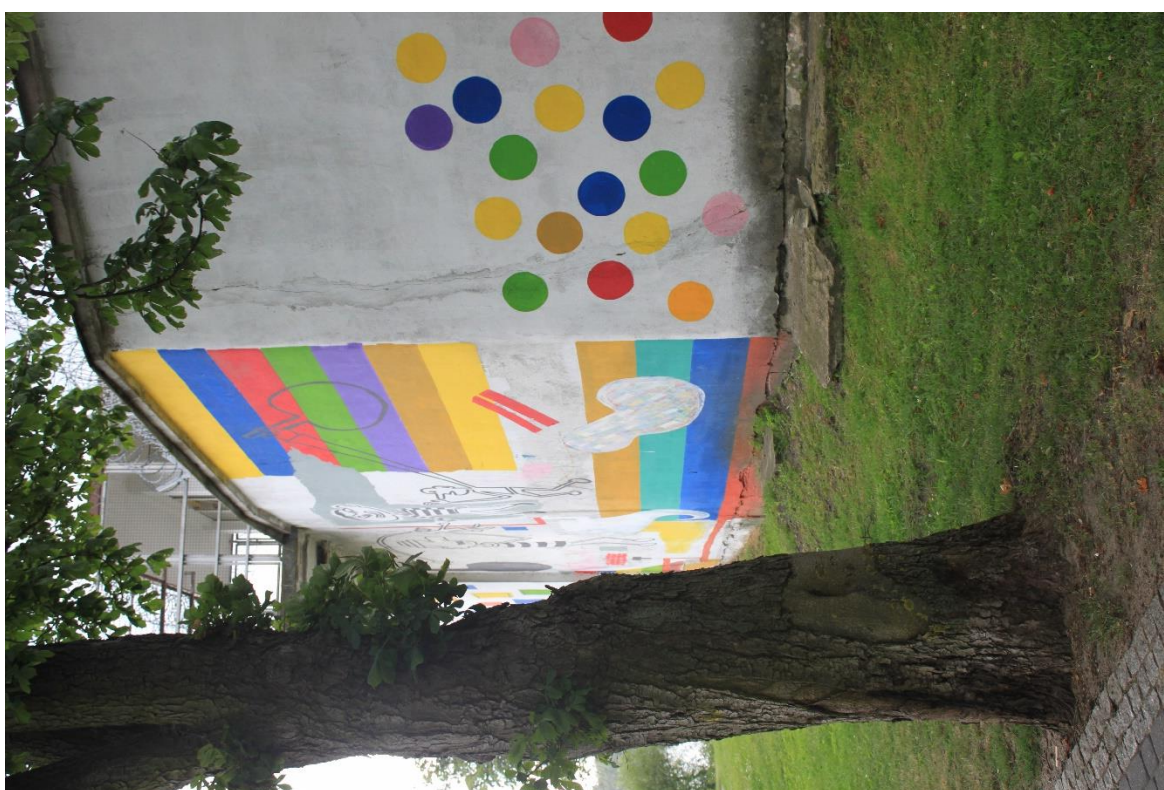
Fot. Nr 23, 24. Areszt Śledczy z1900 roku, mur obejmujący obszar więzienia, stan zachowania w 2019 r. Fragment muru od strony jeziora, mural zasłaniający wielokrotnie naprawiane tynki. Na górnej fotografii widoczna wieża strażnicza, betonowy podest osadzony na dwuteownikach, powiększony z dwóch stron dolewkami. W osi wieży mur jest cofnięty o 5-6cm. Obróbka blacharska osłania gzyms okapnikowy. Spękania muru związane z ruchami podłoża oraz zdylatowaniem się sztywnego ogrodzenia. Widoczne betonowe, wylwane elementy, niewiadomego pochodzenia leżące wzdłuż muru. Brak regularnego ukształtowania terenu wokół ogrodzenia umożliwiającego odpływ wody opadowej. Drzewo w sąsiedztwie może być także przyczyną niszczenia fundamentów ogrodzenia. Pochodzi ono z czasów budowy więzienia.

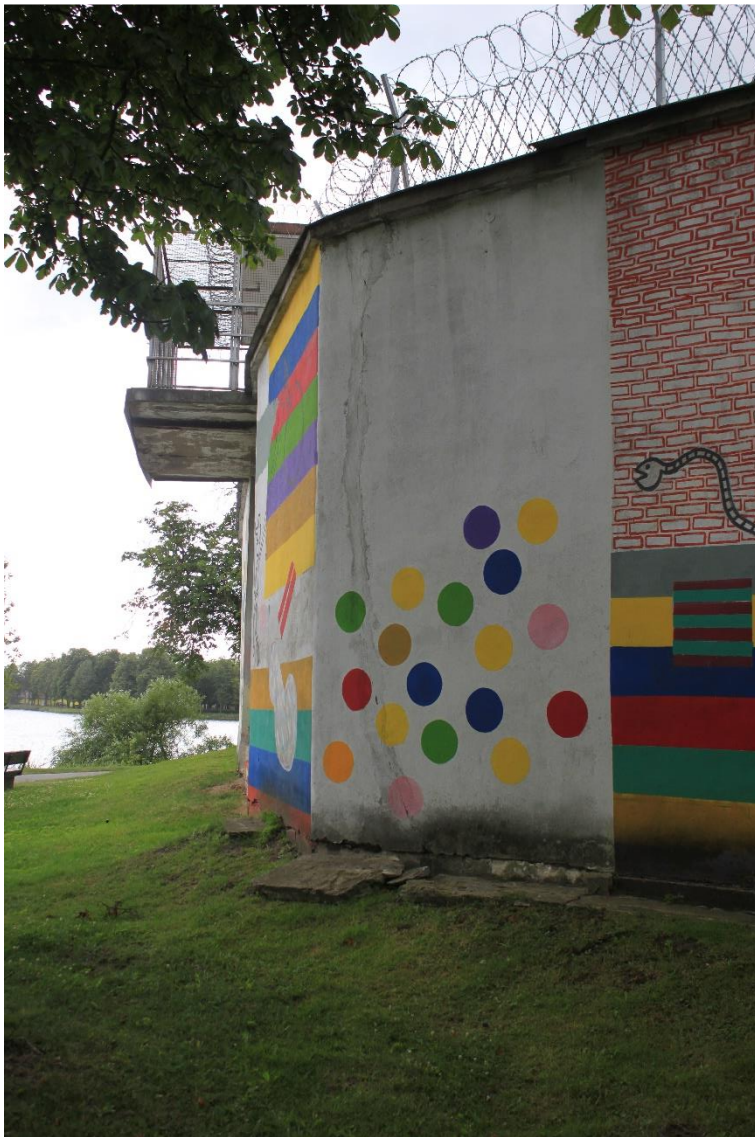
Fot. Nr 25. Areszt Śledzcy z1900 roku, mur obejmujący obszar więzienia, stan zachowania w 2019 r. Fragment muru od strony jeziora, mural zasłaniający wielokrotnie naprawiane tynki. Na górnej fotografii widoczna wieża strażnicza, betonowy podest osadzony na dwuteownikach, powiększony z dwóch stron dolewkami. W osi wieży mur jest cofnięty o 5-6cm. Wadliwie połączona i wyprofilowana obróbka blacharska osłaniająca gzyms okapnikowy jest przyczyną zalewania korony muru. Spękania muru związane z ruchami podłoża oraz zdylatowaniem się sztywnego ogrodzenia. Widoczne betonowe, wylwane elementy, być może opaski zabezpieczające przyziemne części muru. Po mimo nasypanej ziemi zasłaniającej fundament, brak regularnego ukształtowania terenu wokół ogrodzenia umożliwiającego odpływ wody opadowej. Drzewo w sąsiedztwie może być także przyczyną niszczenia fundamentów ogrodzenia. Pochodzi ono z czasów budowy więzienia.

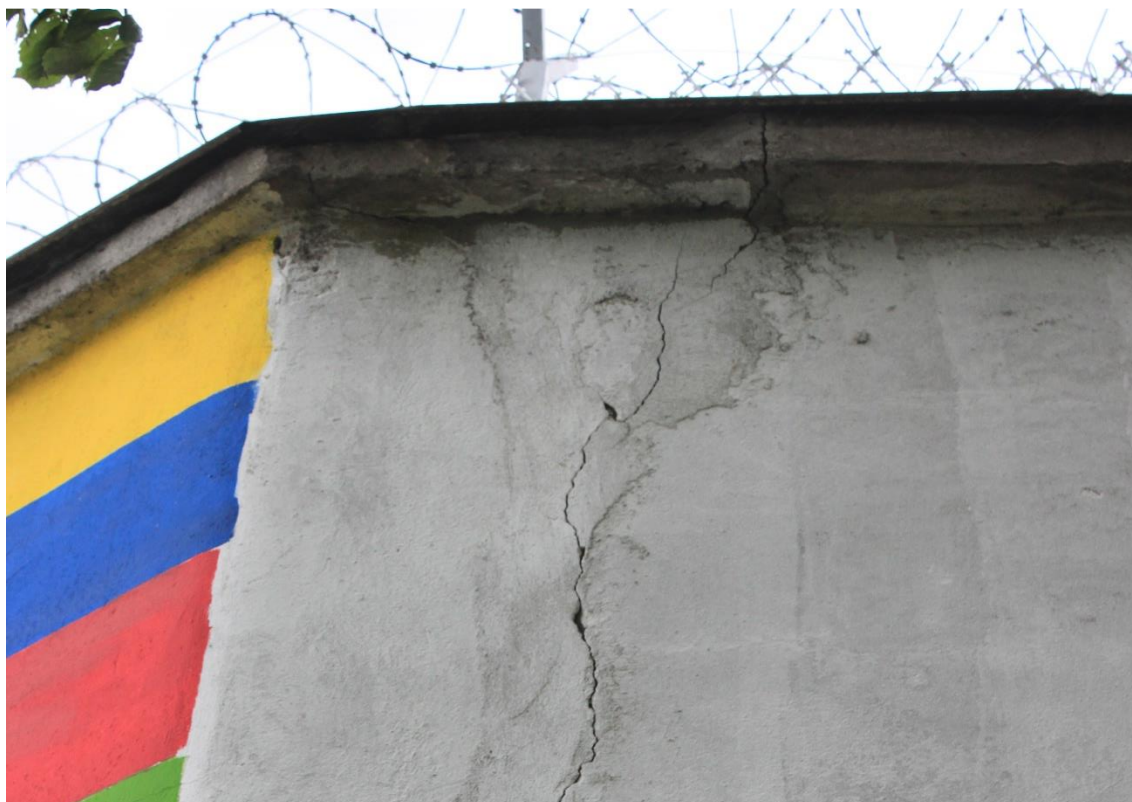
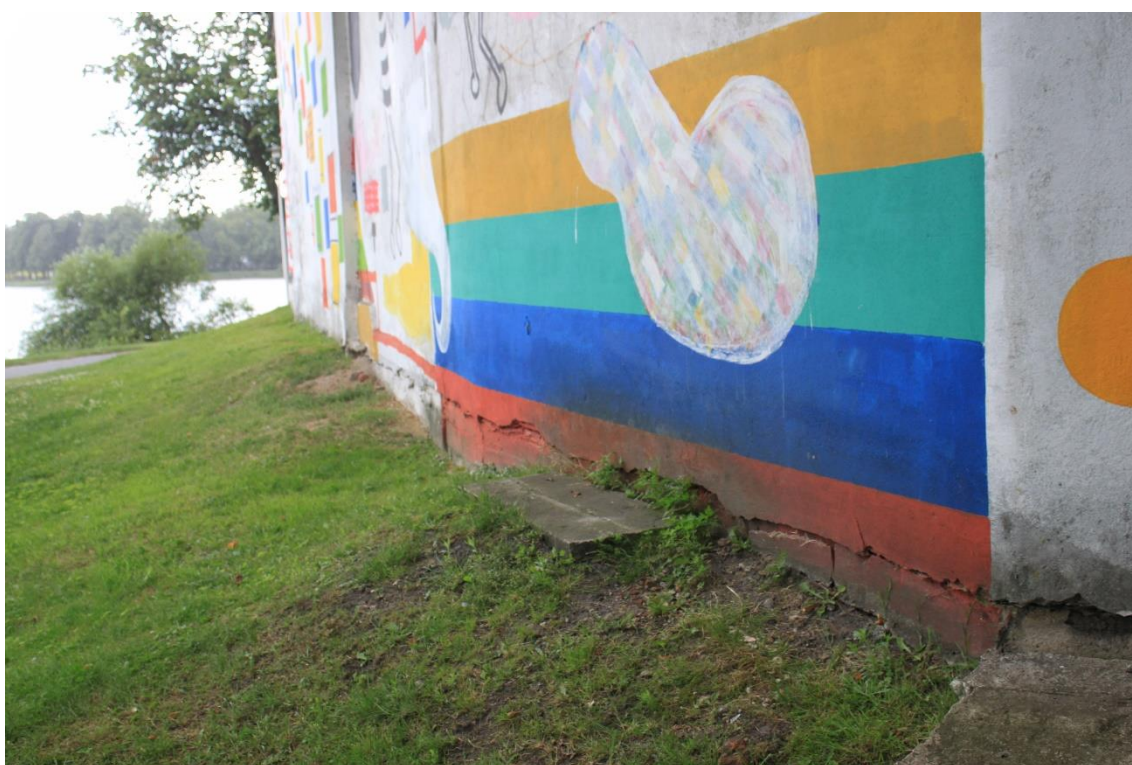
Fot. Nr 26, 27. Areszt Śledczy z1900 roku, mur obejmujący obszar więzienia, stan zachowania w 2019 r. Fragment muru od strony jeziora, mural zasłaniający wielokrotnie naprawiane tynki. Na górnej fotografii wadliwie połączona i wyprofilowana obróbka blacharska osłaniająca gzyms okapnikowy jest przyczyną zalewania korony muru. Spękania muru związane z ruchami podłoża oraz przemarzania strefy przyziemia. Po mimo nasypanej ziemi zasłaniającej fundament, brak regularnego ukształtowania terenu wokół ogrodzenia umożliwiającego odpływ wody opadowej.

5. Bardzo ważne jest odpowiednie wykonanie obróbek blacharskich gzymsu wieńczącego ogrodzenie, ze znacznie wysuniętym kapinosem. Jako materiał proponuję grubą blachę cynkową, którą można dopasować do kształtu i profili gzymsu, trwałość blachy jest równie długa, jak i blachy tytanowo-cynkowej a jest dużo bardziej ekonomiczna.

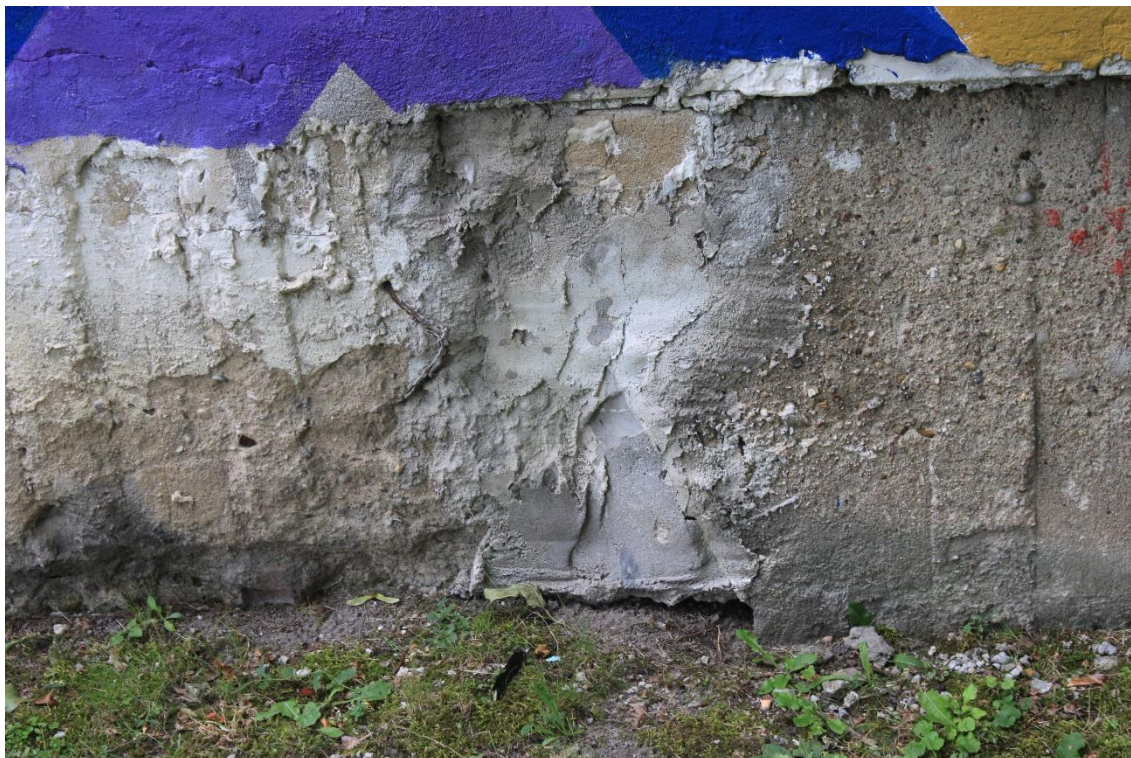
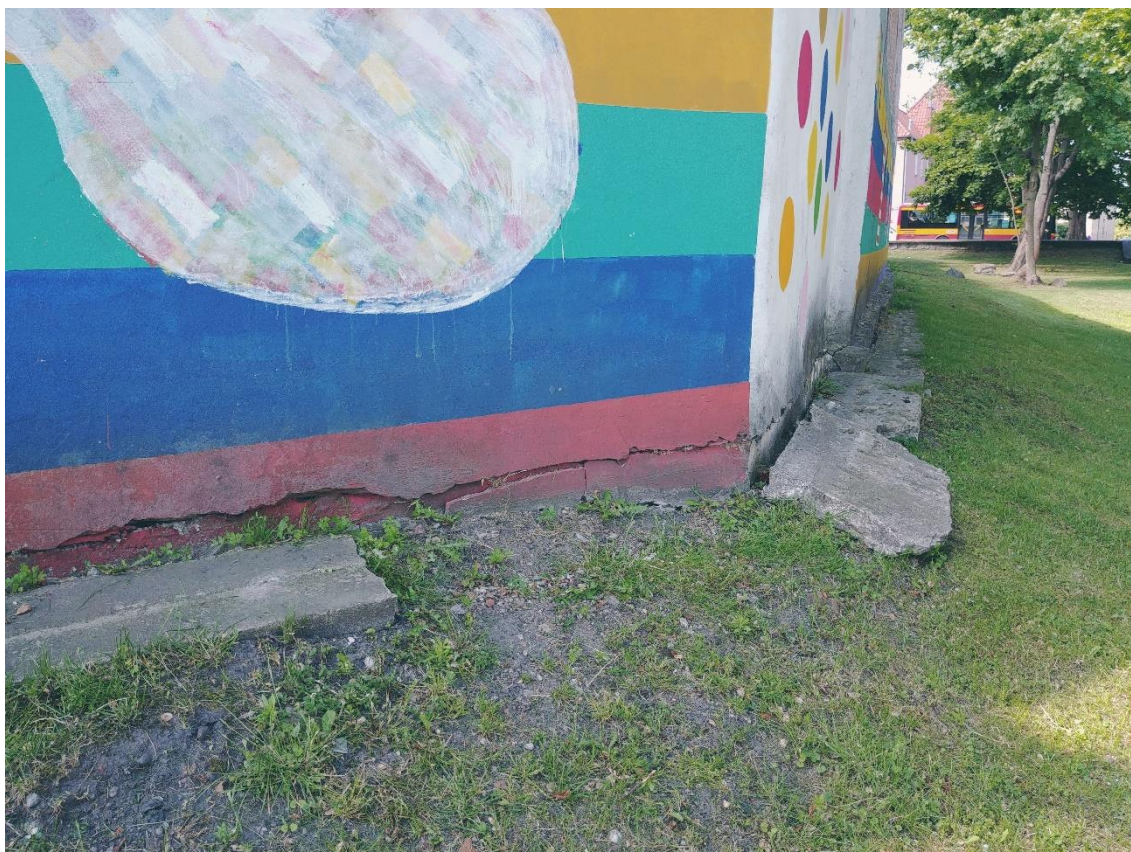
Fot. Nr 28, 29. Areszt Śledczy z1900 roku, mur obejmujący obszar więzienia, stan zachowania w 2019 r. Fragment muru od strony jeziora, mural zastłaniający wielokrotnie naprawiane tynki. Strefa przyziemia ogrodzenia. Spękania muru związane z ruchami podłoża oraz przemarzania. Po mimo nasypanej ziemi zastłaniającej fundament, brak regularnego ukształtowania terenu wokół ogrodzenia umożliwiającego odpływ wody opadowej.

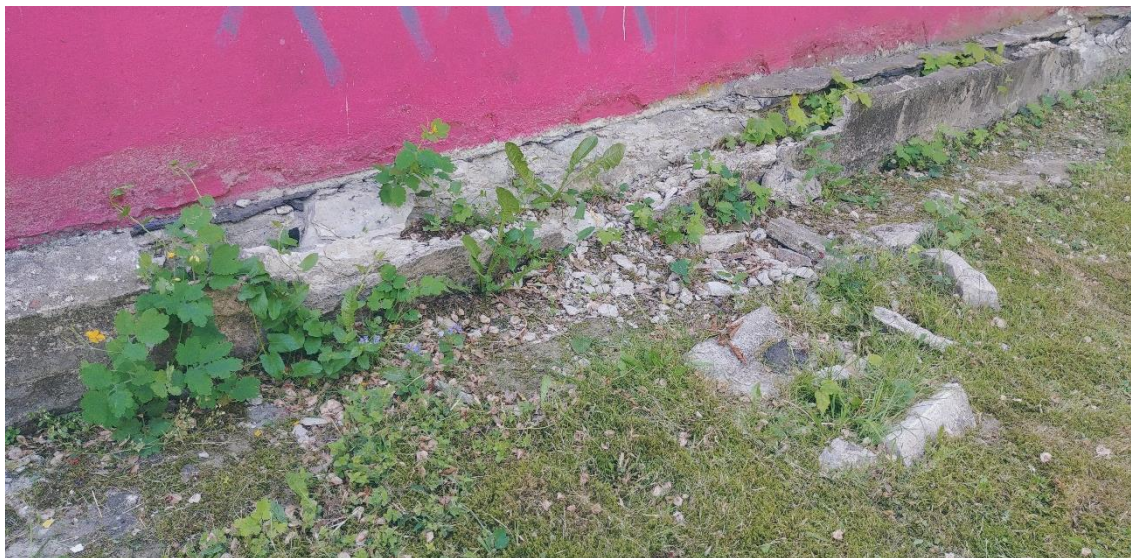
Fot. Nr 30. Areszt Śledczy z1900 roku, mur obejmujący obszar więzienia, stan zachowania w 2019 r. Fragment muru od strony jeziora, mural zasłaniający wielokrotnie naprawiane tynki ogrodzenia. Spękania związane z ruchami podłoża oraz przemarzania. Po mimo nasypanej ziemi zasłaniającej fundament, brak regularnego ukształtowania terenu wokół ogrodzenia umożliwiającego odpływ wody opadowej.

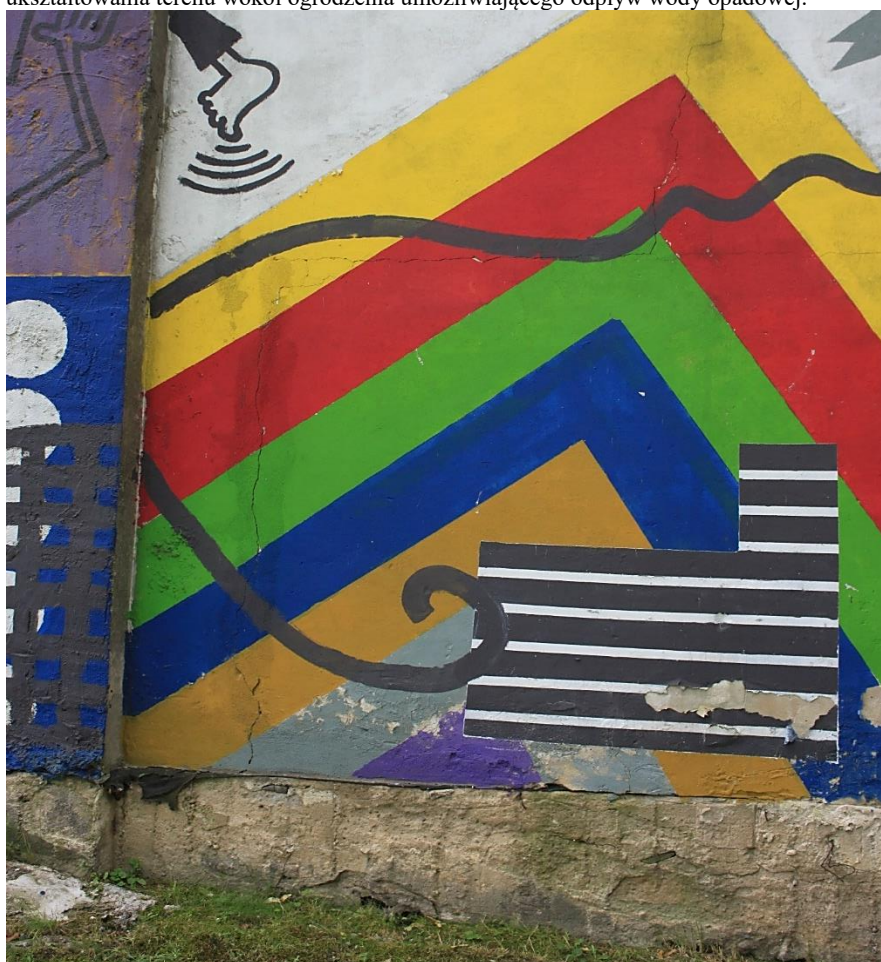
Fot. Nr 31. Areszt Śledczy z1900 roku, mur obejmujący obszar więzienia, stan zachowania w 2019 r. Fragment muru od strony jeziora, mural zasłaniający wielokrotnie naprawiane tynki ogrodzenia. Widoczne spękania ogrodzenia w różnych kierunkach. Większość z nich są związane z ruchami podłoża oraz przemarzania. Po mimo nasypanej ziemi zasłaniającej fundament, brak regularnego ukształtowania terenu wokół ogrodzenia umożliwiającego odpływ wody opadowej. Spod warstw farb spoziera nieregularność i nieestetyczność wykonywanych doraźnych napraw tynków. W wewnętrznym narożniku uskoku zauważalny fragment izolacji papą części fundamentowej. Wystająca betonowa ława o nieregularnej powierzchni jest zniszczona, pokryta glonami. Utrzymujące się zawilgocenie ściany powoduje niszczenie cienkowarstwowych ostatnich zatarć związanych z odnowieniem podłoża i pomalowaniem muralu. Widoczne łuszczenie się wierzchnich warstw.

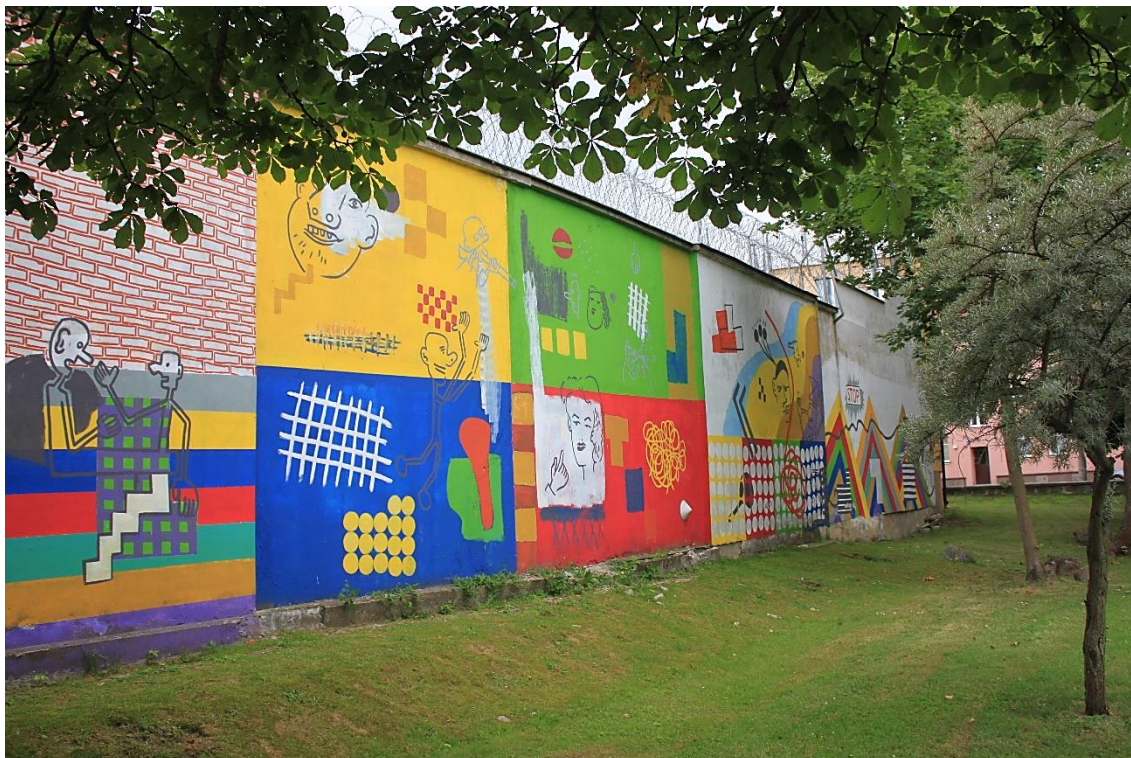
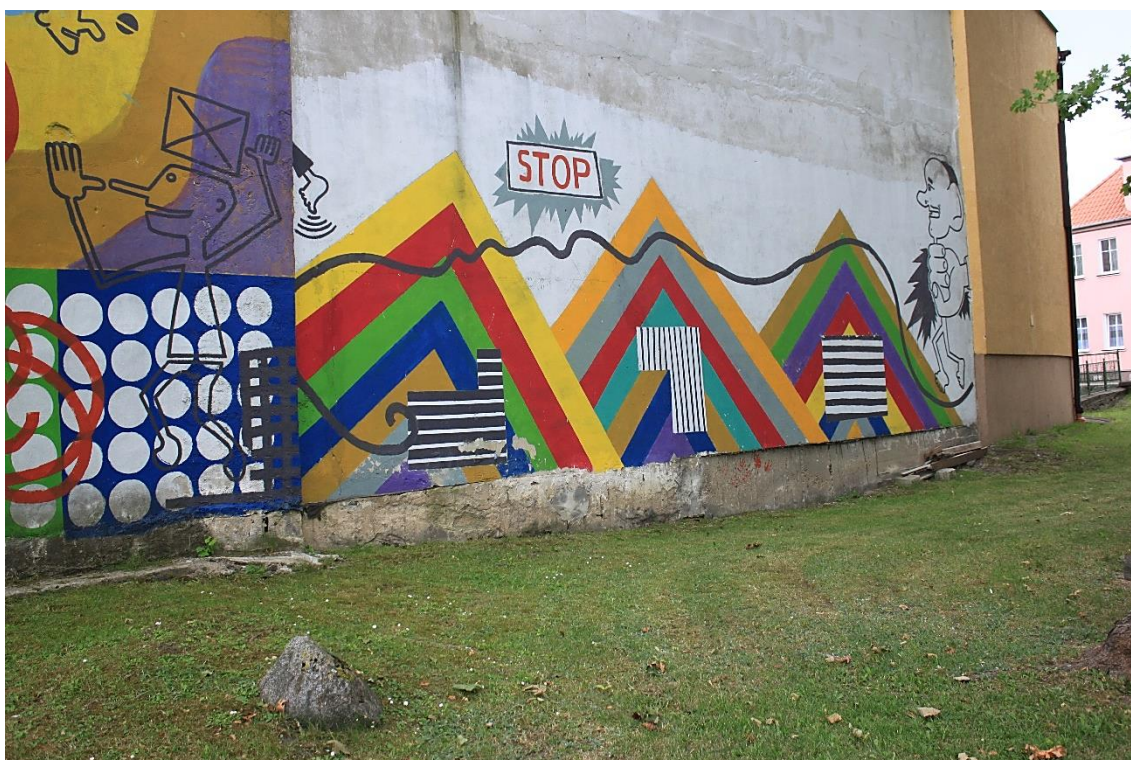
Fot. Nr 32, 33. Areszt Śledczy z 1900 roku, mur obejmujący obszar więzienia, stan zachowania w 2019 r. Widok ogólny fragmentu muru od strony północno-zachodniej. Mural zasłaniający wielokrotnie naprawiane tynki ogrodzenia. Wystająca betonowa ława o nieregularnej powierzchni jest zniszczona, pokryta glonami. Zauważalne jest odcinkowe wykonywanie fundamentu. Utrzymujące się zawilgocone ściany powoduje niszczenie cienkowarstwowych ostatnich zatarć związanych z odnowieniem podłoża i pomalowaniem muralu. Widoczne łuszczenie się wierzchnich warstw. Ostatni odcinek muru nadbudowany współcześnie przy pomocy dużych bloczków silikatowych.

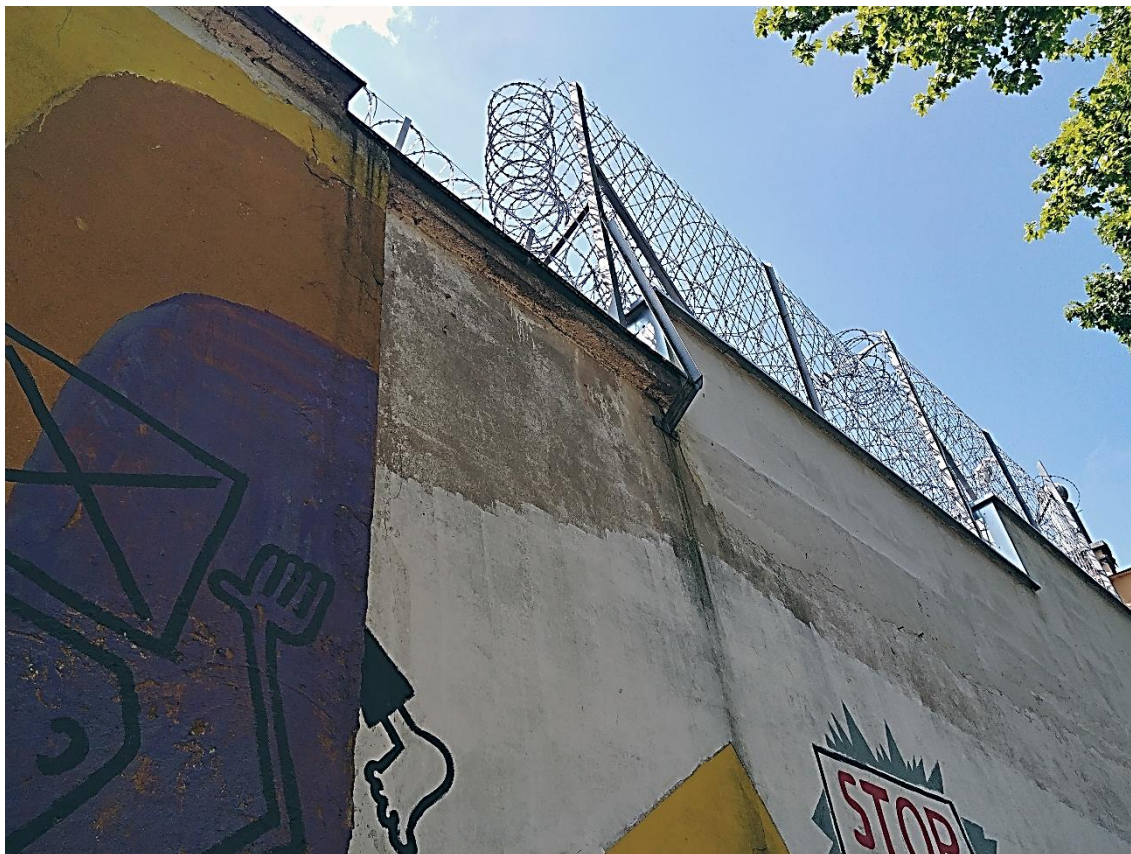
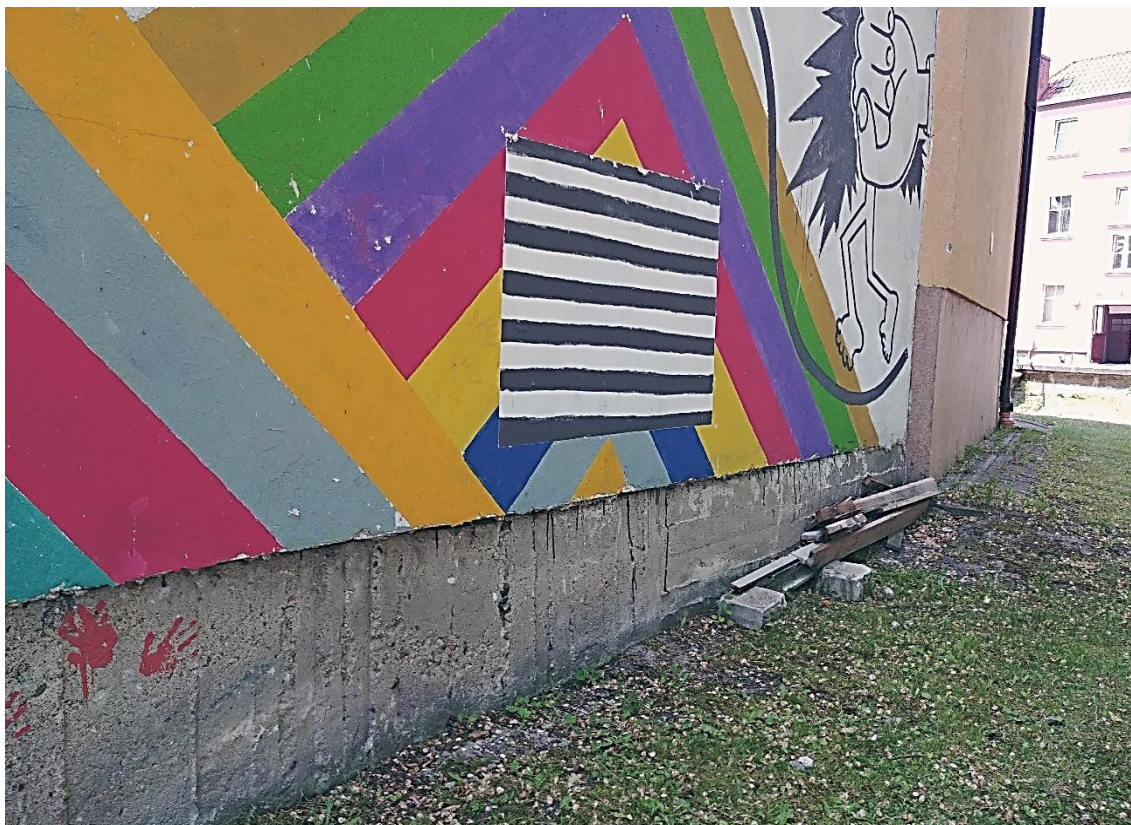
Fot. Nr 34, 35. Areszt Śledczy z 1900 roku, mur obejmujący obszar więzienia, stan zachowania w 2019 r. Widok ogólny ostatni fragment muru od strony północno-zachodniej połączony z budynkiem. Mural zasłaniający wielokrotnie naprawiane tynki ogrodzenia. Wystająca betonowa ława o nieregularnej powierzchni jest zniszczona, wierzchnia warstwa odlewu, otuliny pokryta glonami. Widoczna izolacja fundamentu papą, zacieki smoły. Zauważalne jest odcinkowe wykonywanie fundamentu. Utrzymujące się zawilgocenie ściany powoduje niszczenie cienkowarstwowych ostatnich zatarć związanych z odnowieniem podłoża i pomalowaniem muralu. Widoczne tuszczenie się wierzchnich zatarć. Ostatni odcinek muru nadbudowany współcześnie przy pomocy dużych bloczków silikatowych na które zatarto równomiernie współczesny tynk cementowy.

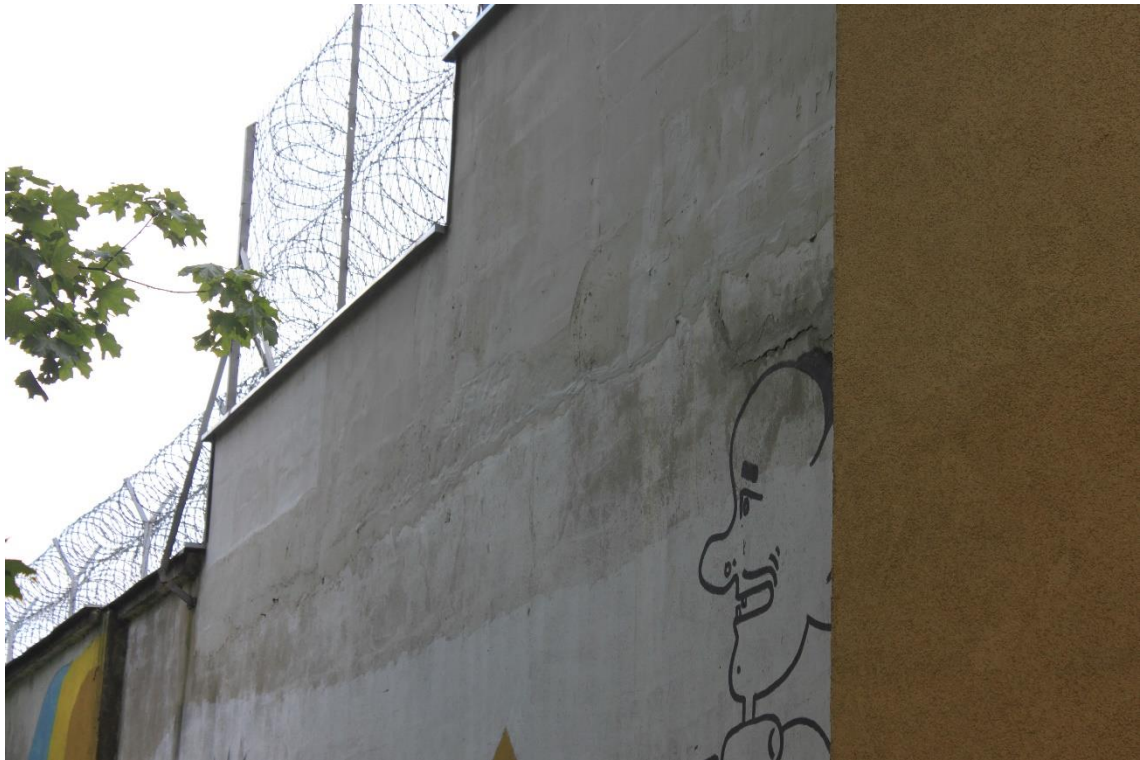
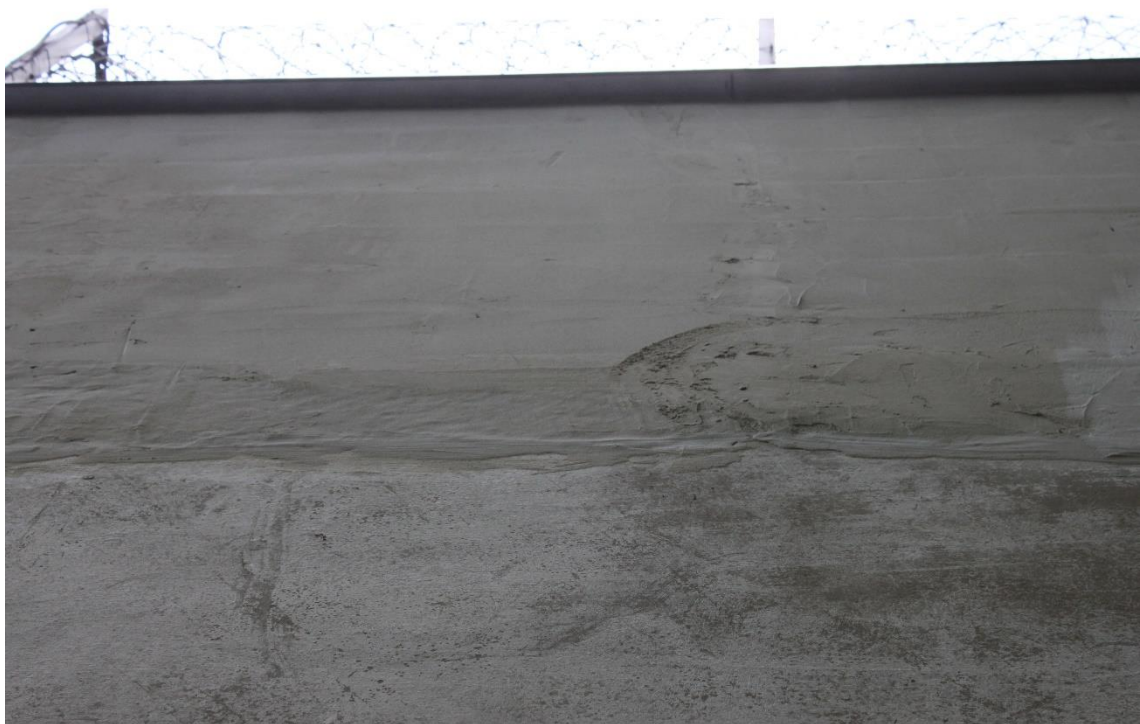
Fot. Nr 36, 37. Areszt Śledczy z1900 roku, mur obejmujący obszar więzienia, stan zachowania w 2019 r. Widok ogólny ostatni fragment muru od strony północno-zachodniej połączony z budynkiem. Ostatni odcinek muru współcześnie, uskokowo nadbudowany przy pomocy dużych bloczków silikatowych na które zatarto równomiernie współczesny tynk cementowy i klej do styropianu.

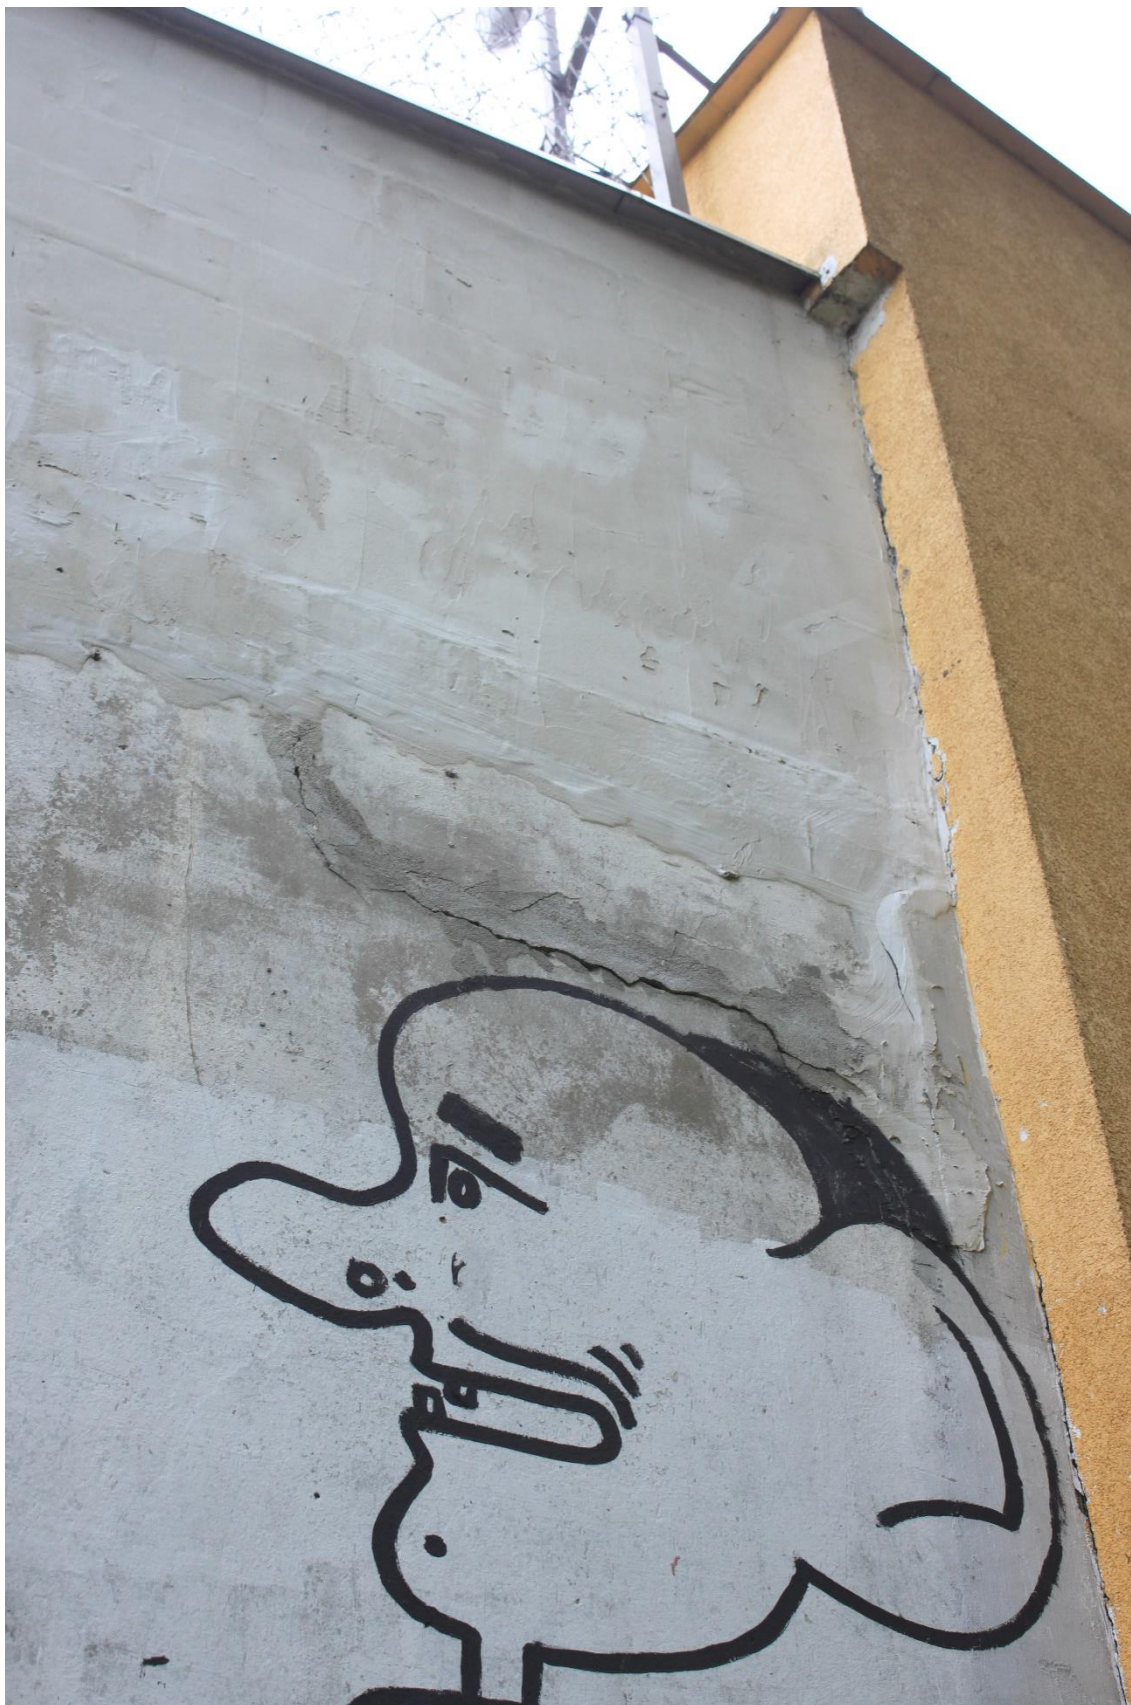
Fot. Nr 38. Areszt Śledczy z1900 roku, mur obejmujący obszar więzienia, stan zachowania w 2019 r. Widok ogólny ostatni fragment muru od strony północno-zachodniej połączony z budynkiem. Ostatni odcinek muru współcześnie, uskokowo nadbudowany przy pomocy dużych bloczków silikatowych na które zatarto równomiernie współczesny tynk cementowy i klej do styropianu.

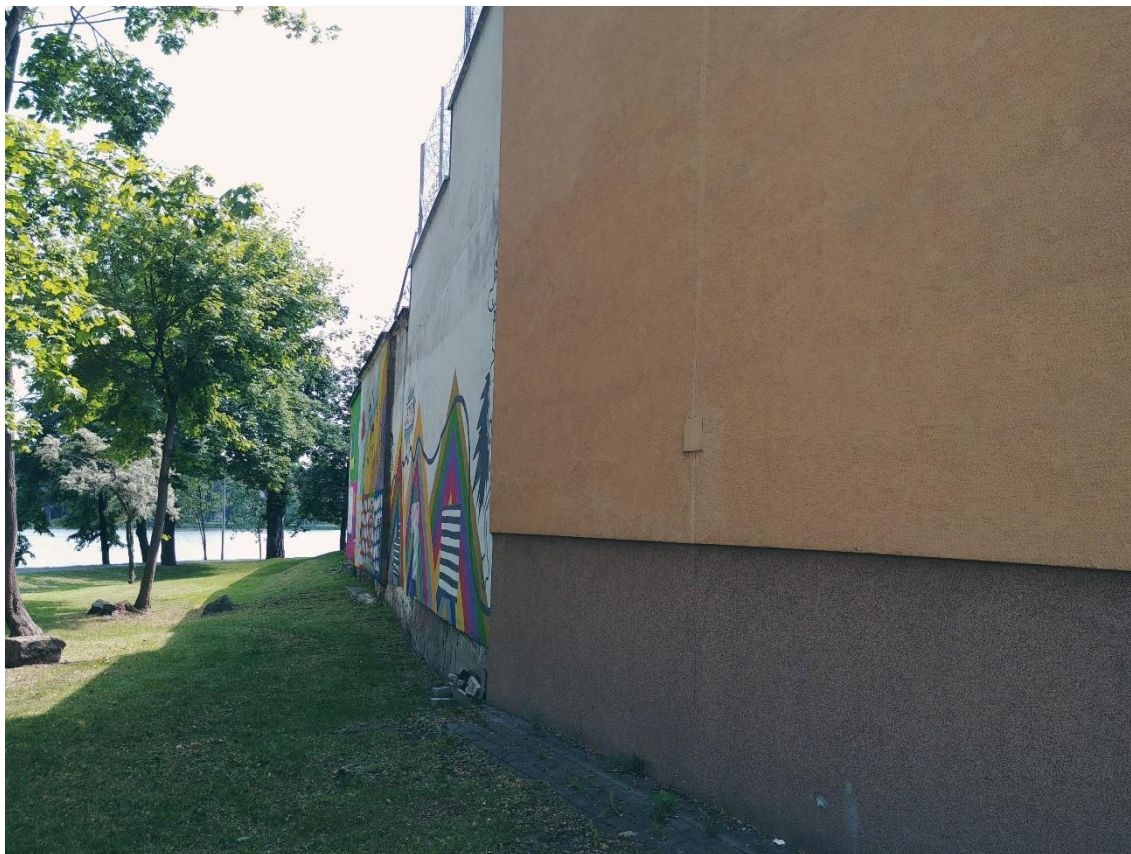
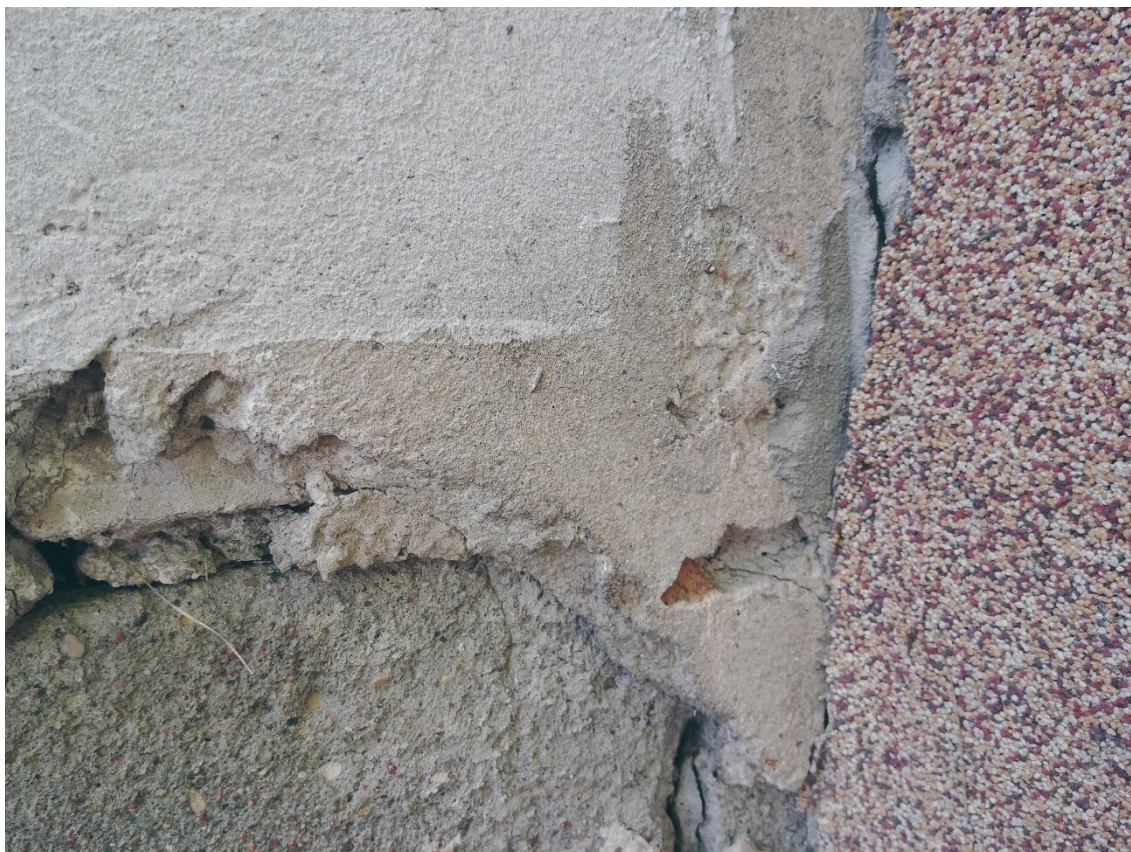
Fot. Nr 39, 40. Areszt Śledczy z 1900 roku, mur obejmujący obszar więzienia, stan zachowania w 2019 r. Widok ogólny w kierunku jeziora ostatniego fragmentu muru od strony północno-zachodniej, połączonego z budynkiem. Ostatni odcinek muru współcześnie, uskokowo nadbudowany przy pomocy dużych bloczków silikatowych na które zatarto równomiernie klej do styropianu. Poniżej styki muru z cegły silikatowej, leżących na wylewanym fundamencie z leżącymi na nich tynkami i zachodzącym współczesnym tynkiem akrylowym wypełniaczem jaki położono na docieplenie budynku więzienia.

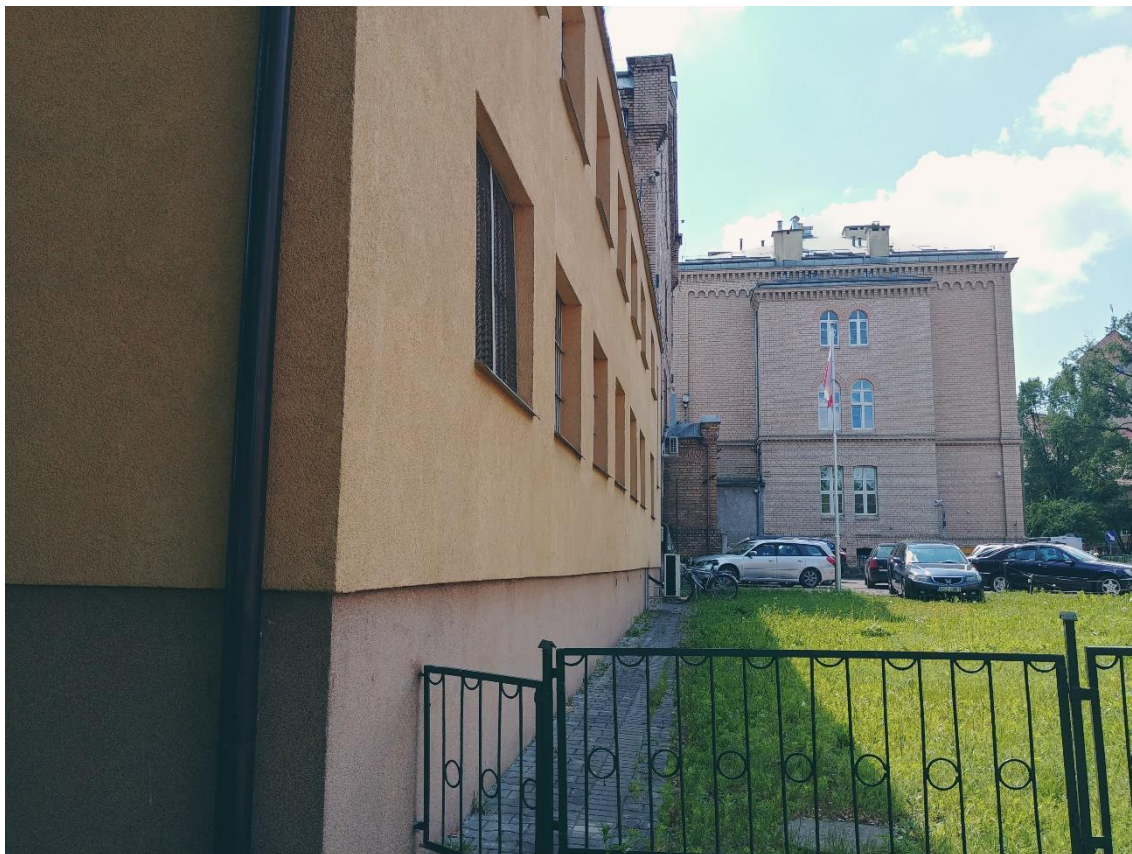
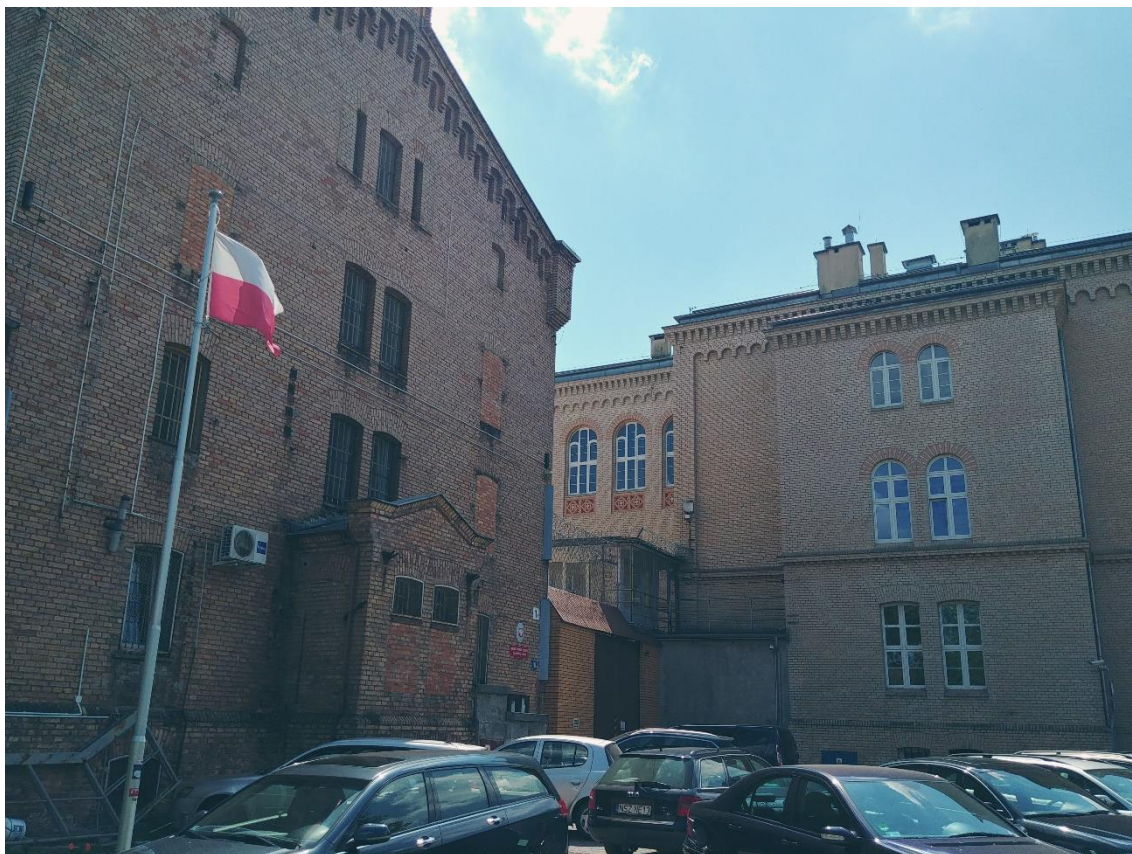
Fot. Nr 41, 42 Areszt Śledczy z1900 roku, mur obejmujący obszar więzienia, stan zachowania w 2019 r. kompleksu zabytkowych budynków aresztu, sądu i połączonych z nimi ogrodzenia. Na górnej fotografii ogrodzenie od strony północno-zachodniej przylega do współczesnego budynku o docieplonej styropianem elewacji.
