PROGRAM PRAC KONSERWATORSKICH

Strop polichromowany

Adres obiektu: Kościół p.w. Narodzenia NMP w
Brzezinkach, gmina Wołczyn

Brzezinki, luty 2023

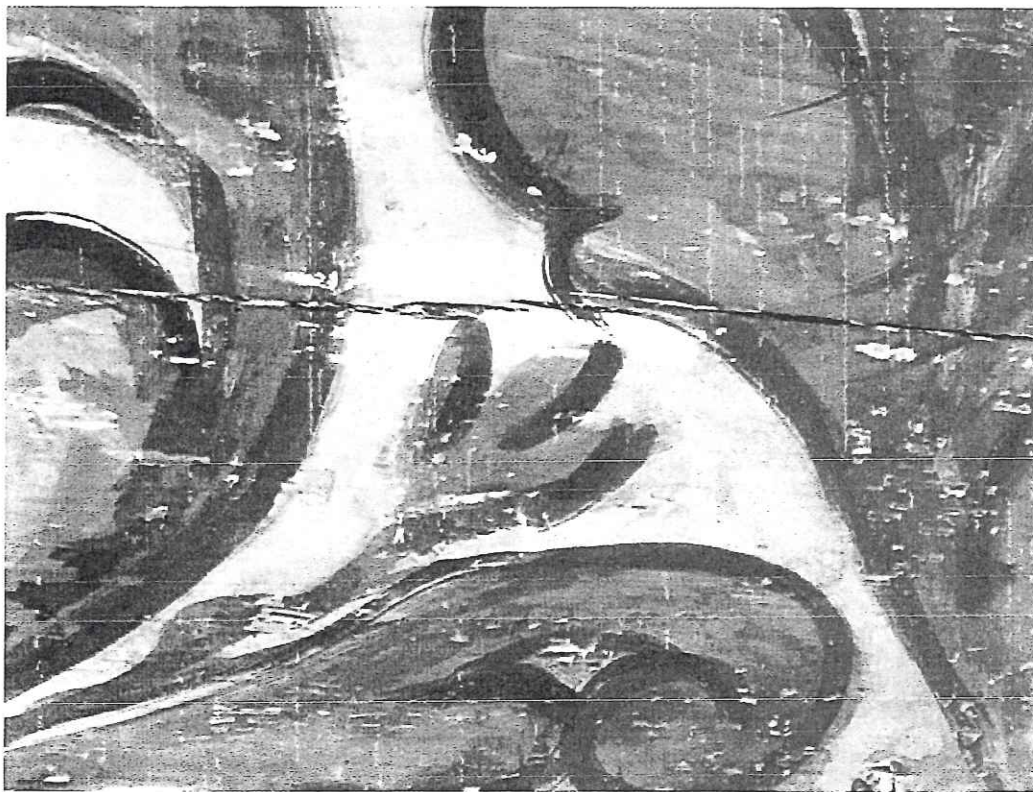
Fragment malowidła- widoczne ubytki i odspojenia warstwy malarskiej

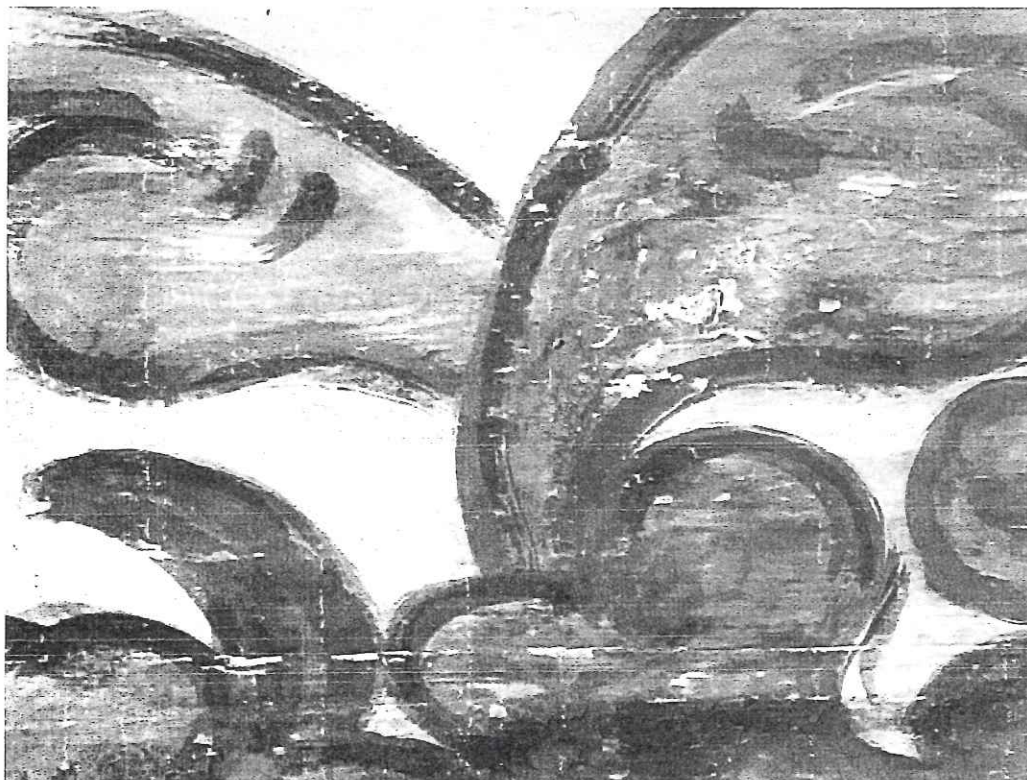
Fragment malowidła- widoczne ubytki i odspojenia warstwy malarskiej

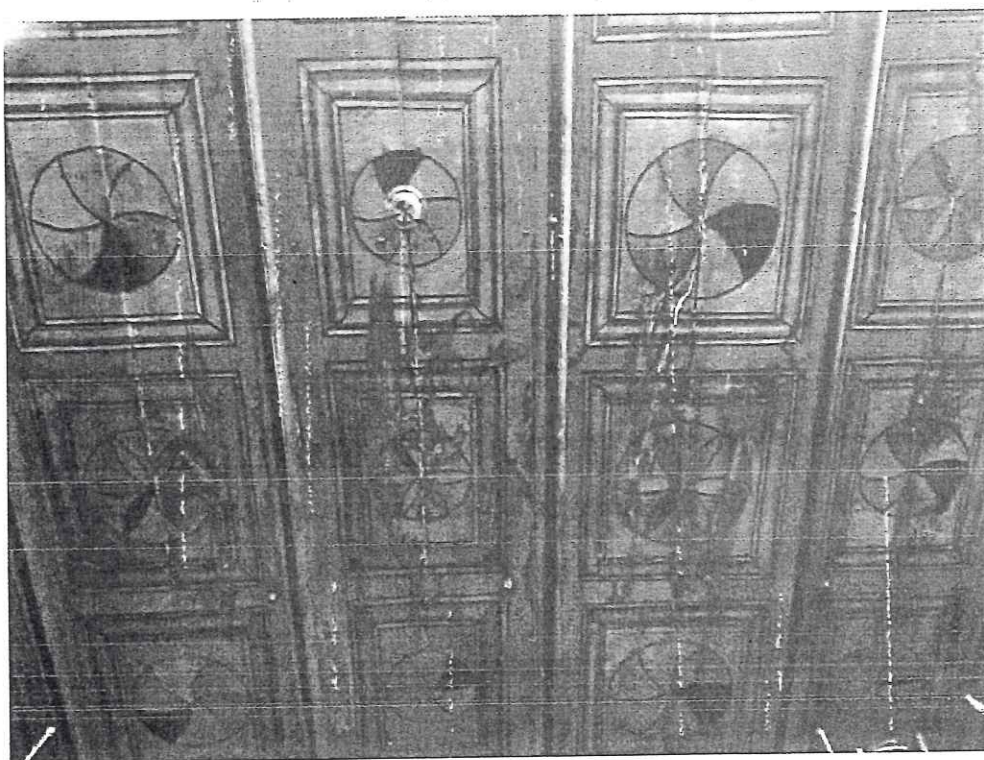
Fragment stropu w prezbiterium- widoczna duża ilość plam po zaciekach

Spękania i niewielkie ubytki również w miejscach polichromii. Polichromia w prezbiterium w stanie gorszym. Widoczne duże fragmenty z zaciekami, lekko popękane i miejscami odspojone. W nawie ilość zacieków znacznie mniejsza, występująca

Największe zniszczenia powstały w wyniku nieszczelności poszycia dachu i zaciekania wody opadowej do wnętrza. Następną przyczyną zniszczeń są naturalne ruchy stropu. Podłoże drewniane, jako materiał elastyczny pracuje w zmiennych warunkach temperaturowo- wilgotnościowych. Polichromia natomiast jest materiałem bardziej sztywnym, stabilnym. Dlatego w wyniku pracy podłoża powstają pęknięcia, które w dłuższym czasie powiększają się, co prowadzi do powolnego odpajania drobin farby. Zniszczenia takie są naturalne i nie ma możliwości całkowitego ich zahamowania.

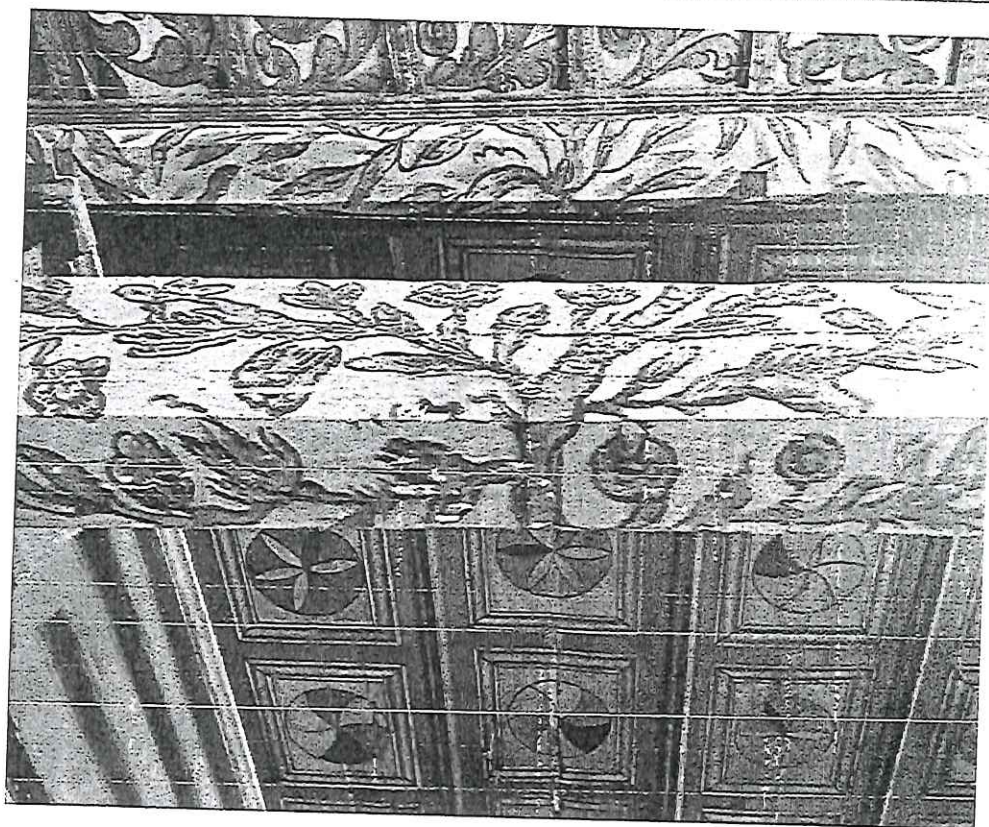
Fragment stropu widoczne zniszczenia warstwy malarskiej

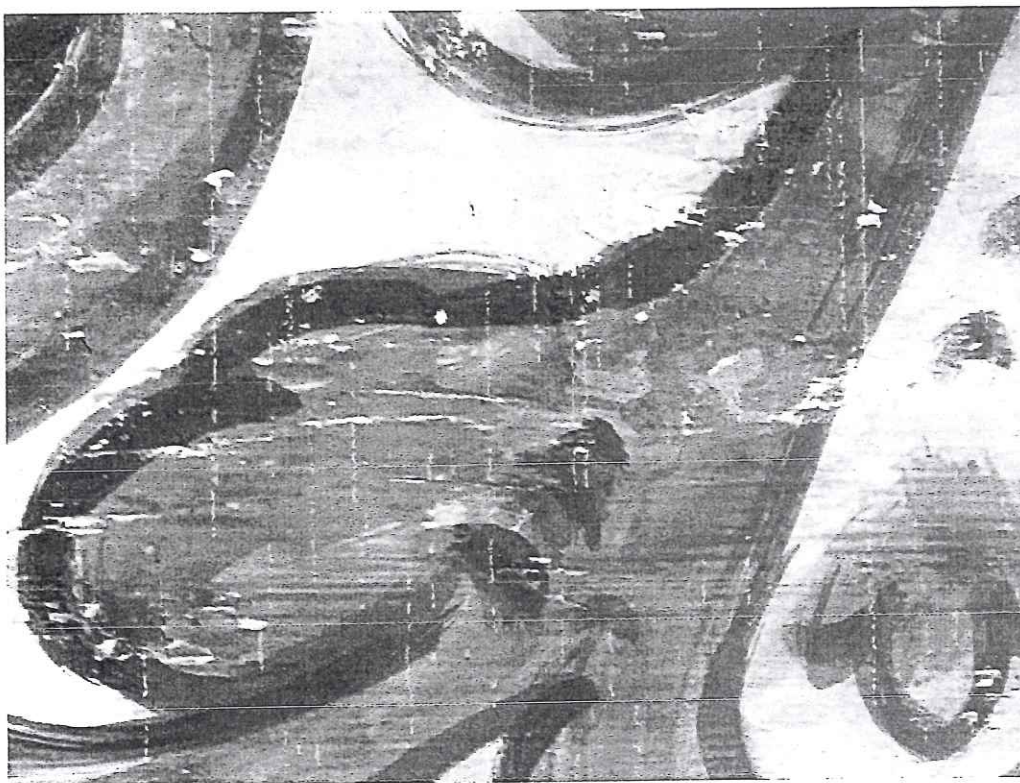
Fragment stropu- widoczne przemalowania w miejscach ubytków

sporadycznie. Gdziekolwiek widoczne fragmenty złuszczonej polichromii. W kilku miejscach widoczne uzupełnienia wykonane prawdopodobnie w czasie ostatniej konserwacji. Uzupełnienia zmieniły lekko kolor przez co stały się nieco bardziej widoczne.

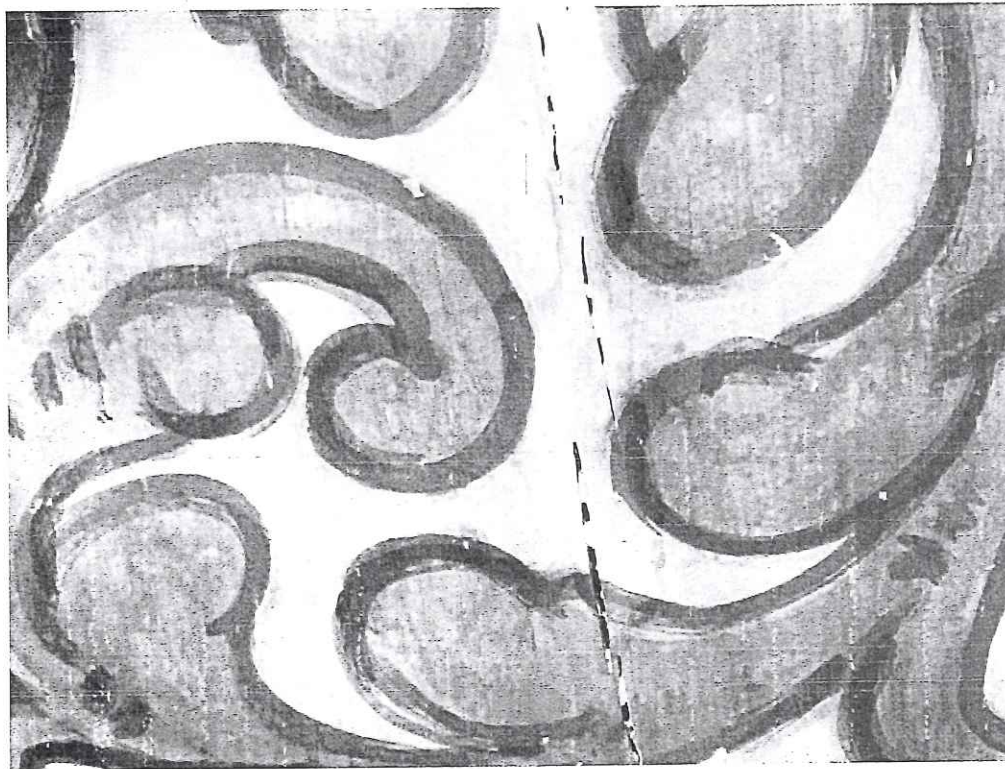
Widoczne niewielkie plamy po zaciekach
