PROGRAM PRAC KONSERWATORSKICH

Elewacji zabytkowego budynku przy ul. Prawocheńskiego 2 w Olsztynie

MORAĞ, czerwiec 2021 r.

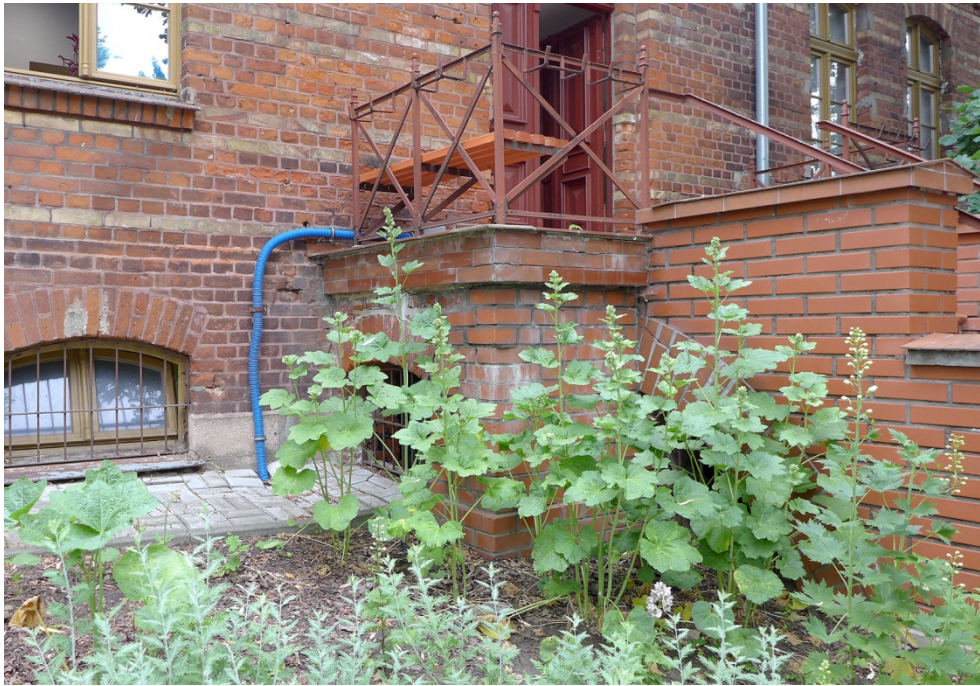
Fot. 1. Olsztyn, budynek przy ul. Prawocheńskiego 2, elewacja frontowa. Widok pokazuje podest i schody wykonane – oblicowane cegłą klinkierową. Klinkier nie jest materiałem pasującym do historycznego charakteru obiektu. Widoczna także nieestetycznie przeprowadzona instalacja w niebieskiej otulinie.

W pierwszej kolejności należy usunąć wszelkie szpecące instalacje takie jak: kominek wentylacyjny, przybudówka metalowa od strony szczytu zachodniego, przyłącze w niebieskim peszlu przy schodach frontowych itp.

Konstrukcja schodów i spocznik zostały częściowo przebudowane i przemurowane, oblicowane cegłą klinkierową. Należy usunąć klinkier i przemurować konstrukcję cegłą ceramiczną o zbliżonym wyglądzie i wymiarach do oryginału. Nakrycia murków – polików schodów należy wykonać z tożsamej cegły z odpowiednim spadkiem. Podest i stopnie schodów zaleca się obłożyć materiałem naturalnym np. płytami granitowymi. Pierwotną metalową balustradę należy oczyścić. Sugeruje się wymalować ją na kolor szary taki jak balustrada zakonserwowanego analogicznego budynku przy Placu Łódzkim.

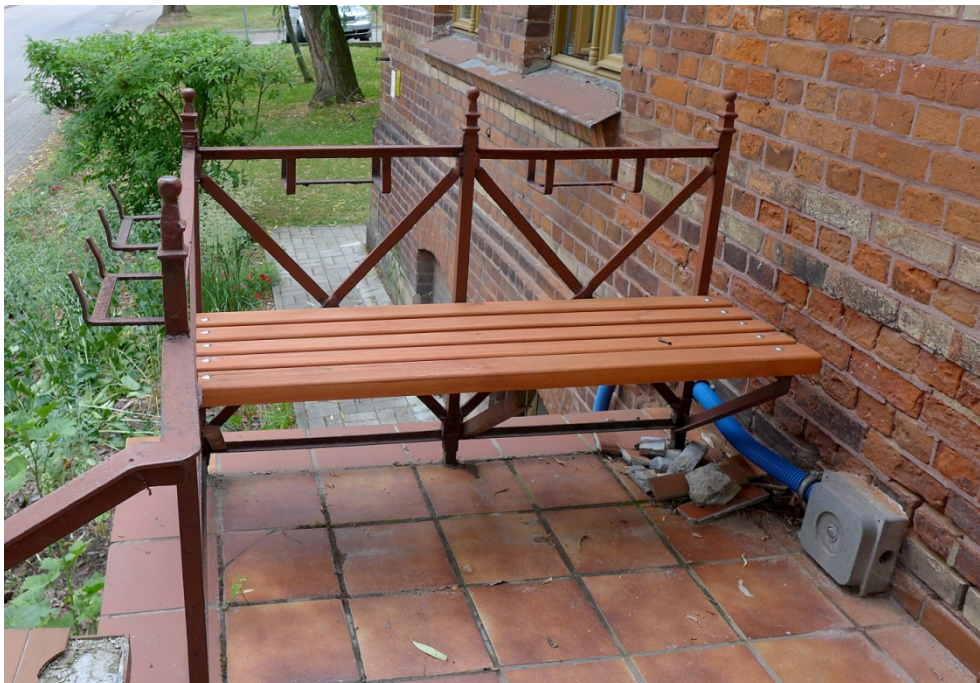
Fot. 2. Olsztyn, budynek przy ul. Prawocheńskiego 2, elewacja frontowa. Fotografia pokazuje pierwotną metalową balustradę oraz kafle podestu, które nie pasują do charakteru obiektu.

14. Wyłożenie schodów oraz podestów np. płytami granitowymi.
15. Oczyszczenie mechaniczne bądź ściernie metalowej balustrady, odtłuszczenie i pomalowanie farbą antykorozyjną firmy Hamerrite bądź równoważną.

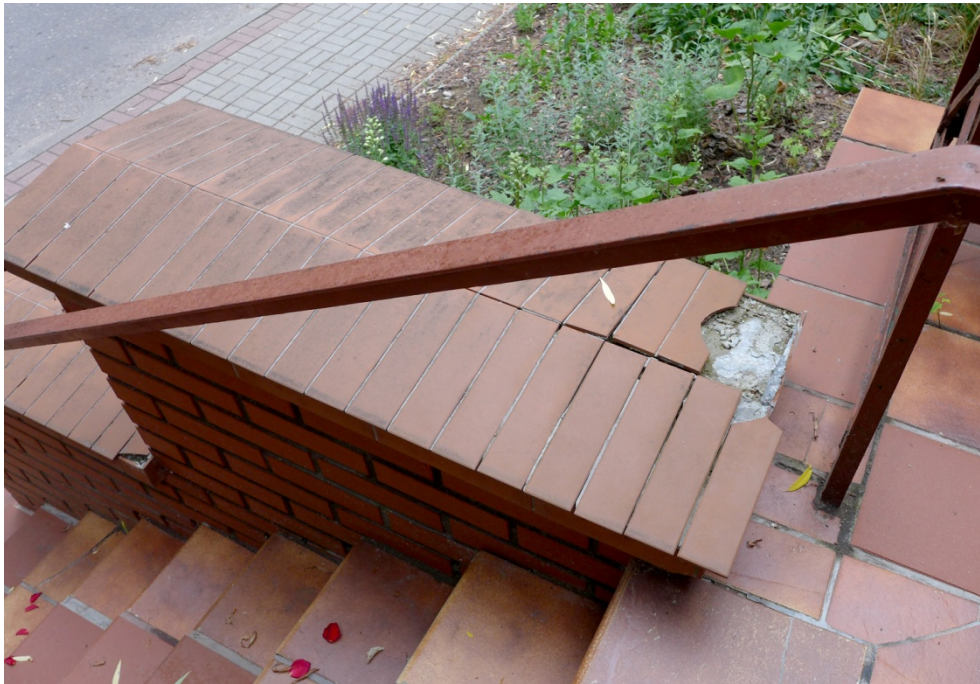
Fot. 3. Olsztyn, budynek przy ul. Prawocheńskiego 2, elewacja frontowa. Fotografia pokazuje uszkodzone nakrycie muru. Nakrycie wykonane z płytki klinkierowej nie posiadającej walorów zabytkowych.

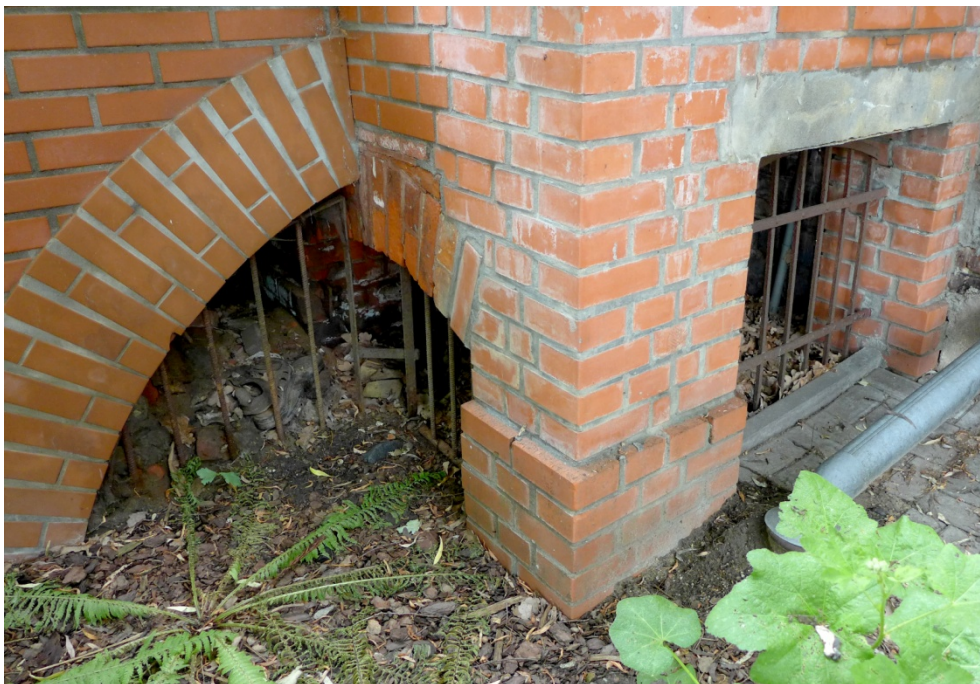
Fot. 4. Olsztyn, budynek przy ul. Prawocheńskiego 2, elewacja frontowa. Fotografia pokazuje podmurówkę podestu i schodów wykonane z cegły klinkierowej, cegła zabrudzona i zasolona. Widoczne także z prawej strony nieestetyczne nadproże.

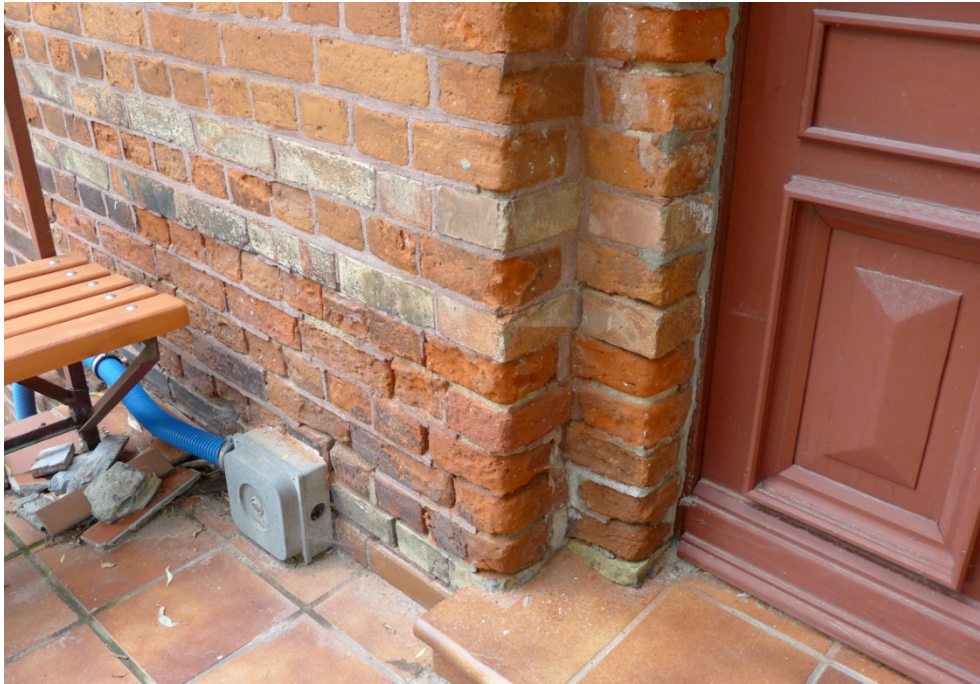
Fot. 5. Olsztyn, budynek przy ul. Prawocheńskiego 2, elewacja frontowa. Fotografia pokazuje destruowane ceglane lico oraz wyptukane spoiny przy wejściu głównym do budynku.

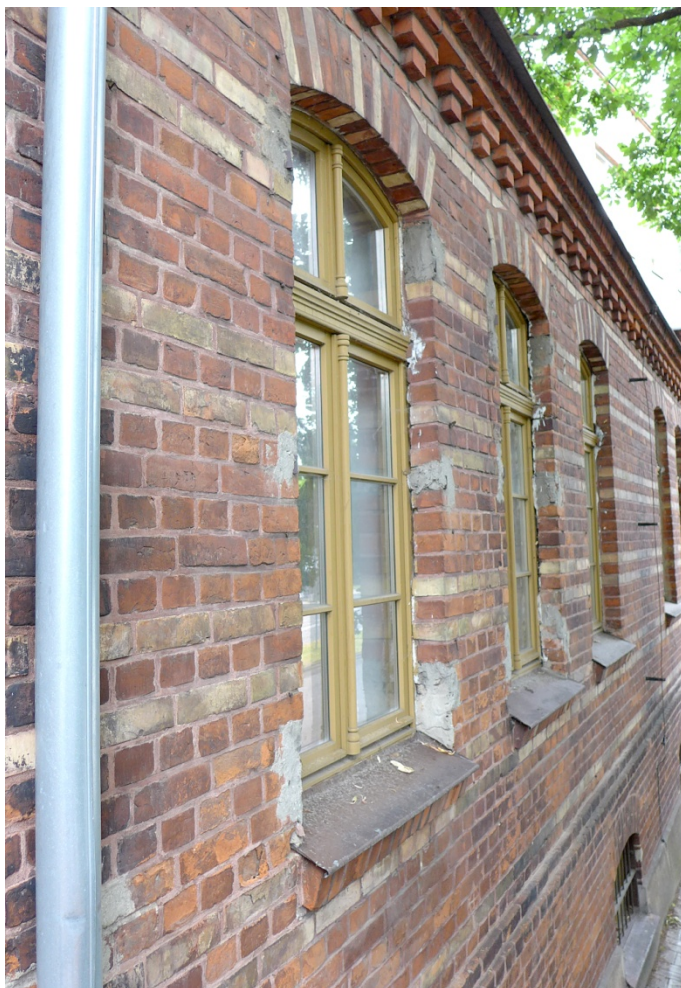
Fot. 6. Olsztyn, budynek przy ul. Prawocheńskiego 2, elewacja frontowa. Fotografia pokazuje nieestetyczne betonowe uzupełnienia w gładach okiennych powstałe zapewne po usunięciu krat.

Należy usunąć także wszelkie szpecące uzupełnienia elewacji, zaprawy betonowe cokołu, nieestetyczne przemurowania oraz spoinowanie. Kolejnym etapem powinno być oczyszczenie lica ceglanego z wieloletniej ciemnej patyny oraz rekonstrukcja uzupełniająca spoinę oraz uszkodzony wątek ceglany.

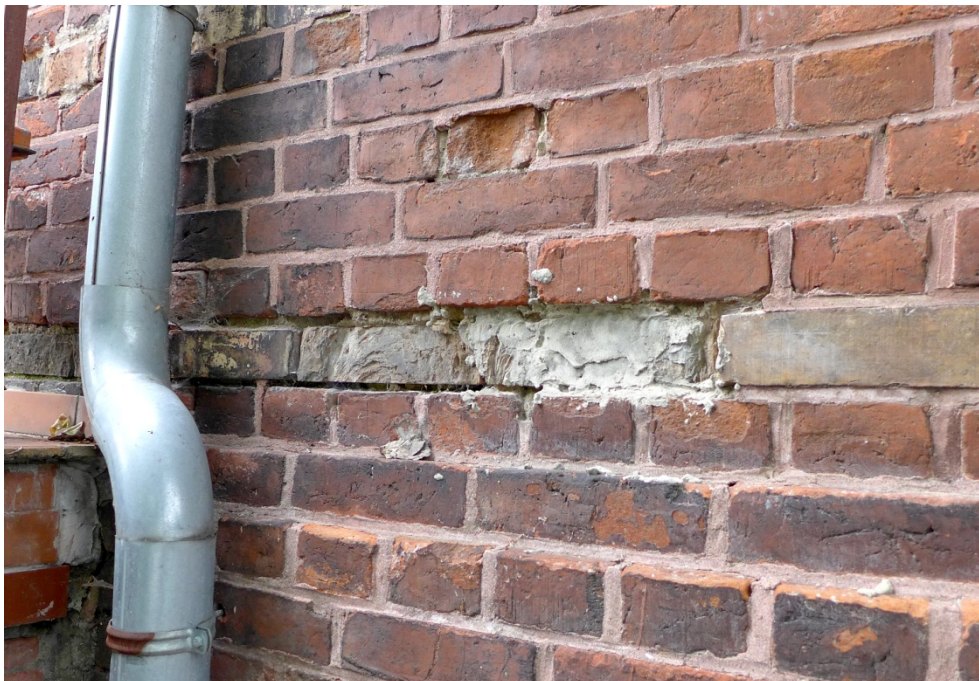
Fot. 7. Olsztyn, budynek przy ul. Prawocheńskiego 2, elewacja frontowa. Fotografia pokazuje ubytki lica ceglanego sięgające do ok. 2 cm głębokości. Widoczna także czarna patyna na zachowanych ceglanych licach.

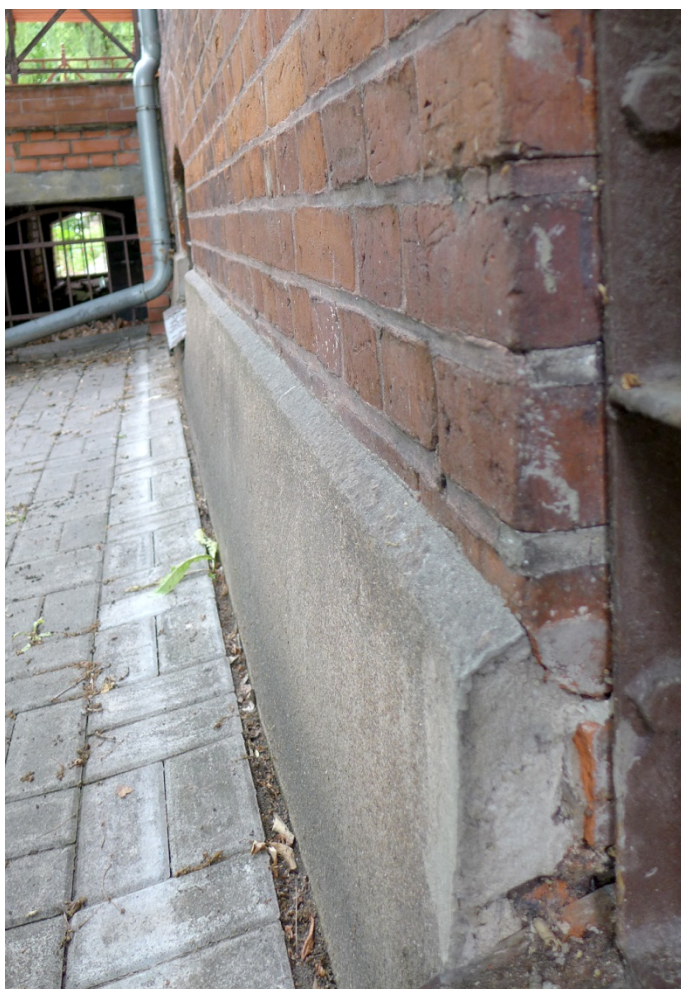
Fot. 8. Olsztyn, budynek przy ul. Prawocheńskiego 2, elewacja frontowa. Fotografia pokazuje cokół zaklejony mocną zaprawą cementową oraz wyłożenie opaski kostką brukową, która nie pasuje do zabytkowego charakteru obiektu.

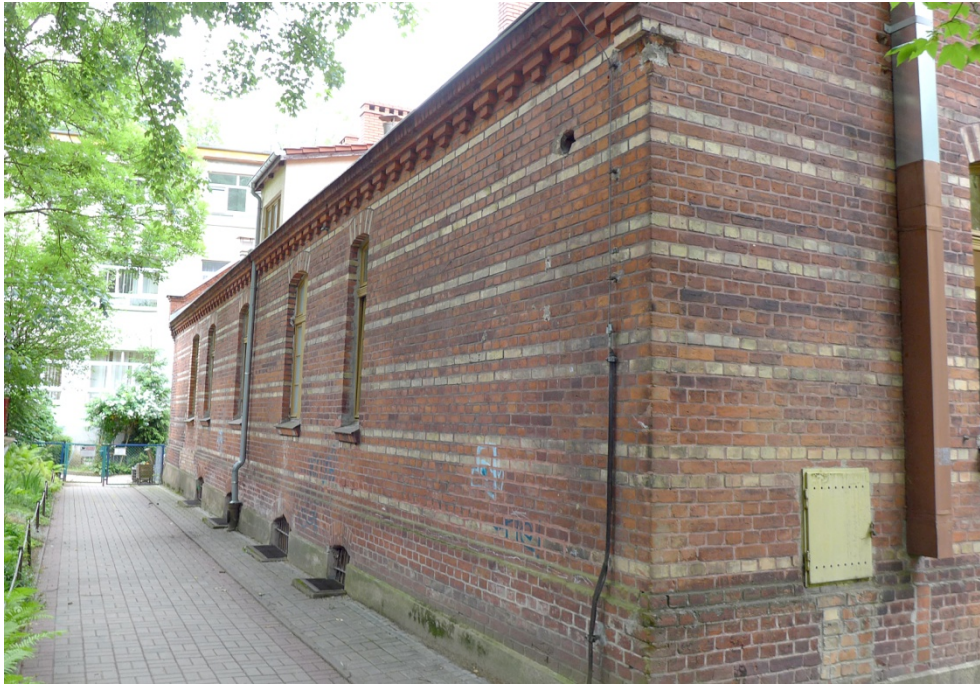
Fot. 9. Olsztyn, budynek przy ul. Prawocheńskiego 2, elewacja tylna – południowa. Widok ogólny. Pośrodku połaci dachowej widoczna nieestetyczna lukarna, która nie wpisuje się w zabytkowy charakter obiektu.

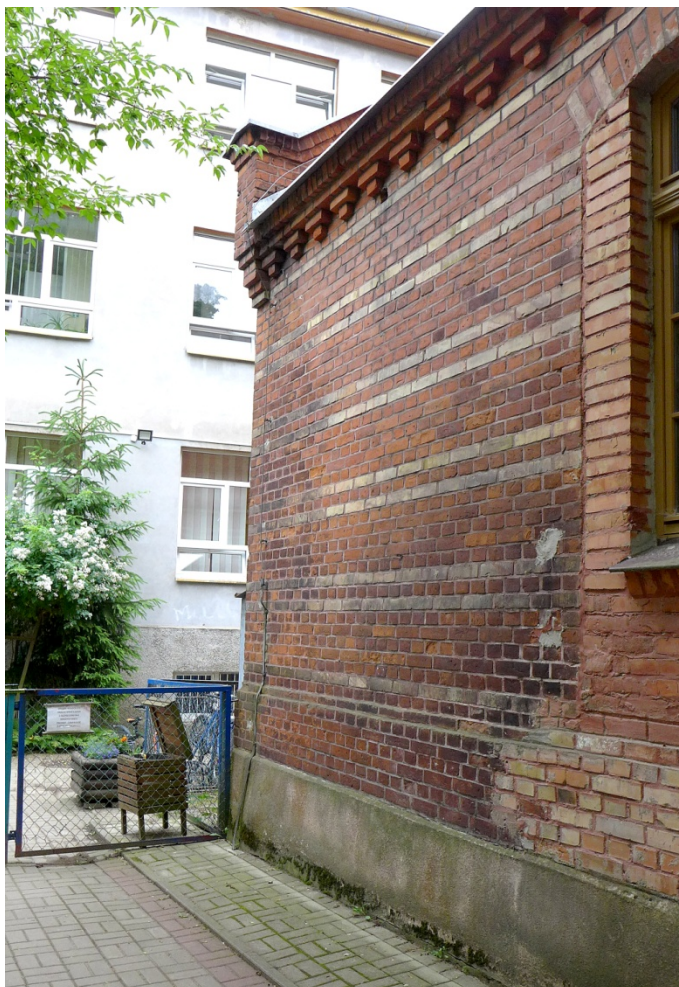
Fot. 10. Olsztyn, budynek przy ul. Prawocheńskiego 2, elewacja tylna – południowa. Fotografia pokazuje spatynowany wątek ceglany oraz omszałe partie cokołu. Wtórny betonowy cokół oraz opaska z kostki brukowej.

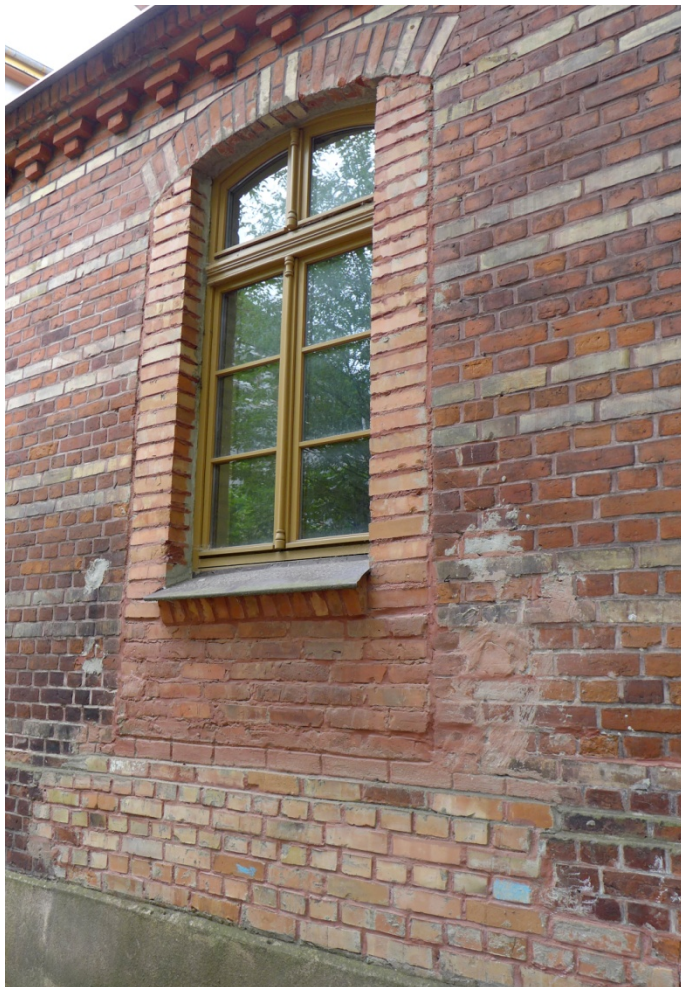
Fot. 11. Olsztyn, budynek przy ul. Prawocheńskiego 2, elewacja tylna – południowa. Widoczne nieestetyczne zamurowanie otworu drzwiowego, który został przekształcony w otwór okienny. Cegła nie nawiązuje pod względem koloru i struktury lica do oryginału, spoina także odbiega znacznie kolorem i opracowaniem.

Zamurowanie zostało wykonane bardzo nieestetycznie. Należy usunąć spoinę, przywrócić ciągłość wątku ceglanego tam gdzie go nie ma oraz delikatnie scalić kolorystycznie lico ceglane by nie stanowiło dominanty i wtopiło się w elewację. Przemurowanie powinno być czytelne by nie fałszować oryginału ale nie nachalne.

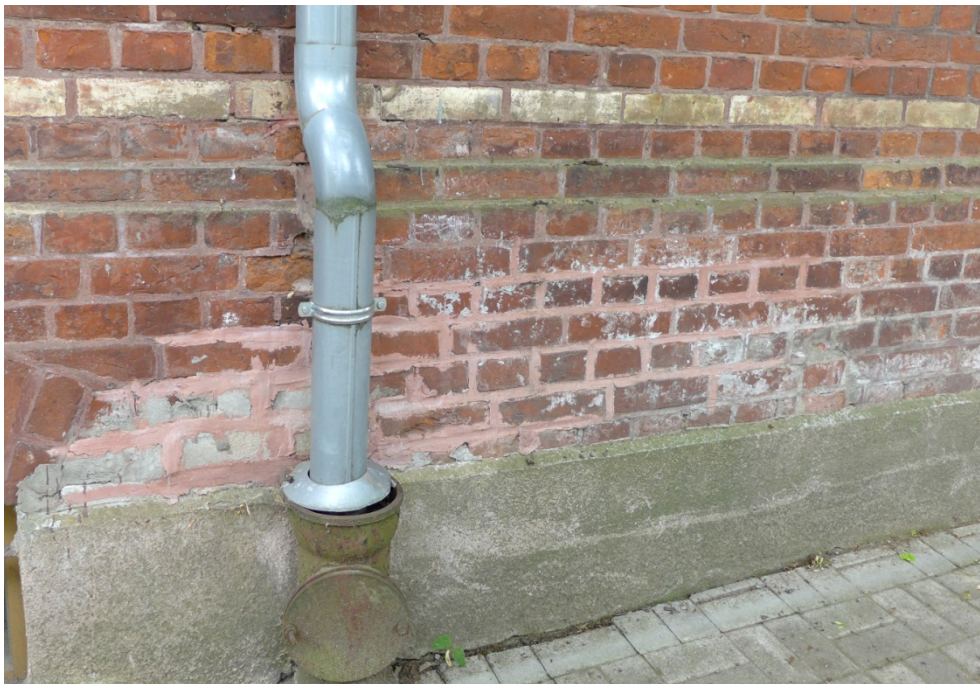
Fot. 12. Olsztyn, budynek przy ul. Prawocheńskiego 2, elewacja tylna – południowa. Widoczne nieestetyczne wtórne spoinowanie fragmentu muru. Spoina nie odpowiada sposobem opracowania ani kolorem do oryginału.

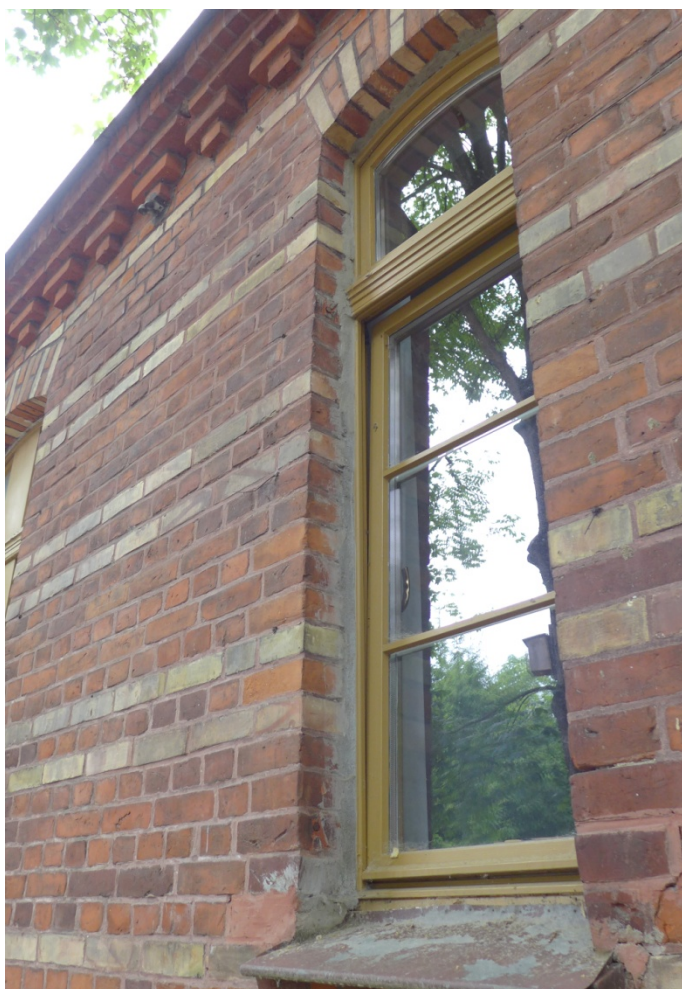
Fot. 13. Olsztyn, budynek przy ul. Prawocheńskiego 2, elewacja tylna – południowa. Fotografia pokazuje nieestetyczne wykończenie obróbki wokół okien. Zasmarowano klejem część ceglanego wążku. Blaszane parapet y pokryto farbą, która obecnie łuszczy się i odpada.

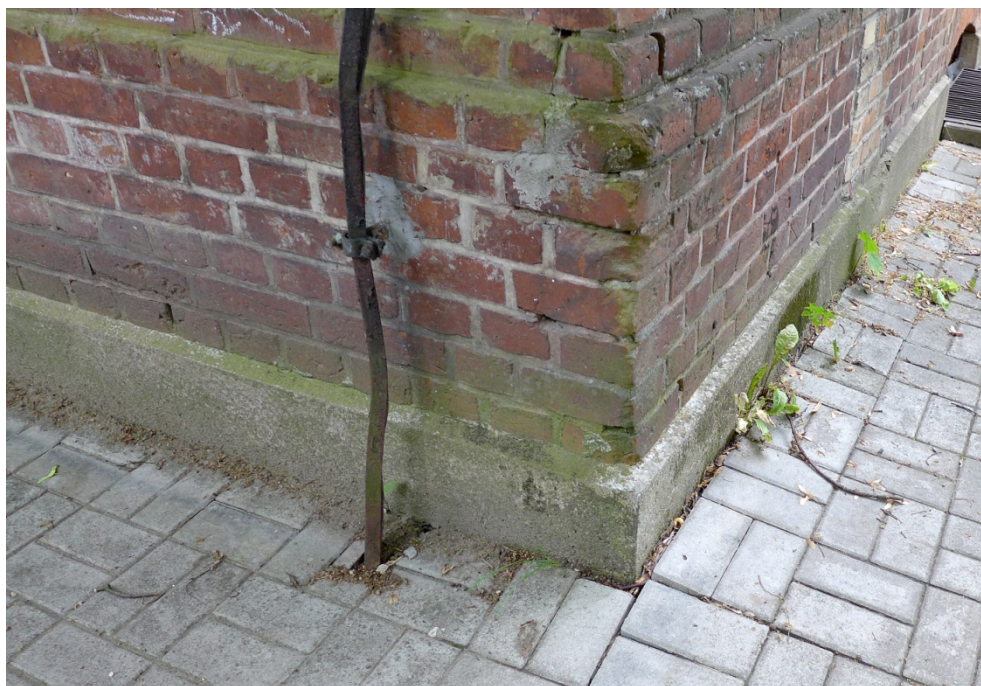
Fot. 14. Olsztyn, budynek przy ul. Prawocheńskiego 2, elewacja tylna – południowa. Zbliżenie pokazuje wykwyty mikroorganizmów na ceglanym cokole oraz wtórnej betonowej obrzutce.

7. Oczyszczenie partii murów w strefie cokołu porażonych mikroorganizmami, zaleca się zneutralizowanie mikroorganizmów preparatem Boramon lub równoważnym o zbliżonych parametrach.

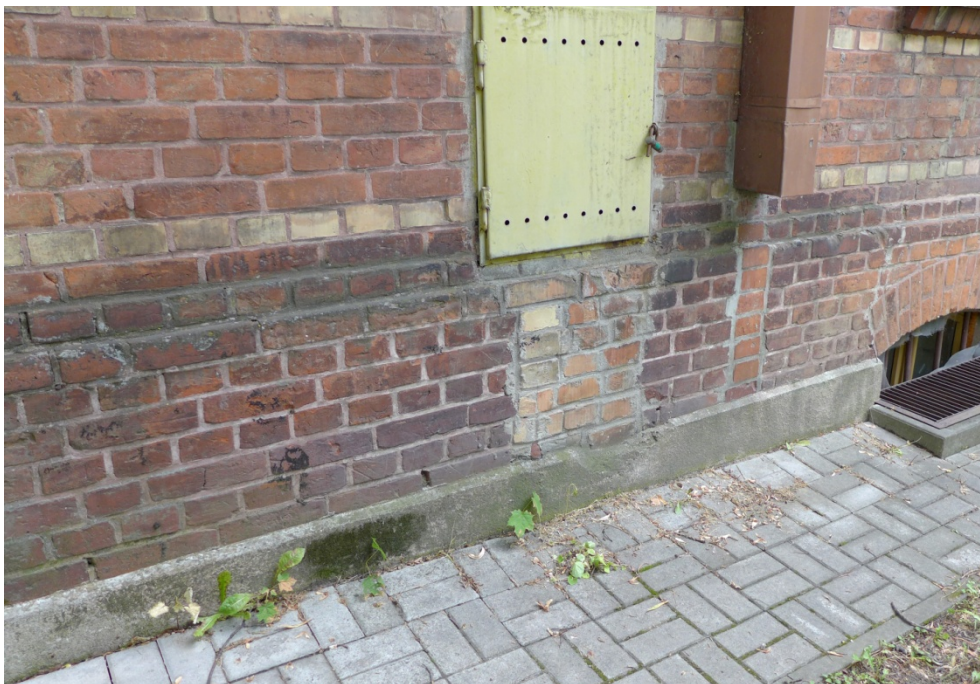
Fot. 16. Olsztyn, budynek przy ul. Prawocheńskiego 2, elewacja szczytowa wschodnia. Zbliżenie na cokół pokazuje silnie spatynowane lico ceglane, przemurowanie pod skrzynką oraz porażenie mikroorganizmami w strefie nad kostką brukową.

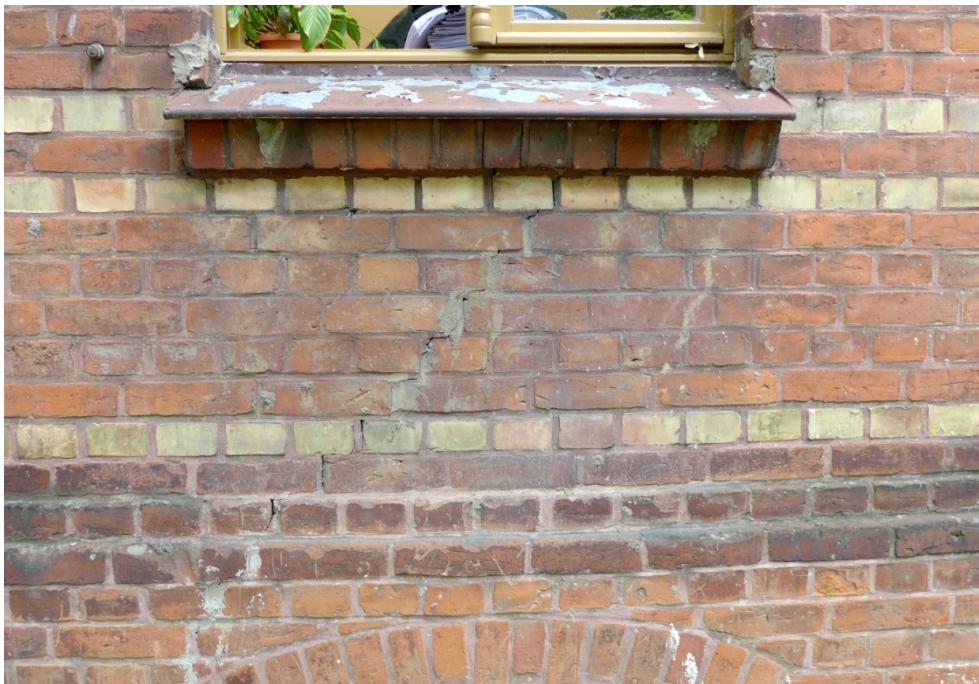
Fot. 17. Olsztyn, budynek przy ul. Prawocheńskiego 2, elewacja szczytowa wschodnia. Widoczne spękanie strukturalne muru biegnące od okna parteru do nadproża okienka piwnicznego.

Należy zatrzymać spękania strukturalne biegnące pod oknami elewacji szczytowych przy pomocy systemów szycia muru typu Brutt Saver bądź równoważnych.

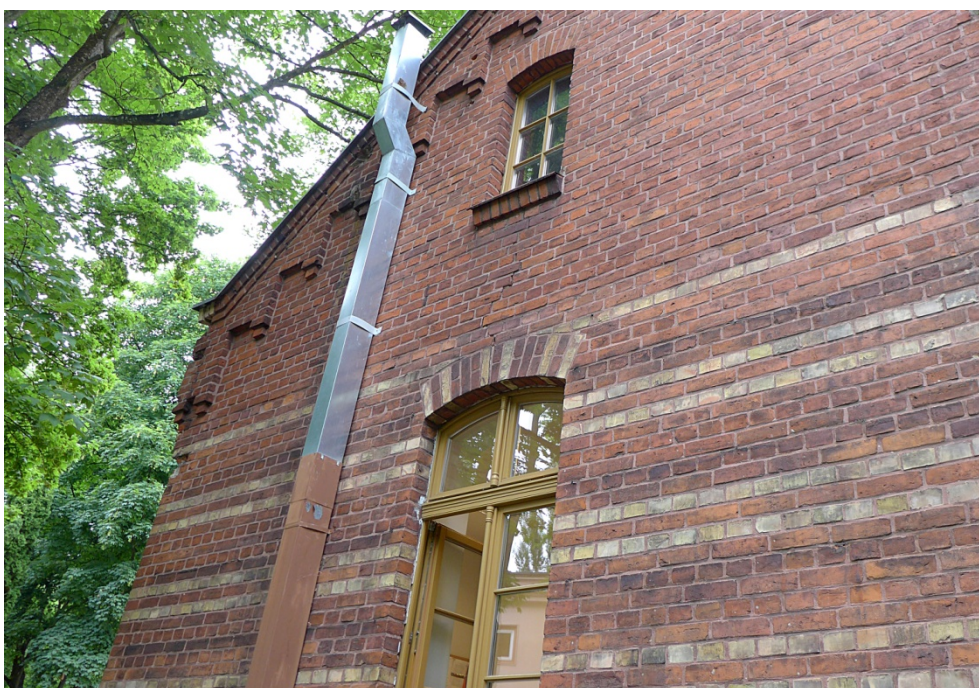
Fot. 18. Olsztyn, budynek przy ul. Prawocheńskiego 2, elewacja szczytowa wschodnia. Widoczny nieestetycznie poprowadzony komin wentylacyjny, który burzy układ i rozczłonkowanie całej elewacji.

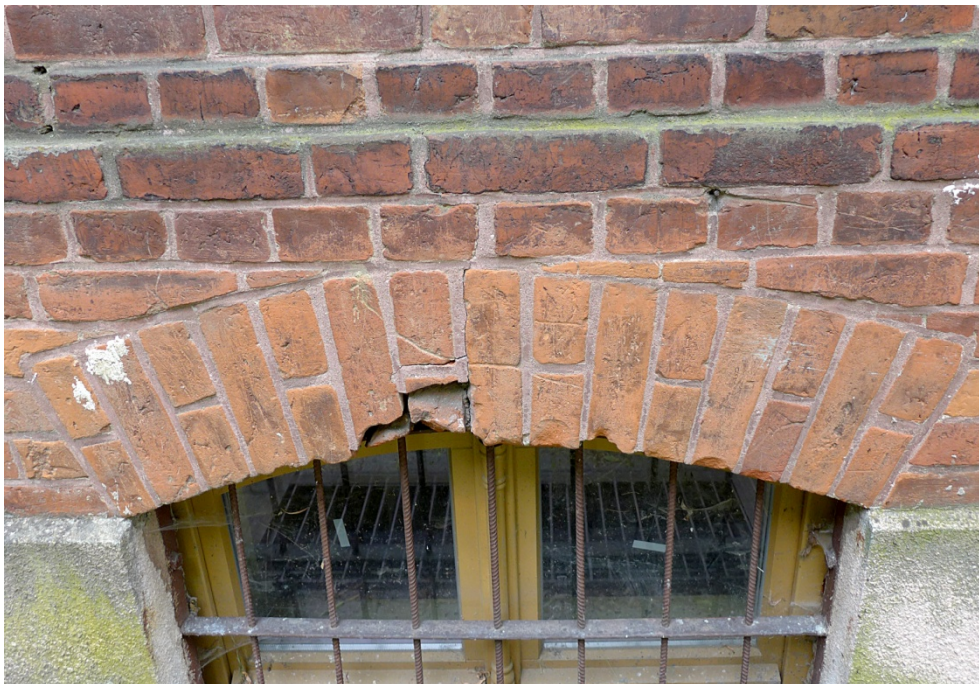
Fot. 19. Olsztyn, budynek przy ul. Prawocheńskiego 2, elewacja szczytowa wschodnia.
Widoczne drobne ubytki lice ceglanego w naprożu okienka piwnicznego.

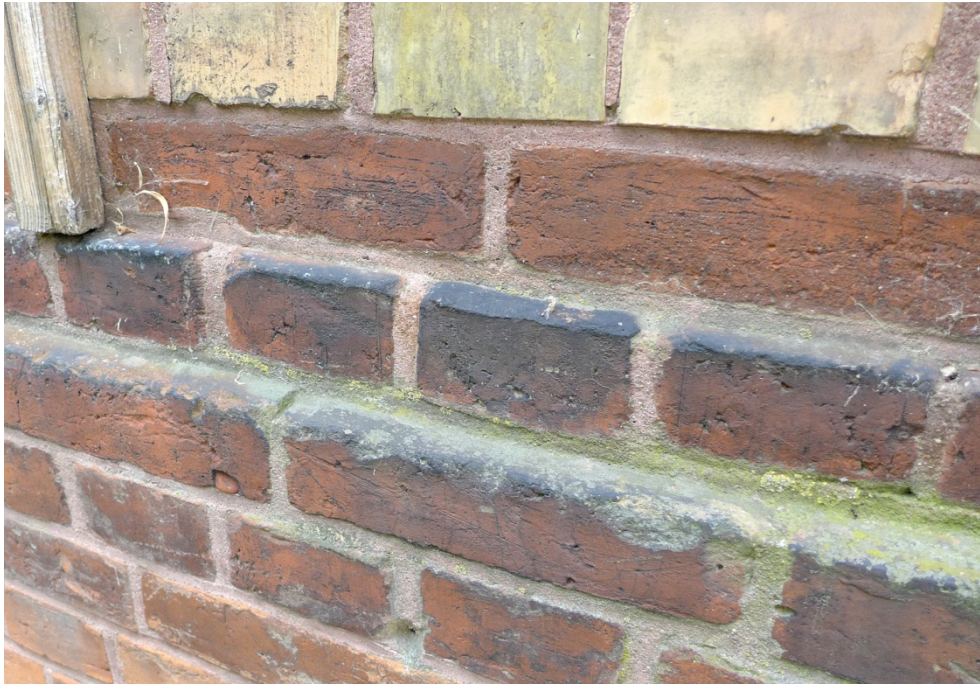
Fot. 21. Olsztyn, budynek przy ul. Prawocheńskiego 2, elewacja szczytowa wschodnia.
Widoczna czarna patyna na wystających ceglach cokołu.

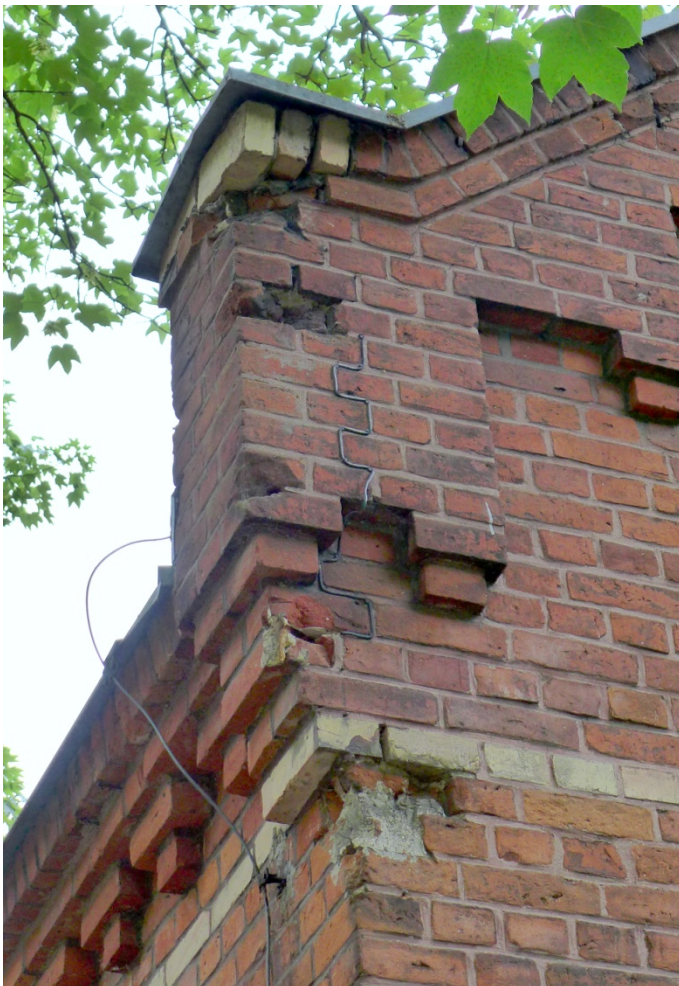
Fot. 22. Olsztyn, budynek przy ul. Prawocheńskiego 2, elewacja szczytowa wschodnia. Widoczne uszkodzenie sterczyny oraz nieestetyczne, częściowe uzupełnienie cegłą ceramiczną żółtą.

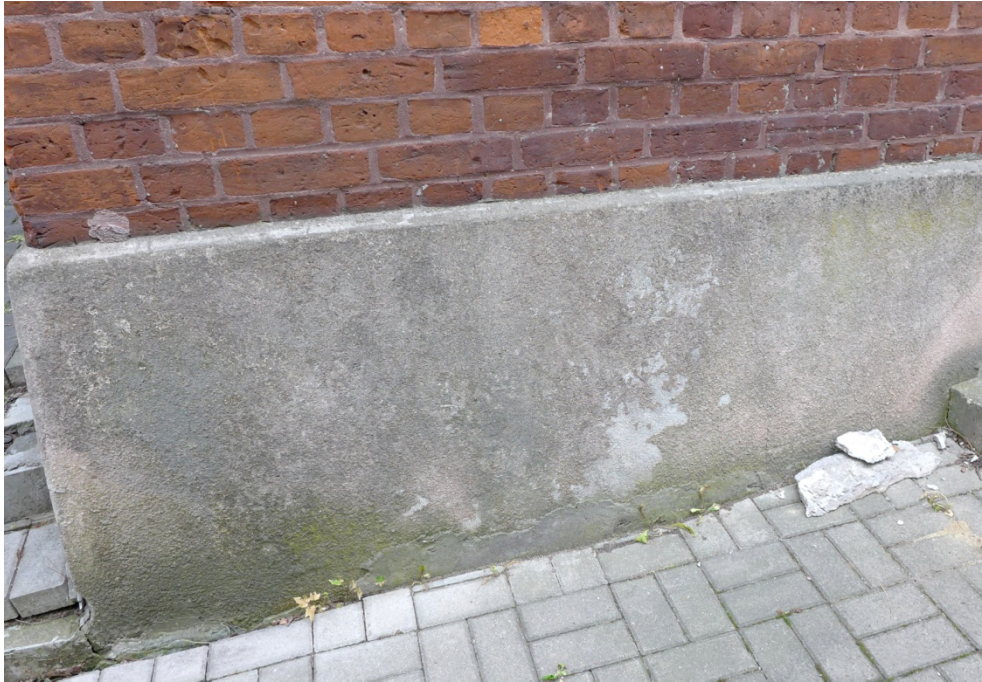
Fot. 23. Olsztyn, budynek przy ul. Prawocheńskiego 2, elewacja szczytowa – zachodnia.
Widoczne wtórne wybetonowanie cokołu. Zaprawa betonowa utrzymuje wilgoć i nie pozwala na swobodne odparowywanie.

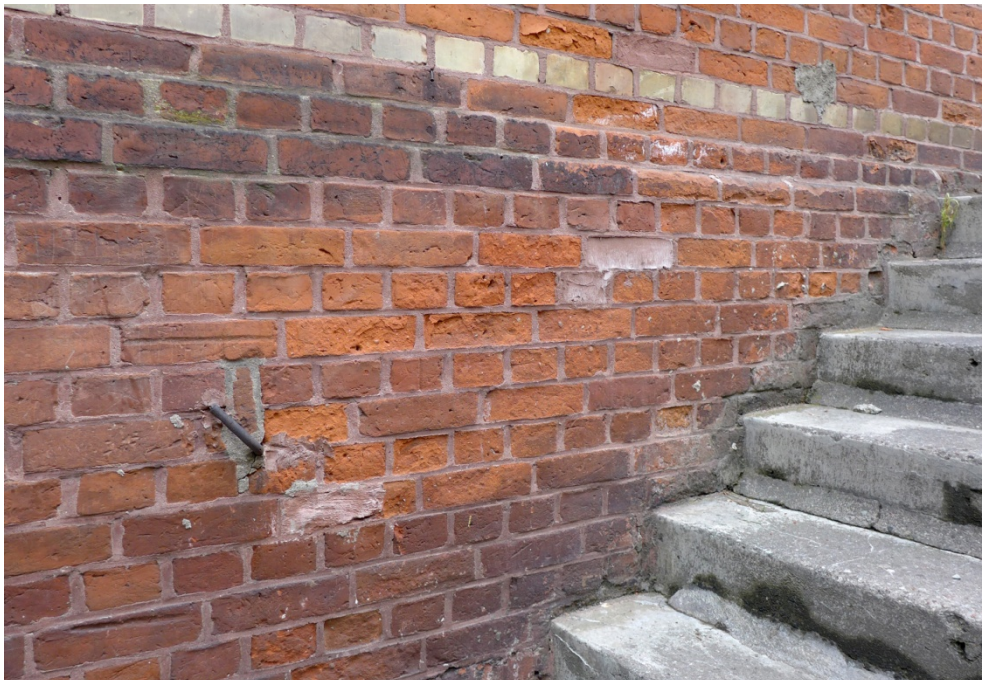
Fot. 24. Olsztyn, budynek przy ul. Prawocheńskiego 2, elewacja szczytowa – zachodnia.
Widoczne uszkodzone lico ceglane w obrębie strefy przyziemia. Uszkodzenia wynikają prawdopodobnie z zasolenia i podciągania kapilarnego wody opadowej. Lico ceglane jest destruowane i osłabione.

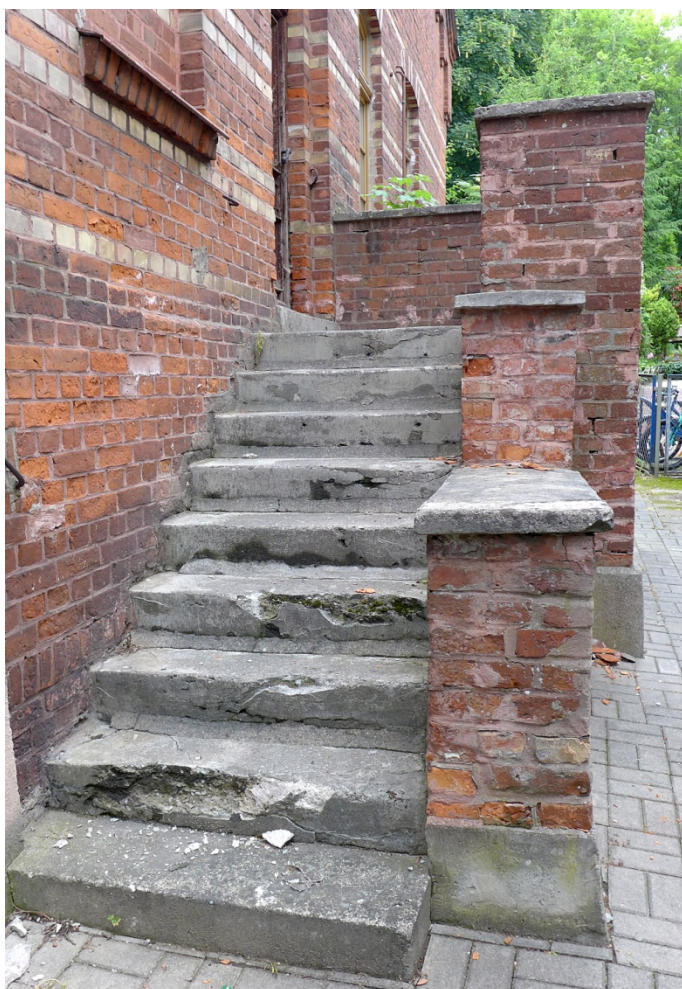
Fot. 25. Olsztyn, budynek przy ul. Prawocheńskiego 2, elewacja szczytowa – zachodnia. Widok pokazuje wtórne stopnie schodów wykonane z betonu. Schody są w bardzo złym stanie, zaprawa jest spękana i kruszy się. Cegły muru po prawej stronie w złym stanie. Późniejsze naprawy spowodowały, że wygląda on nieestetycznie.

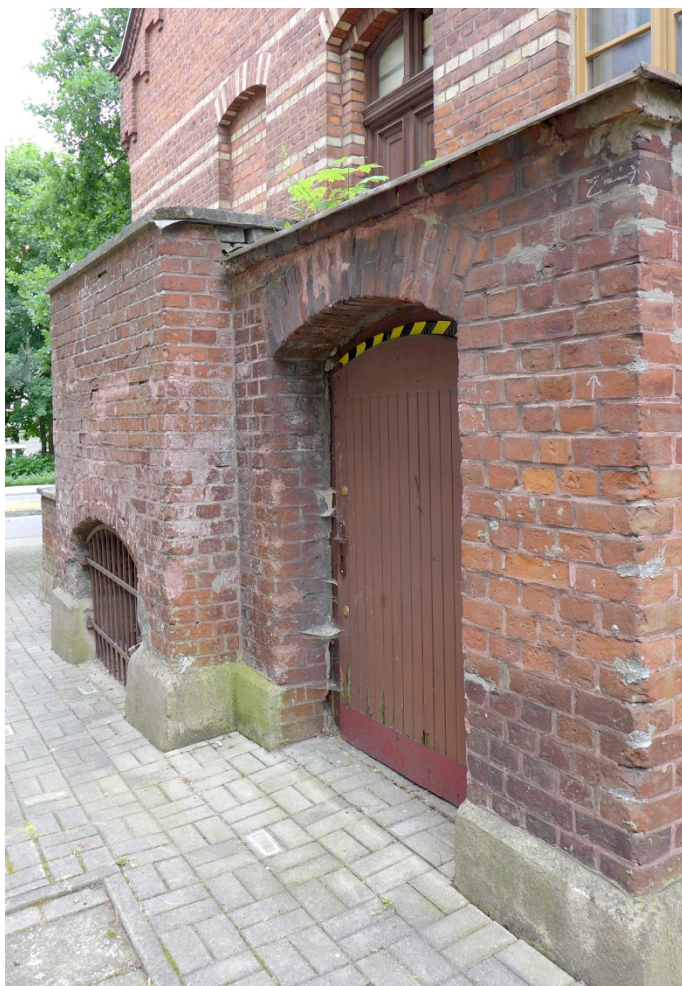
Fot. 26. Olsztyn, budynek przy ul. Prawocheńskiego 2, elewacja szczytowa – zachodnia. Zbliżenie pokazuje silnie spatynowane lico ceglane oraz wtórną stolarkę drzwiową zejścia do piwnicy.

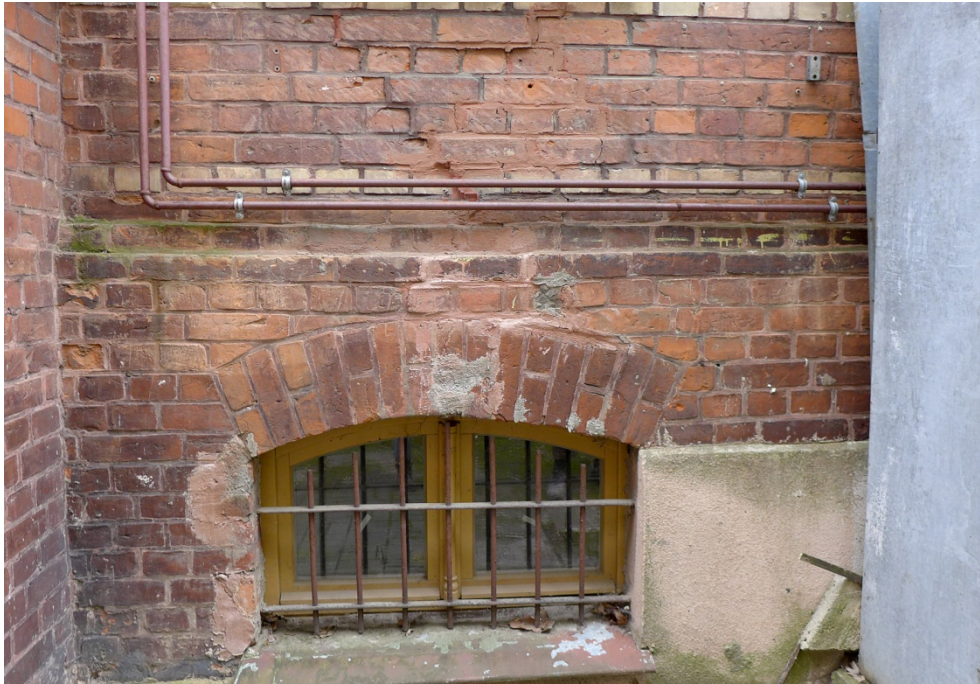
Fot. 27. Olsztyn, budynek przy ul. Prawocheńskiego 2, elewacja szczytowa – zachodnia. Fotografia pokazuje spekanie nad oknem piwnicznym wraz z przesunięciem muru. W wyniku spękania mur utracił swoje lico. Po prawej widoczny wtórna metalowa, szpecąca przybudówka.

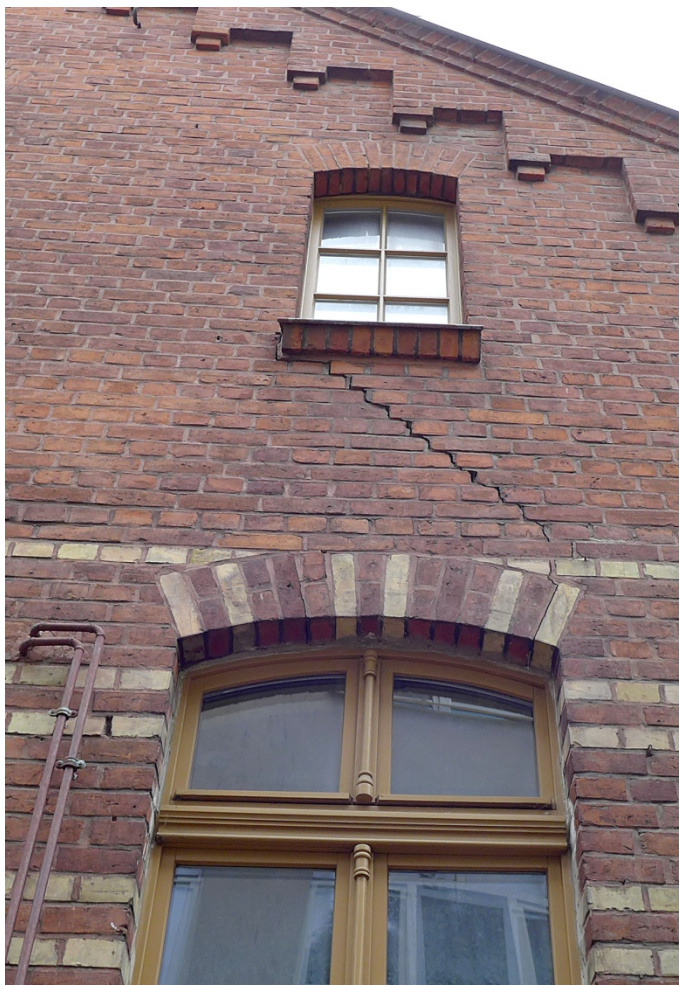
Fot. 28. Olsztyn, budynek przy ul. Prawocheńskiego 2, elewacja szczytowa – zachodnia. Widoczne rozległe spekanie strukturalne biegnące od okna w szczycie do nadproża okna strefy parteru.

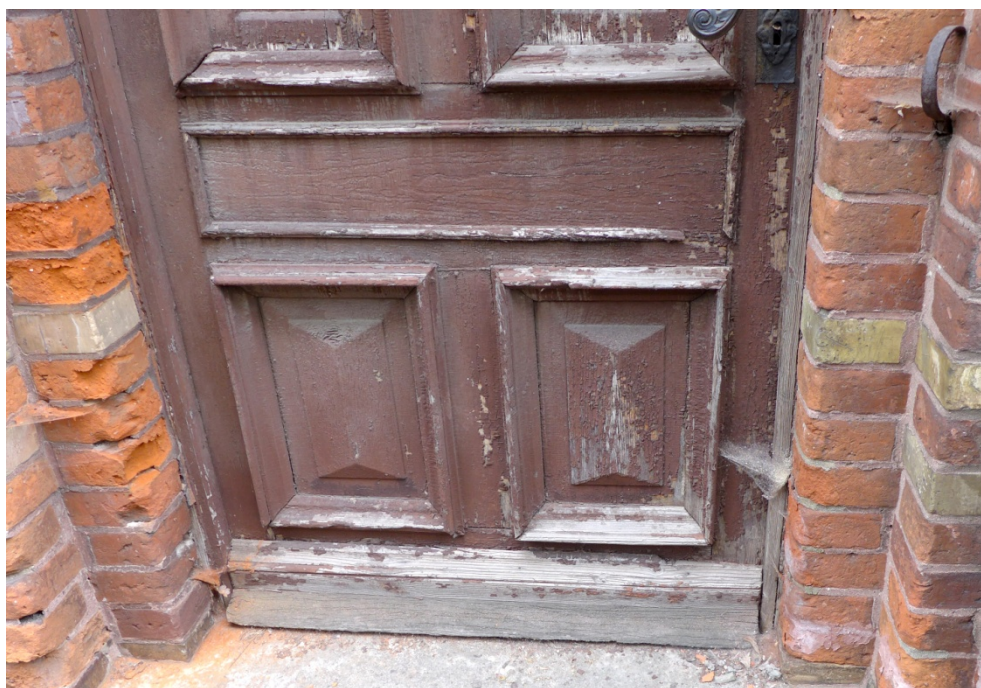
Fot. 30. Olsztyn, budynek przy ul. Prawocheńskiego 2, elewacja szczytowa – zachodnia. Zbliżenie pokazuje łuszczenie się nawarstwień malarskich oraz drobne ubytki mechaniczne ozdobnych listewek.

Pierwotne drzwi znajdujące się w elewacji szczytowej zachodniej należy poddać pracom konserwatorskim i wykończyć zgodnie z badaniami konserwatorskimi wykonanymi przez firmę Transfer Art.-System. Z badań wynika, że stolarka otworowa w obiekcie pierwotnie była mazerowana. Podkład w kolorze ciepłego brązu zbliżony do **NCS S 4030-Y20R** oraz słojenie w kolorze ciemnego brązu zbliżone do **NCS S 7020-Y20R**. Zrekonstruowaną stolarkę w elewacji frontowej należy „odświeżyć”, przeszlifować oraz pomalować w tych samych kolorach co orginał.
