BADANIA ARCHITEKTONICZNE KAMIENICY

położonej przy Grunwaldzkiej 12

w Barczewie

Olsztyn, grudzień 2017

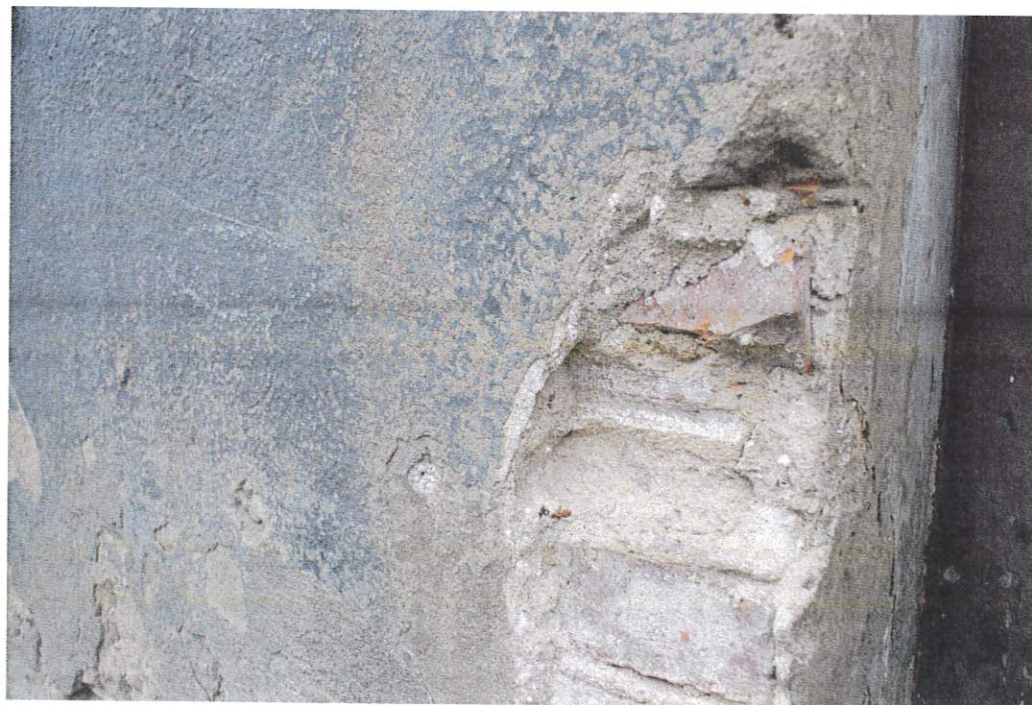
Fotografie nr 13 i 14 PN przedstawiają fragment odkrywki nr 3. Wyraźnie widoczna wykonana w licu muru półkolista bruzda z zachowanym dekoracyjnym profilowanym pasem

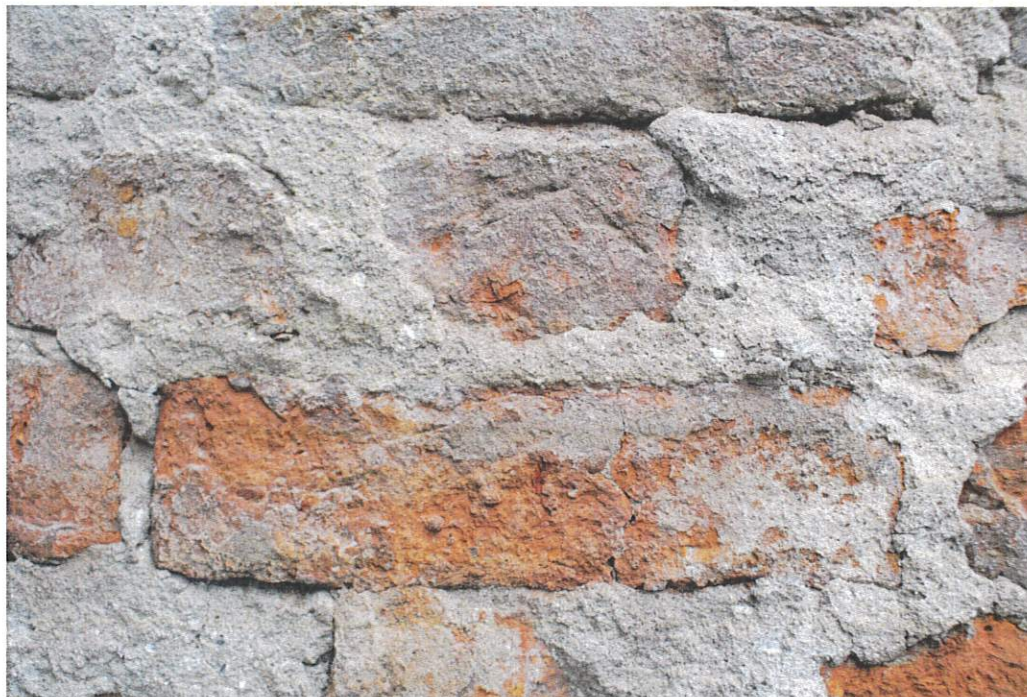
Fotografie nr 21W i 22W

Mur widoczny na **odkrywce nr 4** wzniesiony został z dużej, gotyckiej cegły o wym. 30 cm x 15 cm x 8 cm jednakże układ cegieł jest przemieszany, po części (w górnej partii odkrywki) przypomina watek kowadełkowy, nie ma jednak właściwego dla tego wтку przesunięcia w kolejnej warstwie. W dolnej partii odkrywki występują po sobie dwie warstwy główek oraz warstwa ułożona z $\frac{3}{4}$ cegły. Na zbliżeniu widoczna drobnoziarnista, wapienna zaprawa z drobinami nieprzereagowanego wapna, niestaranie wypełniająca przestrzenie między cegłą.

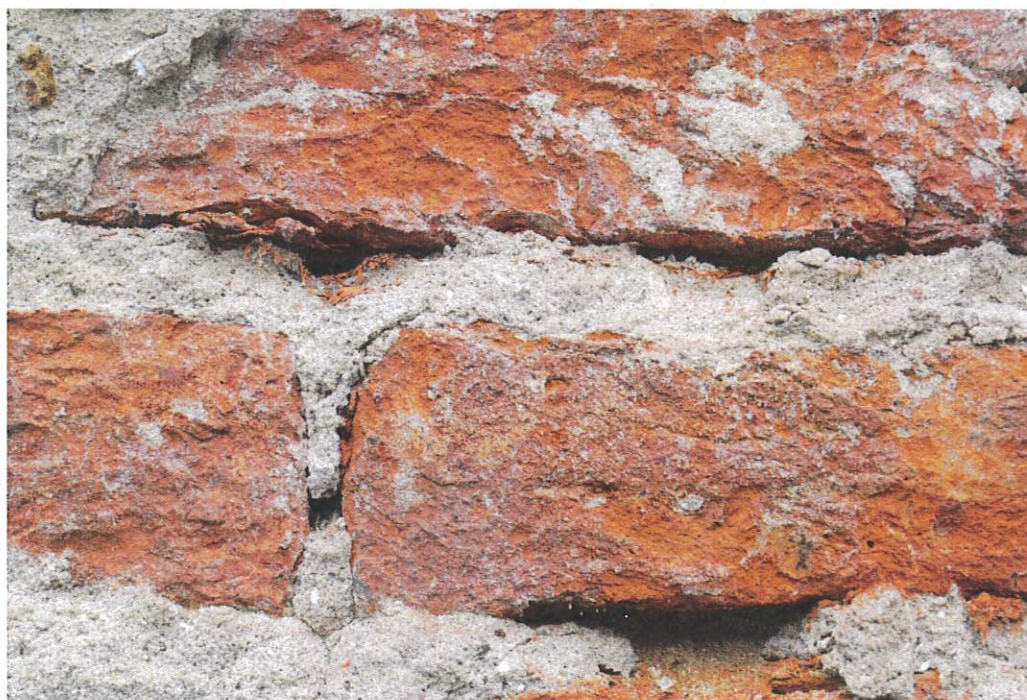
Fotografie nr 23W i nr 24W przedstawiają odkrywkę nr 5, która została wykonana w celu potwierdzenia zamurowanego otworu, odnalezionego po wewnętrznej stronie ściany. Jednakże na zewnątrz nie odnaleziono charakterystycznego, po zamurowanym przejściu, szwu. Cegła podobnie jak na sąsiedniej odkrywce gotycka o wym. 30 cm x 15 cm x 8 cm. Na zbliżeniu widoczna drobnoziarnista, wapienna zaprawa z drobinami nieprzereagowanego wapna, widoczne lasowanie cegły.

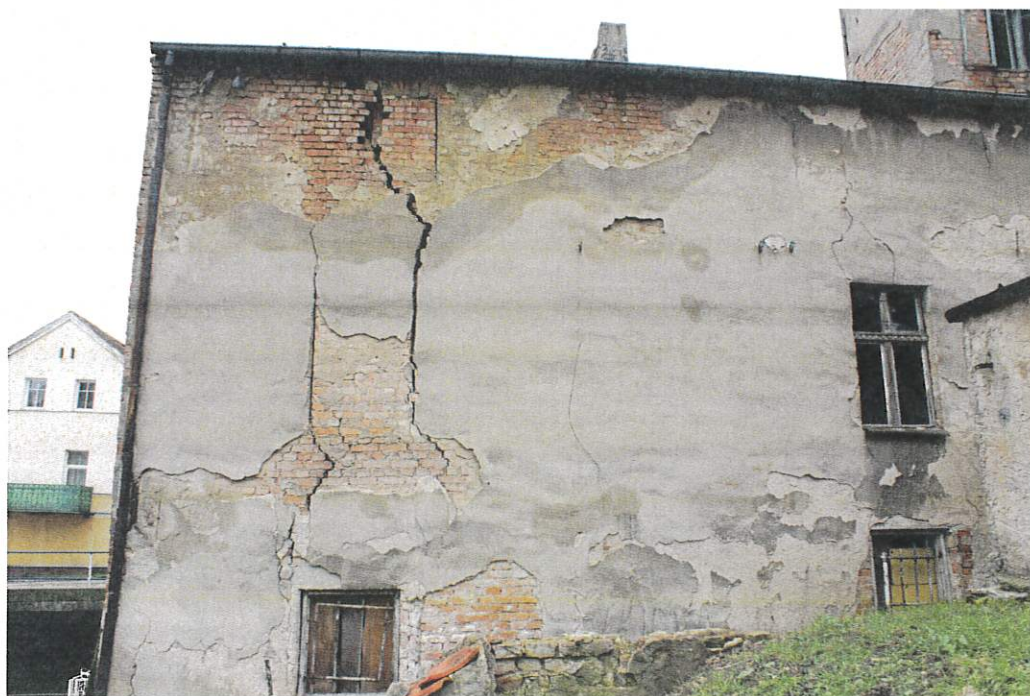
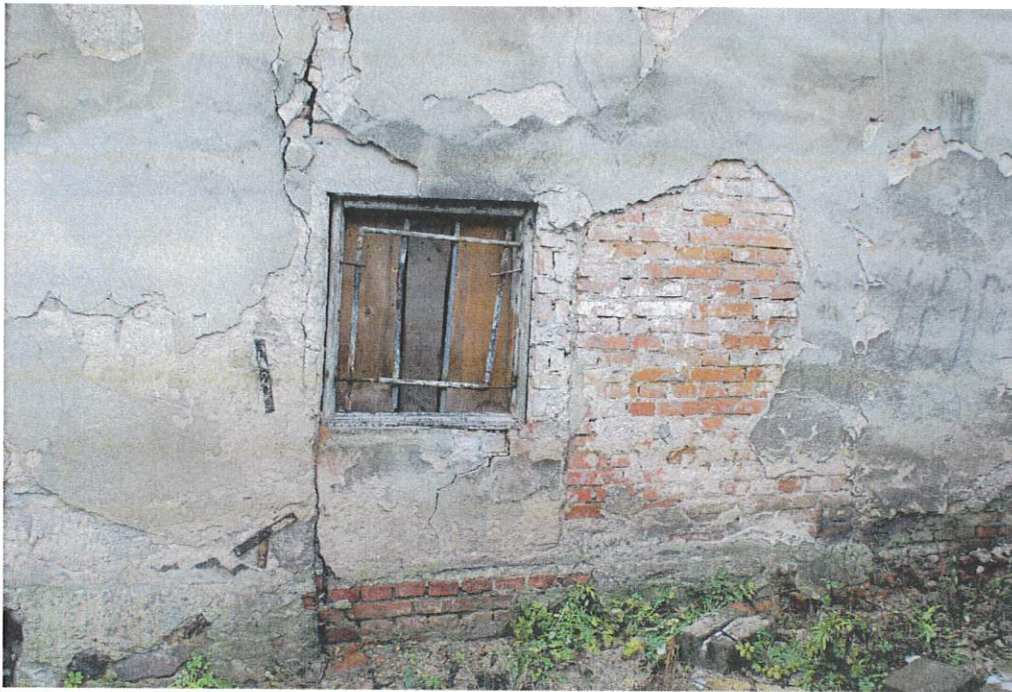
Fotografie nr 25W i nr 26W przedstawiają elewację wschodnią oficyny. Mur oporowy podtrzymujący skarpe oraz rzeka (kanał młyński) uniemożliwiły zrobienie pełnego ujęcia elewacji. W północnym narożniku (na zdjęciu po prawej) na poziomie I piętra nadwieszono przejście, wiodące z pomieszczenia tylnego traktu kamienicy bezpośrednio do oficyny, co sugeruje łączne wykorzystywanie tych pomieszczeń. Obecnie zamurowane.

Na **fotografii 26W** widoczne dwa kwadratowe (wtórne) otwory okienne, pozbawione stolarek, znajdujące się w przyziemiu oficyny, które doświetlają korytarz. Z uwagi na kilkustopniową różnicę poziomu umieszczone zostały na różnych poziomach.

Znaczne Odspojenie południowej partii ściany spowodowane uszkodzeniem narożnika budynku w partii przy gruncie.

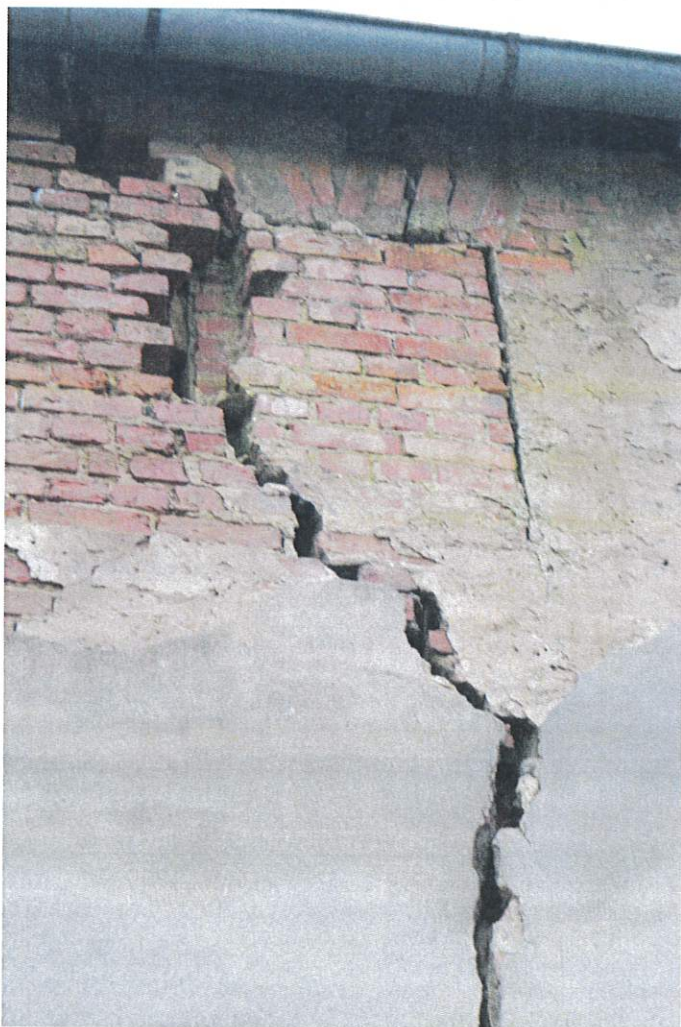
Fot. nr 28W przedstawia fragment ściany wschodniej oficyny, I piętro z zamurowanym prostokątnym otworem okiennym, analogicznym jak na fot. 25W i 26W. Znaczne spękanie muru, biegnące przez całą wysokość elewacji.

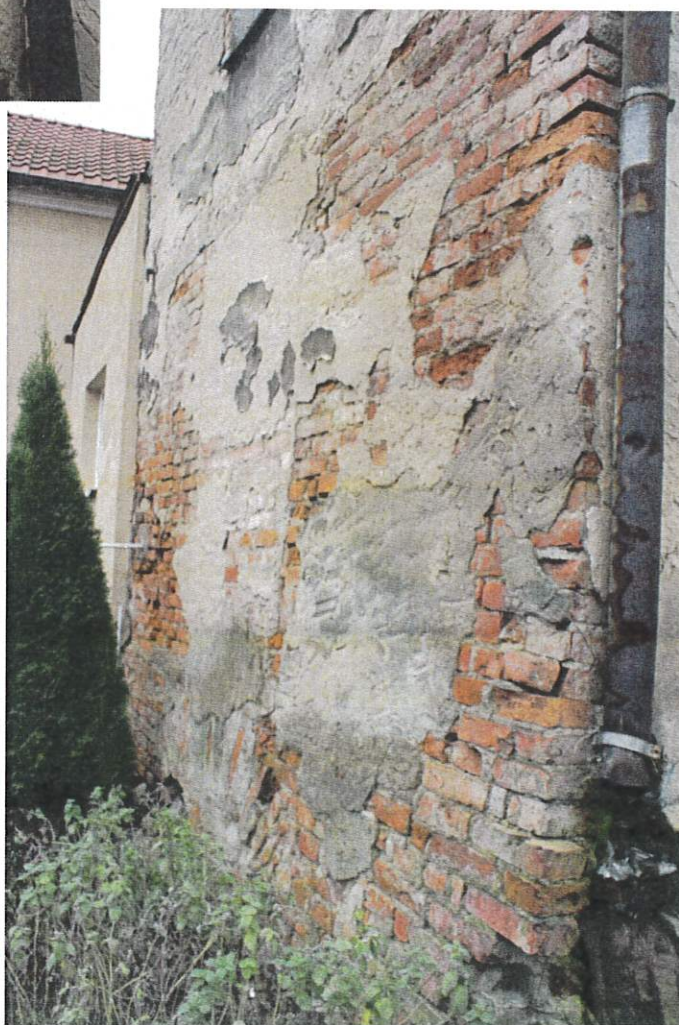
Fot. nr 48PD

Widok elewacji południowej oficyny w partii przyziemia. Uszkodzona rura spustowa, podmywająca południowo-wschodni narożnik budynku. Snaczne odspojenie ściany szczytowej od ściany wzdłużnej oficyny. U podstawy ściany ceglany łuk, powyżej zamurowany prostokątny otwór.

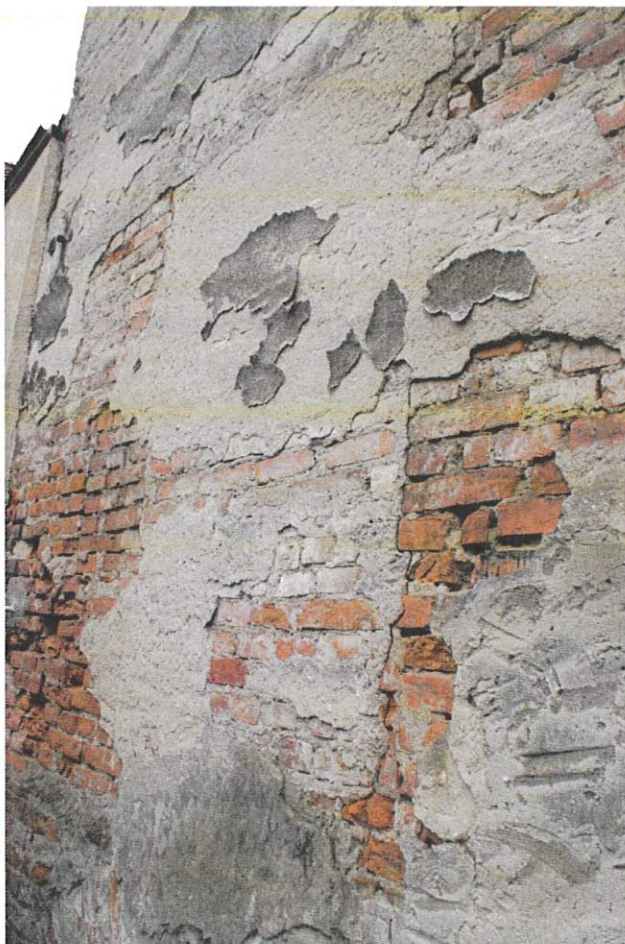
Fot. nr 49PD

Fragment elewacji południowej oficyny w partii przyziemia z zamurowanym prostokątnym otworem, widoczne szwy, wymiary otworu analogiczne do wymiarów okien piętra.

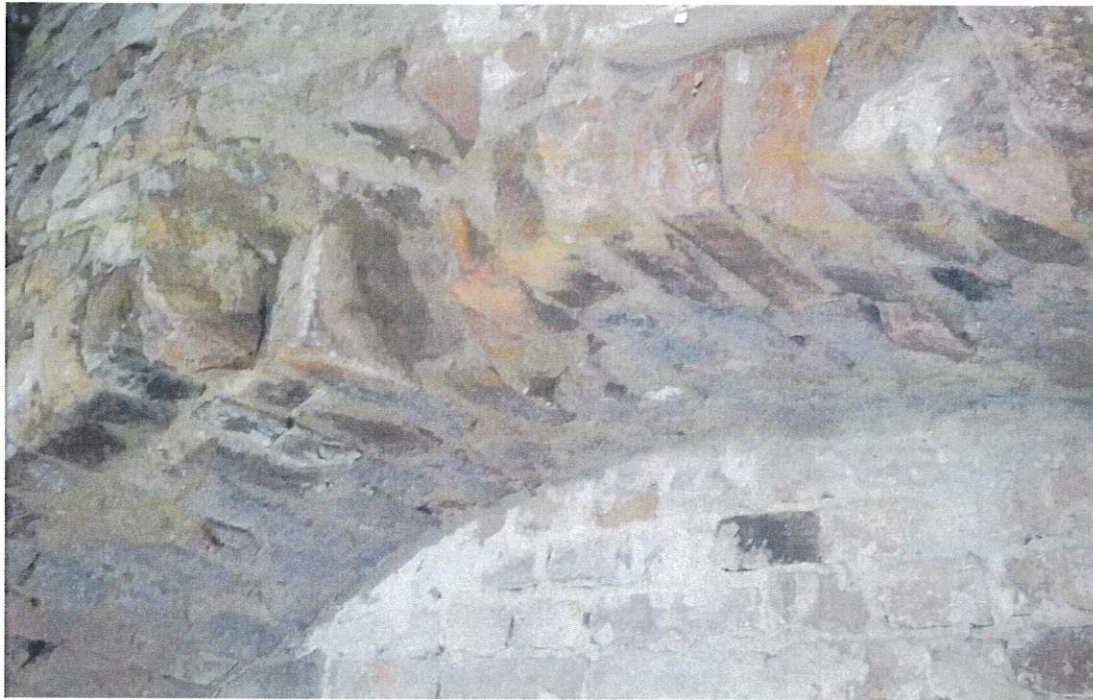
Fot. nr 64

Widoczne na zdjęciu uszkodzenia kolebki powstały podczas przebijania się do piwnicy i są zapewne współczesne wymurowanej ścianie wschodniej piwnicy.

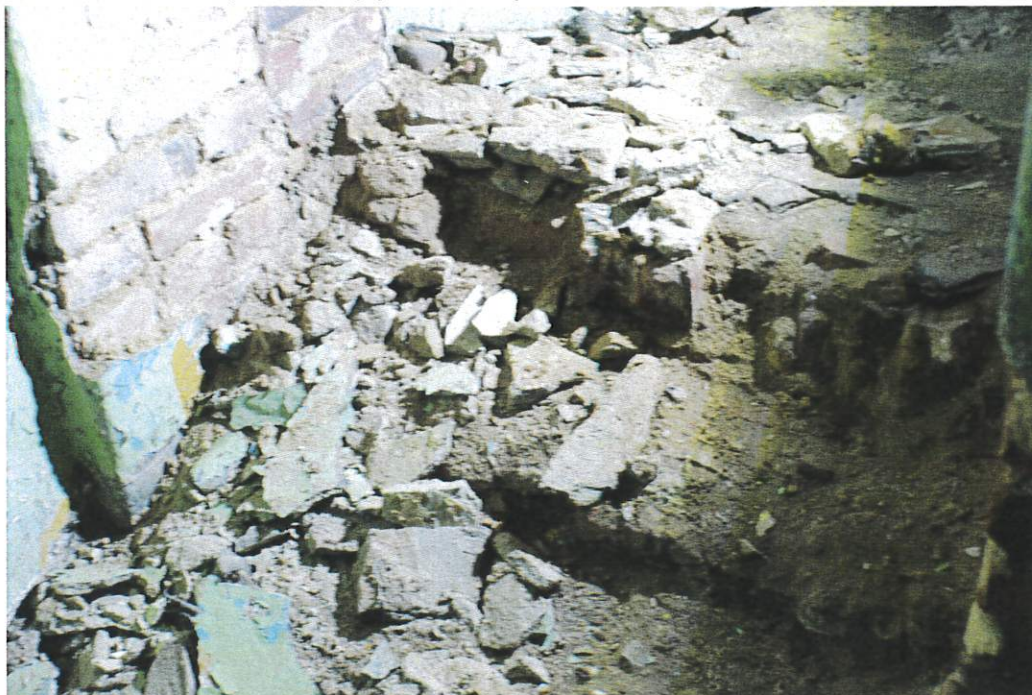
Fot. nr 85

Fotografia nr 85 ukazuje zdewastowane schody wiodące z kamienicy do łącznika z oficyną. Różnica poziomów pomiędzy kamienicą a oficyną została zniwelowana dwoma stopniami. Oznacza to, że budynki nie były sobie współczesne.

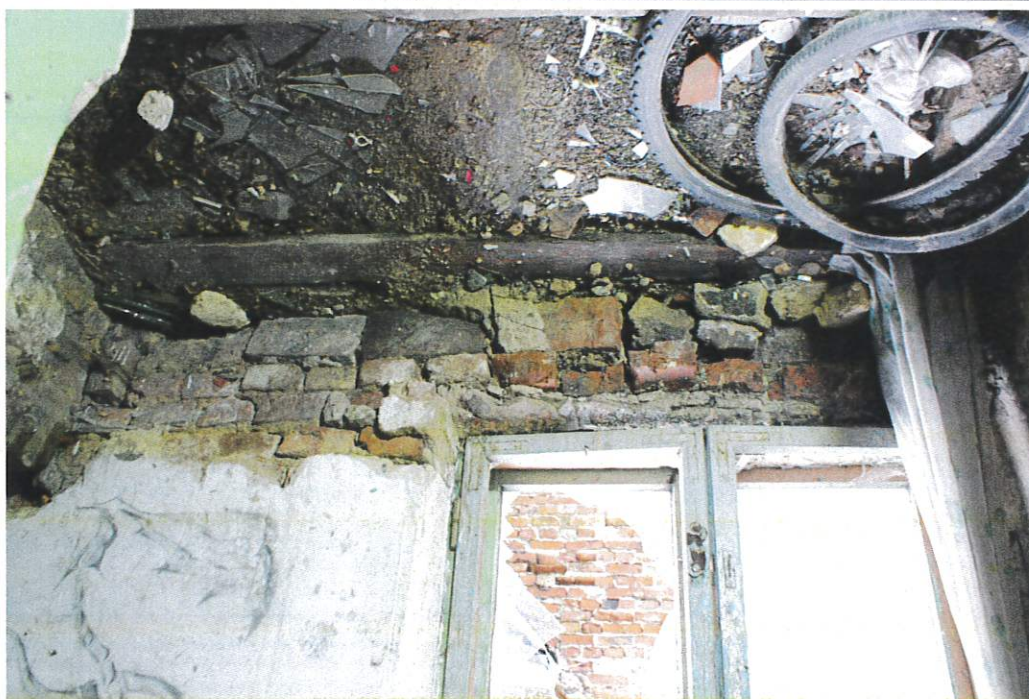
Fot. nr 110

Fotografia nr 110 ukazuje spocznik klatki
schodowej, gdzie znajduje się wejście na
poziom I piętra oficyny. Widok na
wschodnią ścianę klatki schodowej –
widoczna znaczna destrukcja muru.

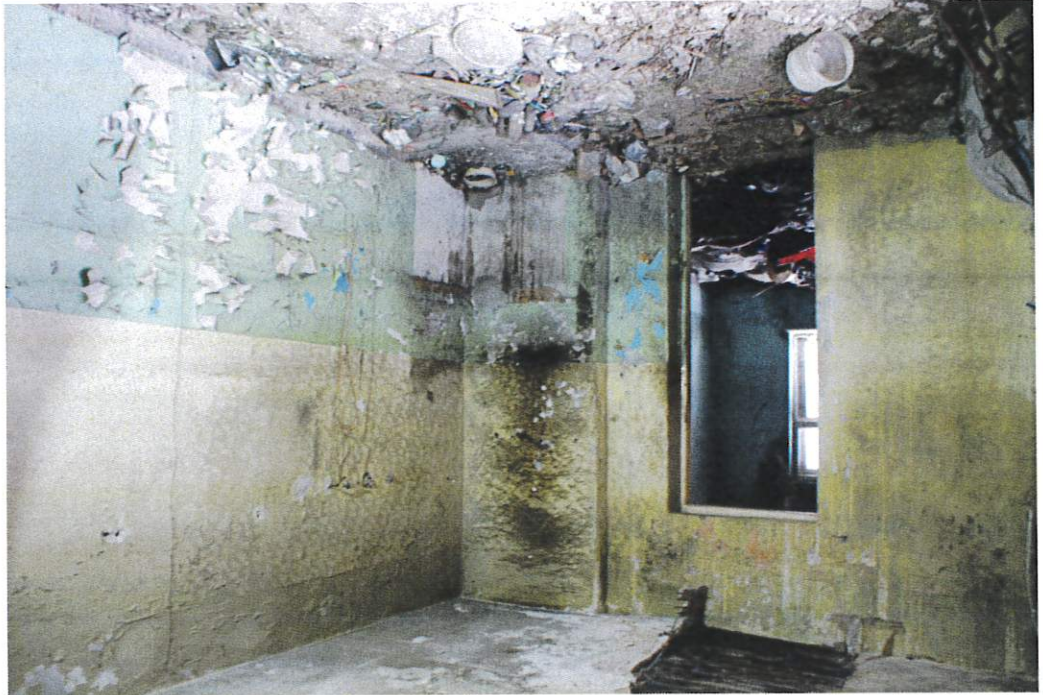
Fot. nr 126

Fotografia nr 126 ukazuje dwa amfiteatrowe pomieszczenia I piętra oficyny; na zdjęciu u góry zarwane stropy nad I piętrem oficyny.
