EKSPERTYZA TECHNICZNA

Ekspertyza techniczna dotycząca ustalenia stanu technicznego budynku mieszkalnego wielorodzinnego z przybudówką i budynkami gospodarczymi

Budynek mieszkalny wielorodzinny

11-010 Barczewo, ul. Grunwaldzka 12,
Działka budowlana nr 249/3

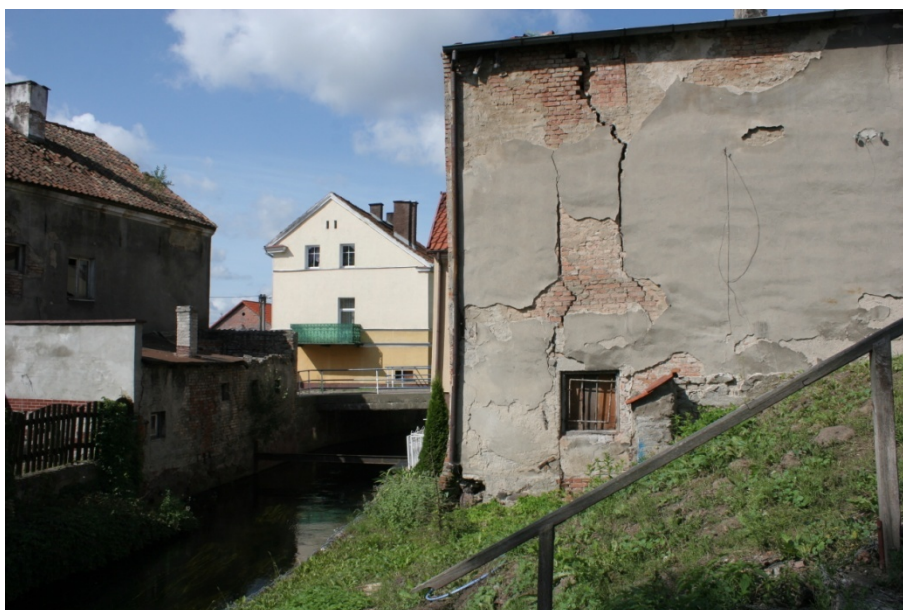
Rys. 4 Spękana ściana podłużna przybudówki

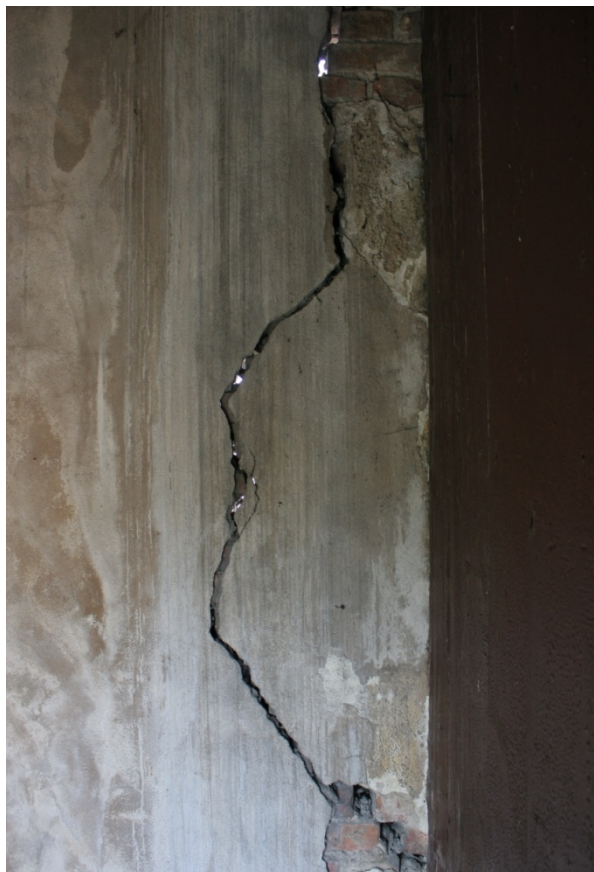
Stwierdzono licznie występujące ubytki zaprawy między cegłami, cegły łuszczą się i mruszeją (Rys. 5). W miejscu odprowadzenia rurą spustową wody z dachu przybudówki występujące podciekanie pod budynek spowodowało odspojenie ściany szczytowej od podłużnych (Rys. 23). Występują liczne obszary wzmożonej korozji biologicznej oraz rozwój roślinności, która zakorzeniła się bądź osiadła w ścianie. Występują liczne spękania ścian, często są to rysy przechodzące przez całą grubość przegrody (Rys. 2, 4-6). Zniszczeniu uległy zarówno ściany podłużne stanowiące oparcie dla więźby dachowej jak i ściany nieobciążone ciężarem dachu. Ściany zostały spięte dwukierunkowo poprzez przymocowanie belek stropowych i elementów więźby za pomocą kotew do muru. Dostawiona do budynku przypora świadczy o pogłębiającym się w czasie procesie odkształcania muru. Zróżnicowanie w sposobie osadzenia kotew w ścianach zewnętrznych świadczy o naprawach wykonywanych w różnych etapach eksploatacji budynku. Należy zaznaczyć, że rysy przechodzą również przez miejsca zakotwienia. W obrębie przyziemia liczne ślady zalania.

Stan techniczny ścian zewnętrznych należy określić jako awaryjny.

Rys. 5 Pęknięta na wylot ściana szczytowa znajdująca się ponad przyległym budynkiem

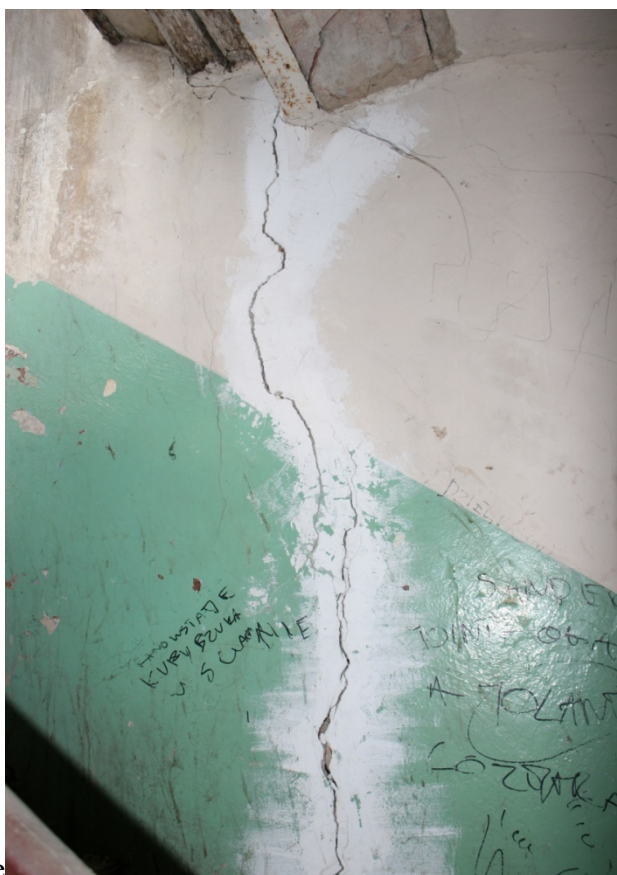
Rys. 6 Pęknięta na wylot ściana szczytowa oddzielająca od budynku przyległego

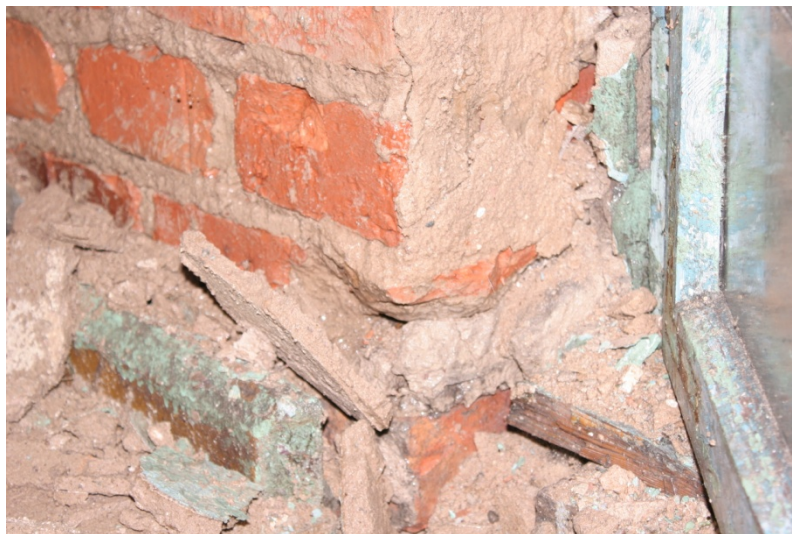
Rys. 7 Zmruszały filarek przyokienny

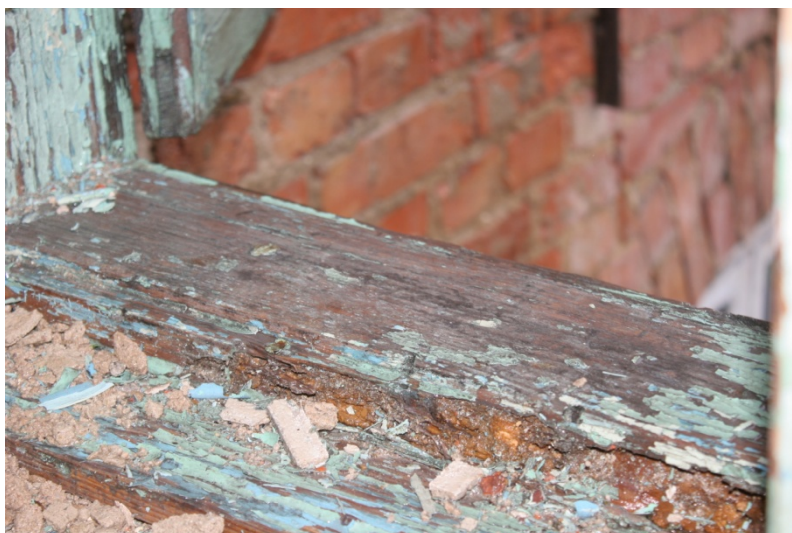
Pozostawiona stolarka okienna i drzwiowa w bardzo złym stanie technicznym. Okna w dużej mierze pozbawione oszklenia, ramy okienne skorodowane (Rys. 8). **Stan techniczny awaryjny.**

Rys. 8 Skorodowana rama okienna

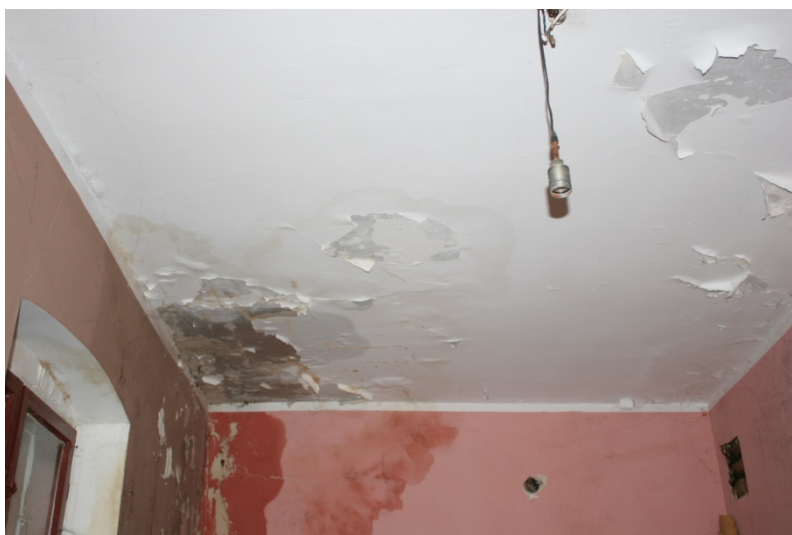
Rys. 11 Przecieki z dachu nad I piętrem

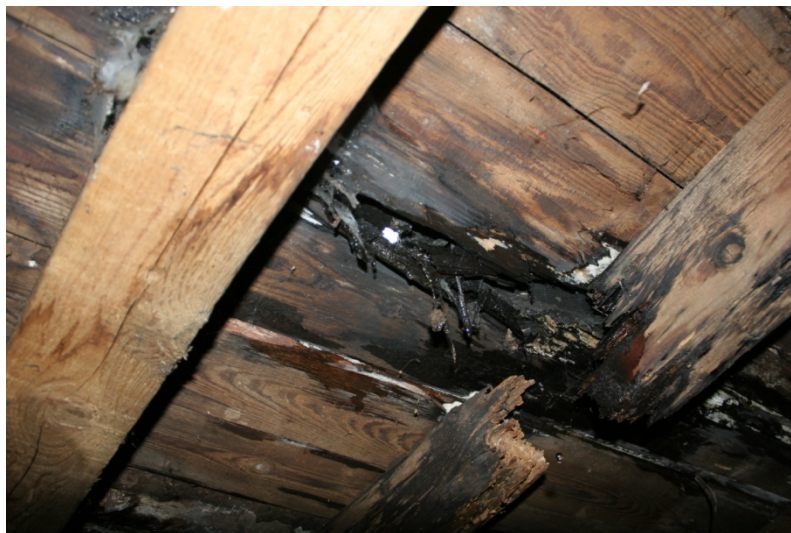
Więźba dachowa nad przybudówką miejscami została pozbawiona elementów konstrukcyjnych – słupów i mieczy. Elementy więźby dachowej mają bezpośredni kontakt na czynniki atmosferyczne, w tym opady ze względu na liczne uszkodzenia połaci dachowej (Rys. 13 – 18). Taki

stan rzeczy pogłębia degradację stropu pod poddaszem. **Stan techniczny więźby dachowej nad przybudówką awaryjny.**

Rys. 13 Połąć dachowa nad przybudówką

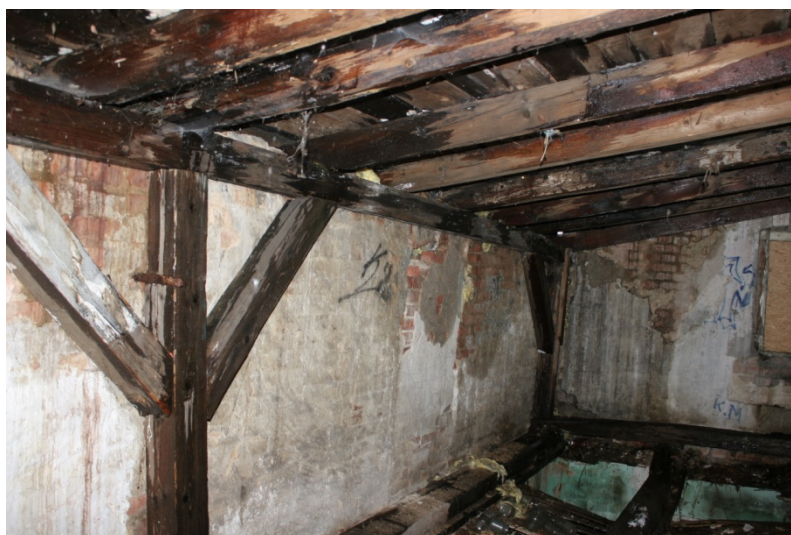
Strop drewniany belkowy między parterem a poddaszem w przybudówce jest częściowo zawalony (Rys. 14). Jego stan należy określić jako awaryjny.

Na podstawie obserwacji poczynionych podczas wizji lokalnej, stwierdzono licznie występujące uszkodzenia elementów konstrukcyjnych budynku. Stopień uszkodzenia jest zróżnicowany. Niektóre elementy budynku uległy całkowitemu zniszczeniu, jak np. strop między parterem a poddaszem w przybudówce.

Rys. 14 Więźba dachu nad przybudówką, zawalony strop pod poddaszem

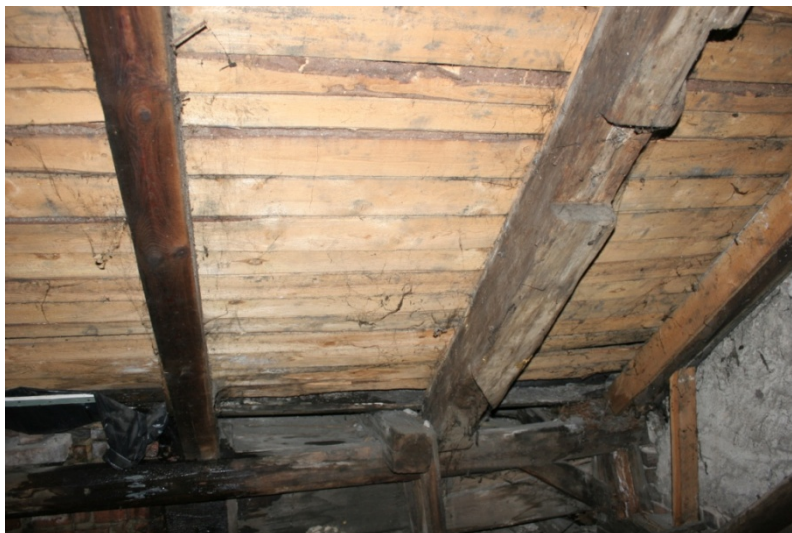
Więźba dachowa nad budynkiem głównym jest systematycznie zalewana opadami atmosferycznymi. Stwierdzono postępującą korozję biologiczną elementów, widoczne są również siedliska grzybów. Uszkodzone i dziurawe poszycie dachu a także pozbawiony klapy otwór wyłazowy na połąć dachową są przyczyną narażenia konstrukcji więźby dachowej na stały kontakt z czynnikami atmosferycznymi. **Stan techniczny więźby dachowej nad budynkiem głównym awaryjny.**

Rys. 16 Więźba nad budynkiem głównym, widoczne ślady przeciekania i korozji biologicznej drewna

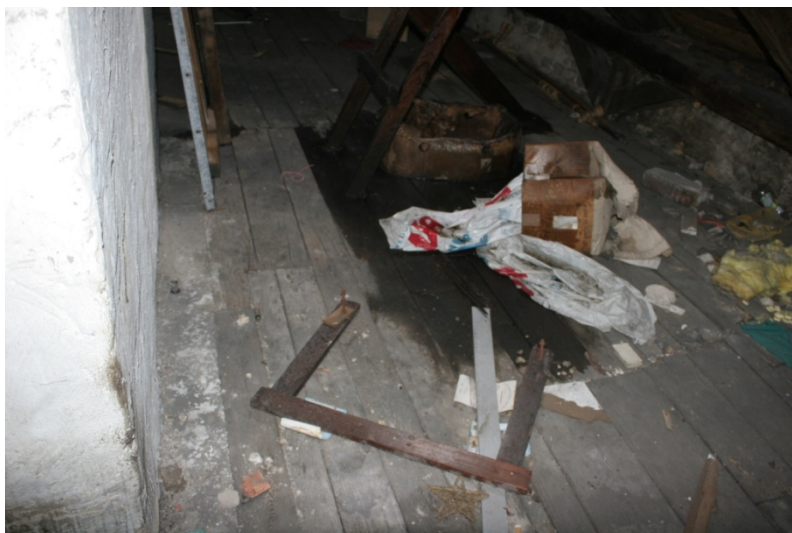
Rys. 17 Zalanie w obrębie poddasza nad budynkiem głównym

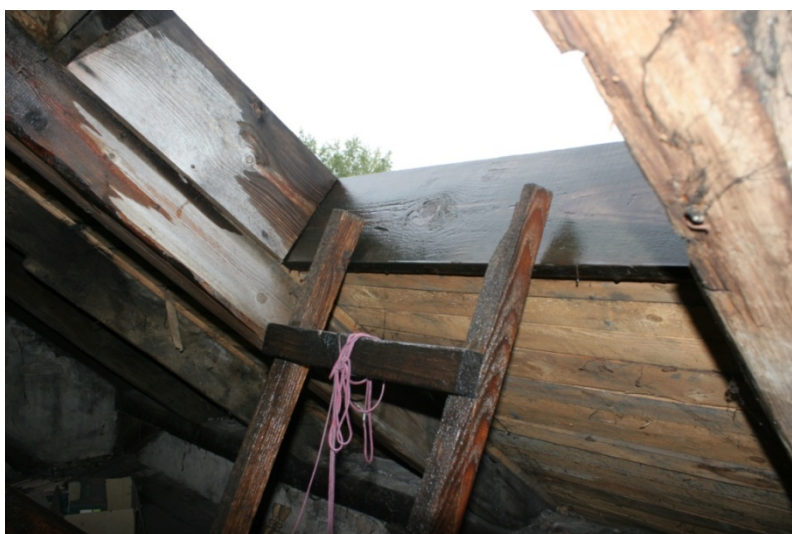
Rys. 18 Niezabezpieczony otwór wylazowy na połąć dachową nad głównym budynkiem

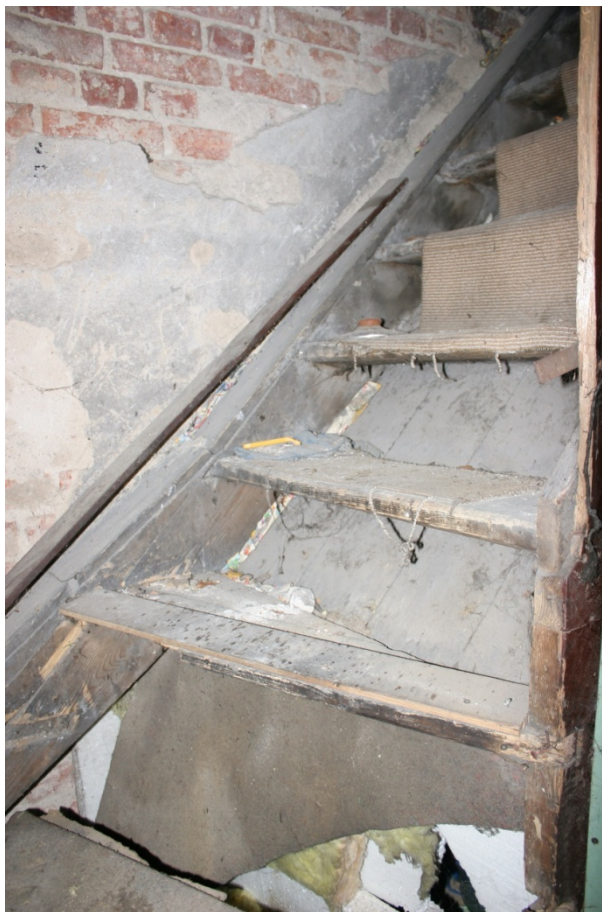
Schody piwniczne w stanie średnim, schody wyższych kondygnacji **w stanie złym i awaryjnym** (Rys. 19, 21).

Rys. 19 Schody prowadzące na poddasze

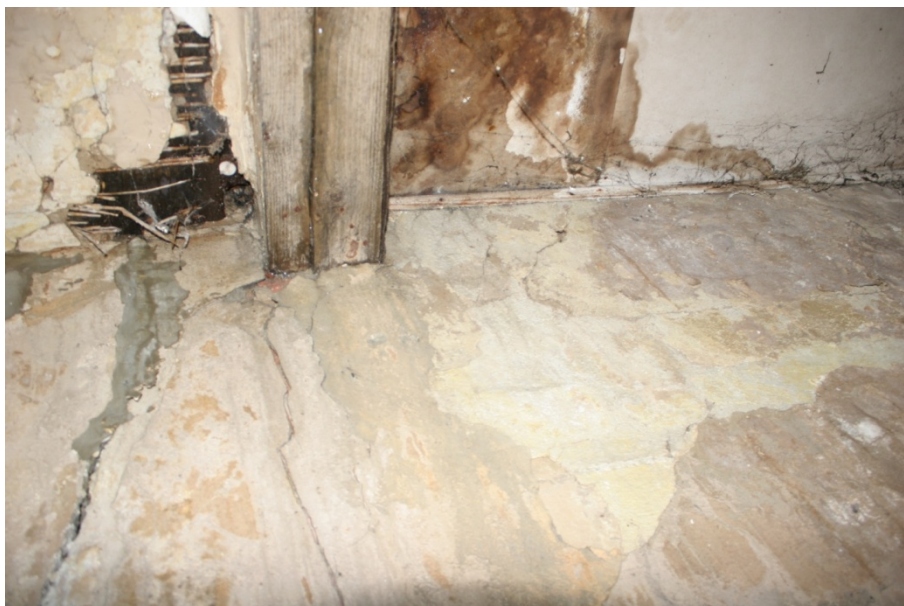
Strop drewniany między II piętrem a poddaszem w stanie awaryjnym.

Rys. 20 Przecieki w obrębie stropu między II piętrem a poddaszem

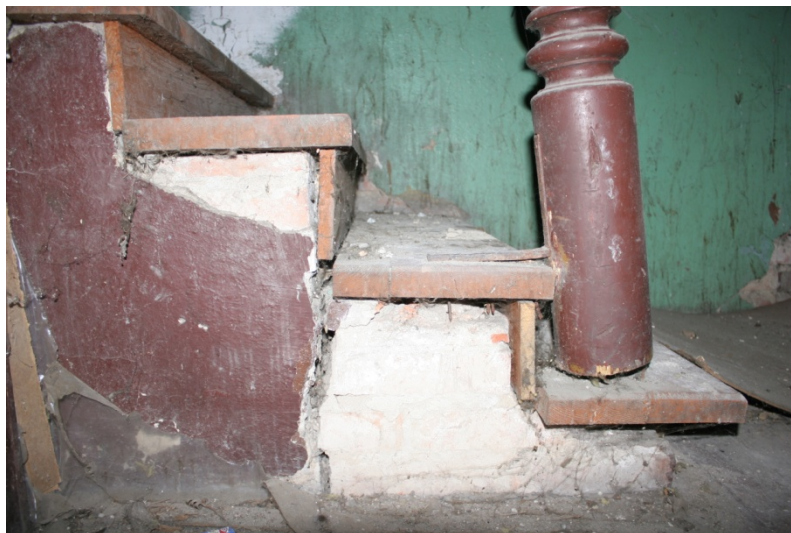
Rys. 21 Schody wewnętrzne

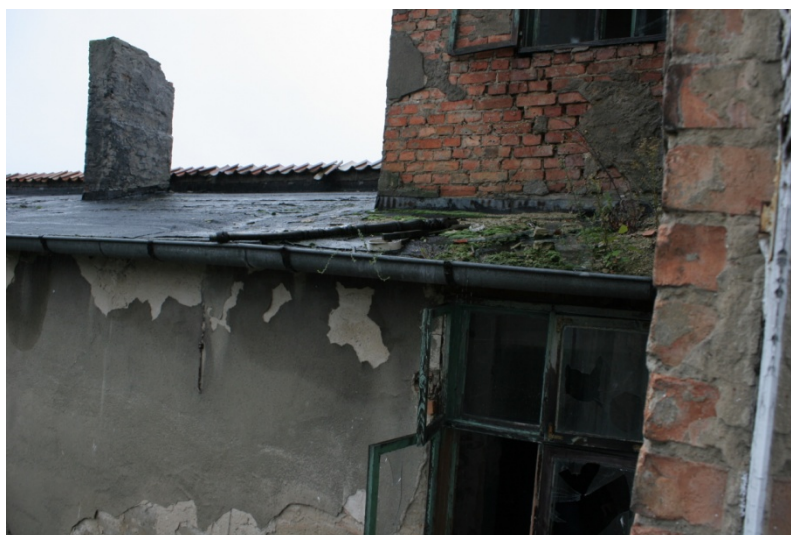
Części kominów wystające ponad połąć dachową noszą liczne ślady zużycia, widoczne są ubytki zaprawy i cegieł. Kominy są również przechylone (Rys. 22). **Ich stan techniczny należy uznać za zły.**

Rys. 22 Dach nad przybudówką, przechylony komin, wybite okno, pękające ściany

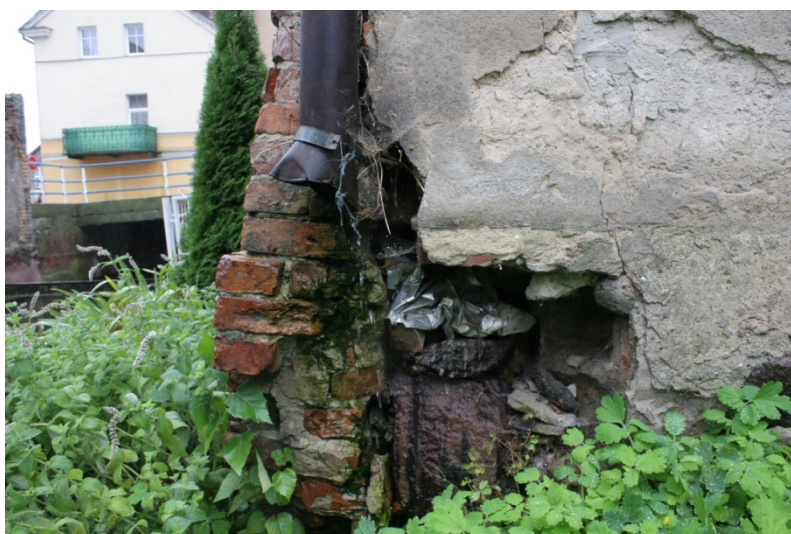
Licznie występujące spękania ścian, w tym np. całkowite odspojenie ściany szczytowej przybudówki, chylącej się ku rzece, świadczą o nierównomiernym osiadaniu budynku.

Rys. 23 Odspojenie podmywanej ściany szczytowej przybudówki

W związku z dużym stopniem zużycia technicznego elementów budynku i pogłębiającą się jego degradacją budynek w każdej chwili grozi zawaleniem. Zaleca się natychmiastowe przystąpienie do rozbiórki budynku położonego w Barczewie przy ul. Grunwaldzkiej 12. Rozbiórka powinna zostać przeprowadzona zgodnie z projektem stanowiącym osobne opracowanie, przy zachowaniu wszelkich środków ostrożności i ochrony zdrowia i życia oraz zabezpieczeniu przyległego mienia.
