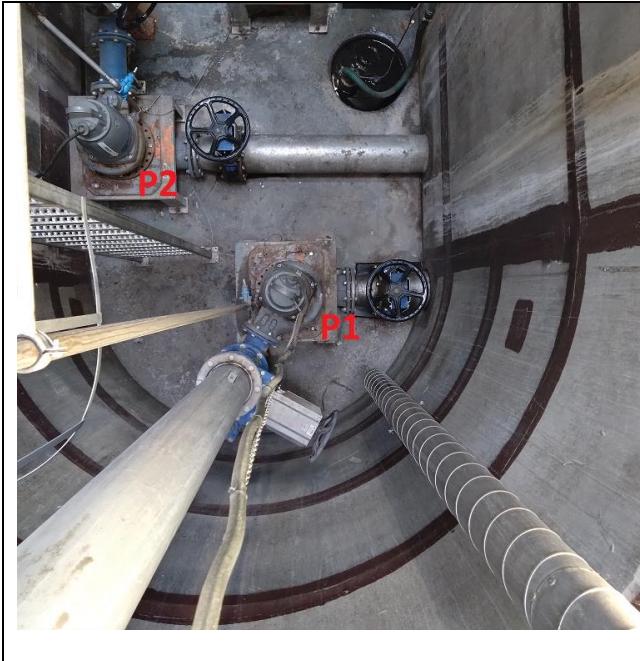
Fot-2. Fragment wnętrza pompowni
(widok z poziomu pomostu
serwisowego)

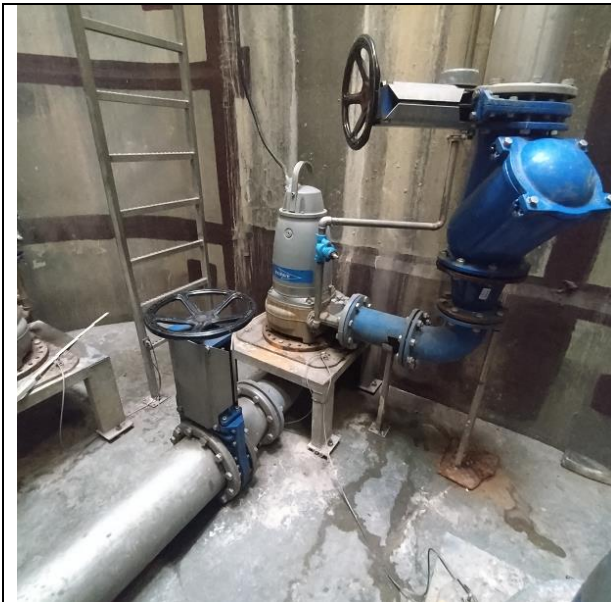
Fot-3. Pompa na stanowisku nr 2

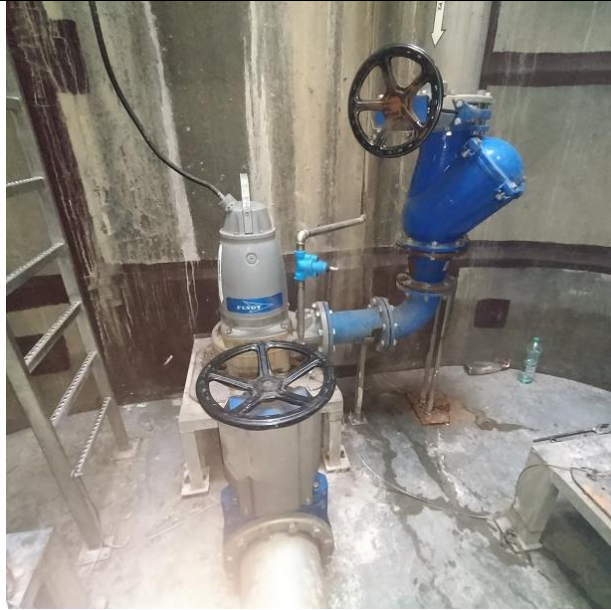
Fot-4. Pompa na stanowisku nr 2 – c.d.

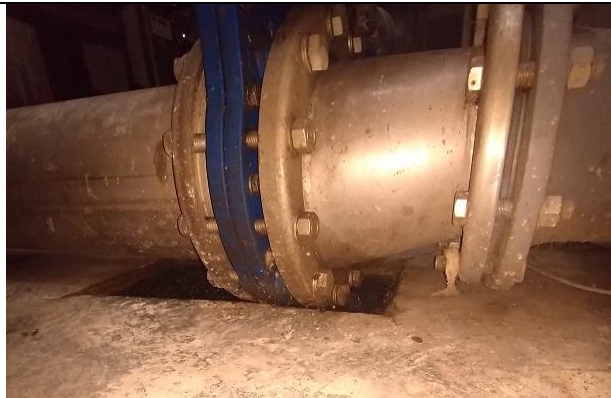
Fot-5. Fragment rurociągu ssawnego DN250mm, zasuwa nożowa DN250mm, zwężka niesymetryczna DN250/200mm oraz kołnierz kolana ssawnego pompy na stanowisku nr 2.
