OPRACOWANIE TECHNICZNE 3

INWESTYCJA: Remont elewacji budynku przy ul. Sikorskiego 10 w Grudziądzu.

**II DOKUMENTACJA BADAŃ STRATYGRAFICZNYCH FASADY KAMIENICY UL.
SIKORSKIEGO 10 W GRUDZIĄDZU.**

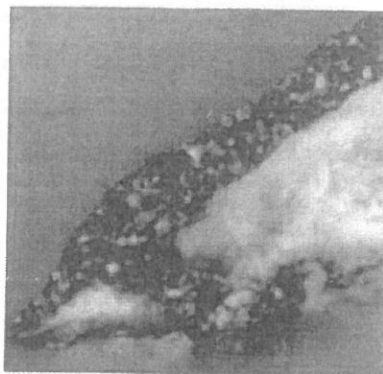
Próbka nr 1 - (nr wew. C1) Deska drewniana pod futryną

NUMER WARSTWY	FAZA CHRONOLOGICZNA	BARWA	CHARAKTERYSTYKA WARSTWY
1	II	biały	warstwa malarska
2	III	ciemnoszary	warstwa malarska

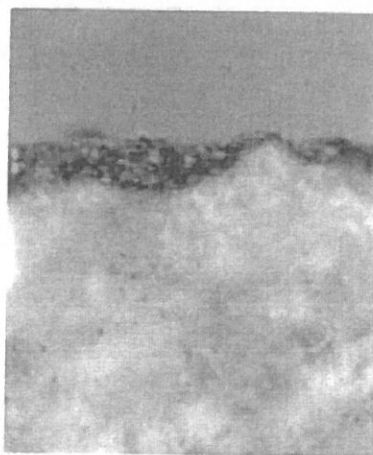
Próbka nr 2 - (nr wew. C2) Gzyms przy rynnie

NUMER WARSTWY	FAZA CHRONOLOGICZNA	BARWA	CHARAKTERYSTYKA WARSTWY
1	I	kremowy	tynek barwiony w masie
2	II	ciemnoszary	warstwa malarska i zanieczyszczenia powierzchniowe

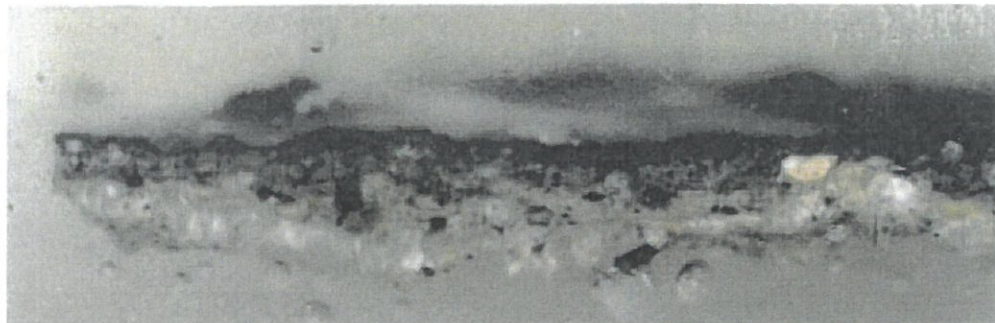
Próbka nr 3 - (nr wew. C5) Opaska nad oknem na 2 kondygnacji (1piętro)

NUMER WARSTWY	FAZA CHRONOLOGICZNA	BARWA	CHARAKTERYSTYKA WARSTWY
1	I	kremowy	tynk barwiony w masie
2	II	ciemnoszary	warstwa malarska i zanieczyszczenia powierzchniowe

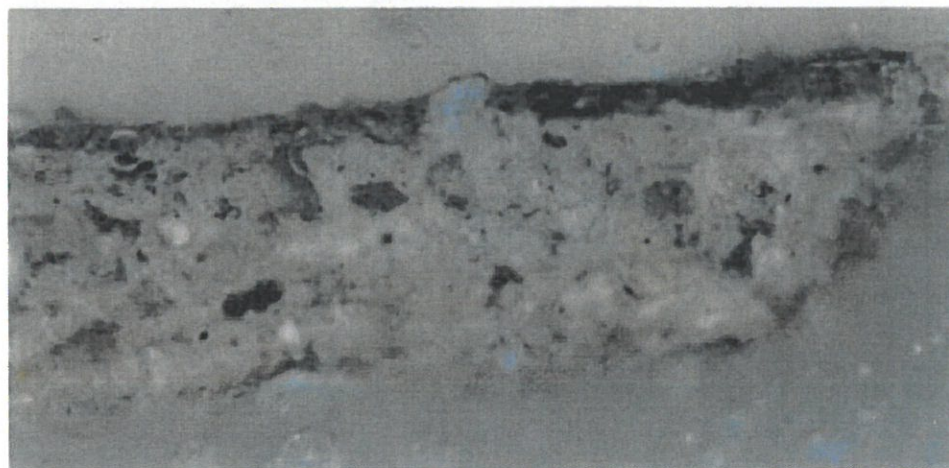
Próbka nr 4 - (nr wew. C6) Opaska po prawej stronie okna na 2 kondygnacji (1piętro)

NUMER WARSTWY	FAZA CHRONOLOGICZNA	BARWA	CHARAKTERYSTYKA WARSTWY
1	I	kremowy	tynk barwiony w masie
2	II	ciemnoszary	warstwa malarska i zanieczyszczenia powierzchniowe

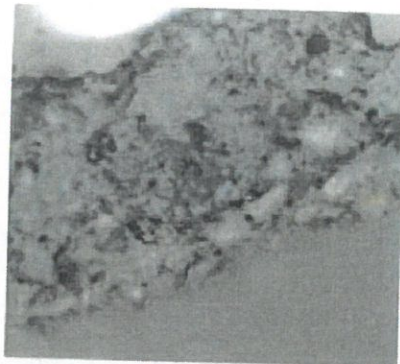
Próbka nr 5 - (nr wew. C8) Ściana na 2 kondygnacji

NUMER WARSTWY	FAZA CHRONOLOGICZNA	BARWA	CHARAKTERYSTYKA WARSTWY
1	I	kremowy	tynk barwiony w masie
2	II	ciemnoszary	warstwa malarska i zanieczyszczenia powierzchniowe

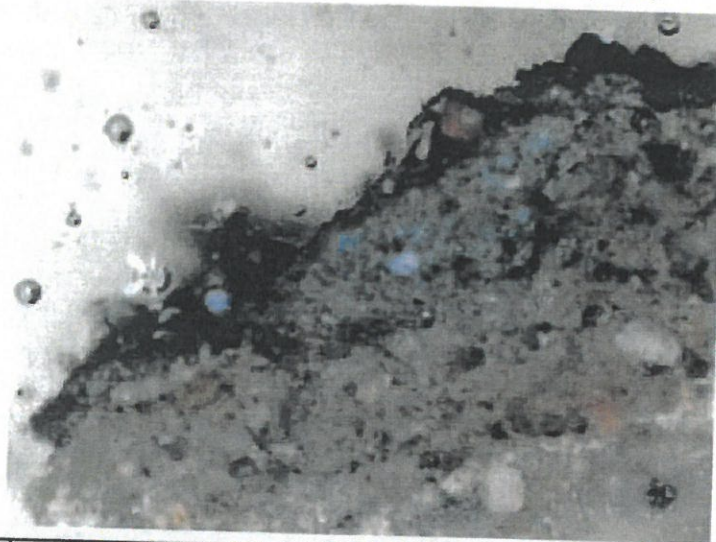
Próbka nr 6 - (nr wew. C10) Ściana nad drzwiami 1 kondygnacja (parter)

NUMER WARSTWY	FAZA CHRONOLOGICZNA	BARWA	CHARAKTERYSTYKA WARSTWY
1	I	kremowy	tynk barwiony w masie
2	II	ciemnoszary	warstwa malarska i zanieczyszczenia powierzchniowe

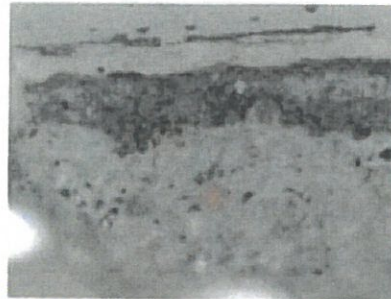
Próbka nr 7 - (nr wew. C12) Ściana w prawym górnym rogu drzwi wejściowych, parter – 1 kondygnacja

NUMER WARSTWY	FAZA CHRONOLOGICZNA	BARWA	CHARAKTERYSTYKA WARSTWY
1	I	kremowy	tynek barwiony w masie
2	II	ciemmoszary	warstwa malarska i zanieczyszczenia powierzchniowe
3	III	kremowa	szpachla

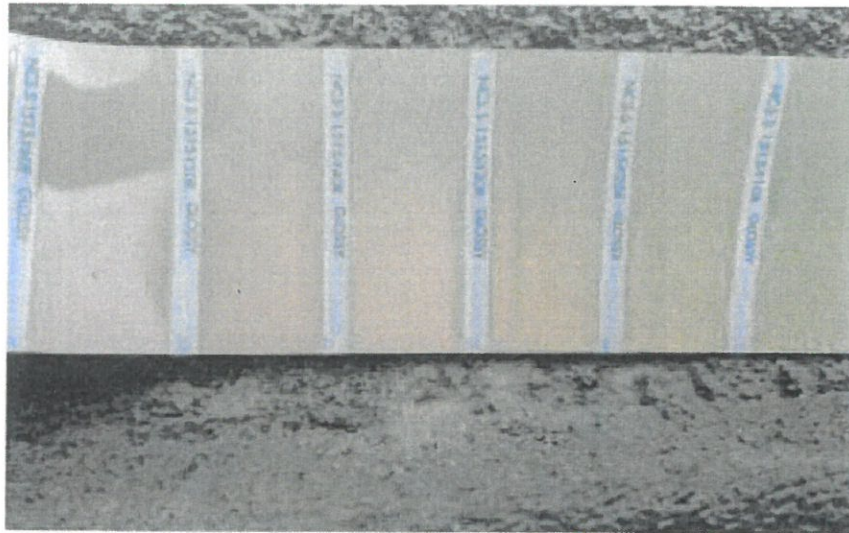
6. Fragment odkrytego tynku ze wzornikiem NCS - kolor najbardziej zbliżony - nr S 1515-Y40R, fot. B. Gawęcka 2022 r.

Można przyjąć że pierwotny kolor fasady stanowił barwiony w masie tynk, którego barwa najbardziej zbliżona jest do numeru NCS S 1515-Y40R we wzorniku NCS.
