SPECYFIKACJA TECHNICZNA

Naprawa dwóch zbiorników do magazynowania wód zęzowych

Przygotowana w oparciu o ocenę stanu technicznego wraz z wytycznymi naprawy
zbiorników nr:

znajdujących się na terenie kompleksu K-4370 w Świnoujściu.

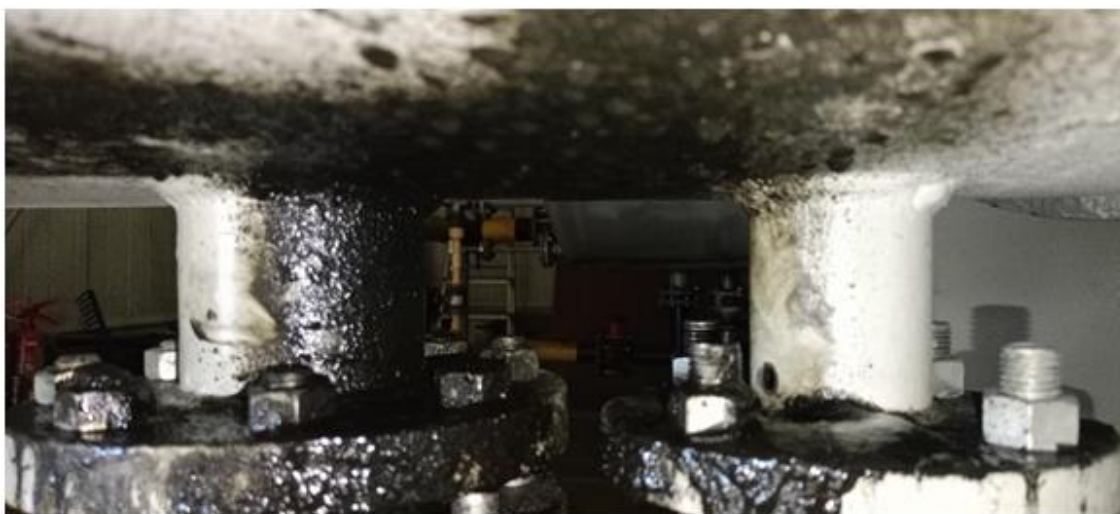
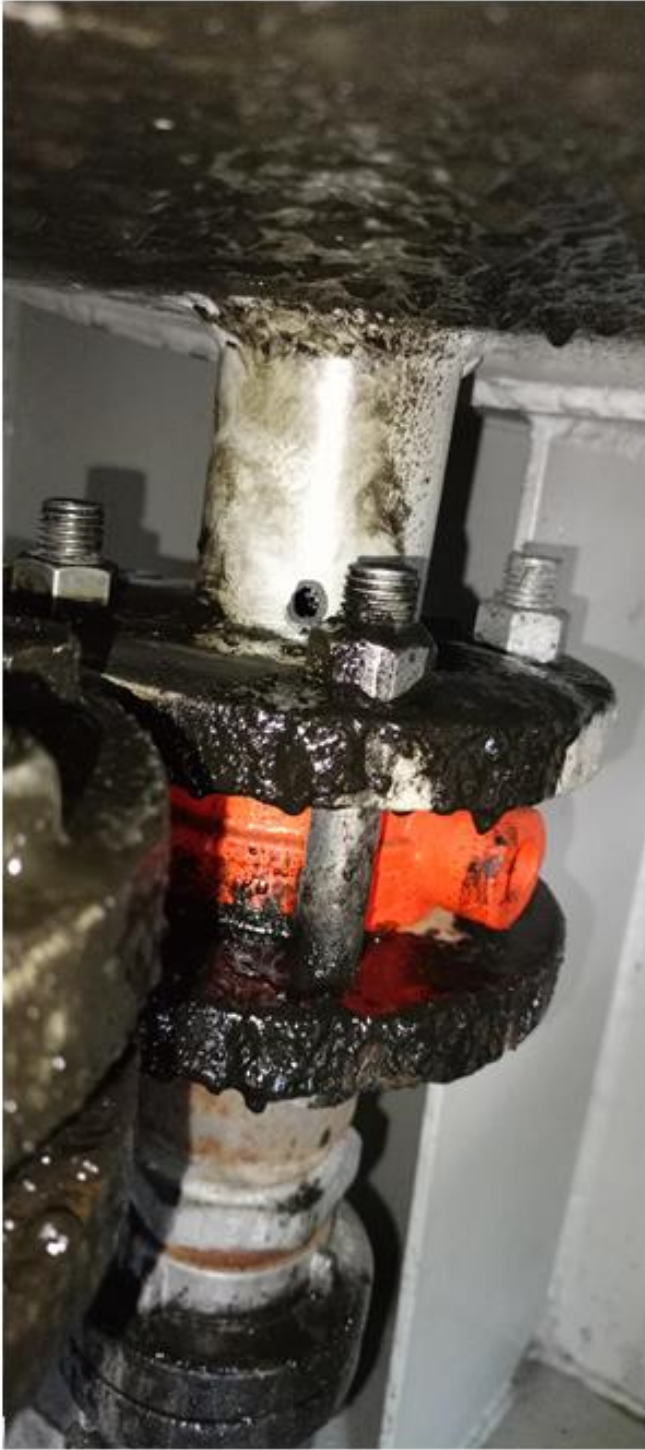
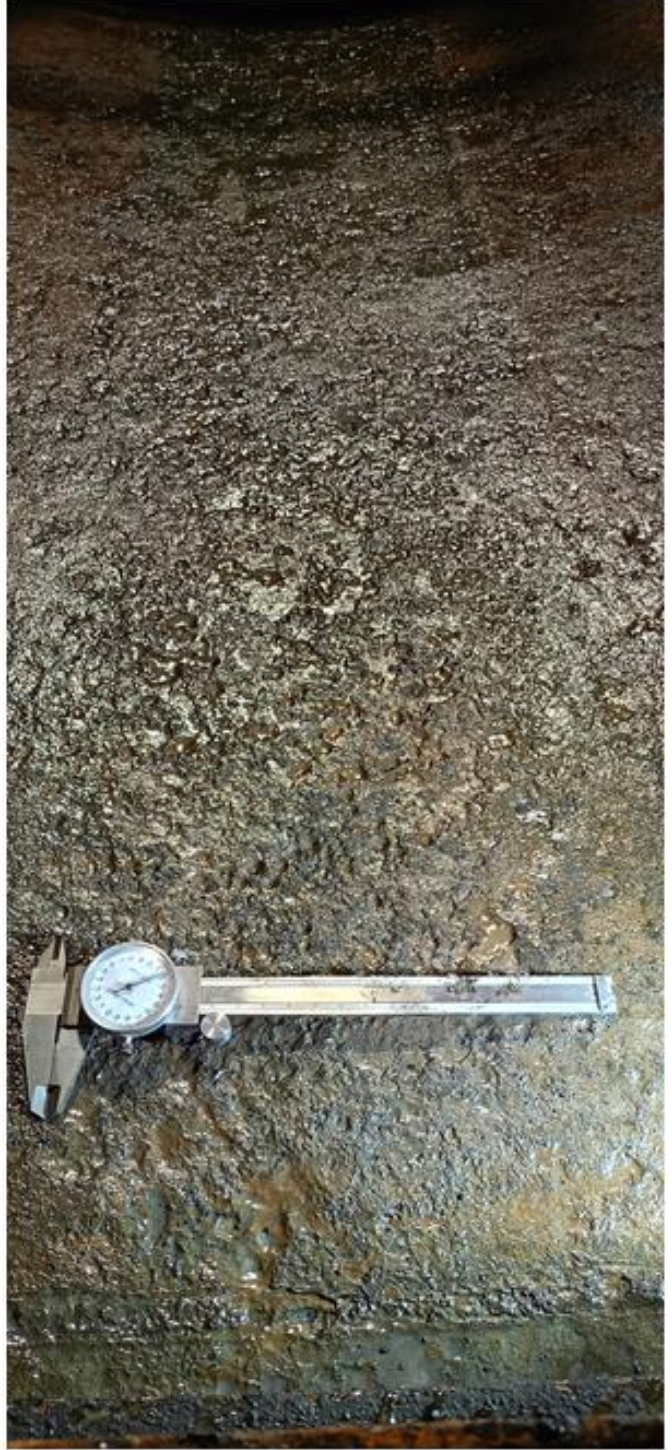
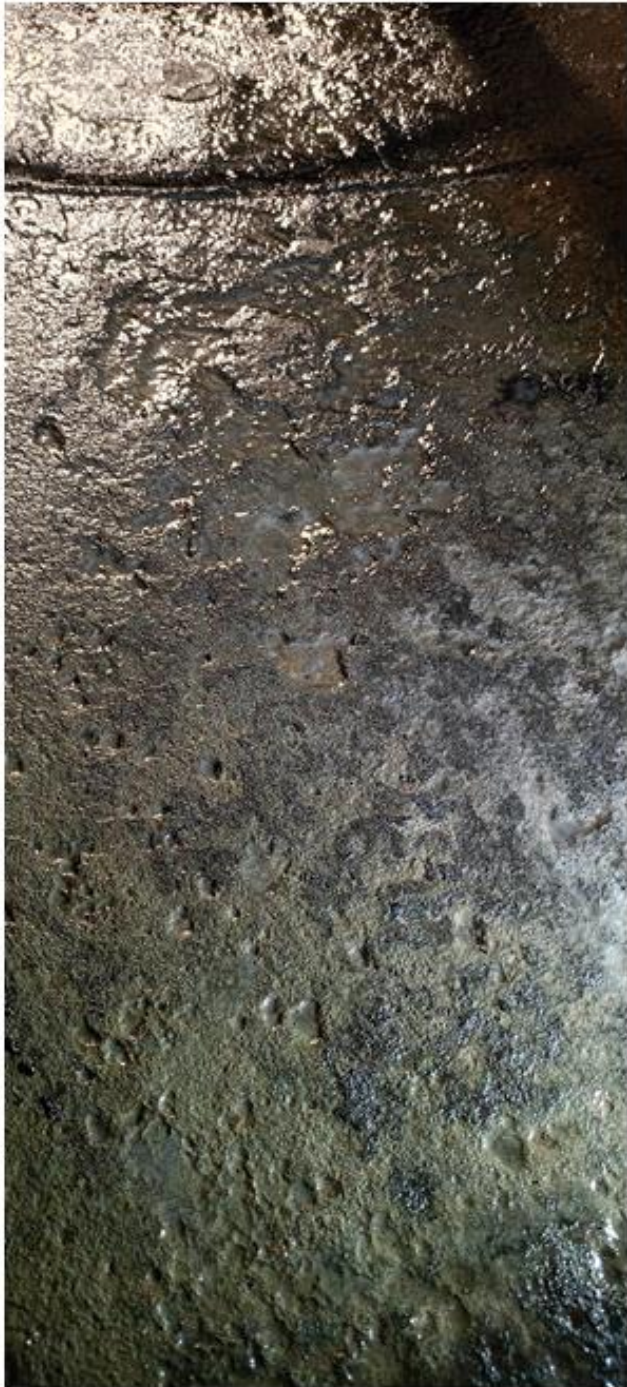
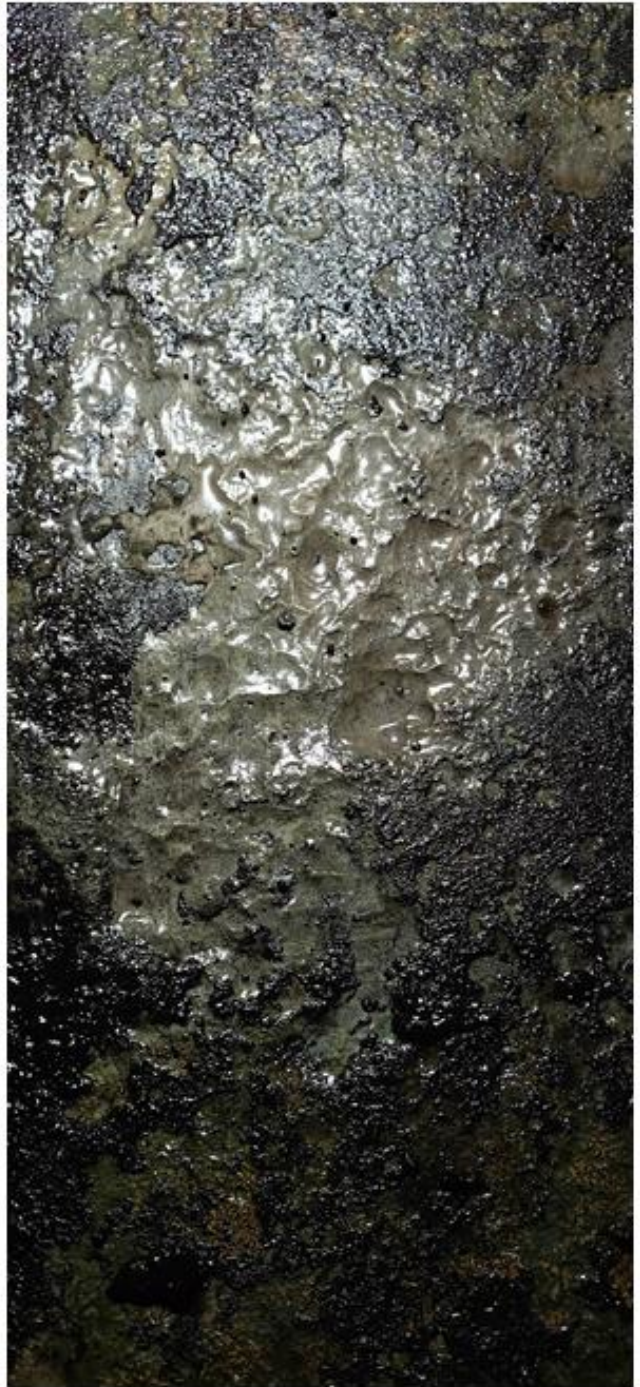
Podczas oceny wizualnej oraz pomiaru grubości płaszcza zbiornika stwierdzono pocienienie ścianki dna na całej długości zbiornika, w pasie o szerokości 90 cm. W pasie tym grubość płaszcza zbiornika została zmniejszona do wartości oscylującej w granicach 4mm. Dodatkowo uszkodzony został króciec spustowy przyspawany do dna zbiornika: DN50, L=10cm – perforacja ścianki.

W celu naprawy zbiornika należy wykonać nową powłokę płaszcza z blachy stalowej #5 na całej długości dna, w pasie o szerokości 140cm. Ponadto na dnie zbiornika w punkcie zalewu zbiornika, należy wykonać stalową stopkę, zapobiegającą bezpośredniemu wypłukiwaniu płaszcza zbiornika przez zalewany produkt. Należy wymienić króciec stalowy poprzez wstawienie nowego do dna zbiornika. Malowanie nowo położonych elementów.

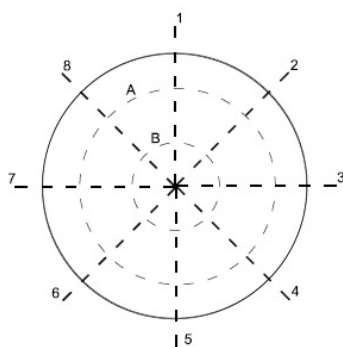
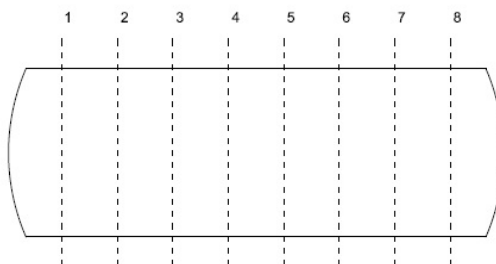
Nr 54/G/2024

1	2	3	4	5	6	7	8
I	7,2	7,2	7,1	7,2	7,1	7,0	7,0	7,4
II	7,2	7,0	6,9	6,9	7,1	7,1	7,0	7,2
III	4,2	3,8	4,3	4,3	4,1	4,5	4,2	4,5
IV	7,0	7,2	7,2	7,2	7,0	7,1	7,4	7,1

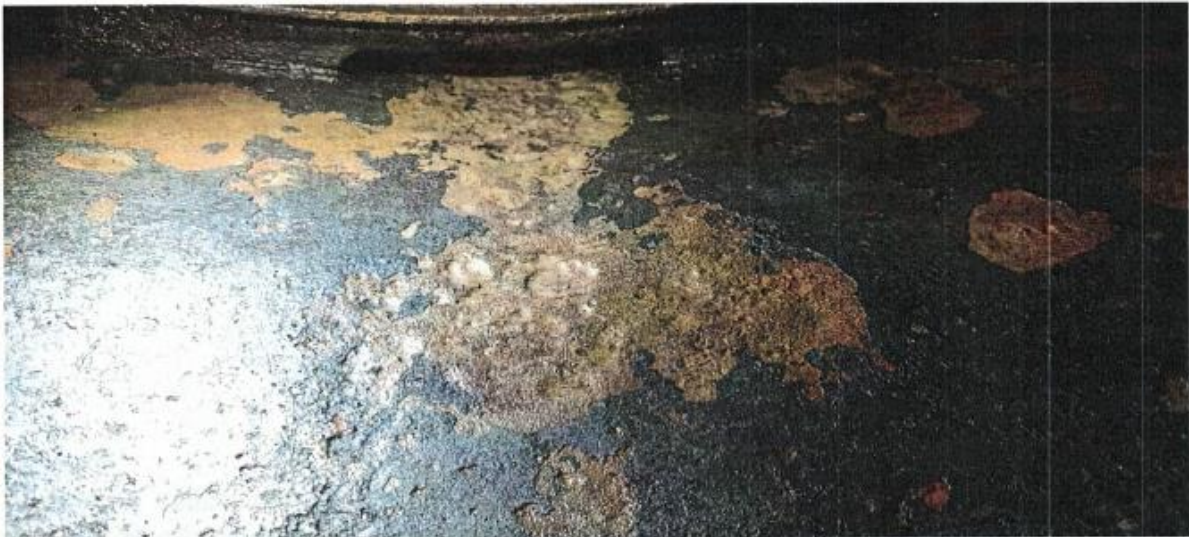
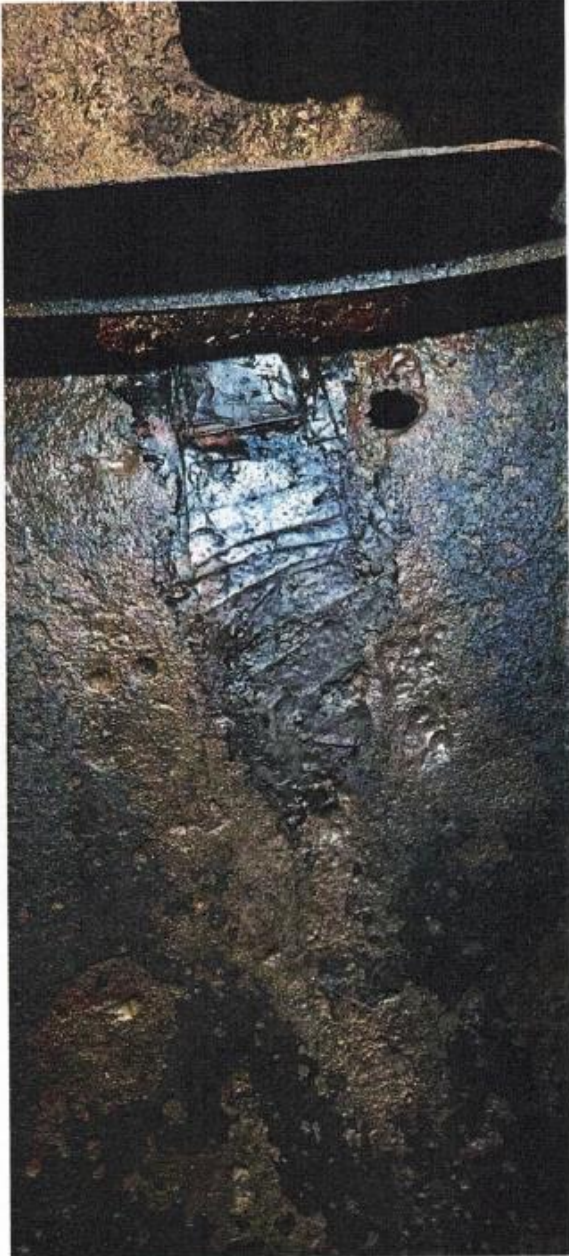
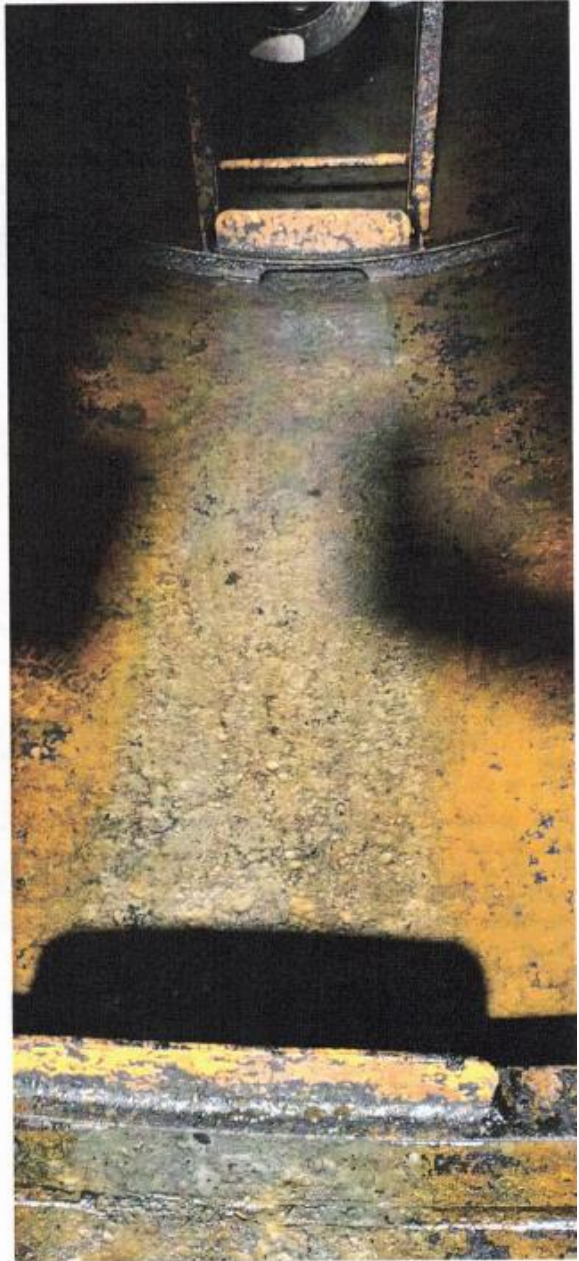
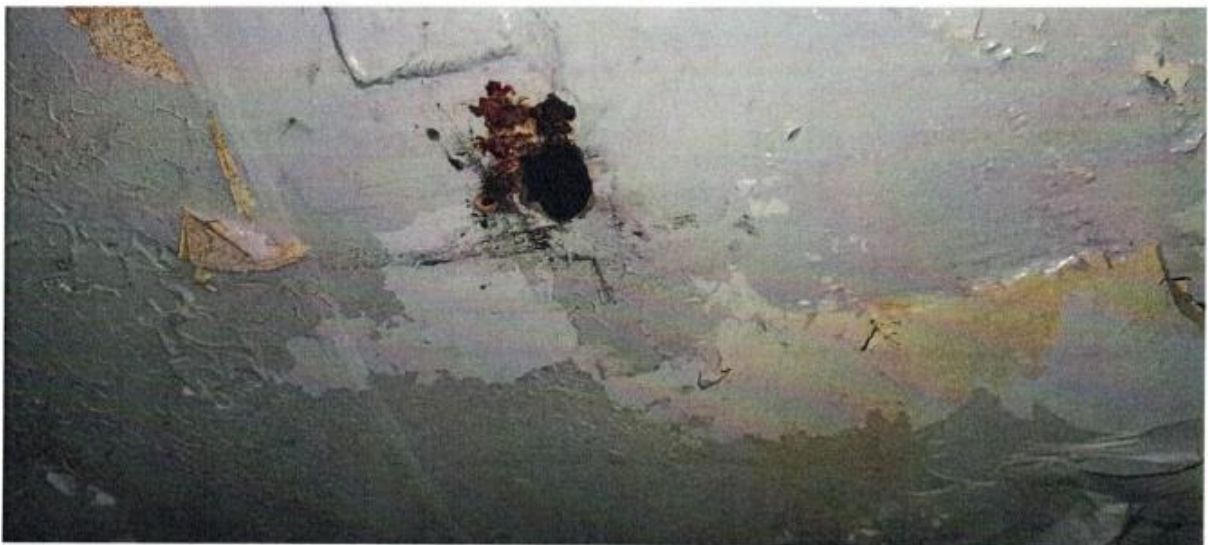
Podczas oceny wizualnej oraz pomiaru grubości płaszcza zbiornika stwierdzono pocienienie ścianki dna na całej długości zbiornika, w pasie o szerokości 80cm. W pasie tym grubość płaszcza zbiornika została zmniejszona do wartości oscylującej w granicach 4mm. W jednym miejscu stwierdzono perforację płaszcza – średnica otworu ca.40mm.

W celu naprawy zbiornika należy wykonać nową powłokę płaszcza z blachy stalowej #5 na całej długości dna, w pasie o szerokości 140cm. Ponadto na dnie zbiornika w punkcie zalewu zbiornika, należy wykonać stalową stopkę, zapobiegającą bezpośredniemu wypłukiwaniu płaszcza zbiornika przez zalewany produkt. Malowanie nowo położonych elementów.

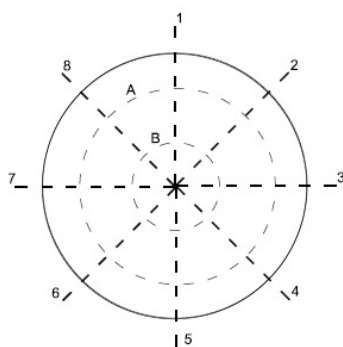
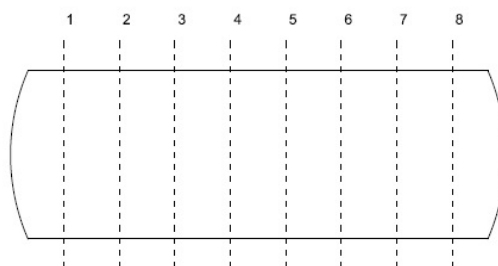
Nr 55/G/2024

1	2	3	4	5	6	7	8
I	6,9	7,0	7,4	7,1	7,4	7,0	7,1	7,0
II	7,1	7,1	7,1	7,2	6,9	7,2	7,1	7,2
III	4,0	4,2	4,3	4,1	0,0	4,4	4,1	4,2
IV	7,4	7,2	7,1	7,1	7,0	7,0	7,3	7,3
