Charakterystyka obiektu objętego pracami:

Zakres prac do wykonania na obiekcie wynikający z decyzji nr 38/23 z dn. 21.03.2023r. Śląskiego Wojewódzkiego Inspektora Nadzoru Budowlanego:

W dniu 12.05.2023r. dokonano oględzin obiektu w celu ustalenia zakresu prac naprawczych. Na poniższej dokumentacji fotograficznej przedstawiono stwierdzone uszkodzenia (numeracja podpór i przęseł zgodnie z dołączonym rysunkiem). Podczas oględzin stwierdzono, że:

Wiadukt nad linią kolejową nr 4 (CMK) w ciągu drogi powiatowej nr 1783S w msc. Zawada
 Piłicka (gm. Irządze, pow. zawierciański)

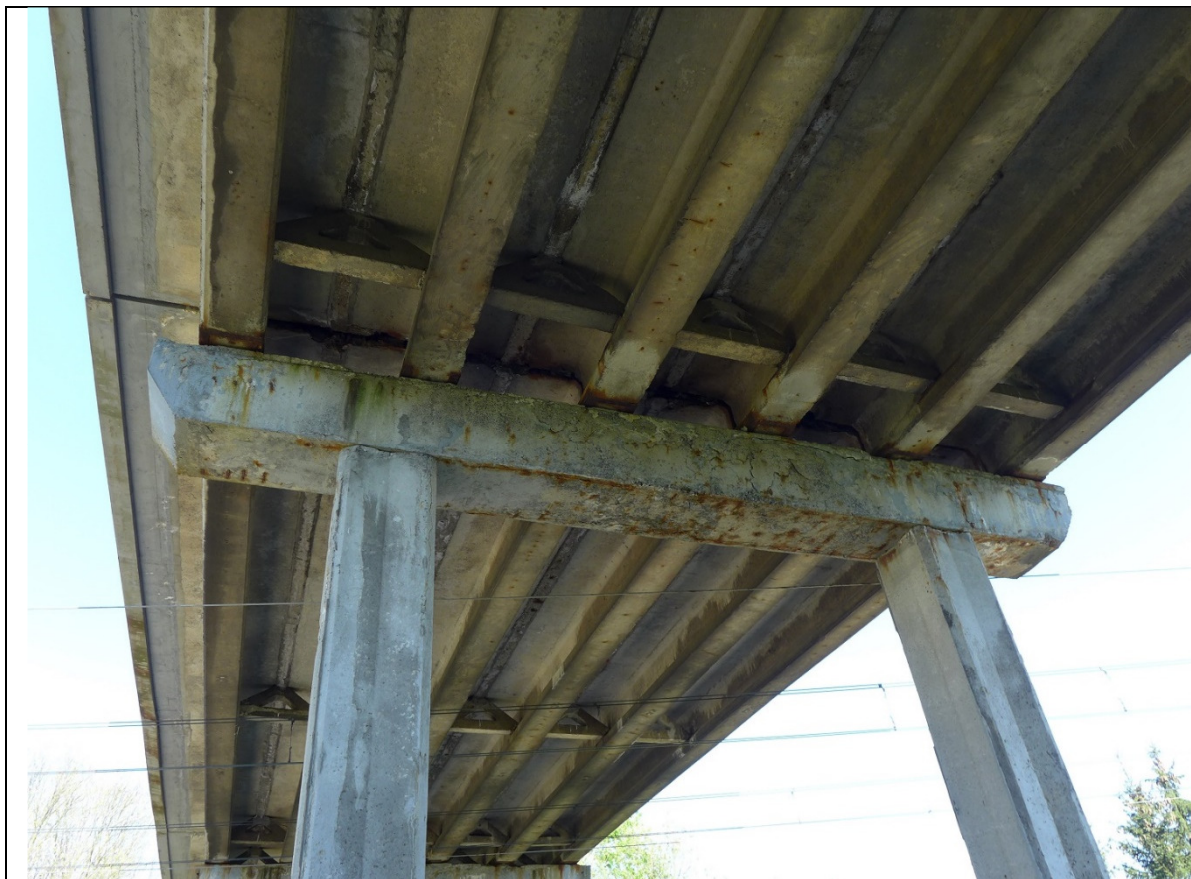
Fot. 3 Filar w osi 3

2. Zarówno na oczepach jak i słupach podpór pośrednich (w osiach 2 i 3) stwierdzono rozległe spękania, odspojenia i ubytki betonu oraz korozję odsłoniętej stali zbrojeniowej. Zarysowania i podłużne pęknięcia występują również na słupach począwszy od oczepu. Taki stan spowodowany jest w głównej mierze brakiem szczelnego zabezpieczenia szczelin dylatacyjnych oraz zastosowaną w elementach prefabrykowanych zbyt małą otuliną betonową. W związku z tym samo rozkucie odspojonego betonu i naprawy powierzchniowe betonu nie dadzą pożądanego długotrwałego efektu. Zalecane jest rozkucie odspojonego betonu, oczyszczenie i zabezpieczenie antykorozyjne odsłoniętego zbrojenia a następnie wykonanie warstwy ochronnej z betonu o grubości min. 5 cm np. w formie torkretu.

5. Naprawy (rozkucia skorowanego betonu, zabezpieczenia odsłoniętego zbrojenia oraz uzupełnienia ubytków betonu/wykonania warstwy betonu ochronnego) wymagają następujące elementy:

- Konstrukcja nośna w strefach podparcia nad filarami w osi 2 i 3 na długości po $\sim 1,0\text{m}$ od miejsca podparcia - powierzchnia około $4 \times 21,0\text{m} \times 1\text{m} = 84 \text{ m}^2$
- Lokalne naprawy powierzchniowe na pozostałych elementach - powierzchnia około 4 m^2
- Oczepy filarów - powierzchnia około $2 \times 12,5 = 25 \text{ m}^2$
- Słupy podpór pośrednich - powierzchnia około $4 \times 2,8\text{m} \times 6,5\text{m} = 72,8\text{m}^2$.

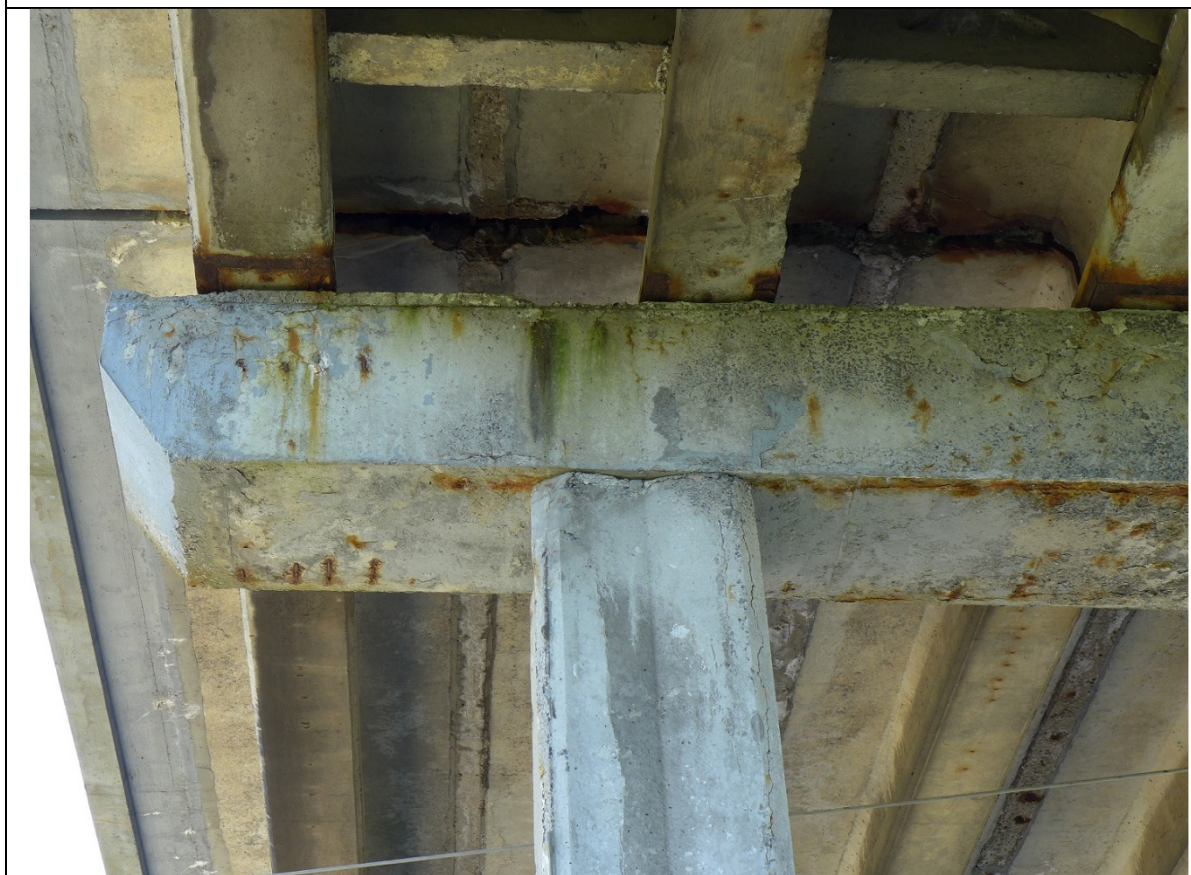
Fot. 4 Filar w osi 3 – zarysowania, ubytki betonu, osady, wykwyty, korozja zbrojenia

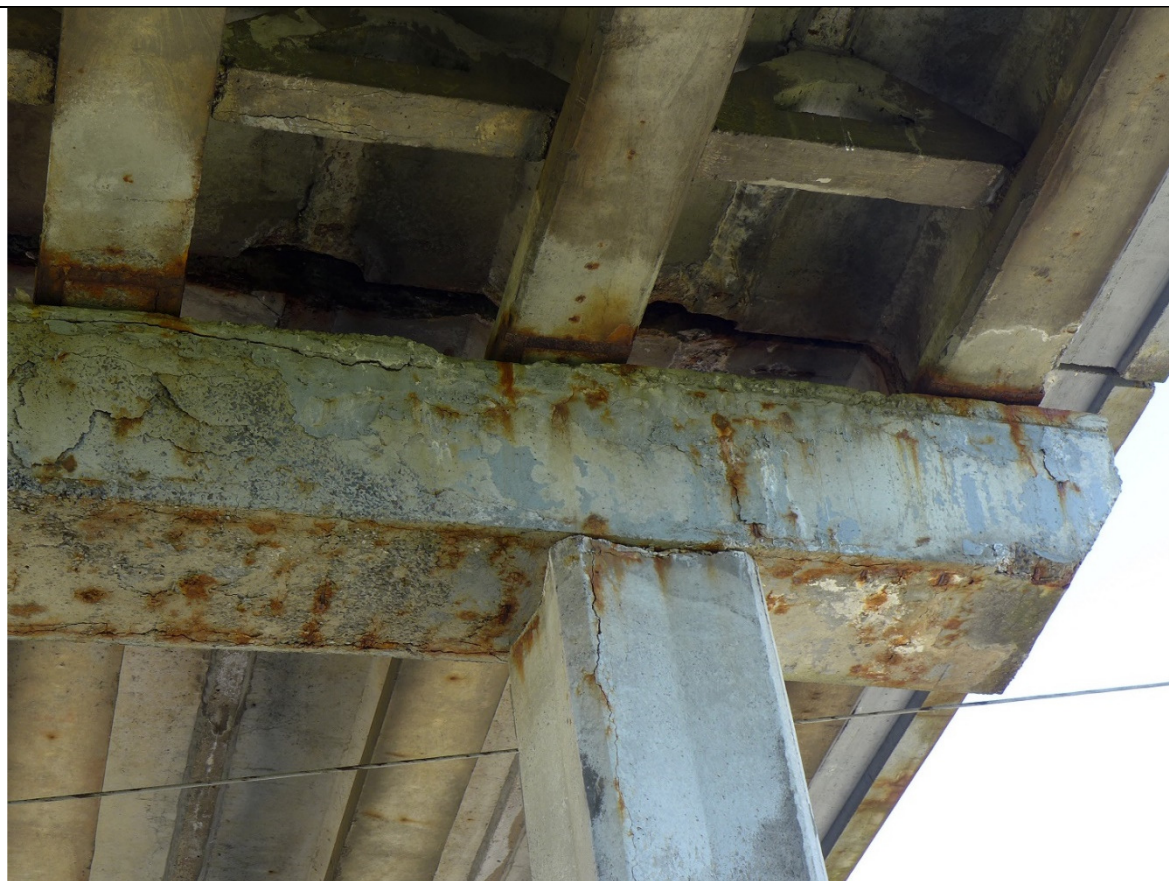
Fot. 5 Filar w osi 3 - zarysowania, ubytki betonu, osady, wykwit, korozja zbrojenia

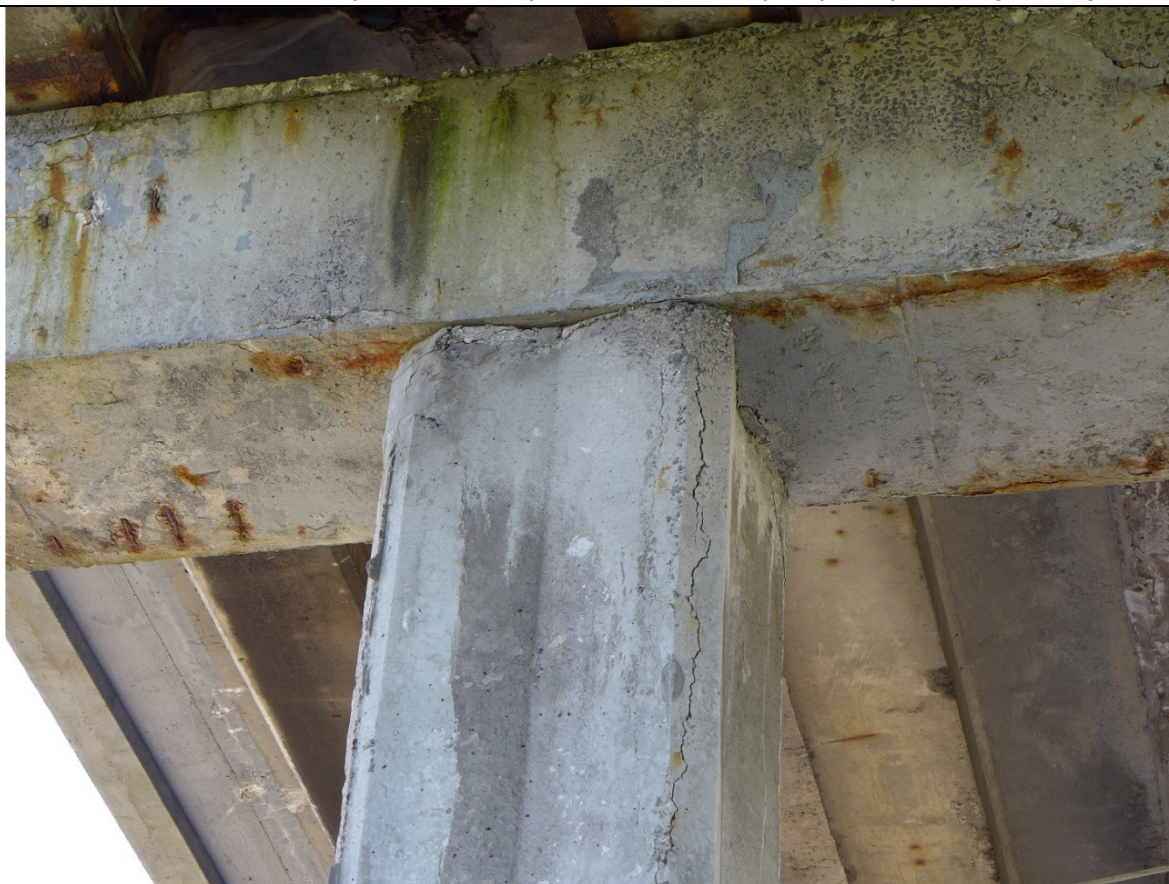
Fot. 6 Filar w osi 3 - widoczne zarysowania pionowe na słupie

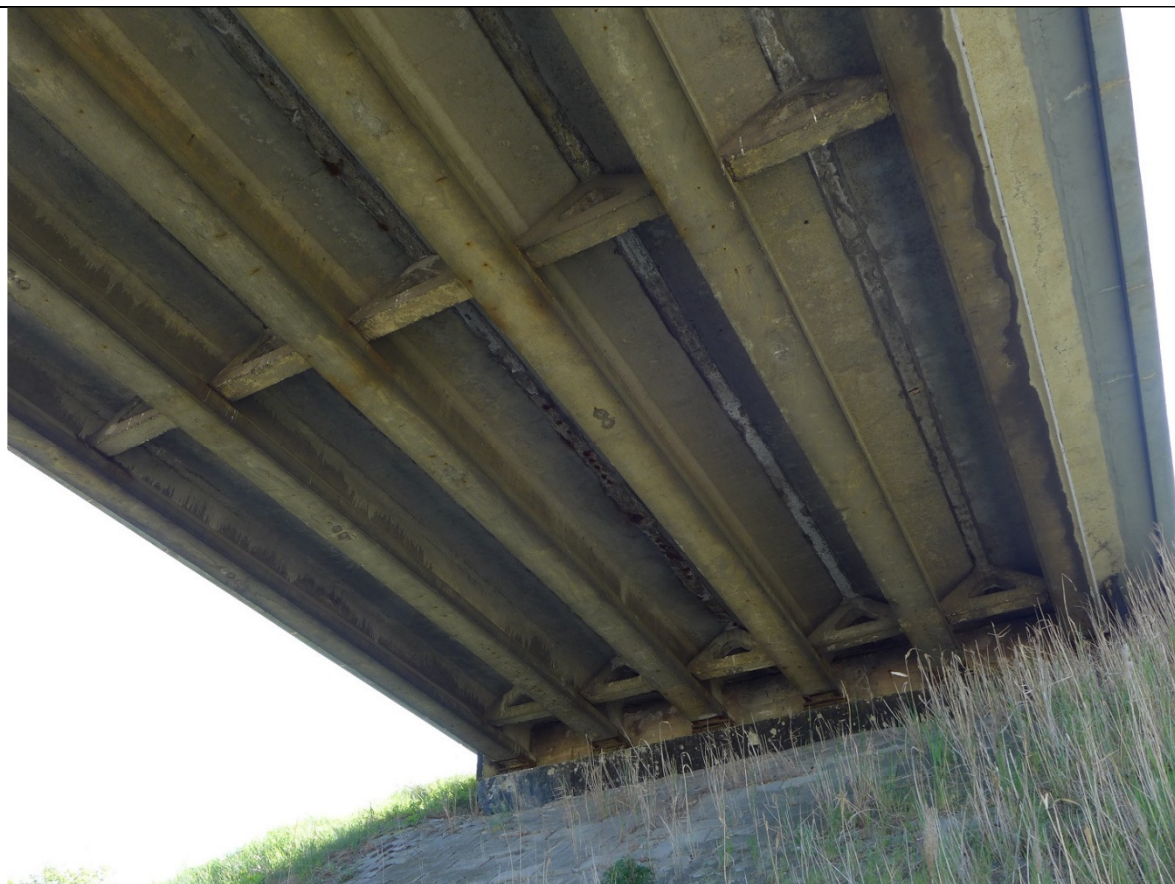
4. Na całej powierzchni spodu konstrukcji nośnej, na wspornikach oraz zamkach monolitycznych między belkami zaobserwowano miejscami osady i wykwity solne, co świadczy o przeciekach wody z części przejazdowej i w konsekwencji będzie prowadzić do korozji betonu, objawiającej się jego pękaniem i odspajaniem. Wobec czego należy

Fot. 7 Przęsło 3-4 – widoczne osady w miejscach zamków monolitycznych

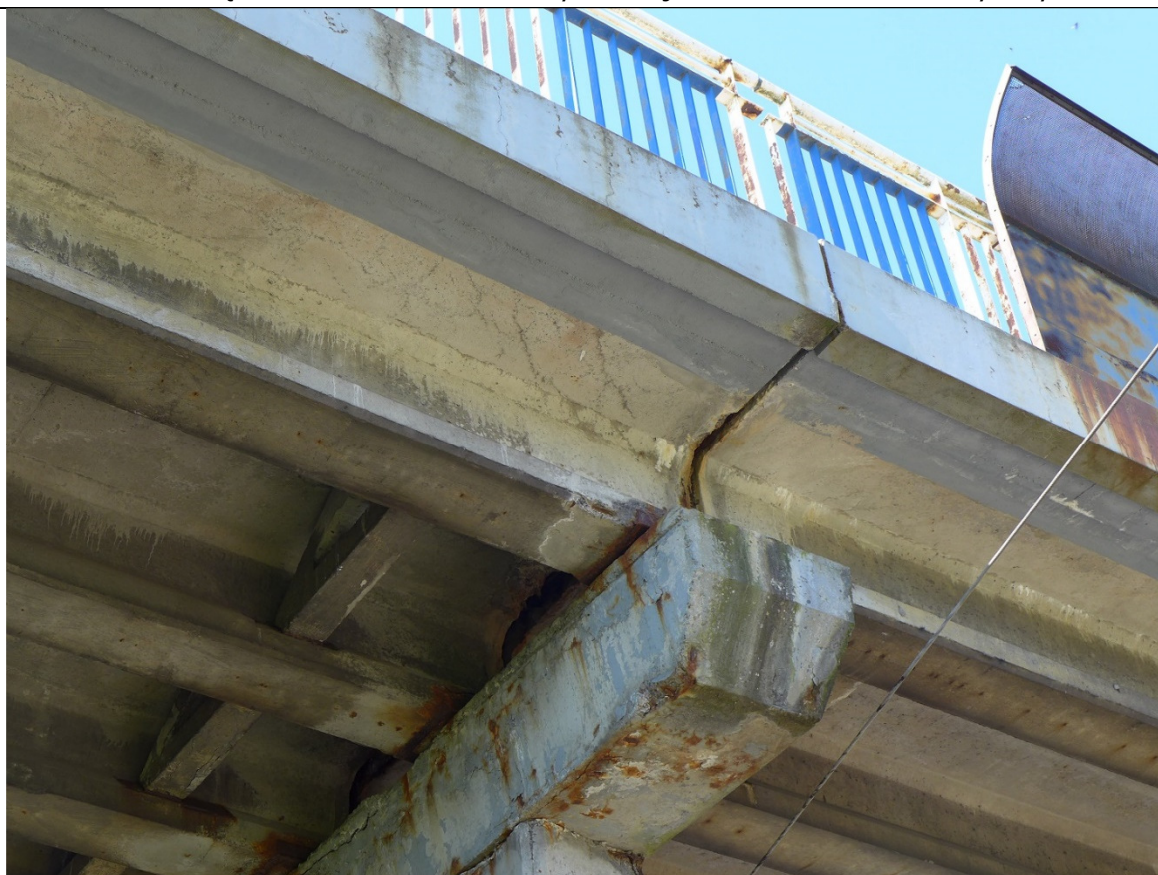
Fot. 8 Filar w osi 3 – widoczne osady, wykwyty, korozja zbrojenia, zarysowania

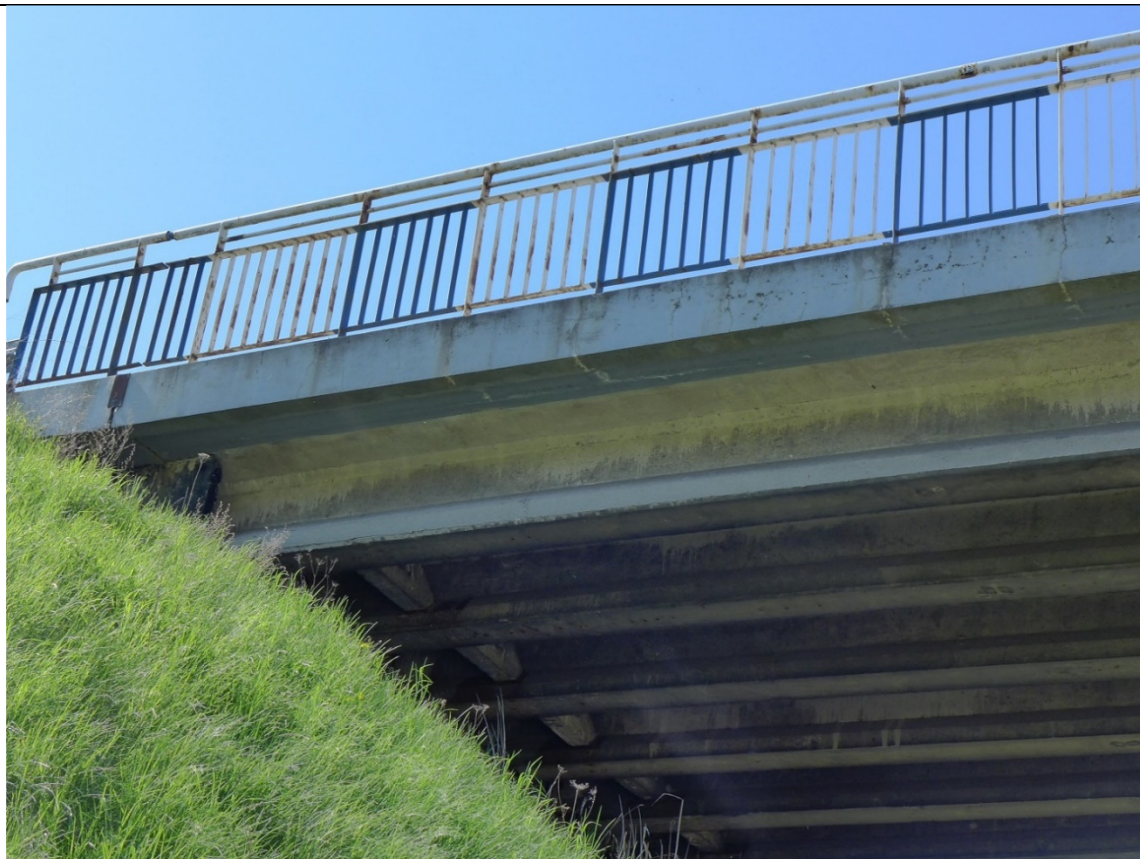
1. Na gzymsach występują regularne zarysowania oraz wykwity i osady, nie zlokalizowano miejsc gdzie beton byłby odspojony i wymagał rozkucia i naprawy.

Fot. 9 Gzyms przęsła 3-4 od strony północnej – widoczne regularne zarysowania pionowe, osady, wykwit

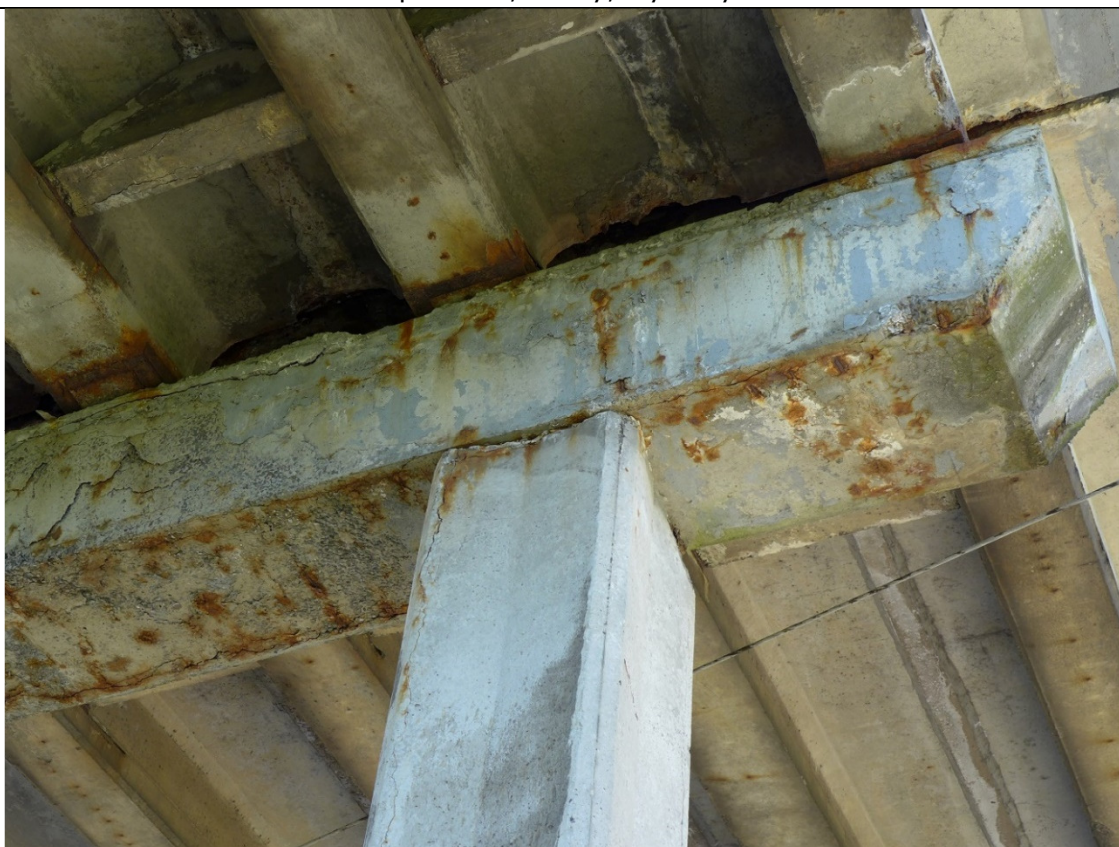
Fot. 10 Filar w osi 3 – widoczna rozległa korozja betonu, spękania i ubytki betonu, osady, wykwit, korozja zbrojenia

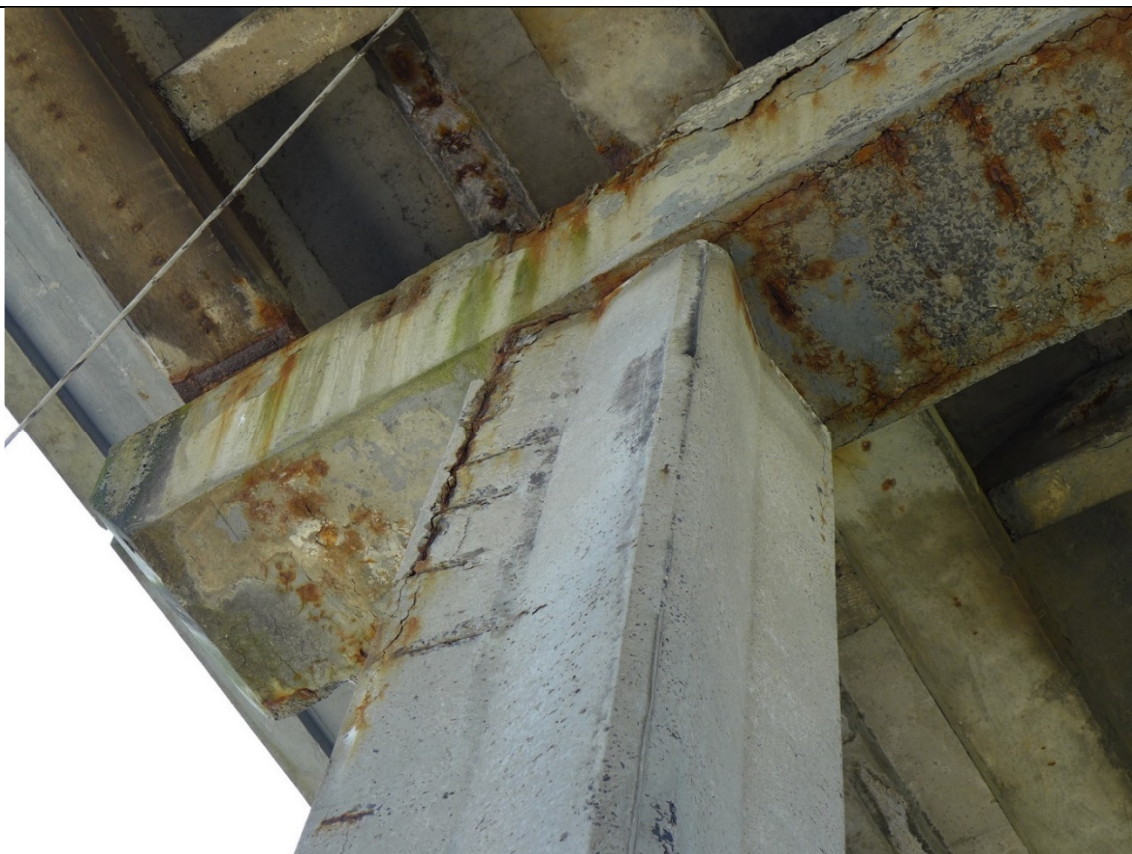
Fot. 11 Filar w osi 3 od strony torów kolejowych – widoczne ubytki i korozja betonu, zarysowania wzdłuż korodującego zbrojenia, korozja zbrojenia, osady, wykwit

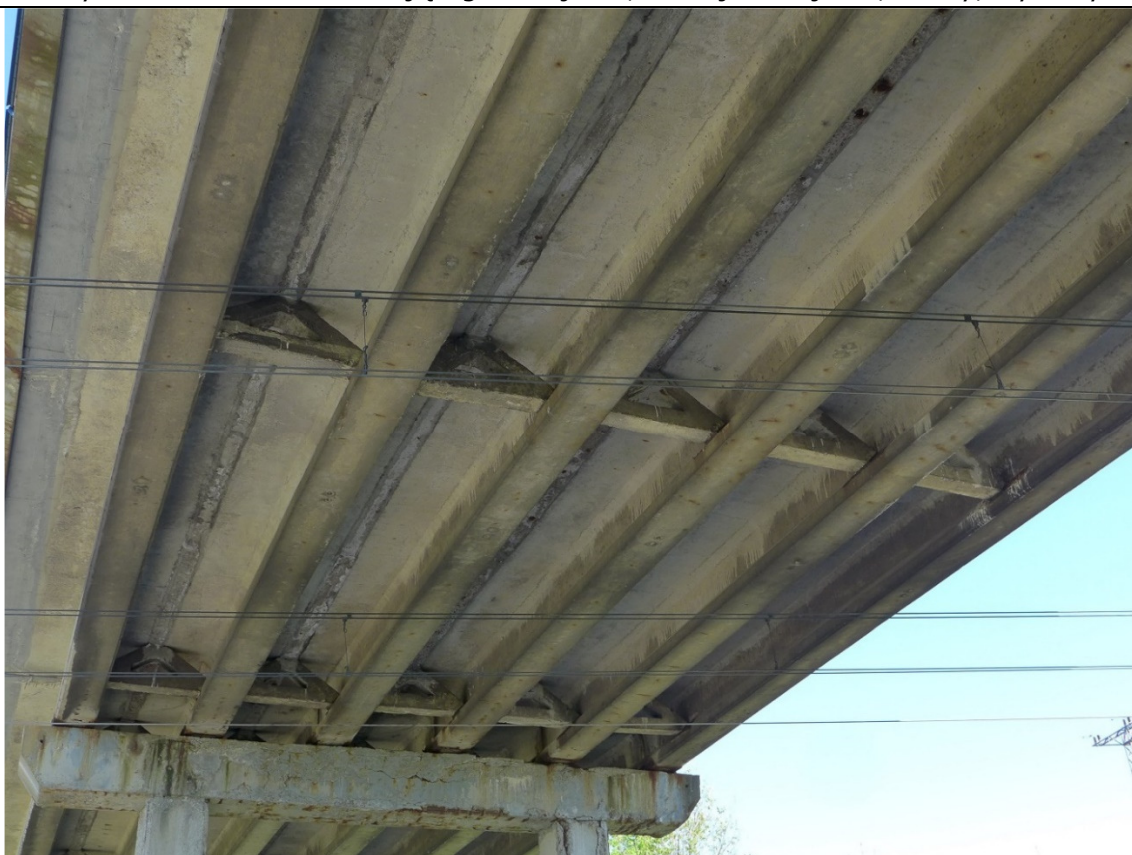
Fot. 12 Przęsło 2-3 nad torami kolejowymi – widoczne osady przy zamkach monolitycznych

rozważyć montaż siatek zabezpieczających na zamkach monolitycznych przynajmniej w przęśle nad torami kolejowymi.

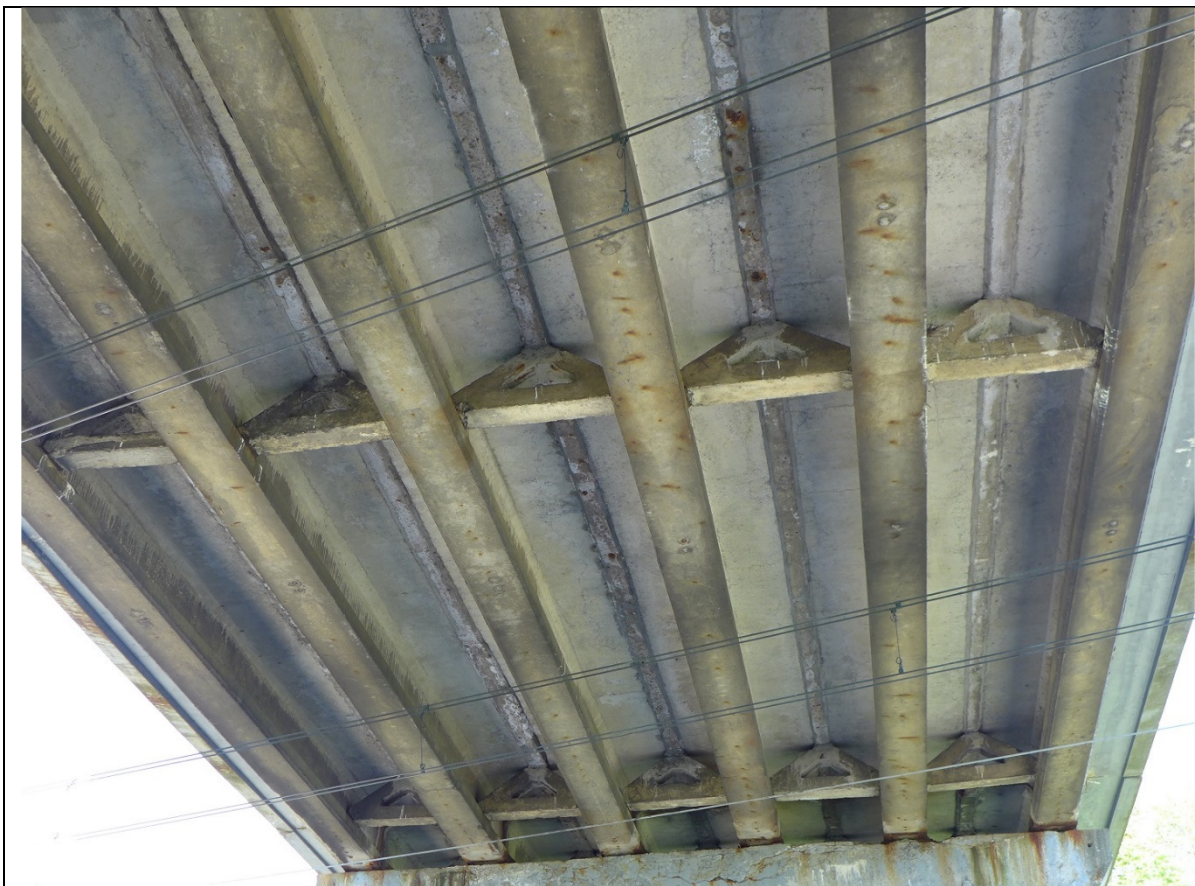
Fot. 13 Przęsło 2-3 – widoczne osady przy zamkach monolitycznych

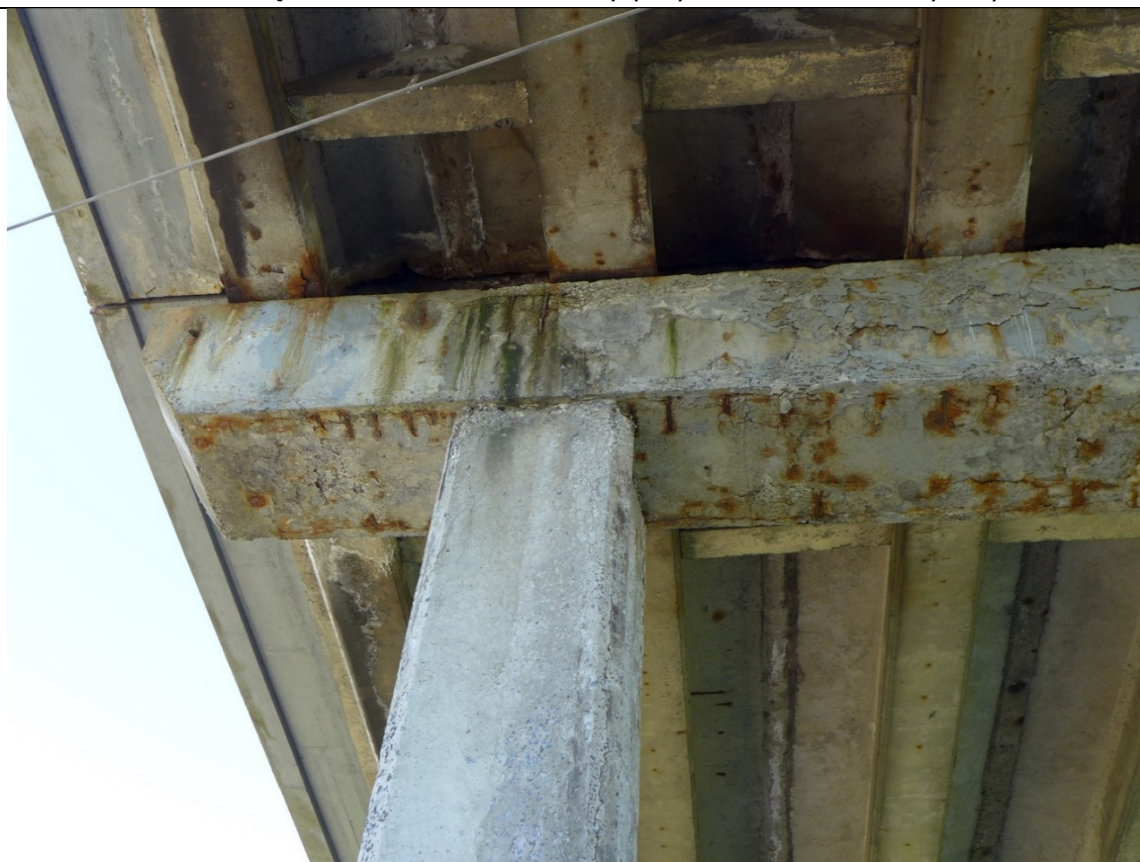
Fot. 14 Filar w osi 2 – widoczne odspojenia i spęknięcia betonu, osady, wykwity, korozja zbrojenia

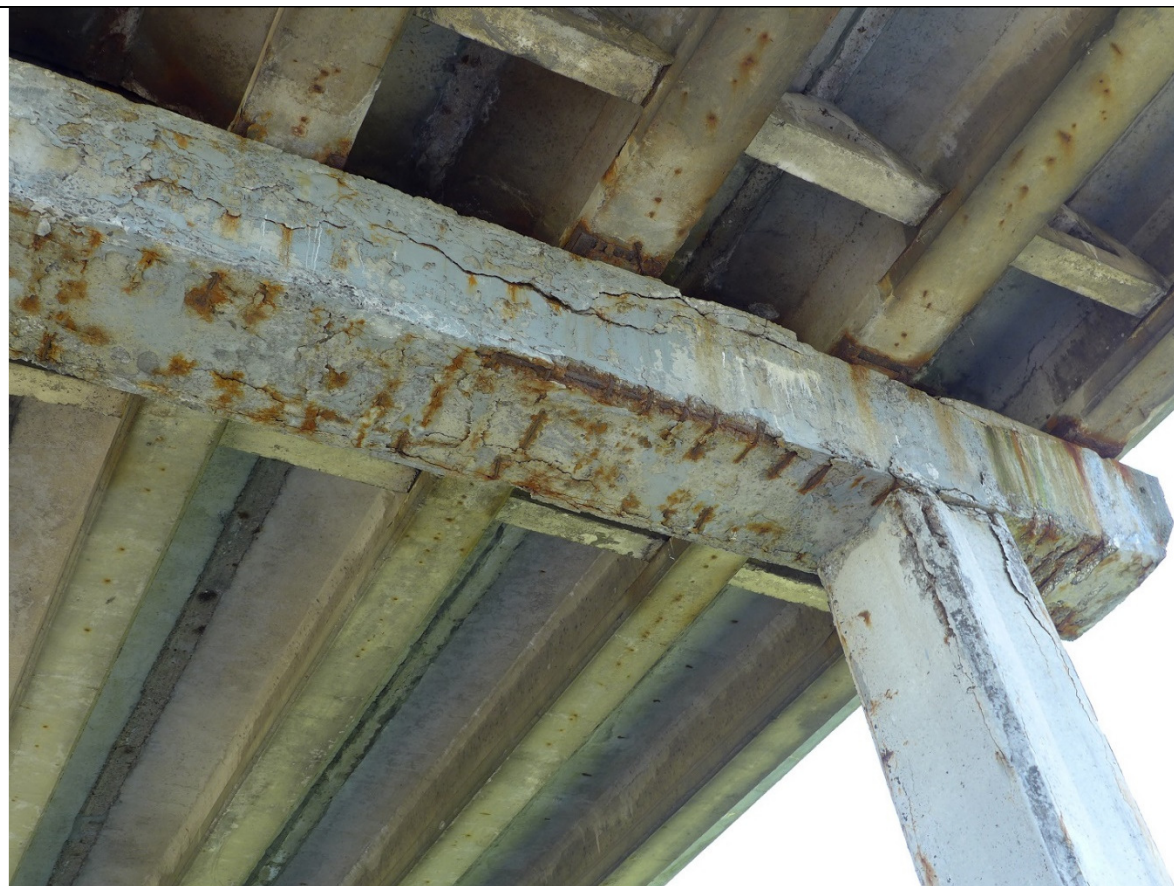
Fot. 15 Filar w osi 2 – widoczna korozja i spękania betonu, korozja zbrojenia, osady i wykwyty

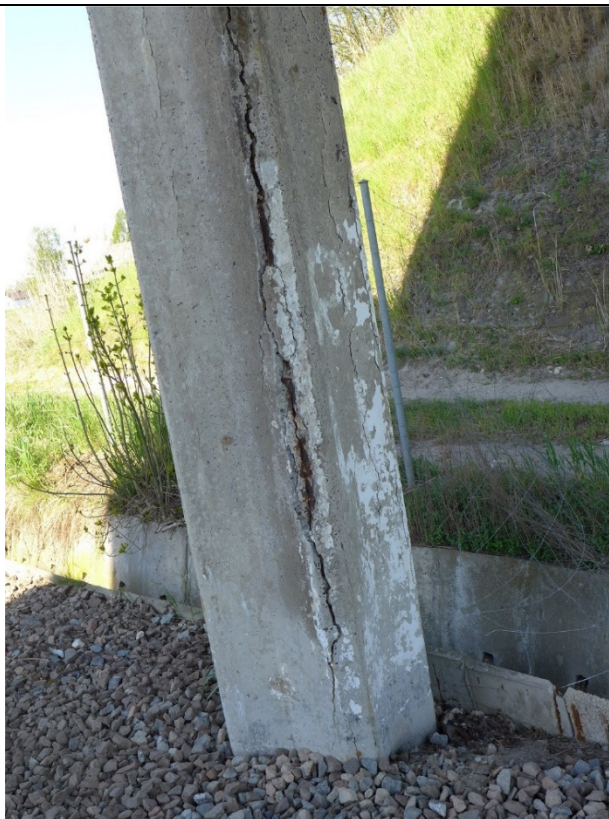
Fot. 16 Słup filara w osi 2 – widoczne podłużne pęknięcie wzdłuż korodującego zbrojenia

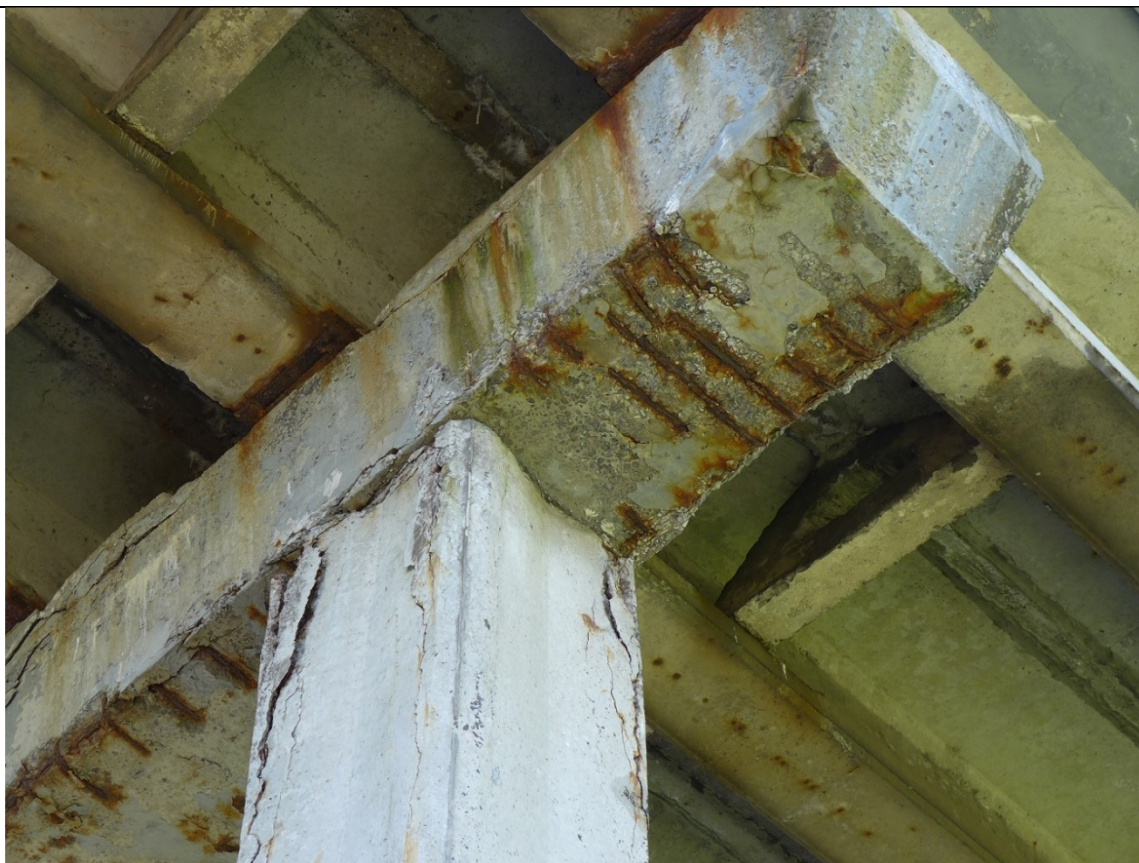
Fot. 17 Filar w osi 2 – widoczna rozległa korozja, spękania i odspojenia betonu, korozja odsłoniętego zbrojenia, osady i wykwity

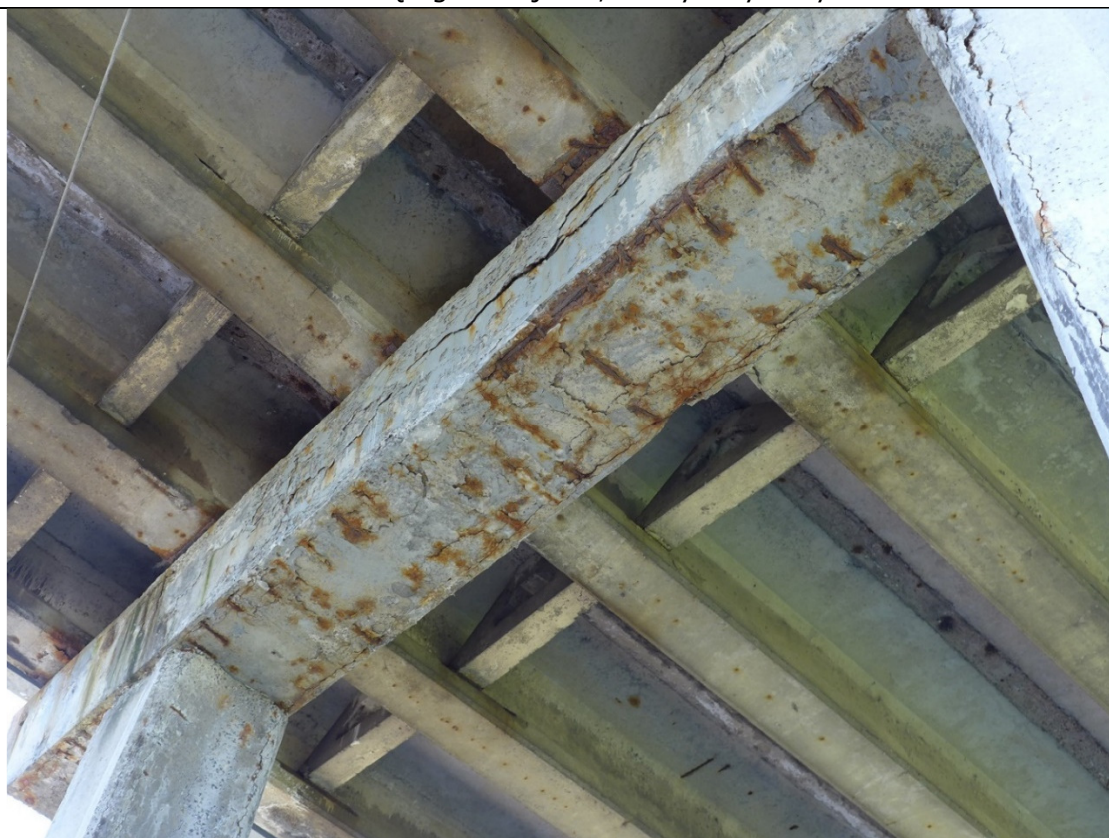
Fot. 18 Filar w osi 2 – widoczna rozległa korozja, spękania i odspojenia betonu, korozja odsłoniętego zbrojenia, osady i wykwity

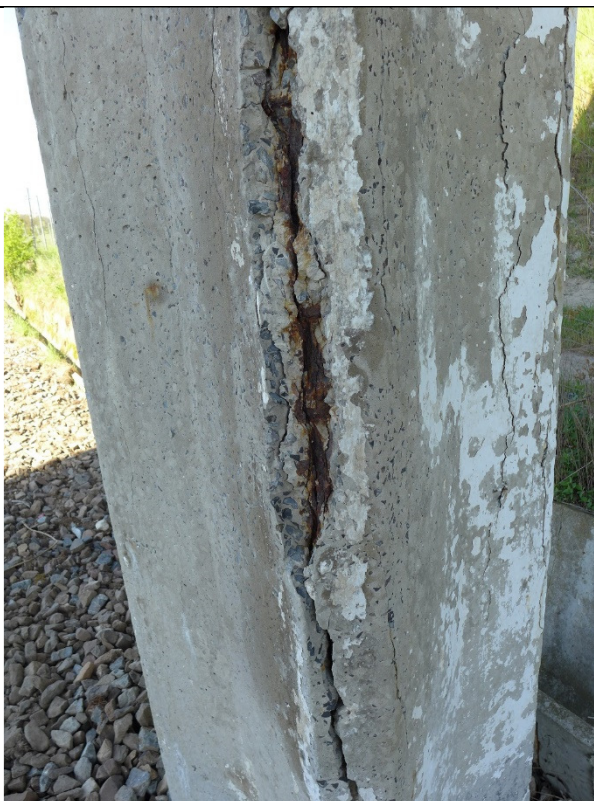
Fot. 19 Słup filara w osi 2 – widoczne pęknięcie i ubytki betonu, korozja zbrojenia

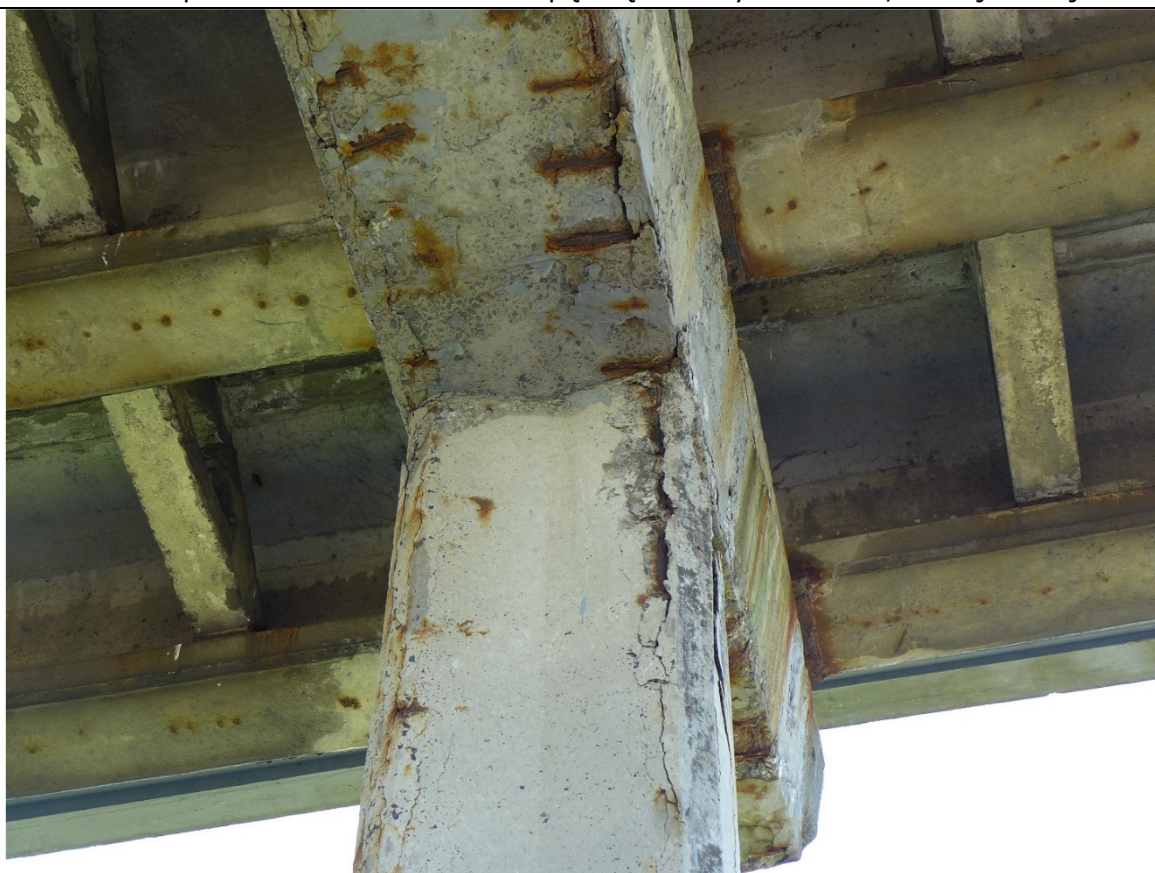
Fot. 20 Filar w osi 2 – widoczne zarysowania wzdłuż korodującego zbrojenia, korozja zbrojenia, odspojenia betonu, osady, wykwyty

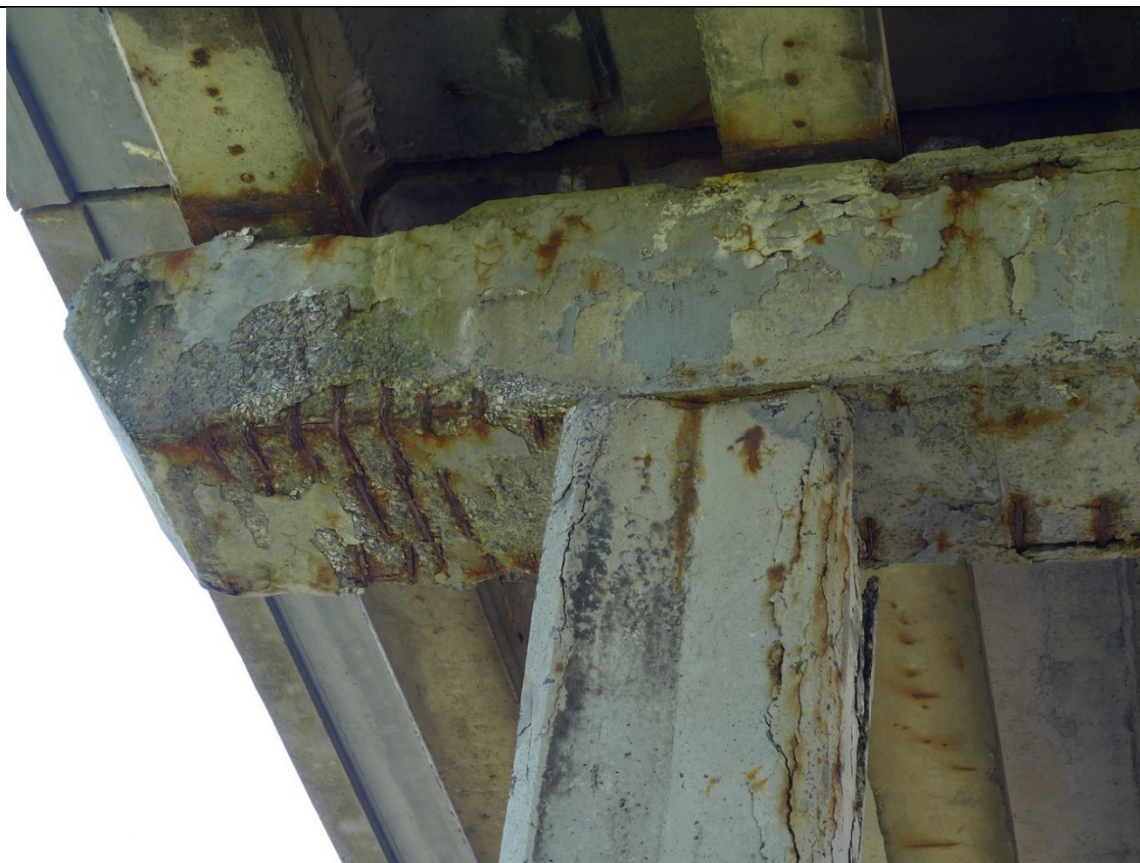
Fot. 21 Filar w osi 2 – widoczna rozległa korozja i ubytki betonu, korozja zbrojenia, osady

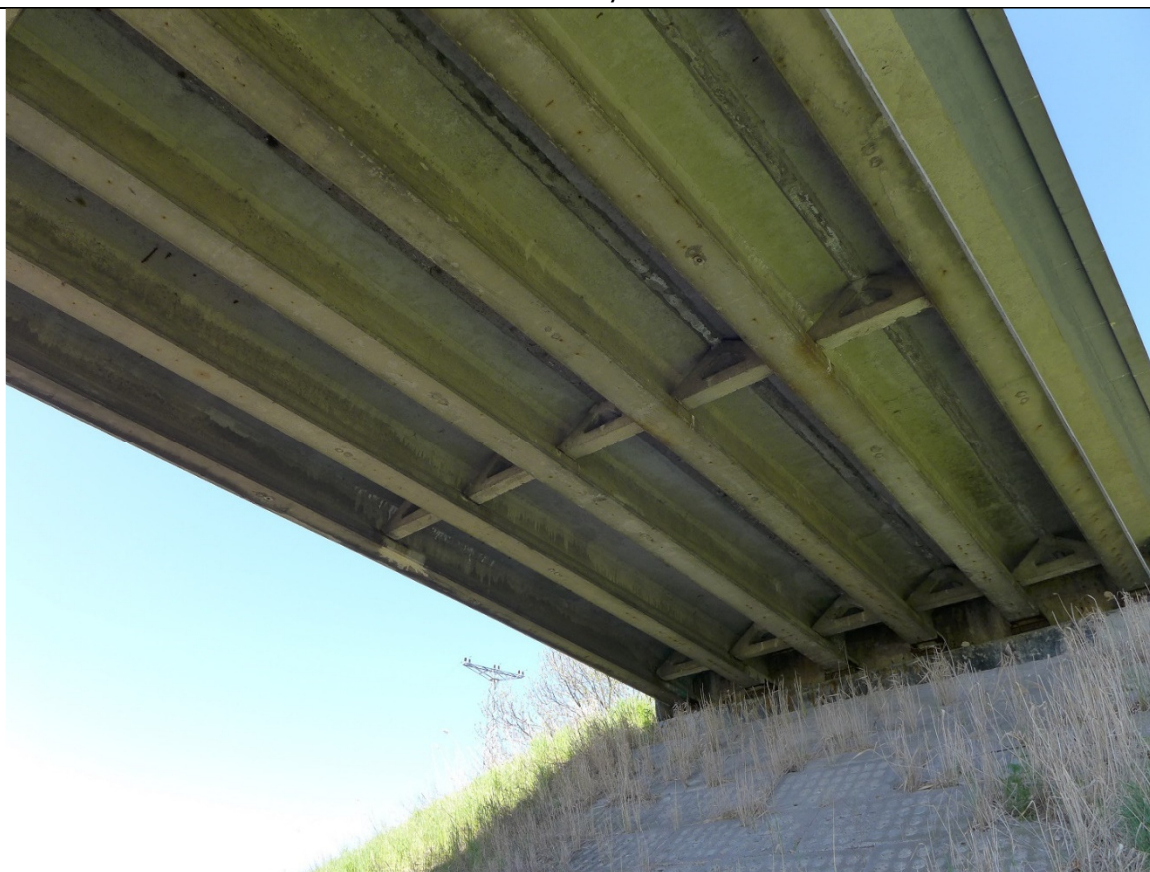
Fot. 22 Przęsło 1-2 – widoczne osady między zamkami

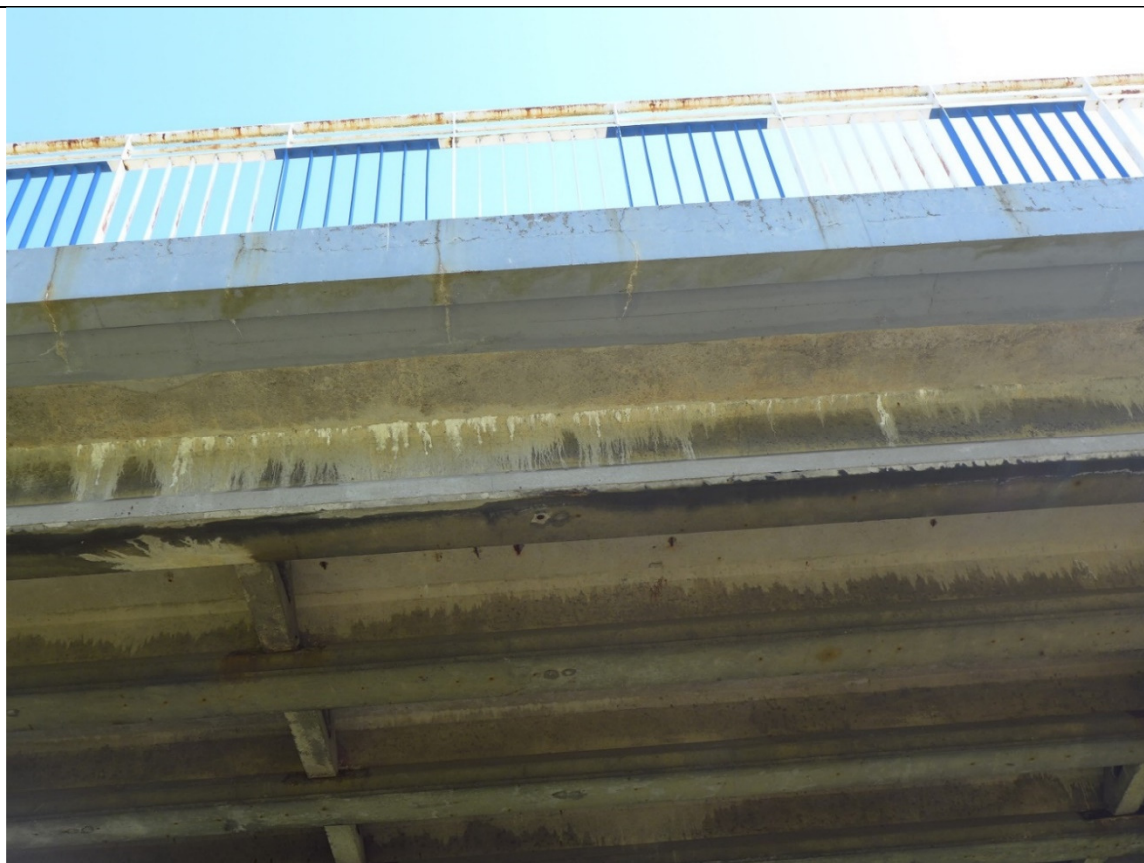
Fot. 23 Przęsło 1-2 – widoczne regularne zarysowania pionowe gzymsu, osady i wykwyty

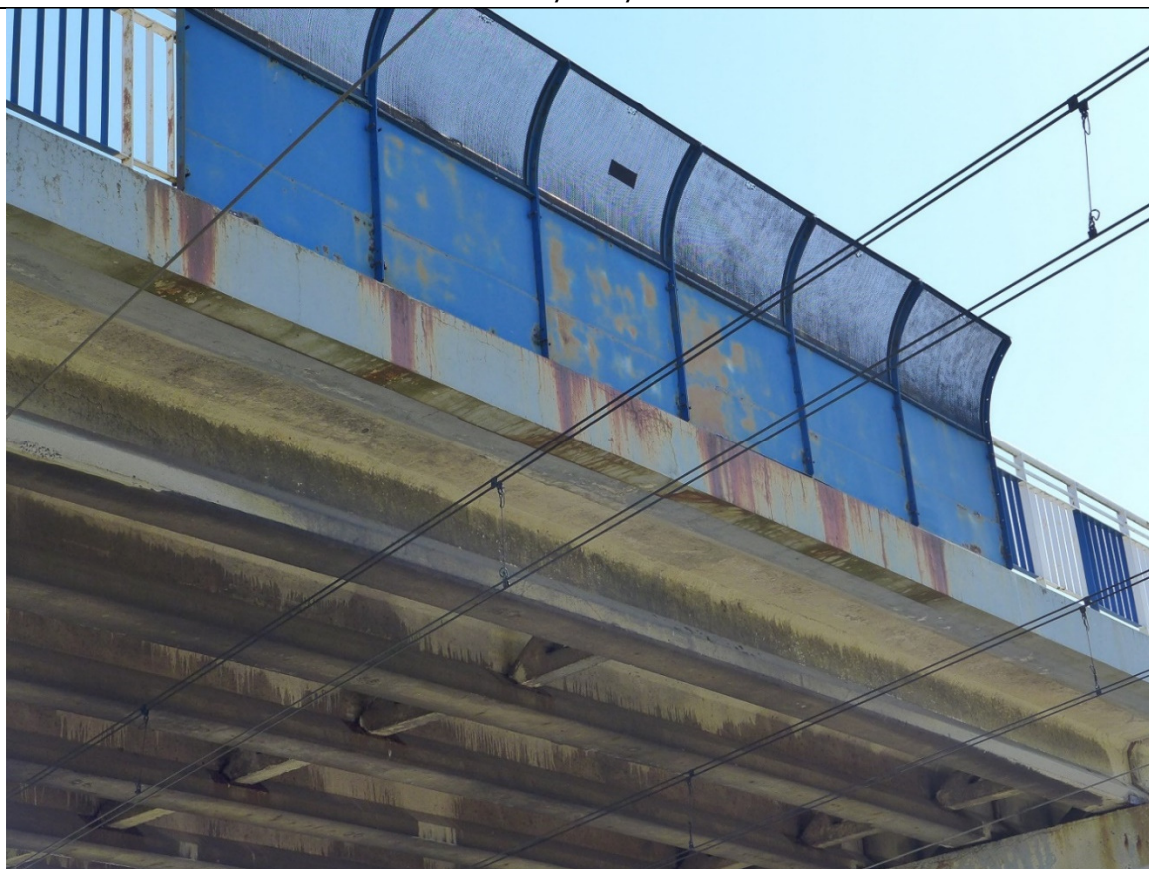
Fot. 24 Przęsło 2-3 nad torami kolejowymi – widoczne rdzawe osady na gzymsie
