Charakterystyka obiektu objętego pracami:

Zakres prac do wykonania na obiekcie wynikający z decyzji nr 38/23 z dn. 21.03.2023r. Śląskiego Wojewódzkiego Inspektora Nadzoru Budowlanego:

W dniu 12.05.2023r. dokonano oględzin obiektu w celu ustalenia zakresu prac naprawczych. Na poniższej dokumentacji fotograficznej przedstawiono stwierdzone uszkodzenia (numeracja podpór i przęseł zgodnie z dołączonym rysunkiem). Podczas oględzin stwierdzono, że:

Wiadukt nad linią kolejową nr 4 (CMK) w ciągu drogi powiatowej nr 1783S w msc. Zawada
 Piłicka (gm. Irządze, pow. zawierciański)

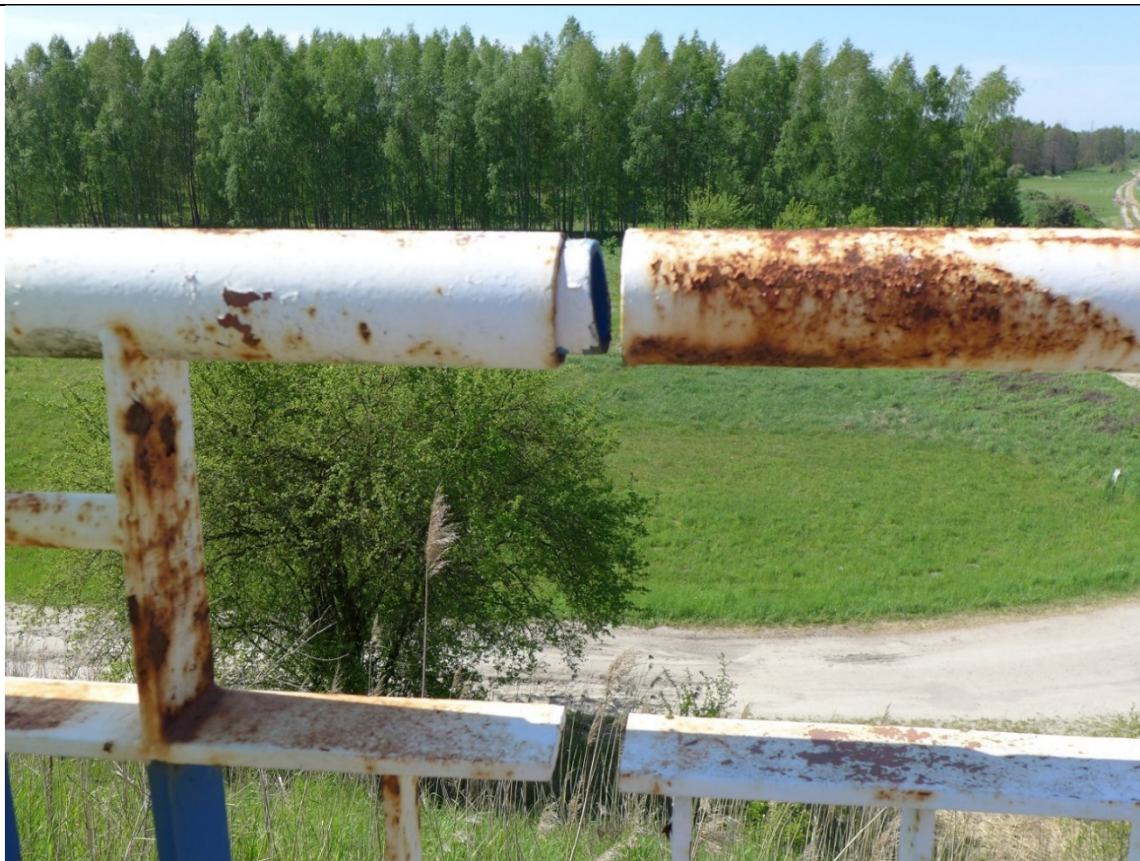
Podczas oględzin obiektu stwierdzono, że balustrady są przerwane nad szczelinami dylatacyjnymi i te miejsca nie zostały uciąglone. Na pochwycie zastosowano uciąglenie, ale w niektórych miejscach wymaga ono poprawy. Na pozostałych elementach poziomych brak jest zabezpieczeń nad szczelinami dylatacyjnymi. W załączeniu przedstawiono szkic z propozycją rozwiązania uciąglenia elementów poziomych balustrady nad szczelinami dylatacyjnymi.

Fot. 25 Balustrada w miejscu szczeliny dylatacyjnej nad podporą – brak ciągłości w elemencie poziomym, w pochwyce wymagana naprawa.

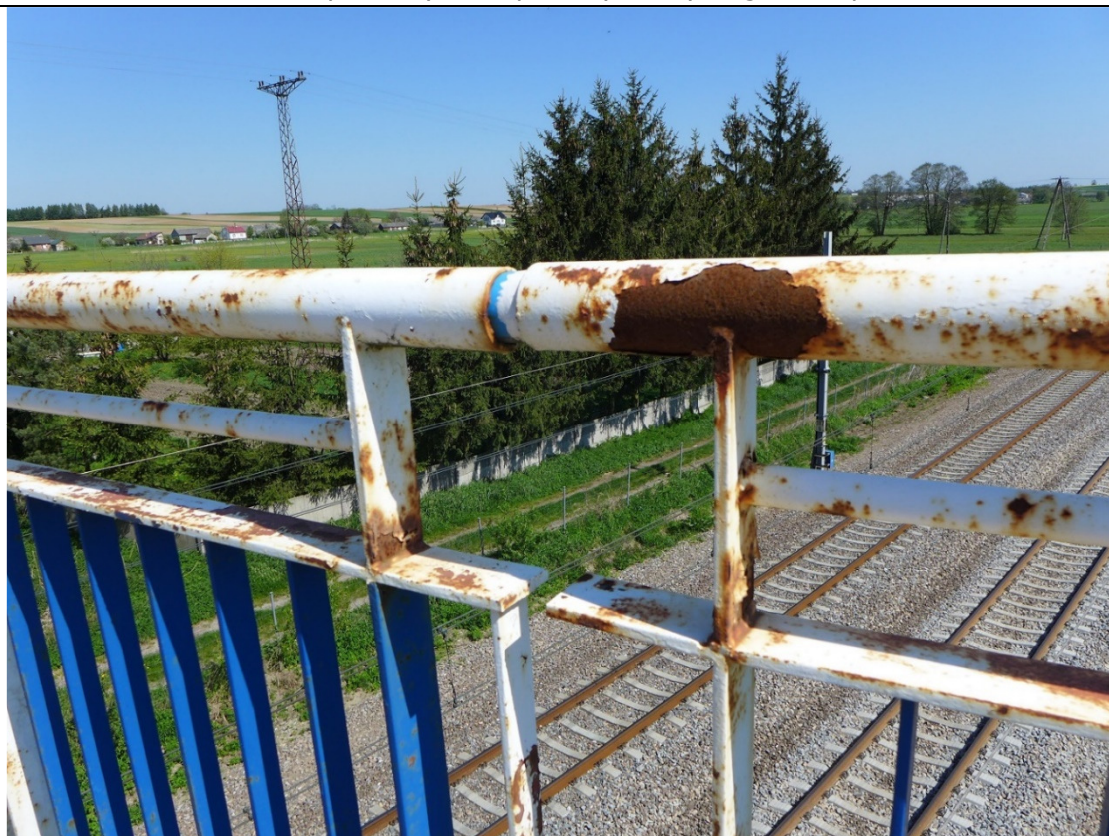
Fot. 26 Balustrada w miejscu szczeliny dylatacyjnej nad podporą – brak ciągłości w elemencie poziomym, w pochwyce prawidłowo.

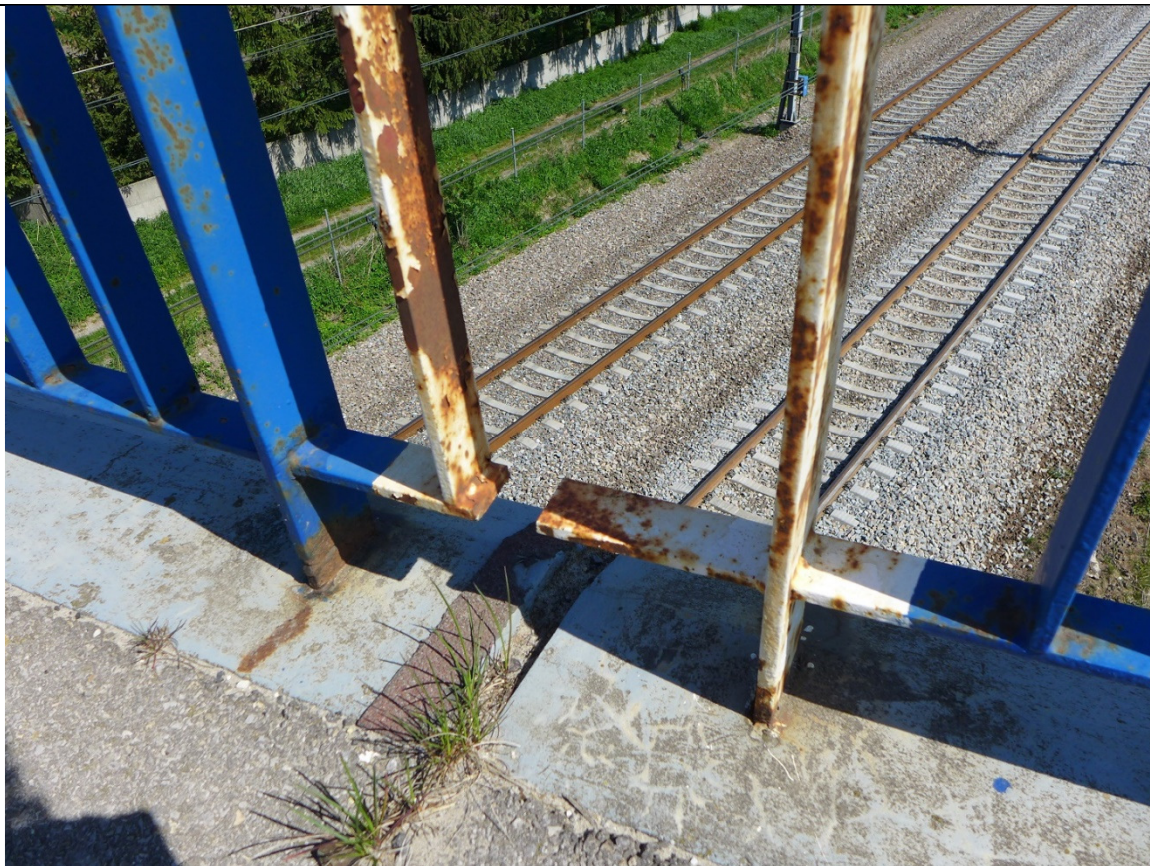
Fot. 27 Balustrada w miejscu szczeliny dylatacyjnej – brak ciągłości
