EKSPERTYZA TECHNICZNA

EKSPERTYZA STANU TECHNICZNEGO WIĘŻBY DACHOWEJ ŚRODKOWEJ CZĘŚCI PAWILONU A SPECJALISTYCZNEGO SZPITALA IM. KS. JÓZEFA NATHANA W BRANICACH

Specjalistyczny Szpital im. Ks. Biskupa Józefa
Nathana w Branicach

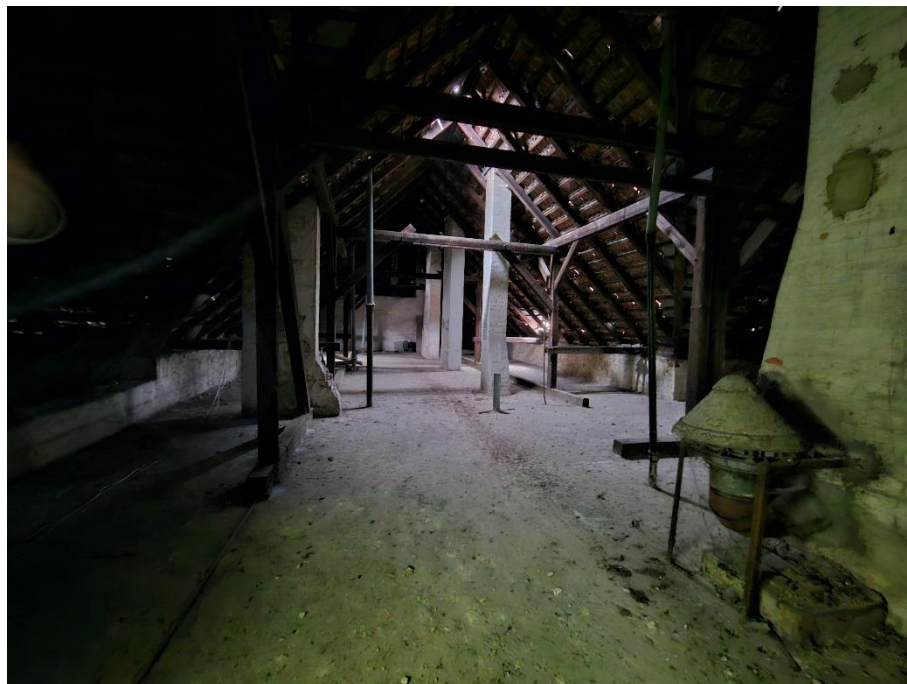
Rysunek 1 Grzyb na konstrukcji dachu narożników

- 7.2. Przed przystąpieniem do pełnego zakresu robót należy w pierwszej kolejności:
 - Uzupelnąć brakujące fragmenty kominów,
 - Odgrzybić konstrukcję drewnianą narożników wewnętrznych,

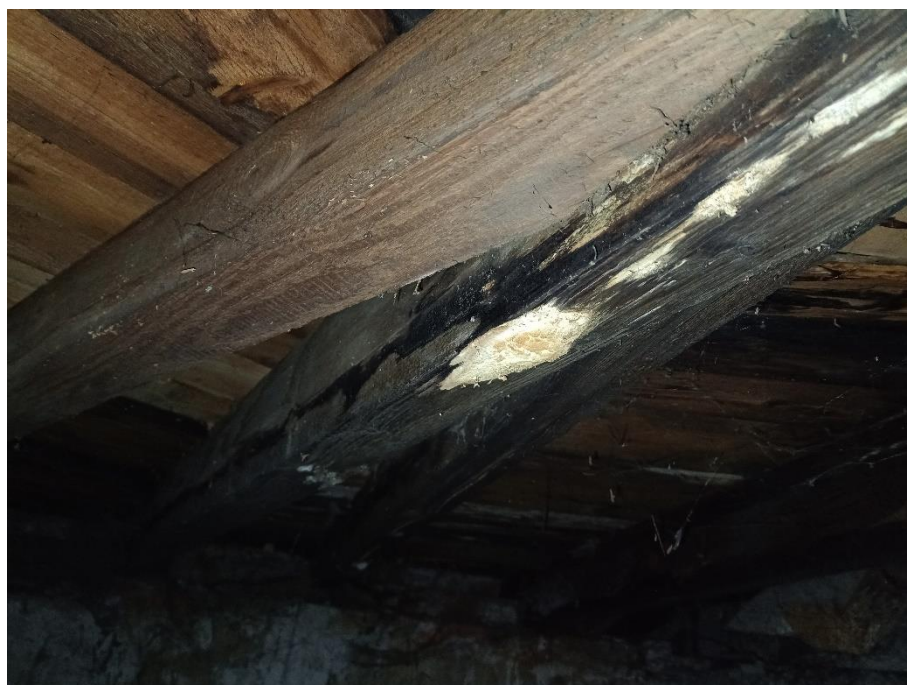
Rysunek 2 Zawilgocone końcówki krokwi oraz murłaty

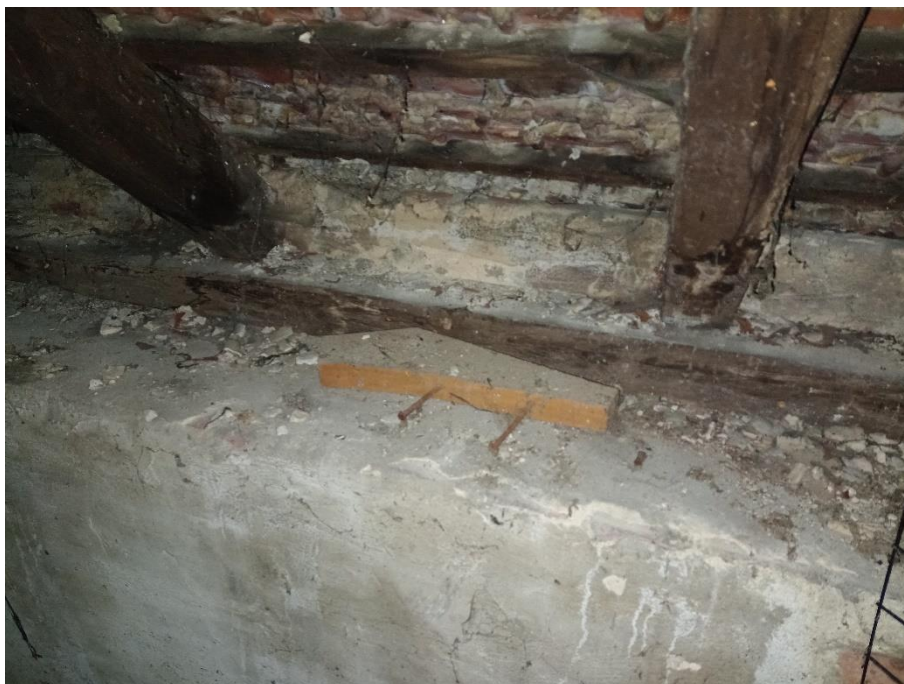
Rysunek 3 Zawilgocone końcówki krokwi oraz murłata

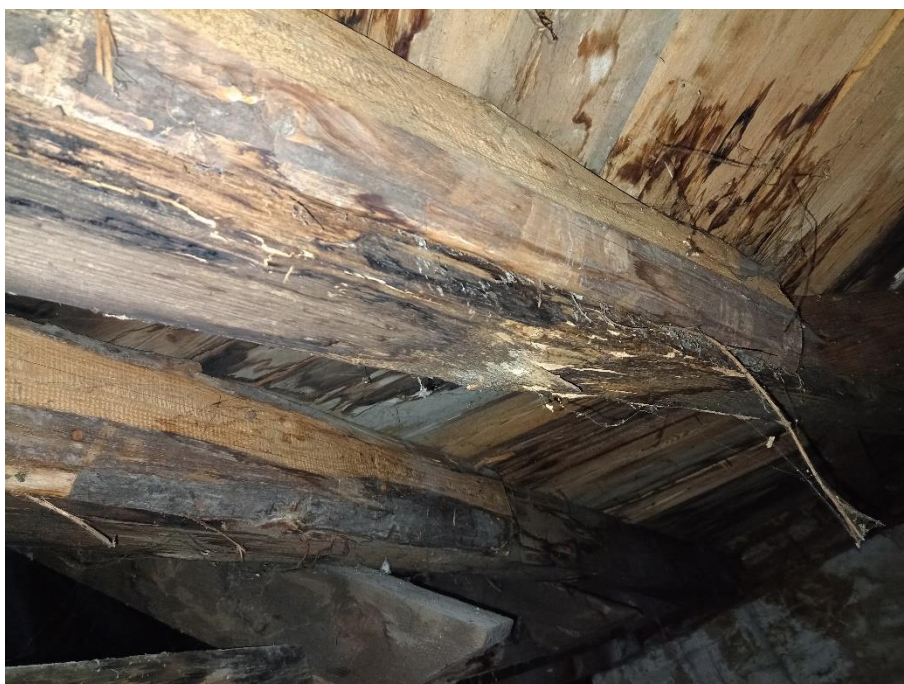
Rysunek 4 Doraźne wzmocnienie krokwi

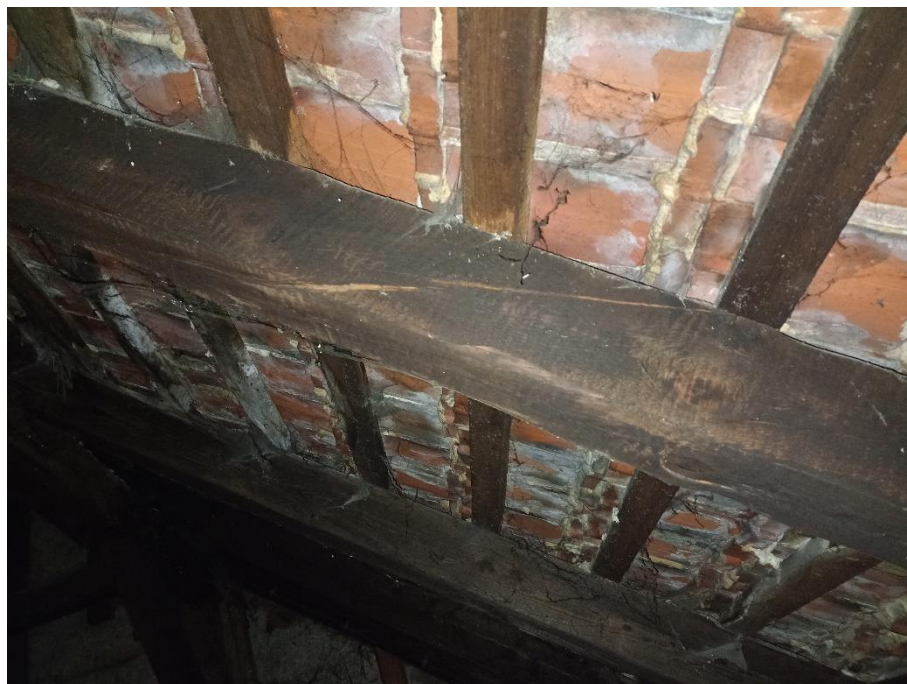
Rysunek 5 Pęknięcie krokwi

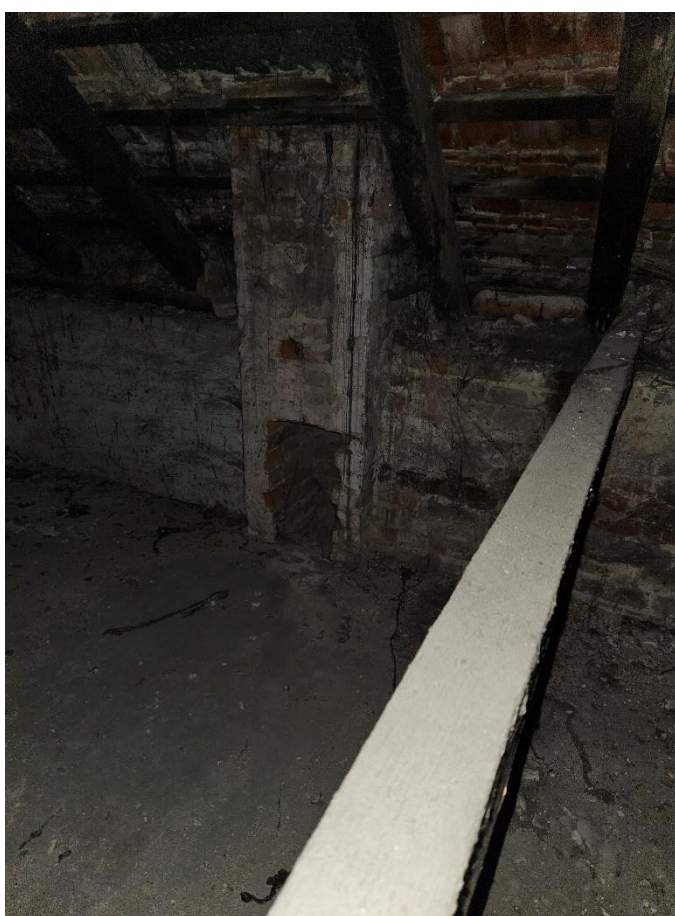
Kominy w zachodniej części posiadają duże ubytki, powstałe w ten sposób otwory są potencjalnym zagrożeniem ze strony statyki kominów. Otwory nie zostały również zabezpieczone kratkami co sprzyja przedostawaniu się pyłactwa oraz owadów do przestrzeni poddasza. Nie zaobserwowano nieszczelności w obróbkach blacharskich przy połączeniu kominów z pokryciem dachu.

Rysunek 6 Ubytek w kominie

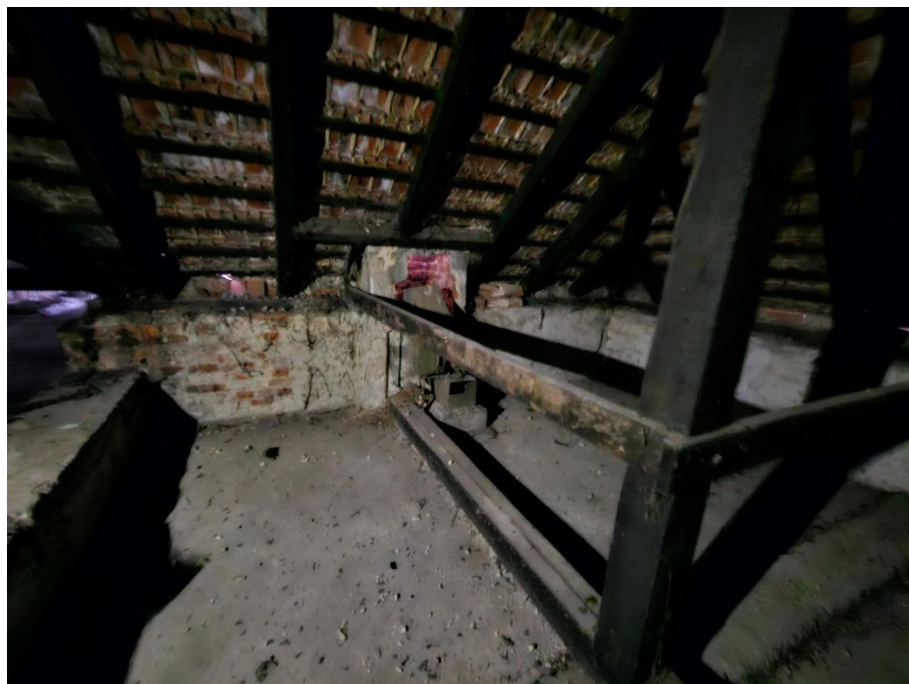
Rysunek 7 Ubytek w kominie
