## Przekrój 2-2

INWESTOR:		Akademia Wychowania Fizycznego im. E. Piaseckiego w Poznaniu ul. Królowej Jadwigi 27/39, 61-871 Poznań	DATA: 01.2023
OBIEKT:		BUDYNEK PŁYWALNI AWF ul. Droga Dębińska 10 C Poznań	BRANŻA: KONSTRUKCJA
TEMAT:		Remont posadzki i likwidacja przecieków przez strop płyty wokół nieck basenowych	
NAZWA RYSUNKU:		DETAL 2-2 - Krawędź poprzeczna basenu pływackiego.Procedury naprawcze	STADIUM: PROJEKT WYKONAWCZY
PROJEKTANT	MGR INŻ. ARTUR SOKOŁOWSKI UPR. 72/PW/91 SPECJ. KONSTRUKCYJNO-BUDOWLANA		SKALA:
SPRAWDZAJĄCY	MGR INŻ. KRZYSZTOF MARCINIAK UPR. 7131/89/P/2002 SPECJ. KONSTRUKCYJNO-BUDOWLANA		
			RYS. NR: <b>R-5</b>

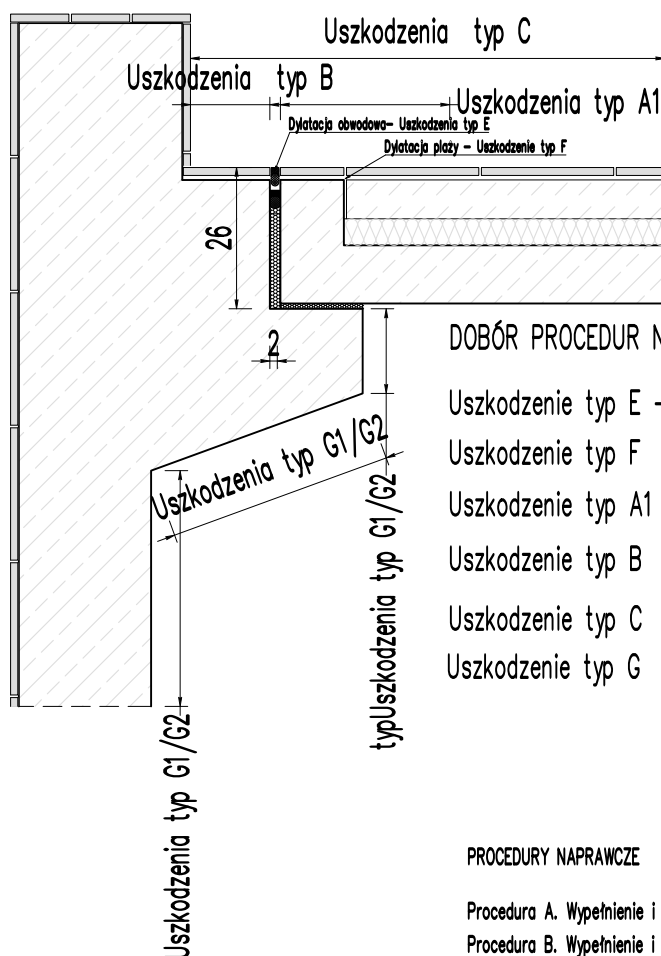
- Uszkodzenie typ E – Procedura A + Procedura D1
- Uszkodzenie typ F Procedura B + Procedura D1
- Uszkodzenie typ A1 Procedura C + Procedura D + Procedura D1
- Uszkodzenie typ B Procedura C + Procedura D
- Uszkodzenie typ C Procedura C + Procedura D
- Uszkodzenie typ G Odtworzenie powłoki malarskiej

- Procedura A. Wypełnienie i uszczelnienie dylatacji obwodowych przy nieckach basenowych
- Procedura B. Wypełnienie i uszczelnienie szczelin dylatacyjnych płyty basenowej.
- Procedura C. Odtworzenie posadzek płyty i wymiana uszkodzonych kształtek koryt przelewowych
- Procedura D. Wykonanie spoinowania płytek posadzkowych.
- Procedura D1. Wykonanie spoinowania płytek posadzkowych w dylatacjach
- Procedura E. Systemowa naprawa konstrukcji betonowych materiałami typu PCC
