# EKSPERTYZA STANU TECHNICZNEGO

## **EKSPERTYZA STANU TECHNICZNEGO obiektów na terenie Oczyszczalni Ścieków Łyna w Olsztynie**

dla inwestycji „Modernizacja systemu napowietrzania ścieków w reaktorach biologicznych na oczyszczalni ścieków Łyna w Olsztynie”.

## 7. Komora rozdziału + komora denitryfikacji + komora defosfatacji - obiekt nr 14 + nr 15 + nr 16

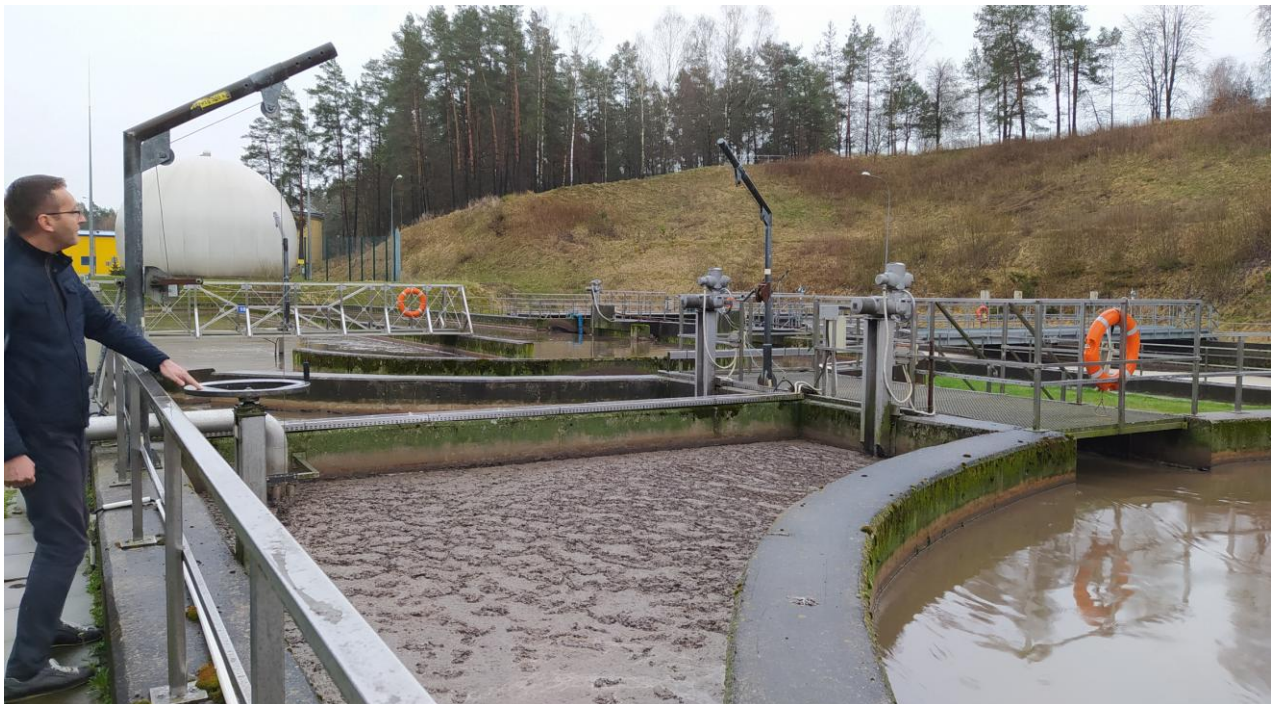
Fotografia nr 1 - Widok ogólny na komorę

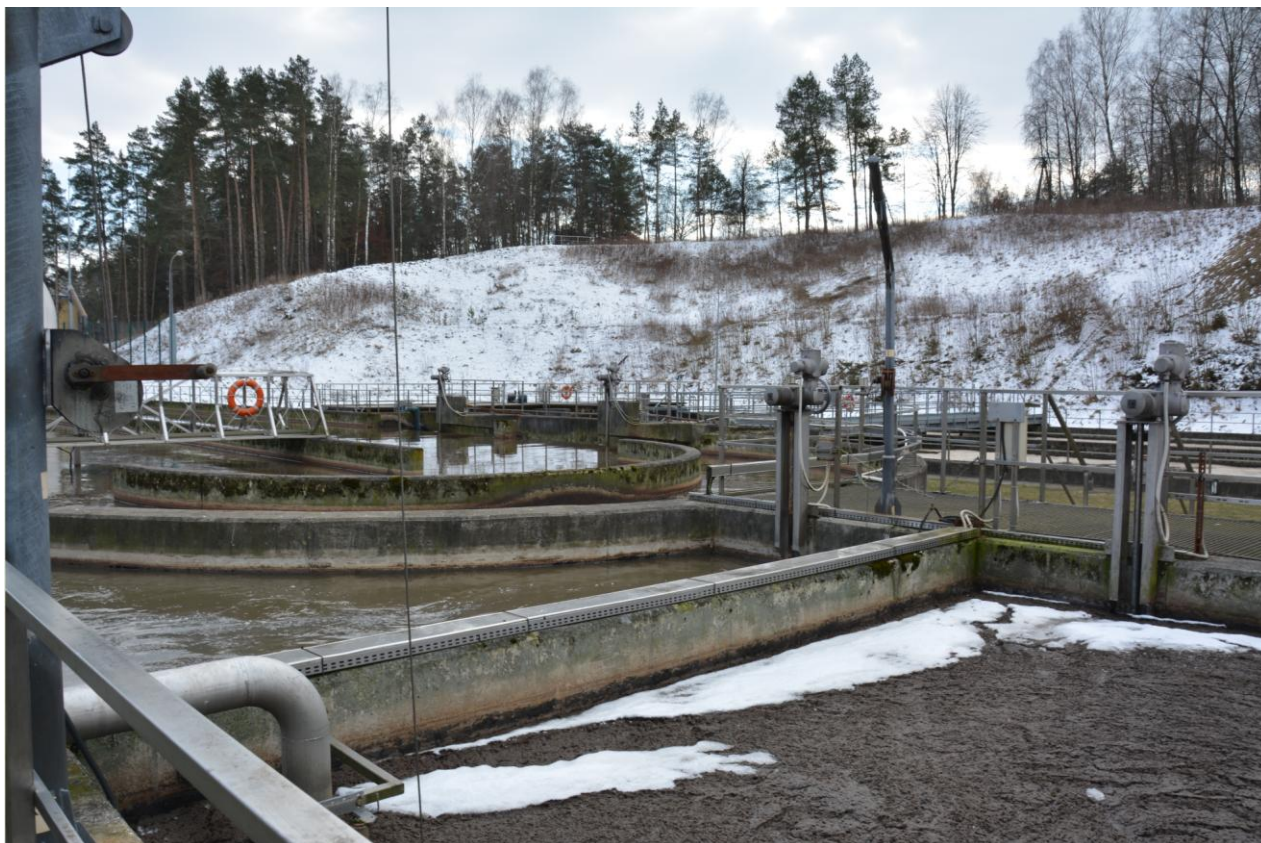
Fotografia nr 2 - Widok ogólny na komorę

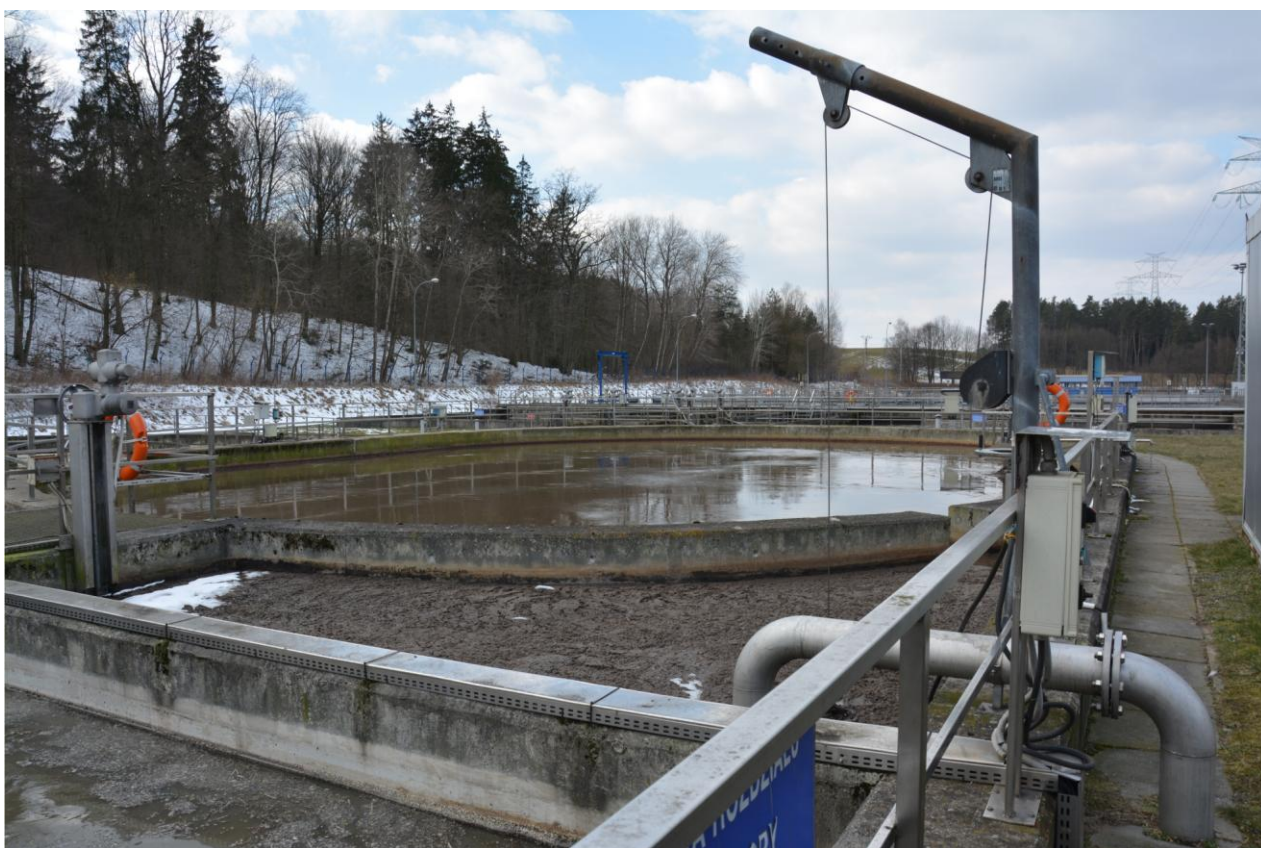
Fotografia nr 3 - Widok ogólny na komorę

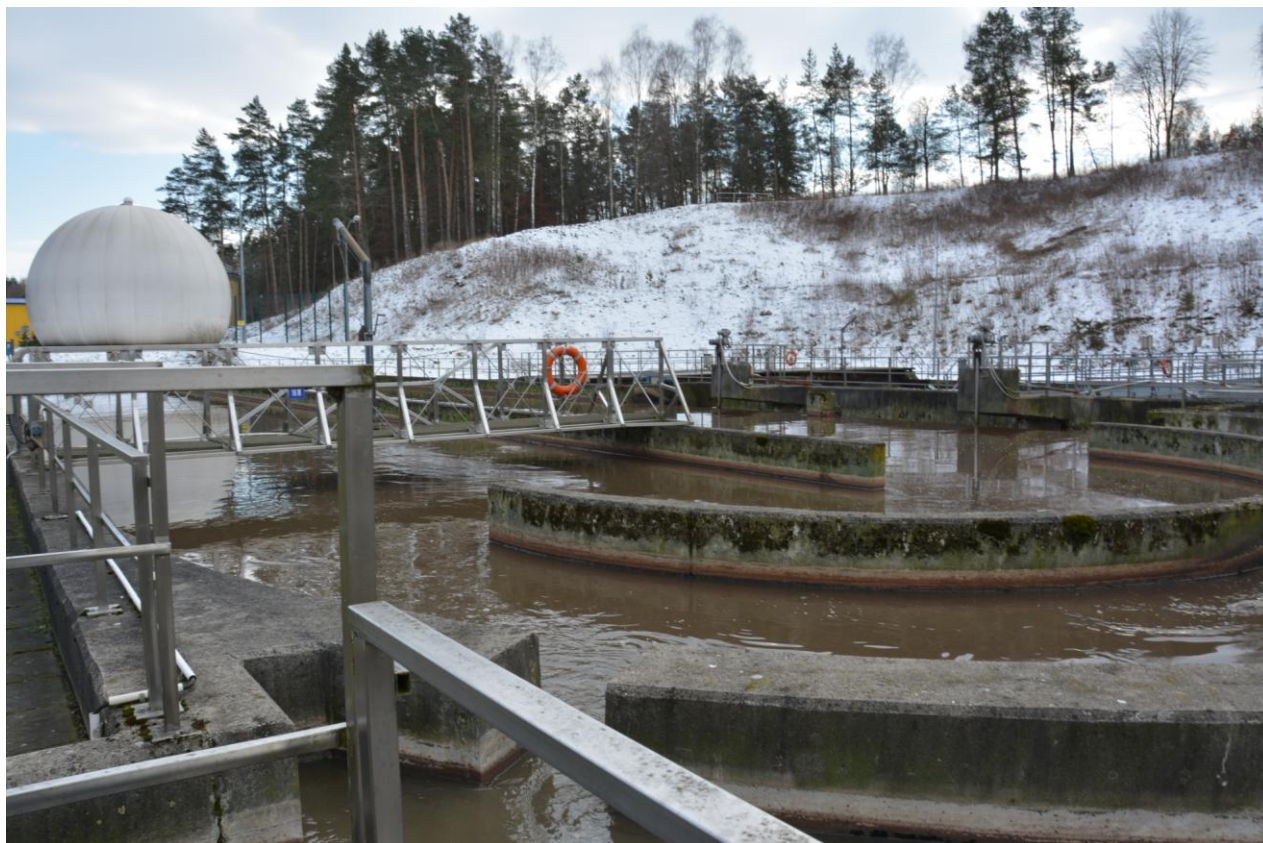
- Betonowe ściany komory - stan ścian żelbetowych dobry, zużycie proporcjonalne do czasu eksploatacji. Powierzchnie wewnętrzne z zielonym nalotem biologicznym i nalotem z osadów w poz. ścieków. Miejscami brak powłoki zabezpieczającej beton. Sporadycznie widoczne zrysy. Powierzchnie zewnętrzne z widocznym czarnym nalotem, ogólnie w stanie dobrym
- Kanał żelbetowy przyległy do komory łączący obiekty nr 15 i 16, otwarty przykryty kratą pomostową. Stan ścian żelbetowych dobry, zużycie proporcjonalne do czasu eksploatacji. Beton z zielonym nalotem biologicznym i nalotem z osadów w poz. ścieków.

Fotografia nr 4 - Widoczna izolacja wew. komory w poziomie ścieków

- Wykonać zabezpieczenie z powłoki chemoodpornej na dnie, ścianach wewnętrznych i koronie komory (uwzględniające eksploatację w oczyszczalni ścieków) - zaleca się zastosowanie całościowego systemu jednego producenta profesjonalnych systemów.

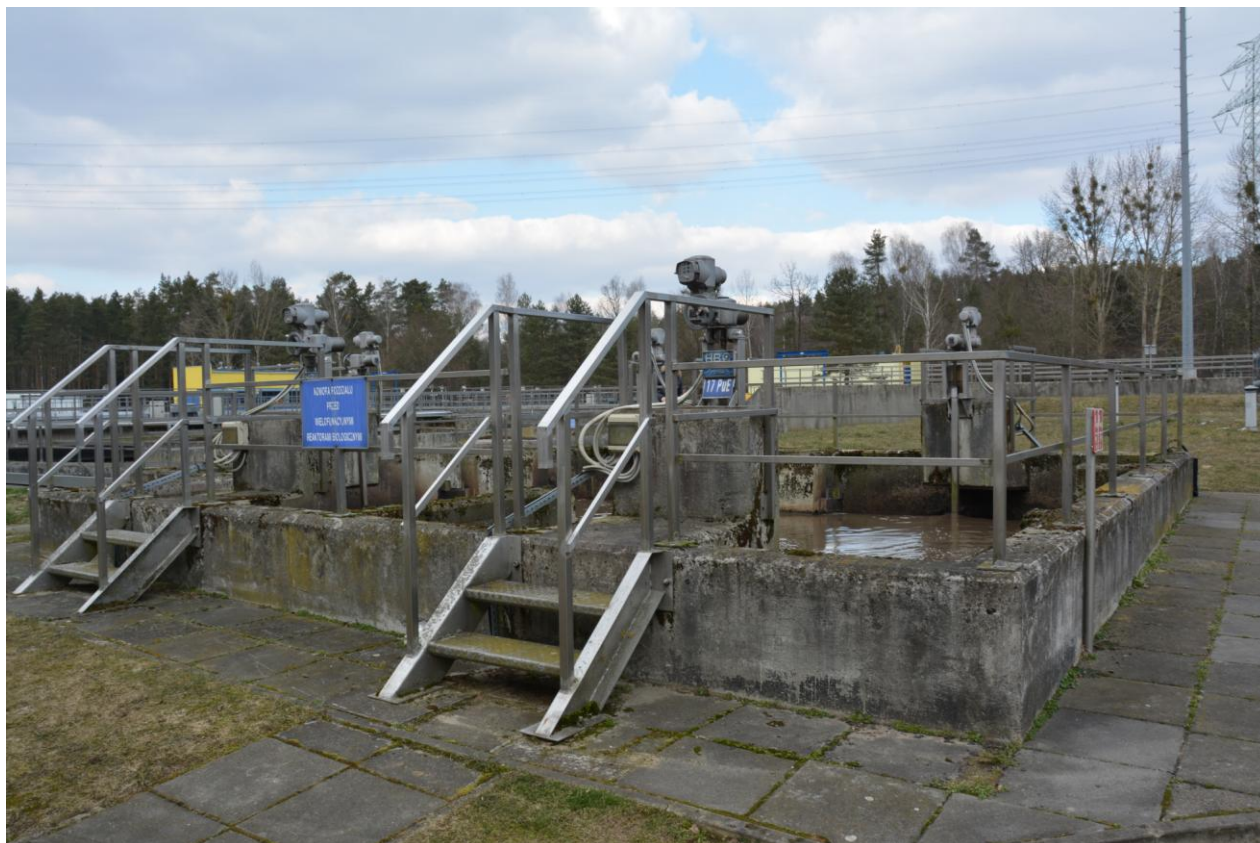
Fotografia nr 1 - Widok ogólny na komorę

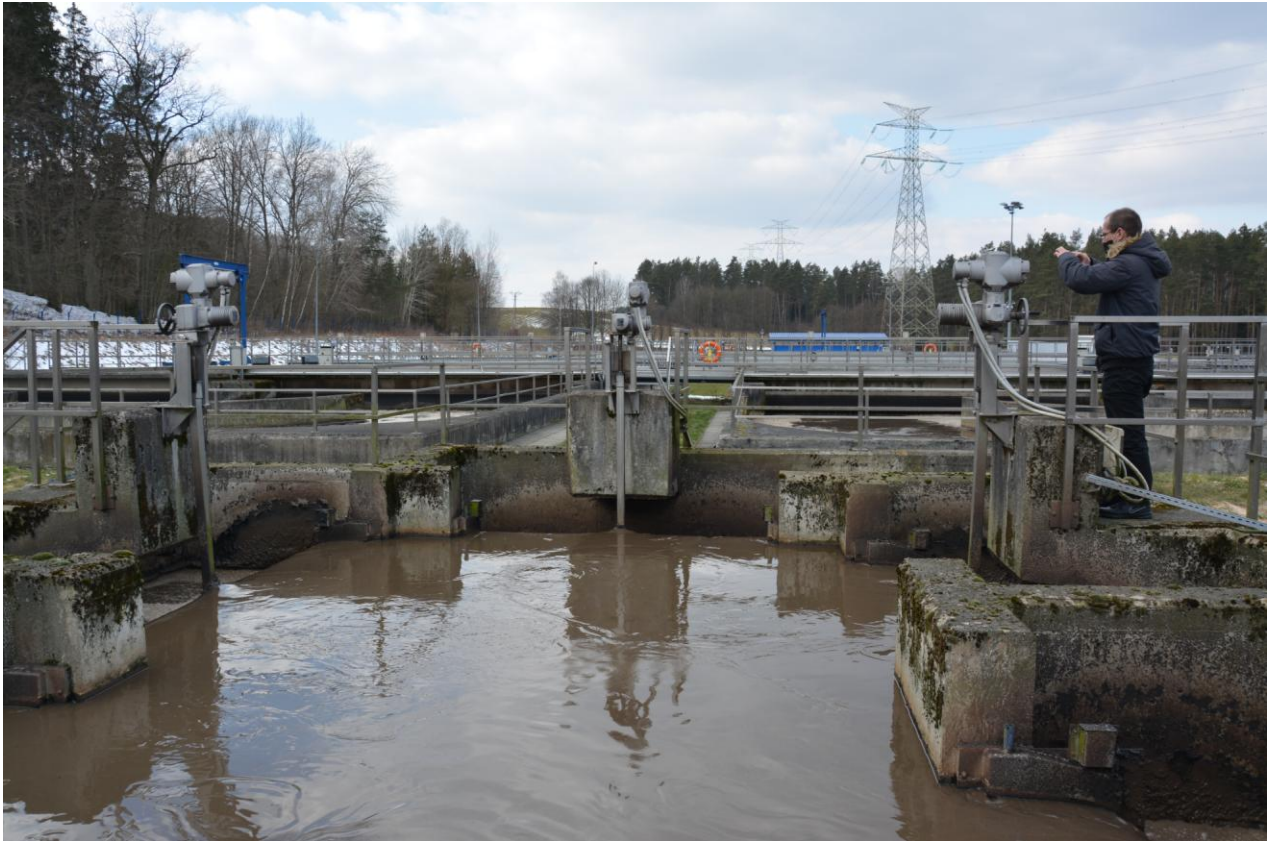
Fotografia nr 2 - Widok ogólny na komorę

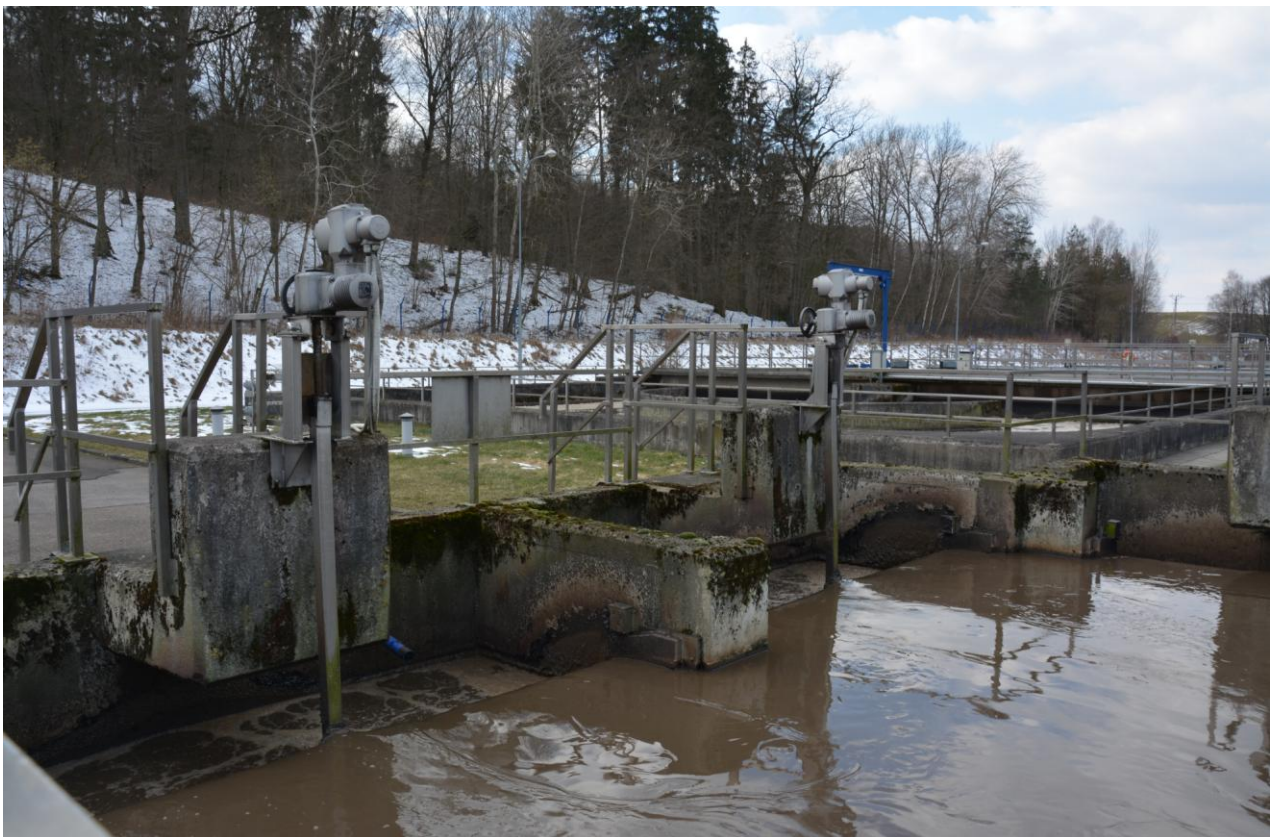
- Betonowe ściany komory - stan ścian żelbetowych dobry, zużycie proporcjonalne do czasu eksploatacji. Powierzchnie wewnętrzne i zewnętrzne z zielonym nalotem biologicznym. W poziomie przepływu ścieków najbardziej widoczna eksploatacja powierzchniowa. Sporadycznie widoczne zrysowania. Ogólny stan dobry.
- Elementy stalowe - balustrady i schody 3-stopniowe ze stali nierdzewnej w dobrym stanie. Widoczne zabrudzenia i okryte zielonym nalotem biologicznym - stan dobry

Fotografia nr 3 - Widok od wewnątrz na komorę

- Betonowe ściany komory - wszystkie powierzchnie betonowe komory wewnętrzne i zewnętrzne – oczyścić poprzez piaskowanie lub hydropiaskowanie, uzupełnić ubytki betonu, odtworzyć uszkodzone elementy, wykonać miejscowe naprawy zarysowań, w przypadku odkrycia elementów zbrojenia, oczyścić je i pokryć warstwą szczepną. Wykonać renowację powierzchni betonowych poprzez pokrycie szpachlami lub zaprawami naprawczymi/wyrównawczymi.

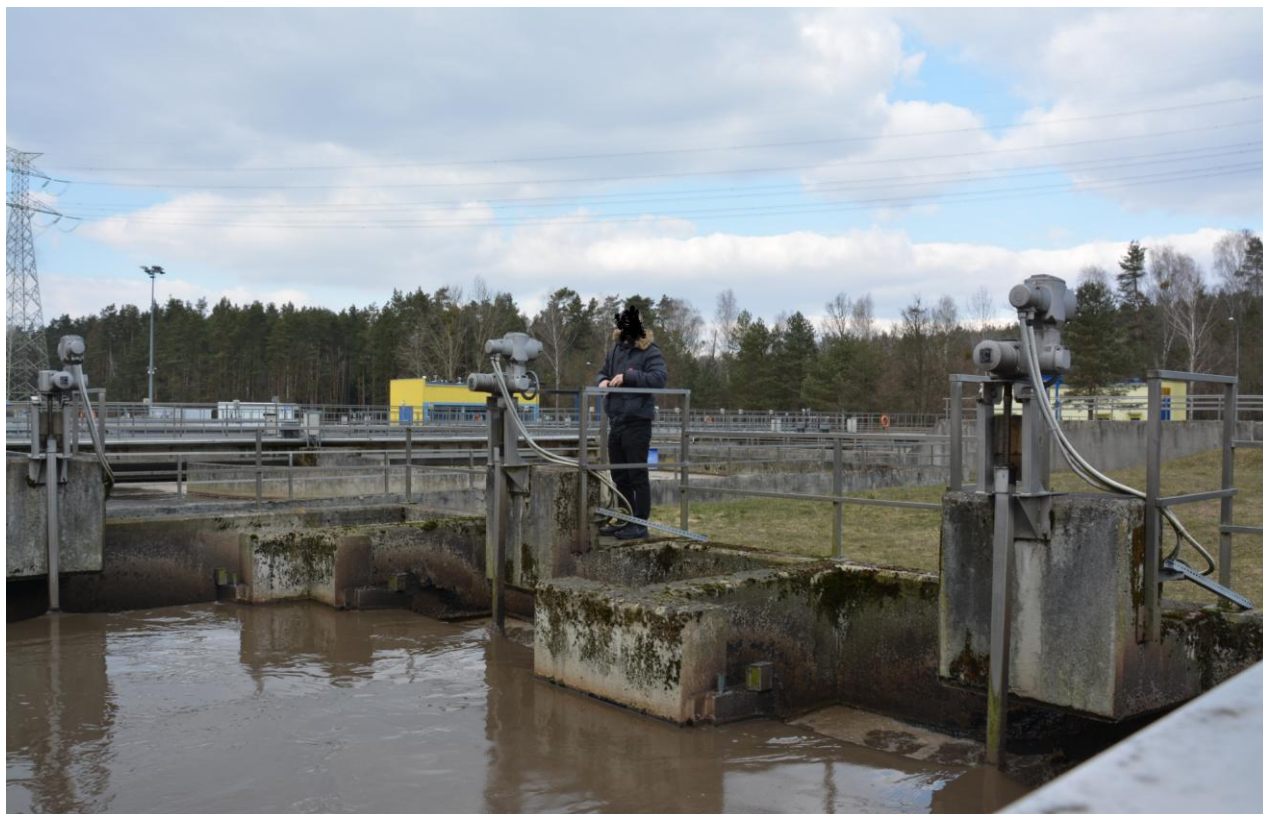
Fotografia nr 4 - Widok od wewnątrz na komorę

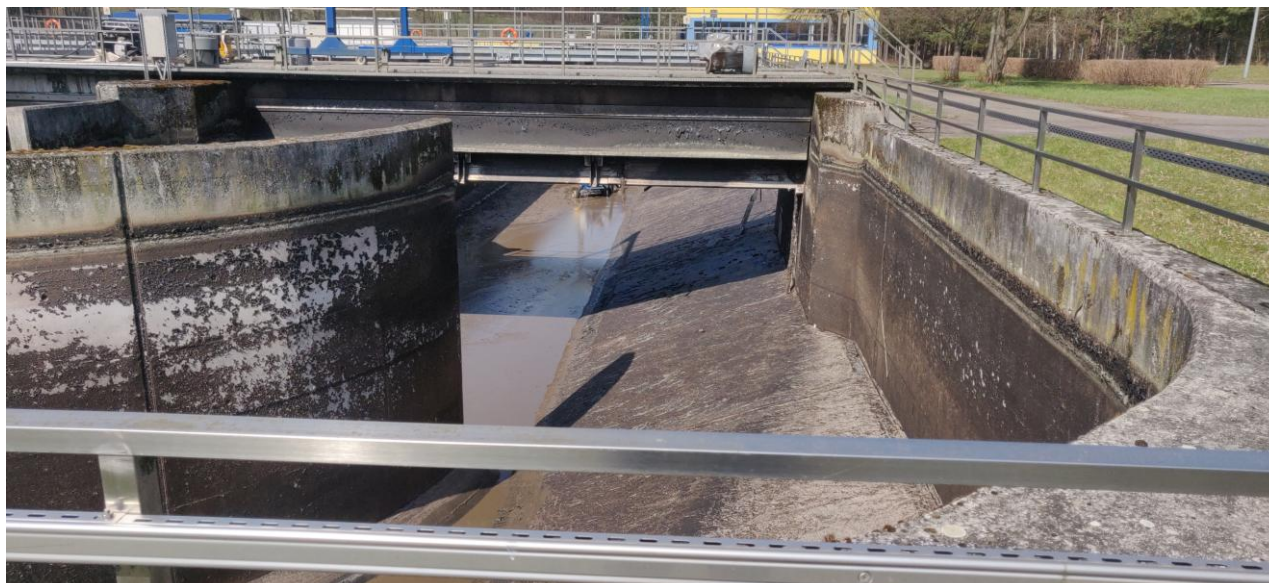
Fotografia nr 1 - Widok na opróżniony reaktor nr 18.1

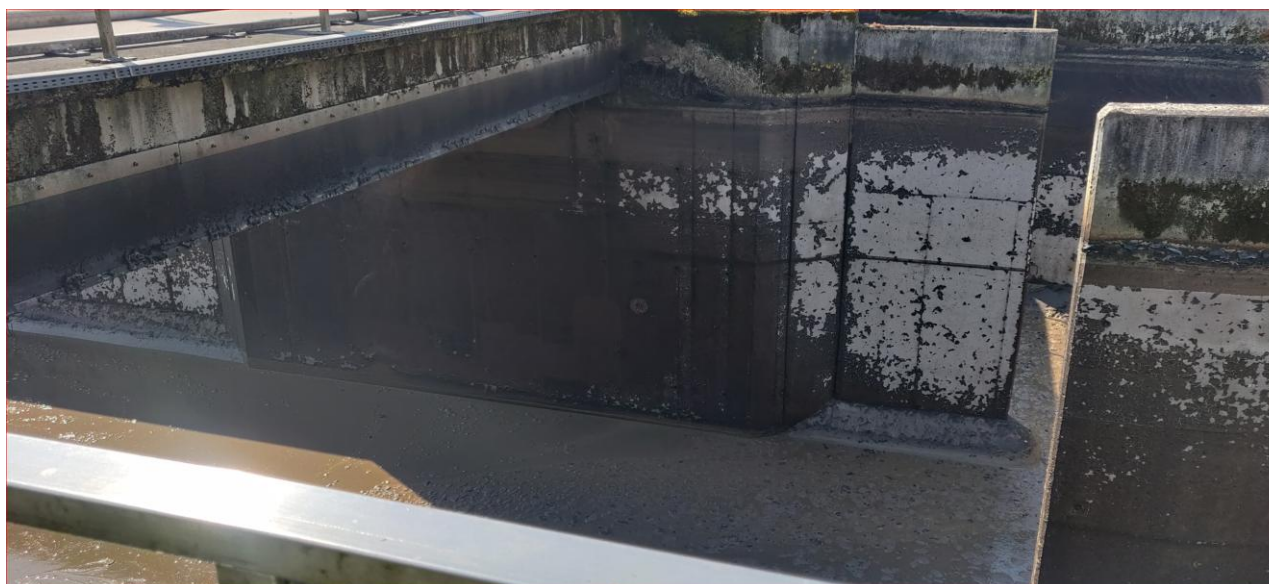
Fotografia nr 2 - Widok na opróżniony reaktor nr 18.1

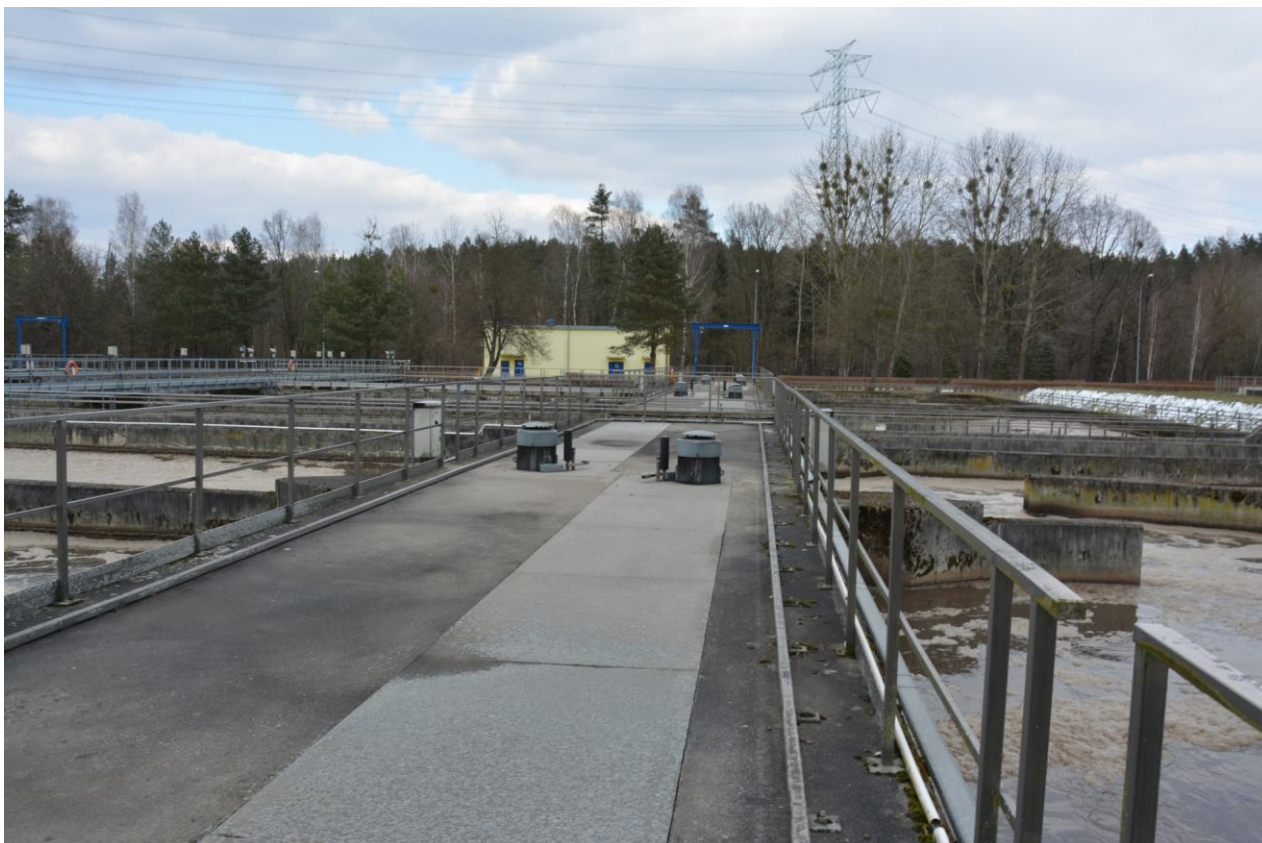
Fotografia nr 3 - Widok na reaktor nr 18.2

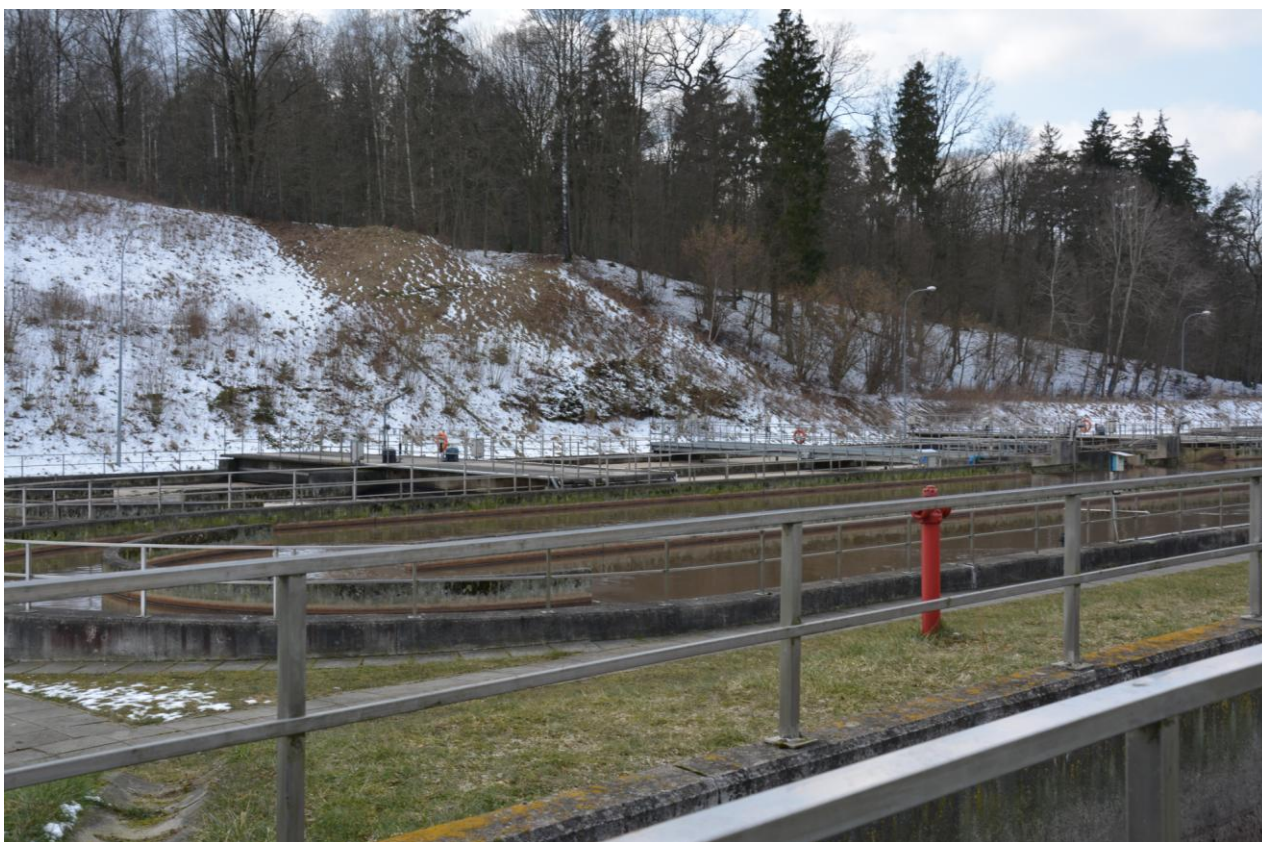
Fotografia nr 4 - Widok na reaktor nr 18.3

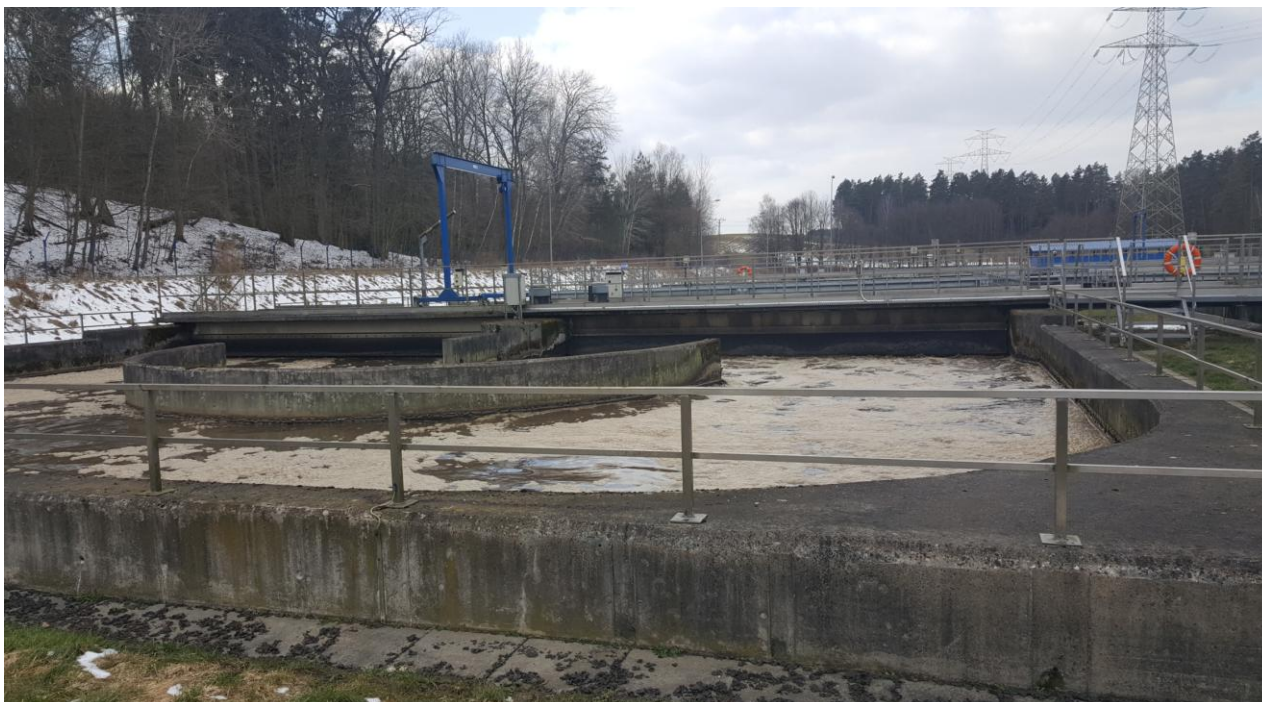
Fotografia nr 5 - Widok na reaktor nr 18.4

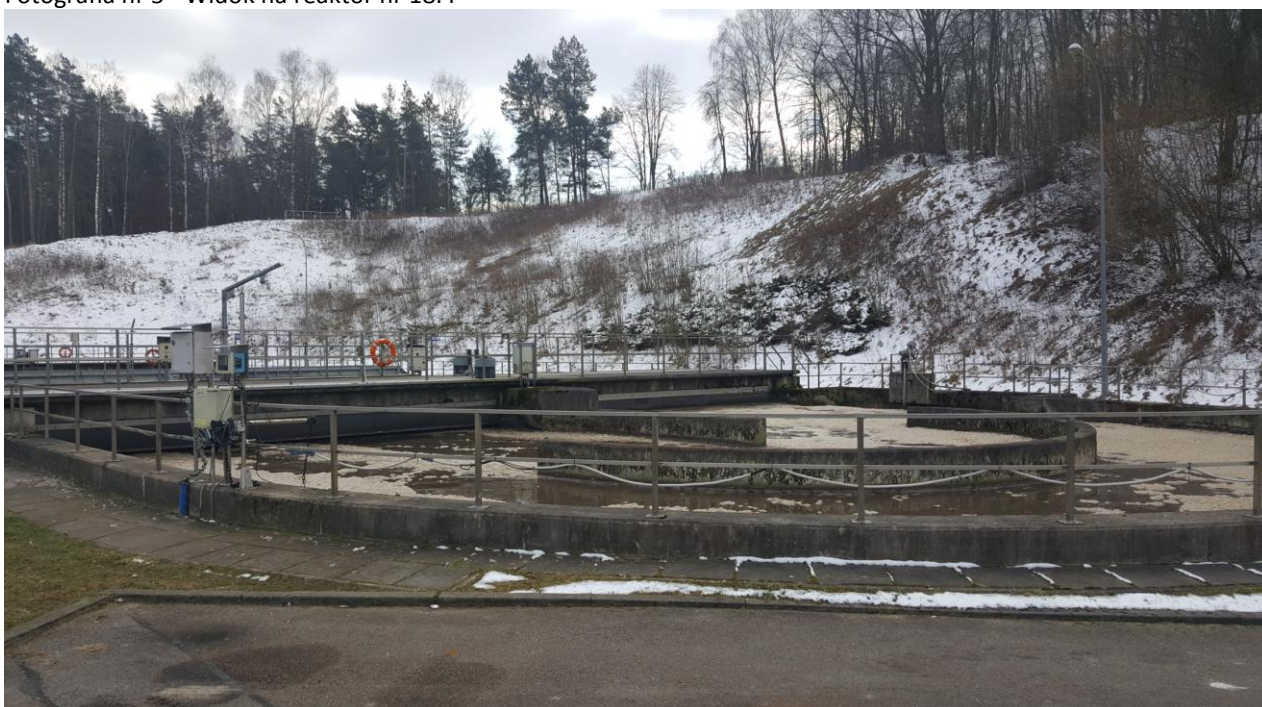
Fotografia nr 6 - Widok na reaktor nr 18.5

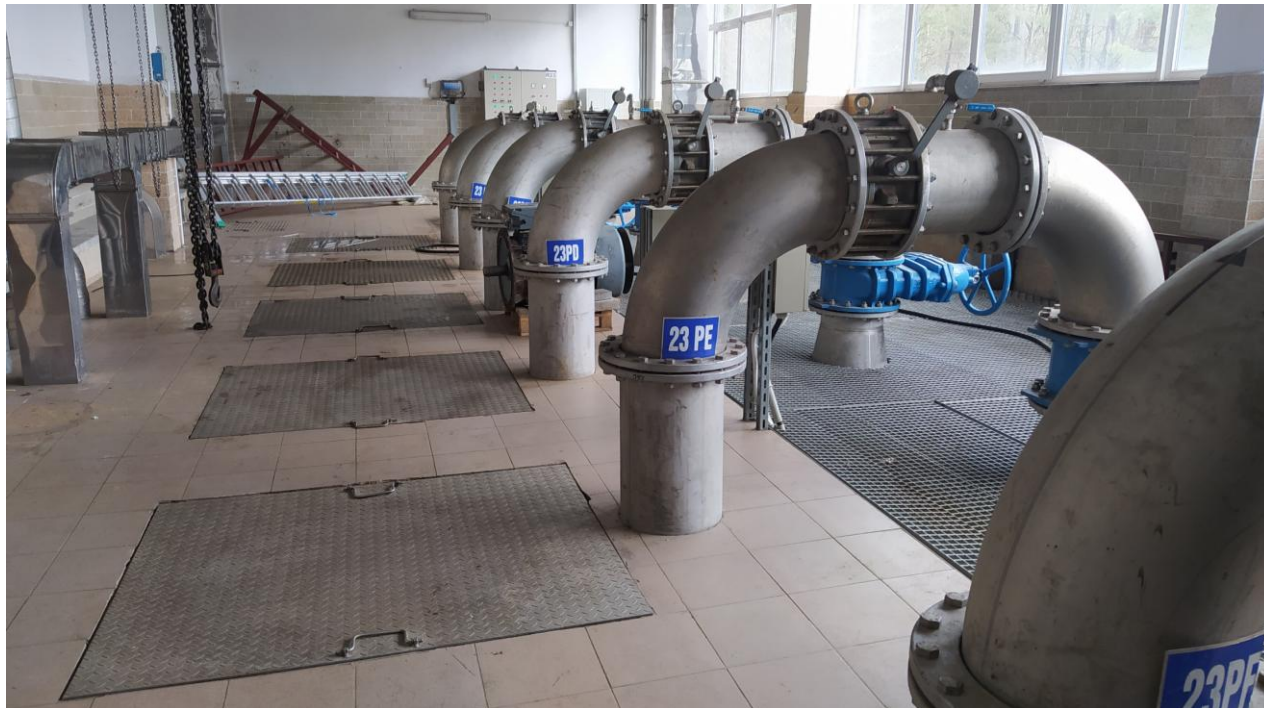
Fotografia nr 2 - Pompownia - parter

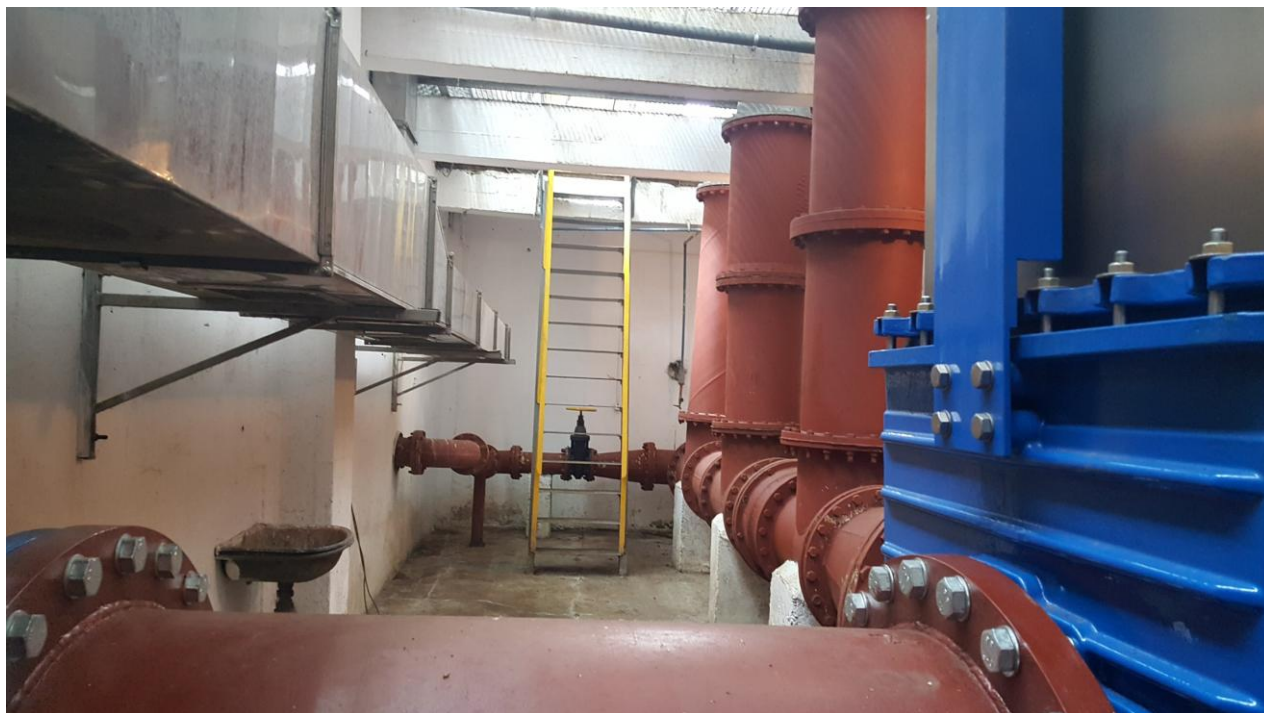
Fotografia nr 2 - Pompownia - część podziemna

- Betonowe ściany komory podziemnej "suchej i mokrej" - oczyścić poprzez piaskowanie lub hydropiaskowanie, uzupełnić ubytki betonu, odtworzyć uszkodzone elementy, wykonać miejscowe naprawy zarysowań, w przypadku odkrycia elementów zbrojenia, oczyścić je i pokryć warstwą szczepną. Wykonać renowację powierzchni betonowych poprzez pokrycie szpachlami lub zaprawami naprawczymi/wyrównawczymi.
- Wykonać zabezpieczenie z powłoki chemo odpornej na dnie, ścianach wewnętrznych i stropie komory (uwzględniające eksploatację w oczyszczalni ścieków) - zaleca się zastosowanie całościowego systemu jednego producenta profesjonalnych systemów.
