Ekspertyza dendrologiczna

Dla 4 sztuk drzew rosnących na terenie miejscowości Krosno

Ekspertyza dendrologiczna określająca stan zdrowotny wraz
z badaniem wnętrza pni za pomocą tomografu dźwiękowego

Wrzesień 2023 r.

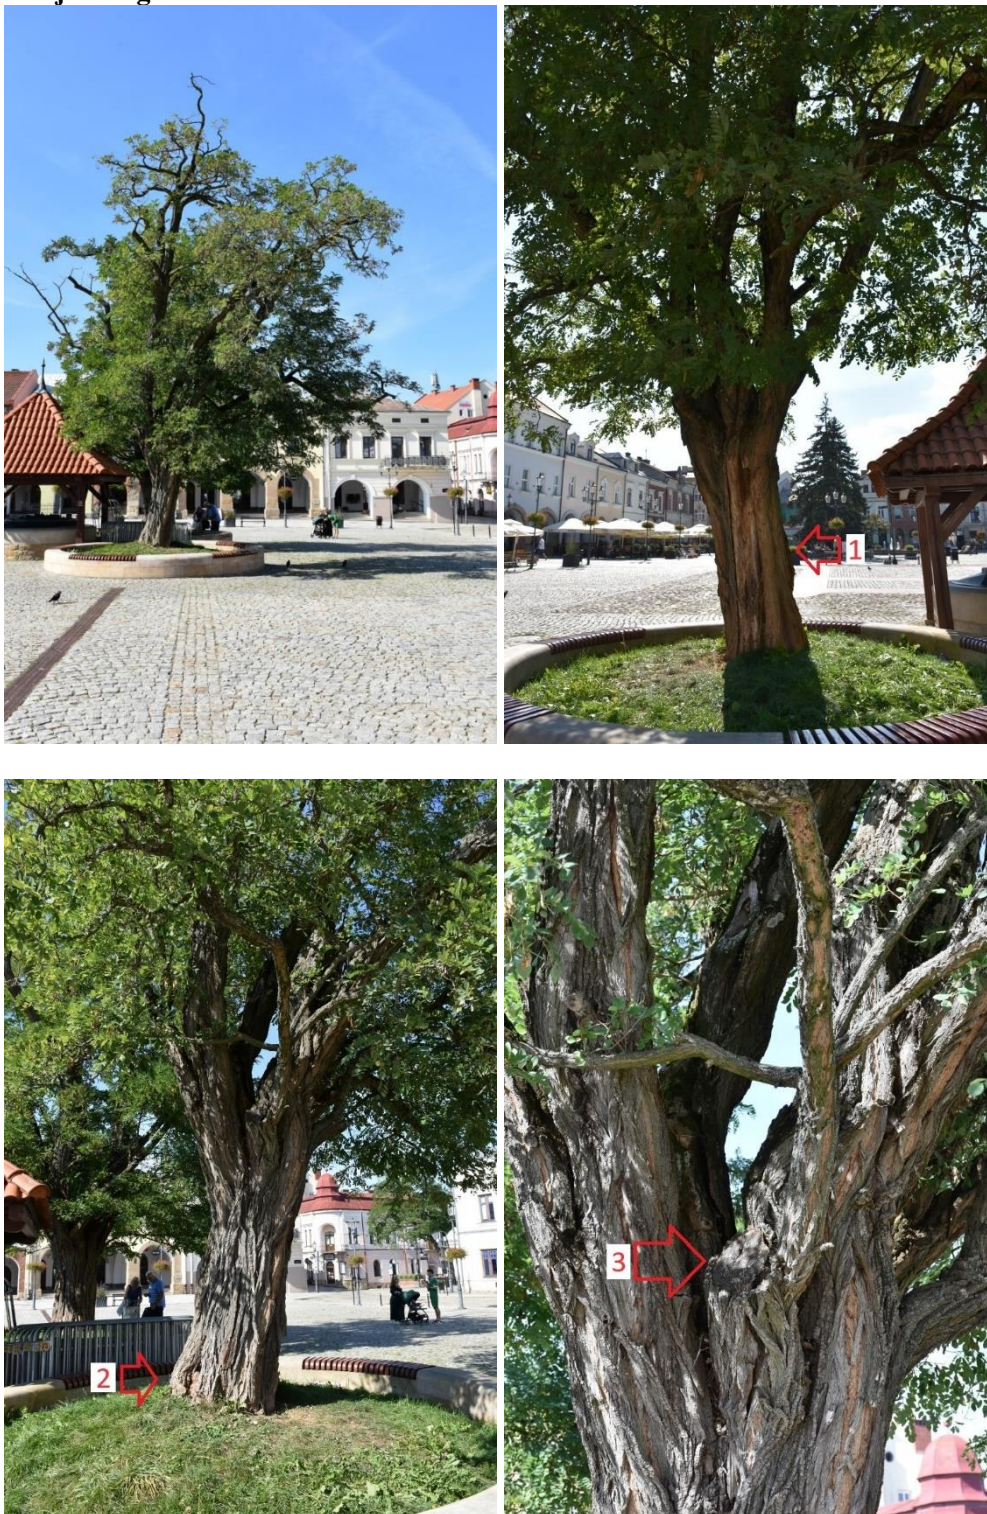
Pień	Zgnilizny miękkie brunatne i martwice (N, E i W). Na wys. 1 m ślady po owocniku – żółciak siarkowy (E). Wyraźnie zaznaczone trzy żebra przyrostu kompensacyjnego. Na przekroju poprzecznym kształt pnia nieregularny, typowy dla gatunku. Pień pochylony 15° (E).			
Korona	Regularne martwice i zgnilizny miękkie brunatne po usuwanych konarach i gałęziach. Nieregularne martwice (N). Pęknięcie w obrębie konaru (S). Krzyżujące się konary. Konary o obniżonej stabilności osadzenia z uwagi na uszkodzenia oraz ubytek w strefie zrostu. Kształt korony typowy dla gatunku i odmiany kulistej, z licznymi masywnymi pędami.			
Susz drobny (%)	10	Susz gruby (%)	20	
Witalność wg skali Roloffa	3	Perspektywa długości życia drzewa	Średniookresowa	
Kondycja	Oslabiona	Stabilność	Oslabiona	
Wiek	Ok. 100 lat	Faza rozwoju drzewa	Późna dojrzałość	
Uwagi	-			
Waloryzacja wartości drzewa	Wysoka krajobrazowa, ekologiczna i środowiskowa.

Fot.1-4. Pokrój i lokalizacja drzewa, nieregularny kształt pnia z pasami życiowymi (1), uszkodzenie (2) w odziomkowej części pnia, martwica (3) po usuniętych konarze

Zagrożenie i ryzyko	Zagrożenie korzenie – średnie. Zagrożenie pień – niskie. Zagrożenie korona – wyłamanie głównych konarów, susz. Ryzyko – wysokie.			
Zalecenia i zabiegi	Zachowanie drzewa, pomimo jego pogarszającego się stanu zdrowotnego, z uwagi na kluczowe dla okolicy walory w zakresie kształtowania warunków środowiskowych i obniżanie temperatury oraz walory historyczne i krajobrazowe istniejącej zieleni. Zabiegi ograniczające ryzyko wystąpienia szkody – usunięcie suszu, cięcia odciążające słabo osadzone konary, usunięcie konaru po wyłamaniu opartego o inne konary. Poprawa warunków siedliskowych poszerzenie przestrzeni korzenienia się drzewa i rozluźnienie gleby. Pilne wprowadzenie nowych drzew w obrębie rynku z uwagi na średniookresową (do 10 lat) perspektywę dalszego prawidłowego rozwoju drzewa.			
Pilność	Tak (do 6 miesięcy).			
Następna kontrola	2025 r. oraz po każdym gwałtownych zjawiskach pogodowych.

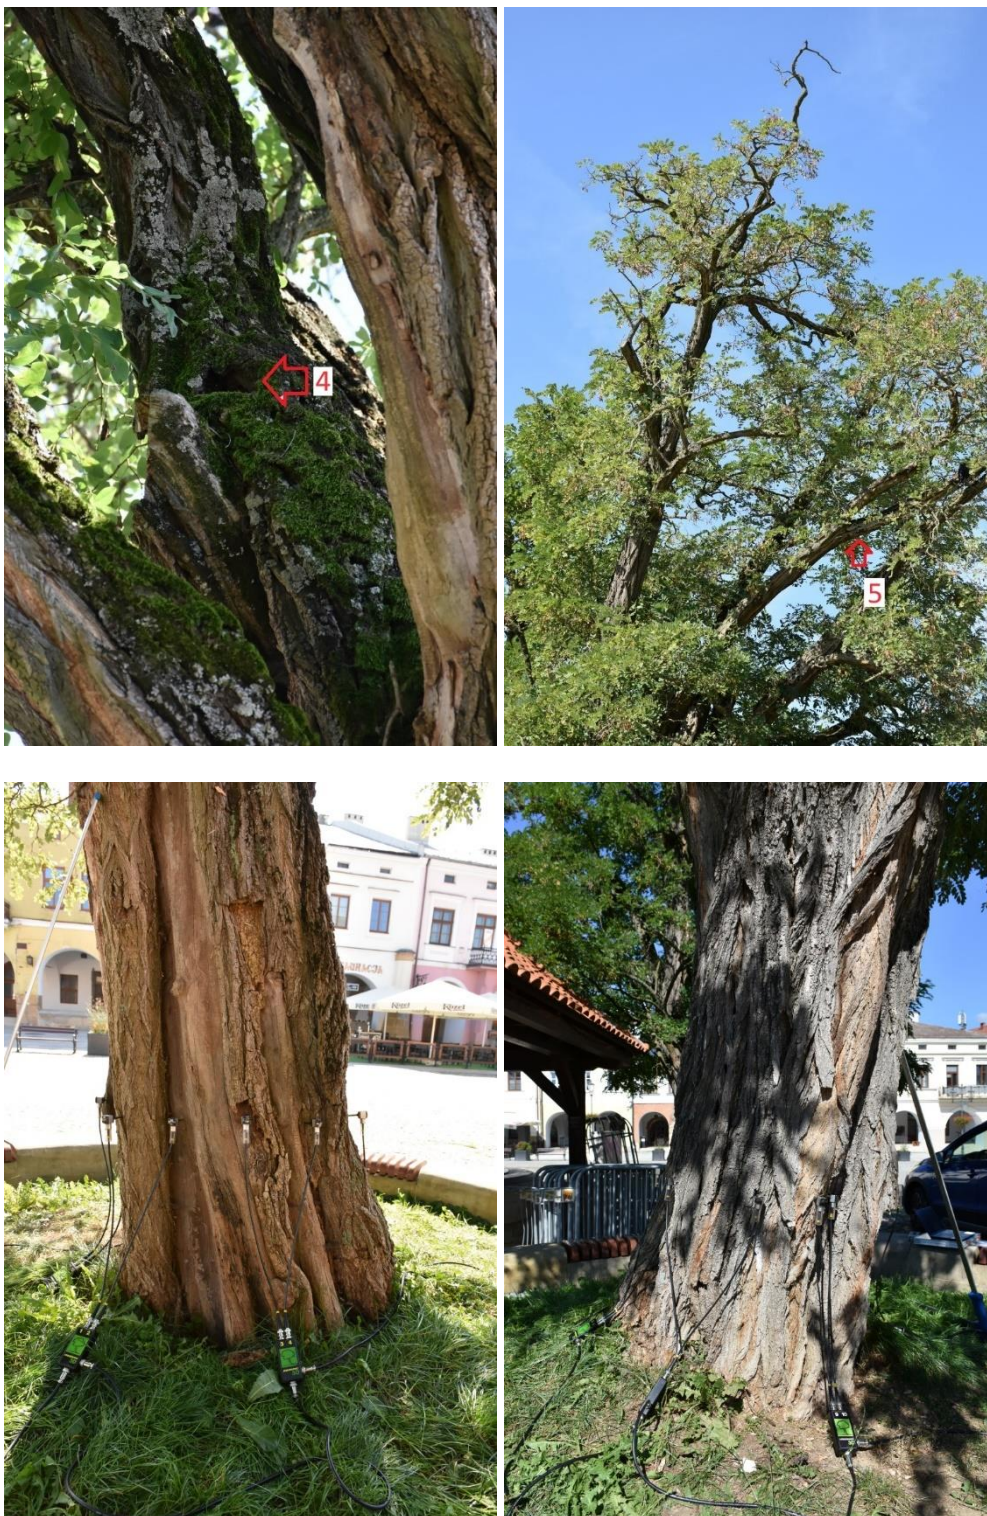
Fot.5-8. Uszkodzenie w miejscu osadzenia konaru (4), konar słabo osadzony z pęknięciem po wyłamaniu oparty o inne konary korony (5), susz w szczytowej partii korony, rozmieszczenie czujników urządzenia ARBORSONIC 3D na pniu drzewa

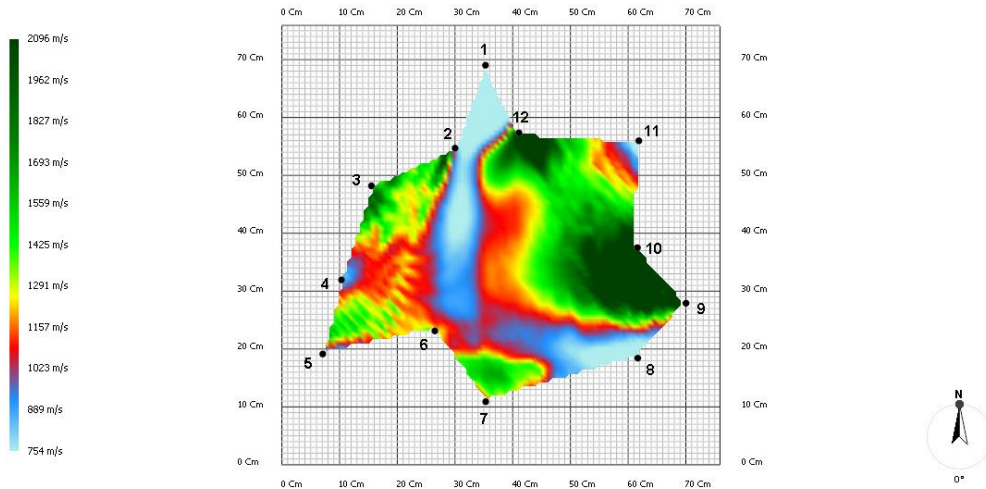
Ryc.1. Model stanu zdrowotnego pnia powstały na podstawie analizy prędkości rozchodzenia się dźwięku w tkankach drzewnych

1. Badanie ujawniło, rozległe, nieregularne uszkodzenie w miejscu badania różnych strefach pnia, zajmujące **54%** powierzchni przekroju (Ryc.1) – **kolor niebieski i czerwony**.

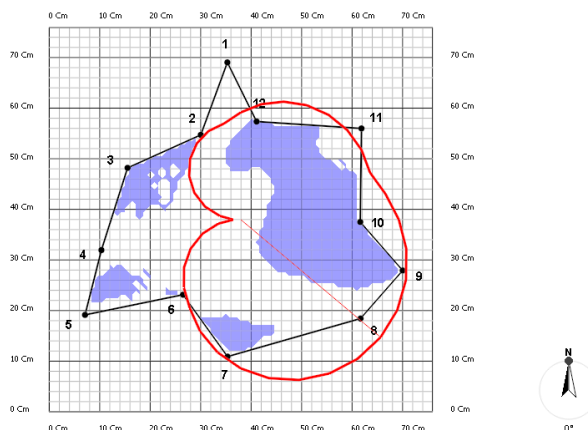
Ryc.4. Analiza ryzyka wylamania się pnia

3. Stwierdzone uszkodzenie nie wpływa na obniżenie stabilności drzewa w zakresie odporności na złamanie pnia (w miejscu badania) na podstawie przeprowadzonej analizy biomechanicznej. Z uwagi na silną nieregularność pnia, liczne strefy osłabionego przyrostu, pasy życiowe odpowiedzialne za kształtowanie potencjału fizjologicznego drzewa oraz ubytki odporności mechanicznej pnia na złamanie, należy się liczyć w z uszkodzeniem drzewa w przypadku nienaturalnych zjawisk pogodowych (zalegający śnieg, szadź, gołoledź, wiatr wirowy).

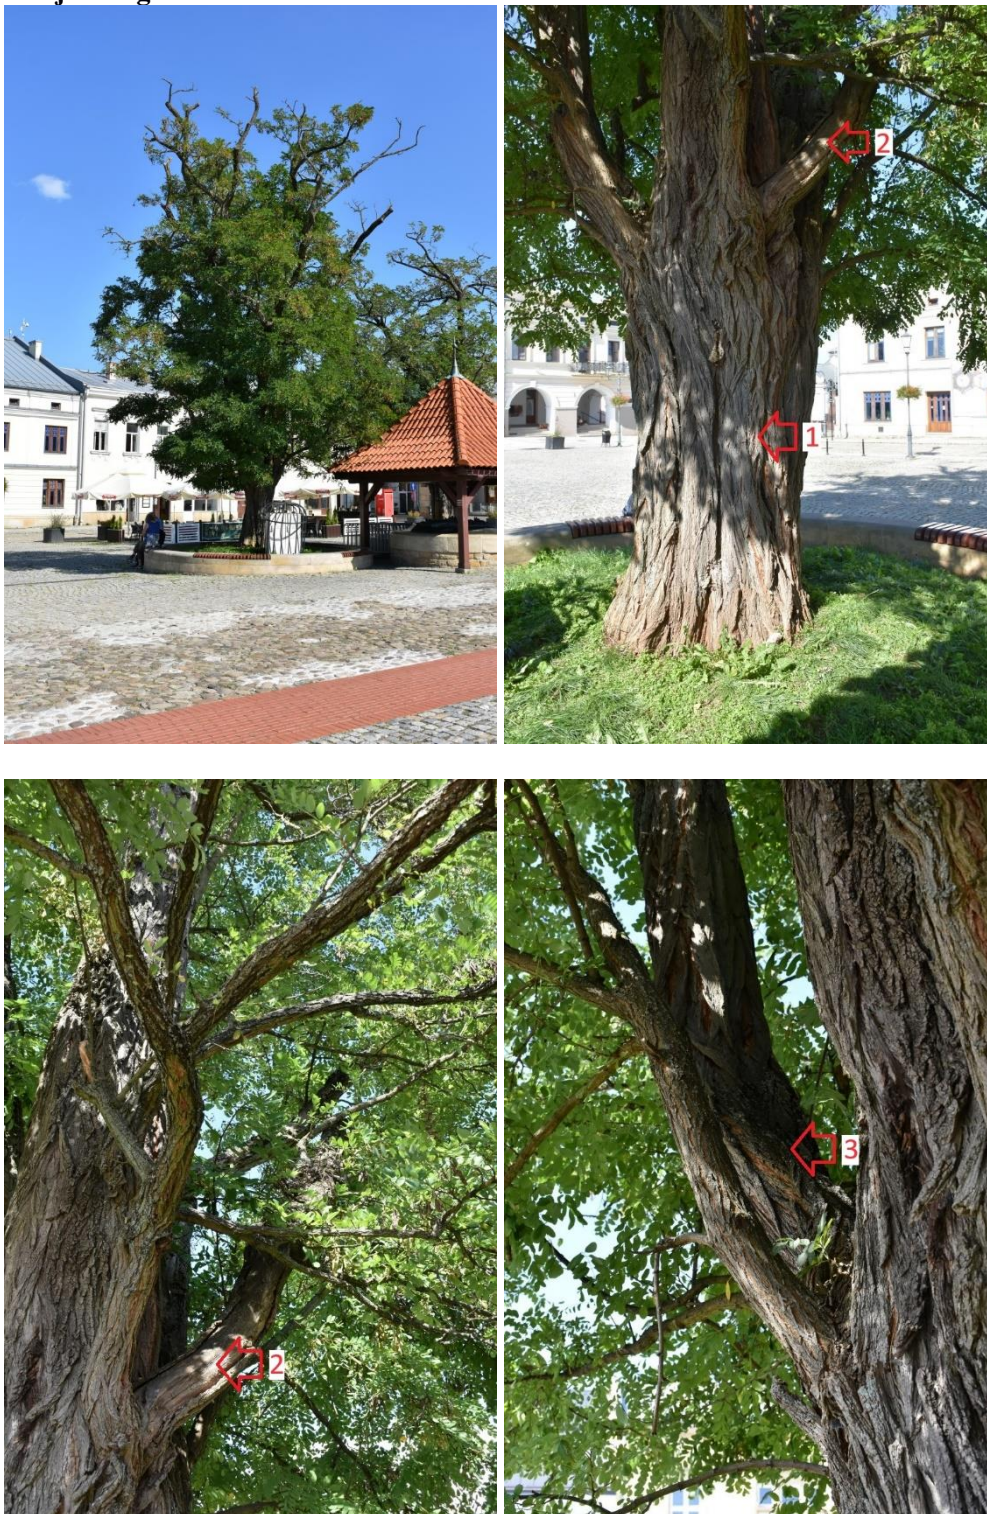
Pień	Depresja przyrostowa z pasami wzmożonego przyrostu stabilizującego w obrębie pnia. Owocniki żółciaka siarkowego x 2 (S)			
Korona	Typowa dla gatunku i odmiany kulistej z masywnymi konarami, zniekształcona cięciami. Martwice i zgnilizny miękkie brunatne po usuwanych konarach i gałęziach o śr. 5-10 cm. W miejscu osadzenia konarów strukturalnych, rozległe ubytki wgłębne. Konary o obniżonej stabilności osadzenia z uwagi na uszkodzenia oraz zakorek.			
Susz drobny (%)	10	Susz gruby (%)		20
Witalność wg skali Roloffa	3	Perspektywa długości życia drzewa		Średniookresowa
Kondycja	Oslabiona	Stabilność		Dobra
Wiek	Ok. 100 lat	Faza rozwoju drzewa		Późna dojrzałość
Uwagi	-			
Waloryzacja wartości drzewa	Wysoka krajobrazowa, ekologiczna i środowiskowa.			
Zagrożenie i ryzyko	Zagrożenie korzenie – niskie, Zagrożenie pień – średnie. Zagrożenie korona – wysokie. Ryzyko – wysokie.			
Zalecenia i zabiegi	Zachowanie drzewa, pomimo jego pogarszającego się stanu zdrowotnego, z uwagi na kluczowe dla okolicy walory w zakresie kształtowania warunków środowiskowych oraz obniżanie temperatury oraz walory historyczne i krajobrazowe istniejącej zieleni. Zabiegi ograniczające ryzyko wystąpienia szkody: Cięcia usuwające susz. Cięcia odciążające konary z uszkodzeniami. Wiązania dynamiczne 2T x3 zabezpieczające konary przed odłamaniem. Poprawa warunków siedliskowych – rozluźnienie gleby, powiększenie przestrzeni korzenienia się. Pilne wprowadzenie nowych drzew w obrębie rynku z uwagi na średniookresową (do 10 lat) perspektywę dalszego prawidłowego rozwoju drzewa.

Fot.1-4. Pokrój i lokalizacja drzewa, nieregularny kształt pnia (2) na przekroju poprzecznym, uszkodzenie (2) na konarze strukturalnym, tkanki wzmacniające (3) konar strukturalny

Pilność	Tak (do 6 miesięcy).			
Następna kontrola	2025 r. oraz po każdym gwałtownych zjawiskach pogodowych.

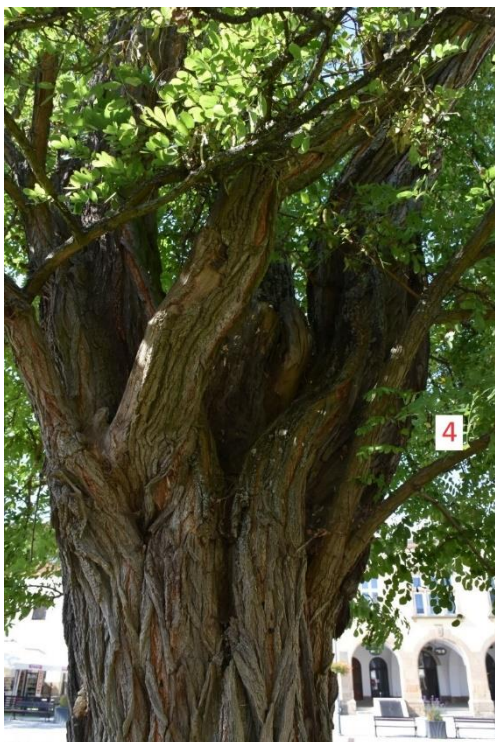
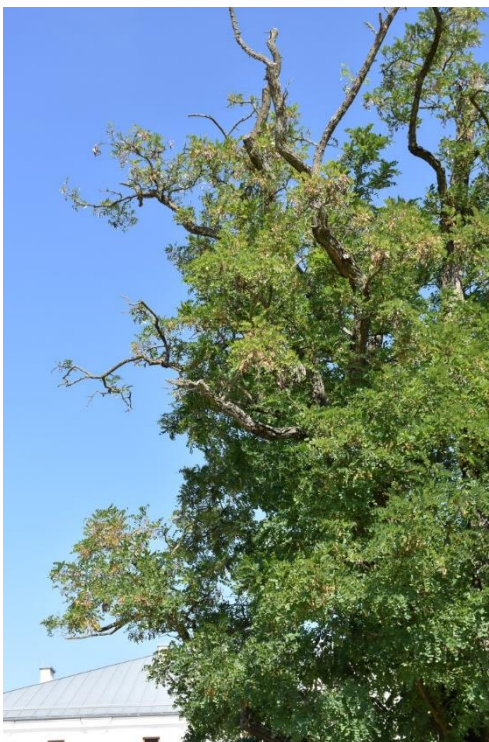
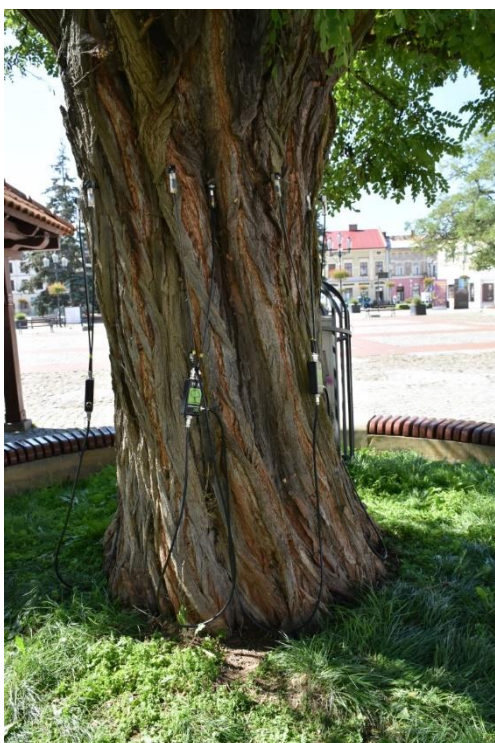
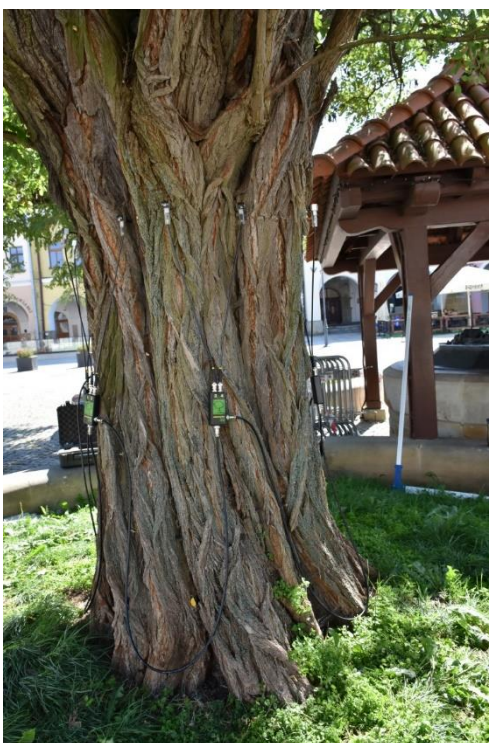
Fot.4-8. Osadzenie (4) konarów korony, typowego dla odmiany kulistej, wierzchołkowy susz w koronie, rozmieszczenie czujników urządzenia ARBORSONIC 3D na pniu drzewa

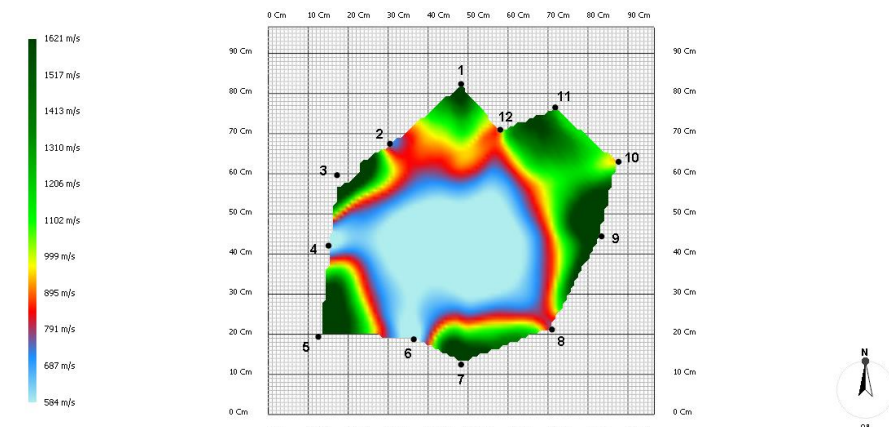
Ryc.1. Model stanu zdrowotnego pnia powstały na podstawie analizy prędkości rozchodzenia się dźwięku w tkankach drzewnych

1. Badanie ujawniło, rozległe, nieregularne uszkodzenie w miejscu badania w strefie centralnej, sięgającej partii przyobwodowych od str. W, E i S, zajmujące **63%** powierzchni przekroju (Ryc.1) – **kolor niebieski i czerwony**. W pozostałych partiach pnia można zauważyć wzmacniające się struktury drewna (Ryc.1) – **kolor ciemnozielony**.

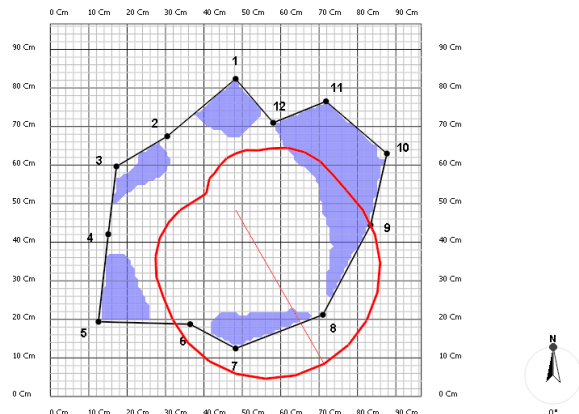
Ryc.4. Analiza ryzyka wylamania się pnia

3. Stwierdzone uszkodzenie nie wpływa na obniżenie stabilności drzewa w zakresie odporności na złamanie pnia (w miejscu badania) na podstawie przeprowadzonej analizy biomechanicznej. Z uwagi na silną nieregularność pnia liczne strefy osłabionego przyrostu, pasy życiowe odpowiedzialne za kształtowanie potencjału fizjologicznego drzewa oraz ubytki odporności mechanicznej pnia na złamanie, należy się liczyć w z uszkodzeniem drzewa w przypadku nienaturalnych zjawisk pogodowych (zalegający śnieg, szadź gołoledź, wiatr wirowy).

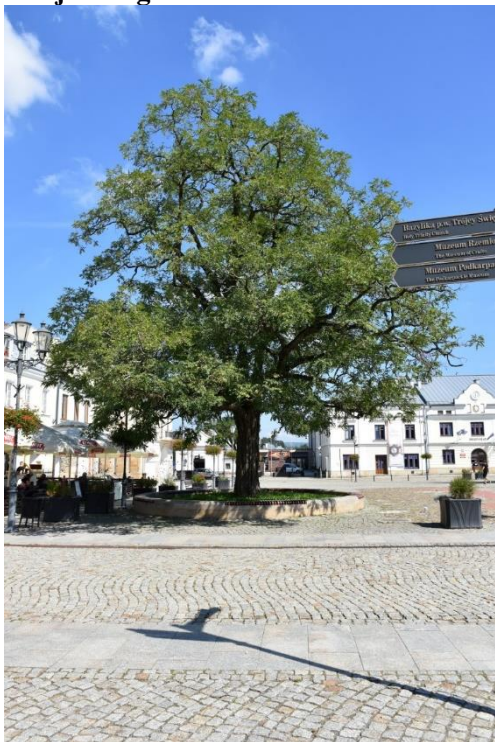
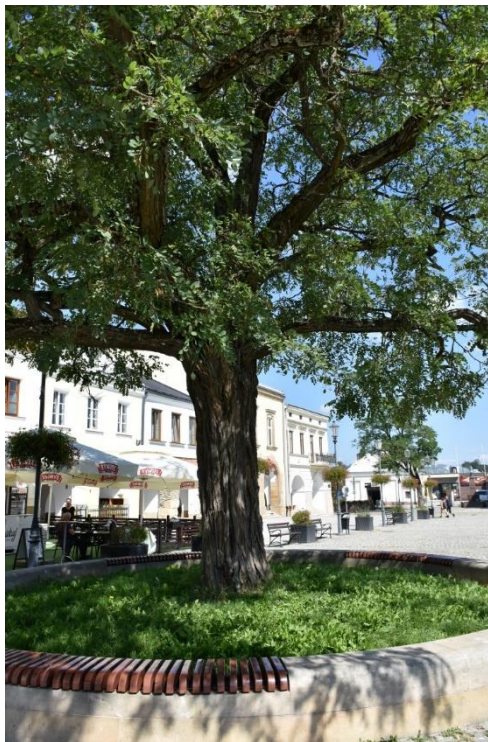
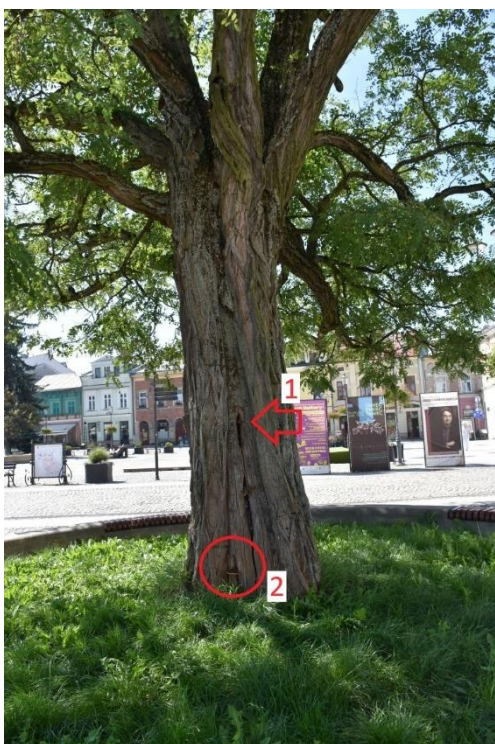
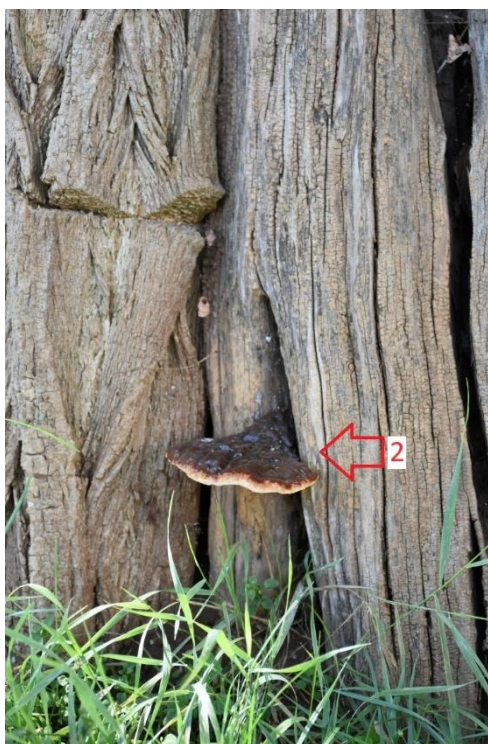
Pień	Martwice i zgnilizny miękkie brunatne (E), wypróchnienie wewnętrzne. Owocniki grzybowe (E) – lakownica lśniąca (gatunek objęty ochroną częściową). Depresje przyrostowe i strefy wzmożonego przyrostu kompensacyjnego. Pień pochylony.			
Korona	O typowej dla gatunku i odmiany kulistej architekturze, z masywnymi konarami strukturalnymi. Martwice, zgnilizny miękkie brunatne, dziuple o śr. 5-15 cm po usuwanych gałęziach i konarach. Ubytki wgłębne (N). Pęknięcia. Krzyżujące się gałęzie. Wygonione konary od str. W (x2).			
Susz drobny (%)	10	Susz gruby (%)		5
Witalność wg skali Roloffa	2	Perspektywa długości życia drzewa		Średniookresowa
Kondycja	Dobra	Stabilność		Oslabiona
Wiek	Ok. 100 lat	Faza rozwoju drzewa		Późna dojrzałość
Uwagi	-			
Waloryzacja wartości drzewa	Wysoka krajobrazowa, ekologiczna i środowiskowa, przyrodnicza.			
Zagrożenie i ryzyko	Zagrożenie korzenie – niskie. Zagrożenie pień – średnie, z uwagi na rozległy ubytek i możliwość rozłamania pnia. Zagrożenie korona – wysokie, związane z wyłamaniem konarów. Ryzyko – wysokie.

Fot.1-4. Pokrój i lokalizacja drzewa, misa bryły korzeniowej, uszkodzenia pnia (1) z owocnikiem lakownicy lśniącej (2) w części odziomkowej

Zalecenia i zabiegi	Usunięcie suszu. Cięcia obwodowe, zmniejszające zasięg korony i odciążające konary od strony N i W. Montaż wiązań dynamicznych 3 x 2T dla 3 konarów głównych narażonych na wyłamanie na wysokości ok. 2/3 długości od rozwidlenia.			
Pilność	Tak (do 6 miesięcy).			
Następna kontrola	2025 r. oraz po każdym gwałtownych zjawiskach pogodowych.

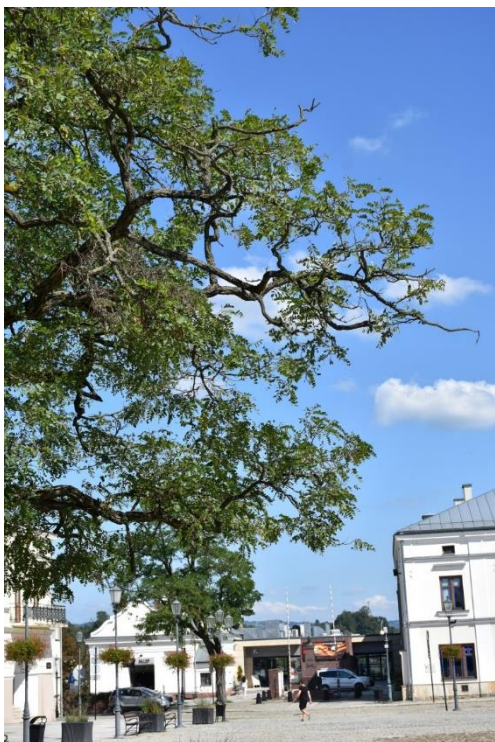
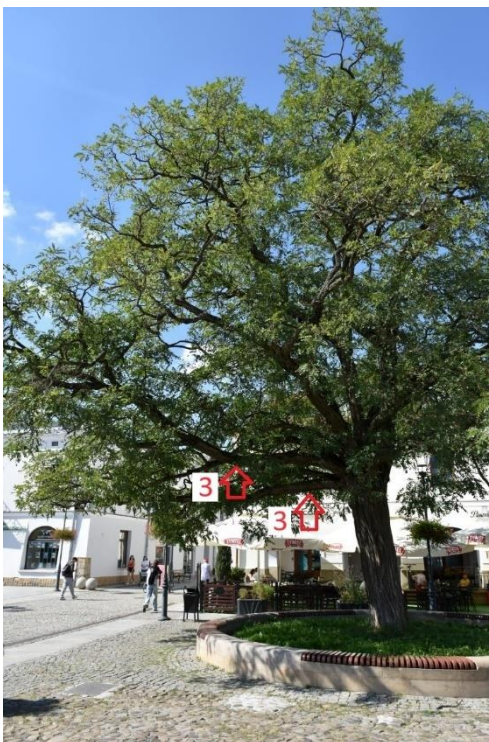
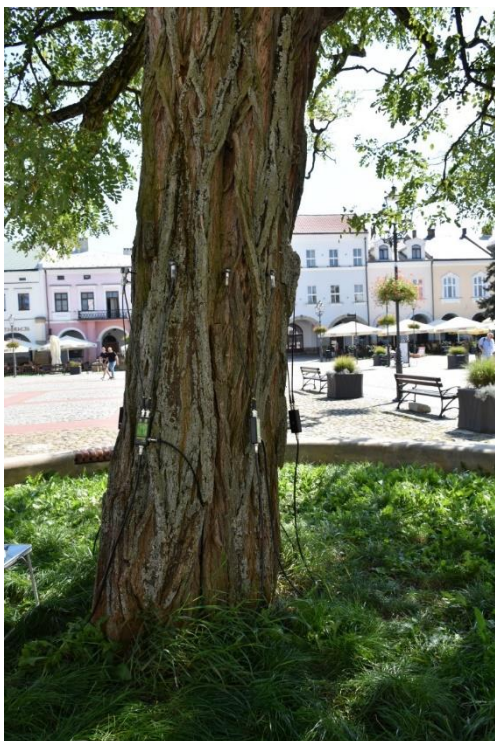
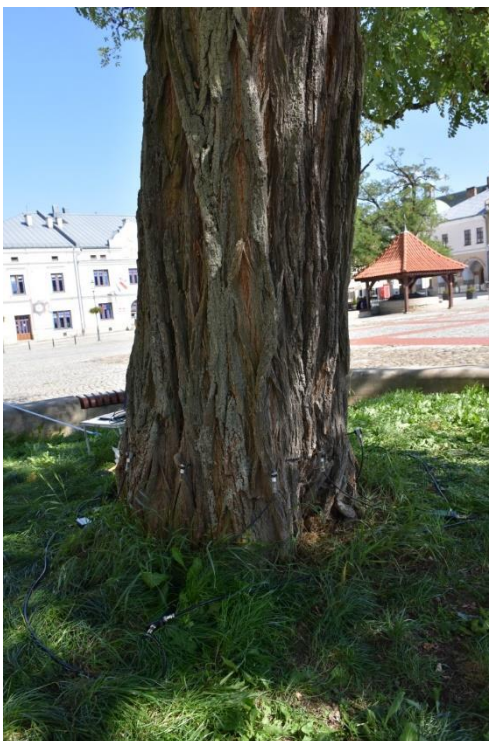
Fot.5-8. Przykład suszu w koronie, wygonione konary (3), rozmieszczenie czujników urządzenia ARBORSONIC 3D na dwóch wysokościach

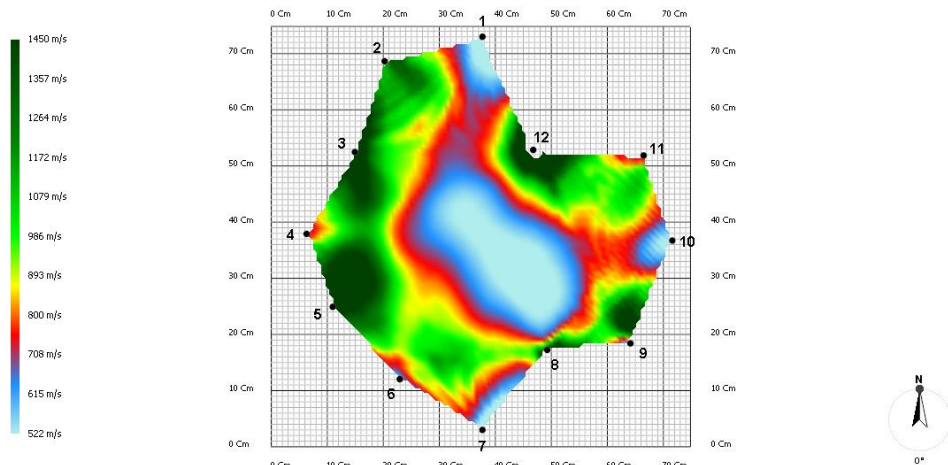
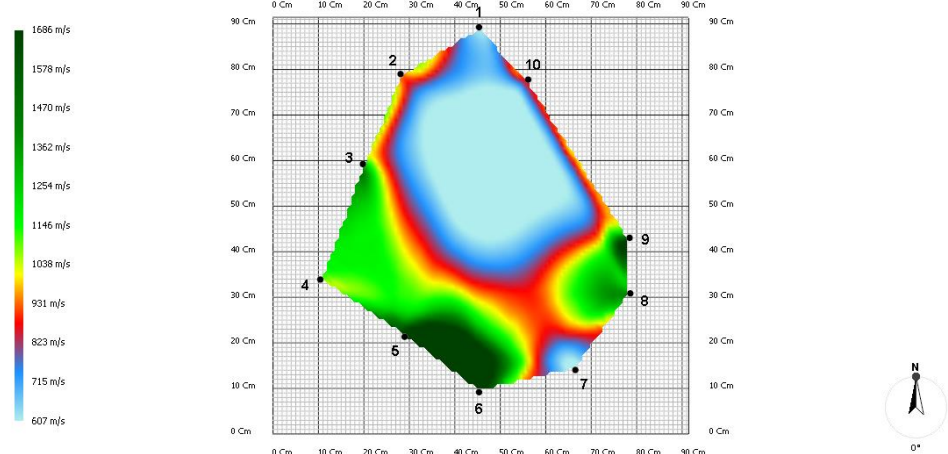
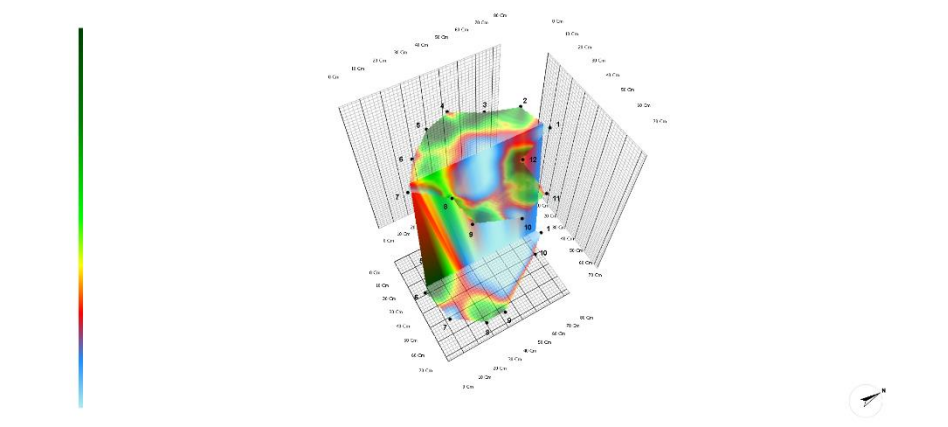
Ryc.1. Model stanu zdrowotnego pnia powstający na podstawie analizy prędkości rozchodzenia się dźwięku w tkankach drzewnych- wysokość pomiaru 140 cm.

Ryc.2. Model stanu zdrowotnego pnia powstający na podstawie analizy prędkości rozchodzenia się dźwięku w tkankach drzewnych- wysokość pomiaru 35 cm.

1. Badanie ujawniło, rozległe uszkodzenie na dwóch poziomach, którego rozleglejsze rozmiary, mogące znacząco wpływać na statykę drzewa, znajdują się na wys. 35 cm. Uszkodzenie spowodowane jest zaobserwowanym, w części odziomkowej, owocnikiem grzybowym. Na powierzchni **67%** przekroju (Ryc.2) – **kolor niebieski i czerwony** znajduje się nieregularne uszkodzenie w centralnej części pnia z wyraźnym przesunięciem w kierunku stref przyobwodowych od str. N.

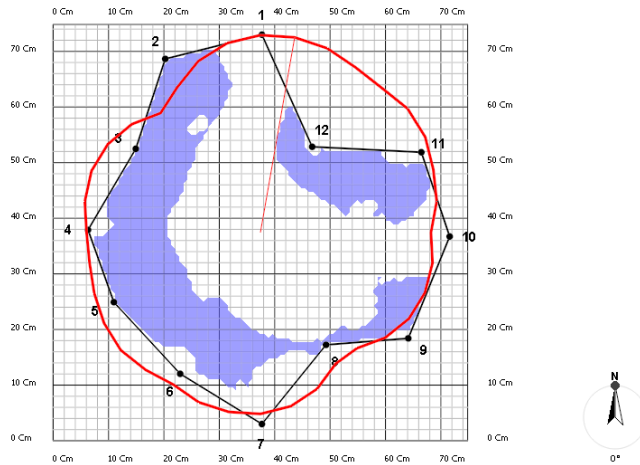
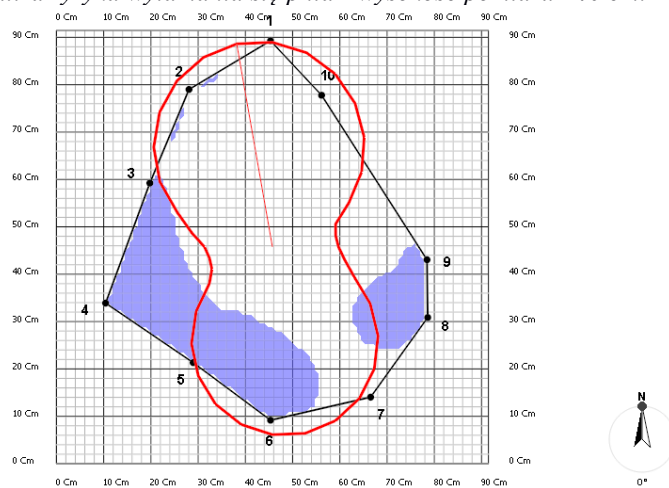
Ryc.7. Analiza ryzyka wylamania się pnia - wysokość pomiaru 140 cm.

Ryc.8. Analiza ryzyka wylamania się pnia - wysokość pomiaru 35 cm.

3. Stwierdzone uszkodzenie nie wpływa na obniżenie stabilności drzewa w zakresie odporności na złamanie pnia (w miejscu badania). Biorąc pod uwagę wartość współczynnika bezpieczeństwa, który jest niewiele wyższy od przyjętej dopuszczalnej wartości, co w związku z rozległym nieregularnym uszkodzeniem, sięgającym zewnętrznych partii pnia uszkodzeniem może wpływać na zwiększenie zagrożenia złamania pnia, należy zaplanować zabiegi minimalizujące zagrożenie.

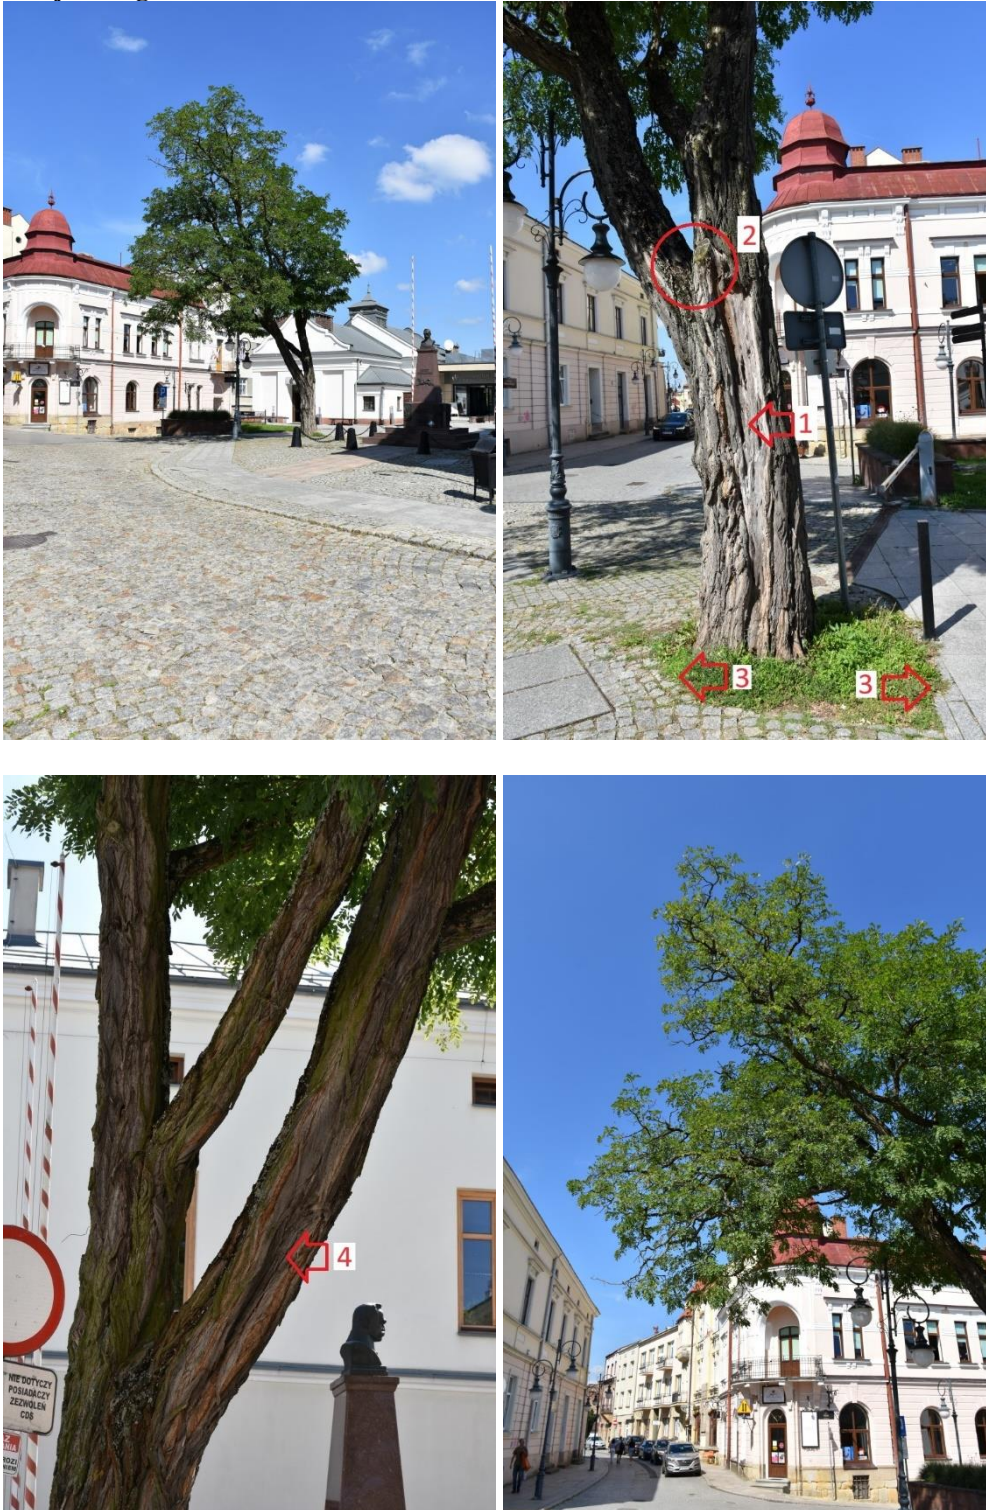
Pień	Martwice i zgnilizny miękkie po usuwanych gałęziach i konarach o śr. 20-25 cm. Na wys. 2 m pień dzieli się na konkurencyjne przewodniki E-W, zrost V-kształtny z zakorkiem. Martwica (E) o dł. 200 cm i szer. 30 cm.			
Korona	Wygoniony konar (W), zrost V-kształtny.			
Susz drobny (%)	5	Susz gruby (%)		5
Witalność wg skali Roloffa	2	Perspektywa długości życia drzewa		Średniookresowa
Kondycja	Dobra	Stabilność		Oslabiona
Wiek	Ok. 100 lat	Faza rozwoju drzewa		Drzewo dojrzałe
Uwagi	-			
Waloryzacja wartości drzewa	Wysokie krajobrazowe, środowiskowe i kulturowe.			
Zagrożenie i ryzyko	Zagrożenie korzenie – średnie. Zagrożenie pień – średnie. Zagrożenie korona – średnie. Ryzyko – wysokie.			
Zalecenia i zabiegi	Usunięcie suszu, cięcia odciażające obwodowe w części wierzchołkowej i bocznej, silniejsze od strony pochylenia i silniej rozbudowanej korony w obrębie gałęzi o śr. w miejscu cięcia do 5 cm, poprawiające statykę pochylonego drzewa z uwagi na liczne i rozległe uszkodzenia pnia. Poprawienie warunków siedliskowych, rozszerzenie powierzchni naturalnej wokół drzewa i rozluźnienie gleby.

Fot.1-4. Pokrój i lokalizacja drzewa, ograniczony przez nawierzchnię sztuczną nieprzepuszczalną, prawidłowy wzrost drzewa (3), nieregularne uszkodzenia (1) na pniu, zrost (2) konkurencyjnych przewodników, uszkodzenie wgłębne (4) konkurencyjnego przewodnika, przykładu suszu w koronie o nieregularnym kształcie

Pilność	Tak (do 12 miesięcy).			
Następna kontrola	2025 r. oraz po każdym gwałtownych zjawiskach pogodowych.

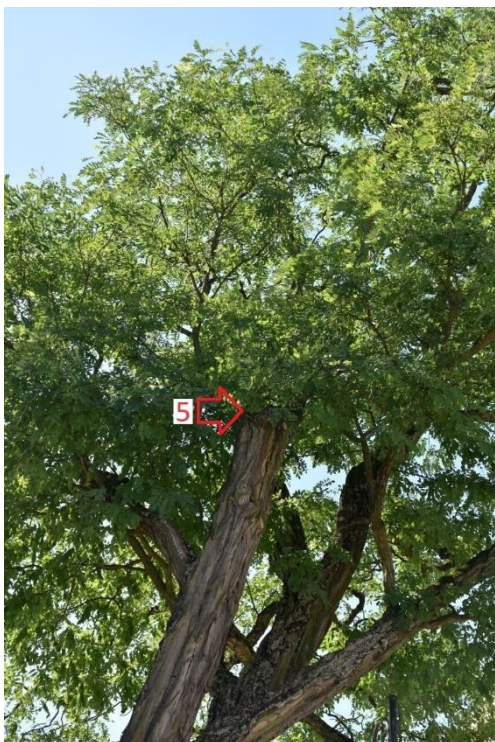
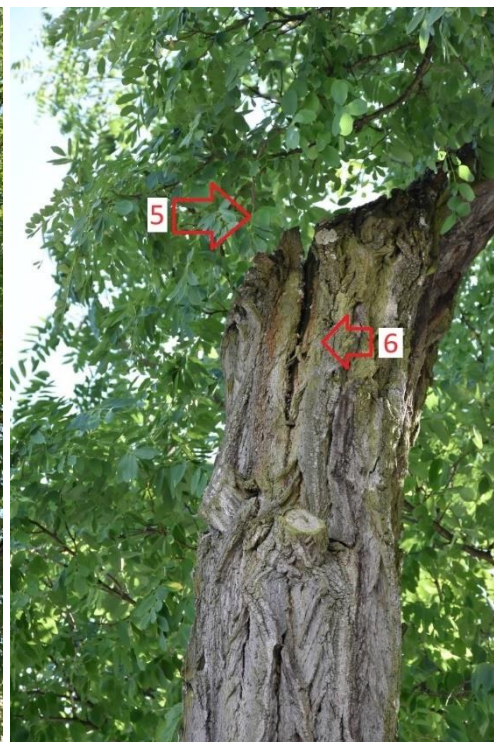
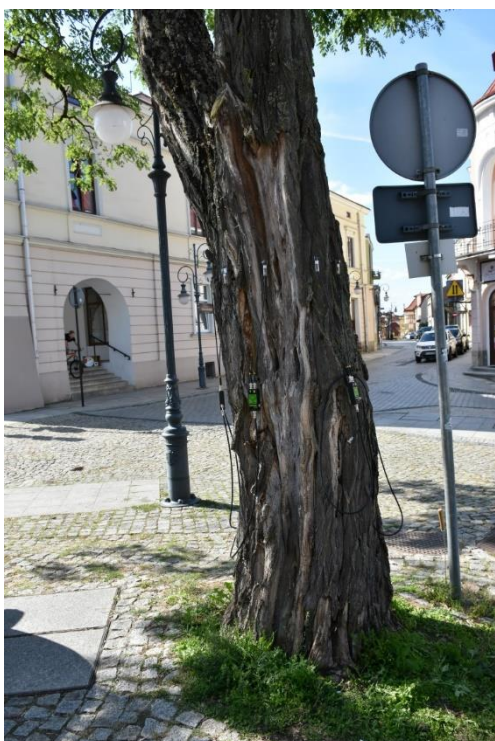
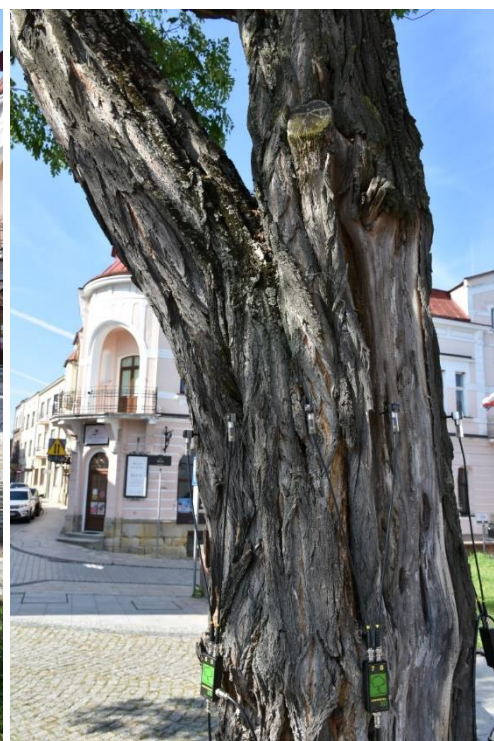
Fot. 5-8. Martwica (5) po usuniętym przewodniku, z pęknięciem (6), rozmieszczenie czujników urządzenia ARBORSONIC 3D na pniu

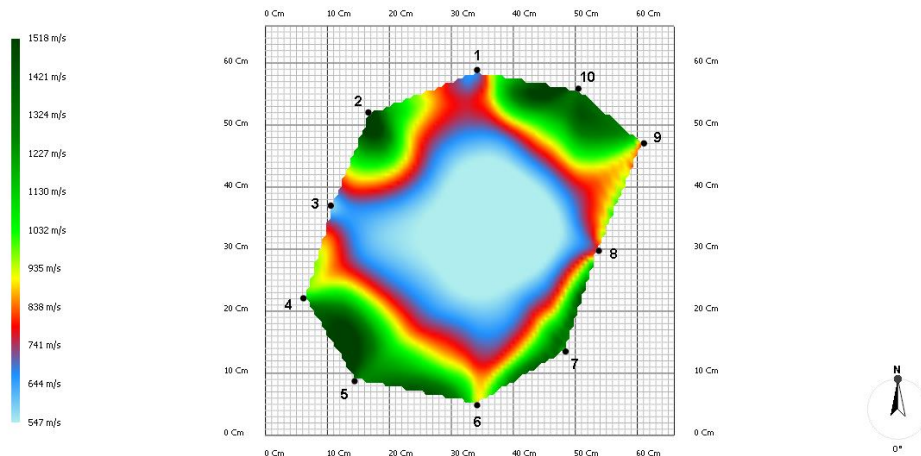
Ryc. 1. Model stanu zdrowotnego pnia powstały na podstawie analizy prędkości rozchodzenia się dźwięku w tkankach drzewnych

1. Badanie ujawniło, rozległe, nieregularne uszkodzenie, sięgające partii przyobwodowych pnia, zajmujące **67%** powierzchni przekroju (Ryc.1) – **kolor niebieski i czerwony**.

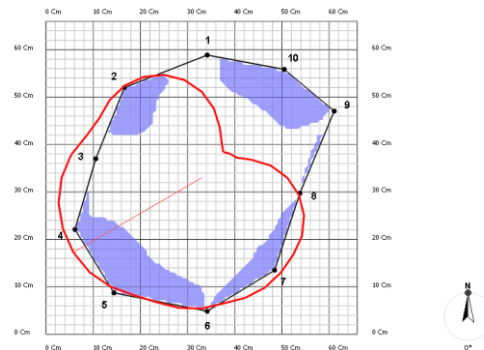
Ryc.4. Analiza ryzyka wylamania się pnia

3. Stwierdzone uszkodzenie nie wpływa na obniżenie stabilności drzewa w zakresie odporności na złamanie pnia (w miejscu badania) w oparciu o przeprowadzoną analizę biomechaniczną. Z uwagi na rozległy ubytek i nieregularnym przebiegu sięgający zewnętrznych partii pnia rekomenduje się wykonanie zabiegów odciążających w obrębie korony.
