Dr inż. Marek Kapela EKSPERTYZY I PROJEKTY BUDOWLANE 09-400 Płock, ul. Wyspiańskiego 23A		
EKSPERTYZA dotycząca określenia przyczyn uszkodzeń ścian klatki schodowej w budynku Akademii Mazowieckiej w Płocku przy ul. Gałczyńskiego 28		
INWESTOR:	Akademia Mazowiecka Pl. Dąbrowskiego 2, 09-402 Płock	
AUTOR:	NR UPR.	PODPIS
DR INŻ. MAREK KAPELA	55/89	 
TYTUŁ RYS.:	RZUT I PRZEKRÓJ PRZEZ KLATKĘ SCHODOWĄ	
FAZA:	EKSPERTYZA BUDOWLANA	
BRANŻA:	KONSTRUKCJA	
SKALA:	1:50	DATA: wrzesień 2024
		NR RYS.:

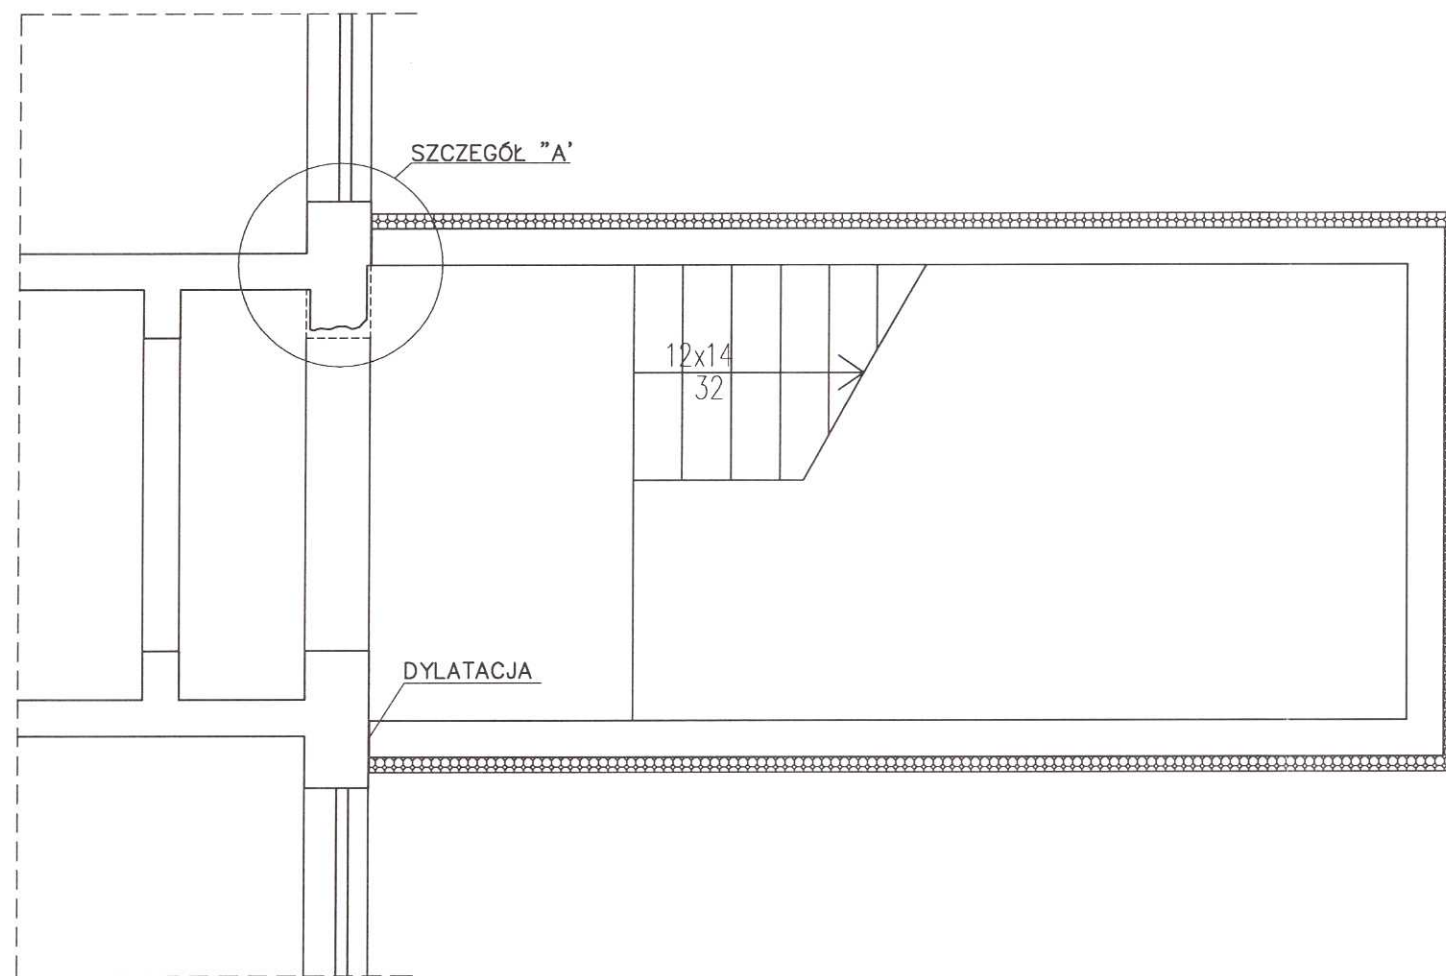
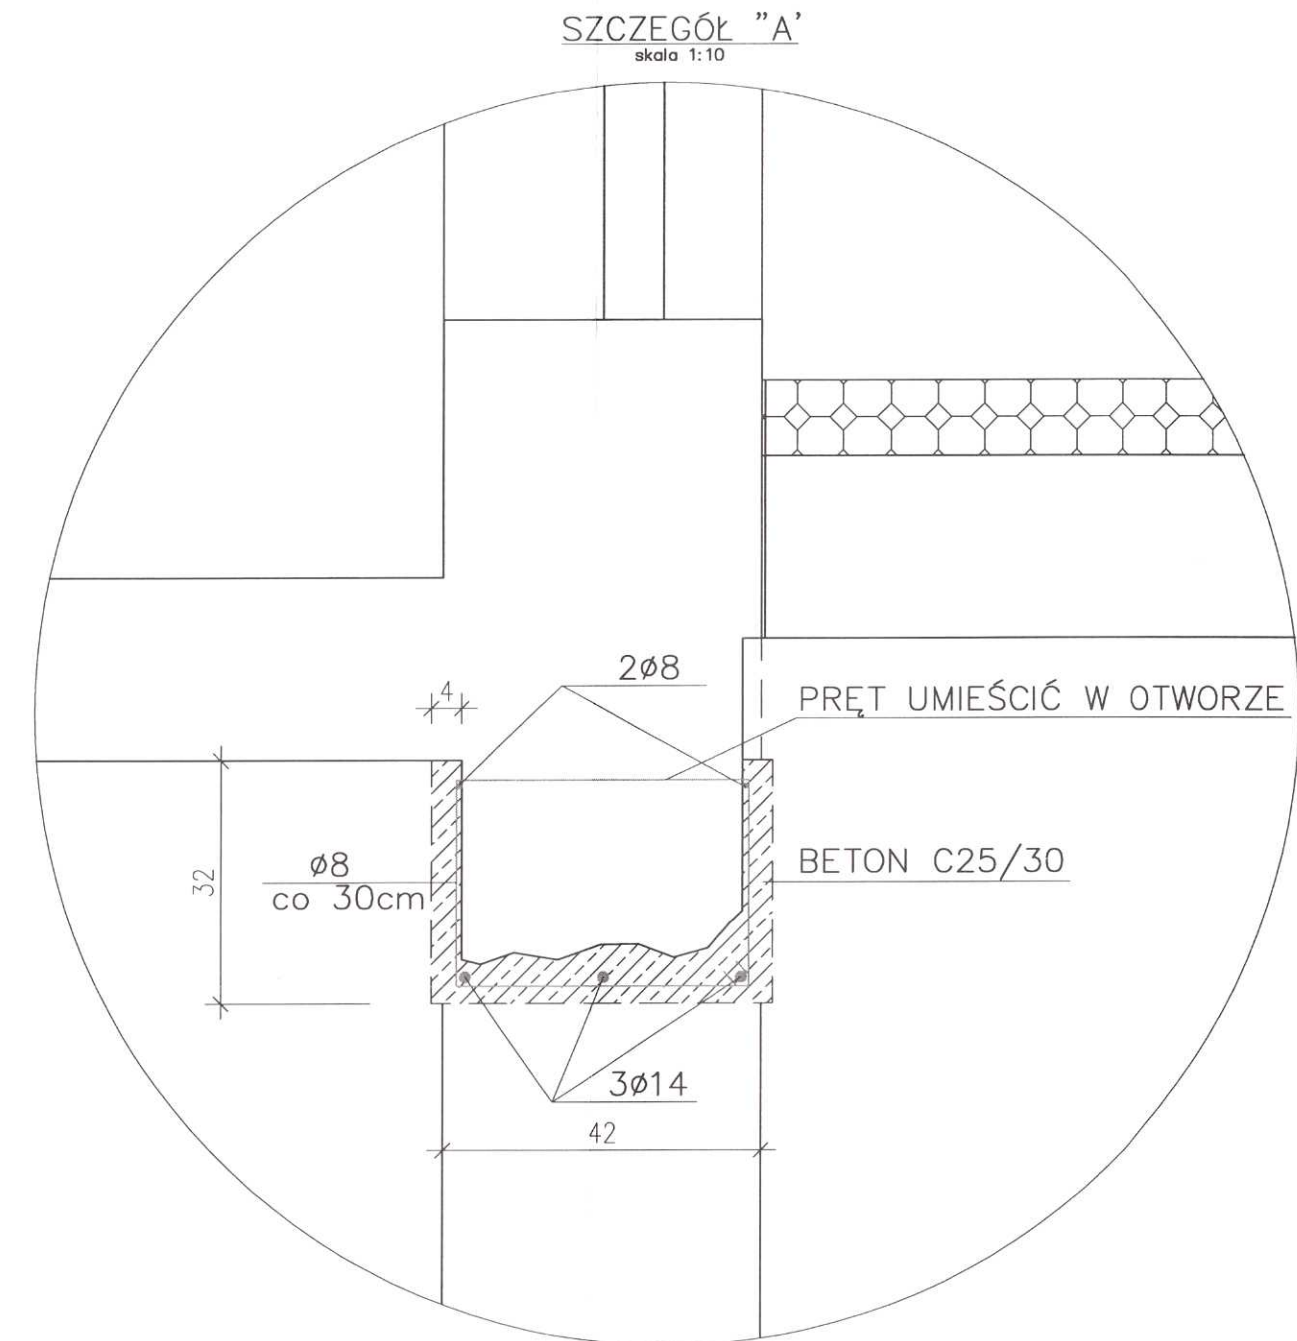
**K-2**

1. Ze względu na przeciężenie filara, przed przystąpieniem do napraw należy podstem-płować nadproże nad otworem za pomocą minimum czterech kantówek 14/14.

2. Usunąć odspojone fragmenty filara do nieuszkodzonego betonu. Usunąć tynki z filara i oczyścić powierzchnię betonu. Należy zachować ostrożność, aby nie uszkodzić rur centralnego ogrzewania przechodzących przez filar.

3. Rozkuć warstwy podłogowe do poziomu ławy fundamentowej.
4. Zmyć powierzchnie betonu myjką ciśnieniową.
5. Ułożyć zbrojenie według rysunku K-1.
6. Wykonać deskowanie filara do poziomu ok. 20cm poniżej spodu nadproża.

7. Zabetonować filar do poziomu deskowania betonem klasy minimum C25/30 o konsystencji półciekłej. Alternatywnie można zastosować zaprawę montażową CX15.

8. Po związaniu mieszanki uzupełnić deskowanie do poziomu spodu nadproża i dobetonować pozostałą część stosując zaprawę montażową CX15. Mieszankę wprowadzać od strony piwnic budynku, gdzie deskowanie nie przylega do ściany i stropu).
