Załącznik nr 2 do Ekspertyzy technicznej – dokumentacja fotograficzna

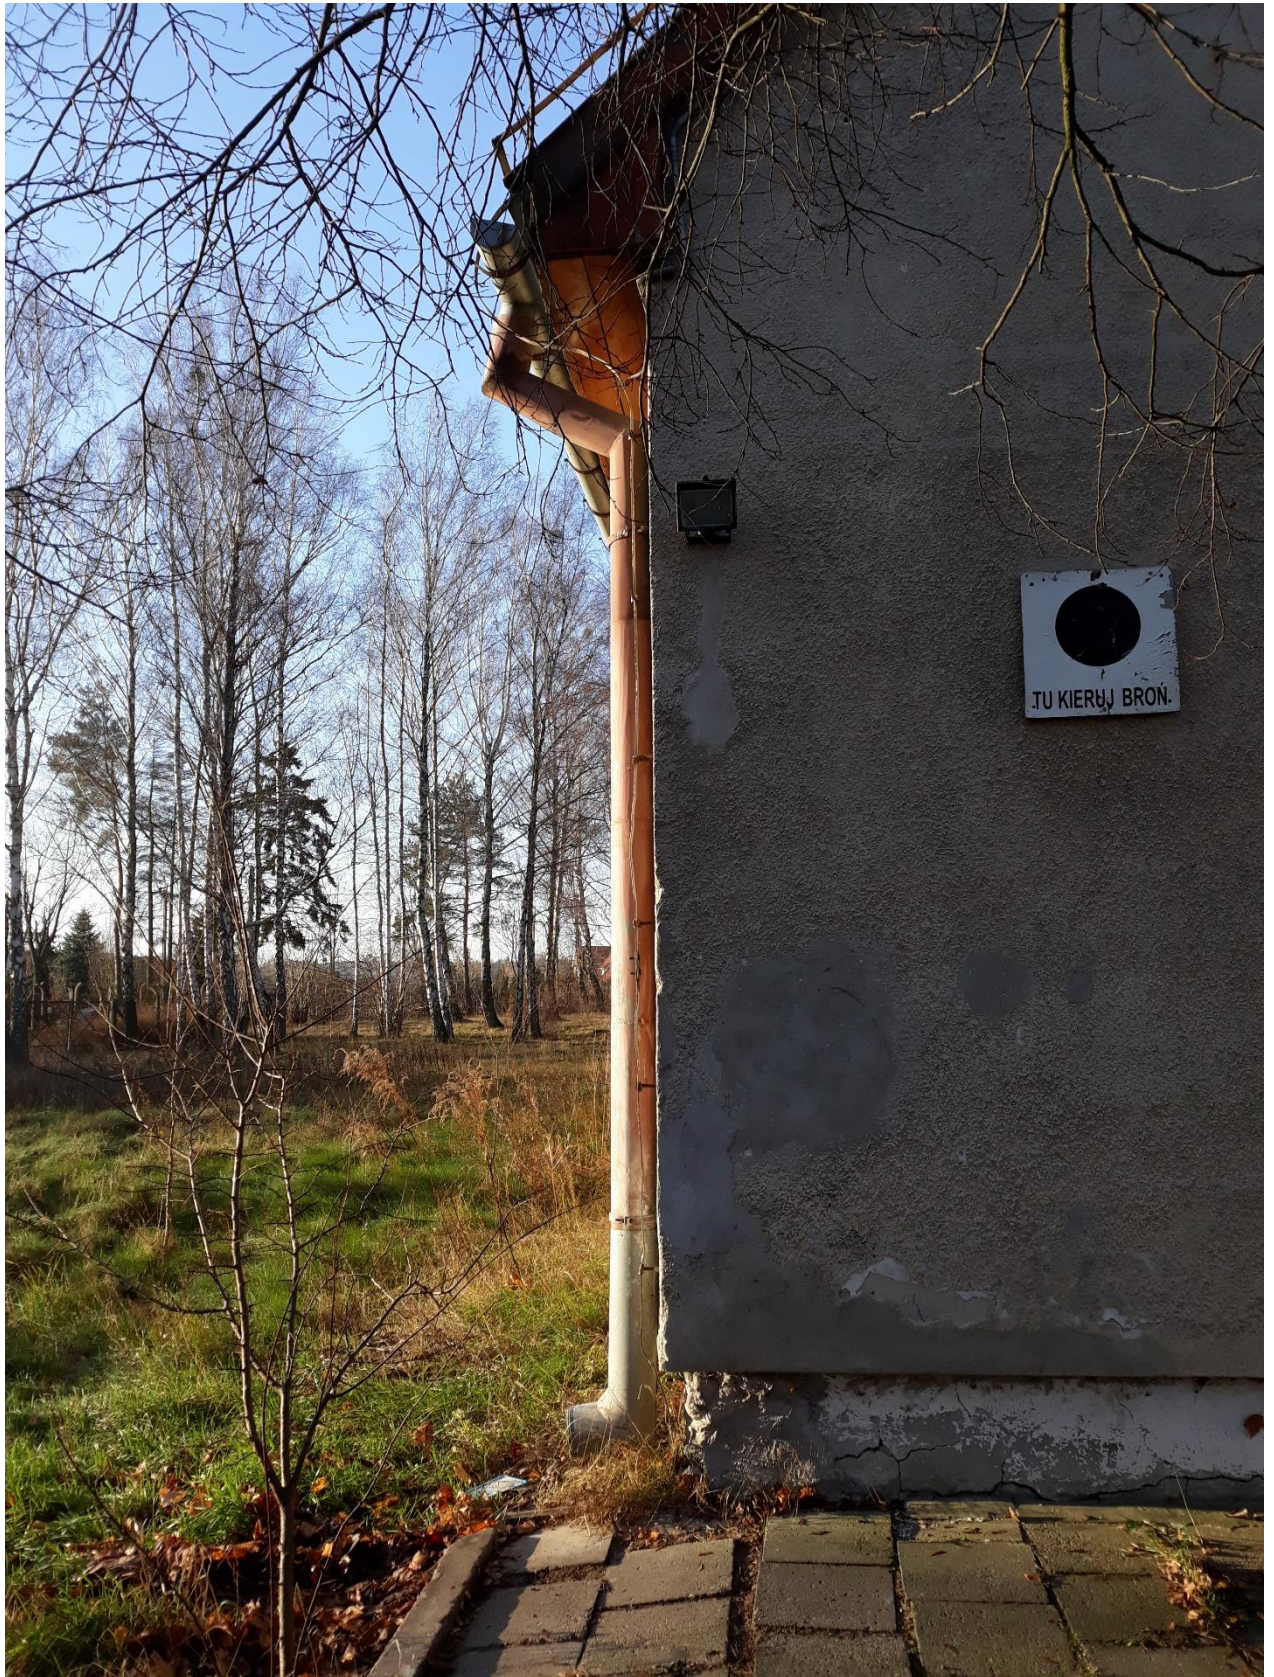
fot.1 Widok narożnika budynku – uszkodzenia tynków w strefie przycokołowej

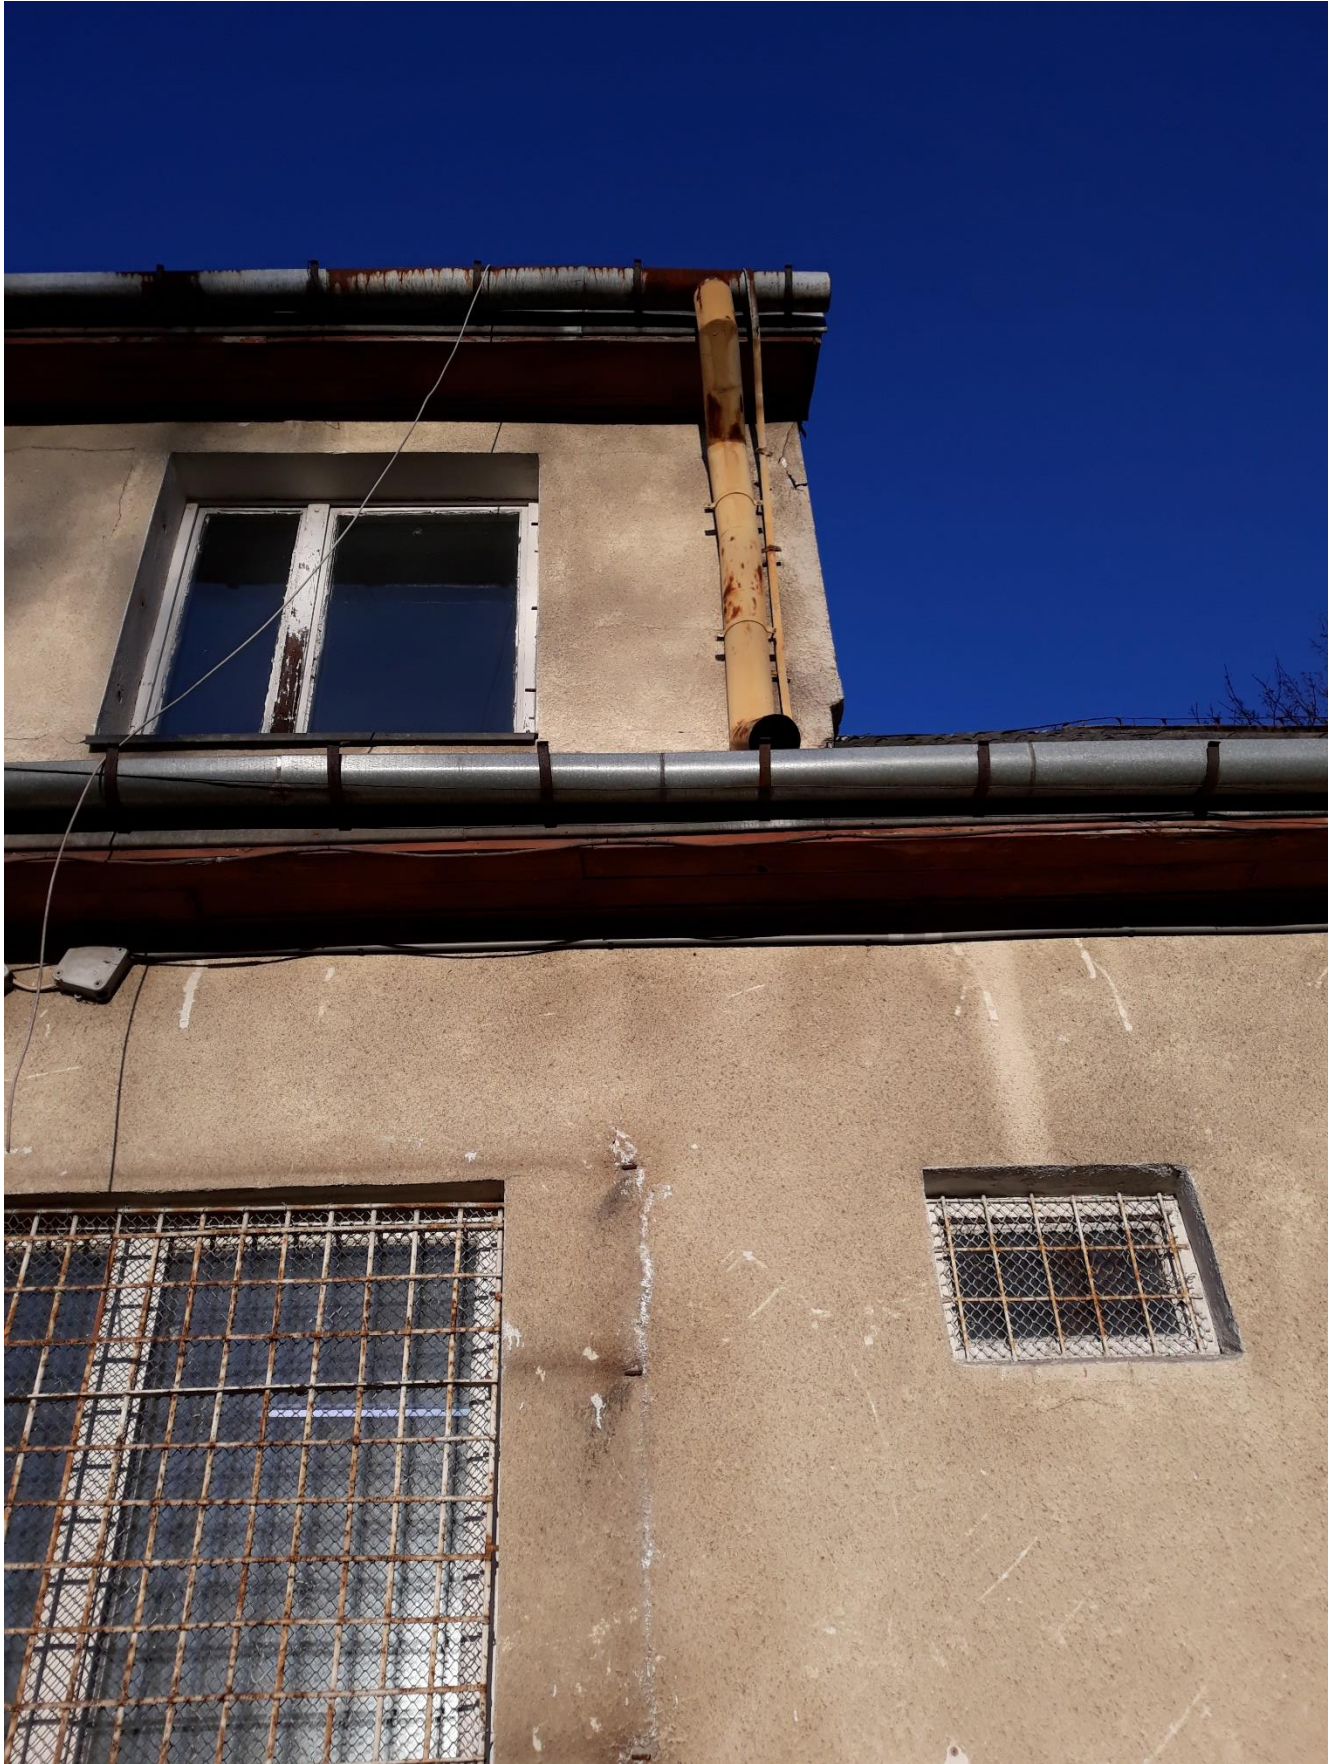
fot.2 Widoczna korozja rynien i rur spustowych. Uszkodzenia powłok drewnianej stolarki okiennej

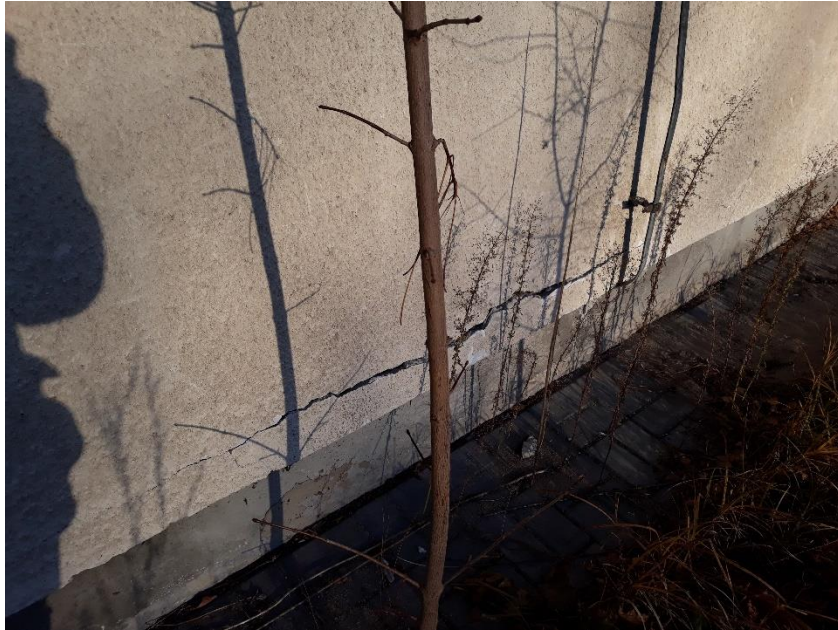
fot.3 Odspojenie (pęknięcie tynków) przy strefie przycokołowej

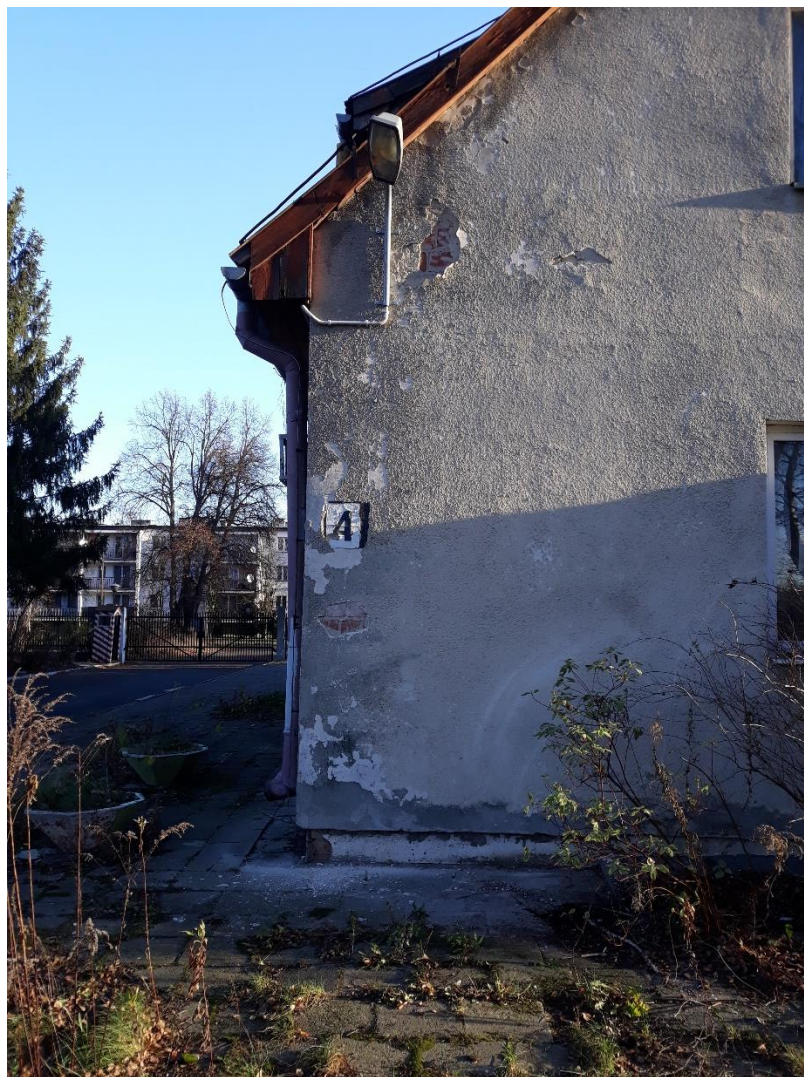
fot.4 Widok narożnika budynku – widoczne uszkodzenia i przebarwienia tynków

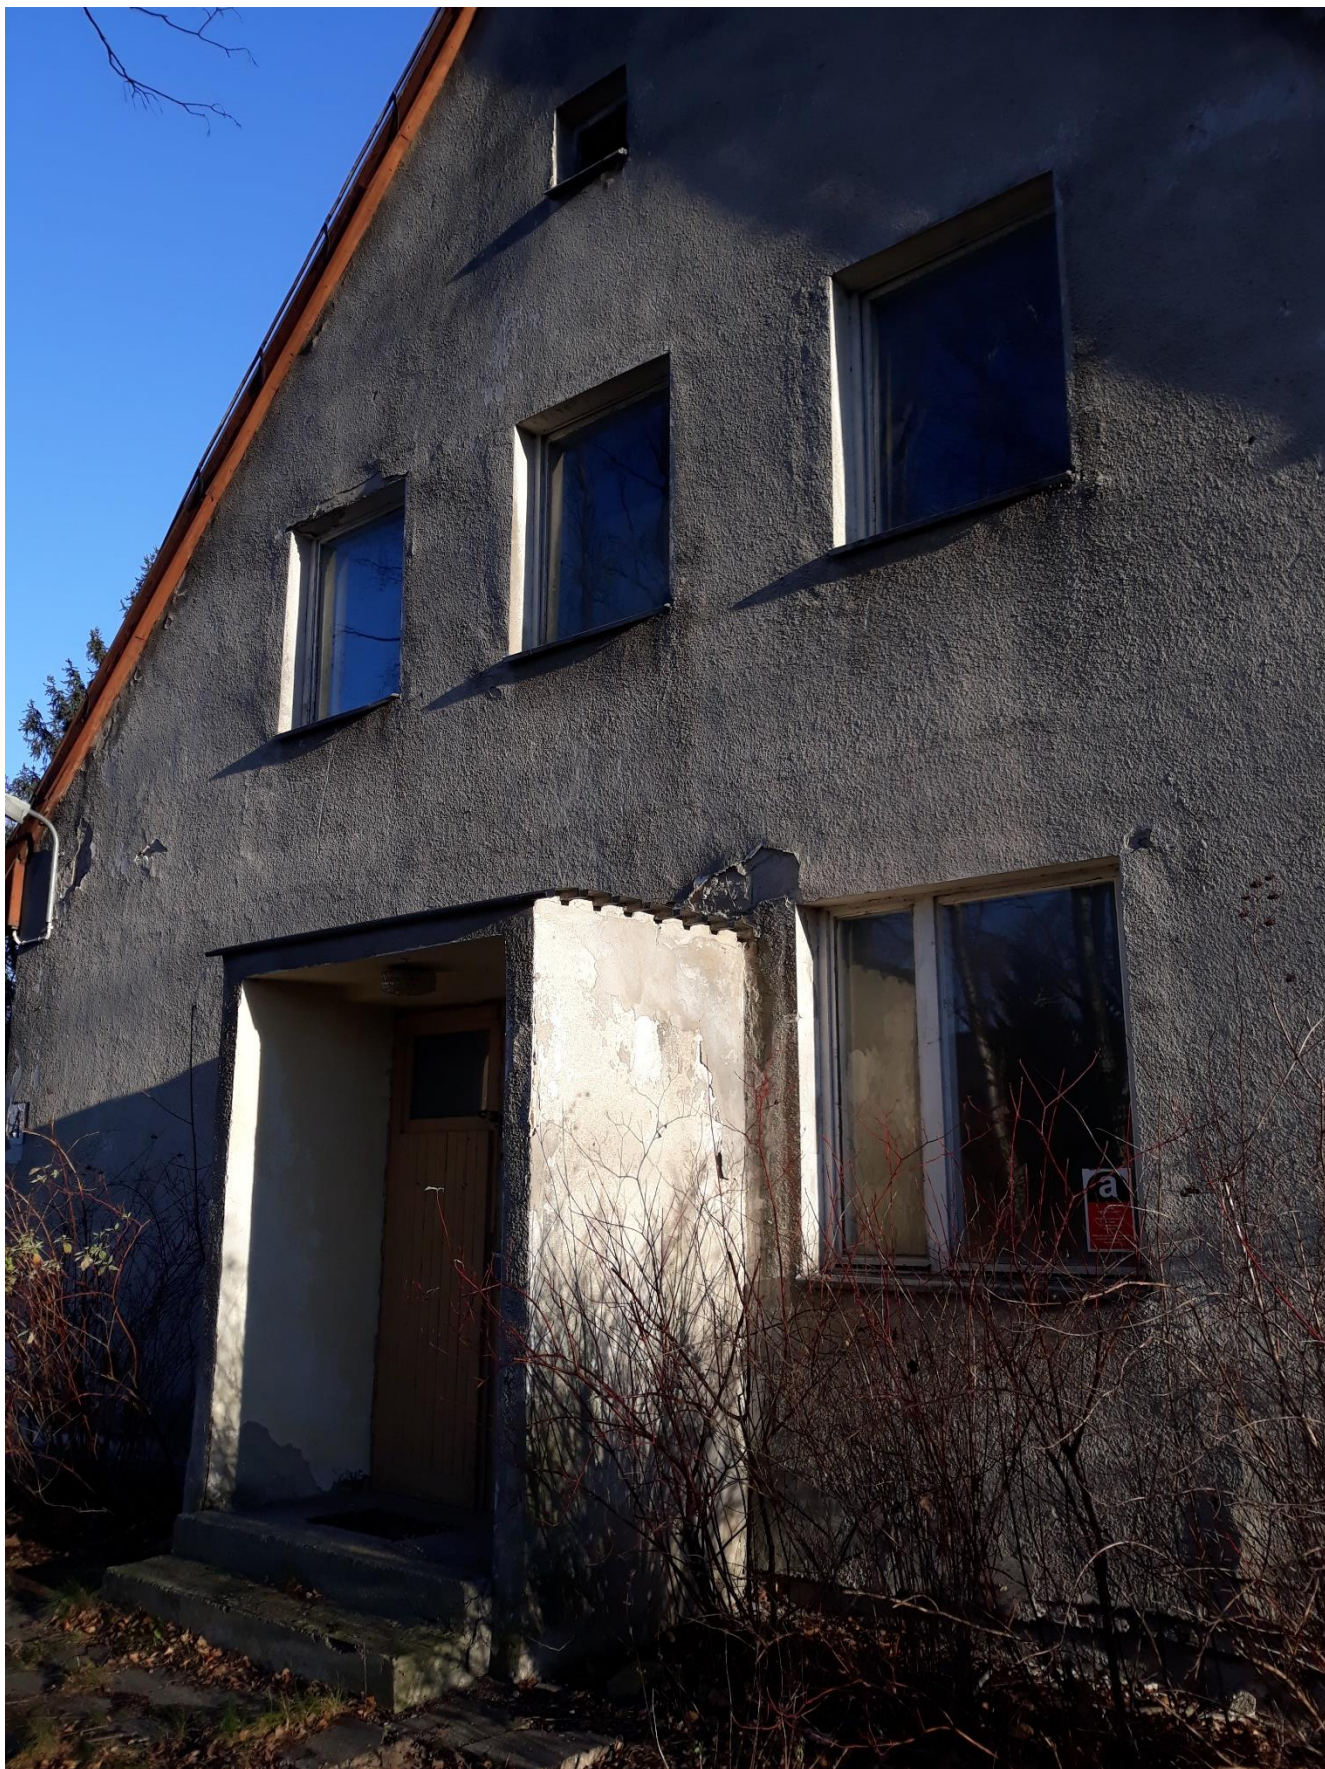
fot.5 Uszkodzenia w strefie wejściowej do budynku

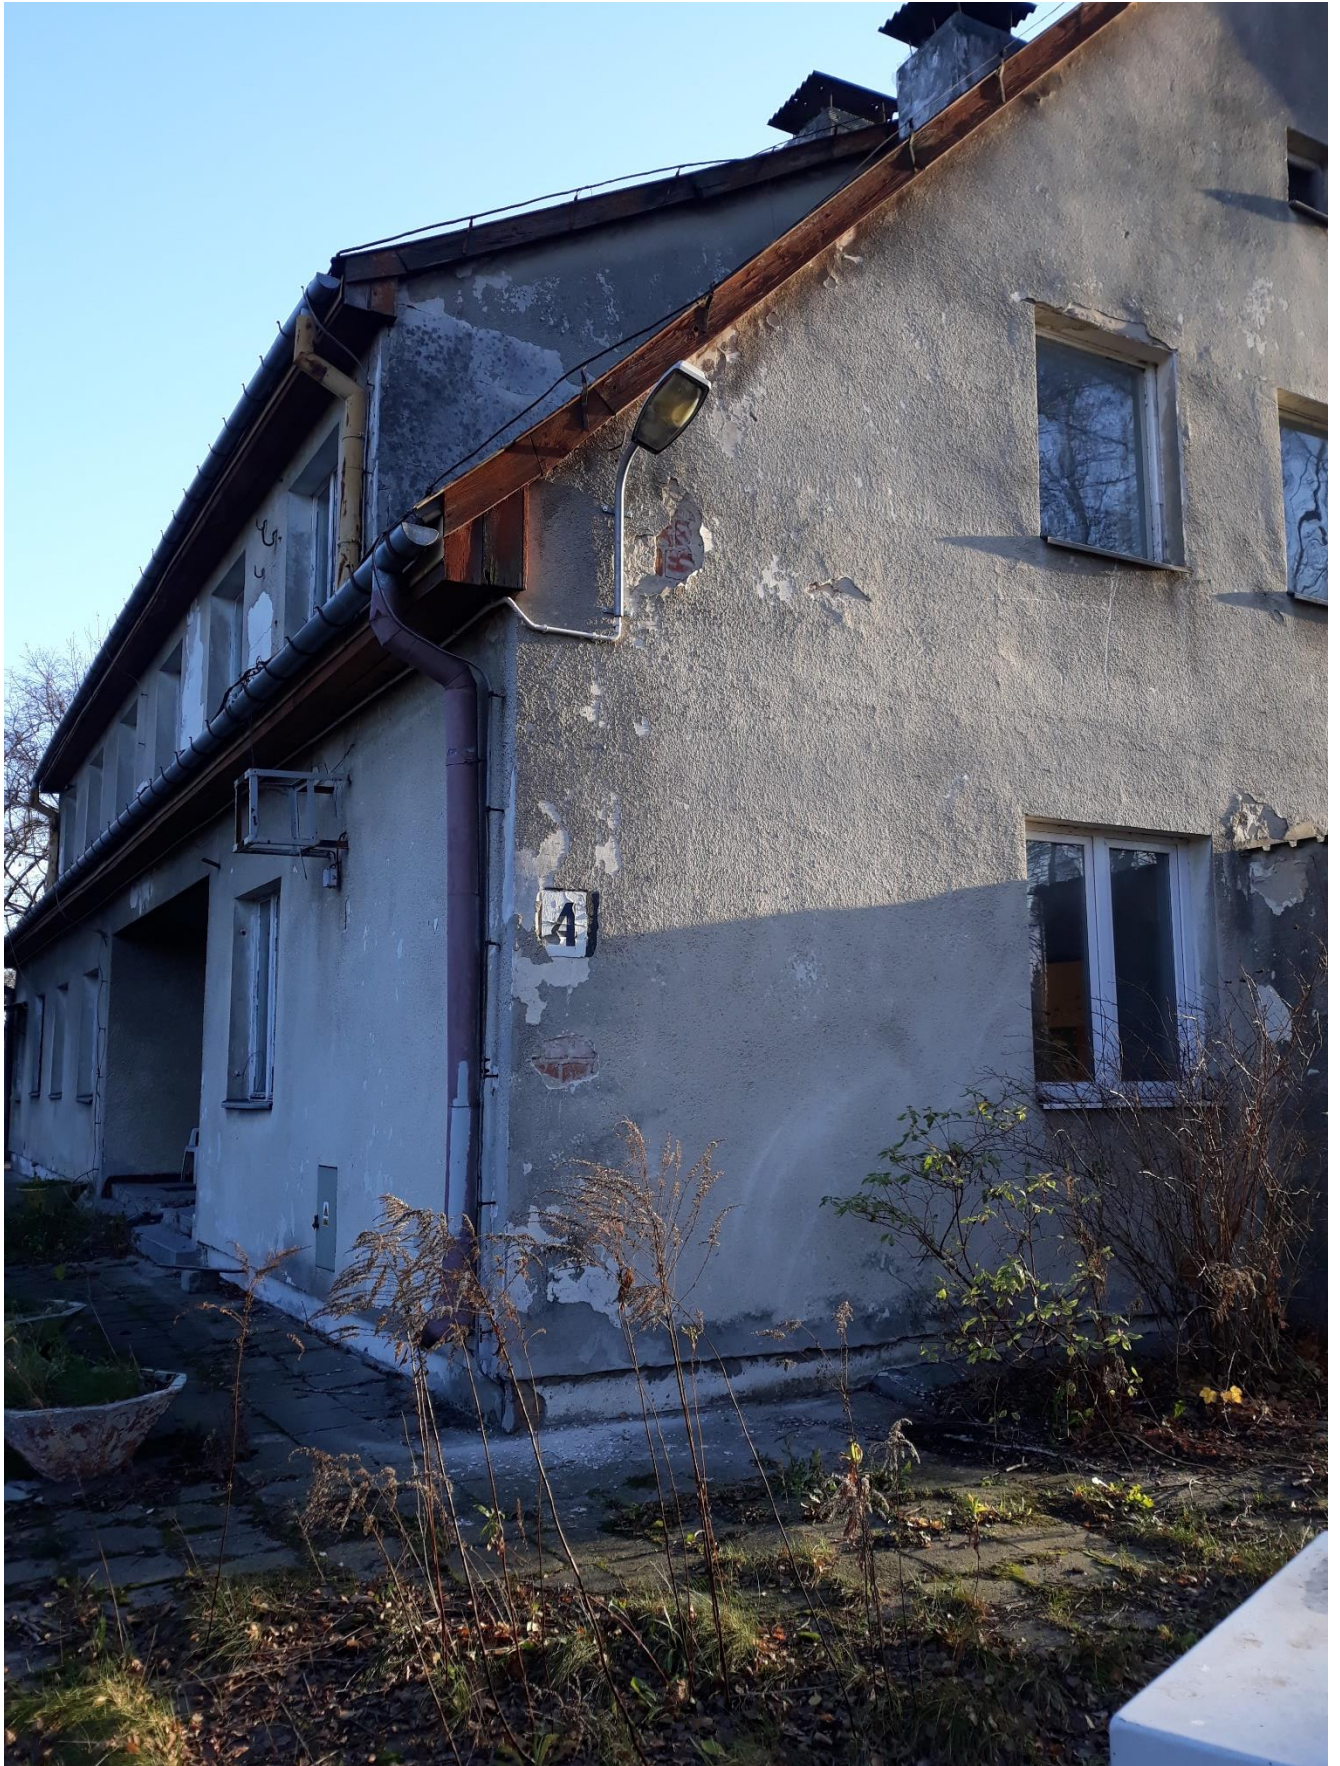
fot.6 Widok narożnika budynku. Uszkodzenia i odspojenia tynków.

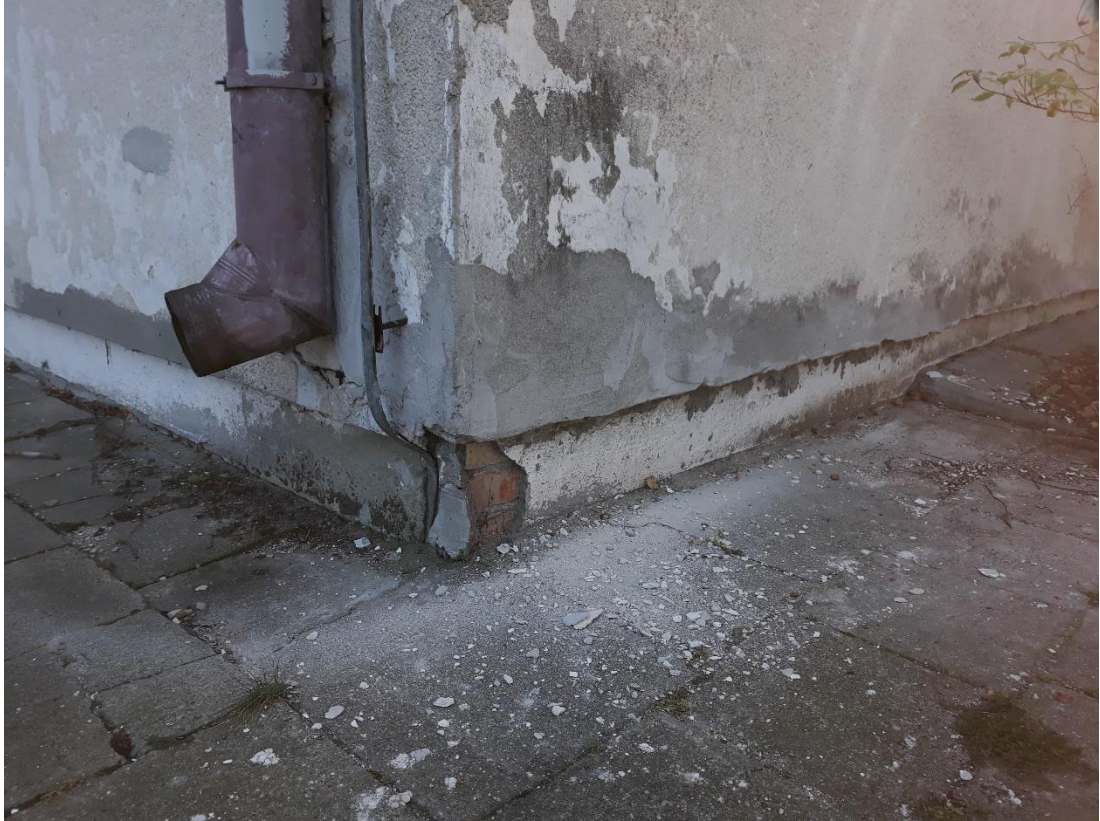
fot.7 Widoczny uszkodzenia strefy przycokołowej

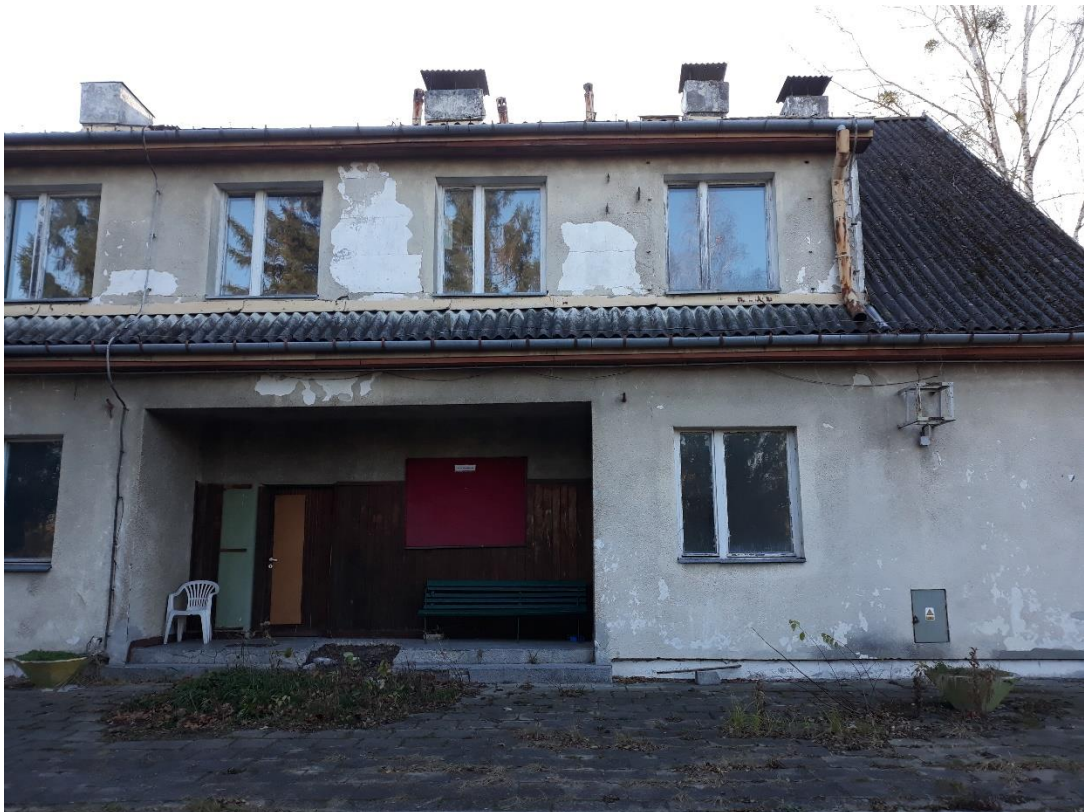
fot.8 Strefa wejścia głównego. Widoczne pokrycie dachowe – eternit, oraz uszkodzenia zewnętrznych wypraw tynkarskich

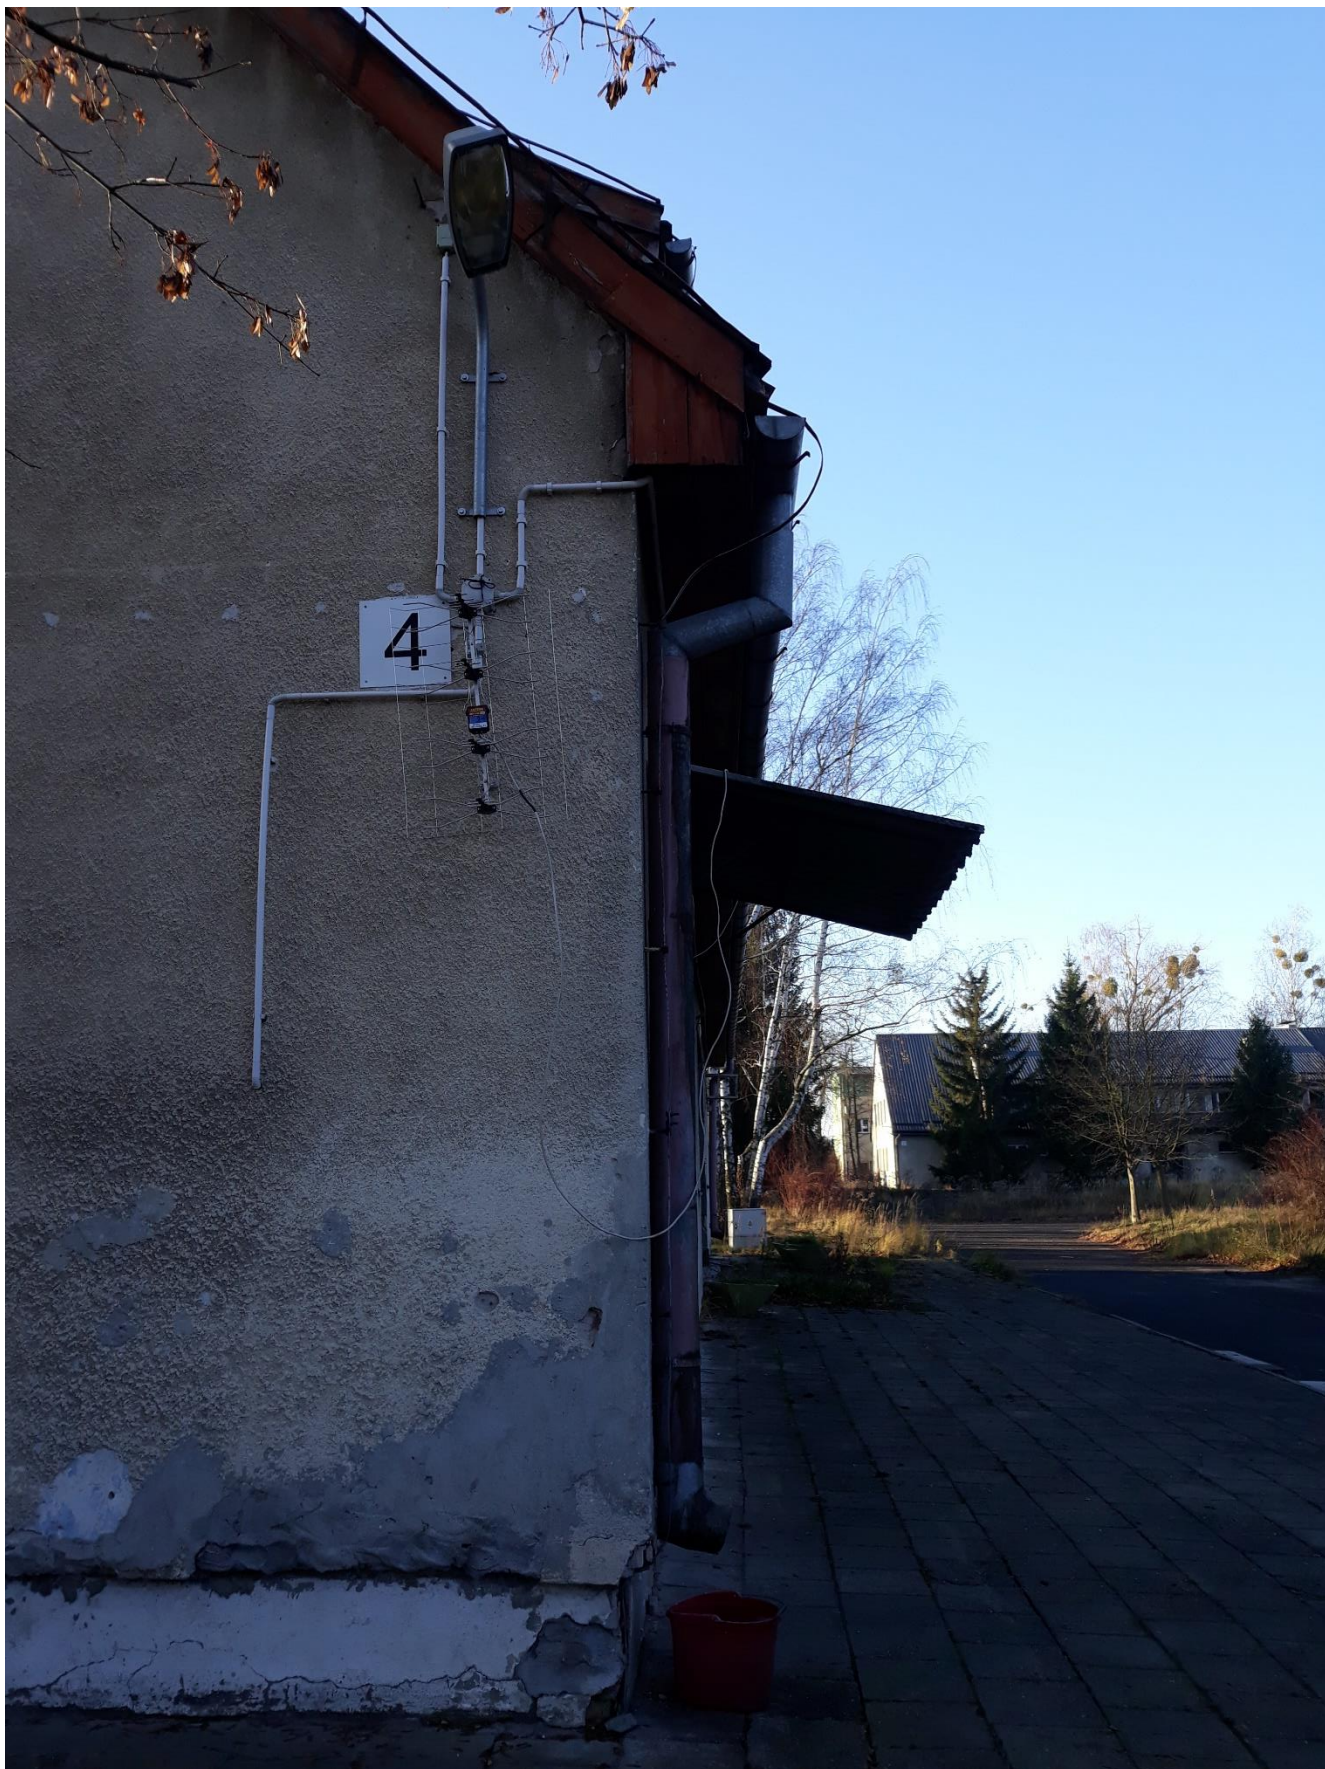
fot.9 Widok narożnika budynku i uszkodzenia strefy przycokołowej

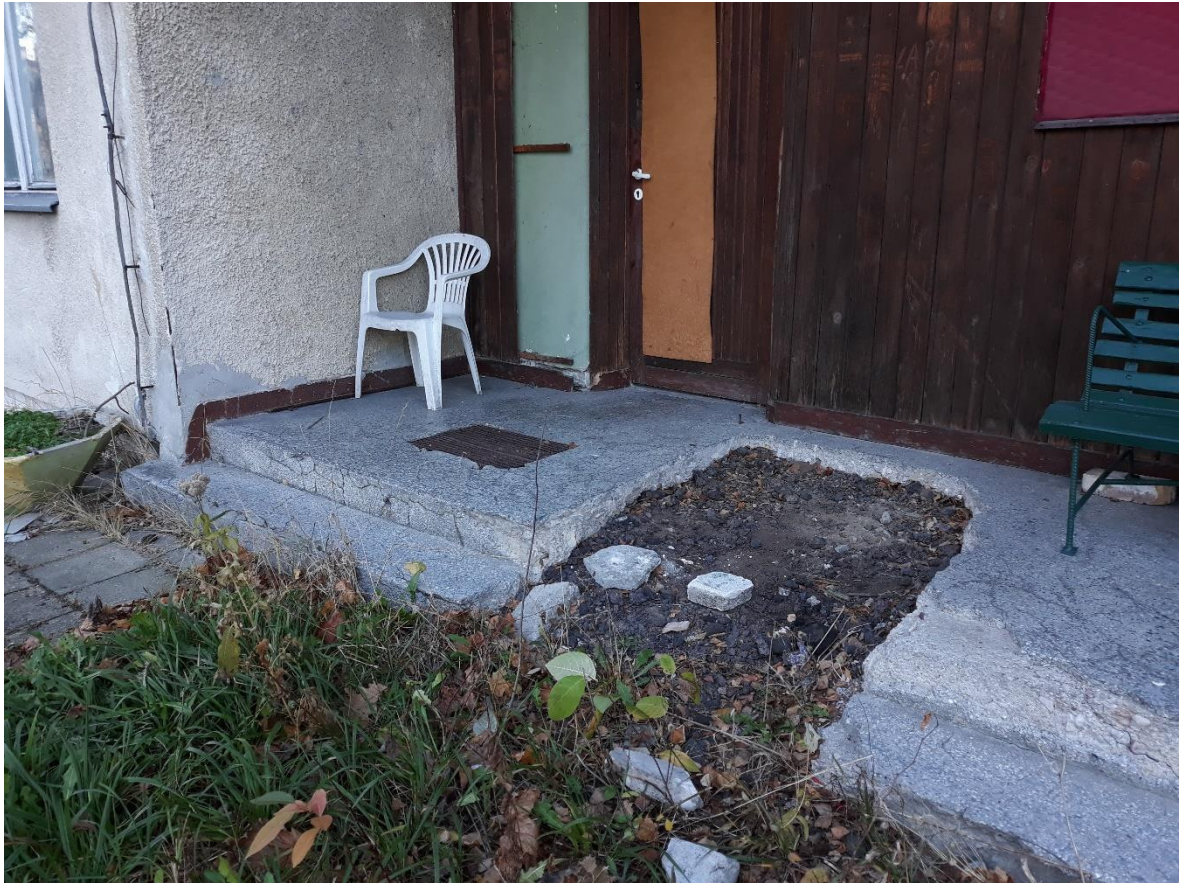
fot.10 Uszkodzenia schodów przy wejściu głównym do budynku

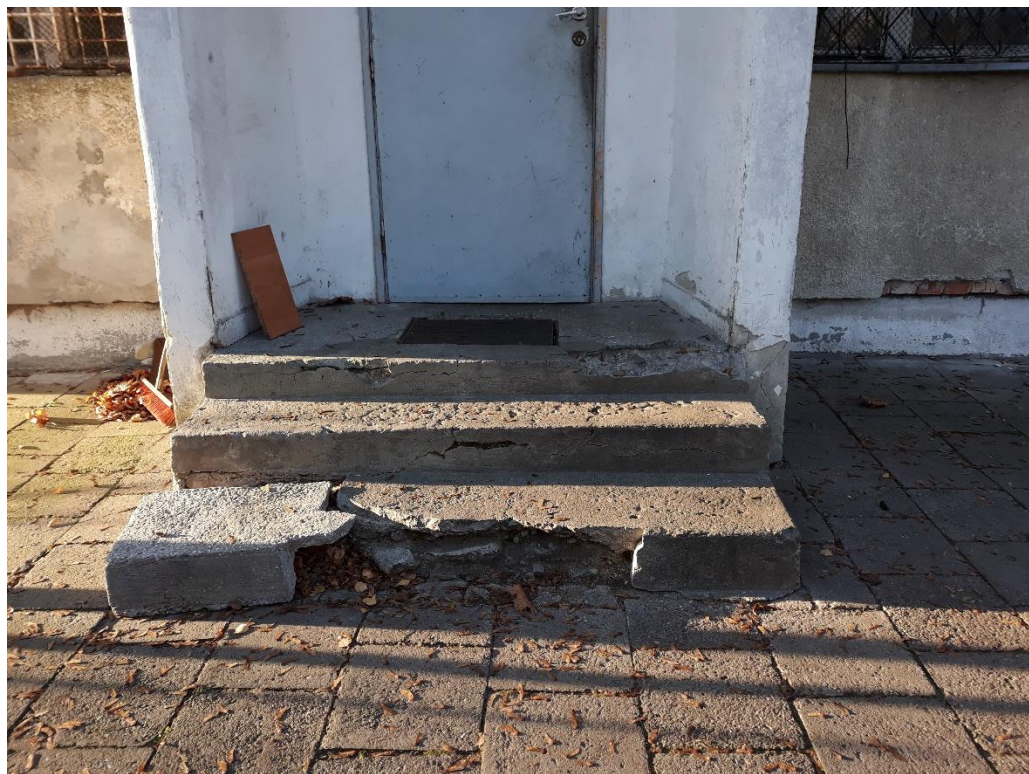
fot.11 Uszkodzenia schodów przy wejściu bocznym

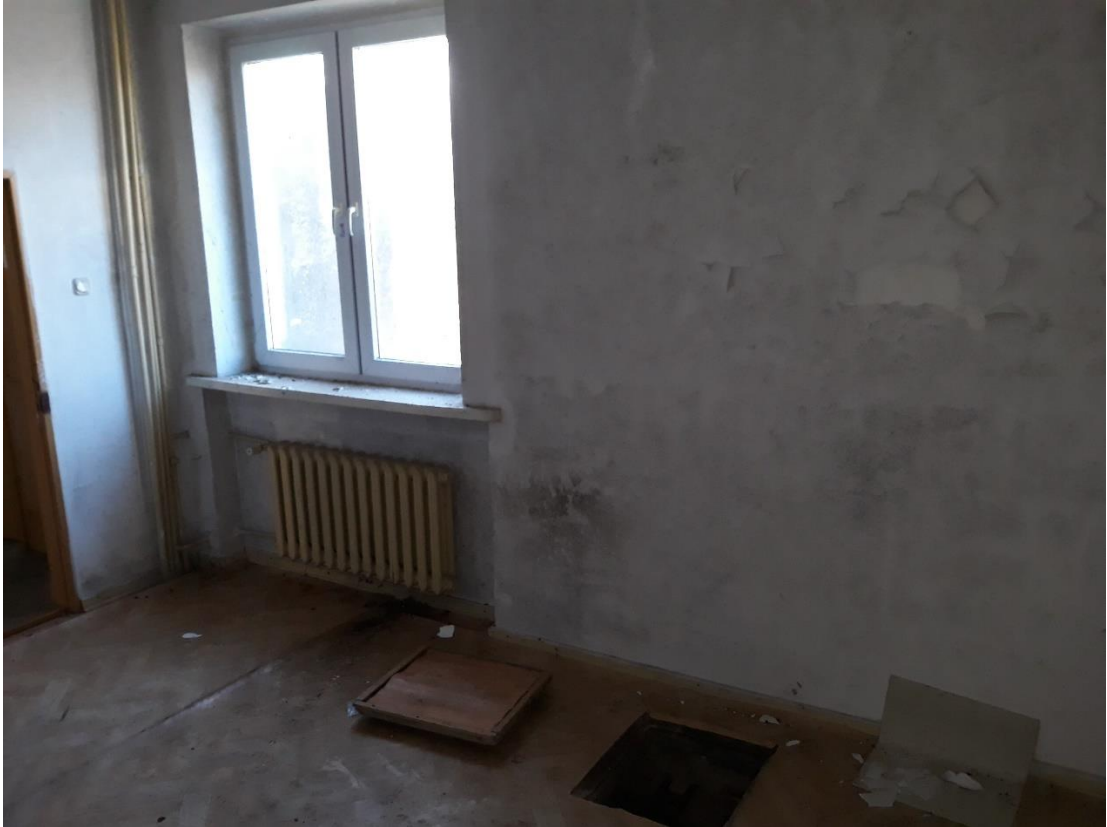
fot.12 Widoczna ślady przemarzania na ścianie zewnętrznej budynku.

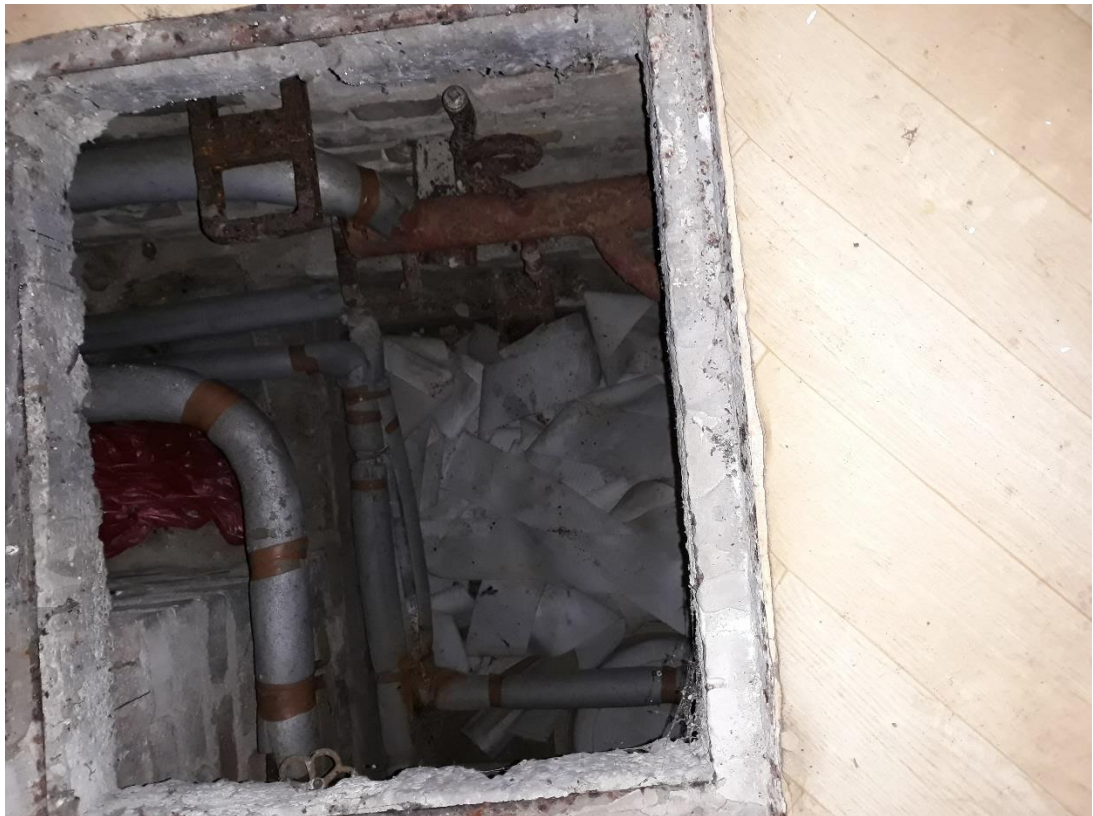
fot.13 Widoczna korozja instalacji centralnego ogrzewania w kanale technicznym pod budynkiem

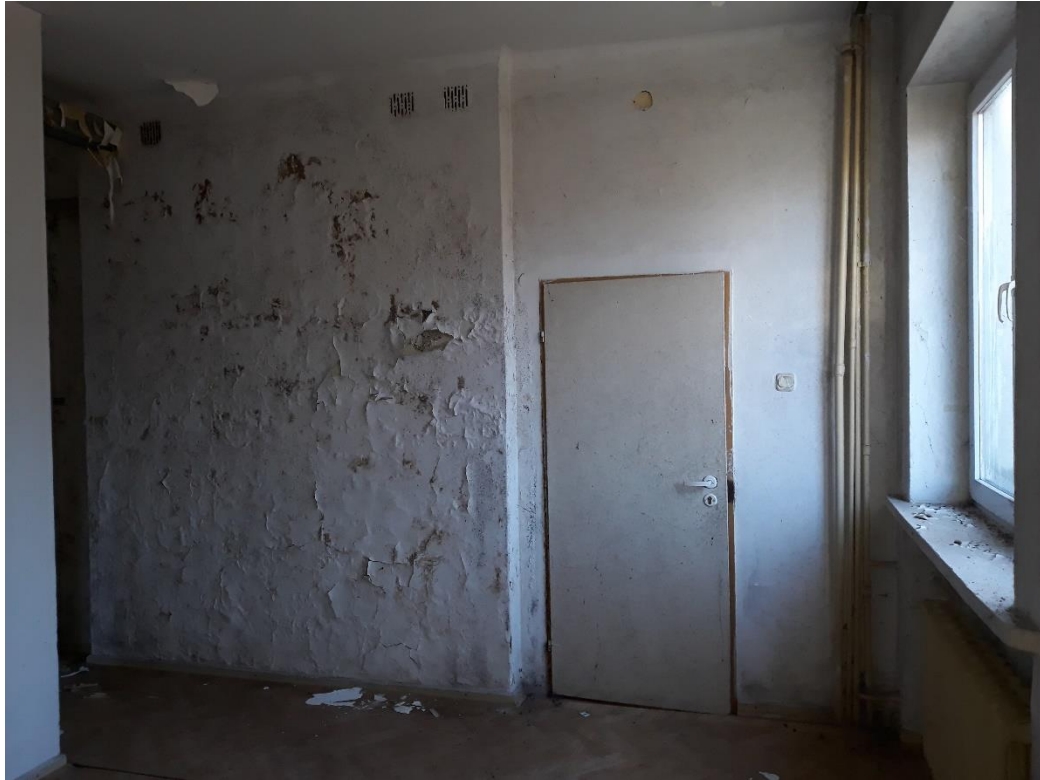
fot.14 Uszkodzenia powłok malarskich i tynkarskich na przewodach kominowych

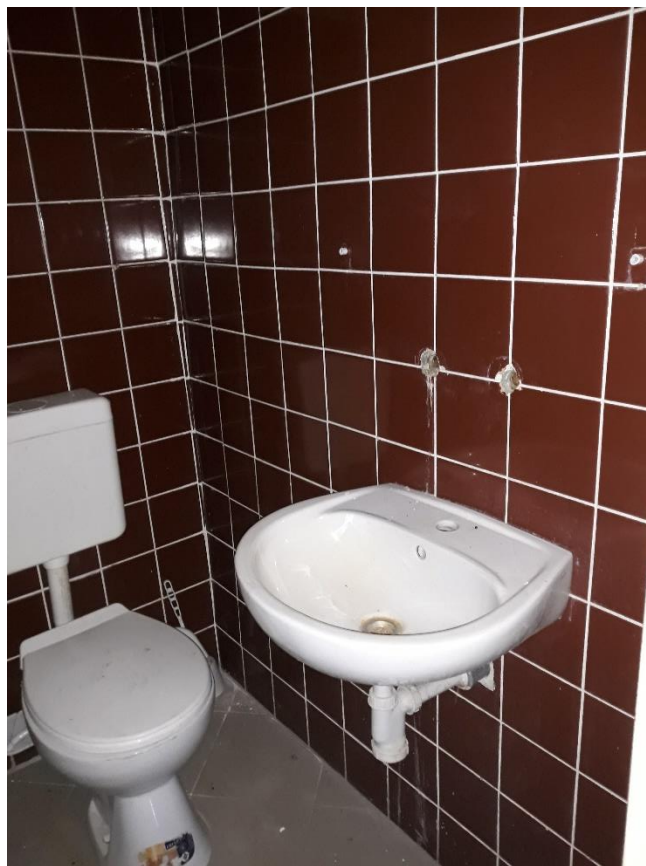
fot.15 Braki armatury instalacji wodociągowej

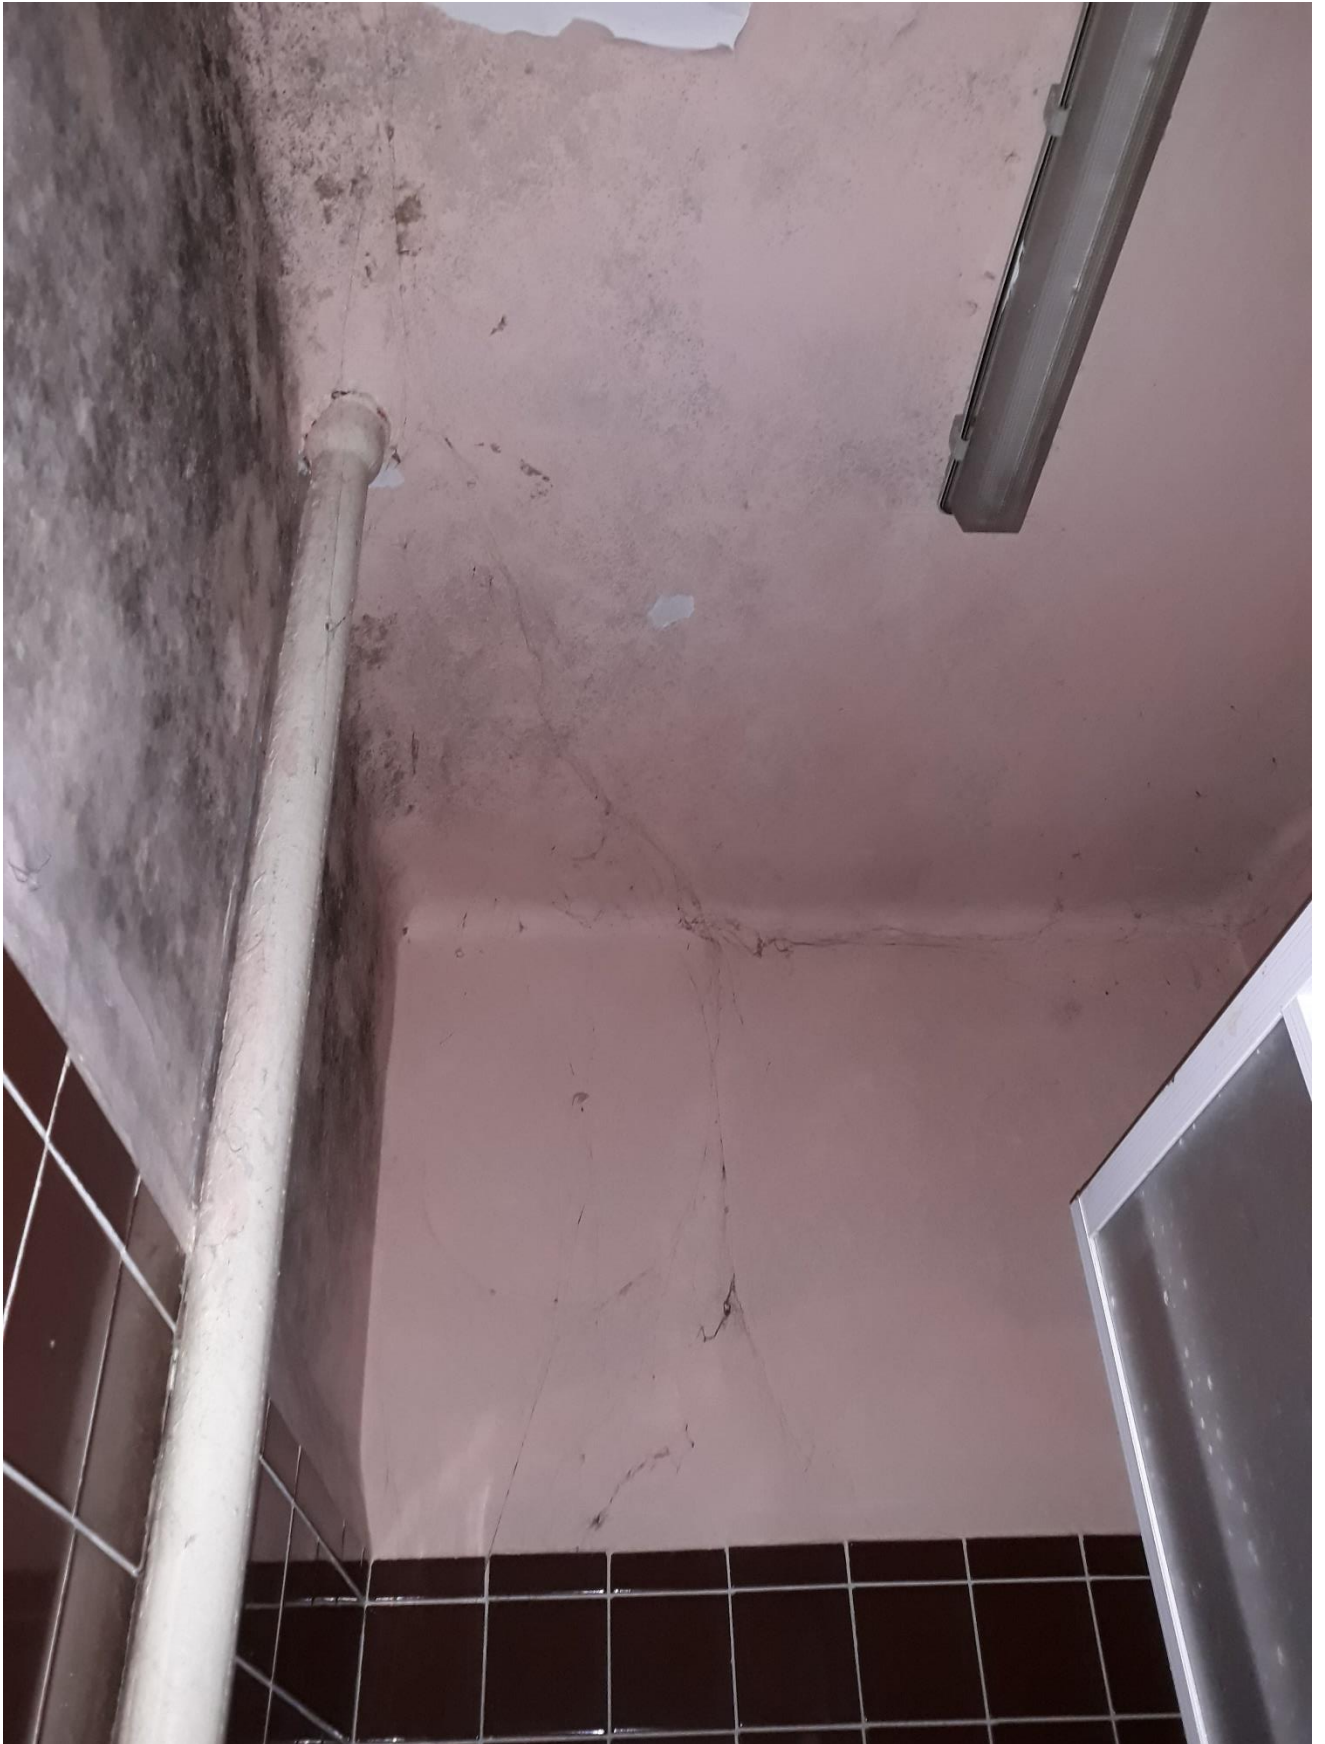
fot.16 Widoczne ślady przemarzania oraz żeliwne przewody instalacji kanalizacji sanitarnej

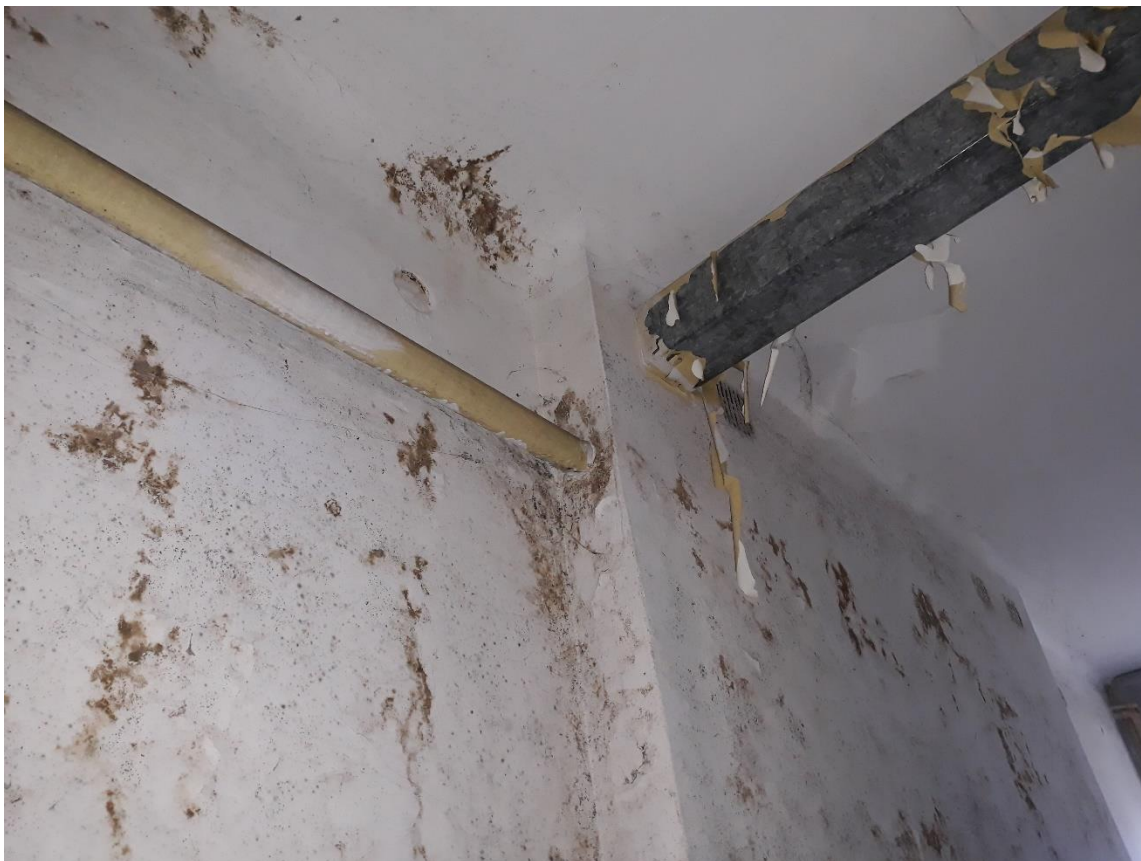
fot.17 Widoczne uszkodzenia wypraw malarskich i tynkarskich. Nieprawidłowe rozwiązania techniczne instalacji kanalizacji sanitarnej oraz wentylacji grawitacyjnej
