Załącznik nr 2 do Ekspertyzy technicznej – dokumentacja fotograficzna

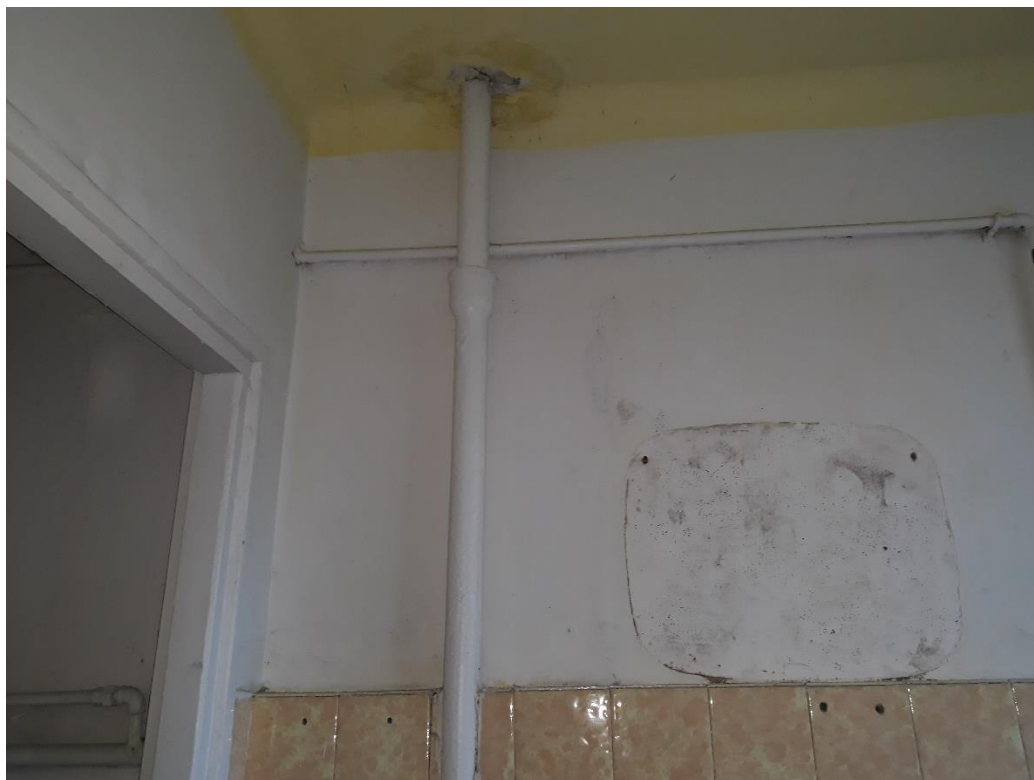
fot.18 Żeliwne elementy instalacji kanalizacji sanitarnej

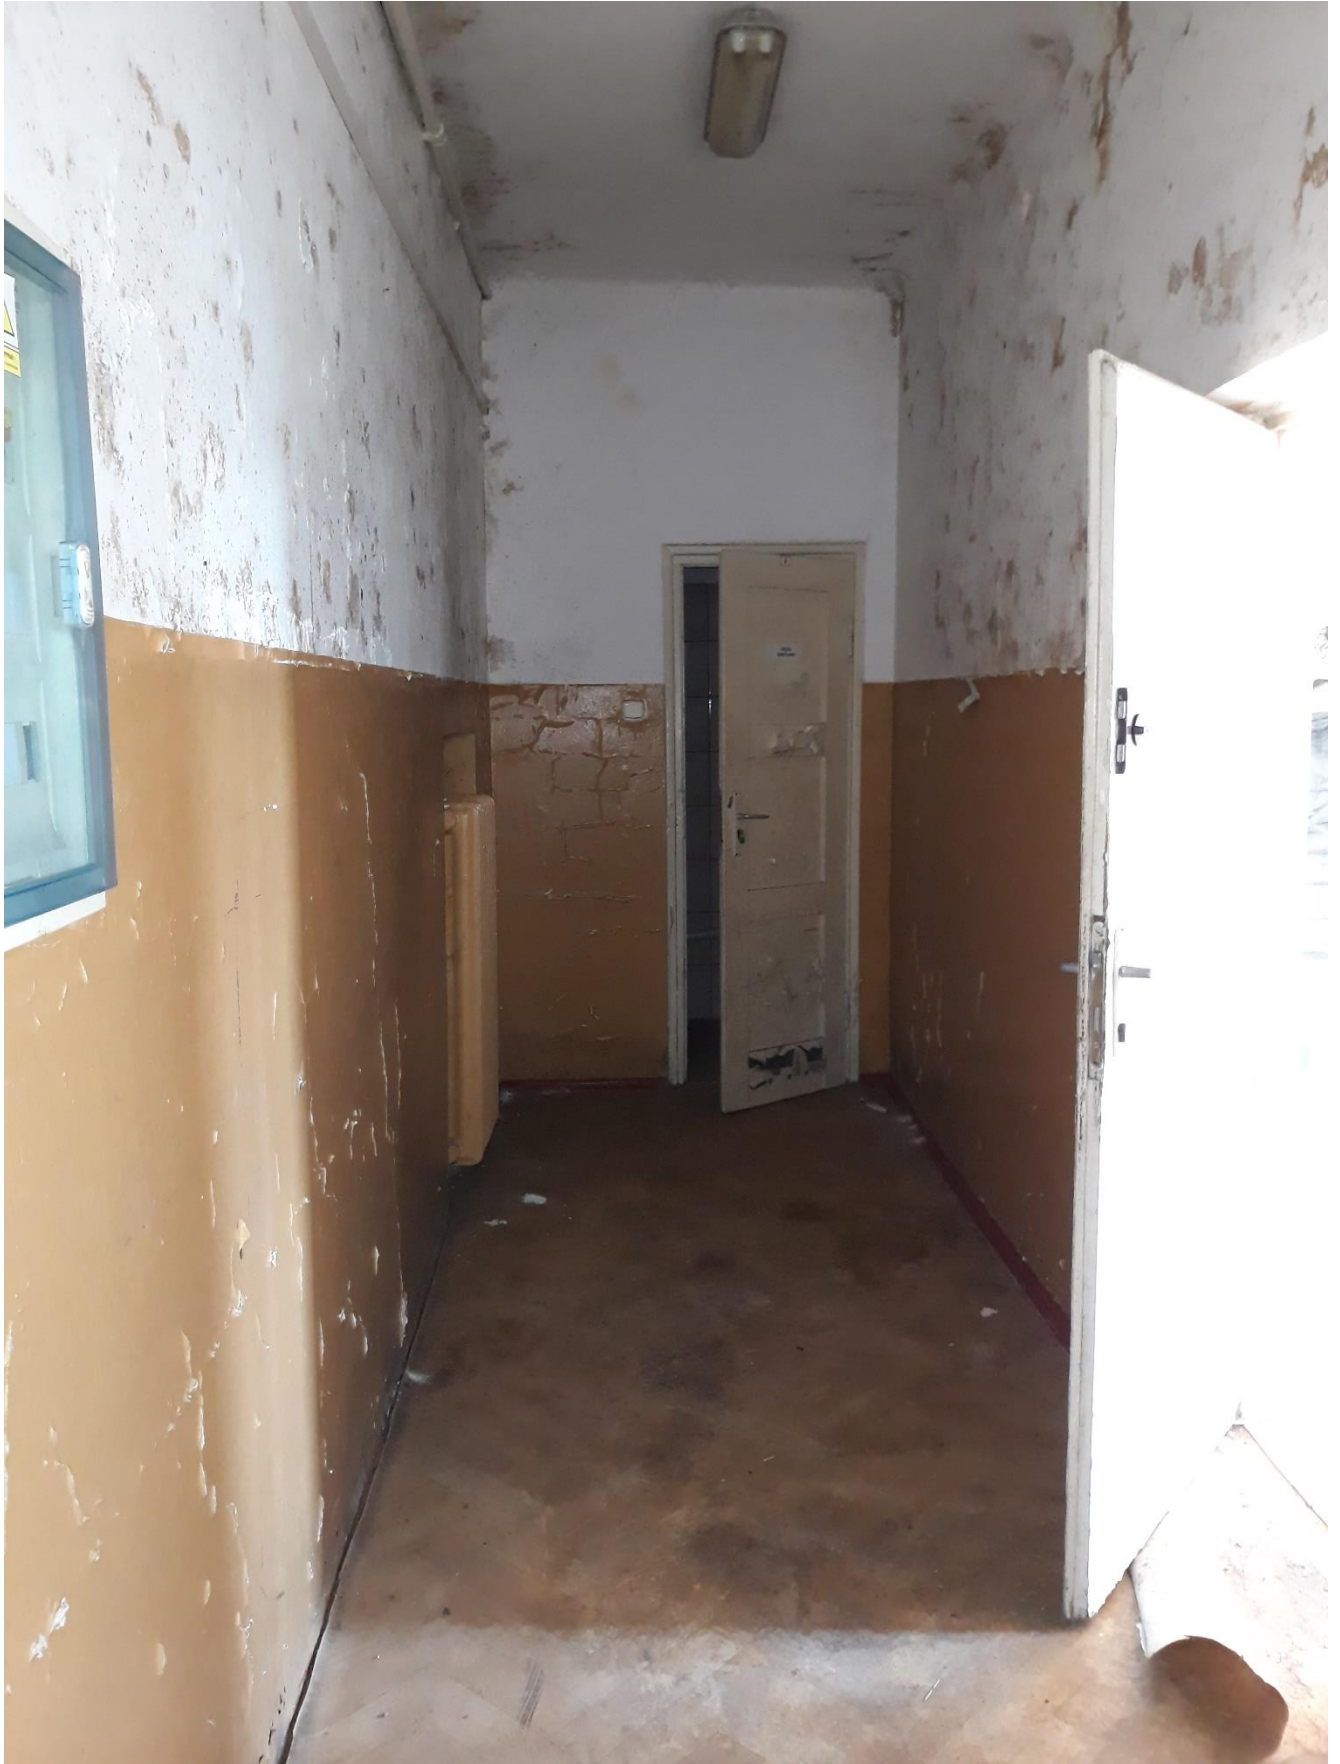
fot.19 Widoczne uszkodzenia i złuszczenia wypraw wewnętrznych

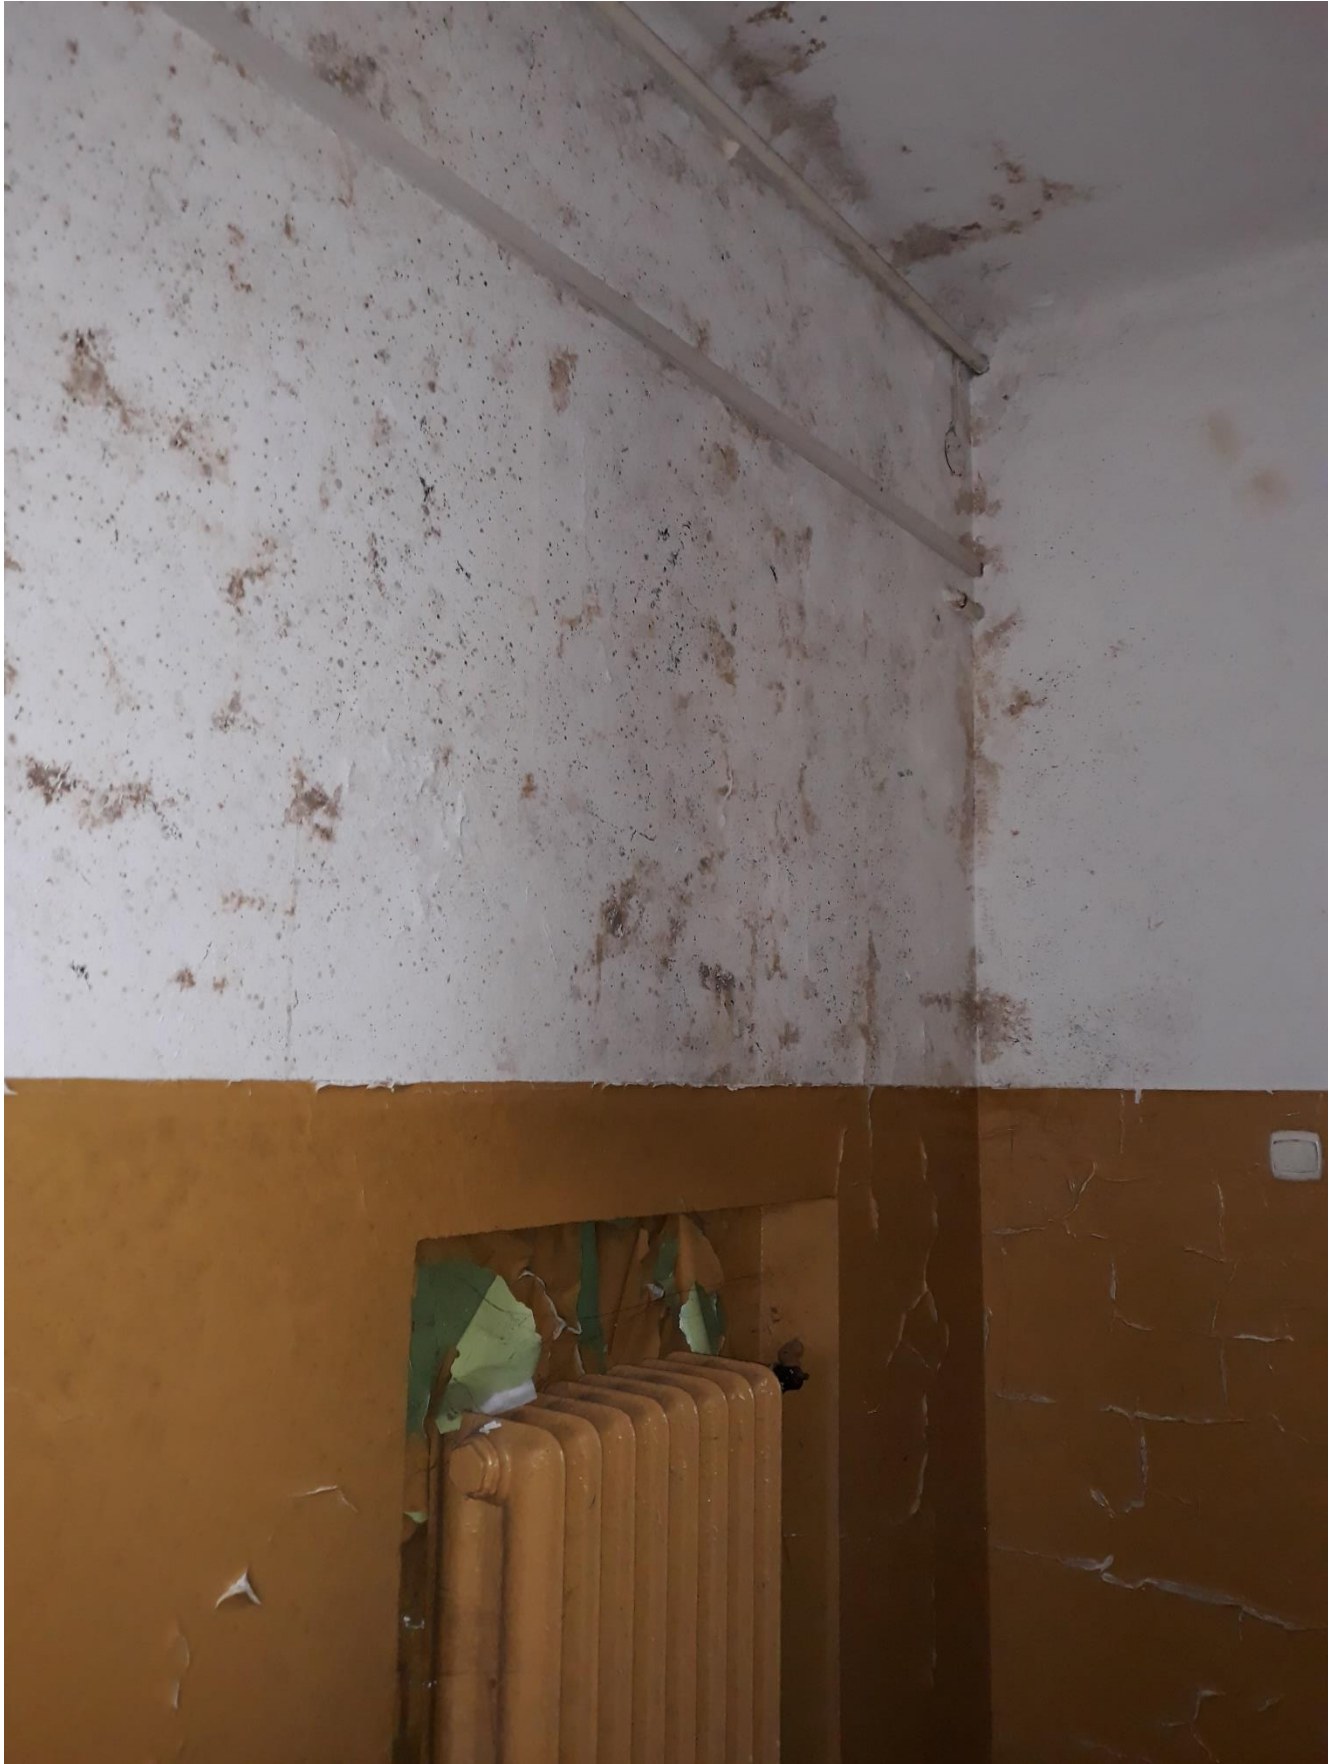
fot.20 Widoczne uszkodzenia i złuszczenia wypraw wewnętrznych

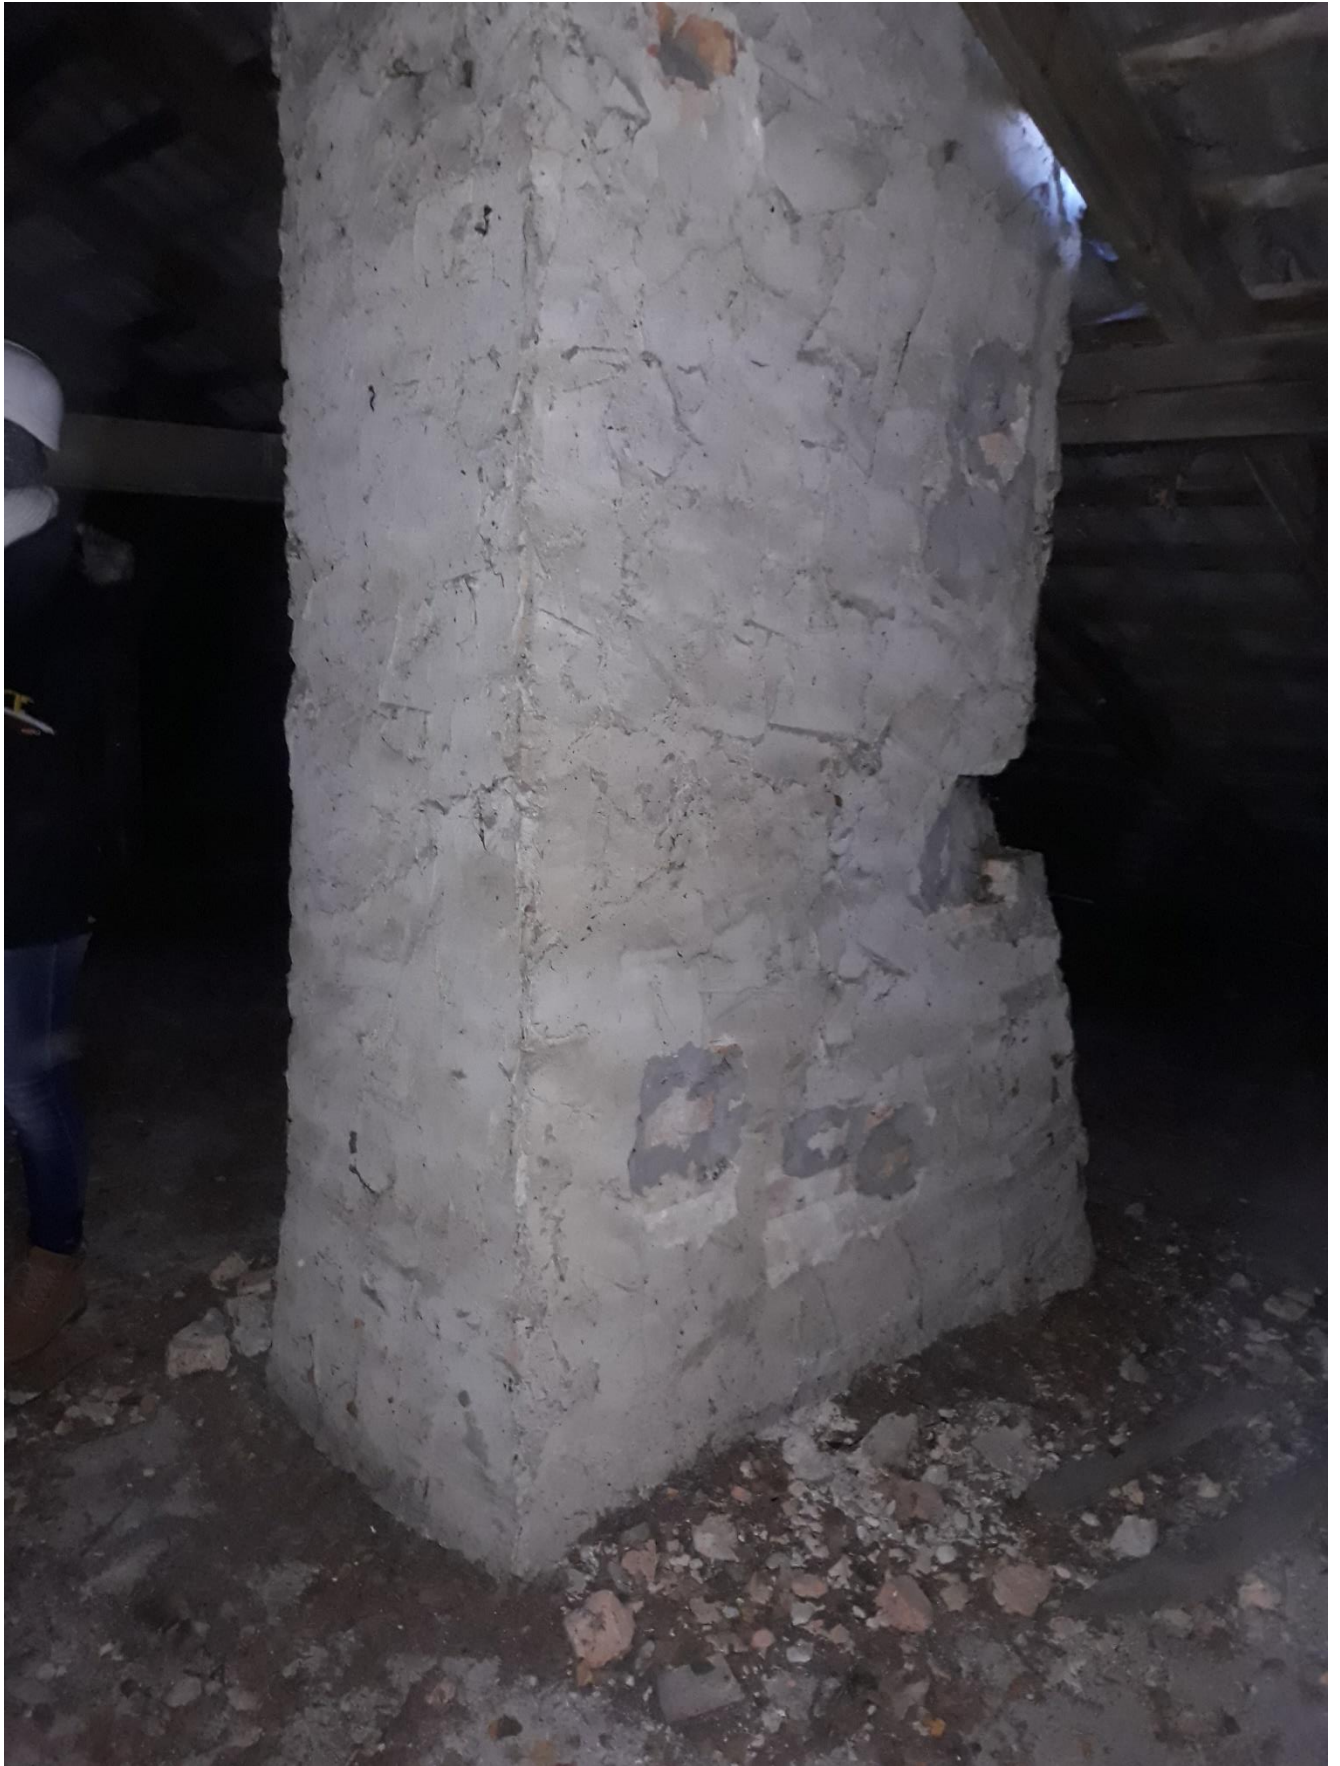
fot.21 Uszkodzenia przewodów kominowych na poziomie poddasza

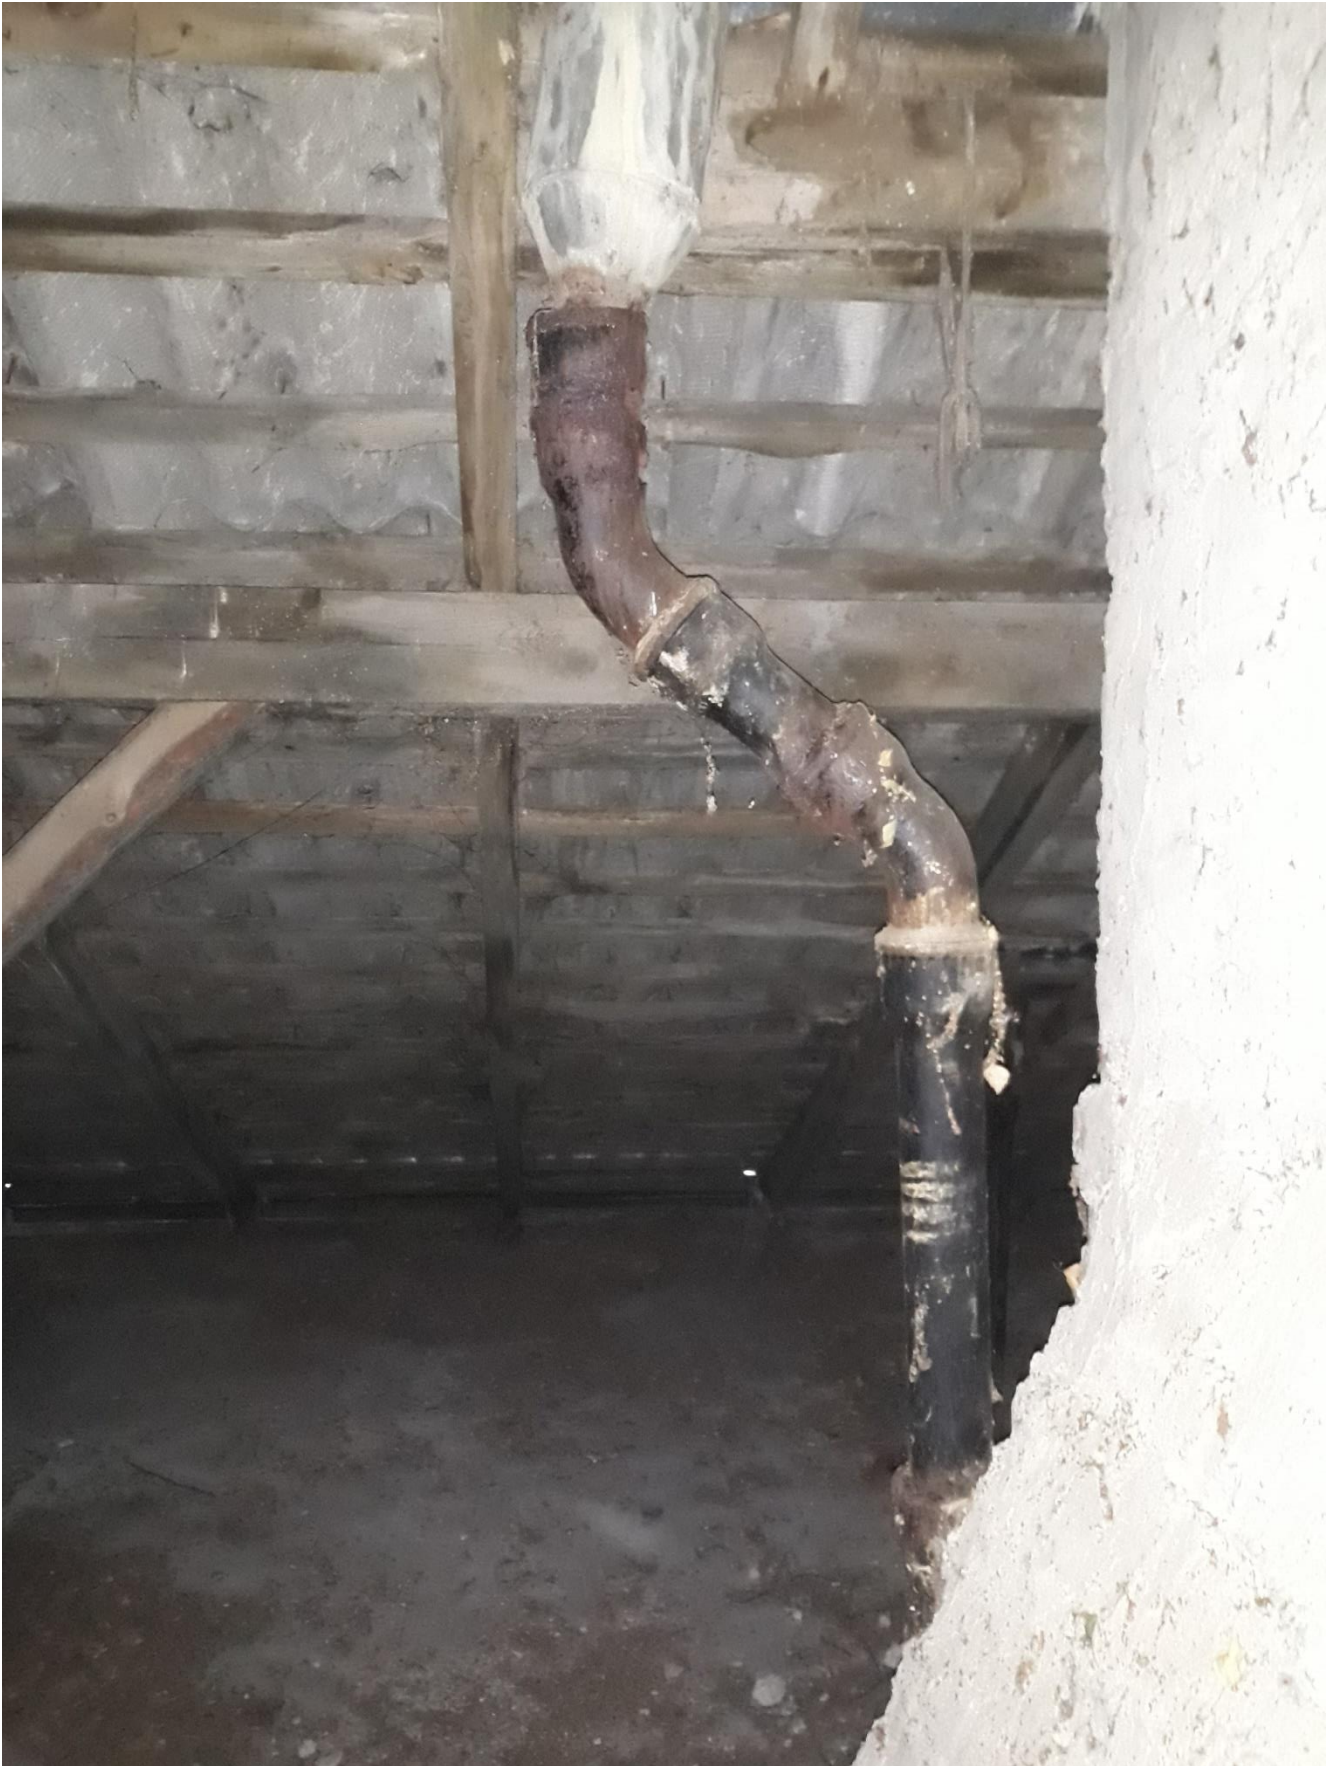
fot.22 Źeliwne odpowietrzenie pionów kanalizacji sanitarnej

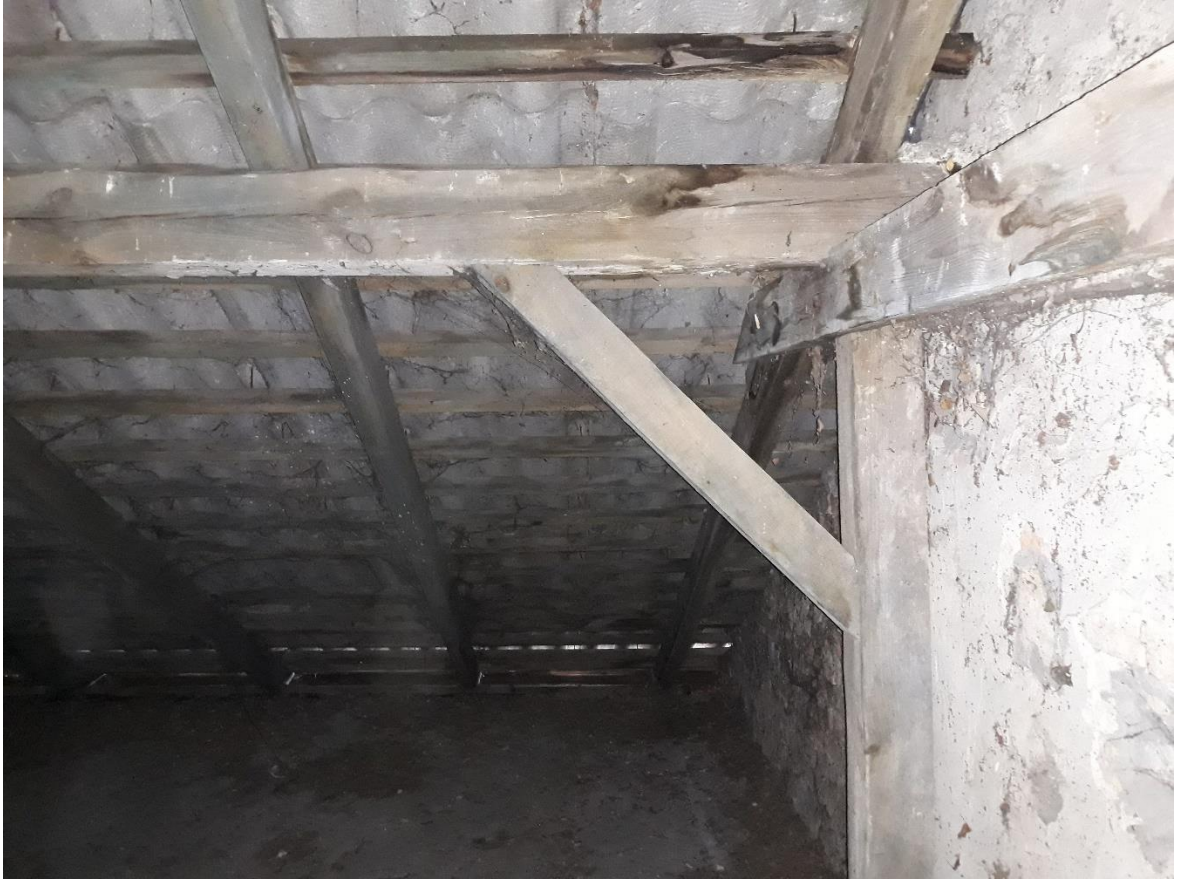
fot.23 Widok więźby dachowej – widoczne ślady zacieków

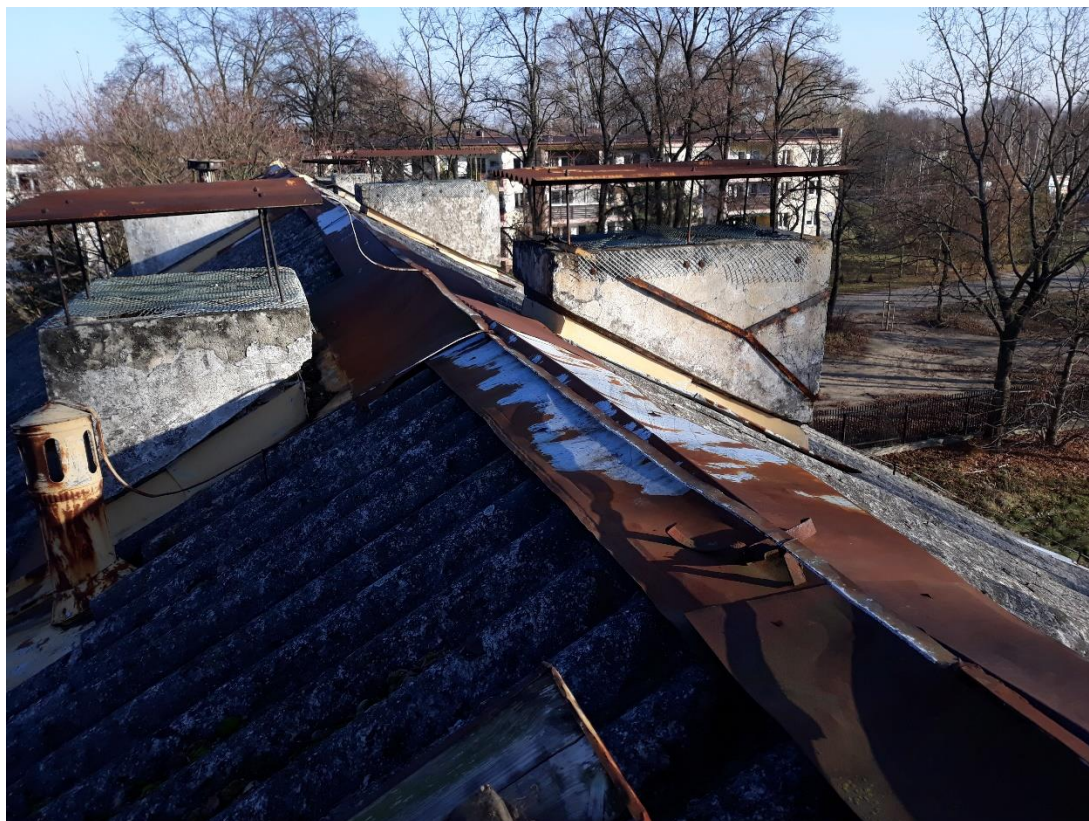
fot.25 Widok połączenia dachowej w rejonie kalenicy – widoczne uszkodzenia czapek kominów oraz korozja obróbki blacharskiej kalenicy

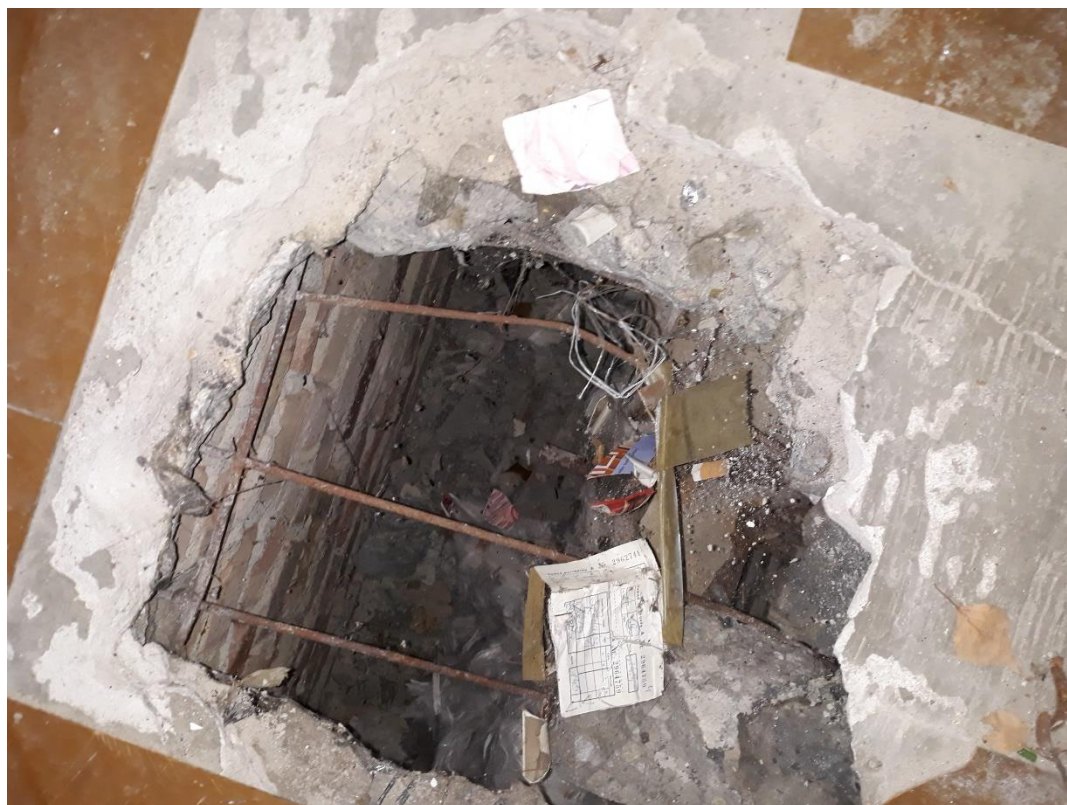
fot.26 Uszkodzenia podłogi nad kanałem technicznym

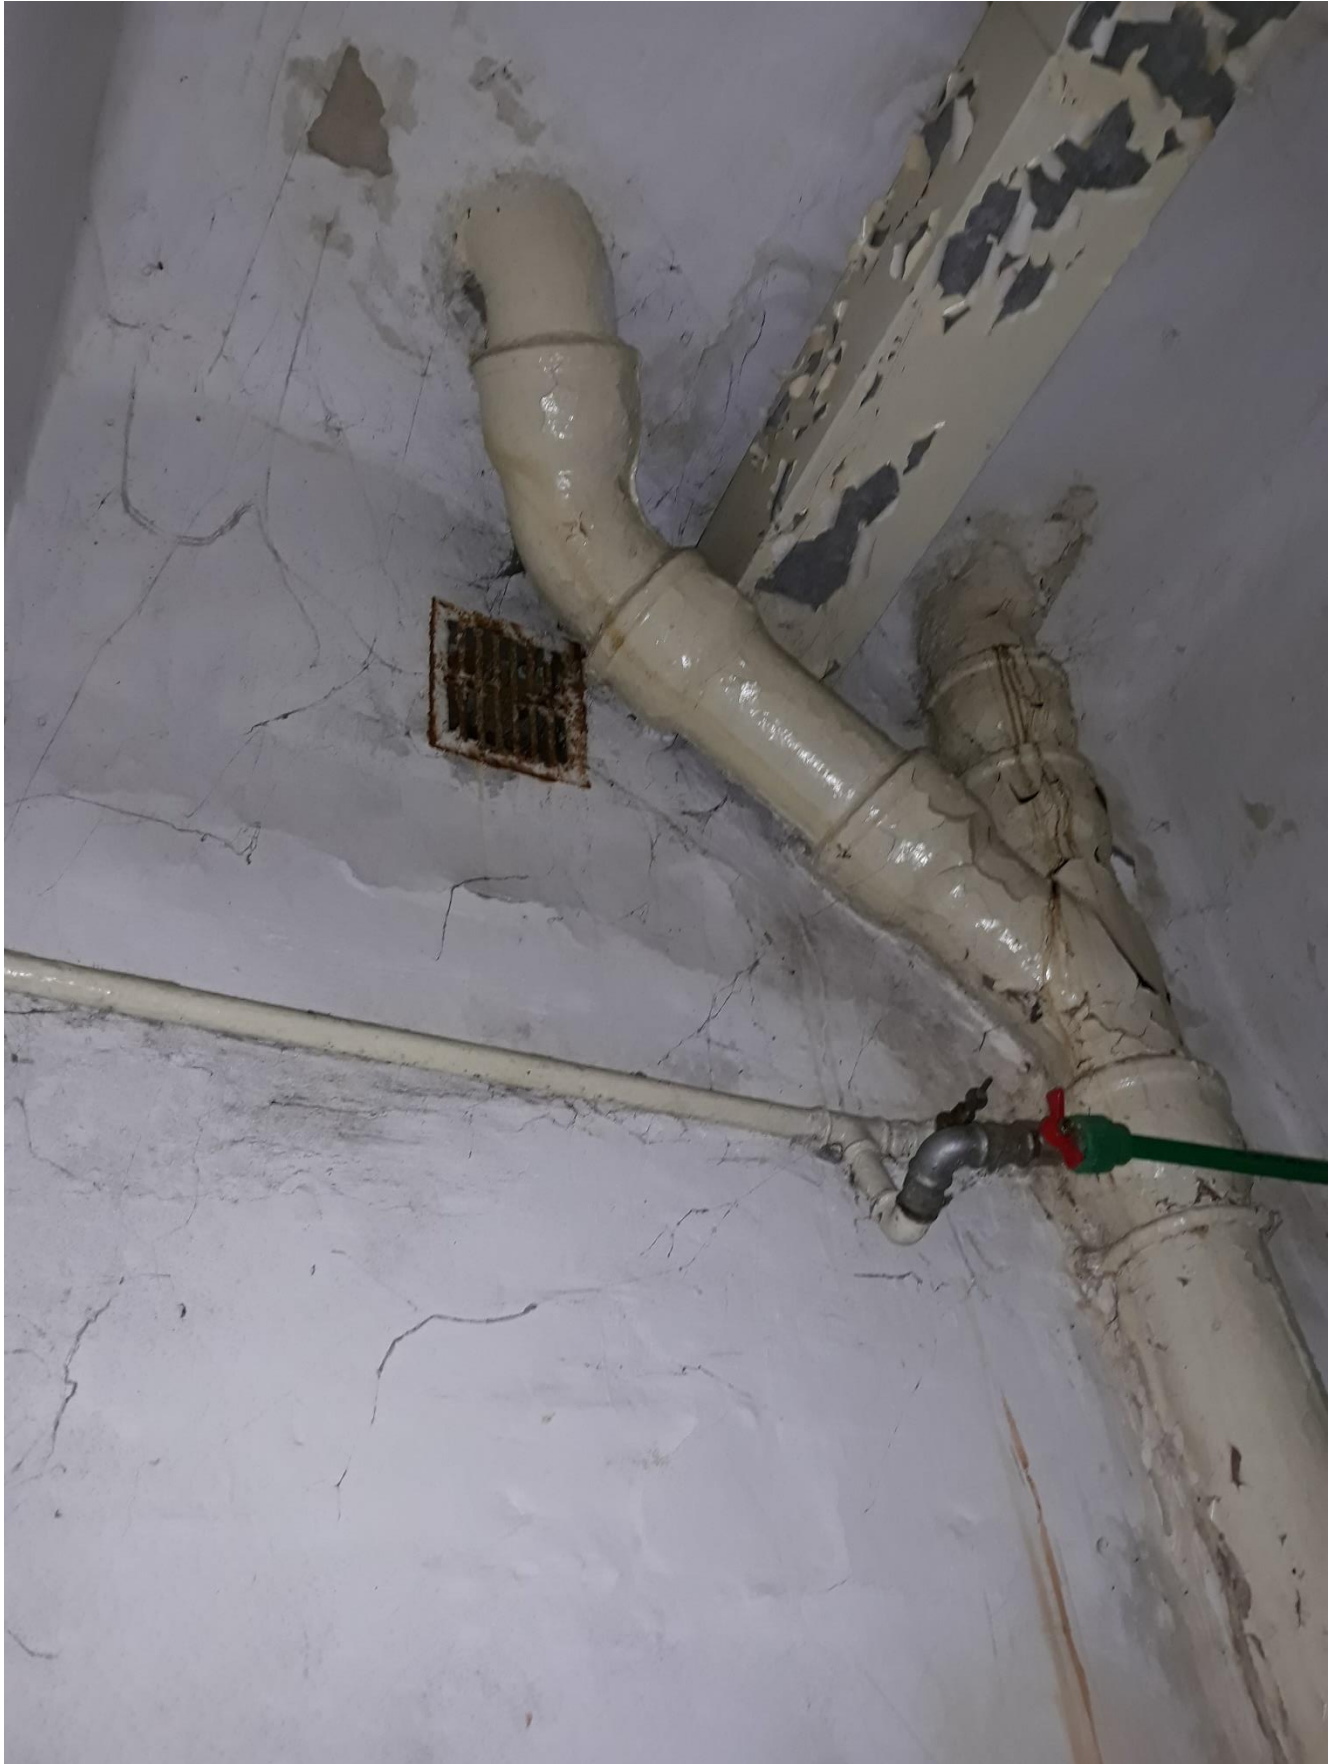
fot.27 Widoczna żeliwna instalacja kanalizacji sanitarnej oraz uszkodzenia wypraw tynkarskich
