PROGRAM PRAC KONSERWATORSKO RESTAURATORSKICH

**Parafia Rzymskokatolicka p.w. Świętej Rodziny
Ul. Kilińskiego 4, 62-635 Przedecz
Ok. 1907r.**

Program prac konserwatorsko restauratorskich

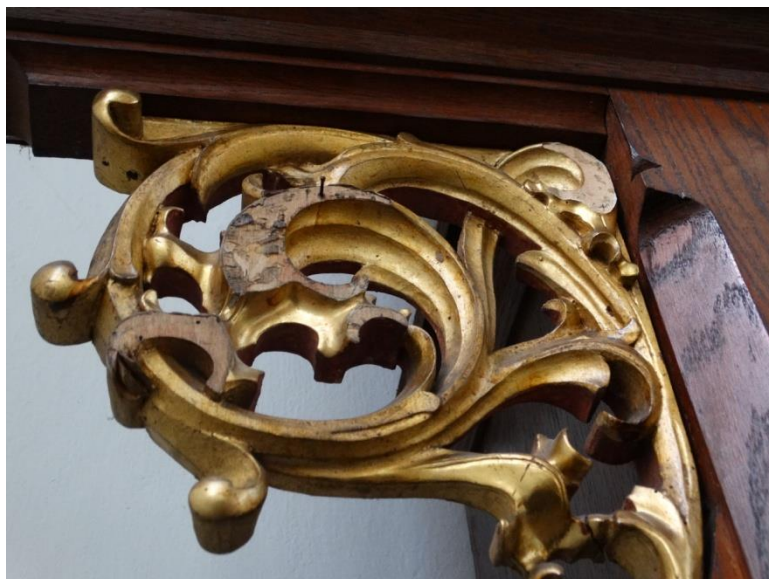
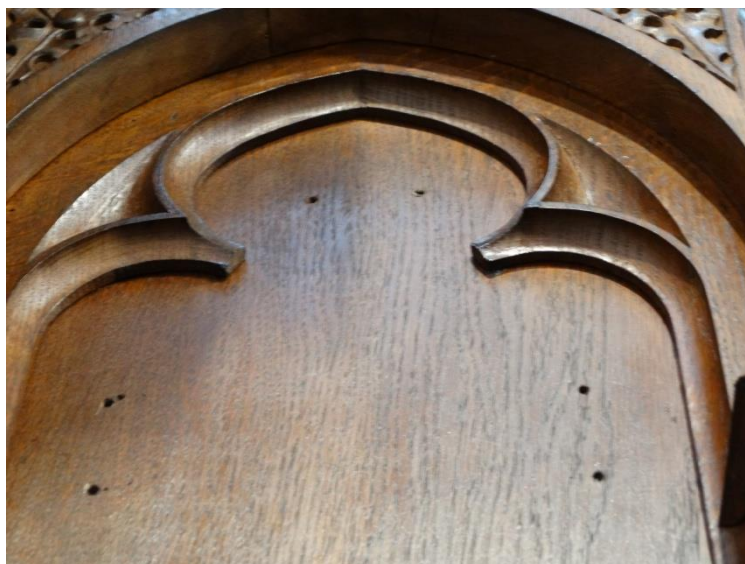
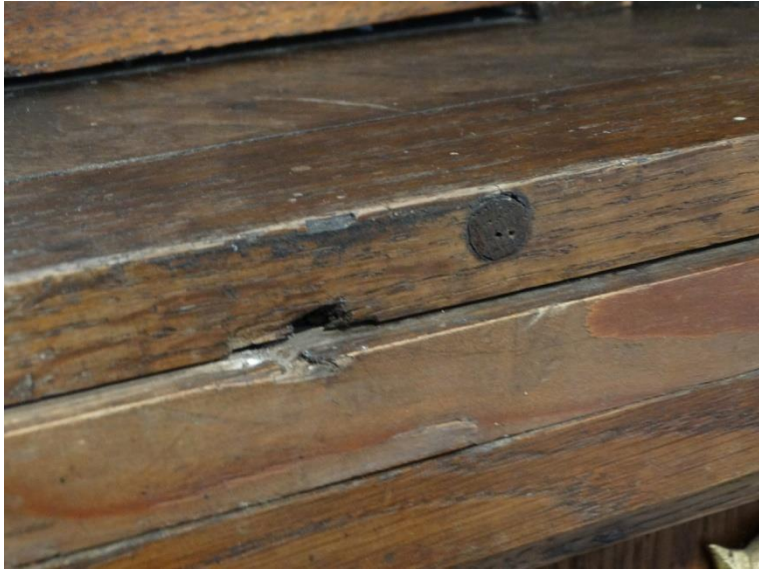
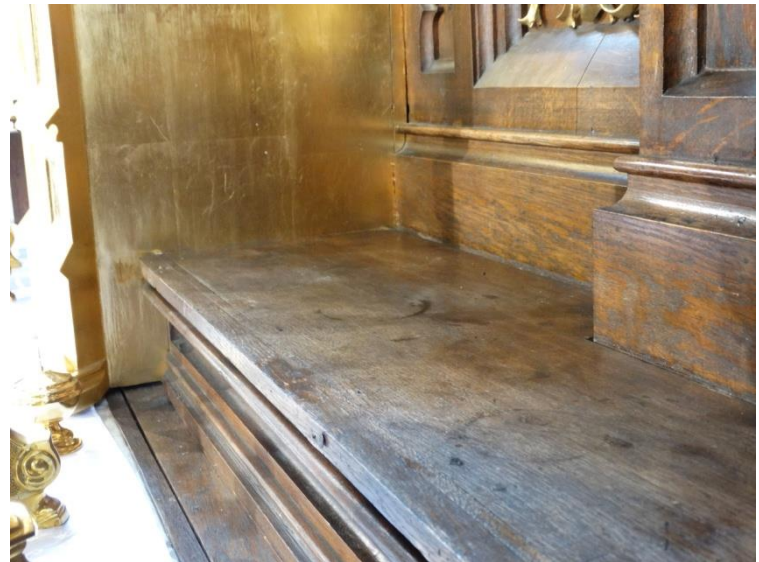
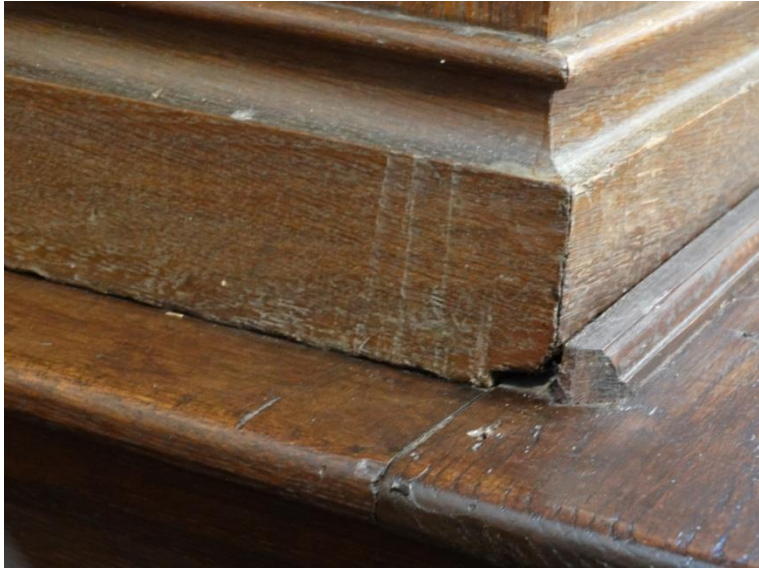
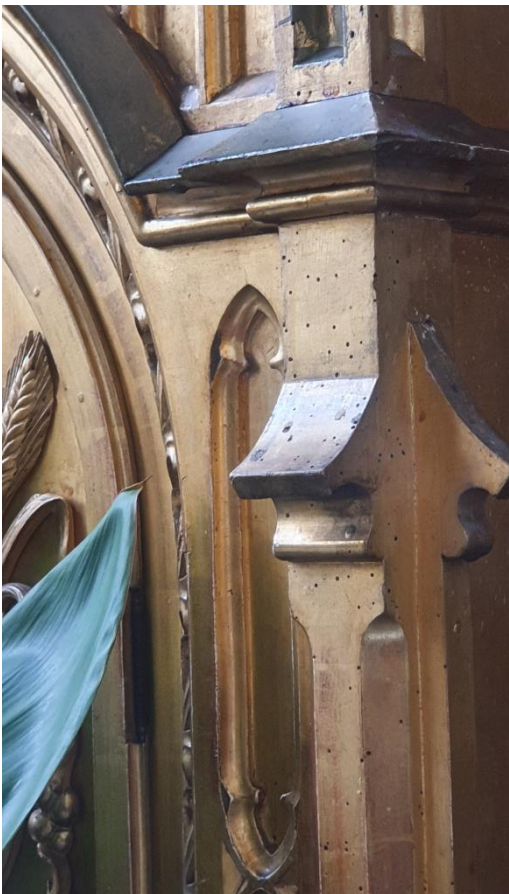
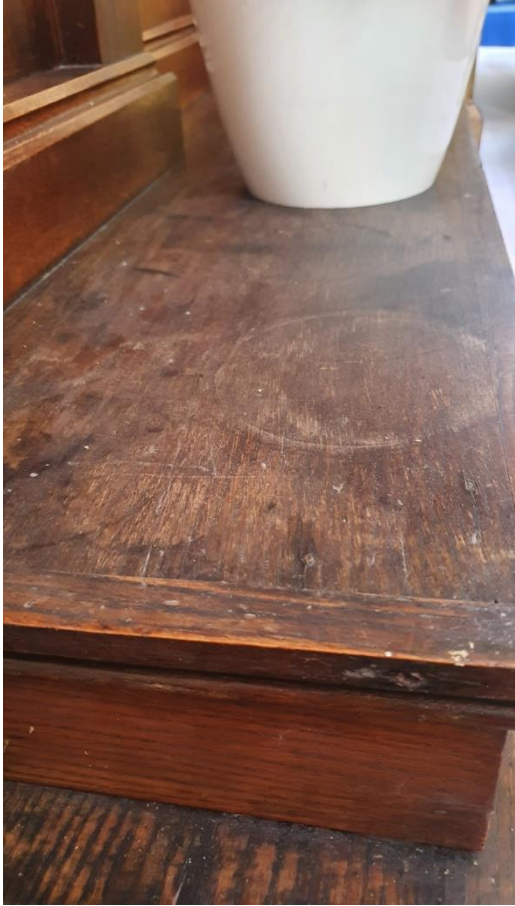
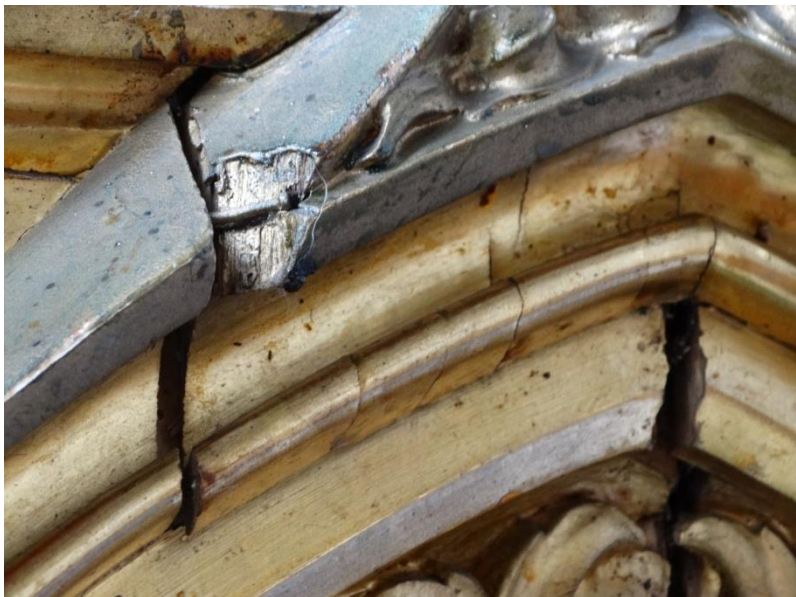
Fotografie prezentujące przykłady zniszczeń:

Stan obiektu na chwilę obecną jest zły. Wymaga interwencji konserwatorskiej. Wyposażenie w całości pokryte jest warstwą kurzu i brudu. Bardzo to widać na rzeźbach. Dużym zagrożeniem stały się działające szkodniki drewna, które znacznie osłabiają strukturę drewna zwłaszcza w partii ornamentów, całej snycerki oraz rzeźb. Nie widać czynnych żerowisk owadów. Drewno wymaga impregnacji i dezynfekcji. Dostrzeżono znaczne ubytki masy drewna, zwłaszcza w partiach ornamentów snycerskich. Występują ubytki formy rzeźbiarskiej, brakuje kawałków ornamentów lub ich całych, palców czy dłoni w płaskorzeźbach i rzeźbach oraz innych drobnych elementów. Widoczne są liczne oszczypania, oderwania, odłamania. Występują liczne pęknięcia, rozeschnięcia oraz rozluźnienia połączeń stolarskich. Miejscowo w partiach rozluźnień łączy stolarskich występują wykruszenia drewna i zaprawy w miejscu złączeń. Pęknięcia drewna powstały na skutek nadmiernych naprężeń poszczególnych partii ołtarza. Mogło na to wpływać również osadzanie się kurzu w szczelinach dylacyjnych struktury ołtarza, blokowało to naturalne ruchy drewna. Dodatkowo występują liczne zarysowania i zadrapania. Błaty i drewniane podstawki mają ślady po zalaniach (prawdopodobnie woda z donic się wylała). Zaprawy na złączeniach i rzeźbach miejscami są spęcherzone i odpadają odsłaniając drewno. Elementy snycerskie pierwotnie złożone zostały wtórnie pokryte materiałami nieszlachetnymi.

Obrazy olejne na płótnie są zabrudzone, poszarzałe, o pociemniałej warstwie werniksu oraz o obwisłym płótnie.

Celem prac jest powstrzymanie dalszych procesów degradacji ołtarzy i ambony oraz przywrócenie ich walorów estetycznych i historycznych. Należy zatrzymać degradację drewna. Drewno musi zostać wyczyszczone i zabezpieczone, a wszystkie jego ubytki uzupełnione. Złocenia są w złym stanie dlatego należy je zrekonstruować w technice oryginału. Obrazy muszą zostać oczyszczone, zdublowane, wypunktowane i zawerniksowane. Rzeźby muszą być oczyszczone, dorobić trzeba brakujące elementy, przywrócona musi być oryginalna kolorystyka. Obiekty muszą wrócić do stanu przypuszczalnie najbliższego oryginałowi.
