**PROGRAM PRAC KONSERWATORSKICH
DLA ELEWACJI BUDYNKU PRZY UL. WAŁOWEJ 21
W ZESPOLE DAWNEGO URZĘDU ZAOPATRZENIA
MUNDUROWEGO W GDAŃSKU**

- aktualizacja na potrzeby realizacji prac w 2023 r.

GDAŃSK, SIERPIEŃ 2023

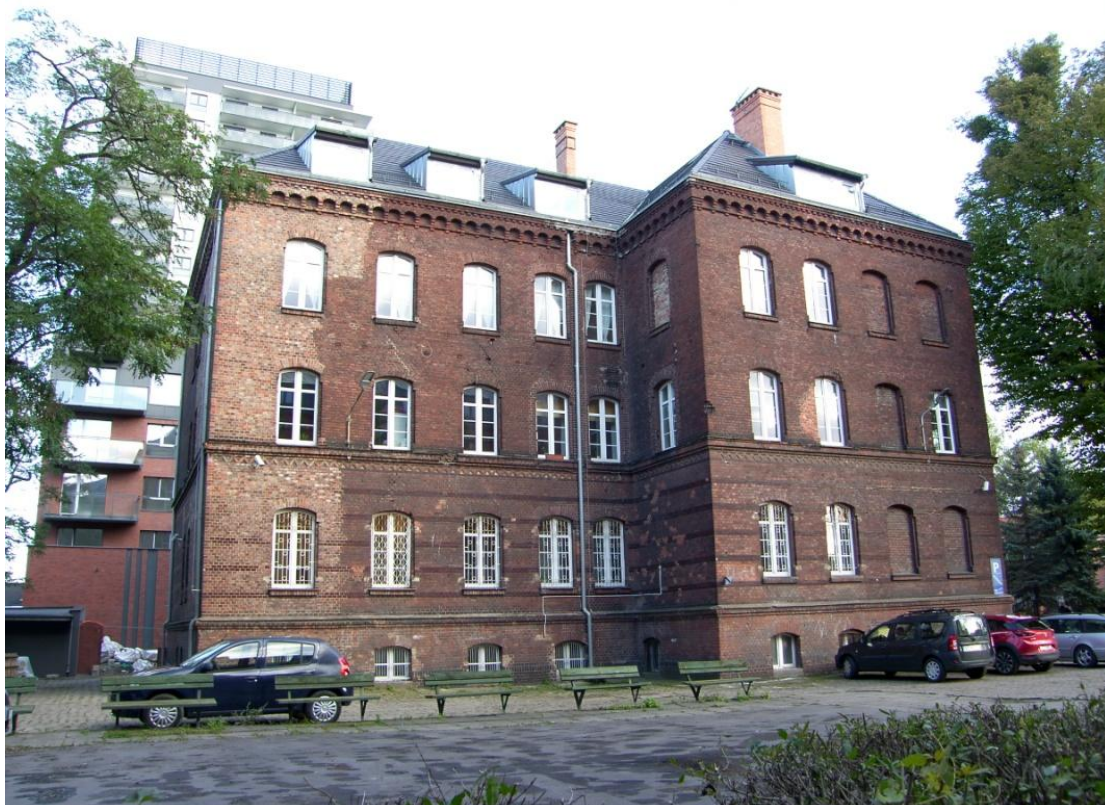
Widok budynku od północnego-zachodu. Widoczny ślad po powojennej odbudowie.

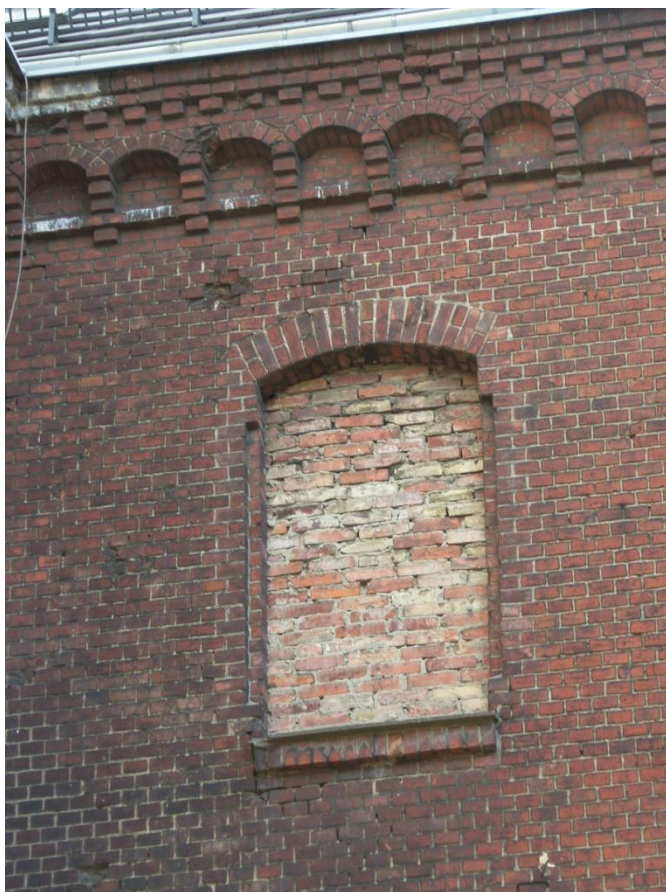
Wtórnie zamurowane okno w zachodniej części elewacji północnej.

5. Elementy wtórne w postaci wadliwych przemurowań cegłą rozbiórkową i współczesną oraz pozostałości zapraw cementowych należy usunąć. Zamurowane otwory okienne należy scalić kolorystycznie z elewacjami, porządkując wątek i fugowanie, ewentualnie wadliwe zamurowania można pokryć tzw. przecierką tynkową i pomalować w kolorze cegły.

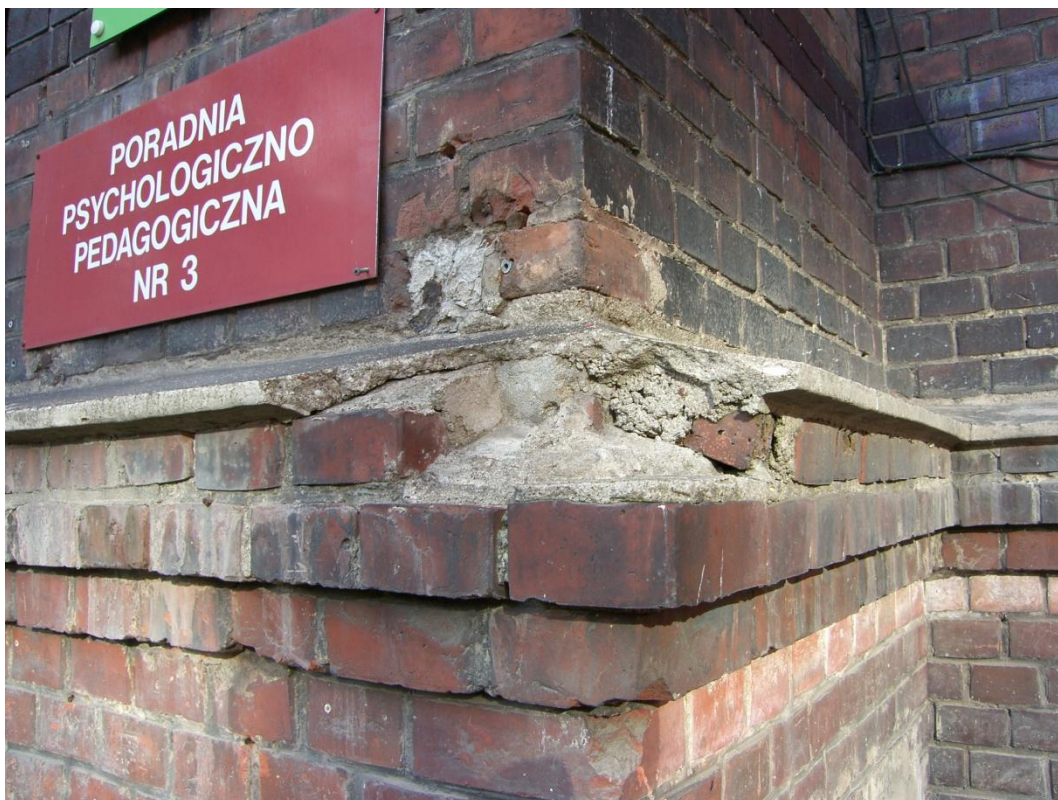
9. Zniszczony narożnik partii cokołowej po wschodniej stronie wejścia głównego.

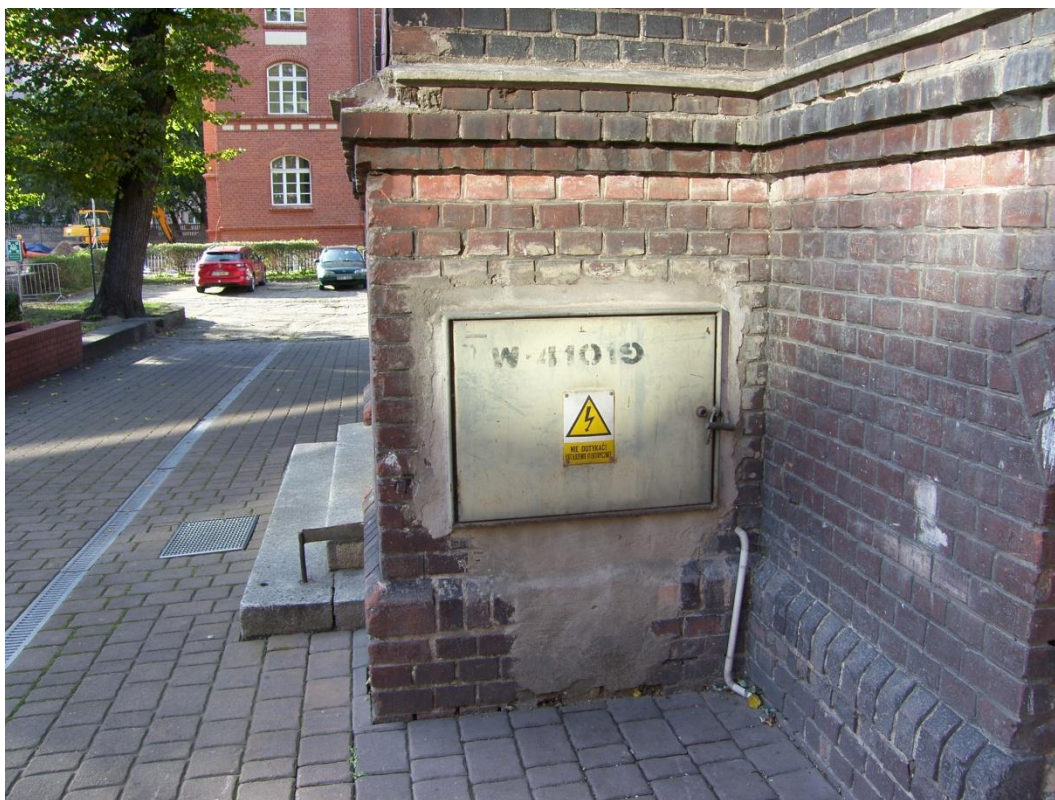
11. Rozdzielnia elektryczna po wschodniej stronie ryzalitu wejścia głównego. Konieczne wykonanie przemurowania oraz konserwacja antykorozyjna ramy i drzwi rozdzielni.

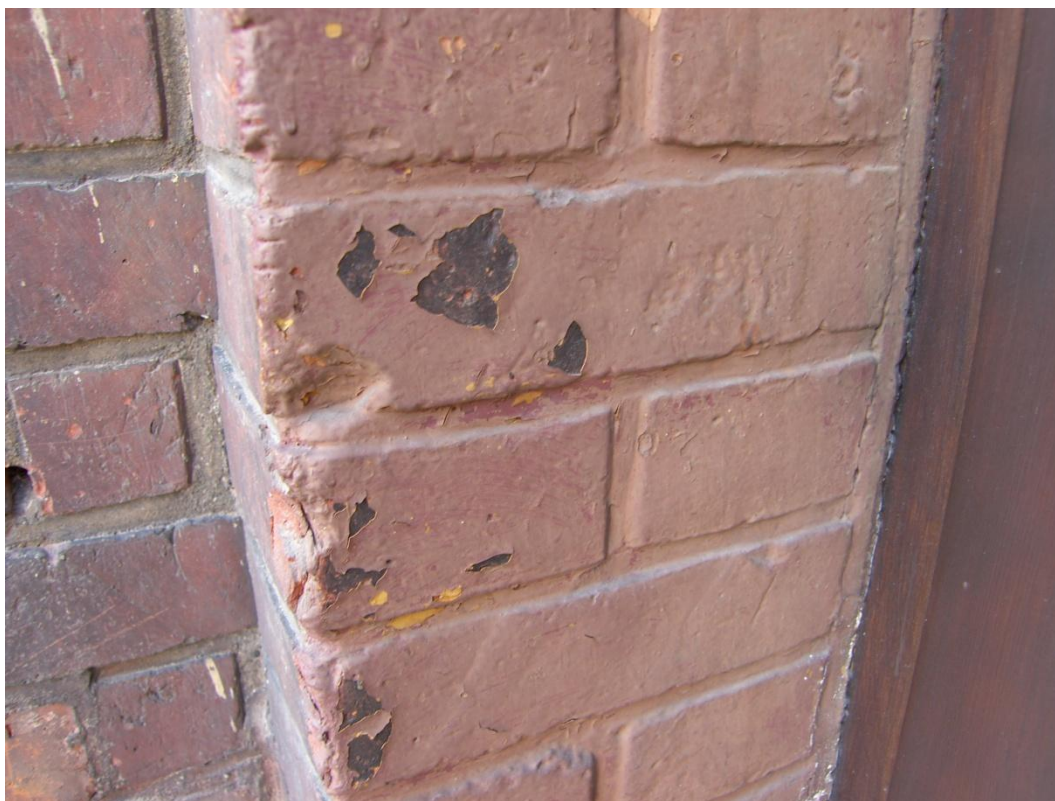
12. Malowanie ościeża drzwi - konieczne usunięcie.

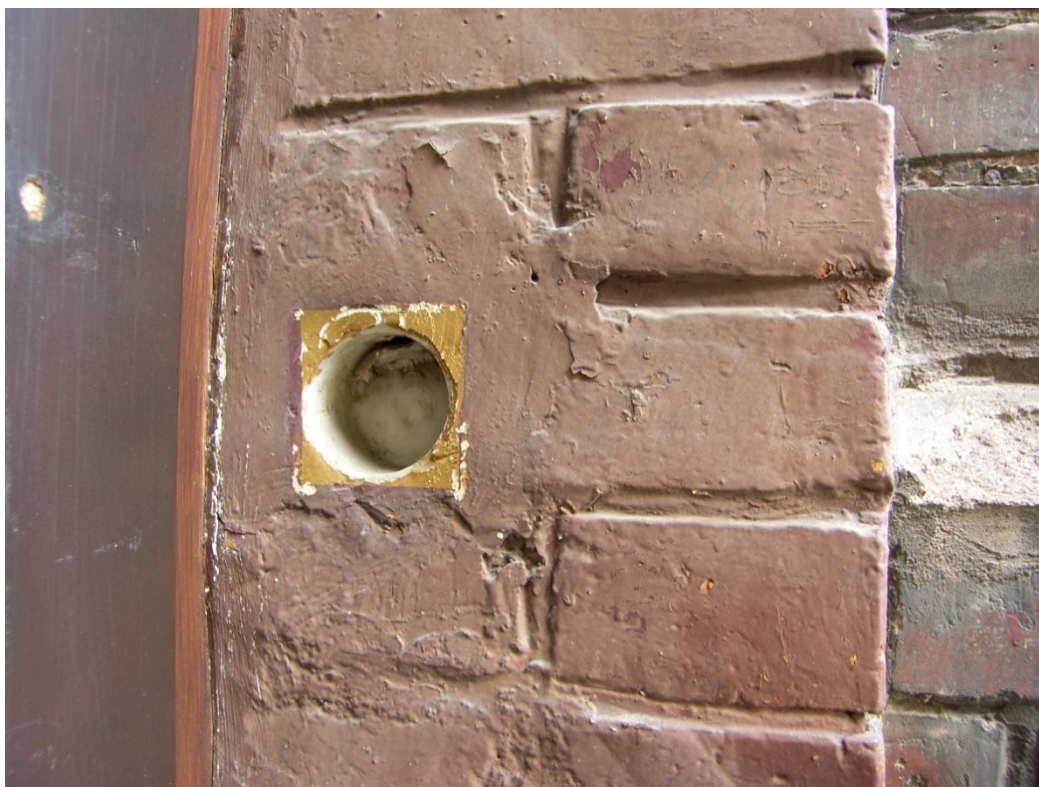
13. Malowanie ościeża drzwi i ślad po usuniętym włączniku dzwonka. Konieczne przemurowanie i usunięcie wymalowania.

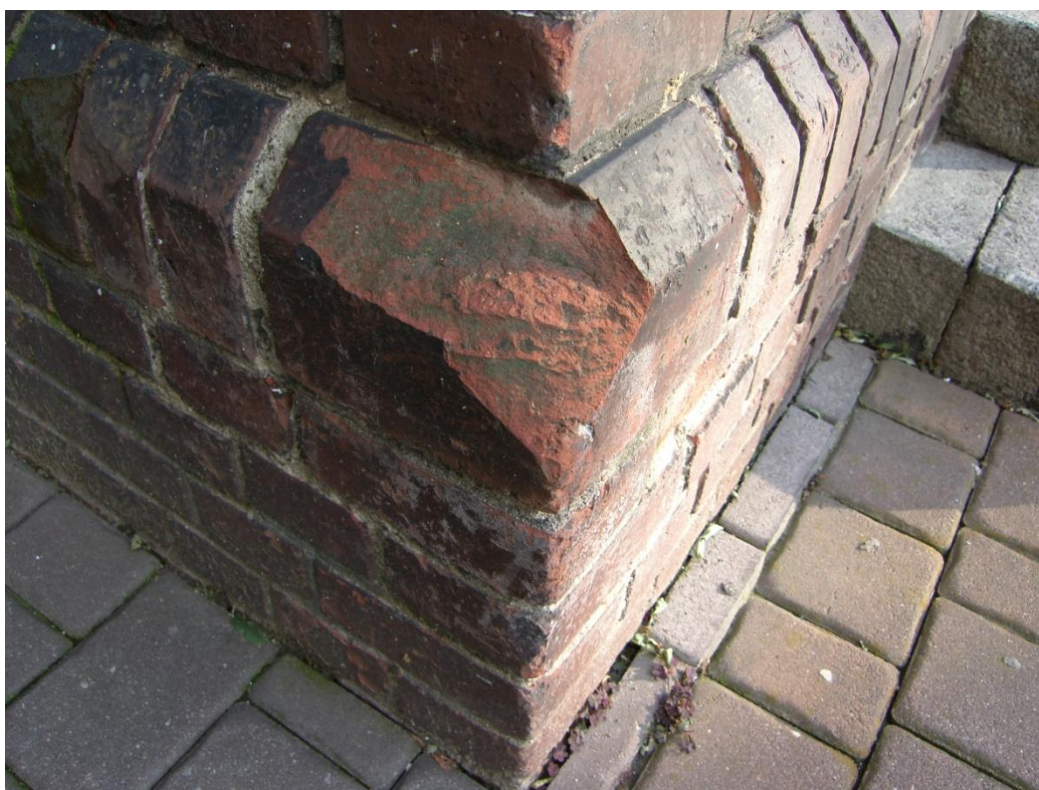
14. Uszkodzony narożnik zachodni cokołu.

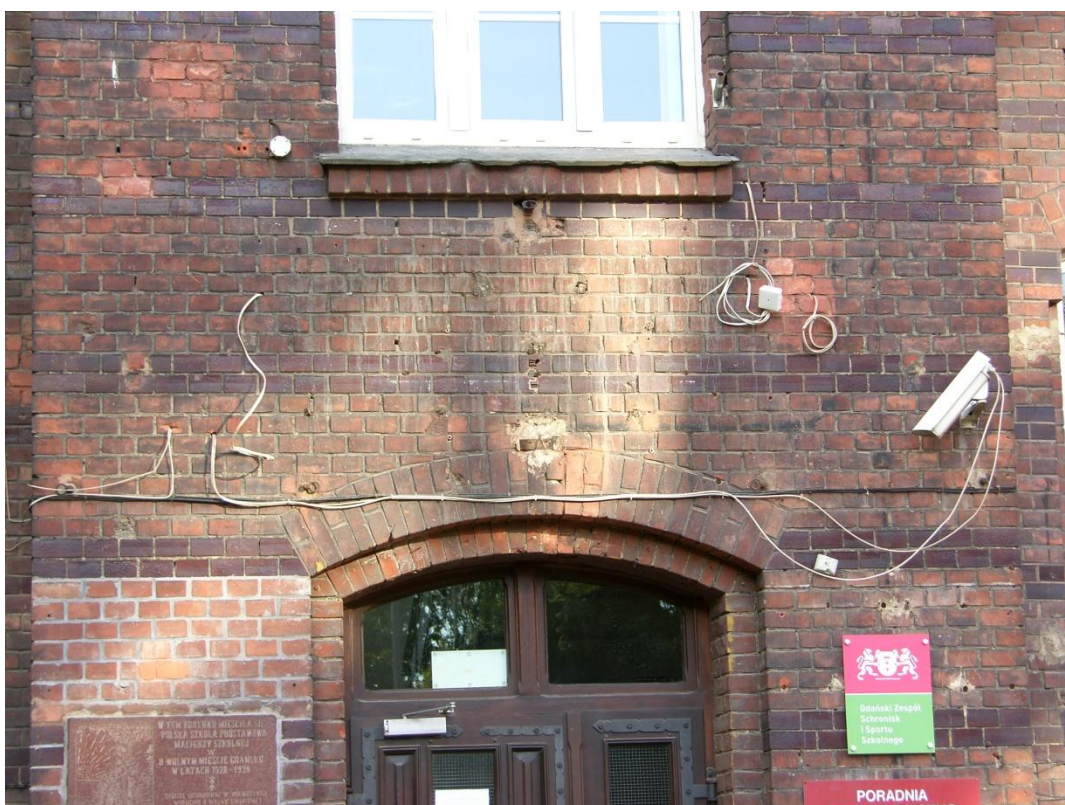
16. Nad wejściem głównym widoczne liczne instalacje, konieczne do uporządkowania i zamaskowania w licu.

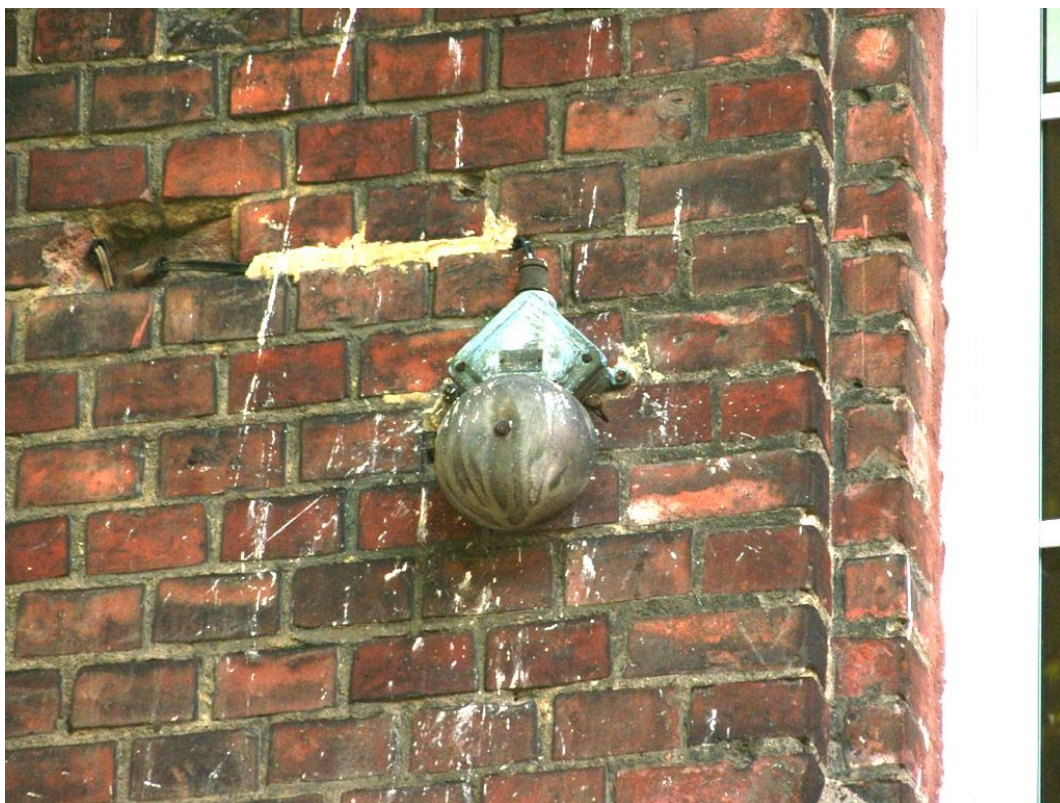
17. Stary dzwonek. Proponowane pozostawienie oraz ukrycie instalacji.

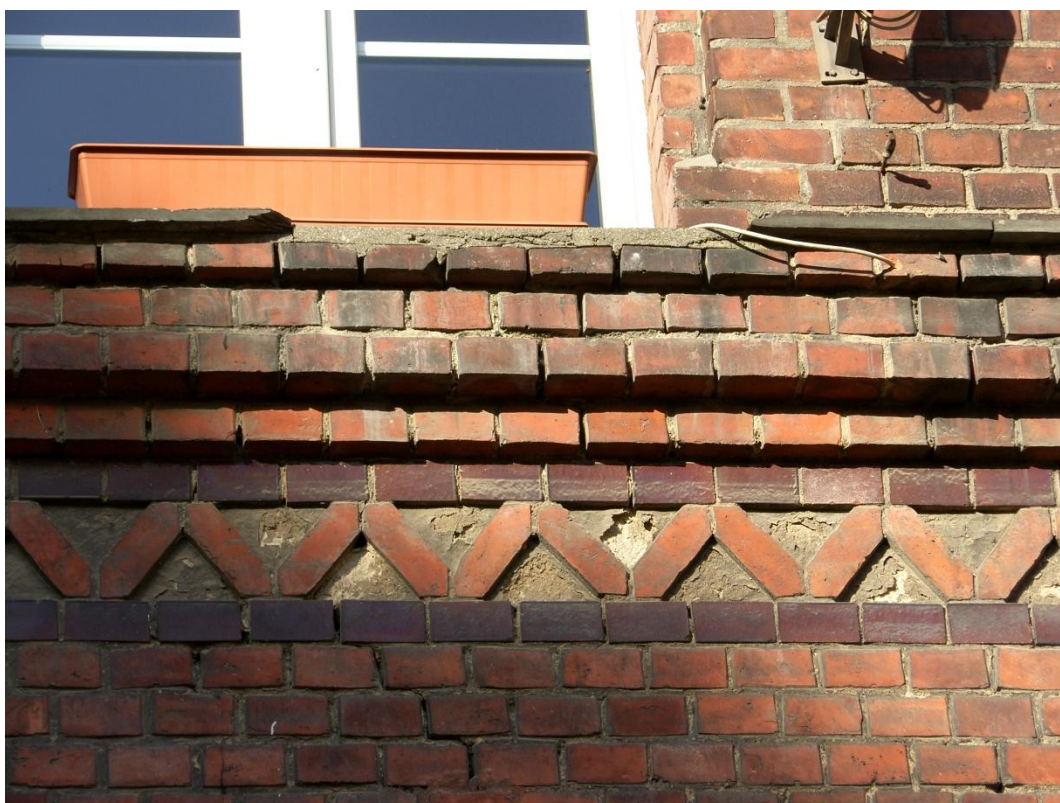
18. Stan zachowania fryzu oraz nakryw gzymsu.

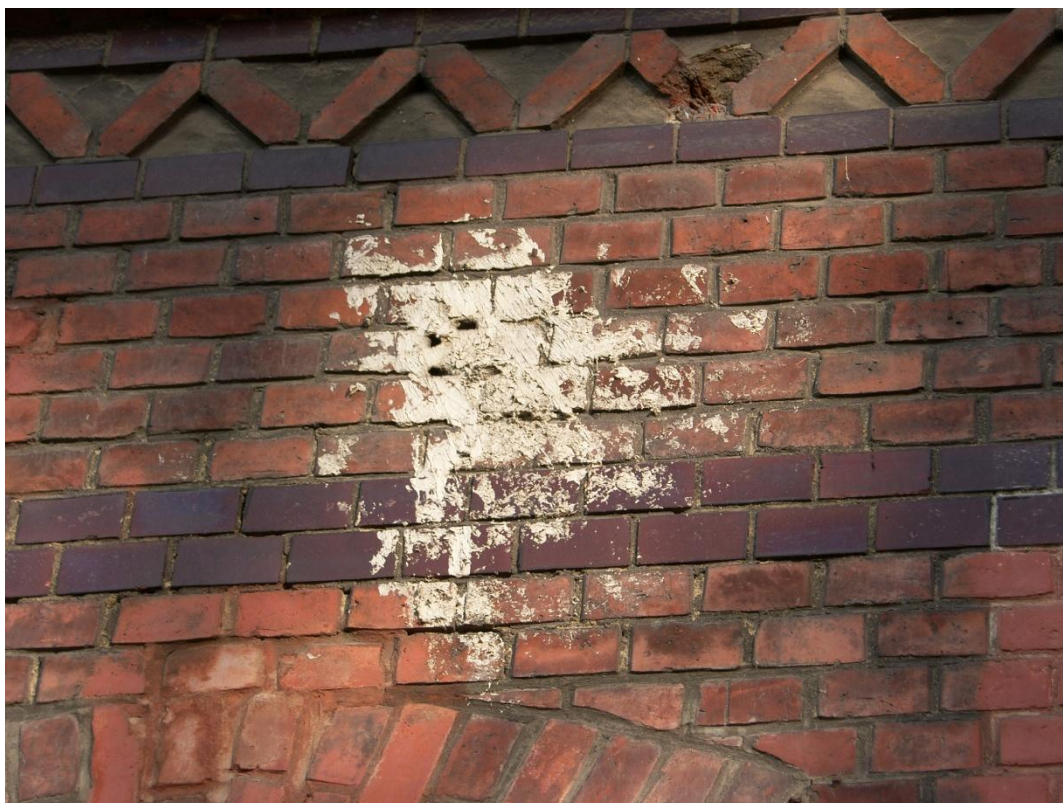
19. Zabrudzenia elewacji zaprawą oraz uszkodzenia cegieł.

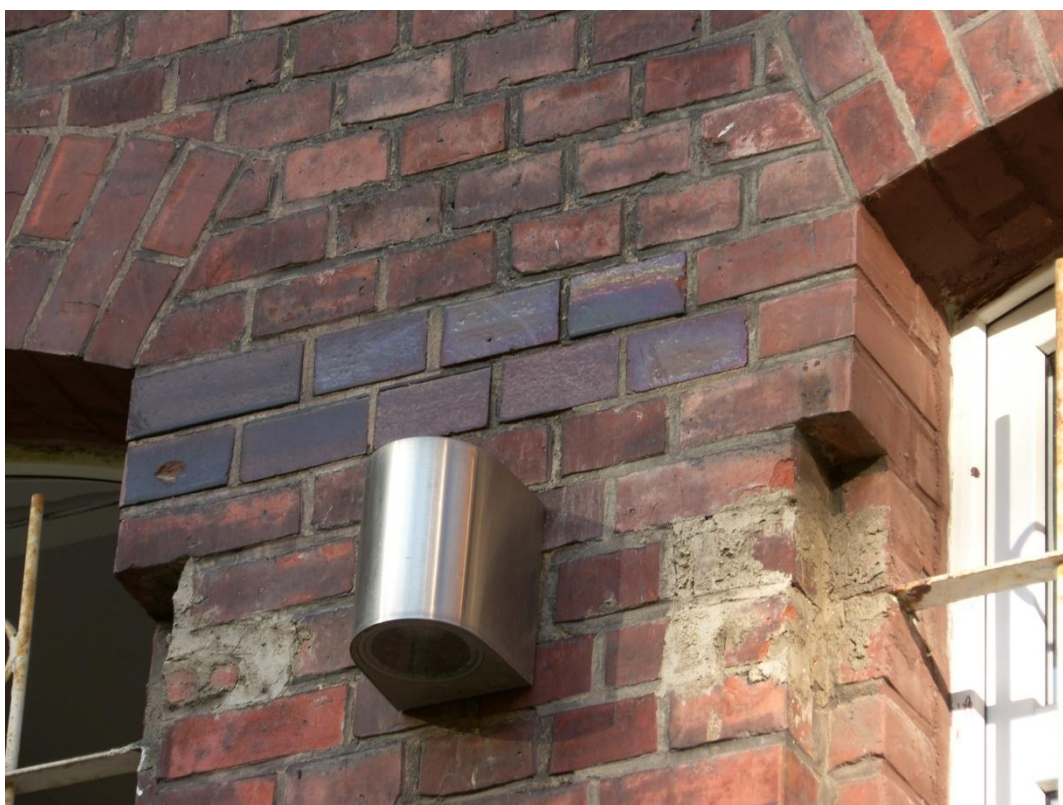
20. Iluminacja elewacji oraz ślady po wtórnym osadzeniu krat okiennych.

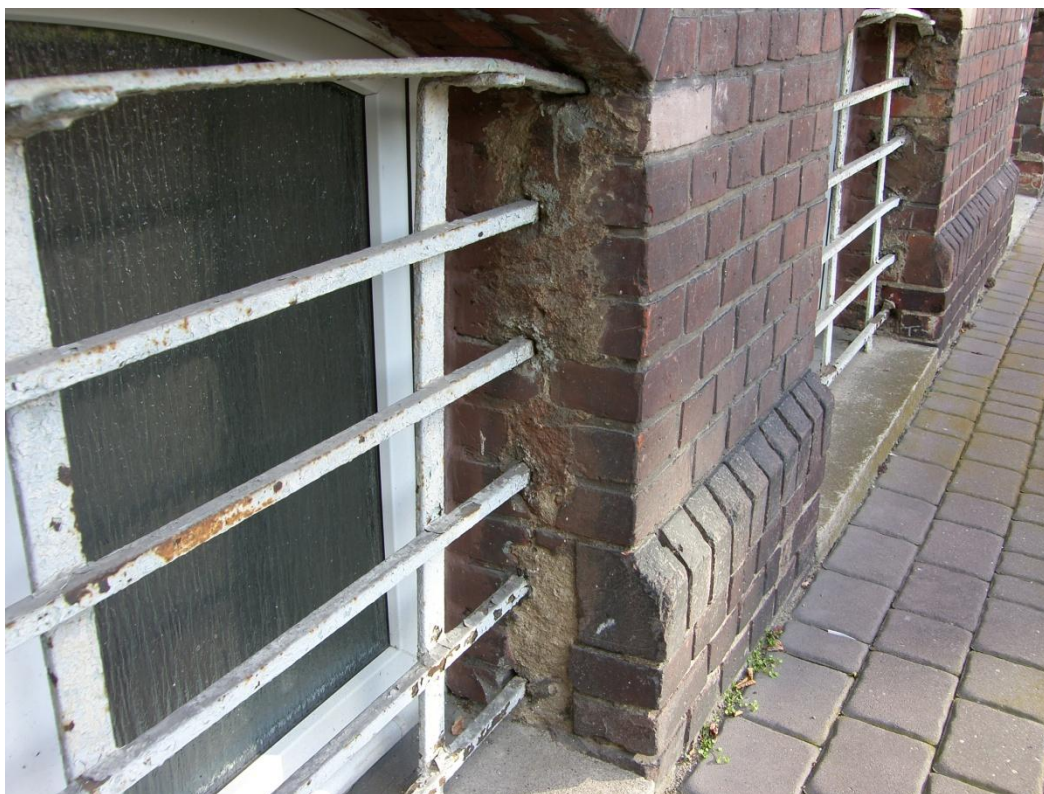
21. Uszkodzenia ościeży okien przyziemia spowodowane osadzeniem krat.

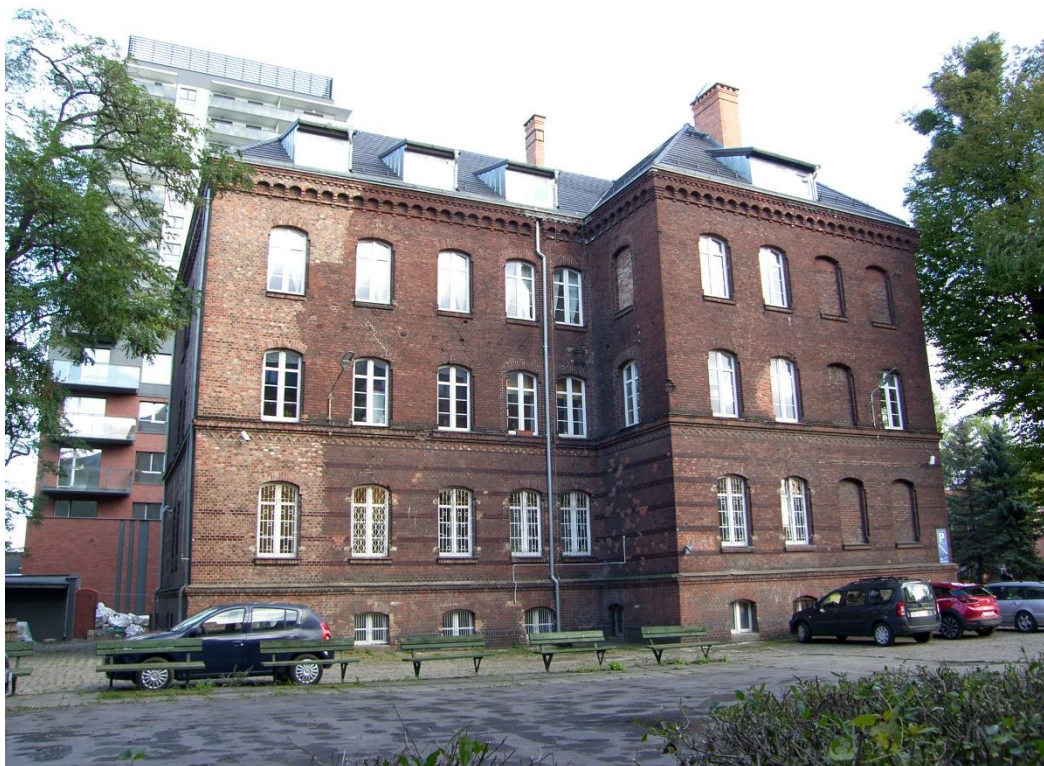
23. Widok ogólny. W narożniku północnym widoczny zakres powojennej odbudowy.

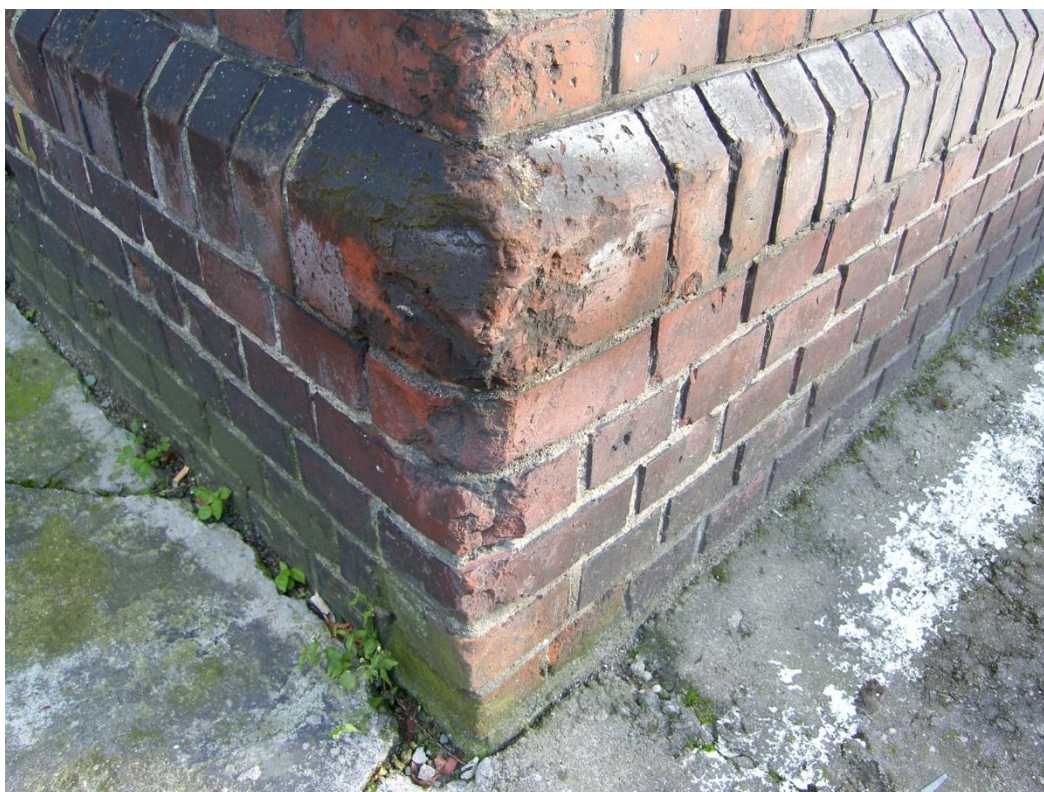
24. Stan zachowania narożnika północnego. Widoczne zawilgocenie przyziemia i porażenie glonami.

4. Przed przystąpieniem do zasadniczych prac należy usunąć mechanicznie wszystkie formy wzrostowe oraz przeprowadzić wstępną dezynfekcję powierzchni ceglanych metodą natryskową lub smarowania, kilkakrotnie, z użyciem preparatu obojętnego chemicznie, na bazie czwartorzędowych soli amonowych np. Preparat do usuwania glonów firmy ALTAX lub SKL Funghit firmy OPTOLITH (1,5% stężenie w alkoholu etylowym).

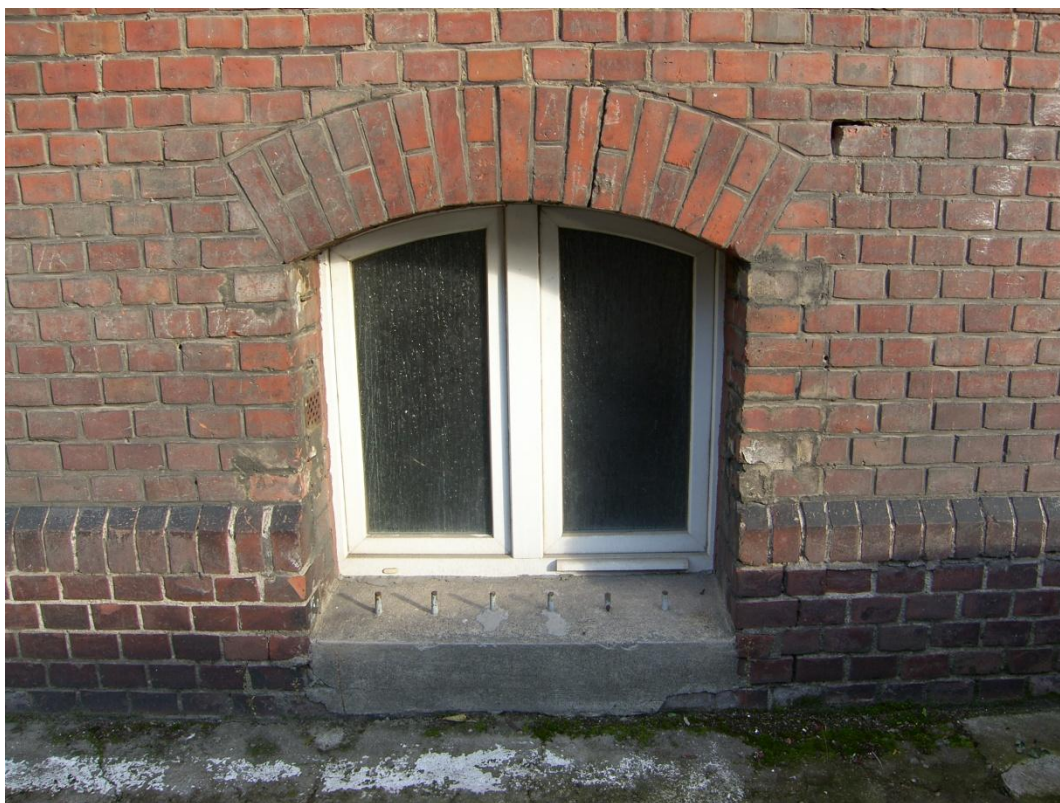
25. Okno przyziemia. Widoczne usunięcie kraty.

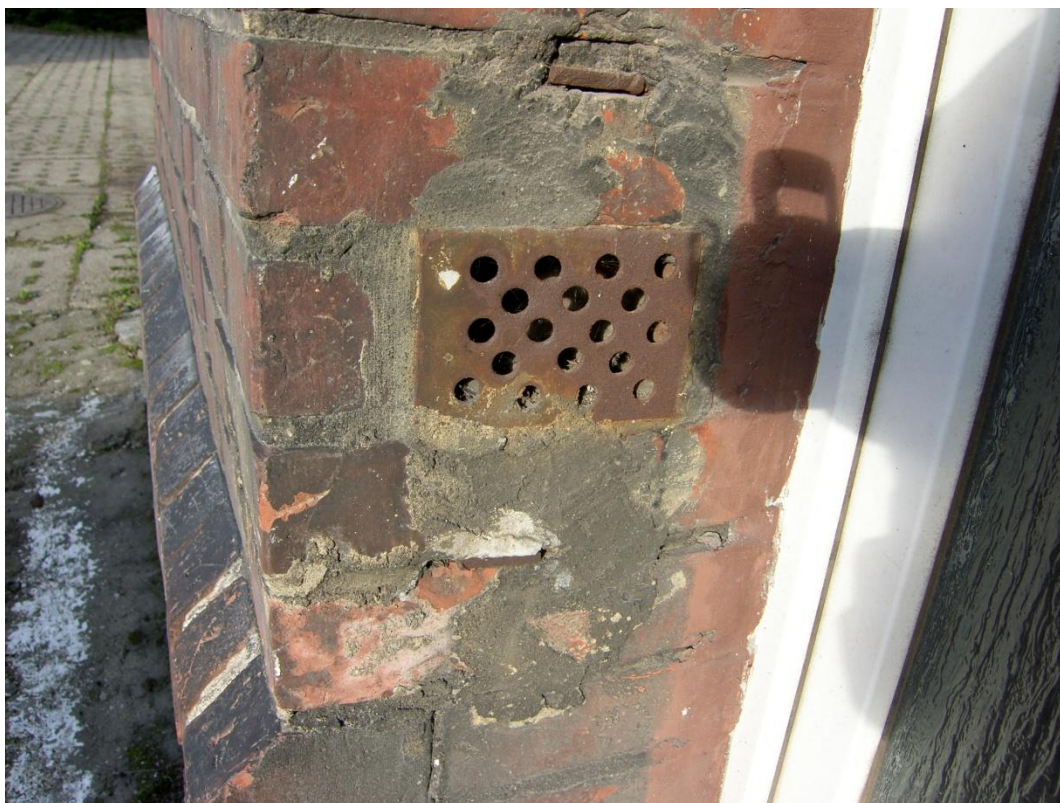
26. Wtórna kratka wentylacyjna w ościeżu okiennym - do likwidacji.

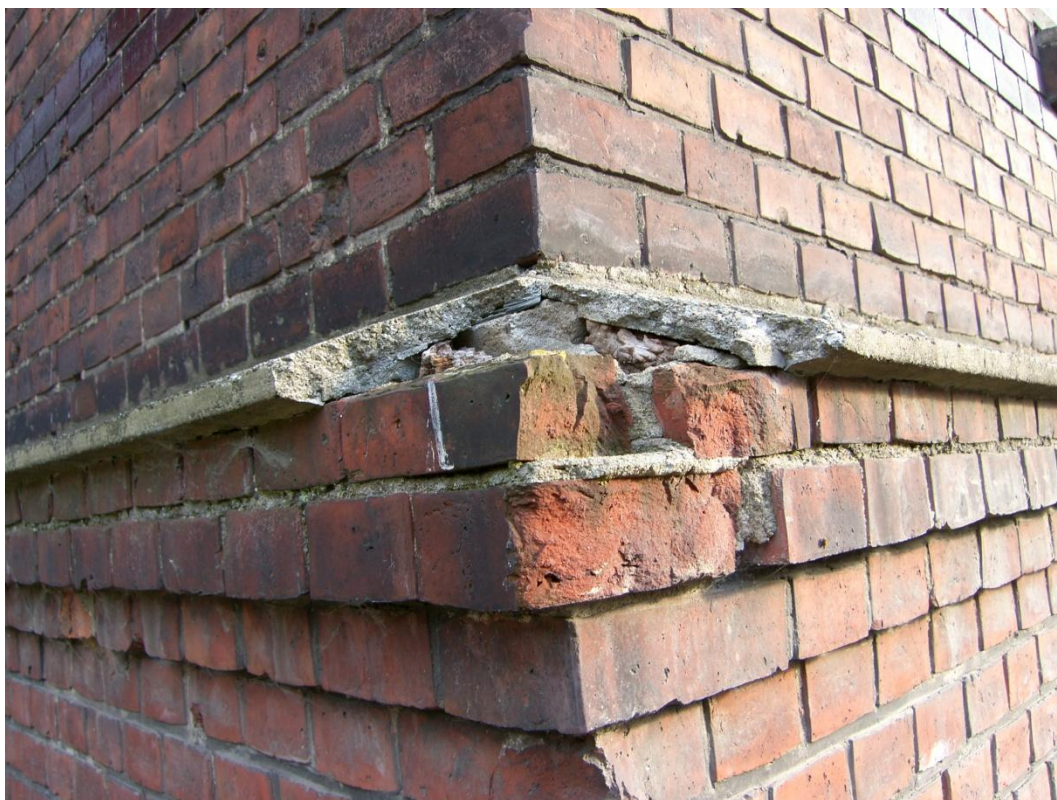
27. Wtórne pokrycie gzymsu parteru zaprawą cementową oraz uszkodzenie narożnika.

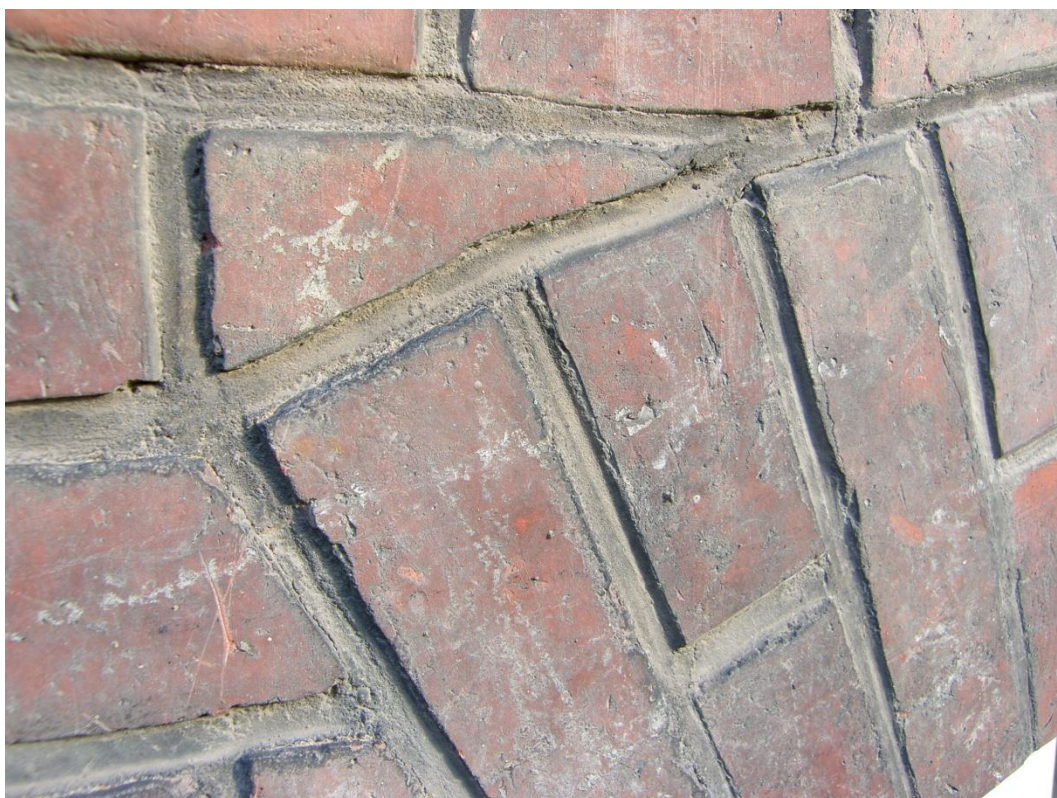
28. Stan lica ceglanego oraz widoczne płaskie kształtowanie fugi.

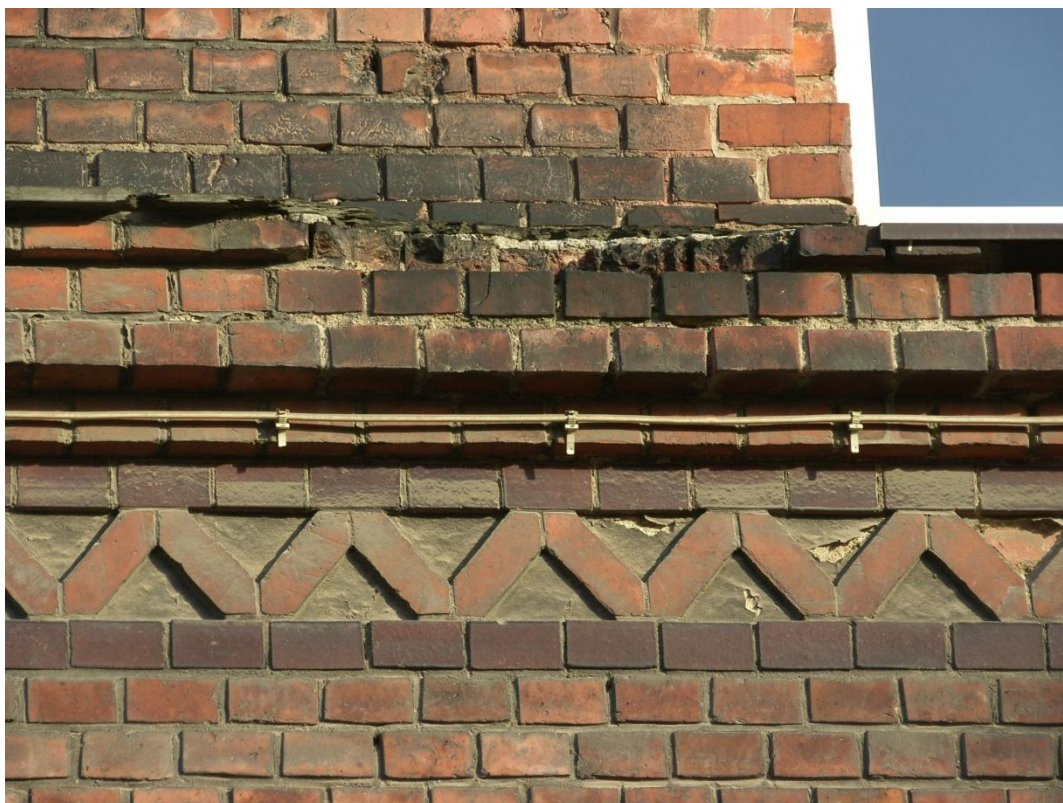
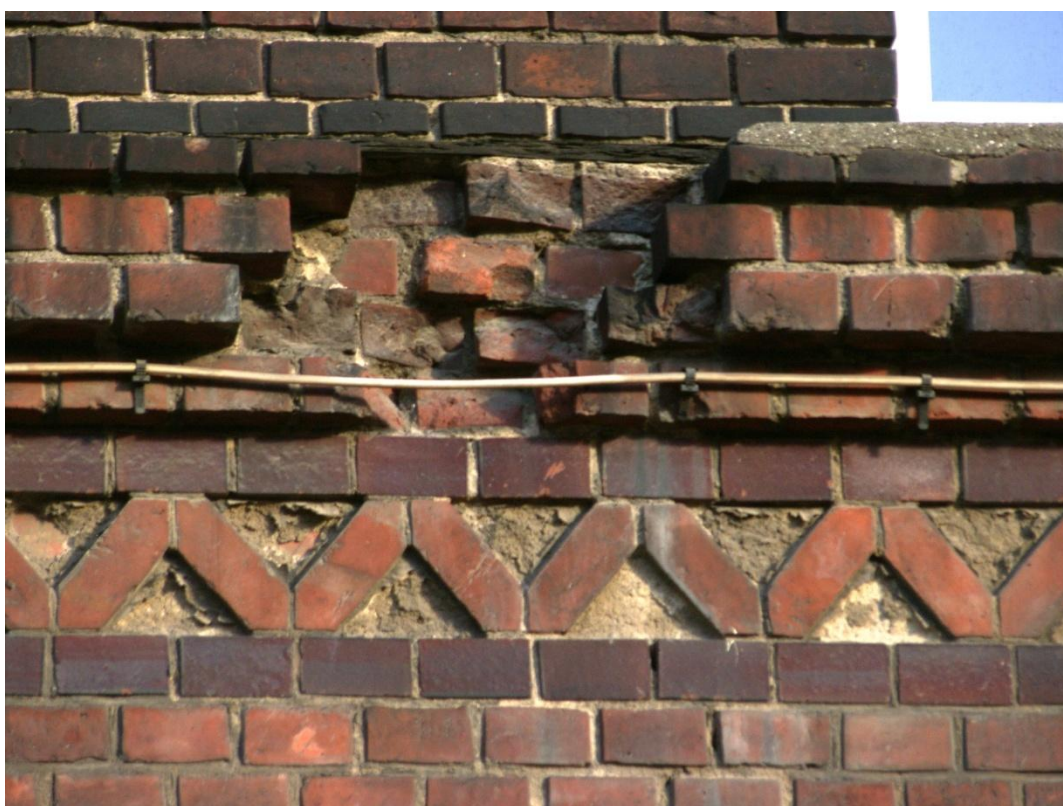
29. Fryz z pasami cegły glazurowanej. Widoczne ubytki tynku oraz zniszczenia w obrębie gzymsu i jego nakrywy.

30. Fryz z pasami cegły glazurowanej. Widoczne ubytki tynku oraz zniszczenia w obrębie gzymsu i jego nakrywy.

- farbą antykorozyjną podkładową miniową,
 - farbą antykorozyjną nawierzchniową w kolorze czarnym lub grafitowym matowym, np. Lowigraf firmy Polifarb.
13. Wszystkie brakujące i znacząco uszkodzone tynki w polach fryzów należy wymienić na nowe, z zachowaniem sposobu opracowania jak w partiach oryginalnych. Proponowane są tynki trassowe np. Optosan Renoputz firmy OPTOLITH.

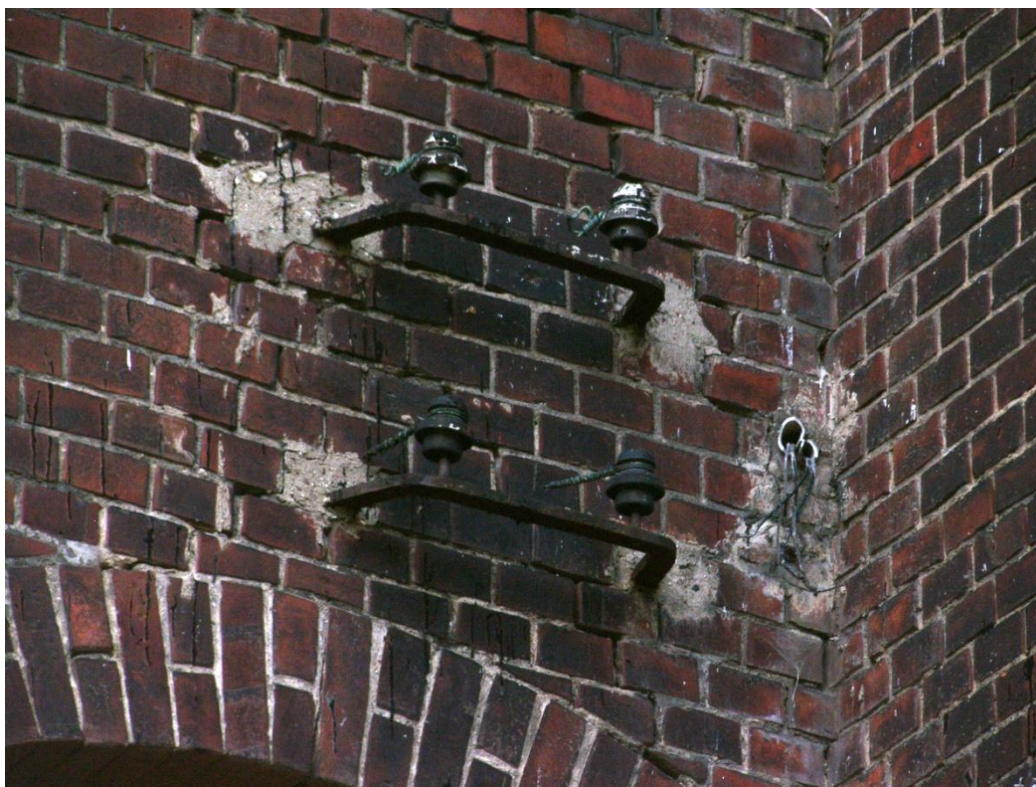
31. Pozostałości napowietrznej instalacji elektrycznej - do zachowania i konserwacji.

11. Po zakończeniu prac konserwatorskich należy przeprowadzić korektę dezynfekcji muru dla trwałości efektu. Materiał jak w punkcie 4.
12. Wszystkie elementy metalowe na elewacjach (kotwy, zawiasy, wsporniki dawnej instalacji elektrycznej itp.), powinny zostać oczyszczone mechanicznie (szczotki stalowe lub piaskowanie), a następnie po odpyleniu i odtuszczeniu należy je pomalować dwuwarstwowo:

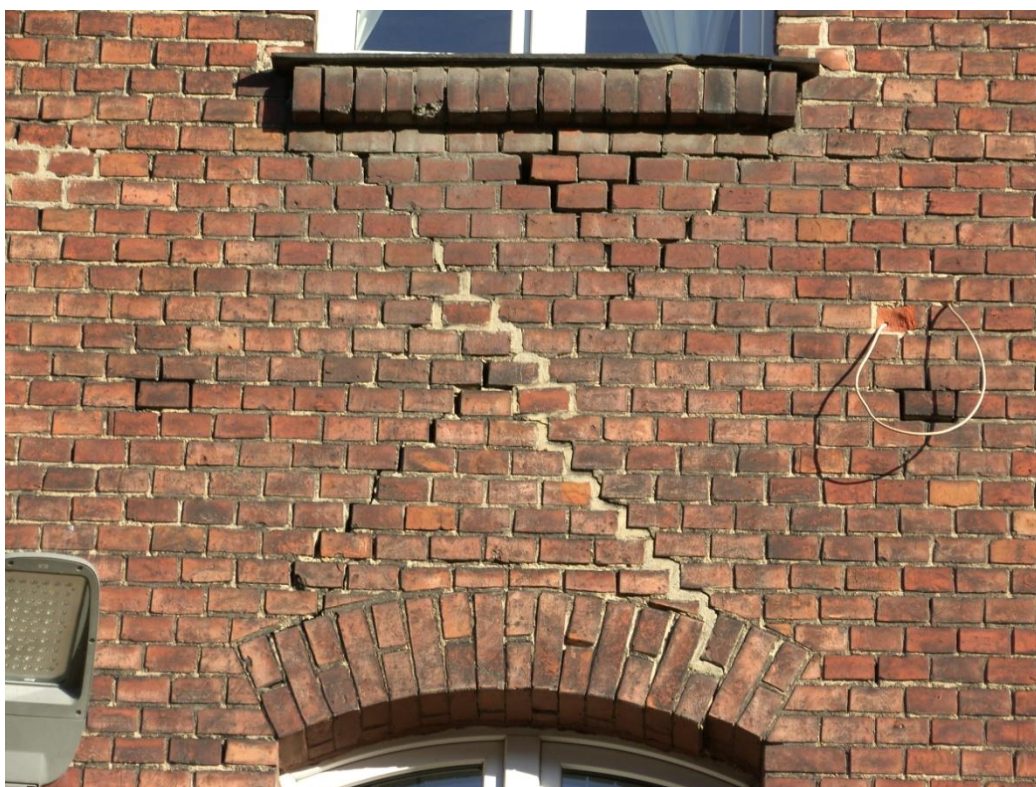
32. Ukośne spękania w elewacji - do zszycia i wypełnienia fugą.

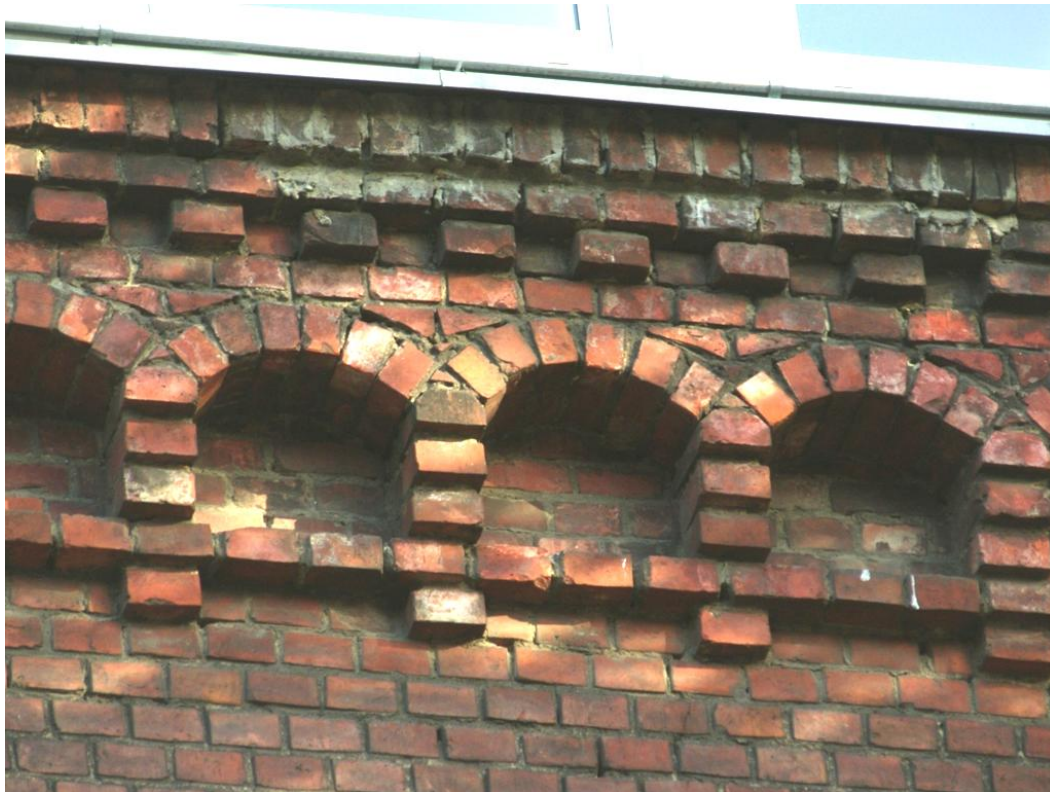
33. Odbudowany fragment gzymsu podokapowego. Konieczna naprawa, oczyszczenie i scalenie kolorystyczne.

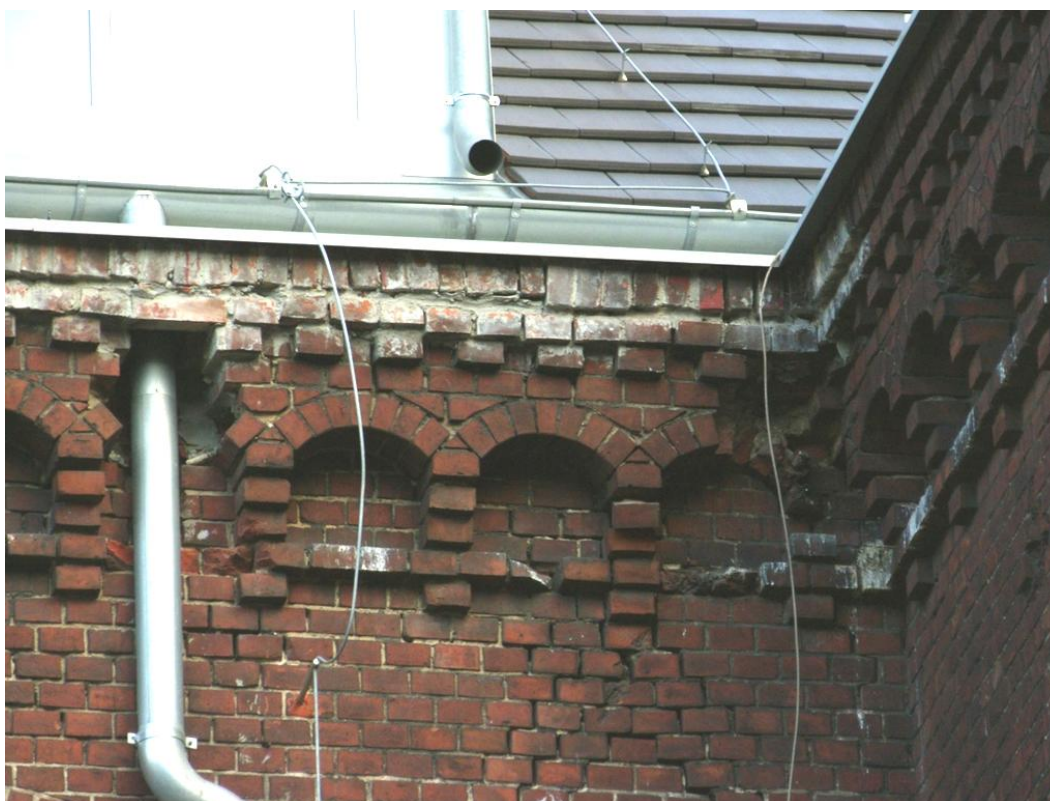
34. Zniszczenia i przemurowania w obrębie gzymsu podokapowego.
