**PROGRAM PRAC KONSERWATORSKICH
DLA ELEWACJI BUDYNKU PRZY UL. WAŁOWEJ 21
W ZESPOLE DAWNEGO URZĘDU ZAOPATRZENIA
MUNDUROWEGO W GDAŃSKU**

- aktualizacja na potrzeby realizacji prac w 2023 r.

GDAŃSK, SIERPIEŃ 2023

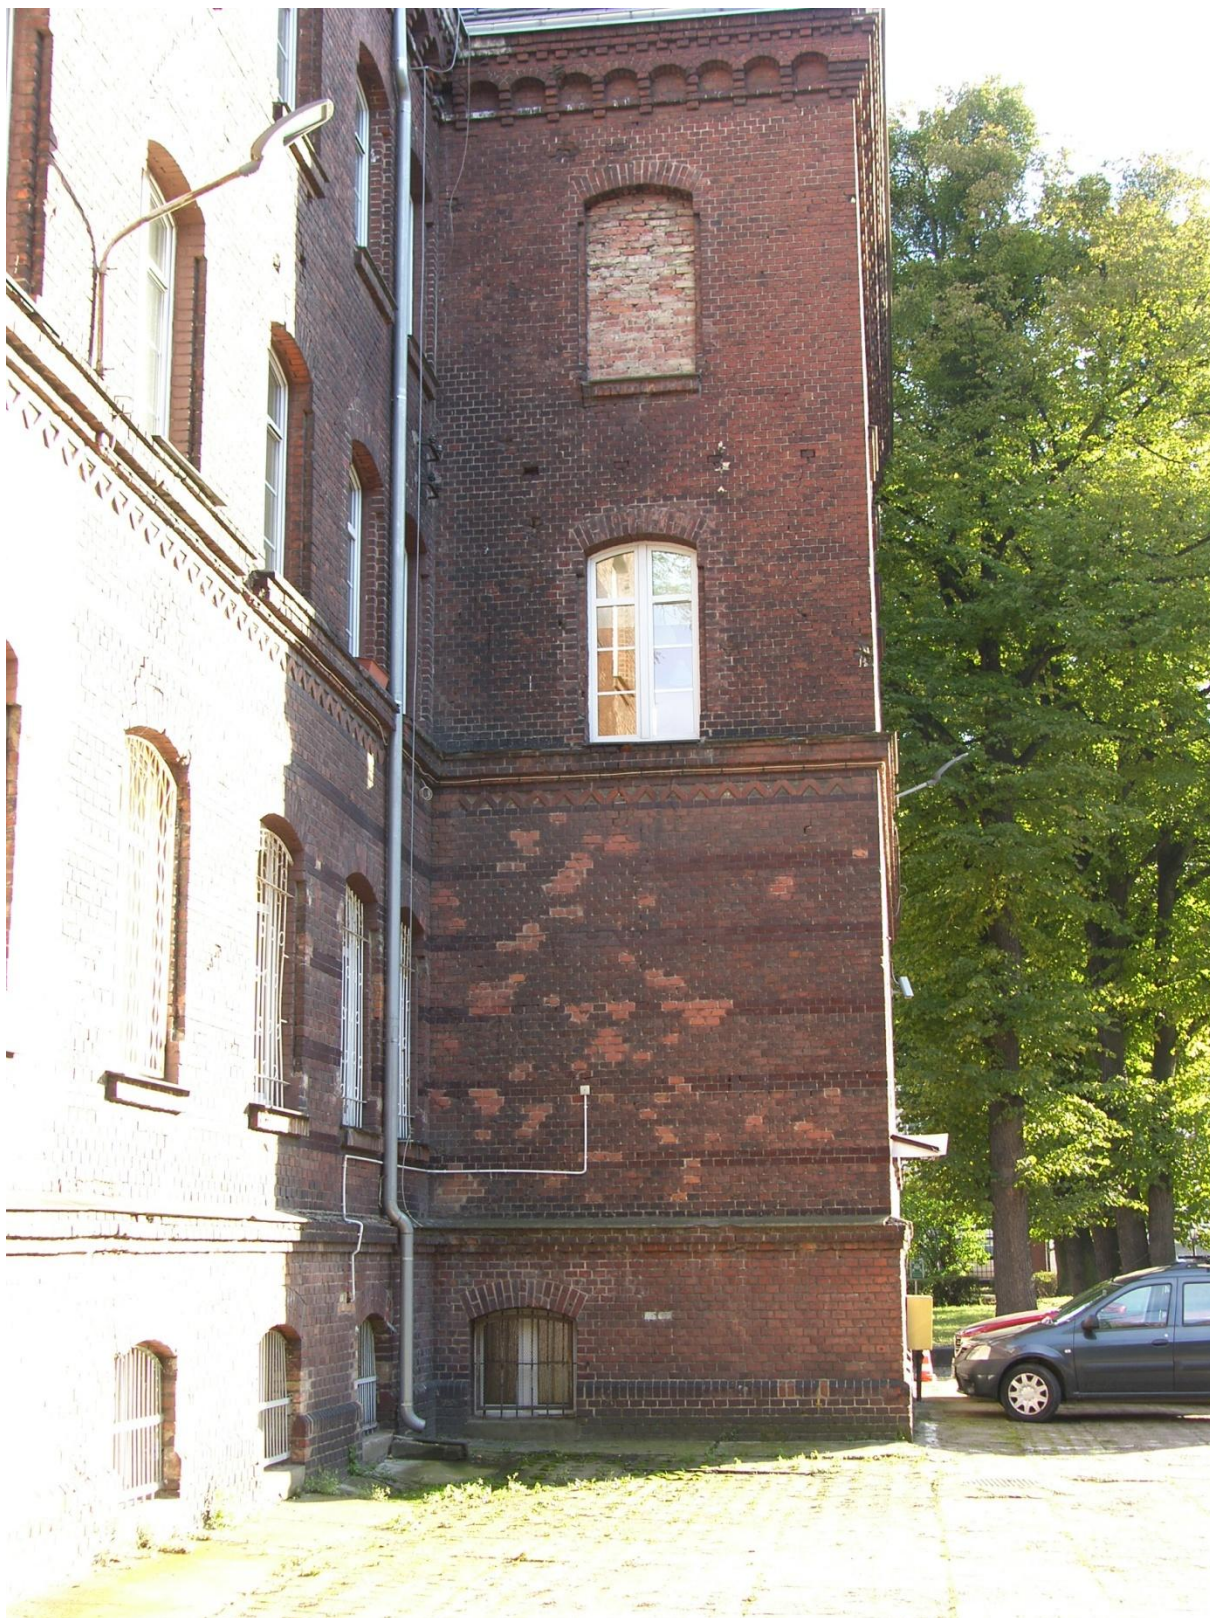
35. Elewacja północna południowej części elewacji zachodniej. Widoczne zamurowane okno. Proponowana wymiana fugowania i scalenie kolorystyczne cegieł.

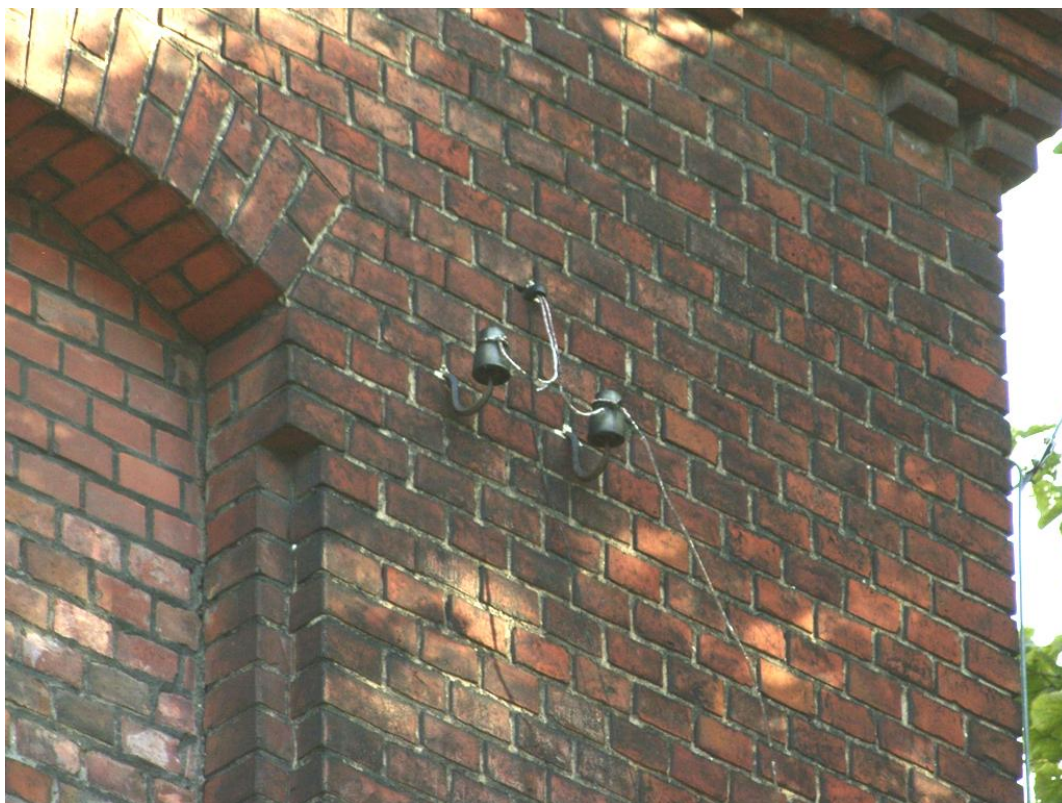
37. Pozostałości instalacji elektrycznej napowietrznej - do pozostawienia i konserwacji.

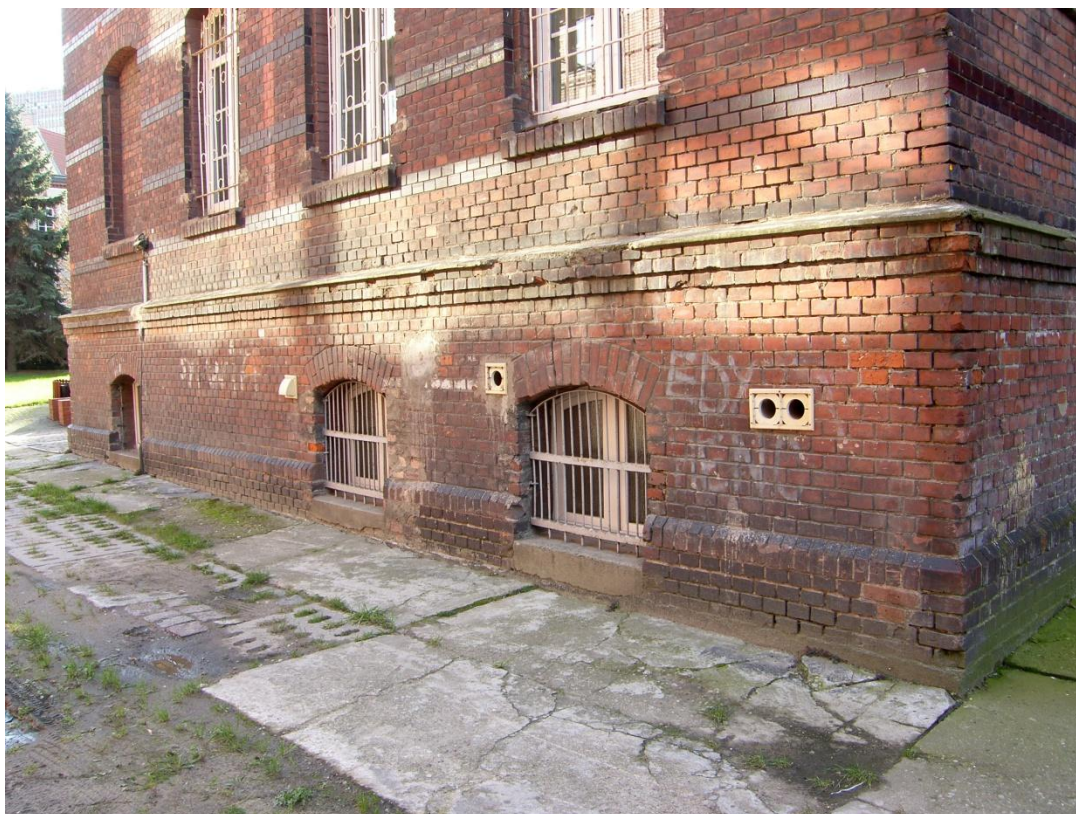
43. Część południowa, strefa przyziemia. Widoczne uszkodzenia gzymsu i nakryw oraz wtórnie osadzone instalacje wentylacji.

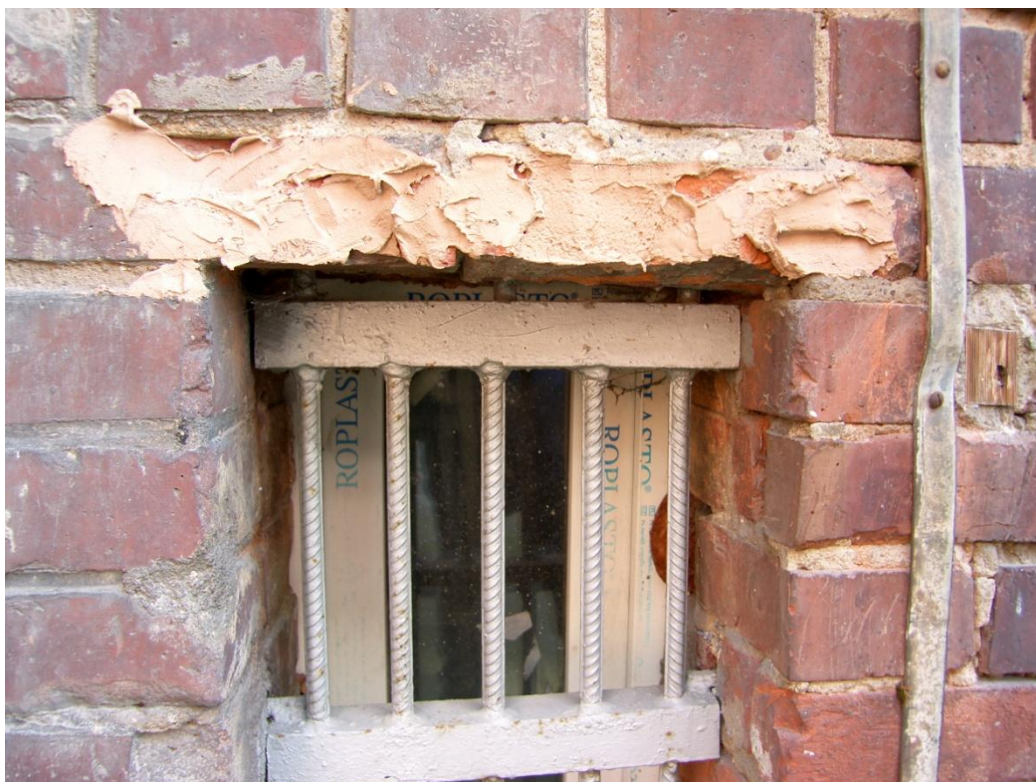
46. Naprawa nadproża okna po wymianie stolarki - do przemurowania.

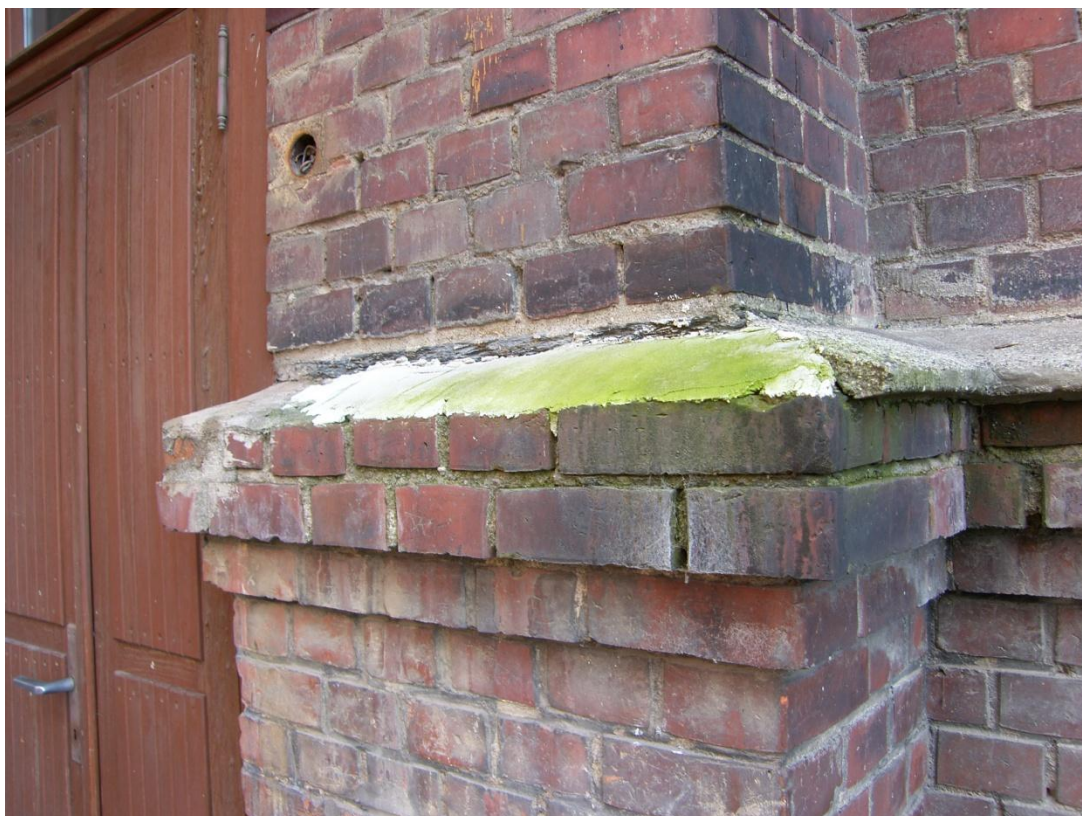
47. Wtórne uzupełnienie nakrywy gzymsu cokołowego przy wejściu wschodnim.

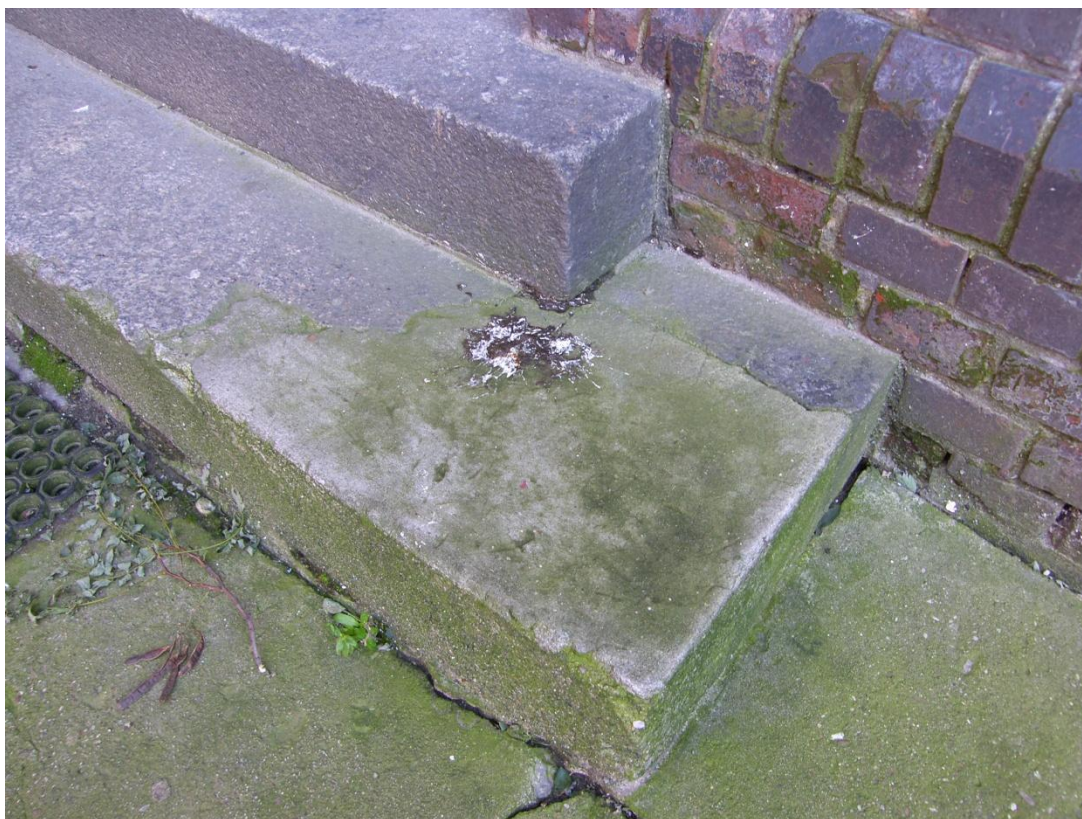
48. Betonowe uzupełnienie kamiennych stopni do wejścia wschodniego.

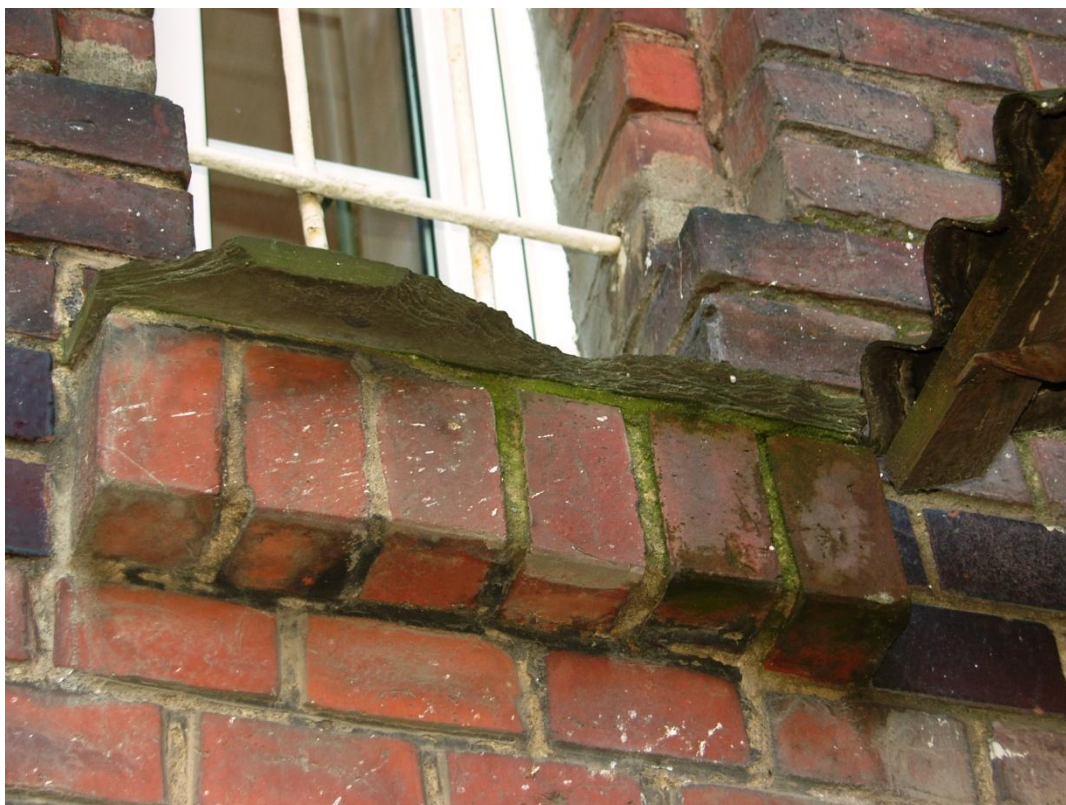
49. Zniszczony kamienny parapet okna.

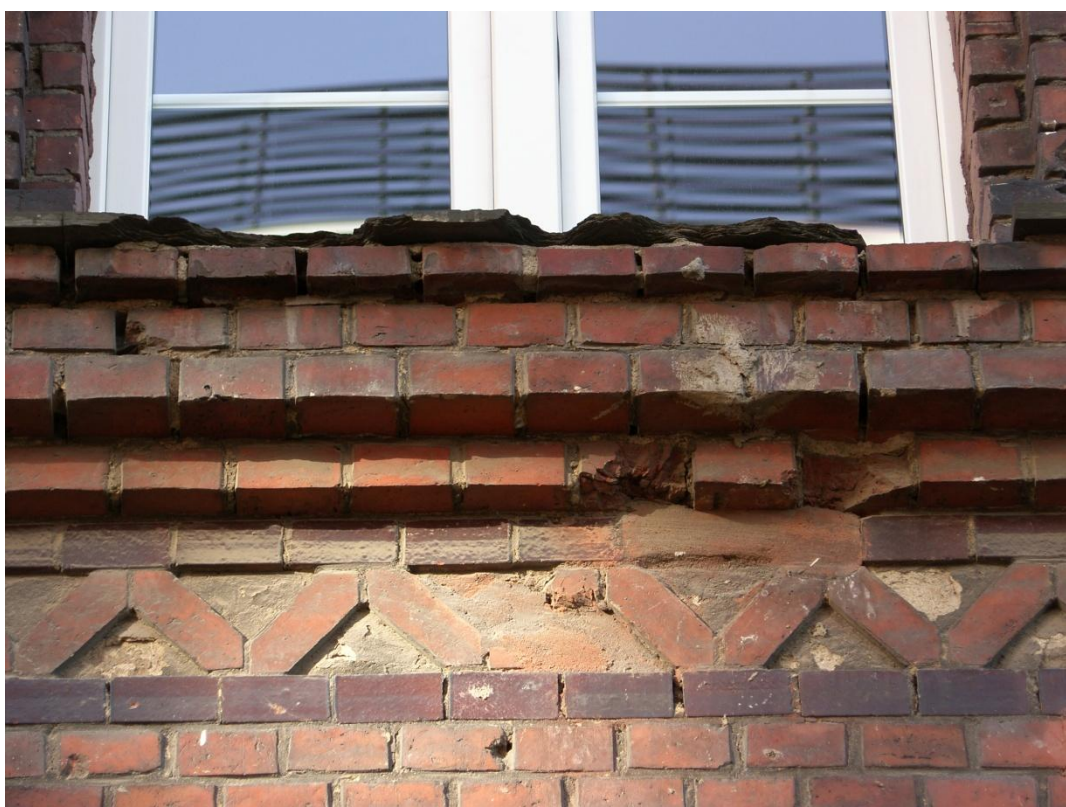
50. Fryz z widocznymi uszkodzeniami cegieł, tynków oraz kamiennych nakryw.

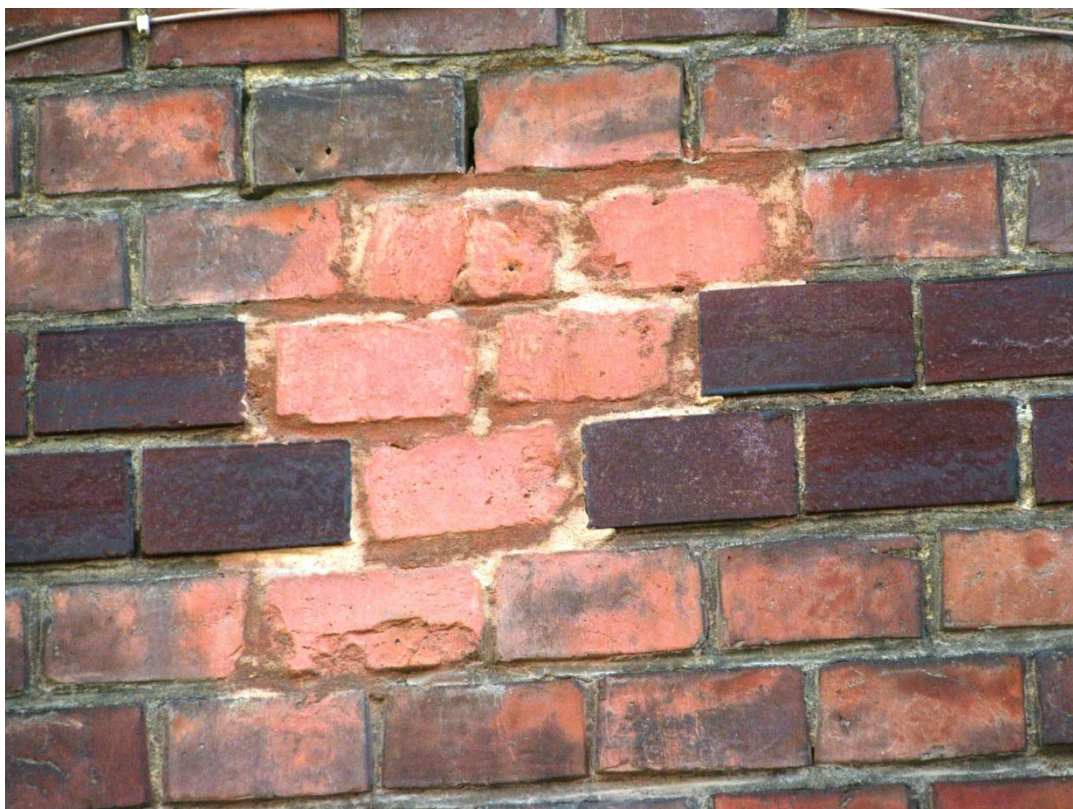
51. Wadliwe przemurowania lica.

5. Elementy wtórne w postaci wadliwych przemurowań cegłą rozbiórkową i współczesną oraz pozostałości zapraw cementowych należy usunąć. Zamurowane otwory okienne należy scalić kolorystycznie z elewacjami, porządkując wątek i fugowanie, ewentualnie wadliwe zamurowania można pokryć tzw. przecierką tynkową i pomalować w kolorze cegły.

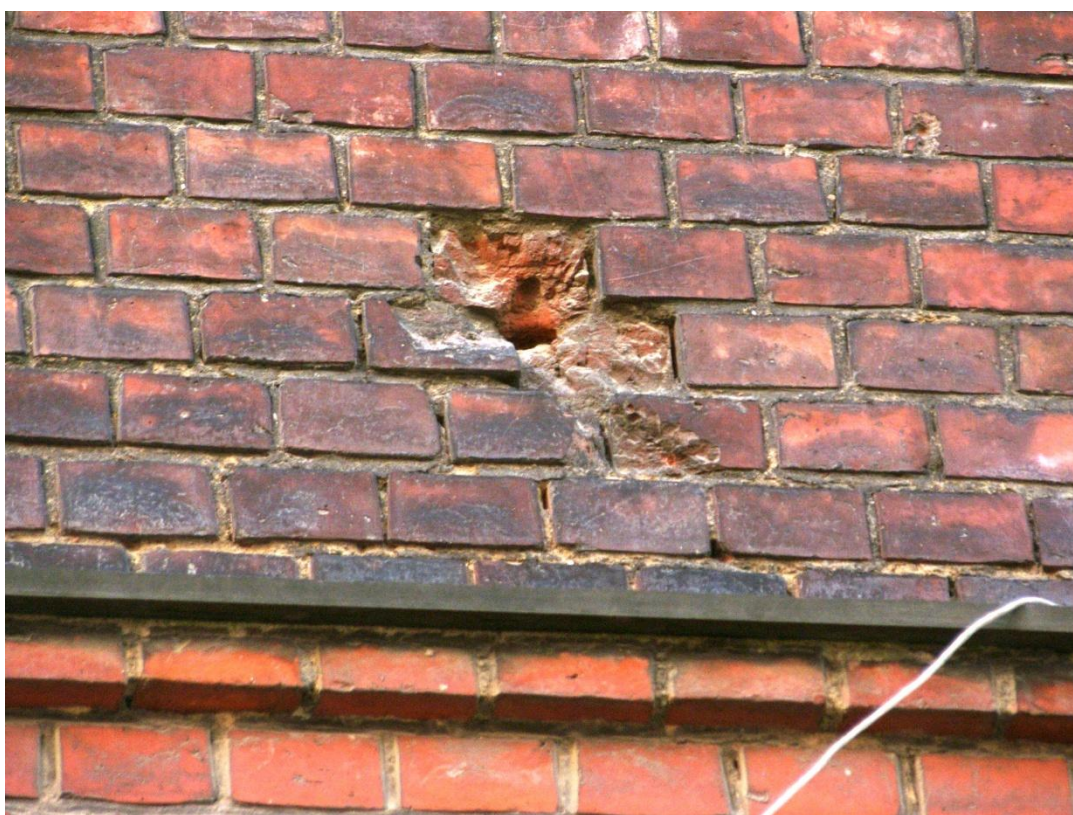
52. Postrzelina karabinowa. Proponowane zamknięcie otworu bez całkowitego usuwania postrzeliny.

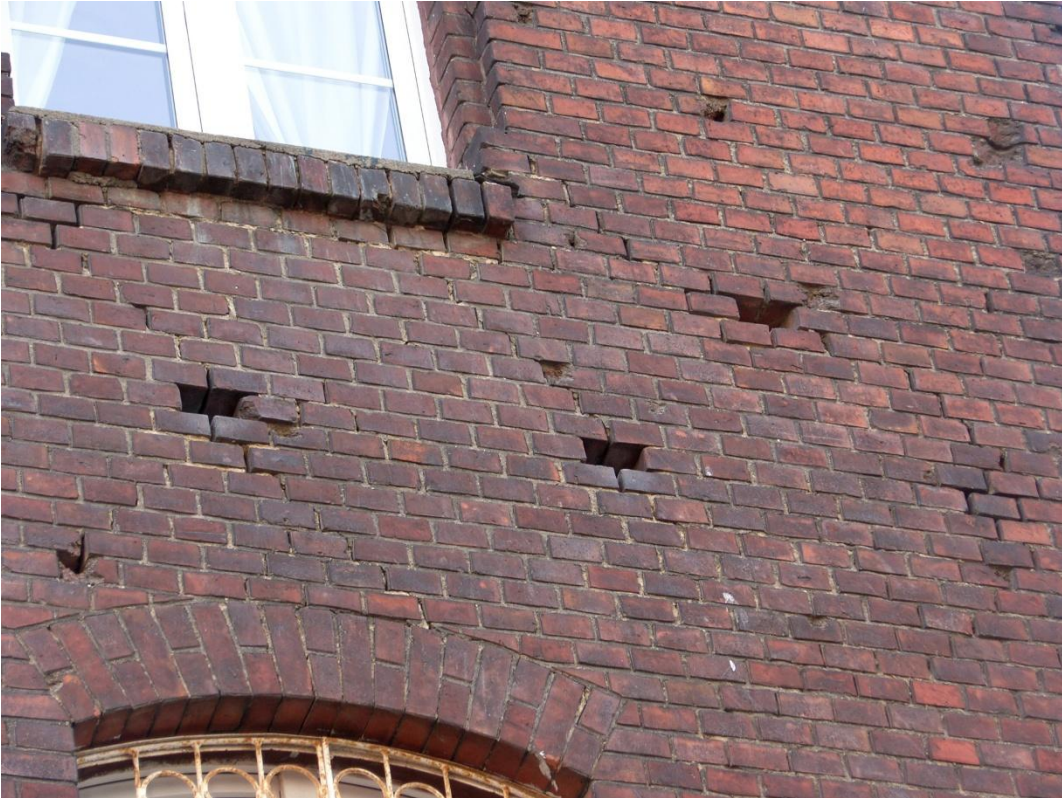
53. Ubytki cegieł w licu.

8. Naprawę ubytków w powierzchniach ceglanych wykonać zaprawami mineralnymi na bazie spoiw wapiennych barwionych w masie; kolorystyka i faktura dostosowana do otoczenia. REMMERS Restauriermortel ZF lub OPTOLITH Optosan NSR.

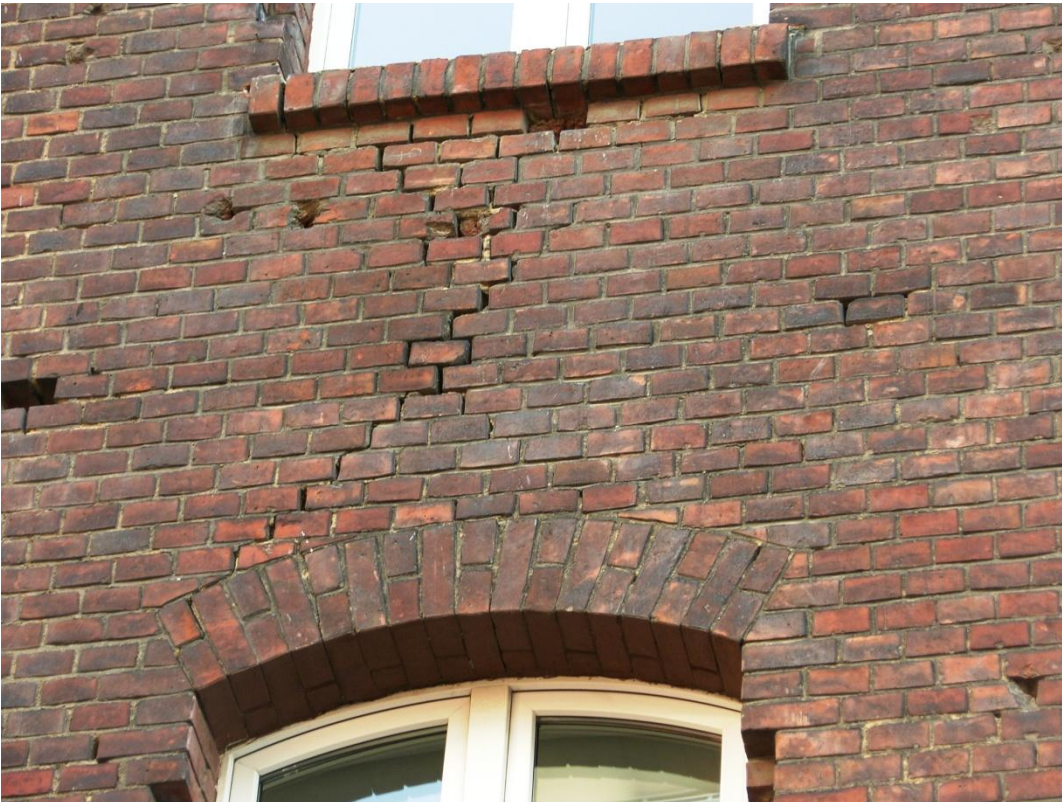
54. Spękania lica należy przeszyć z wypełnieniem fugą.

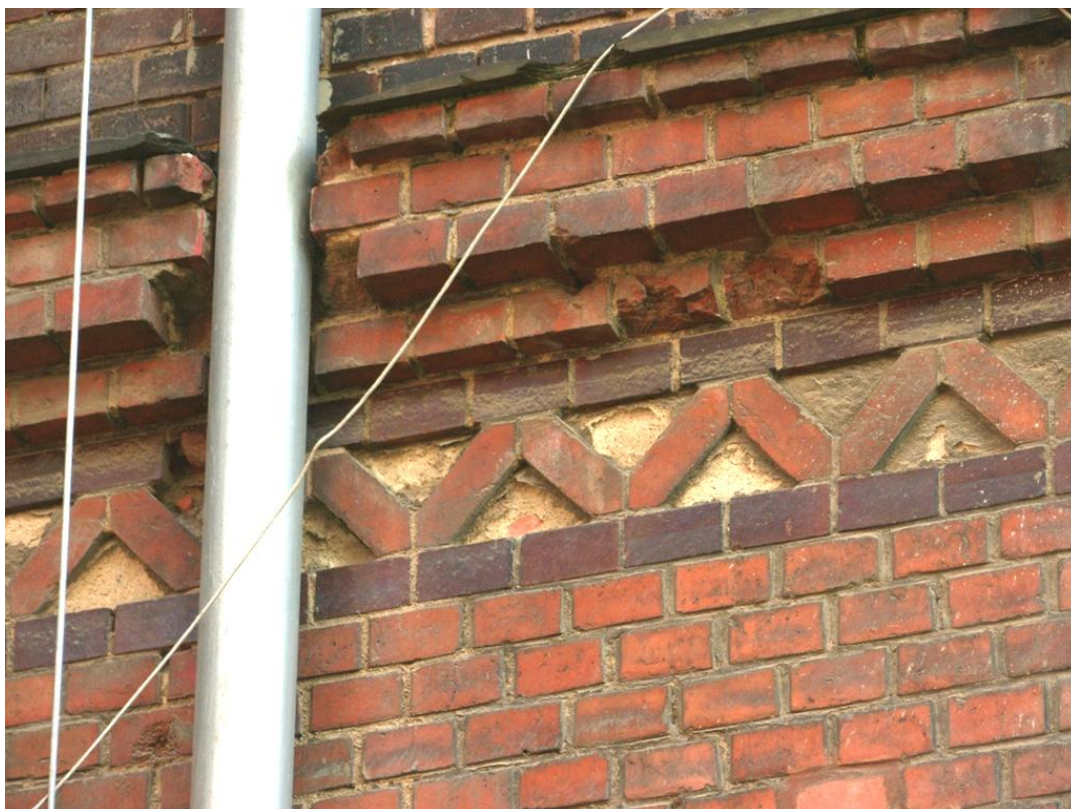
55. Uszkodzenia fryzu, m.in. spowodowane przeprowadzeniem rury spustowej.

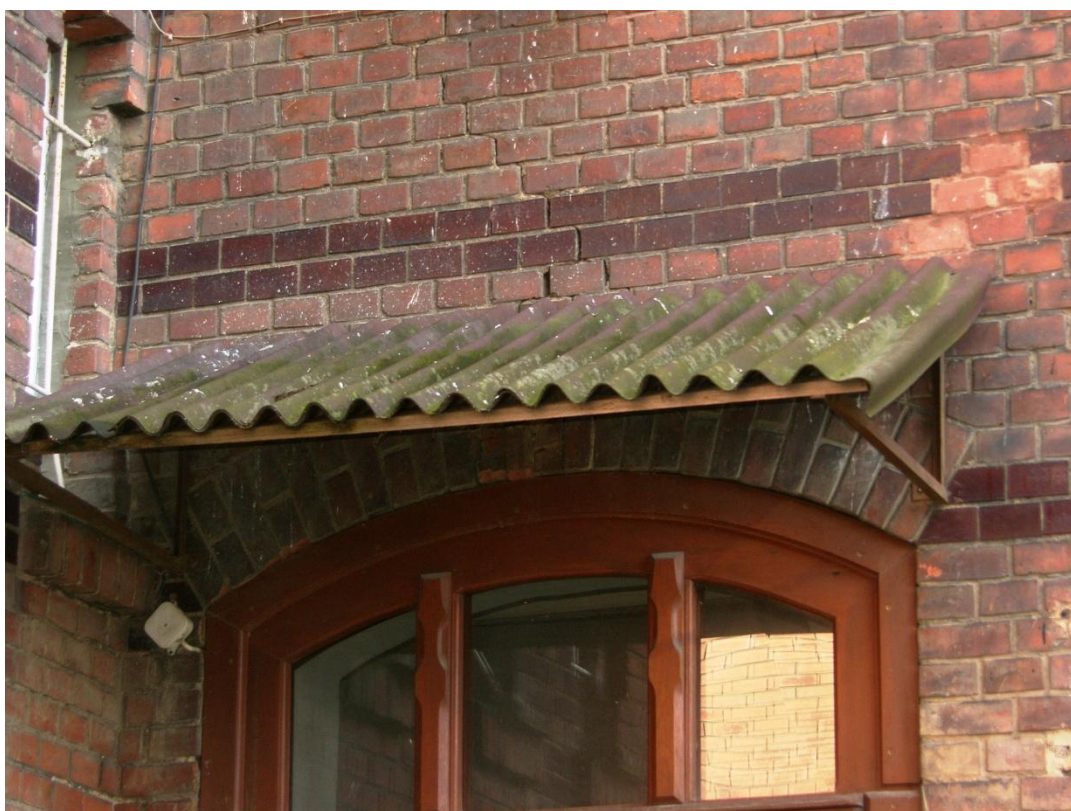
56. Zadaszenie wejścia wschodniego. Proponowana wymiana na szklane lub poliwęglanowe.
