## PROGRAM PRAC KONSERWATORSKICH

Dwór w Ratajach – prace remontowe dachu, elewacji oraz stolarki  
okiennej i drzwiowej

**Inwestor:** Gmina i Miasto Puzdry, ul. Taczanowskiego 1, 62-310 Puzdry

mgr konserwatorstwa Robert Michał Czerniak

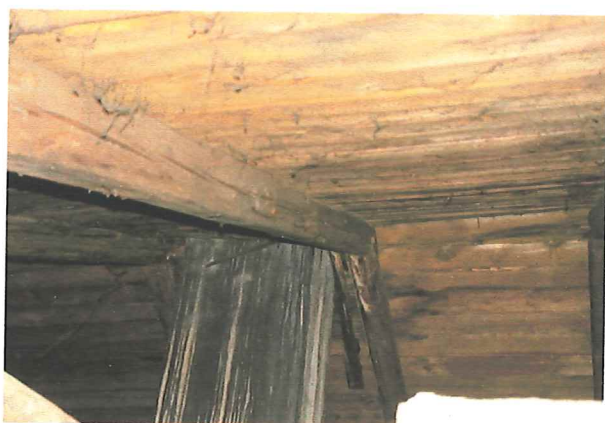
Ryc. 31

nieznacznie porażona pleśnią. Ślady pleśni znajdują się w niewielkich ilościach w miejscach wcześniejszych przecieków dachu. /ryc. 32,33,34/

Główną przyczyną rozwoju pleśni - w ich następstwie grzybów powodujących korozję biologiczną konstrukcji więźby dachowej oraz stropów budynku - są nieszczelności połączeń dachowej. Uszkodzenia i destrukcja poszycia dachu, którym jest papa smołowa również uszkodzone - lub ich brak - obróbki blacharskie przy kominach, ścianach szczytowych domu oraz facjatki ze szczytem sprzyjają przedostawaniu się wód z opadów atmosferycznych. /ryc.

31,32/ Stwarza to dogodne warunki do rozwoju pleśni oraz grzybów domowych, powodujących szybką degradację drewna.

W wyniku żerowania larw spuszczela pospolitego niektóre drewniane elementy konstrukcyjne poddasza zostały poważnie uszkodzone. Należy wymienić lub poprzez flekowanie wzmocnić konstrukcję więźby dachowej oraz wymienić poszycie deskowe. Również niektóre porażone fragmenty drewna w konstrukcji tzw. ścianka kolankowa (trempel) należy wymienić lub wzmocnić poprzez flekowanie. Nanieść środki dezynfekcyjne i owadobójcze w celu ochrony drewna przed dalszą destrukcją. Dezynfekcję powierzchni stropu i ścian w pokrytych koloniami pleśni należy przeprowadzić preparatami przeznaczonymi do zwalczania grzybów domowych i pleśni, metoda dwukrotnego smarowania lub opryskania. Przed naniesieniem preparatu na powierzchnie należy wszelkie oznaki biokorozji usunąć mechanicznie.

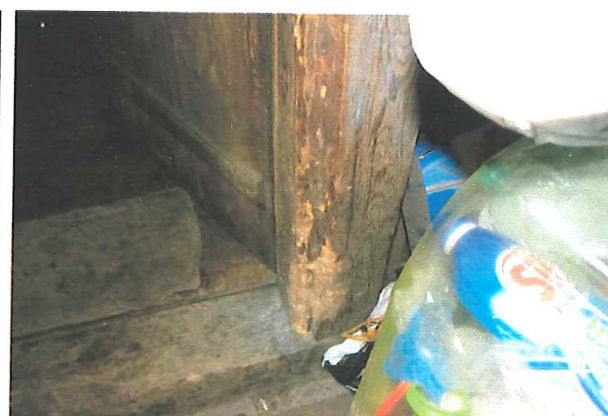
Ryc. 36

Na wielu elementach więźby dachowej jak i konstrukcji stropu zauważyć możemy liczne ślady po owadach zasiedlających drewno powietrznosuche jak kołatek domowy- *Anobium punctatum* oraz spuszczel pospolity- *Hylotrupes bajulus*. Ten ostatni, jest jednym z najważniejszych owadów powodującym uszkodzenia drewna konstrukcyjnego. Obecnie (okres zimy) trudno jednoznacznie stwierdzić czy żerowiska są czynne. Niemniej jednak wysypująca się mączka drzewna z chodników oraz jasne krawędzie otworów wylotowych świadczą mogą, że w drewnie nadal żerują larwy tego gatunku owada. /ryc. 34, 36/

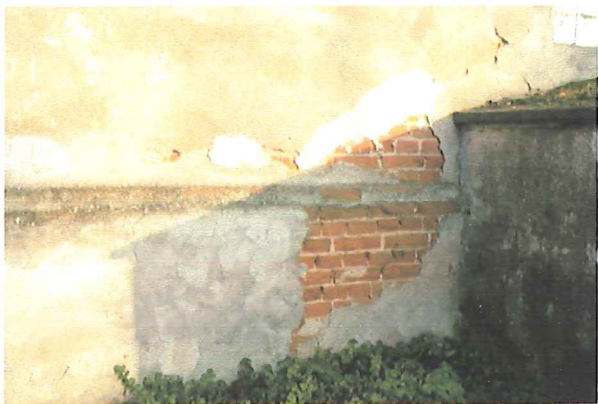
Ryc. 37

**Ściany zewnętrzne.** Tynk miejscami popękany, zawilgocony, w wielu miejscach występują jego ubytki odsłaniające cegłę. W kilku miejscach w odkrytych ceglach stwierdzono ubytki w spoinach pionowych i poziomych oraz wykruszenie kilku cegieł lub ich części. /ryc.37/

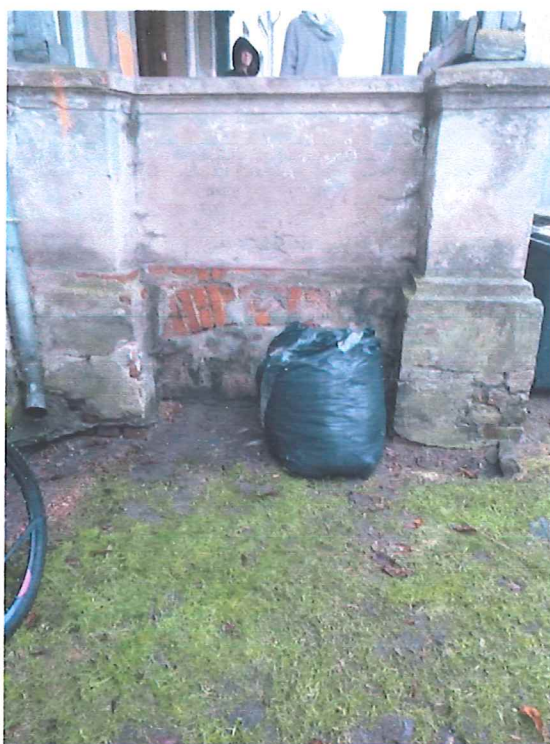
Ryc. 45 Balustrada murowana tarasu wejściowego. W części przyziemia widoczny łuk oporowy lub kolebka –strop, na którym położony jest podest tarasu

Taras oraz mur – należy oczyścić, spękane elementy usunąć, skuć tynk odparzony i zmurzały. Ubytki w odkrytych ścianach z cegły wraz ze spoinami poziomymi i pionowymi należy uzupełnić. Następnie uzupełnić zaprawą tynkarską zacieraną na gładko. Konstrukcyjne elementy o widocznych pionowych pęknięciach wzmocnić siatką. Odtworzyć zniszczone całkowicie elementy murków okalających schody. Rozważyć ewentualność odsłonięcia gurtu – odcinkowego łuku oporowego pod tarasem./ryc. 45/

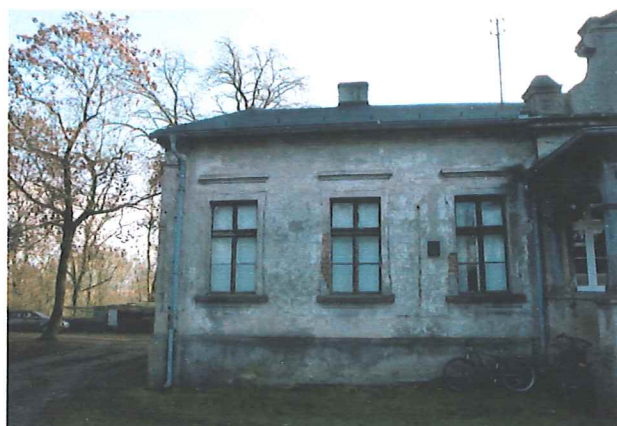
Ryc.47

Najstarszy, komplet trzech drewnianych okien zachował się od frontu budynku po stronie pfn. - zach. w pomieszczeniach biblioteki. /ryc.47/ Są to okna skrzynkowe, czteroskrzydłowe ze ślimieniem oraz słupkiem nad ślimieniem - w górnych, zewnętrznych skrzydłach. /ryc.48,49/ Od zewnątrz pomalowane na ciemny brąz. Skrzydła wewnętrzne są wtórne. Okna zaopatrzone są od wewnątrz okiennice składane (harmonijkowe) o konstrukcji ramowo - płycinowej. /ryc. 50,51/ Konstrukcję okna tworzy pozorny krzyż okienny (jeszcze klasycystyczny) – zwany tak z uwagi na brak słupka, z tzw. ślimieniem przechodzącym z występem, z listwą przymykową dolnych skrzydeł w formie słupka zaś powyżej - w nadślimieniu ze słupkiem. /ryc. 52-57/

Plan przebiegu prac. Usunąć wtórne przemalowania olejno - żywiczne metodą mechaniczną lub chemiczną. Przeprowadzić proces dezynfekcji i dezynsekcji. W miejscach zniszczeń i ubytków drewna zastosować flekowanie. Wzmocnić lub wymienić kołeczki montażowe konstrukcji okna. Ramiaki oraz szczebliny w miejscach połączeń dodatkowo wzmocnić poprzez wprowadzenie kleju (kostnego) oraz impregnację roztworem Paraloidu B 72.

Zrekonstruować zniszczone okapniki oraz brakujące elementy dekoracyjne stolarki m.in. fragmenty kolumnienki na ślemieniu.

Drewno uwolnione z przemalowań po zabezpieczeniu zaleca się pokryć farbą olejną w kolorze : RAL 7013<sup>4</sup>. Badania stratygraficzne naniesionych farb na okna wskazały na zastosowanie, w warstwie pierwotnej techniki mazerunku (ugier).

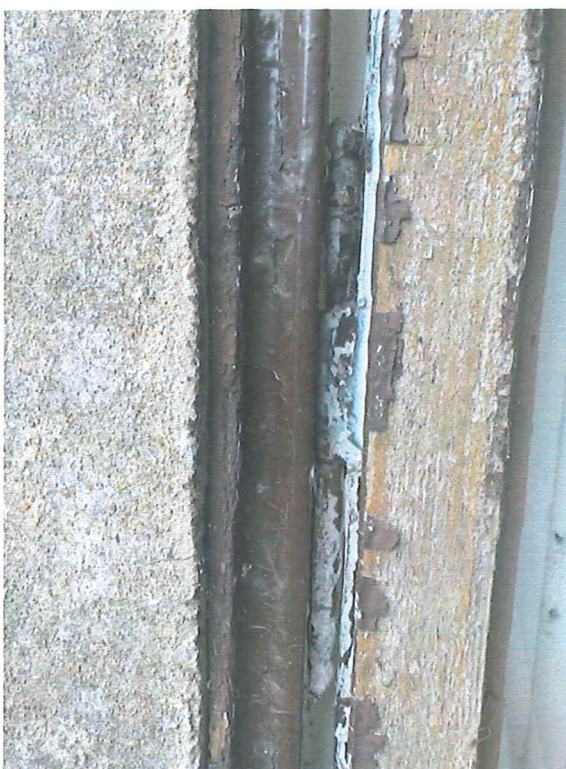
Ryc.61

dźwigniowa z gałeczką do przytrzymywania drugiego ramiaka na haku wbitym w słupek. /ryc. 63/ Dolne skrzydła zamykane na zasuwnicę zewnętrzną /ryc. 64,65,66/. Okno od zewnątrz pomalowane ciemnobrązową farbą olejną. Pod łuszczącą się warstwą farby widoczna jest pierwotna warstwa malarska w kolorze ugrowo szarym – najprawdopodobniej wykonana w technice mazerunku. /ryc.61,62/

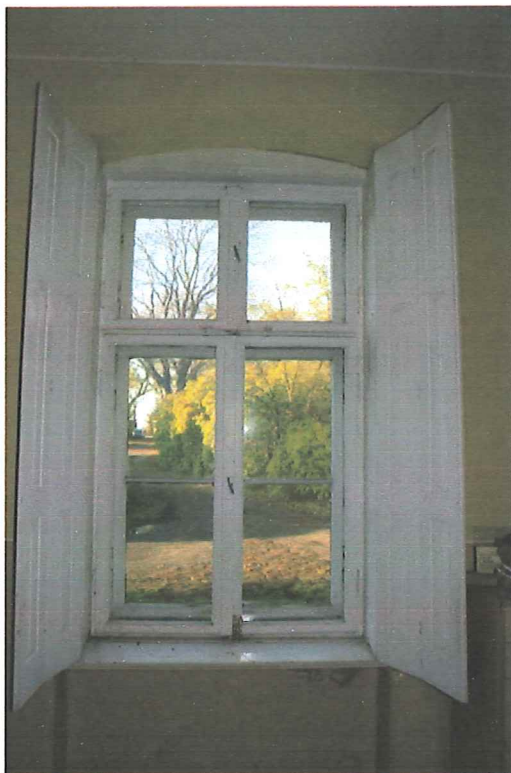
Wewnętrzne skrzydła okna są wtórne. Pochodzą najprawdopodobniej z lat 60 tych XX w. podobnie jak i pozostałe drewniane okna skrzynkowe w obiekcie. Skrzydła okienne bez podziału szczebliną, z listwą przemykową zamykane na zasuwę. Skrzydła wewnętrzne mimo, że młodsze są jednak w gorszym stanie technicznym. /ryc.69-72/

Ryc. 69 Okno od strony wnętrza

Wewnętrzne skrzydła okna pomalować w kolorze białym.

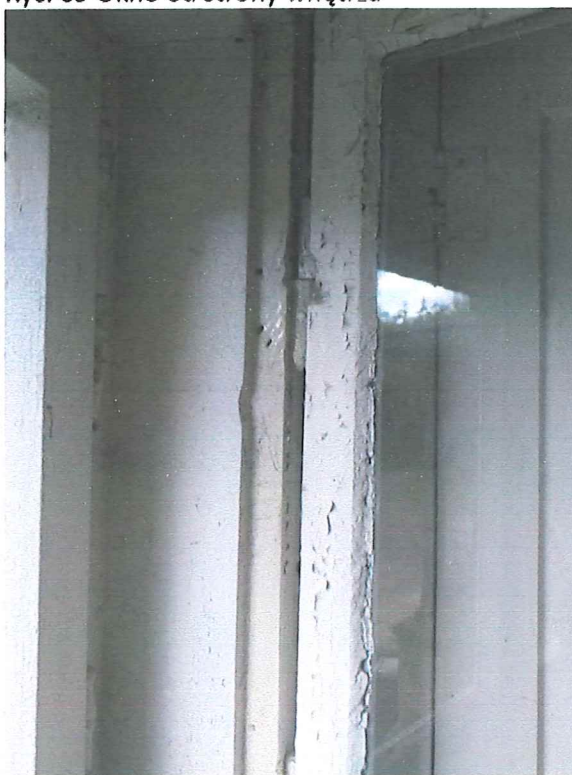
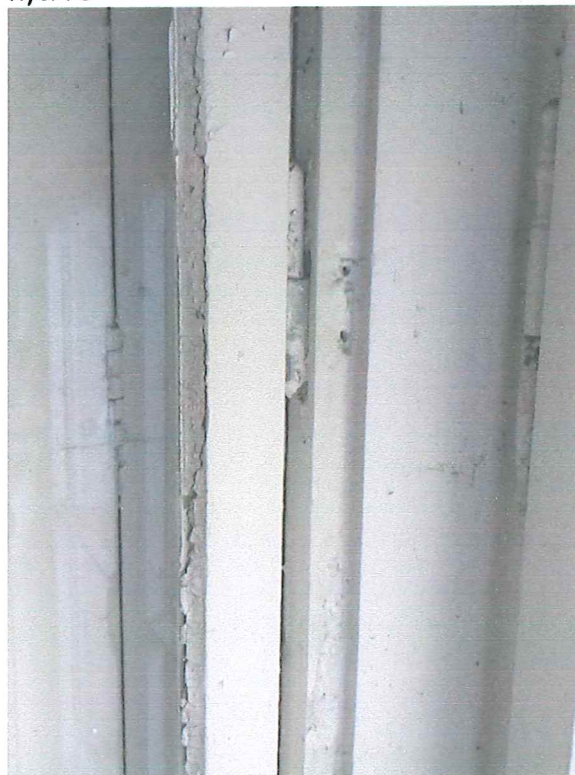
Ryc. 71 -72 Ślady po wcześniejszych zawiasach

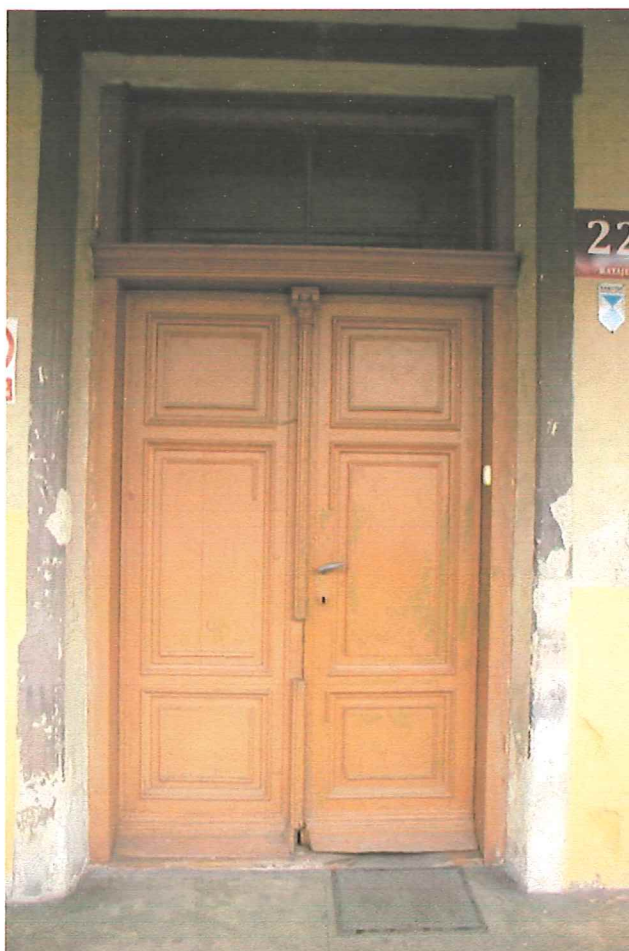
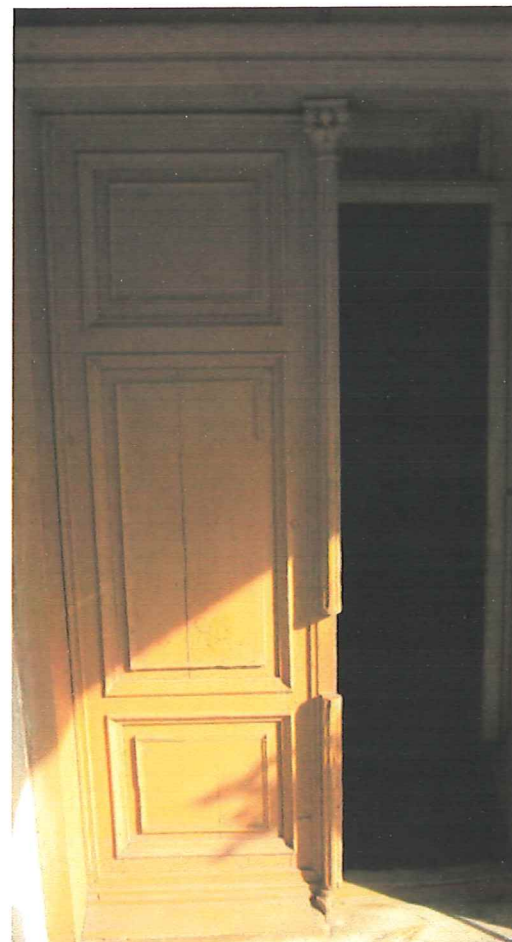
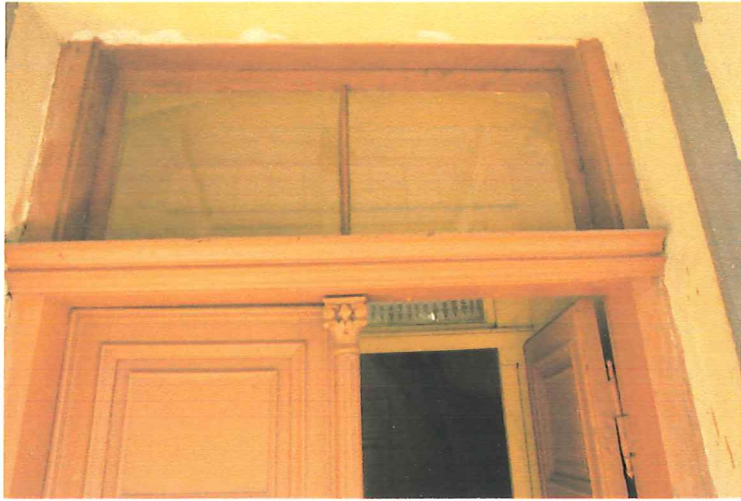
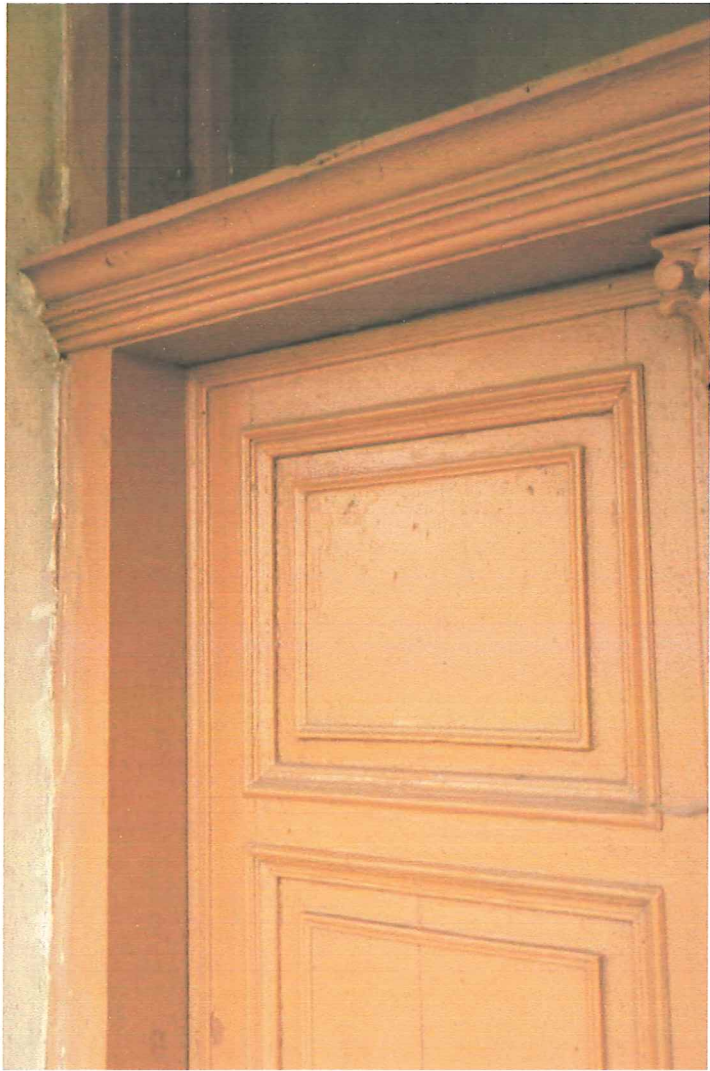
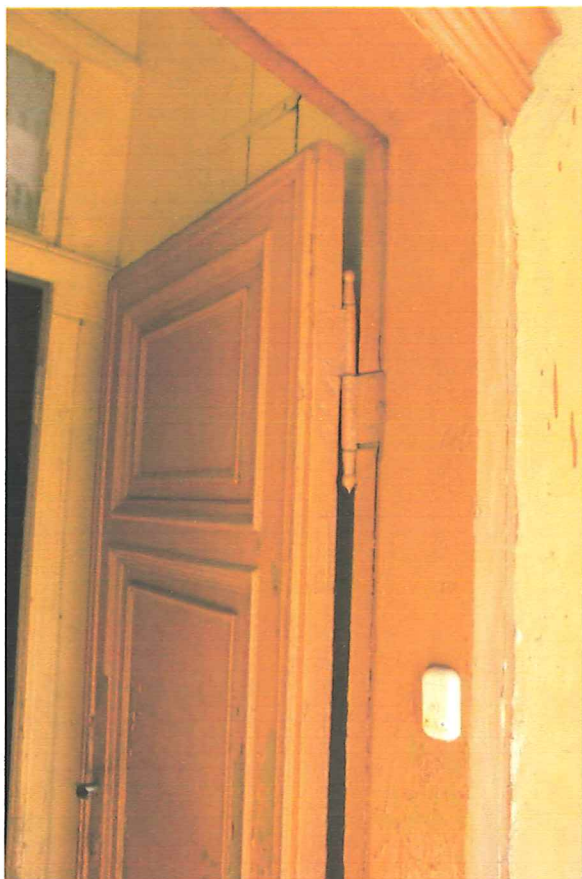
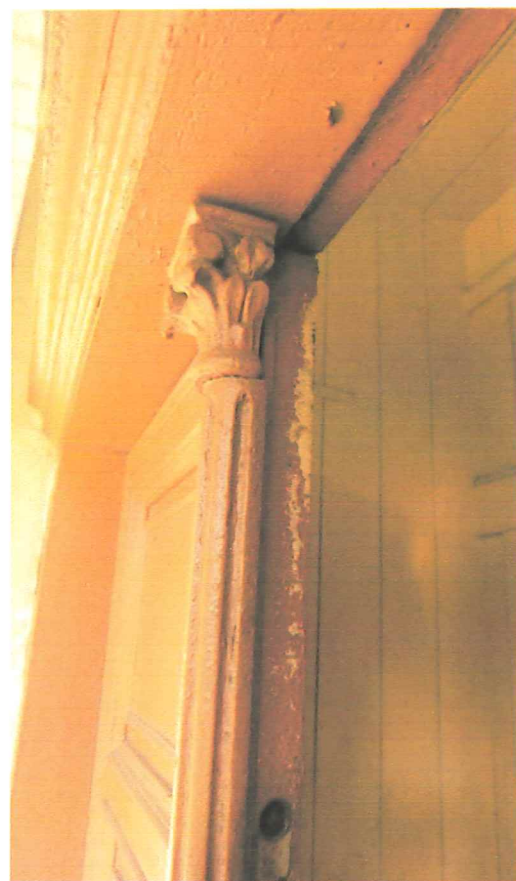
**Drzwi główne** - ramowo- płycinowe z nadświetlem. Krawędzie płyciny i ramiaka wydatnie profilowane. Listwa przymykowa w formie kolumnienki z rzeźbionym w drewnie kapitelem. Drzwi są dostatecznym stanie zachowania mimo zaniedbań w ich użytkowaniu – drzwi nie są wcale zamykane i przymykane. Do zamykania dworu mieszkańcy – lokatorzy używają jedynie drzwi wiatrołapu. W drzwiach brak jest elementów snycerki – listwy przymykowej i okapników. /ryc.77-82/

**Drzwi zewnętrzne - główne** poddać zabiegom renowacyjnym zgodnie z przedstawionymi powyżej ogólnym programem prac konserwatorskich stosowanych przy zabytkach stolarki okiennej i meblowej.

Drewno stolarki drzwiowej uwolnić spod wtórnych przemalowań metodą mechaniczną lub chemiczną. Wykonać zabiegi zwalczające drewnojady, uzupełnić ubytki drewna oraz

elementy detali - baza półkolumny i jej fragment z listwy przylgowej - poprzez flekowanie i wstawki drewnem sezonowanym. Oczyszczone i zabezpieczone drewno zaleca się pomalować farbą olejną w kolorze RAL 7013 <sup>5</sup>.

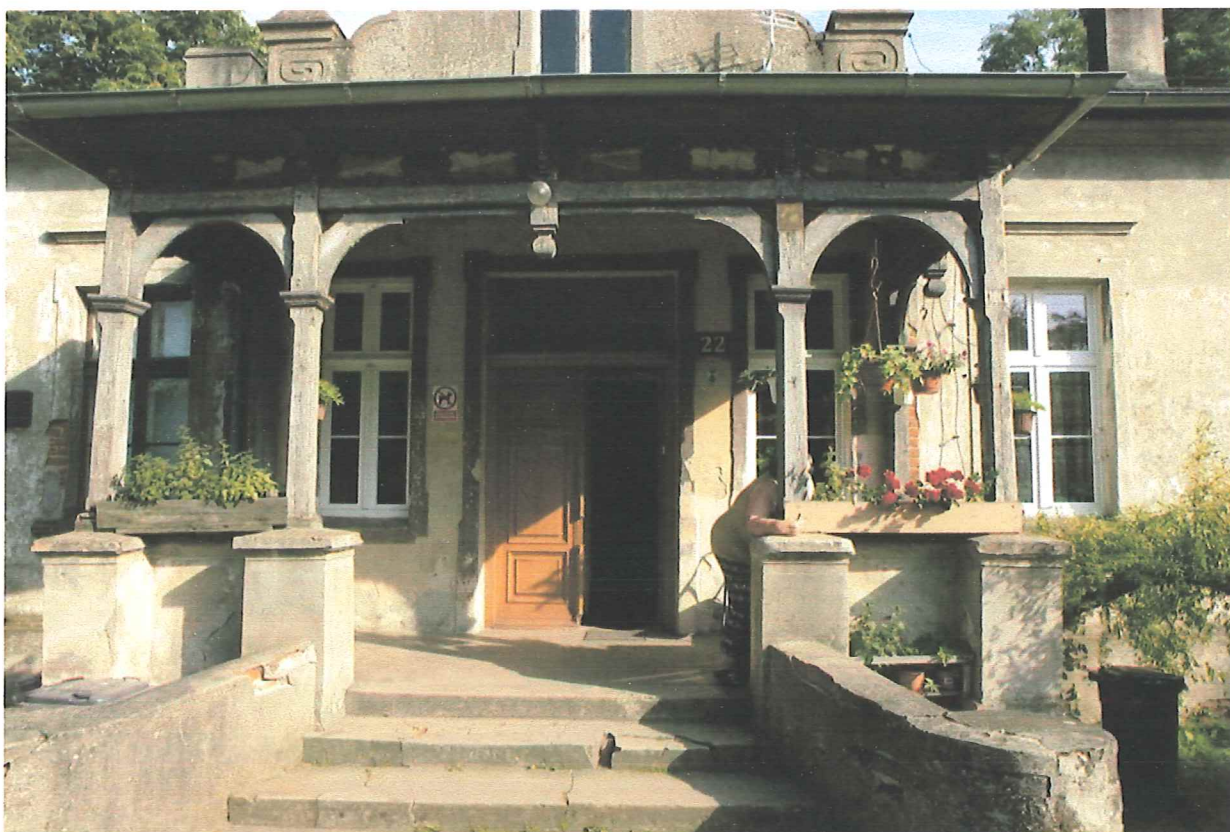
Ryc.84

**Główne wejście do budynku – ganek - taras i schody betonowe z murkami. Cokół tarasu ze schodami oraz mur balustrady na której wspiera się zadaszenie ganku mocno spękane, z**

ubytkami. W części przyziemia tarasu odpadający tynk odsłonił łuk ceglany, który najprawdopodobniej jest łukiem oporowym konstrukcji muru lub kolebki –stropu, na której położony jest podest tarasu /ryc. 45/. Podczas prac związanych z naprawą muru tarasu jak i prac przy odprowadzeniu wód opadowych należy zwrócić uwagę na możliwość przebadania tej konstrukcji. Czworoboczne słupy drewnianej konstrukcji zadaszenia silnie zniszczone u podstawy. Widoczne ubytki w drewnie spowodowane, korozją czynnikami atmosferycznymi i brakiem konserwacji. Farba pokrywająca powierzchnię drewna silnie łuszcząca się odsłoniła liczne, charakterystyczne dla drewna pęknięcia wzdłuż słołów. /ryc.84-94/

Drewniane zadaszenie tarasu - ganek pod względem konstrukcyjnym w dość dobrym stanie zachowania. Zabiegi restauratorskie wykonać z zachowaniem rygoru prac realizowanych przy zabytkach ciesielsko- snycerskich. Wykonać naprawę dolnych fragmentów słupów poprzez flekowanie. Uzupełnić brakujące elementy podstawy słupów. Wszystkie elementy, konstrukcyjne i dekoracyjne należy odtworzyć zgodnie z pierwotnym co do skali, formy na wzór istniejących. Powierzchnię drewna oczyścić z porostów i farb. Wykonać badania stratygraficzne farb w celu wyboru odtwarzanej kolorystyki obiektu. Nanieść środki dezynfekcyjne i owadobójcze oraz pokryć je nową farbą zabezpieczającą do drewna.

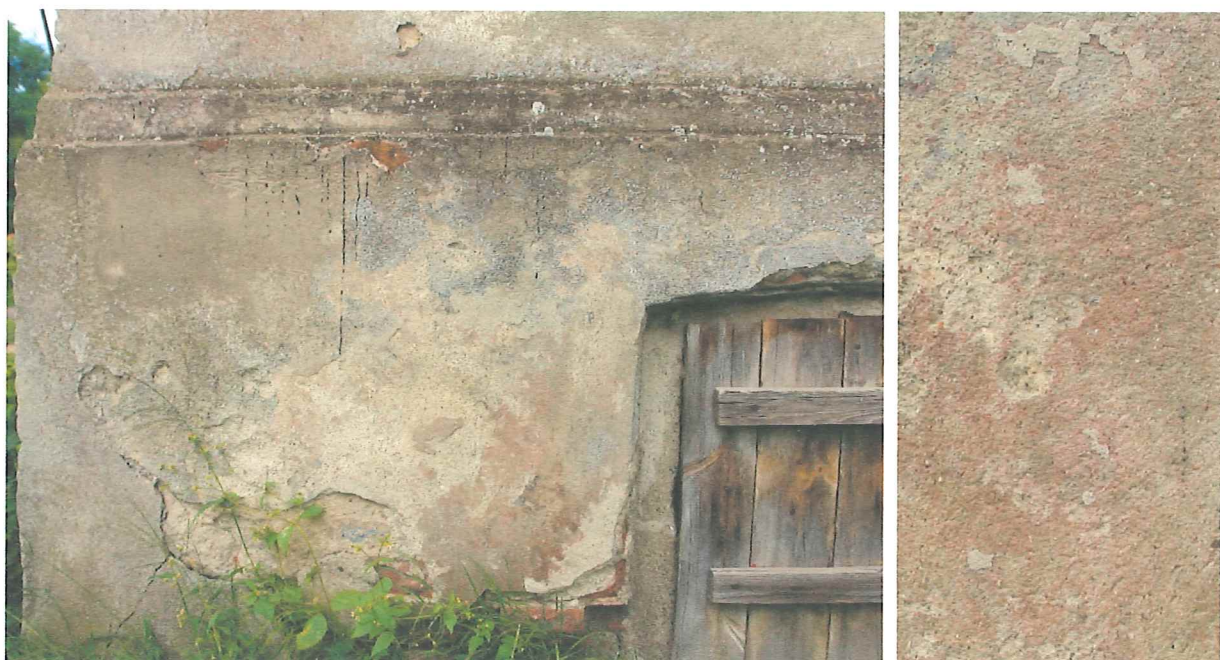
**Cokół budynku**, narożnik południowo zach. Jedyny zachowany fragment oryginalnego tynku z resztkami malowania w kolorze sieni palonej. Odcień w RAL 8004

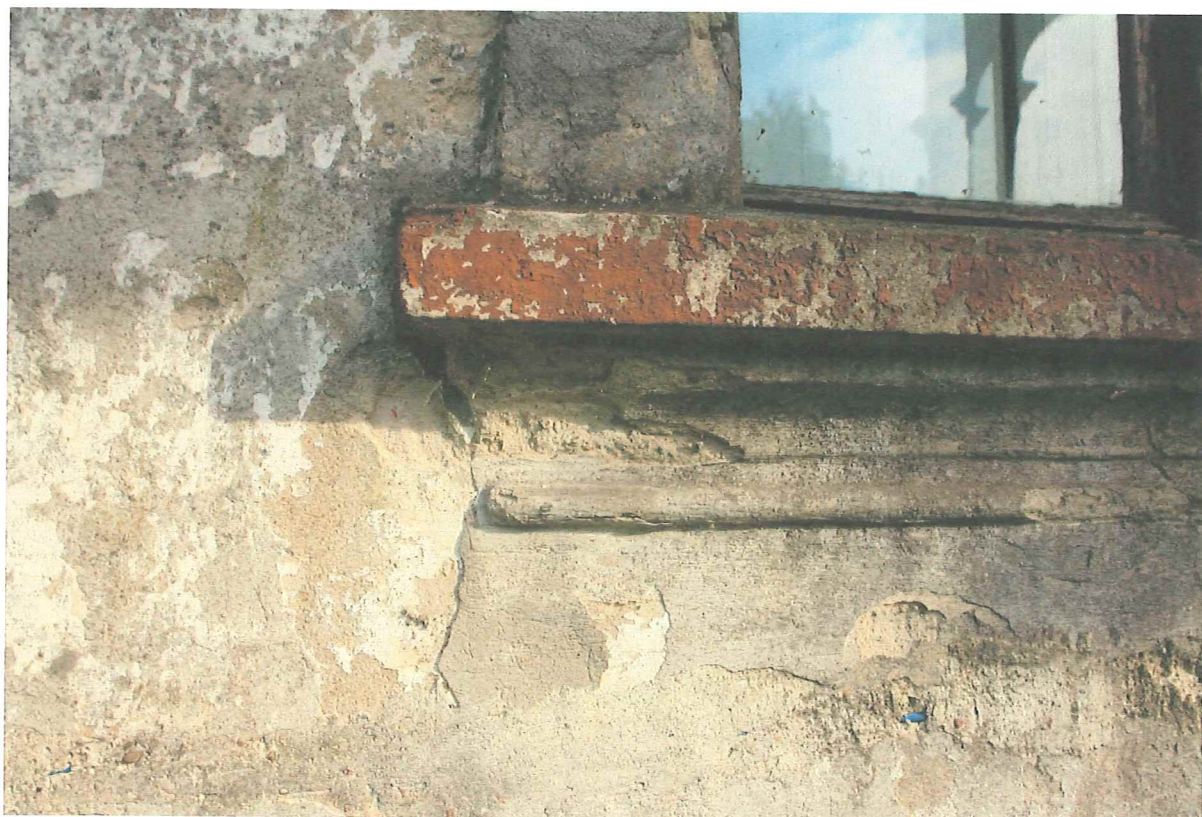
**Warstwa 4:** odkrywka spod warstwy cementowej szlichty.  
Malowanie kredowo klejowe, biel (cynkowa?) występuje na całej powierzchni ścian wraz z detalem architektonicznym (opaski, gzymsy, okapniki) bez części cokołowej.
