EKSPERTYZA TECHNICZNA

EKSPERTYZA STANU TECHNICZNEGO POMIESZCZEŃ ZAPLECZA DAWNEJ SALI WYPOCZYNKOWEJ W PAWILONIE J W SPECJALISTYCZNYM SZPITALU IM. KS. JÓZEFA NATHANA W BRANICACH.

w ramach zadania pn.: "PROJEKT ZAGOSPODAROWANIA POMIESZCZEŃ PO
BYŁYM ZAZ NA PARTERZE PAWILONU J Z PRZEZNACZENIEM NA HOL I SAŁĘ
WYPOCZYNKOWĄ – CZĘŚĆ II"

Specjalistyczny Szpital im. Ks. Biskupa Józefa
Nathana w Branicach

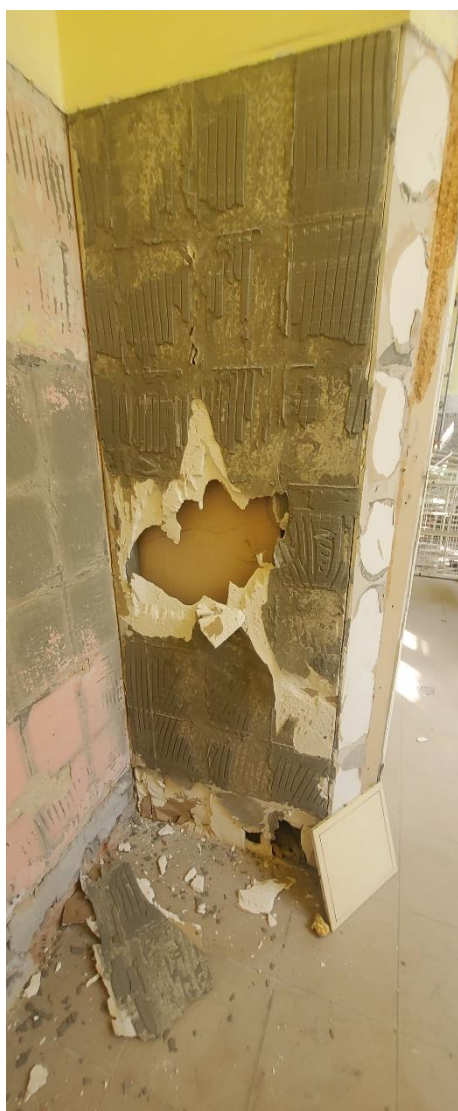
Rysunek 3 Uszkodzenie zabudowy szachtu

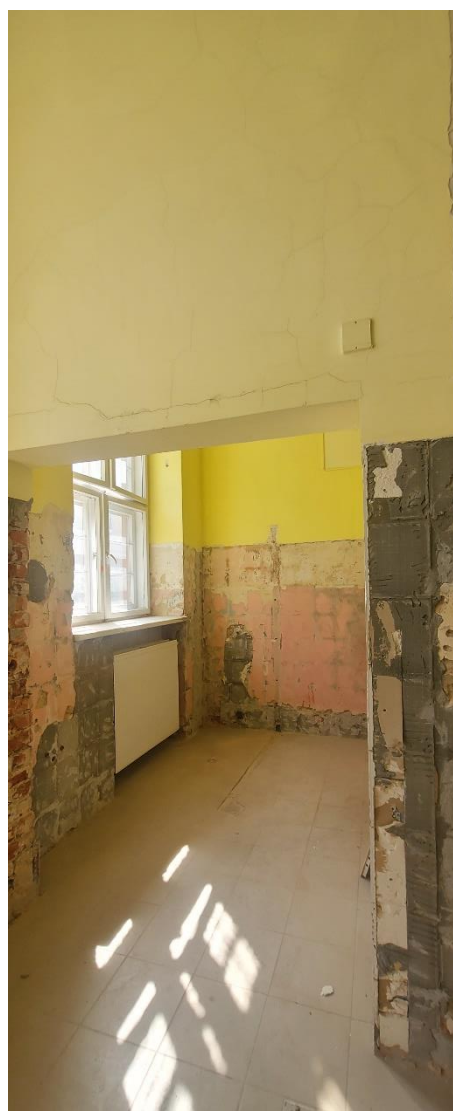
Zaobserwowano zarysowania tynku w obszarze nadproża nad przejściem do magazynu. W trakcie prowadzenia robót należy zbadać głębokość zarysowań i wzmocnić lub wymienić nadproże w przypadku naruszenia jego struktury. Nie stwierdzono ubytków ani zarysowań betonowych słupów świadczące o ich przeciążeniu. Zaobserwowano ubytki w wyprawie tynkarskiej i zabudowie kartonowo-gipsowej powstałe na skutek demontażu ścian działowych oraz okładzin. Zaleca się ich uzupełnienie w trakcie prowadzonych robót materiałem zbliżonym do zastosowanego pierwotnie.

Rysunek 4 Zarysowanie tynku nad nadprożem w przejściu do magazynu

- 7.2. Przed przystąpieniem do pełnego zakresu robót należy w pierwszej kolejności:
 - Uzupełnić wyprawę tynkarską w miejscu ubytków,
 - Sprawdzić dokładny stan techniczny nadproża nad przejściem do magazynu, w razie potrzeby wzmocnić lub wymienić.

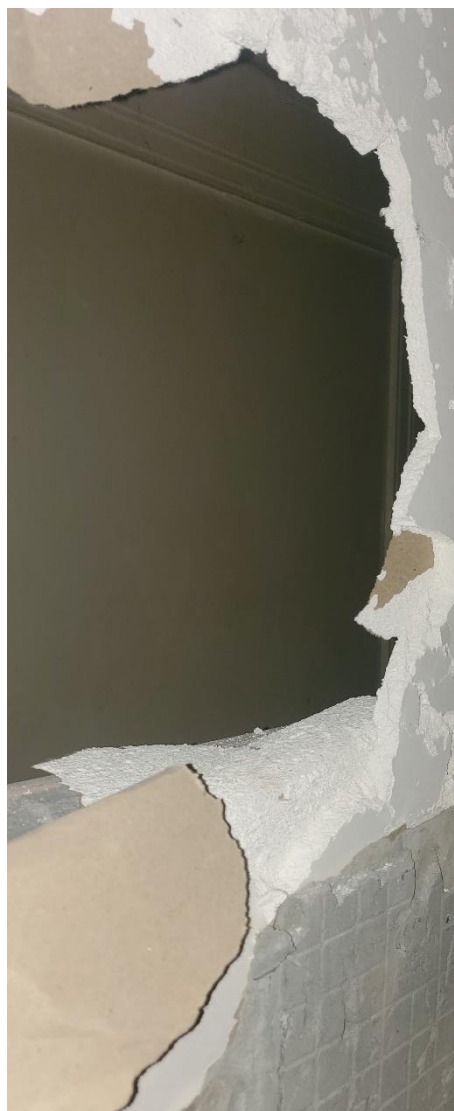
Rysunek 6 Uszkodzenie zabudowy w komunikacji

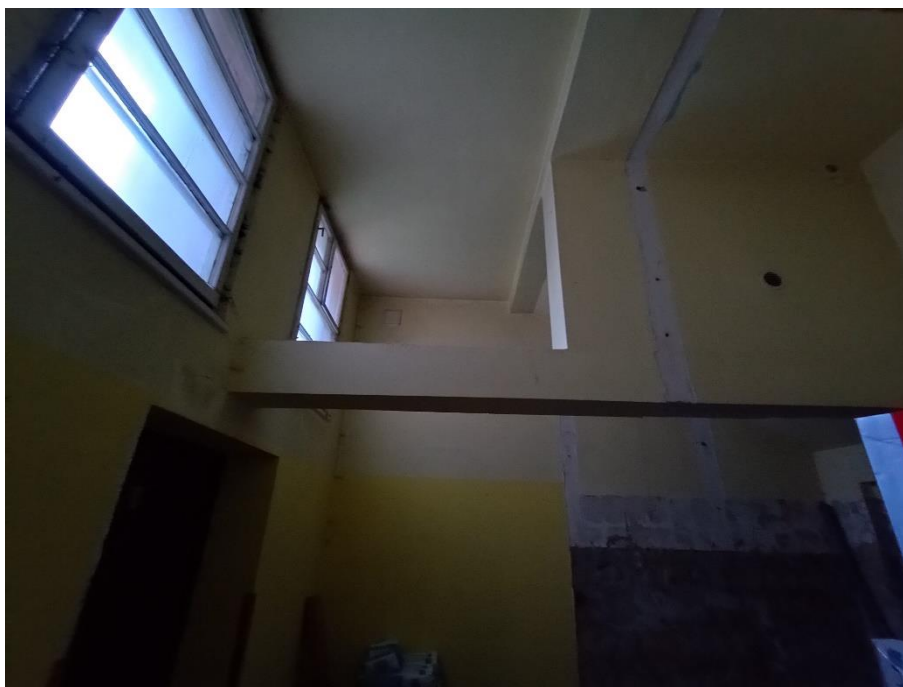
Rysunek 7 Przedsiónek

Nie stwierdzono ubytków w ościeżnicy ani skrzydle. Zaobserwowano ubytki w powłoce malarskiej po stronie wewnętrznej oraz nieszczelności w dolnej części skrzydła na styku z posadzką. Zaleca się ich ogólną renowację lub wymianę na drzwi nowoczesne w celu poprawy szczelności i komfortu cieplnego pomieszczenia.
