## EKSPERTYZA TECHNICZNO BUDOWLANA

**TEMAT:** Ekspertyza techniczna lewej oficyny budynku mieszkalnego wielorodzinnego w Brzezinach przy ulicy Sienkiewicza 4.

**INWESTOR:** Wspólnota Mieszkaniowa nr 42 w Brzezinach przy ul. Sienkiewicza 4 ,  
95-060 Brzeziny.

Brzeziny, wrzesień 2021r.

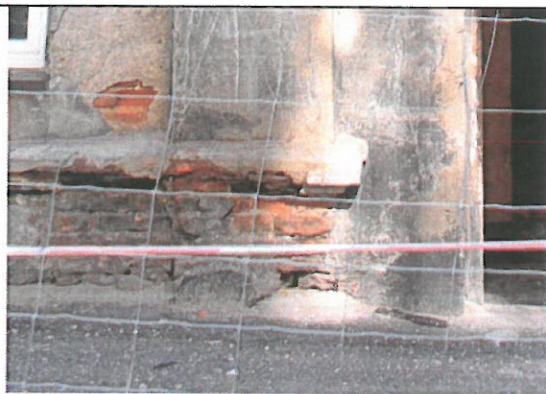
**Zd.1.** Brak widocznej izolacji poziomej, destrukcja powierzchni muru fundamentowego od strony wschodniej frontowej budynku. Zbyt nisko położone okna parteru. Ubytki cegieł w płaszczyźnie ściany.

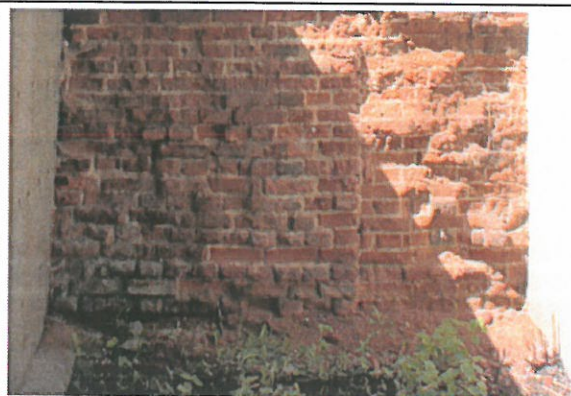
**Zd.2.** Brak widocznej izolacji poziomej, destrukcja powierzchni muru fundamentowego i ściany budynku od strony zachodniej budynku.

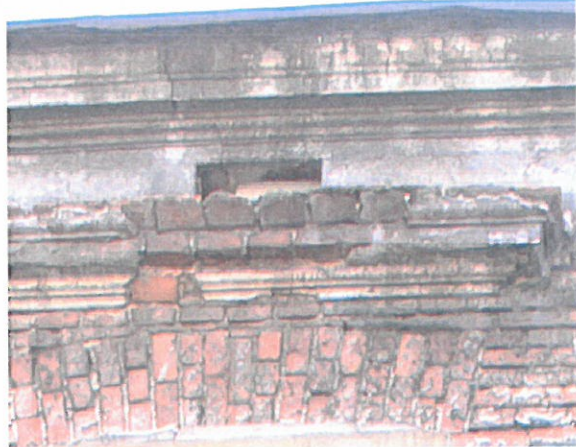
**Zd.1. Miejsce pęknięcia nr 1** konstrukcyjne gzymsu, nadproża okna, oraz ściany kolankowej oficyny.

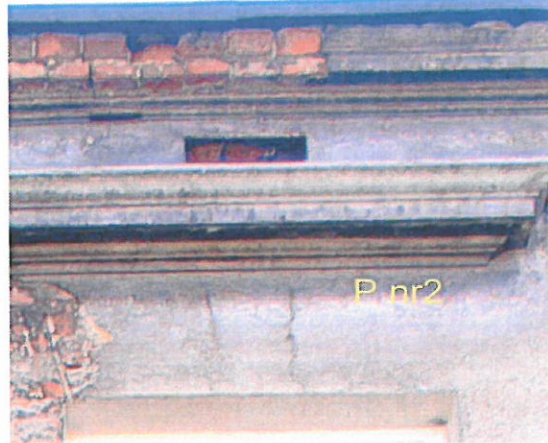
**Zd.2. Miejsce pęknięcia nr 2** konstrukcyjne gzymsu, nadproża okna, oraz ściany kolankowej oficyny.

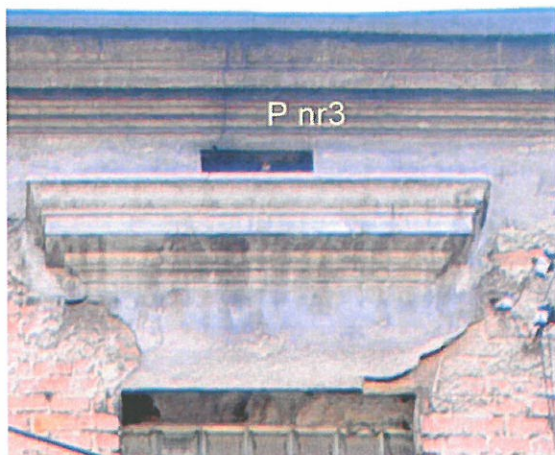
**Zd.3. Miejsce pęknięcia nr 3** konstrukcyjne gzymsu, nadproża okna, oraz ściany kolankowej oficyny w pionie klatki schodowej.

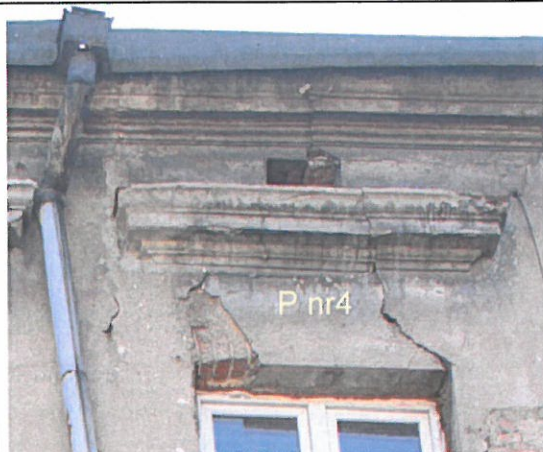
**Zd.4. Miejsce pęknięcia nr 4** konstrukcyjne gzymsu, nadproża okna, oraz ściany kolankowej oficyny.

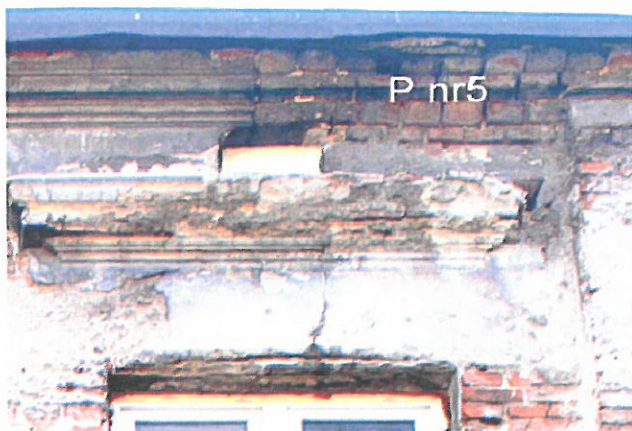
Zd.5. Miejsce pęknięcia nr 5 konstrukcyjne gzymsu, nadproża okna, oraz ściany kolankowej oficyny.

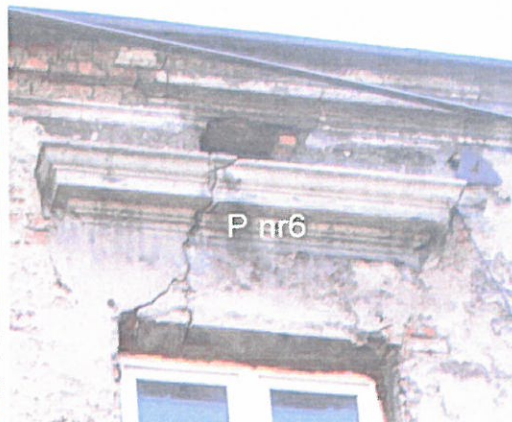
Zd.6. Miejsce pęknięcia nr 6 konstrukcyjne gzymsu, nadproża okna, oraz ściany kolankowej oficyny.

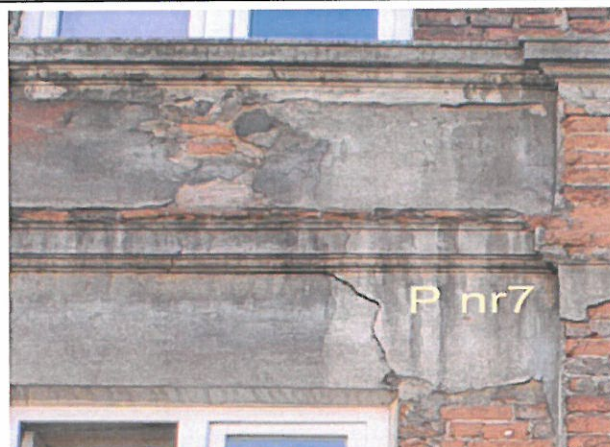
Zd.7. Miejsce pęknięcia nr 7 konstrukcyjne ściany pasa międzyokiennego pomiędzy drugą a trzecią kondygnacją oficyny. Pilastr po prawej stronie zdjęcia oznacza miejsce wybudowania przyległej ściany nośnej poprzecznej klatki schodowej.

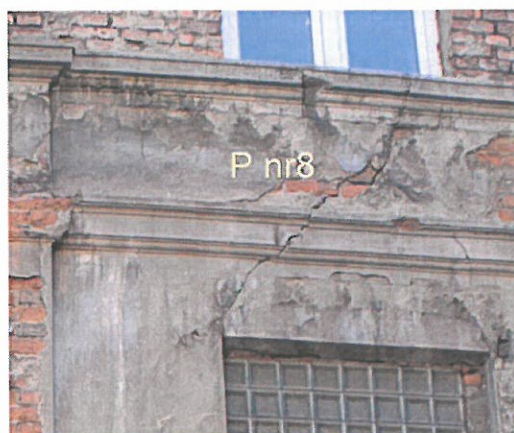
Zd.8. Miejsce pęknięcia nr 8 konstrukcyjne ściany pasa międzyokiennego pomiędzy drugą a trzecią kondygnacją oficyny w pionie klatki schodowej. Pilastr po lewej stronie zdjęcia oznacza miejsce wybudowania ściany nośnej poprzecznej klatki schodowej.

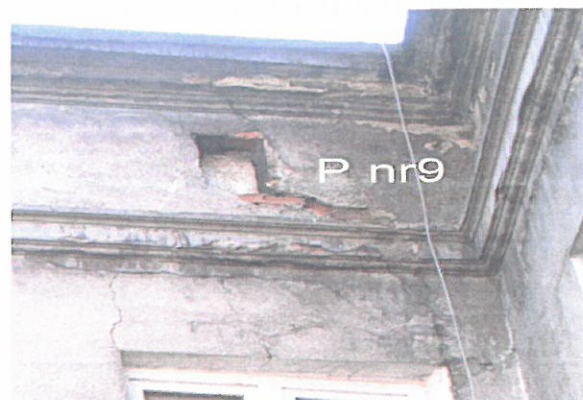
Zd.9. Miejsce pęknięcia nr 9 konstrukcyjne gzymsu, nadproża okna strychoowego, oraz ściany kolankowej przybudówki do oficyny.

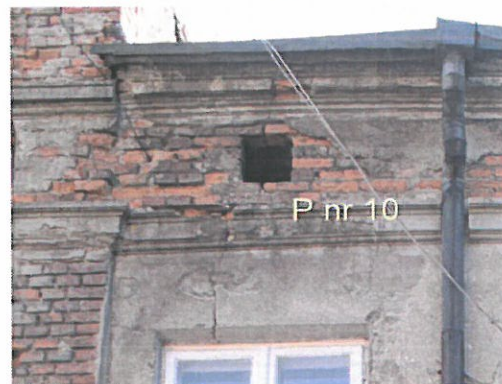
Zd.10. Miejsce pęknięcia nr 10 konstrukcyjne gzymsu, nadproża okna strychoowego, oraz ściany kolankowej przybudówki do oficyny.

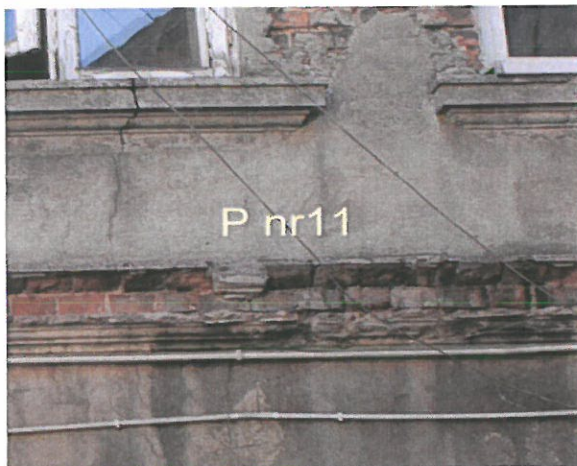
**Zd.11.** Miejsce pęknięcia nr 11 konstrukcyjne ściany pasa międzyokiennego pomiędzy drugą a trzecią kondygnacją przybudówki do oficyny.

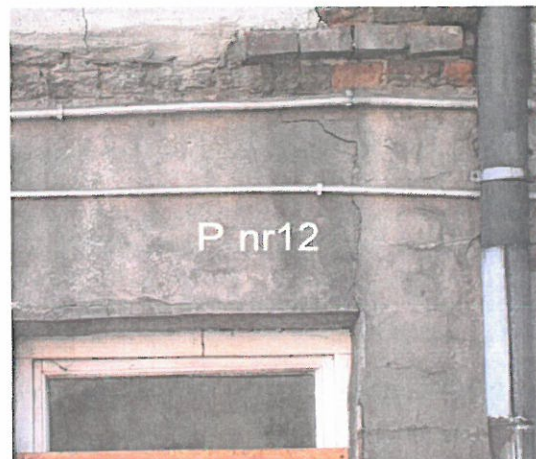
**Zd.12.** Miejsce pęknięcia nr 12 konstrukcyjne ściany pasa międzyokiennego pomiędzy drugą a trzecią kondygnacją przybudówki do oficyny.

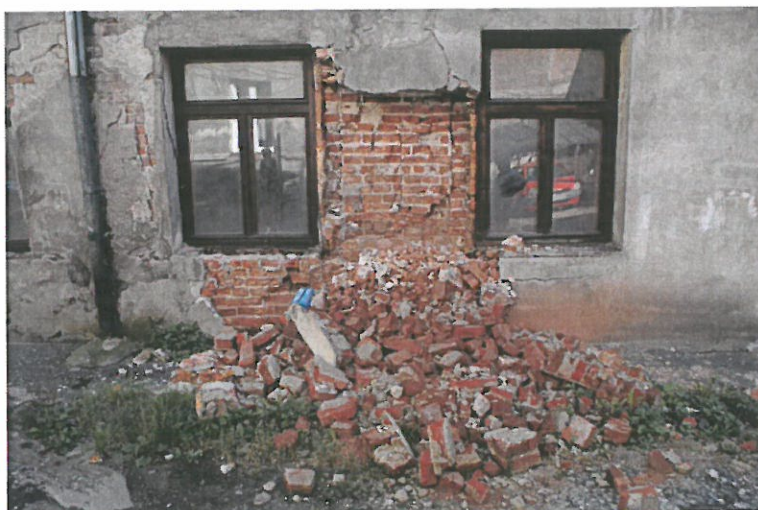
Przykład postępującej degradacji budynku poprzez odspojenie i osunięcia części ściany frontowej od struktury muru. Może być przyczyną powstania przyszłej katastrofy budowlanej.

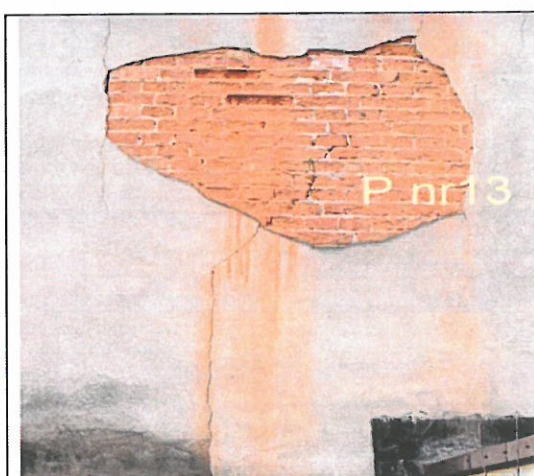
Zd.13. Pęknięcie nr 13 konstrukcyjne ukośne na ścianie tylnej budynku oficyny.

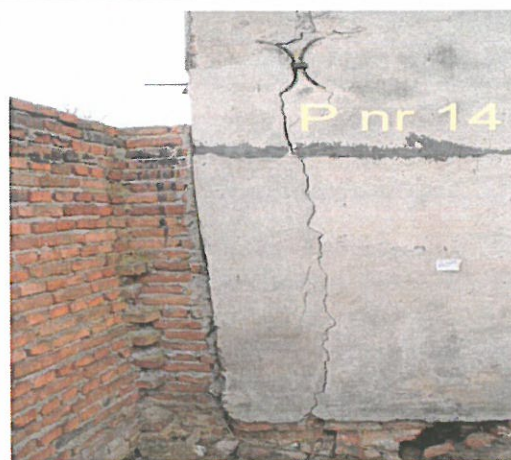
Zd.14. Pęknięcie nr 14 konstrukcyjne pionowe na ścianie tylnej budynku dobudówki do oficyny.

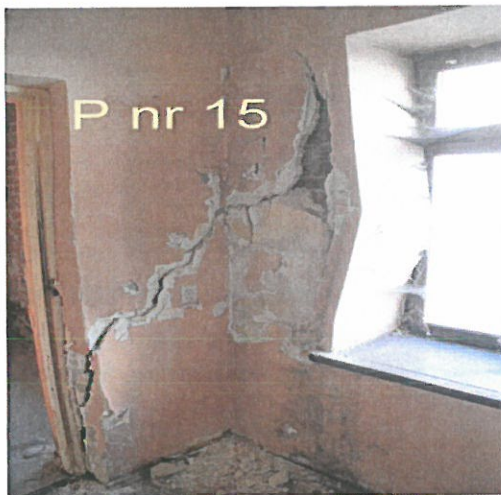
Zd.15. Pęknięcie ukośne konstrukcyjne ściany parteru powstałe wskutek osiadania podłoża pod budynkiem.

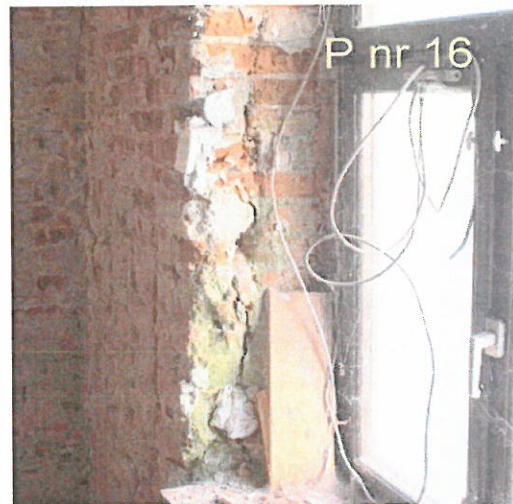
Zd.16. Pęknięcie (rozwarstwienie) pionowe ściany parteru przy otworze okiennym.

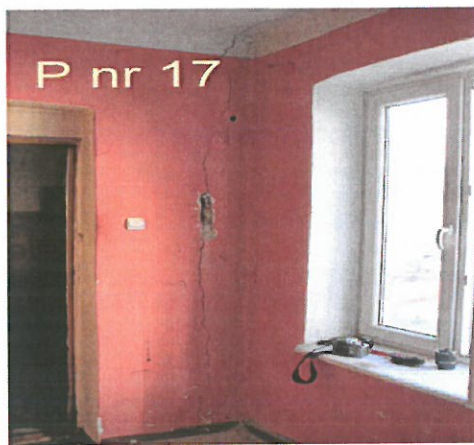
Zd.17. Pęknięcie pionowe poziomu pierwszego piętra na całej wysokości wewnętrznej poprzecznej ściany konstrukcyjnej łączącej z podłużną.

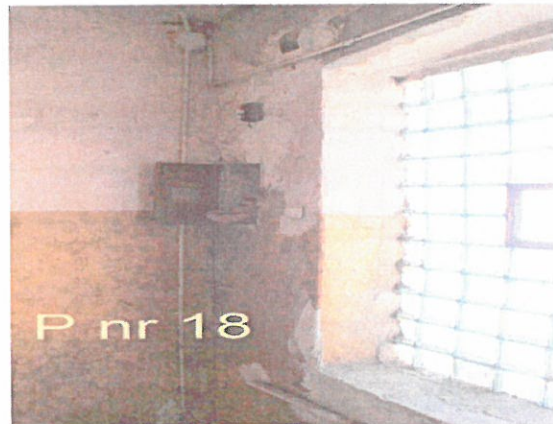
Zd.18. Pęknięcie pionowe na całej wysokości wewnętrznej poprzecznej ściany konstrukcyjnej klatki schodowej łączącej z podłużną.

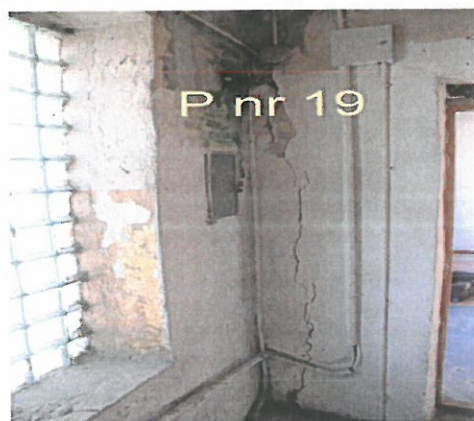
Zd.19. Pęknięcie pionowe na całej wysokości wewnętrznej poprzecznej ściany konstrukcyjnej klatki schodowej łączącej z podłużną.

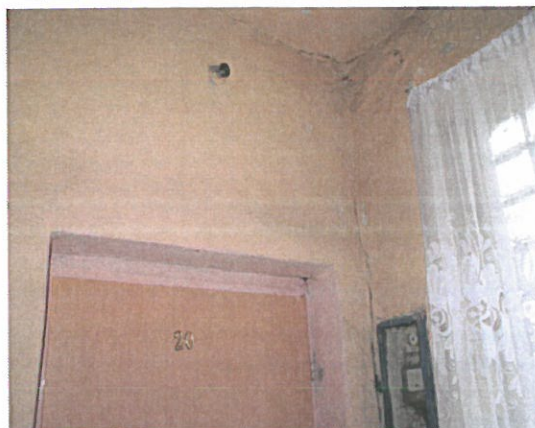
Zd.20. Pęknięcie pionowe na całej wysokości wewnętrznej poprzecznej ściany konstrukcyjnej klatki schodowej łączącej z podłużną.

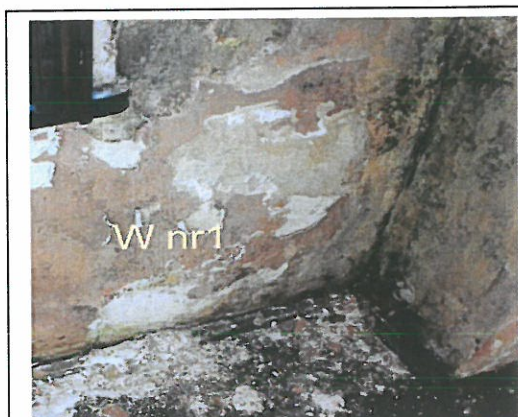
Zd.21. Destrakcja ściany spowodowana wilgocią.

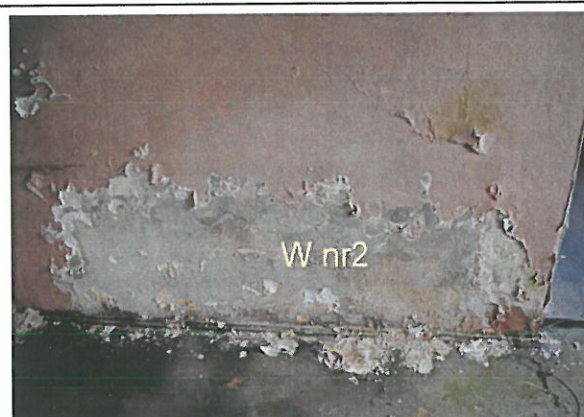
Zd.22. Destrakcja ściany spowodowana wilgocią.

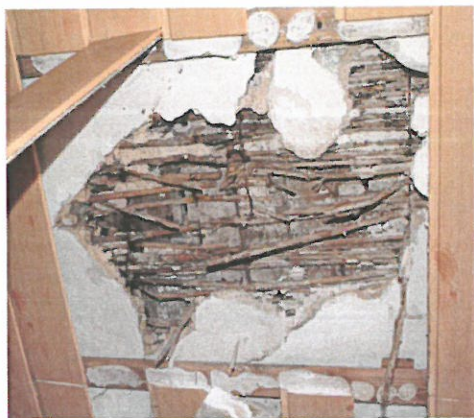
Zd.21. Przykład destrukcji stropów konstrukcji drewnianej .

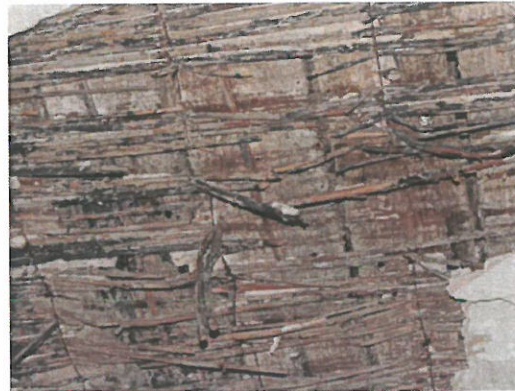
Zd.22. Przykład destrukcji stropu konstrukcji drewnianej.

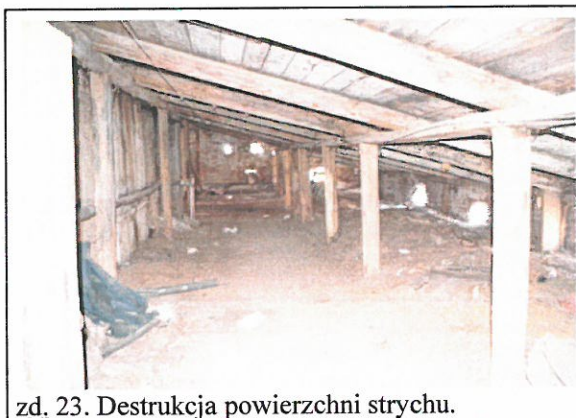
zd. 23. Destrakcja powierzchni strychu.

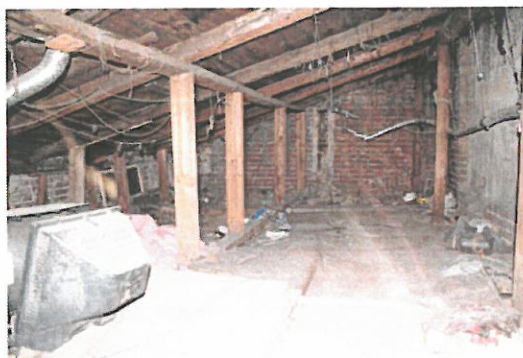
Zd.24. Destrakcja powierzchni strychu.

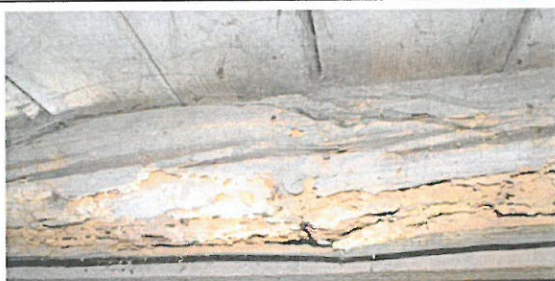
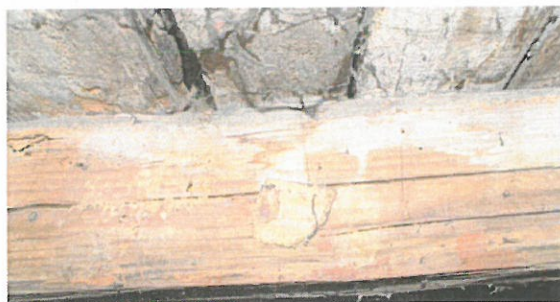
Zd.25. Korozja biologiczna konstrukcji więźby dachowej.

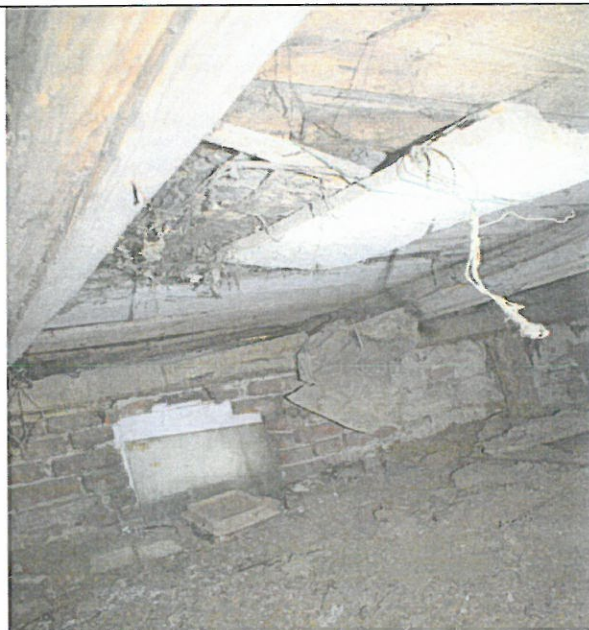
Zd.26. Korozja biologiczna konstrukcji więźby dachowej

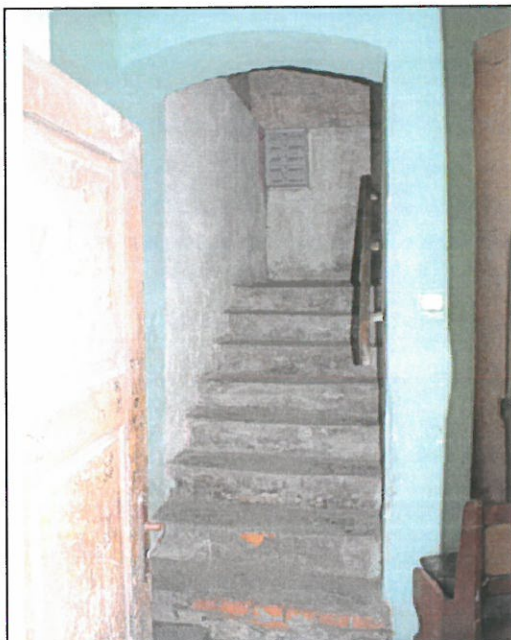
Zd.27. Wyeksploatowane w całości biegi klatki schodowej. Stan techniczny niezadawalający.

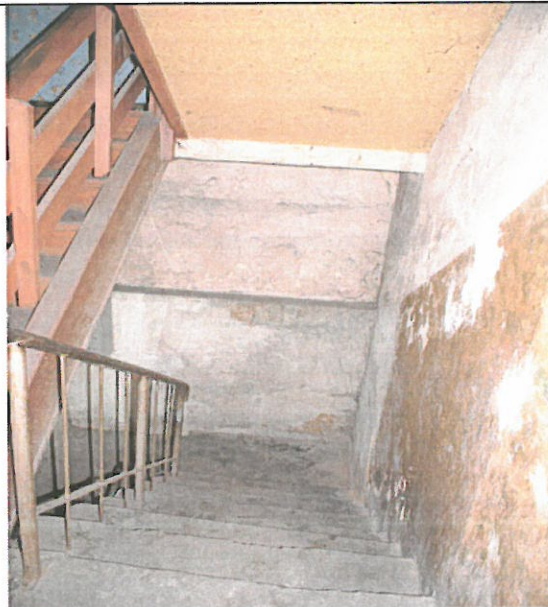
Zd.28. Wyeksploatowane w całości biegi klatki schodowej. Stan techniczny niezadawalający. Ubytki tynków, korozja biologiczna.

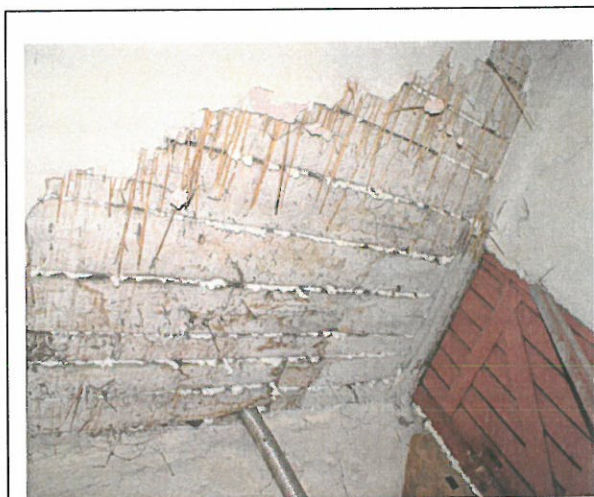
Zd.29. Ubytki wyprawy tynkarskiej na pow. stropu klatki schodowej.

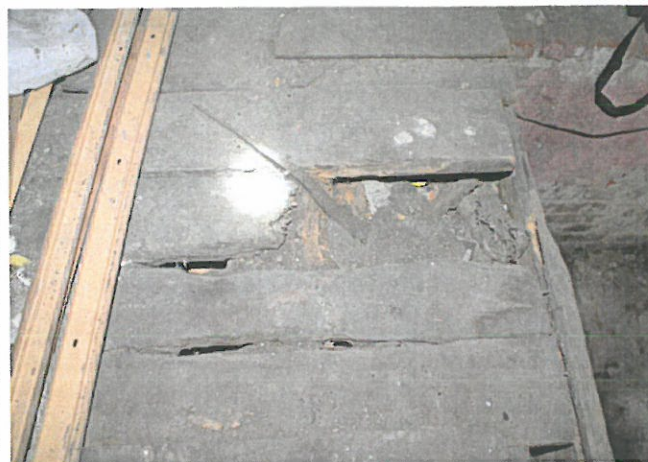
Zd.30. Ubytki destrukcja desek na pow. strychu.

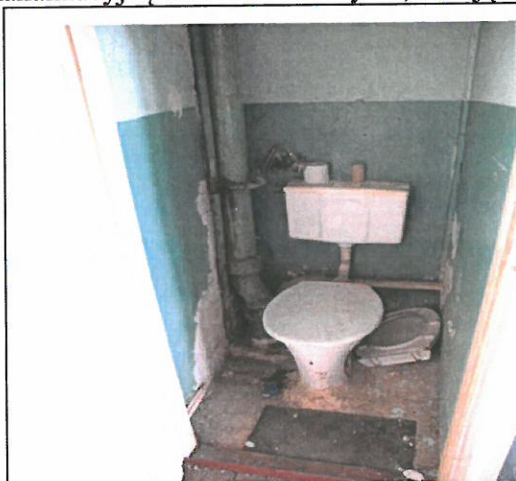
Zd.30 Przykładowa destrukcja węzła sanitarnego.

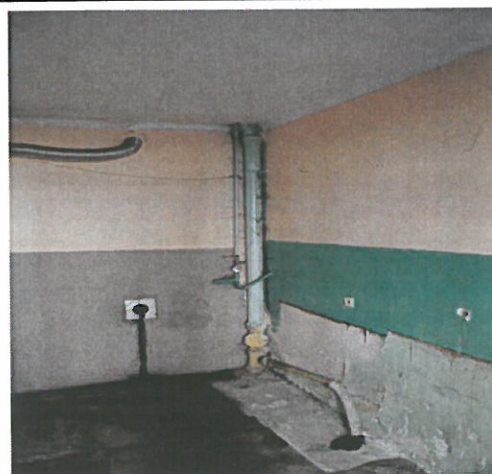
Zd.31. Przykładowe nieużytkowane (rozkwaterowane) pomieszczenie mieszkalne.

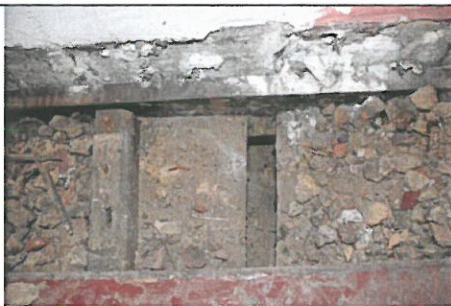
Zd.32. Przykładowe badanie stanu technicznego stropu w miejscu istniejącej destrukcji.

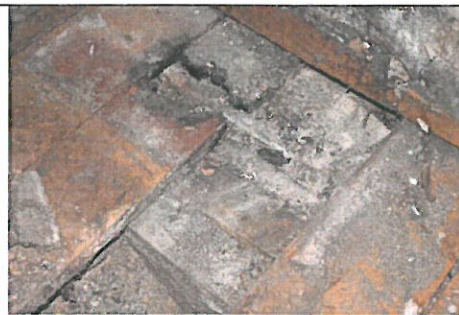
Zd.33. Przykładowe badanie stanu technicznego stropu w miejscu istniejącej destrukcji.

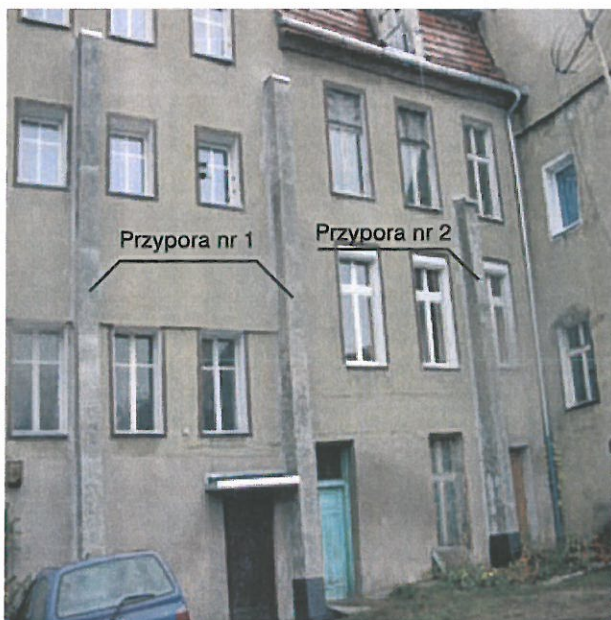
Rys. 3. Elewacje budynków od strony podwórza i usytuowanie zaprojektowanych podpór ściany. Zrealizowane przypory

Elewacja budynków była remontowana, z tego względu nie ma śladów zarysowania ściany od strony podwórza (rys. 3). Ściana jest odkształcona. Górna część ściany jest odchylona od 2,0 cm do 5,0 cm. Część środkowa ściany jest wypukła, odchylona od pionu około 25 cm. Fundamenty i mury budynków zostały wykonane w XVIII wieku. Ściany nośne wewnętrzne, które są prostopadłe do ściany zewnętrznej, nie są zarysowane, stan techniczny tych ścian jest nadal dobry. Ocenia się, że ściana zewnętrzna doznała uszkodzeń w ostatnich dziesięcioleciach. Powodem była zmiana warunków wodnych. Przyczyną mogło być również istniejące w pobliżu budynku nieszczelne szambo. Nie jest znany grunt zalegający na poziomie posadowienia. Pojawiające się pęknięcia w ścianach po każdorazowym ich zasklepieniu podczas remontu mieszkań świadczą o tym, że ściana zewnętrzna nie jest ustabilizowana. Z uwagi na wiek fundamentów i ścian oraz na uszkodzenia tylko ścian zewnętrznych trzech sąsiednich budynków, można ocenić, że przyczyną uszkodzeń jest zmiana warunków wodnych. Oznacza to, że pierwotna nośność stosunkowo słabego gruntu po nawodnieniu została zmniejszona.

Zalecono zabezpieczenie ściany za pomocą trzech przypór, wykonanych zgodnie z rysunkami 3 i 5. Przypory w sposób skuteczny zabezpieczyły stateczność ściany, aczkolwiek z powodu słabego, nawodnionego gruntu pod fundamentami w budynku nadal mogą się pojawiać zarysowania na styku ścian zewnętrznych i poprzecznych wewnętrznych.
