STADIUM:	INWENTARYZACJA ARCHITEKTONICZNO-BUDOWLANA OPINIA TECHNICZNA
OPRACOWANIE:	INWENTARYZACJA ARCHITEKTONICZNO-BUDOWLANA OPINIA TECHNICZNA
ADRES OBIEKTU:	66-600 KROSNO ODRZAŃSKIE UL. BOHATERÓW WOJSKA POLSKIEGO 6
INWESTOR ZAMAWIAJĄCY:	GMINA KROSNO ODRZAŃSKIE 66-600 KROSNO ODRZAŃSKIE UL. PARKOWA 1

GRUDZIEŃ 2019

**INWENTARYZACJA ARCHITEKTONICZNO – BUDOWLANA BUDYNKU MIESZKALNEGO
PRZY UL. BOHATERÓW WOJSKA POLSKIEGO 6 W KROŚNIE ODRZAŃSKIM**

OCENA STANU TECHNICZNEGO BUDYNKU MIESZKALNEGO PRZY UL. BOHATERÓW WOJSKA POLSKIEGO 6 W KROŚNIE ODRZAŃSKIM

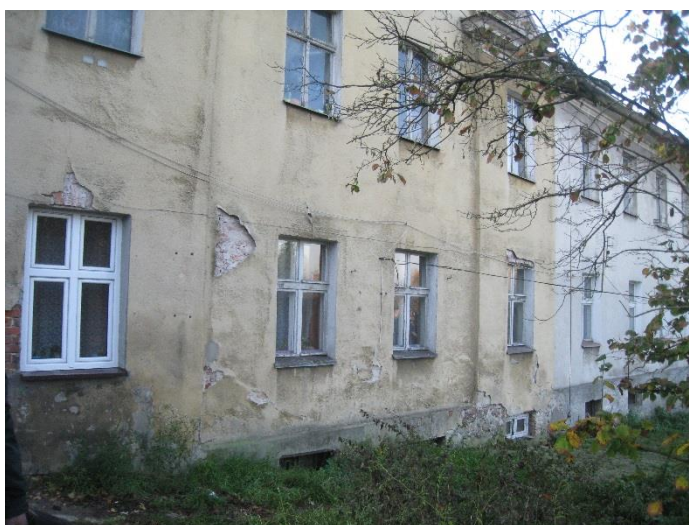
(fot.11) Elewacja północna stolarka okienna

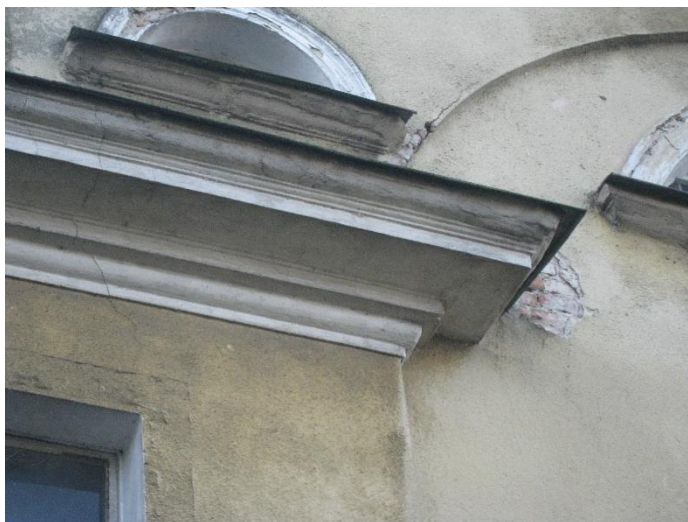
(fot.12) Elewacja północna gzyms

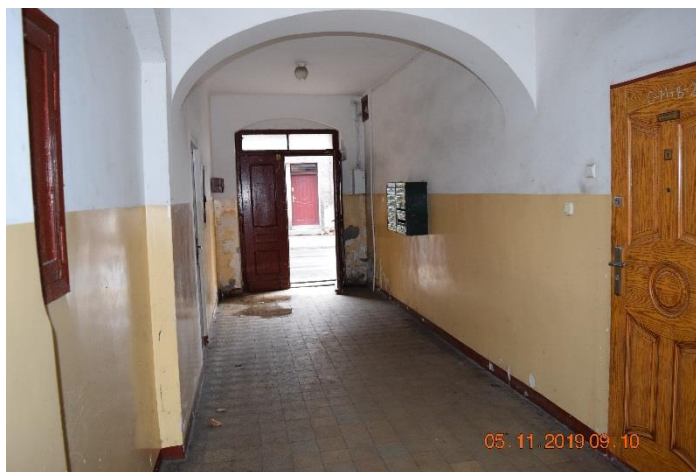
(fot.13) Korytarz, wejście do budynku

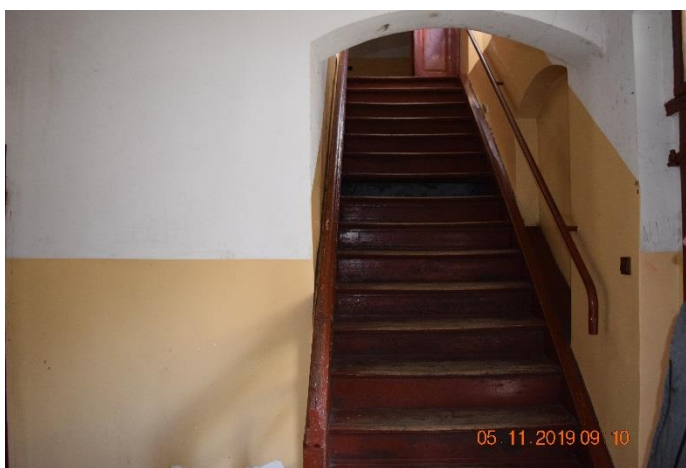
(fot.14) Klatka schodowa

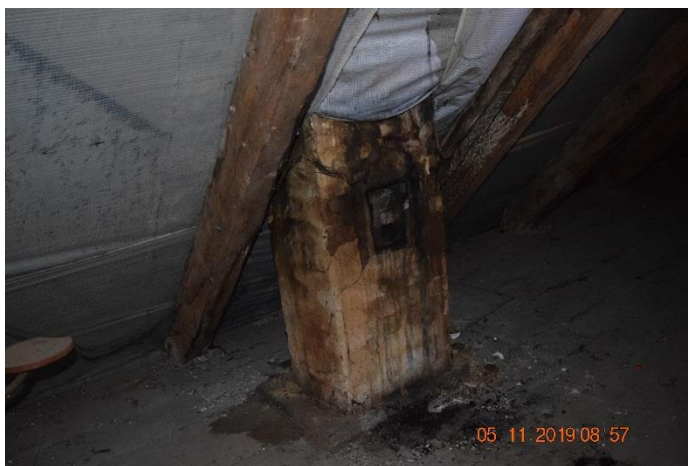
(fot.19) Poddasze komin

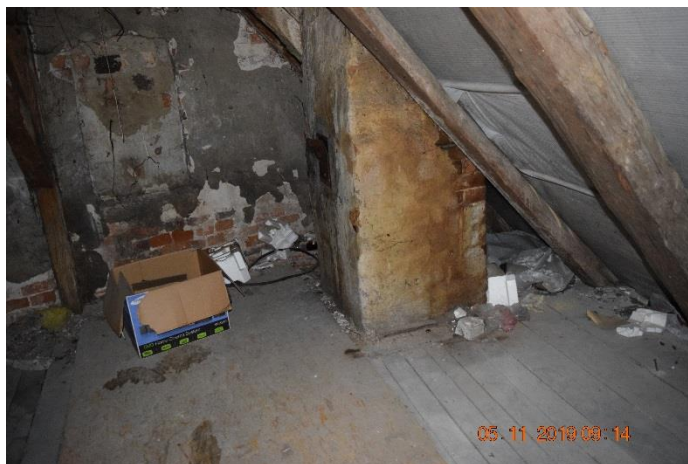
(fot.20) Poddasze komin
