Nazwa elementu projektu budowlanego	PROJEKT TECHNICZNY
Numer tomu / łączna liczba tomów	1/2
Branża	KONSTRUKCJA
Nazwa zamierzenia budowlanego	TERMOMODERNIZACJA I REMONT BUDYNKU WIELORODZINNEGO PRZY AL. POWSTAŃCÓW WLKP. 39 W SZCZECINIE
Adres obiektu budowlanego	AL. POWSTAŃCÓW WLKP. 39, 70-110 SZCZECIN
Kategoria obiektu budowlanego	XIII
- nazwa jednostki ewidencyjnej, - nazwa i numer obrębu ewidencyjnego - numery działek ewidencyjnych, na których obiekt jest usytuowany	SZCZECIN [326201_1] OBRĘB 1054 [326201_1.1054]  DZIAŁKA 22
Inwestor, adres inwestora	GMINA MIASTO SZCZECIN – ZARZĄD BUDYNKÓW I LOKALI KOMUNALNYCH Z SIEDZIBĄ W SZCZECINIE PRZY UL. MARIACKIEJ 25

Zakres opracowania	Pełniona funkcja projektowa	imię i nazwisko, specjalność i numer uprawnień budowlanych	Data opracowania	Podpis
KONSTRUKCJA	Projektant	mgr inż. Dawid Żmudziejewski konstr.-bud. do proj. bez ograniczeń ZAP/0010/POOK/13	Październik 2021	
	spec. uprawnień numer upr.

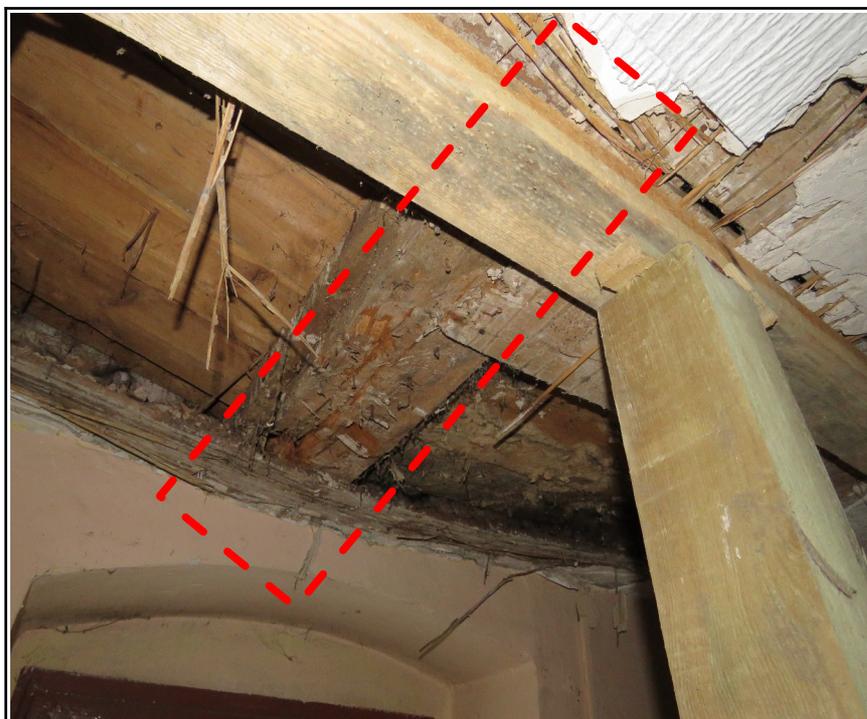
*Fot. nr 1 – Lokal usługowy nr 2 - oznaczenie belki stropowej do wymiany*

**Naprawa konstrukcji stropu nad piwnicą** – z uwagi na nieszczelność ściany zewnętrznej, końcowy fragment belki stropowej (w lokalu usługowym nr 2) ok. 2 m uległ zniszczeniu. Zaleca się wymianę odcinka 3 m mocując wymieniany fragment do niezniszczonego elementu belki metodą uzupełnieniową jak poniżej, za pomocą śrub dwustronnych. Dodatkowo należy wymienić nawilgocone odeskowanie stropu wokół wymienianego fragmentu belki, o powierzchni około 6 m<sup>2</sup>.

***Uwaga! utrzymać te same co istniejące przekroje wymienianych i naprawianych elementów konstrukcji.***

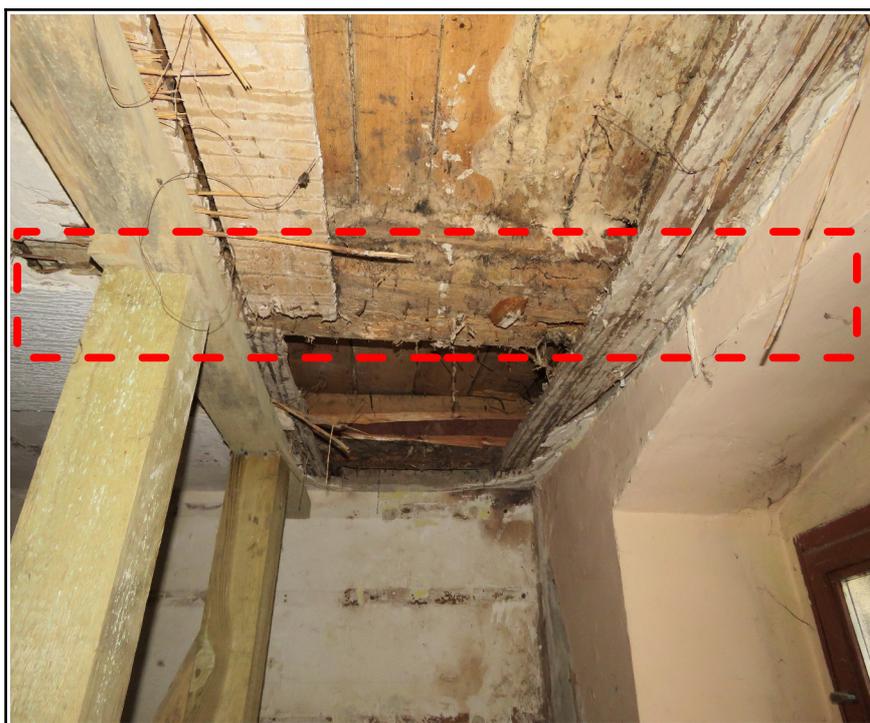
*Fot. nr 2 – Lokal usługowy nr 2 - oznaczenie belki stropowej do wymiany*

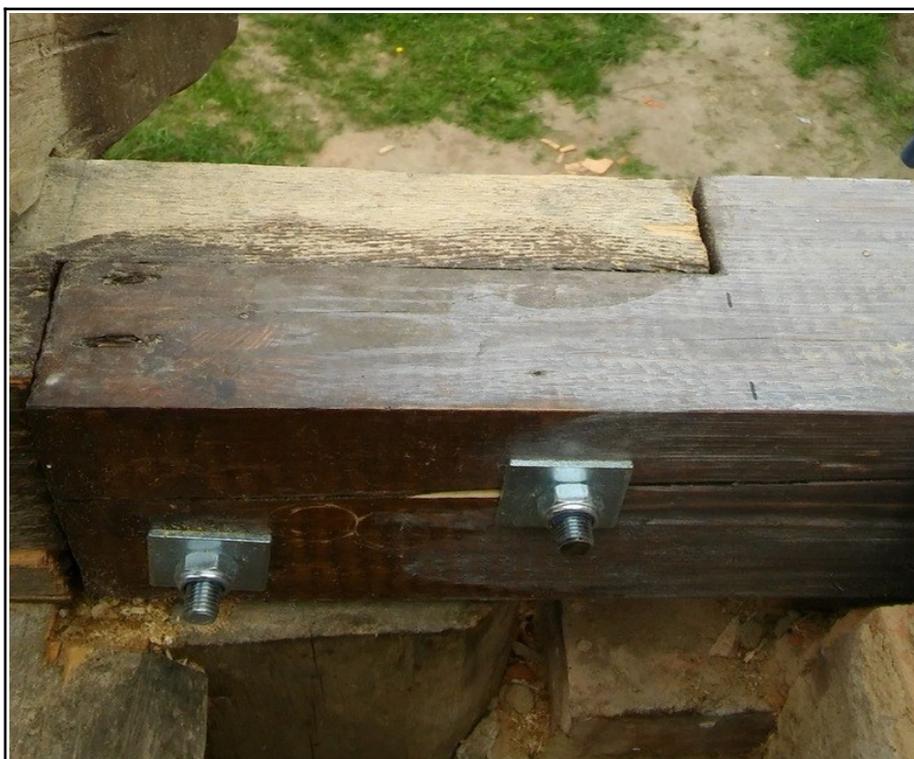
*Fot. nr 3 – Sposób łączenia wymienianego fragmentu belki stropowej z istniejącą częścią belki*
