PROTOKÓŁ			
z okresowej „rocznej” kontroli stanu technicznego budowli			
Podstawa prawna	Art. 62 ust. 1 pkt 1 a, pkt 2 ustawy z dnia 7 lipca 1994 roku – Prawo budowlane (Dz. U. 2019 poz. 1186 z późniejszymi zmianami)		
Data kontroli	2021.05.14	Data następnej kontroli	2022r.
OSOBA PRZEPROWADZAJĄCA KONTROLĘ			
Imię i nazwisko	mgr inż. Linda Weber		upr. nr POM/0368/POOK/09
Telefon kontaktowy	501 696 047		
INFORMACJE OGÓLNE O BUDYNKU			
Rodzaj obiektu budowlanego	MUR OBRONNY (FORTYFIKACJE) – odcinek przy ul. Wodnej,		
Adres	ul. Wodna, Tczew dz. nr 643, 644, 645, 646 i 647		
Administrator Imię i nazwisko lub nazwa	GMINA MIEJSKA W TCZEWIE pl. Piłsudskiego 1 83-110 Tczew dotyczy dz. nr 647		
Fotografia ogólna (widok ogólny)

ZDJĘCIA WYKONANE PODCZAS KONTROLI
(elementy budowli, posiadające usterki lub wady, przewidziane do remontu)

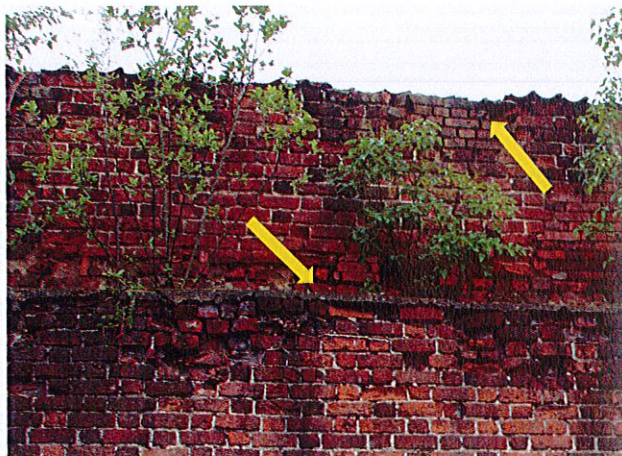
Fot. 1. – uszkodzenia i ubytki nakrywy korony muru, wylewki oraz cegieł; samosiejki na uskoku muru

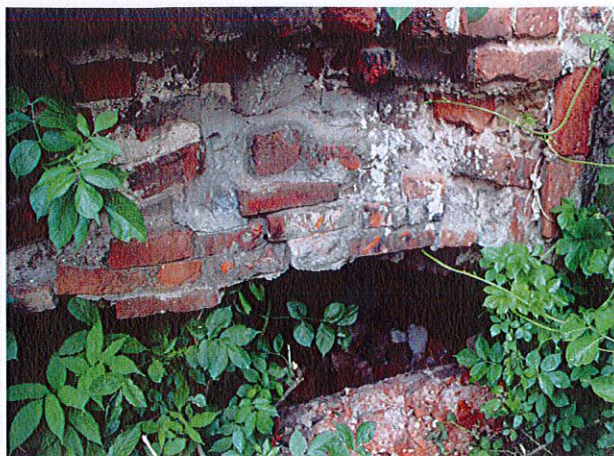
Fot. 2. – uszkodzenia sklepienia kolebkowego otworu w dolnej części muru

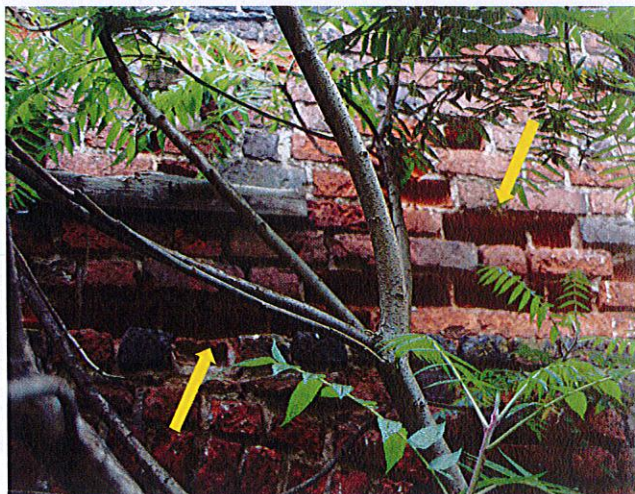
Fot. 3. – ubytki cegieł od strony południowej;

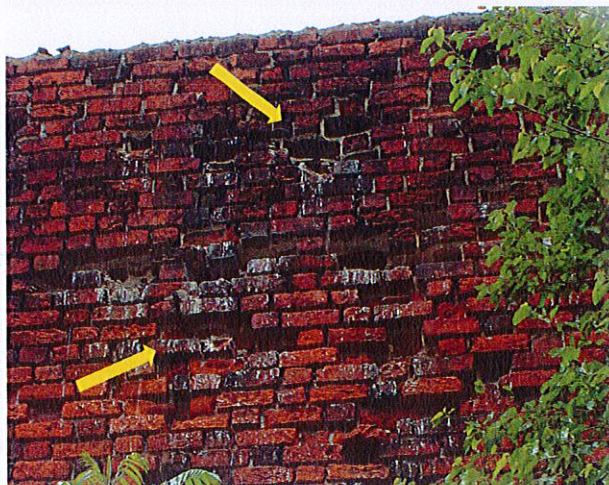
Fot. 4. – ubytki cegieł i spoinowania muru od strony południowej

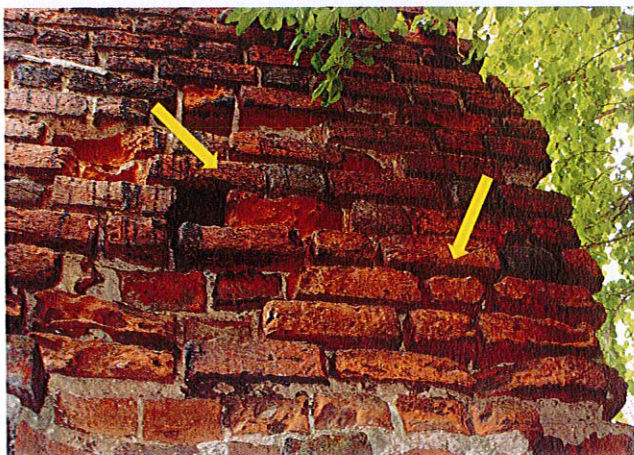
Fot. 5. – ubytki cegieł i spoinowania;

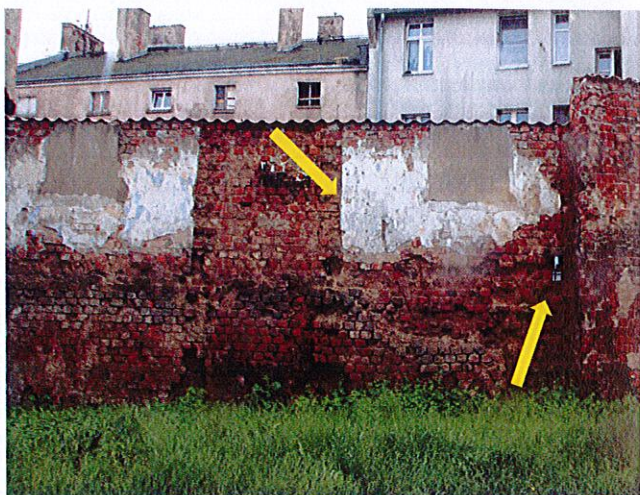
Fot. 6. – ubytki cegieł, zwietrzałe spoiny, pozostałości tynku i otwory po belkach stropowych po rozebranych budynkach

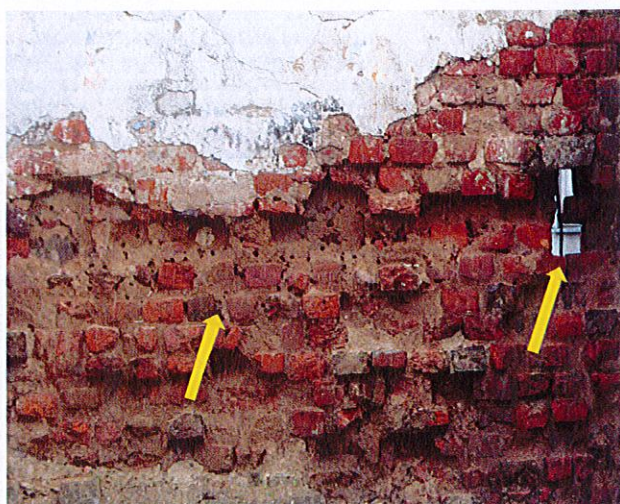
Fot. 7. – otwór po belce stropowej; ubytki cegieł, zwietrzałe spoiny, ślady żerowania owadów

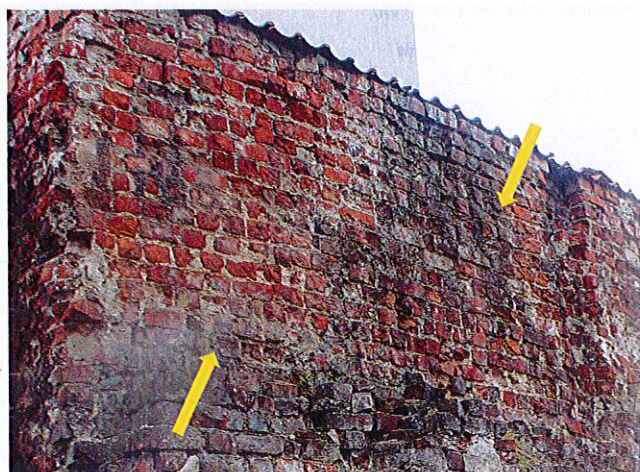
Fot. 8. – ubytki cegieł, zwietrzałe spoiny

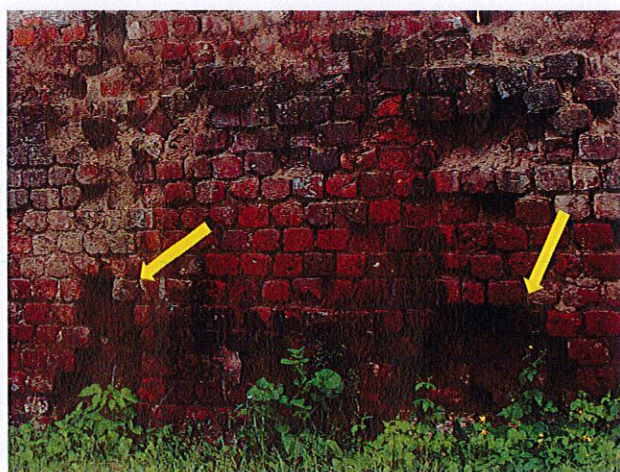
Fot. 9. – znaczne ubytki cegieł, lokalnie brak oraz zwietrzała zaprawa

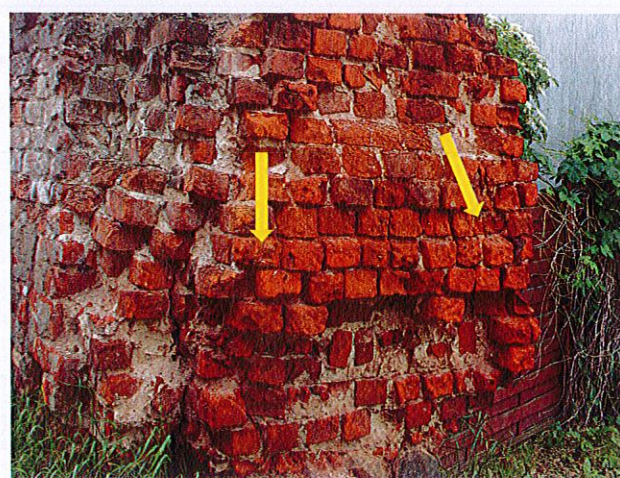
Fot. 11. – luźne fragmenty muru, ubytki cegieł, wypłukana zaprawa

Stwierdzone wady i usterki bez wykonania niezbędnych zabezpieczeń i napraw mogą spowodować zagrożenie życia i zdrowia ludzi oraz bezpieczeństwa mienia. Należy wydzielić strefę niebezpieczną przed potencjalnym upadkiem z wysokości luźnych elementów murów ceglanych;
