EKSPERTYZA TECHNICZNA
w zakresie ochrony przeciwpożarowej
Przebudowa i zmiana sposobu użytkowania poddasza budynku
Pawilonu II Oddziału II Reumatologicznego
Pomorskiego Centrum Reumatologicznego
ul. Grunwaldzka 1-3, 81-759 Sopot

sporządzona w trybie w § 2 ust. 3a rozporządzenia
Ministra Infrastruktury z dnia 12 kwietnia 2002r. w sprawie warunków
technicznych, jakim powinny odpowiadać budynki i ich usytuowanie
(tj. Dz. U. z 2022r. poz. 1225.)

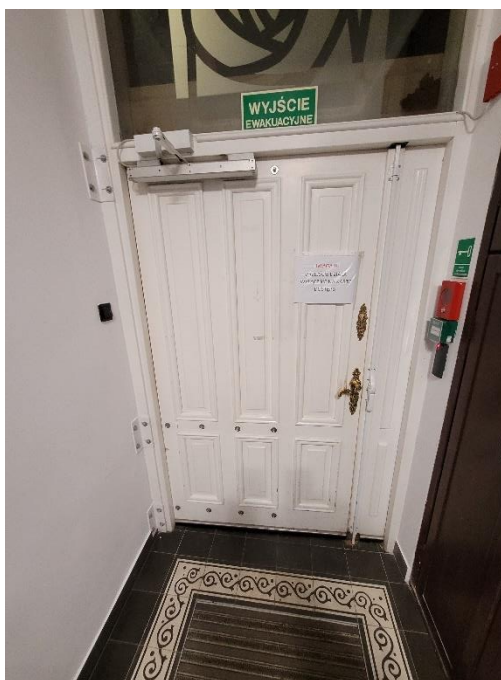
- drzwi dwuskrzydłowe prowadzące na zewnątrz budynku w okolicy hallu głównego (klatka K-1) o szerokości skrzydeł odpowiednio 1,1m oraz 0,22m (łącznie szerokość drzwi w świetle wynosi 1,32m),

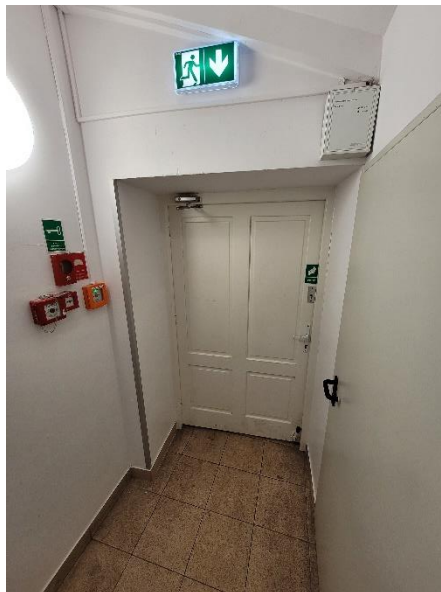
- drzwi jednoskrzydłowe prowadzące na zewnątrz budynku z klatki schodowej K-2 o szerokości 1,1 skrzydła,

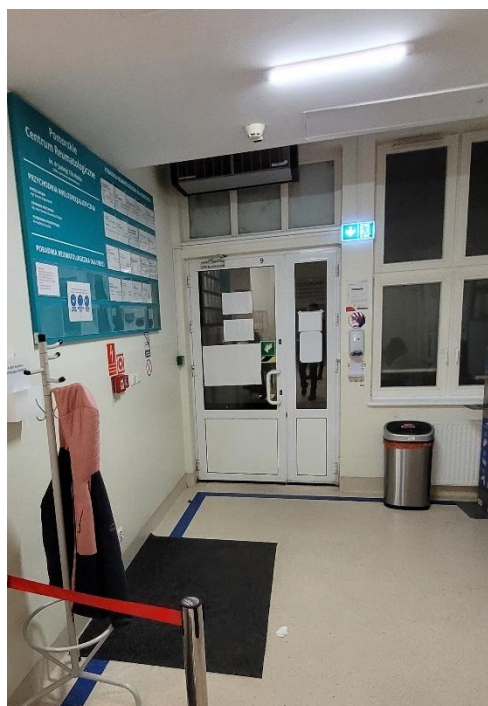
- drzwi dwuskrzydłowe prowadzące bezpośrednio na zewnątrz z poczekalni o szerokości skrzydeł odpowiednio 0,85m oraz 0,47m (łącznie szerokości drzwi w świetle wynosi 1,35m).

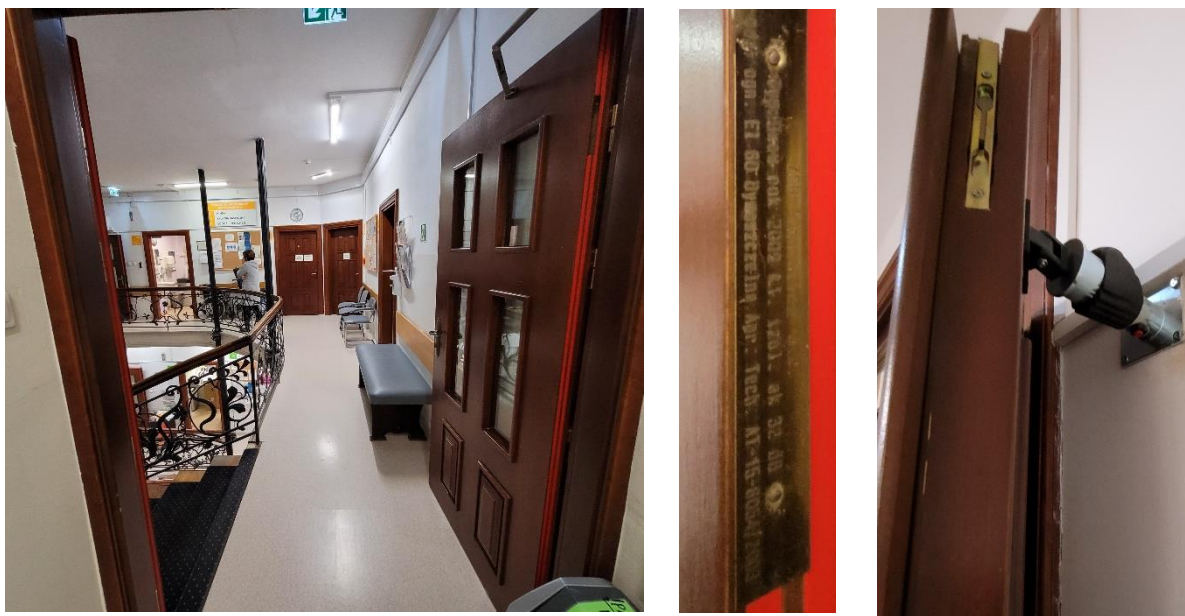
Drzwi będące obudową klatki schodowej K-1 w kubaturze hallu są drzwiami klasowymi wykonanymi w klasie EIS60 wyposażonymi w samozamykacze i pochwyty elektromagnetyczne zwalniane w przypadku wystąpienia alarmu pożarowego II stopnia.

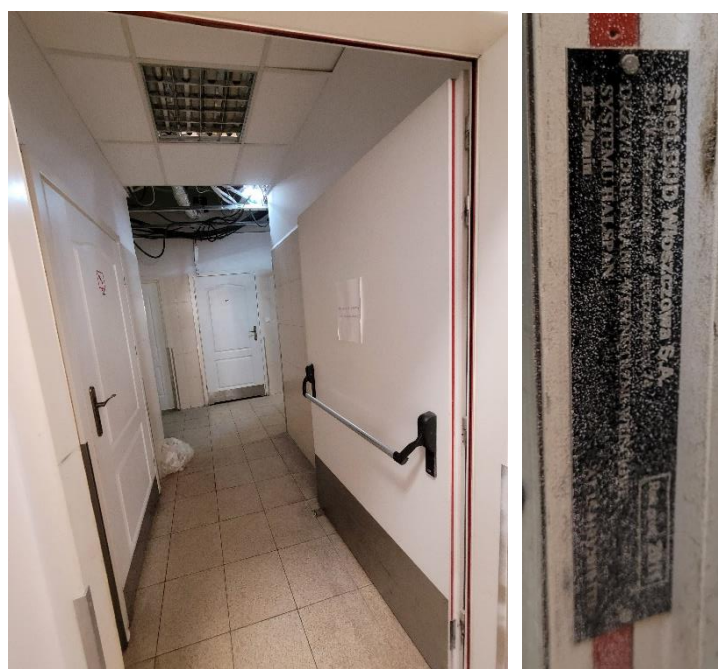
Drzwi będące obudową klatki schodowej K-2 są drzwiami o odporności ogniowej wykonanymi w klasie EI 30.

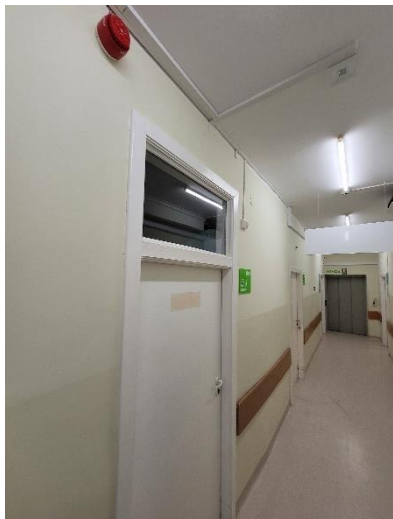
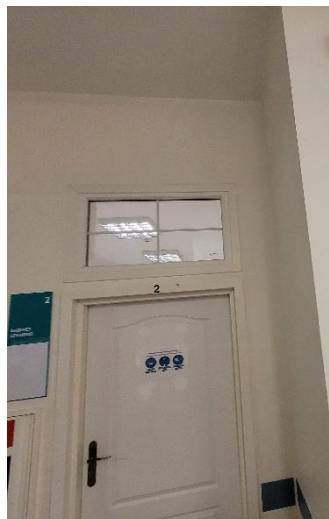
Na korytarzach parteru (w pobliżu poczekalni), I oraz II piętra (w obu przypadkach w miejscach w których występują jeden kierunek ewakuacji) znajdują się naświetla bezklasowe.

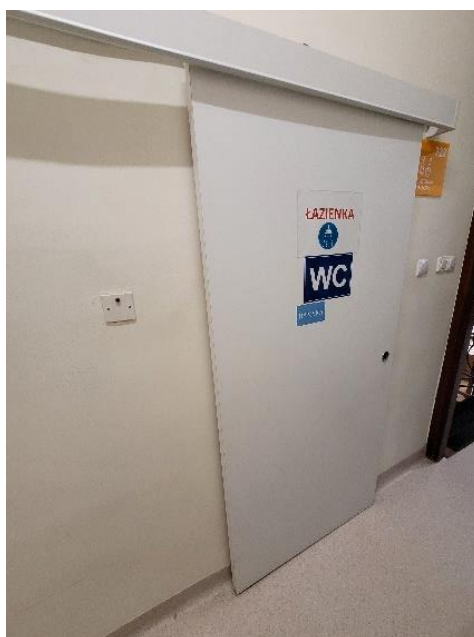
Dodatkowo na korytarzu II piętra występują drzwi przesuwne do toalet

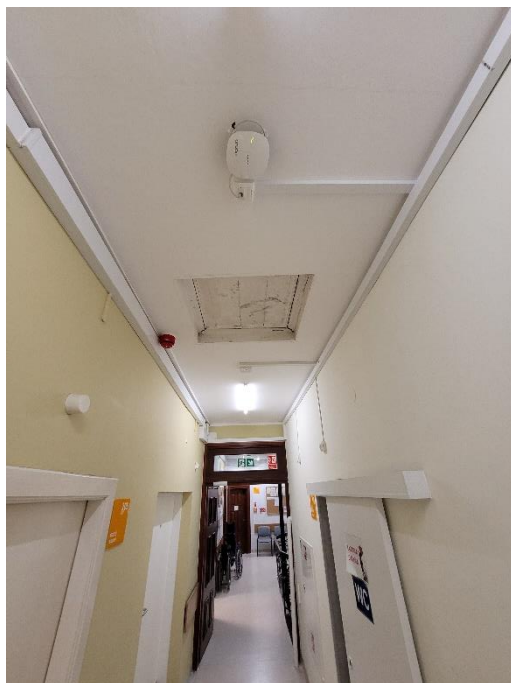
W stropie na korytarzu II piętra (przy jednym kierunku ewakuacji) znajduje się drewniana kłapa (prawdopodobnie kłapa rewizyjna) do przestrzeni między stropem a dachem.

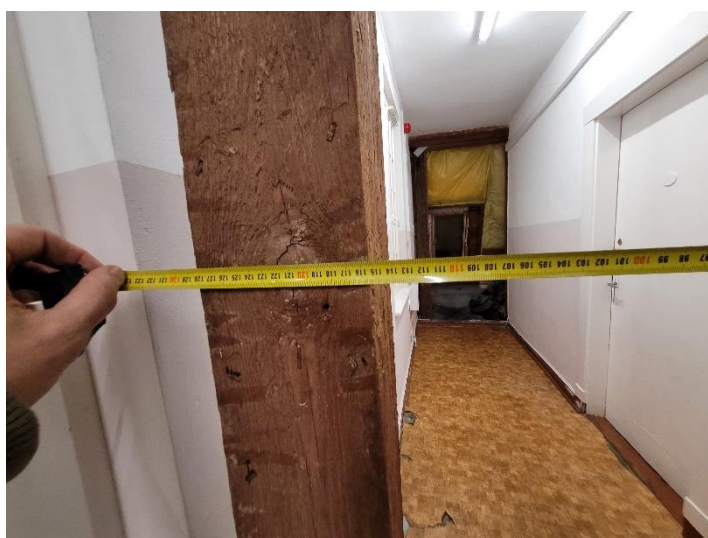
Dodatkowo na kondygnacji czwartej budynku (poddasze niskie) znajdują się niezabezpieczone belki drewniane bez wymaganej klasy odporności ogniowej R 30 i nierozprzestrzenia ognia o wymiarach 13x13cm stanowiące konstrukcję dachu.

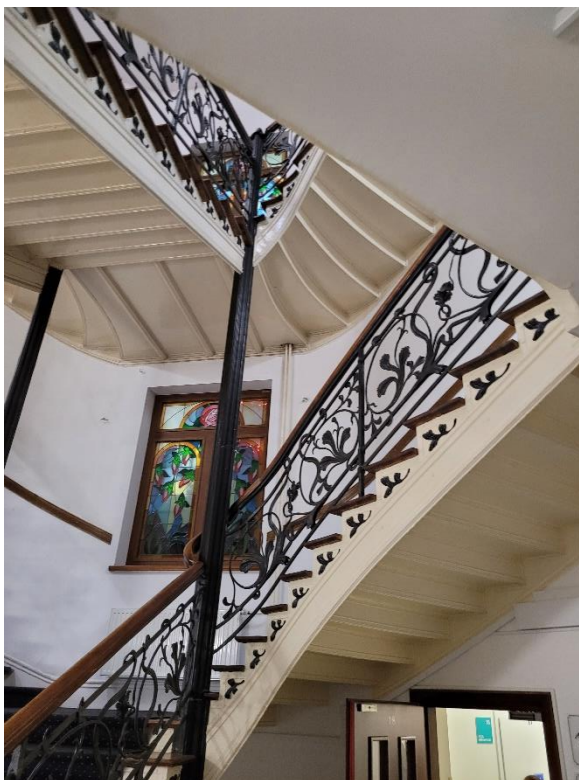
Pierwsza z nich klatka K-1 z hallem. W ww. klatce znajdują się schody w konstrukcji stalowej bez wymaganej klasy odporności ogniowej R60, łącząca kondygnacje od

parteru do II piętra. Jak wspomniano wcześniej przedmiotowa klatka jest zamknięta drzwiami pożarowymi od strony korytarzy w klasie EIS60.

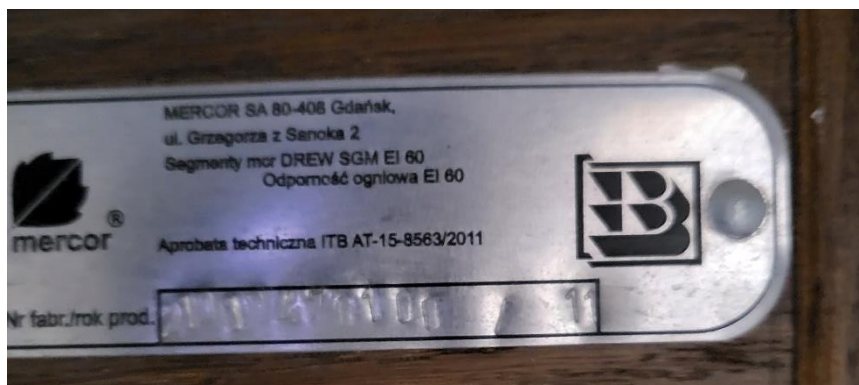
Pomiędzy parterem I oraz II piętrem w obudowie klatki znajduje się witraże (zdjęcie powyżej) wykonany w klasie EI 60.

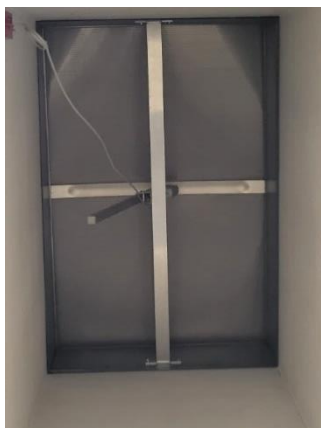
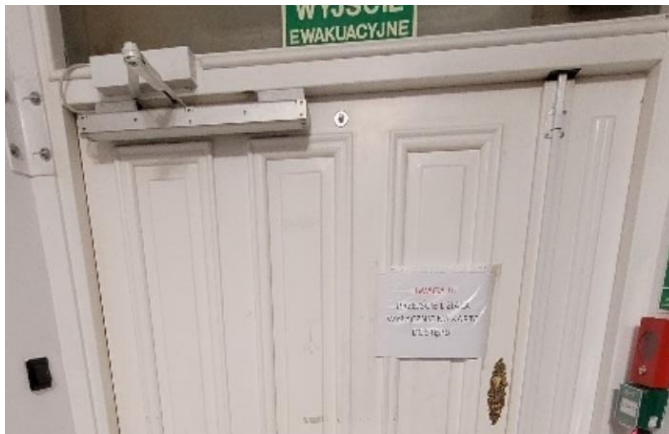
Ww. klatka jest wyposażona w instalację oddymiającą. Drzwi znajdujące się na parterze (służące do napowietrzania) zostały wyposażone w siłownik służący do ich automatycznego otwarcie.

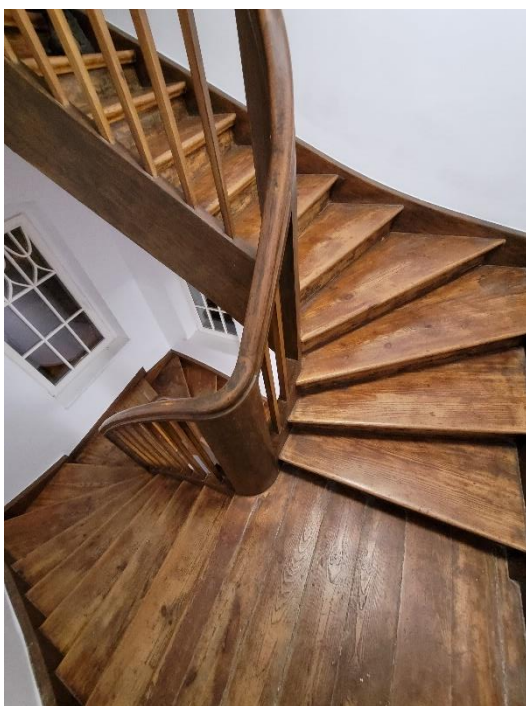
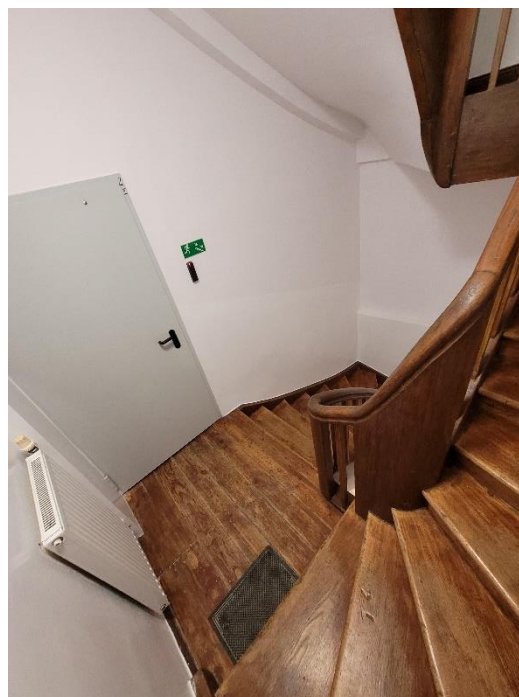
Druga klatka schodowa łącząca kondygnacje od parteru do poddasza niskiego jest również klatką obudowaną klasowo zamkniętą drzwiami w klasie odporności ogniowej EI30.

Schody w ww. klatce są wykonane w konstrukcji drewnianej ze stopniami zabiegowymi, bez wymaganej klasy odporności ogniowej R60.

W ww. klatce znajdują spoczniki o szerokości mniejszej min. wymagane 1,5m. Największy spocznik posiadał szerokość 1,0m. Szczegółowe parametry w zakresie zawężeń spoczników zostały określone w części graficznej niniejszej ekspertyzy.

Zgodnie z zapisami Ekspertyzy przeciwpożarowej z 2006r. wskazano, że zostanie wykonane zabezpieczenie drewnianych elementów schodów poprzez zastosowanie dwóch płyt GKF gr 12,5mm na podsufitkę biegów i spoczników i zastosowane zostanie środek ogniochronny do zabezpieczeń drewnianych belek policzkowych.

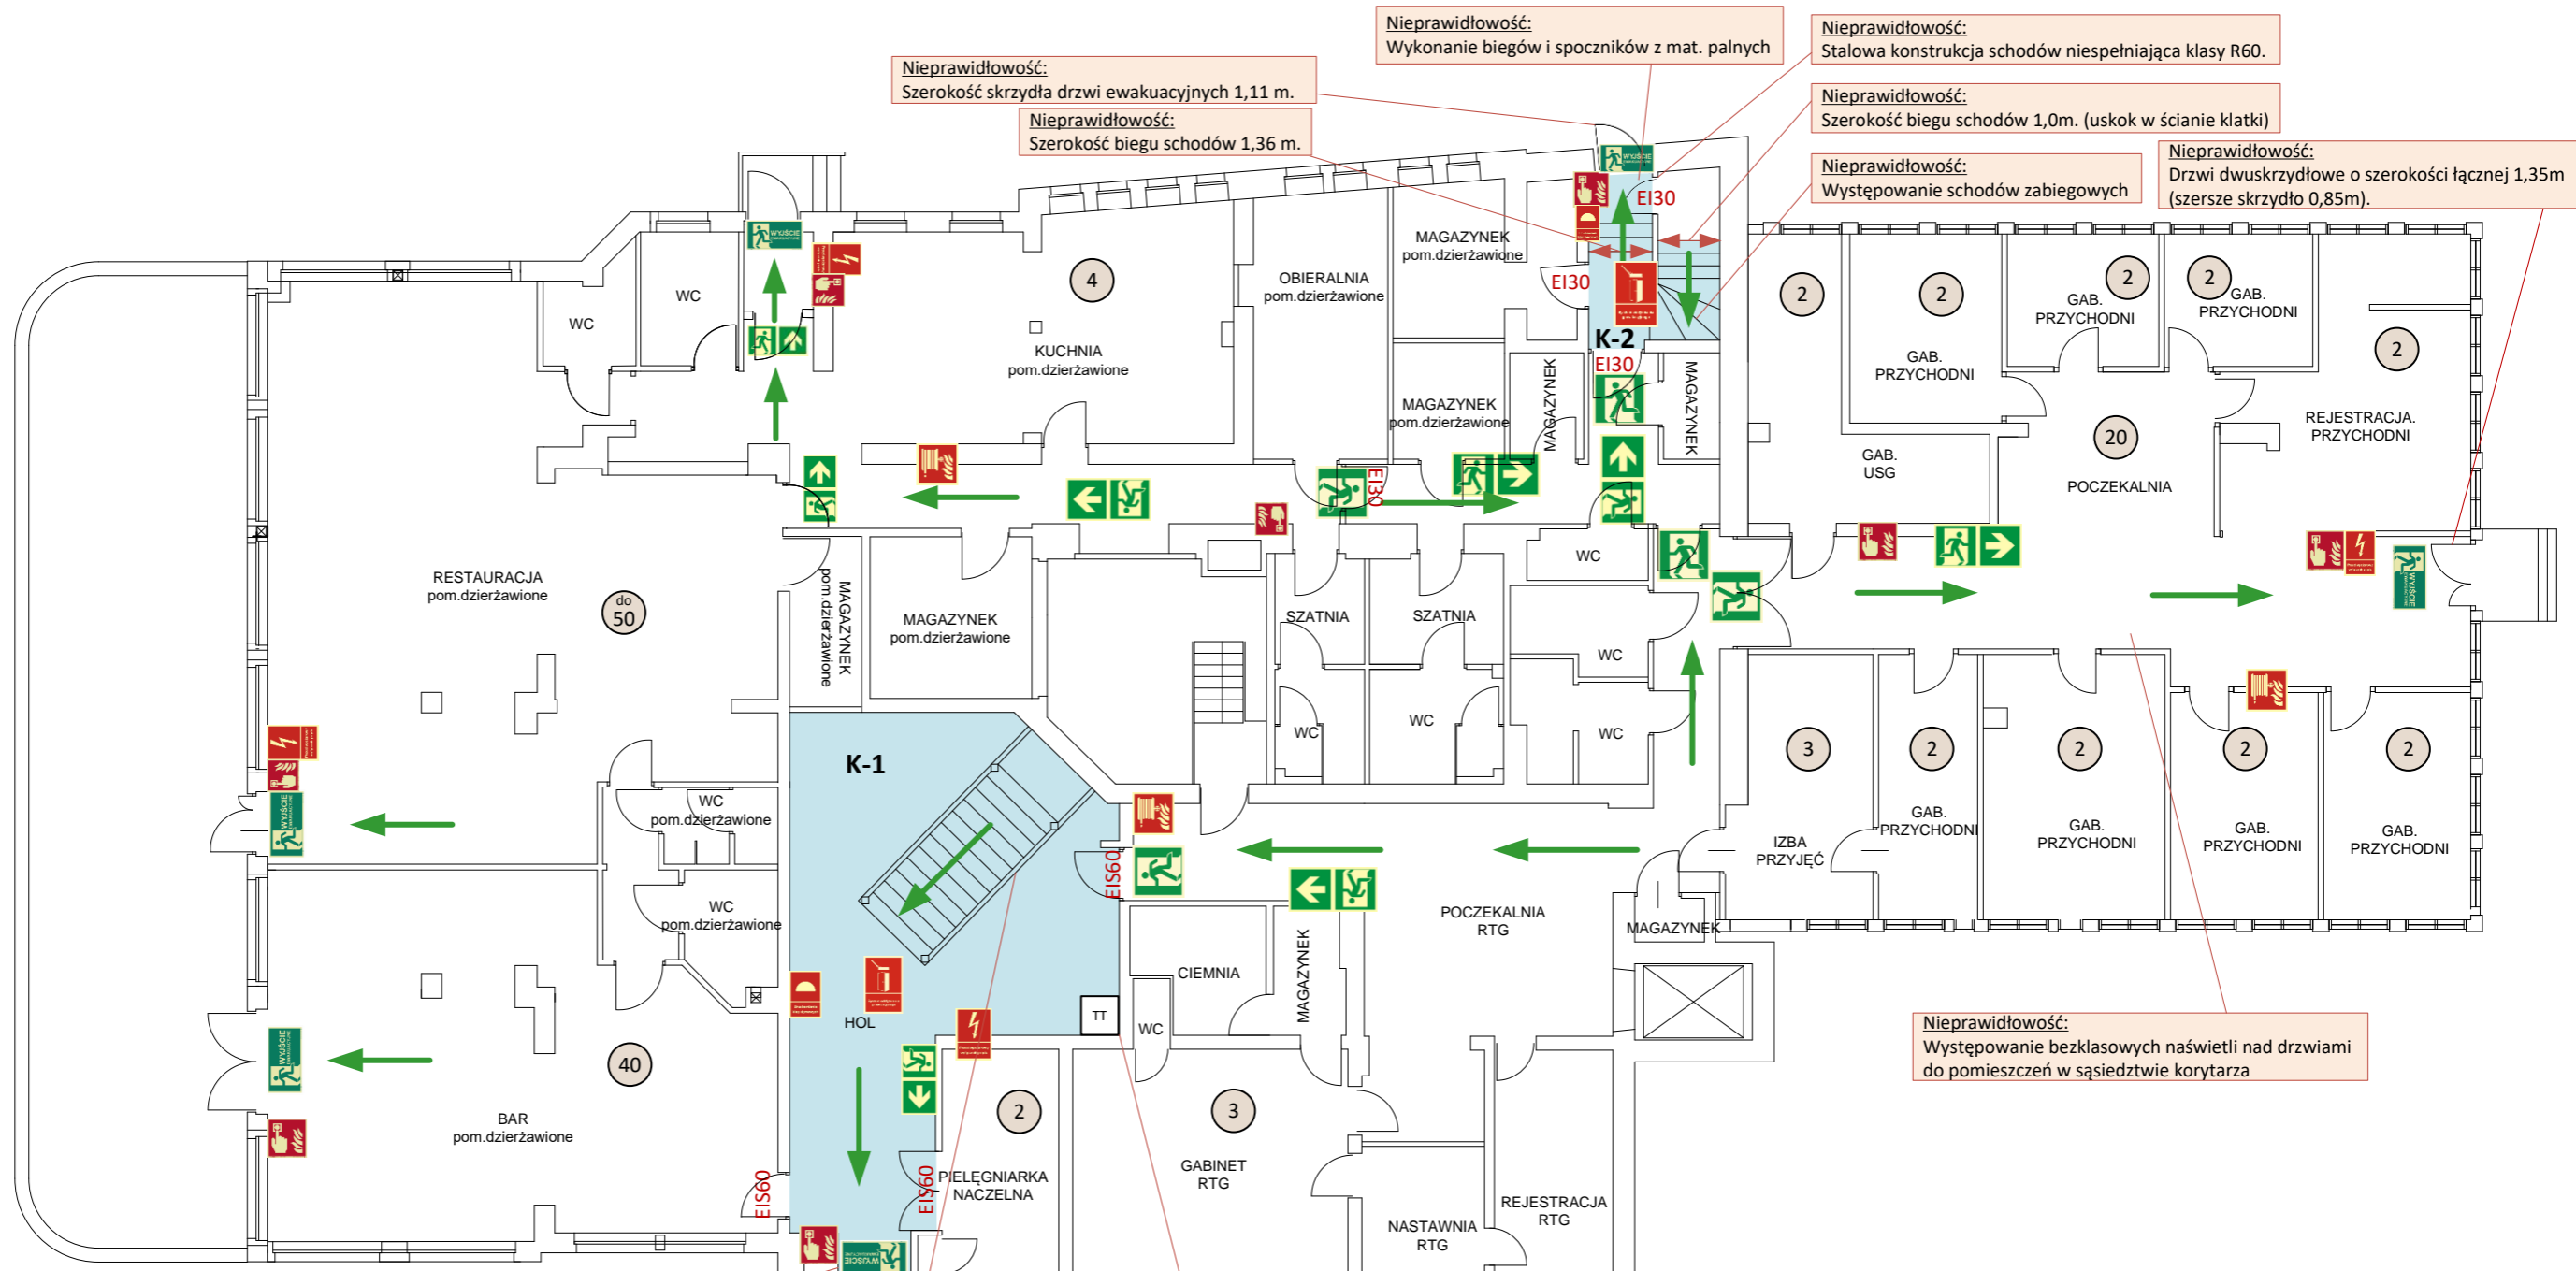
Nieprawidłowość:
Szerokość skrzydła drzwi ewakuacyjnych 1,11 m.

Nieprawidłowość:
Szerokość biegu schodów 1,36 m.

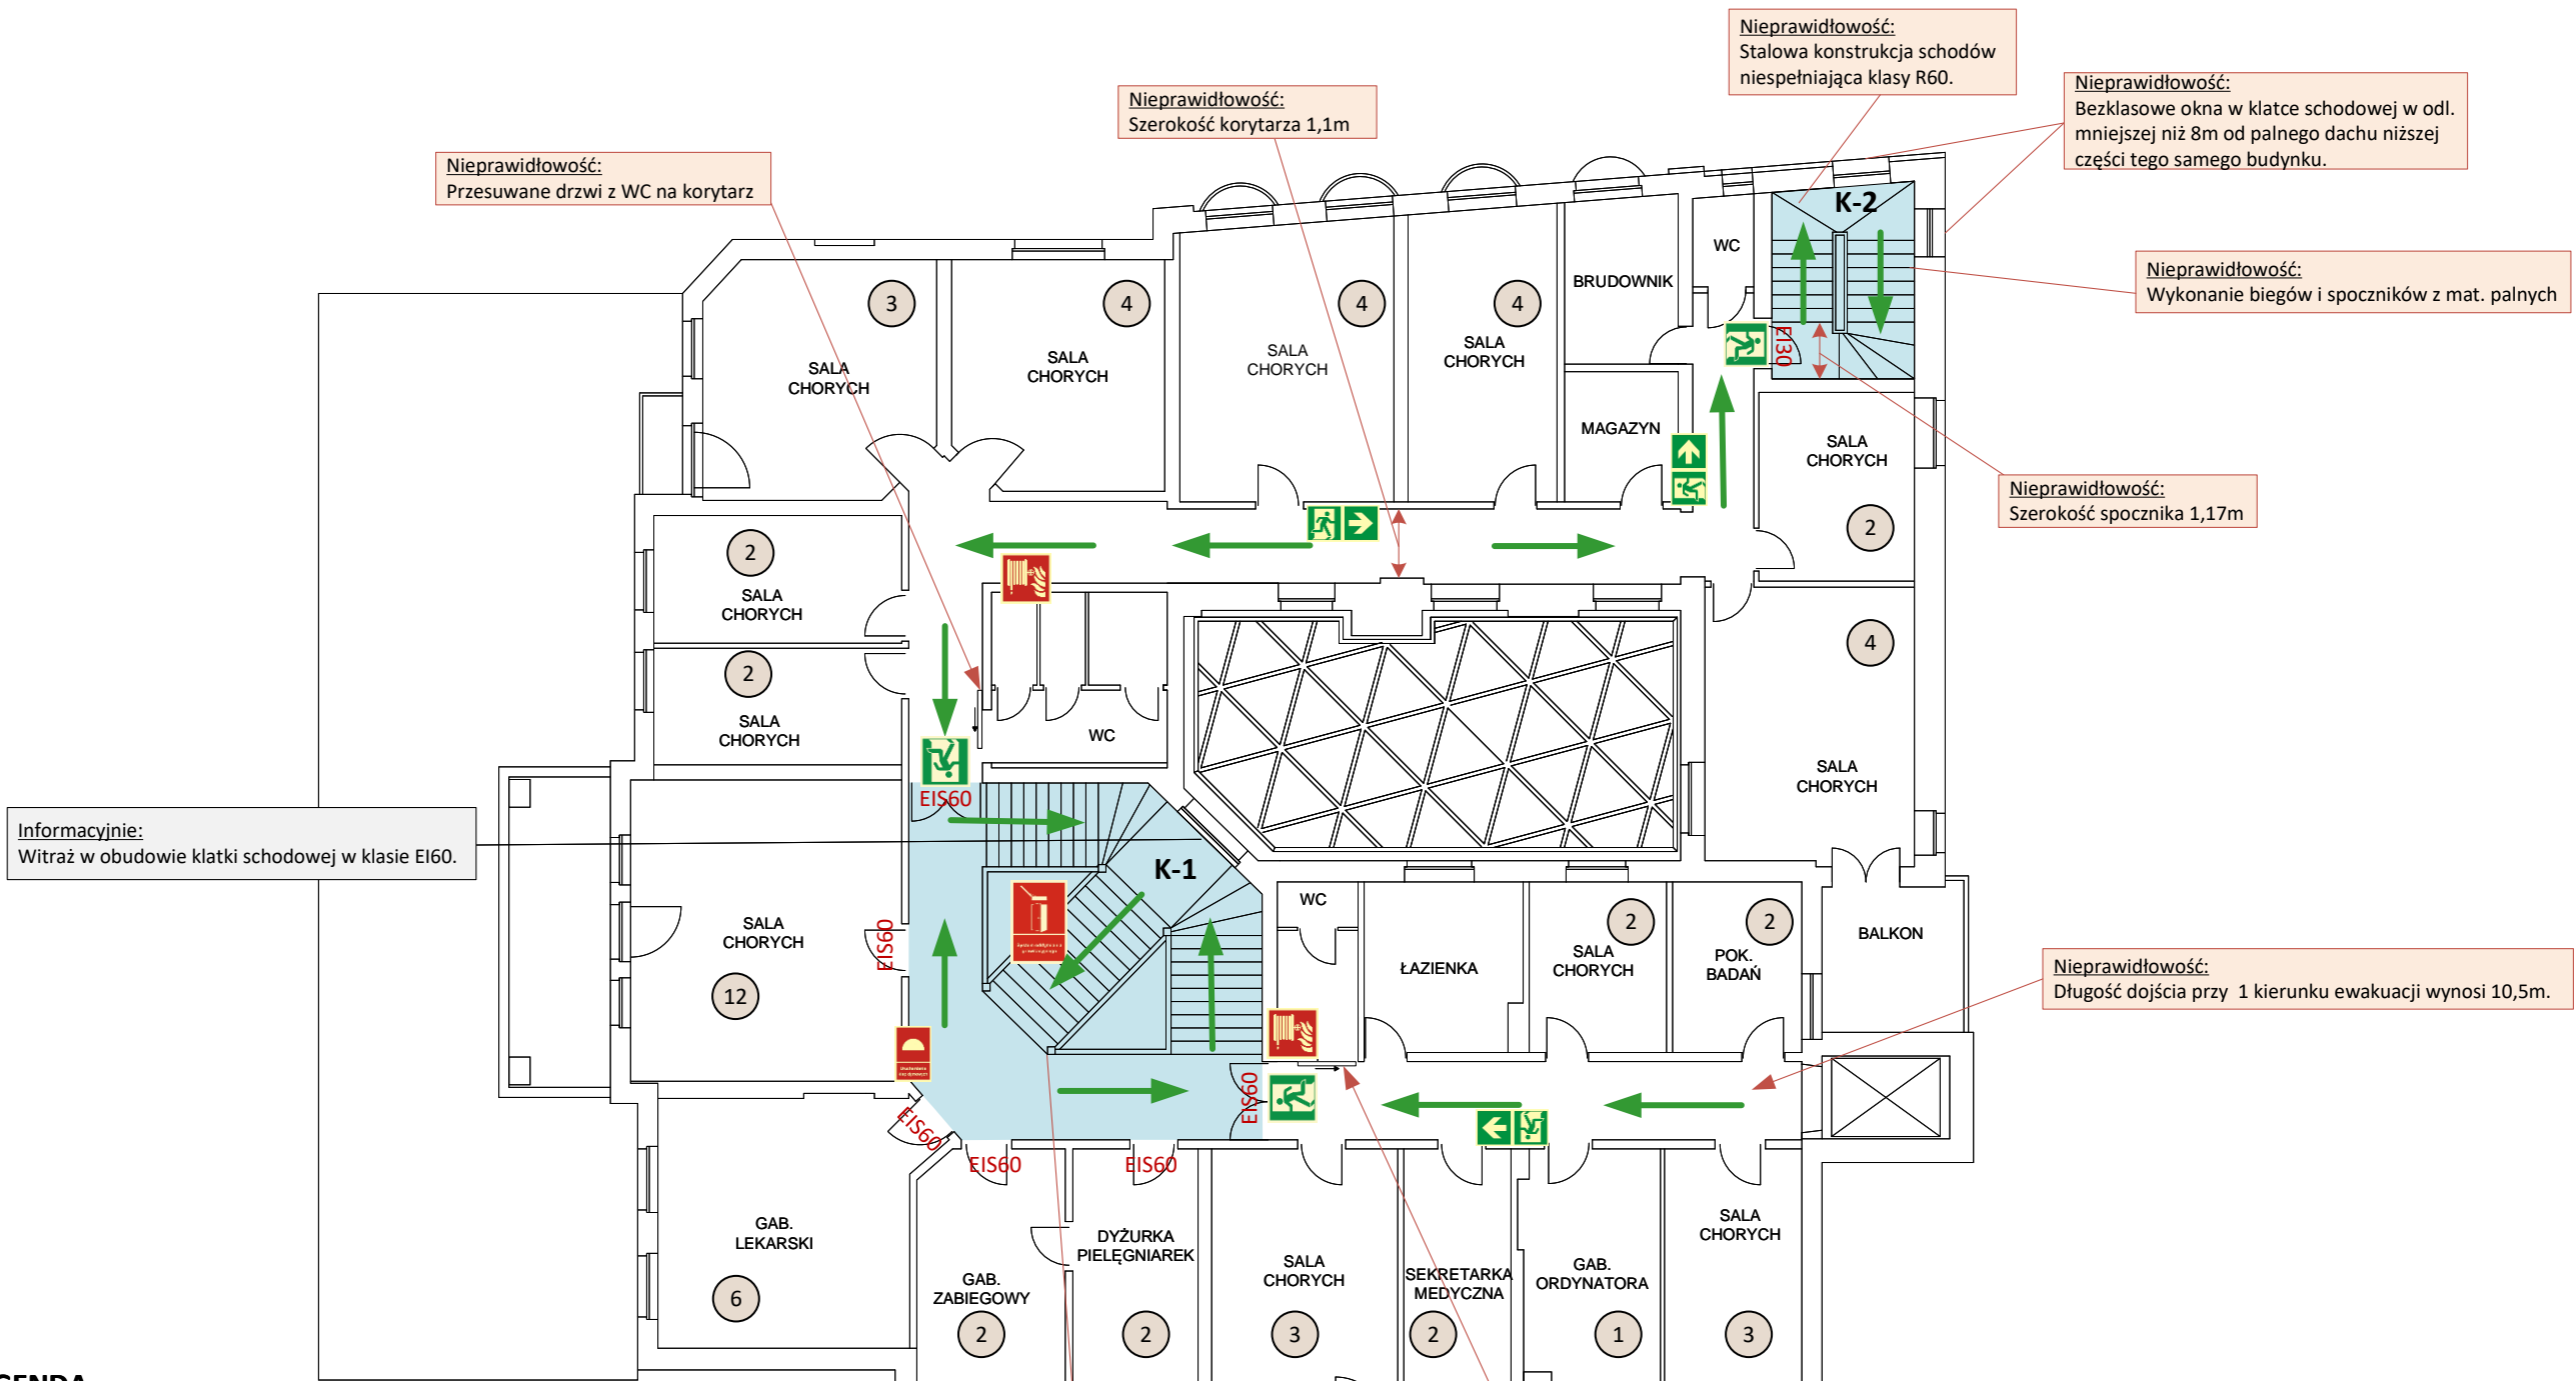
Nieprawidłowość:
Przesuwane drzwi z WC na korytarz

Nieprawidłowość:
Szerokość korytarza 1,1m

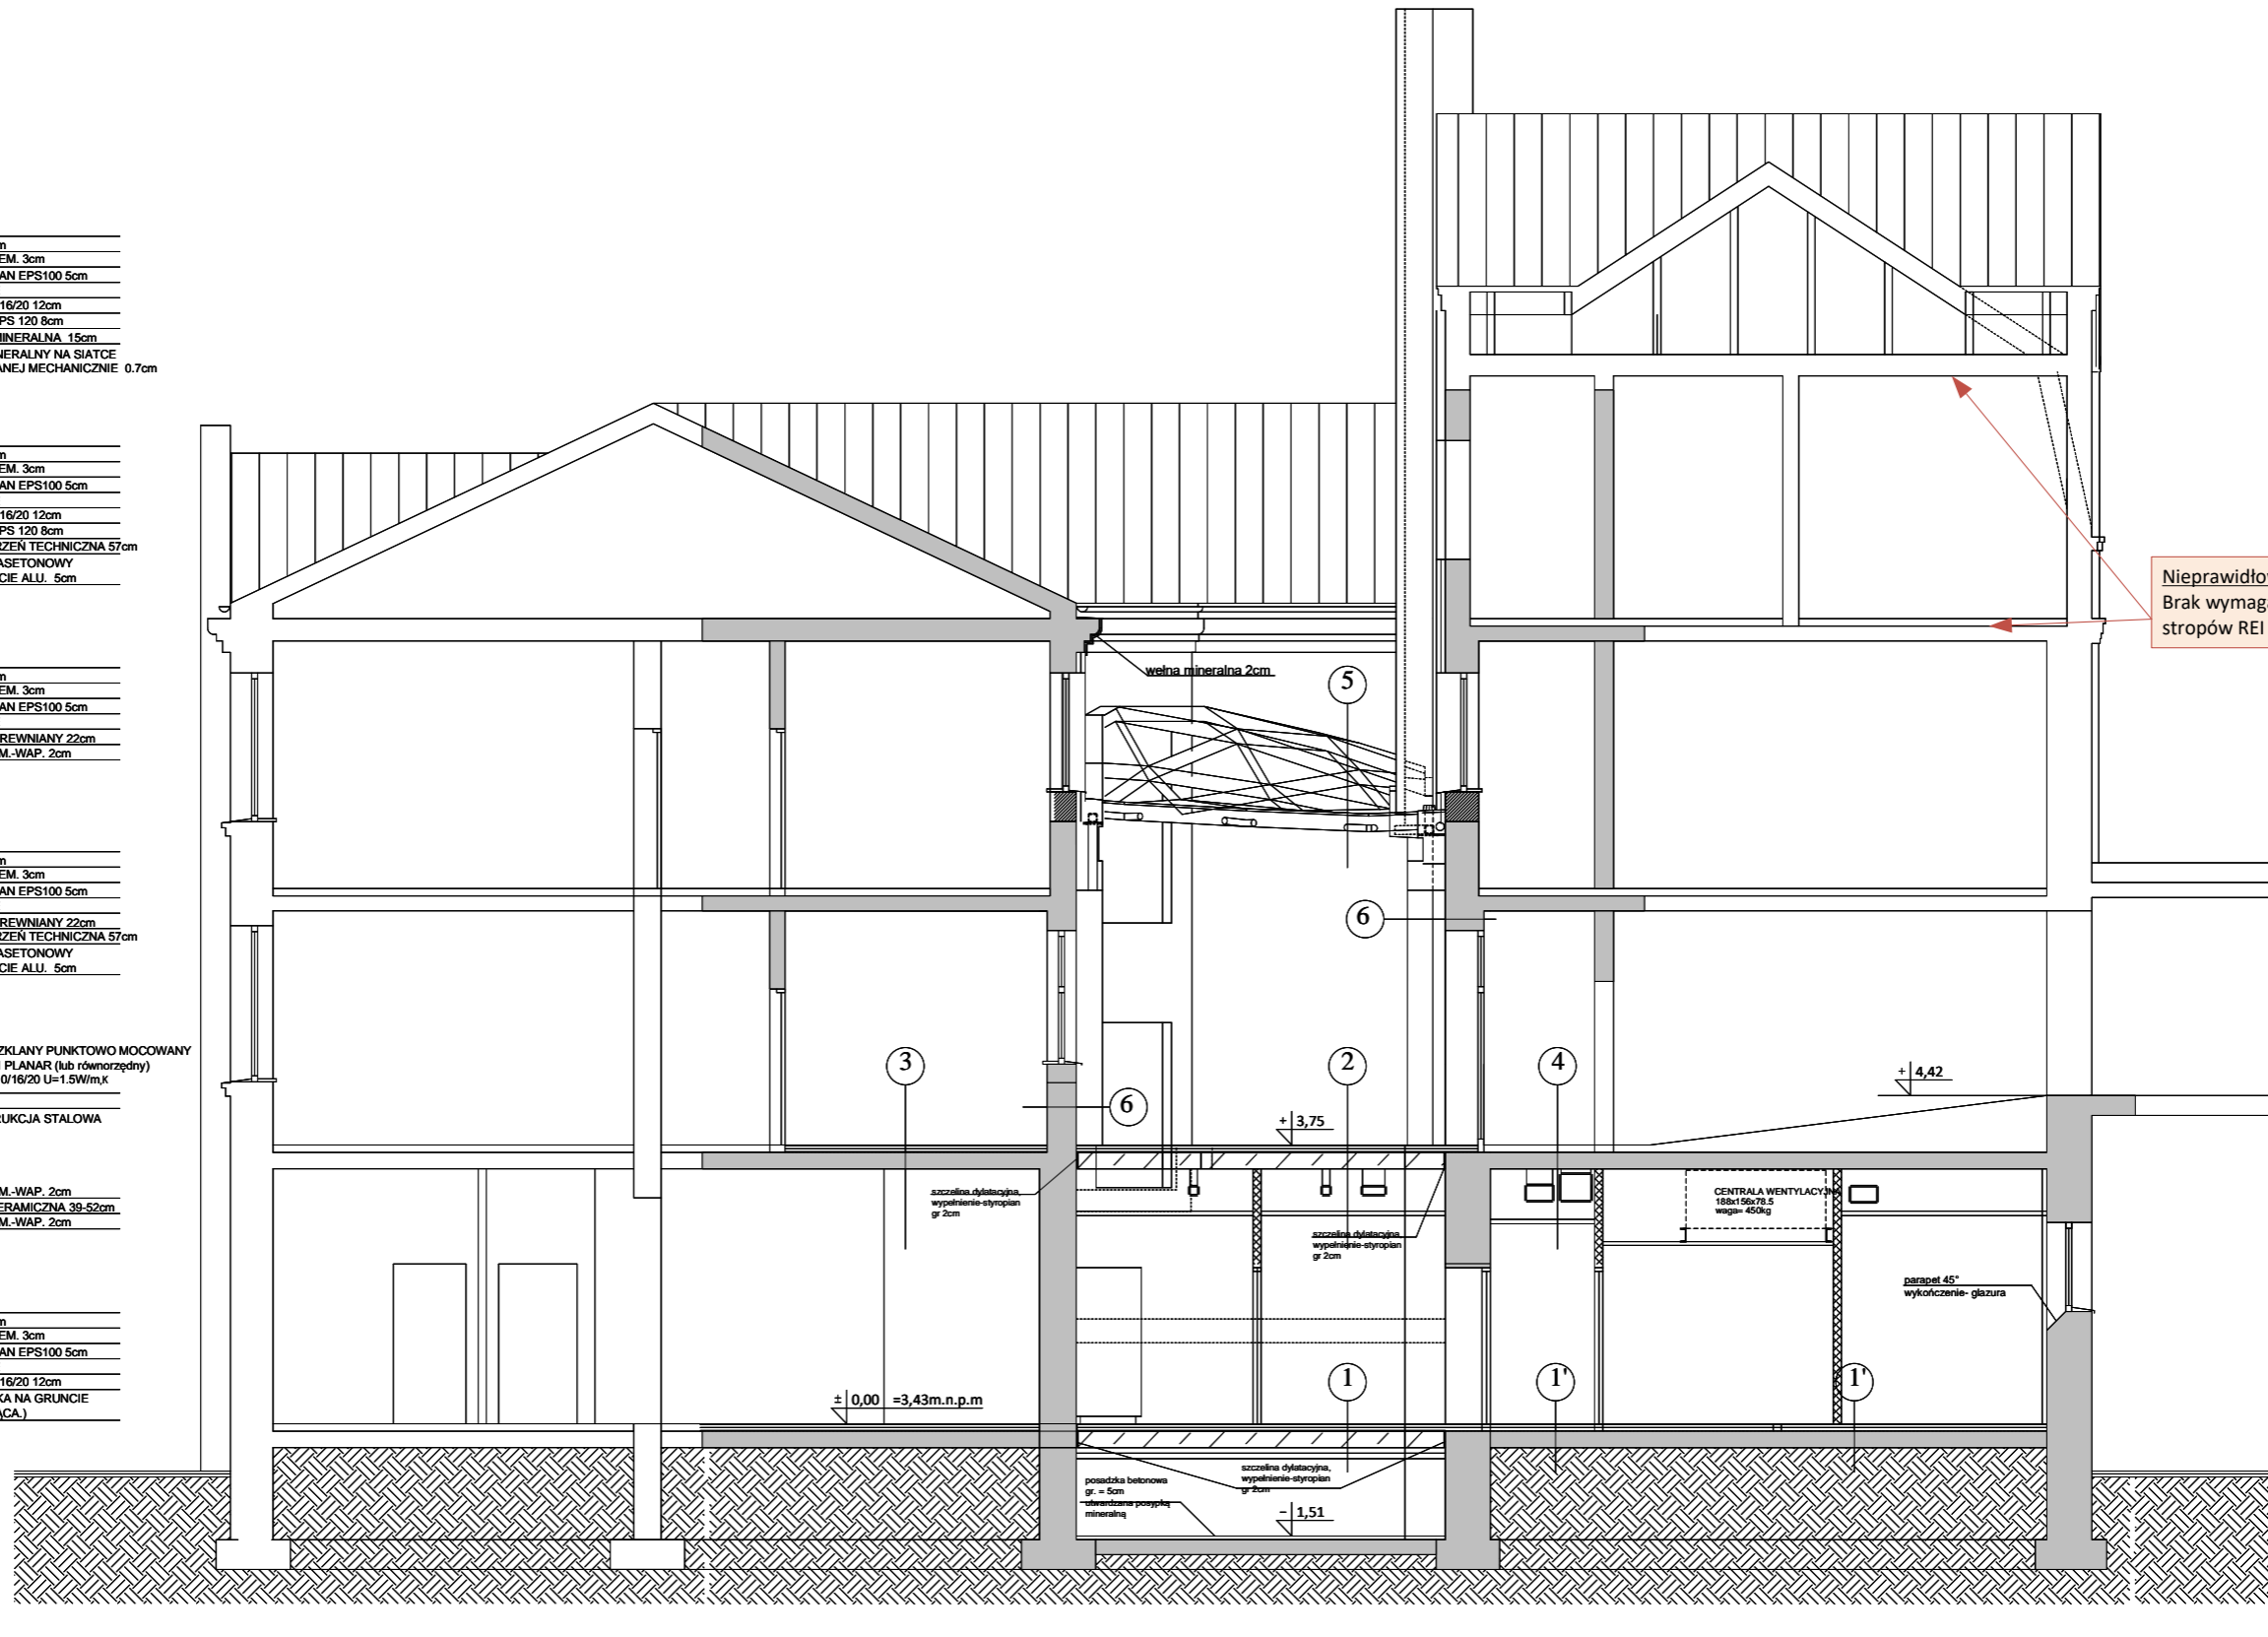
Nieprawidłowość:
Brak wymaganej odporności ogniowej stropów REI 60.
