TEMAT: EKSPERTYZA STANU TECHNICZNEGO POMNIKA POLEGŁYCH W DOLINIE ŚMIERCI W BYDGOSZCZY

RYSUNEK: INWENTARYZACJA - KŁOS Nr 4 (stężający kolumny)

OPRACOWANIE: EKSPERTYZA TECHNICZNA

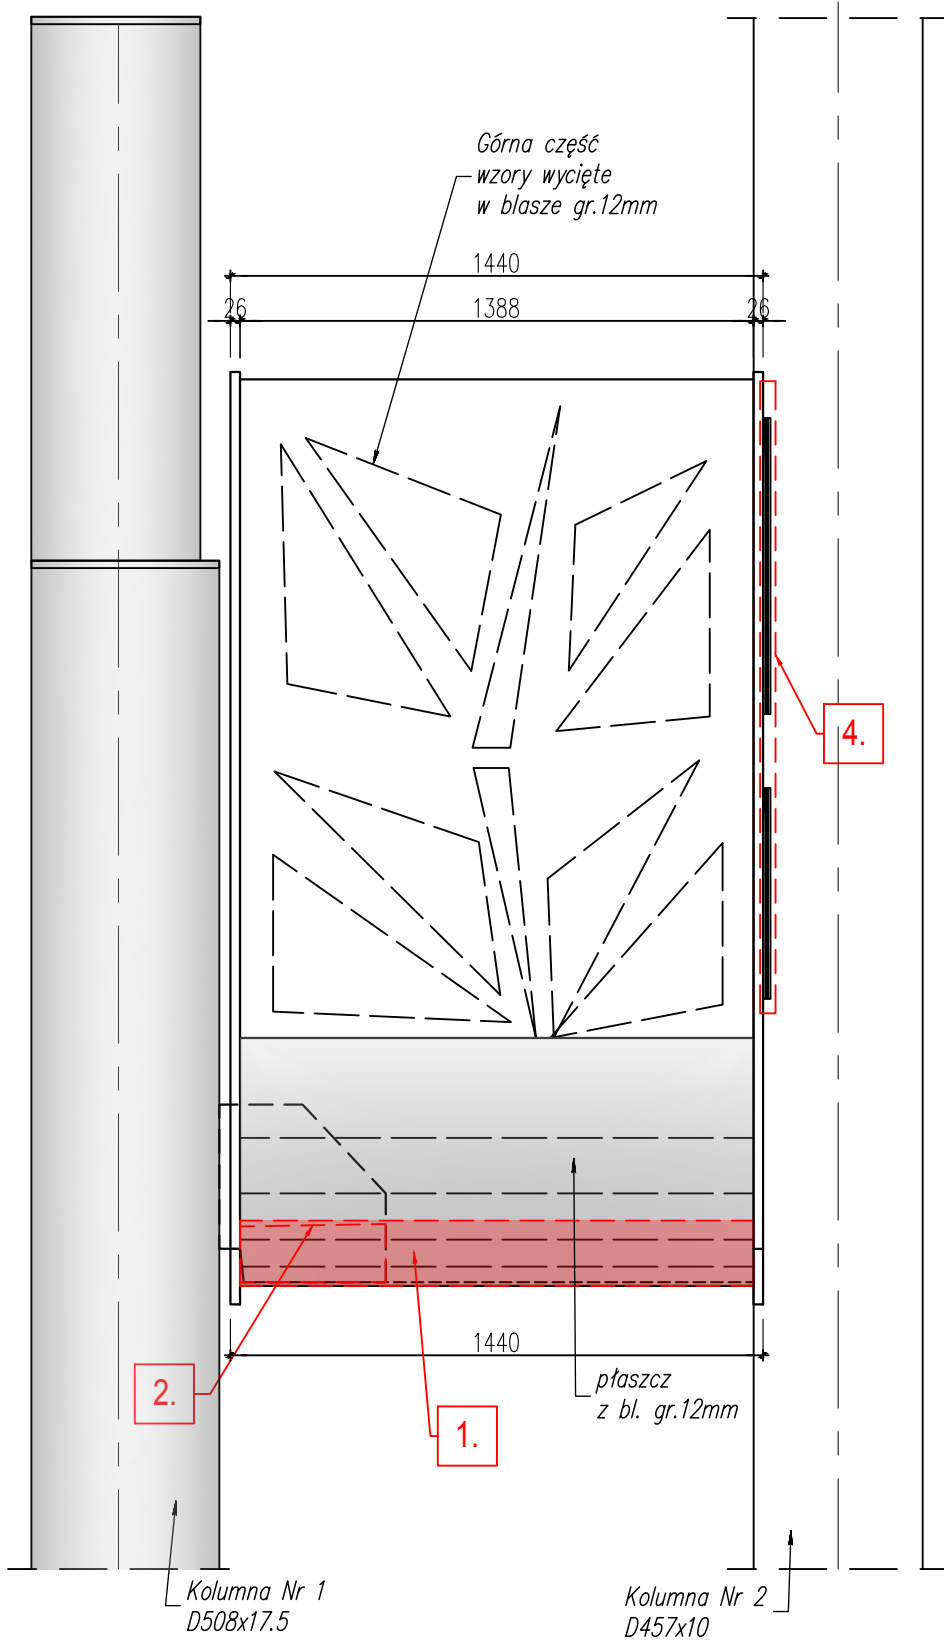
**KŁOS Nr 4**  
przekrój V2-V2  
1:20

- 1. → Zaawansowana korozja blachy łączącej kłos z kolumną (zastoisko wody)
- 2. → Skorodowane żebro łączące KŁOS Nr4 z KOLUMNĄ Nr1 (brak połączenia !!!)
- 4. → NIEPRAWIDŁOWE spoiny łączące KŁOS Nr4 z kolumną Nr 2 i 3
