EKSPERTYZA TECHNICZNA

ujawnionych wad budowlanych obiektów wykonanych w ramach zadania inwestycyjnego pn. "ROZBUDOWA PARKU ZDROJOWEGO W RABCE-ZDROJU - ZAGOSPODAROWANIE BULWARÓW NAD PONICZANKĄ W RABCE – ZDROJU"

OBIEKT: BULWARY NAD PONICZANKĄ

RABKA-ZDRÓJ, 29 KWIETNIA 2022 R.

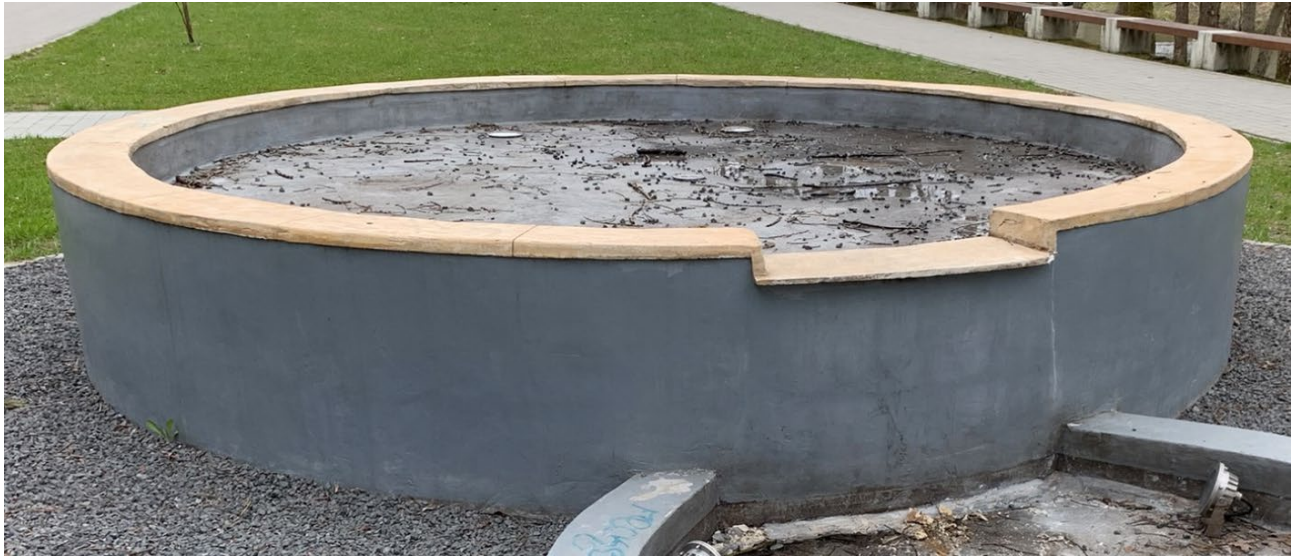
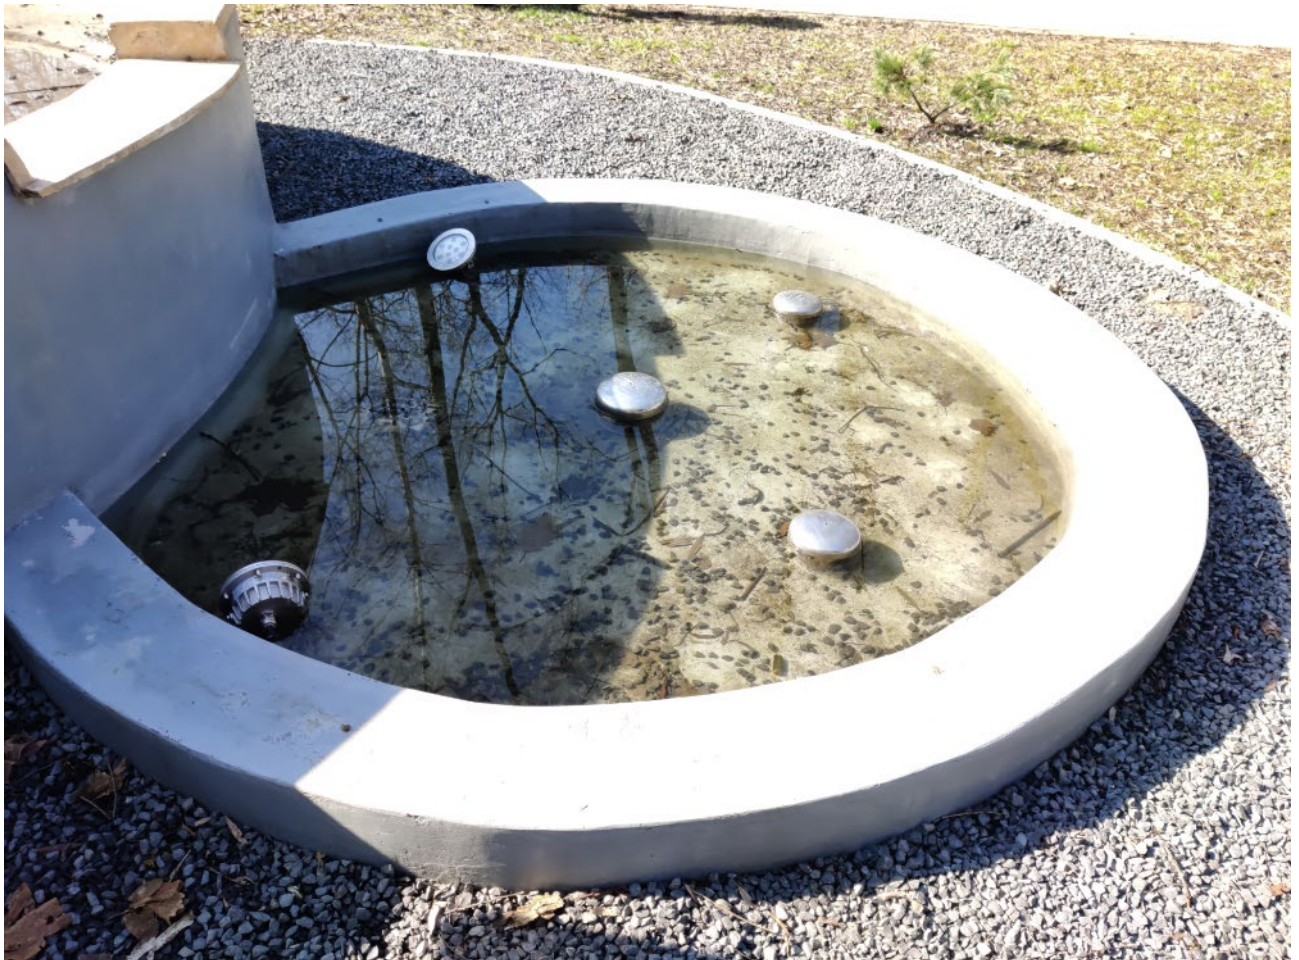
Fot. 1 Wodospad niski

Okładziny szpachlowe obu niecek są popękane i płatami odspajają się od podłoża, szczególnie wokół elementów wyposażenia, co świadczy o nieszczelnościach i zaleganiu wody w warstwach szpachlowych oraz pod nimi i prowadzi do destrukcji materiału w wyniku działania ujemnych temperatur.

Aby zapobiec przedstawionym konsekwencjom karbonatyzacji betonu obiektów hydro-rekreacyjnych bulwaru nad Poniczanką, należy niezwłocznie podjąć roboty naprawcze polegające na rozebraniu uszkodzonych warstw wykończeniowych, zabezpieczeniu hydrofobowym korpusów żelbetowych i odnowieniu warstw wykończeniowych.

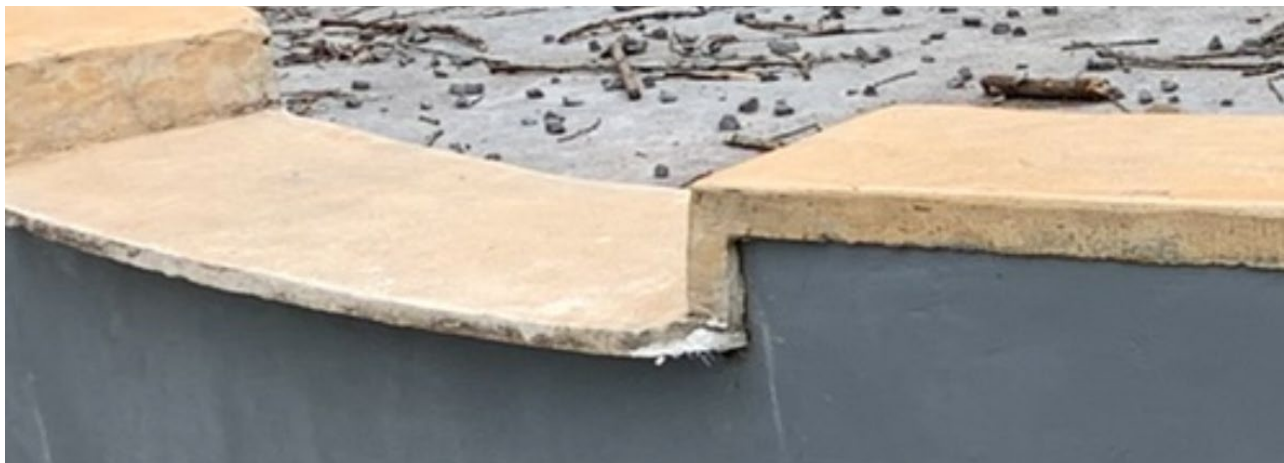
Fot. 2 Uszkodzenia nakryw wodospadu niskiego

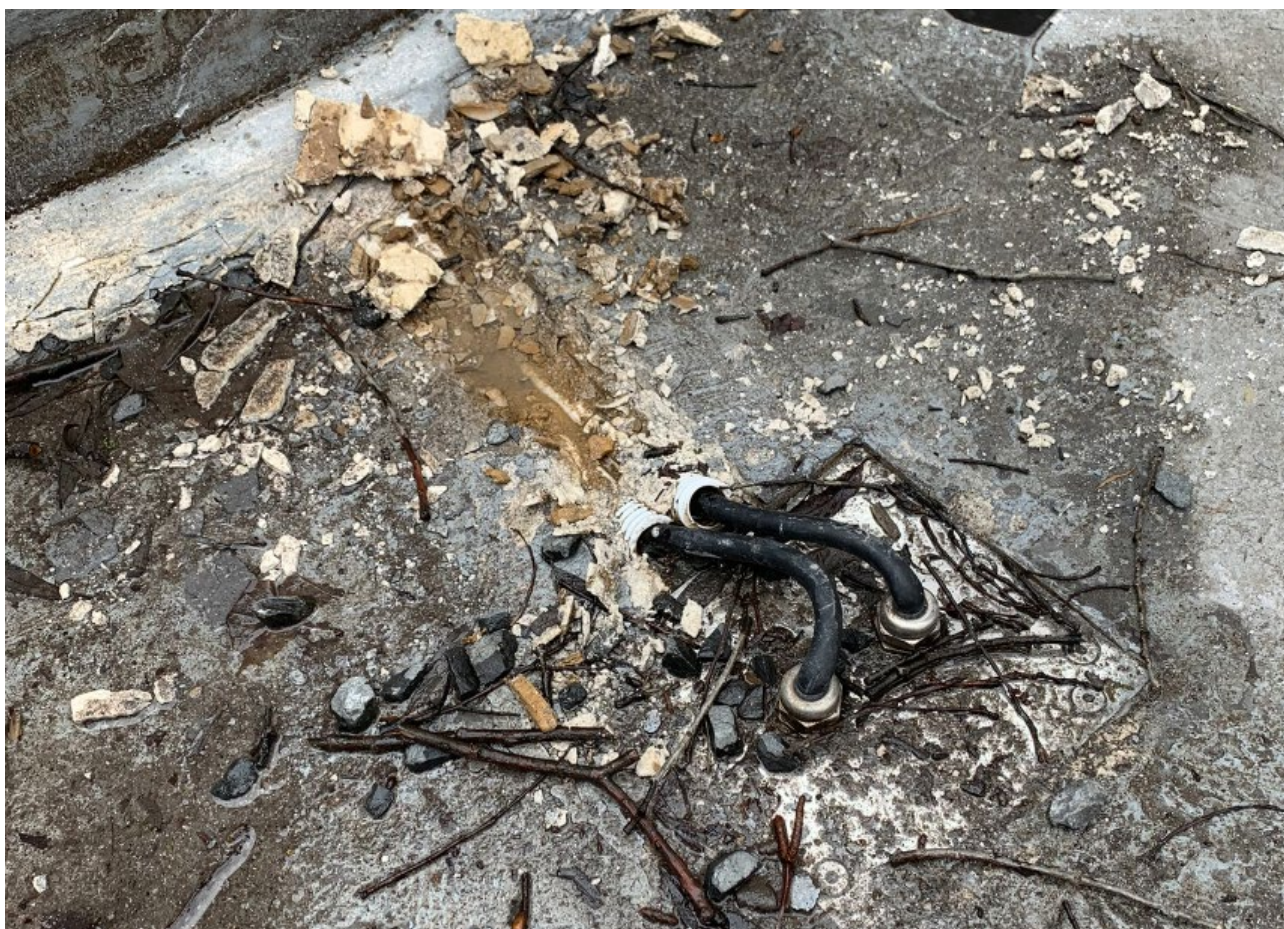
Na połączeniu niecki dolnej ze ścianą niecki górnej dokonano montażu przewodów instalacji oświetleniowej w bruzdzie wykutej w żelbecie, z wypełnieniem jej masą szpachlową. Masa obecnie ulega erozji i wykrusza się płatami. Odstonięte przewody elektryczne w rurach osłonowych wystają powyżej płaszczyzny niecki.

Fot. 3 Instalacje elektryczne wodospadu niskiego

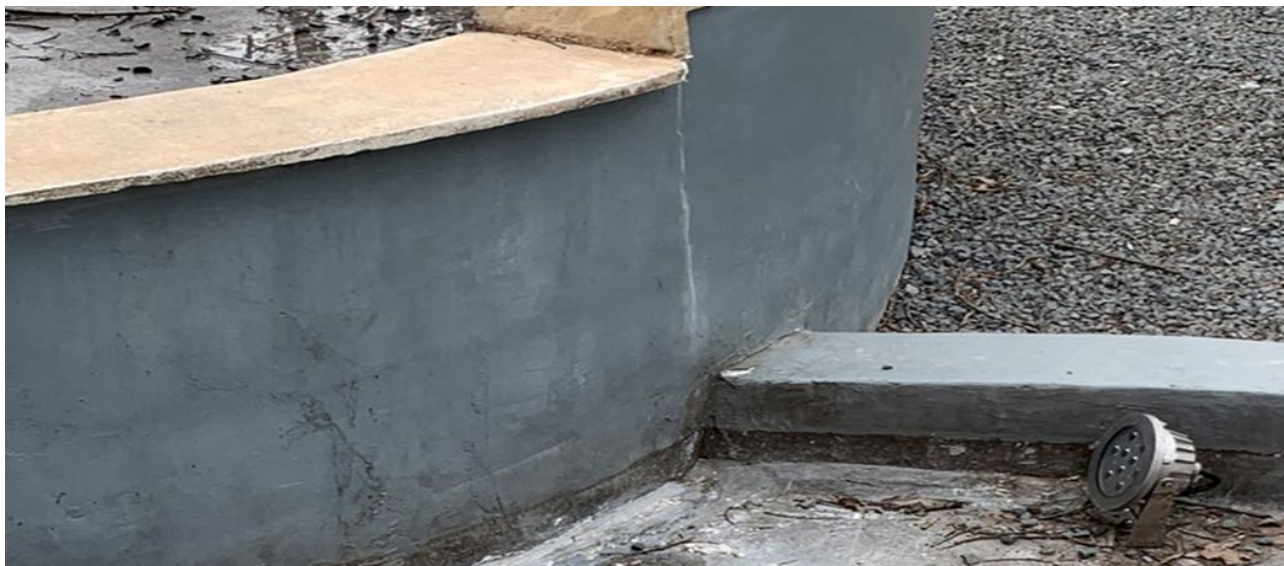
Ponadto, przez szczeliny pionowe okładziny w okolicach półki wodospadu, z betonu konstrukcji żelbetowej fuguje na zewnątrz węglan wapnia, co objawia się białym nalotem w szczelinie i na powierzchni okładziny. Prowadzi to do uszkodzeń nie tylko okładziny szpachlowej ale i włącznie do erozji konstrukcji żelbetowej.

Przyczyną jest stałe, nadmierne zawilgocenie korpusu żelbetowego niecek z wywołane nieszczelnościami w warstwach kładzionych oraz wadliwym, nieodpornym na przenikanie wody przygotowaniem podłoża betonowego przed aplikacją masy szpachlowej.

Fot. 4 Karbonatyzacja konstrukcji betonowej niecek

Obecnie jest to początkowa faza destrukcji, jednak w razie nie podjęcia czynności naprawczych, przy równoczesnym stałym dostępie wody prowadzić to będzie do całkowitego zniszczenia konstrukcji żelbetowej z powodu korozji prętów zbrojeniowych i rozsądzenie betonu.

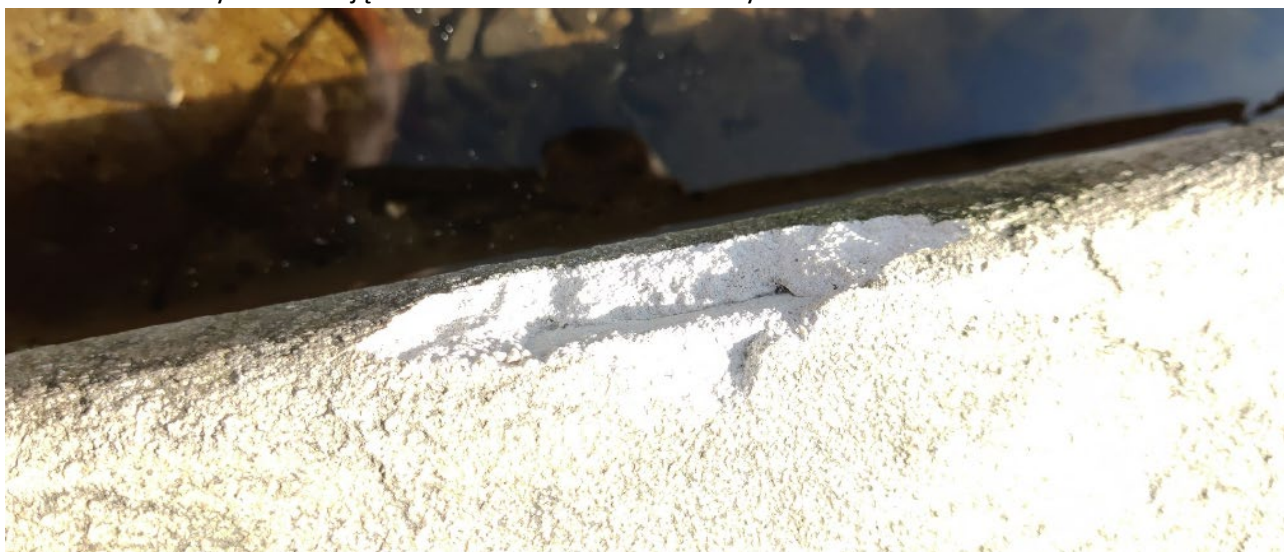
Stwierdzono wady wykonawcze w warstwach okładzinowych polegające na kruszeniu się i odpajaniu od podłoża betonowego. Ponadto, masy szpachlowe, z których wykonano okładziny imitujące nakrywy kamienne wykazują wysoką porowatość, co w przypadku ich uszkodzenia dodatkowo skutkuje szybkim nabieraniem wody i destrukcją materiału w warunkach zimowych.

Fot. 6 Uszkodzenia okładziny niecki "Placu wodnego"

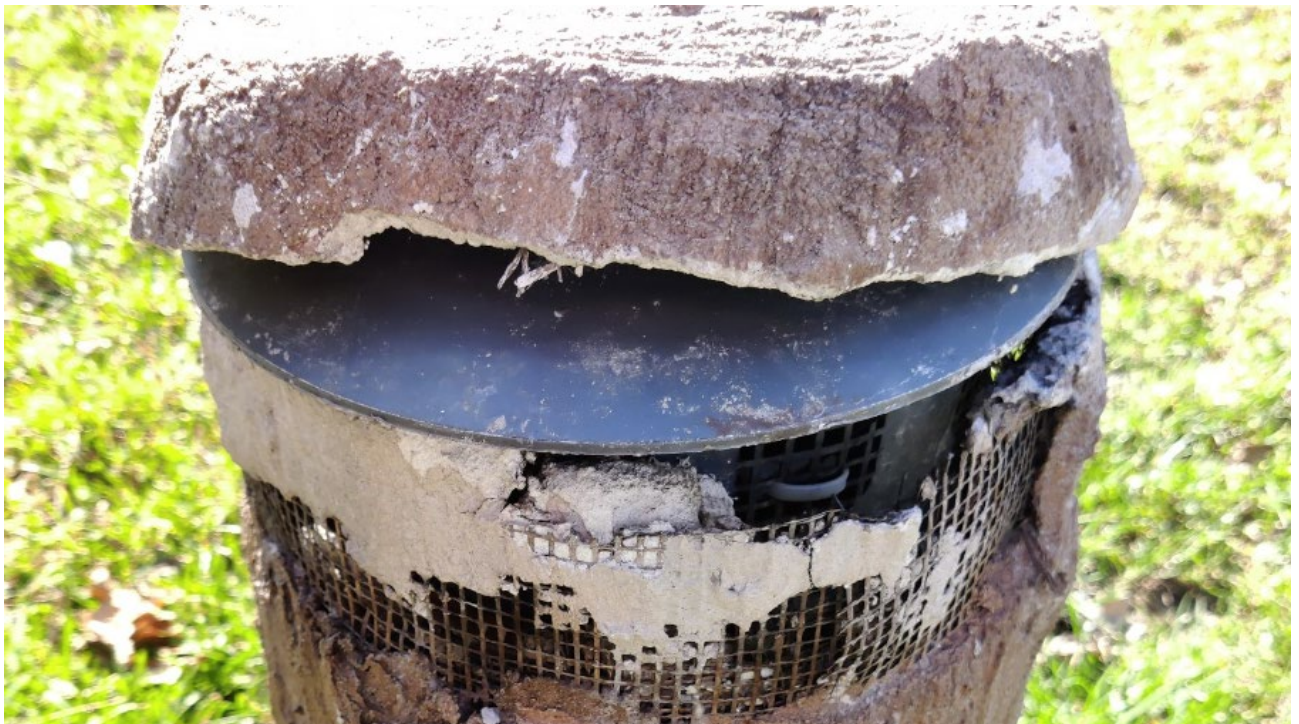
W pobliżu obiektów hydro-rekreacyjnych zlokalizowane są kominki wentylacyjne obłożone podobnie jak niecki masą szpachlową. Wykorzystany do wykonania okładziny materiał nie spełnia wymagań wodo- i mrozoodporności i na wszystkich kominkach uległ całkowitej destrukcji.

Fot. 7 Destrakcja okładziny kominków wentylacyjnych

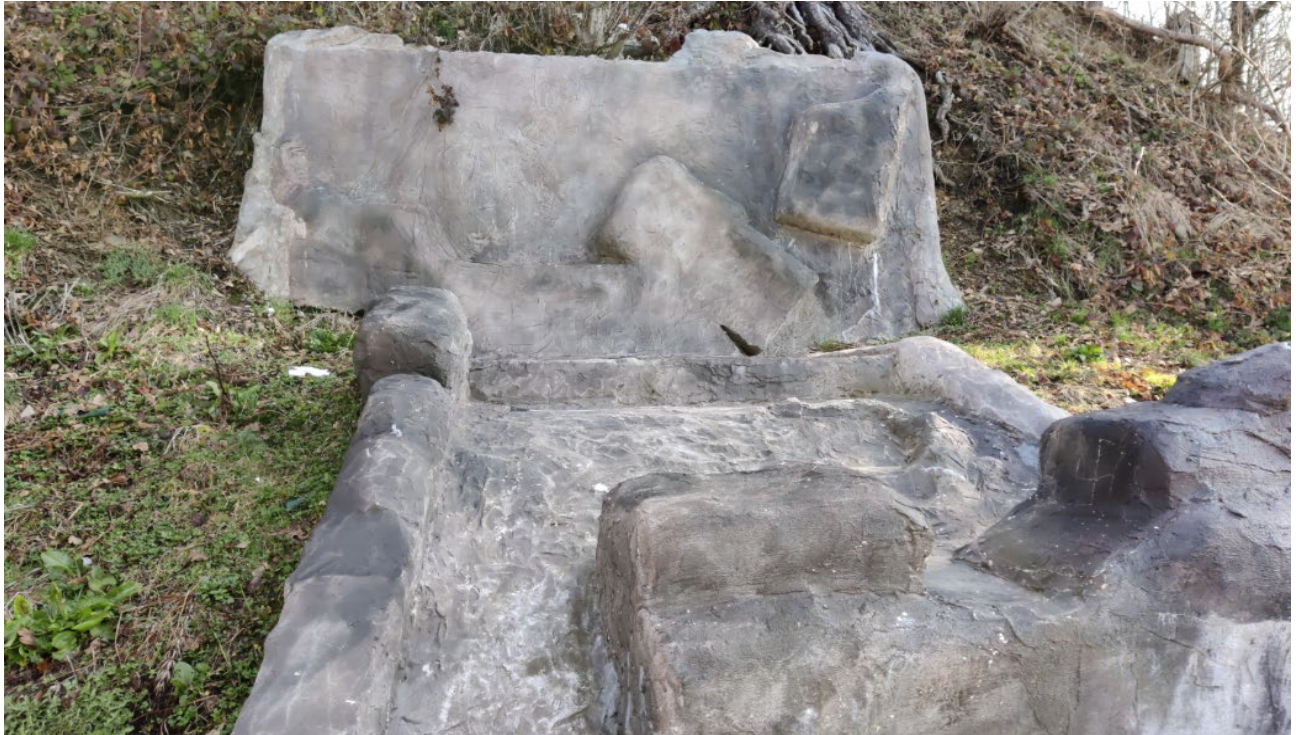
Zastosowane materiały, w szczególności bloczki gazobetonowe i masy szpachlowe użyte do wykonania trasy wodospadu są nietrwałe, porowate i wykazują podatność na uszkodzenia mechaniczne. Materiały nie spełniają wymagań technicznych w zakresie nasiąkliwości i mrozoodporności. Rozmiar destrukcji materiału, z którego wykonano koryto wodospadu wyklucza zasadność podejmowania czynności naprawczych i uzasadnia podjęcie decyzji o rozbiórce nadbudowy co najmniej do konstrukcji żelbetowej a

Fot. 9 Widok ogólny przyczółka górnego - widoczny biały osad na dnie

następnie nadbudowanie nowego koryta z materiałów odpornych na warunki zewnętrzne przy zachowaniu właściwych reżimów technologicznych. Stan degradacji obrazuje poniższa dokumentacja fotograficzna:

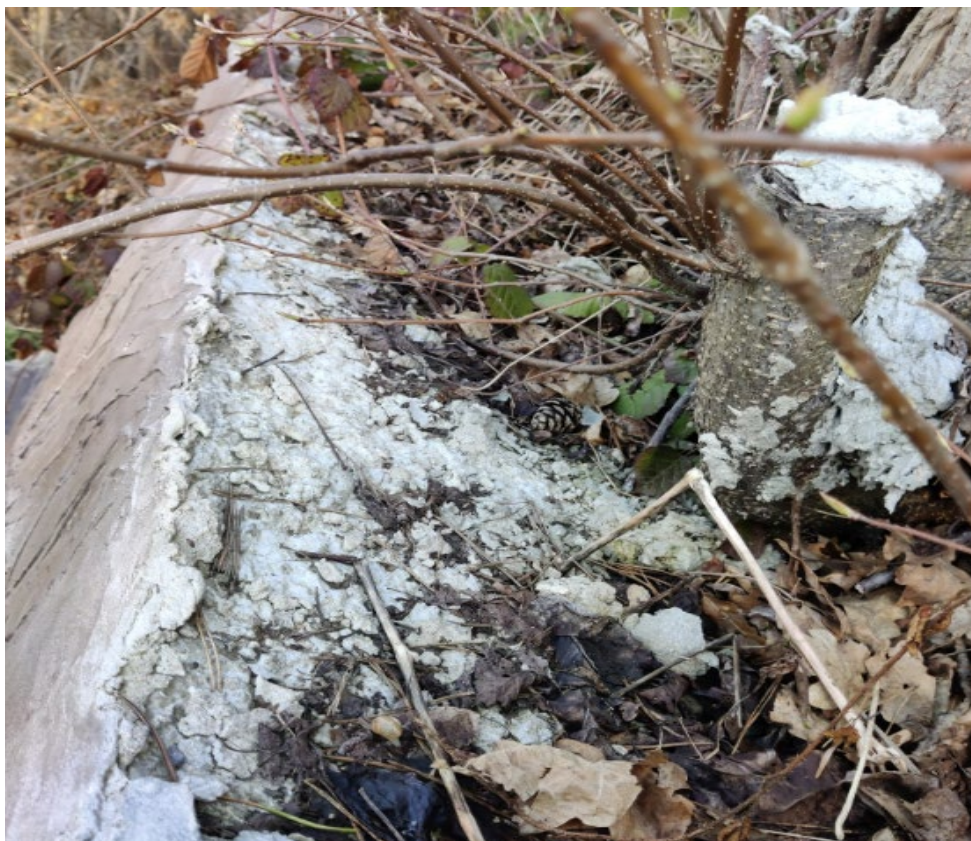
Fot. 10 Wady wykonawcze wykończenia górnej krawędzi przyczółka górnego - wadliwy materiał wadliwe wykonanie

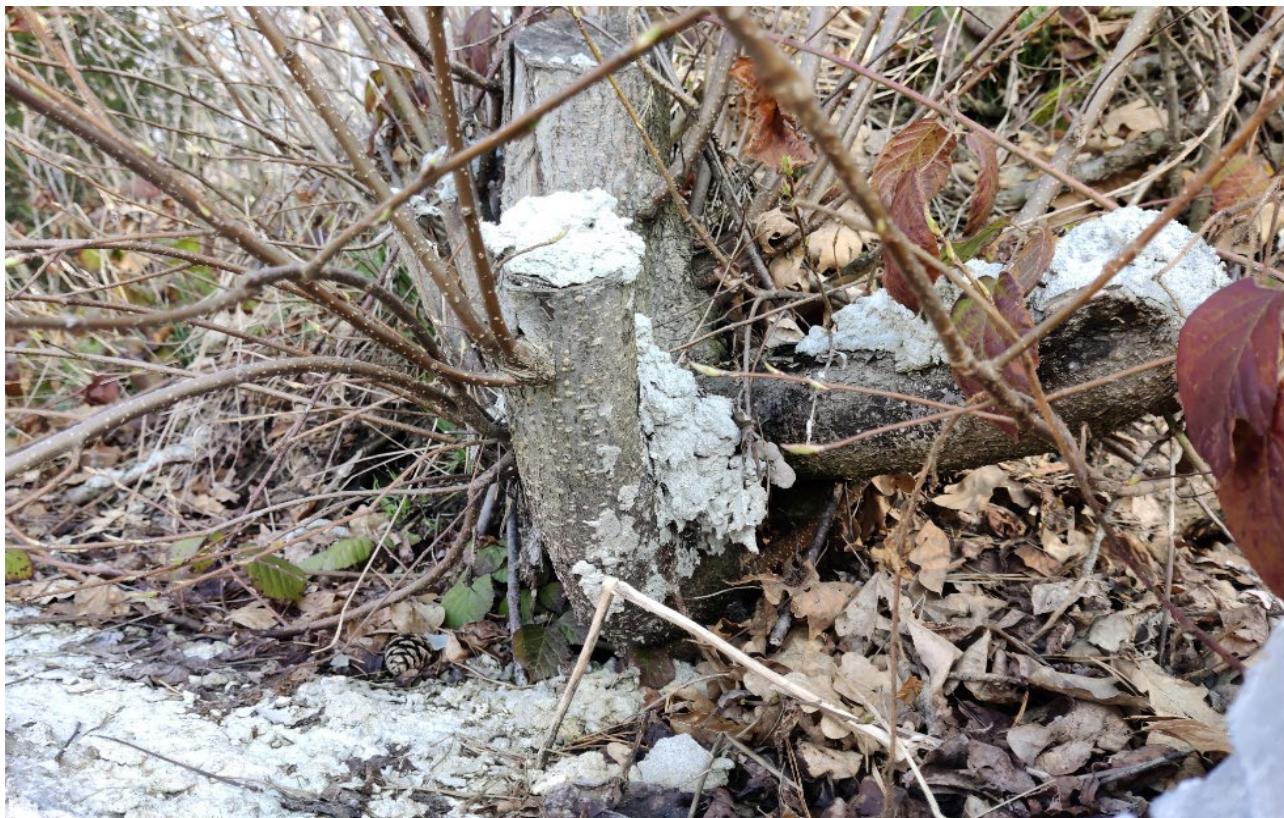
Fot. 11 Wady wykonawcze "Wodospadu na skałach" – resztki szpachli pozostawione na krzewach

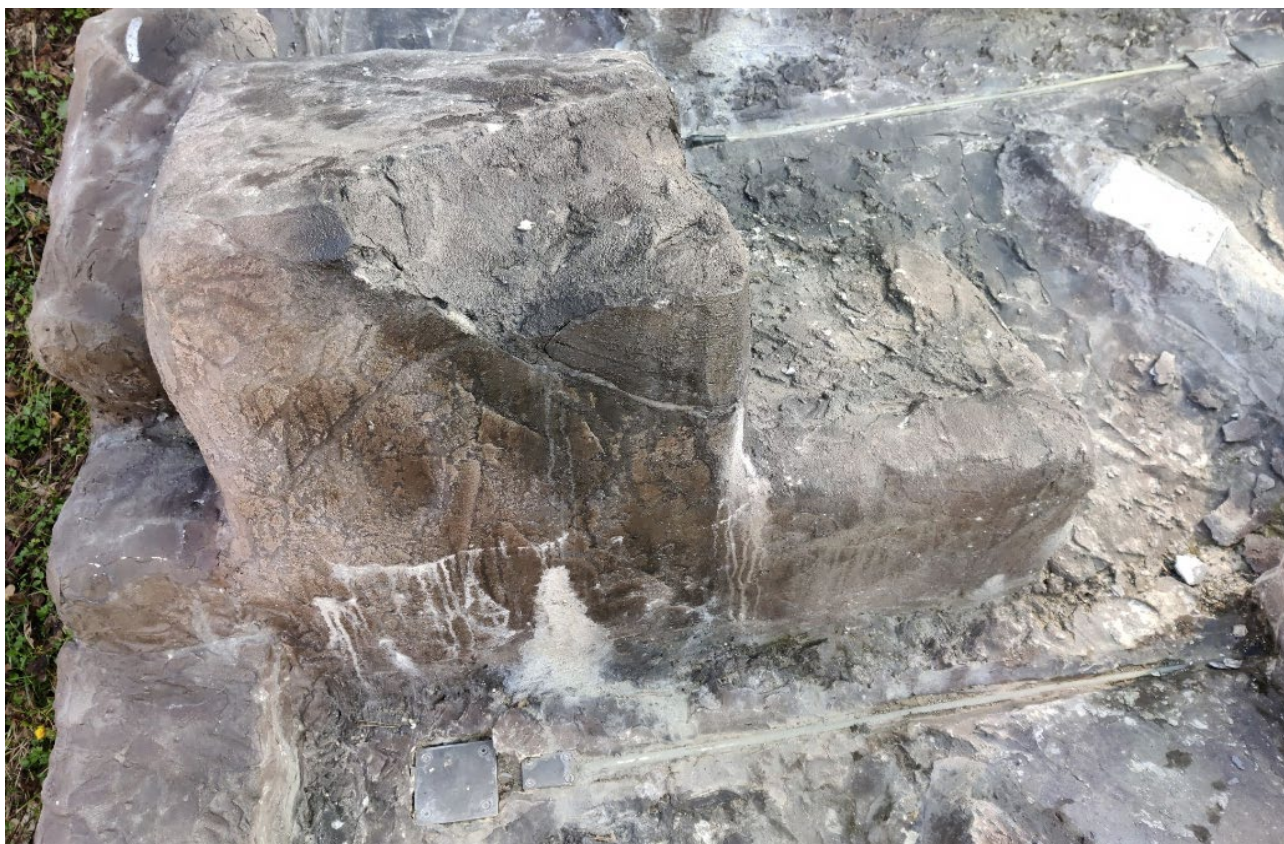
Fot. 12 "Skała" wykonana z bloczka gazobetonowego obłożonego kolorową masą szpachlową zbrojoną siatką

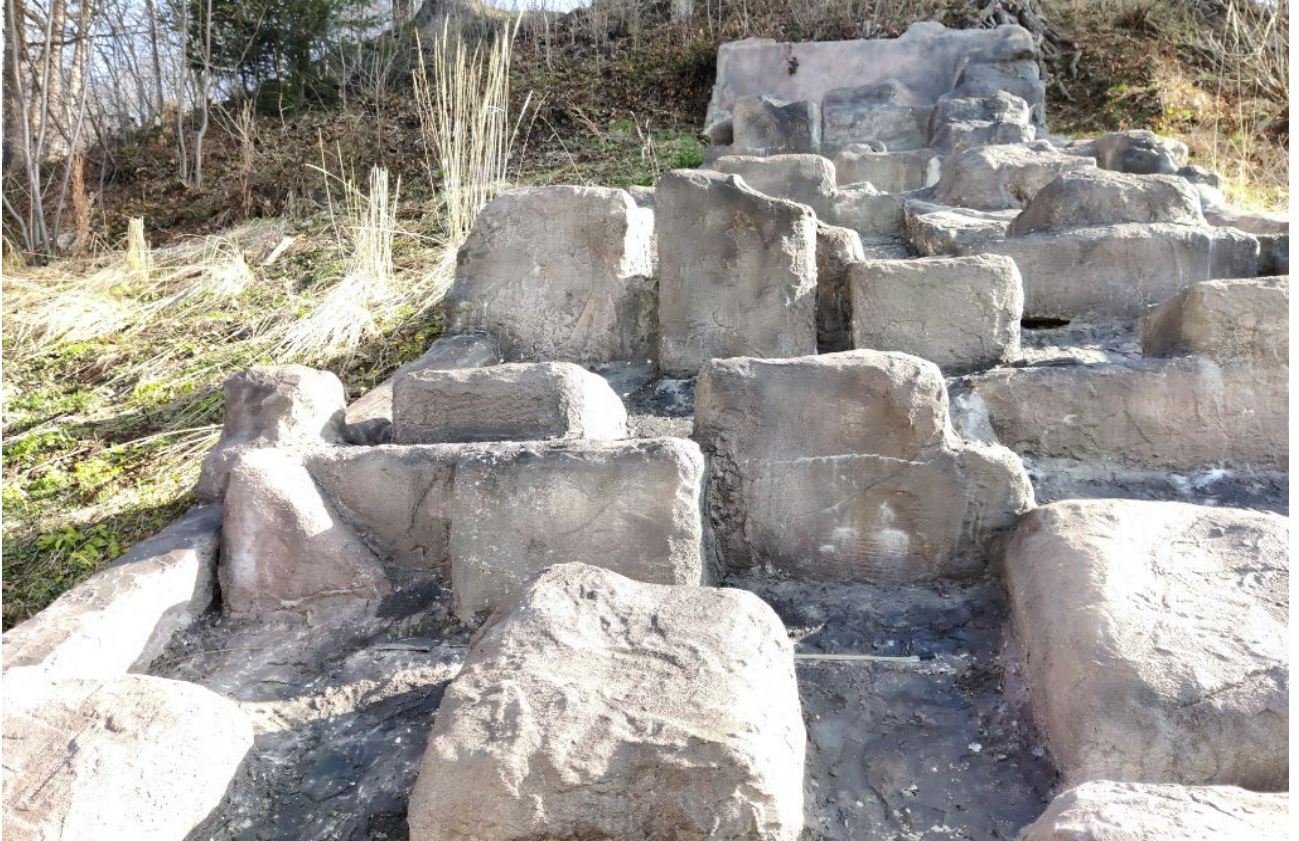
Fot. 13 Koryto "kamienne" wodospadu wysokiego - pęknięcia okładziny szpachlowej, wykwity węgla wapnia

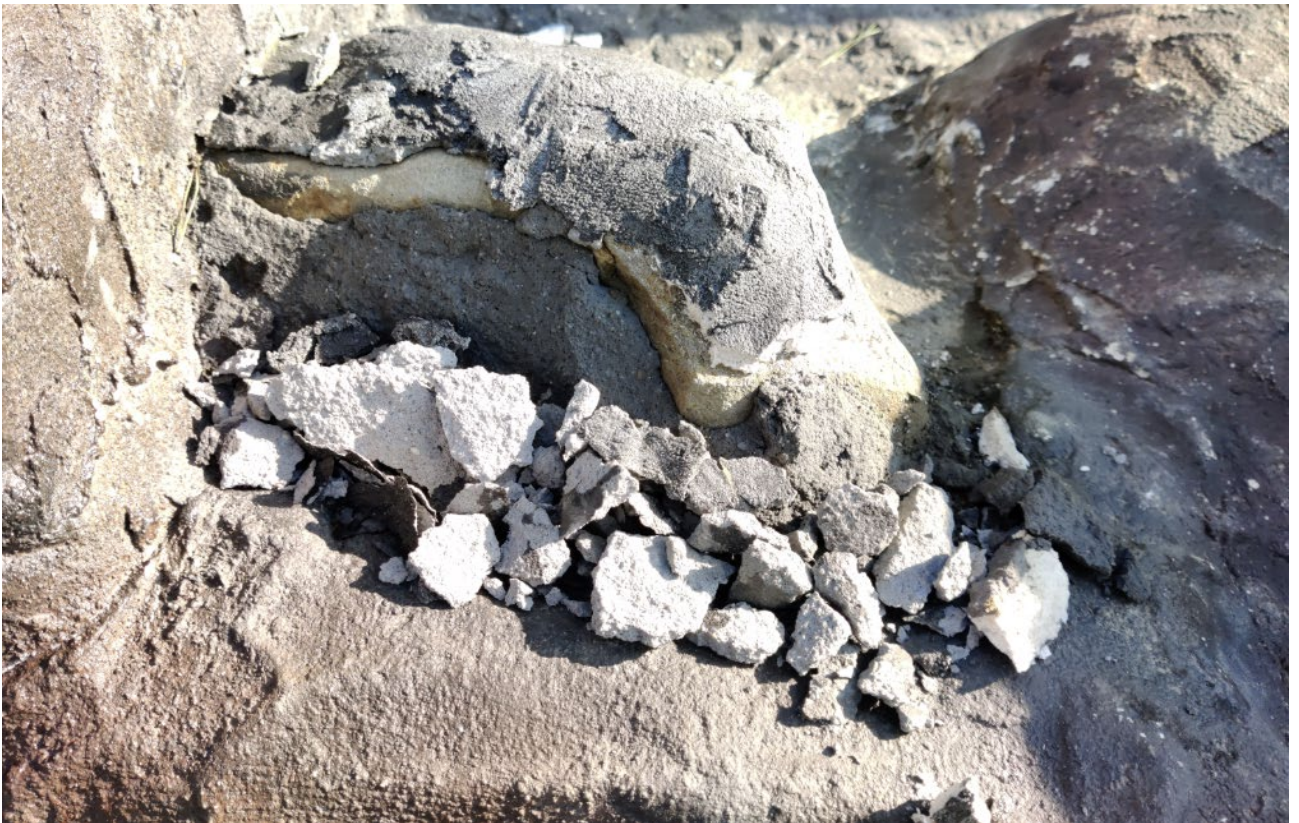
Fot. 14 Koryto "kamienne" wodospadu wysokiego - destrukcja masy szpachlowej, gruz z gazobetonu

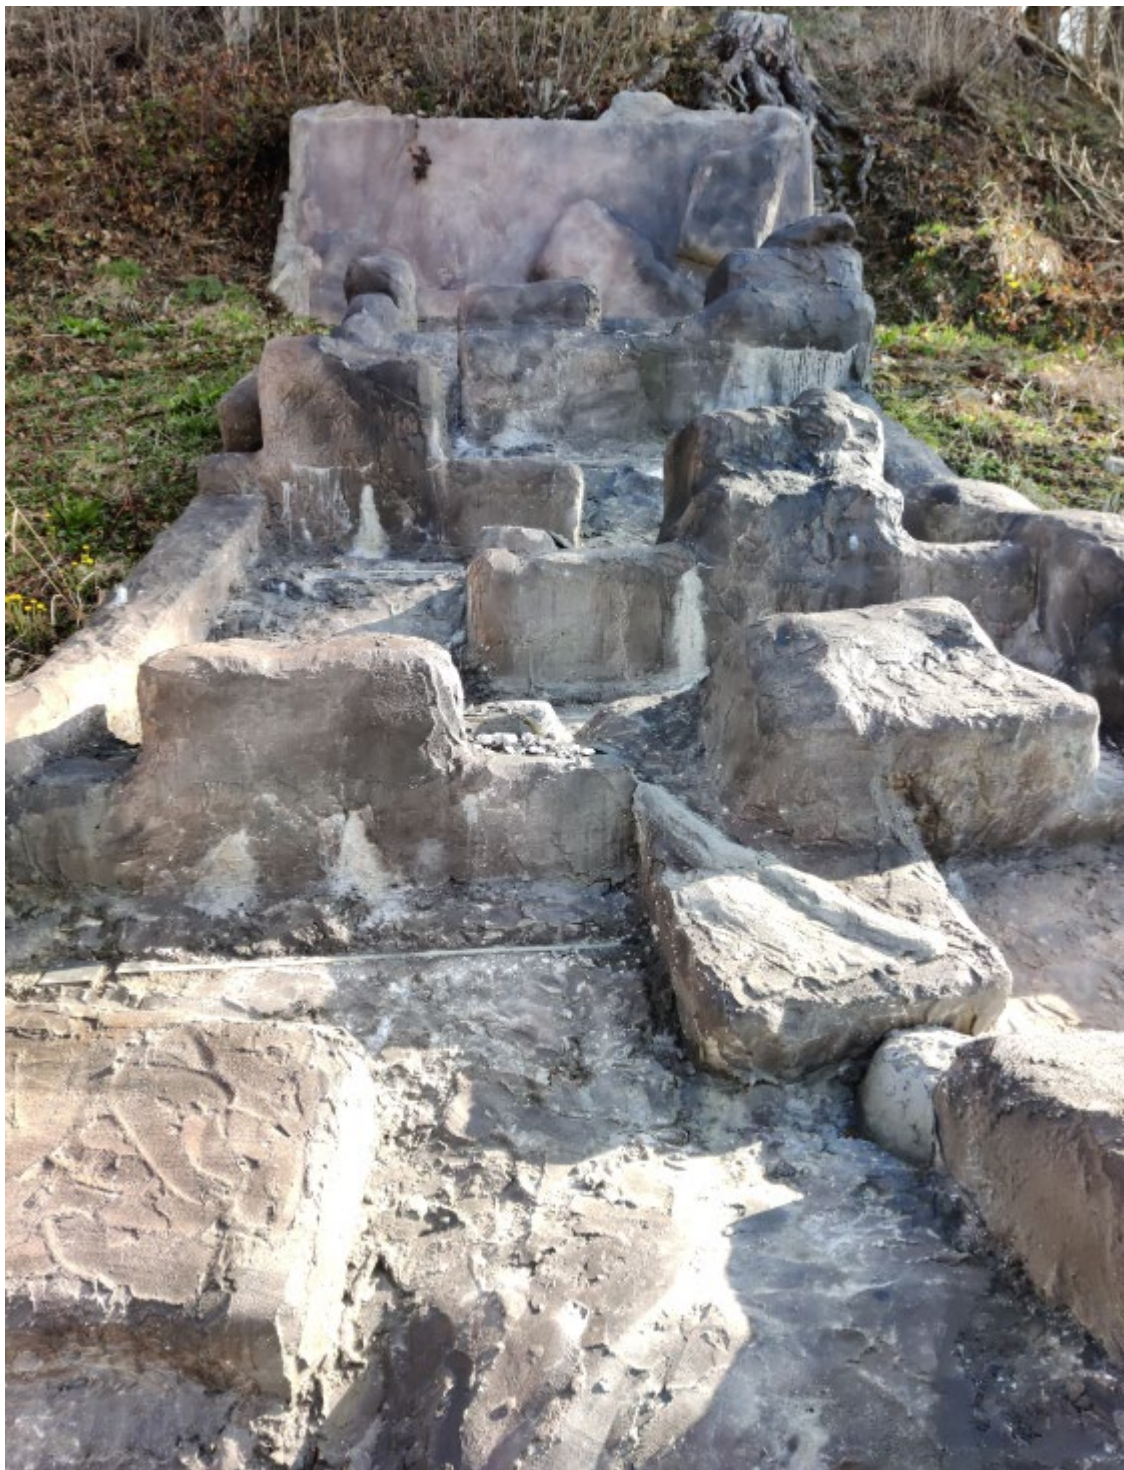
Fot. 15 Wodospad wysoki - wykwyty i wycieki węgla wapnia spod warstw szpachlowych

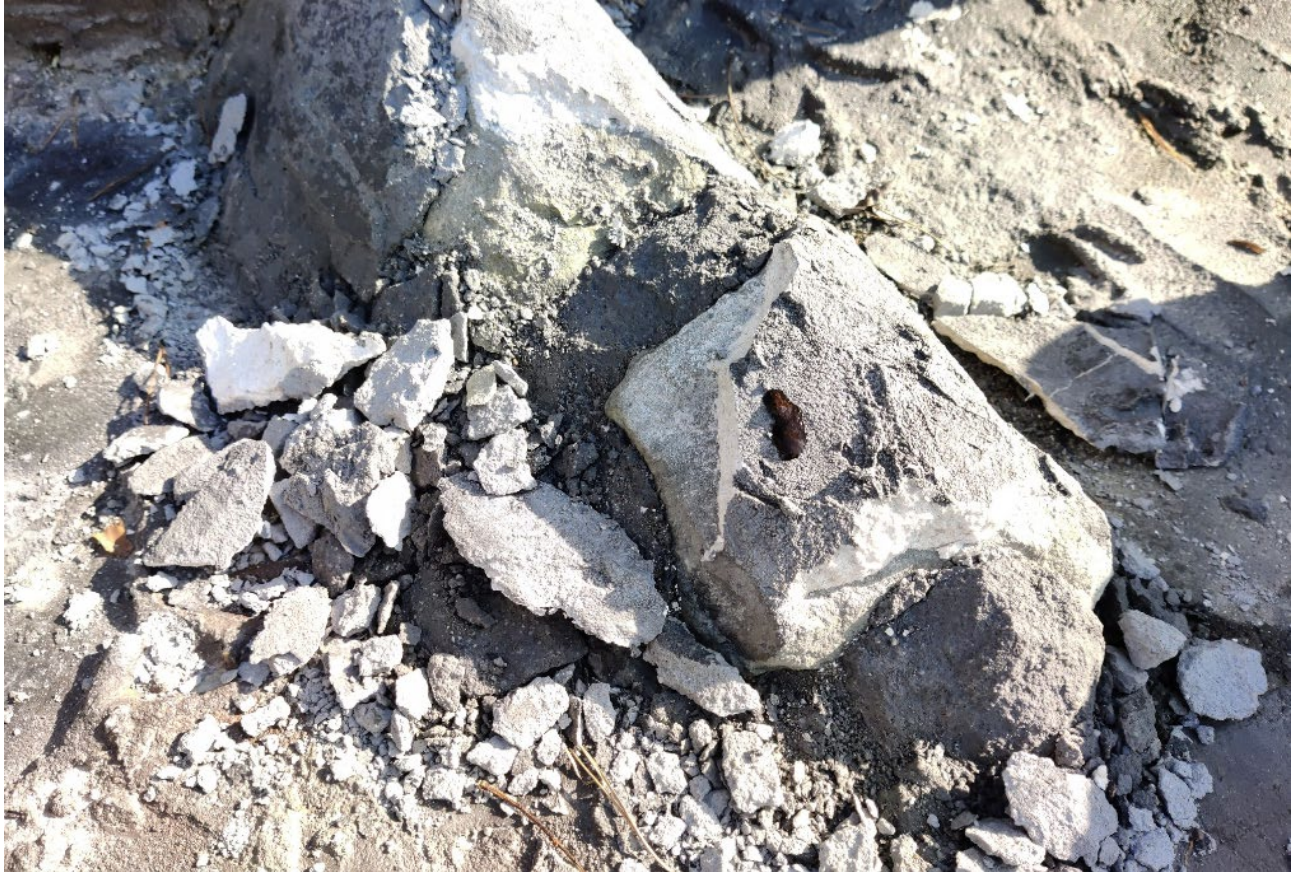
Fot. 16 Destrukcja materiału w korycie wodospadu

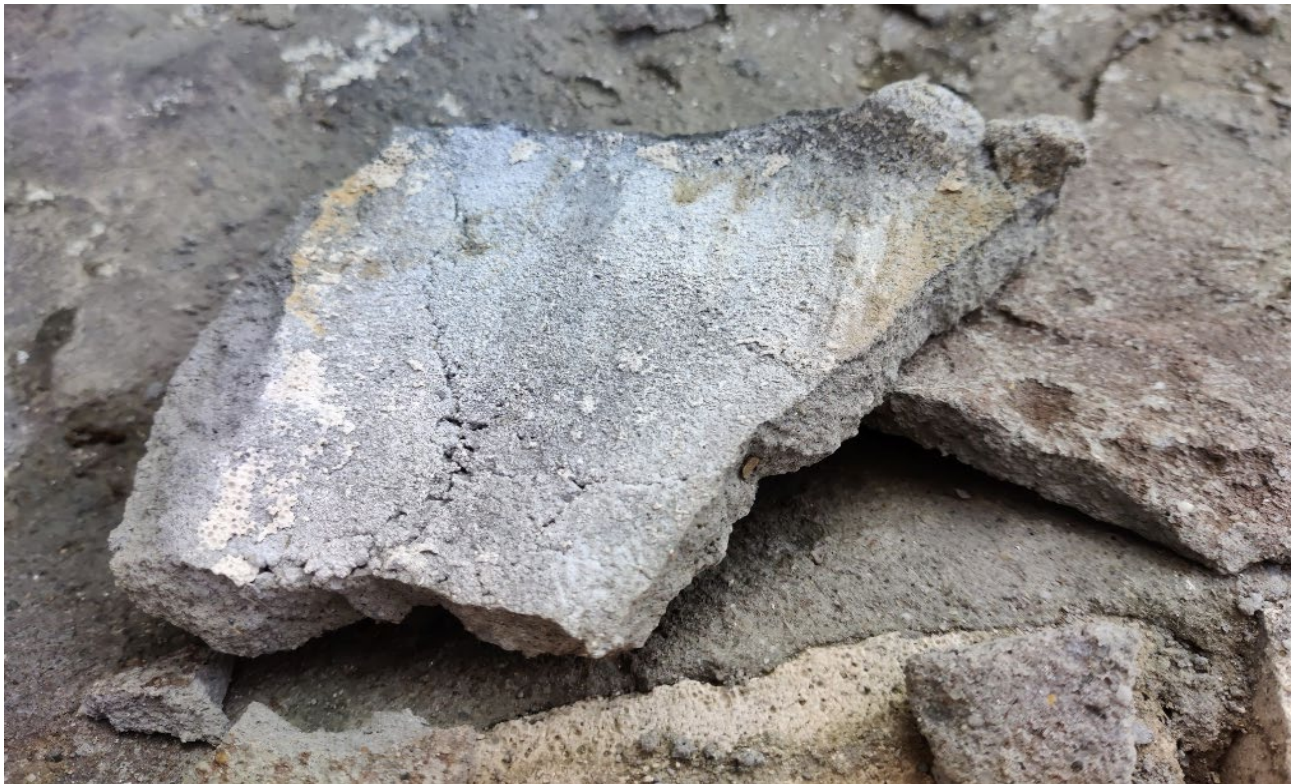
Fot. 17 Zniszczona i odspojona okładzina szpachlowa

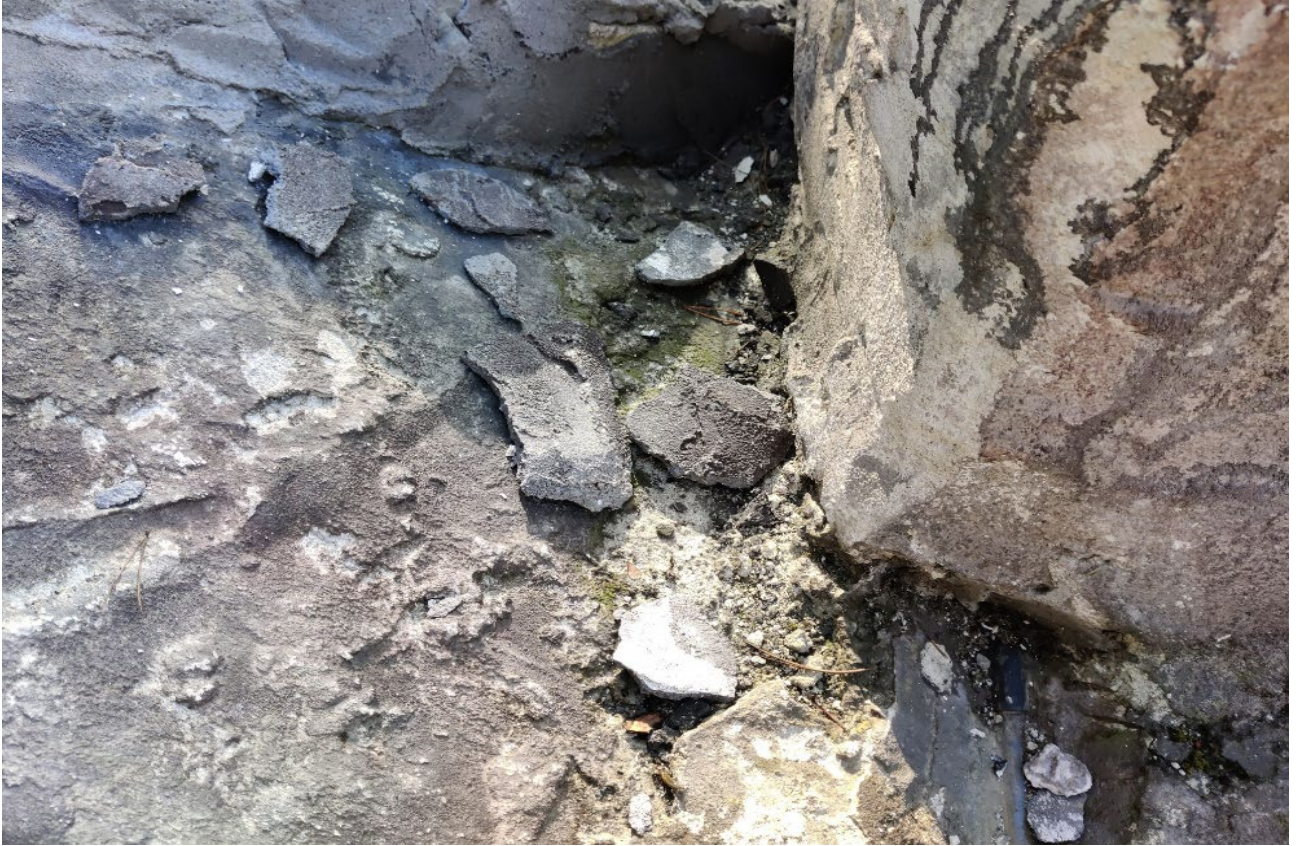
Fot. 18 Destrakcja masy szpachlowej w obszarze dna i imitacji skał

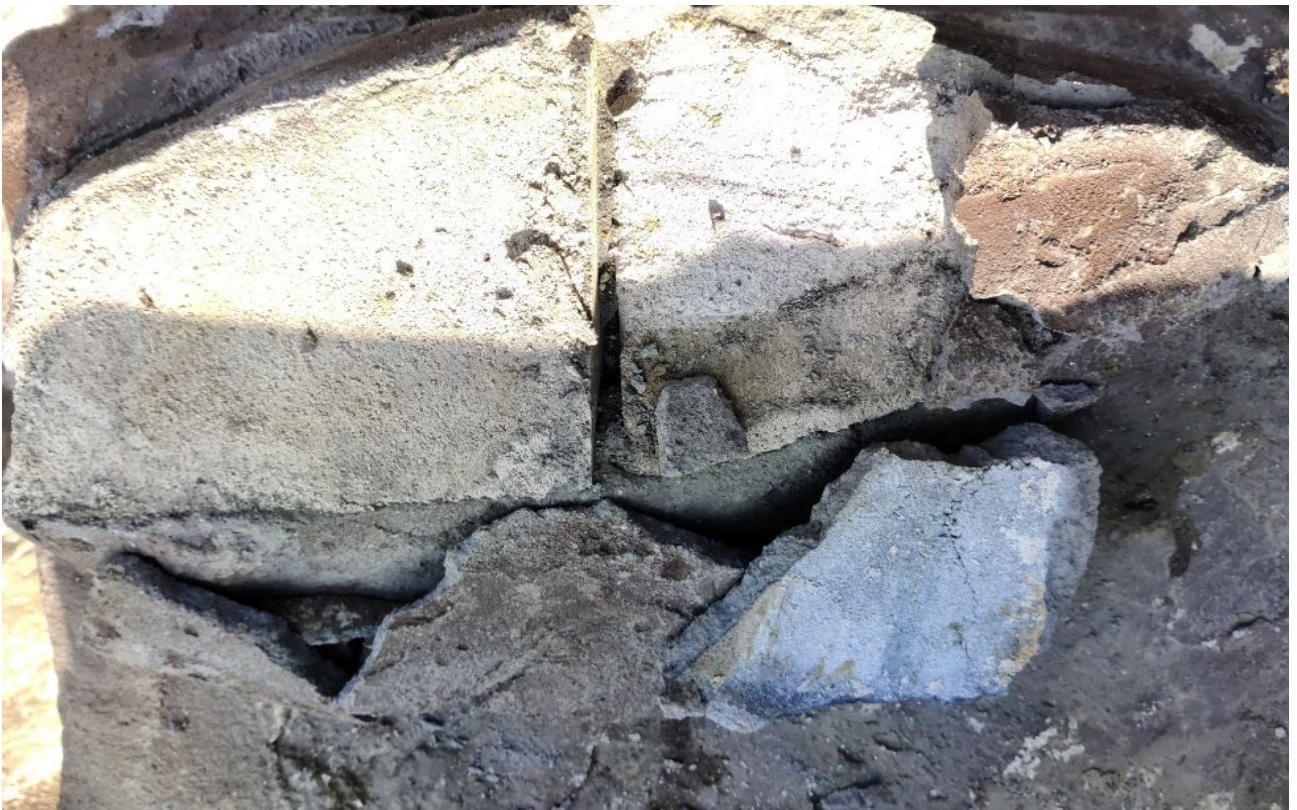
Fot. 19 Gazobeton w konstrukcji koryta wodospadu

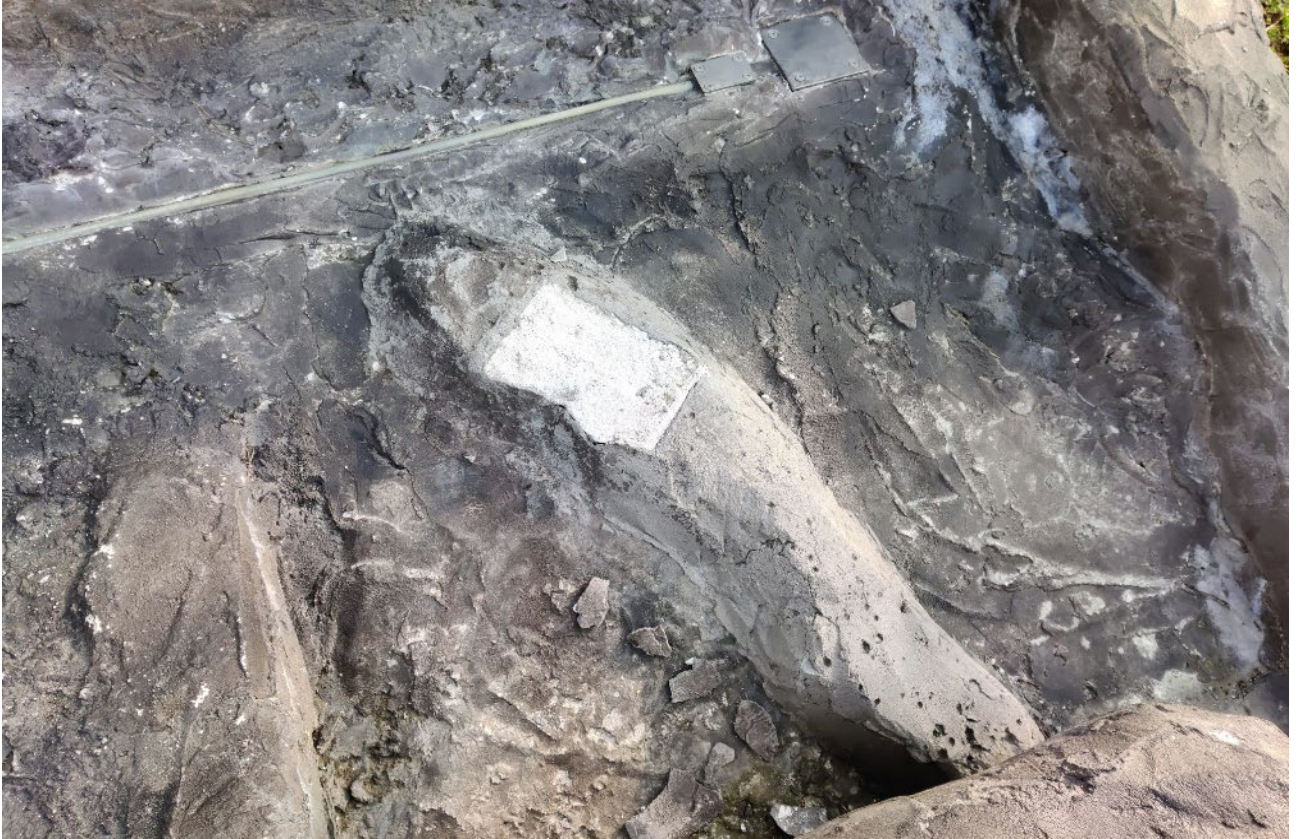
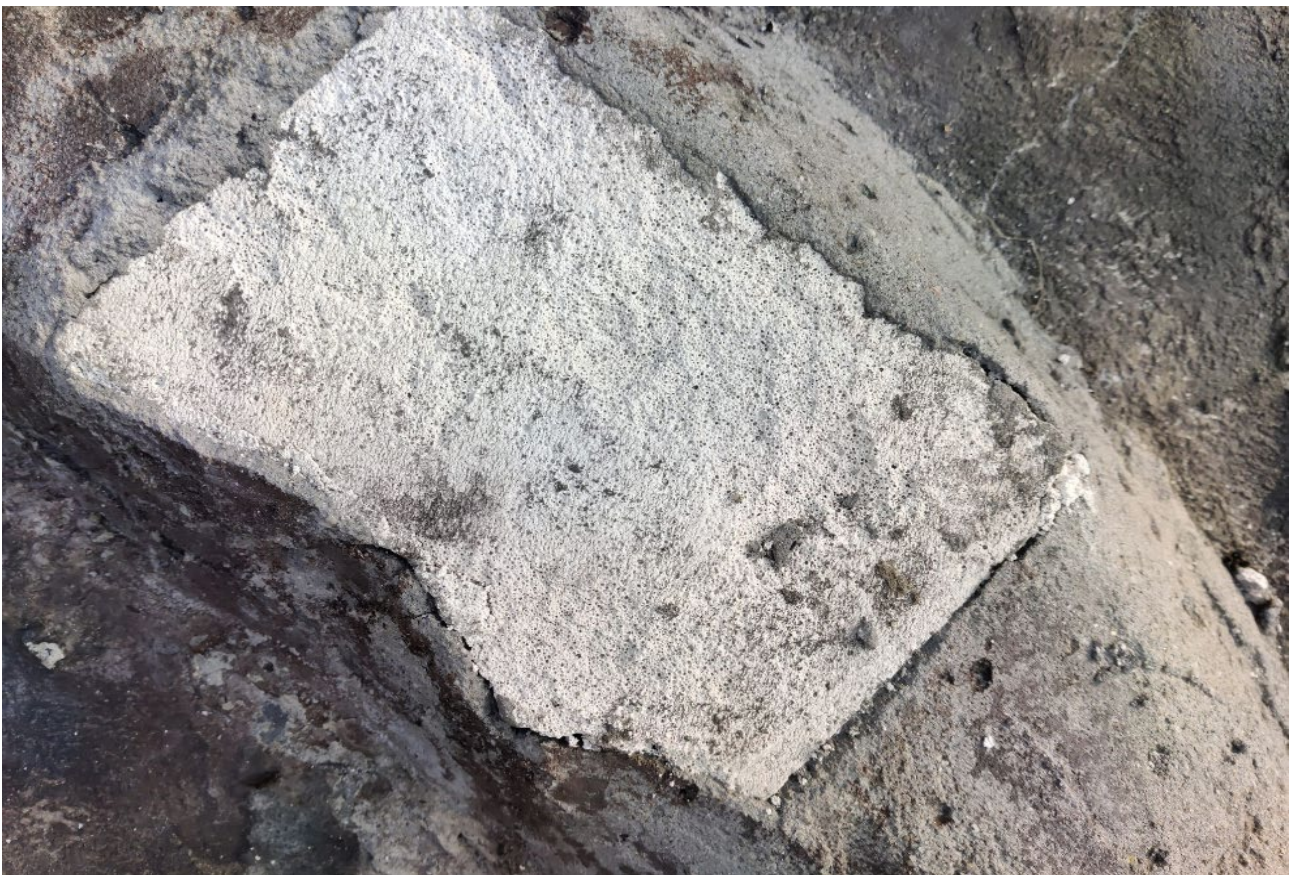
Fot. 20 Gazobeton w konstrukcji koryta wodospadu

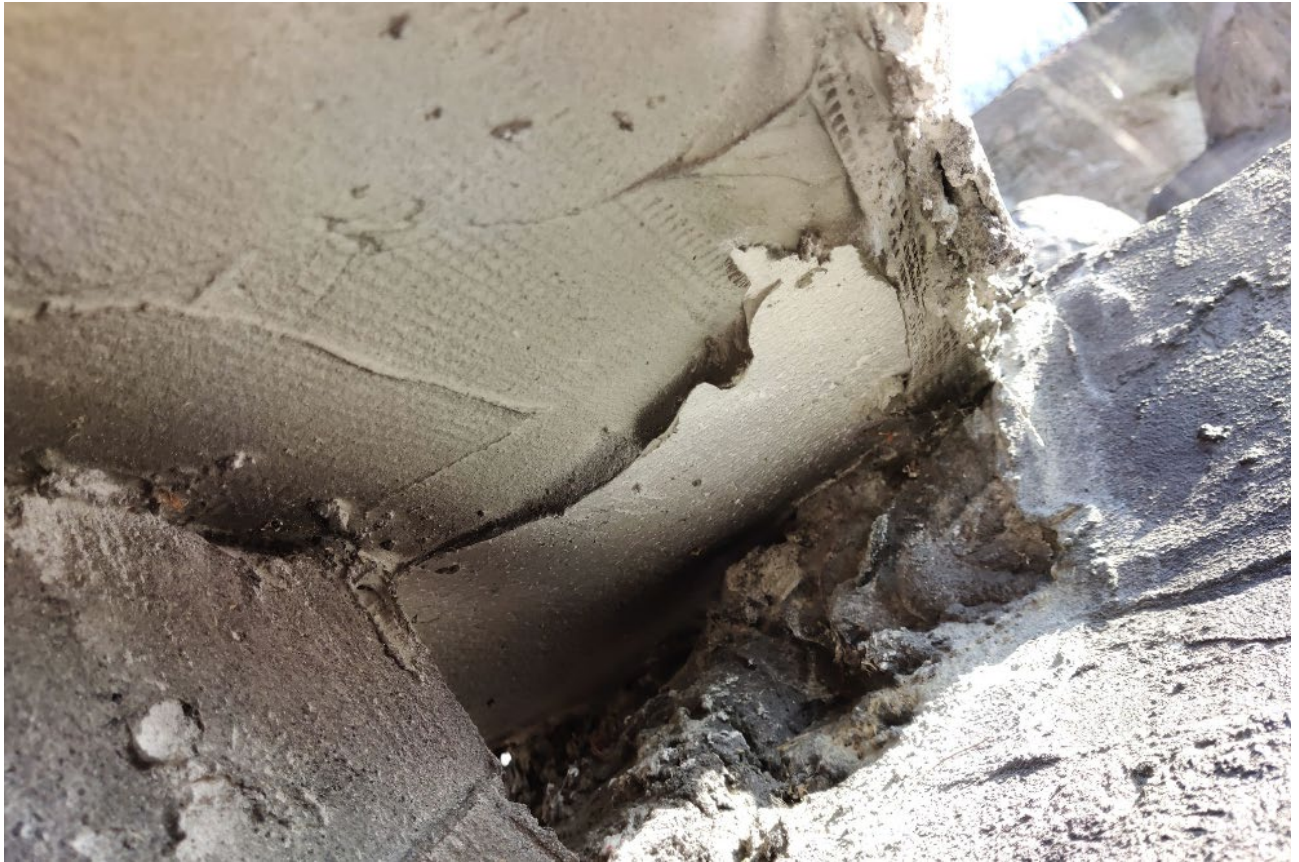
Fot. 21 Wadliwe i niechlujne wykonanie warstw szpachlowych
