EKSPERTYZA TECHNICZNA

ujawnionych wad budowlanych obiektów wykonanych w ramach zadania inwestycyjnego pn. "ROZBUDOWA PARKU ZDROJOWEGO W RABCE-ZDROJU - ZAGOSPODAROWANIE BULWARÓW NAD PONICZANKĄ W RABCE – ZDROJU"

OBIEKT: BULWARY NAD PONICZANKĄ

RABKA-ZDRÓJ, 29 KWIETNIA 2022 R.

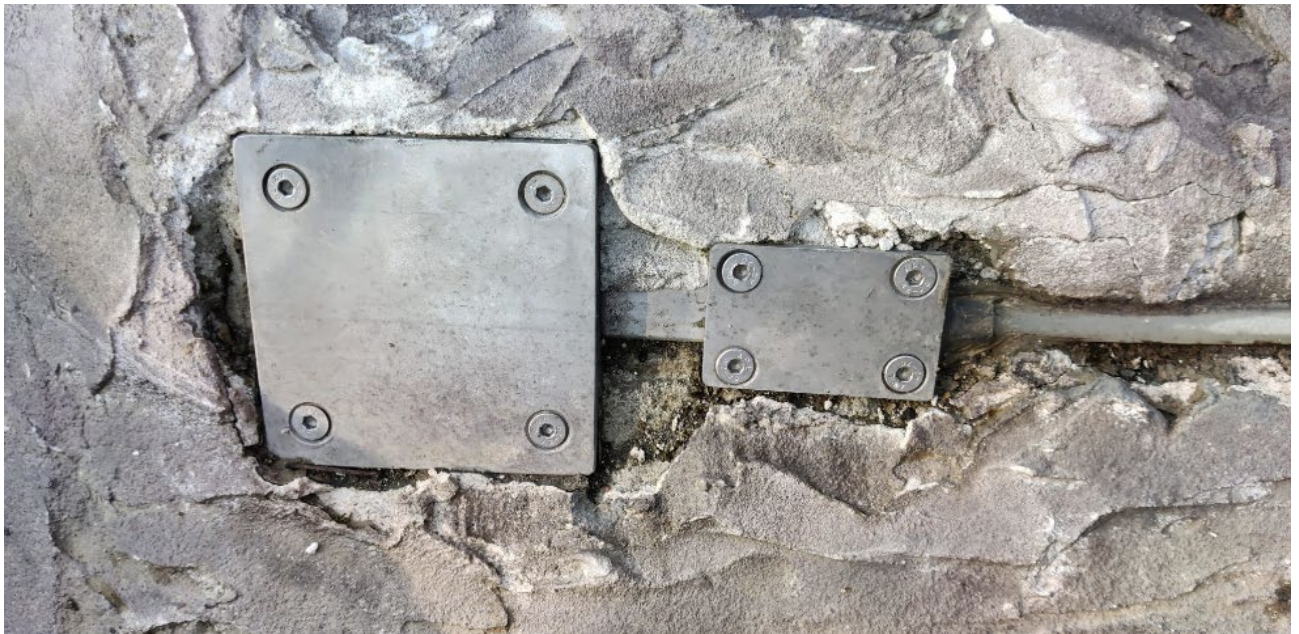
Fot. 22 Wadliwe osadzenie elementów wyposażenia

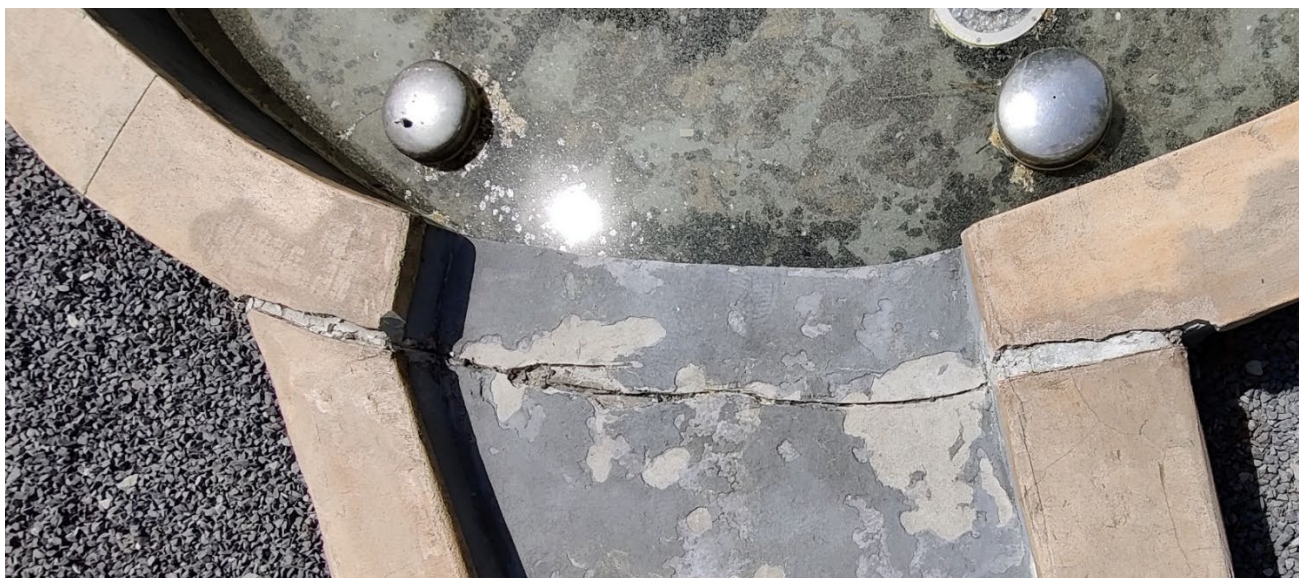
Na połączeniu rzeczki oraz niecki dolnej występują liczne zniszczenia okładziny i betonu konstrukcji, pokrywające się z uwidocznioną w tym miejscu w dokumentacji budowlanej dylatacją:

Fot. 25 Destrukcja okładzin w obszarze dylatacji

Projekt budowlany przewiduje dylatację z powodu różnej sztywności płyty rzeczki 03.4.3 oraz niecki 03.4.1 posadowionych na różnych podłożach i na różnej głębokości, wykształconą jako połączenie doczołowe, uszczelnione taśmą BESAPLAST. Projekt nie przewiduje zabezpieczeń przeciwdziałających wzajemnym przemieszczeniom konstrukcji niecki i rzeczki.

Skutkiem takiego rozwiązania jest niszczenie konstrukcji w miejscu połączenia. **Aby ustabilizować połączenie koniecznym jest zastosowanie obustronnie blach kotwiących ze stali nierdzewnej, pod względem statycznym tworzących przegub, mocowanych bezpośrednio do konstrukcji żelbetowej niecki i płyty wraz z obrobieniem obu krawędzi linowych dylatacji kształtownikami stalowym w celu ustalenia szerokości spoiny, którą następnie należy wypełnić masą trwale elastyczną.**

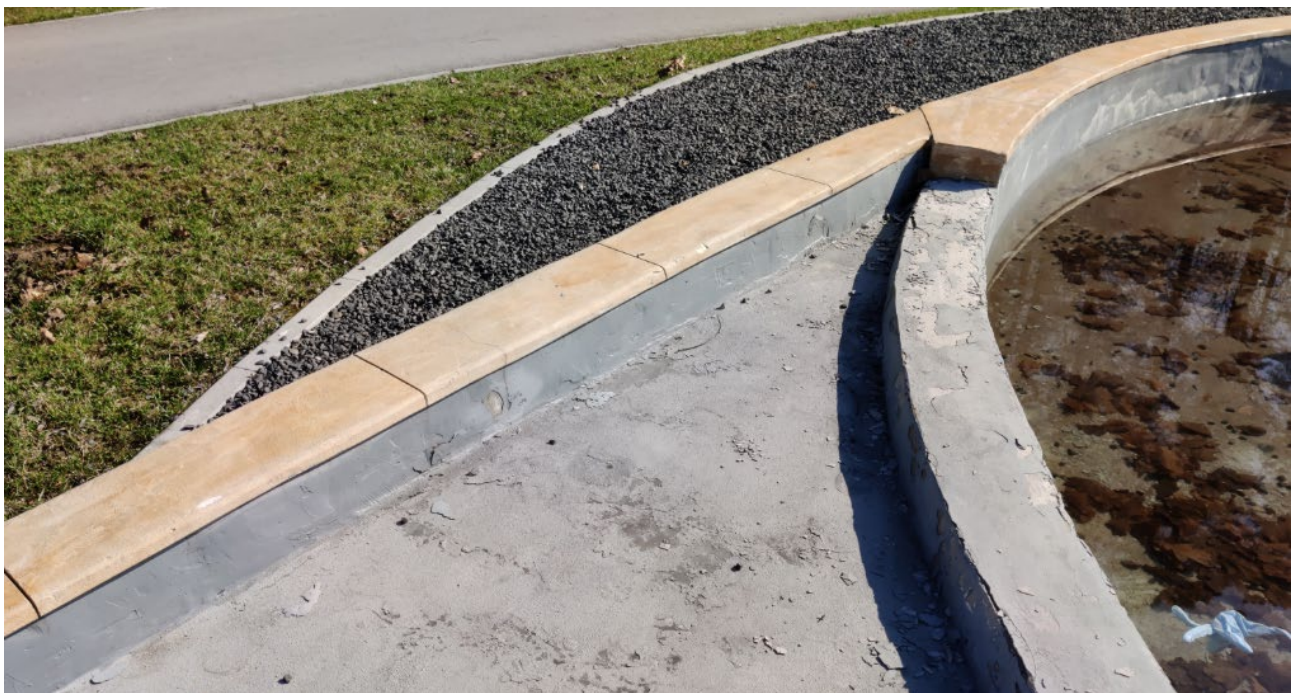
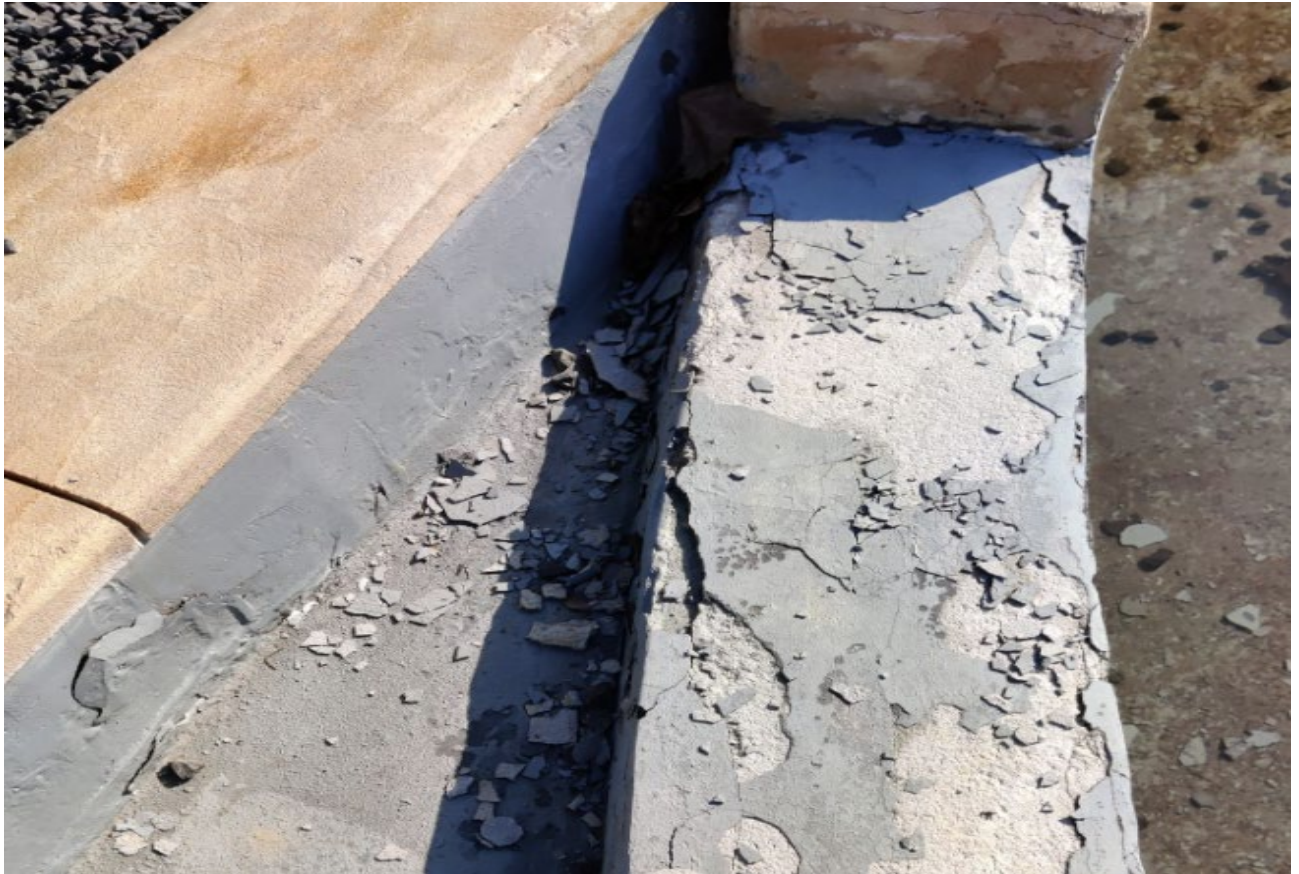
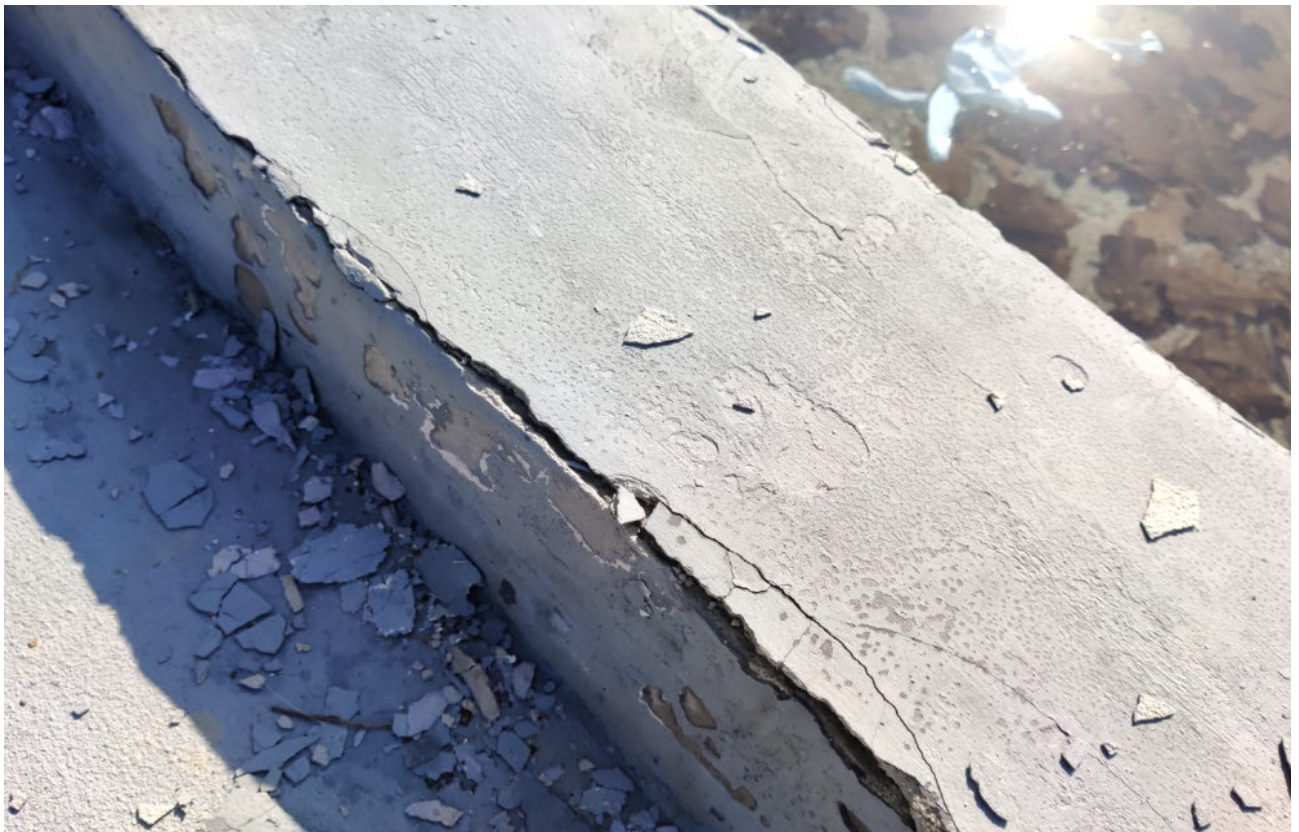
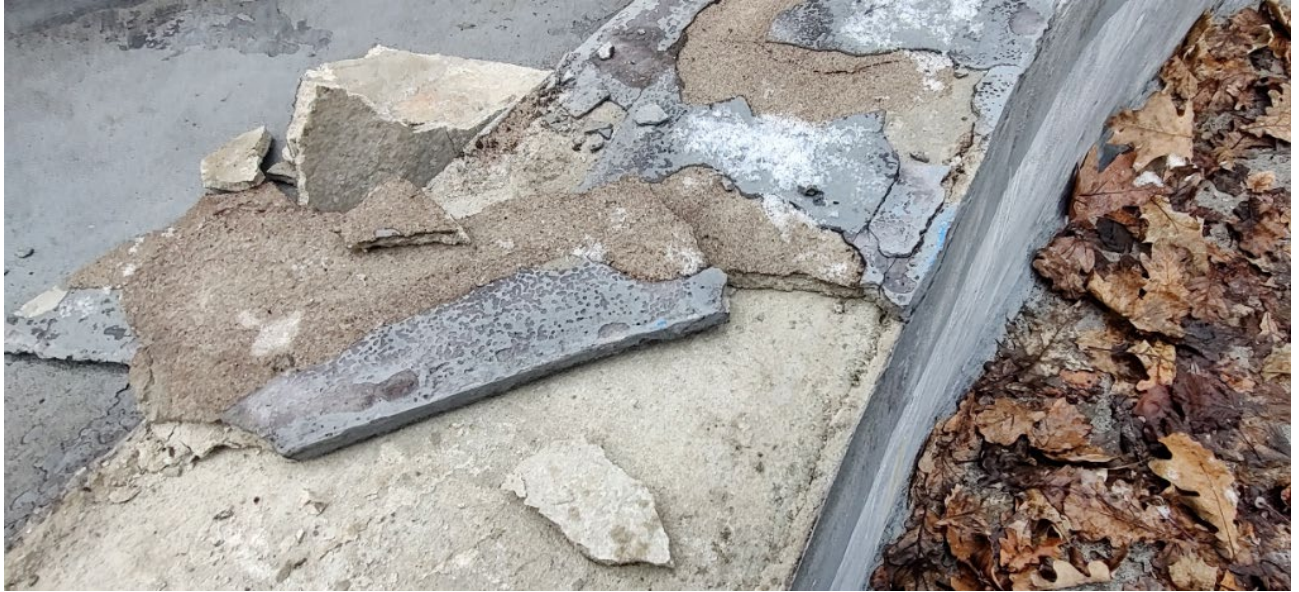
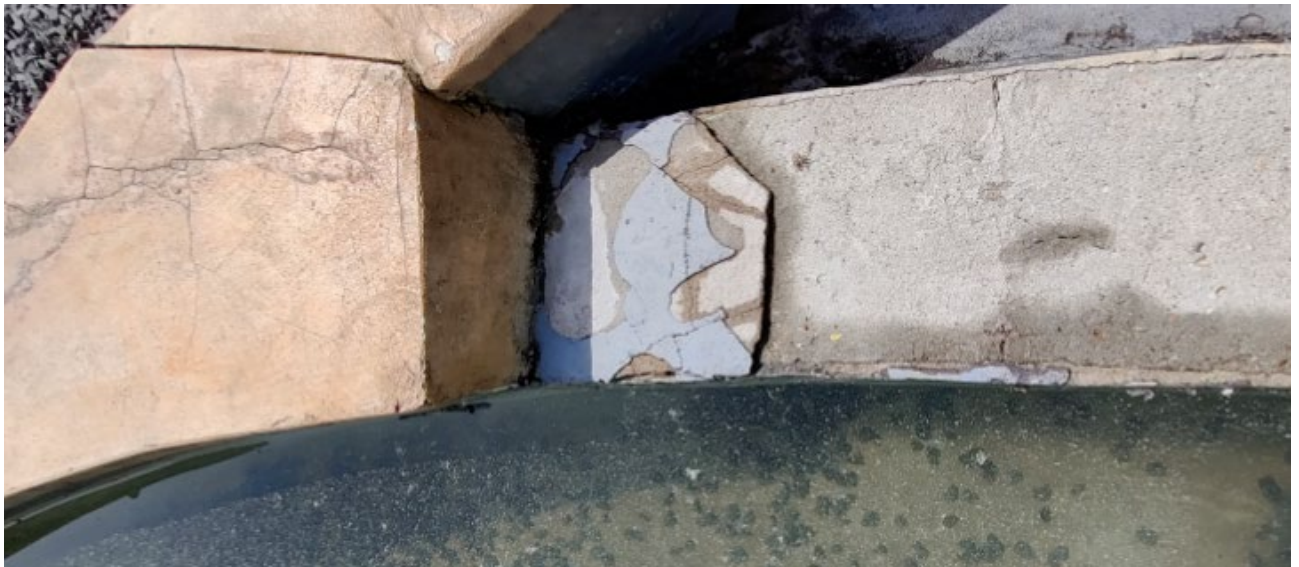
Obrzeże tworzące kaskadę wodną jest mocno zniszczone, okładziny szpachlowe łuszczą się i odpadają od podłoża co obrazuje poniższa dokumentacja fotograficzna:

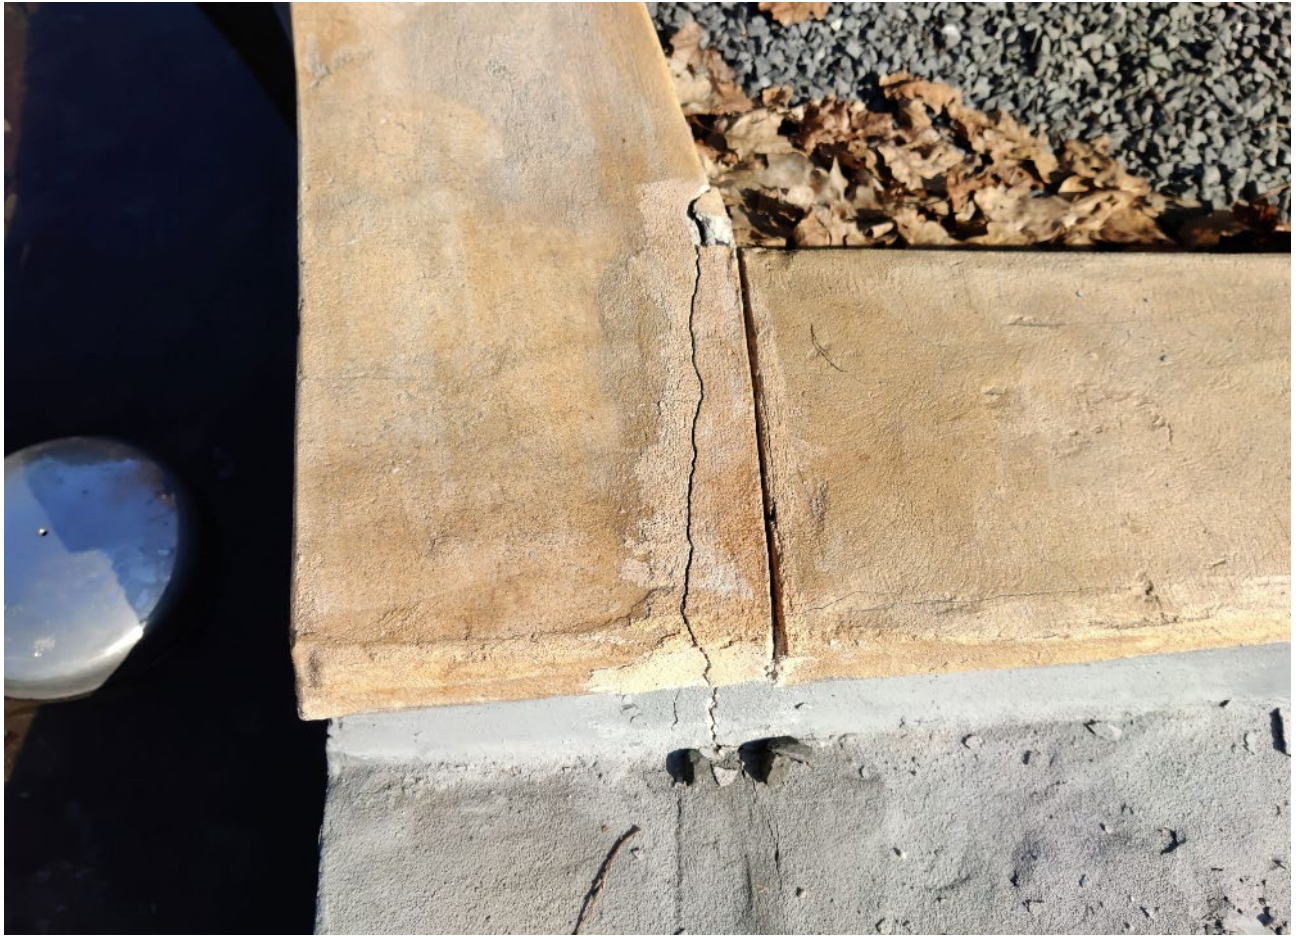
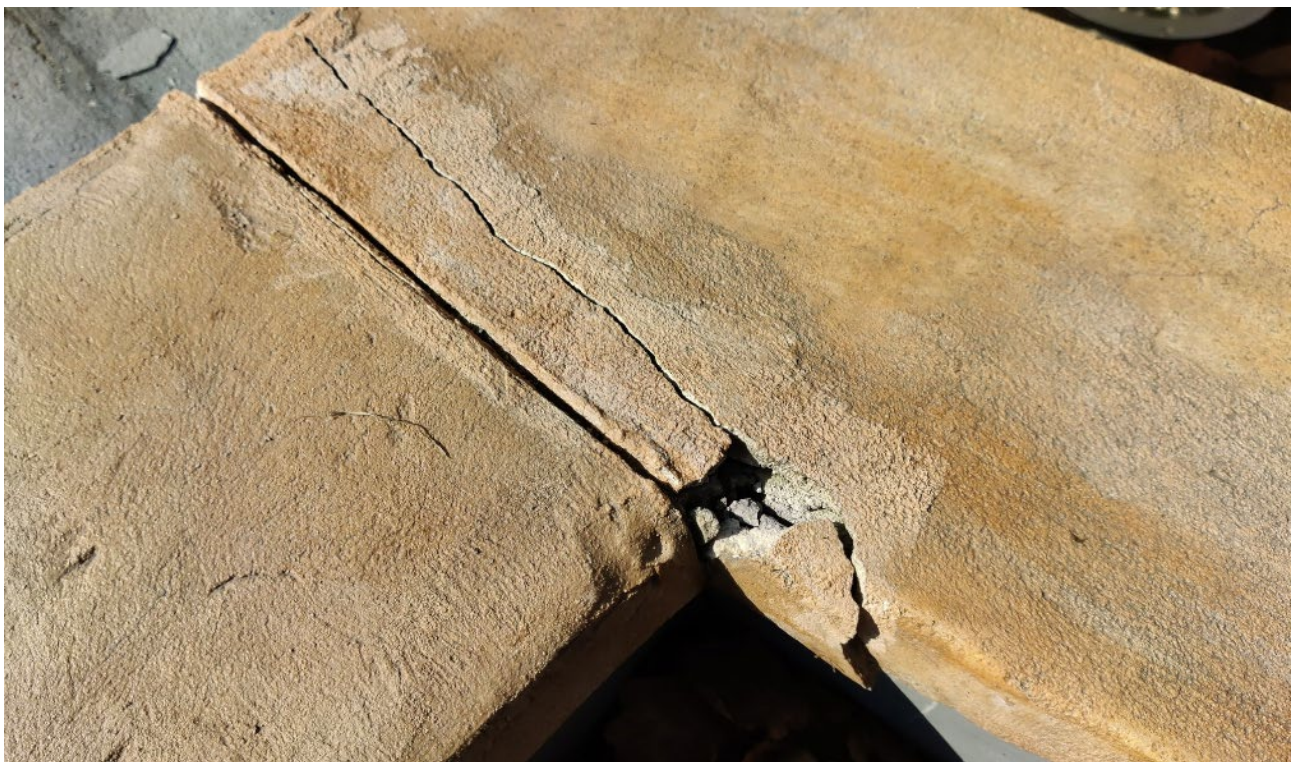
W miejscu połączenia rzeczki 03.4.3 z niecką 03.4.2 występują pęknięcia konstrukcji podobne do tych, ujawnionych na połączeniu rzeczki z niecką 03.4.1:

Projekt budowlany przewiduje tutaj również dylatację wykształconą jako połączenie doczołowe, uszczelnione taśmą BESAPLAST. Projekt nie przewiduje zabezpieczeń przeciwdziałających wzajemnym przemieszczeniom konstrukcji niecki i rzeczki mimo znacznej różnicy sztywności obu konstrukcji i różnego ich posadowienia:

W celu ustabilizowania połączenie koniecznym będzie zastosowanie analogicznego wzmocnienia jak na połączeniu z niecką 03.4.1, w szczególności zastosowanie obustronnie blach kotwiących ze stali nierdzewnej, mocowanych bezpośrednio do konstrukcji żelbetowej niecki i płyty wraz z obrobieniem obu krawędzi dylatacji kształtownikami stalowym w celu wyrobienia szczeliny dla wypełnienia jej masą trwale elastyczną.

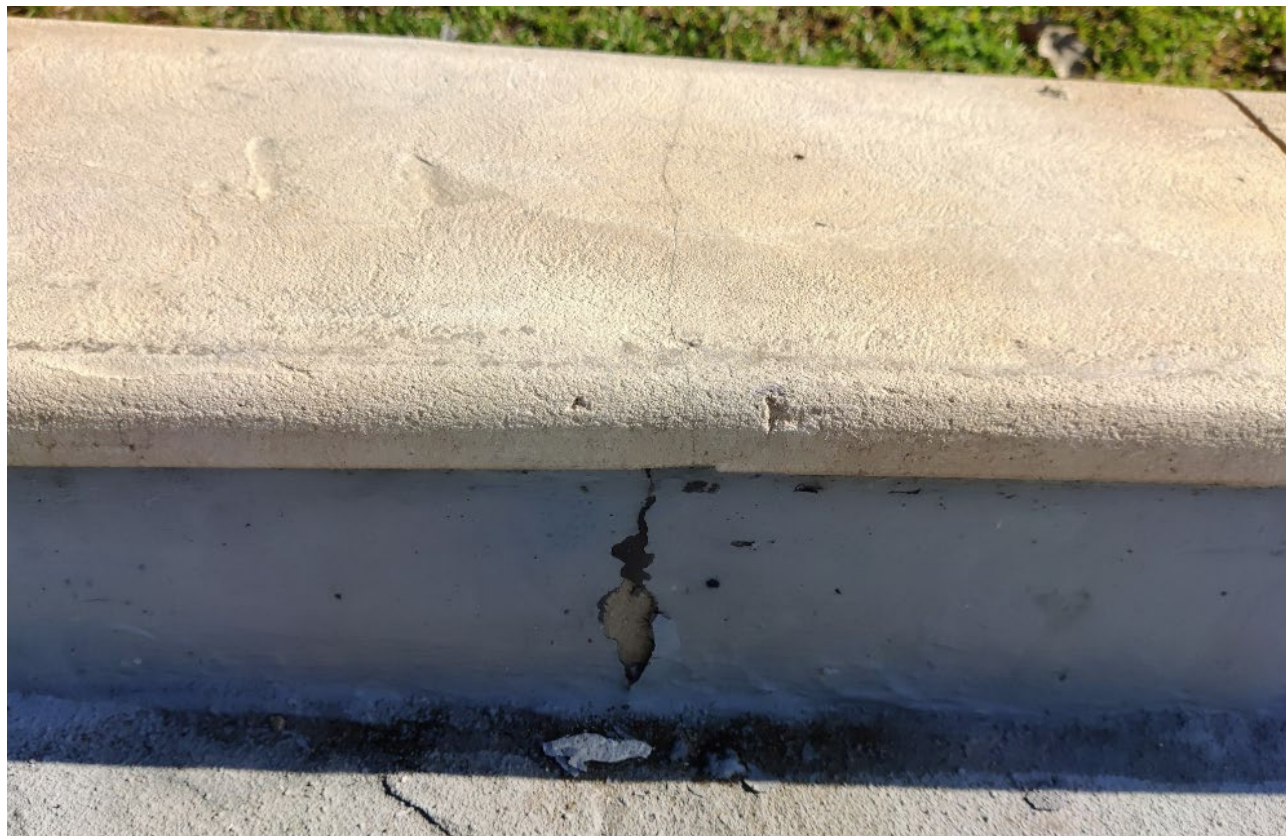
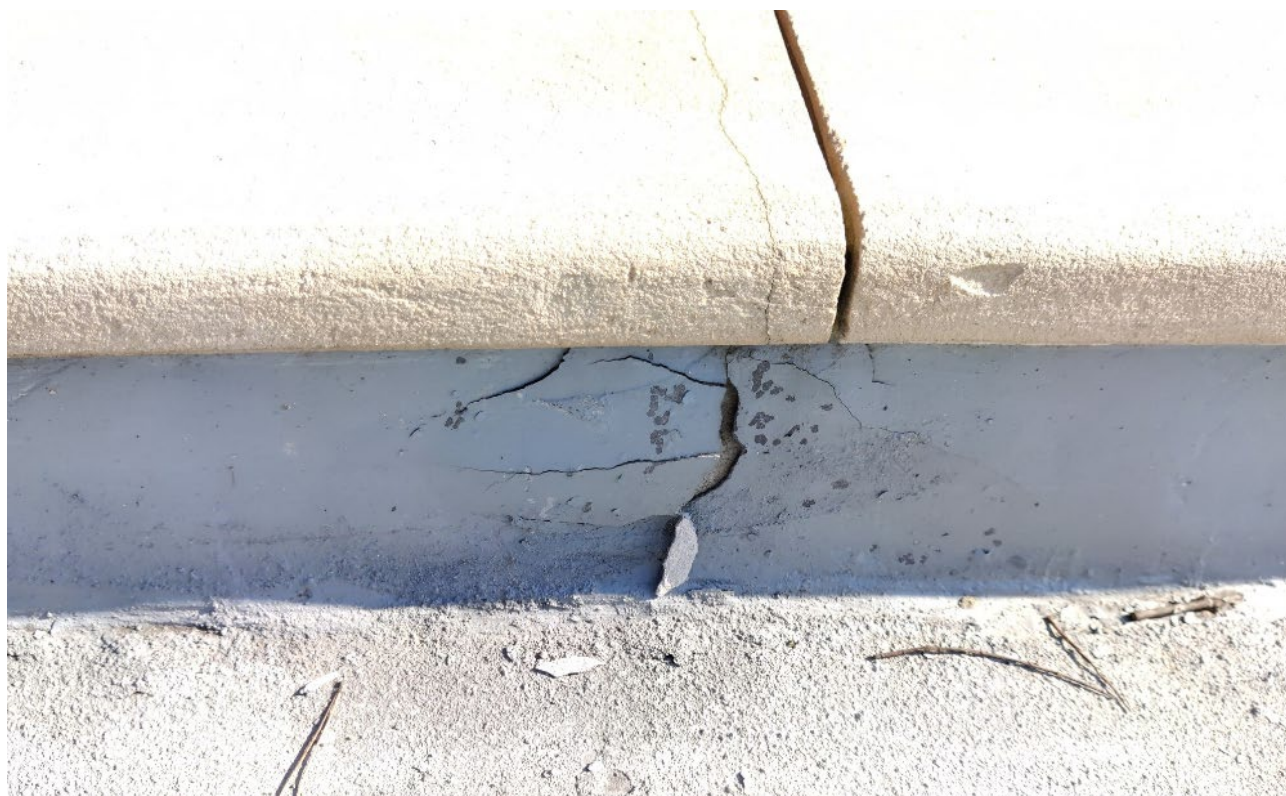
Pęknięcia konstrukcji występują również w przebiegu rzeki w niewielkim oddaleniu od niecki 03.4.2:

Fot. 27 Destrukcja okładzin. Pęknięcie konstrukcji koryta

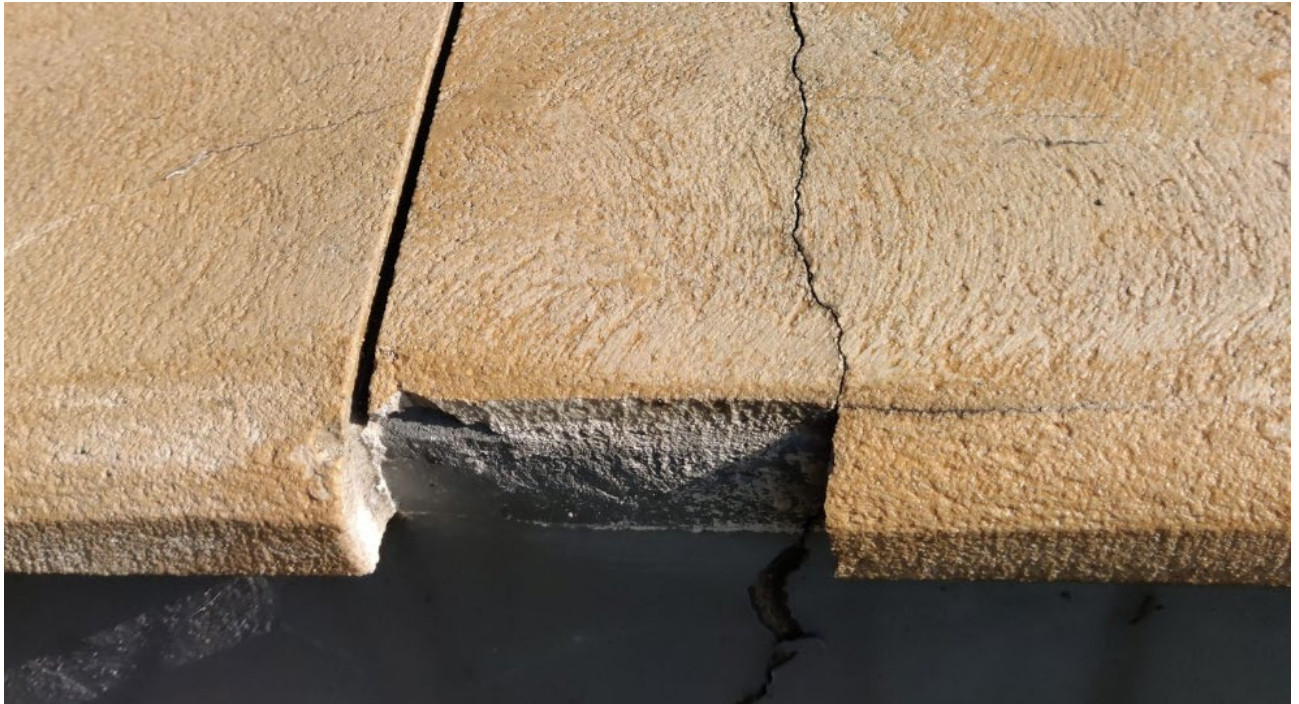
Fot. 28 Destrukcja okładzin zespołu oczek wodnych

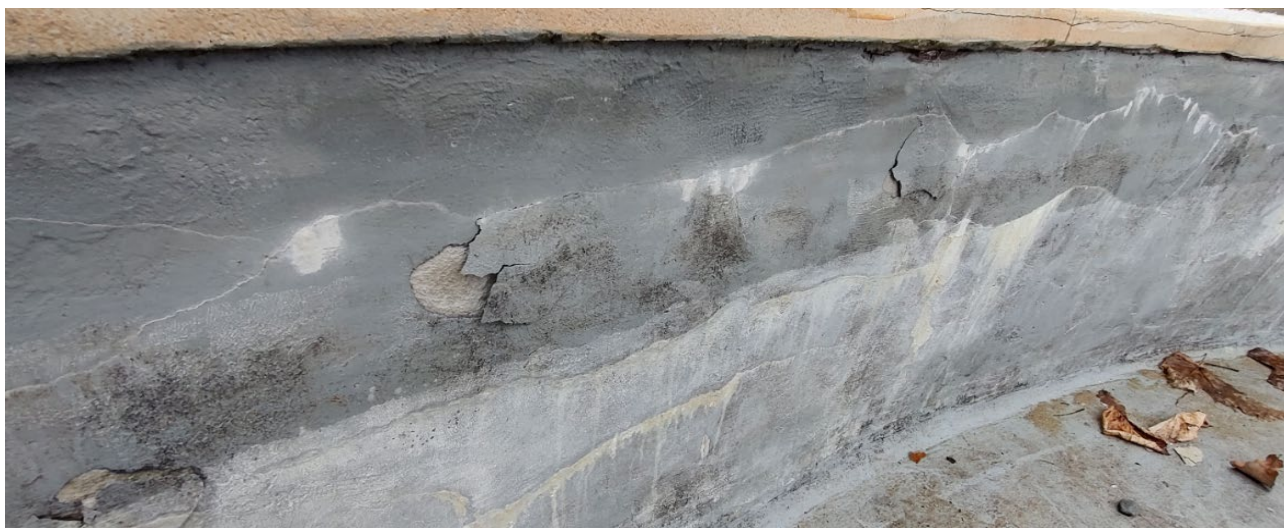
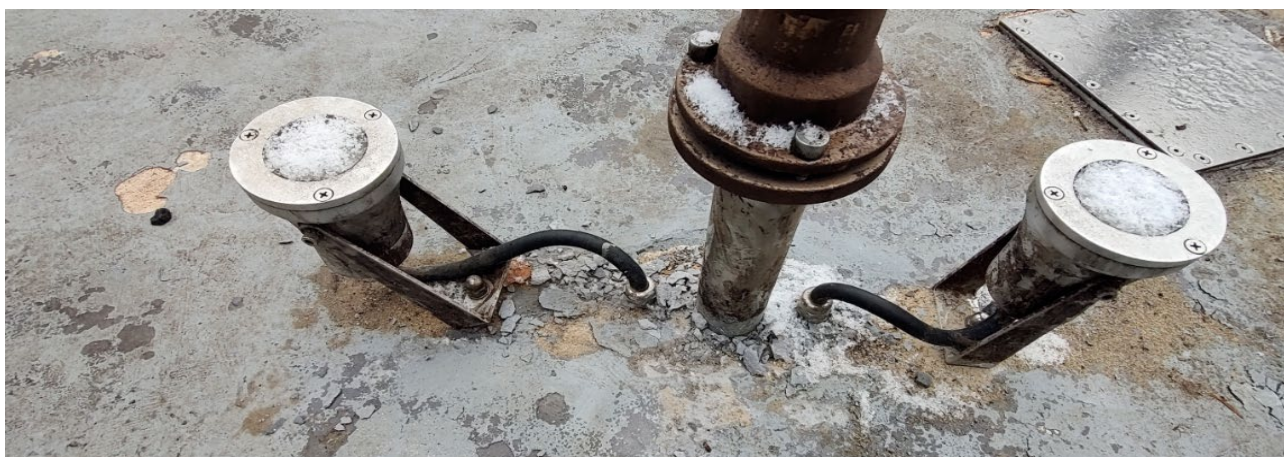
Fot. 29 Destrakcja w obszarze niecki oczka 03.4.2 (górnej)

Niecka 03.4.2 wymaga przeprowadzenia robót naprawczych również wewnątrz, polegających na skuciu warstw wykończeniowych, nasączeniu betonu preparatami hydrofobowymi, wykonaniu warstw szepnych i odtworzeniu wierzchniej warstwy wykończeniowej w odpowiednio dobranej technologii.

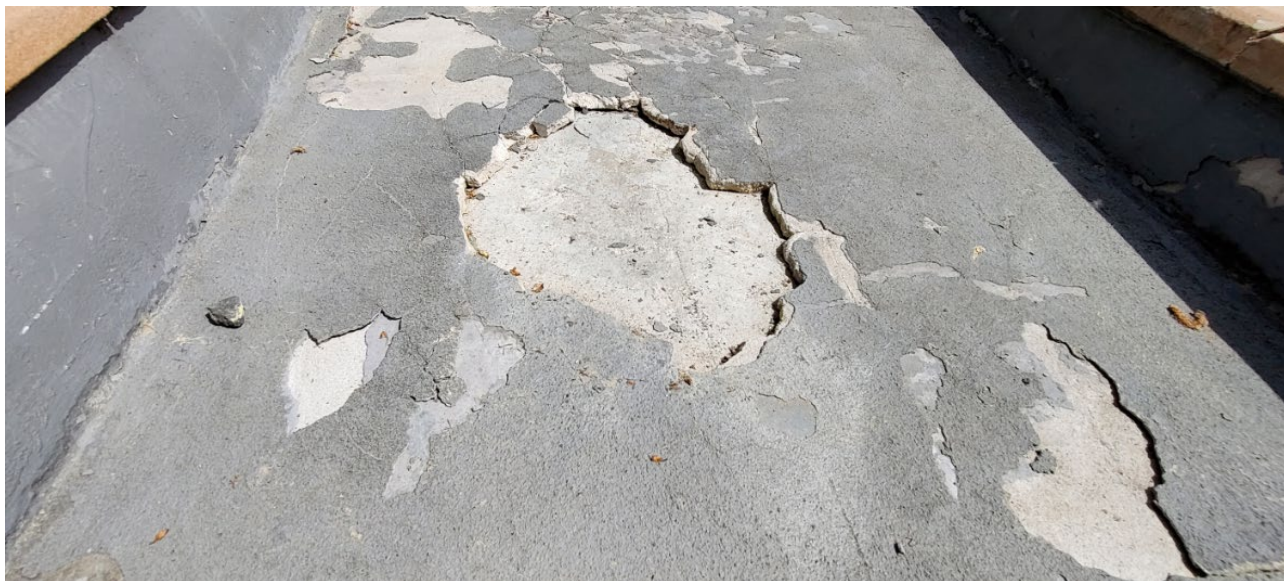
Na całej długości rzeczki stwierdzono postępującą destrukcję okładziny dennej i okładzin ścian polegającą na kruszeniu się masy szpachlowej i jej odpadaniu:

Fot. 30 Odspojenia okładziny szpachlowej w korycie rzeczki

Rzeczka 03.4.3 w całym przebiegu wymaga przeprowadzenia robót naprawczych polegających na skuciu warstw wykończeniowych do konstrukcji betonowej, nasączeniu betonu preparatami hydrofobowymi, wykonaniu warstw szepnych i odtworzeniu wierzchniej warstwy wykończeniowej w odpowiednio dobranej technologii.

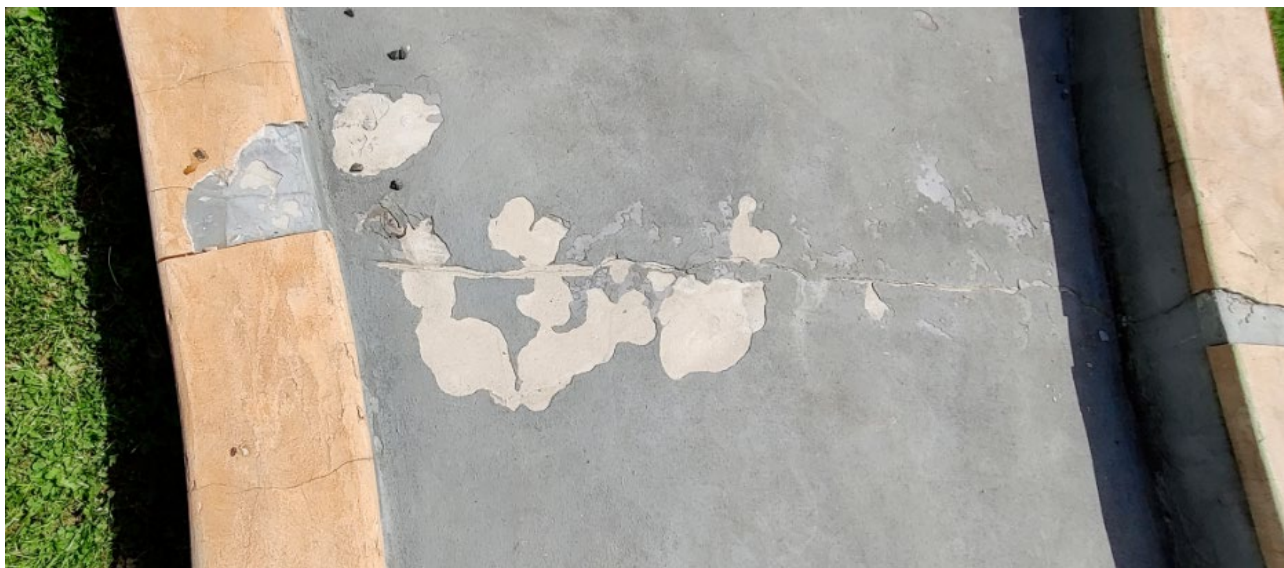
Fot. 31 Pęknięcie koryta rzeczki z destrukcją okładzin

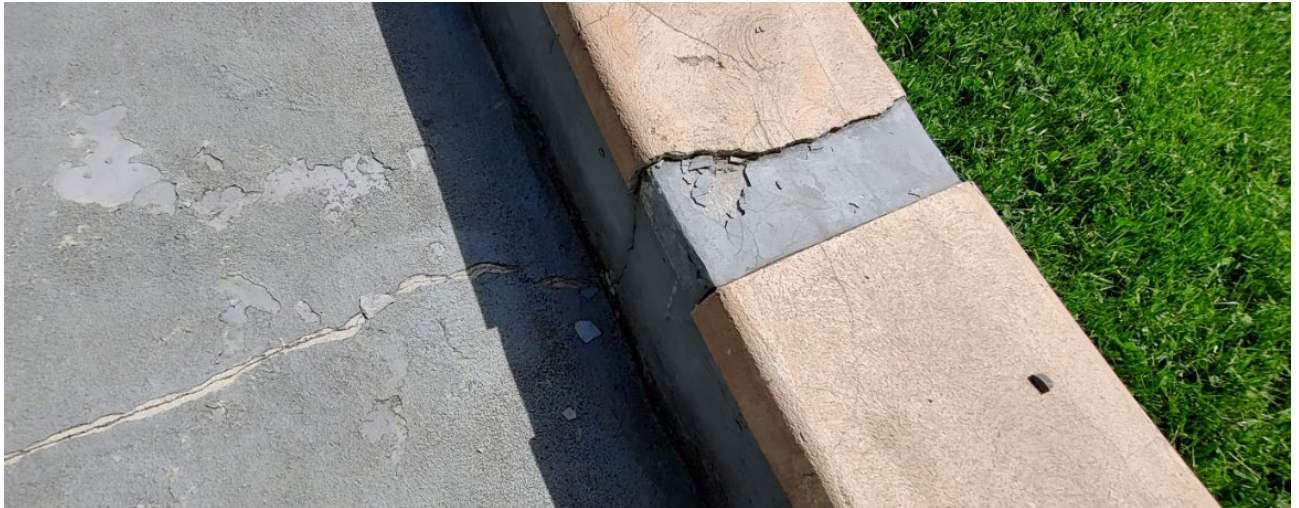
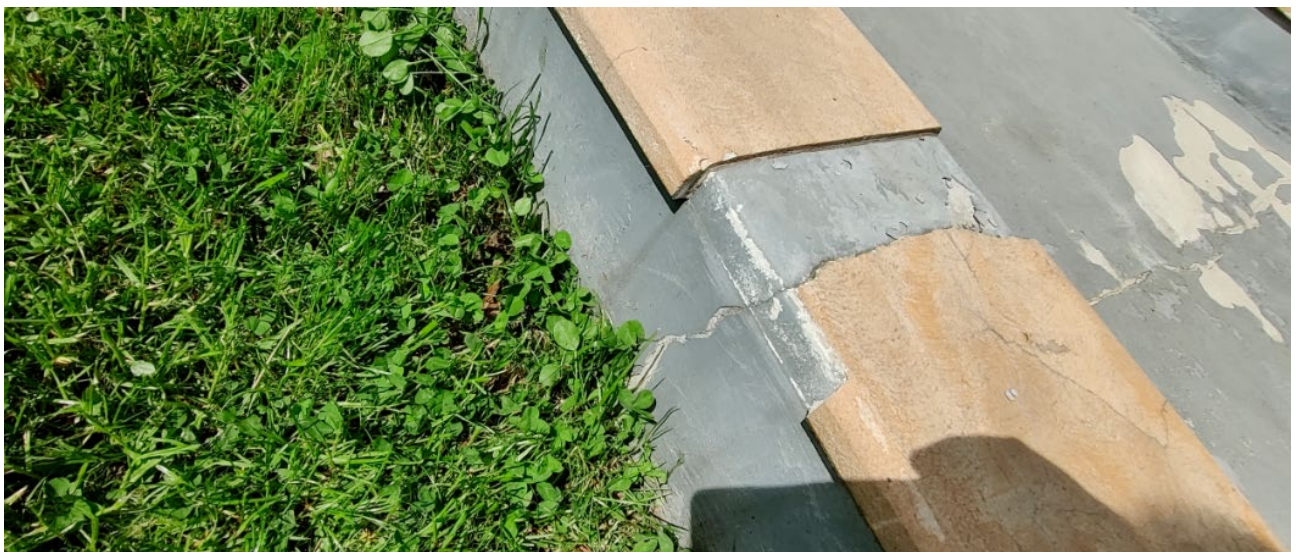
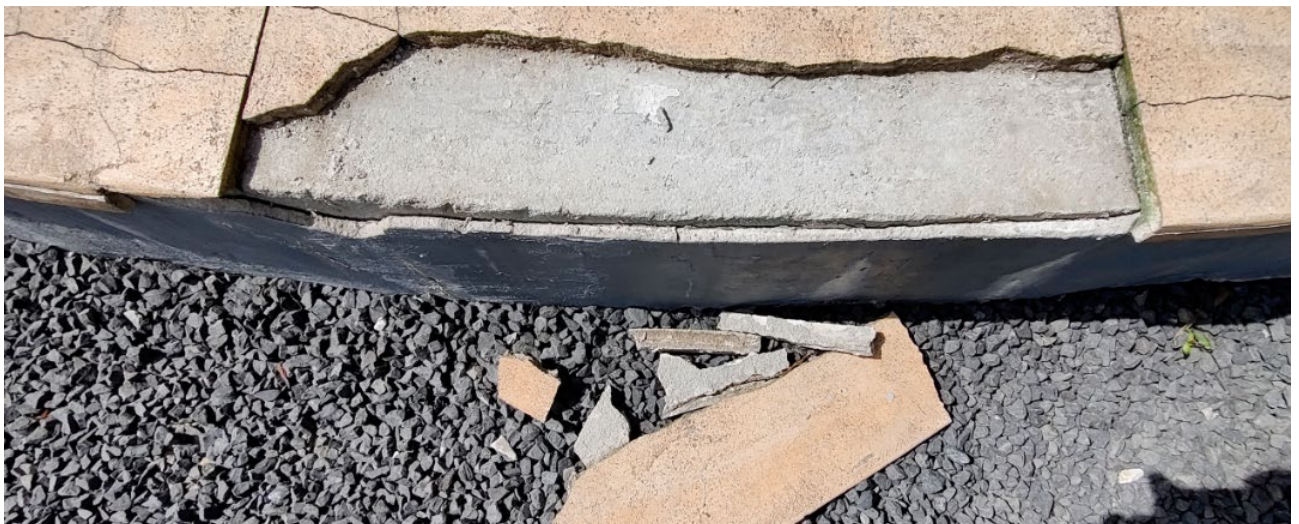
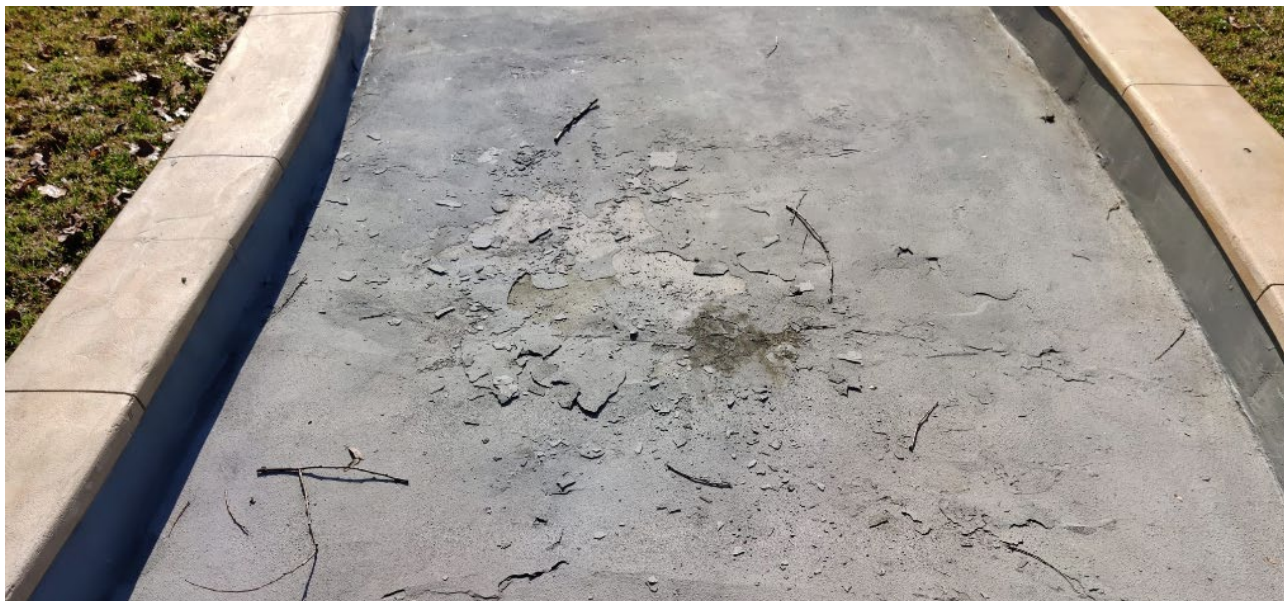
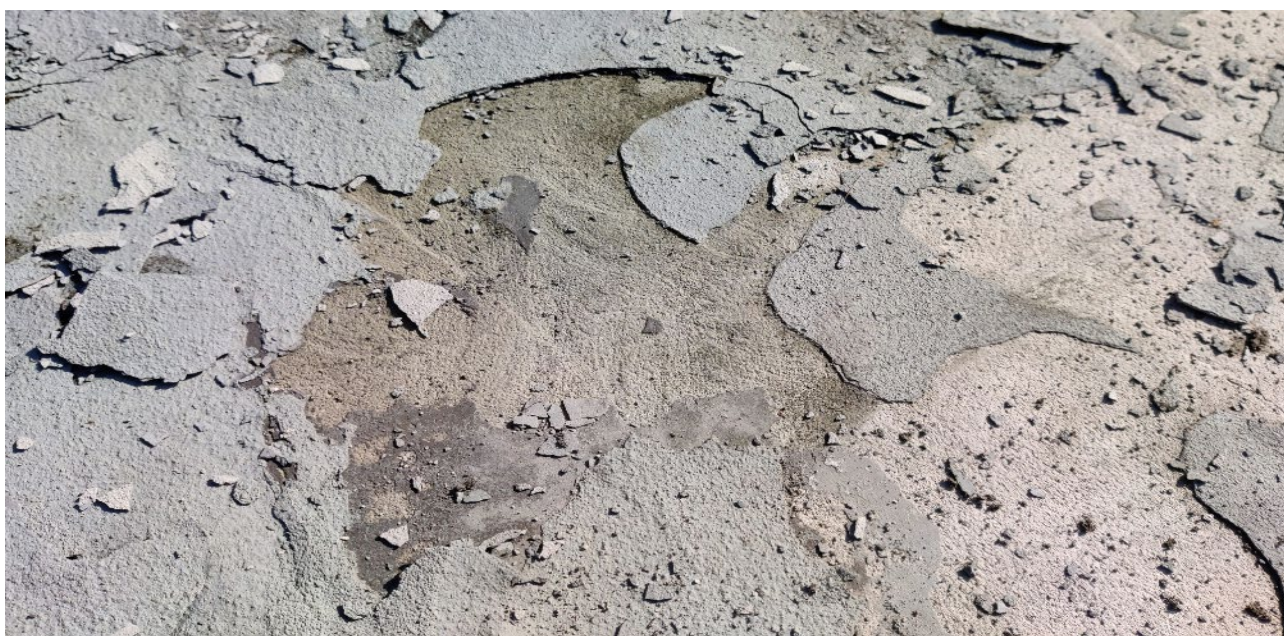
Fot. 32 Destrukcja okładzin rzeczki 03.4.3

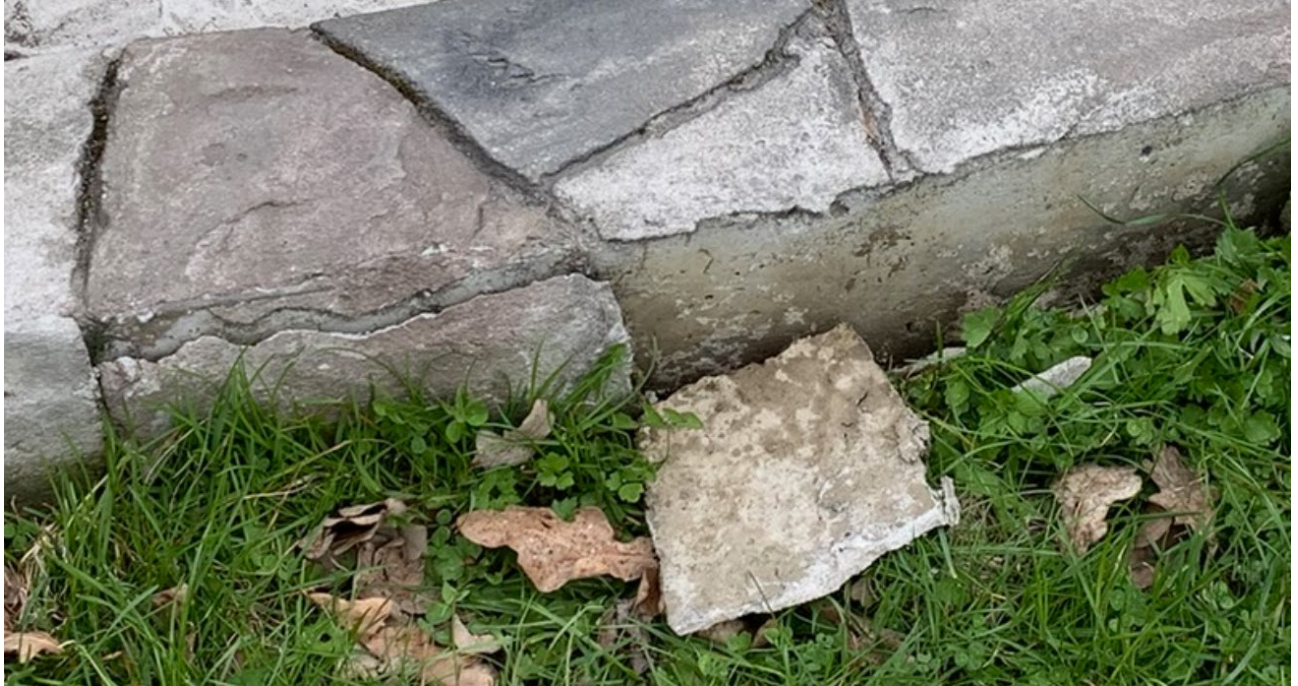
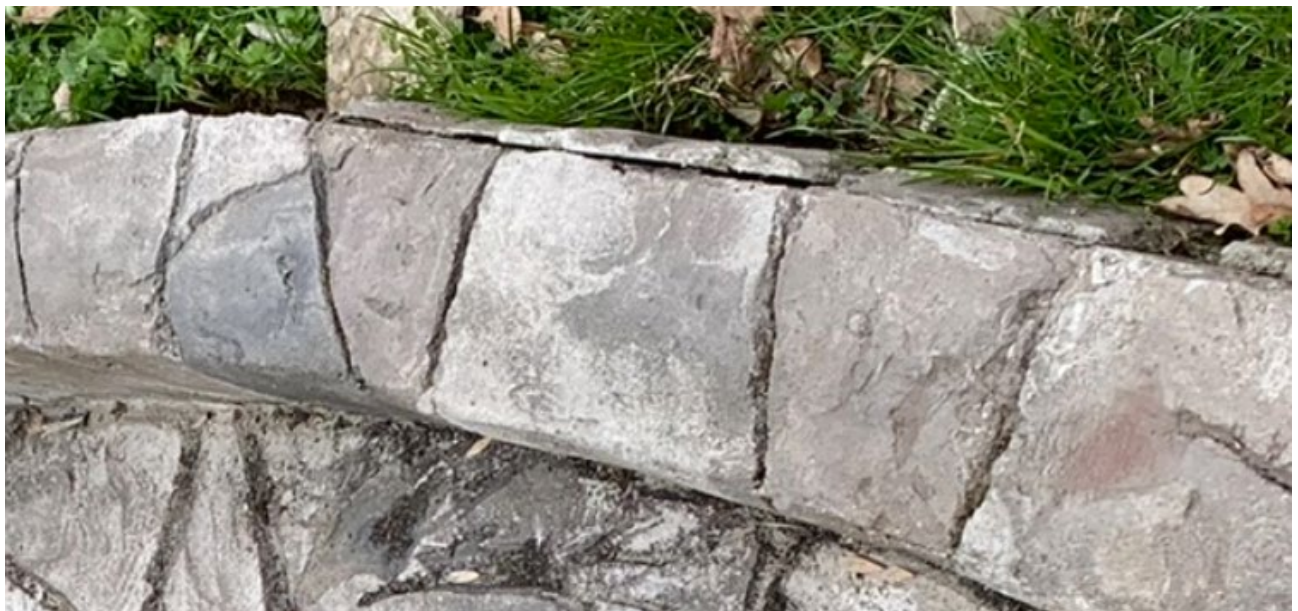
W nawierzchni dna i okładzinie obrzeży stwierdzono pęknięcia, złuszczenia i odspojenia materiału, zwłaszcza w miejscach montażu przyłączy elektrycznych dla oświetlenia:

Fot. 34 Destrukcja okładzin rzeczki z atrakcjami

Rzeczka 03.5 w wymaga przeprowadzenia robót naprawczych polegających na skuciu warstw wykończeniowych do konstrukcji betonowej, nasączeniu betonu preparatami hydrofobowymi, wykonaniu warstw szepnych i odtworzeniu wierzchniej warstwy wykończeniowej w odpowiednio dobranej technologii.
