**DOKUMENTACJA KOMPLEKSOWYCH
BADAŃ KONSERWATORSKICH
WRAZ Z PROGRAMEM PRAC KONSERWATORSKICH**

FASAD BUDYNKU

Adres: 80-810 GDAŃSK UL OKOPOWA 19

SOPOT 2023

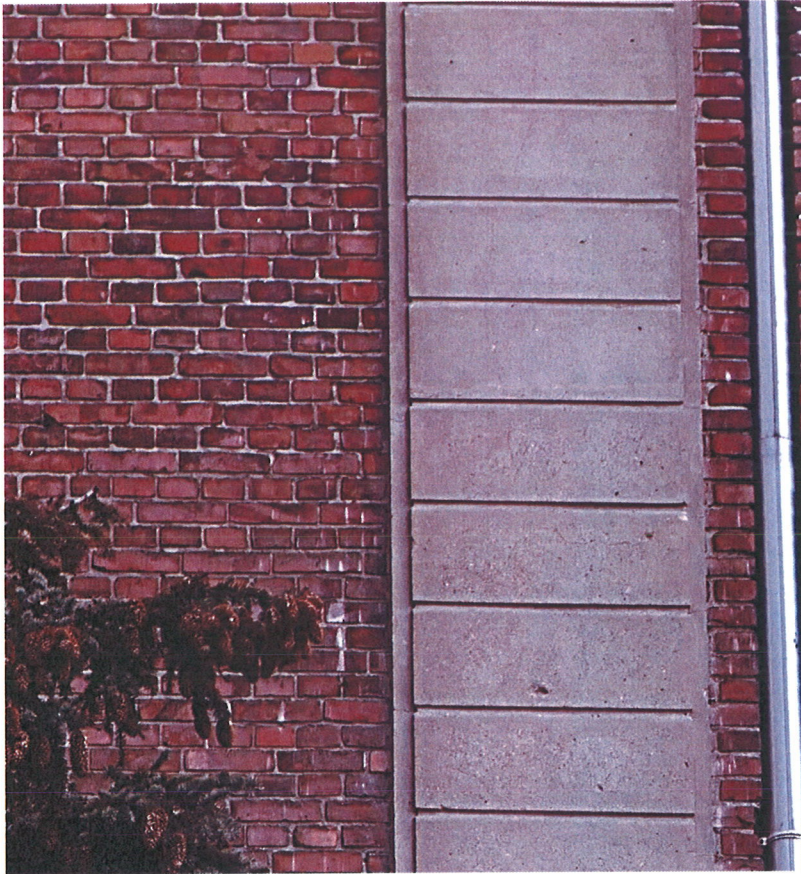
Fasada zachodnia Przykład zachowanych ciosów pilastru

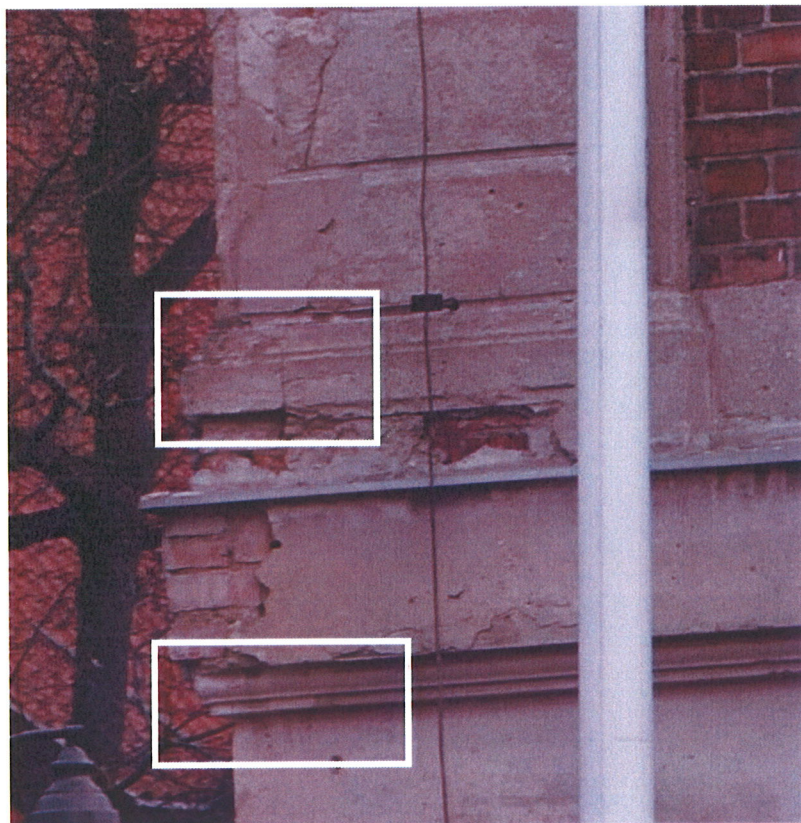
Baza pilastru pn-zach. przykłady zachowanych profili

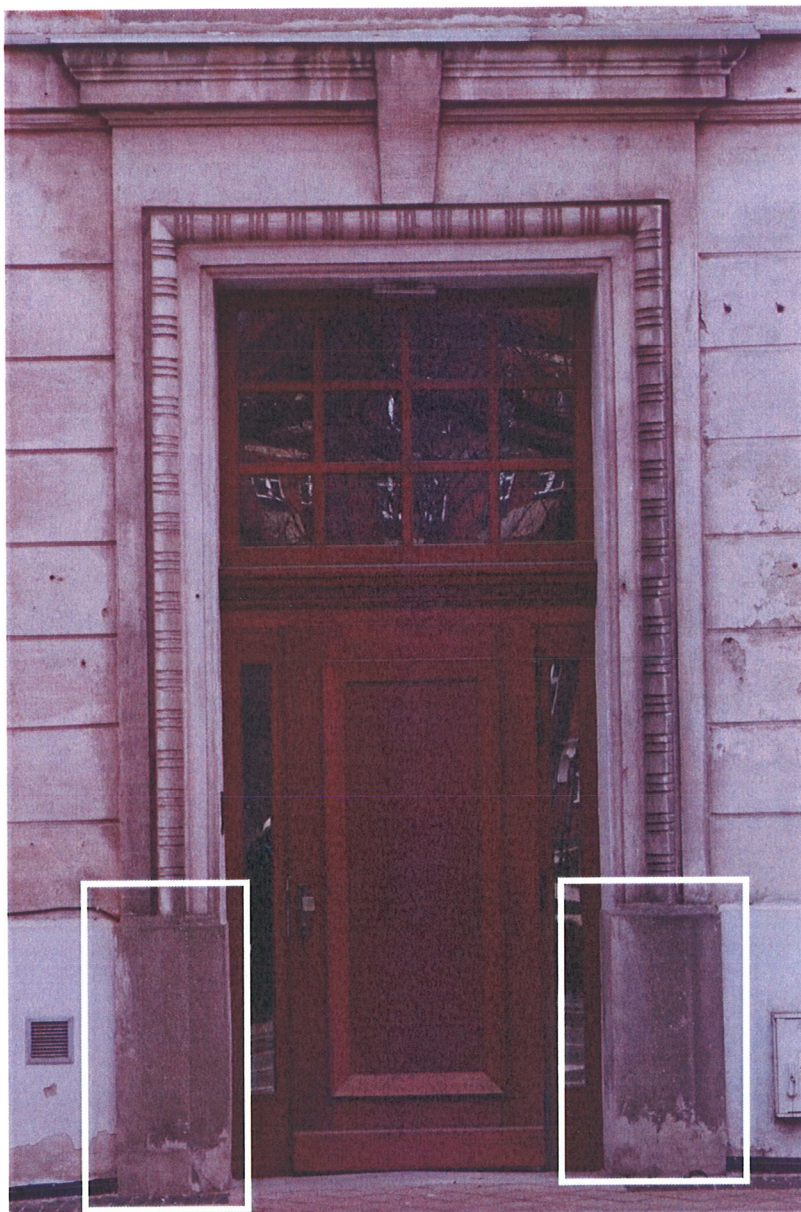
Portal wejściowy zakres przywrócenia lica

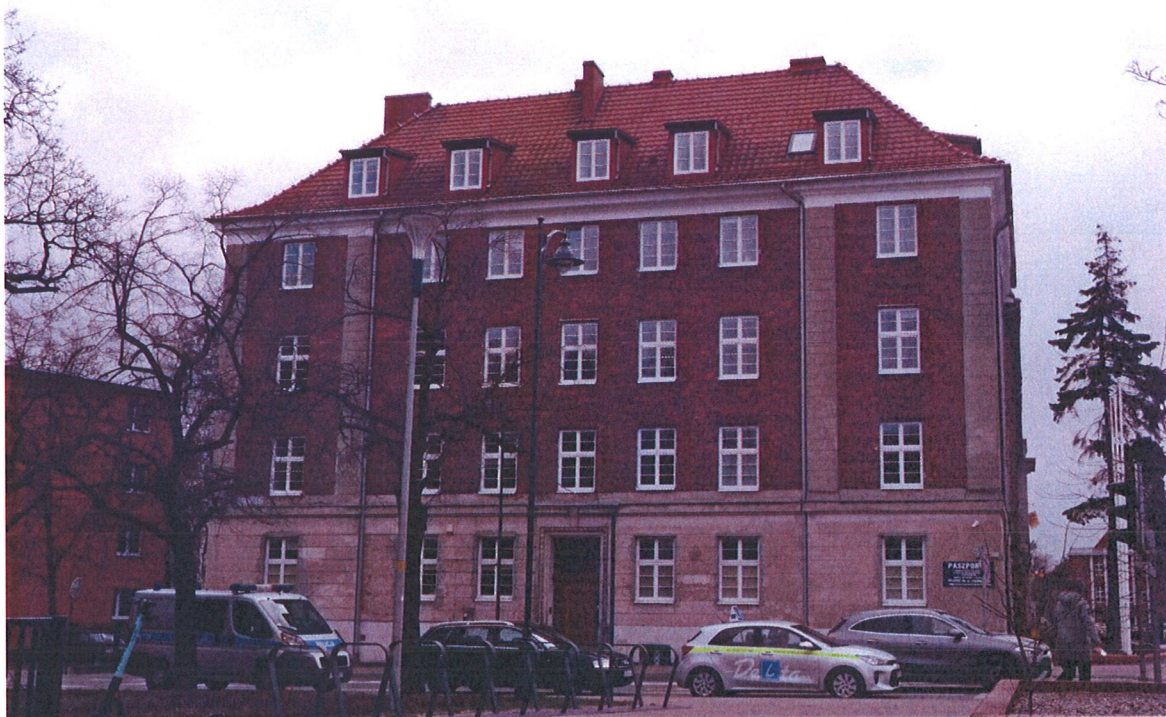
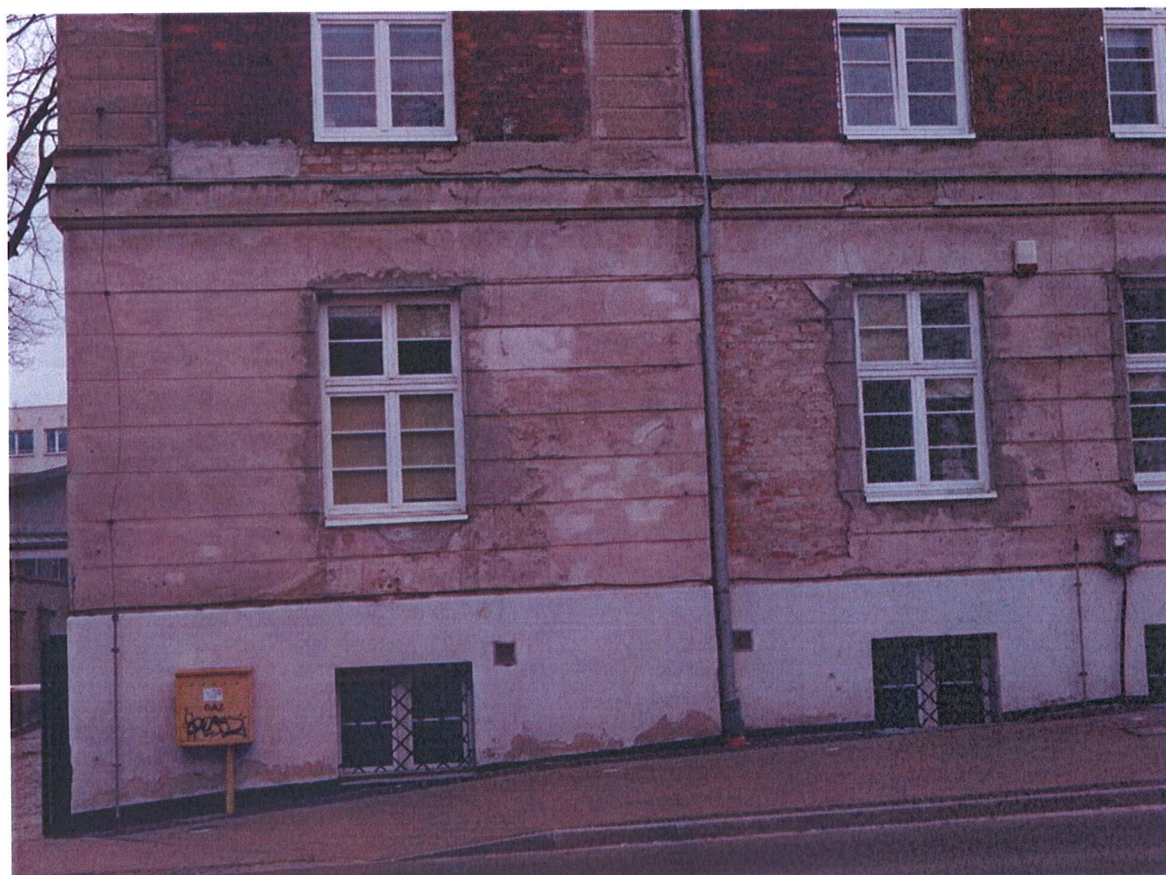
W strefie przyziemia widoczne działanie wilgoci gruntowej, co wskazuje na konieczność sprawdzenia stanu hydroizolacji.

Stan zachowania przyziemia

a) Wykonanie hydroizolacji (opcjonalnie)

Prace przy hydroizolacji jako element budowlany szczegółowo opisane w projekcie budowlanym.

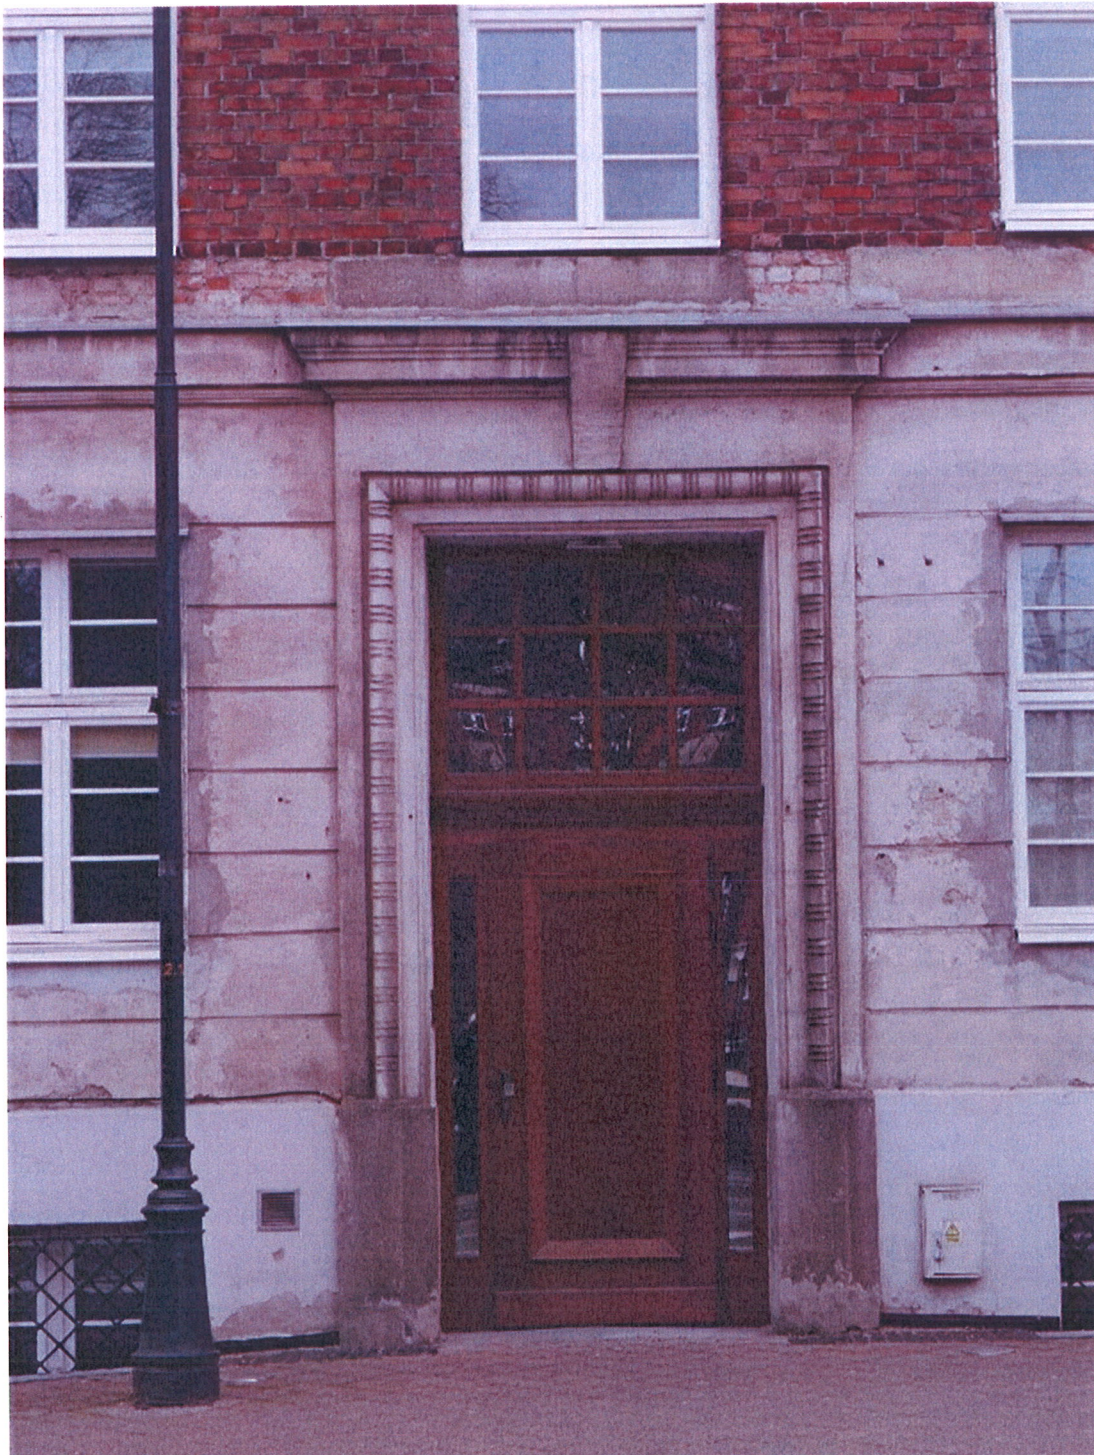
Opracowany w tynku lastryko metodą odlewu i opracowania metodą kamieniarską w zaprawie. Tynk kamieniarski (o cechach sztucznego kamienia) z gruboziarnistymi wypełniaczami, opracowywany metodami kamieniarskimi po wyschnięciu. Główną przyczyną zniszczeń wszystkich materiałów pozostających w ekspozycji zewnętrzem są zjawiska atmosferyczne związane z działaniem wody, insolacji, wahań temperatury, mechanicznego oddziaływania wiatru, przemarzania oraz zanieczyszczenia powietrza. Ważnym czynnikiem niszczącym są sole rozpuszczalne w wodzie z wody rozbryzgowej. Erozja przyczyniła się do utraty ryflowanego lica i profili w części parterowej. Całość portalu wielokrotnie przemalowana. Ościeże portalu przekształcone przez szpachlówki i przemalowania.

Wejście główne portal wejściowy

Lico oczyścić z nawarstwień farby przy użyciu preparatu AGE, wykonać próby oczyszczania. Elementy konserwować systemem do naprawy betonu zabytkowego. Przed pracami wykonać pomiary w trybie warsztatowym, pobrać próbę materiałową lastryko jako wzoru do odtworzenia.

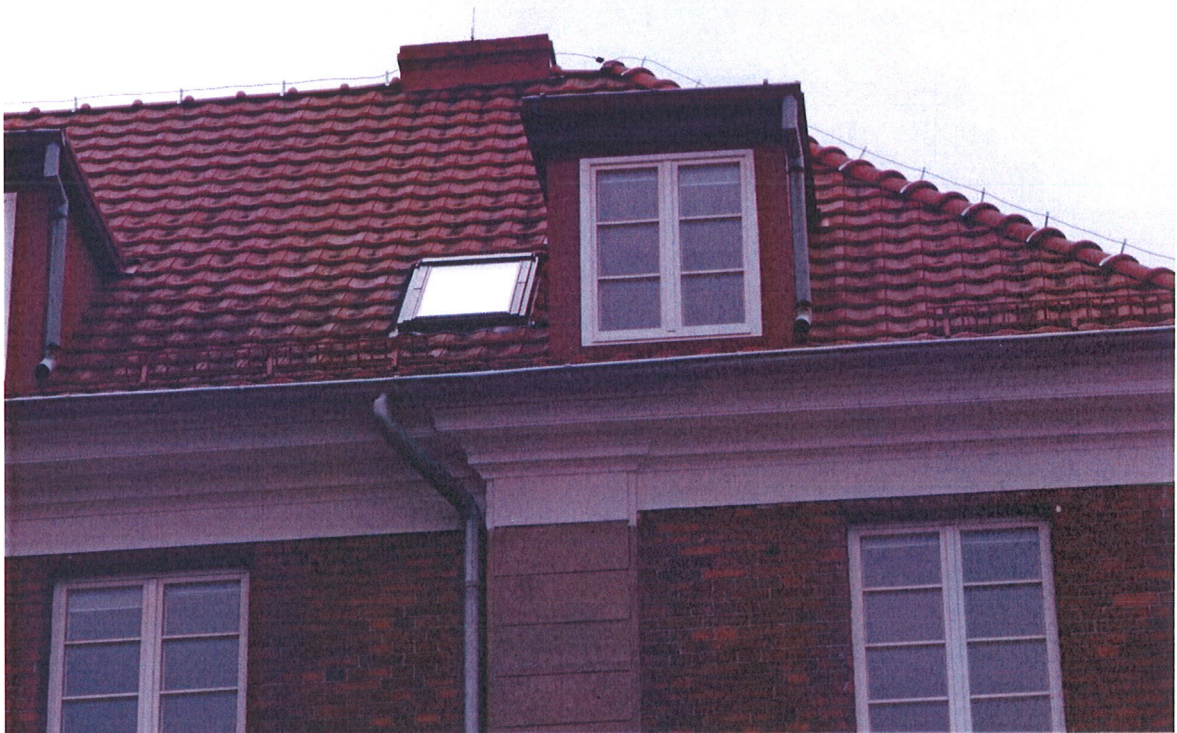
Gzyms wieńczący po remoncie

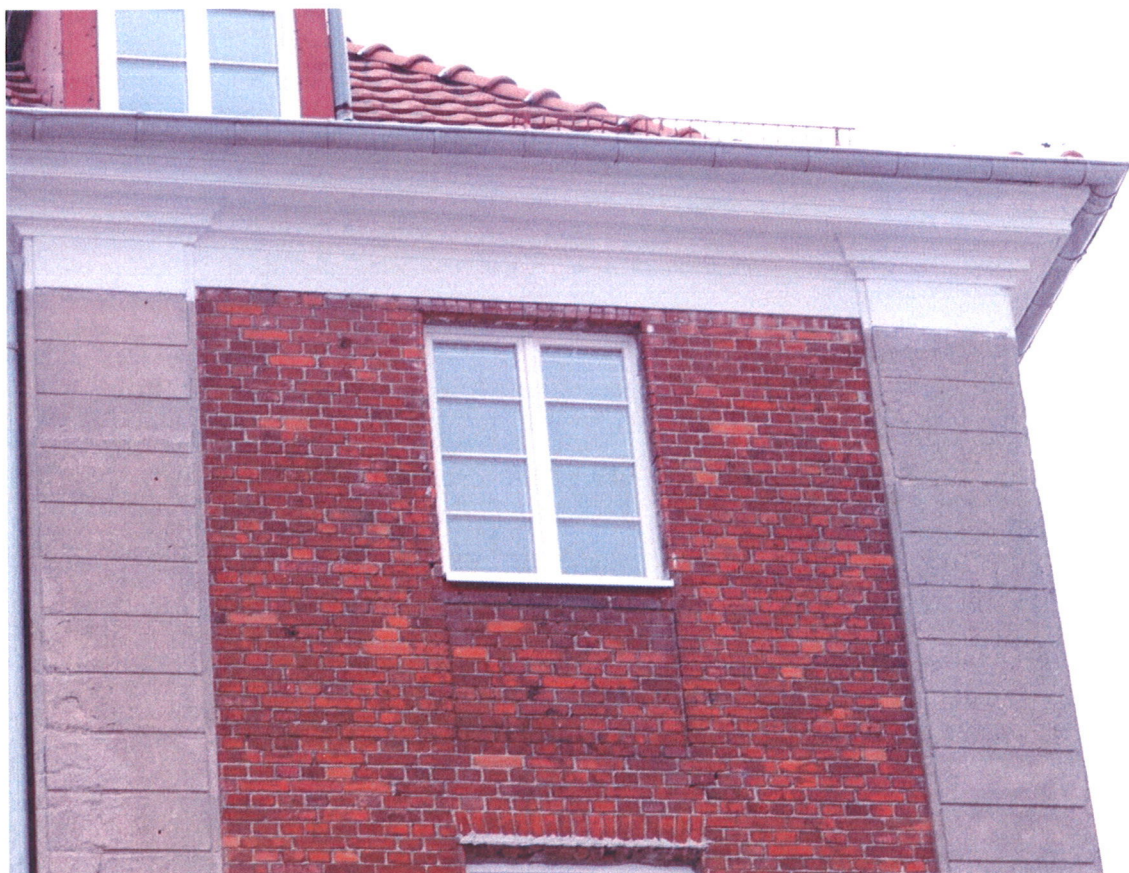
Gzyms wieńczący po remoncie

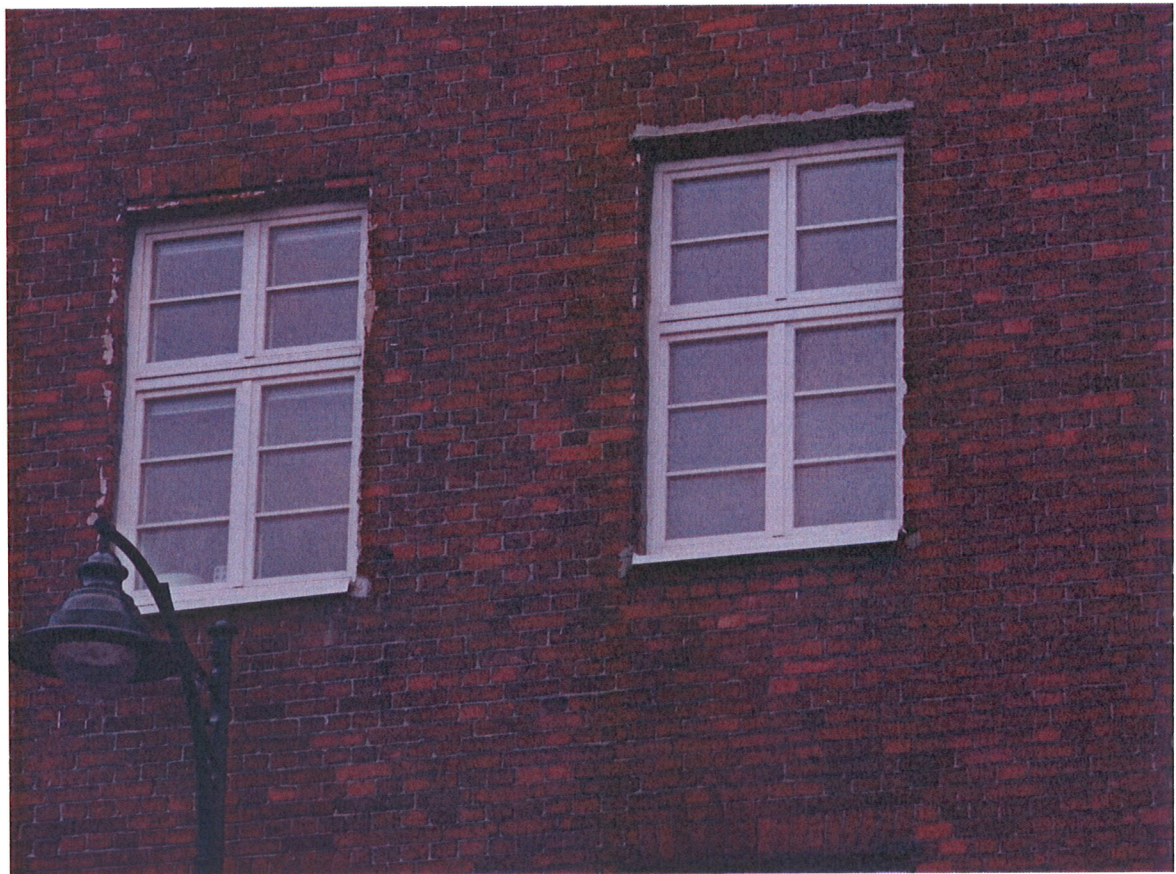
Wtórne kity cementowe na wążku ceramicznym i szczeliny w nadprożach po współczesnej blacharce

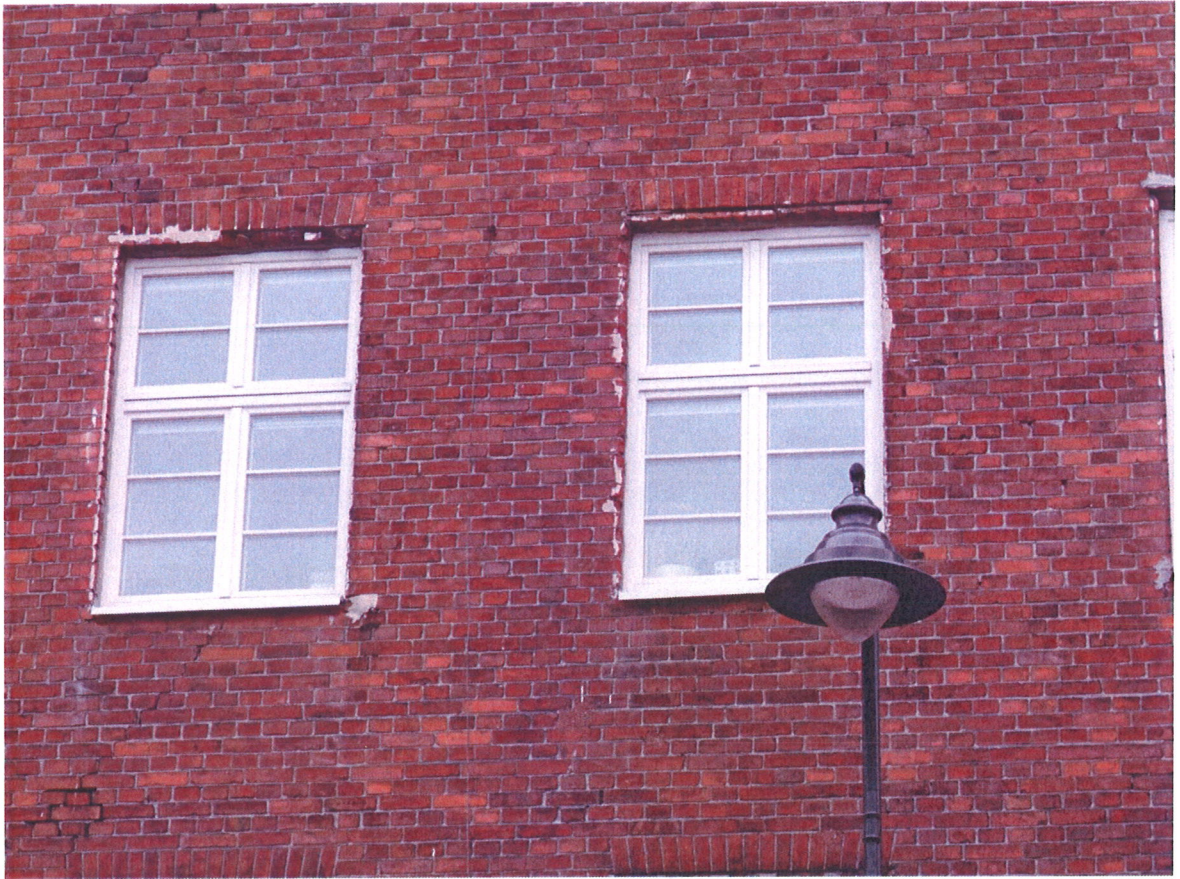
Wtórne kity cementowe na wążku ceramicznym i szczeliny w nadprożach po współczesnej blacharce

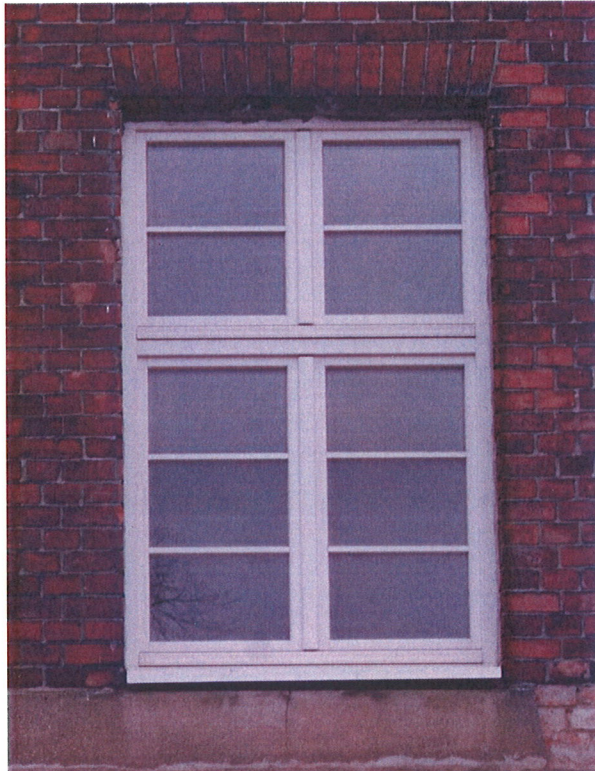
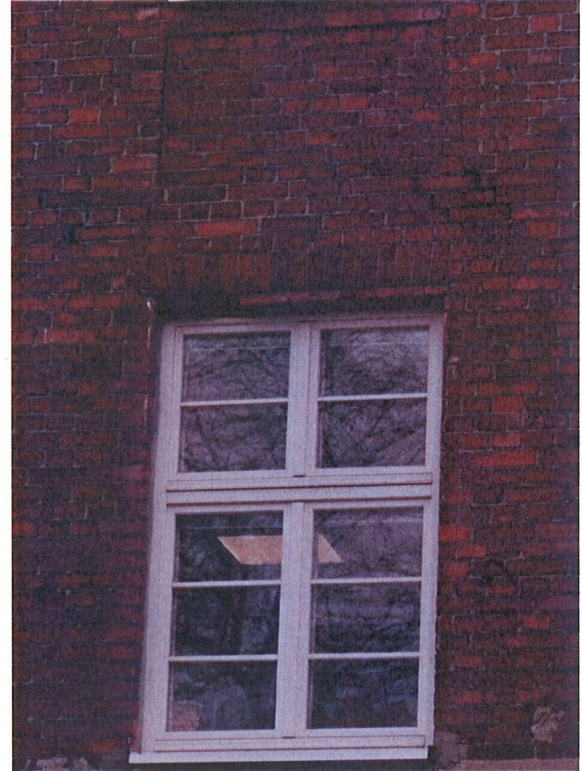
Ściany wykonane w cegle ceramicznej nie mają odchyień od pionu, widoczne pęknięcia ukośne do oceny konstruktora.

Wtórne kity cementowe na wążku ceramicznym i szczeliny w nadprożach po współczesnej blacharce
Pęknięcie ukośne do oceny konstruktora i klawiszujące cegły

- Zszywanie pęknięć wykonać w systemie Helfix, lokalizacja w miejscach fug stosować zszywanie systemowe pręty spiralne z klejem systemowym system Helfix

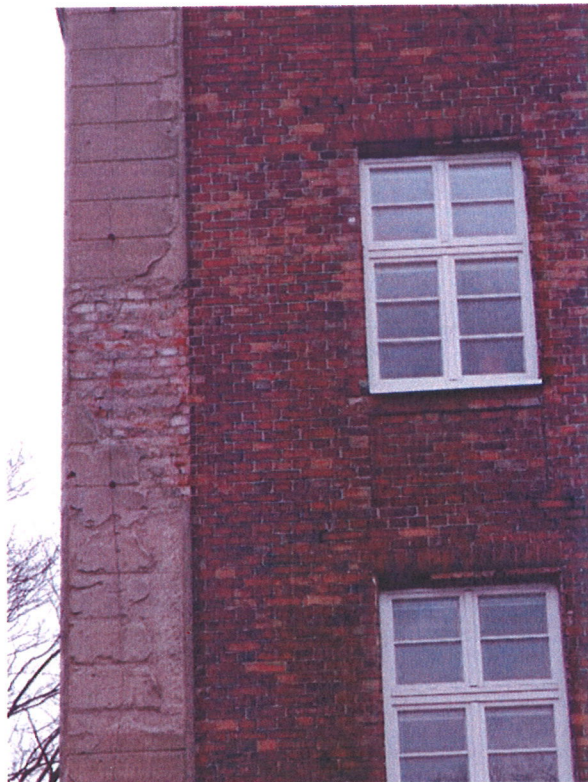
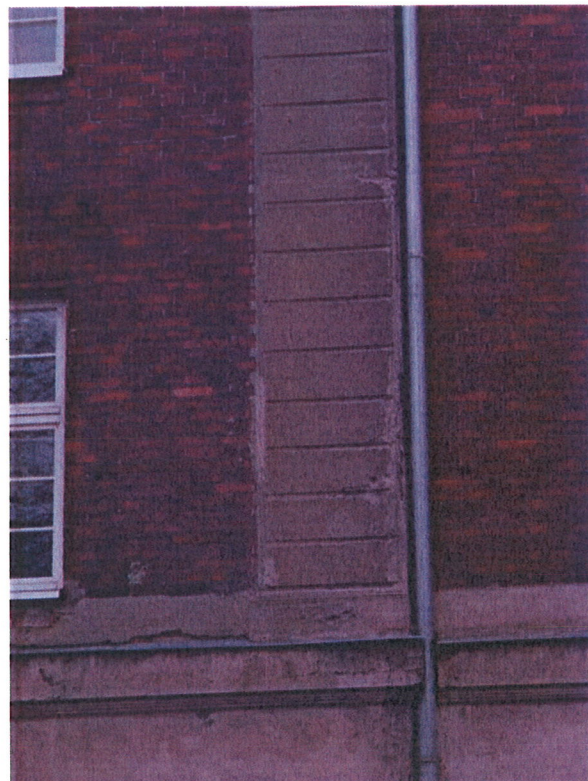
Stan zachowania wypraw sztukatorskich na pilastrach
Stan zachowania wypraw sztukatorskich na pilastrach i gzymsie

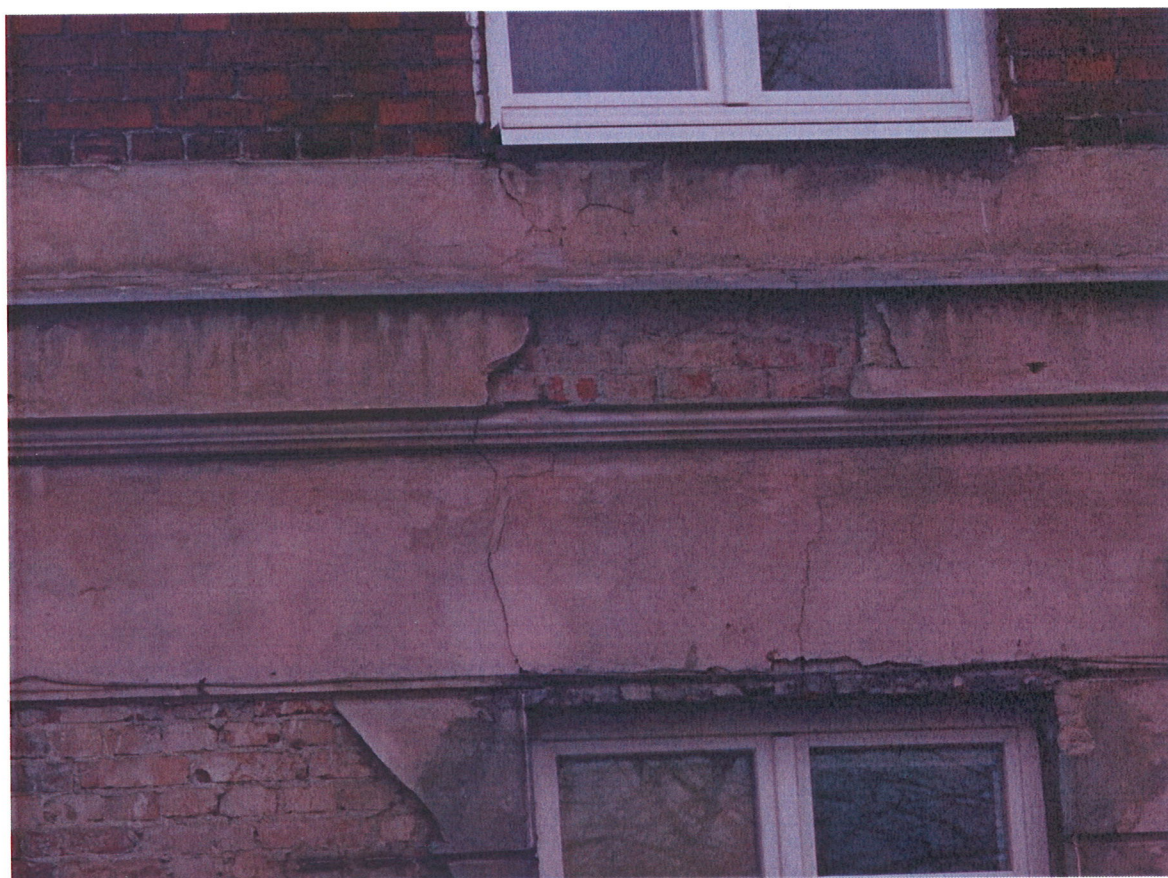
Stan zachowania wypraw sztukatorskich nagzysie ponad parterem i na boniowaniach

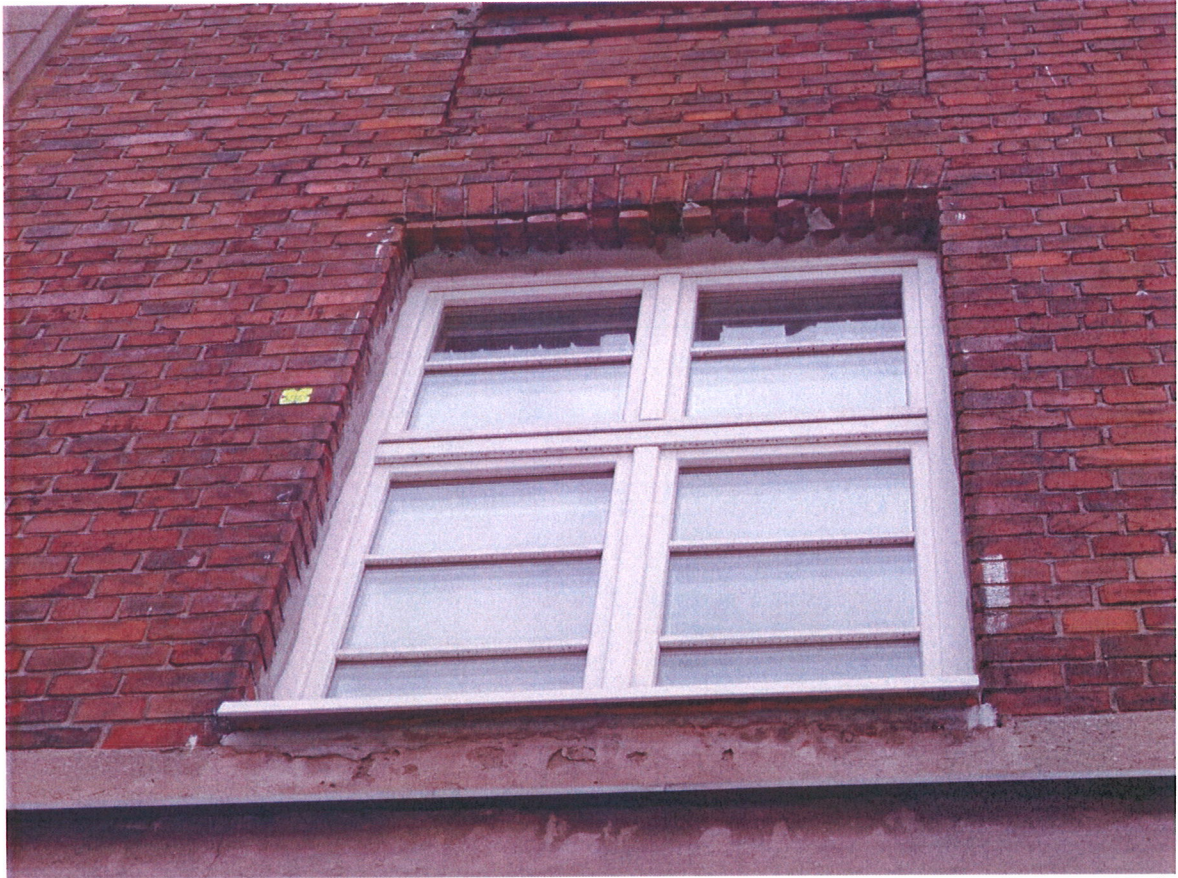
Wtórne kity cementowe na wążku ceramicznym i szczeliny w nadprożach po współczesnej blacharce

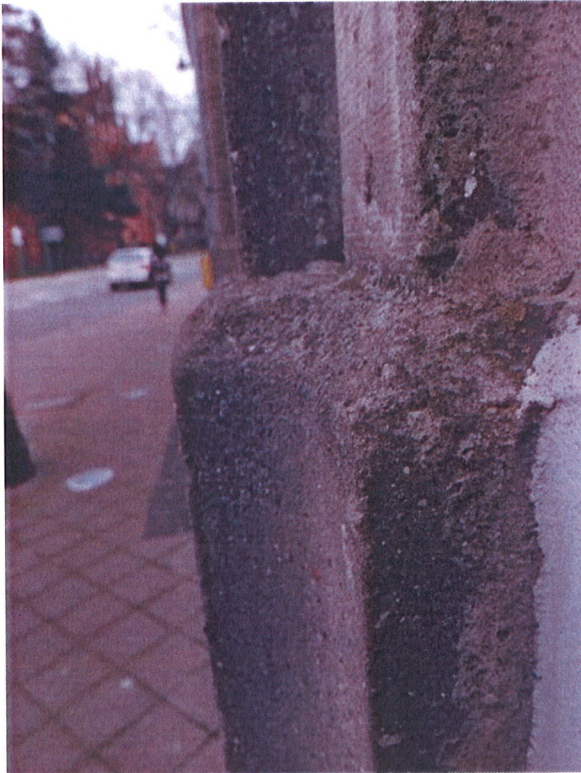
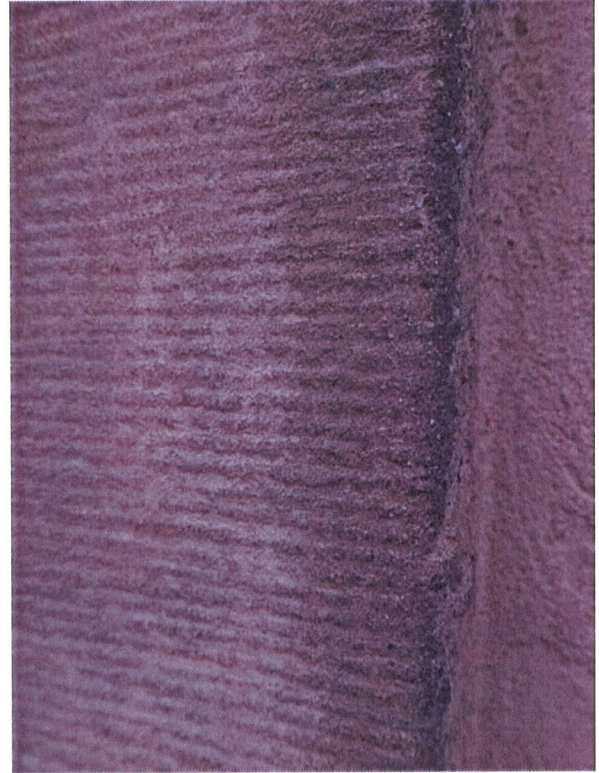
Portal Ubytek profilu na cokole
Przykład zachowanego ryflowania zakrytego przemalowaniami

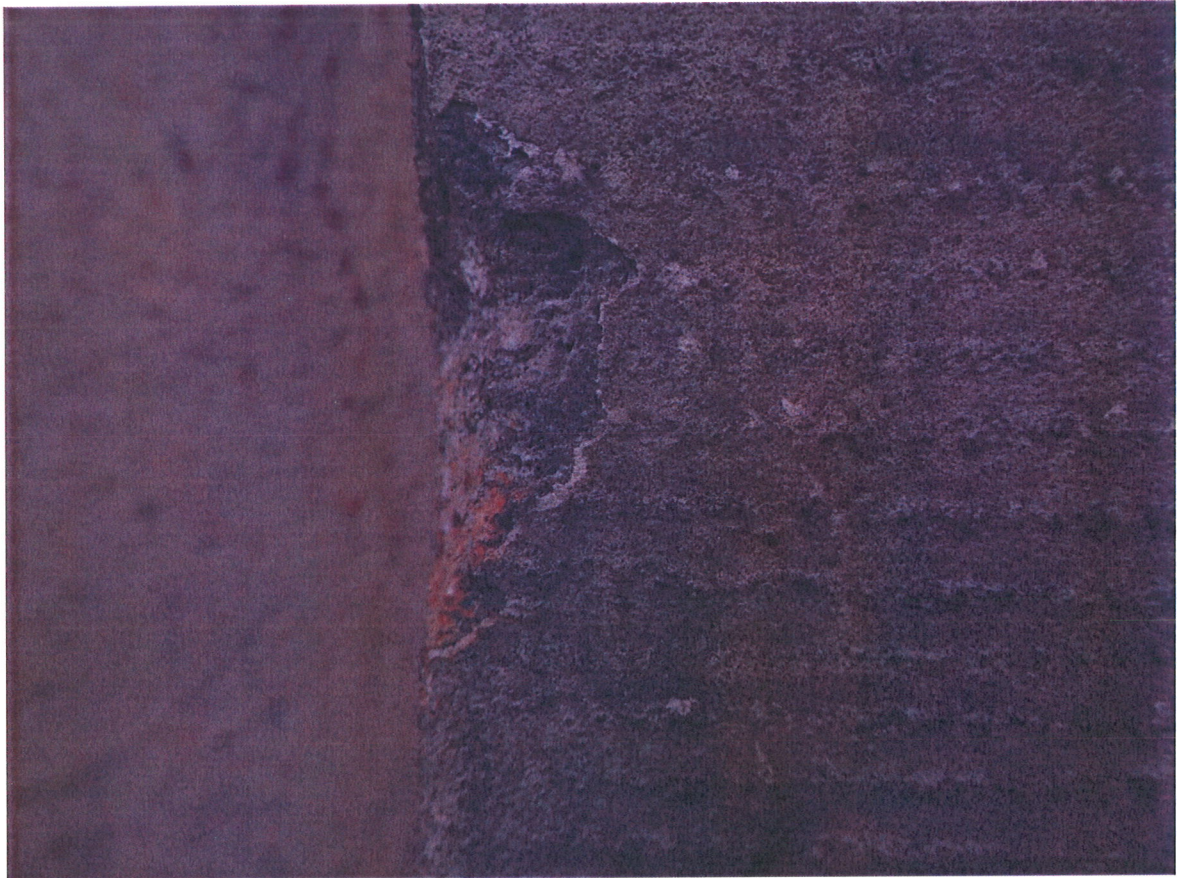
Przykład zachowanego ryflowania zakrytego przemalowaniami. Odkrywka stratygraficzna

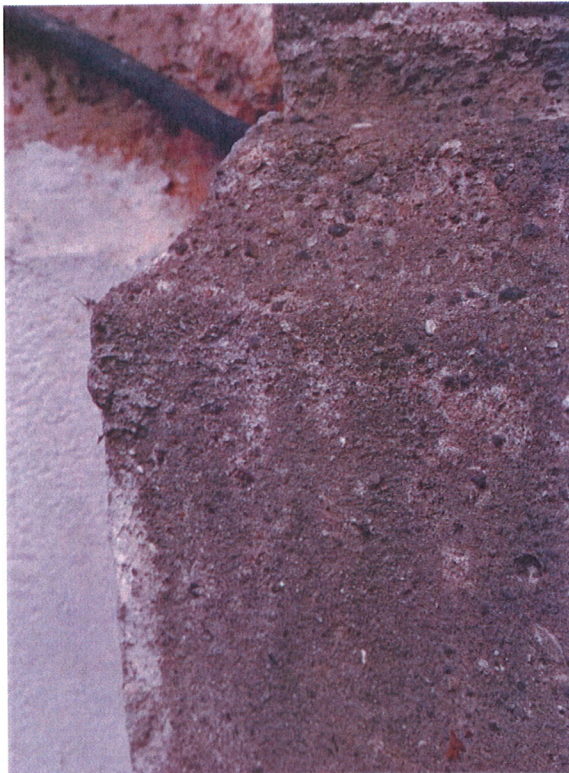
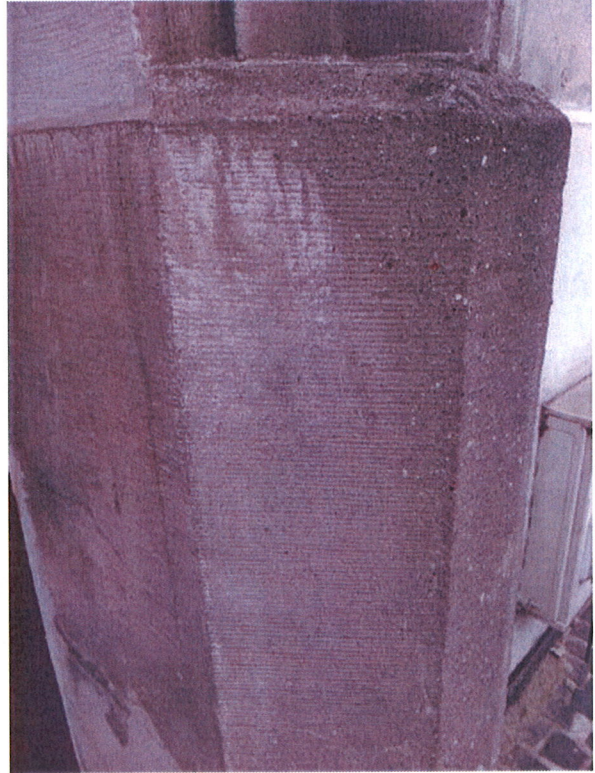
Portal. Ubytek profilu na cokole
Ryflowania na zachodniej części portalu

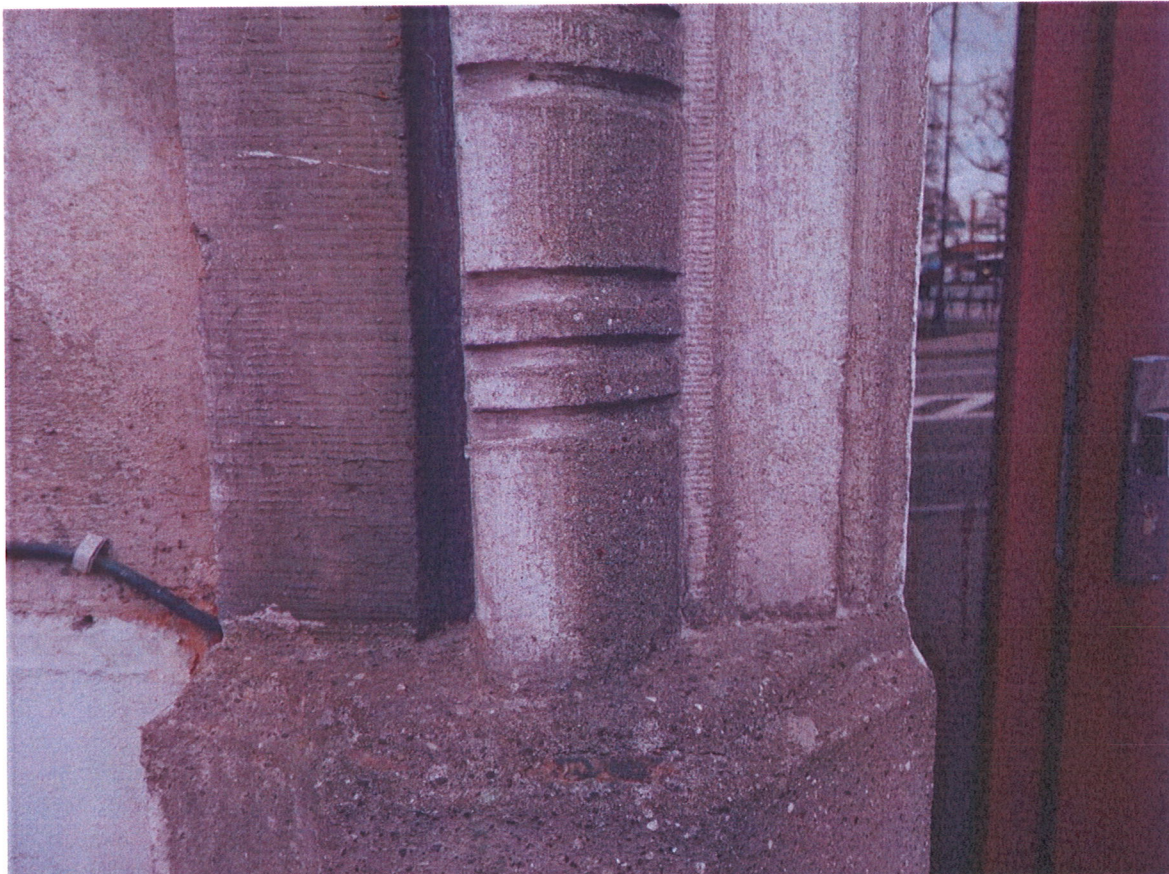
Detal portalu widoczna erozja części cokołowej

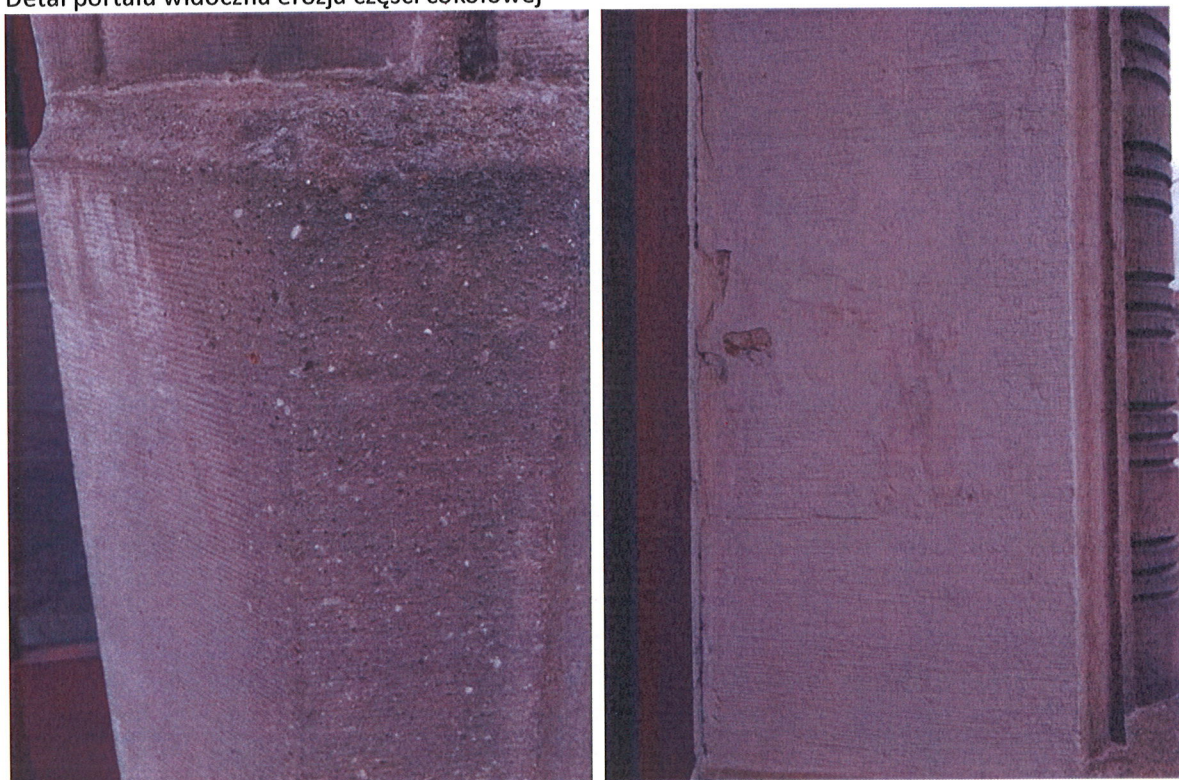
Detal portalu widoczna erozja części cokołowej
Ościeże portalu przekształcone przez szpachlówki i przemalowania

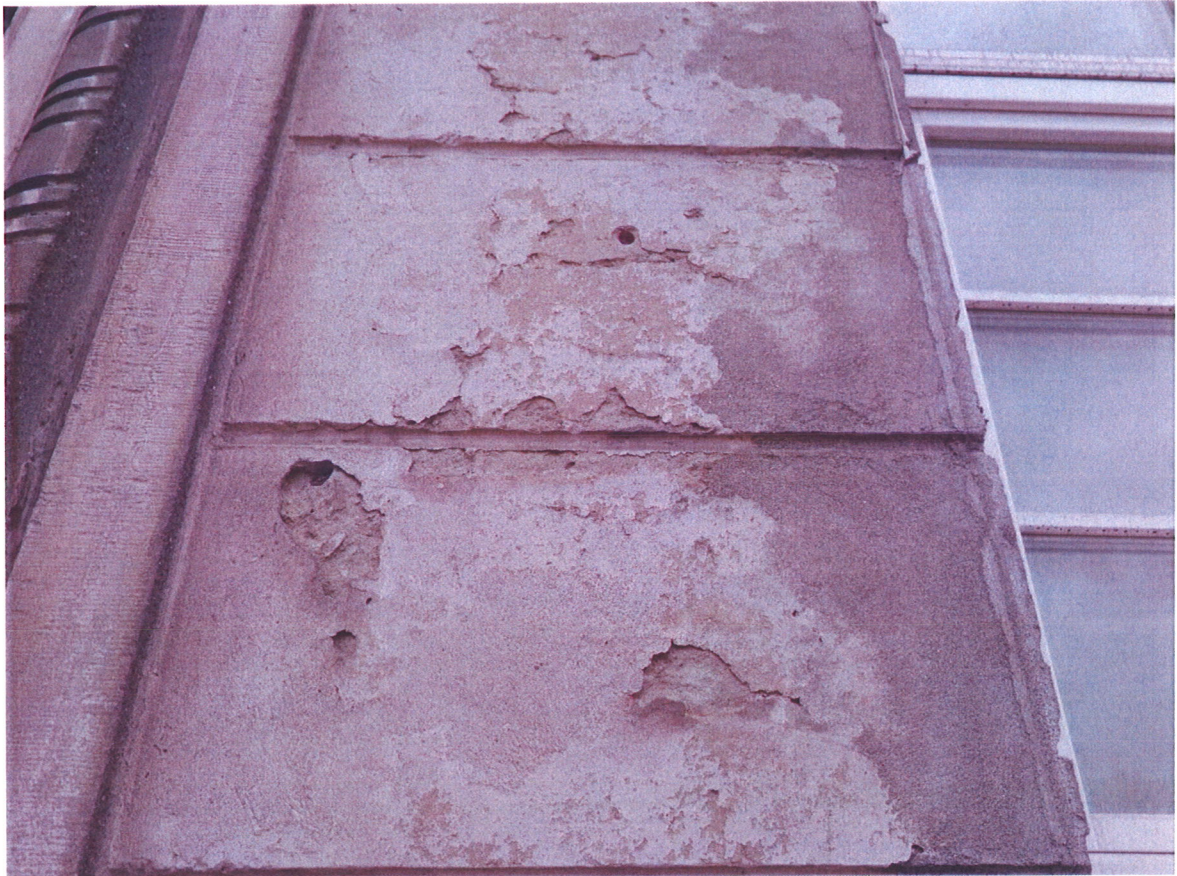
Parter stan zachowania boniowania

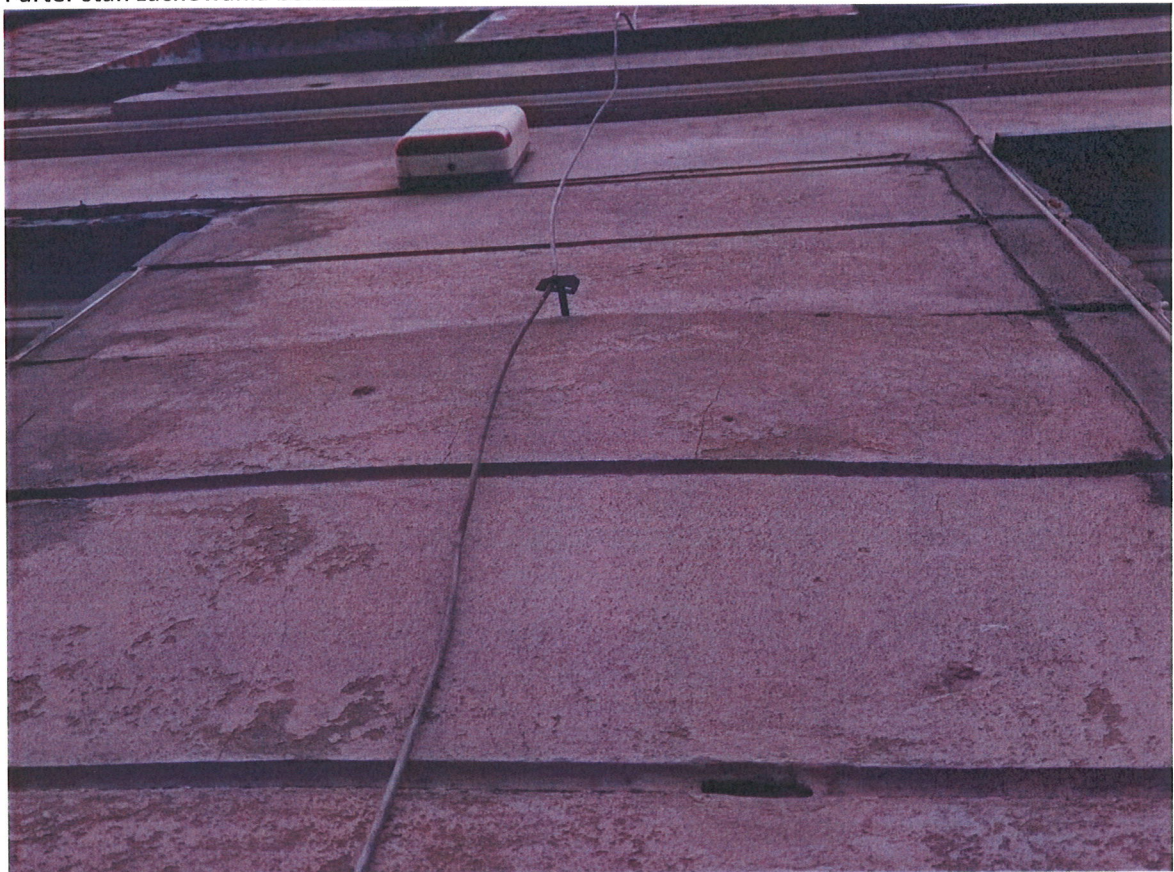
Silne odkształcenie pasa boniowania

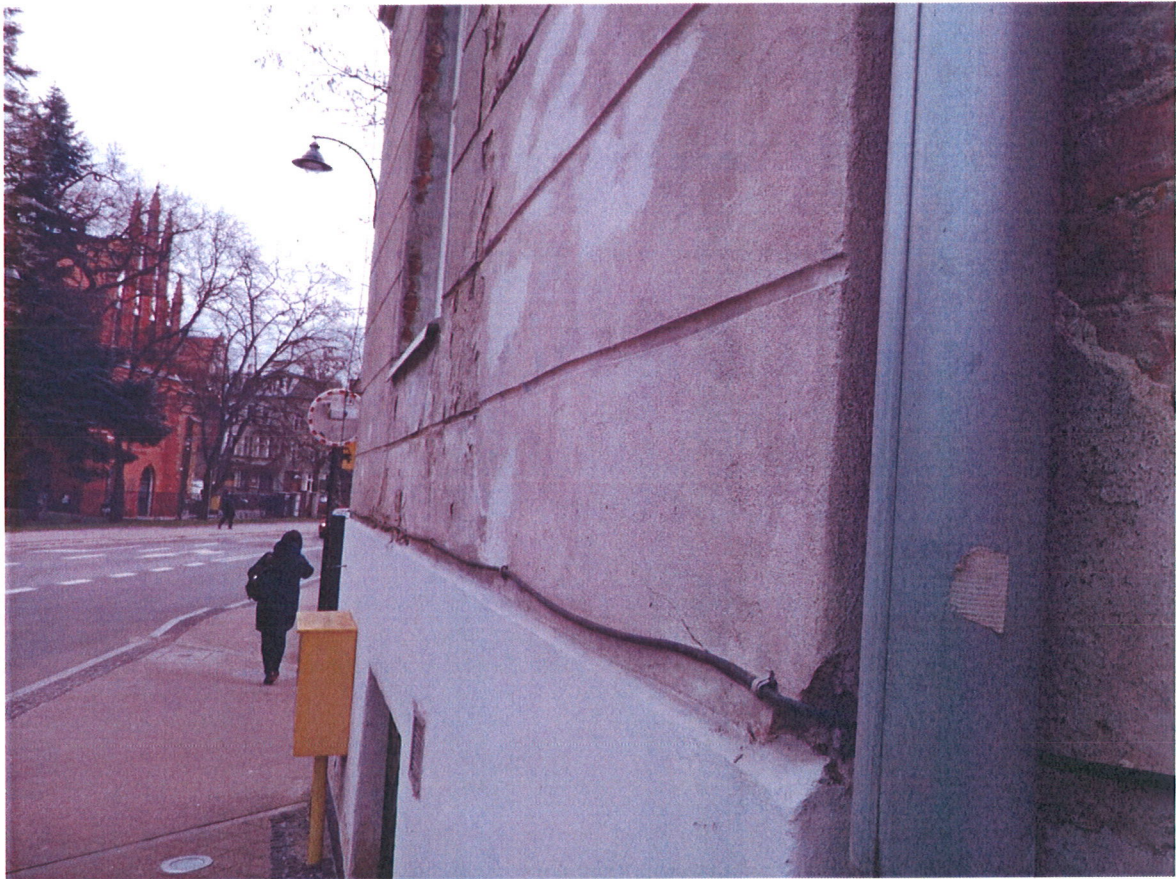
Współczesne nawarstwienia i naprawy zniekształcające rysunek detalu

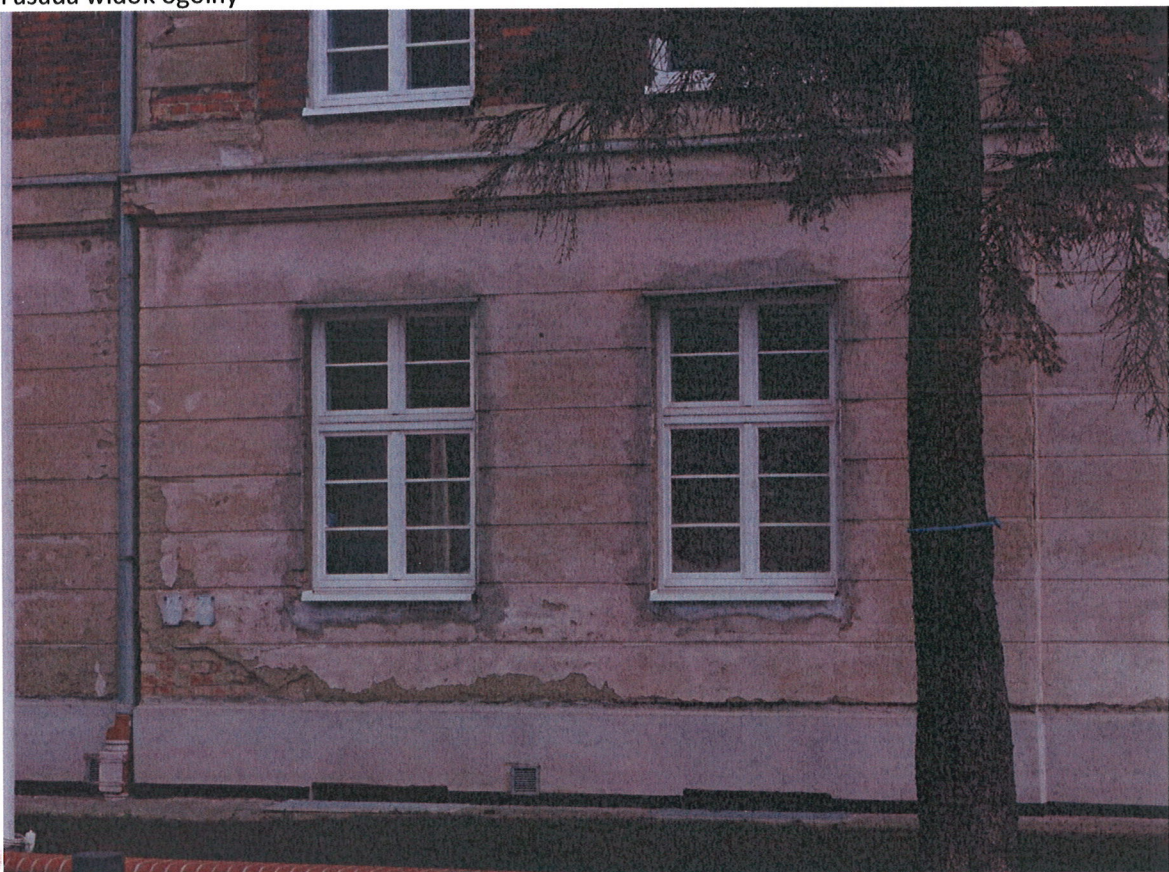
Parter stan zachowania boniowania
