**DOKUMENTACJA KOMPLEKSOWYCH
BADAŃ KONSERWATORSKICH
WRAZ Z PROGRAMEM PRAC KONSERWATORSKICH**

FASAD BUDYNKU

Adres: 80-810 GDAŃSK UL OKOPOWA 19

SOPOT 2023

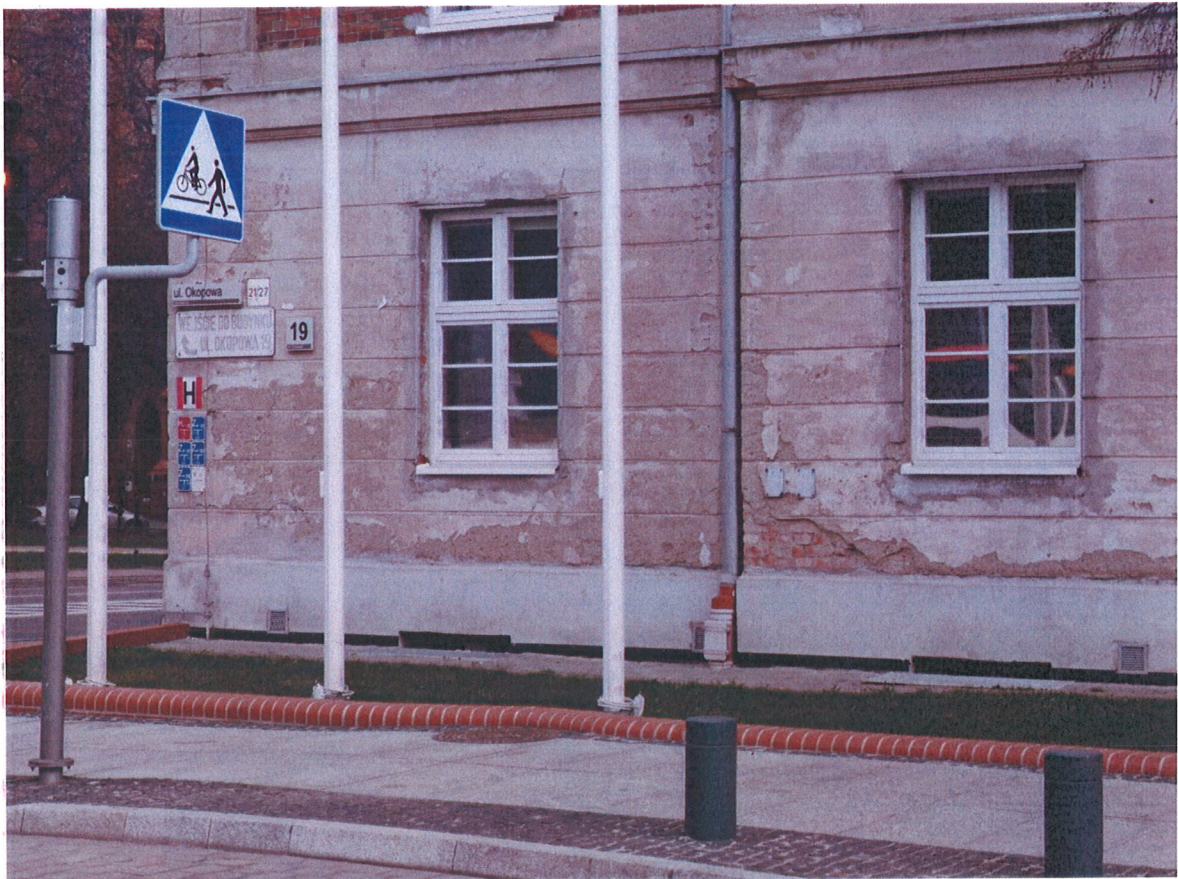
Parter stan zachowania boniowania

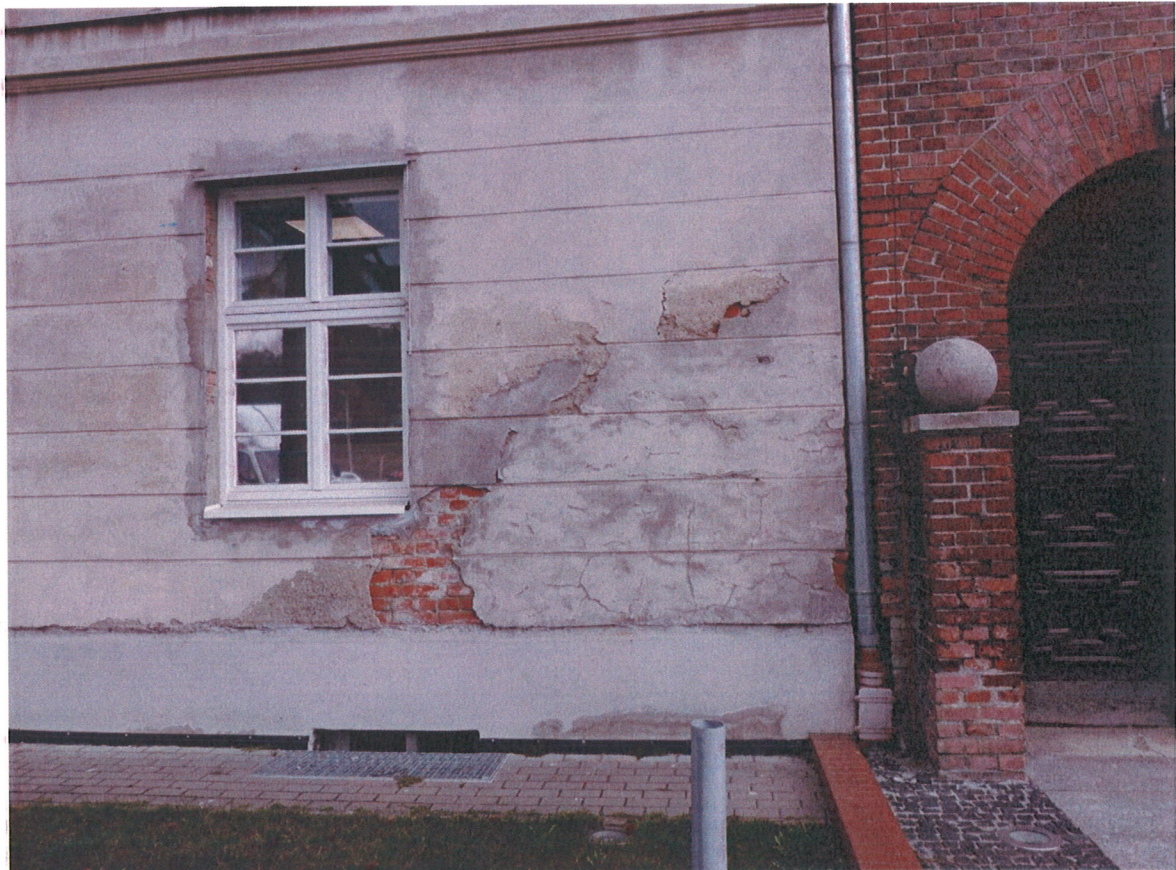
Parter stan zachowania boniowania widoczne rozległe współczesne kity i uzupełnienia

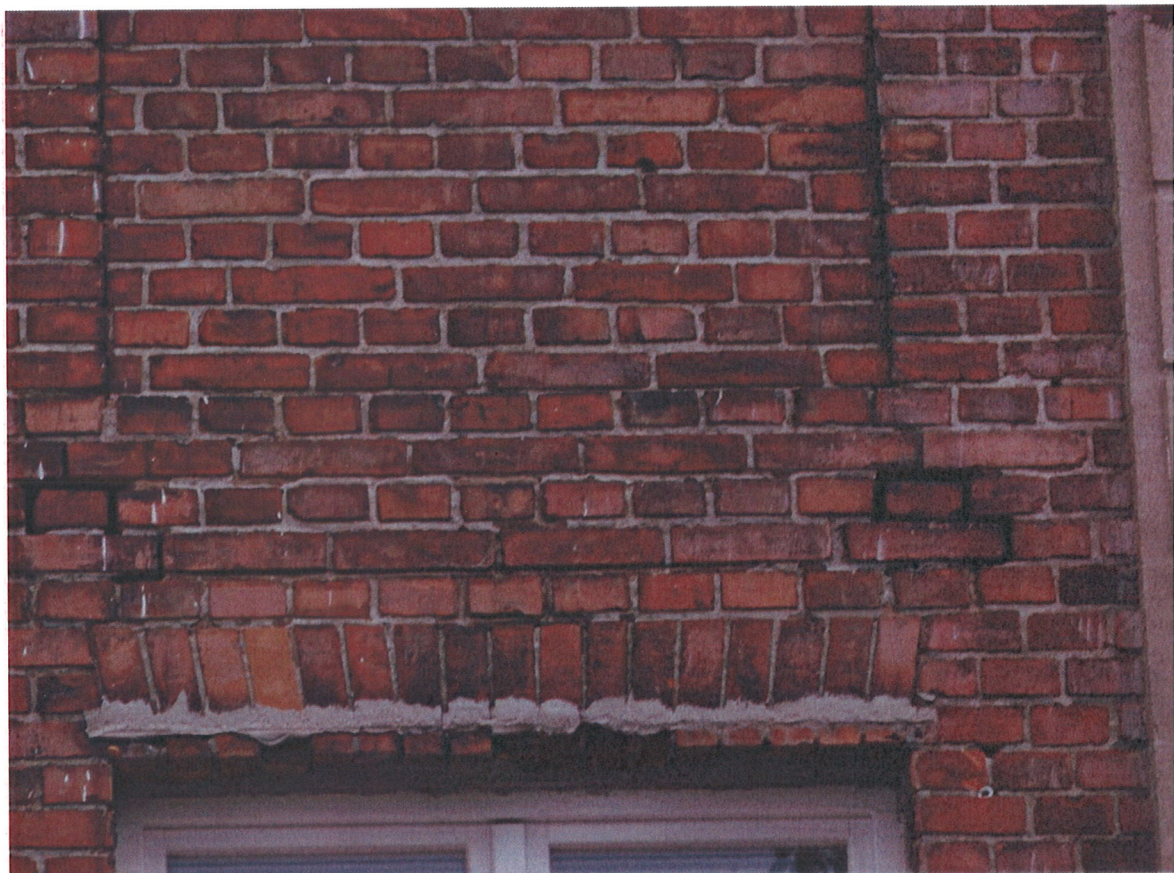
Przecięte nadproże z kitami cementowymi i klawiszujące cegły

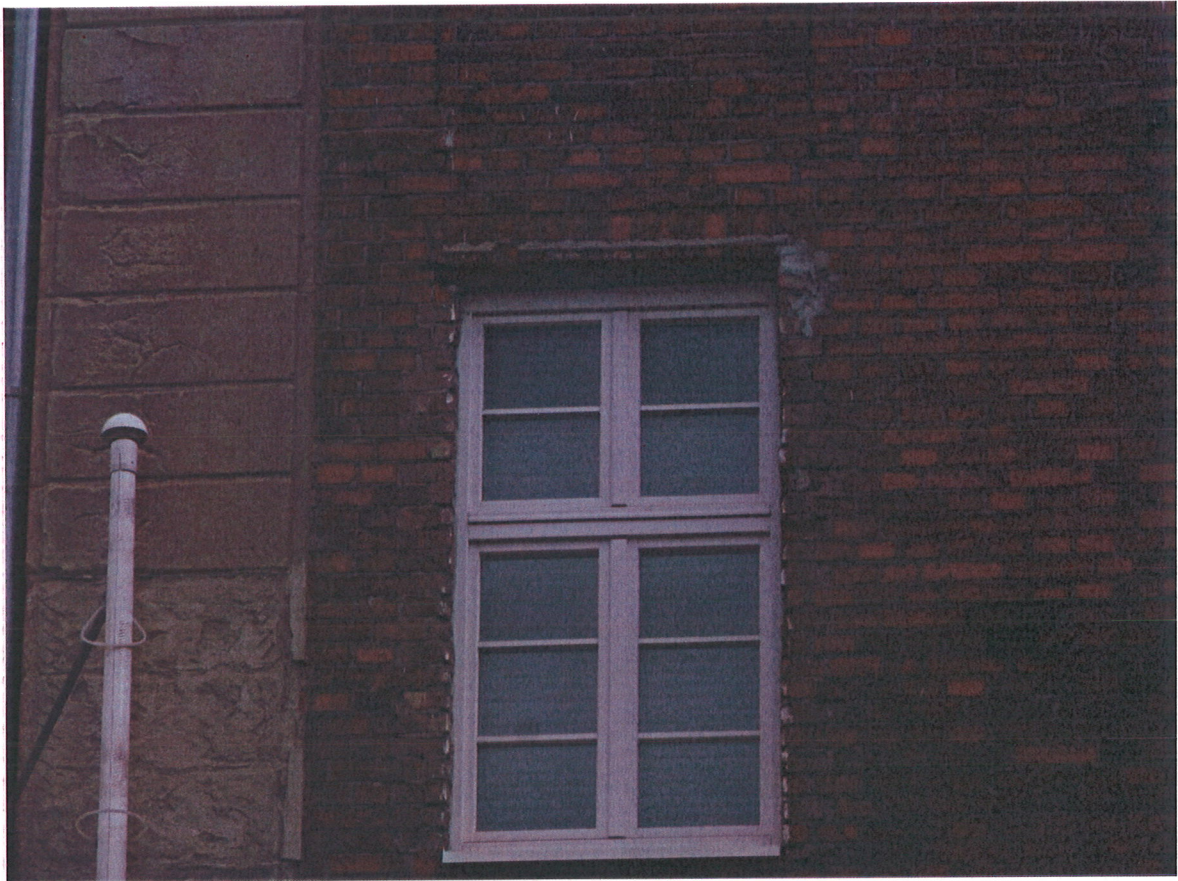
Stan zachowania ościeża kity cementowe i klawiszujące cegły

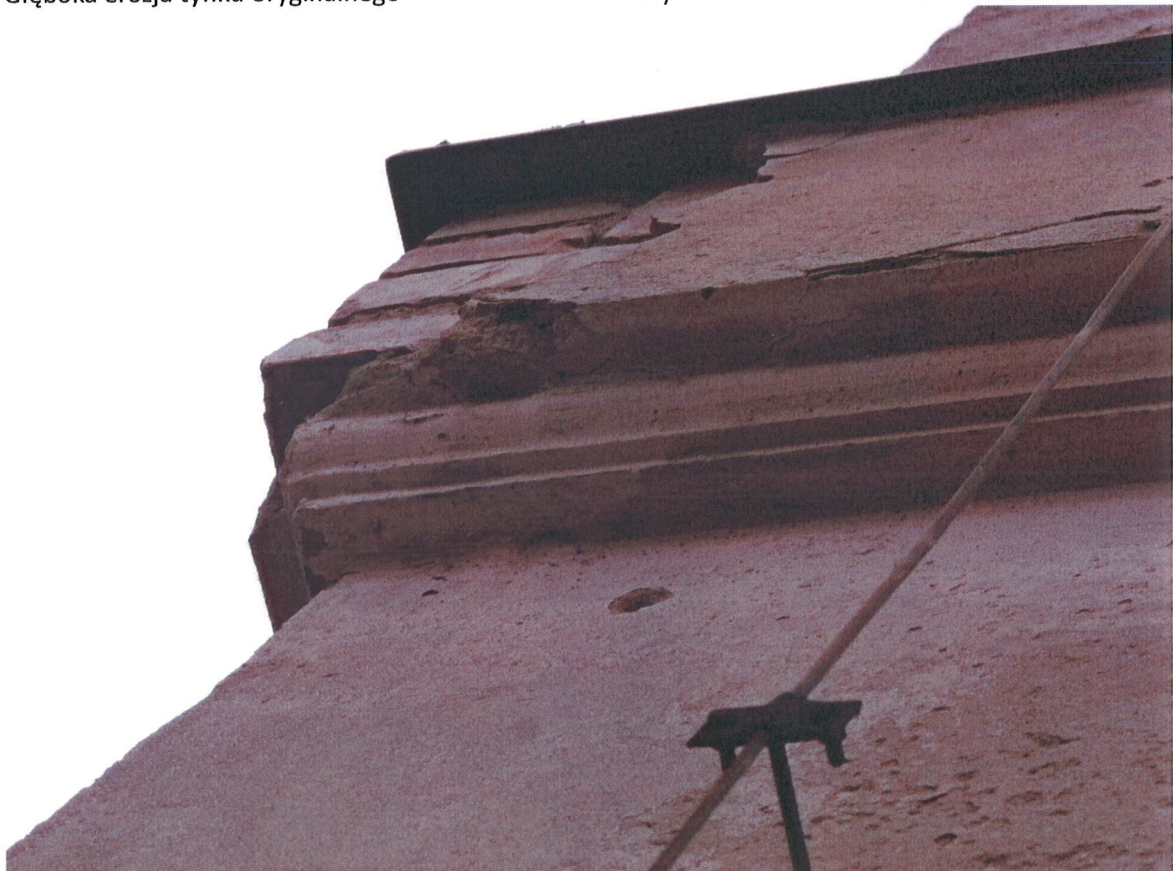
Gzyms nad parterem stan zachowania i przykład profilu do zachowania

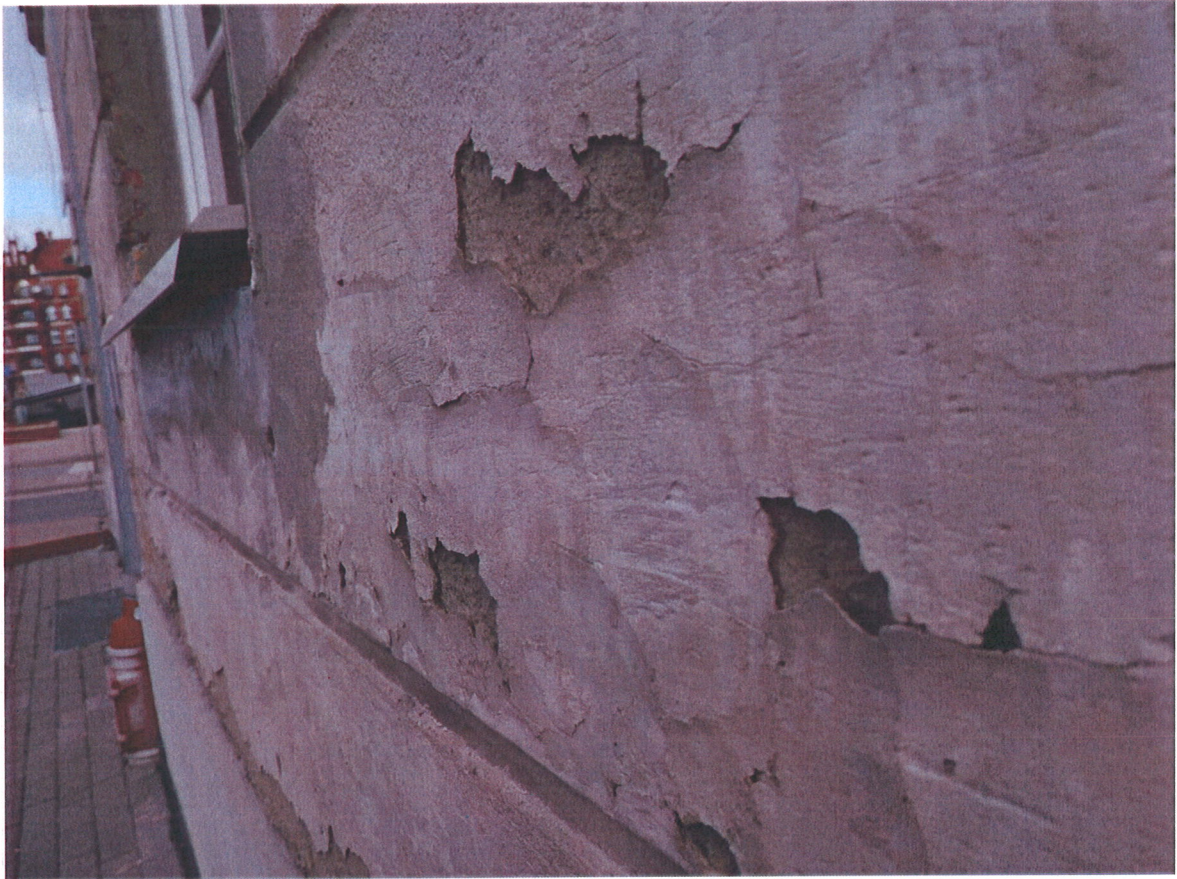
Stan zachowania wypraw parteru

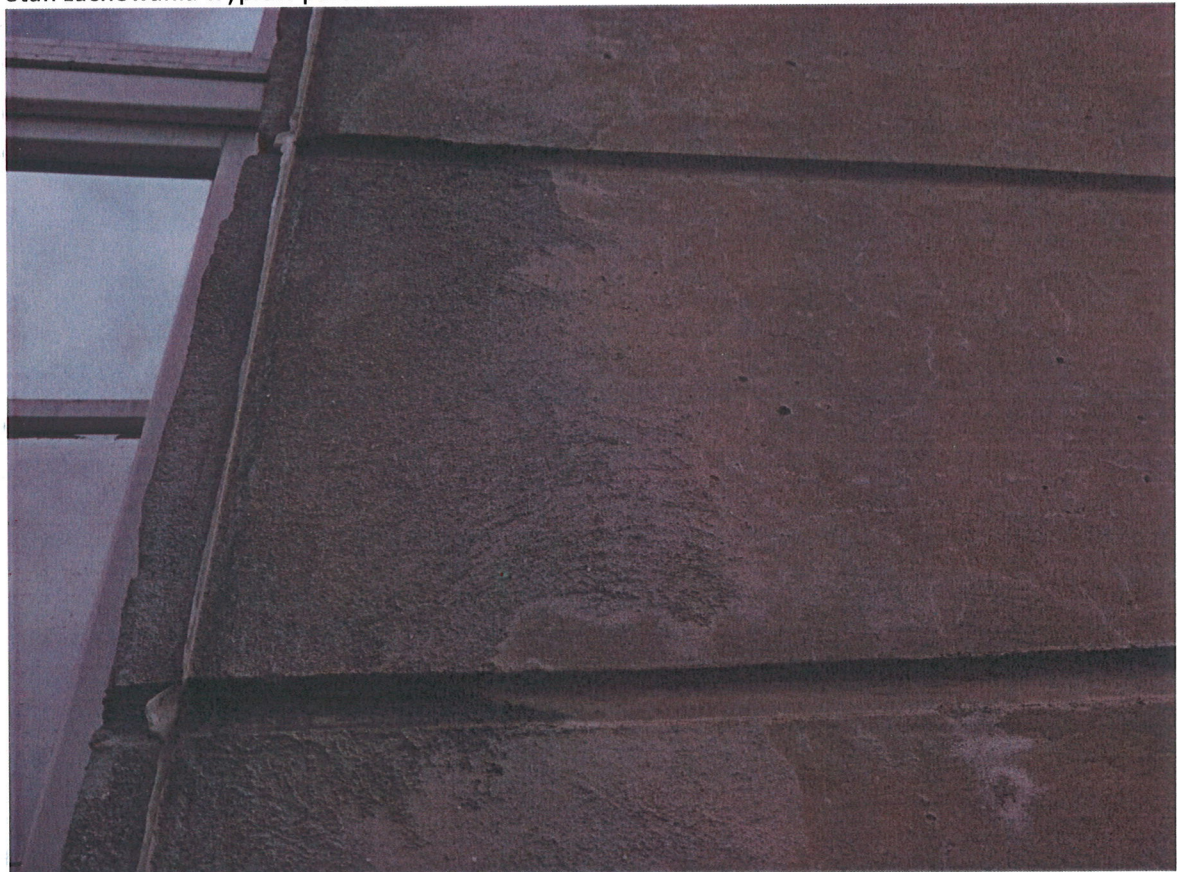
Współczesne kity cementowe

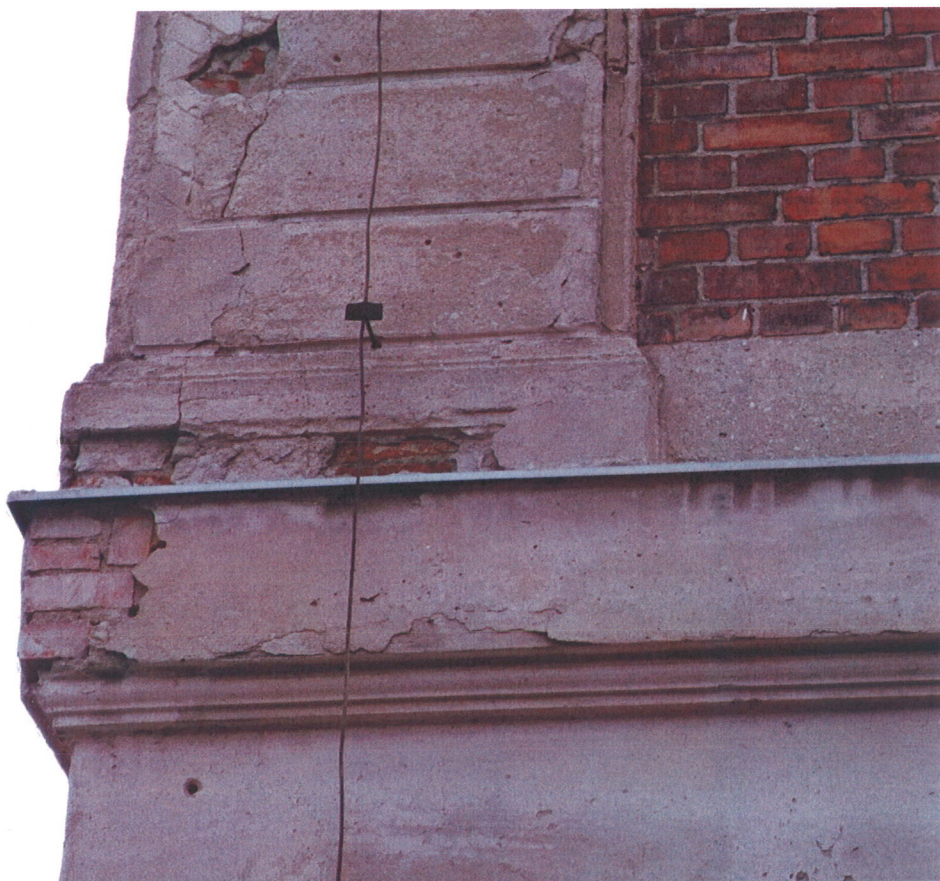
Naroże pn- zach -stan zachowania wypraw i przykład profili do odtworzenia

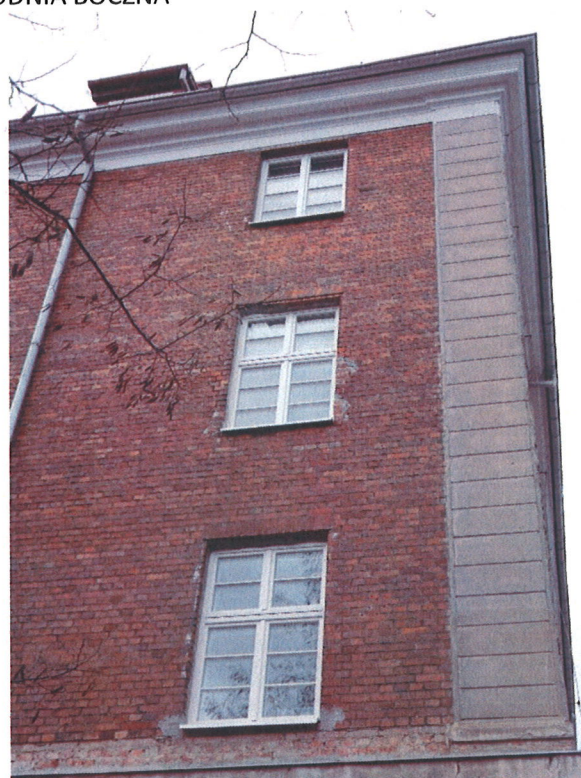
Fasada wschodnia- ubytek gzymsu ponad boniowanym parterem

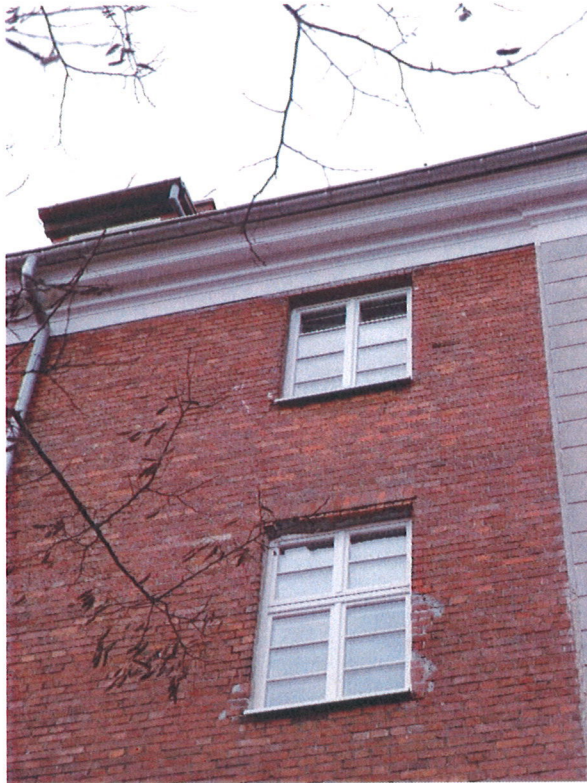
Współczesne uzupełnienia cegieł. Kity cementowe i zdewastowane nadproże (szczelina po blacharce)

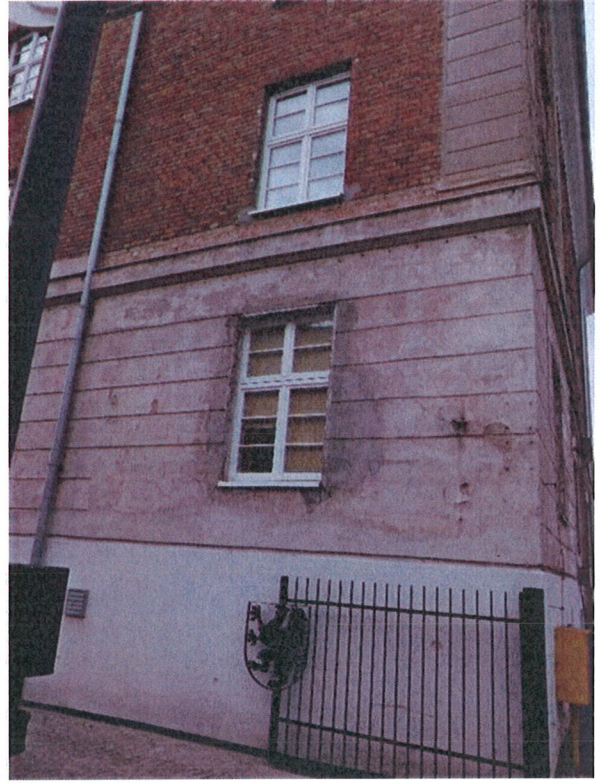
Kity cementowe i ubytek linii boniowań

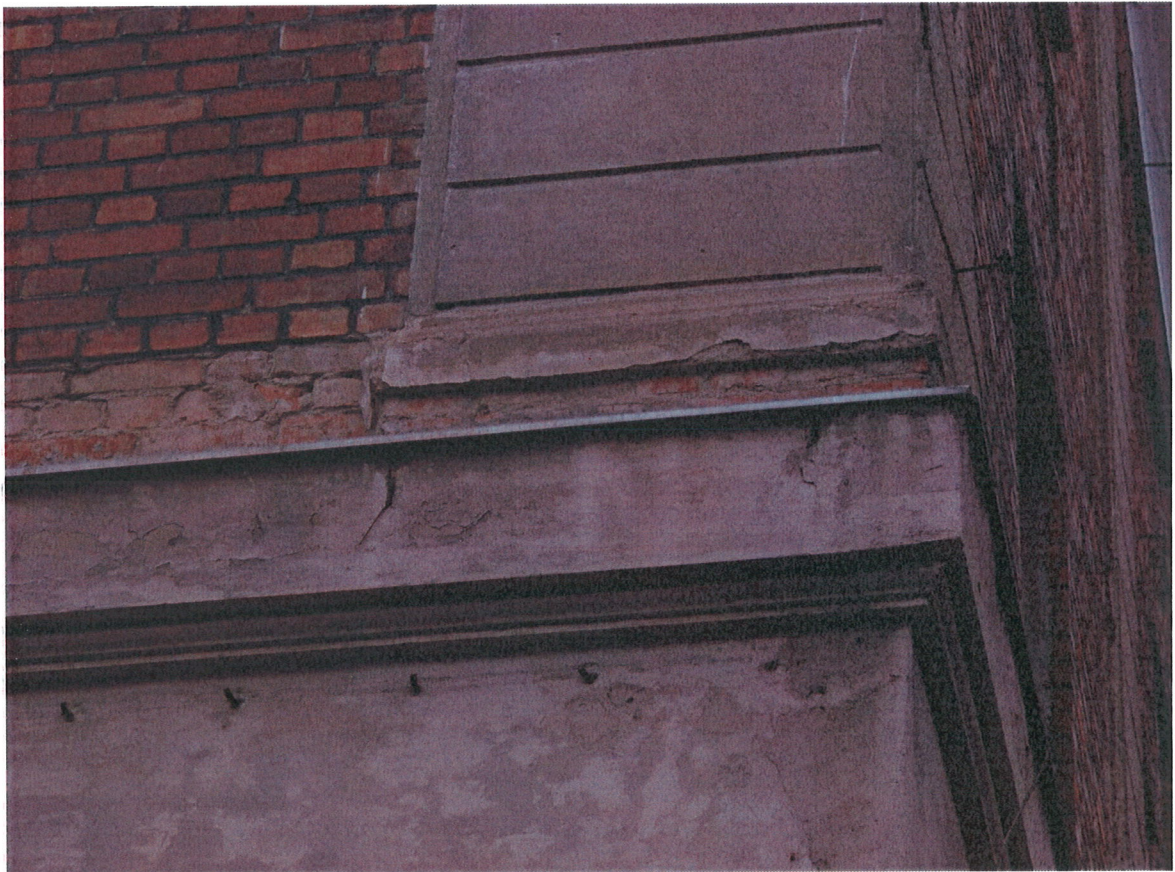
Naroże Ubytek wypraw sztukatorskich i dyble po mocowaniu instalacji

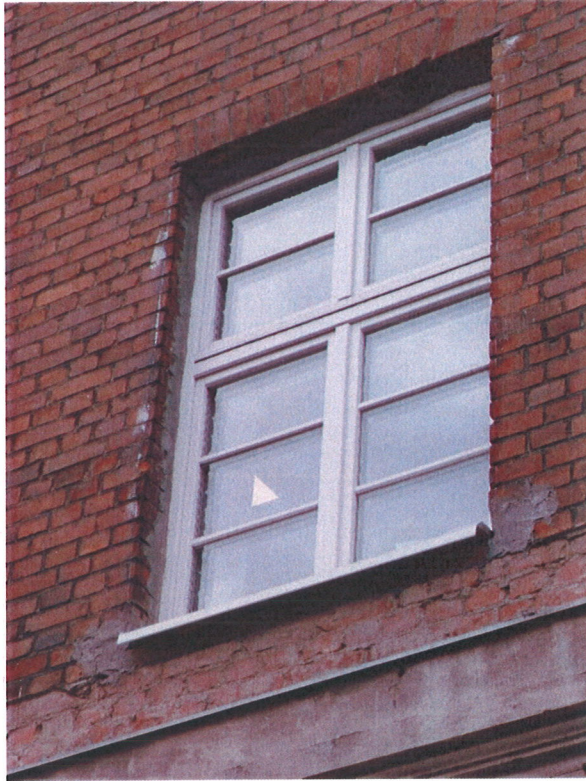
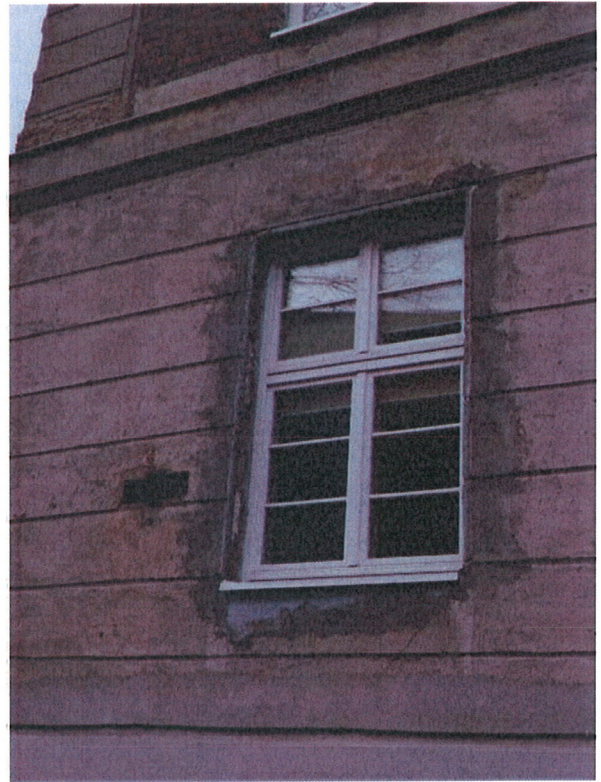
Ubytek gzymsu w pasie ponad parterem i współczesne kity

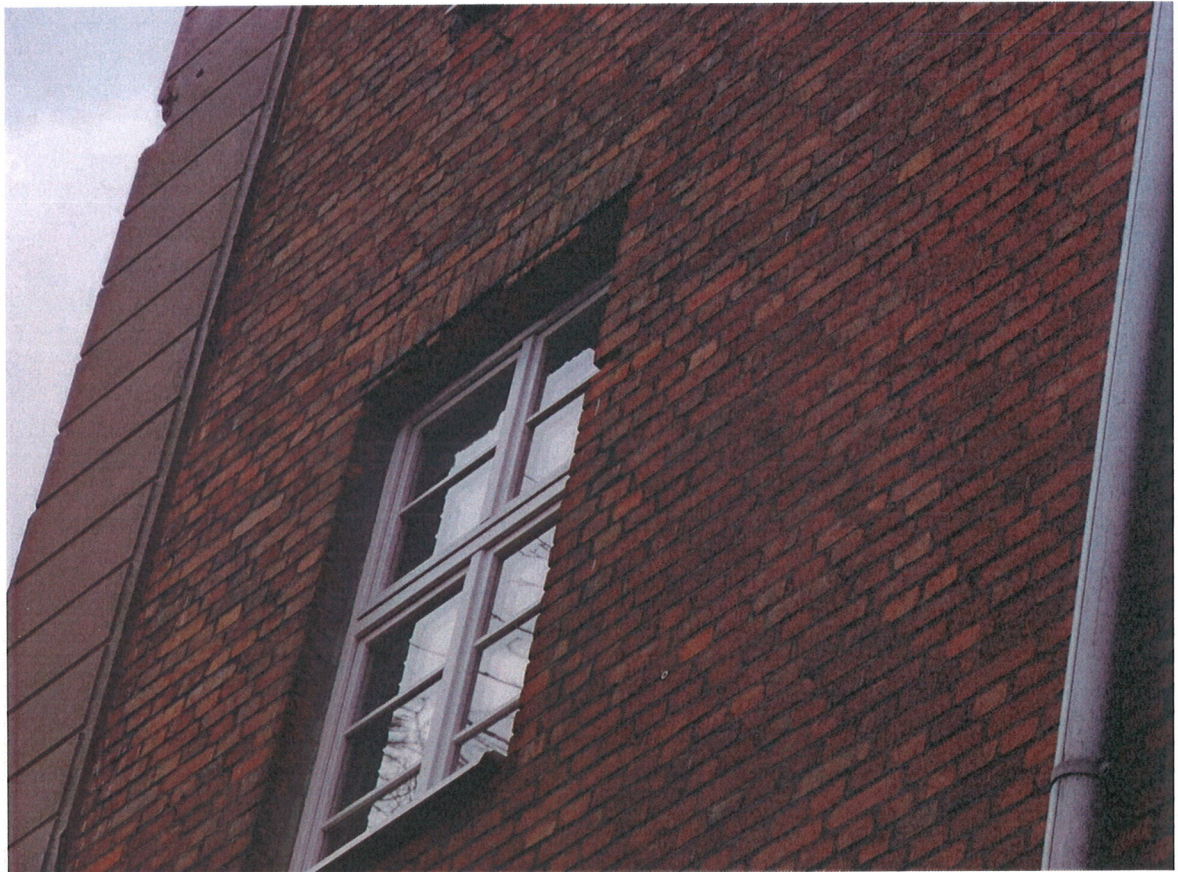
Uszkodzenie nadproża

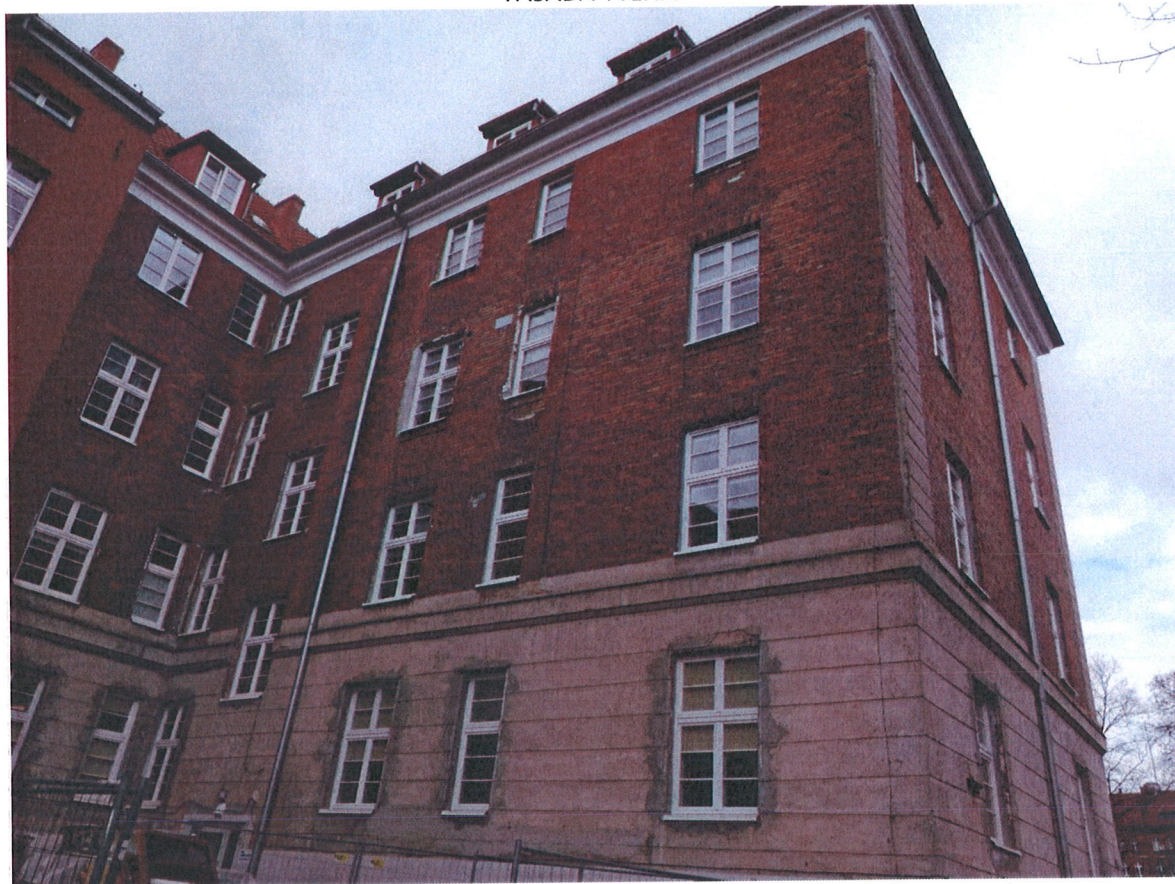
Fasad widok ogólny – Widoczne liczne kity cementowe i uszkodzenia lica ceramicznego

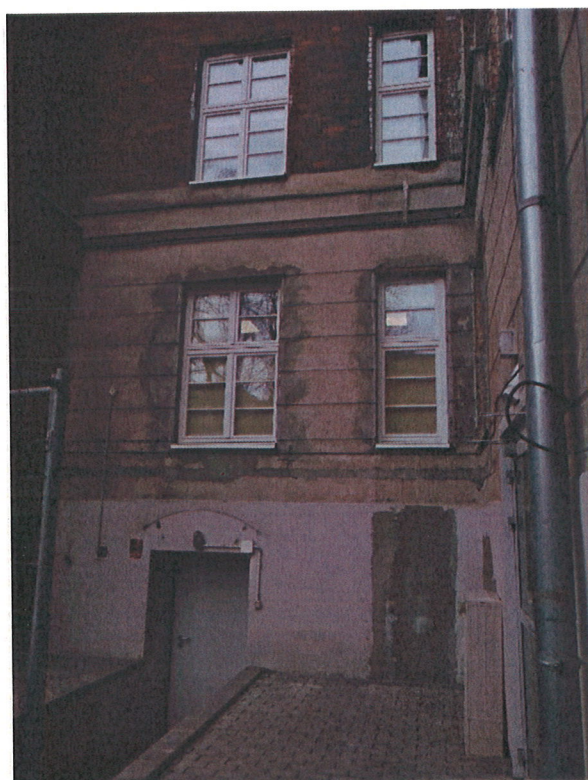
Przyziemie zakres uzupełnień

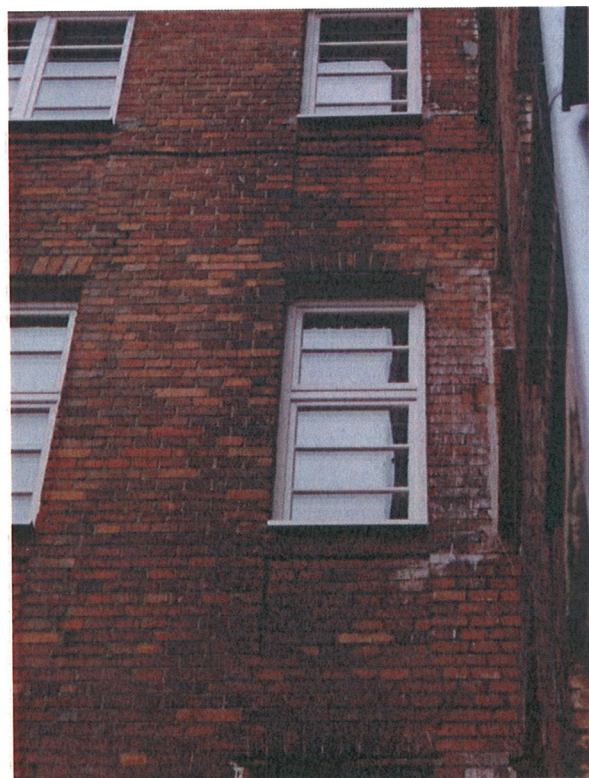
Erozja lica wątku ceramicznego wywołana zawilgoceniem i solami

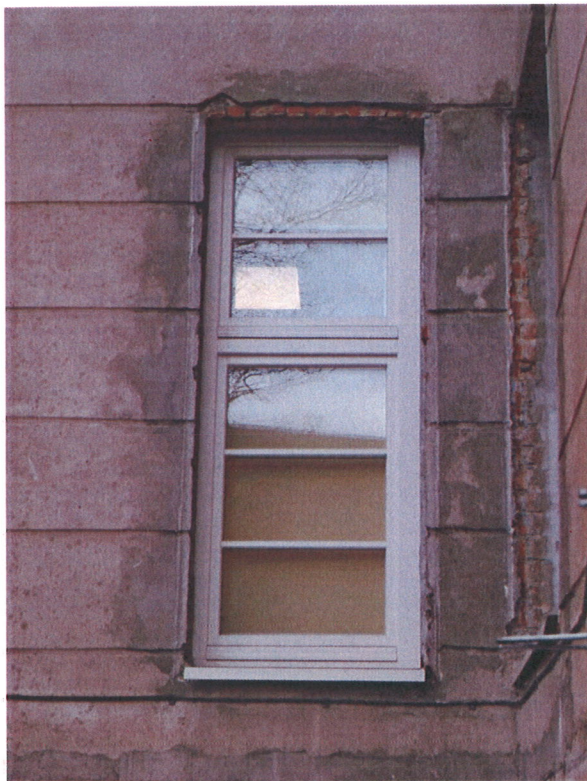
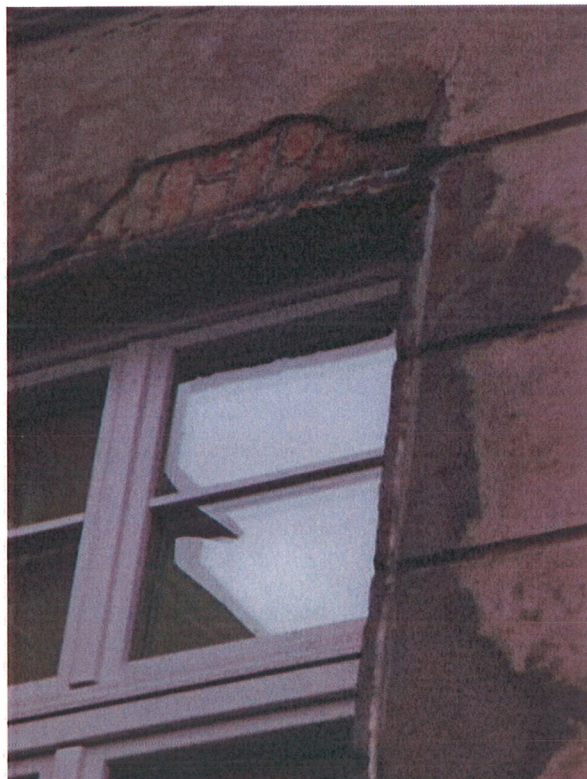
Okno parteru stan zachowania wypraw i uzupełnień
Okno parteru stan zachowania wypraw i uzupełnień

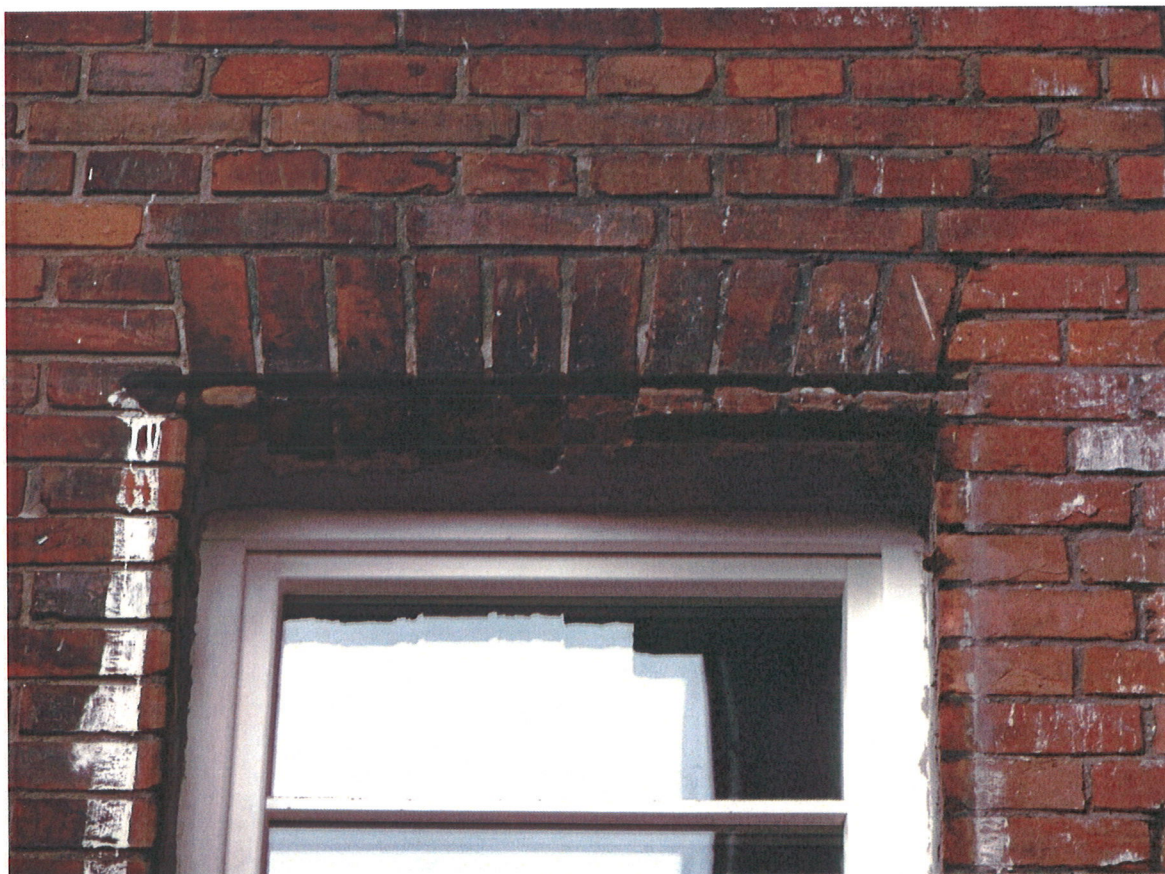
Pierwsze piętro Reprezentatywne zniszczenia wokół ościeża- cementowe kity, resztki kleju i zdewastowane nadproże

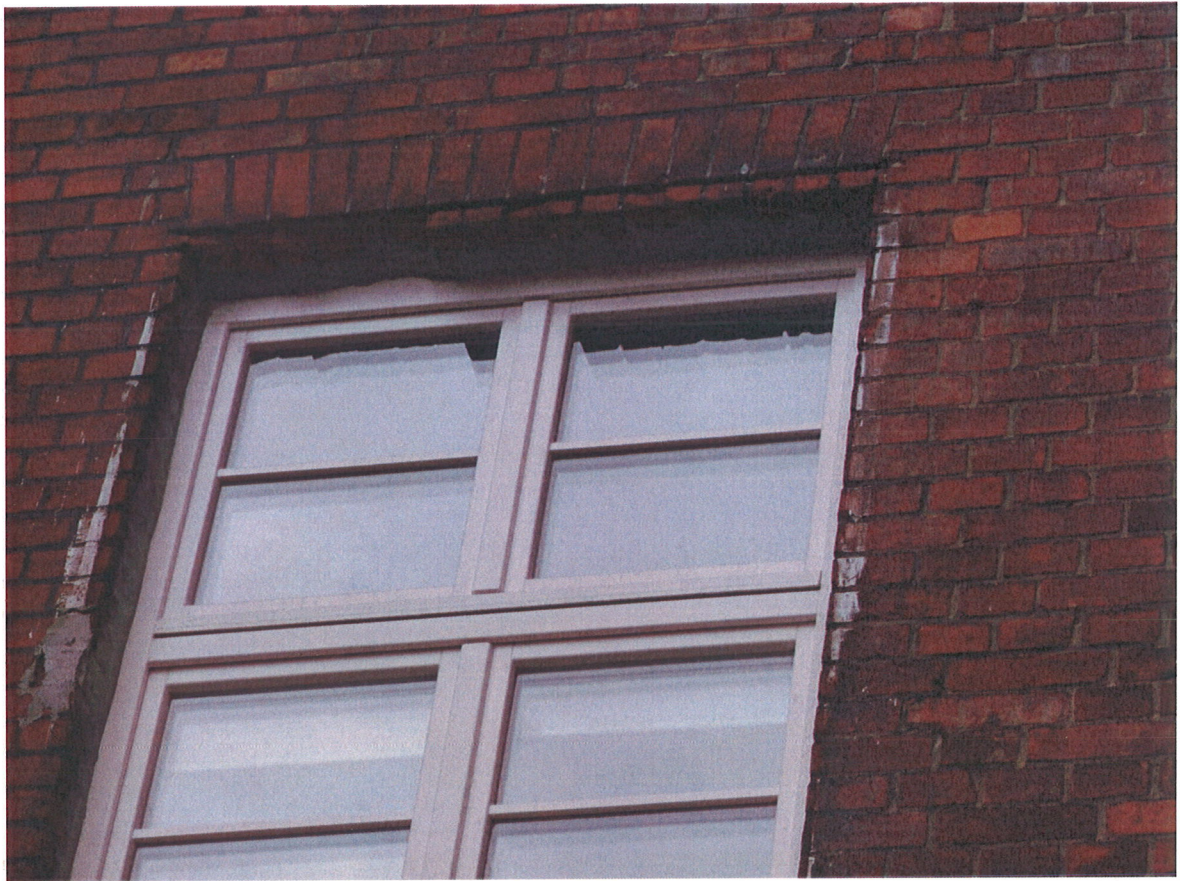
Reprezentatywne zniszczenia wokół ościeża- cementowe kity, resztki kleju i zdezastowane nadproże

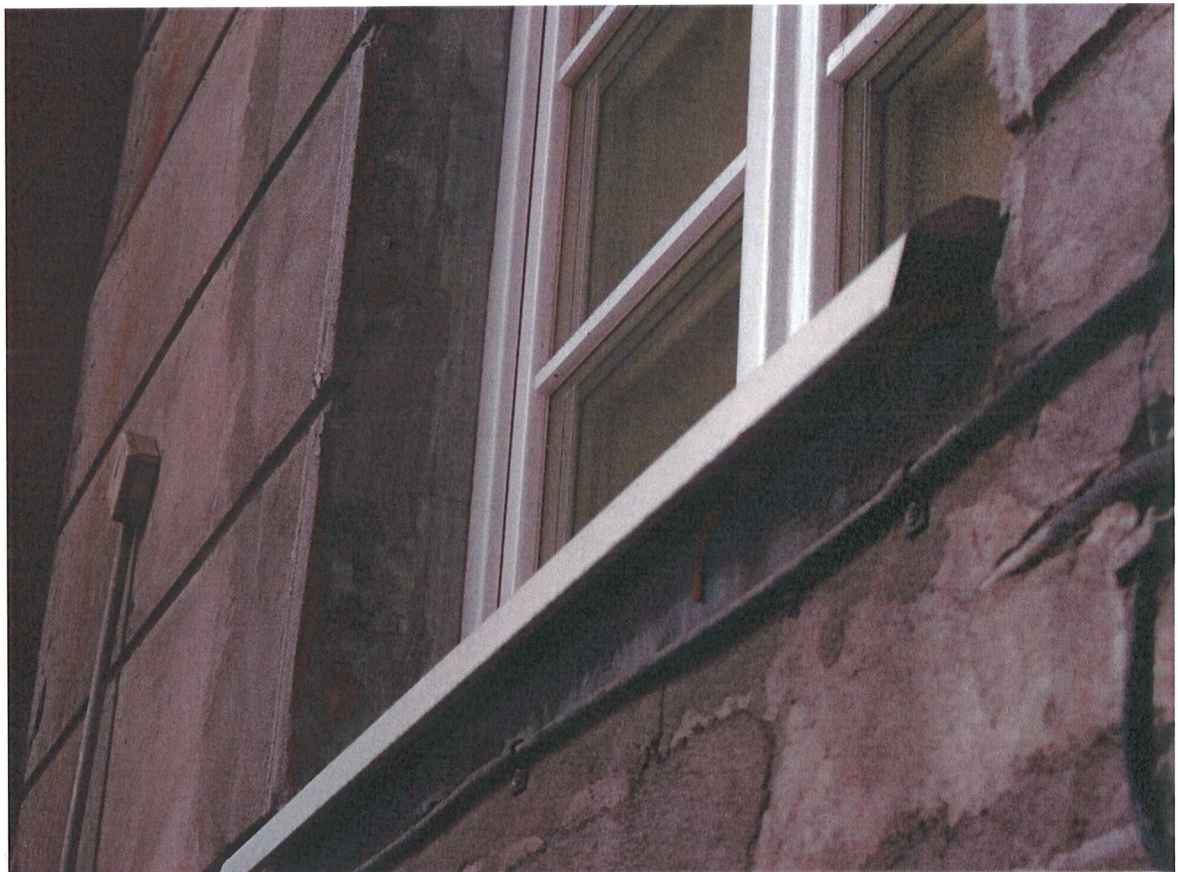
Współczesna blacharka i instalacje mocowane na licu sztukaterii

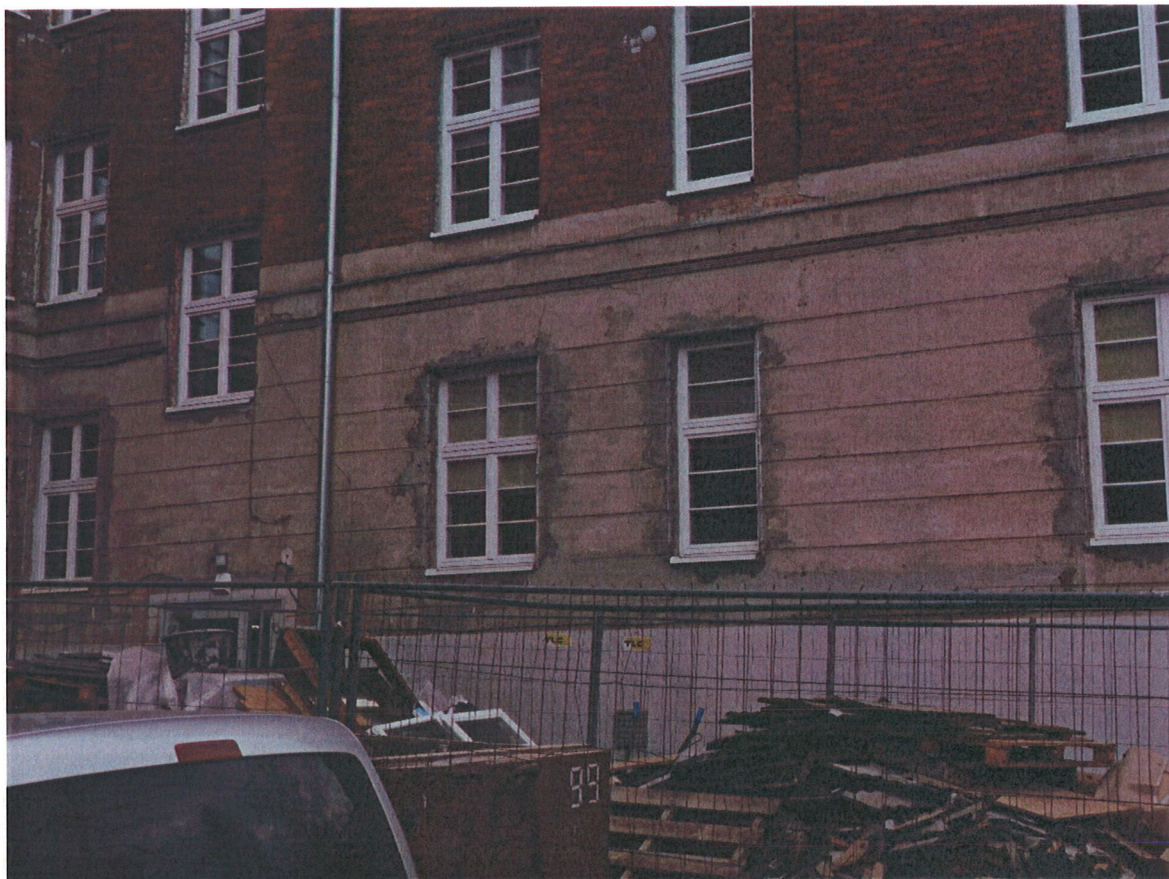
Zakres współczesnych kitów w pasie parteru

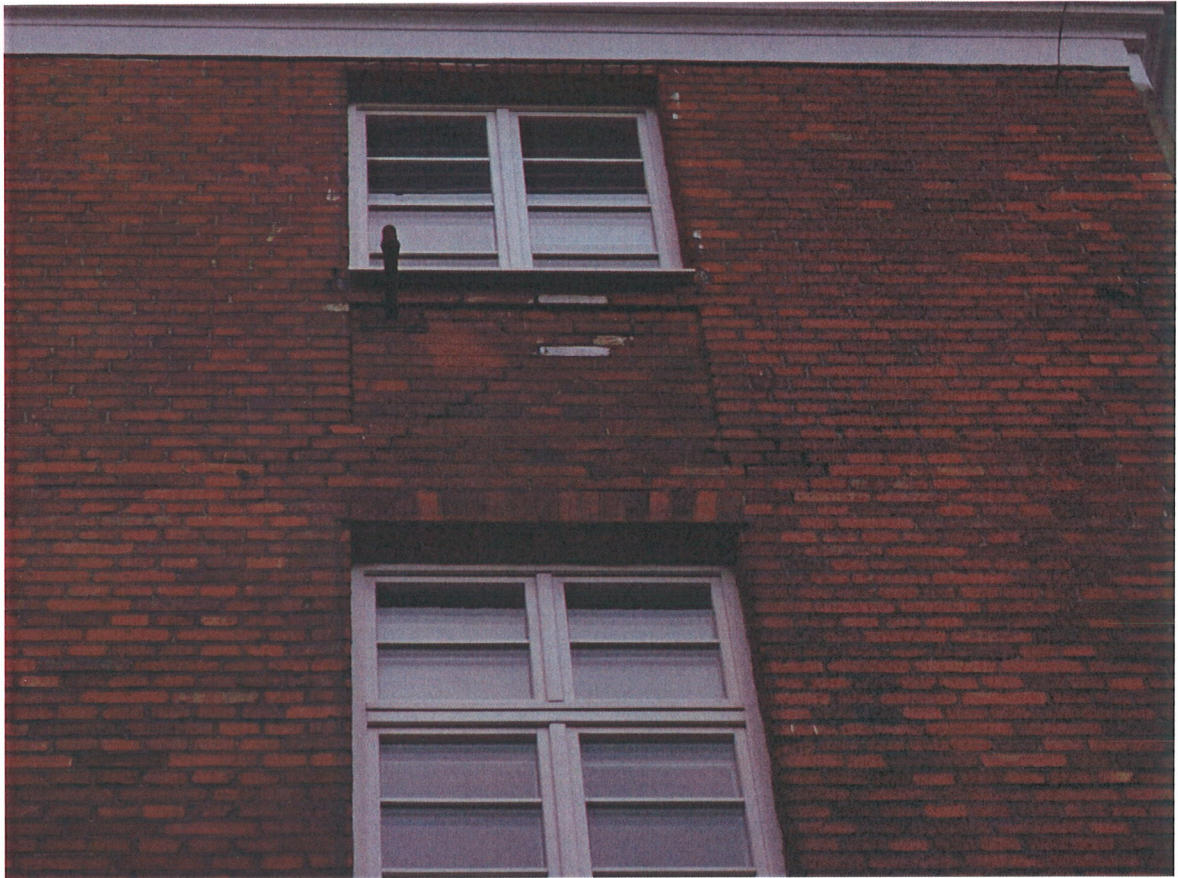
Pęknięcie ukośne pod oknem trzeciego piętra

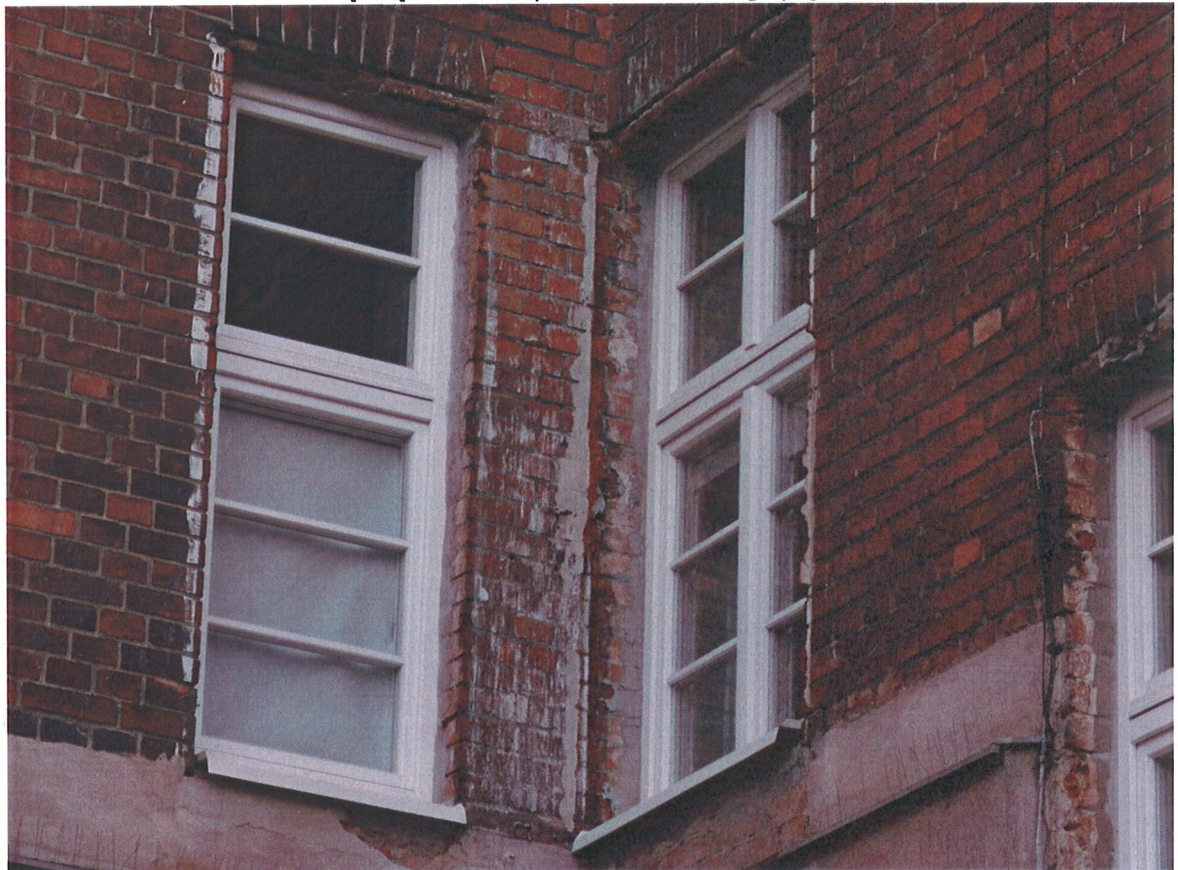
Nawarstwienia farby i cementu na licu ceramicznym

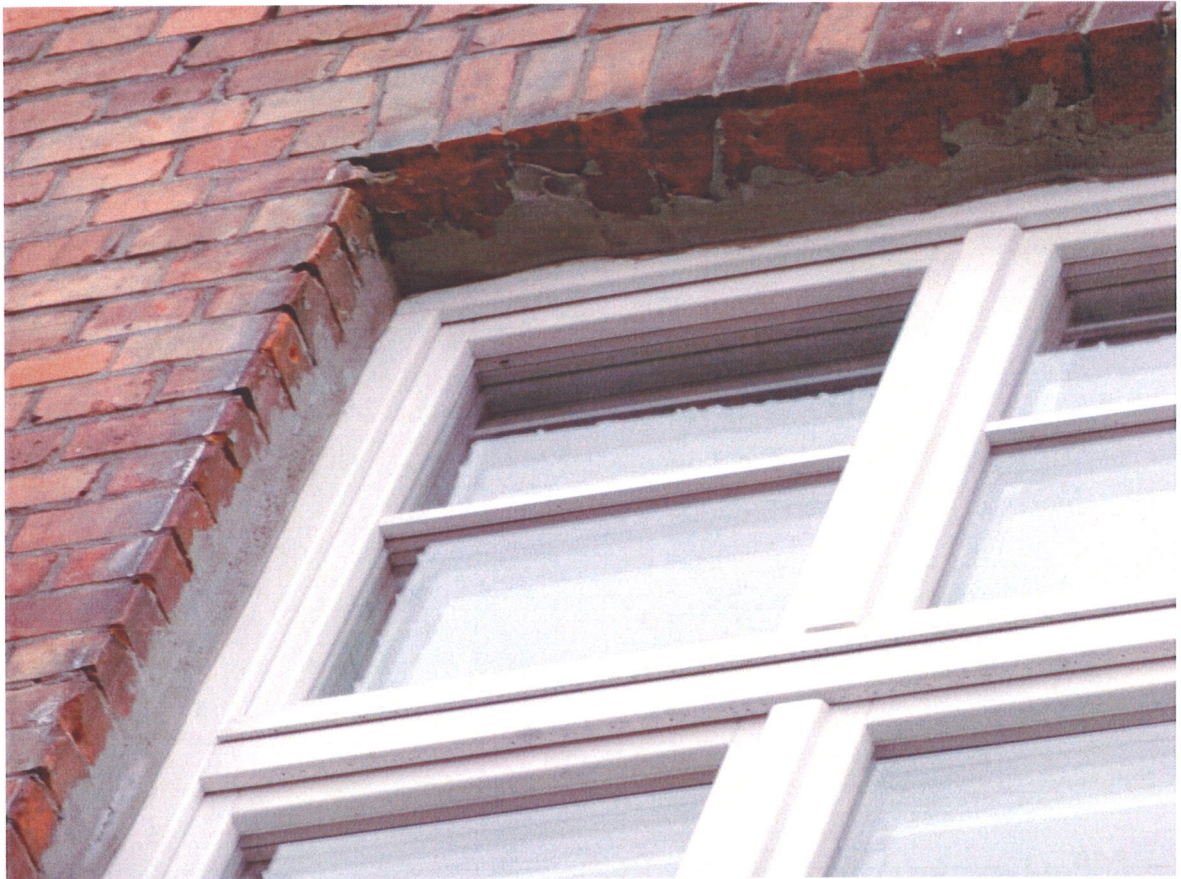
Modelowe przekształcenie lica ościeża ceramicznego przez kity cementowe
