**DOKUMENTACJA KOMPLEKSOWYCH
BADAŃ KONSERWATORSKICH
WRAZ Z PROGRAMEM PRAC KONSERWATORSKICH**

FASAD BUDYNKU

Adres: 80-810 GDAŃSK UL OKOPOWA 19

SOPOT 2023

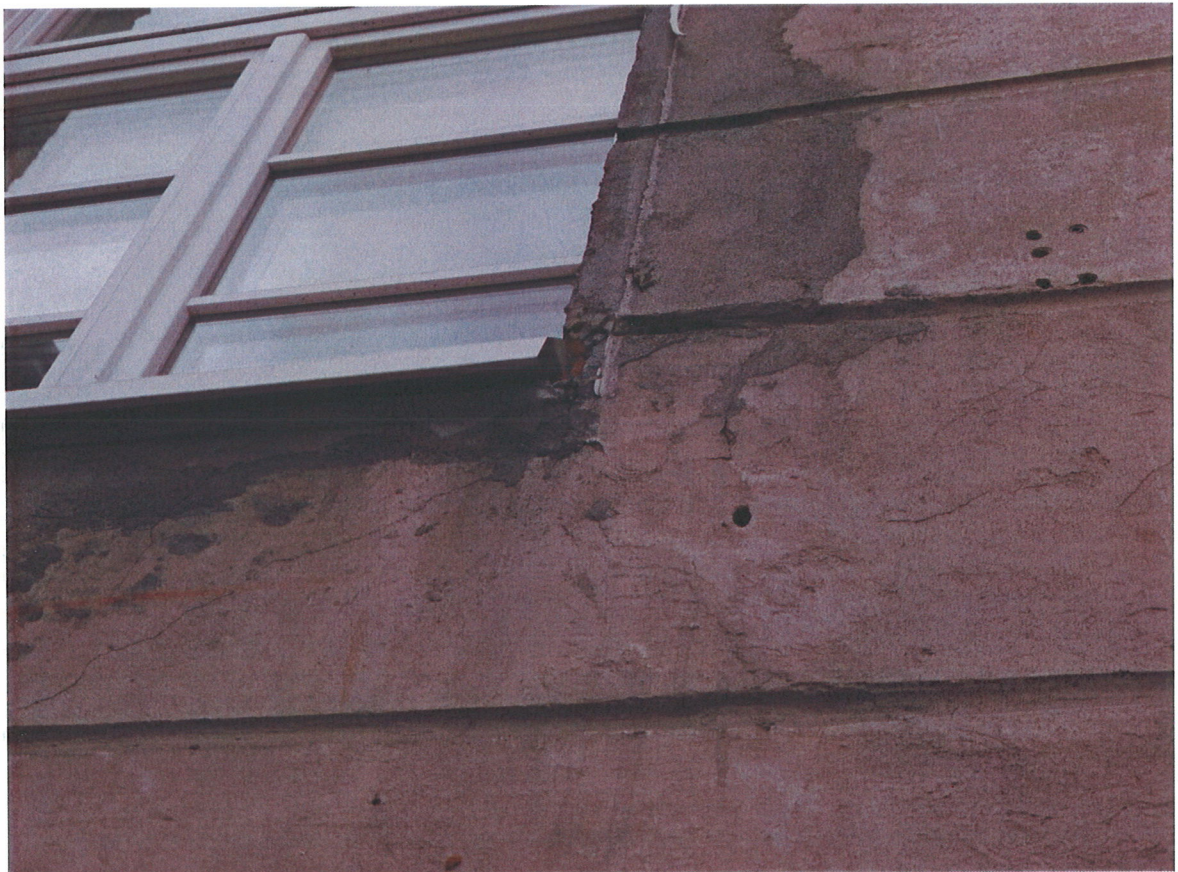
Przekształcone lico boniowanego parteru
