EKSPERTYZA TECHNICZNA PODPIWNICZENIA BUDYNKU MIESZKALNEGO WRAZ ZAKRESEM DORAŻNYCH ROBÓT REMONTOWO-ZABEZPIELAJĄCYCH

Budynek mieszkalny wielorodzinny - podpiwniczenie

ul. Mazurska 42 ; 70-444 Szczecin

DATA LUTY 2020

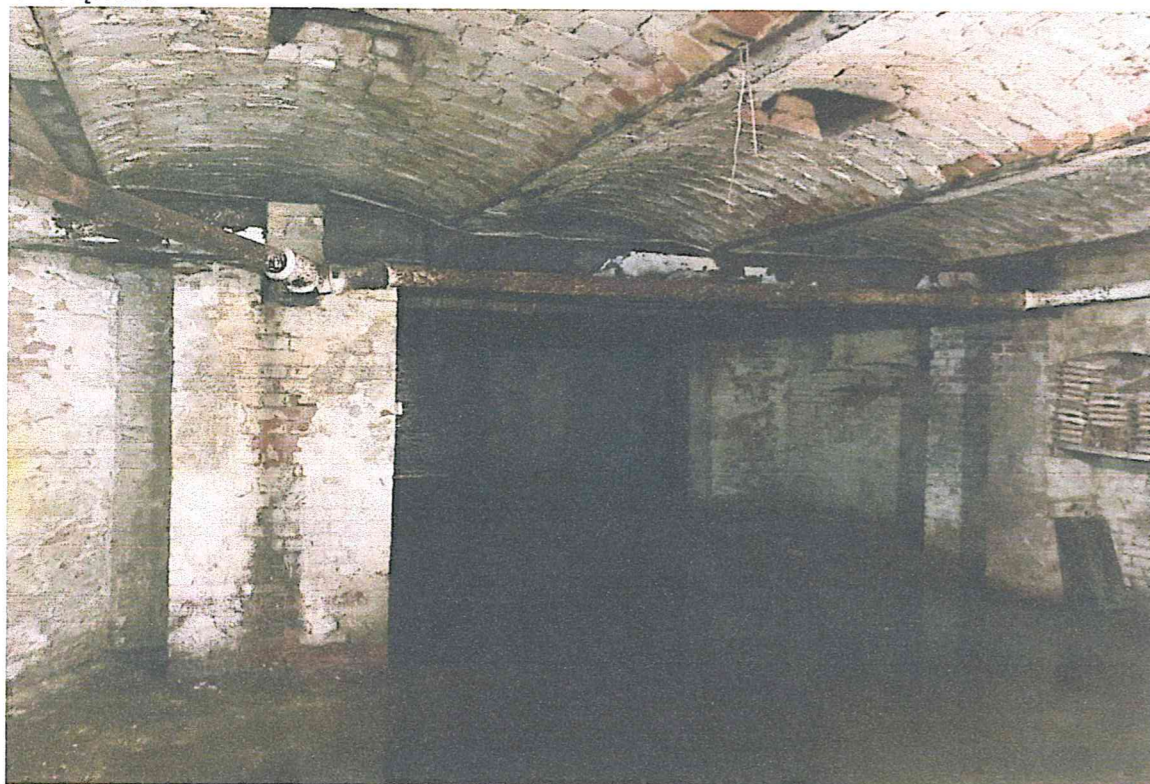
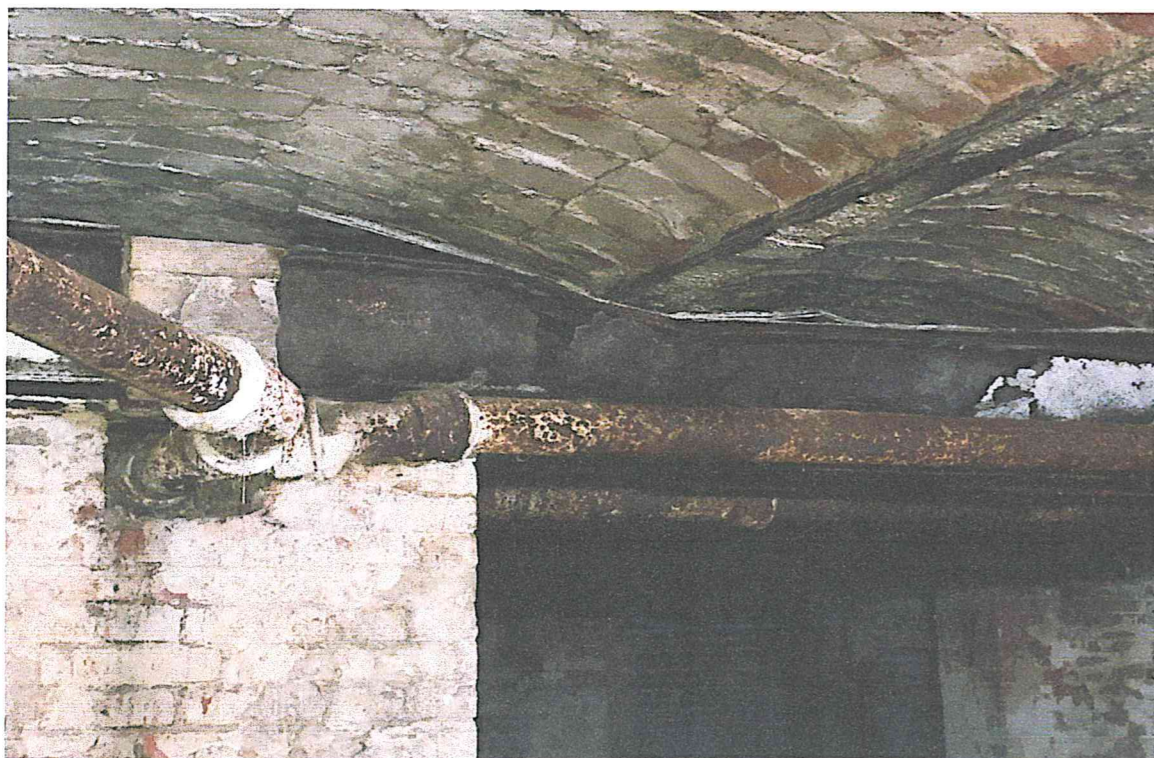
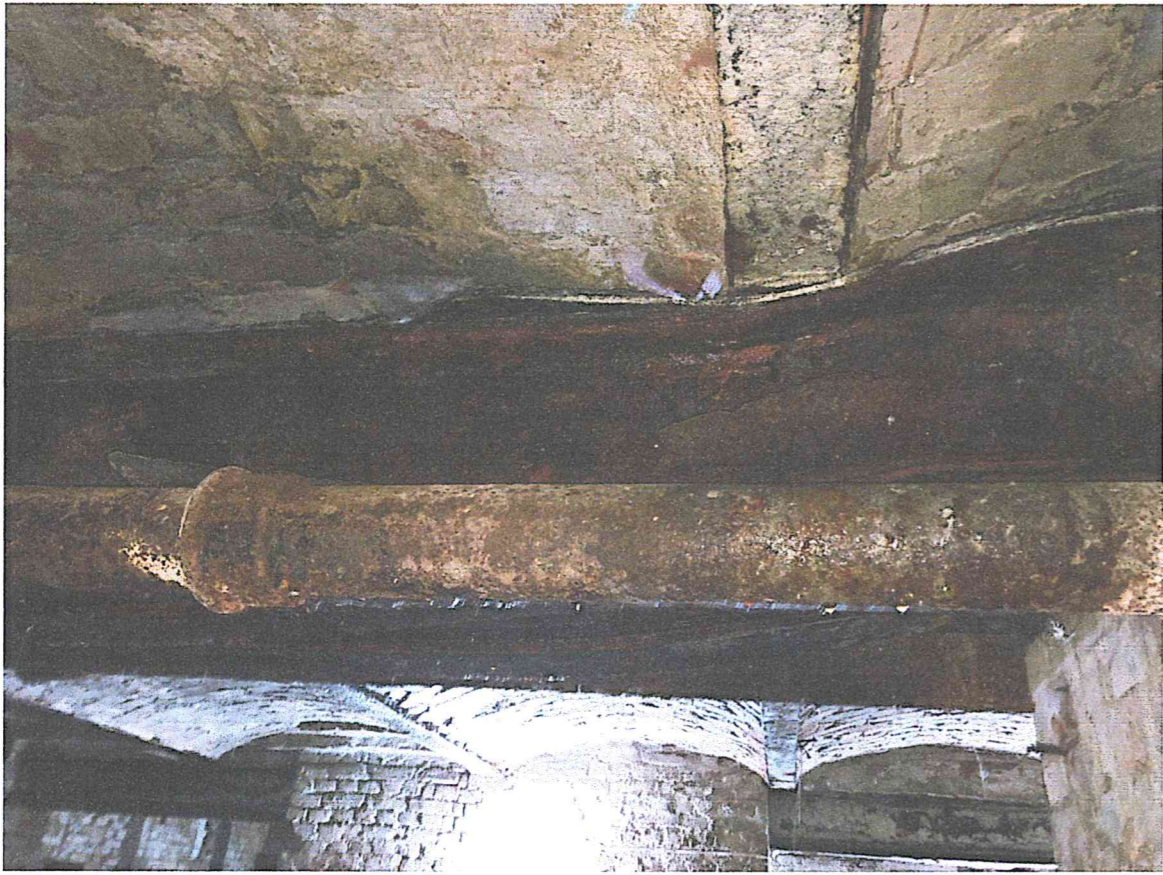
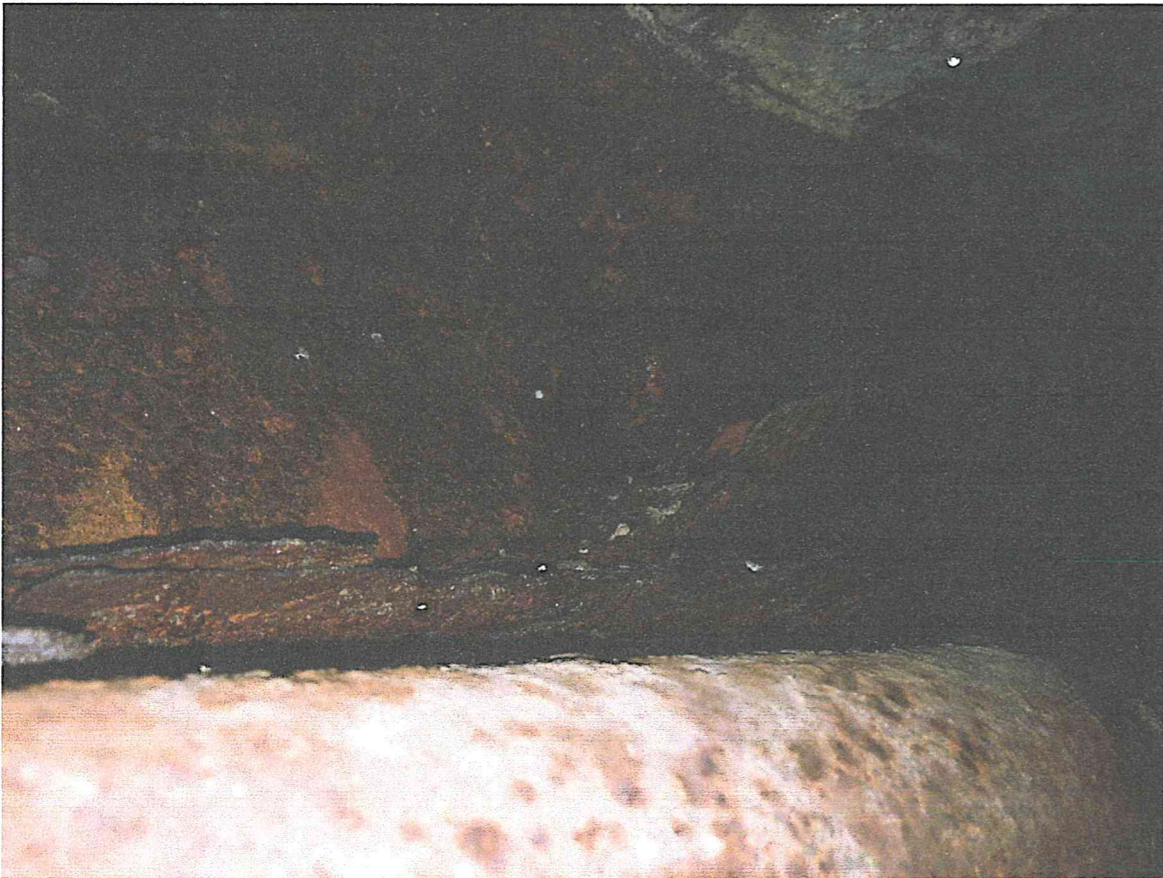
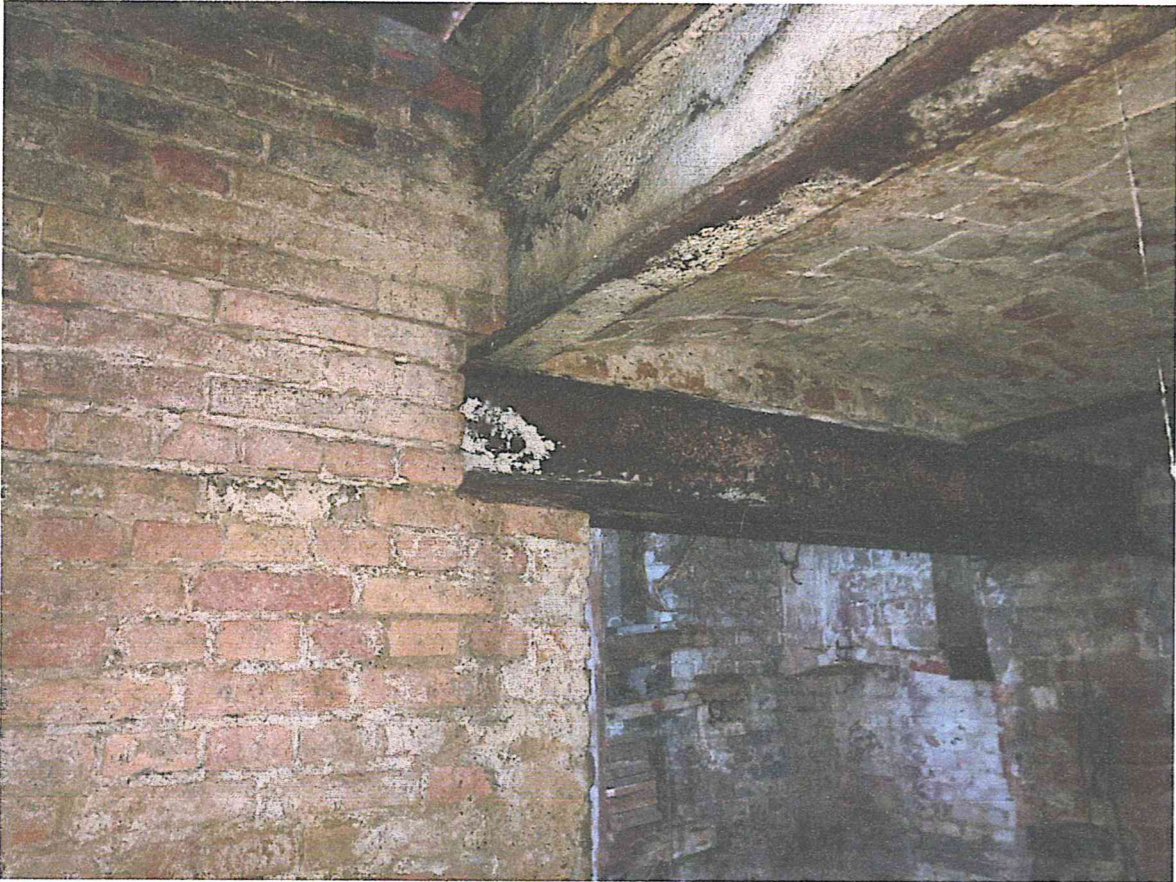
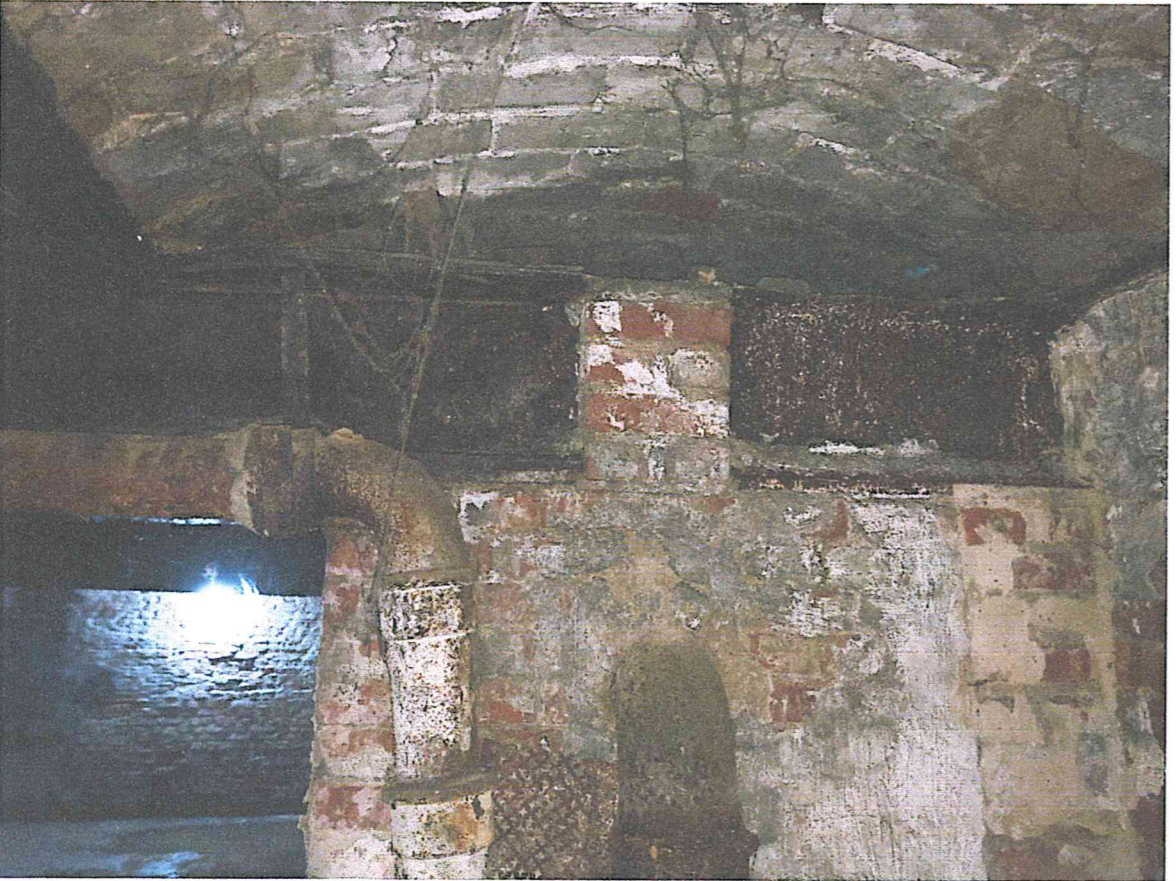
1. WNETRZA

Stopki stalowych dwuteowych belek podtrzymujących strop odcinkowy nad piwnicami wykazują bardzo silne skorodowanie, powodujące poziome ich rozwarstwienie, środniki zniszczone i odłączone od pasów. Stopki stalowych dwuteowych belek stropu odcinkowego silnie skorodowane, łukowe wypełnienia ceglane z nielicznymi spękaniem. Nigdzie nie widać śladów jakiegokolwiek zabezpieczenia stopek kształtowników przed korozją.

Belki dwuteowe mocno skorodowane z wyraźnymi odspoinowaniami pasa dolnego.

Środek w strefie przypodporowej zniszczony, bardzo wyraźne zgniecenia.

Ogólny stan techniczny elementów ocenia się jako awaryjny.

Przyczyną awaryjnego stanu konstrukcji stalowych jest brak konserwacji, długotrwałe narażenie na zawilgocenie, dotkliwe obciążenia stropu.

Proponuje się wykonanie wzmocnień stropu, poprzez podparcie skorodowanych belek stalowych nowymi belkami stalowymi ocynkowanymi ogniowo co zdecydowanie uodporni je na korozję. Belki należy sytuować obustronnie wobec belki oryginalnej. Belki należy umieścić na słupach betonowych wykonanych z bloczków fundamentowych łączonych zaprawową cementową. Słupy sytuować na stopach żelbetowych. Działanie to jest uzasadnione pod warunkiem zmniejszenia wilgotności pomieszczeń piwnicznych poprzez osuszenie, doprowadzenie do prawidłowej wentylacji i zabezpieczenie przeciwwilgociowe ścian podziemia obiektu.

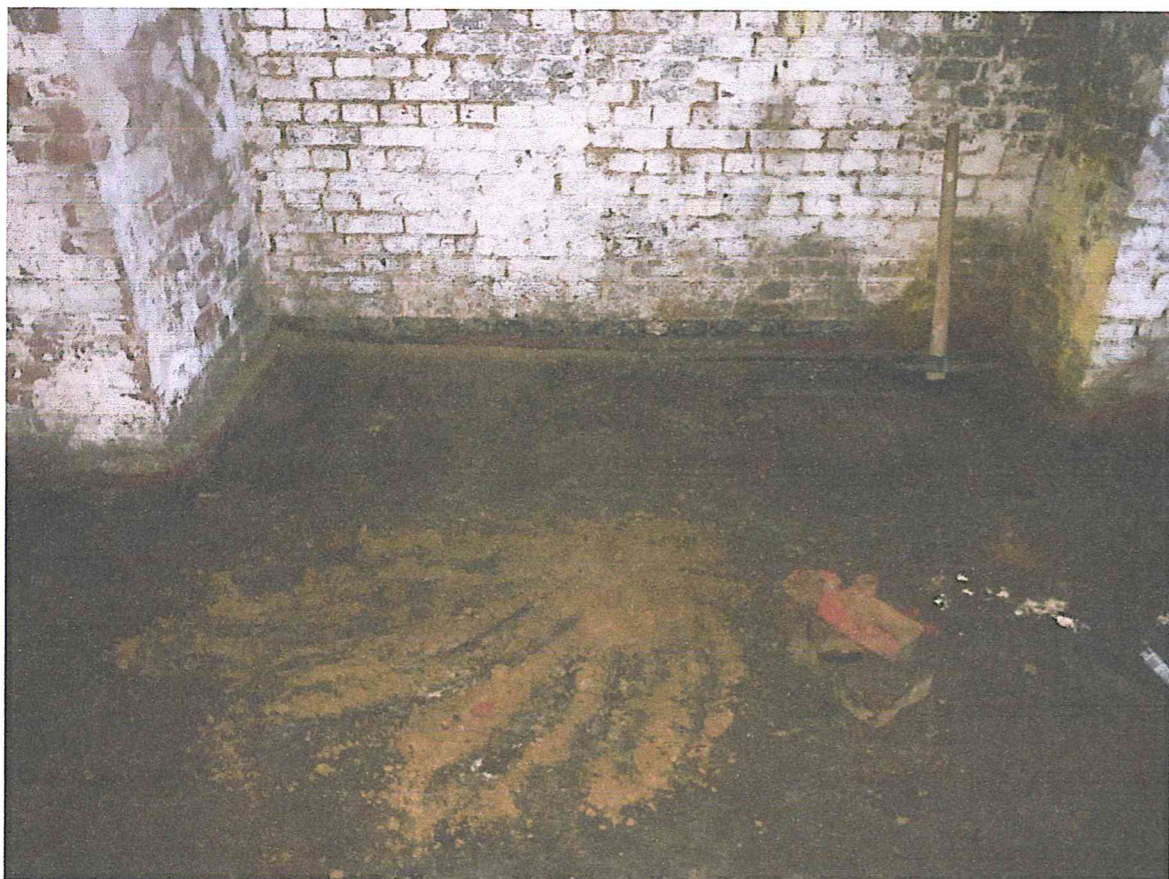
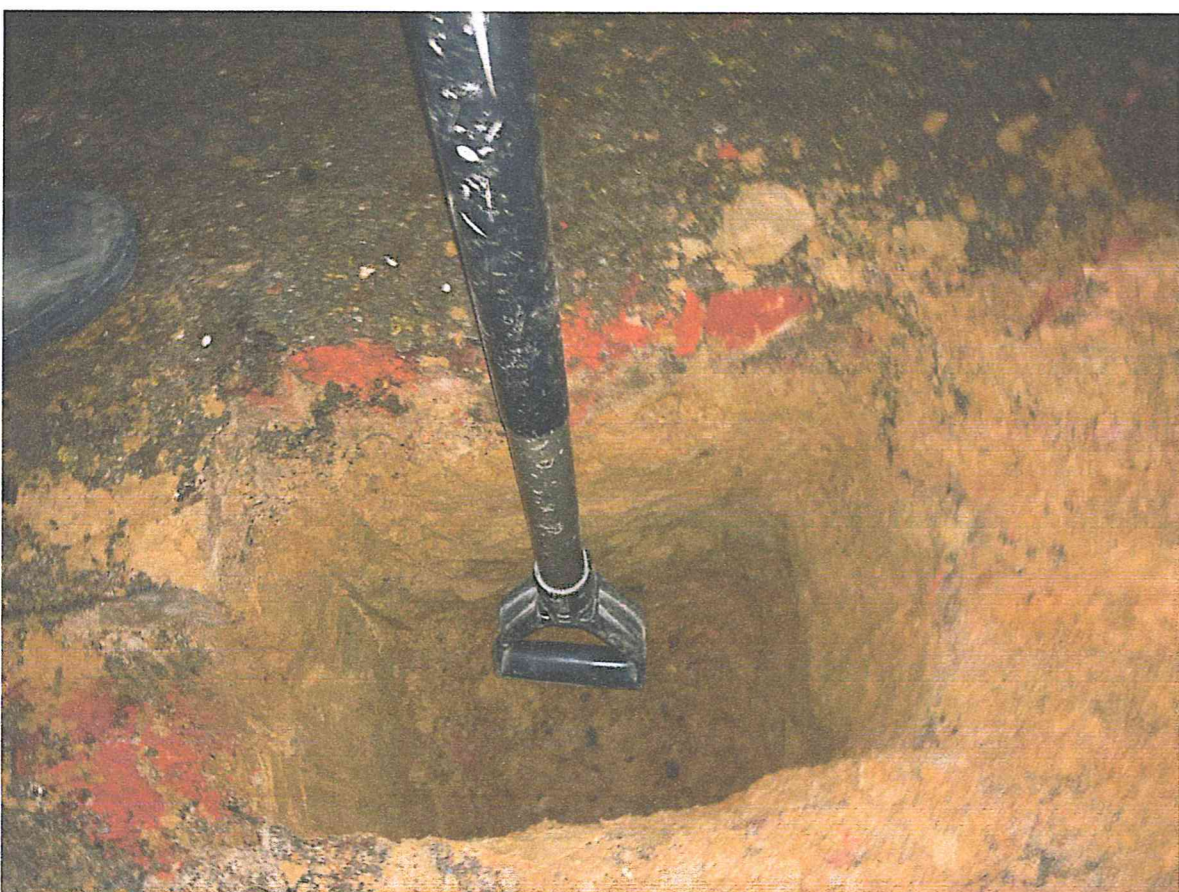
2. ODKRYWKA BADAWCZA

- warstwa wierzchnia cegły układane na płask
- warstwa zagęszczonego piasku gruboziarnistego około 30 cm
- podłoże naturalne

Ustalono że tego rodzaju posadzka przeniesie obciążenia konstrukcji wzmacniającej.

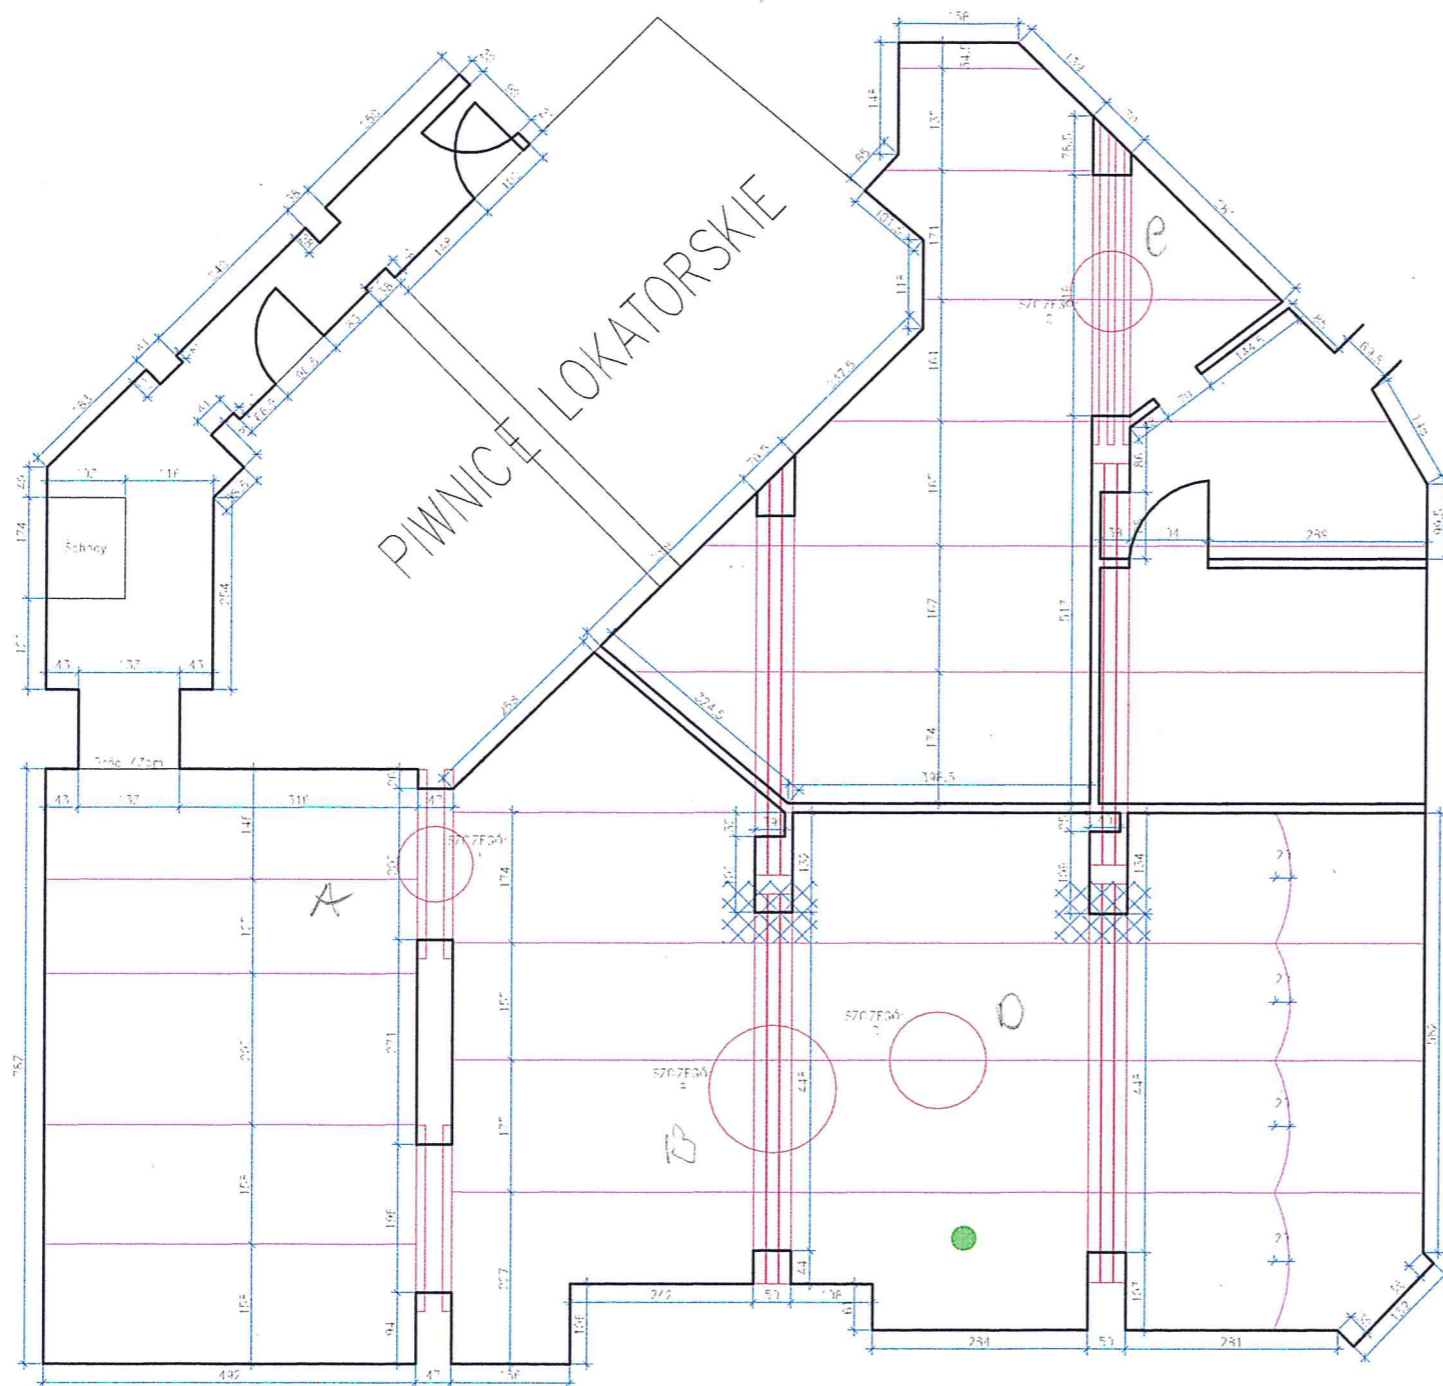
Data: 11.02.2020 Skala: 1:100 Numer rysunku: 1

▨
STREFY PRZYPODPOROWE BELEK
SZCZEGÓLNIIE ZNISZCZONE
